Civitella in Val di Chiana
Piano Strutturale

Giugno 2015

Schedatura degli edifici di impianto
storico del territorio rurale
FRAZIONE A – BADIA AL PINO

QUADRO CONOSCITIVO

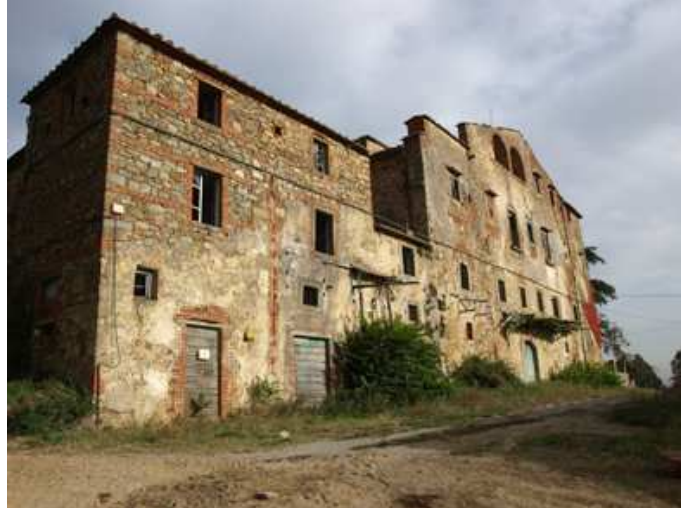
Scheda di rilievo n° **050A** del **14/10/08**

Complesso edilizio di grandissima rilevanza architettonica e tipologica in particolare la porzione posta a sud, costituente il nucleo originario e composta da elementi quali la torre, ricordata nei documenti storici fin dal 1198, la facciata laterale che guarda a sud con il grande arco d'accesso e la volta a botte, la loggia e l'altana tamponate ai piani superiori. Nel prospetto occidentale sono presenti due pregevoli elementi architettonici: un portale d'ingresso costituito da mostra con grosse bugne in pietra e un architrave su cui è incisa un'iscrizione. Nell'estratto della Carta Tecnica Regionale è indicato in grigio il manufatto non storico, recentemente realizzato, presente all'interno dell'area di pertinenza.

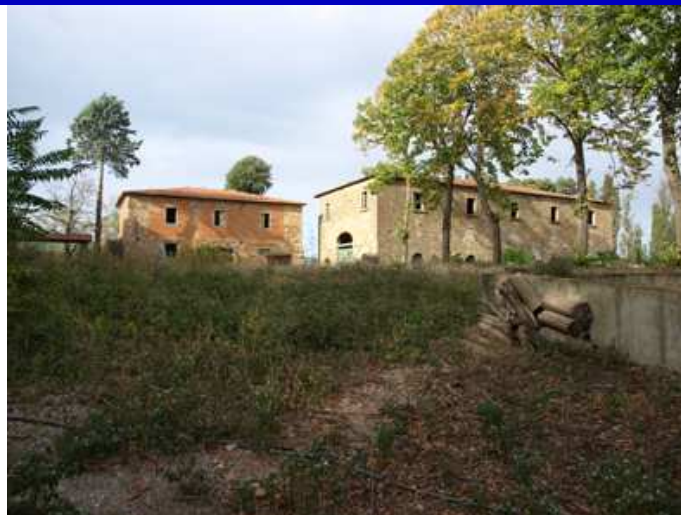
Scheda di rilievo n° **050B** del **14/10/08**

Al complesso edilizio è stato impedito l'accesso per le pessime condizioni statiche in cui si trova. Le fotografie sono pertanto parziali, dato che alcuni punti sono inaccessibili.

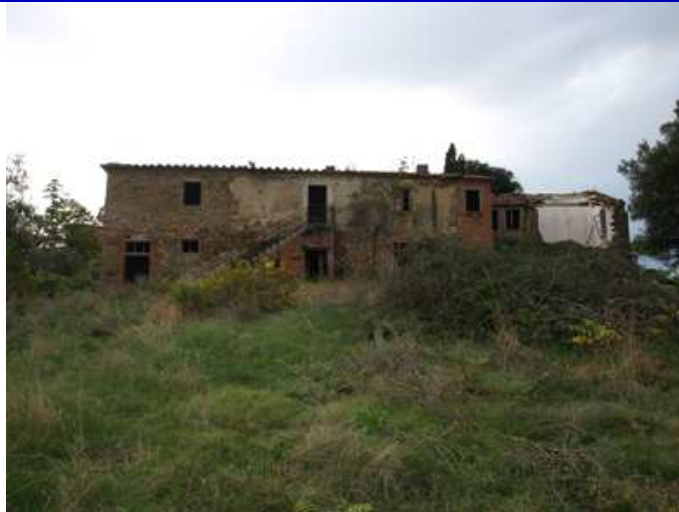
Scheda di rilievo n° **050C** del **14/10/08**

Al complesso edilizio è stato impedito l'accesso per le pessime condizioni statiche in cui si trova. Le fotografie sono pertanto parziali, dato che alcuni punti sono inaccessibili. Si segnalano di seguito indicazioni riportate nella scheda vigente.
"Edificio articolato a sviluppo diacronico formato dall' addizione su ciascun lato della cellula originaria (torre etrusca ?) formata da corpo quadrangolare con muratura ciclopica a bozze bugnate. Le altre murature utilizzano sia bozze in pietra che scapoli di pietrame. Interessante per gli elementi di stratificazione storica presenti."

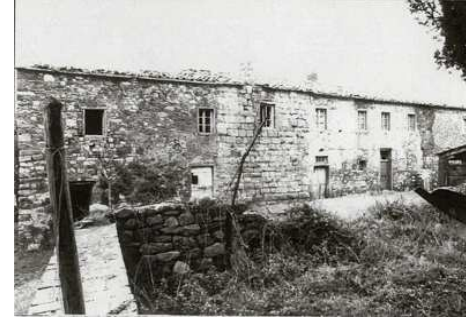
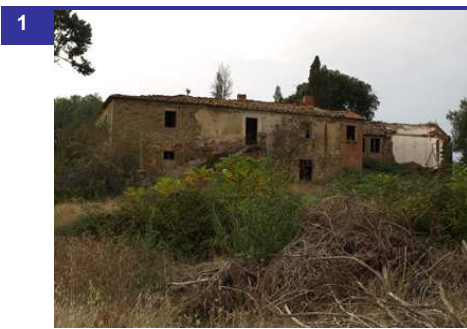
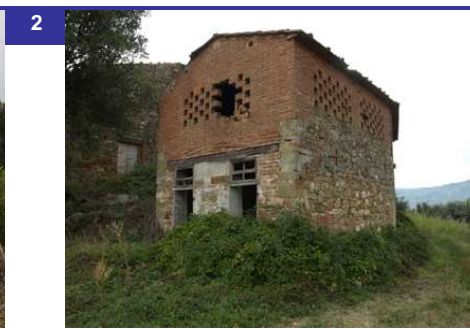
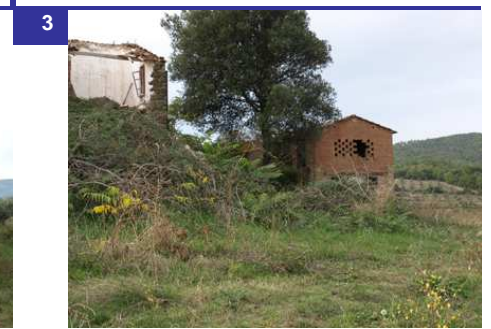
Scheda di rilievo n° **050D** del **14/10/08**

Al complesso edilizio è stato impedito l'accesso per le pessime condizioni statiche in cui si trova. Le fotografie sono pertanto parziali, dato che alcuni punti sono inaccessibili.
Nell'estratto della Carta Tecnica Regionale sono indicati in grigio i manufatti non storici presenti all'interno dell'area di pertinenza.

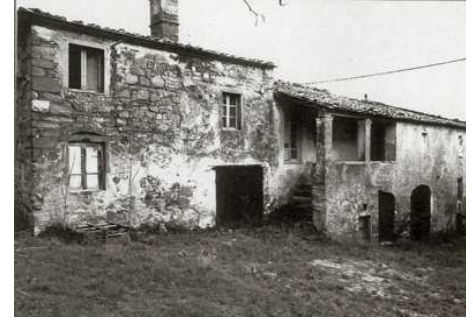
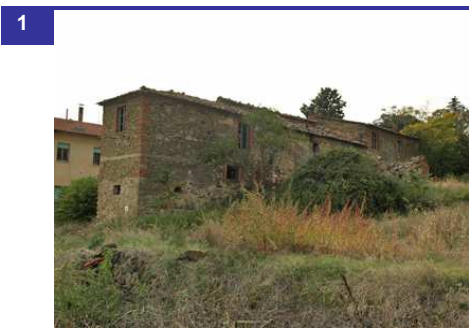
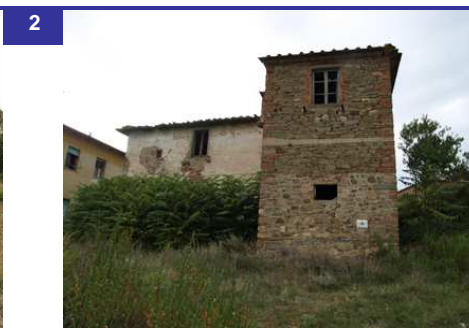
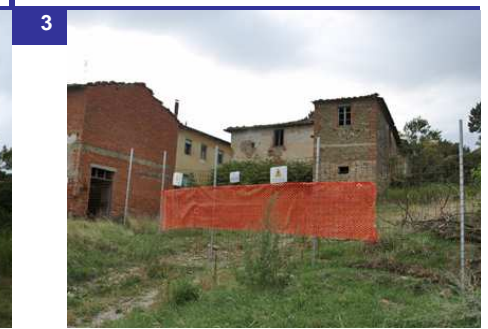
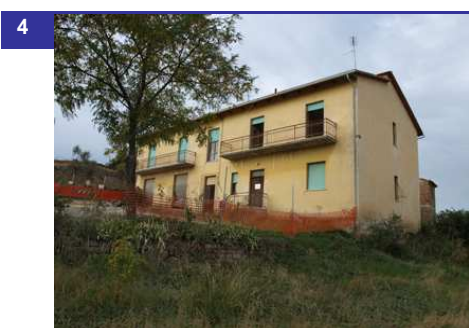
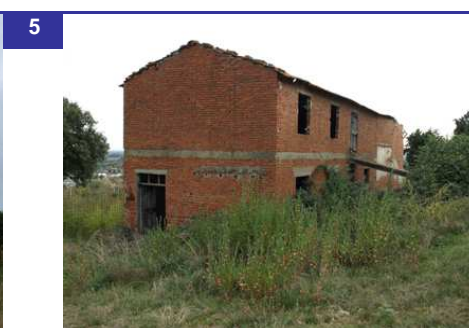
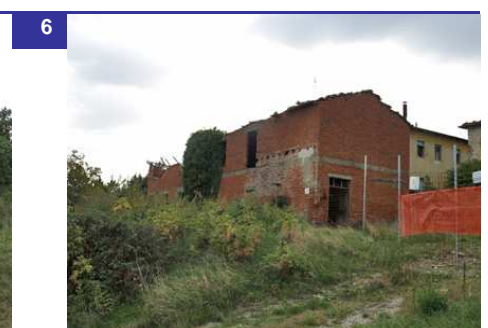
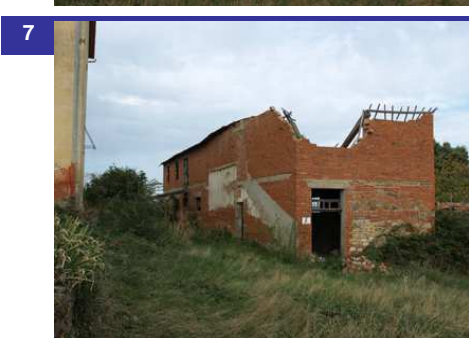
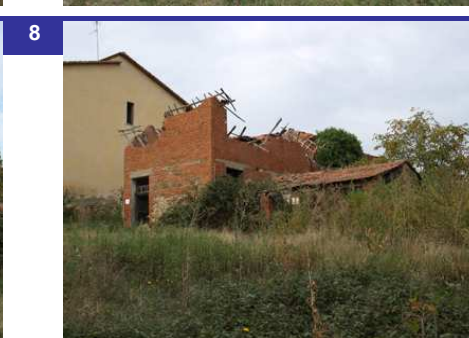
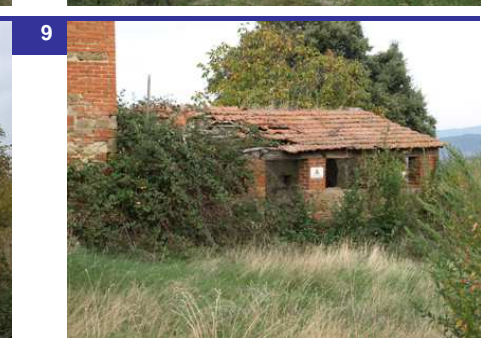
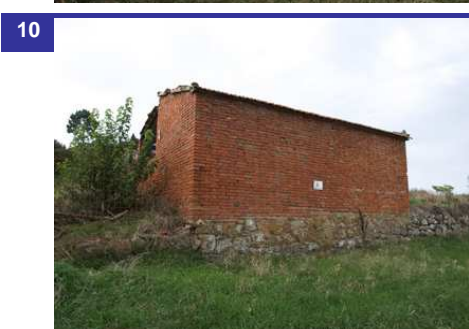
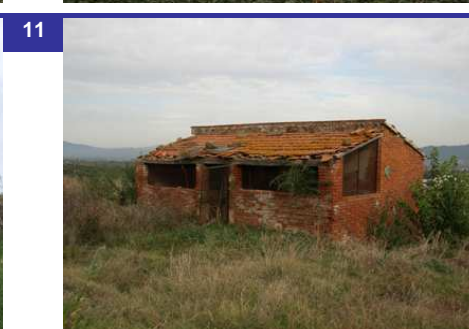
Scheda di rilievo n° **051** del **14/10/08**

Edificio costituitosi in due fasi ben evidenti; il nucleo originario è stato individuato nell'estremità di nord-ovest. Presenza di loggia al primo piano e di forno posto nel ballatoio della loggia. Della scheda fanno parte anche due annessi in mattoni. Quello ad ovest non storico e indicato in grigio nell'estratto della CTR l'altro in parte presente al catasto d'impianto è un ex fienile.

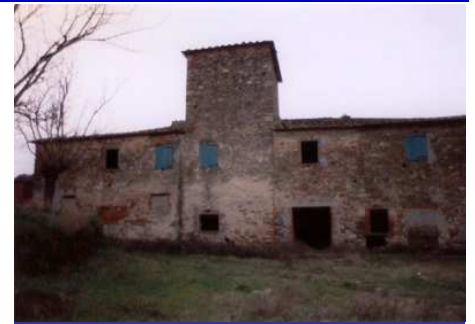
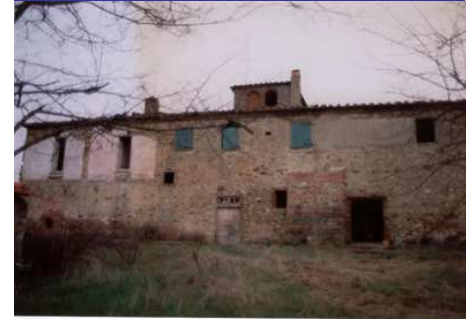
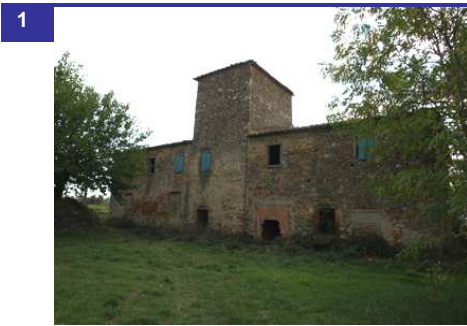
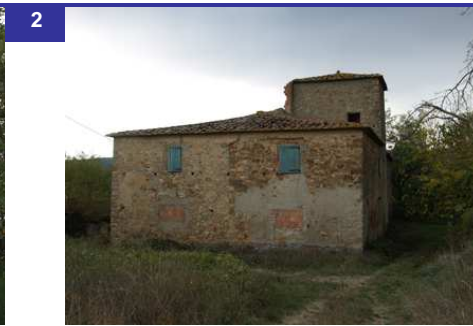
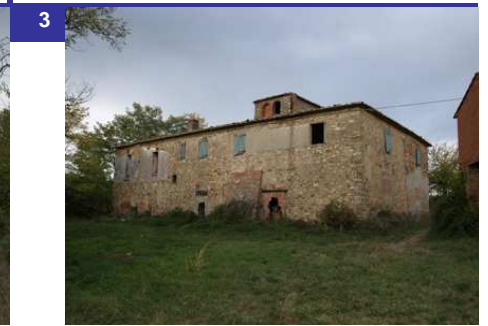
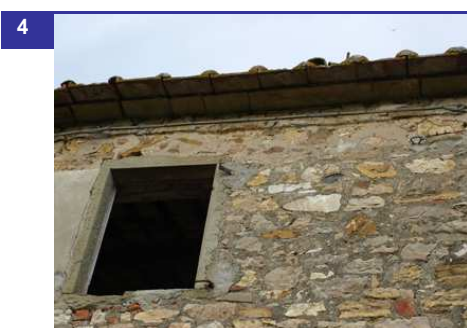
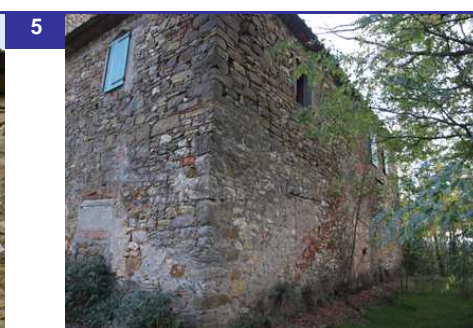
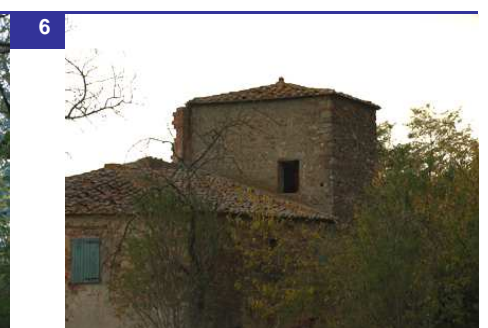
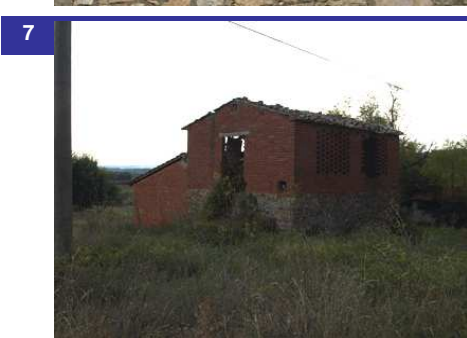
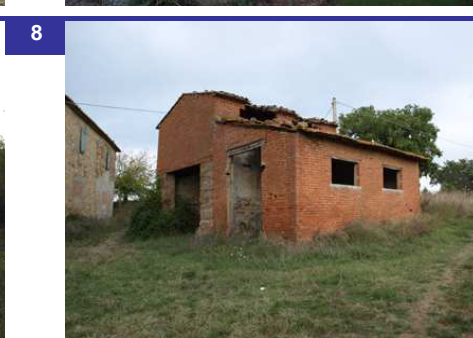
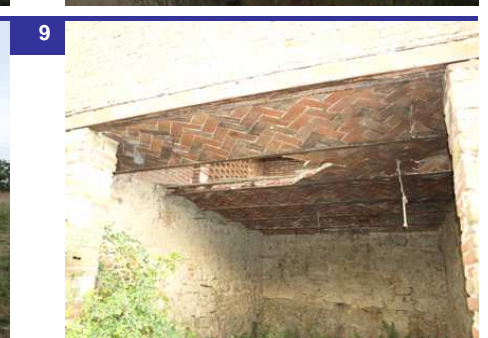
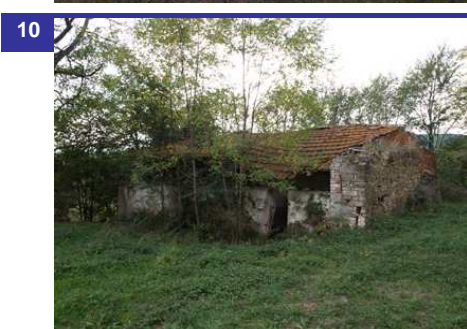
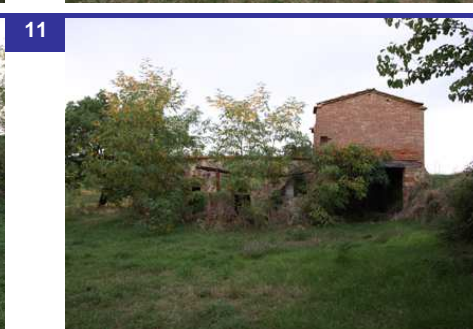
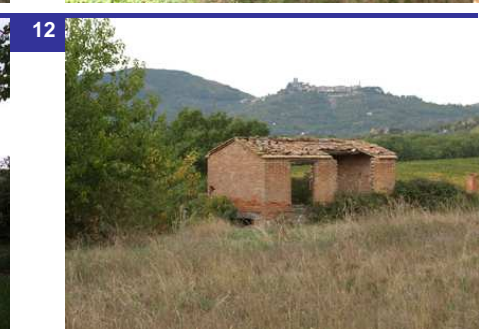
Scheda di rilievo n° **052** del **14/10/08**

Tamponatura di molte aperture

Edificio con torre colombaia centrale che rappresenta probabilmente il nucleo originario. Non ha subito modifiche tipologiche dal punto di vista planivolumetrico, mentre sono stati fatti numerosi interventi nei fronti con tamponamenti di molte aperture. L'annesso principale (vedi foto 8), mediocre dal punto di vista del valore architettonico, ha un interessante solaio realizzato in volte di laterizio e travi in ferro. Gli altri annessi presenti, di scarso valore e di più recente fattura e non storici si presentano in un pessimo stato di conservazione.

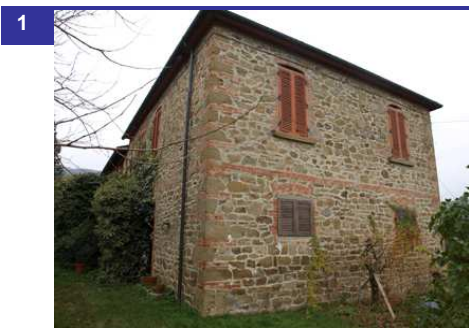
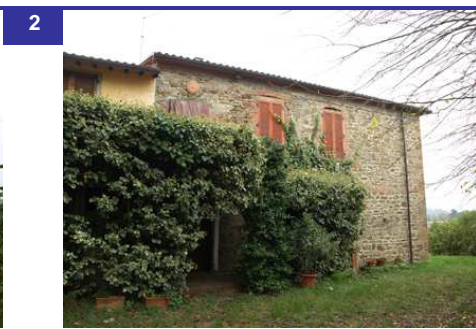
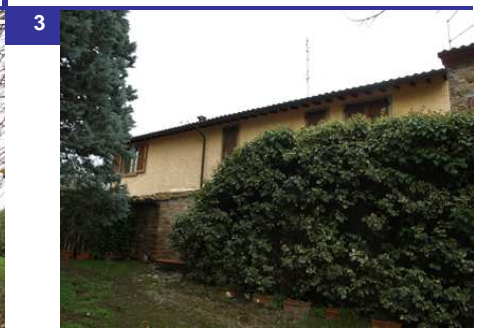
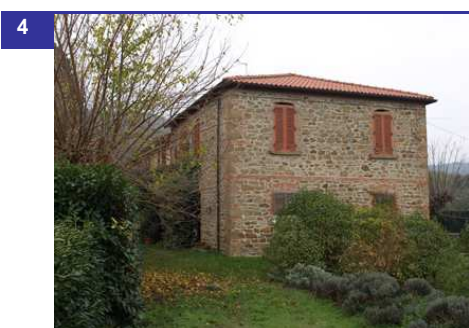
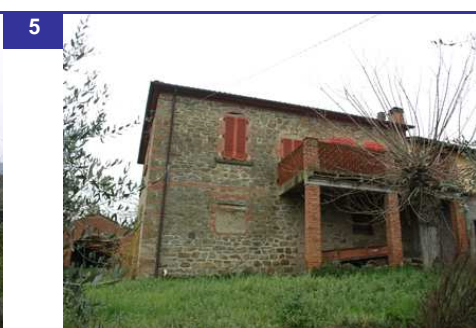
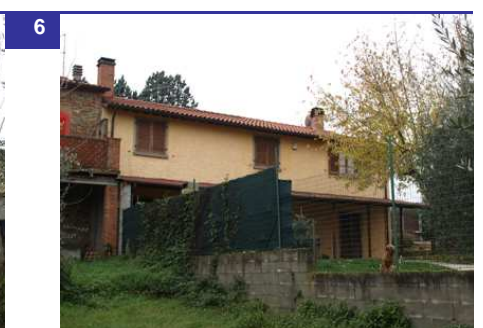
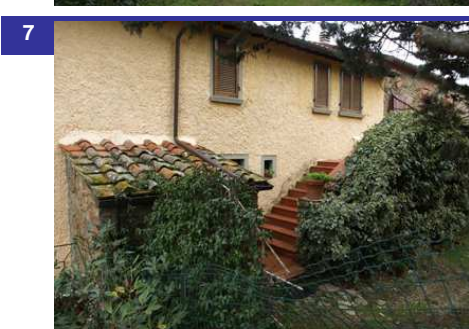
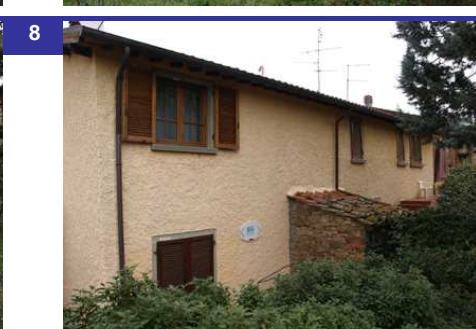
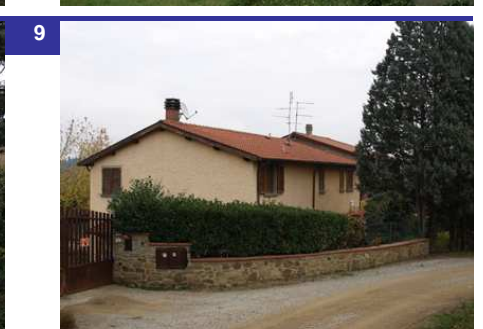
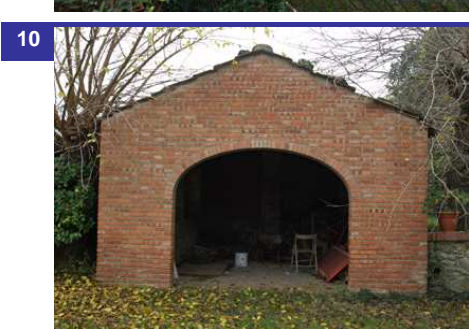
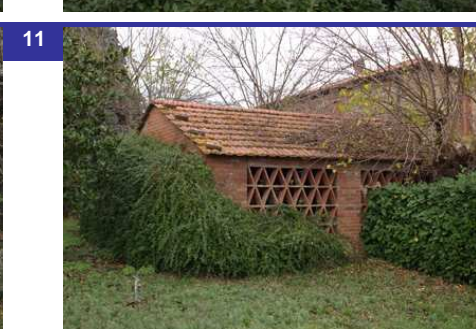
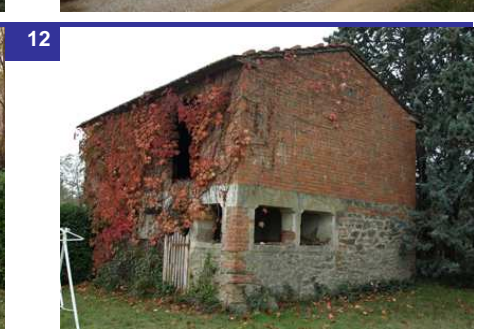
Scheda di rilievo n° **192** del **20/11/08**

Toponimo: **PODERE LA SPERANZA**

Datazione: **catasto di impianto**

tipologia del tracciato
a fondo cieco
fondo stradale
ghiaia
stato di conservazione
discreta

- ottimo
- buono
- mediocre
- pessimo
- rudere
- lavori in corso

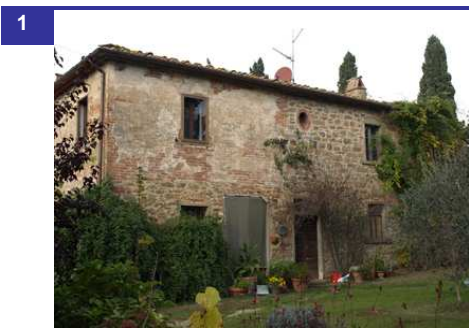
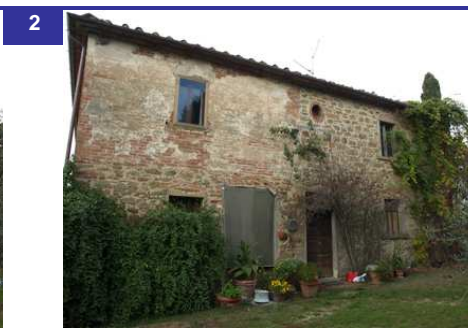
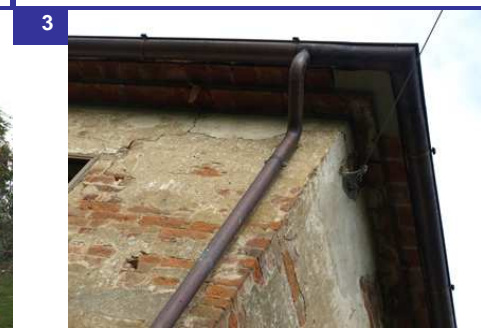
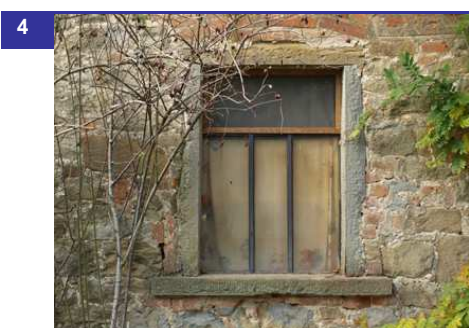
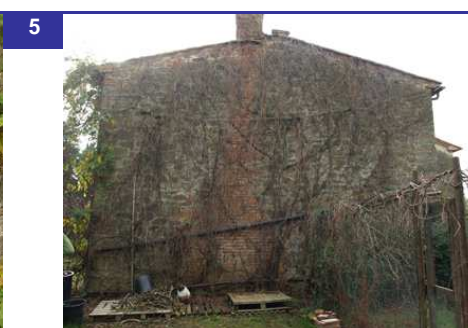
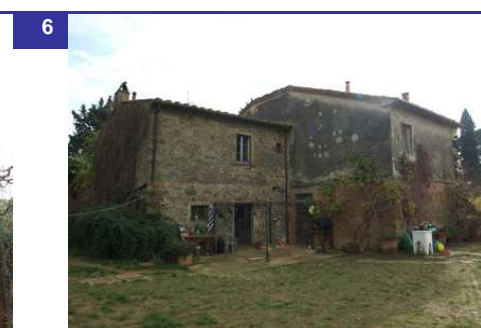
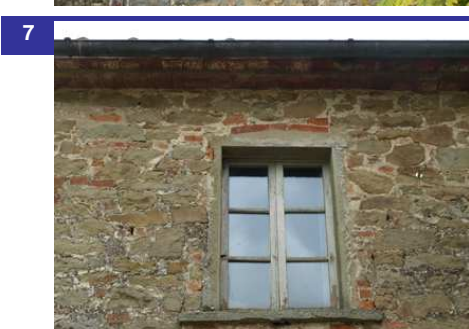
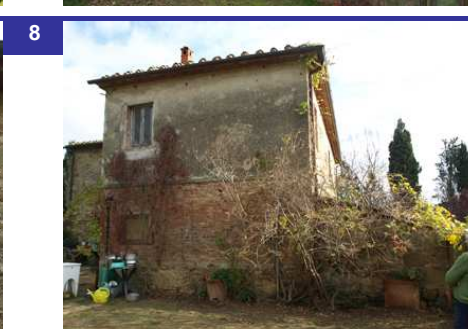
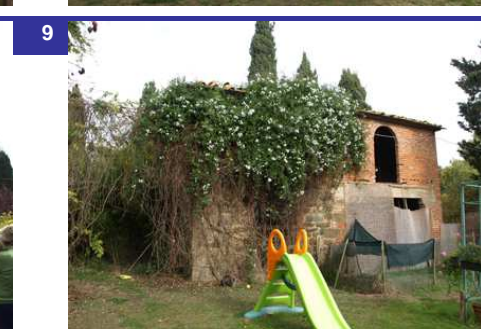
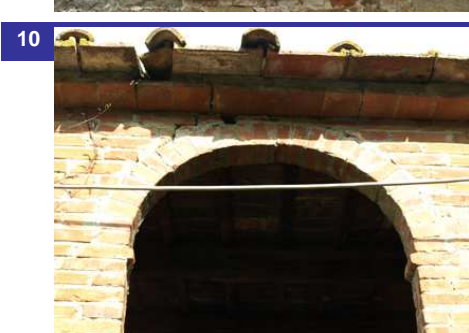
Scheda di rilievo n° **193** del **20/11/08**

Toponimo: **PODERE ISOLABELLA**

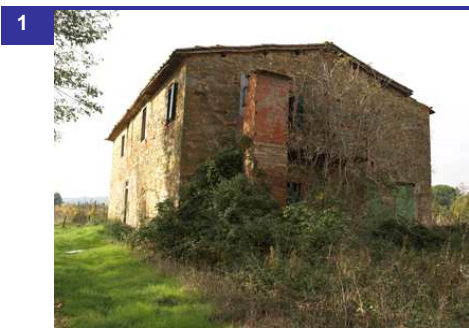
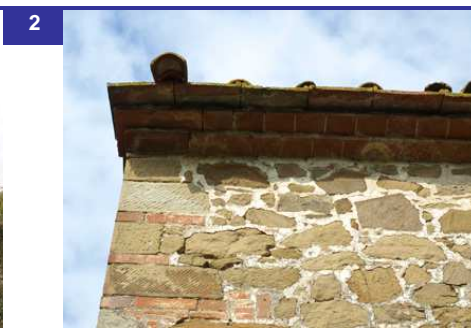
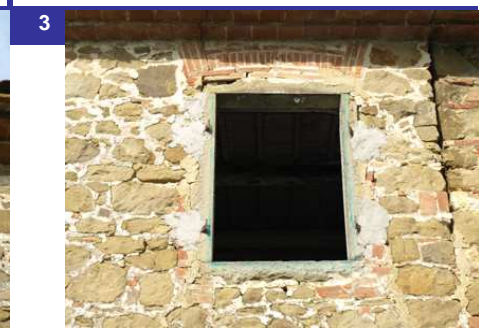
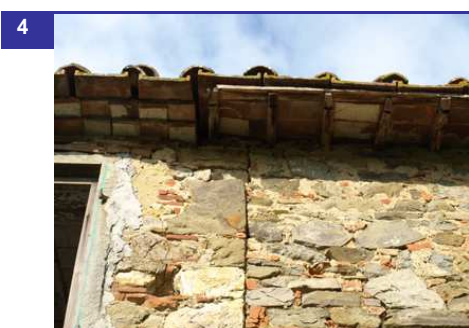
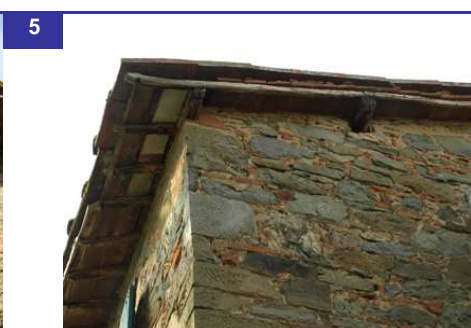
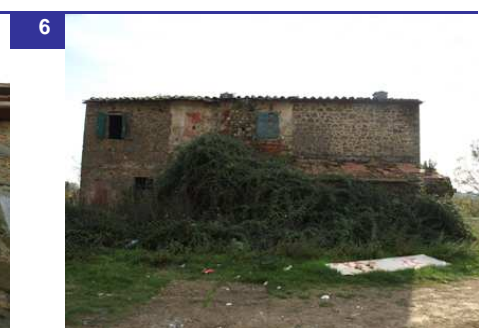
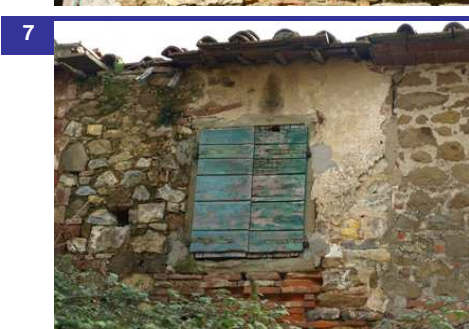
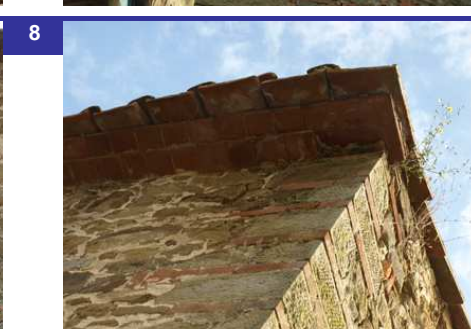
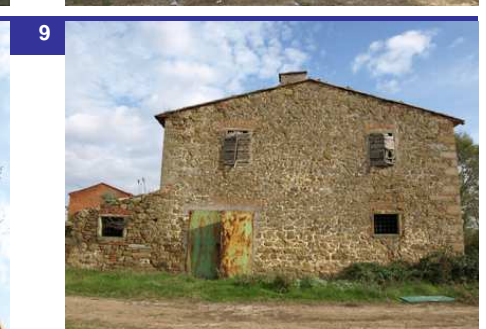
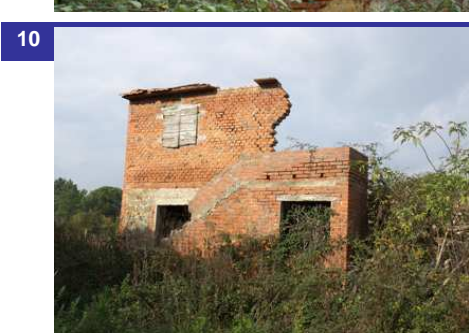
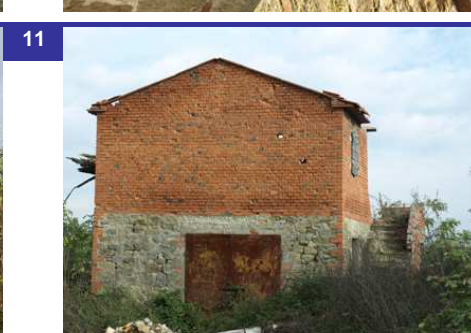
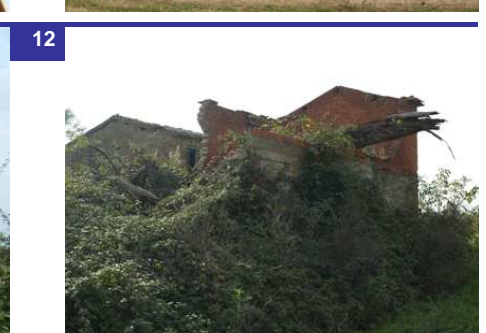
Scheda di rilievo n° **195** del **20/11/08**

Edificio costituitosi in diversi momenti storici e il cui nucleo originario è individuabile, probabilmente, nell'estremità sud. Presenza di profferlo con loggia architravata.

Oggi il complesso si trova in pessime condizioni.

Molto interessante il sistema distributore esterno che seppur coperto da vegetazione resta documentato nelle foto storiche presenti.

L'annesso presente, non storico è in pessimo stato di conservazione.

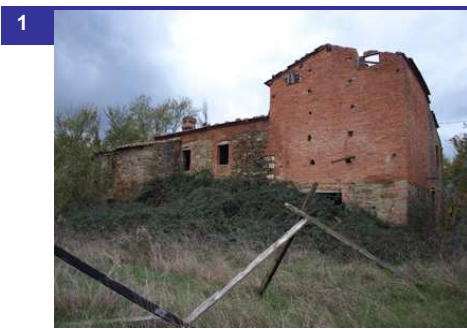
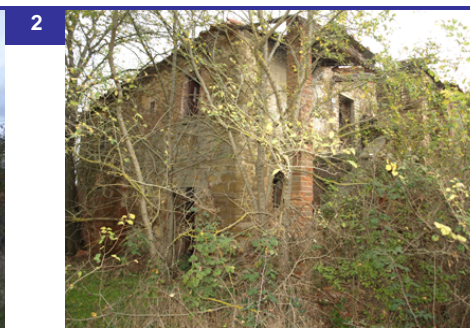
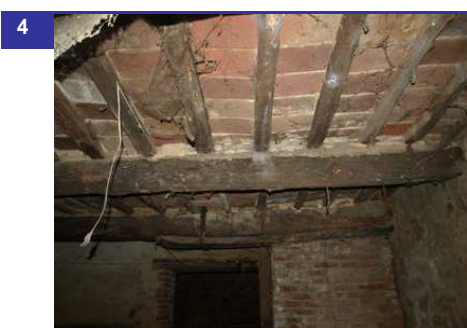
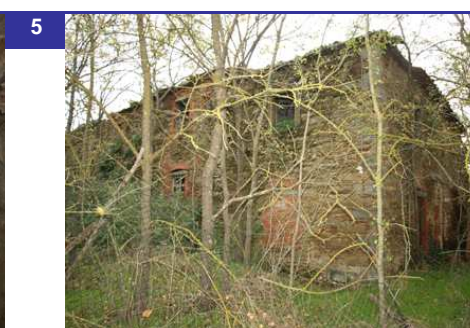
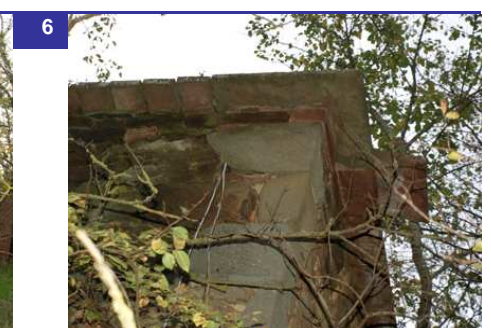
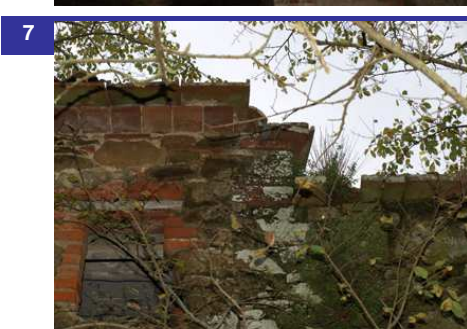
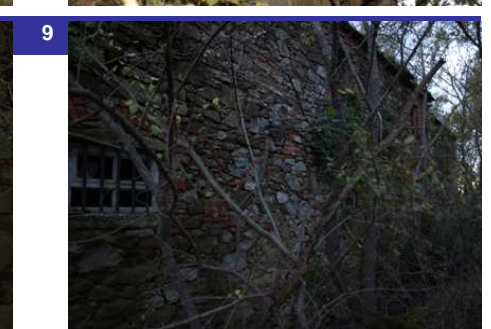
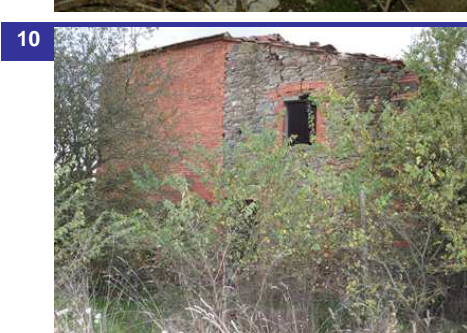
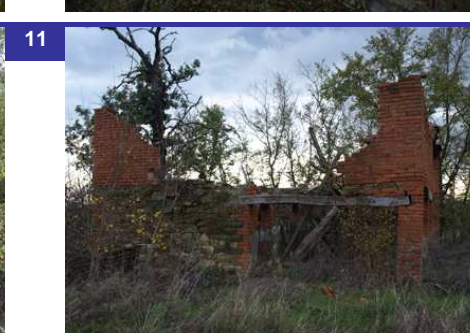
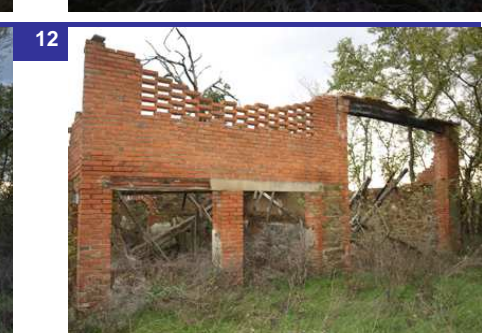
Scheda di rilievo n° **196** del **21/11/08**

L'edificio considerato pericolante è stato interamente recintato, per cui non è stato possibile accedere alla pertinenza. Le fotografie sono state perciò scattate dall'esterno.
La struttura originaria e l'impianto planivolumetrico sono comunque leggibili nelle foto storiche presenti.
L'annesso presente anch'esso in pessimo stato di conservazione è successivo al catasto di impianto.

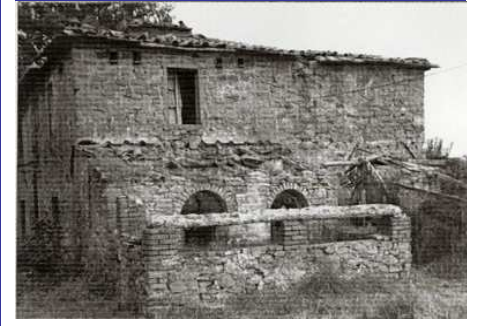
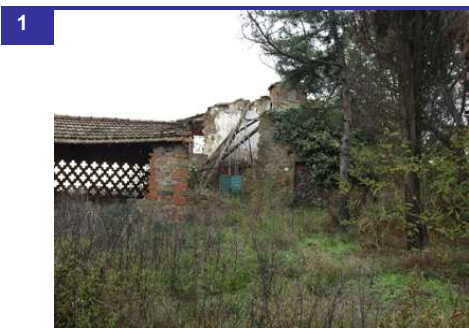
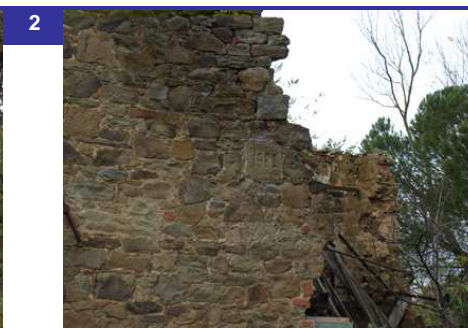
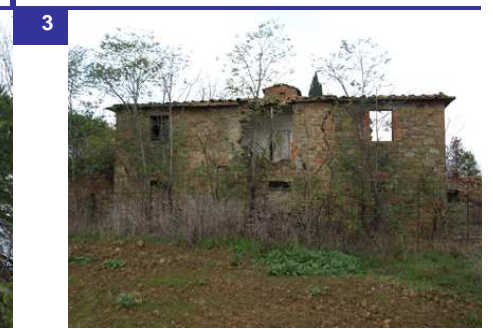
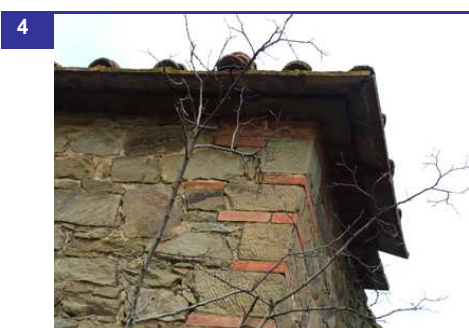
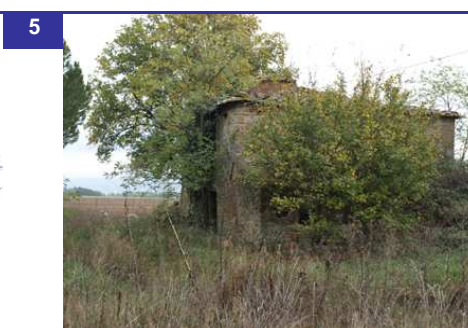
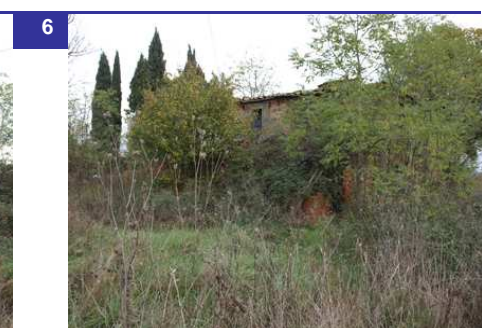
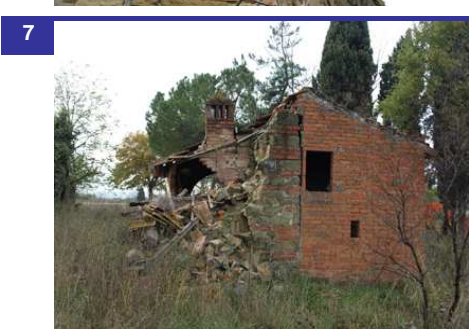
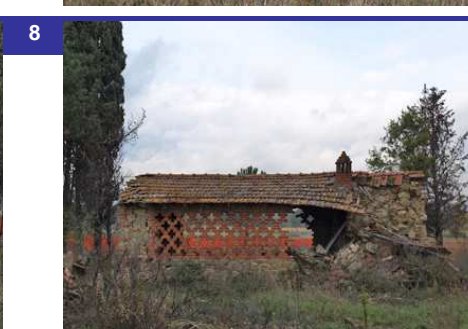
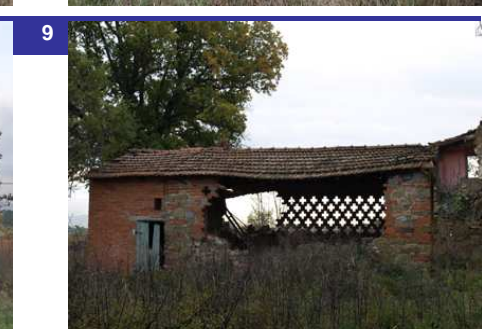
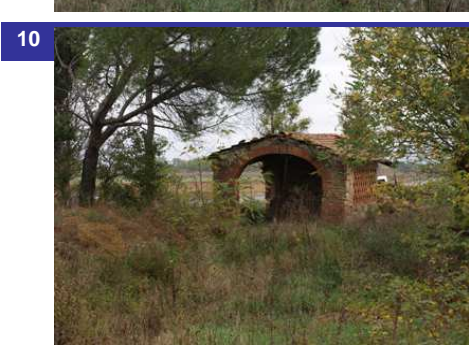
Scheda di rilievo n° **199** del **25/11/08**

L'edificio è stato sicuramente costruito in due tempi diversi, come dimostra il diverso trattamento murario. Nel prospetto posteriore l'annesso in mattoni e bozze che affianca le scale è sicuramente più recente e incongruo.

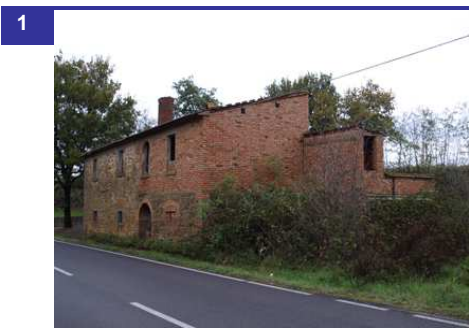
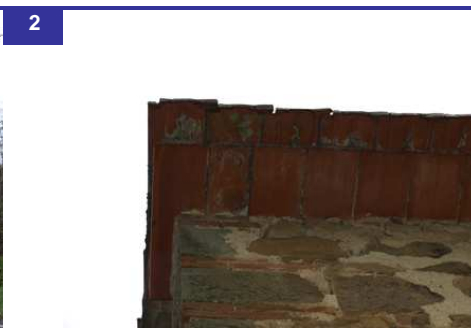
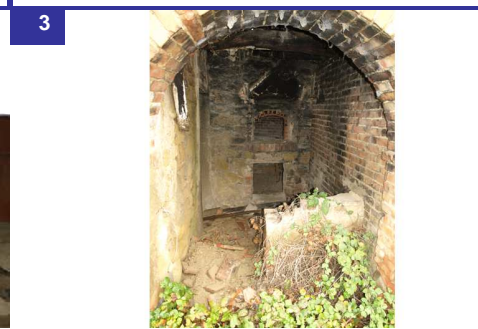
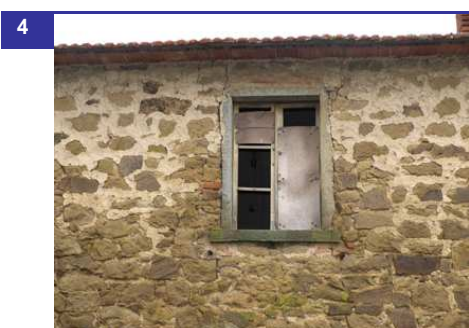
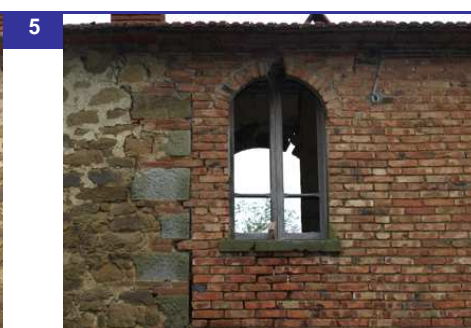
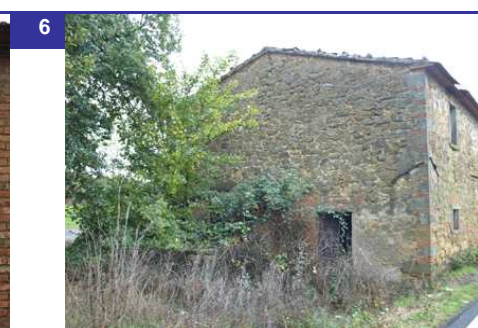
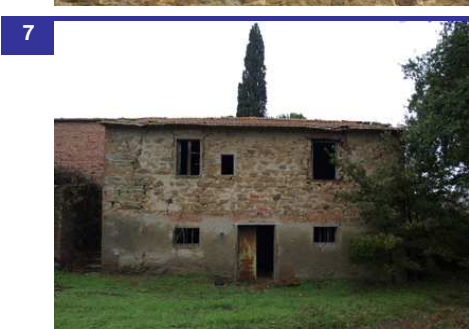
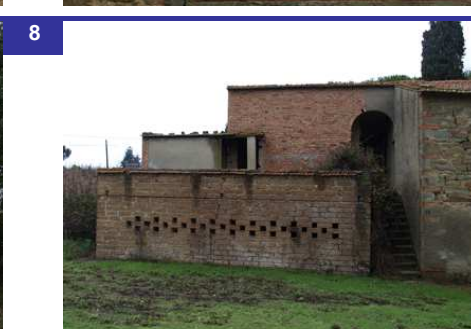
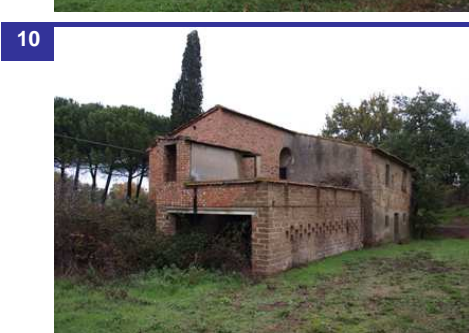
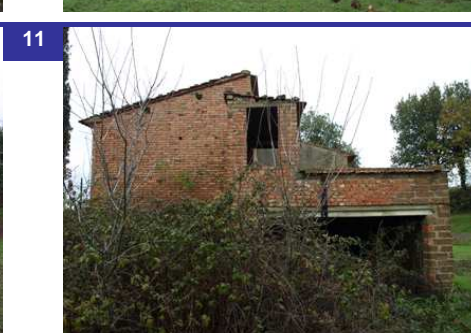
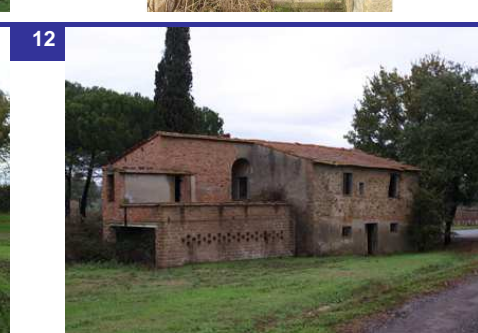
Scheda di rilievo n° **200** del **25/11/08**

L'edificio, nella sua attuale veste è frutto probabilmente di un intervento non recente che lo ha portato ad assumere questo aspetto definitivo. Il confronto con il catasto leopoldino infatti testimonia una struttura planimetrica sicuramente più ridotta rispetto alla conformazione attuale. Non è possibile comunque valutare le effettive modifiche per l'assenza di documentazione fotografica storica precedente, difatti quella presente documenta l'attuale conformazione e soltanto modifiche prospettiche delle aperture e l'inserimento delle pensiline.

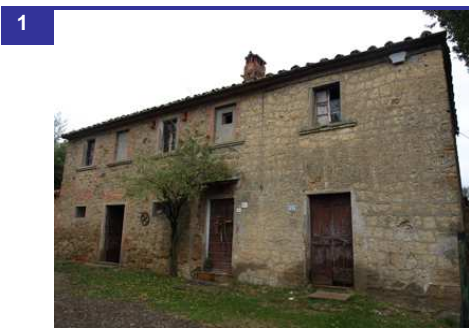
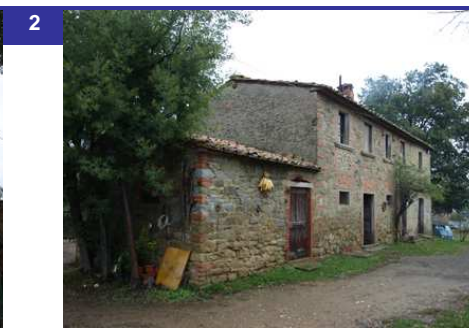
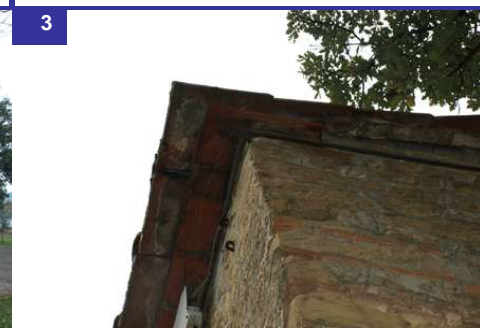
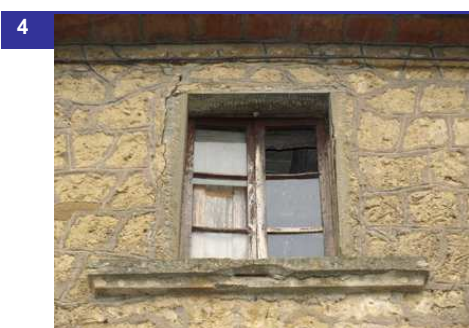
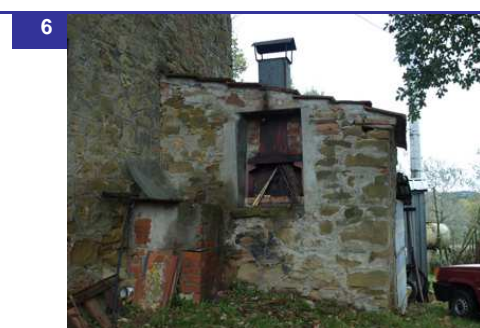
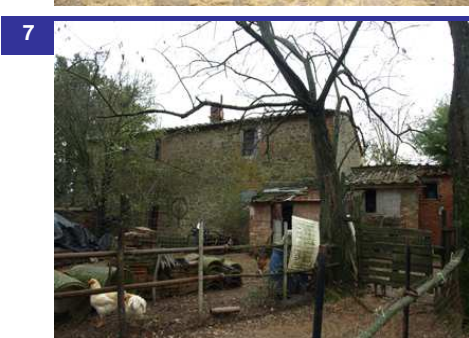
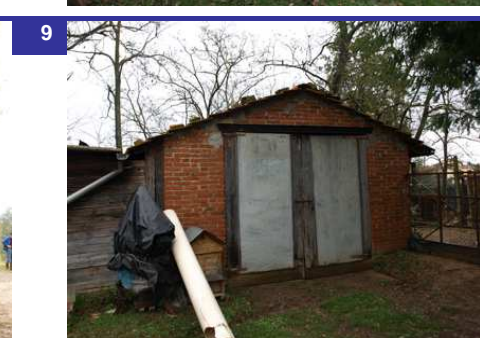
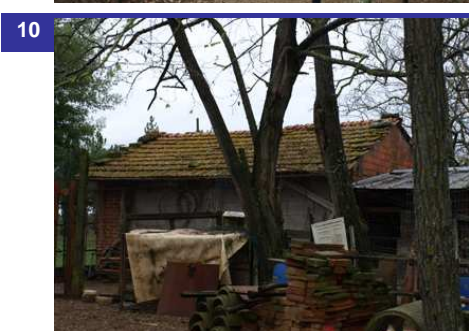
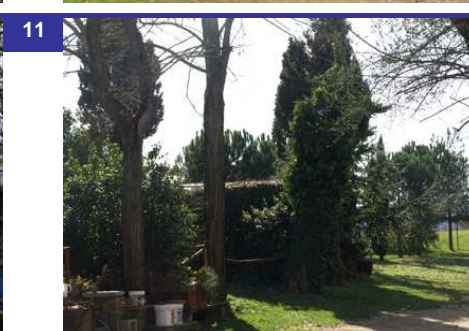
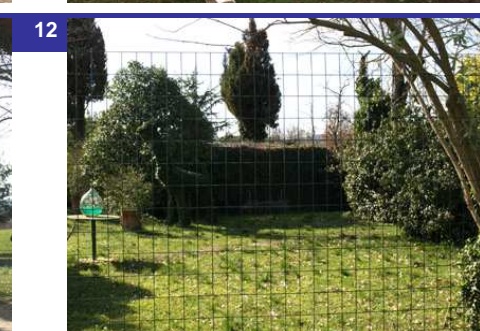
Tamponamento di due finestre al primo piano nel fronte principale.

L'edificio ha mantenuto le caratteristiche originarie, non avendo subito interventi.
 Si evidenziano comunque volumi incongrui nel retro e alterazioni nelle aperture.
 Gli annessi presenti, successivi al catasto di impianto, non rivestono alcun valore architettonico.

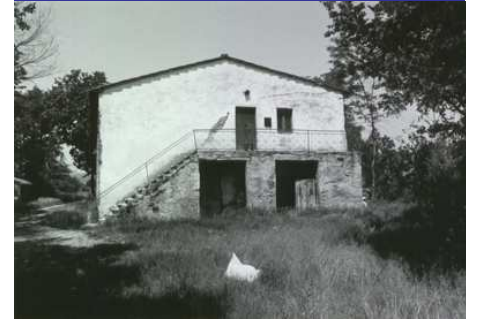
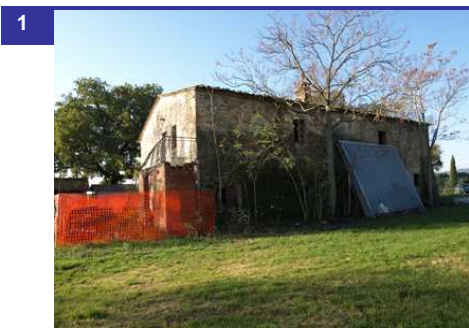
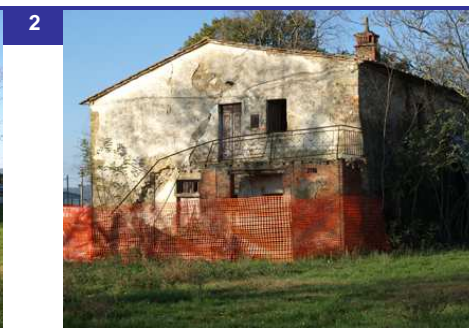
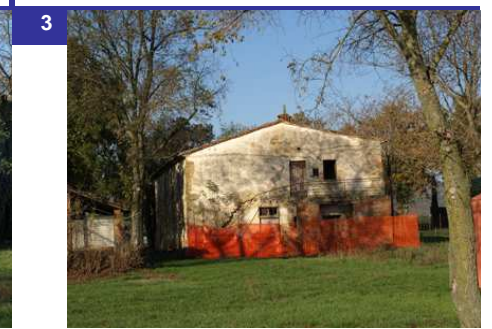
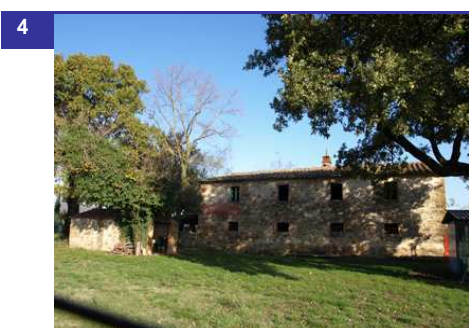
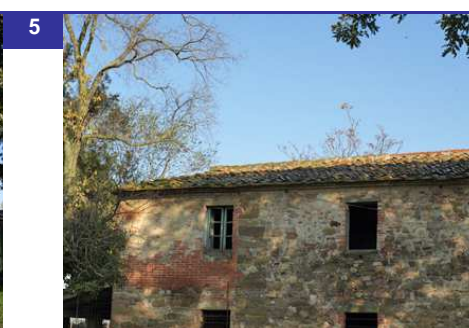
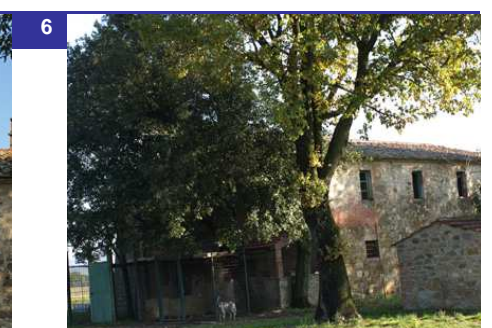
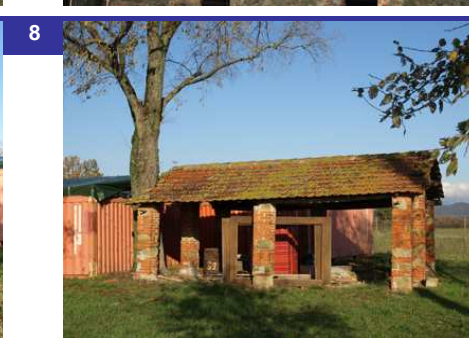
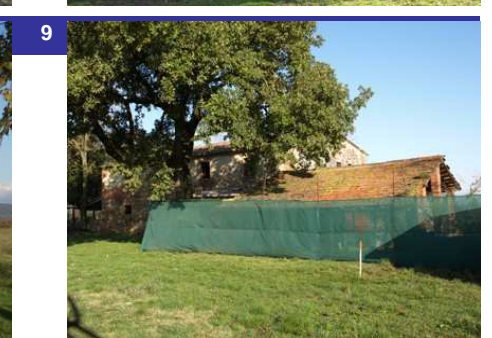
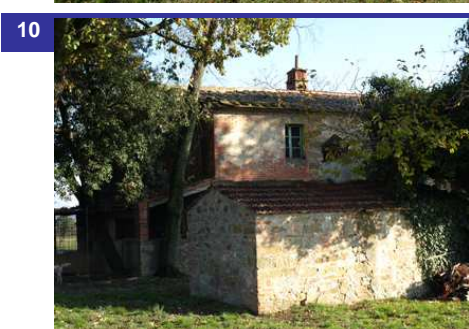
Presenza di volumi e tettoie in lamiera addossate su più fronti dell'edificio e sugli annessi

La scala addossata al fronte est, sembra non essere originaria, probabilmente costruita in tempi non recenti in loco di un'altra.

Non è stato possibile accedere al fondo, di conseguenza le fotografie sono state scattate dall'esterno della pertinenza. L'edificio ha subito degli interventi non recenti che non hanno alterato l'impianto planivolumetrico nel suo insieme. Sono stati addossati dei volumi accessori incongrui nei due fronti laterali. Gli annessi sono successivi al catasto di impianto ad eccezione di quello documentato con le foto 7,8, una tettoia di non particolare valore.

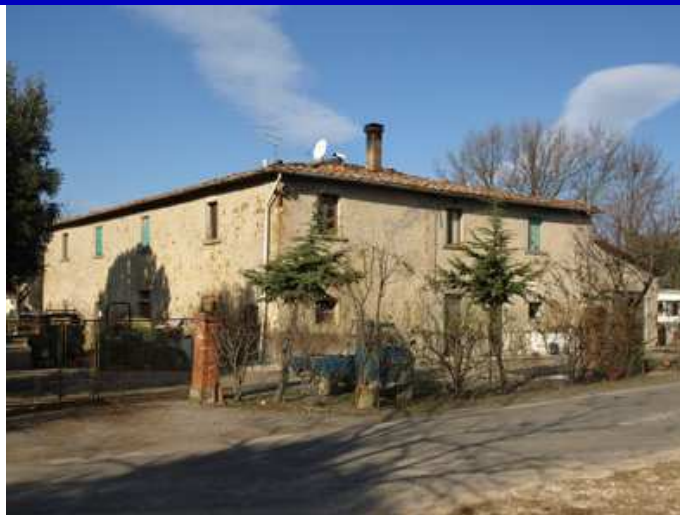
Scheda di rilievo n° **268** del **30/01/09**

Presenti varie tettoie in lamiera e muratura addossate all'edificio.

L'edificio non ha subito alterazioni alla struttura. Sono però presenti numerosi volumi e tettoie addossati ai fronti nord e ovest, che incidono pesantemente nell'immagine complessiva del fabbricato. Presenti annessi non storici di nessun valore nella pertinenza.

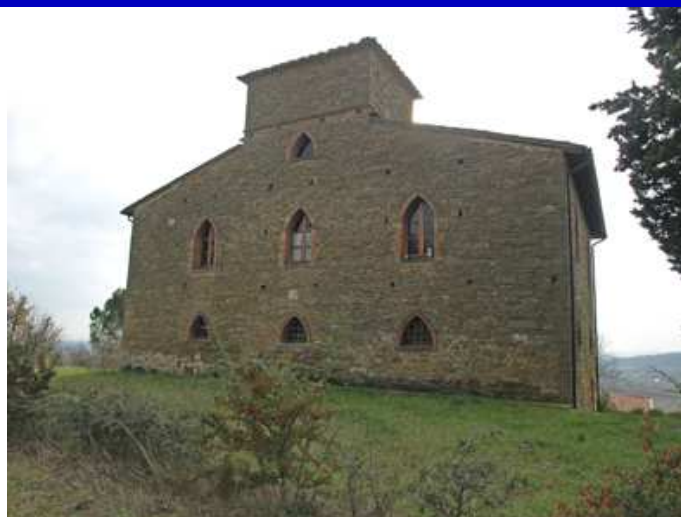
Scheda di rilievo n° **249** del **13/01/09**

Singolare edificio a corpo doppio su due piani con torre colombaia complanare alla facciata secondaria. Presenta tutte le aperture delle finestre ad arco ogivale con mostre in laterizio.
Le coperture, compresa quella della torre, sono a tre falde.
Gli annessi presenti nell'area di pertinenza sono successivi al catasto di impianto.

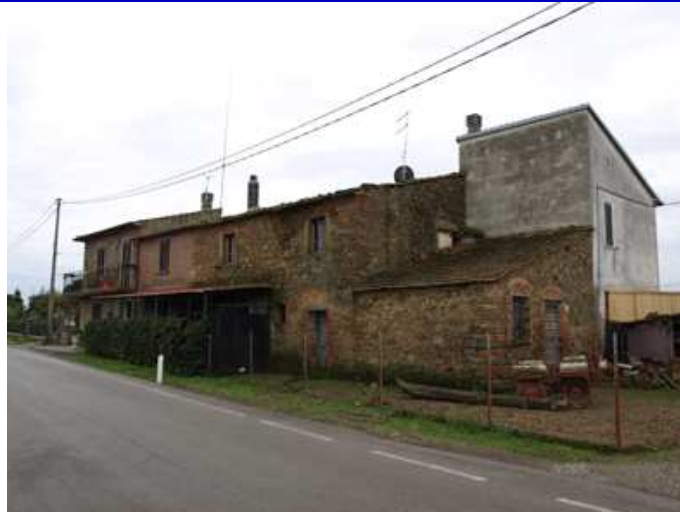
Scheda di rilievo n° **311** del **02/12/08**

Incongrua la pensilina nel fronte nord-est.
