Civitella in Val di Chiana
Piano Strutturale

Giugno 2015

Schedatura degli edifici di impianto
storico del territorio rurale
FRAZIONE B – PIEVE AL TOPPO

QUADRO CONOSCITIVO

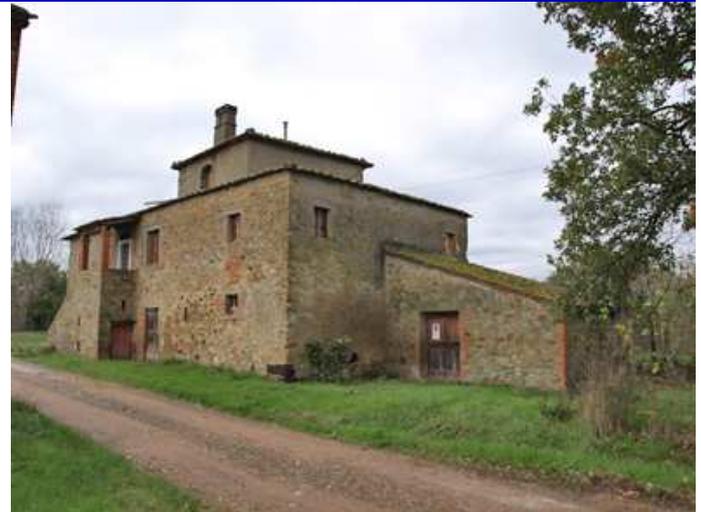
Scheda di rilievo n° **204** del **25/11/08**

ALTERAZIONI TIPOLOGICHE E ARCHITETTONICHE

Tamponatura della loggia al primo piano. Aggiunta di annesso igienico esterno sulla parete posteriore

L'edificio ha subito un incremento laterale nell'arci del XIX sec. con conseguente espulsione della scala all'esterno e il tamponamento dell'originario sistema portico-loggia a due aperture ad arco a tutto sesto. L'annesso giustapposto nel fronte nord-est è di più recente realizzazione ma comunque ormai storicizzato nel fabbricato.

L'annesso posto a sud-est dell'edificio principale, risulta l'unico storico e degno di nota, gli altri, successivi al catasto di impianto, non sono di particolare valore.

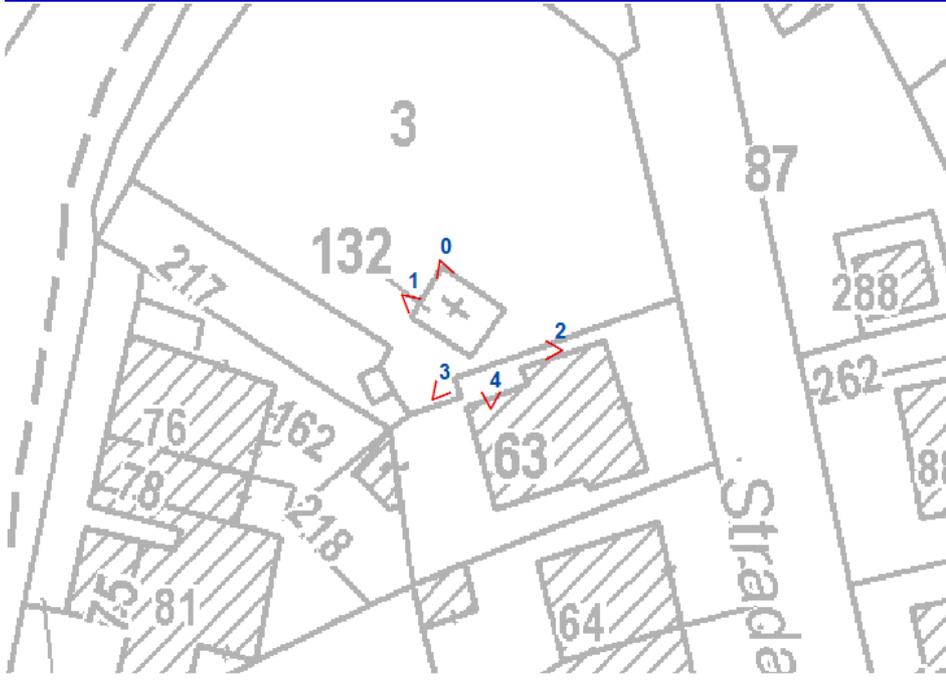
L'antichissima Pieve con annesso ospedale per i pellegrini, di cui si ha notizia già nel 938, sorgeva all'incontro tra la Via Cassia per Chiusi e la vecchia strada per Siena, in un punto dove era possibile passare via terra evitando la palude della Chiana. Distrutta intorno al 1500 da eventi bellici vi fu ricostruito un Oratorio, dedicato alla Madonna del Conforto a partire dal 1906.

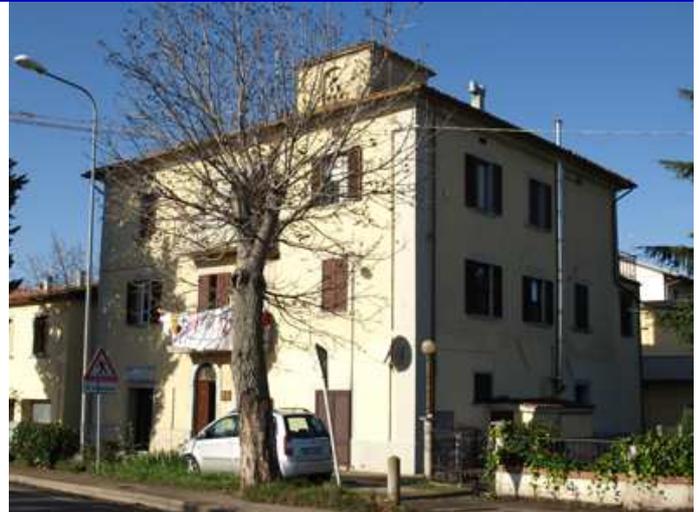
Scheda di rilievo n° **209** del **26/11/08**

Tipica tipologia abitativa con colombaia, di inizio Novecento. L'edificio ha subito alterazioni nelle aperture e l'addizione di volumi incongrui nel retro del fabbricato.

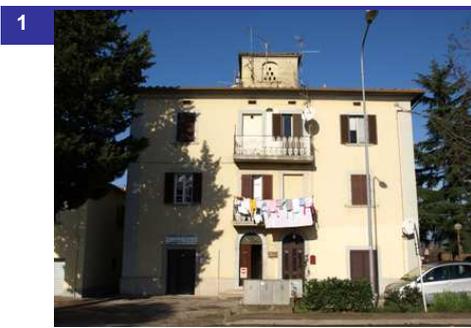
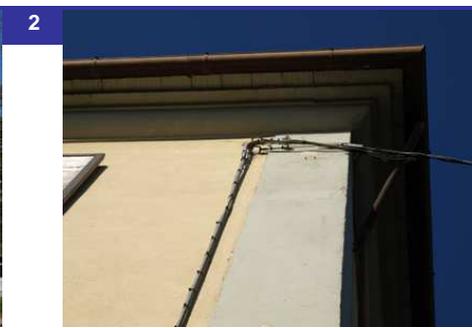
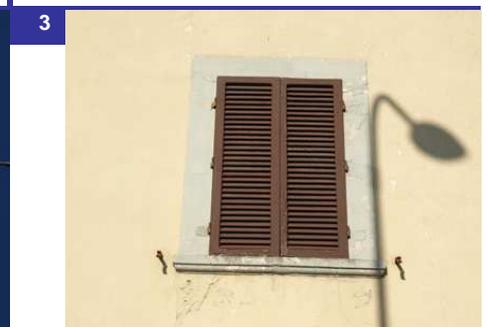
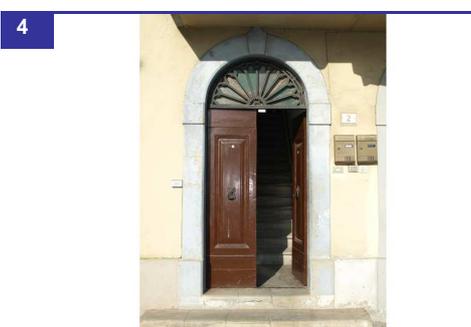
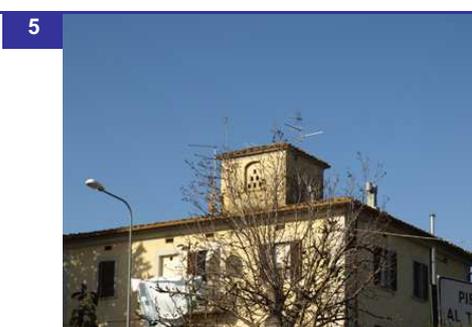
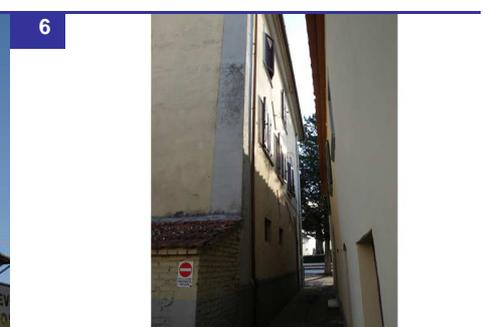
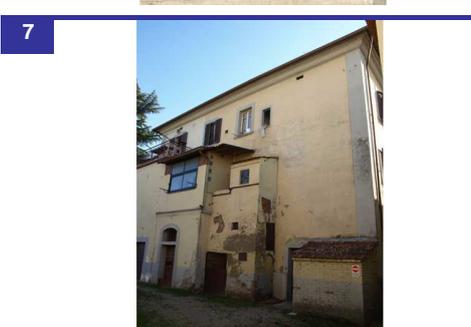
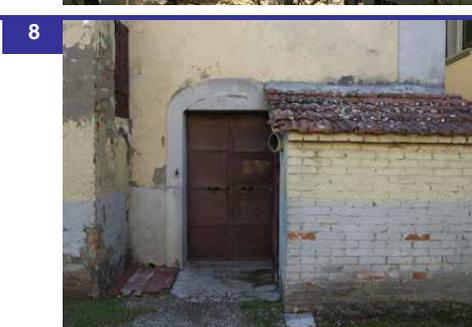
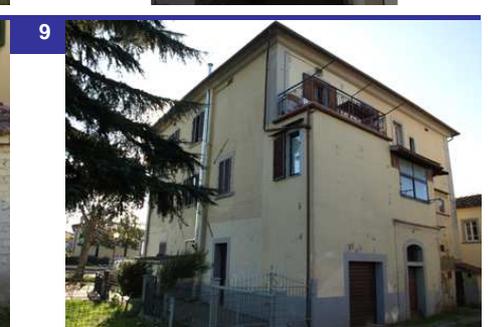
Presenza di diversi volumi in muratura addossati al fronte posteriore.

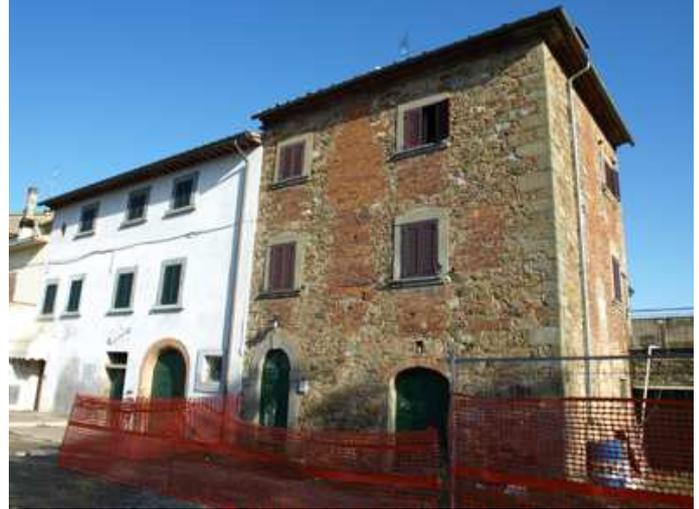
Scheda di rilievo n° **210** del **26/11/08**

Il complesso di notevoli dimensioni, molto articolato e frazionato in più proprietà, presenta delle porzioni completamente compromesse per interventi di ristrutturazione più o meno recenti. Le porzioni ancora piuttosto integre sono l'estremità a sud e quella a nord est, in cui gli edifici hanno mantenuto nei materiali e nella struttura la conformazione originaria pur avendo comunque subito delle alterazioni nelle aperture e l'inserimento di volumi accessori incongrui. Nell'estratto della Carta Tecnica Regionale sono indicati in grigio i manufatti non storici (successivi al catasto d'impianto) presenti all'interno dell'area di pertinenza.

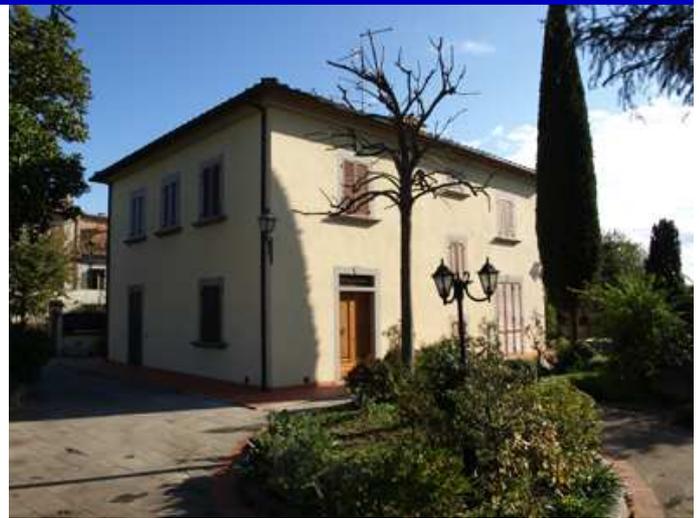
Scheda di rilievo n° **211** del **26/11/08**

Non è stato possibile accedere al fondo, perciò le foto sono state scattate dall'esterno dell'area di pertinenza. L'edificio tipico esempio primi novecento sembra aver mantenuto inalterate le caratteristiche originarie. Presenta un annesso di non particolare valore nell'area.

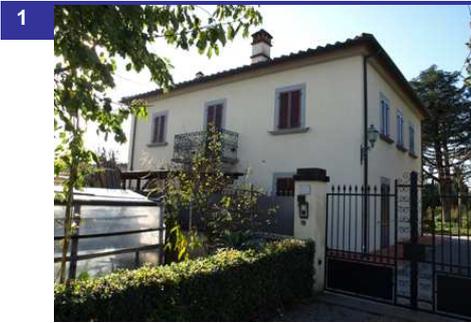
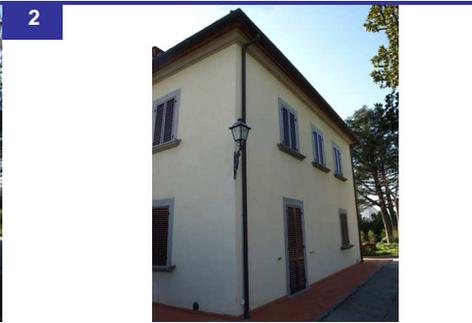
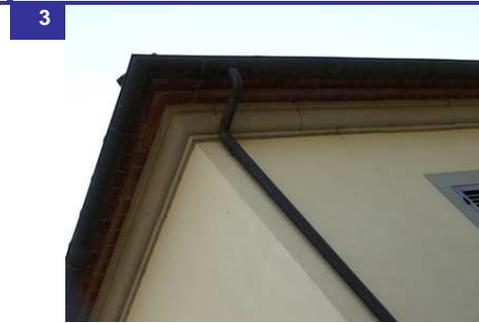
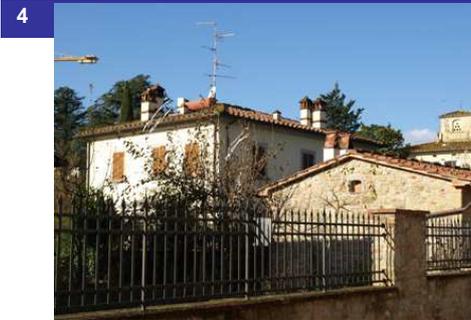
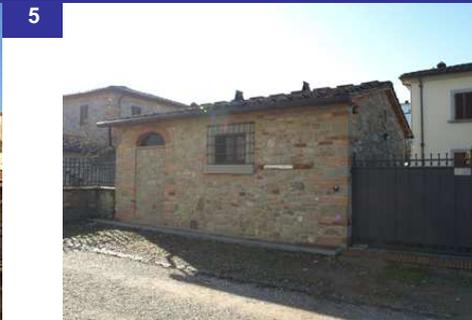
Scheda di rilievo n° **212** del **26/11/08**

Presenza di annesso igienico esterno accessibile dalla loggia delle scale.

L'edificio è stato solo parzialmente ristrutturato. La porzione recuperata ha subito un intervento incongruo che ha portato modifiche in particolare nei materiali con l'introduzione di elementi nuovi di nessun valore. La porzione ovest è rimasta inalterata e presenta degli elementi di grande interesse quali le mostre delle aperture in pietra, la scala esterna e un tabernacolo posto sulla parete nord datato 1783. Nel lotto sono presenti due annessi, ambedue storici e piuttosto integri a cui sono stati addossati nel tempo volumi incongrui. Quello a nord presenta una copertura realizzata in legno e pianelle in cotto degna di nota.

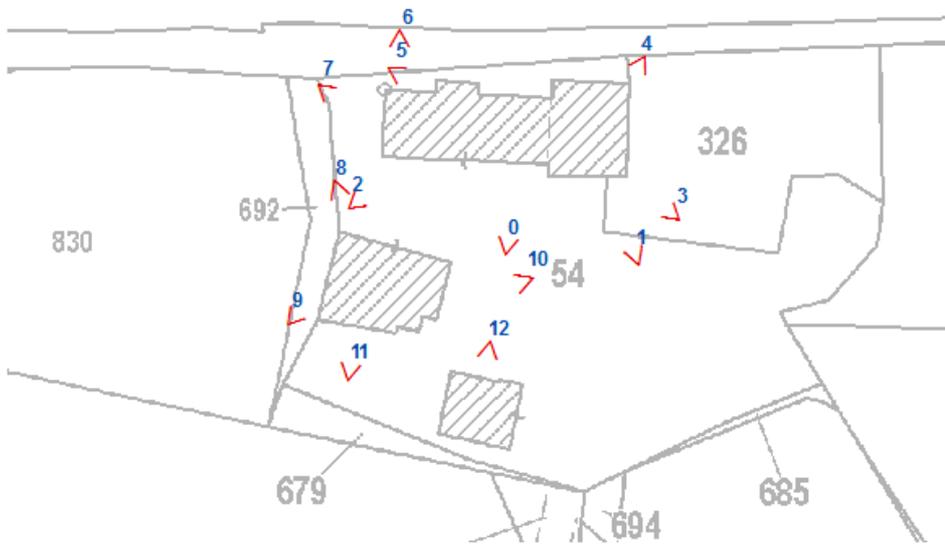
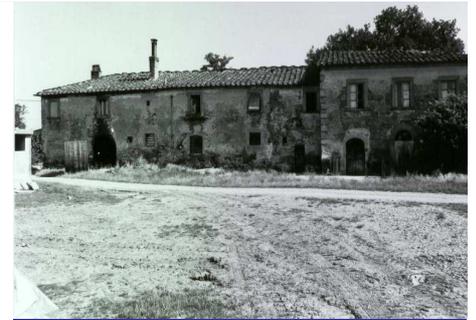
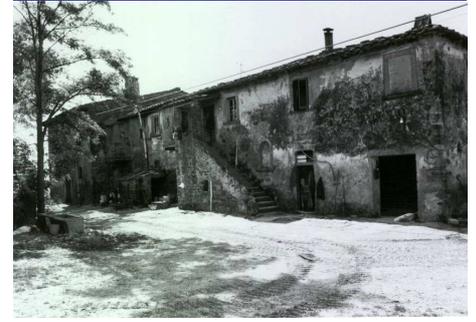
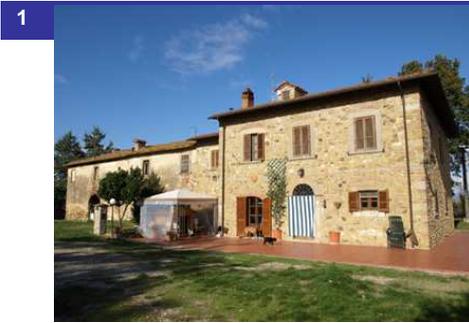
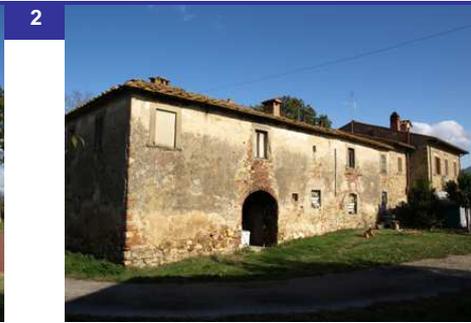
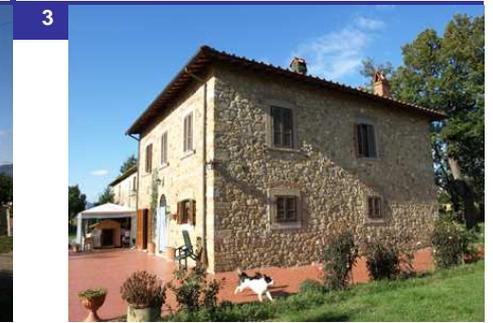
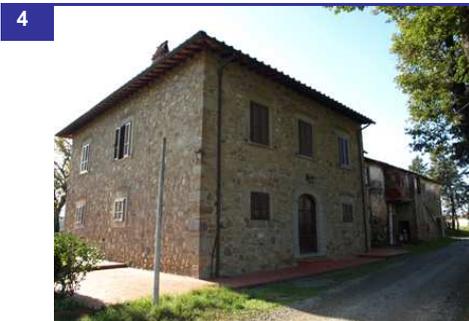
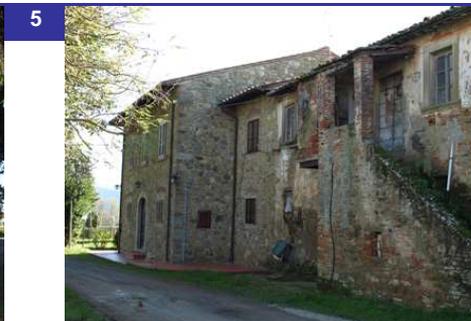
Scheda di rilievo n° **213** del **26/11/08**

Rispetto all'ultima schedatura l'edificio è rimasto del tutto invariato, tranne che per la scala esterna ricostruita con un intervento recente. L'edificio appare comunque alterato nell'impaginato dei fronti per interventi più datati. Presenza di numerosi corpi addossati nel fronte sud accessori alla residenza in parte integri e in parte alterati per interventi recenti. Presente nel lotto un piccolo annesso non storico.

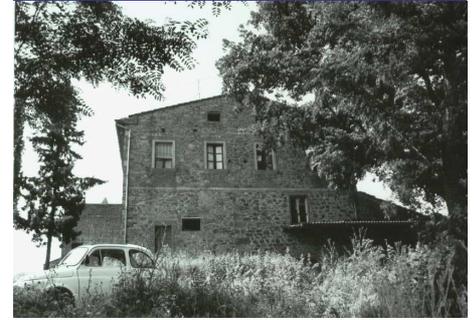
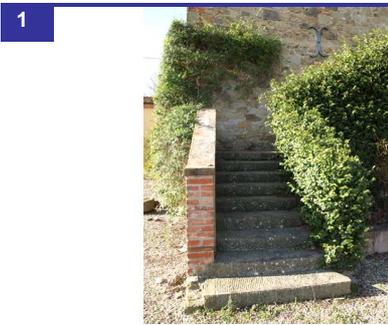
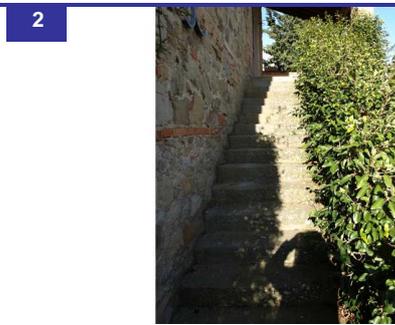
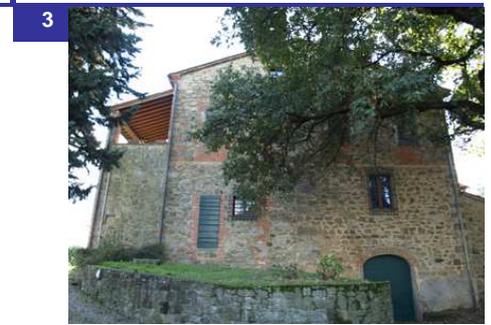
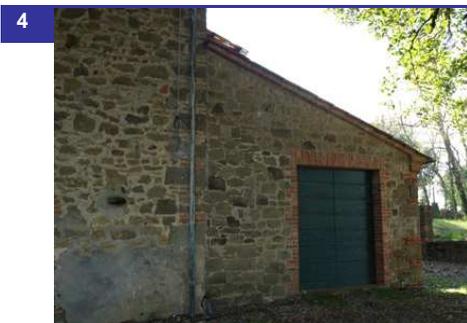
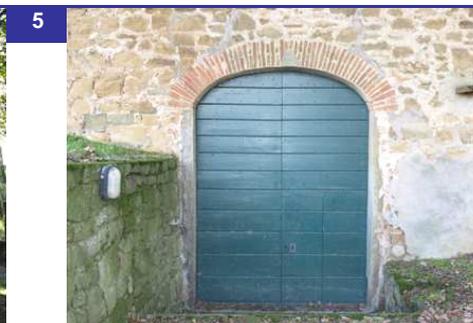
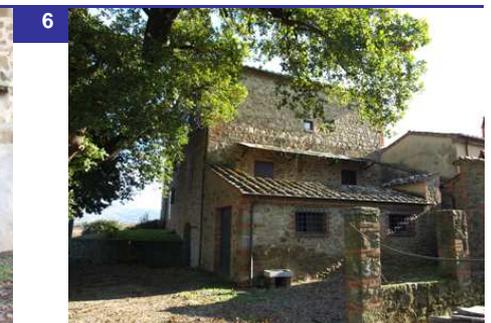
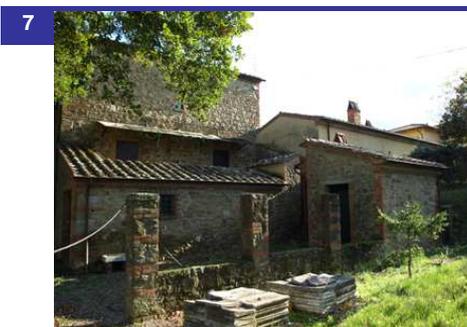
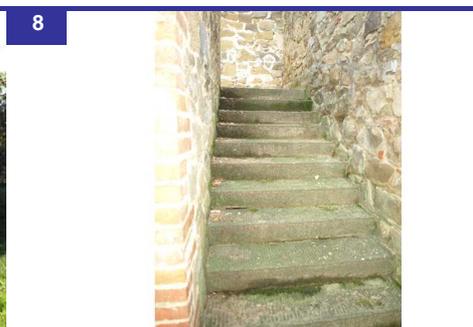
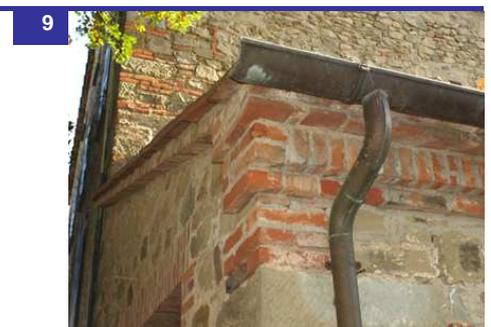
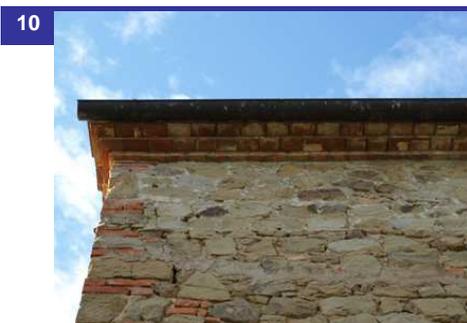
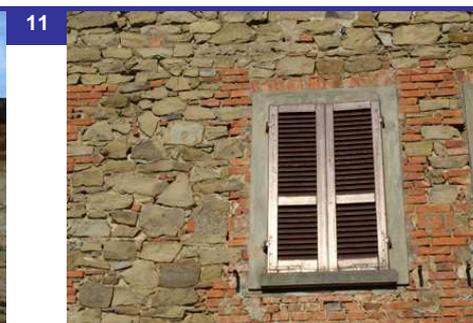
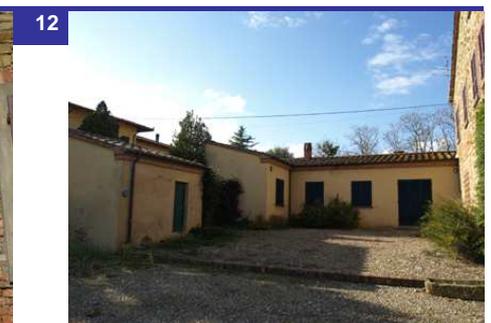
Scheda: **S169**

Complesso edilizio di eccezionale valore architettonico e tipologico. L'estremità est del complesso si trova in buone condizioni essendo stato ristrutturato recentemente, mentre la restante porzione si trova in condizioni di forte criticità. Sono infatti crollate buona parte delle coperture. Interessanti le riquadrature in pietra di molte, tra finestre e porte. Gli annessi non sono di impianto storico ma successivi al catasto di impianto ad eccezione di quello indicato con il numero 3. Versano tutti in un pessimo stato di conservazione.

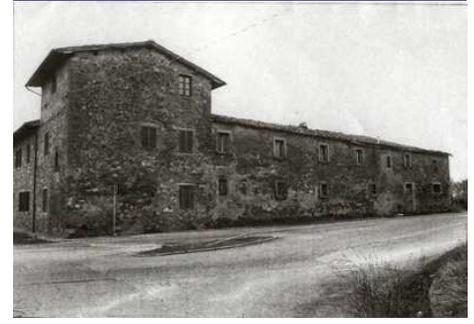
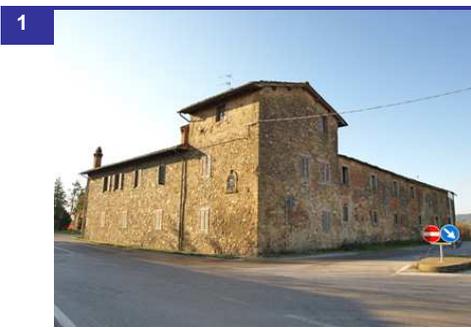
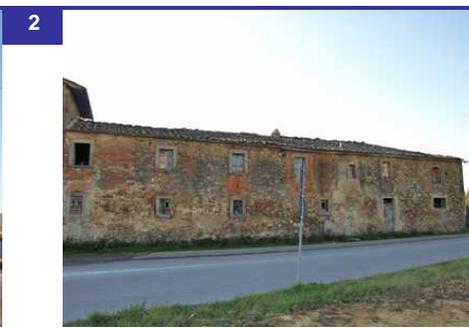
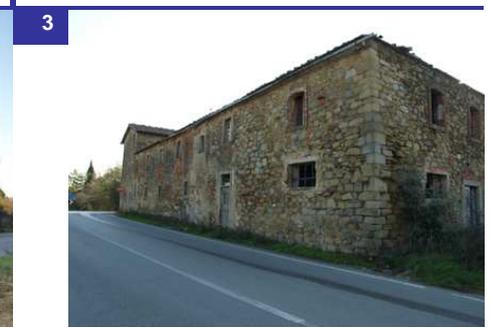
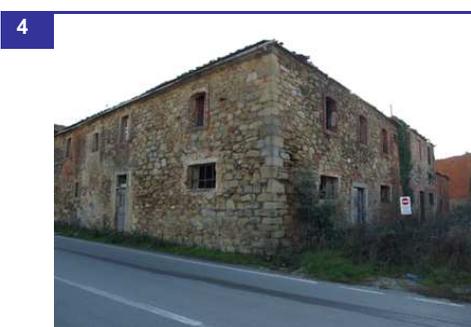
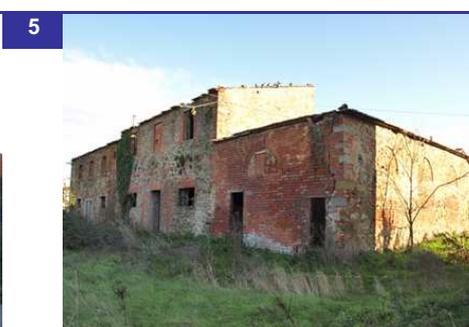
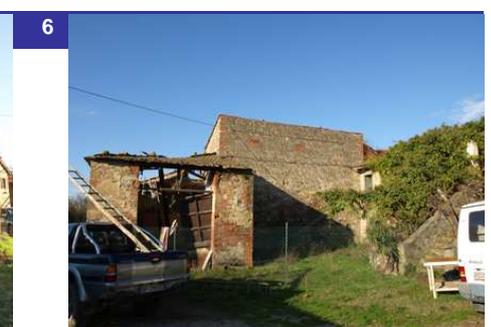
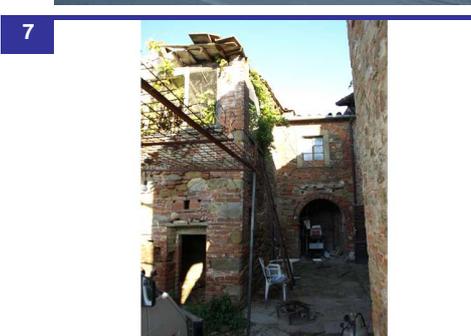
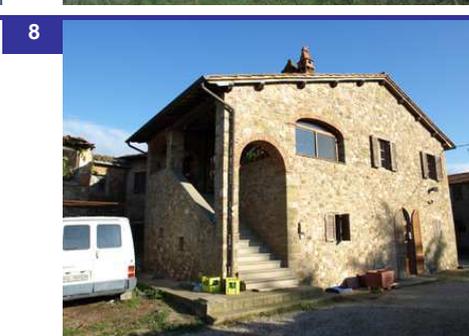
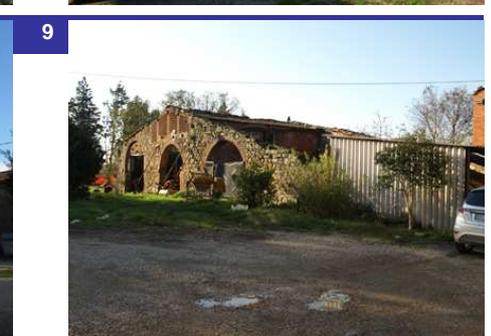
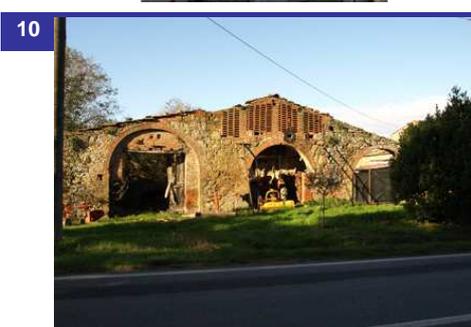
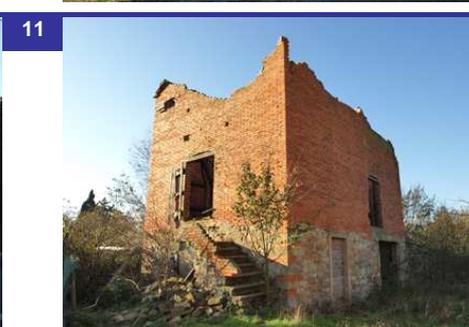
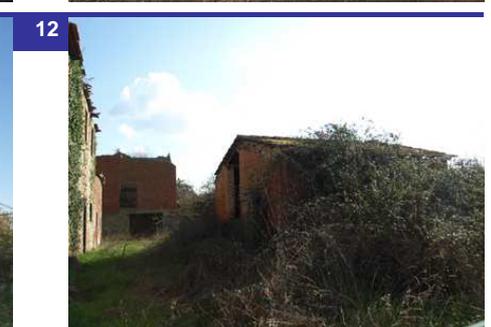
Il complesso è stato completamente recuperato. La stecca pur avendo subito dei lavori di finitura poco adeguati, ha comunque mantenuto inalterate le sue caratteristiche tipologiche. L'edificio di testa su tre livelli ha invece subito un recupero più congruo; eventuali alterazioni riguardano le aperture e l'inserimento di pensiline. Presenti due annessi, quello a sud di recente realizzazione, l'altro originario è in condizioni mediocri.

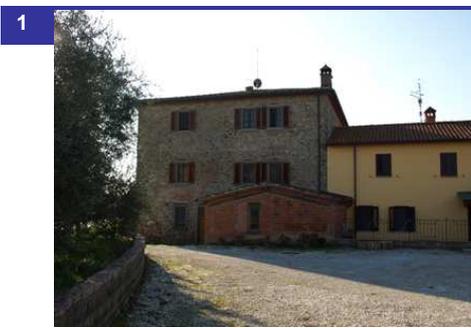
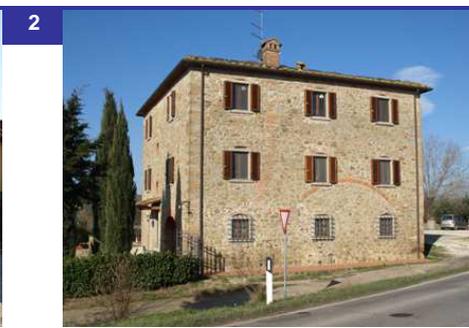
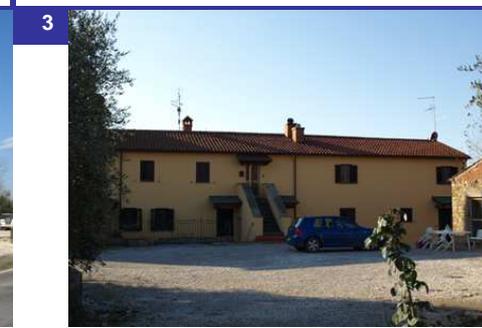
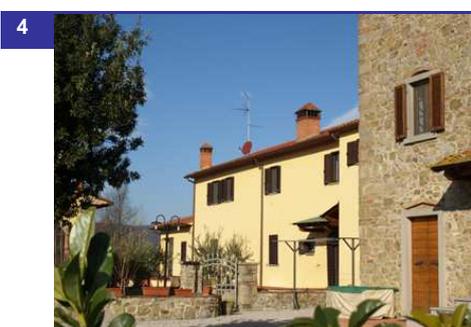
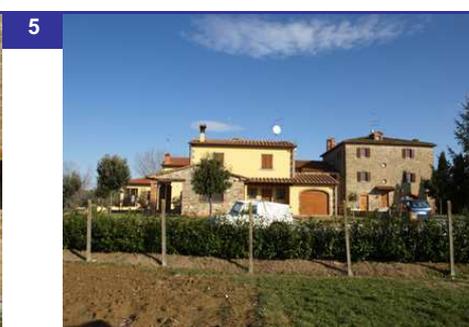
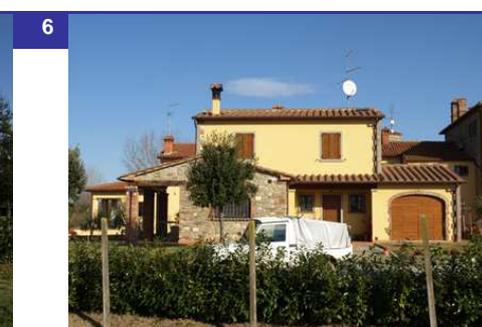
Scheda di rilievo n° **216A** del **27/11/08**

Presenza di annessi incongrui addossati all'estremità sud - ovest.

Il complesso, di grandi dimensioni, è il risultato di una serie di interventi di addizione che si sono sviluppati intorno ad una nucleo originale identificabile con il corpo a nord.
Ha subito delle alterazioni riguardanti soprattutto l'addizione di annessi e volumi incongrui sul versante sud.
Gli annessi sono successivi al catasto di impianto, non storici.

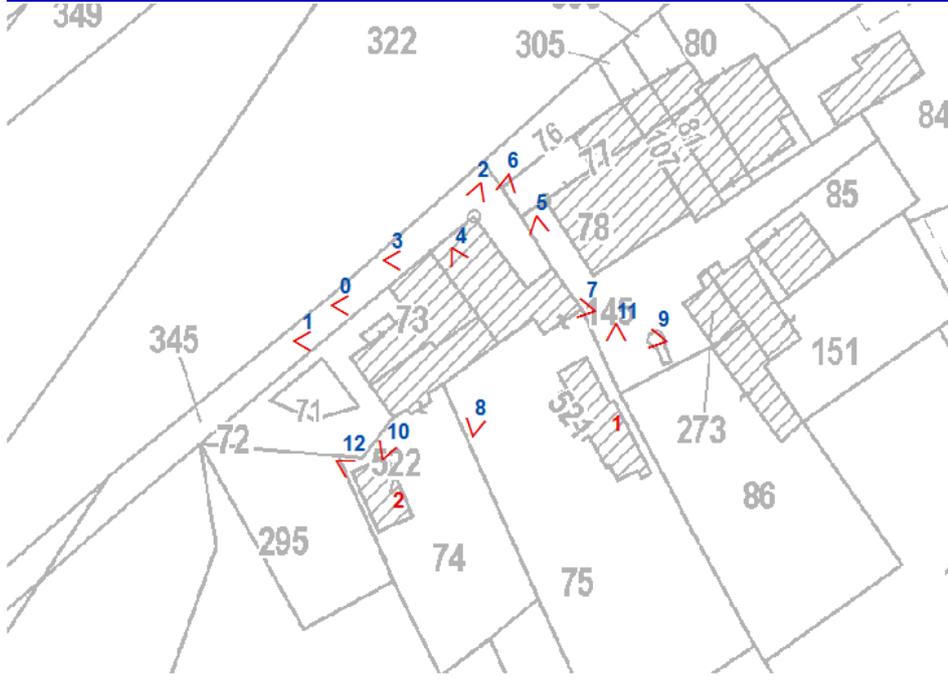
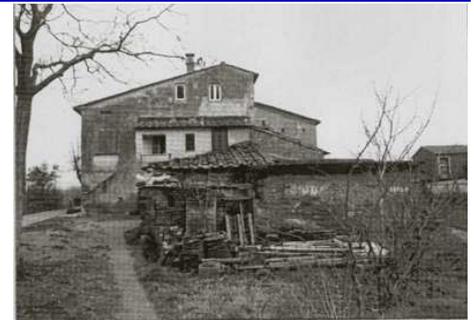
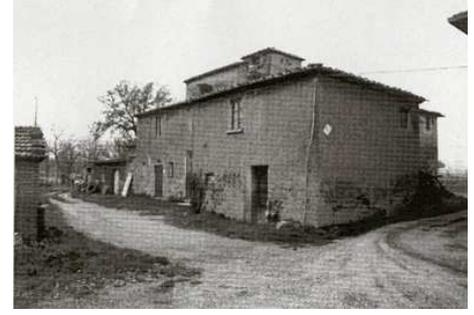
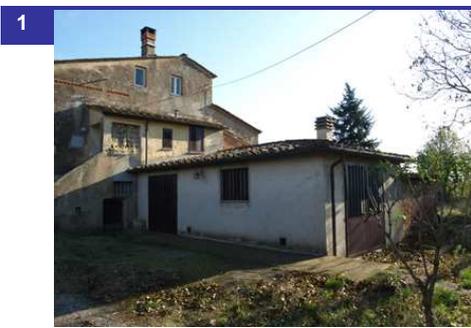
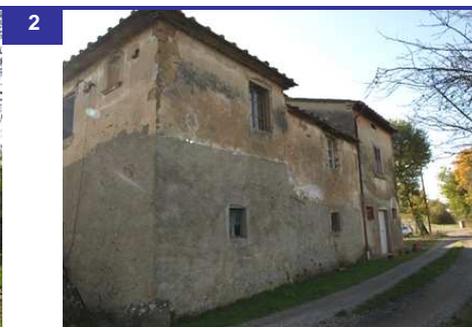
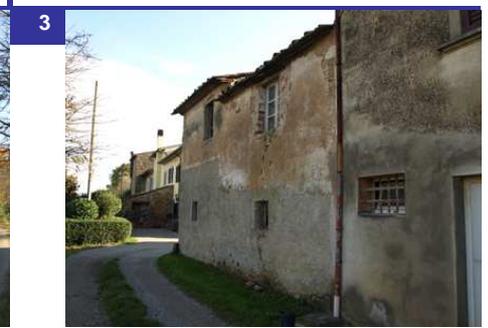
Scheda di rilievo n° **216B** del **27/11/08**

La documentazione fotografica della scheda è incompleta non essendo stato possibile accedere al fondo e deriva dall'acquisizione di immagini presenti nelle pratiche edilizie depositate in Comune.
Il complesso molto articolato e frazionato in più proprietà presenta delle porzioni completamente compromesse per interventi di ristrutturazione più o meno recenti di cui si hanno le foto storiche.
Nell'estratto della Carta Tecnica Regionale sono indicati in grigio i manufatti non storici (successivi al catasto d'impianto) presenti all'interno dell'area di pertinenza.

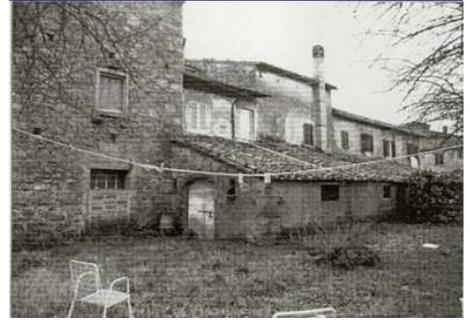
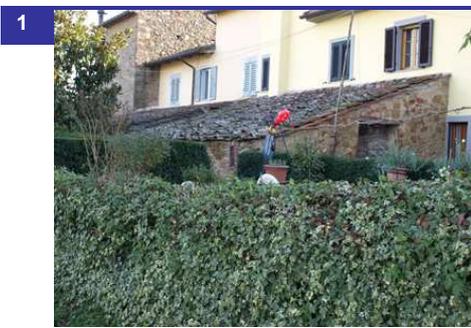
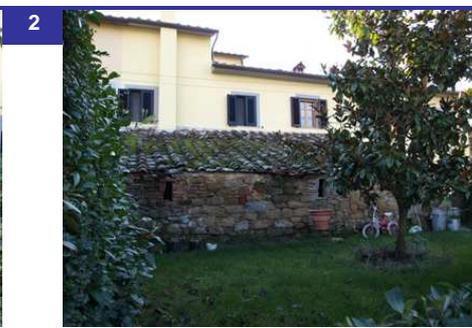
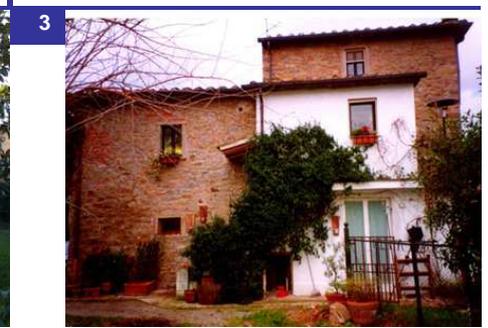
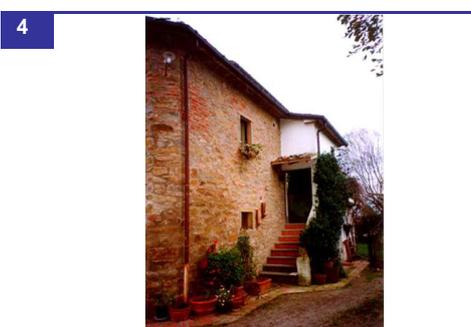
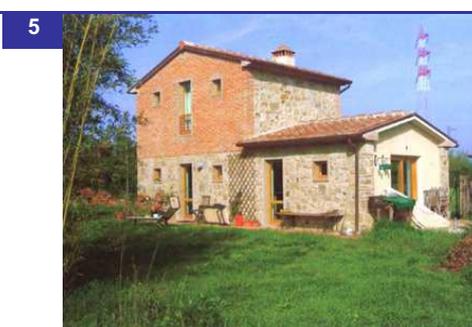
L'edificio ha mantenuto inalterate le sue caratteristiche originarie anche per il mediocre stato di conservazione in cui si trova non avendo subito interventi recenti. Parte della copertura è crollata, così come le scale esterne dei fronti sud est e nord est.
L'annesso è ridotto allo stato di rudere.

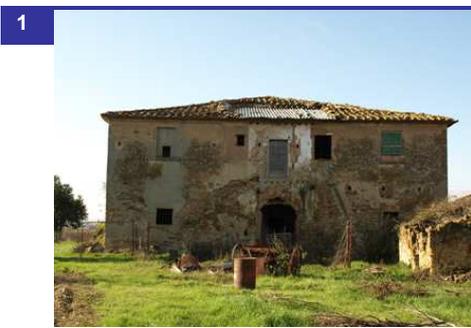
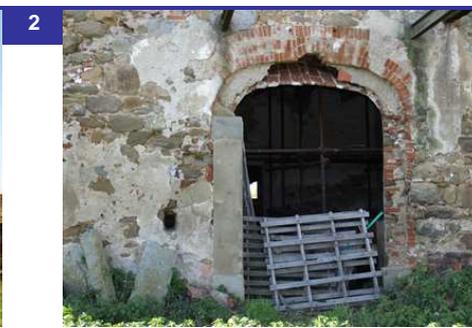
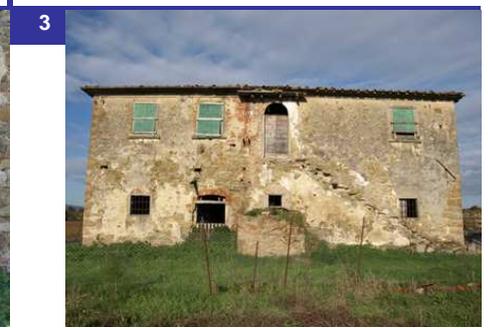
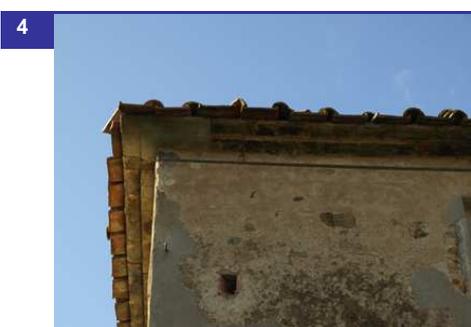
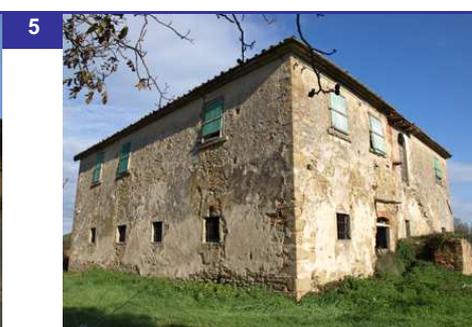
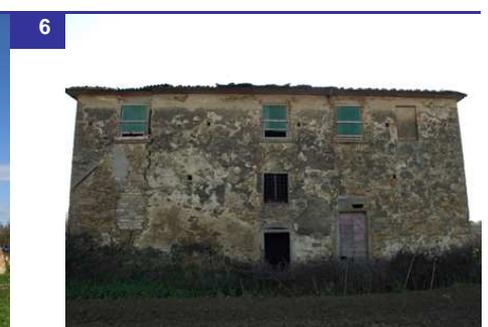
Unico esempio ancora ben conservato di fabbricato posto nella zona di bonifica, di pertinenza comunale.
Il fabbricato rientra tipologicamente, nella categoria degli edifici codificati a fine XVIII secolo e denominati "Case della bonifica". Questa tipologia è caratterizzata dall'aver in facciata portico e loggia soprastante (ma negli esempi più tardi, come è sicuramente questo, spesso la loggia al primo piano sparisce).
La scala è interna e compare la cornice marcapiano, tutti elementi più tardi. Mantiene comunque la copertura a padiglione con torre colombaia centrale.
L'edificio ha subito delle alterazioni evidenti nelle aperture con l'inserimento di grandi ingressi architravati con saracinesche in ferro.
L'annesso principale, di notevoli dimensioni, è stato in parte ristrutturato ma non di recente, non sembra aver avuto modifiche né alle aperture né alle altezze.
Particolare il paramento murario che si intravede nel lato est.

L'altro annesso è successivo al catasto di impianto e di nessun valore.

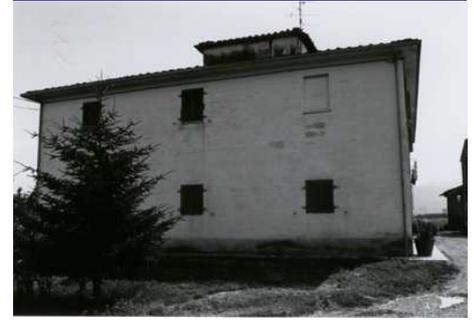
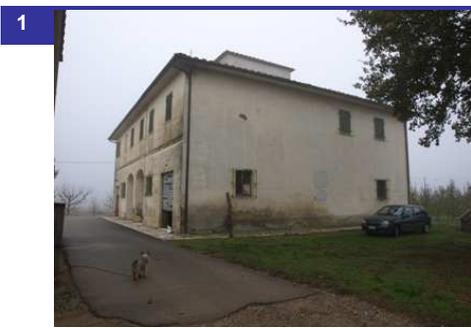
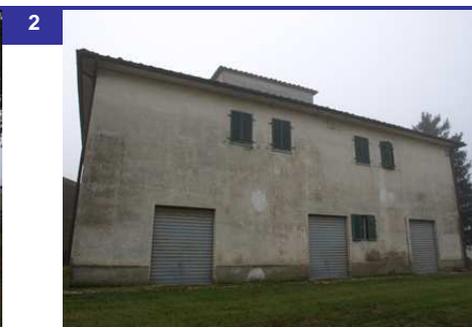
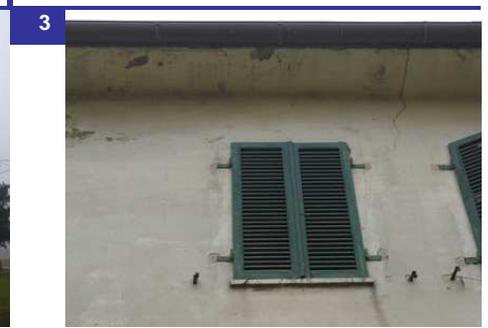
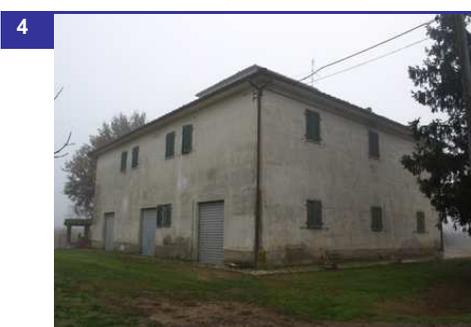
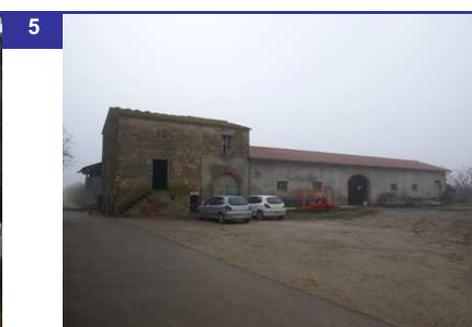
Scheda di rilievo n° **225** del **03/12/08**

Dell'originario edificio rurale a colombaia è rimasto soltanto l'estremità orientale. La restante parte è un ampliamento successivo di nessun valore, che ha seriamente alterato e compromesso le caratteristiche del complesso.
La porzione est, l'unica che viene presa in considerazione, ha subito interventi non recenti e mantiene ancora in parte le caratteristiche originarie.
La pertinenza ospita una serie di annessi non storici di più o meno recente fattura, unico degno di nota e già presente al catasto lorenese è quello indicato con il numero 3.

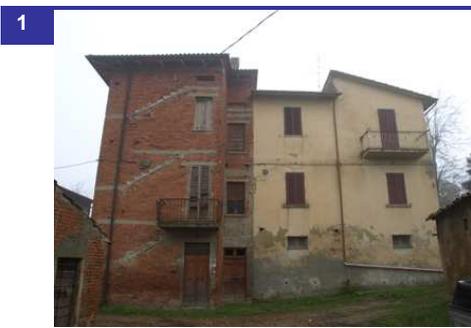
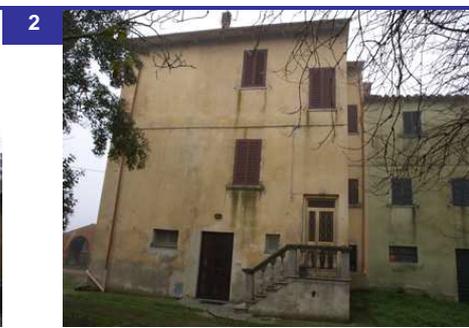
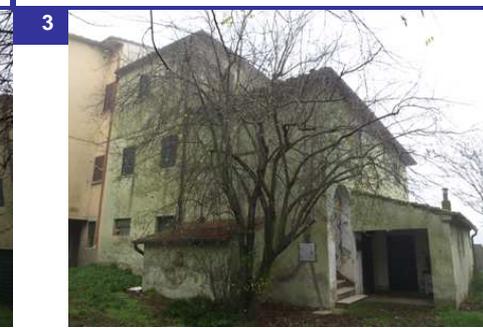
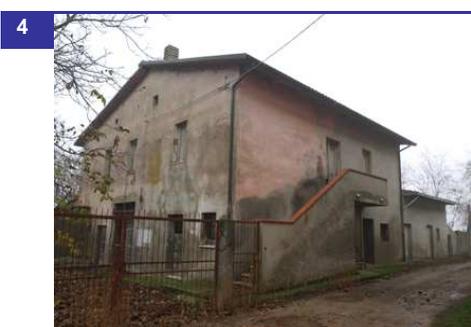
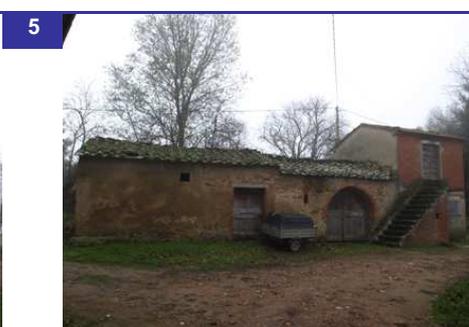
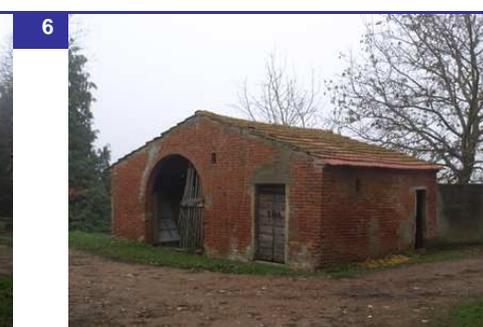
Scheda di rilievo n° **229** del **03/12/08**

L'edificio ha mantenuto inalterate le sue caratteristiche originarie anche per il mediocre stato di conservazione in cui si trova non avendo subito interventi recenti.

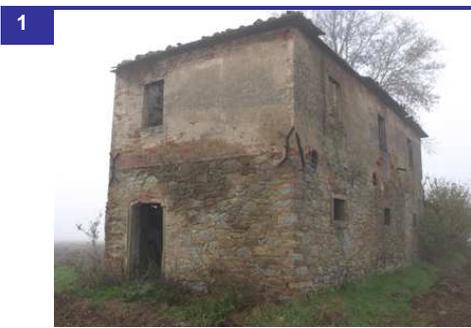
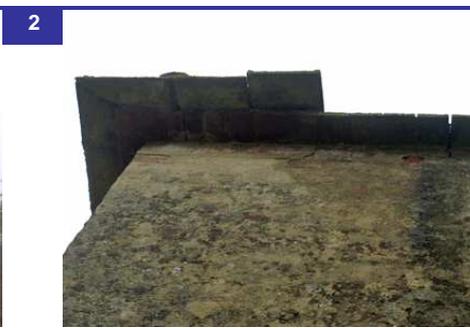
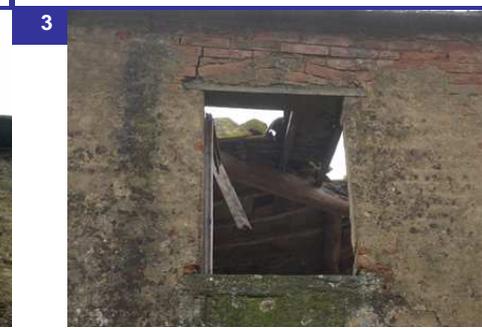
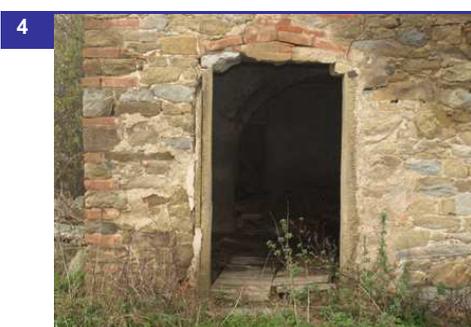
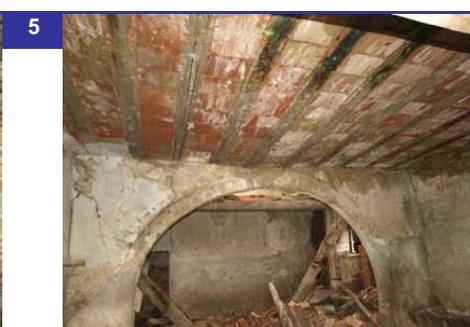
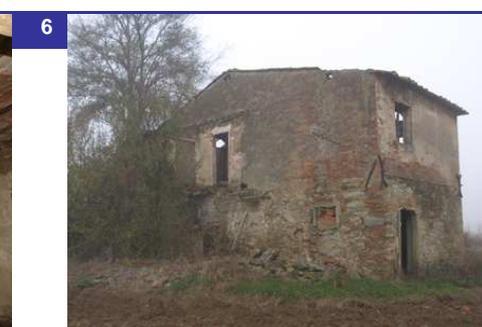
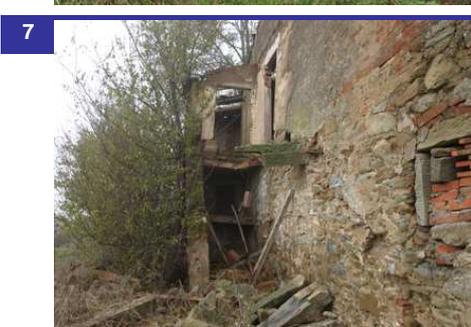
Indirizzo: **VIA DEI BOSCHI 165/167/169/171**

Il complesso piuttosto articolato è frazionato in più proprietà. Questo frazionamento ha comportato differenti modalità di interventi.

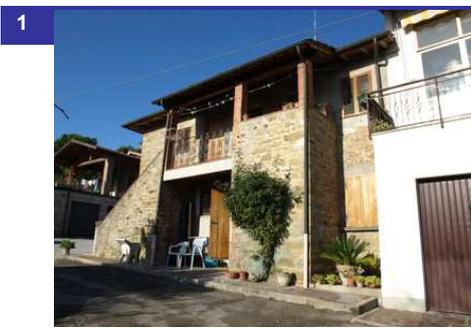
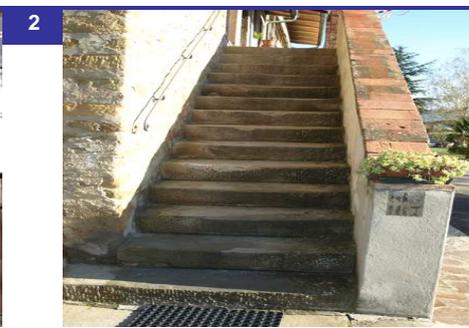
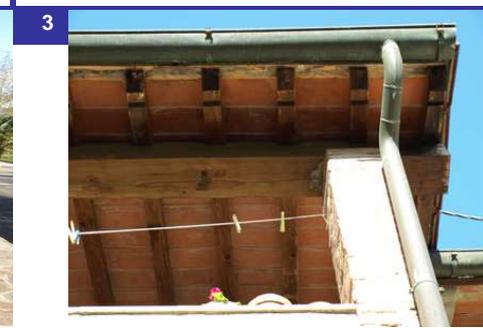
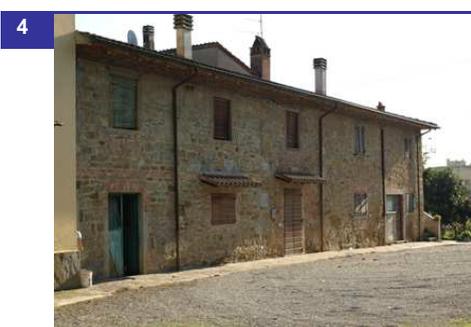
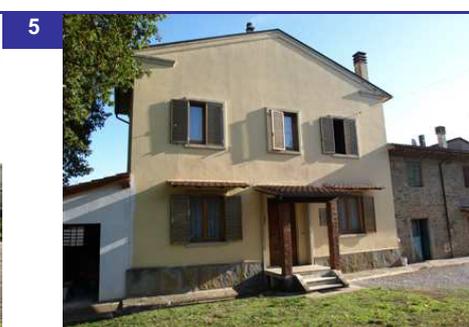
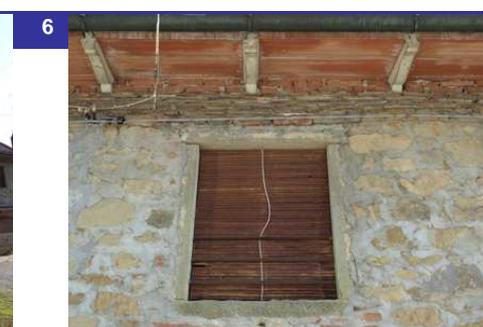
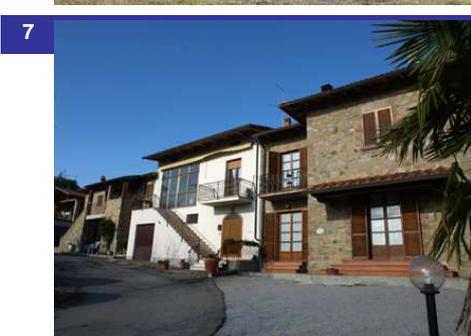
Indirizzo: **VIA DELLA CHIANA 22**

L'edificio ha subito dei interventi che lo hanno fortemente alterato sia a livello architettonico che tipologico.

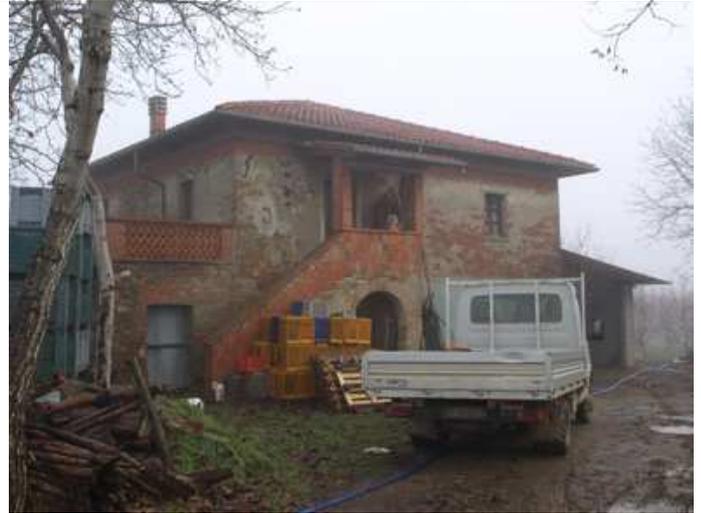
Scheda di rilievo n° **312** del **03/12/08**

L'annesso presente nella pertinenza non riveste particolare valore architettonico ed è successivo al catasto di impianto.
