Civitella in Val di Chiana
Piano Strutturale

Giugno 2015

Schedatura degli edifici di impianto
storico del territorio rurale
FRAZIONE C – TEGOLETO

QUADRO CONOSCITIVO

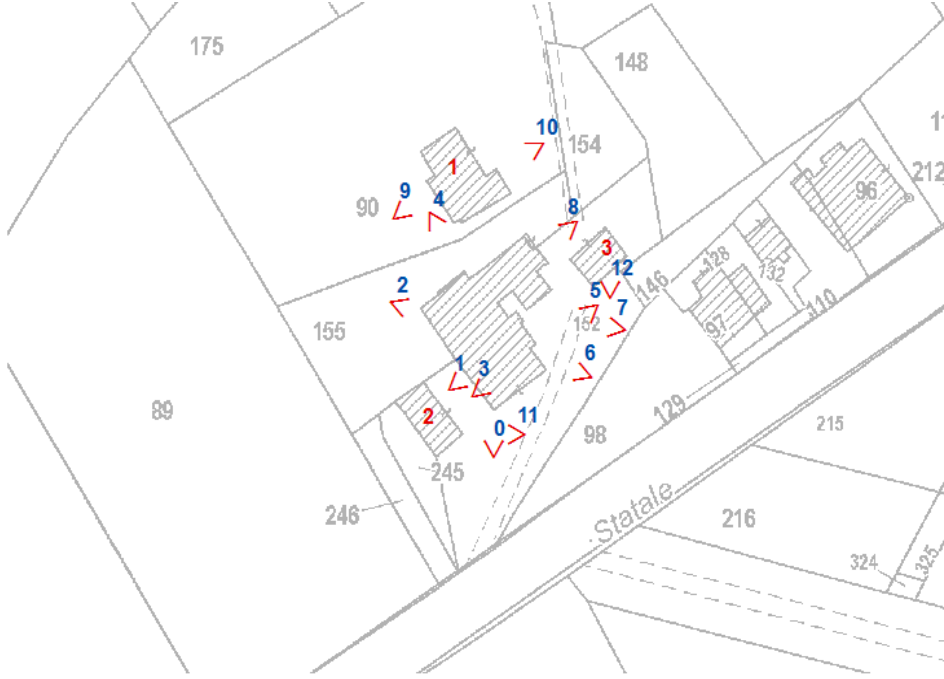
Documentazione storica

L'edificio è il frutto di una serie di addizioni di volumi che si sono sviluppate nel tempo. Nell'intervento di ristrutturazione che ha subito sono stati effettuati una serie di rimaneggiamenti piuttosto pesanti nel lato sud più evidenti in alcuni fronti (vedi foto n.8 e 9). L'entità delle modifiche non è facilmente riscontrabile per l'assenza di foto storiche che documentino l'effettivo stato originario dell'immobile su tutti i lati. Soltanto la porzione a nord è rimasta integra anche per il mediocre stato di conservazione in cui versa. Gli annessi presenti, ad eccezione di quello posto ad est dell'edificio principale di recente fattura, risultano storici anche se alterati e modificati nel tempo ma tutti di non particolare valore architettonico o tipologico.

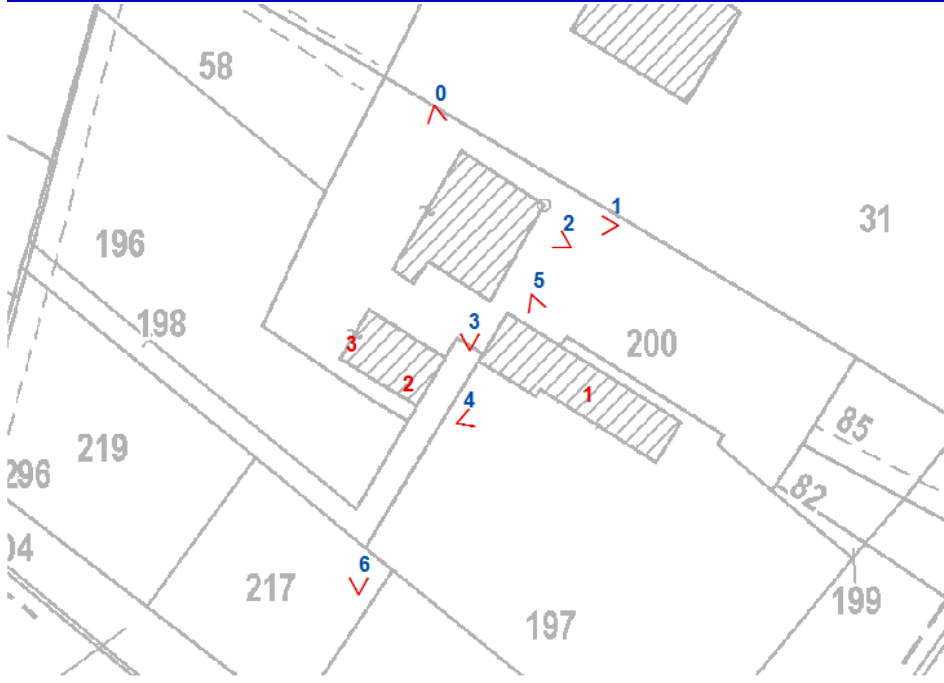
Documentazione storica

L'edificio, nella sua attuale veste è frutto probabilmente di un intervento non recente che lo ha portato ad assumere questo aspetto definitivo. Il confronto con il catasto leopoldino infatti testimonia la presenza di una probabile scala esterna che attualmente non esiste più. Non è possibile comunque valutare le effettive modifiche per l'assenza di documentazione fotografica storica. Nella pertinenza sono presenti anche degli annessi non storici, successivi al catasto di impianto.

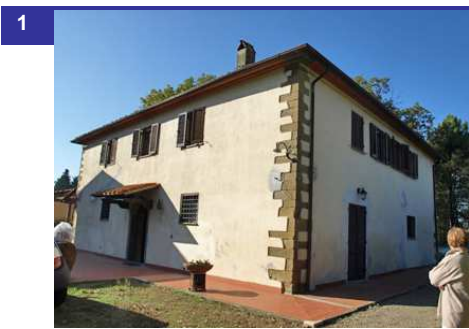
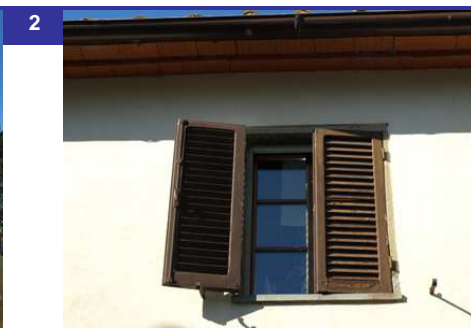
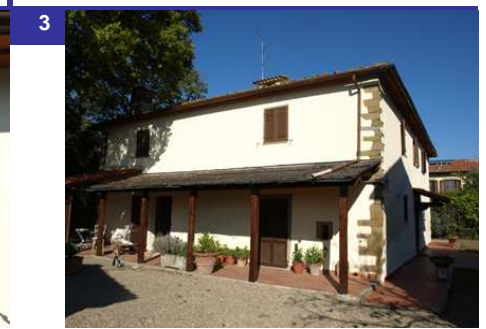
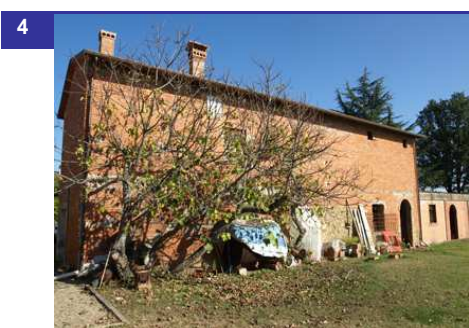
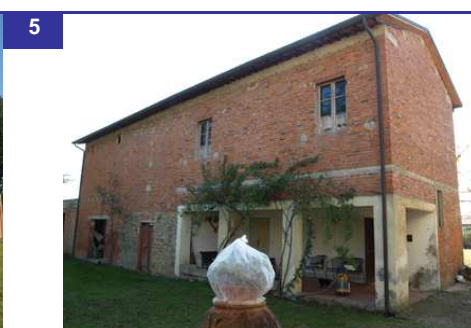
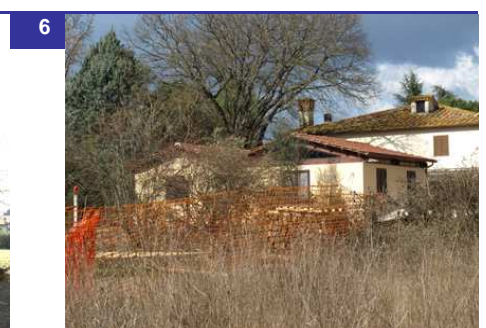
Scheda di rilievo n° **189** del **20/11/08**

Presenza di annesso in muratura addossato al fronte sud.
 Inserimento di cordoli in c.a.

Scala esterna in laterizio

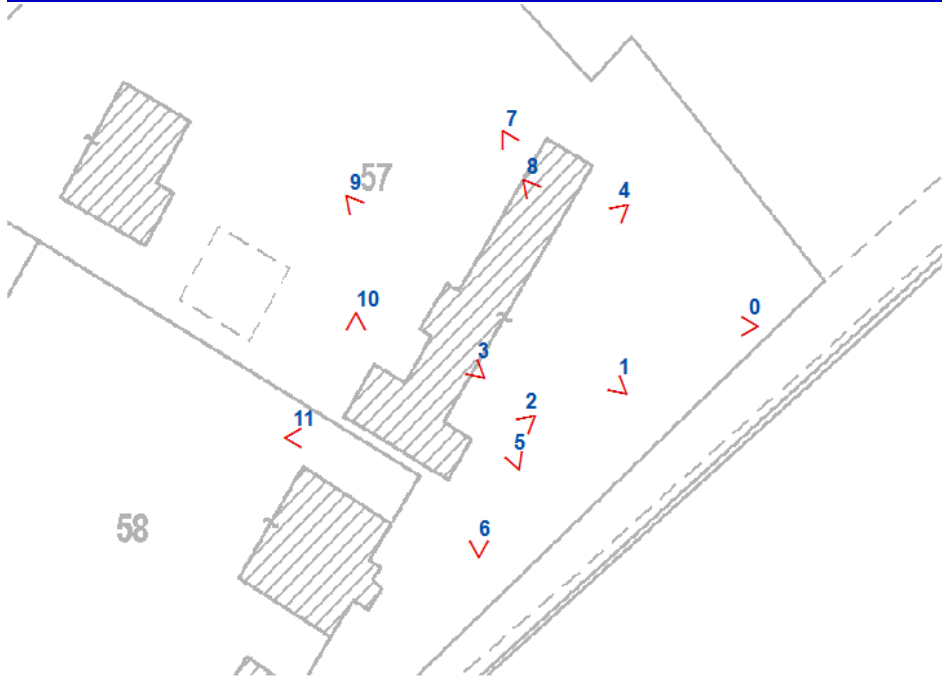
Documentazione storica

Il complesso è frutto di tre addizioni succedute nel corso del tempo di cui la più recente a sud è sicuramente incongrua sia per tipologia edilizia che per l'uso dei materiali ma che risulta ormai storicizzata nel fabbricato.

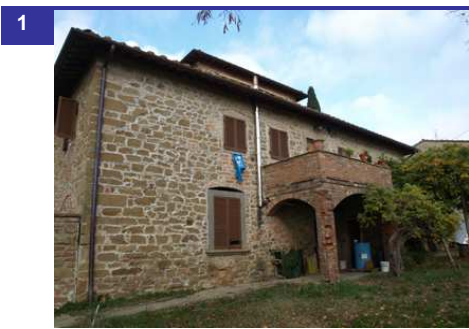
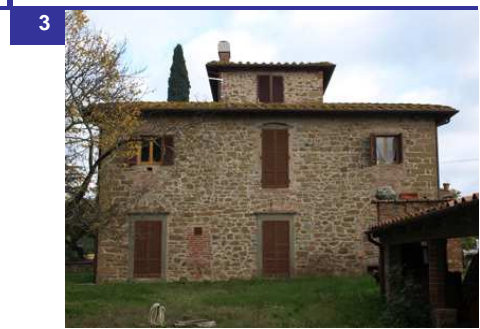
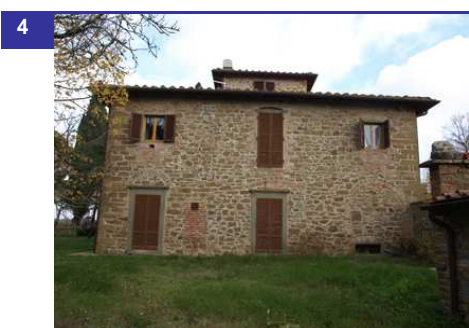
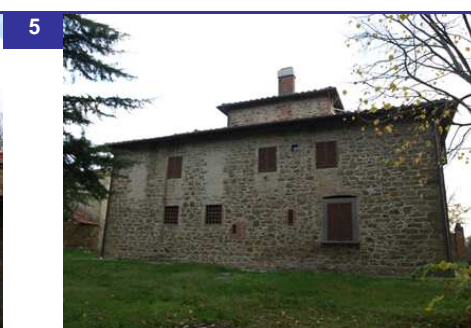
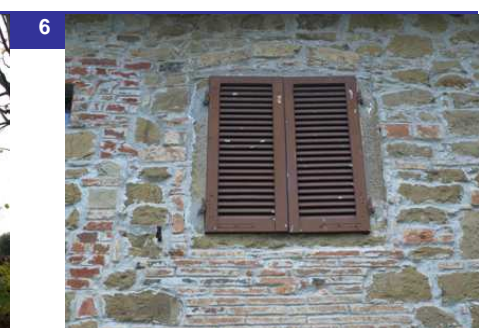
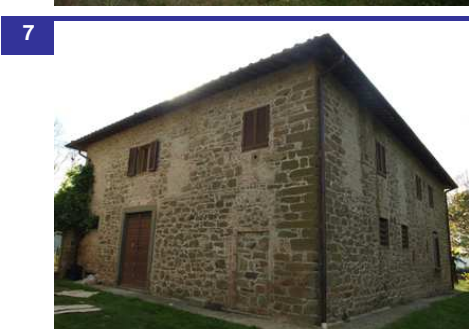
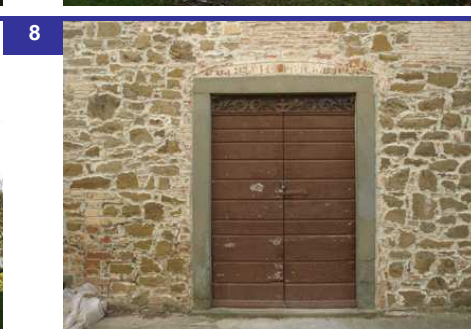
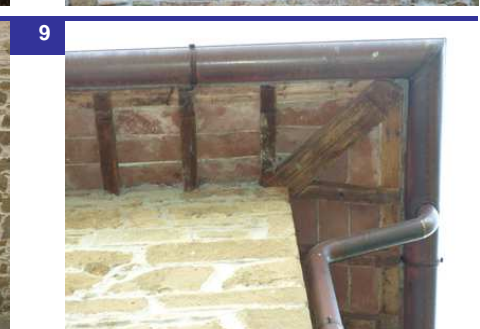
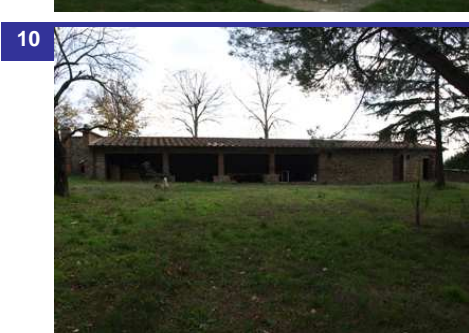
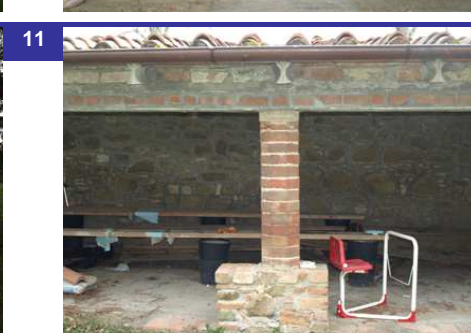
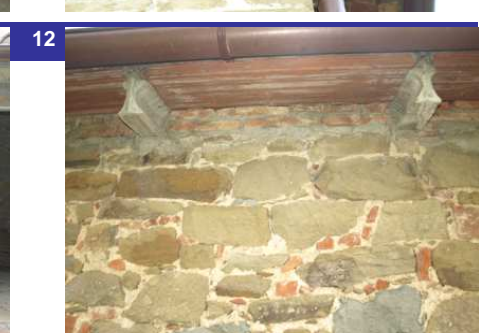
Presenza di terrazza con loggia sottostante

L'edificio che ha subito alterazioni evidenti nelle aperture oltre che sulla scala esterna è affiancato, sul fronte sud da un annesso con loggia di scarso valore storico e architettonico.

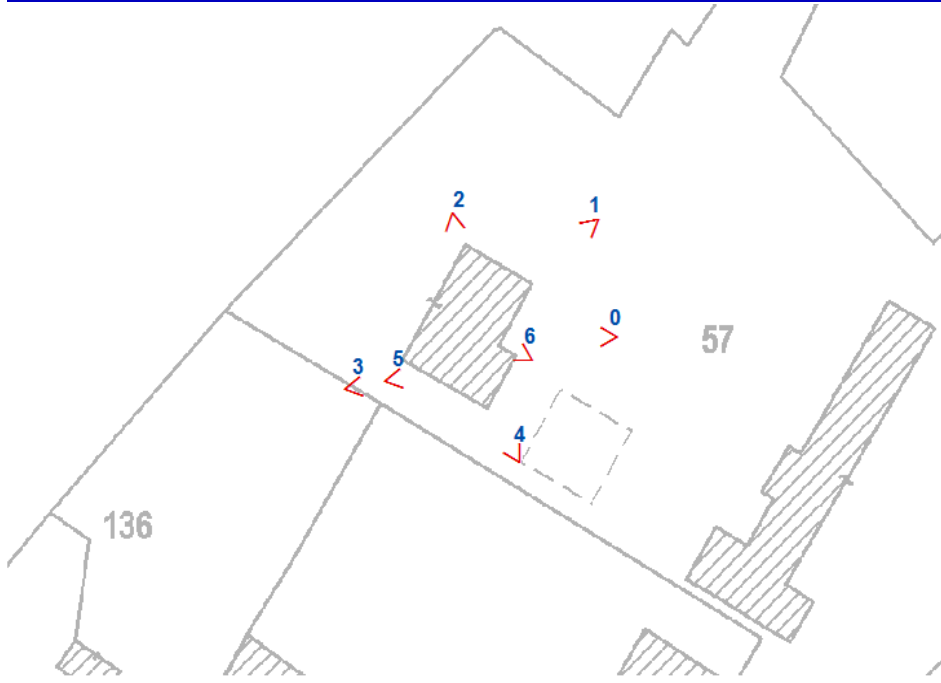
Documentazione storica

L'edificio si è chiaramente formato in tre momenti, come evidenziato dal diverso paramento murario. L'estremità nord era utilizzata come tabaccaia.

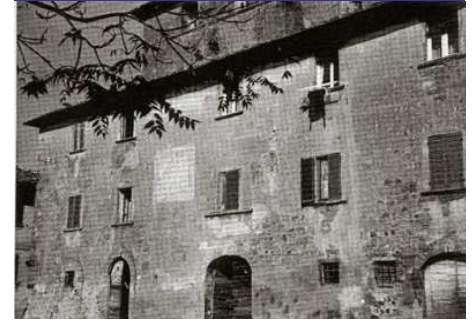
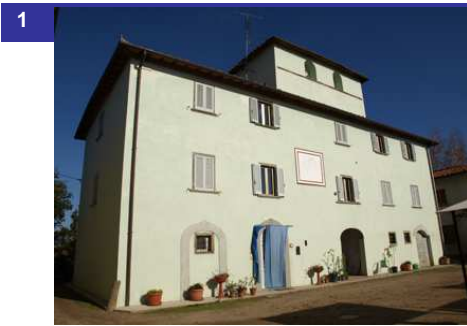
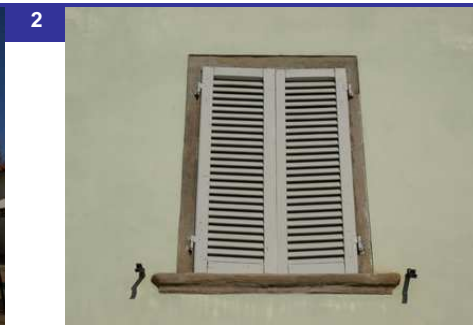
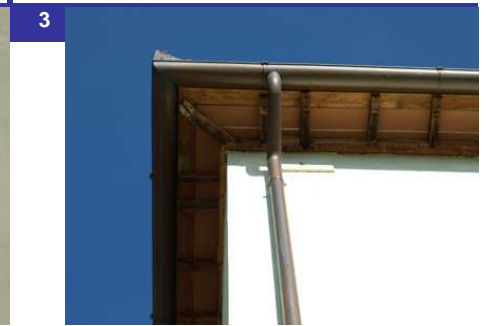
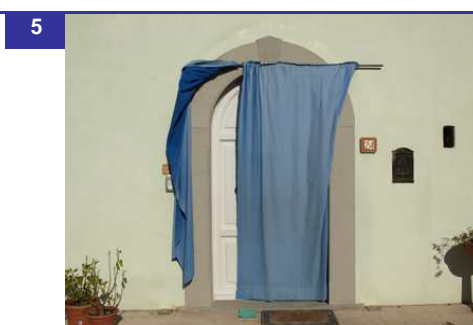
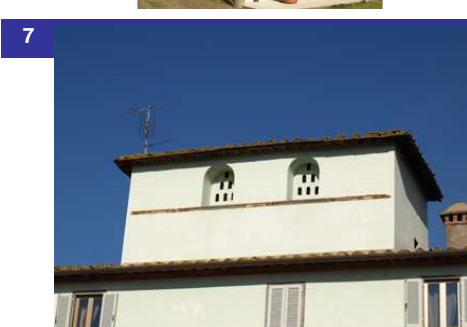
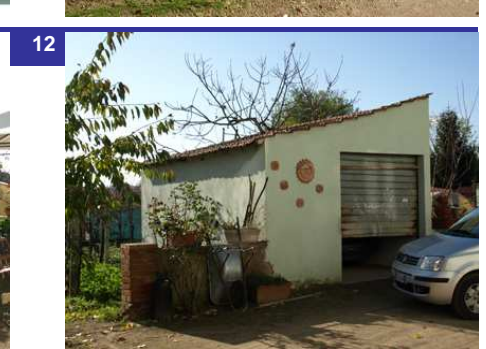
L'edificio è costituito da due porzioni, quella ad est completamente compromessa per una ristrutturazione pesante che non viene schedata. L'altra in pessime condizioni mantiene inalterate le caratteristiche originarie. Gli annessi sono successivi al catasto di impianto e privi di valore.

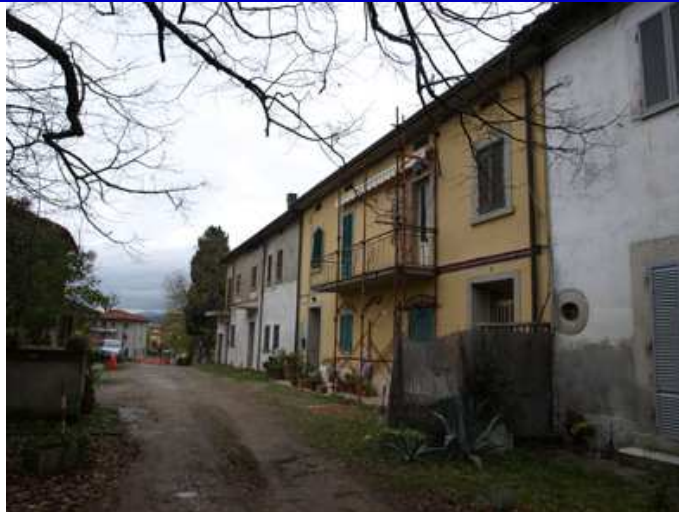
Scheda di rilievo n° **222** del **02/12/08**

L'edificio frutto di addizioni lungo un asse longitudinale è frazionato in più proprietà e presenta delle porzioni completamente compromesse per interventi di ristrutturazione più o meno recenti. Unico corpo rimasto integro e analizzato è a sud-est. Esso ha mantenuto inalterate le sue caratteristiche originarie anche per il mediocre stato di conservazione in cui si trova non avendo subito interventi recenti. Gli annessi presenti nella pertinenza risultano tutti successivi al catasto di impianto e privi di valore ad eccezione di quello a nord dell'edificio principale, sicuramente degno di nota in particolare per la decorazione della facciata.

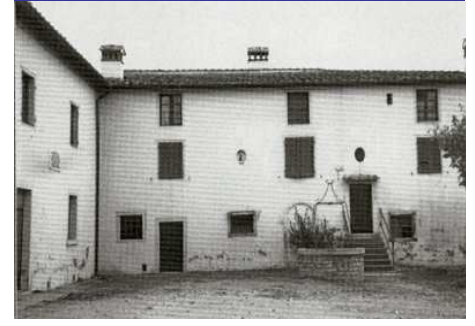
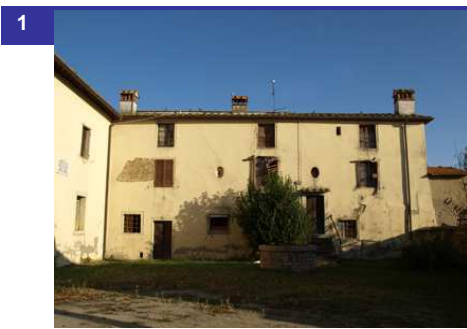
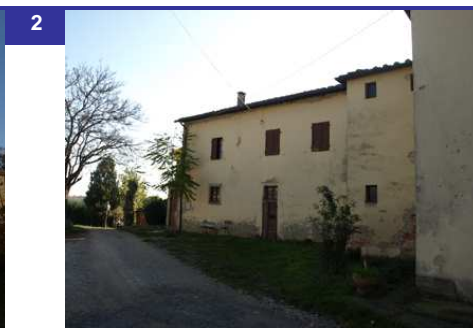
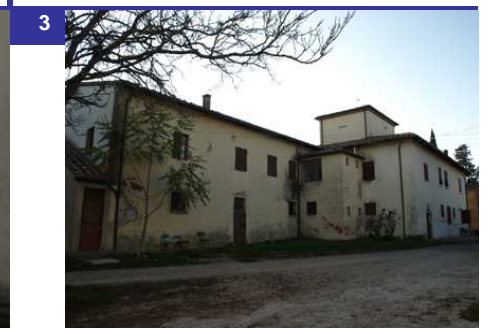
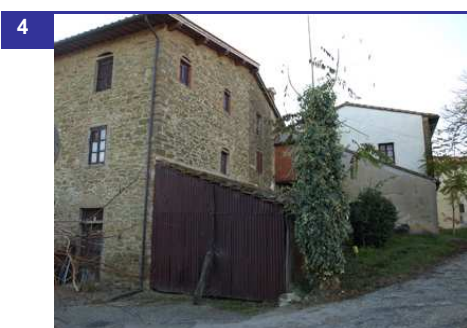
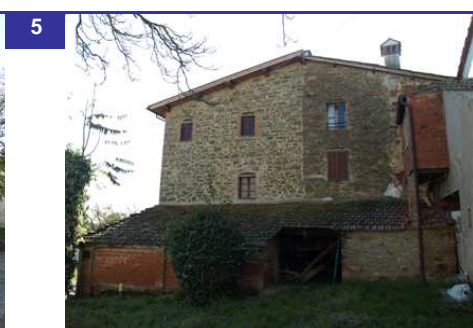
Scheda di rilievo n° **187B** del **19/11/08**

Presenza di vari annessi agricoli addossati all'edificio

Complesso edificio costituito da più corpi di fabbrica che si sono sviluppati nel corso del tempo di notevole interesse anche per la conformazione planimetrica che è tale da creare una piazza interna su cui si affacciano tutti gli edifici. Questo corpo ad "L" addossato al lato est della casa colonica leopoldina della scheda B è sicuramente successivo ad essa ma mostra comunque caratteristiche di notevole pregio architettonico. Il volume principale, l'unico che ha subito interventi recenti che non hanno comunque compromesso il fabbricato, è rimasto del tutto integro per quando riguarda l'impaginato del fronte principale. A questo sono addossati una serie di volumi più o meno recenti, la porzione a nord che si collega alla leopoldina è stata trattata in modo analogo dal punto di vista formale e architettonico, la porzione a sud è costituita da annessi di varie dimensioni e tipologie edilizie sicuramente di medio valore in alcuni casi anche incongrui. Presenti una serie di annessi non storici privi di valore.

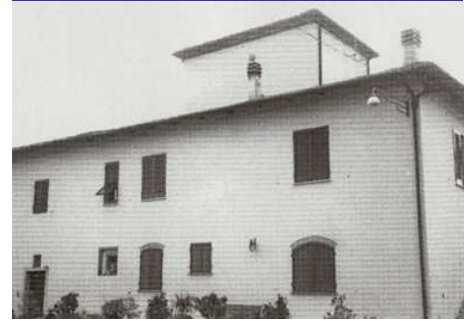
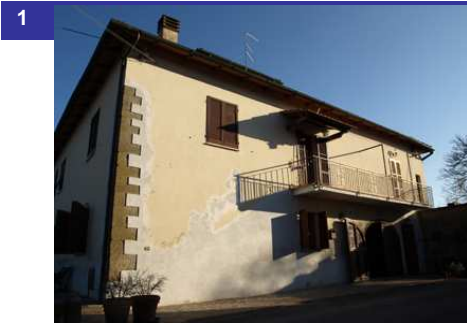
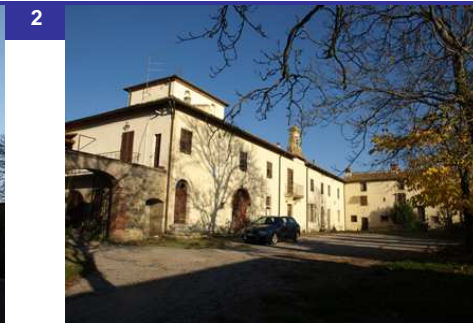
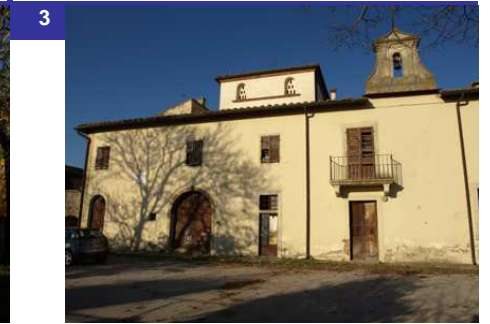
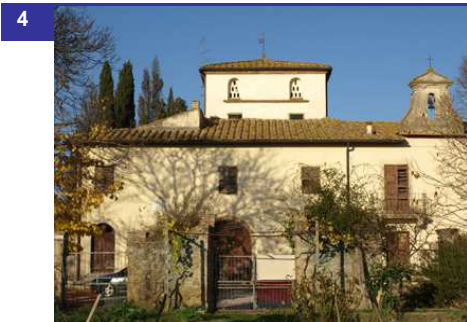
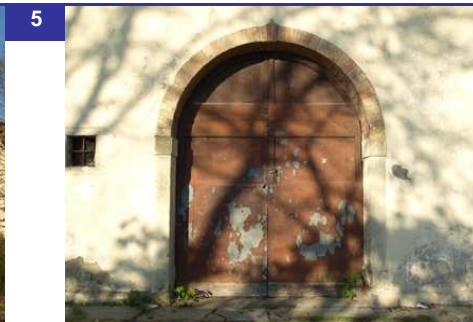
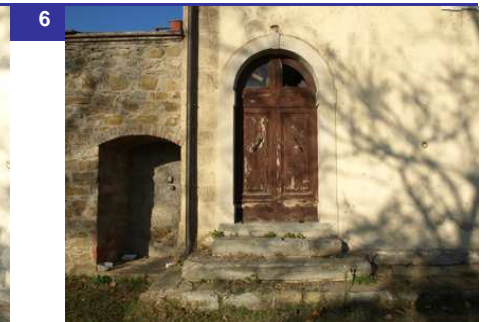
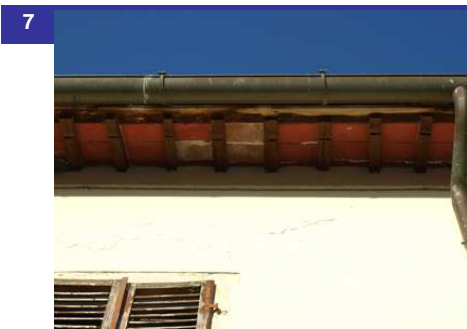
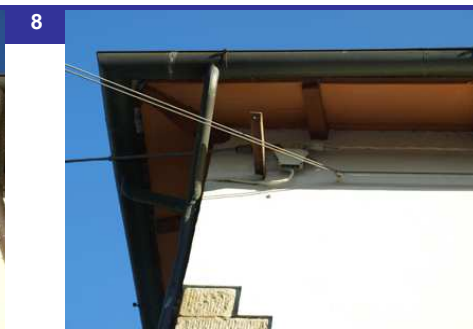
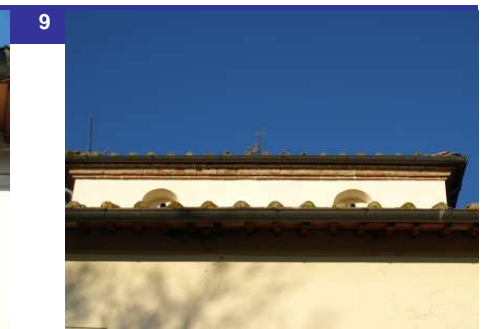
Alterazioni nelle aperture. Presenza di annesso incongruo addossato sul fronte nord e ovest

Inserimento di infissi in metallo

Presenti 3 annessi, unico degno di nota quello collegato alla leopoldina che è stato in parte alterato per l'addizione di volumi incongrui nel fronte nord, gli altri infatti sono successivi al catasto di impianto. Interessanti i grigliati a losanghe del primo piano.

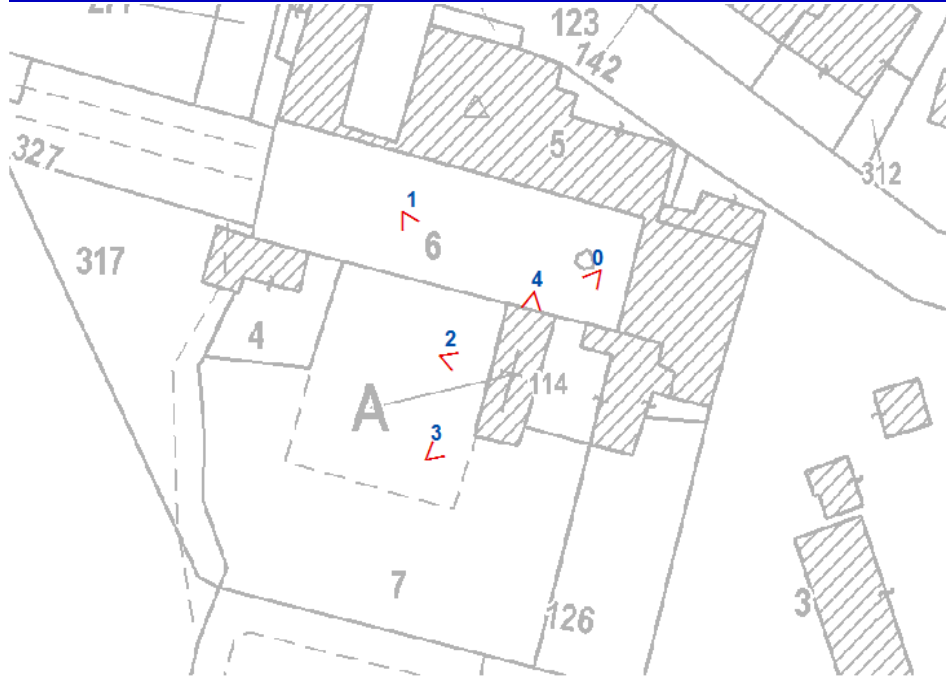
Documentazione storica

Chiesa ad aula ristrutturata nel XIX secolo.

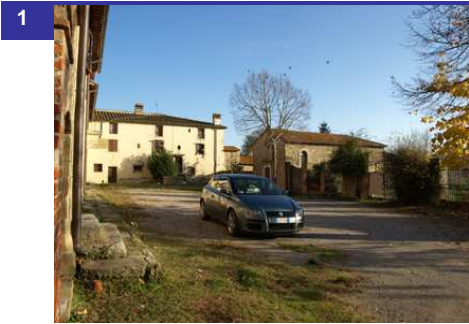
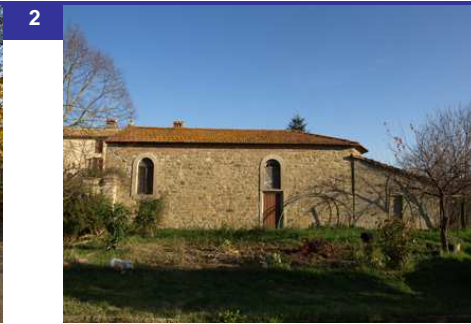
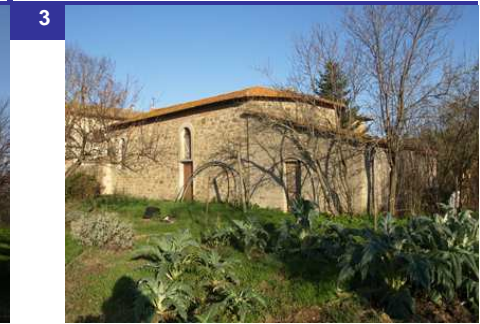
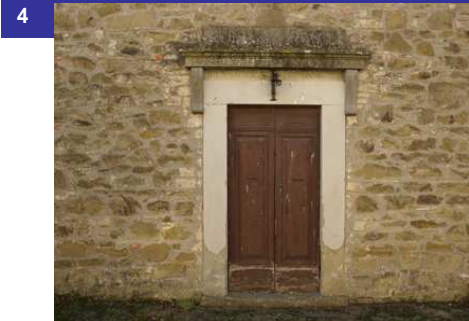
Non è stato possibile accedere alla pertinenza. Le foto sono state scattate dall'esterno e risultano incomplete. Quella dei fronti mancanti è presente nella pratica edilizia, depositata in Comune.
Il complesso molto articolato e frazionato in più proprietà presenta delle porzioni alterate per interventi di ristrutturazione più o meno recenti. In particolare dalla foto storica si nota che nel fronte est sono stati addossati dei volumi incongrui.
Gli annessi presenti nella pertinenza non risultano di particolare valore. L'unico storico è quello posto a sud e documentato con le foto 8 e 9, anch'esso alterato e non di valore.

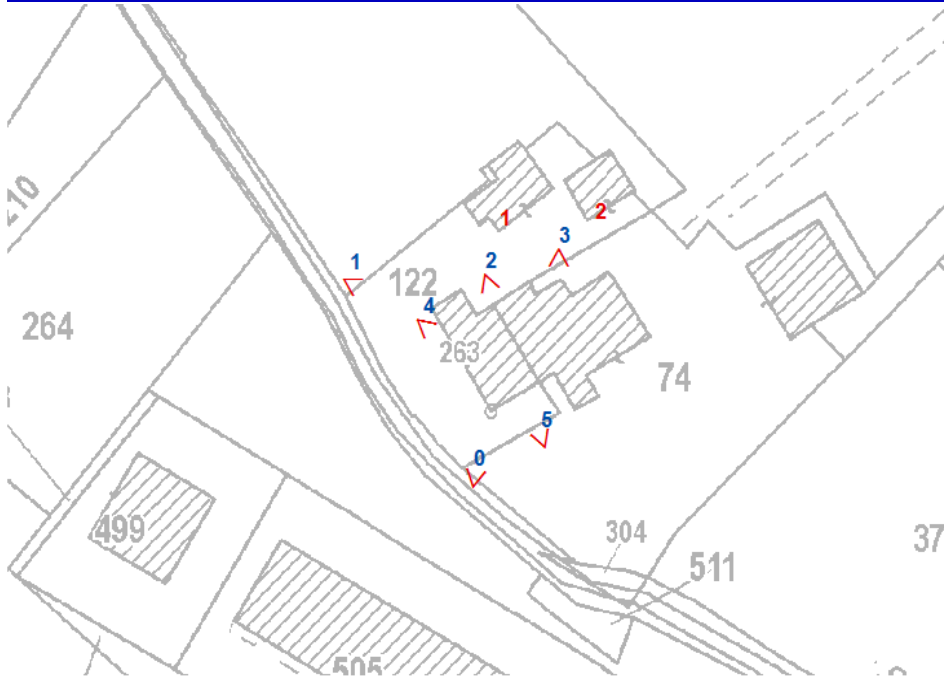
Documentazione storica

Sono stati giustapposti volumi incongrui su più fronti in più tempi. Gli annessi presenti sono successivi al catasto di impianto.

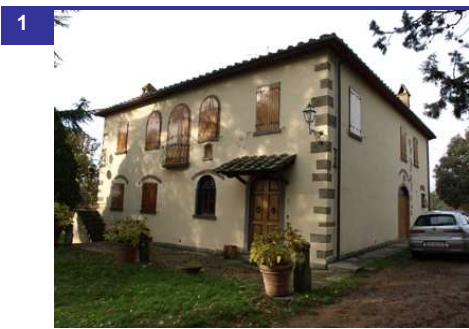
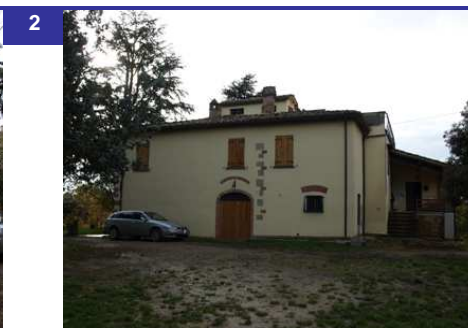
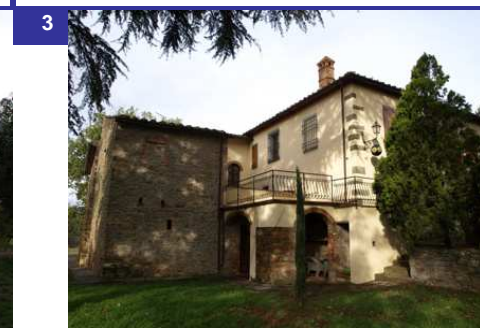
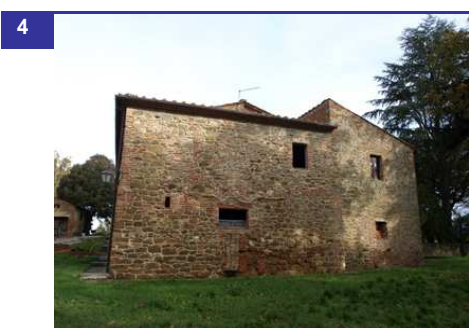
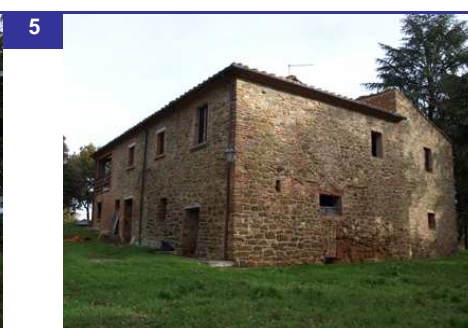
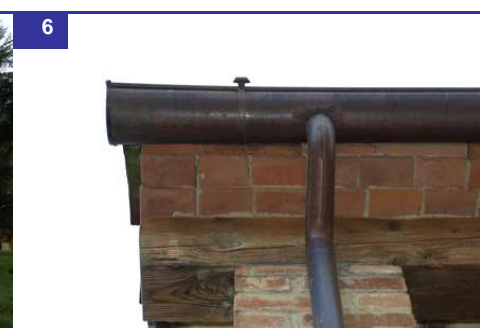
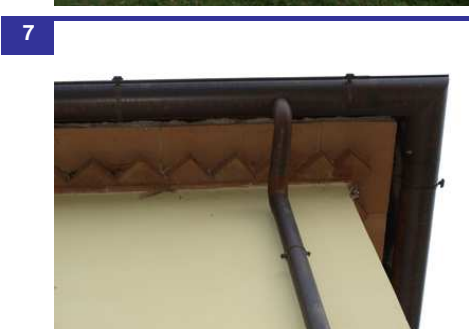
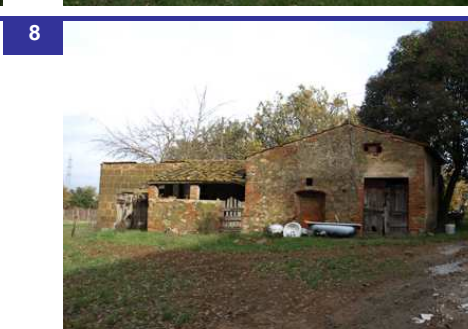
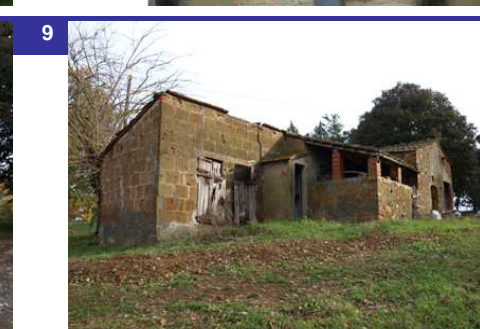
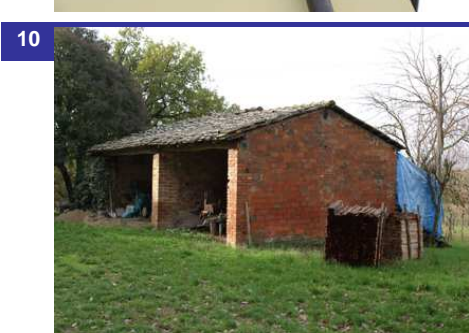
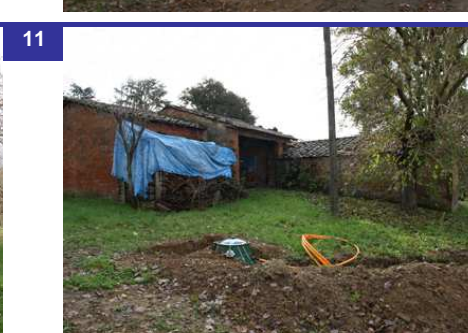
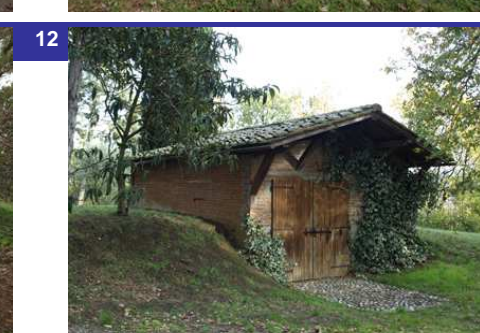
Documentazione storica

Indirizzo: **VIA DELLE SCUOLE 42**

Datazione: **catasto di impianto**

Nel fronte sud sono state isatallate due pensiline di notevoli dimensioni sopra alle porte.
