Civitella in Val di Chiana
Piano Strutturale

Schedatura degli edifici di impianto
storico del territorio rurale
FRAZIONE D – OLIVETO

QUADRO CONOSCITIVO

Schedatura degli edifici di impianto storico del territorio rurale

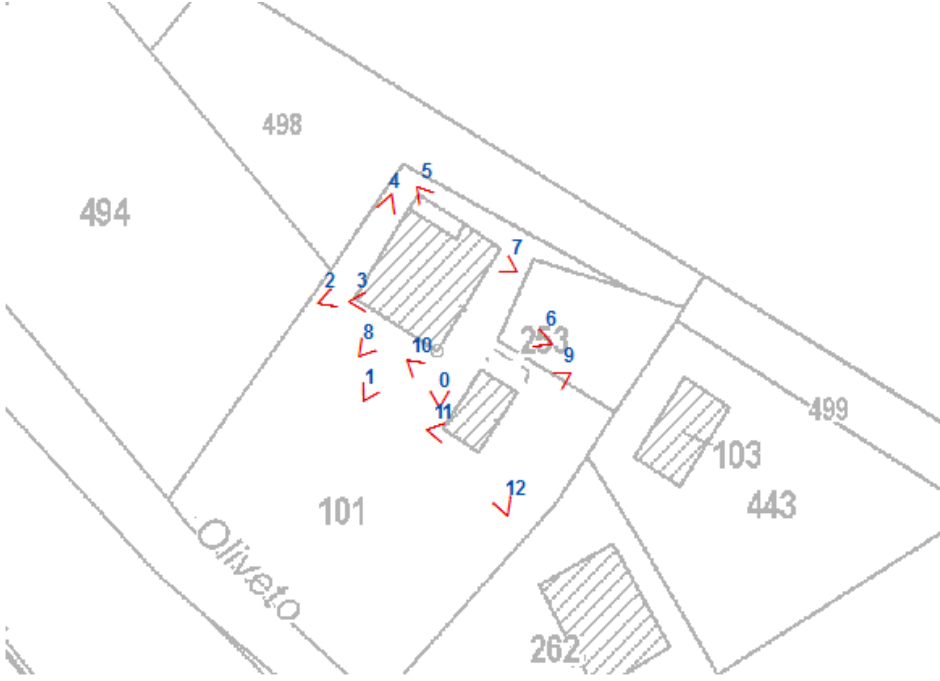
Documentazione storica

L'edificio ha subito una ristrutturazione congrua che sembra aver mantenuto integre le caratteristiche originarie. Presente un annesso di impianto storico di cui si segnala l'interessante arco acuto nel fronte nord-ovest.

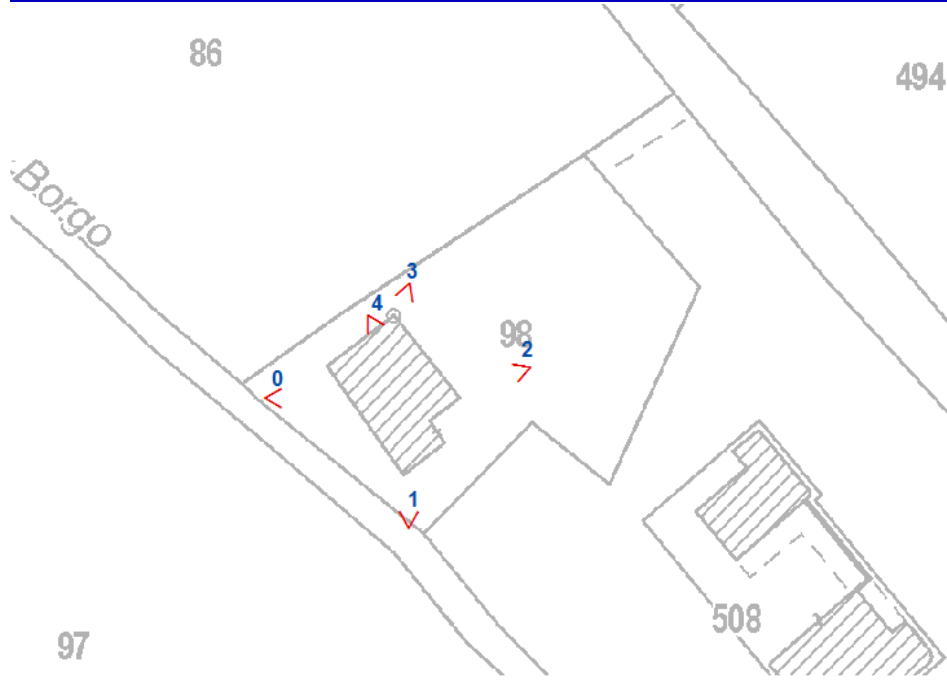
Documentazione storica

Presenza di due volumi addossati all'edificio sicuramente successivi alla costruzione, ma ormai parti integranti della stessa.

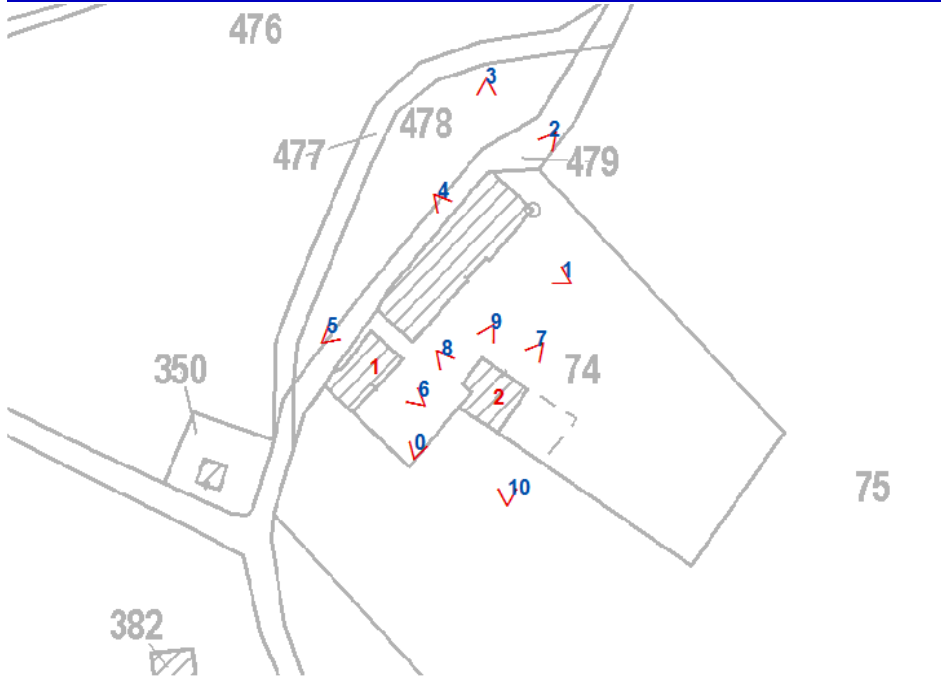
Documentazione storica

Edificio caratterizzato dalla loggia architravata, a cui si accede per mezzo di una scala a rampa unica. Le murature conservano le tracce delle fasi di crescita di questa struttura che ha avuto origini dall'elemento monocellulare su due piani posto in corrispondenza della loggia. L'intervento di restauro in corso evidenzia delle alterazioni nel fronte principale con l'inserimento di due nuove aperture verso est che comunque hanno mantenuto gli allineamenti originari senza alterare l'impaginato del prospetto. Della scheda fanno parte anche un annesso in mattoni (ex porcilaia) di scarso valore architettonico e un fienile in pietra recentemente ristrutturato, ambedue successivi al catasto di impianto e non storici.

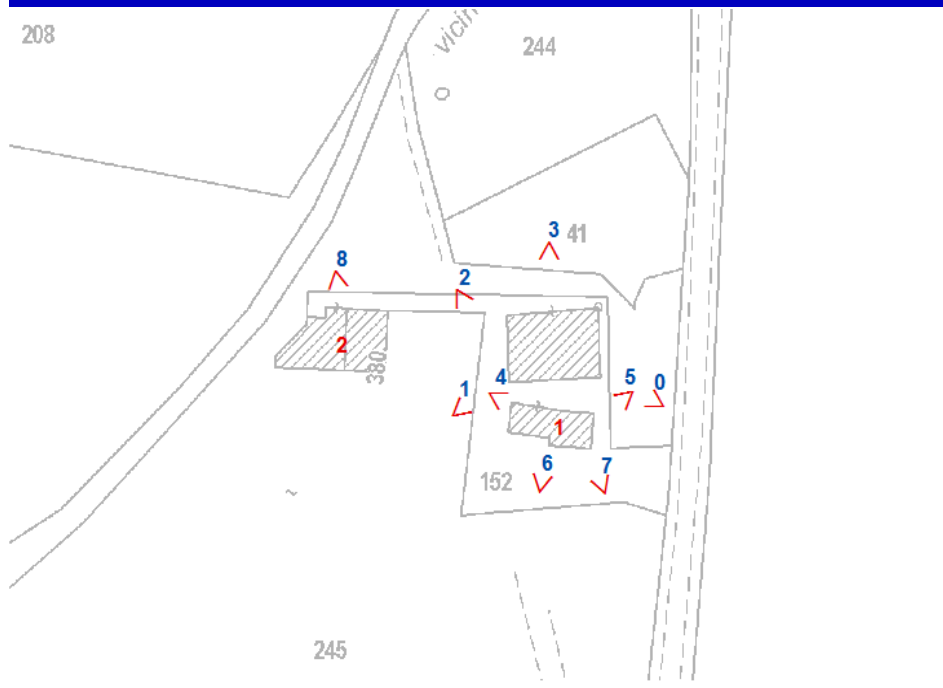
Documentazione storica

L'edificio è stato pesantemente alterato a piano terra con l'apertura di nuove finestre non allineate a quelle già esistenti e di dimensioni maggiori. La copertura è stata sostituita e l'edificio rialzato. I lavori hanno però interessato il fabbricato prima della precedente schedatura, nella quale risultava già alterato. Purtroppo non possediamo immagini che mostrino lo stato originario dell'edificio.
Nella pertinenza è presente un edificio di nuova realizzazione, foto 8 e un annesso in parte alterato per l'introduzione di elementi incongrui.

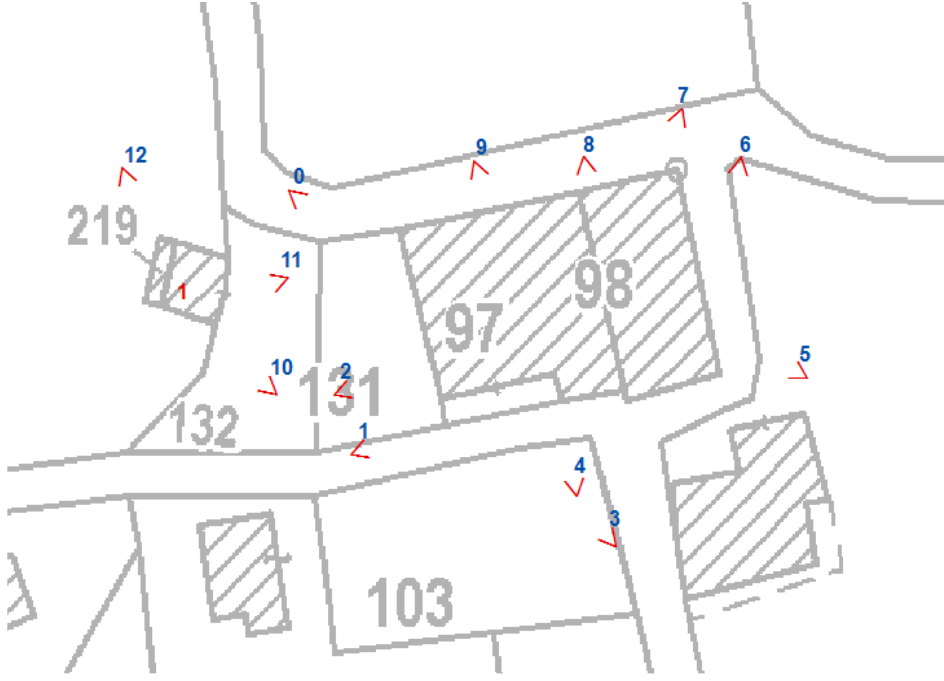
Documentazione storica

Il complesso è frutto di una serie di addizioni che si sono succedute nel corso del tempo. L'edificio, frazionato in diverse proprietà, probabilmente è stato oggetto di alterazioni quali le due rampe di scale poste nel prospetto sud e una tettoia nel prospetto orientale.

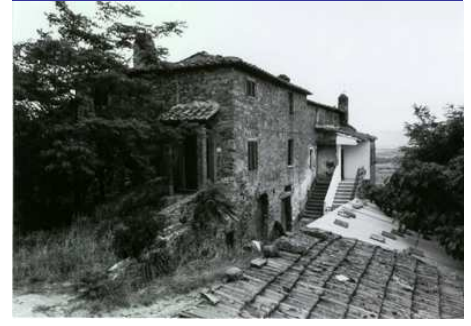
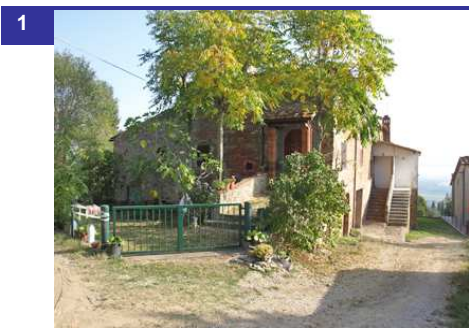
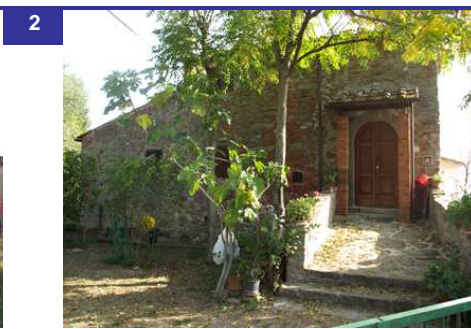
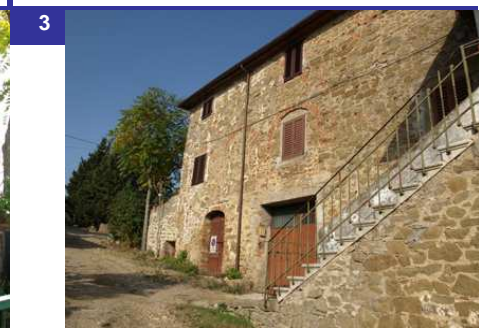
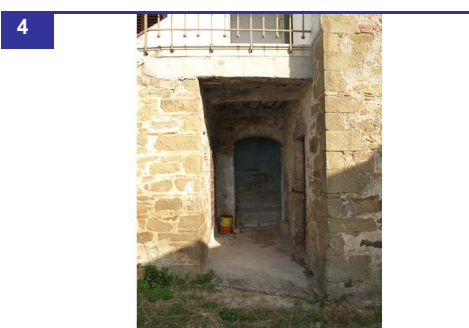
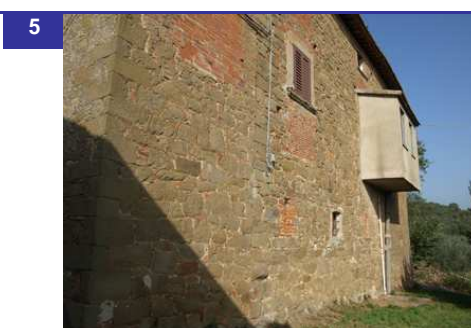
Nel retro della chiesa sono stati addossati degli annessi di più recente fattura.

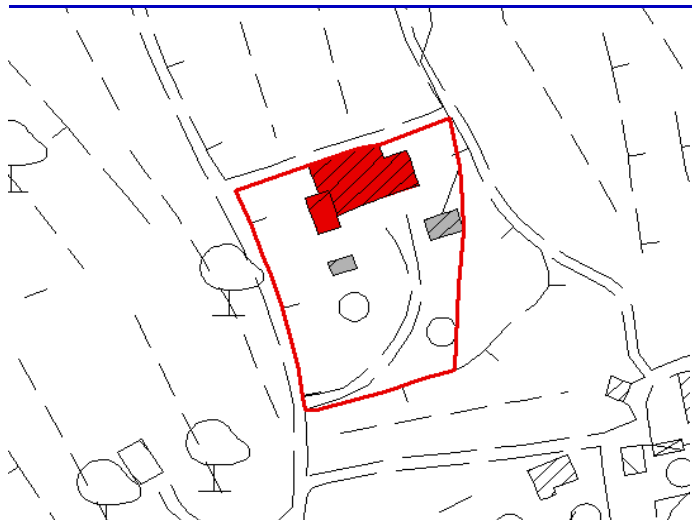
Nell'estratto della Carta Tecnica Regionale sono indicati in grigio i manufatti non storici (successivi al catasto d'impianto) presenti all'interno dell'area di pertinenza.

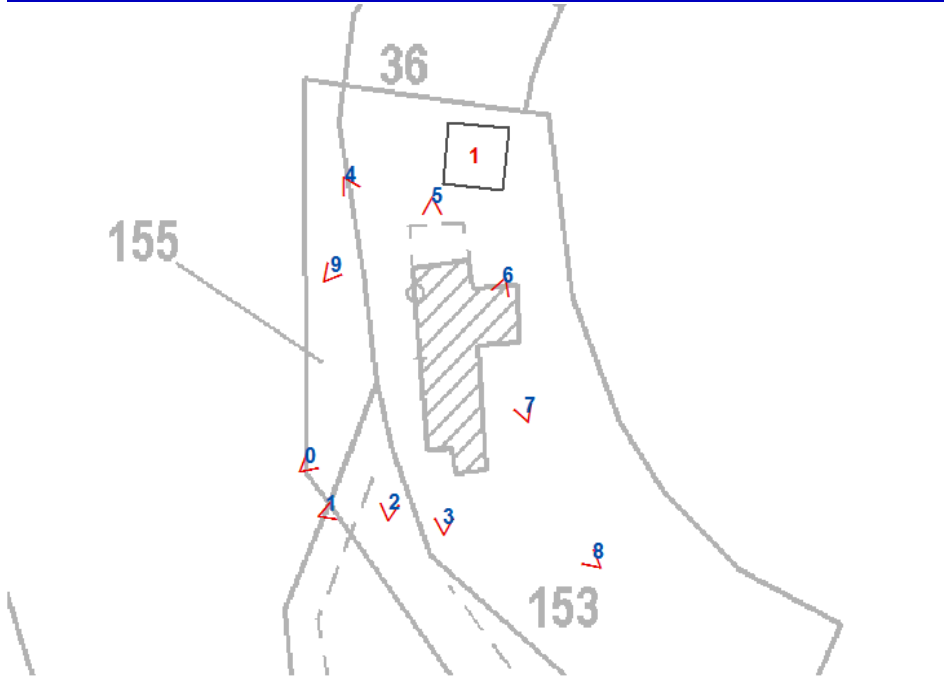
Documentazione storica

L'edificio ha subito l'addizione di alcuni volumi nei prospetti ad est e a sud probabilmente non in epoca recente e di una tettoia nel prospetto nord, di più recente fattura.
La scheda comprende anche un annesso in pietra di scarso valore non storico.

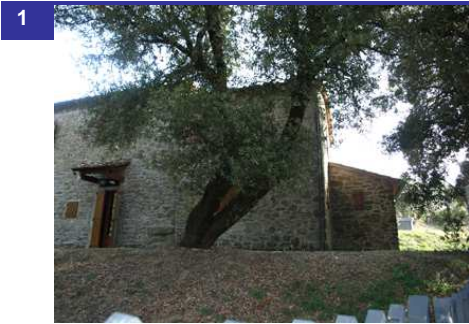
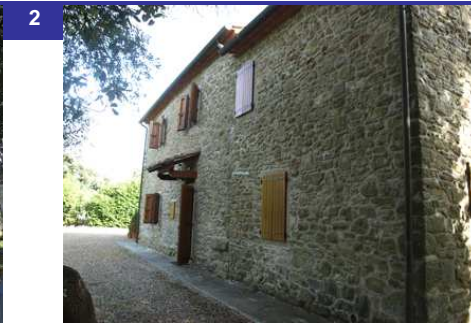
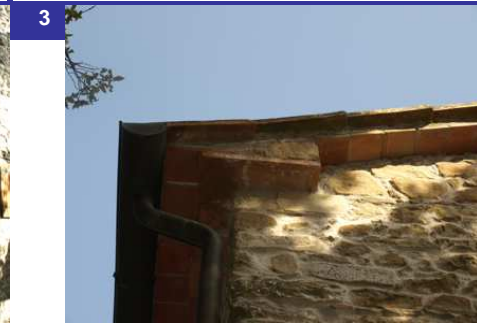
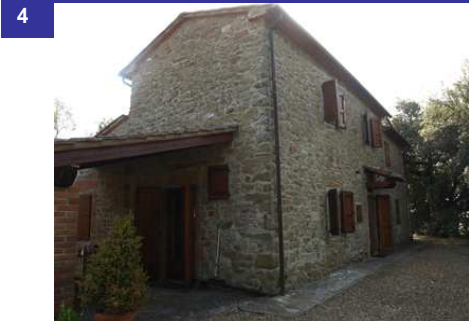
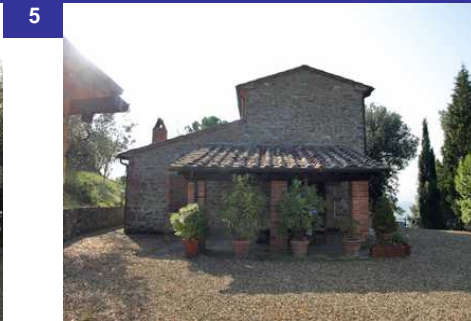
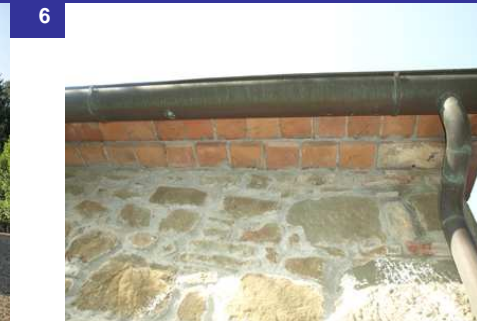
Molto interessante il portico addossato al fronte principale.

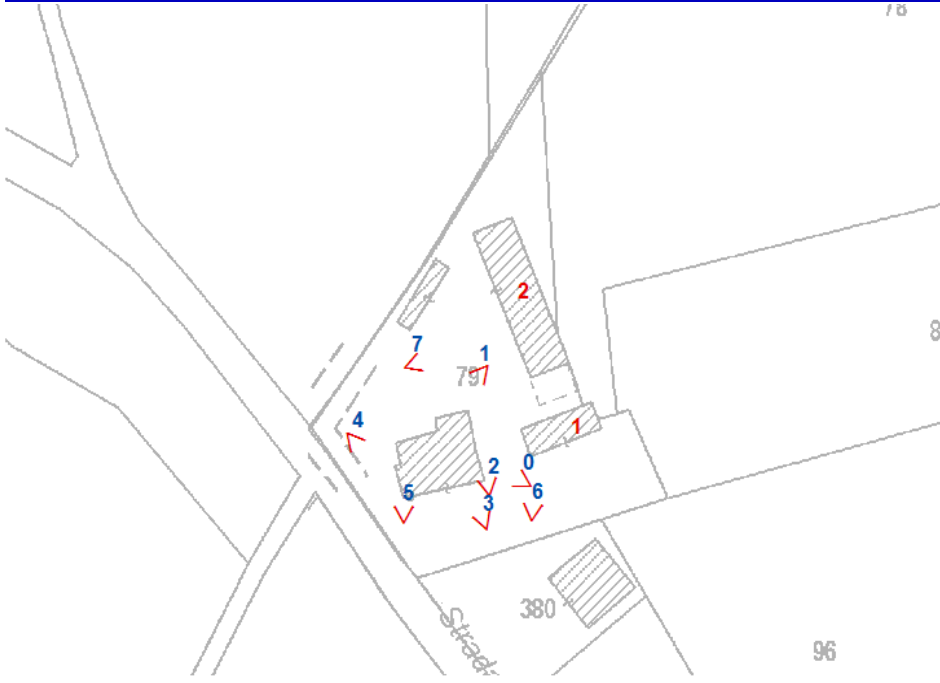
Documentazione storica

L'edificio ha subito un intervento di ristrutturazione che seppur congruo per ciò che concerne l'impianto planivolumetrico dell'immobile ha alterato in parte le caratteristiche originarie, sia per l'inserimento di una scala esterna che per il rifacimento della copertura con materiali incongrui. Presenti due annessi, non storici, successivi al catasto di impianto, il primo ad est dell'edificio principale è caratterizzato da un volume che ospita il forno e da una serie di volumi più recenti e fatiscenti che si sono addossati nel corso del tempo. Il secondo, di notevoli dimensioni, posto a nord del lotto è di recente fattura e realizzato con materiali incongrui.

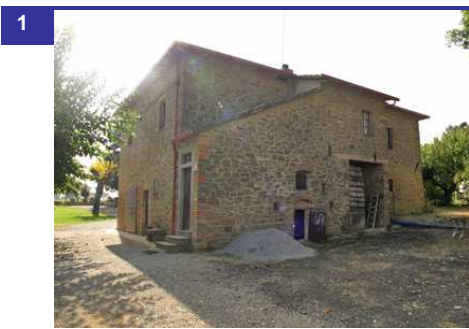
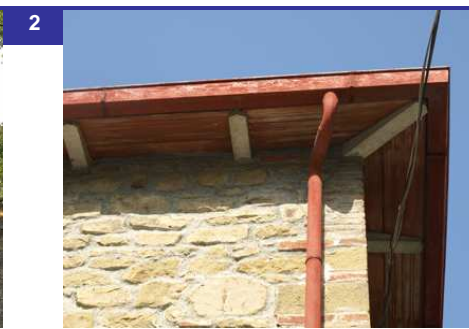
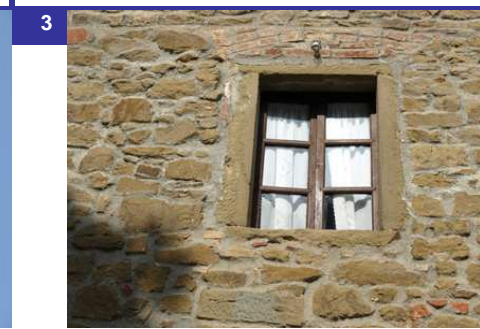
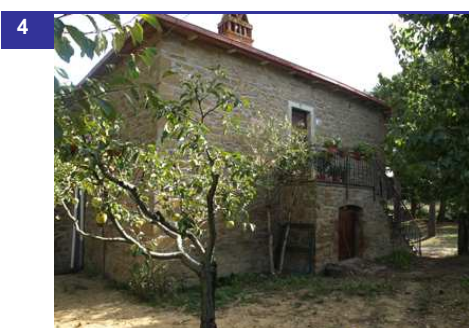
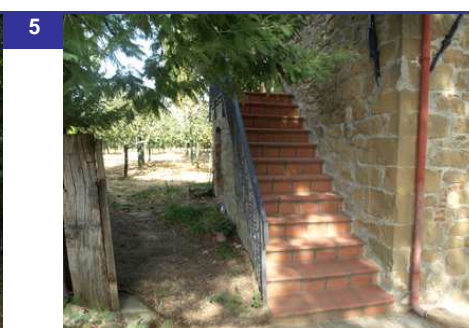
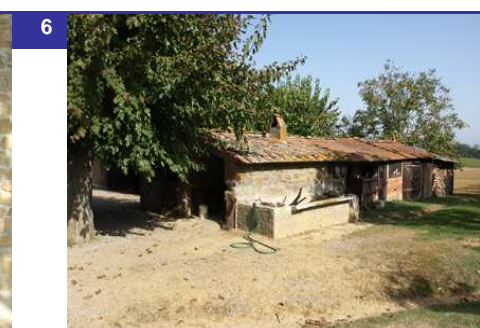
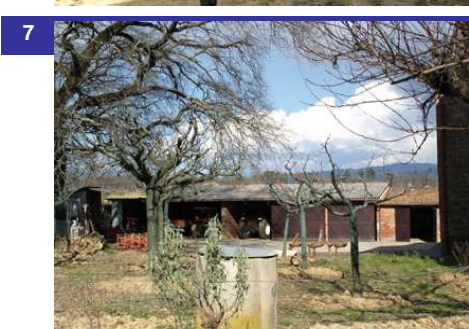
Scheda di rilievo n° **063A** del **17/12/08**

Volumi addossati all'edificio connessi con la rampa esterna.

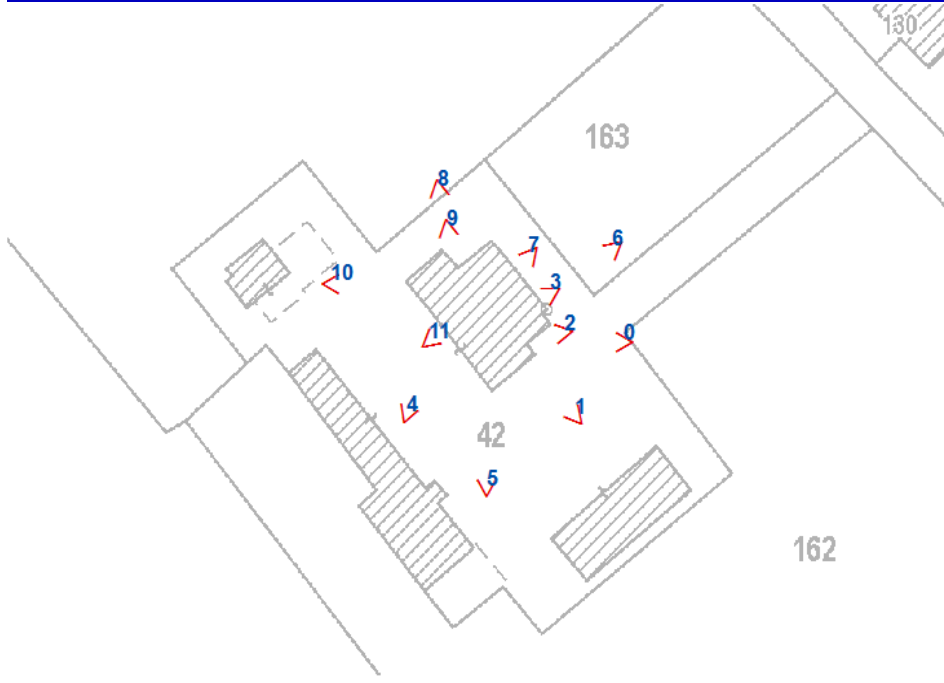
Documentazione storica

L'edificio ha sicuramente subito un ampliamento in tempi più recenti sul lato posto a nord. Oggi tale ampliamento lo possiamo leggere come parte integrante della struttura originaria.

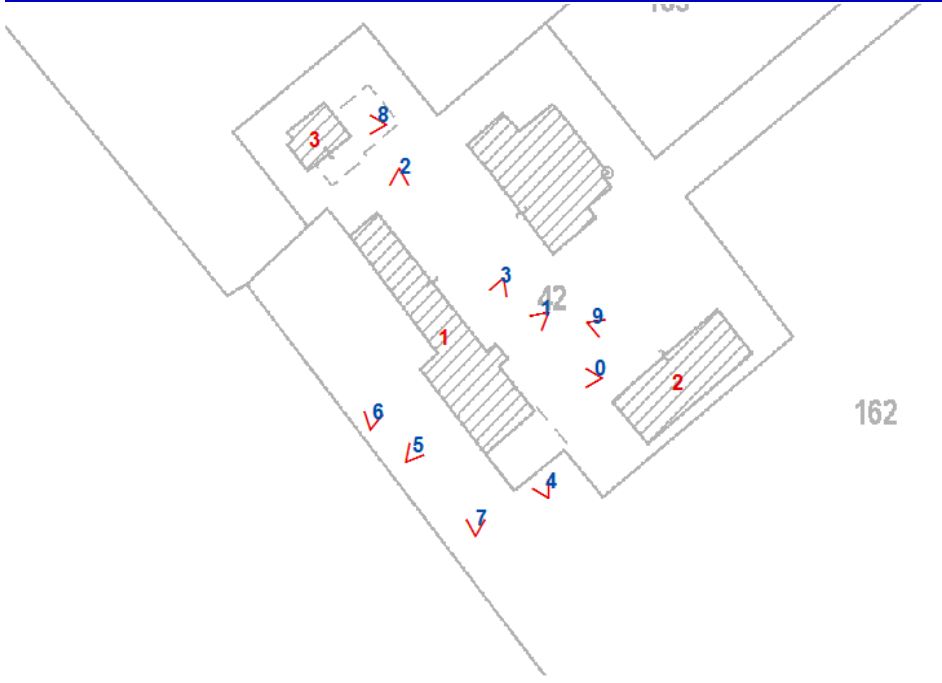
Documentazione storica

Sono presenti 3 annessi nell'area di pertinenza, quello principale, l'unico di impianto storico, di notevole dimensioni è costituito da più volumi sviluppatosi nel corso del tempo. Seppure sono stati inseriti materiali incongrui, il corpo originario mantiene caratteristiche di sicuro valore architettonico e tipologico e qualsiasi intervento risulta datato. Gli altri due annessi: una tettoia posta a sud-est del primo ed una porcilaia in mattoni faccia vista posta a nord-ovest ed in parte crollata, sono privi di valore e successivi al catasto di impianto.

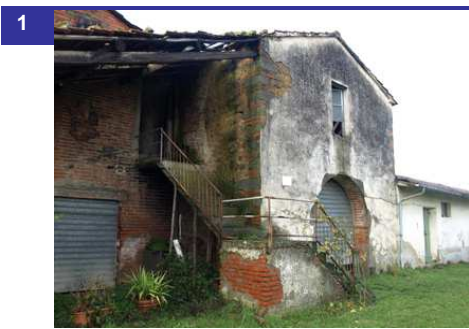
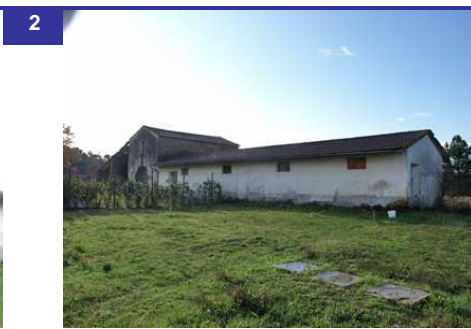
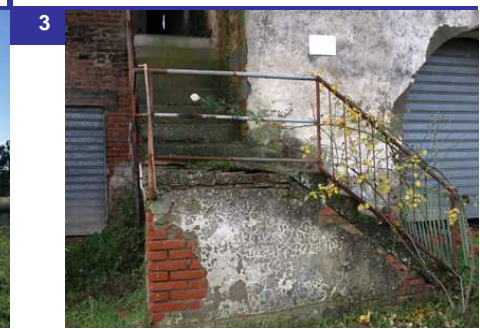
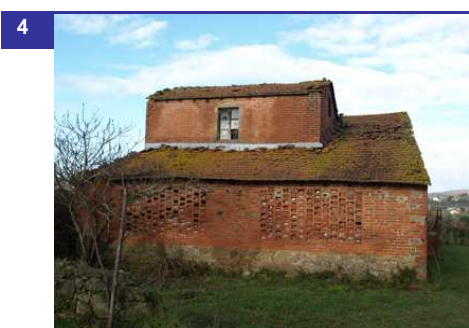
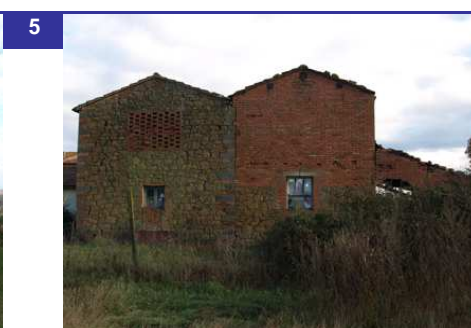
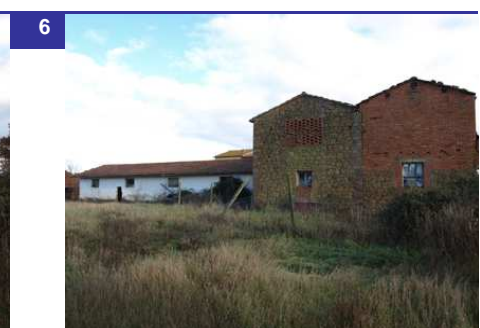
Scheda di rilievo n° **064** del **15/12/08**

L'edificio costituitosi in più tempi come si può vedere dalla lettura del paramento murario, mantiene le caratteristiche originarie. Da segnalare la presenza di ricorsi orizzontali in mattoni a faccia vista in tutti i fronti. Nel fronte nord è stato addossato un volume accessorio che ospita il forno, l'intervento è sicuramente di vecchia data. Nell'area di pertinenza è presente un annesso ad un piano costituito da due volumi, quello a nord-ovest è il corpo originario, l'altro di più recente fattura ha alterato in parte le caratteristiche originarie sia per tipologia edilizia che per uso dei materiali.

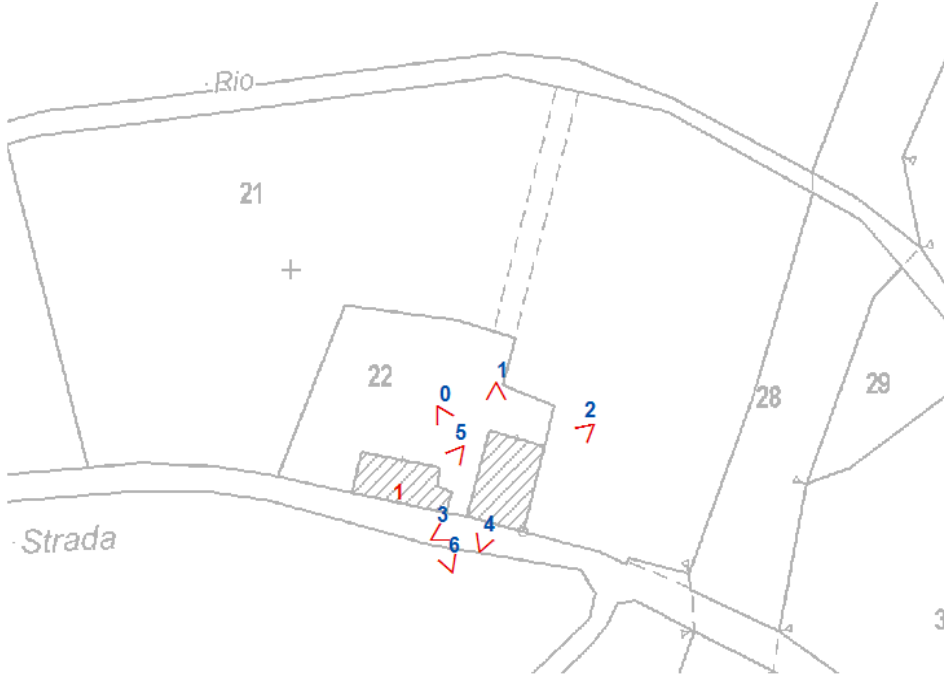
Documentazione storica

L'edificio risulta seriamente alterato, sia per quanto riguarda le dimensioni delle aperture modificate, che per il tipo di copertura e di gronda incongruo per tipologia e materiali. Da notare la piccola edicola in laterizio che si trova sul fronte sud.
L'annesso sembra aver mantenuto le caratteristiche originarie.

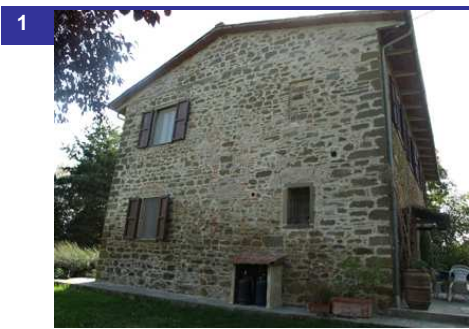
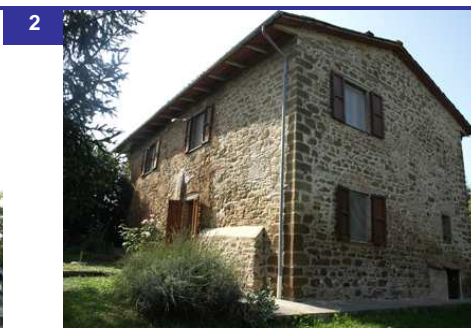
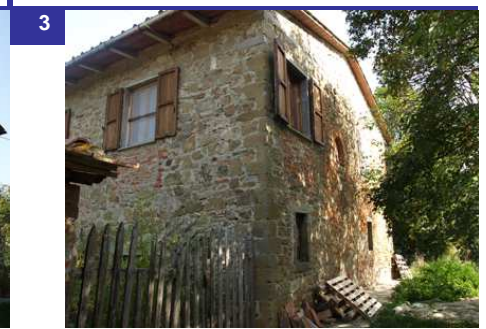
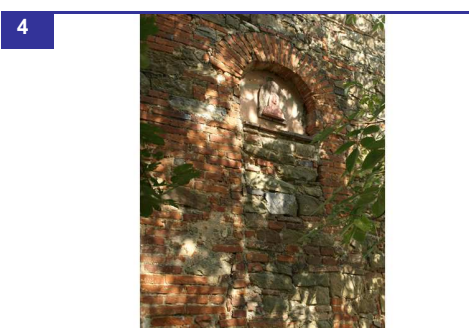
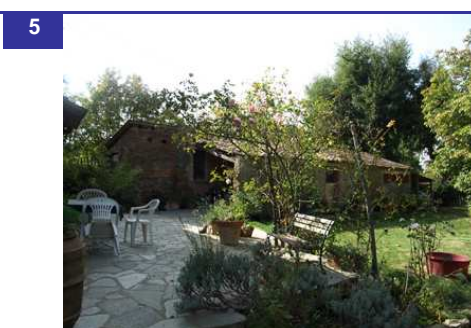
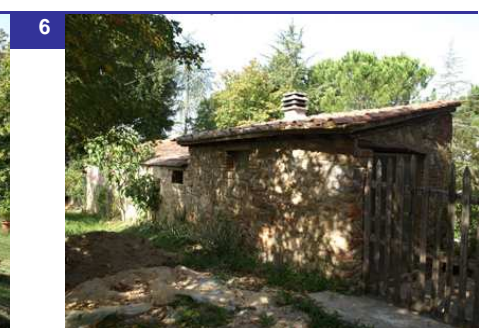
Scheda di rilievo n° **147** del **06/11/08**

CARATTERISTICHE GENERALI DEL FABBRICATO

STATO DI CONSERVAZIONE

- ottimo
- buono
- mediocre
- pessimo
- rudere
- lavori in corso

ELEMENTI ARCHITETTONICI DI RILIEVO

| <input checked="" type="checkbox"/> portico | <input type="checkbox"/> fienile |

| <input checked="" type="checkbox"/> stemma\targa | <input type="checkbox"/> mostra nelle aperture |

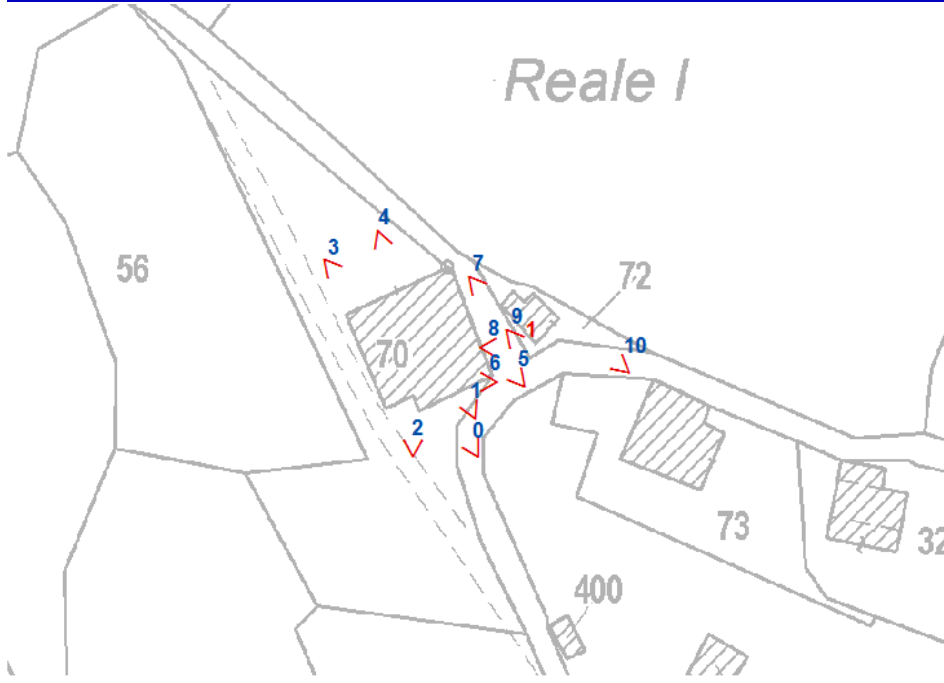
Documentazione storica

L'edificio ha subito un intervento di ristrutturazione piuttosto recente che non ha alterato le caratteristiche originali.
Nell'area di pertinenza è presente un annesso di più recente costruzione di scarso valore.

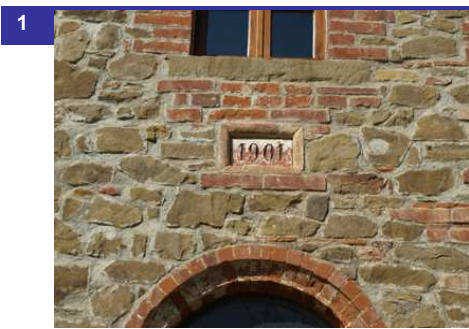
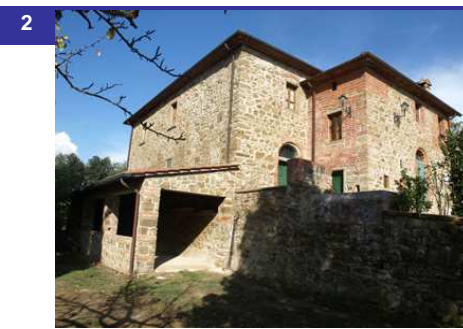
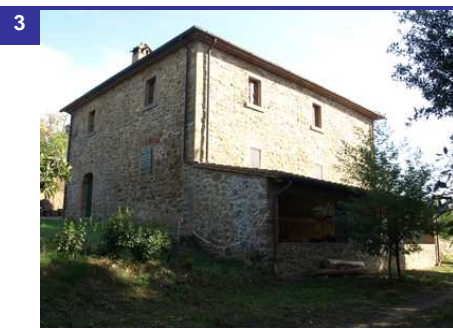
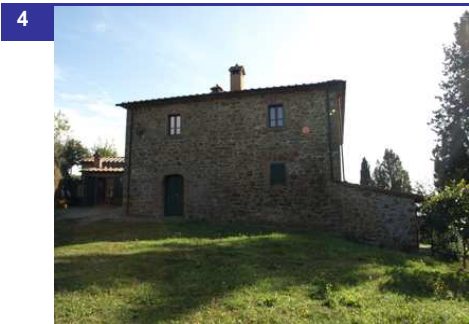
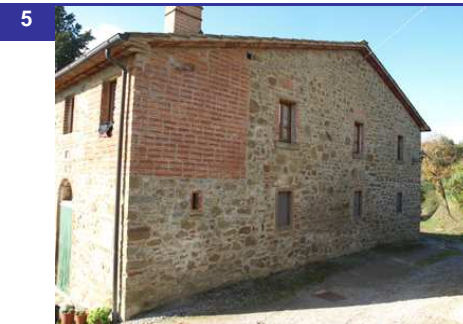
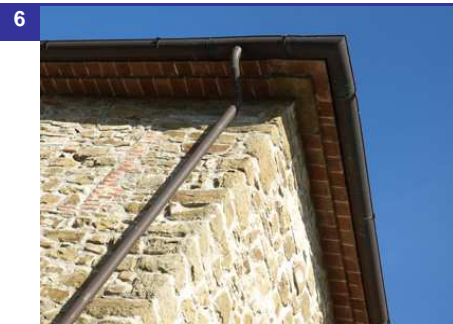
Scheda di rilievo n° **148** del **06/11/08**

LIVELLO DI INTEGRITA'

- Integro
- alterato
- compromesso

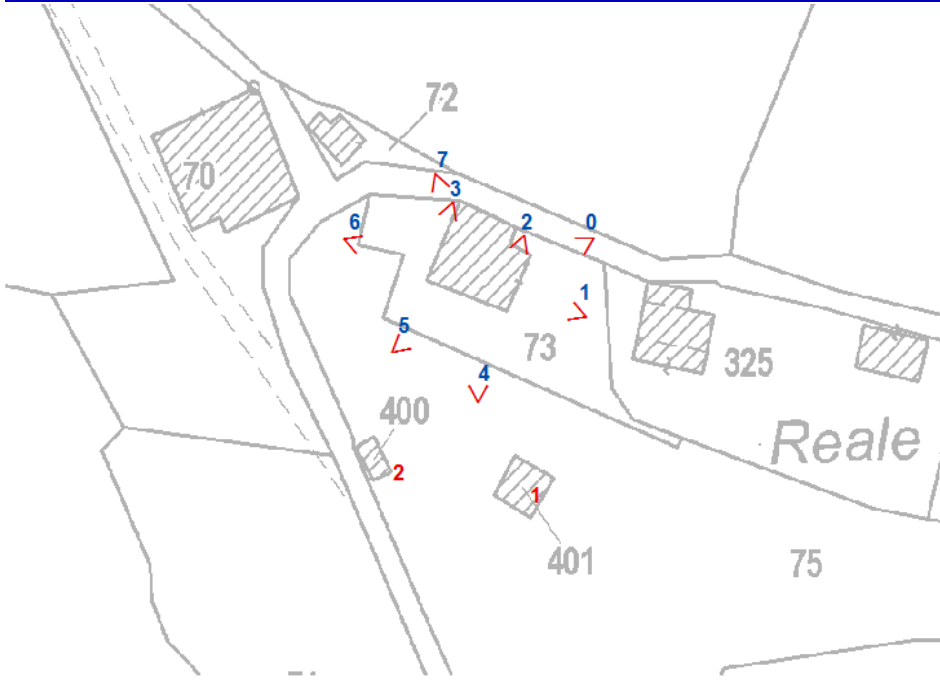
Documentazione storica

L'edificio si trova in buono stato di conservazione, soltanto il fronte sud è stato pesantemente alterato con l'apertura di un portico a piano terra e la realizzazione di una terrazza d'angolo al primo piano.
Gli annessi presenti, risultano non storici e successivi al catasto di impianto.

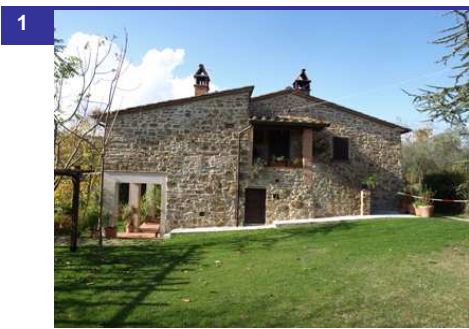
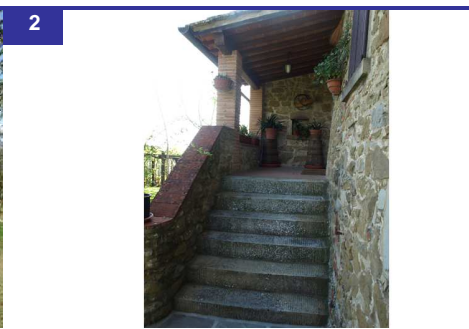
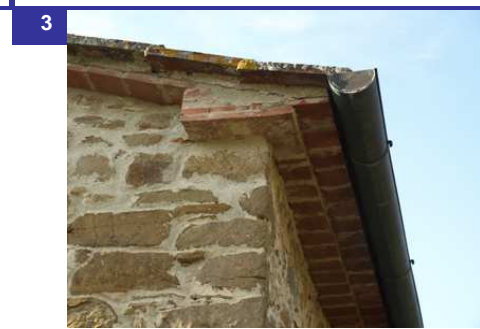
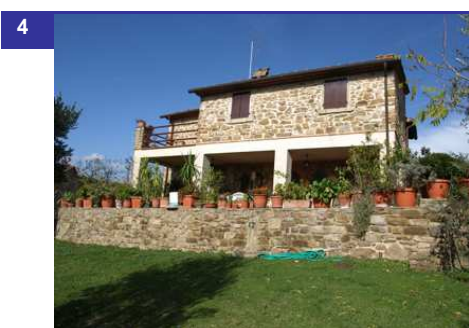
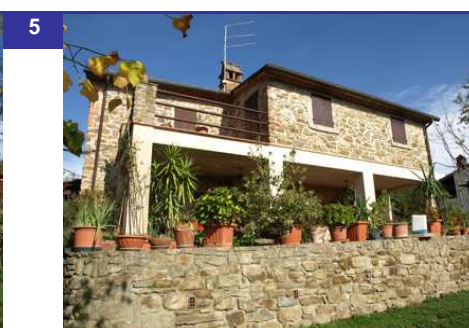
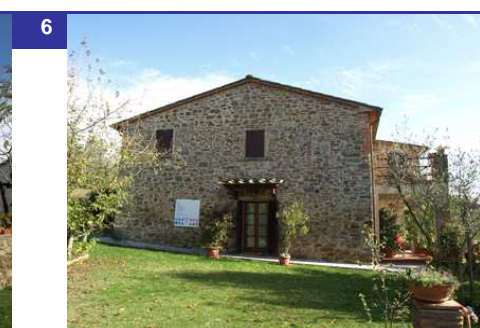
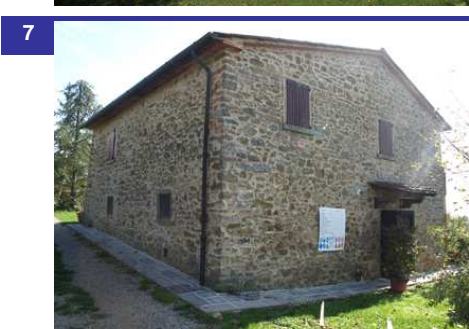
Scheda di rilievo n° **150** del **06/11/08**

Costruzione di nuovo volume sul fronte est.

L'edificio presente oggi è il risultato del recupero di un volume molto più esteso, che è stato in parte abbattuto. La struttura ha sicuramente subito alterazioni nelle aperture che sono state tutte riquadrate con materiali di nuova fattura, probabilmente alterando anche le dimensioni originarie.

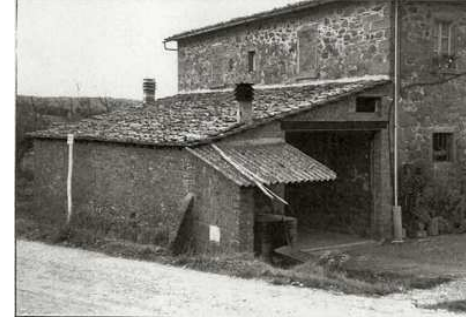
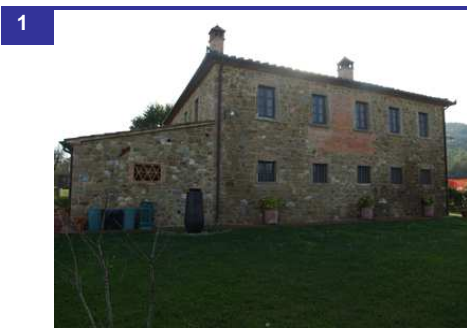
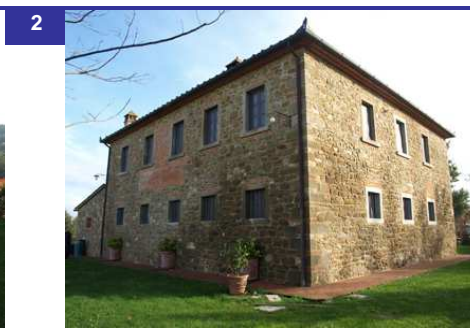
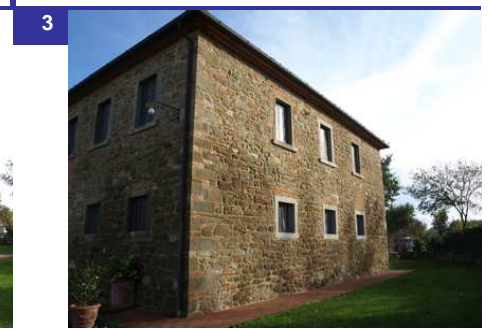
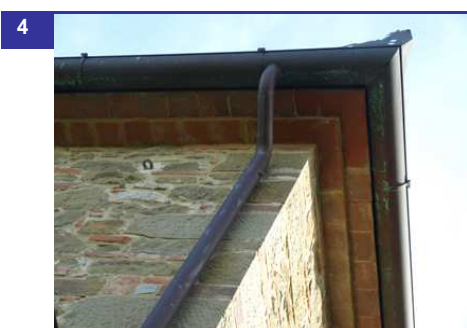
Scheda di rilievo n° **151** del **06/11/08**

L'edificio ha subito un intervento di ristrutturazione piuttosto recente congrua per uso dei materiali ma che ha alterato le caratteristiche originali per l'inserimento di volumi incongrui quali la costruzione di una nuova scala con ampia terrazza e la realizzazione, sull'estremità ovest, di altra scala con loggia che lo collegano, con una passerella all'annesso di fronte di recente fattura.
Nella scheda è riportato anche un altro annesso posto nel retro rimasto inalterato.

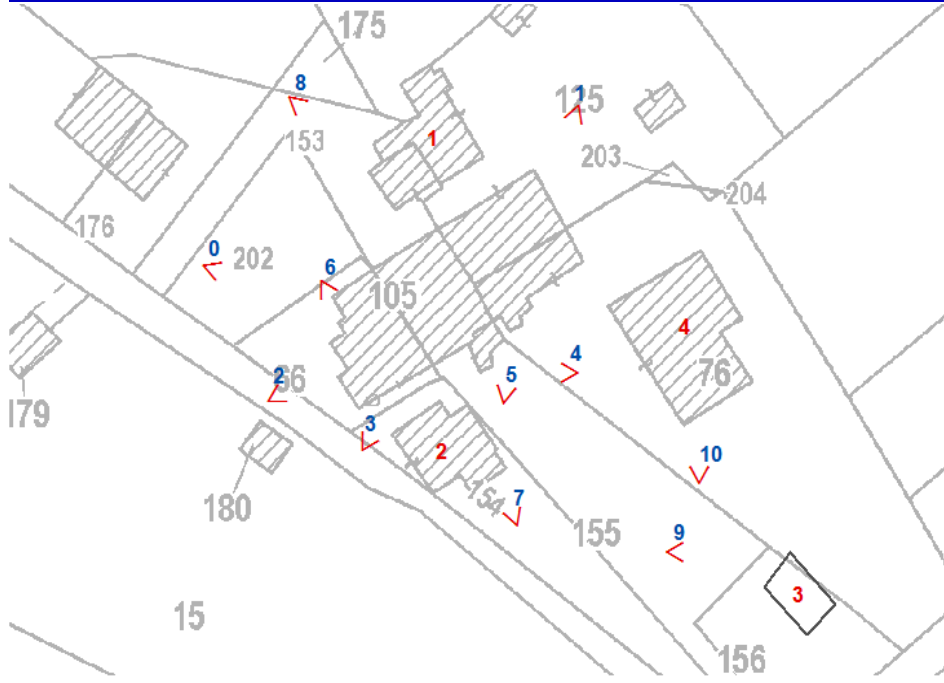
Documentazione storica

Il complesso molto articolato e frazionato in più proprietà presenta delle porzioni completamente compromesse per interventi di ristrutturazione più o meno recenti. La scheda non analizza la porzione est del fabbricato che ha ormai perso le caratteristiche originarie. Le porzioni ad ovest ristrutturate e non, hanno comunque mantenuto un valore architettonico e tipologico anche se presentano alterazioni in particolare nelle aperture. Nell'estratto della Carta Tecnica Regionale sono indicati in grigio i manufatti non storici (successivi al catasto d'impianto) presenti all'interno dell'area di pertinenza, che non rivestano particolare valore.

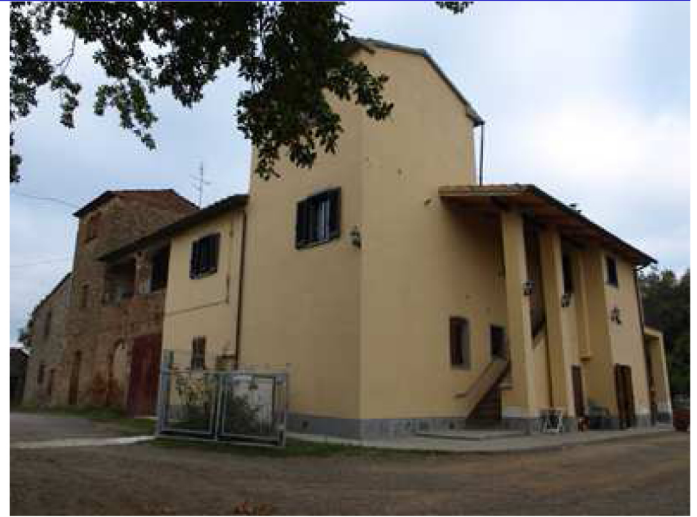
L'edificio è il risultato di una serie di interventi di addizione che si sono sviluppati intorno ad una nucleo originale identificabile con la porzione volta a sud. Si tratta di un interessante esempio di tipologia di fabbricato a torri gemelle e loggia a tre fornici (oggi in parte tamponata). Purtroppo la parte orientale ha subito delle pesanti alterazioni che hanno compromesso del tutto l'impianto originario sia dal punto di vista tipologico che architettonico.
La porzione ancora integra oggi in cattivo stato di conservazione presenta un volume incongruo ad un piano addossato al fronte ovest.

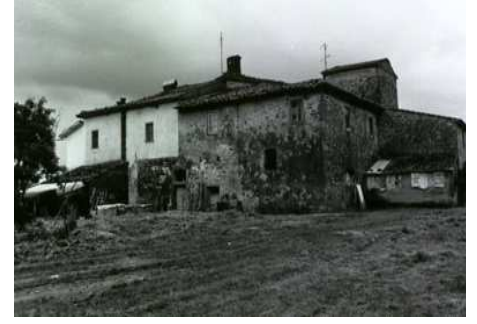
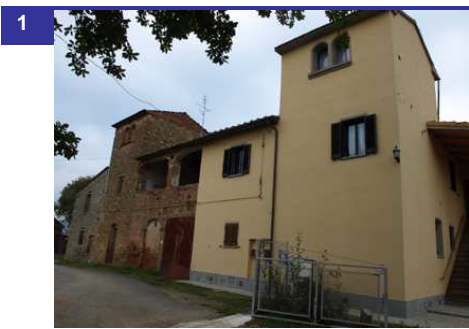
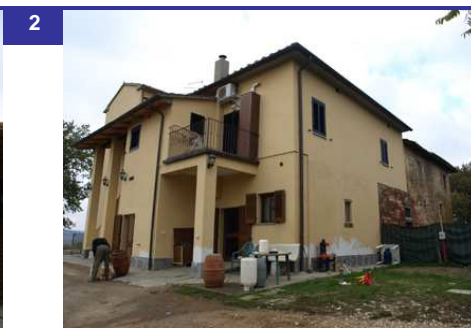
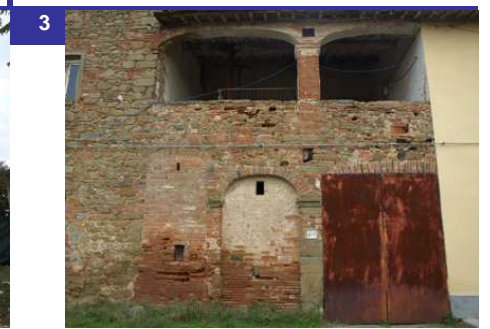
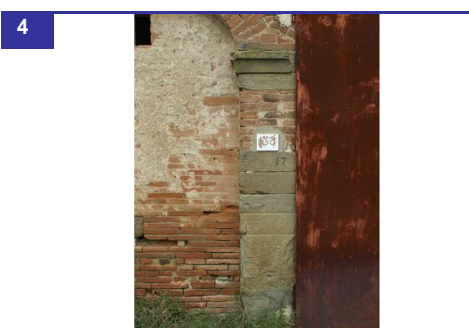
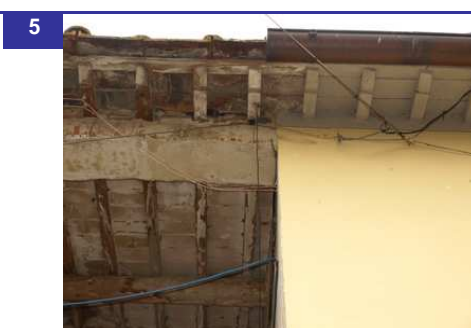
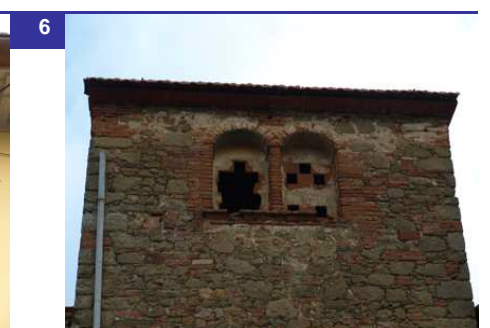
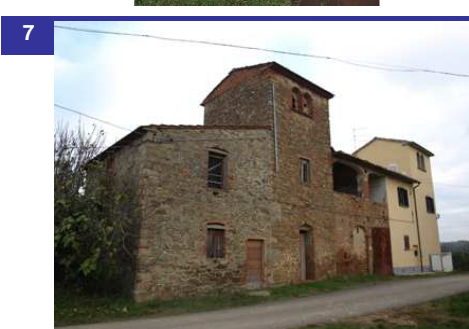
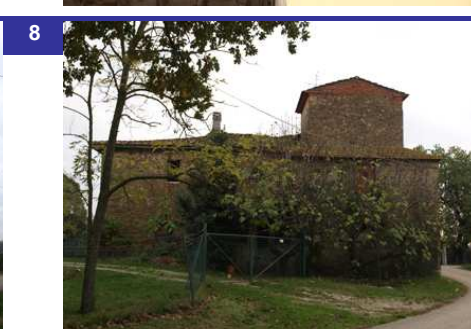
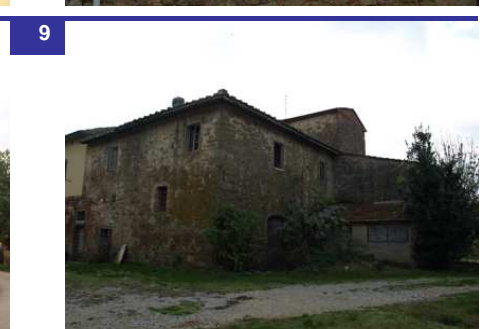
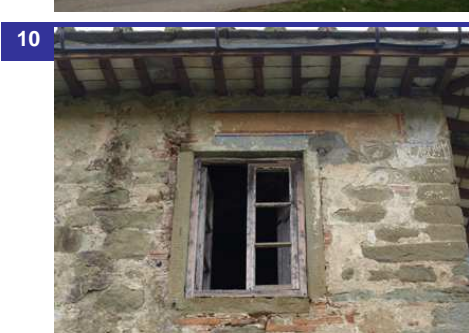
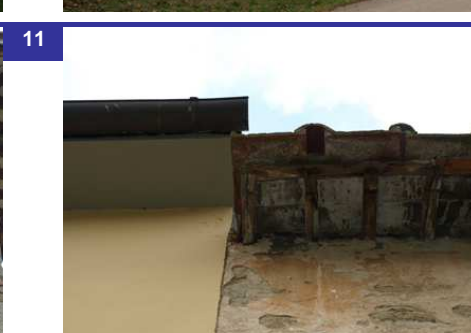
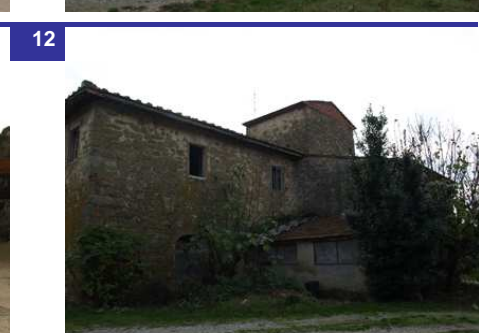
Scheda di rilievo n° **188B** del **20/11/08**

- ottimo
- buono
- mediocre
- pessimo
- rudere
- lavori in corso

Presenza di tettoie e volumi in lamiera addossati alla struttura

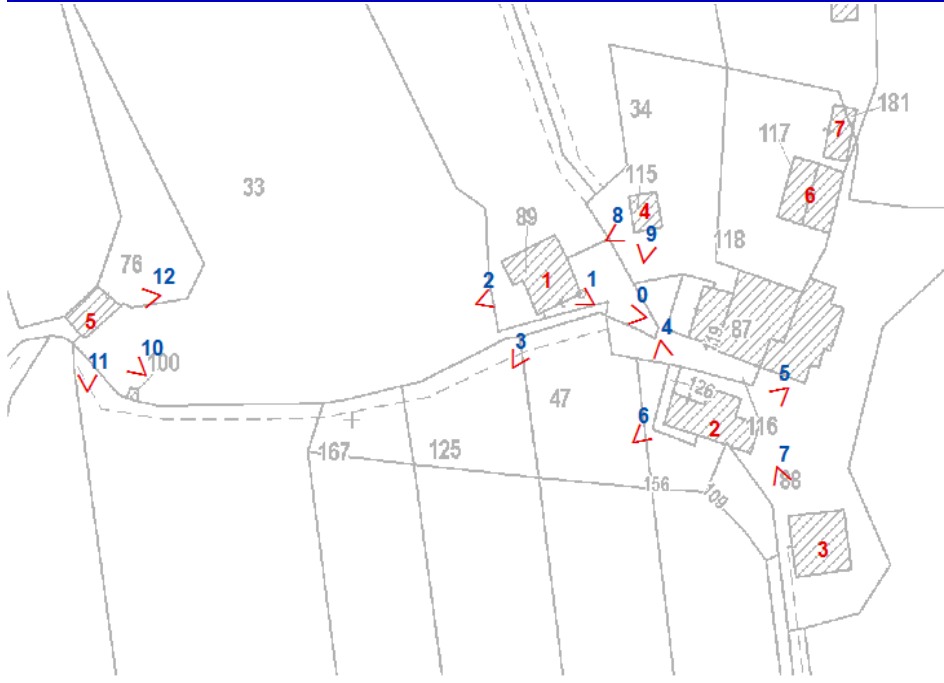
Documentazione storica

Presenti numerosi annessi nell'area di pertinenza intorno all'edificio principale per lo più non storici, soltanto due degni di nota e già presenti al catasto lorenese, quello di fronte al prospetto principale e quello ad ovest, gli altri di più recente fattura sono di scarso valore.

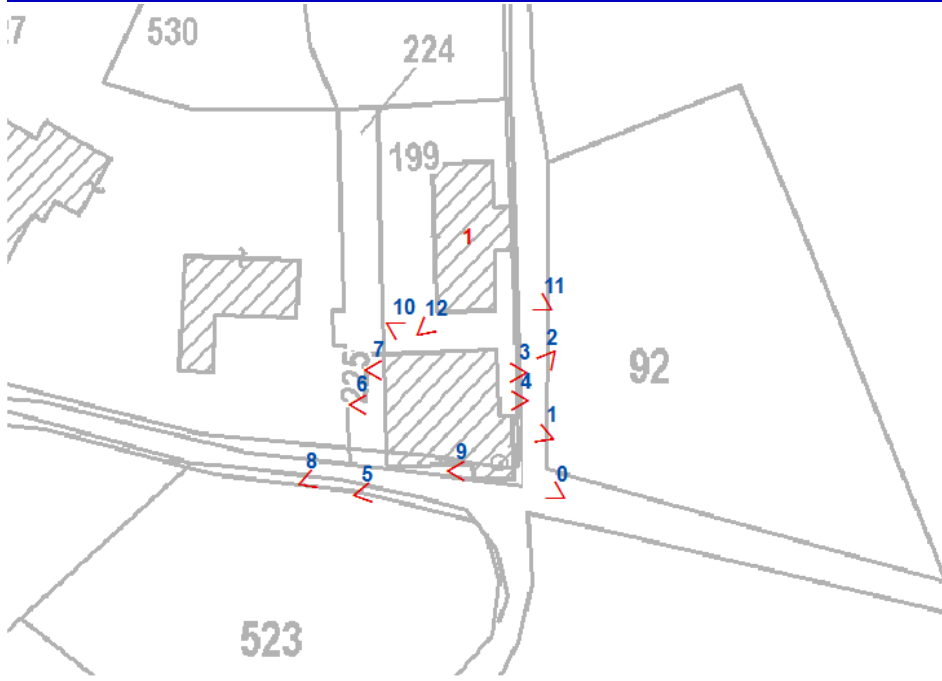
Documentazione storica

L'edificio è in fase di ristrutturazione. Ha mantenuto inalterate le sue caratteristiche originarie anche per il mediocre stato di conservazione in cui si trova non avendo subito interventi recenti. La scala posta nell'angolo sud-est è probabilmente stata oggetto di un intervento non recente e ormai storicizzato. A fianco dell'edificio è presente un annesso che si trova in pessimo stato e che verrà demolito.
