Civitella in Val di Chiana
Piano Strutturale

Schedatura degli edifici di impianto
storico del territorio rurale
FRAZIONE D – OLIVETO

QUADRO CONOSCITIVO

Schedatura degli edifici di impianto storico del territorio rurale

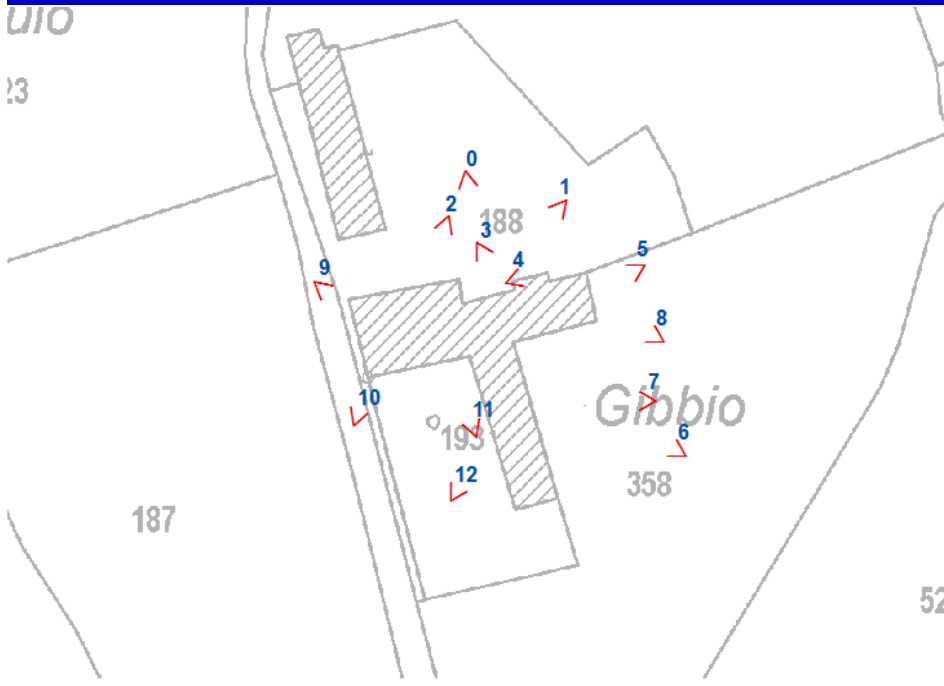
Documentazione storica

Complesso formatosi in diversi momenti storici; la parte più antica è probabilmente il nucleo disposto ad ovest. Presenza di limonaia affacciata sulla corte-giardino del fronte sud.

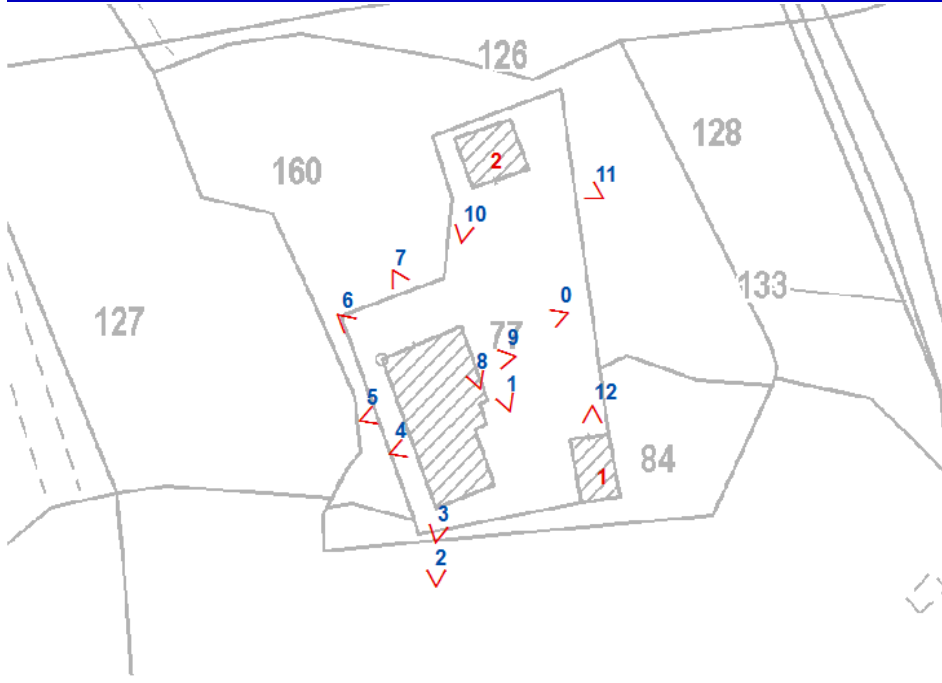
Documentazione storica

L'edificio non ha subito grandi alterazioni, ad esclusione delle scale esterne, della loggia sul fronte principale e della copertura della porzione nord incongrui per tipologia e per l'uso dei materiali. Presenti 2 annessi nell'area: quello a sud integro, l'altro ha subito un ampliamento incongruo nel fronte est.

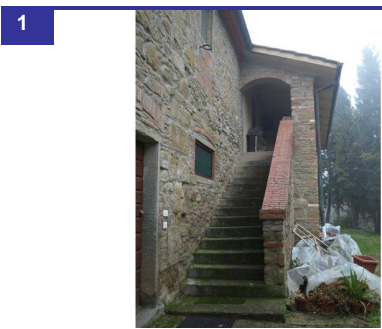
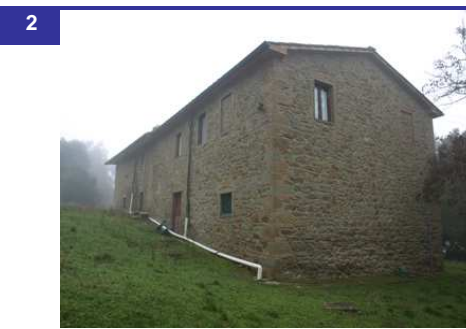
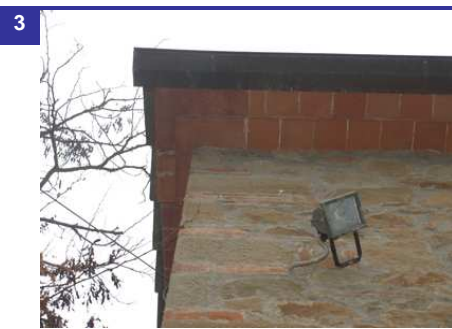
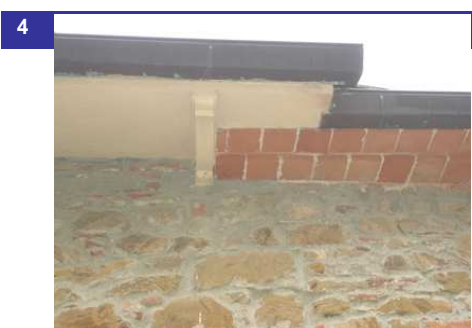
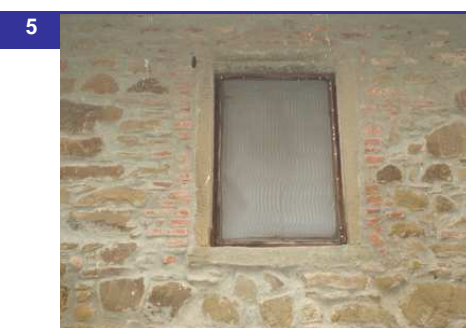
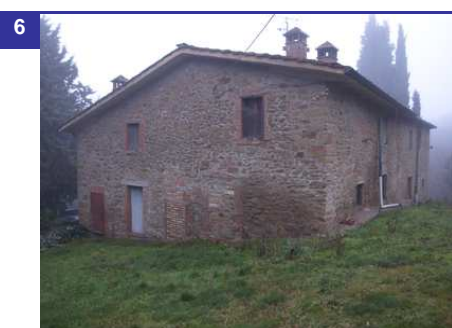
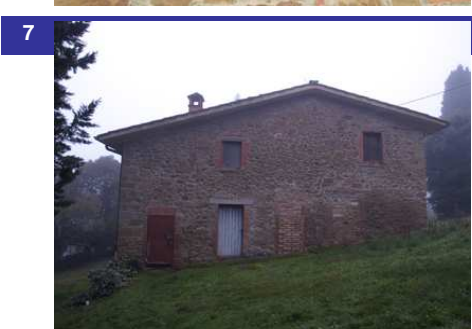
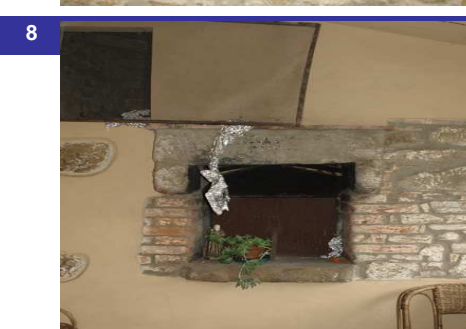
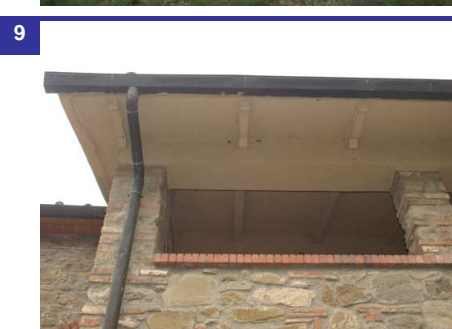
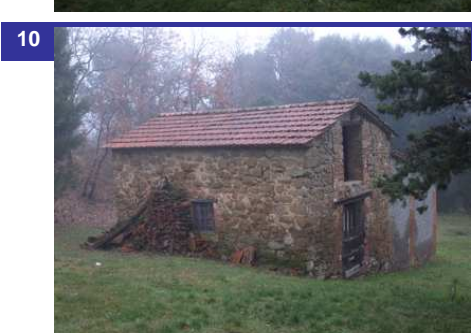
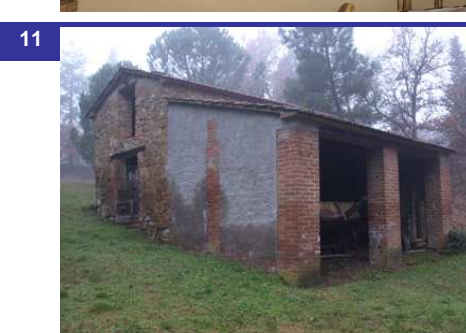
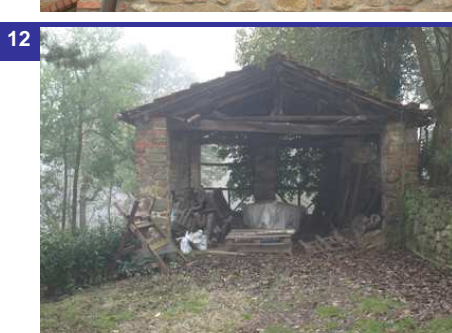
Scheda di rilievo n° **265** del **15/10/08**

Realizzazione di tre nuove rampe di scale esterne con tettoia - loggia in cemento armato

L'edificio è stato frazionato in più unità immobiliari accessibili da tre diverse rampe di scale esterne snaturando completamente l'impianto originario. Le aperture sembrano esser rimaste inalterate, ma è stato demolito l'annesso in mattoni addossato sul lato nord - est. Sulla pertinenza sono stati realizzati altri due volumi probabilmente recuperando l'annesso suddetto.

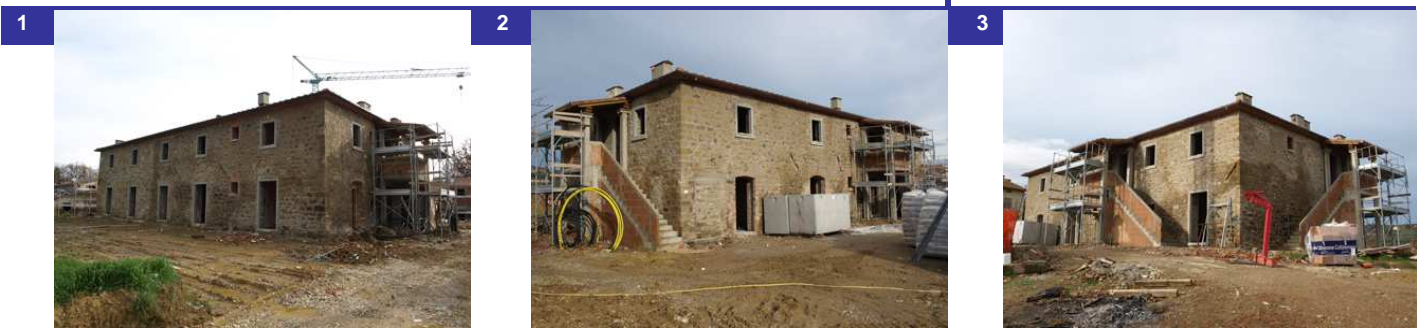
Scheda di rilievo n° **280** del **17/10/08**

Non è possibile indicare il tipo di intervento subito dal fabbricato non avendo sopralluogato l'area.
 Per questo motivo le foto sono state scattate dall'esterno e la documentazione risulta incompleta.

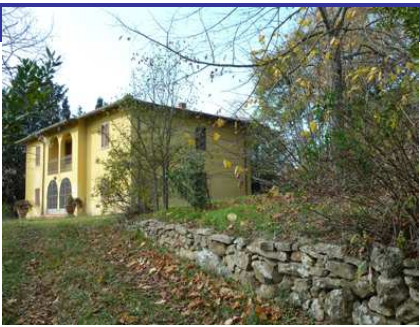
Scheda di rilievo n° **301** del **19/11/08**

La pertinenza ospita un annesso di non particolare valore, successivo al catasto di impianto.

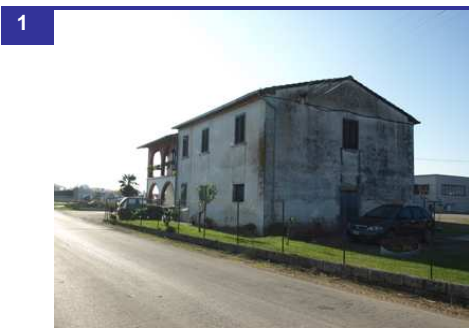
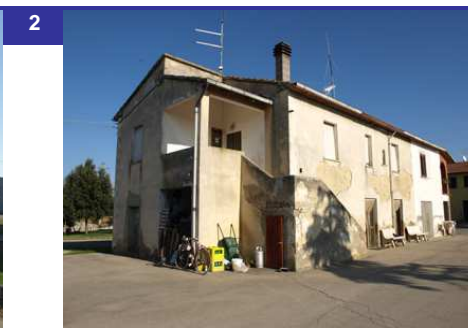
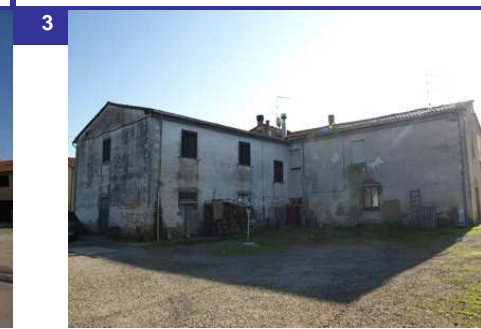
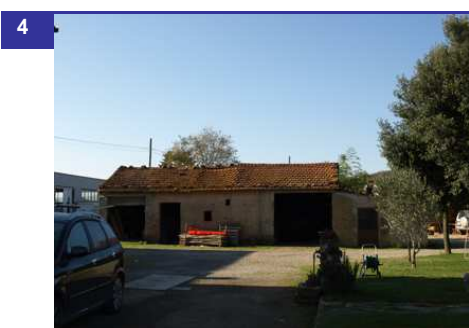
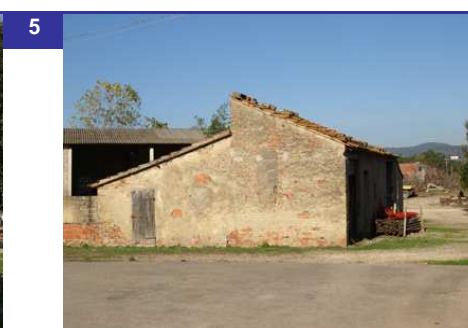
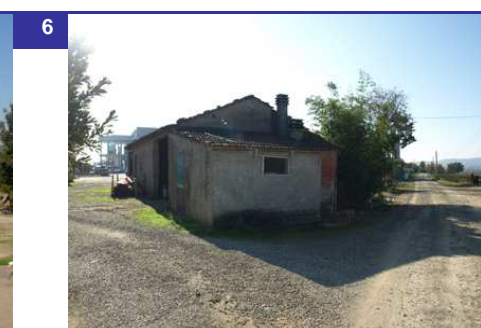
Scheda di rilievo n° **302** del **19/11/08**

Incongruo il volume addossato a nord.
