**Civitella in Val di Chiana**  
Piano Strutturale

Schedatura degli edifici di impianto  
storico del territorio rurale  
**FRAZIONE E – CIGGIANO**

**QUADRO CONOSCITIVO**

Schedatura degli edifici di impianto storico del territorio rurale

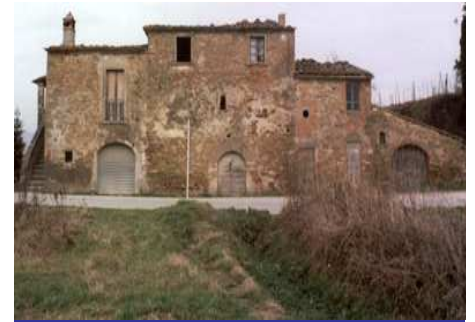
Il mulino è frutto di più addizioni avvenute nel corso del tempo e ad oggi ormai storicizzate. Il nucleo originale è quello centrale con accesso al piano terra caratterizzato da un arco a sesto ribassato realizzato con grandi ed irregolari conci di pietra. L'addizione a sud-ovest con la scala e la loggia architravata è sicuramente la più recente insieme alla parata giustapposta al lato nord-est. Le fotografie mostrano chiaramente l'innalzamento del piano di campagna prodotto dal tempo, che ha parzialmente interrato le aperture sulla strada.

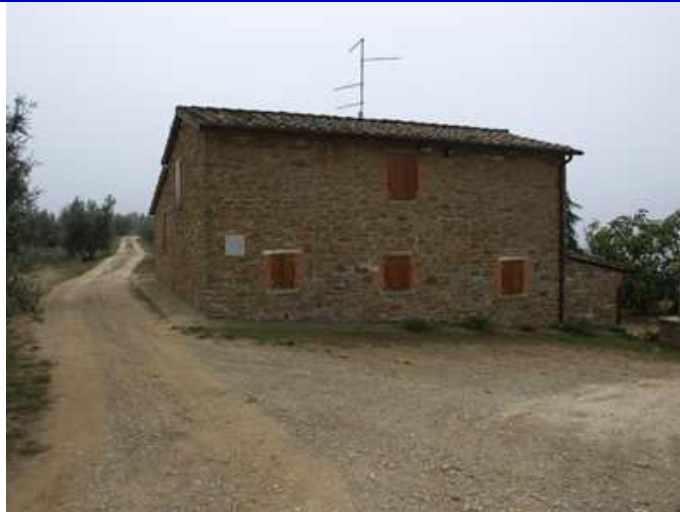
Scheda di rilievo n° **261** del **21/10/08**

L'edificio ha subito un intervento di ristrutturazione piuttosto recente che ha alterato le caratteristiche originali con la modifica delle aperture e dell'impaginato dei fronti e soprattutto della caratteristica scala esterna che era presente originariamente e che è stata del tutto sostituita compromettendola sia a livello architettonico che tipologico. Nell'area di pertinenza è presente un annesso di scarso valore non storico.

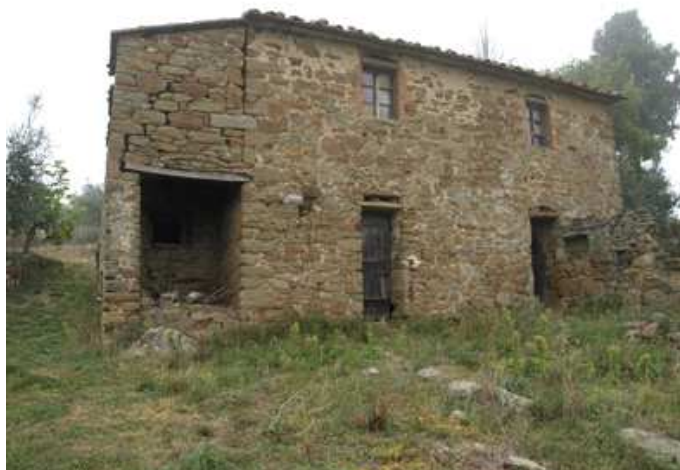
Scheda di rilievo n° **089** del **21/10/08**

Tipico esempio di casa di pendio che si sviluppa con un piano a monte e due a valle con duplice ingresso. L'edificio perfettamente integro anche per il mediocre stato di conservazione in cui si trova ha subito un lieve incremento rispetto al corpo originario con la realizzazione di un volume giustapposto al fronte ovest e soprastante vano abitativo.

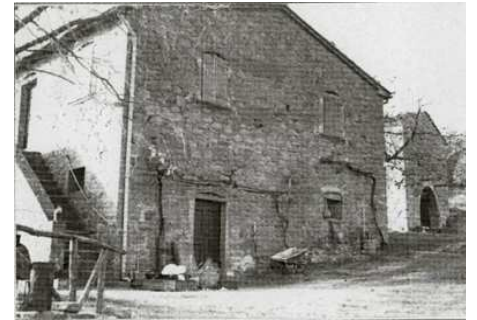
Fabbricato costituitosi in più tempi. Il nucleo originario è probabilmente identificabile nell'estremità ovest. L'edificio ha mantenuto le caratteristiche originarie ad eccezione dell'annesso posto a sud che è stato alterato per ciò che riguarda i materiali e l'aggiunta di una tettoia che collega l'annesso al prospetto sud dell'edificio.

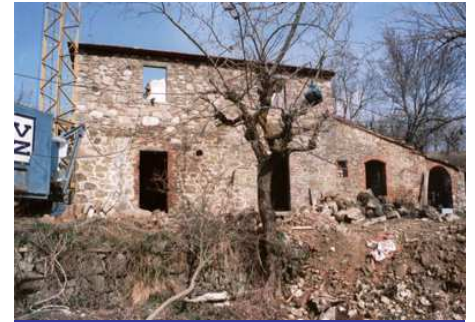
L'edificio ha subito un intervento di ristrutturazione piuttosto recente che non ha alterato le caratteristiche originali. Le scale risultano comunque di nuova fattura anche se sono stati inseriti dei gradini monolitici in pietra, forse originari.  
Nell'area di pertinenza è presente un annesso non storico, successivo al catasto di impianto.

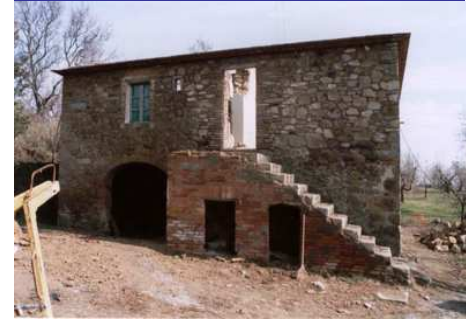
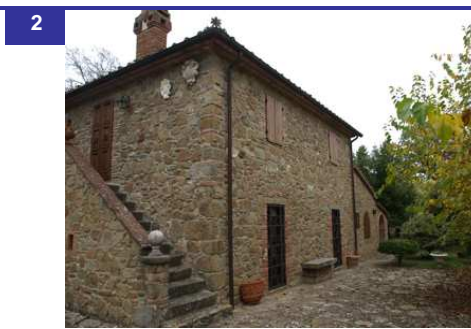
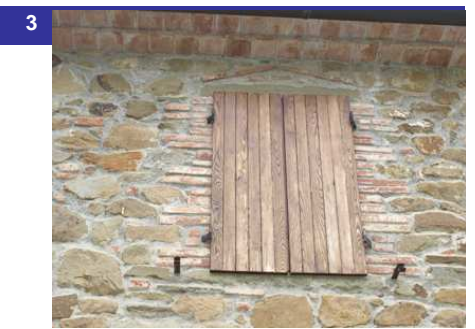
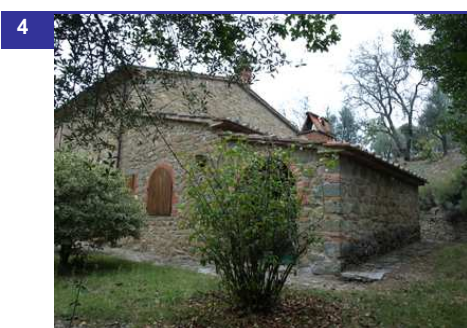
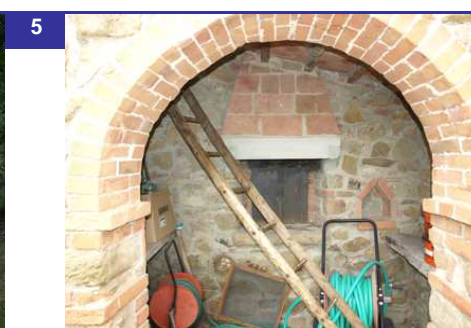
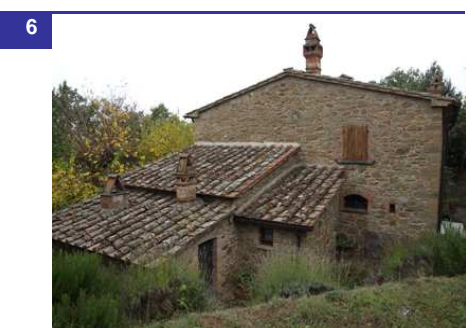
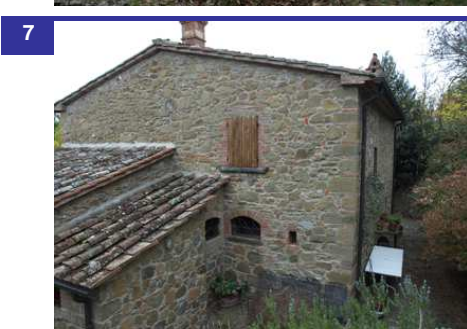
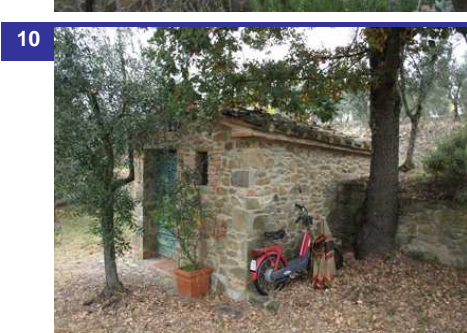
Indirizzo: **VIA DEI LECCI 81**

Edificio risalente agli inizi del secolo scorso di medio valore architettonico. Molto caratteristico il sistema della gronda costituita da lastre in pietra.

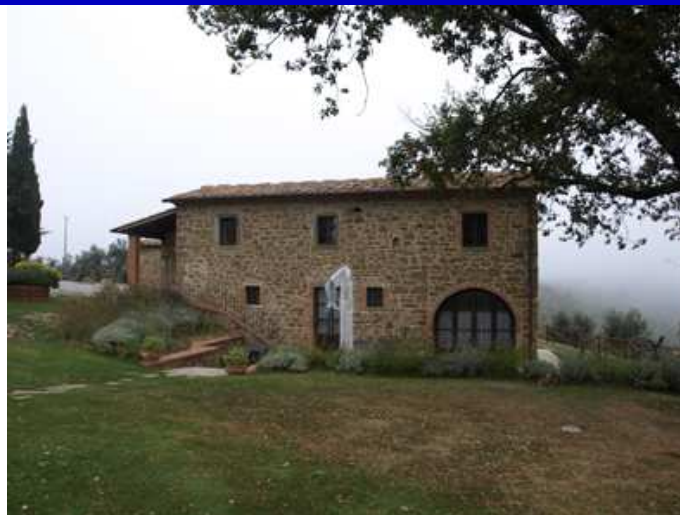
Scheda di rilievo n° **109** del **27/10/08**

L'edificio ha subito un intervento di ristrutturazione piuttosto recente che non ha alterato le caratteristiche originali.

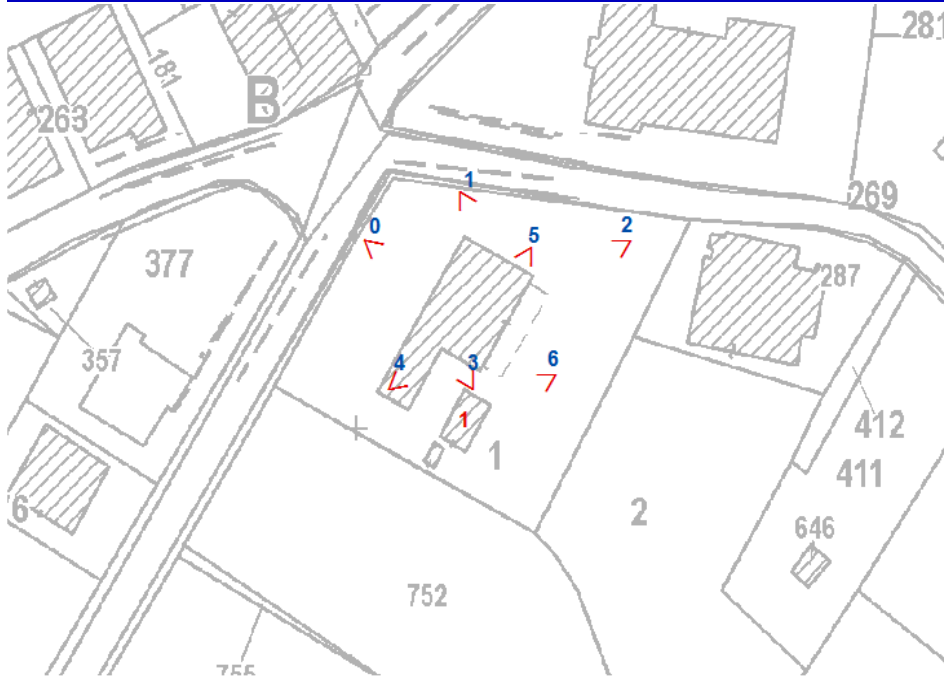
L'edificio, tipico esempio di villino inizio Novecento si trova in ottimo stato di conservazione. Molto interessanti le modanature in pietra delle aperture e la gronda in legno. Presente un piccolo annesso di scarso valore, non storico.

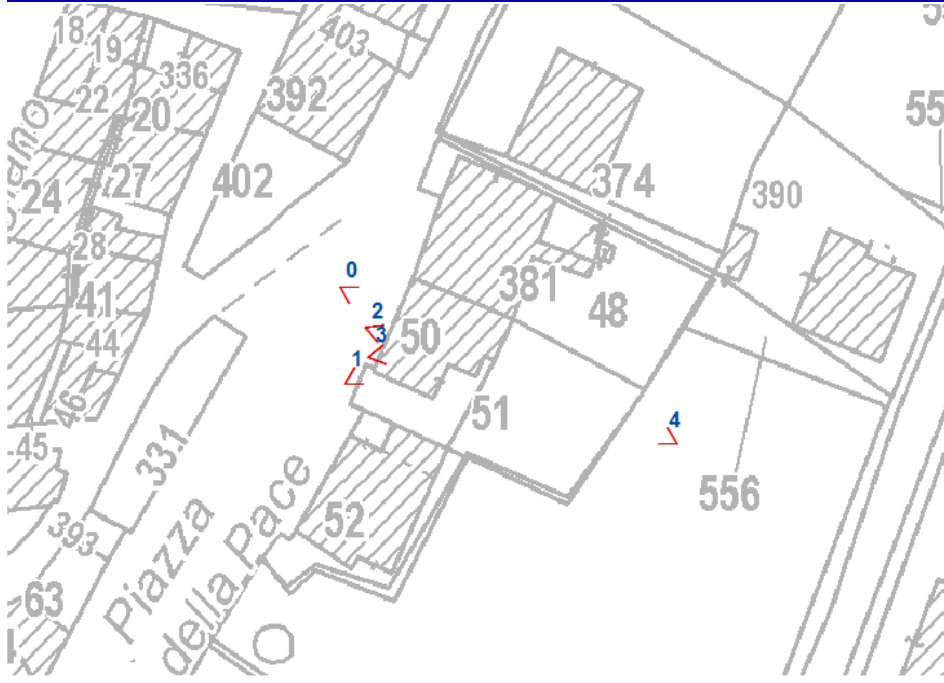
Esempio di villino residenziale primi novecento.

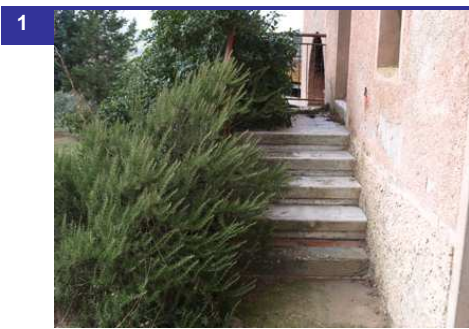
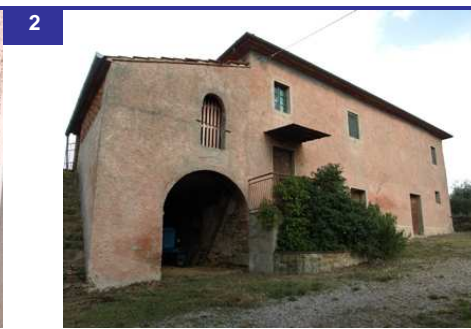
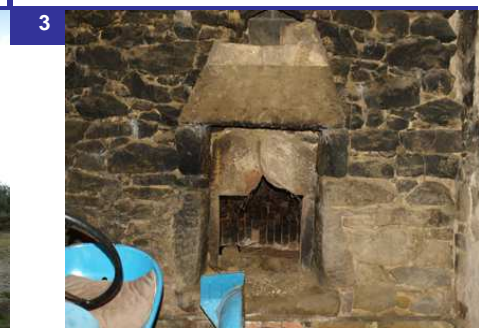
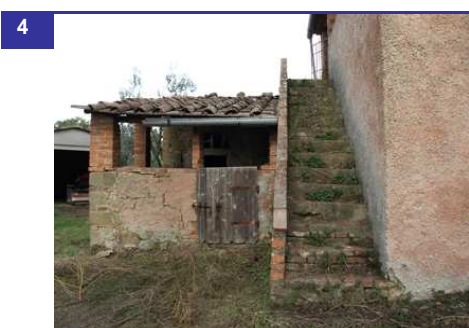
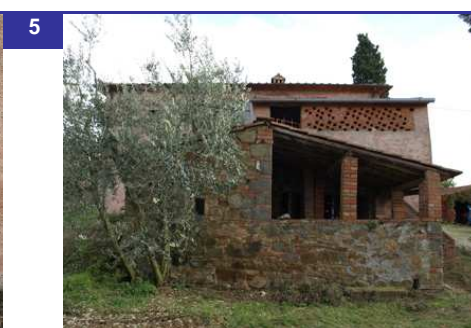
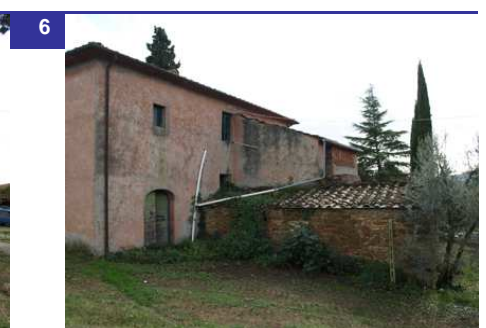
Documentazione storica

Indirizzo: **VIA DELL'ESSE 8**

Scheda di rilievo n° **124A** del **29/10/08**

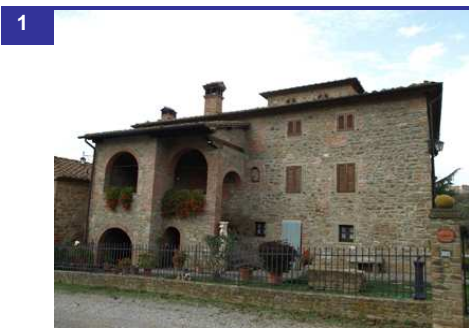
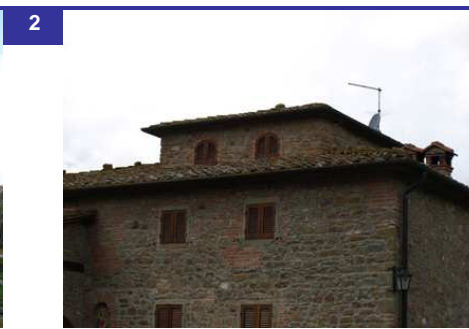
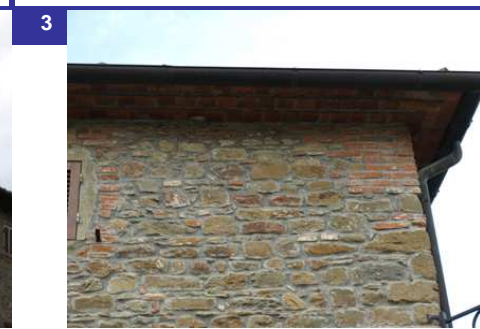
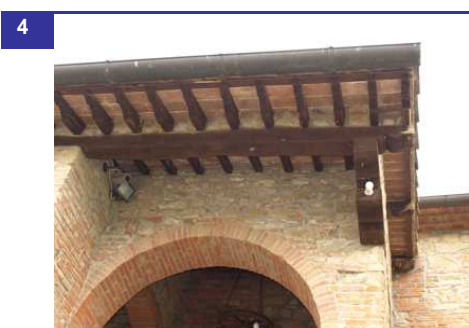
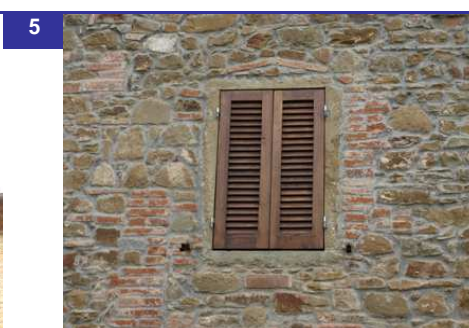
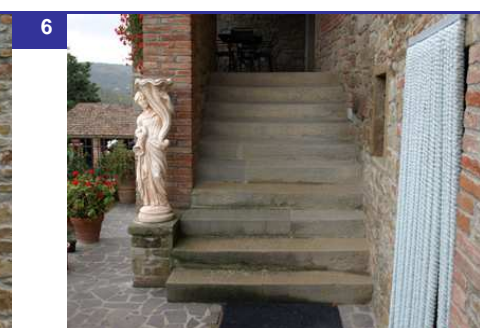
Documentazione storica

Indirizzo: **VIA DELL'ESSE 6**

Scheda di rilievo n° **124B** del **29/10/08**

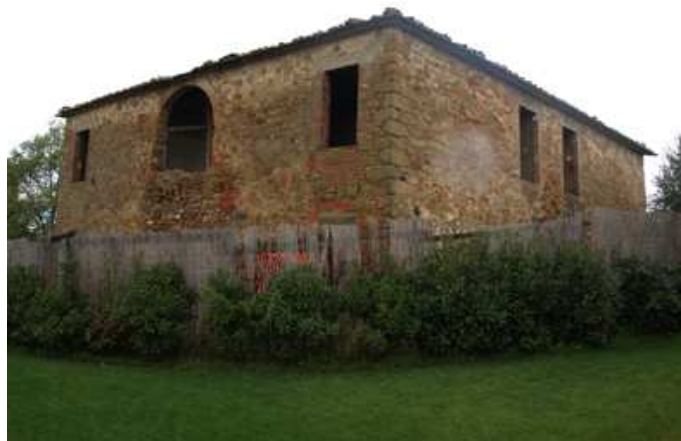
Scheda di rilievo n° **125A** del **30/10/08**

L'edificio si trova in pessimo stato di conservazione. Il lato esposto a nord è infatti quasi interamente crollato. Le gronde sono realizzate in lastre di pietra.

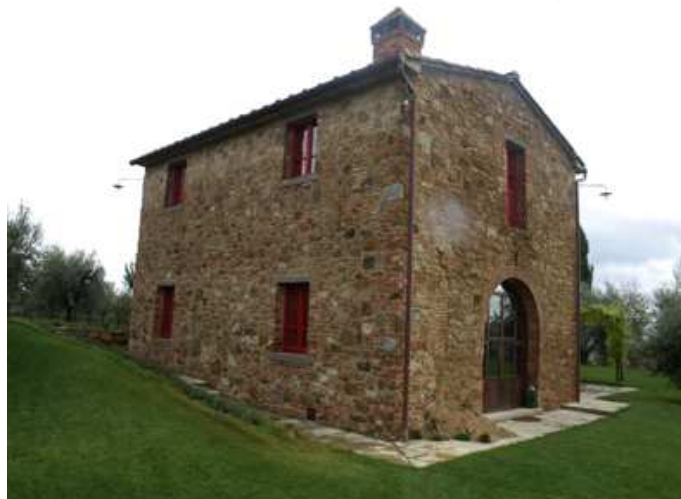
Scheda di rilievo n° **125B** del **30/10/08**

Gli annessi da poco ristrutturati hanno mantenuto in prevalenza le caratteristiche fisiche, meno quelle tipologiche, ma complessivamente si conservano in buono stato. L'annesso posto più a sud ha subito maggiori alterazioni, con la costruzione di una scala esterna rivestita in laterizio, che male si integra con le caratteristiche tipologiche della costruzione.

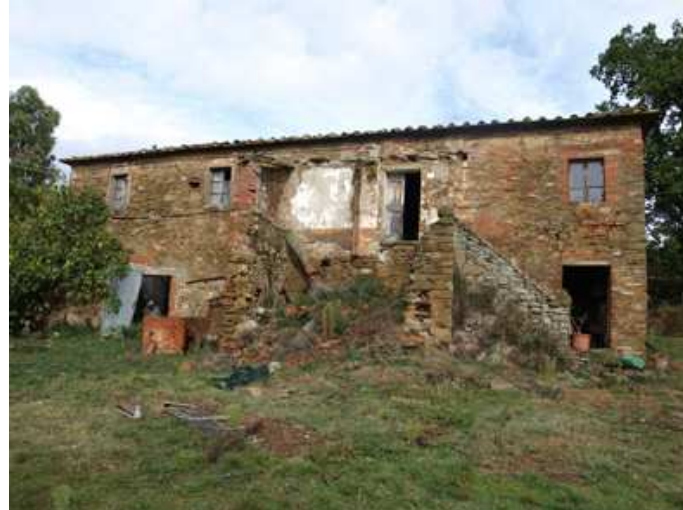
Scheda di rilievo n° **126** del **30/10/08**

L'edificio è il risultato di una serie di interventi di addizione che si sono sviluppati intorno ad un nucleo originale. Attualmente si trova in un pessimo stato di conservazione. La scala sul fronte è quasi del tutto crollata e lo stato della copertura risulta abbastanza critico. Gli annessi che si trovano sulla pertinenza, privi di qualsiasi valore architettonico, sono non storici, successivi al catasto di impianto.

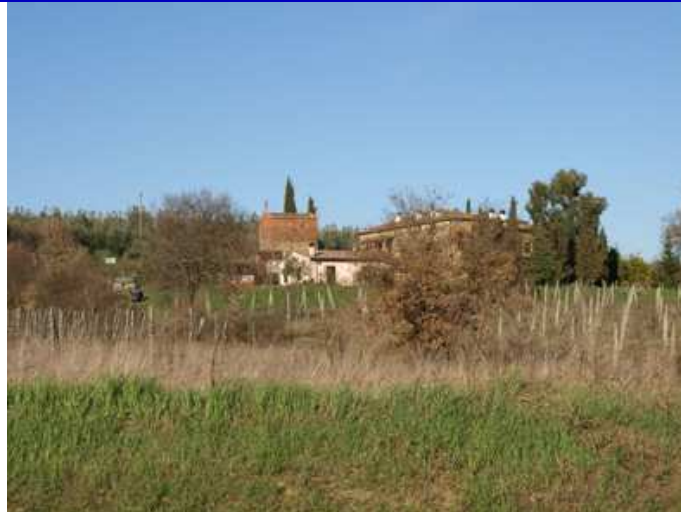
Scheda di rilievo n° **127A** del **30/10/08**

L'edificio costituitosi in più tempi è il risultato di un lungo processo edificatorio che ha avuto origine da un nucleo individuabile nella porzione a valle.  
Il corpo di fabbrica si presenta con la parte nord meno caratterizzata architettonicamente e la parte a valle fortemente qualificata della loggia in laterizio di notevoli dimensioni oggi restaurata e tamponata con degli infissi. La particolarità della loggia sta nel raddoppio dello spessore degli archi, dovuta probabilmente a problemi statici, molto inusuale per una casa colonica.  
L'edificio recentemente ristrutturato sembra comunque aver mantenuto piuttosto integre le caratteristiche, piccole alterazioni si riscontrano nelle aperture. Sono presenti 3 annessi, il volume destinato a tabaccaia, piuttosto integro, gli altri 2 non storici, successivi al catasto di impianto, non rivestono alcun valore.

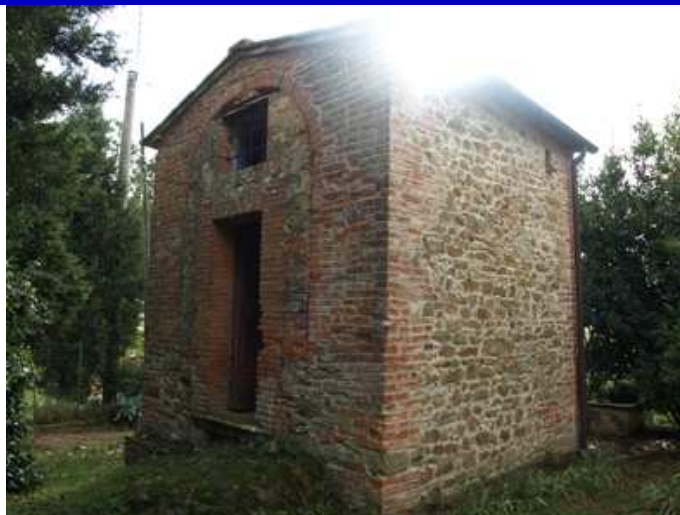
Scheda di rilievo n° **127B** del **30/10/08**

Piccola cappella facente parte del complesso edilizio, da poco ristrutturata.

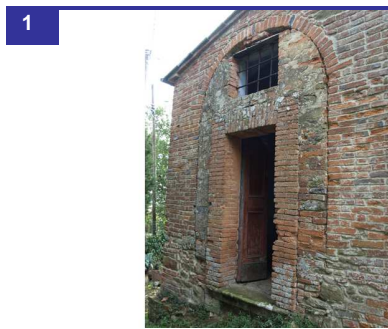
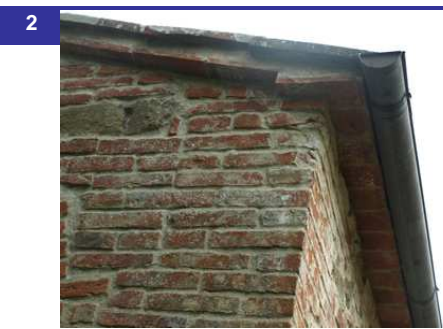
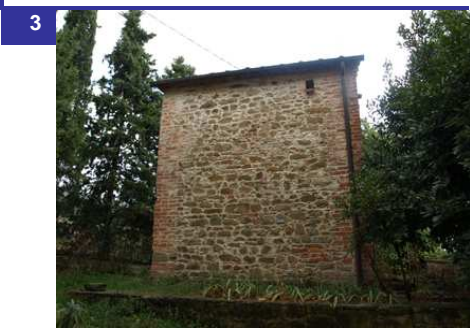
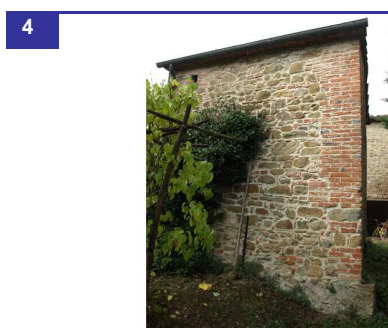
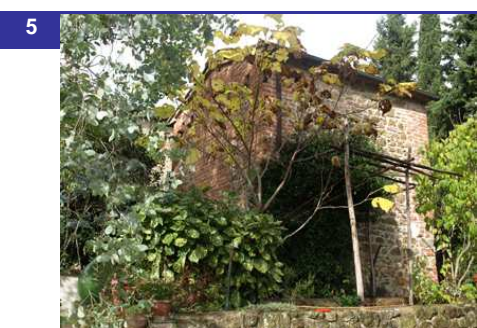
Indirizzo: **VIA GRICCIANELLA 35/37**

L'edificio è il risultato di una serie di interventi di addizione che si sono sviluppati intorno ad un nucleo originale. L'edificio ha subito un intervento di ristrutturazione piuttosto recente e attento che non ha alterato le caratteristiche originali, ciò è documentabile con le foto storiche presenti. Molto interessante tutto il corpo della scala esterna giustapposto al fronte principale. L'annesso non storico, successivo al catasto di impianto, non riveste particolare valore.

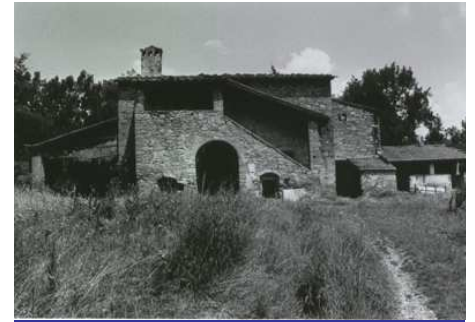
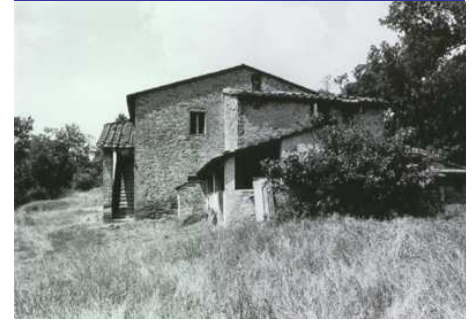
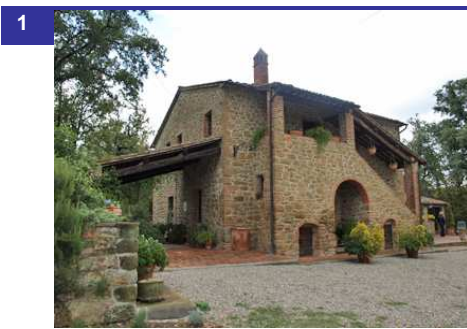
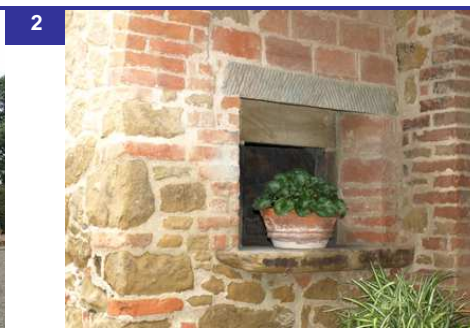
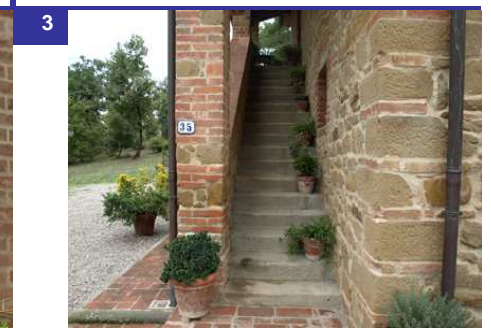
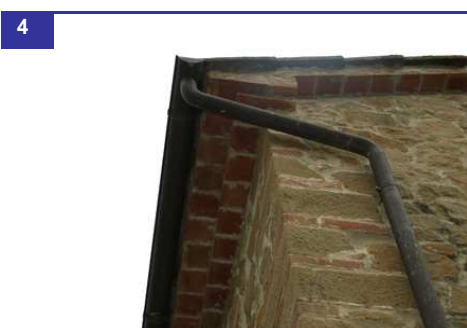
Indirizzo: VIA MAIANO 35

Interessante parete a scarpa in forte aggetto sul fronte principale, che identifica parte del nucleo originario del fabbricato.  
L'edificio ha subito un intervento di ristrutturazione piuttosto recente che non ha alterato le caratteristiche originali fatta eccezione per l'intonaco e per la tinteggiatura che risulta non molto corente con le coloriture tipiche e tradizionale della zona.  
Sono presenti alcuni annessi di più recente fattura e non storici ad eccezione del fienile posto a nord e documentato nelle foto che mantiene le caratteristiche originarie.

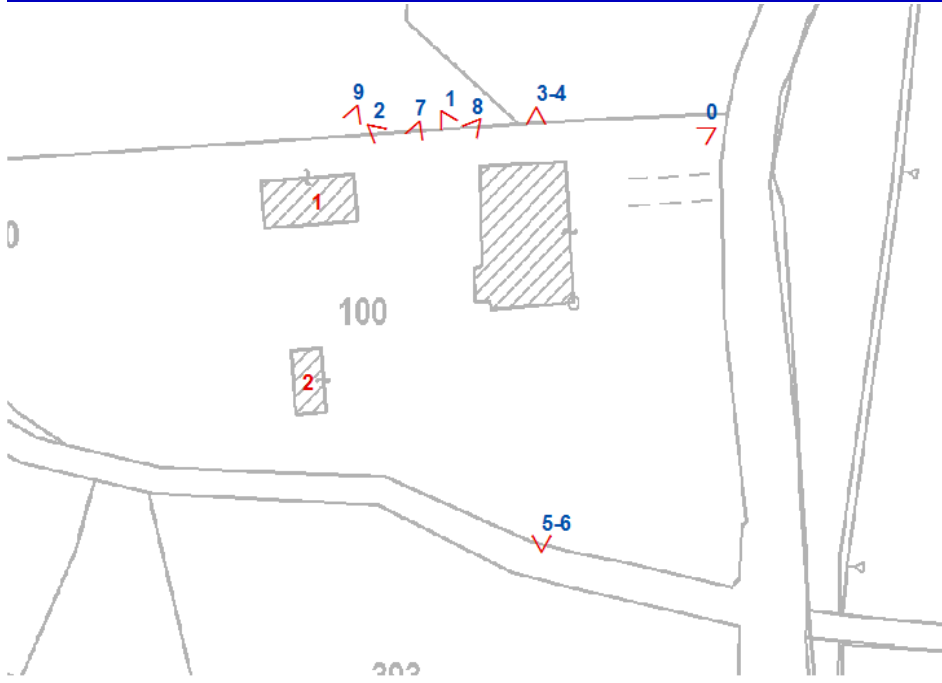
Edificio costituitosi in due tempi, quasi sicuramente agli inizi del secolo scorso. Interessanti gli elementi decorativi in laterizio come le cornici delle finestre, i cantonali e le mensole della gronda, in forte contrasto con il paramento in pietra dei fronti.  
Nell'estratto della Carta Tecnica Regionale gli annessi non storici (successivi al catasto d'impianto) presenti all'interno dell'area di pertinenza.

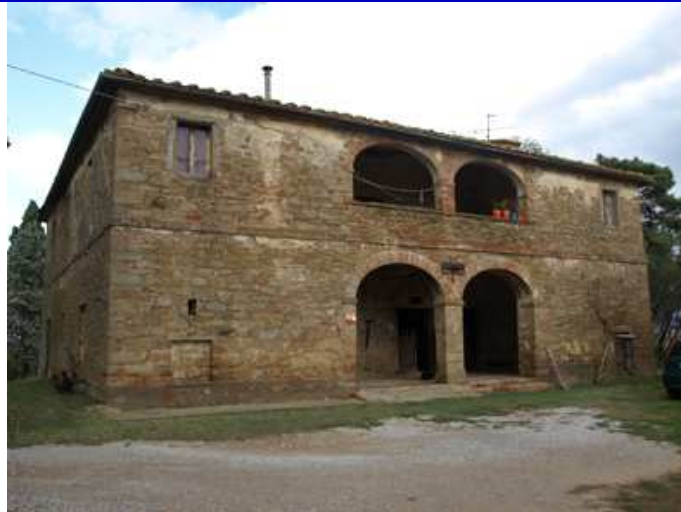
Scheda di rilievo n° **131** del **30/10/08**

L'edificio è di chiaro impianto tardo ottocentesco, come attestato dalla copertura a padiglione senza torre colombaia, dall'impianto regolare e dalla presenza di marcapiano non ha subito interventi che ne abbiano modificato le caratteristiche. Conserva sempre il sistema portico-loggia del tipo edilizio precedente che caratterizza il fronte principale. Interessanti le volte a crociera del portico. Nell'area sono presenti due annessi una porcilaia di scarso valore a nord non storica e un secondo più a sud. Quest'ultimo è stato evidentemente rialzato e ha subito modifiche nelle aperture. In un secondo tempo è stata aggiunta la parata, si tratta comunque di interventi ormai storicizzati.

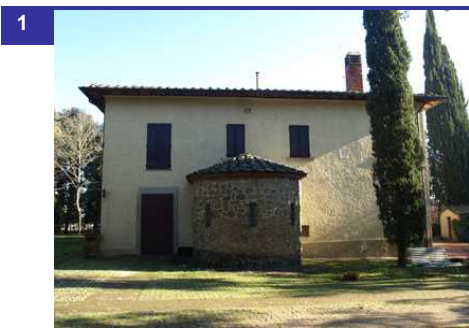
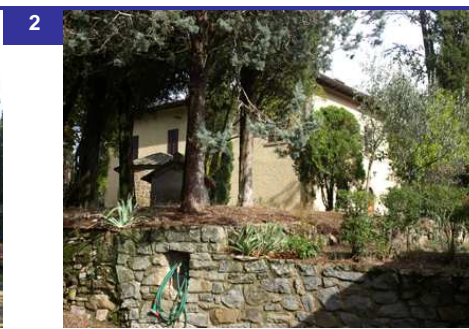
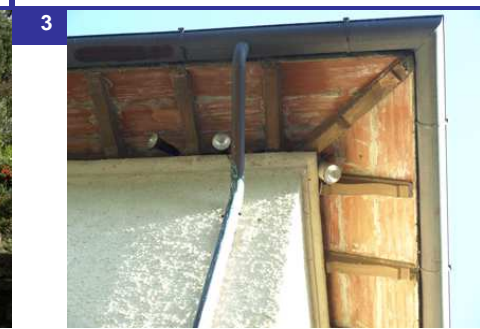
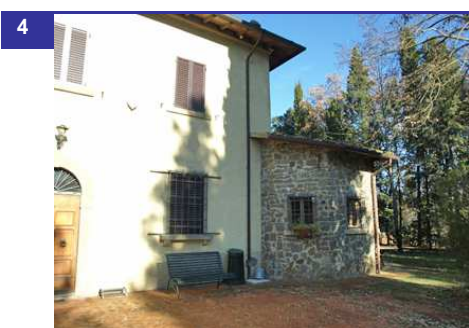
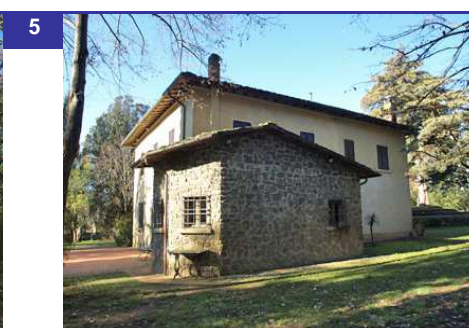
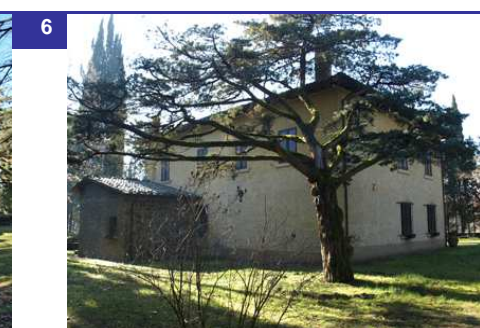
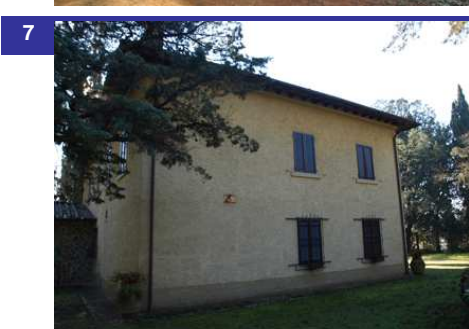
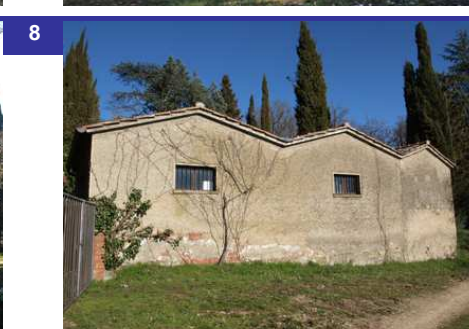
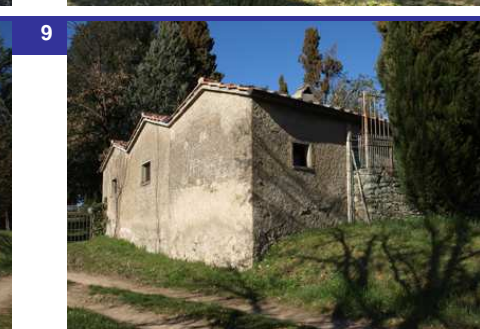
Scheda di rilievo n° **134** del **05/11/08**

La scheda prende in esame esclusivamente la porzione di edificio posto più a ovest essendo la parte restante di recente costruzione. L'edificio di non particolare valore ha mantenuto totalmente integre le caratteristiche originarie, anche il volume accessorio giustapposto al fronte nord seppur di non particolare valore risulta ormai storicizzato.

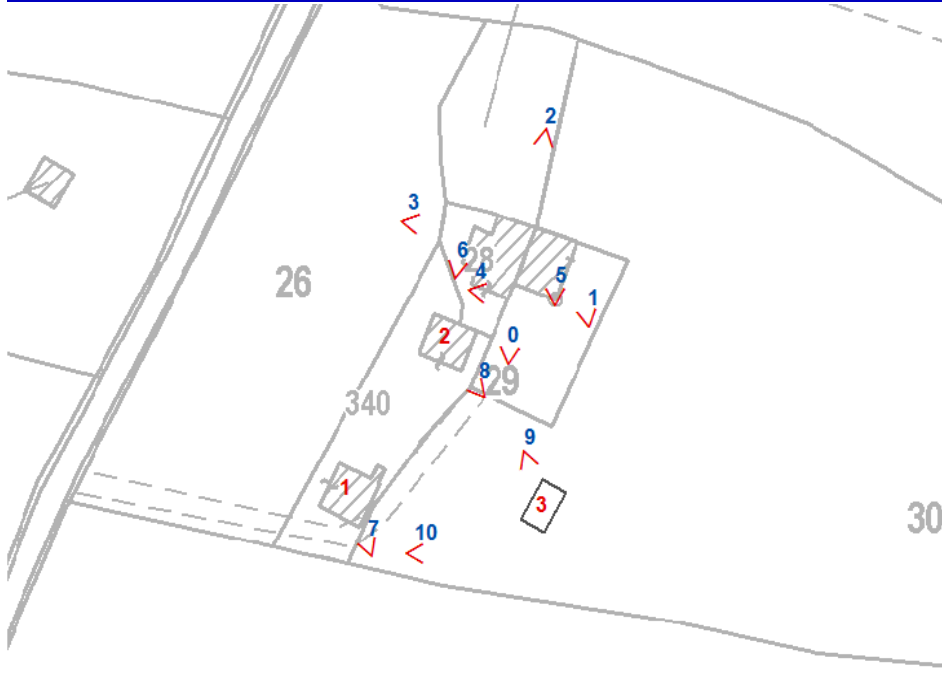
L'edificio sembra aver mantenuto le caratteristiche originarie fatta eccezione per la scala esterna e l'addizione della pensiline nel fronte principale sicuramente incongrue.  
Gli annessi di più o meno recente realizzazione sono privi di valore e non storici.

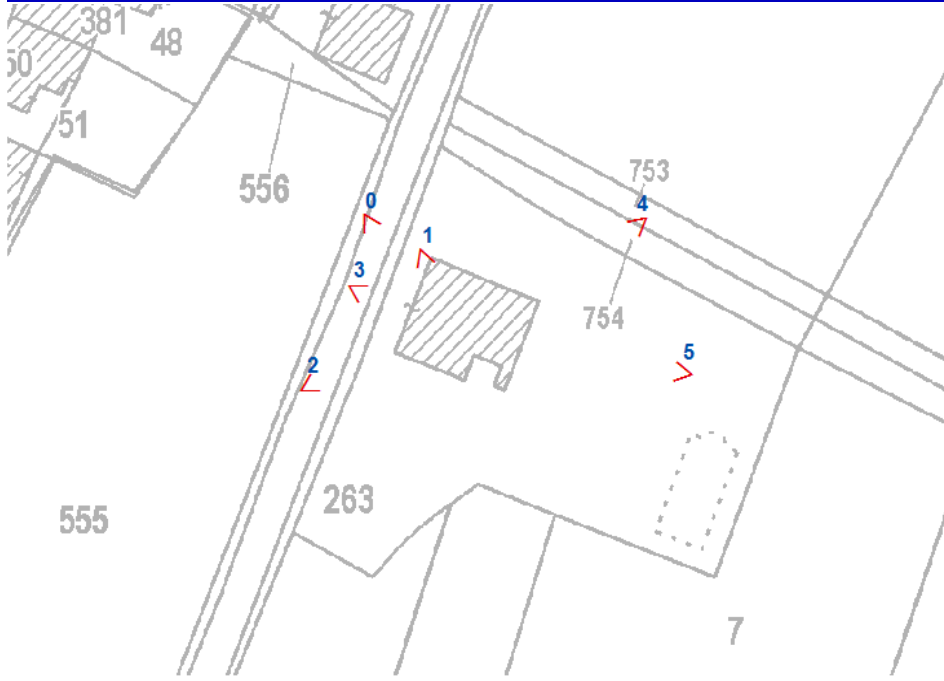
L'edificio, tipico esempio di villino inizio Novecento, non ha subito alterazioni, né sul paramento murario e né sulle aperture. Interessanti le mostre decorate in pietra delle aperture e i cantonali trattati a bugne. Totalmente incongruo il volume addossato nel retro.

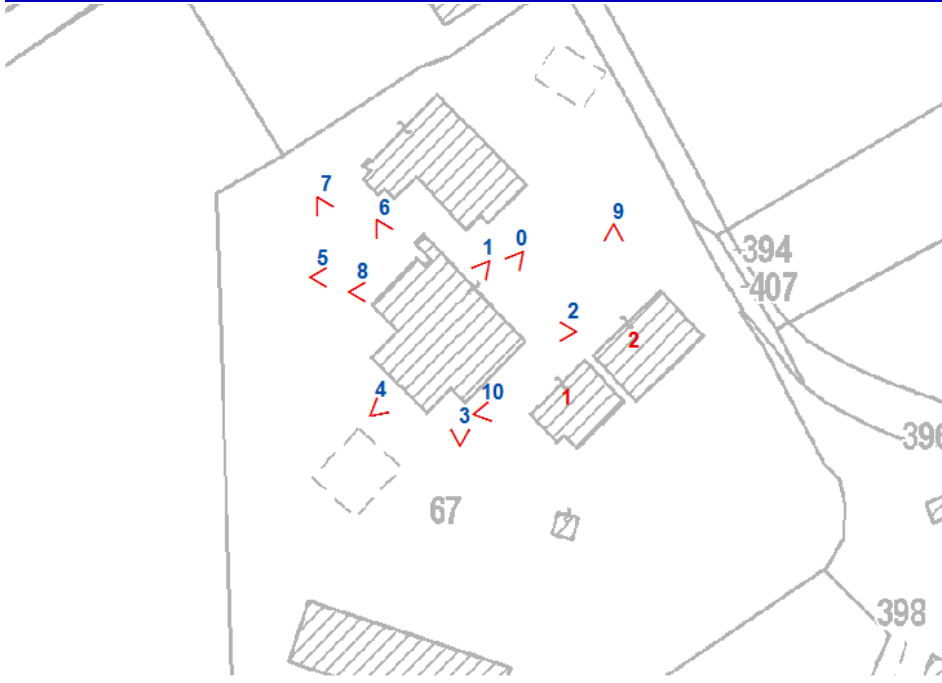
L'edificio ha mantenuto pressocchè inalterate le sue caratteristiche originarie.  
Unico alterazioni presenti riguardano la tettoia nel prospetto sud-ovest e il corpo scala con terrazza giustapposto al fronte nord-ovest sicuramente più recente.  
Interventi che comunque non hanno alterato l'integrità del corpo di fabbrica.  
Nell'area di pertinenza sono presenti due annessi di non particolare valore non storici.

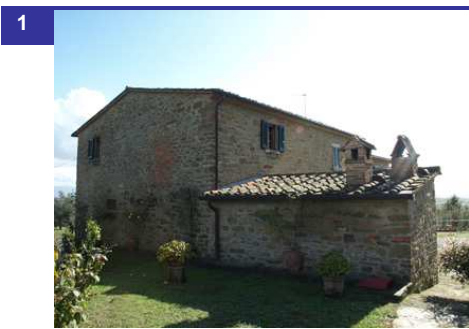
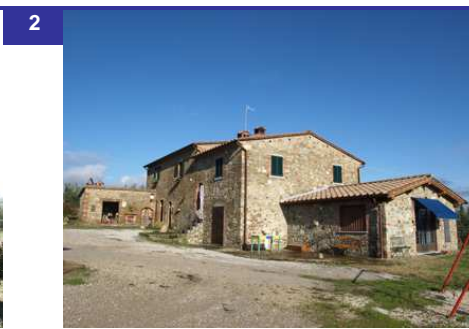
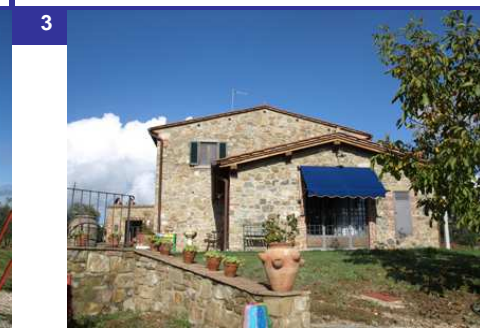
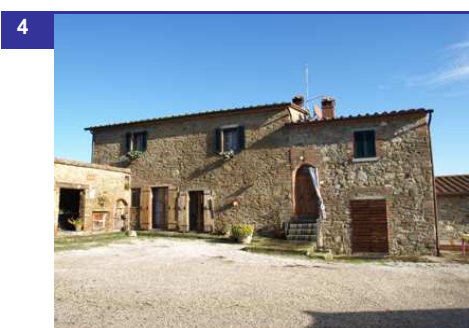
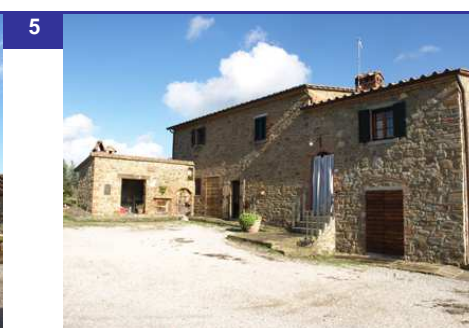
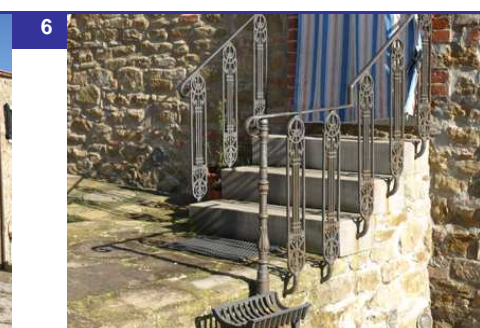
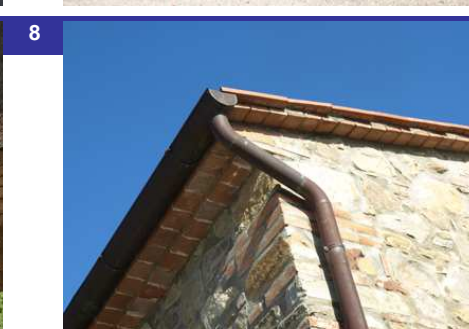
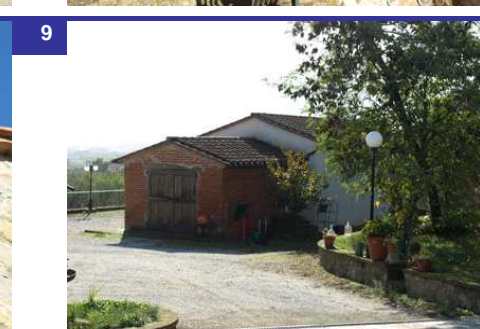
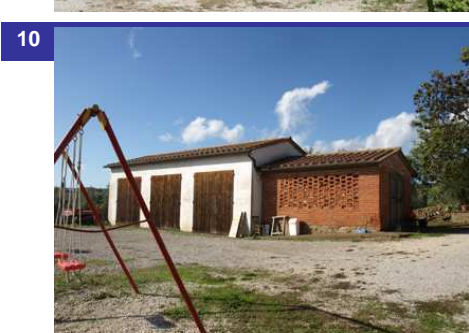
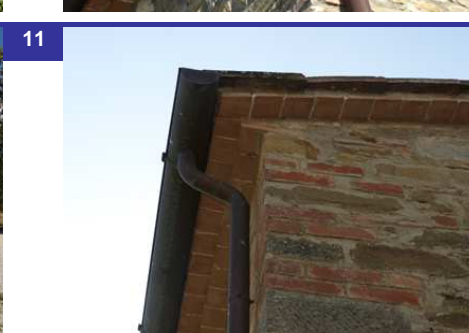
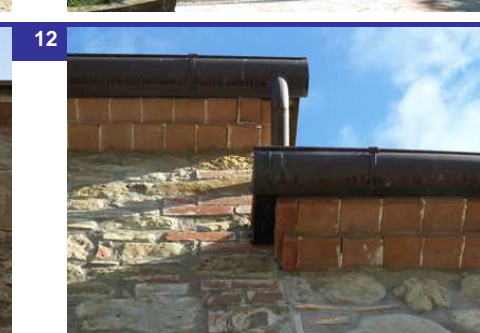
Toponimo: **LA CASINA BASSA**

Il complesso è costituito da due manufatti, quello principale è il risultato di una serie di interventi di addizione che si sono sviluppati longitudinalmente e che hanno portato alla conformazione attuale. La porzione nel limite sud è di nuova realizzazione, ben visibile dalla lettura del paramento murario.  
Il fabbricato ha subito diversi interventi di restauro e ristrutturazione che in linea generale hanno mantenuto le caratteristiche planivolumetriche originarie.  
Alterazioni, comunque leggere, si evidenziano in alcune aperture e nel rifacimento dei gradini della scala esterna con materiali ed elementi incongrui.  
Il secondo manufatto sviluppatosi anch'esso in più fasi ha subito vari interventi che in parte hanno modificato l'impianto originario.

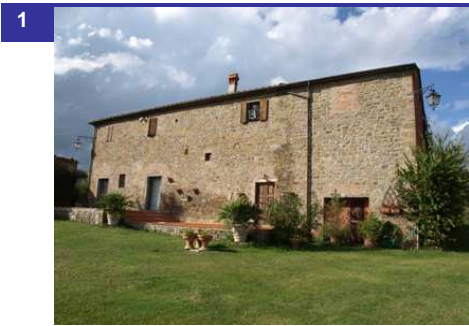
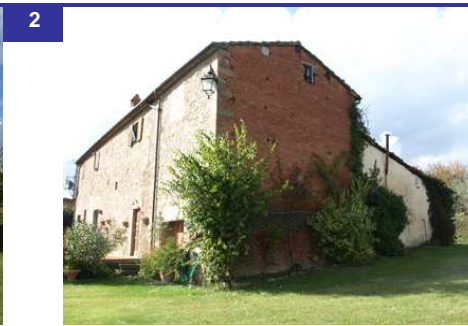
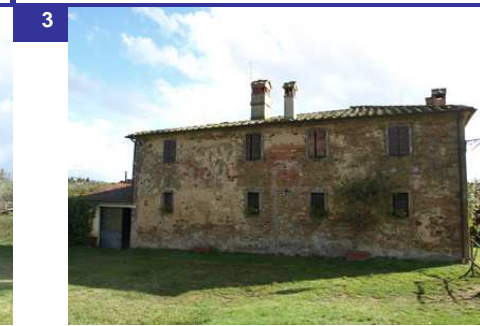
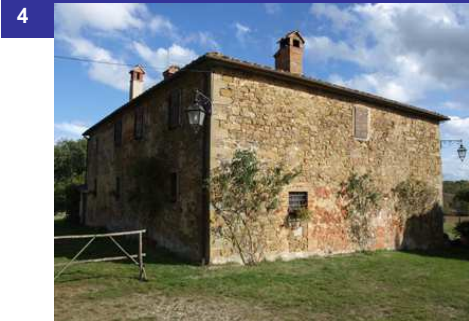
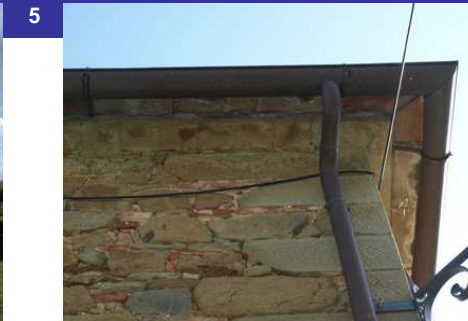
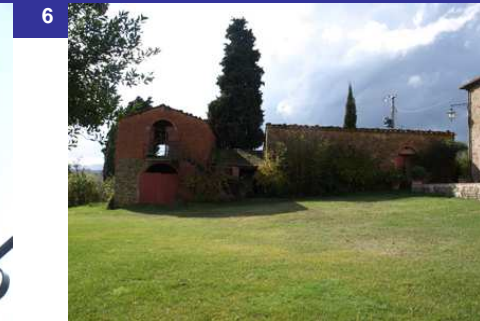
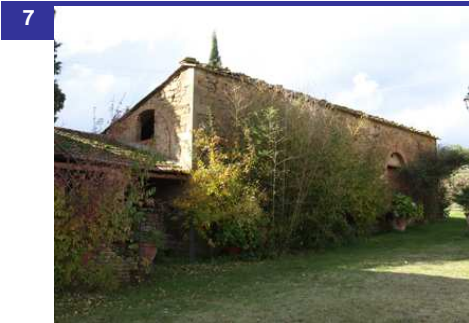
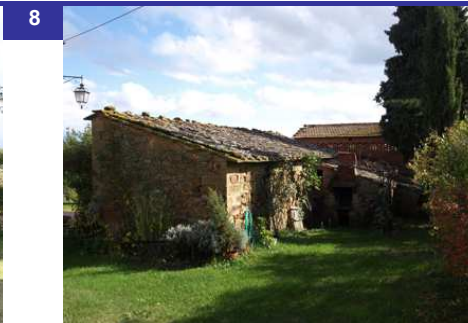
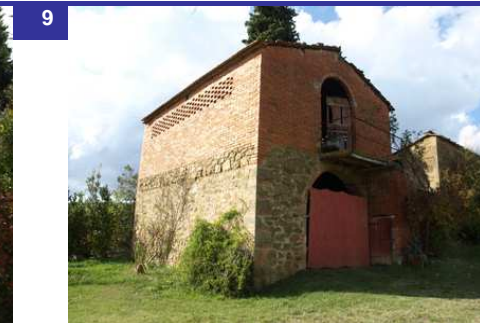
Documentazione storica

Indirizzo: **VIA DEL GARGAIOLO**

Toponimo: **QUARATA**

Datazione: **catasto lorenese**

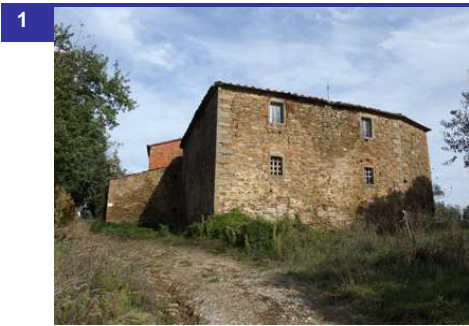
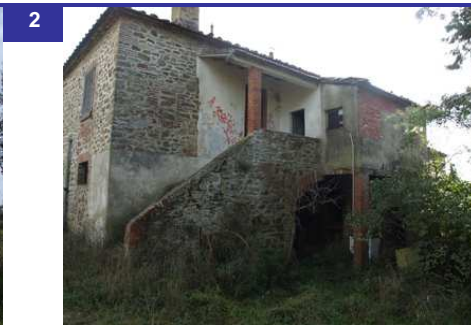
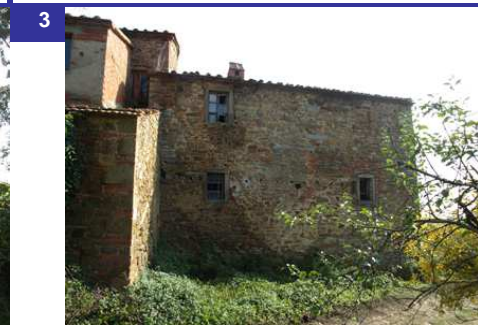
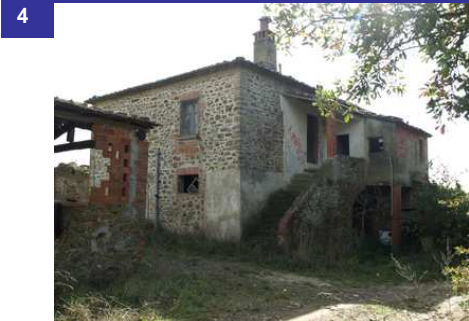
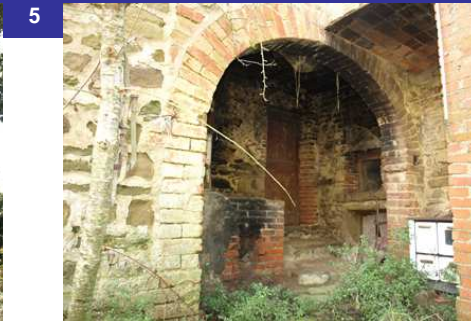
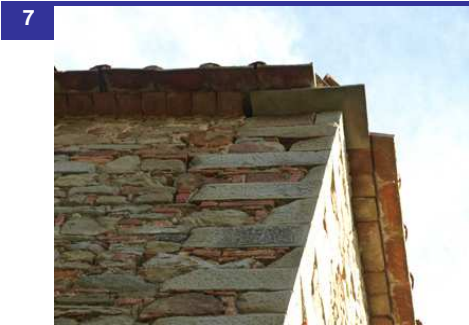
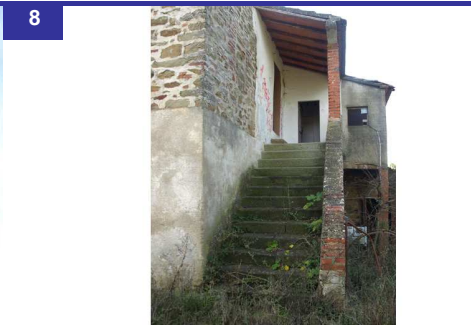
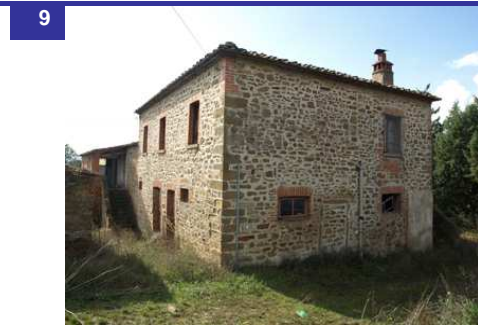
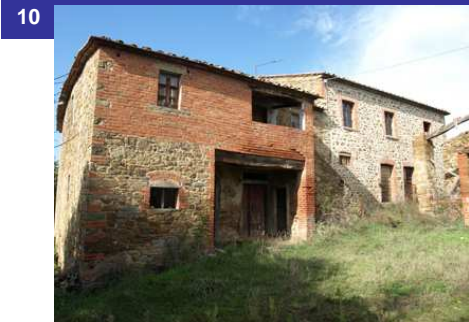
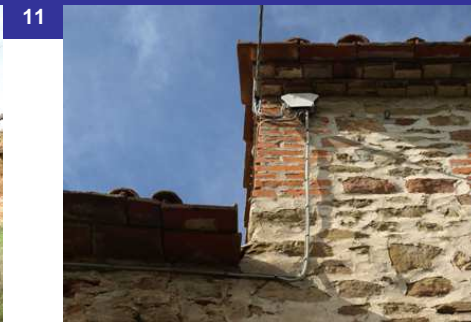
Documentazione storica

Indirizzo: **VIA DEL GARGAIOLO**

Toponimo: **QUARATA**

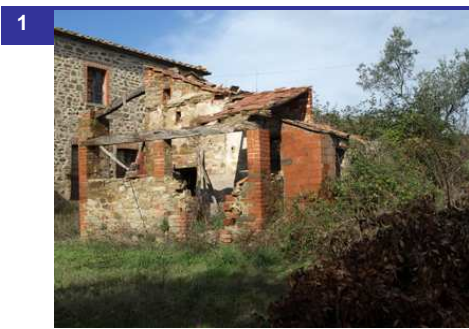
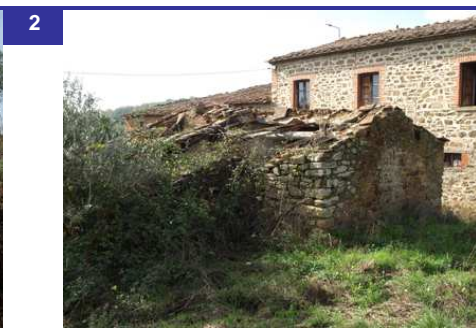
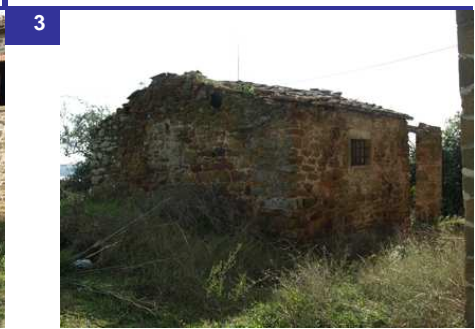
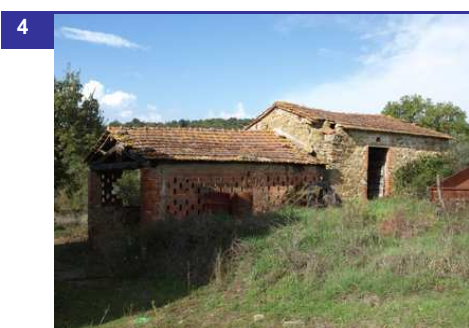
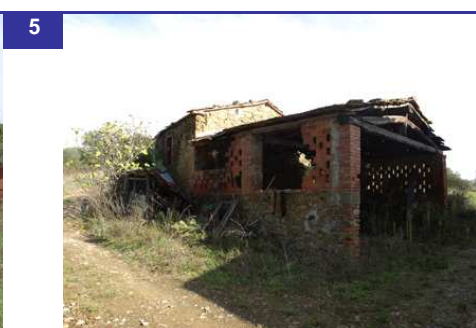
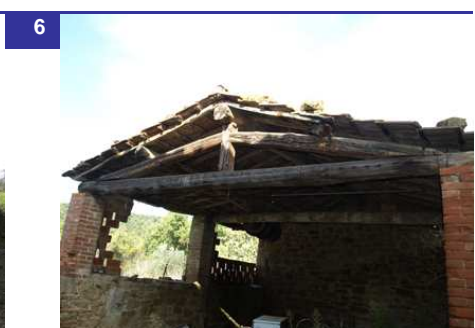
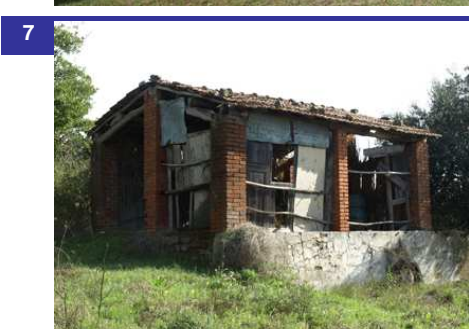
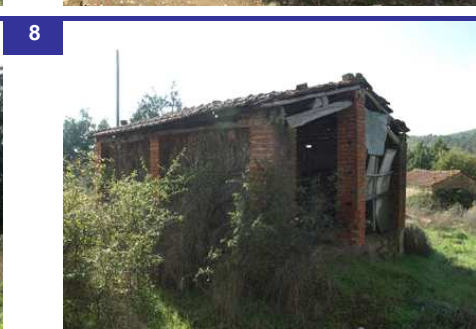
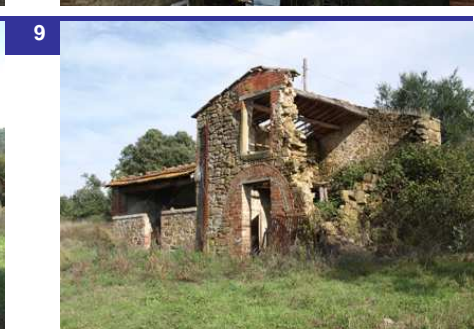
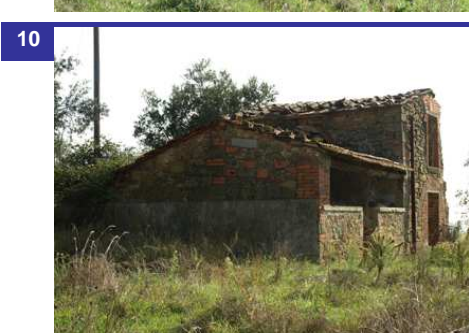
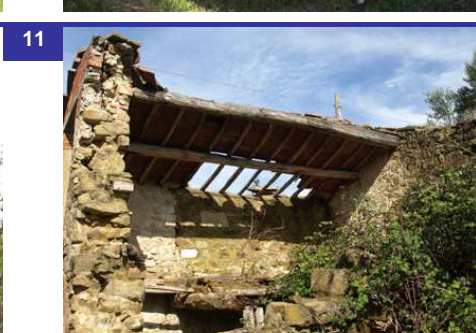
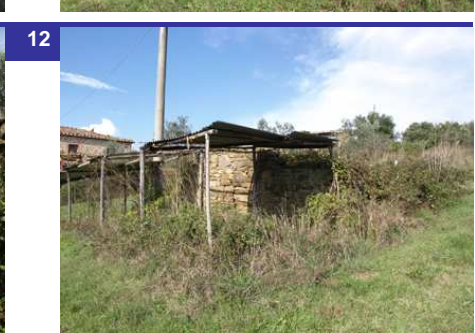
Documentazione storica

Indirizzo: **VIA DEL CAGGIO 15**

Toponimo: **CASA NUOVA DI SOPRA**
