**Civitella in Val di Chiana**  
Piano Strutturale

Schedatura degli edifici di impianto  
storico del territorio rurale  
**FRAZIONE E – CIGGIANO**

**QUADRO CONOSCITIVO**

Schedatura degli edifici di impianto storico del territorio rurale

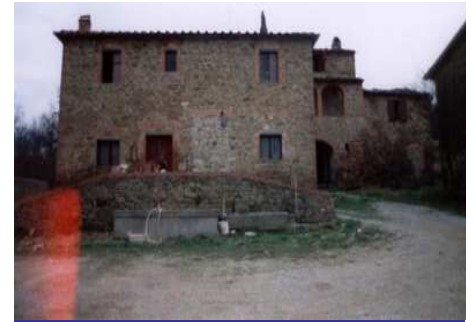
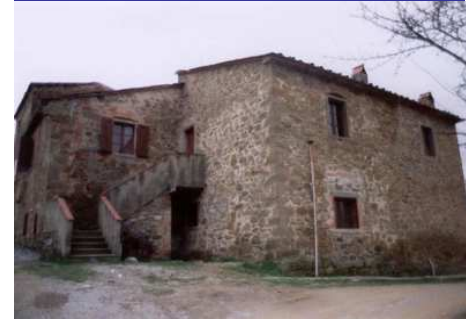
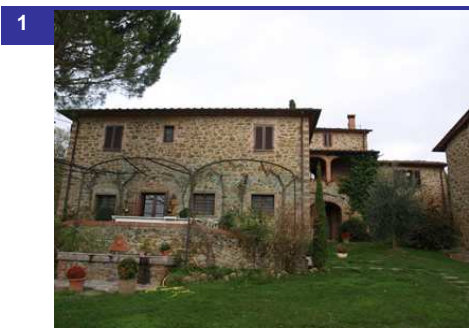
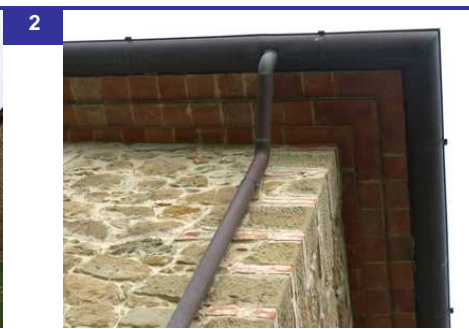
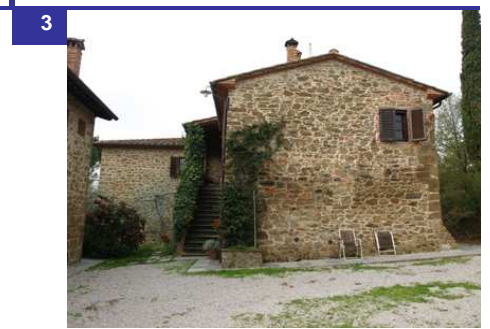
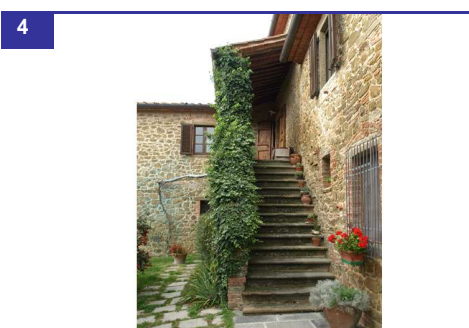
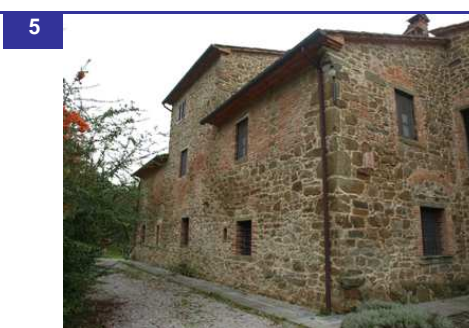
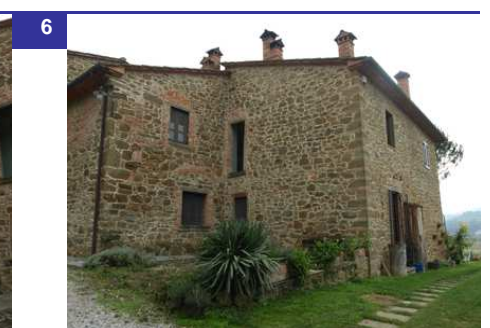
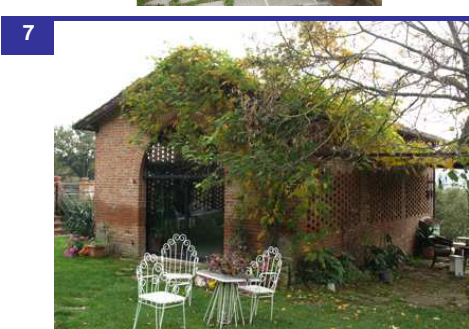
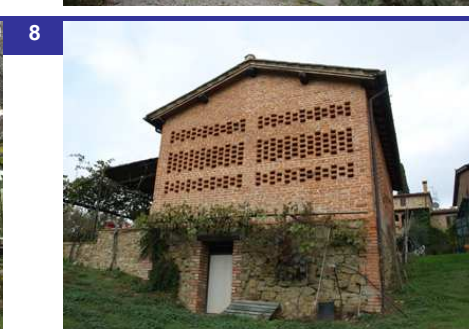
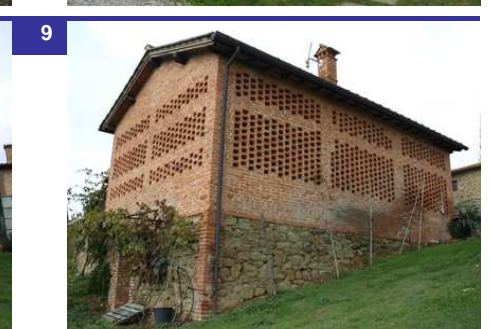
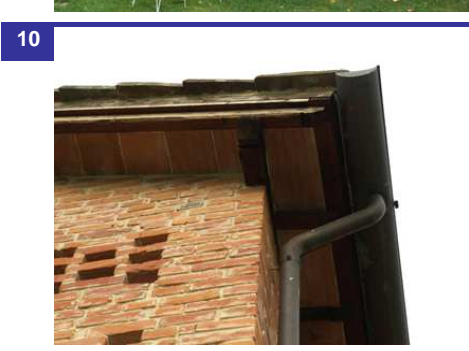
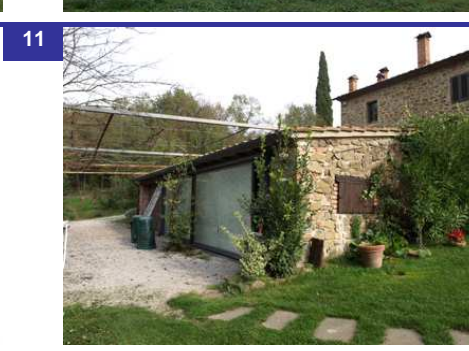
Documentazione storica

Rilevante complesso costituitosi in più fasi, risultato di una serie di interventi di addizione che si sono sviluppati intorno ad un nucleo originale identificabile con il corpo a nord.  
Il corpo di fabbrica ha subito un intervento di ristrutturazione piuttosto recente che ne ha ritrovato le caratteristiche originali.  
Nell'area di pertinenza sono presenti due annessi ambedue non storici, quello posto a nord di scarso valore, quello a sud sicuramente più caratteristico. Si tratta di un ex fienile oggi utilizzato come accessorio a servizio dell'attività ricettiva, che realizzato in un dislivello, presenta un accesso da monte e uno da valle.

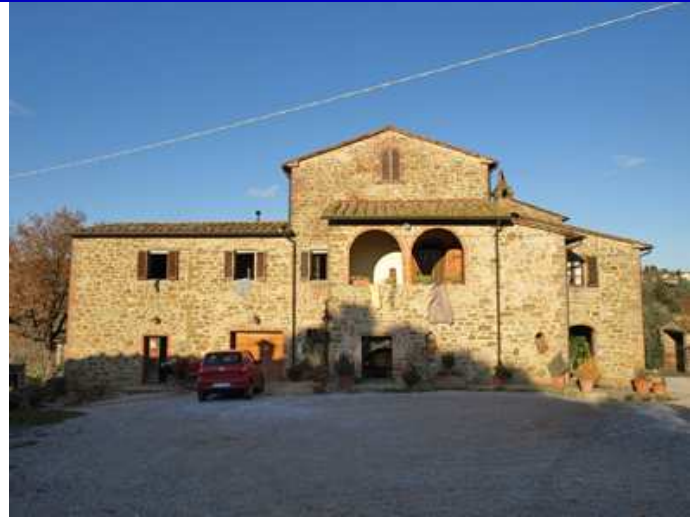
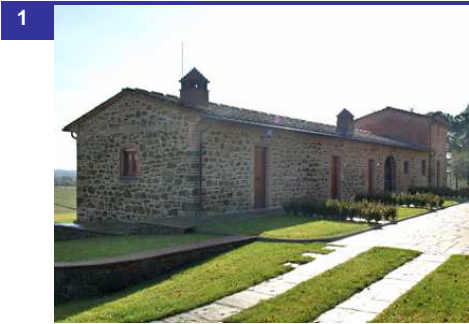
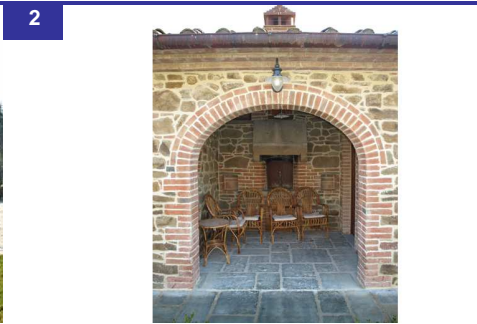
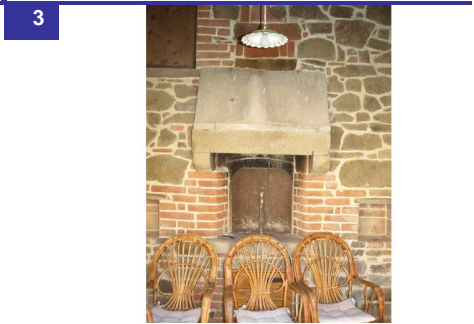
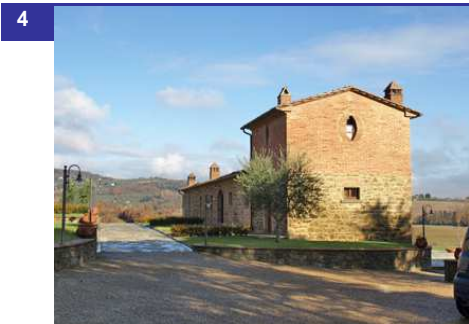
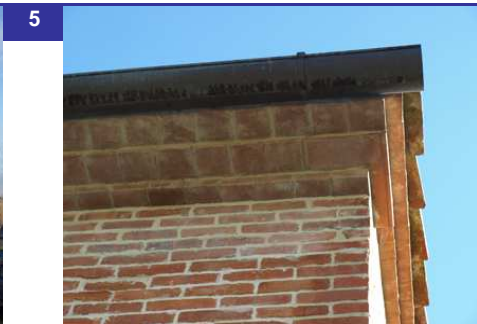
Scheda di rilievo n° **239** del **17/12/08**

Il complesso è il risultato di una serie di interventi di addizione che si sono sviluppati in più fasi intorno ad una nucleo originale identificabile con torretta centrale a cui è stata apposta di fronte la scala con loggia nel lato sud.  
L'edificio ha subito un intervento di ristrutturazione piuttosto recente che non ha alterato le caratteristiche originali seppure sono riscontrabili alcune modifiche nelle aperture su più fronti.  
Il lotto ospita numerosi annessi in parte storici e in parte successivi al catasto di impianto questo è indicato nell'estratto della Carta Tecnica Regionale. In genere hanno mantenuto le caratteristiche originarie con l'introduzione di volumi e/o elementi incongrui.

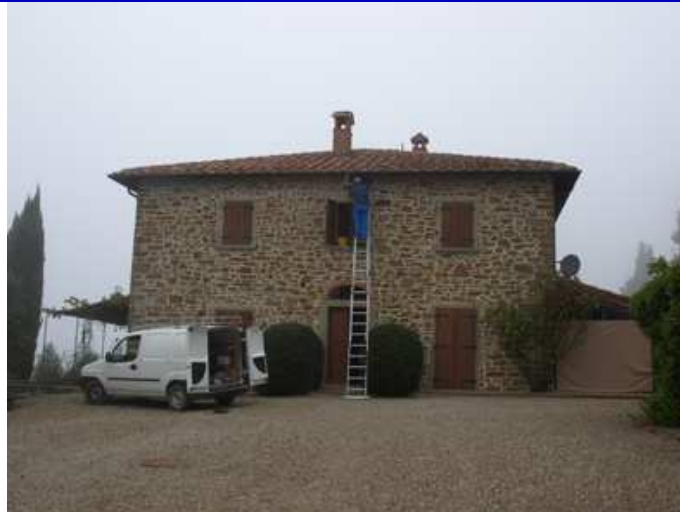
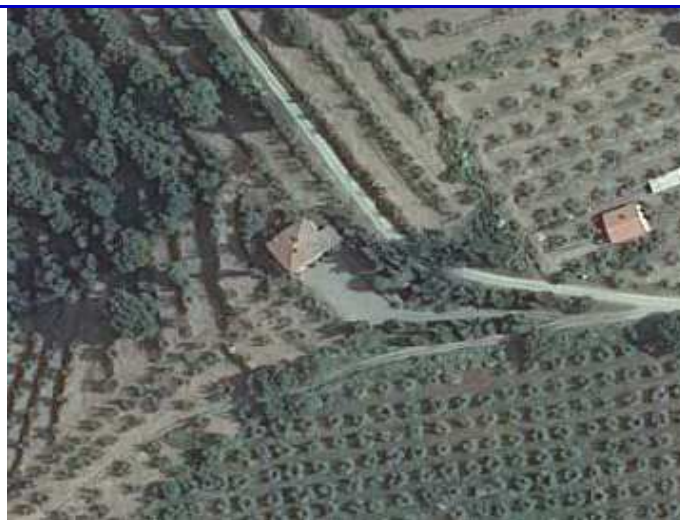
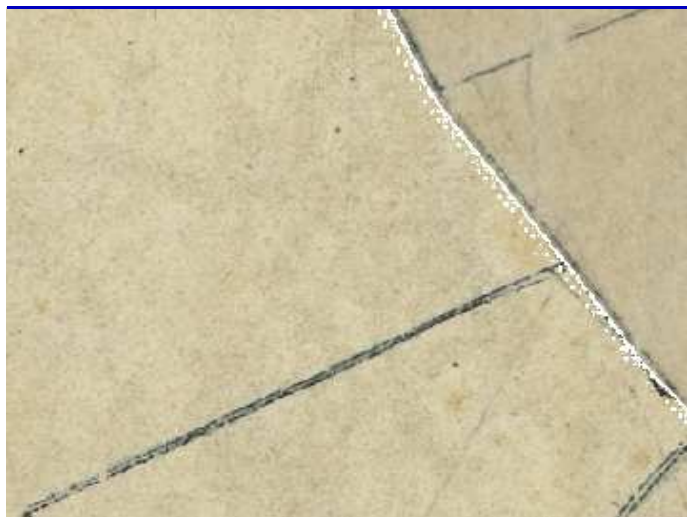
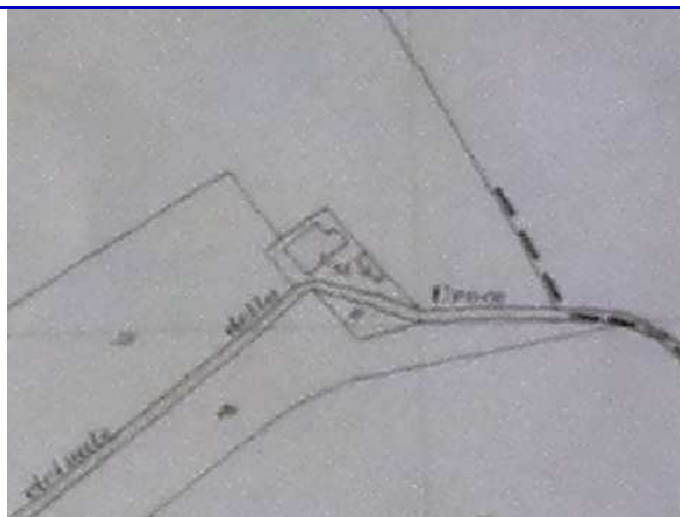
Scheda di rilievo n° **087** del **21/10/08**

Tipico esempio di edificio realizzato nel corso del tardo XIX secolo, ha mantenuto ad oggi inalterate la tipologia e le caratteristiche.

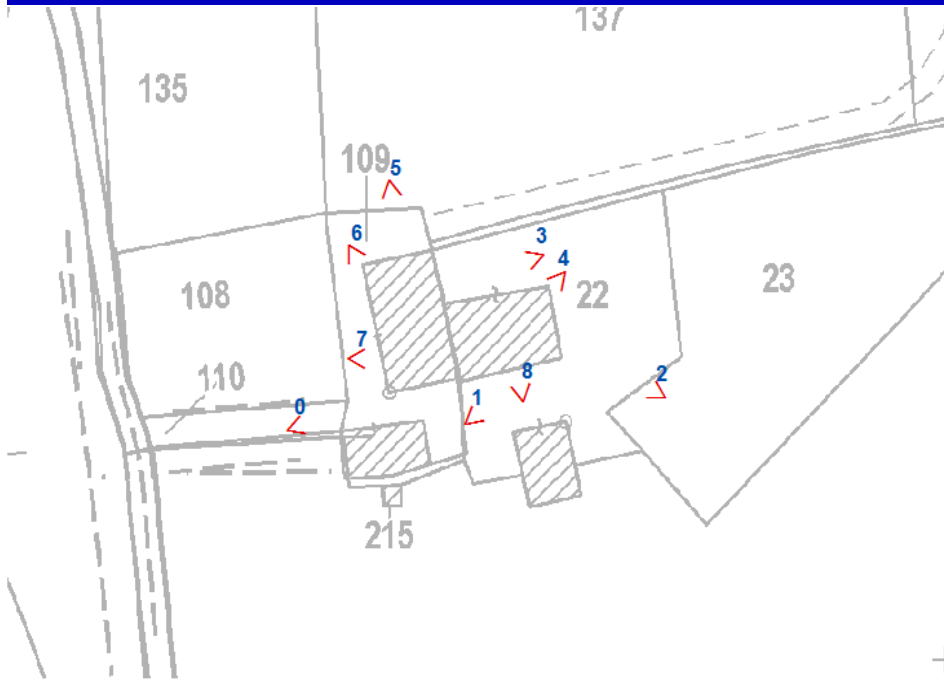
L'edificio si è formato in diversi tempi, sicuramente due. Il nucleo originario è riscontrabile nella porzione di fabbricato disposta ad est; la parte restante è quasi sicuramente un'addizione tardo ottocentesca. Ha subito un intervento di ristrutturazione piuttosto recente che non ha alterato le caratteristiche originali. Insieme all'annesso hanno però mantenuto inalterate le caratteristiche tipologiche.

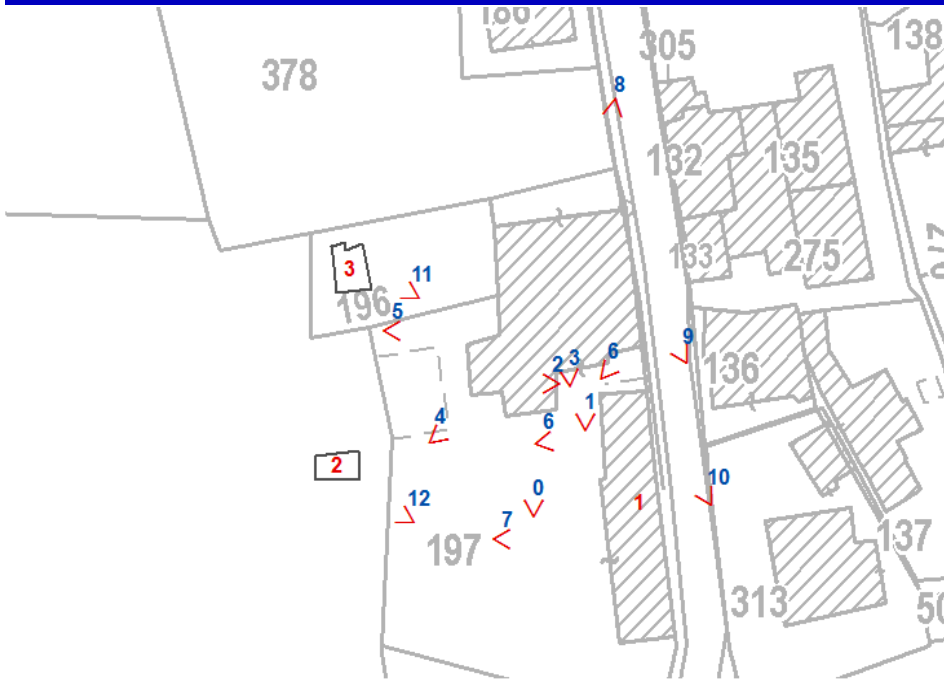
Il complesso, molto articolato è il risultato di una serie di interventi di addizione che si sono sviluppati intorno ad una nucleo originale identificabile con il corpo centrale. Ha subito un intervento di ristrutturazione piuttosto recente che non ha alterato le caratteristiche originali. Interessanti le volte a botte in laterizio presenti sotto la loggia del fronte a sud e sull'ingresso del fronte est. Presenza di gronda in lastre di pietra. Presenti 3 annessi di non particolare valore, i due posti ad ovest sono di più recente fattura e successivi al catasto di impianto, l'altro lungo la strada che costeggia il lotto risulta in parte alterato per l'inserimento di elementi incongrui successivi.

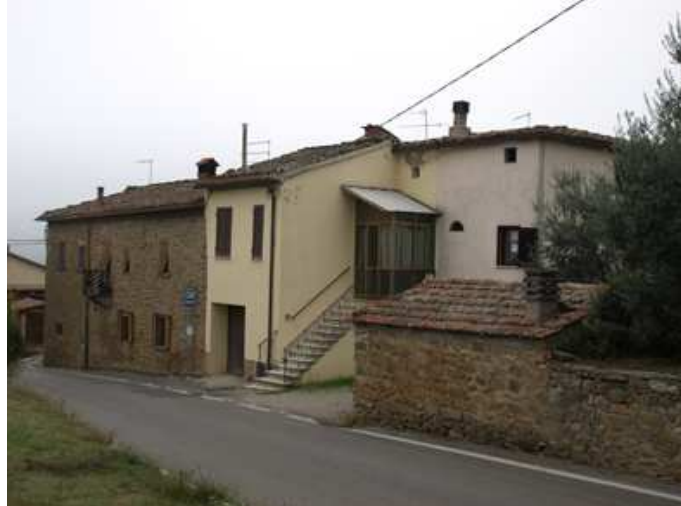
Scheda di rilievo n° **115** del **27/10/08**

Il complesso molto articolato e frazionato in più proprietà presenta la porzione posta a nord-est completamente compromessa per un intervento di ristrutturazione molto pesante. Il resto del fabbricato pur presentando delle alterazioni quali l'inserimento di pensile e di un balcone ha mantenuto piuttosto integro l'aspetto originario.

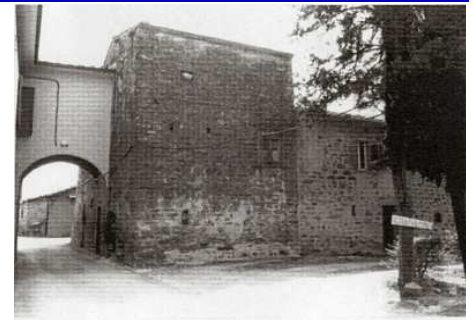
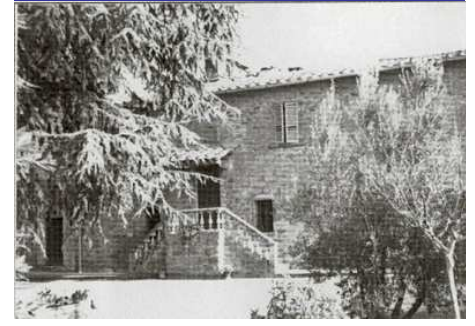
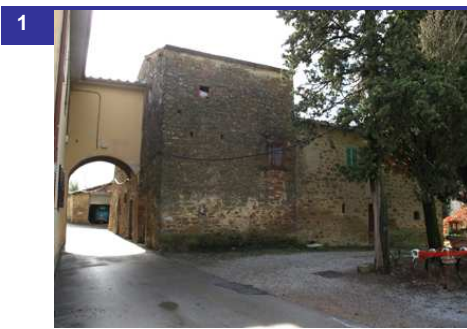
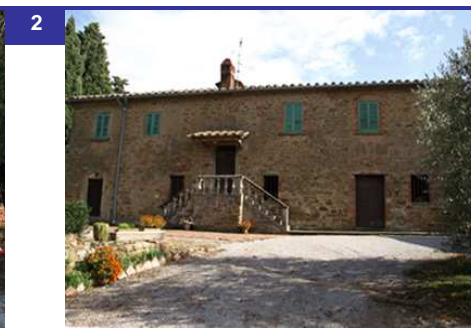
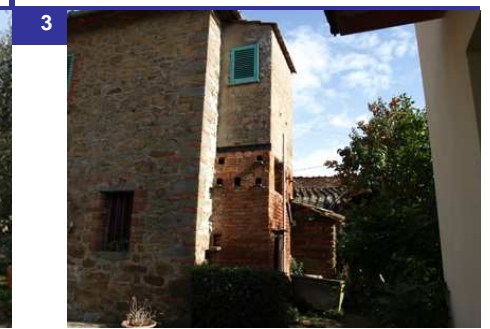
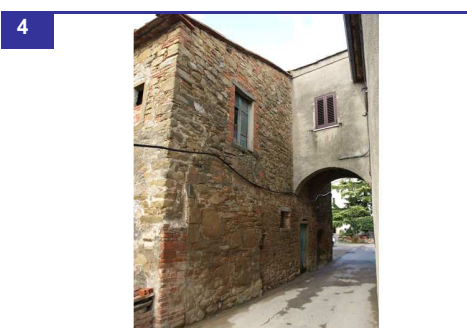
La parte orientale del fabbricato è rimasta inalterata e oggi si trova in pessime condizioni. La parte occidentale, probabilmente più recente, è invece abitata e si trova in buone condizioni. Nel complesso l'edificio sembra aver mantenuto inalterate le sue caratteristiche originarie. L'annesso di nessun valore non storico è di recente costruzione.

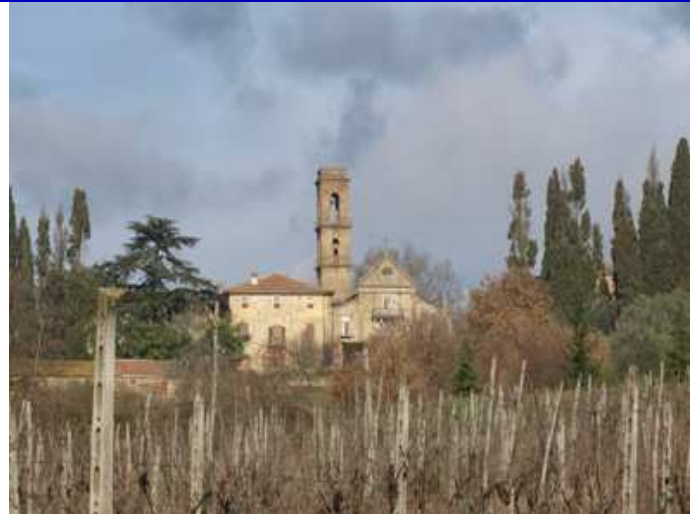
Villa Cardinali è costituita da due corpi di notevoli dimensioni ambedue restaurati recentemente.  
L'intervento sembra non aver alterato le caratteristiche originarie seppure sono evidenti delle alterazioni e modifiche nelle aperture in tutti i fronti con l'inserimento di elementi più recenti quali i terrazzini. Si tratta comunque di modifiche piuttosto datate.  
La villa e gli altri volumi presenti in parte sono destinati a residenza in parte a ricettivo.  
L'annesso presenta a sud è successivo al catasto di impianto.

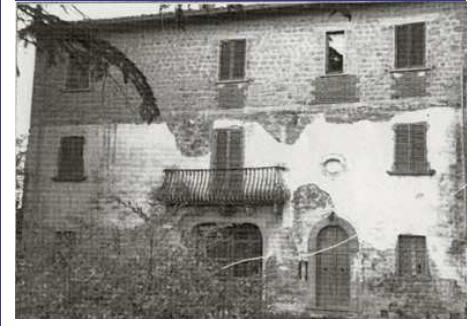
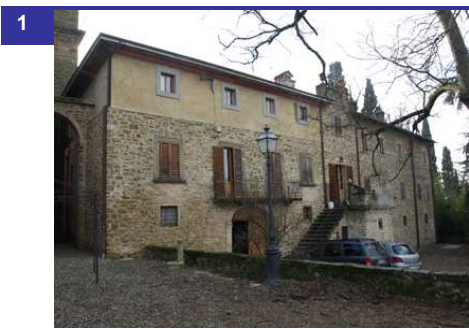
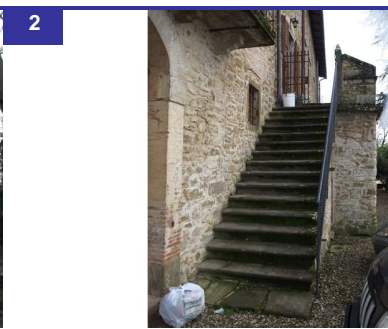
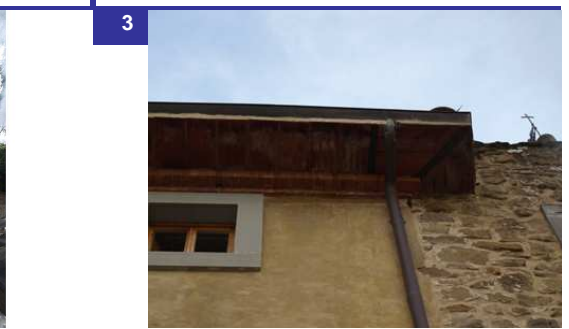
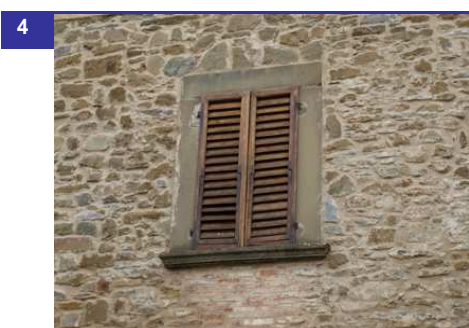
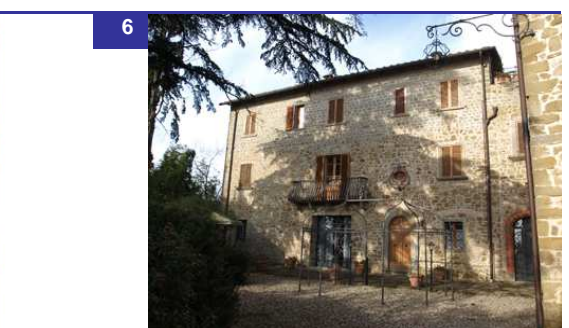
Scheda di rilievo n° **252B** del **22/01/09**

Attigua alla villa è presente la Chiesa di S.Pietro. E' risalente al secolo XIII ed è stata ristrutturata nel 1836 con un assemblaggio di vari elementi lapidei di diverse forme architettoniche che hanno portato all'aspetto attuale.  
 Nell'area di pertinenza è presente anche un altro edificio più spostato ad est.  
 Si tratta di un volume a pianta rettangolare integro caratterizzato da un paramento murario in pietra e ricorsi in laterizio, cornice marcapiano, gronda decorativa e cantonali bugnati degno di nota pur non essendo storico ma successivo al catasto di impianto.

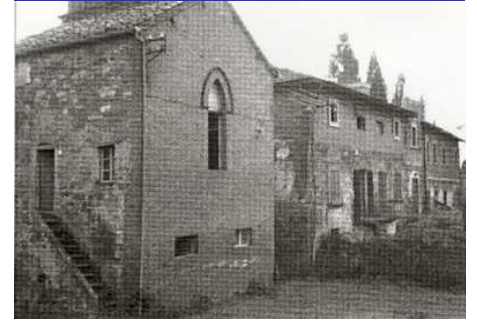
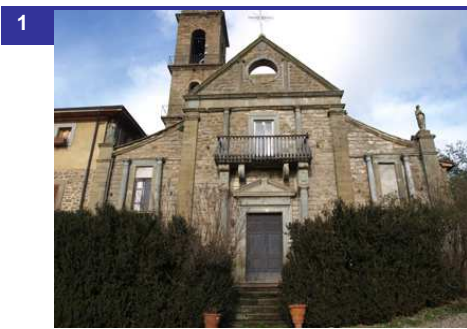
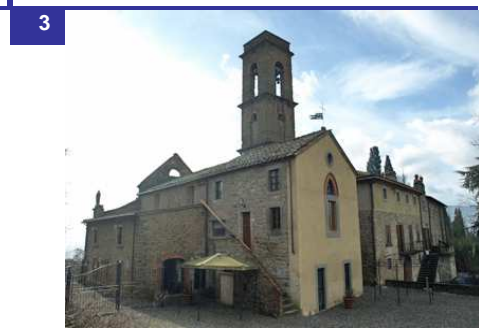
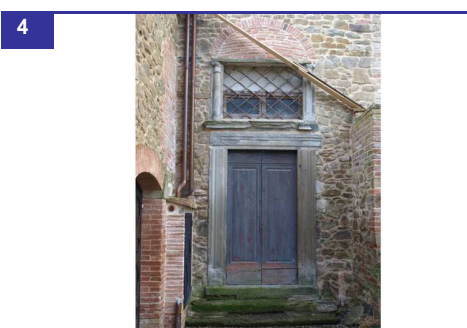
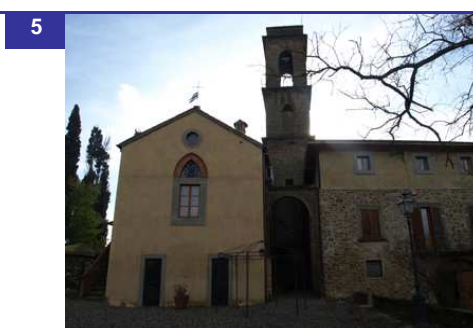
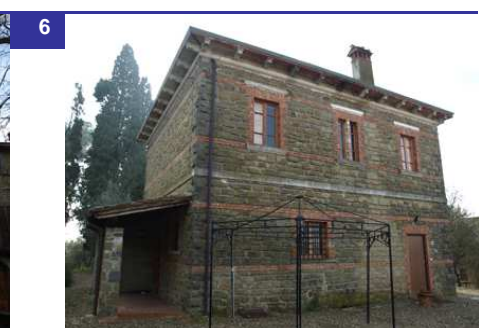
Scheda di rilievo n° **116** del **27/10/08**

La scheda prende in considerazione soltanto il corpo di fabbrica lungo strada. Il volume retrostante ha infatti subito grosse modifiche. Sono ben evidenti dalla foto le due fasi temporali in cui si è costituito.

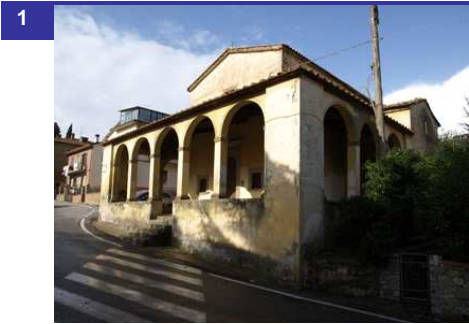
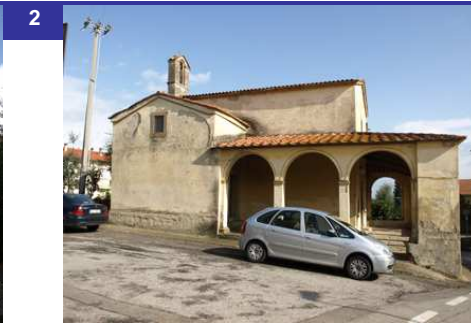
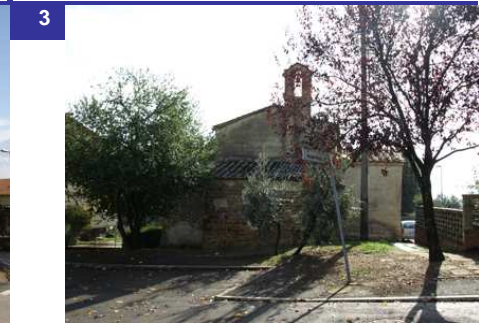
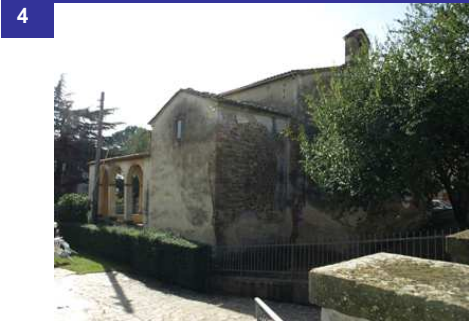
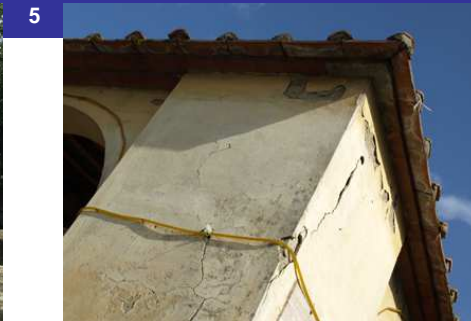
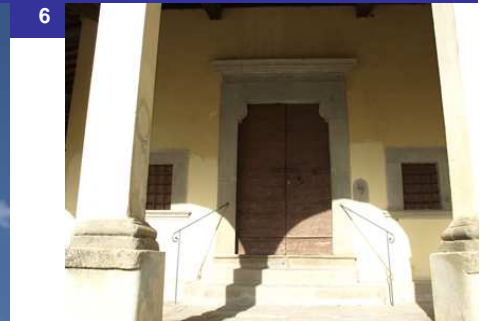
Scheda di rilievo n° **029** del **22/10/08**

L'edificio è costituito da due corpi ormai storicizzati, nel complesso sembra aver mantenuto inalterate le caratteristiche originarie, fatta eccezione per l'elemento in laterizio posto nel fronte sud - est (foto 3). Nell'estratto della Carta Tecnica Regionale è indicato in grigio il manufatto non storico (successivo al catasto d'impianto) presente all'interno dell'area di pertinenza.

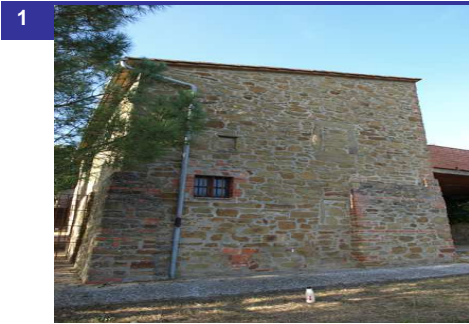
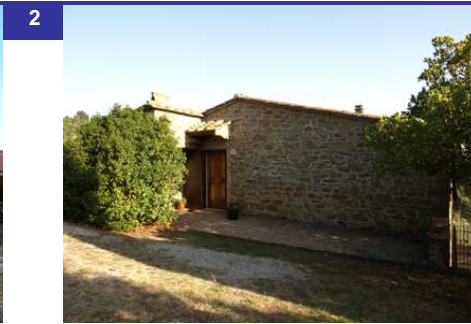
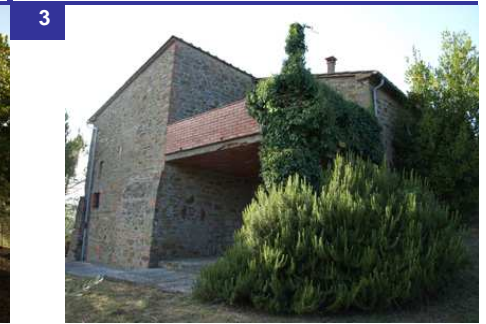
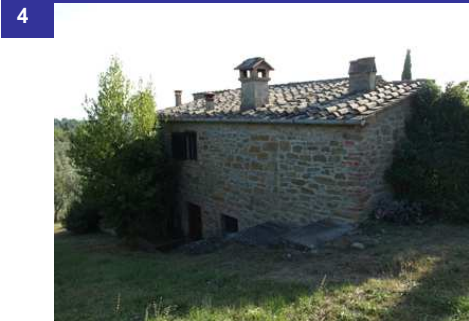
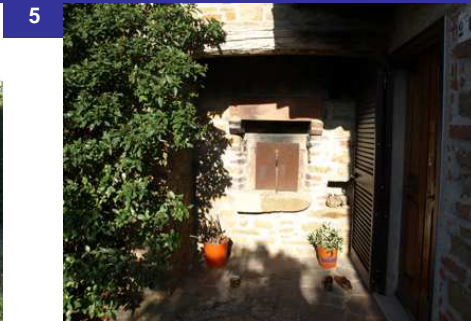
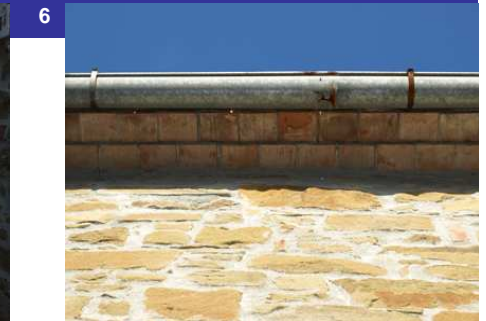
Scheda di rilievo n° **152** del **29/10/08**

L'edificio ha mantenuto inalterato l'impianto planivolumetrico originario. Alterato invece l'impaginato delle aperture. Incongruo il rifacimento delle scale esterne nel fronte sud-ovest e il volume addossato al fronte nord. Pessimo anche l'intervento di rifacimento della copertura, che ha alterato le caratteristiche originarie del fabbricato.

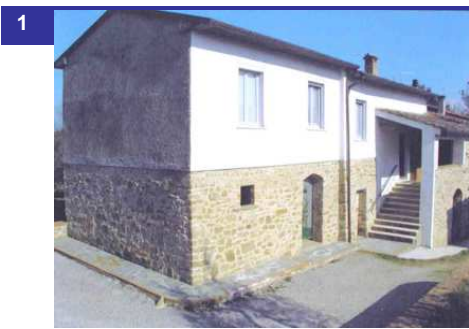
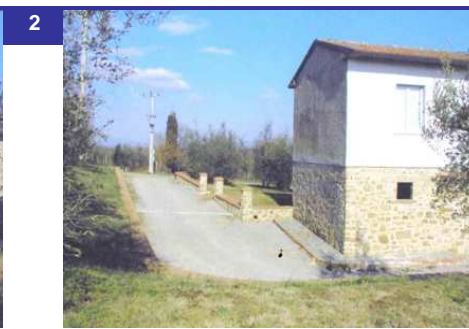
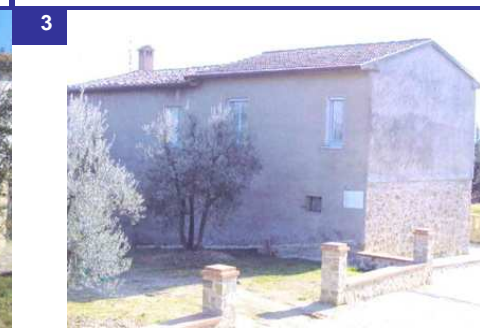
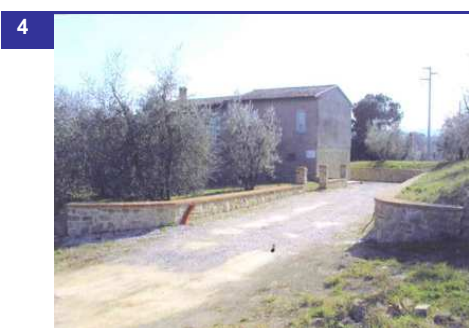
Non è stato possibile accedere alla pertinenza per cui le foto scattate riguardano soltanto 2 fronti. Le altre immagini presenti sono state acquisite dalla pratiche depositate in comune che documentano lo stato dell'abitazione fino a qualche anno fa.

Non è stato possibile accedere alla pertinenza per cui le foto sono state scattate dalla strada e non documentano tutto il fabbricato in particolare gli annessi presenti nel lotto che comunque risultano essere tutti successivi al catasto di impianto.

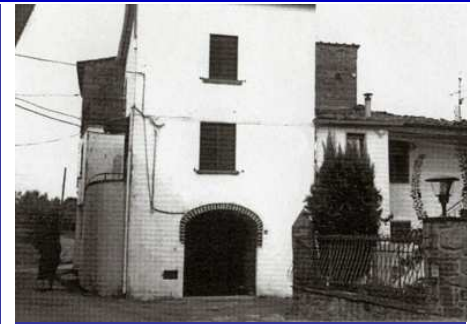
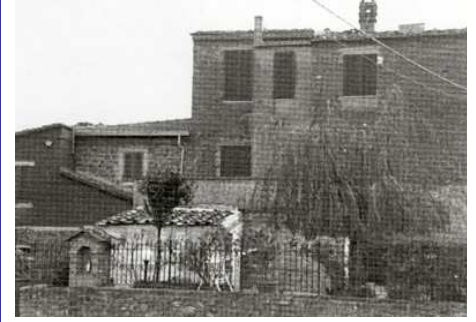
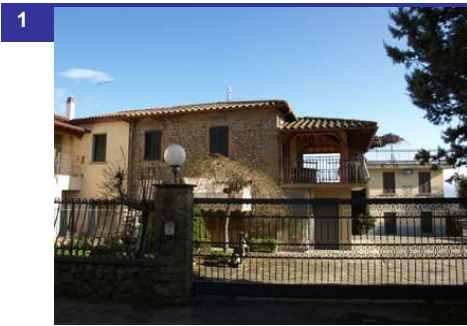
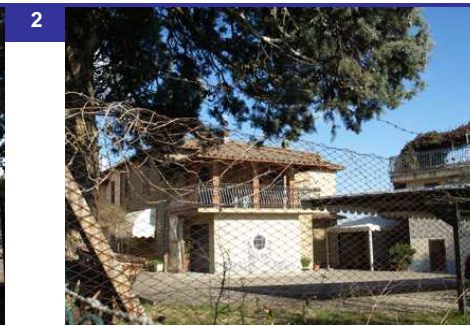
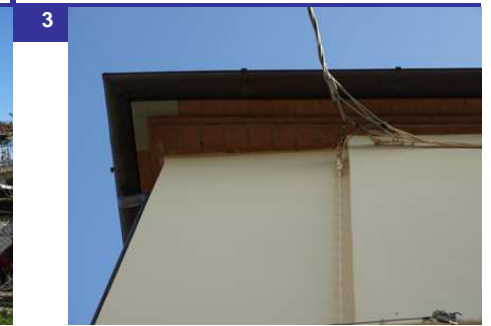
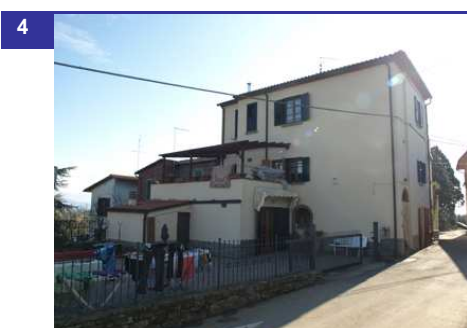
Il complesso ha subito interventi di ristrutturazione piuttosto datati che hanno alterato il fronte sud.

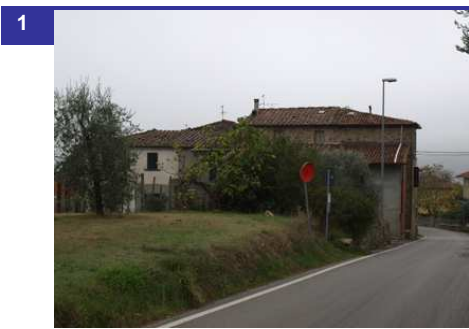
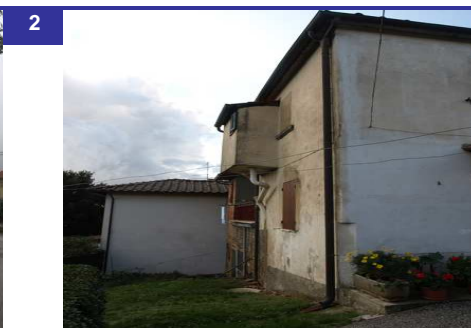
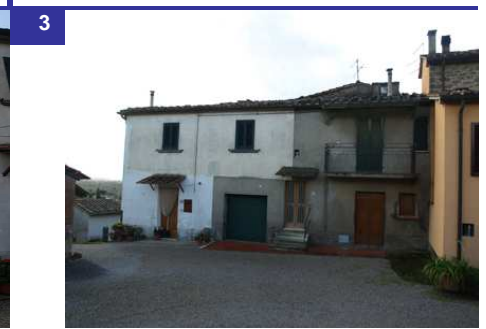
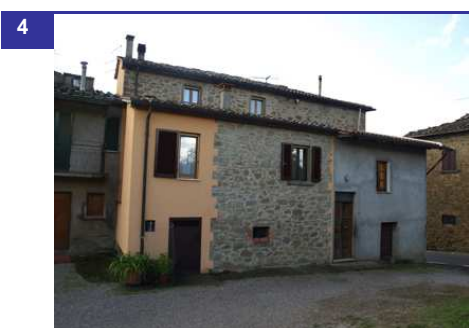
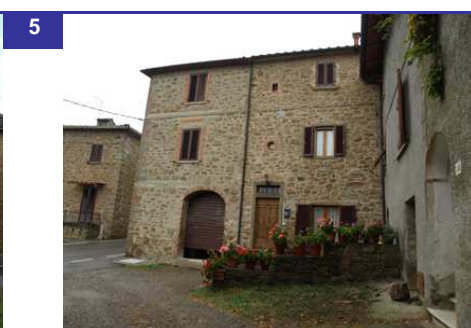
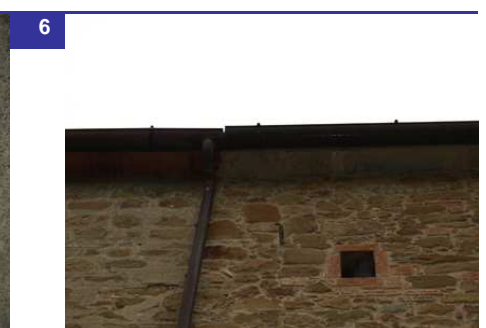
Scheda di rilievo n° **101A** del **22/10/08**

L'edificio è frutto di uno sviluppo diacronico che presenta tre fasi di accrescimento ben leggibili nella stratigrafia murale. La presenza di più proprietari ha fortemente inciso nella conservazione dell'immobile che infatti ad oggi appare soltanto in parte ancora integro, la porzione ad est è fortemente compromessa per interventi che hanno totalmente alterato le caratteristiche originarie sia dal punto di vista planivolumetrico (la porzione centrale ha subito una sopraelevazione recente) sia dal punto di vista tipologico e architettonico, in particolare nel prospetto principale. Nel corpo ad ovest sono state inserite 2 terrazze e un balcone con modifiche sostanziali nelle aperture del fronte che hanno ormai compromesso il fabbricato con la conseguente perdita di valore originaria. La porzione rimasta integra seppur evidenzia delle alterazioni mantiene una dignità architettonica.

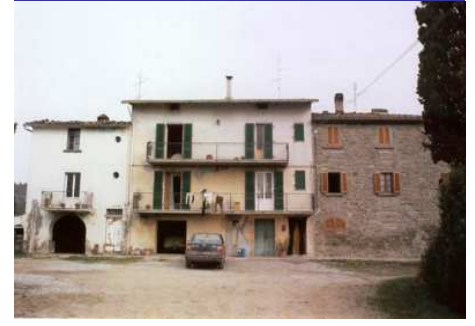
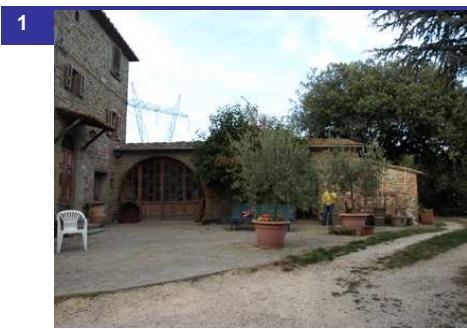
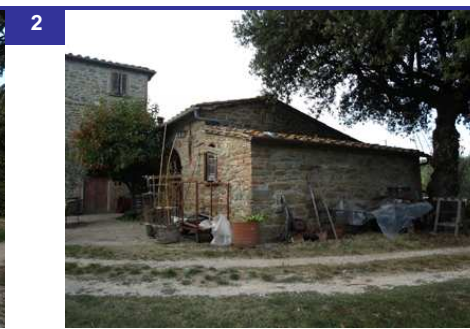
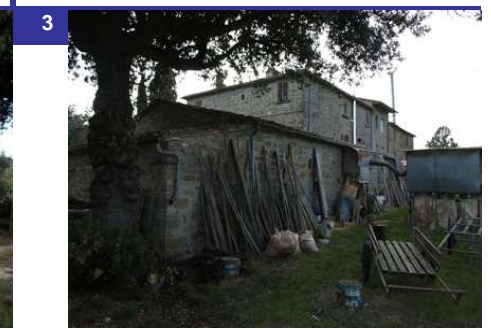
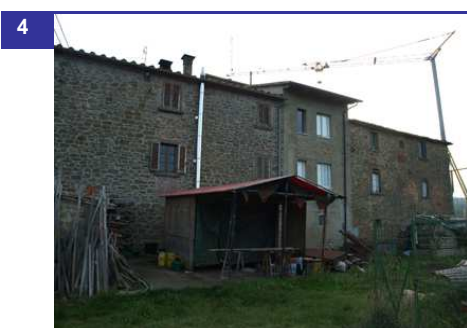
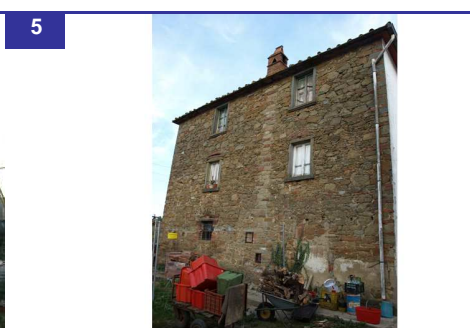
Scheda di rilievo n° **101B** del **22/10/08**

Il volume su due livelli con scala esterna è stato oggetto di numerose alterazioni che ne hanno modificato nel tempo le caratteristiche originarie ma rimane comunque degno di nota. Gli altri annessi presenti nella pertinenza sono indicati in grigio nell'estratto della CTR perché risultano non storici e successivi al catasto di impianto.
