**Civitella in Val di Chiana**  
Piano Strutturale

Schedatura degli edifici di impianto  
storico del territorio rurale  
**FRAZIONE L – VICIOMAGGIO**

**QUADRO CONOSCITIVO**

Schedatura degli edifici di impianto  
storico del territorio rurale

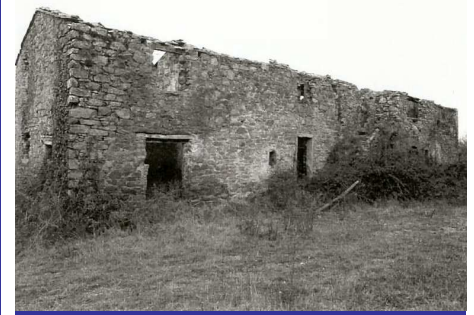
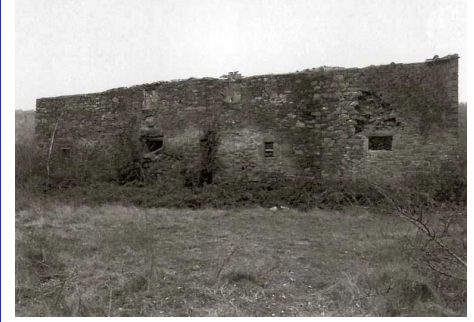
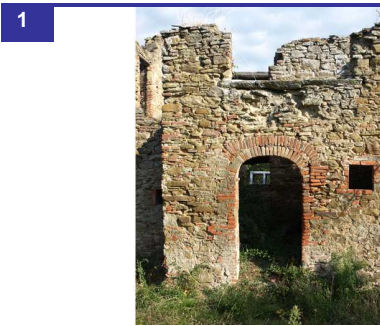
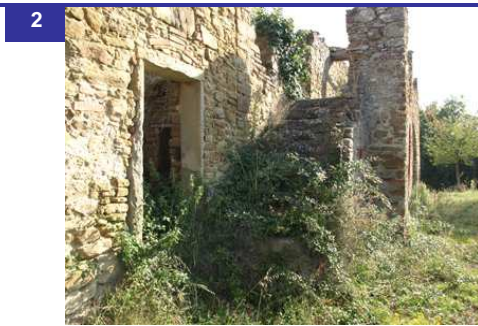
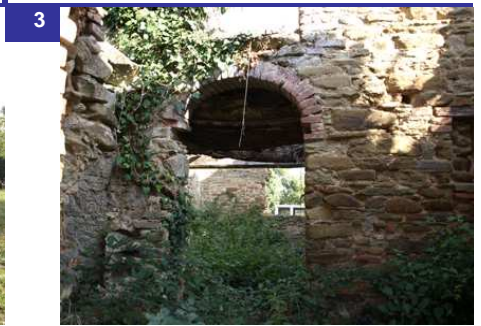
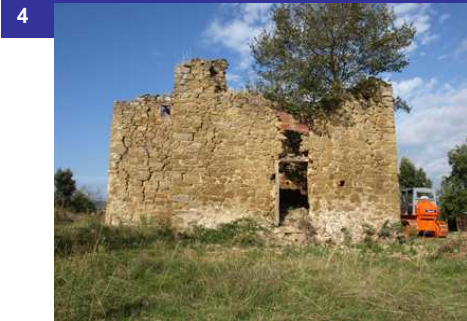
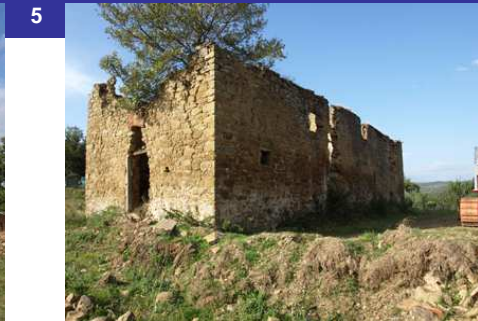
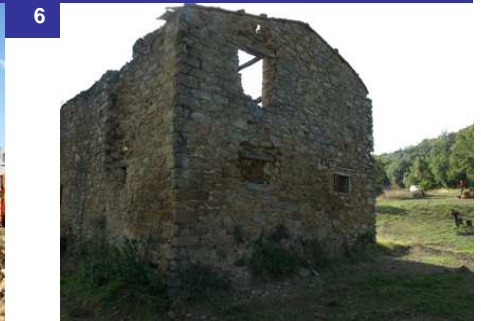
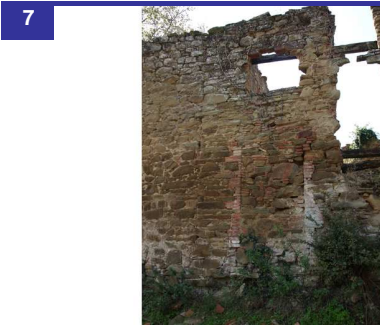
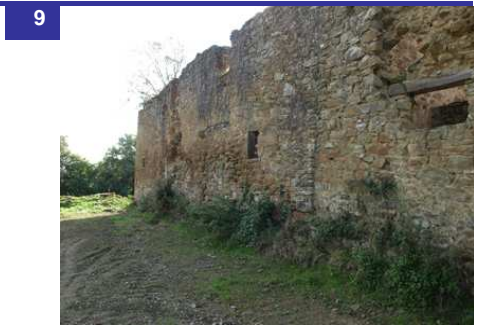
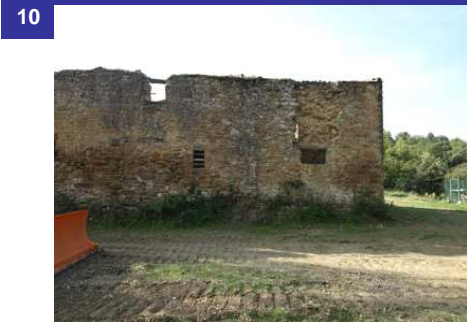
# Podere Terrore

L'edificio anche se totalmente privo di copertura mantiene piuttosto integro il paramento murario su tutti fronti. In gran parte ancora presente la scala esterna parallela al fronte principale dalla quale si accedeva al piano superiore. Non forniscono molte informazioni in più le foto storiche essendo l'edificio in questo stato di conservazione ormai da diversi anni. Valore testimoniale di percorso storico.

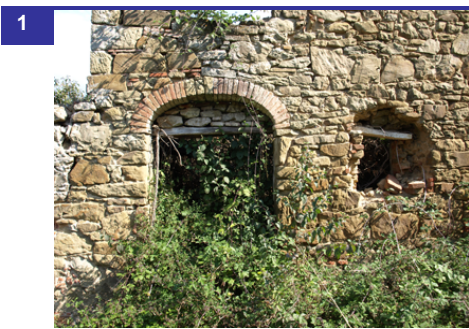
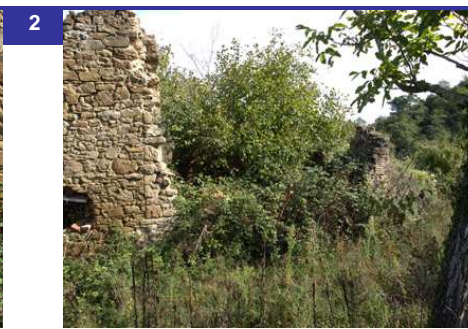
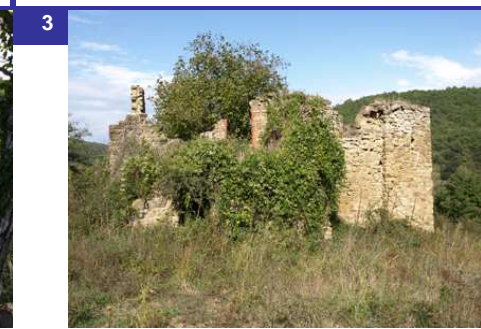
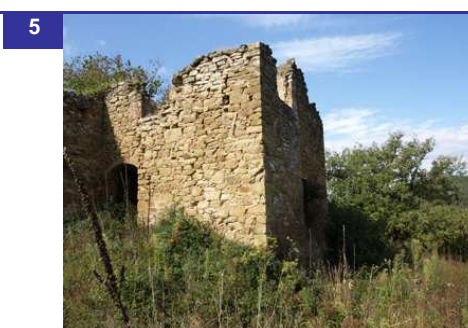
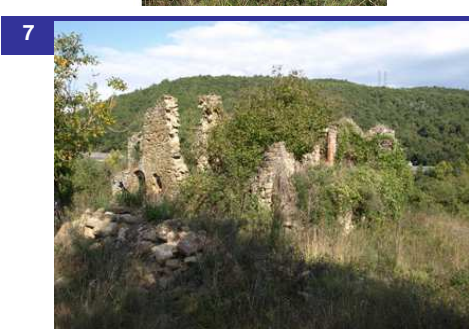
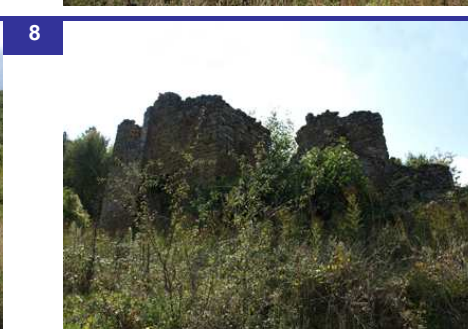
Documentazione storica

Pur se appare in evidente stato di degrado, il fabbricato è ancora leggibile per ciò che concerne parte del paramento murario e delle altezze originarie.  
Si precisa che la rappresentazione in 3 corpi distinti così come risulta nella Carta Tecnica Regionale è inesatta essendo l'edificio costituito da più volumi ma tutti collegati fra di loro probabilmente frutto di addizioni successive che lo hanno portato alla configurazione attuale.

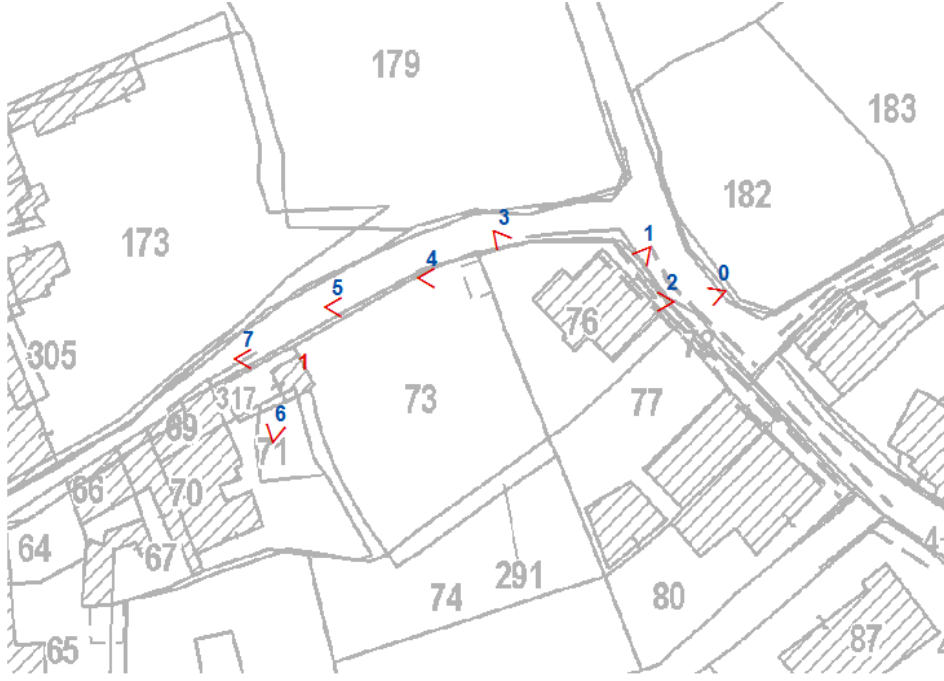
L'edificio è stato alterato con l'inserimento del volume portico-terrazza che ha compromesso i fronti anche con la modifica delle aperture al primo piano per l'accesso alla terrazza.

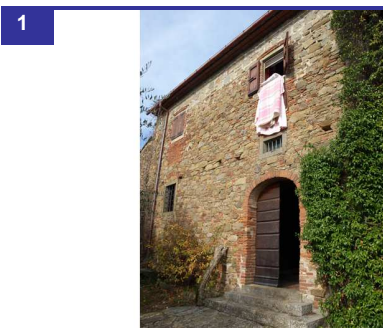
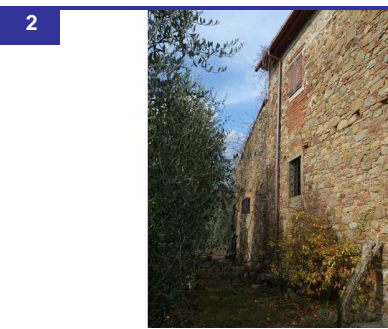
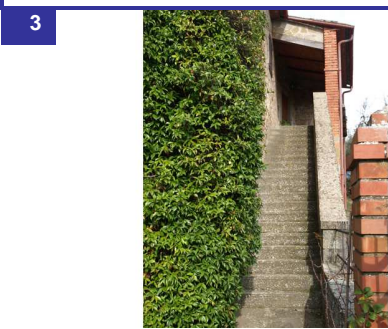
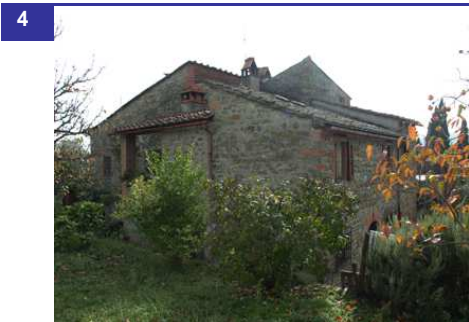
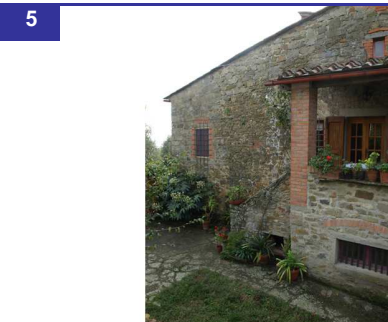
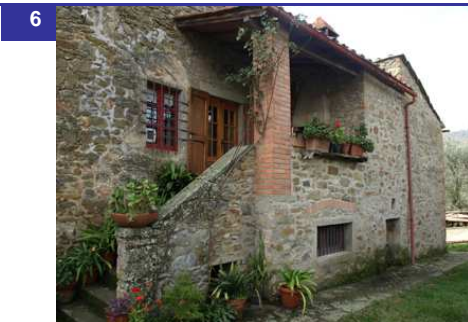
Edificio massiccio formatosi per successivi incrementi rispetto ad un nucleo originario costituito dalla monocellula su due piani posta nell'angolo a nord-ovest. Nella facciata sono ancora ben visibili i segni della crescita dei quali non è però possibile stabilire la successione ad eccezione dell'ultima che ha visto l'edificazione di tutto il corpo sud per la profondità della cellula.  
Ad oggi in fase di ristrutturazione, ha mantenuto le caratteristiche originarie.  
Si nota l'inserimento di nuove mostre nelle aperture sempre in pietra. Nella pertinenza sono presenti due annessi quello a sud originario e integro, l'altro di recente realizzazione.

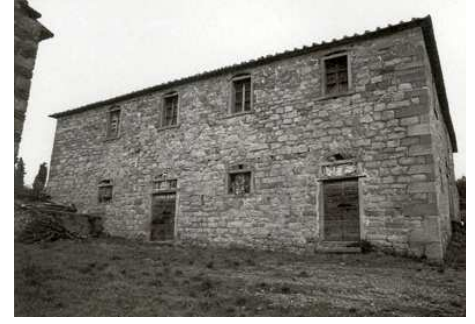
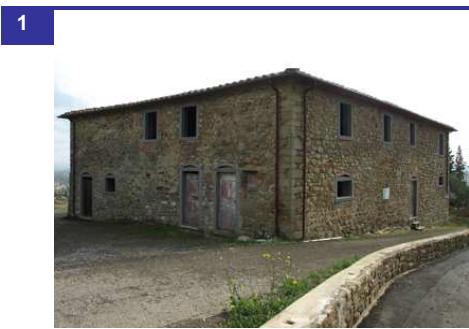
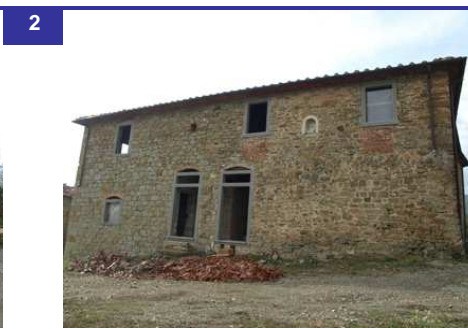
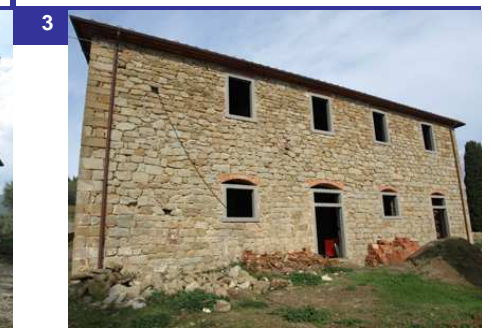
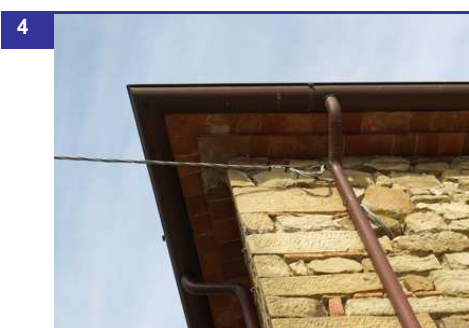
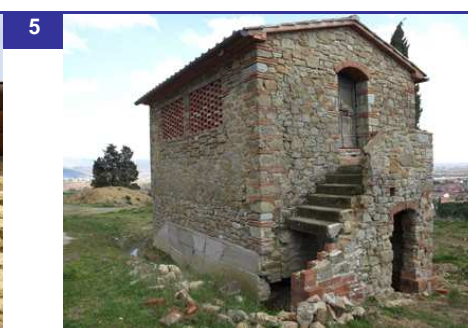
L'edificio è il risultato di una serie di interventi di addizione che si sono sviluppati intorno ad una nucleo originale identificabile con il corpo a nord. La parte di edificio disposta a sud è stata ricostruita, mentre la porzione a nord pur essendo stata ristrutturata non ha subito alterazioni tipologiche. Gli annessi presenti nella pertinenza sono privi di valore e non storici ad eccezione di quello indicato con il numero 3.

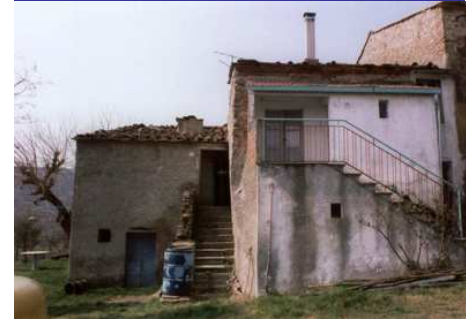
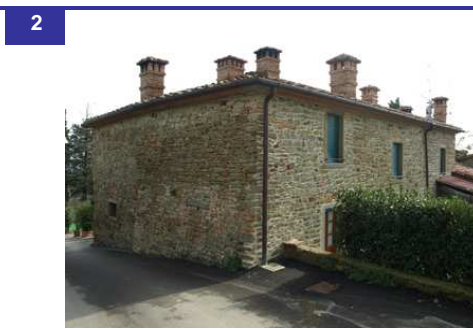
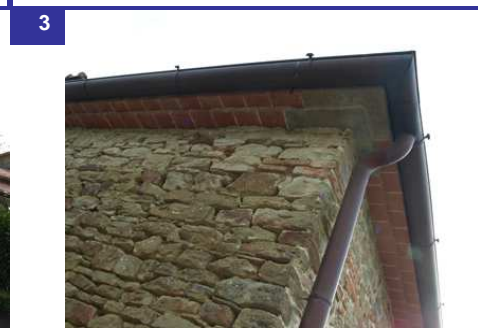
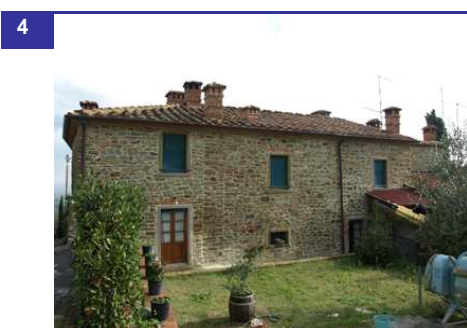
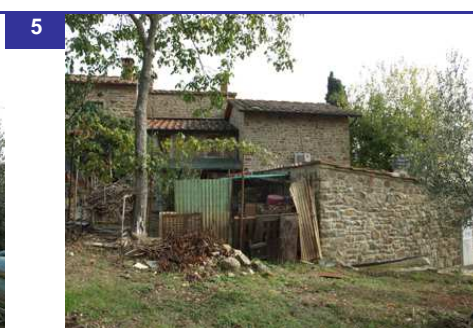
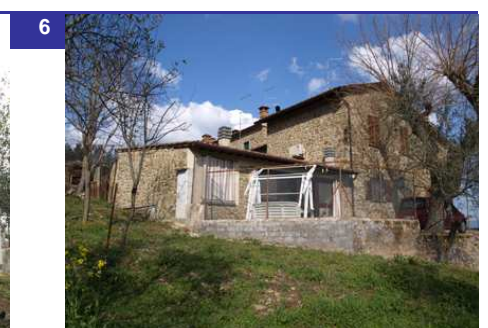
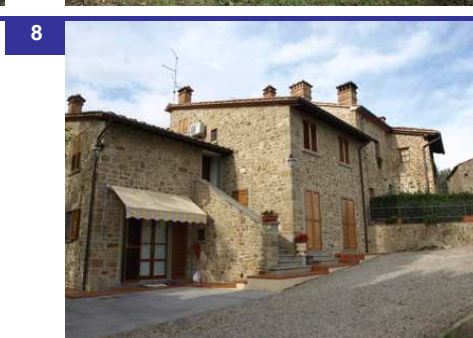
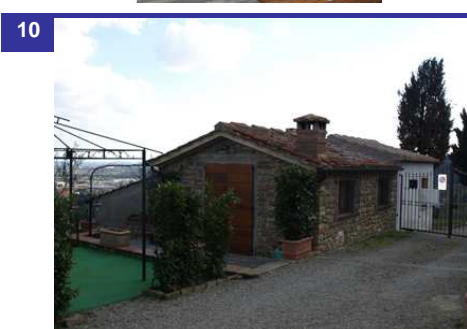
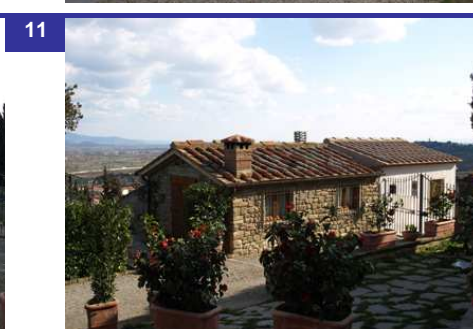
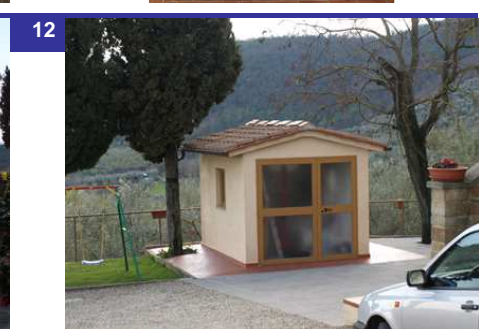
Scheda di rilievo n° **274** del **10/11/08**

L'edificio non sembra aver subito alterazioni dall'ultima schedatura. Gli elementi incongrui presenti sono antecedenti alla stessa. Presenti annessi nell'area di pertinenza di non particolare valore e per lo più successivi al catasto di impianto e identificati in grigio nell'estratto della Carta Tecnica Regionale.

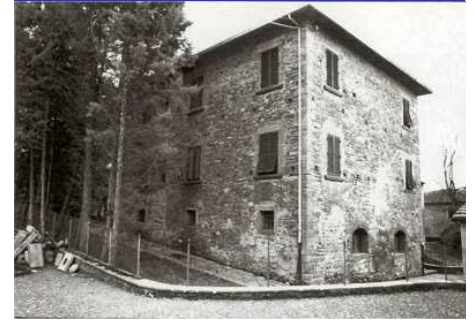
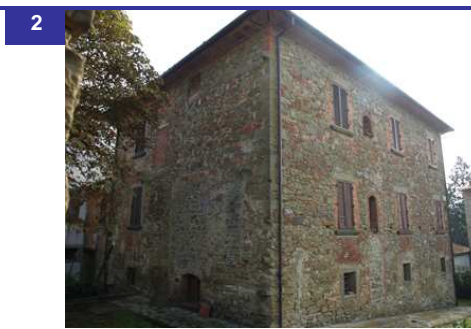
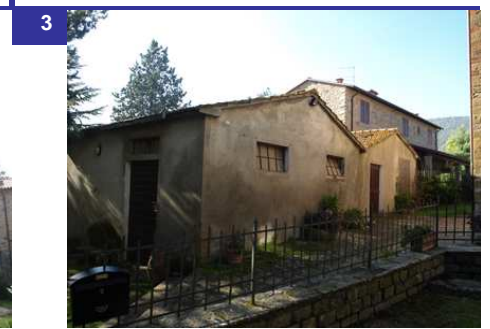
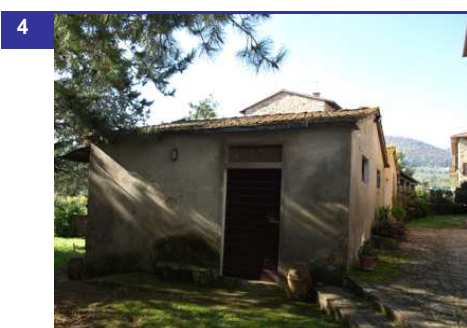
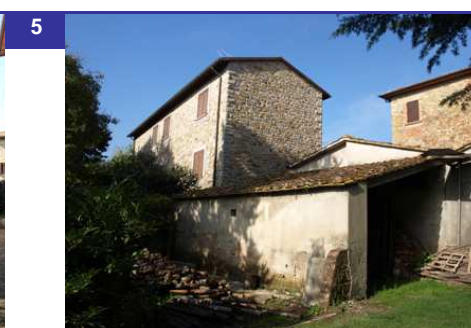
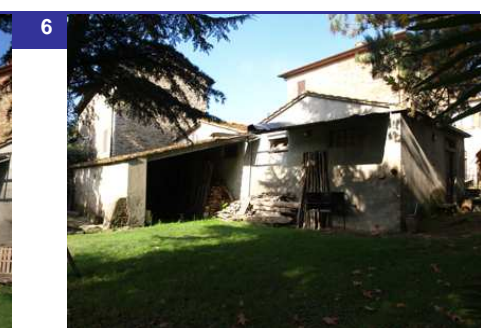
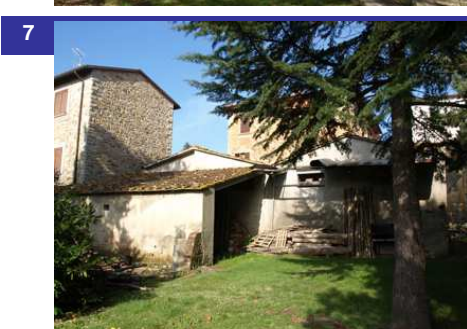
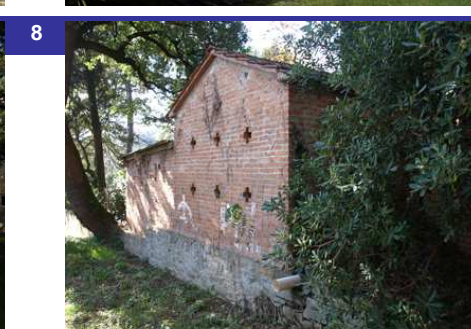
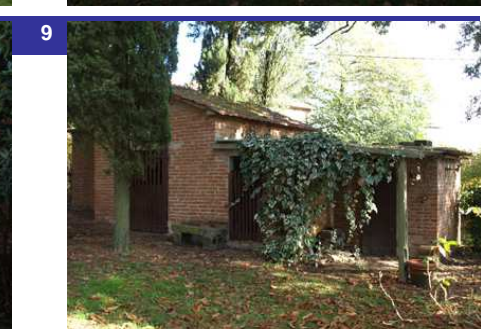
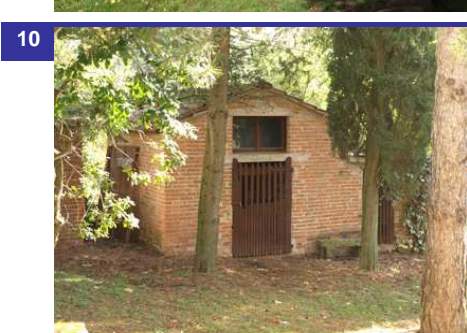
Scheda di rilievo n° **162** del **10/11/08**

Complesso edilizio di grande rilevanza storica e architettonica ha mantenuto inalterate le caratteristiche tipologiche e formali pur avendo subito degli interventi di restauro nel fronte sud. Presenza di elementi interessanti quali la cappella addossata al fabbricato nel lato est e il pozzo.

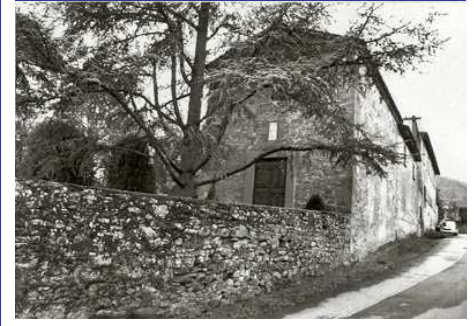
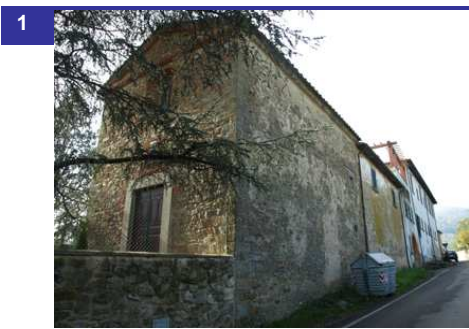
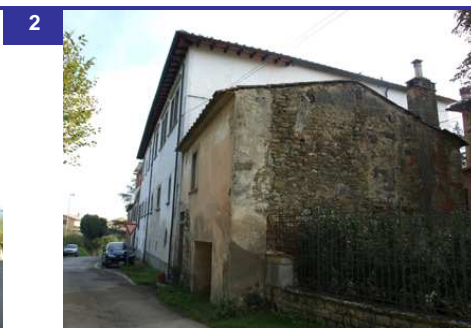
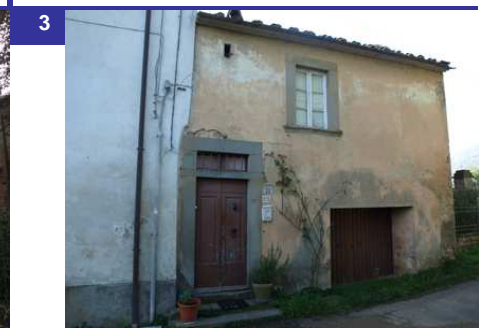
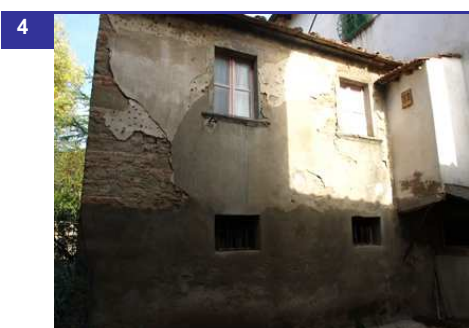
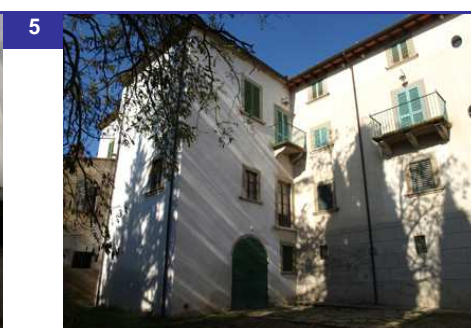
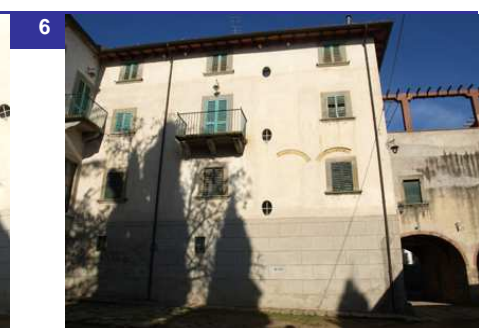
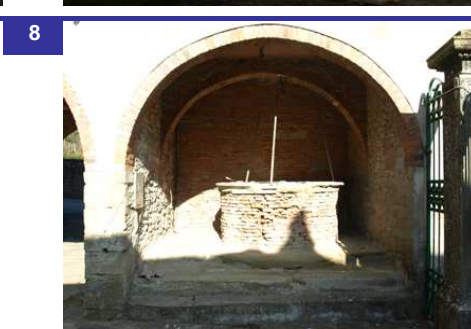
Scheda di rilievo n° **163** del **10/11/08**

L'edificio appare integro nel corpo principale, alterazioni sono visibili nel volume giustapposto a nord che è stato fortemente modificato nel suo aspetto originario, visibile anche da un confronto con le foto storiche presenti.

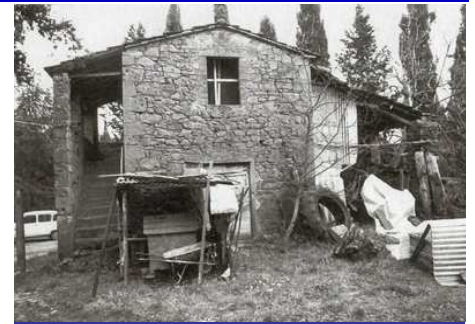
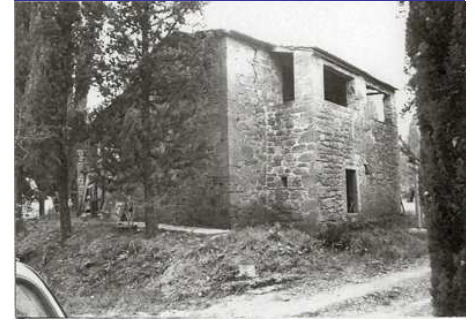
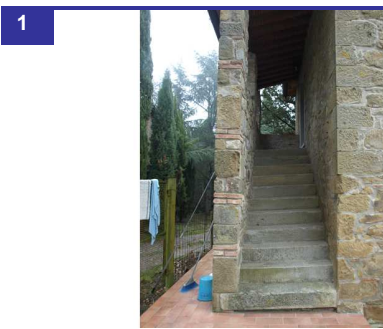
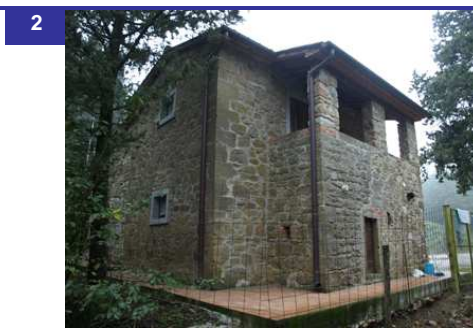
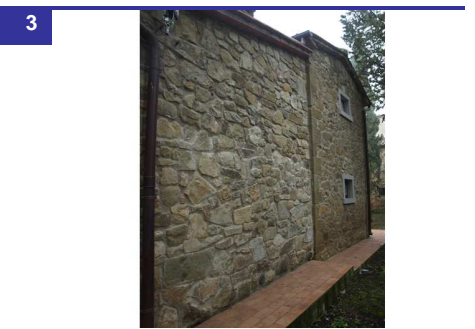
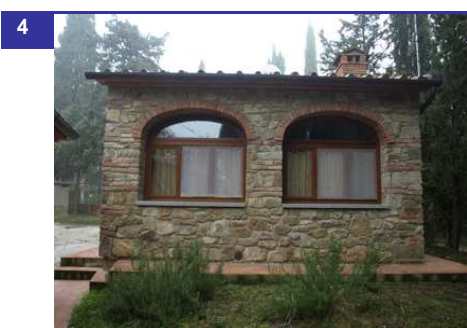
Documentazione storica

Ampliamento dell'edificio.

La parte originale dell'edificio è quella a nord. Il volume addossato è invece un'aggiunta successiva di recente realizzazione, le foto storiche dimostrano la presenza di una semplice tettoia realizzata con materiali precari. L'edificio nella sua consistenza originaria mantiene le sue caratteristiche, uniche alterazioni si riscontrano nelle aperture, riquadrate e modificate in parte anche nella forma.

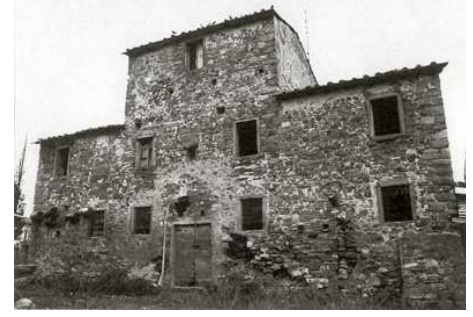
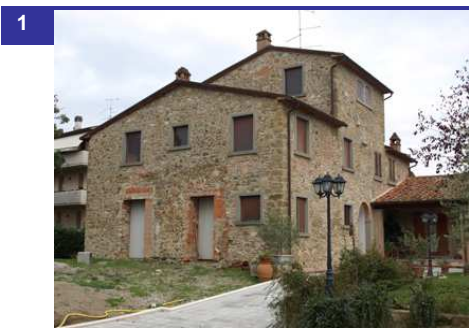
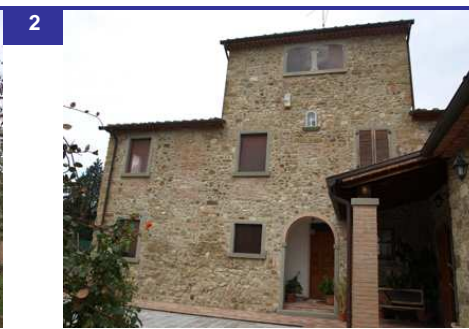
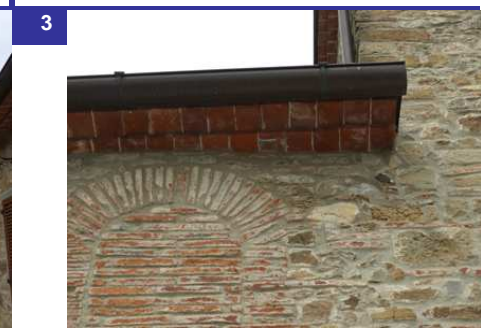
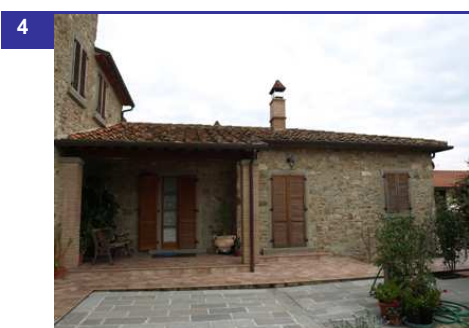
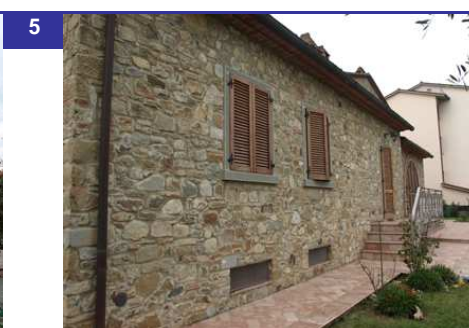
Toponimo: **BANDINELLE**

Indirizzo: **VIA DI MALPERTUSO 73**

- ottimo
- buono
- mediocre
- pessimo
- rudere
- lavori in corso

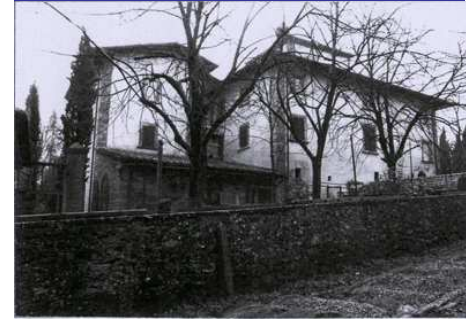
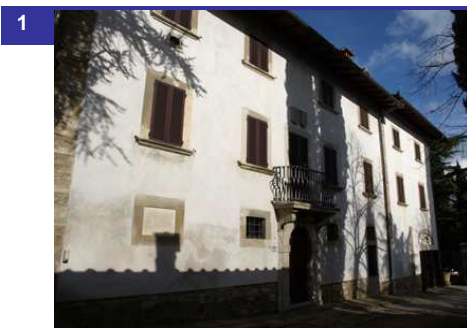
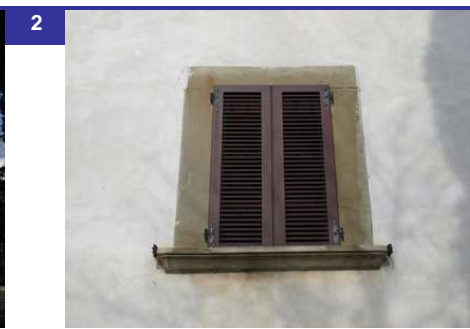
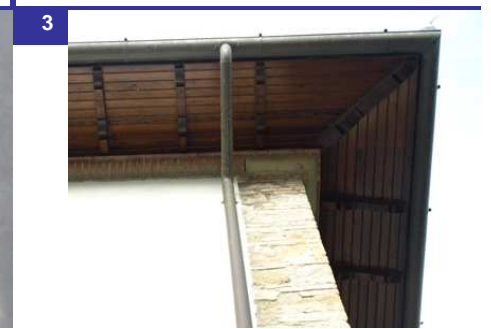
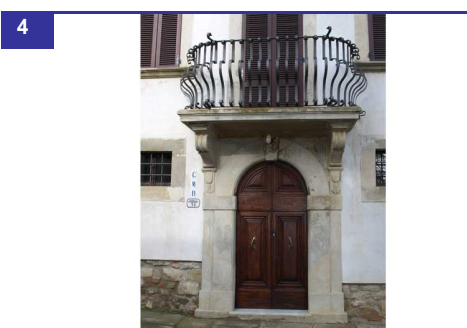
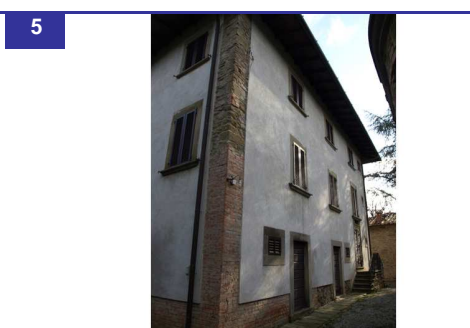
L'edificio recentemente ristrutturato ingloba una piccola cappella nata a servizio della villa che ormai fa parte dell'edificio in oggetto per le varie addizioni che si sono succedute nel tempo.

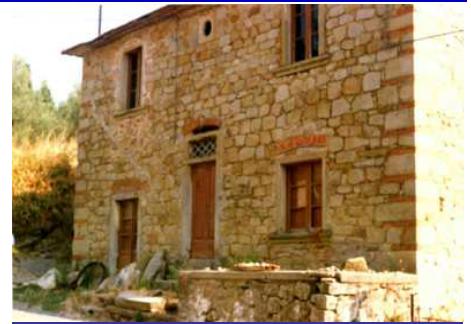
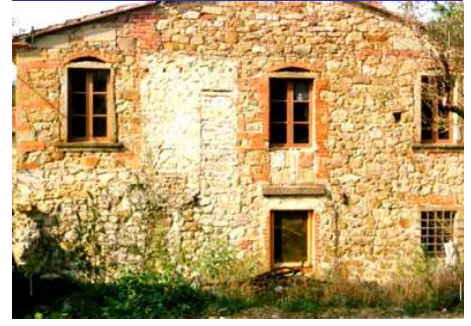
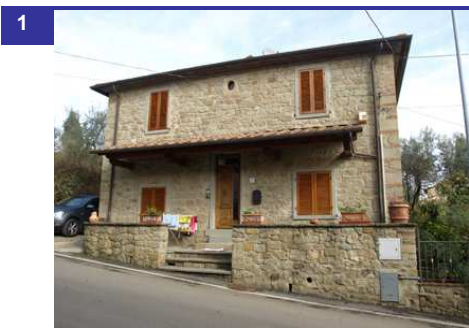
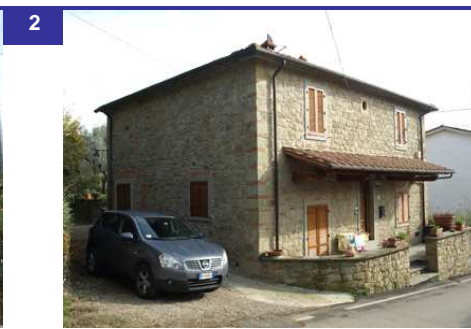
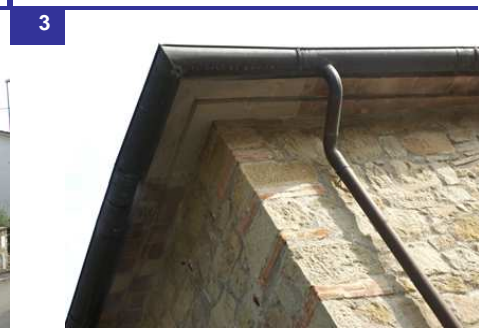
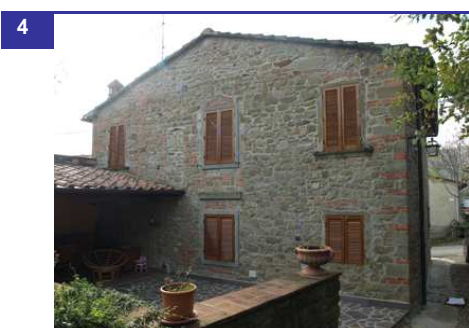
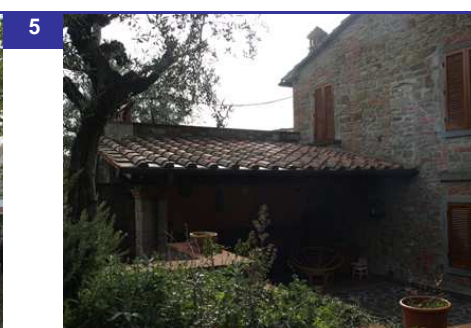
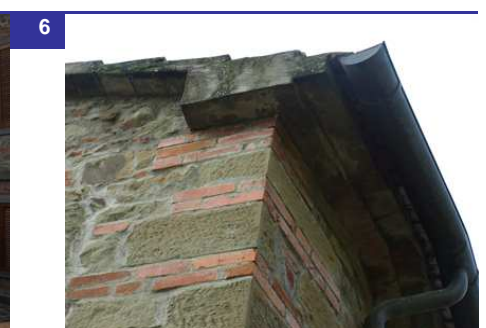
Documentazione storica

L'edificio ha subito un intervento di ristrutturazione recente piuttosto congrua che ha in parte alterato le caratteristiche originali con la modifica delle aperture e l'inserimento della pensilina nel fronte principale, resta comunque invariato l'impaginato dei fronti.

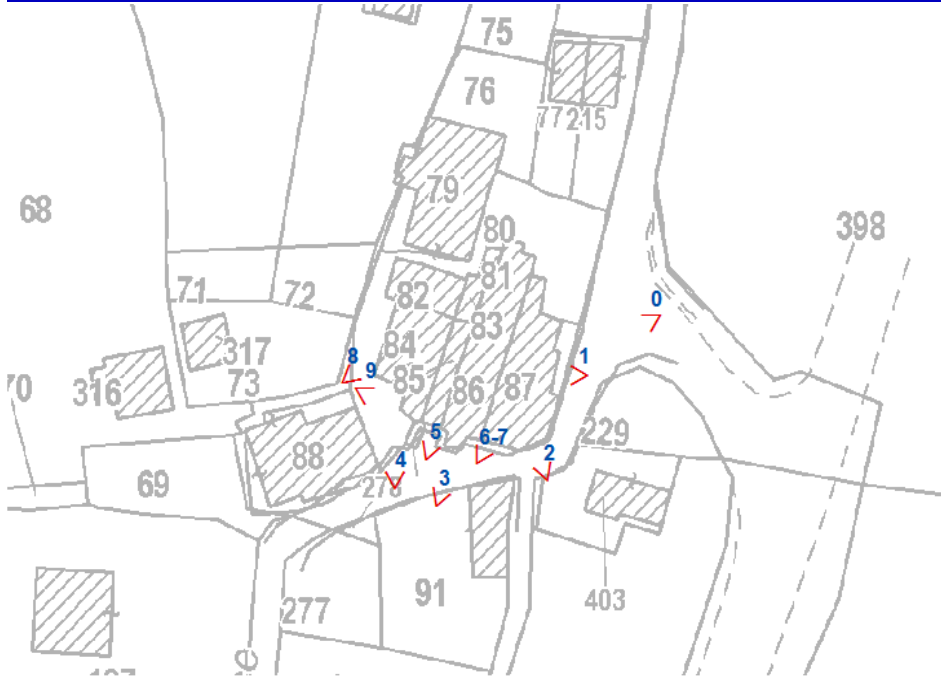
Complesso molto articolato, sicuramente frutto di un lungo processo edificatorio, oggi frazionato in diverse proprietà, con elementi d'interesse quali le scale in pietra ortogonali al fronte e la loggia d'angolo tamponata, al primo piano.  
L'edificio anche per le numerose proprietà è stato in parte compromesso con interventi sicuramente incongrui nella porzione a nord.

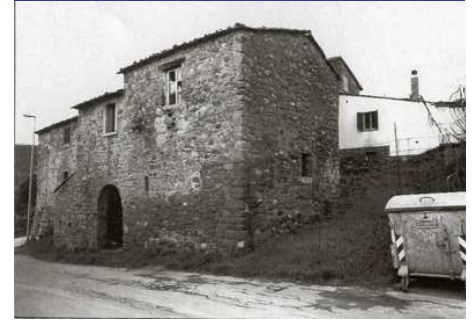
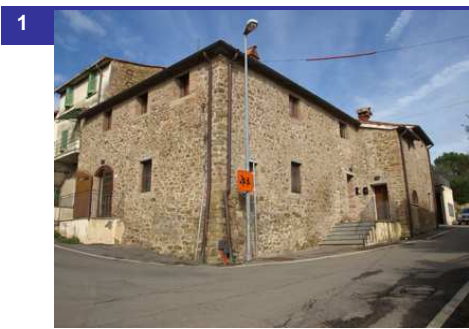
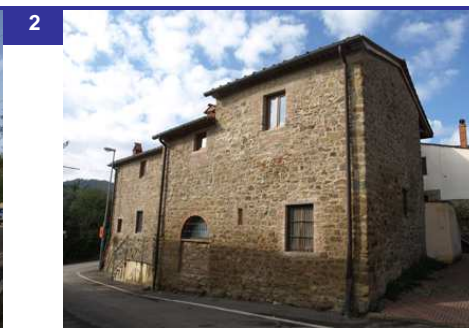
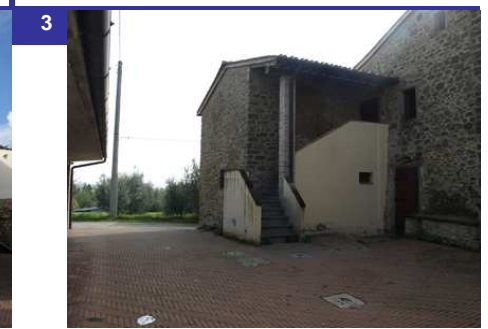
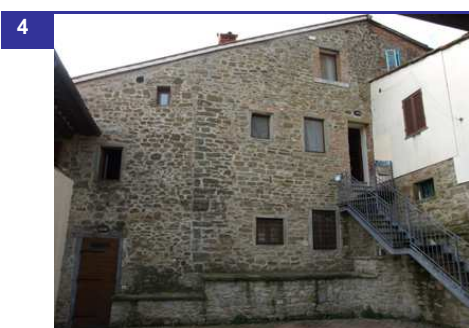
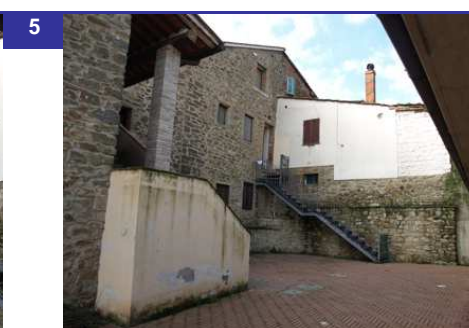
Documentazione storica

La scheda prende in esame soltanto la parte disposta a sud, dato che le parti restanti sono state altamente compromesse. Anche la parte schedata ha subito una ristrutturazione molto pesante in cui sono stati aggiunti elementi incongrui con la struttura originaria, infatti si evidenziano modifiche sostanziali nelle aperture e in particolare negli accessi all'edificio, tutte alterate con l'inserimento di scalette esterne.
