Civitella in Val di Chiana
Piano Strutturale

Schedatura degli edifici di impianto
storico del territorio rurale
FRAZIONE M – TUORI

QUADRO CONOSCITIVO

Schedatura degli edifici di impianto storico del territorio rurale

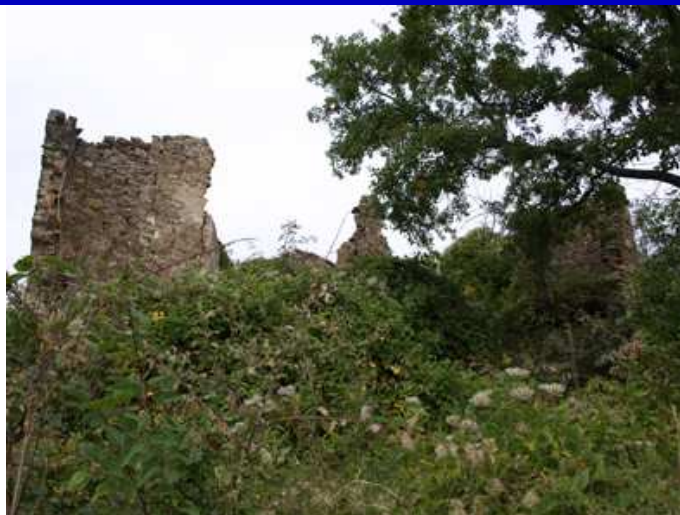
Scheda di rilievo n° **106** del **23/10/08**

Le foto storiche presenti sulla scheda documentano parzialmente l'ingombro planivolumetrico originario e le caratteristiche tipologiche del fabbricato che ad oggi è in gran parte crollato. Il giudizio di valore e il livello di integrità vengono espressi sulla base delle foto storiche presenti e sono suscettibili di verifica per eventuale nuova documentazione.

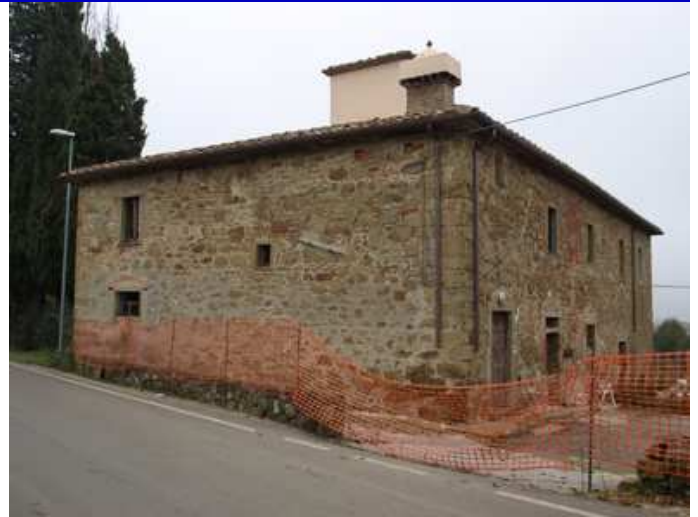
Scheda di rilievo n° **171** del **11/11/08**

L'edificio è in corso di ristrutturazione.
 Si tratta di un fabbricato ad "L" la cui porzione nord è sicuramente più recente anche se attualmente parte integrante della struttura totalmente storicizzata. La costruzione si trova in buono stato e non ha subito per il momento alterazioni tipologiche o formali
 Presenza di targa con data 1862.
 La pertinenza ospita un annesso che ha mantenuto pressochè inalterate le proprie caratteristiche pur avendo subito una ristrutturazione piuttosto recente.

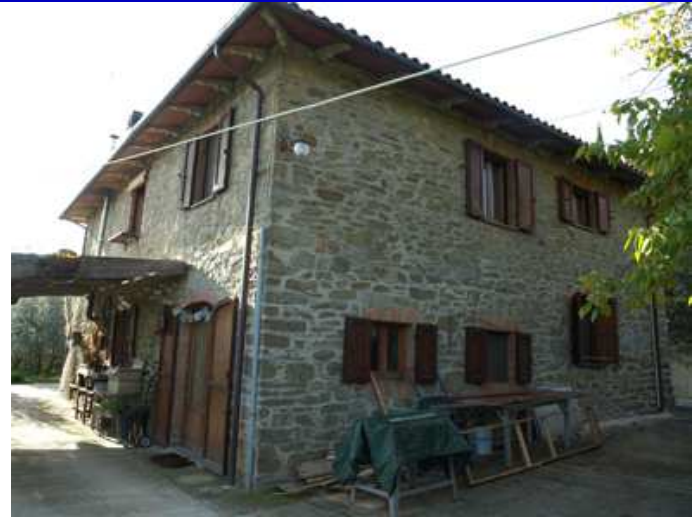
Scheda di rilievo n° 299 del 18/11/08

E' stata rifatta in travetti e pianelle

E' di nuova fattura.

Il complesso piuttosto articolato è frazionato in più proprietà. Questo frazionamento ha comportato differenti modalità di interventi per cui la porzione sud mantiene integre le caratteristiche originarie mentre le altre sono state più o meno alterate per l'uso di materiali o elementi incongrui in fase di ristrutturazione.

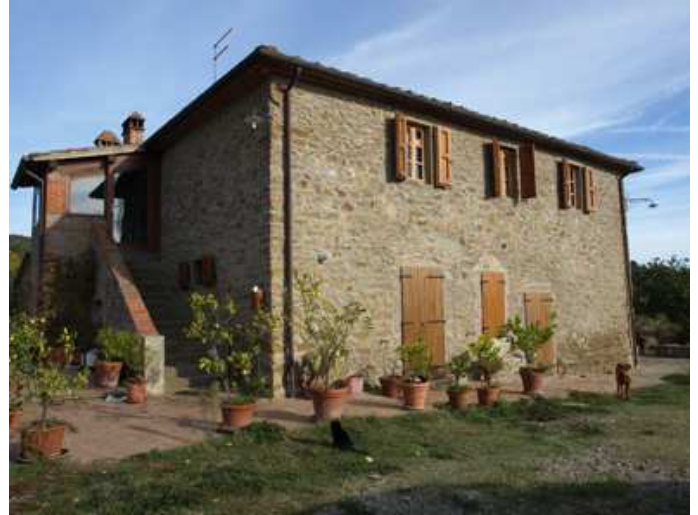
Scheda di rilievo n° **177** del **18/11/08**

L'edificio ha subito un intervento di ristrutturazione piuttosto recente che non ha alterato le caratteristiche dell'impianto originale. Sono state comunque realizzate delle modifiche nelle aperture e demolito un annesso di notevoli dimensioni presente nel lato est. Unica alterazione è la realizzazione di un volume in muratura addossato al fronte principale e alla scala esterna. Nell'area di pertinenza è presente una tettoia di nuova realizzazione.
