**DIS05 - Disposizioni per la programmazione degli interventi volti  
all'abbattimento delle barriere architettoniche nell'ambito urbano**

## Il lavoro condotto

I sopralluoghi mirati, condotti in tutti i “territori urbanizzati” così come definiti dal Piano Operativo, hanno interessato i servizi pubblici o di interesse pubblico e se ne sono verificati i requisiti minimi per il loro accesso. Gli spazi urbani esaminati sono stati, per esempio, percorsi o aree pedonali, piazze, aree verdi e viabilità, gli edifici pubblici e scolastici, strutture per il tempo libero (per esempio strutture per lo sport, la cultura e lo spettacolo, strutture recettive, edifici di culto e di interesse culturale).

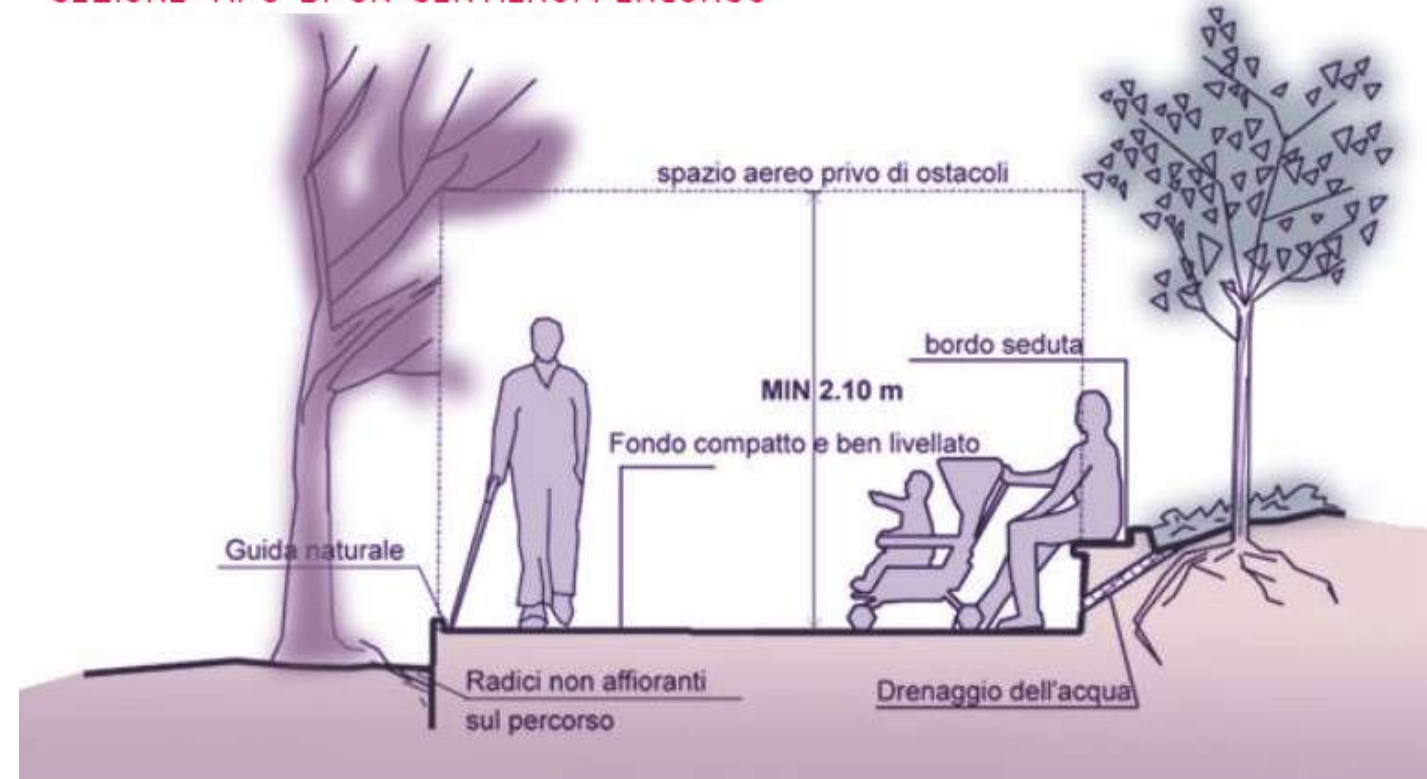
fig. 1

### LA MASSIMA PENDENZA AMMISSIBILE PER LE RAMPE (fig. 1)

## SEZIONE TIPO DI UN SENTIERO/PERCORSO

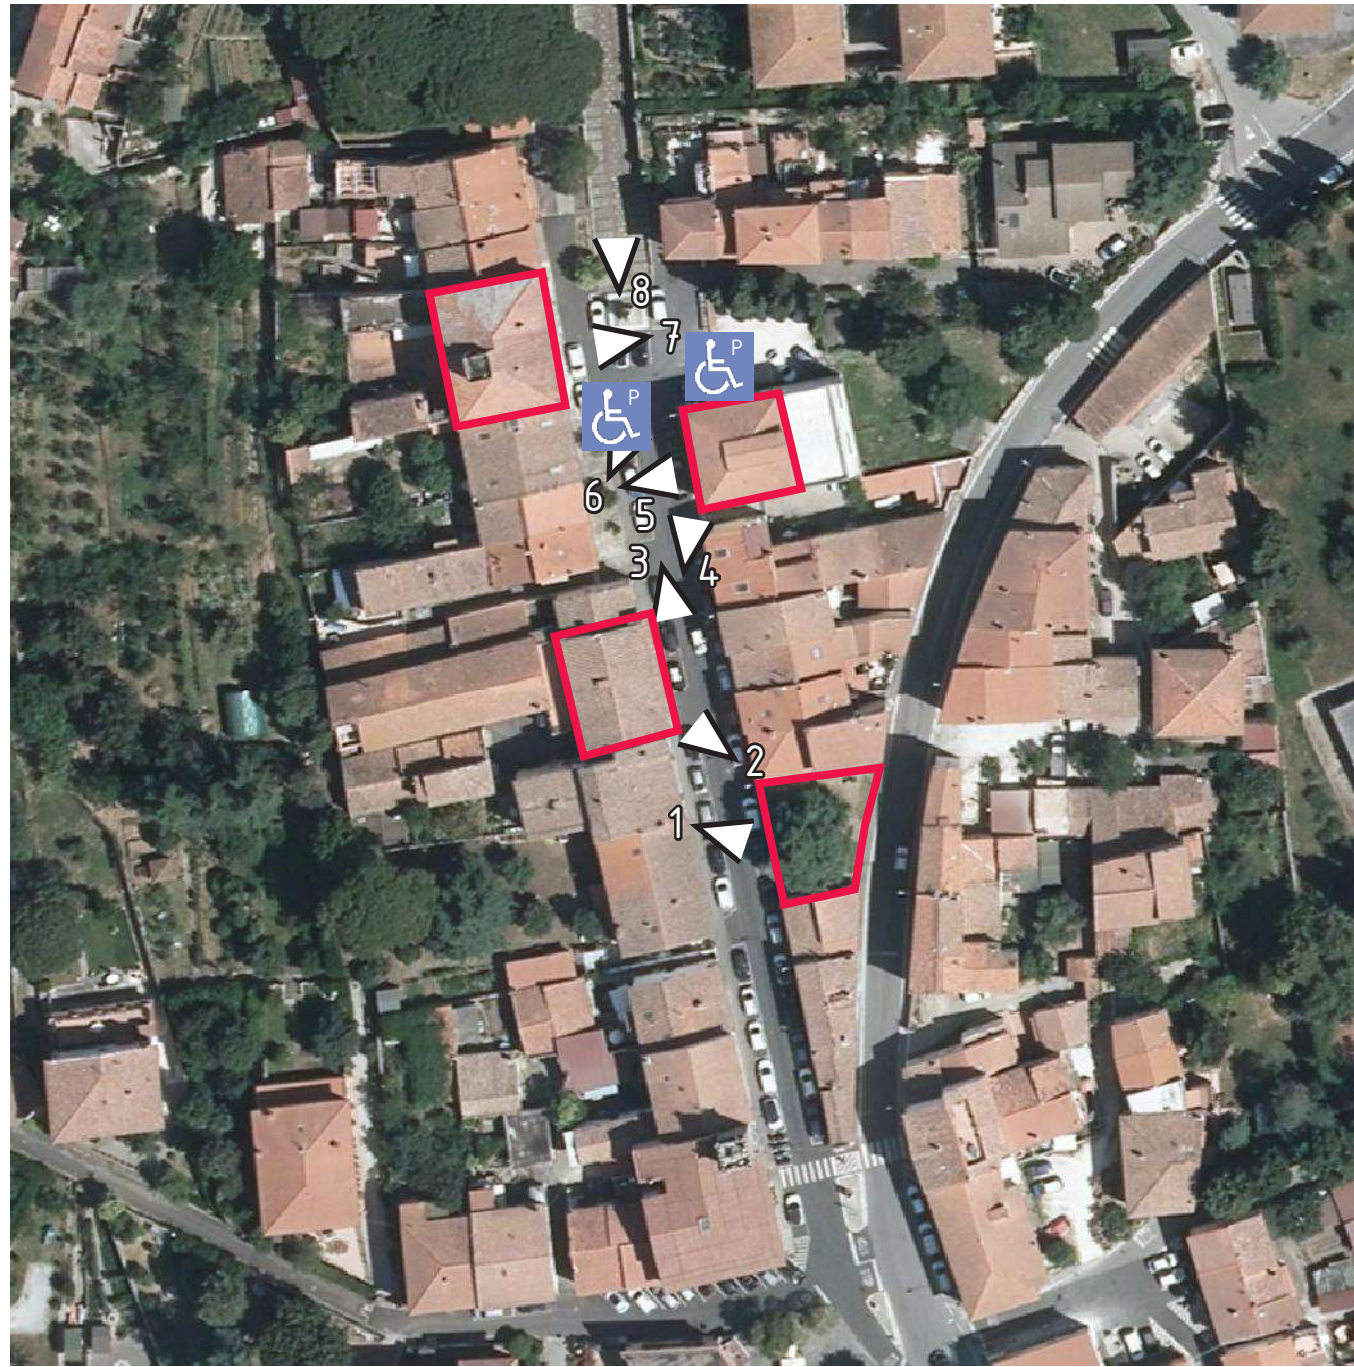
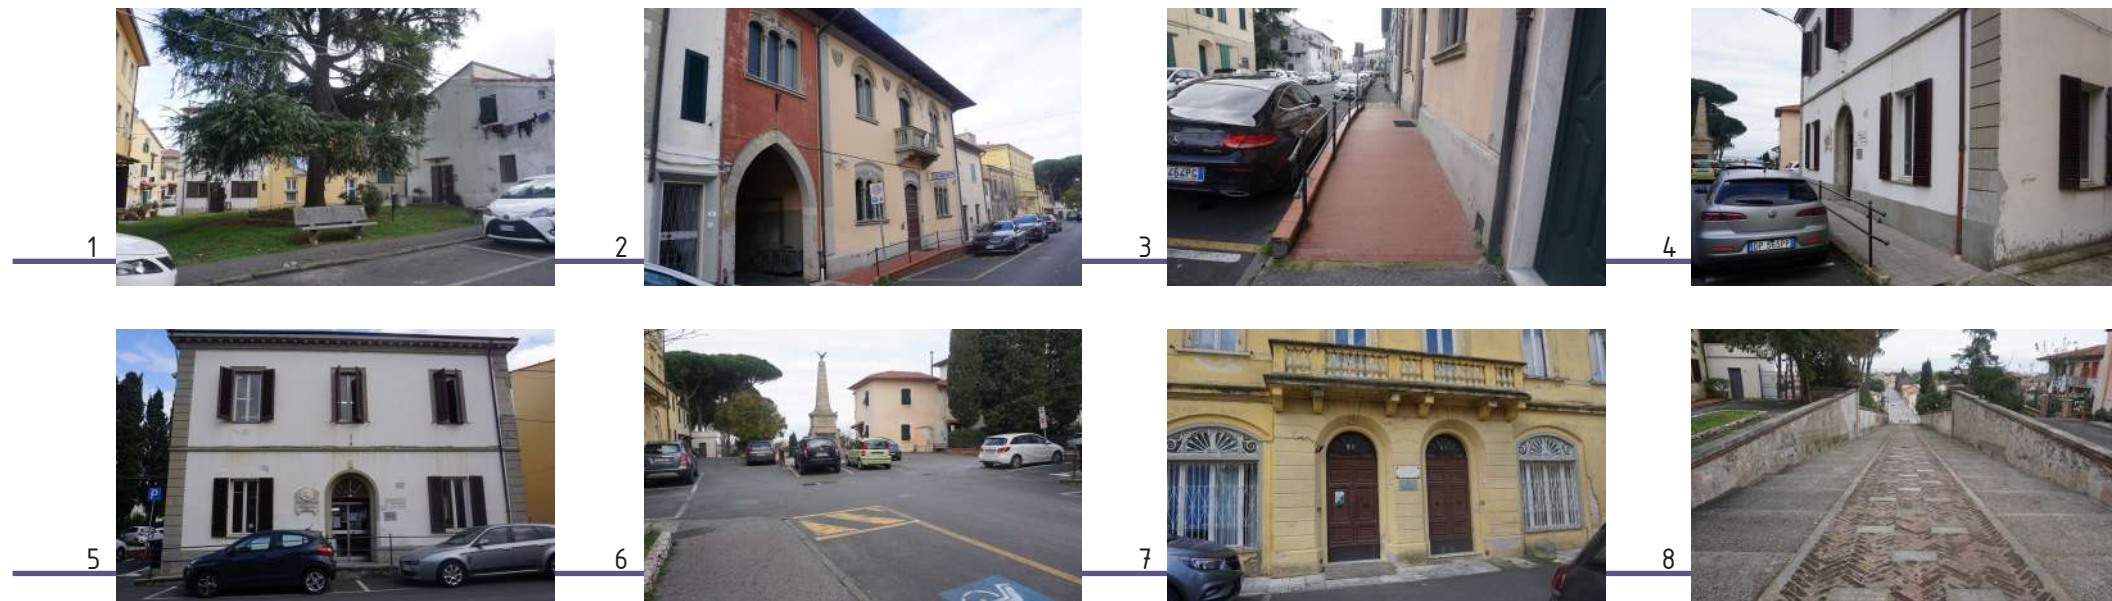
# PEBA\_COLLESALVETTI\_01

Manca un raccordo sicuro per accedere all'area verde. Via Umberto I è praticabile solo da sud: infatti a nord è presente una scalinata che impossibilita le persone con disabilità ad accedere alle diverse funzioni. La fermata dell'autobus più in prossimità si trova in Piazza della Repubblica.

SI	NO
  Percorso accessibile per passeggini	<input checked="" type="checkbox"/>	<input type="checkbox"/>
  Presenza di rampa accessibile per portatori di handicap	<input checked="" type="checkbox"/>	<input type="checkbox"/>
  Percorso accessibile per claudicanti	<input checked="" type="checkbox"/>	<input type="checkbox"/>
  Presenza di posti auto riservati	<input checked="" type="checkbox"/>	<input type="checkbox"/>
  Presenza di almeno un percorso pedonale accessibile che porti all'ingresso	<input checked="" type="checkbox"/>	<input type="checkbox"/>
  Presenza di segnaletica	<input checked="" type="checkbox"/>	<input type="checkbox"/>
  Ingresso accessibile	<input checked="" type="checkbox"/>	<input type="checkbox"/>
  Presenza di ascensore	<input type="checkbox"/>	<input type="checkbox"/>
  Presenza di fermata mezzi pubblici con pensilina	<input type="checkbox"/>	<input checked="" type="checkbox"/>

Presenza di fermata mezzi pubblici con palina	<input type="checkbox"/>	<input checked="" type="checkbox"/>
  Attraversamento pedonale raccordato	<input type="checkbox"/>	<input checked="" type="checkbox"/>
  Attraversamento pedonale raccordato e segnalato	<input type="checkbox"/>	<input checked="" type="checkbox"/>
  Segnalazione acustica al semaforo	<input type="checkbox"/>	<input checked="" type="checkbox"/>
  Presenza di gradini	<input checked="" type="checkbox"/>	<input type="checkbox"/>
  Fondo sconnesso e/o con presenza di ostacoli	<input checked="" type="checkbox"/>	<input type="checkbox"/>

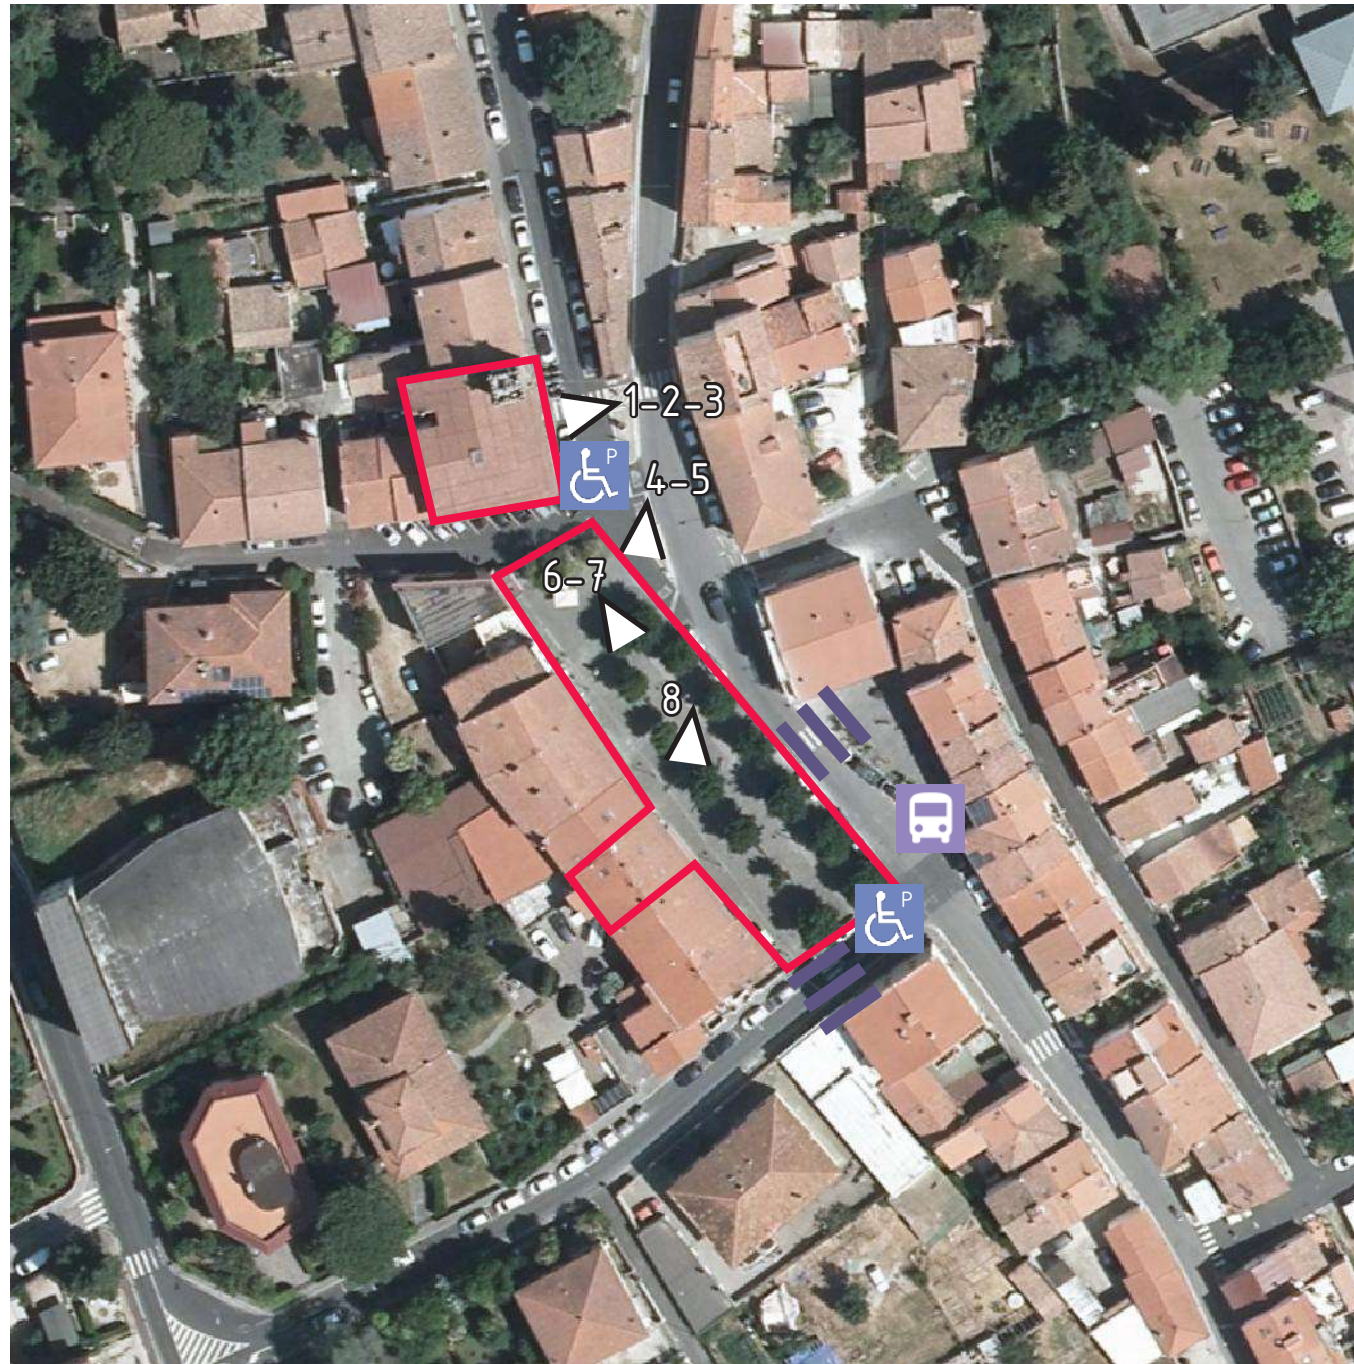
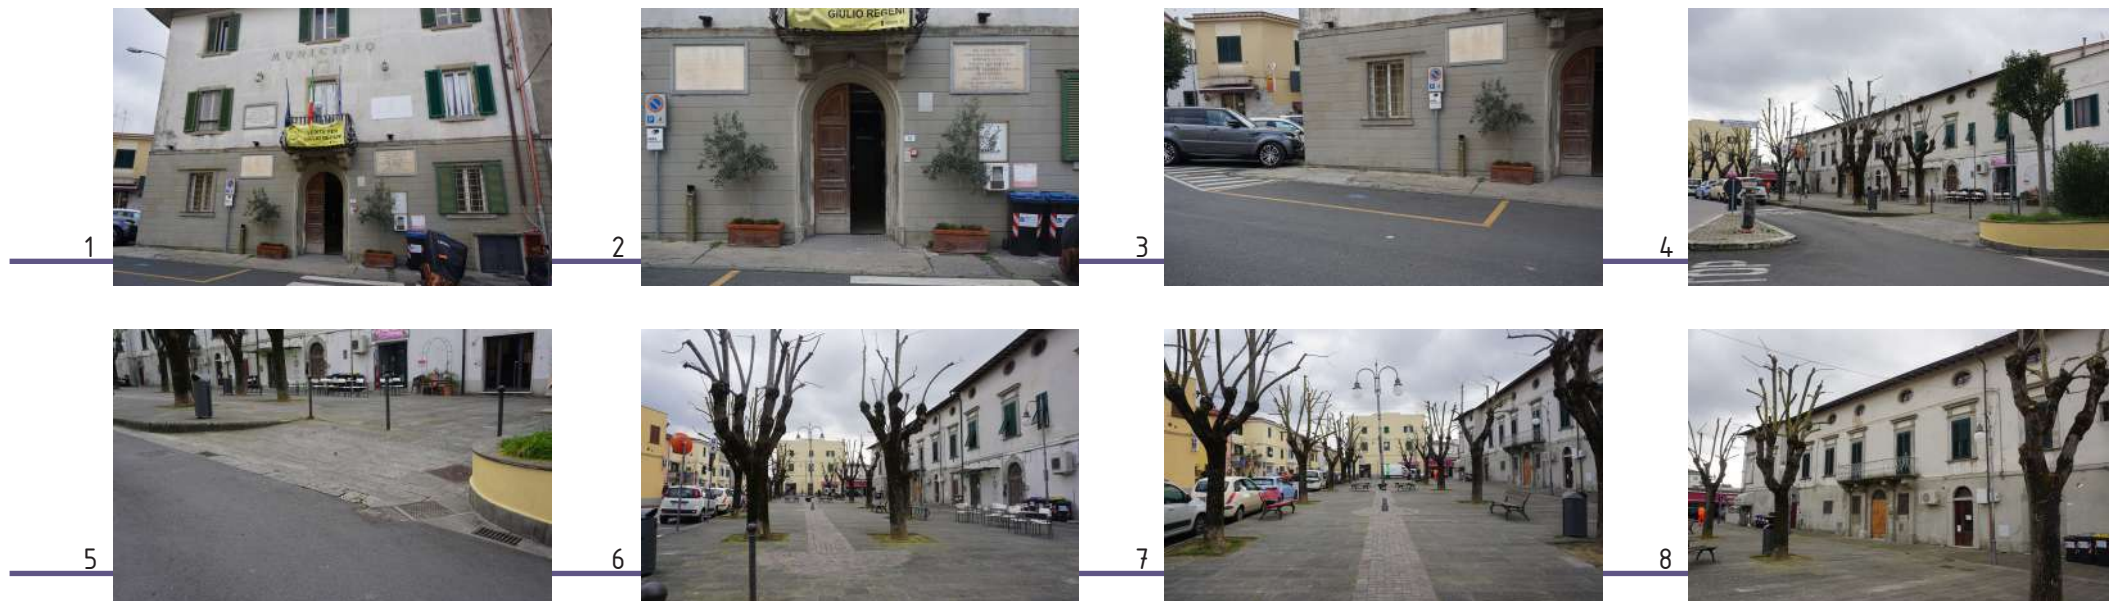
## PEBA\_COLLESALVETTI\_02

Piazza della Repubblica e gli uffici del Comune sono raggiungibili tramite l'uso del trasporto pubblico e perfettamente accessibili da persone con ridotte capacità sensoriali o motorie: sono infatti presenti attraversamenti raccordati e rampe.

SI	NO
  Percorso accessibile per passeggini	<input checked="" type="checkbox"/>	<input type="checkbox"/>
  Presenza di rampa accessibile per portatori di handicap	<input checked="" type="checkbox"/>	<input type="checkbox"/>
  Percorso accessibile per claudicanti	<input checked="" type="checkbox"/>	<input type="checkbox"/>
  Presenza di posti auto riservati	<input checked="" type="checkbox"/>	<input type="checkbox"/>
  Presenza di almeno un percorso pedonale accessibile che porti all'ingresso	<input checked="" type="checkbox"/>	<input type="checkbox"/>
  Presenza di segnaletica	<input checked="" type="checkbox"/>	<input type="checkbox"/>
  Ingresso accessibile	<input checked="" type="checkbox"/>	<input type="checkbox"/>
  Presenza di ascensore	<input checked="" type="checkbox"/>	<input type="checkbox"/>
  Presenza di fermata mezzi pubblici con pensilina	<input type="checkbox"/>	<input checked="" type="checkbox"/>

Presenza di fermata mezzi pubblici con palina	<input checked="" type="checkbox"/>	<input type="checkbox"/>
  Attraversamento pedonale raccordato	<input checked="" type="checkbox"/>	<input type="checkbox"/>
  Attraversamento pedonale raccordato e segnalato	<input checked="" type="checkbox"/>	<input type="checkbox"/>
  Segnalazione acustica al semaforo	<input type="checkbox"/>	<input checked="" type="checkbox"/>
  Presenza di gradini	<input type="checkbox"/>	<input checked="" type="checkbox"/>
  Fondo sconnesso e/o con presenza di ostacoli	<input type="checkbox"/>	<input checked="" type="checkbox"/>

ADEGUATO <input checked="" type="checkbox"/>	ADEGUATO CON PICCOLE OPERE <input type="checkbox"/>	NON ADEGUATO <input type="checkbox"/>

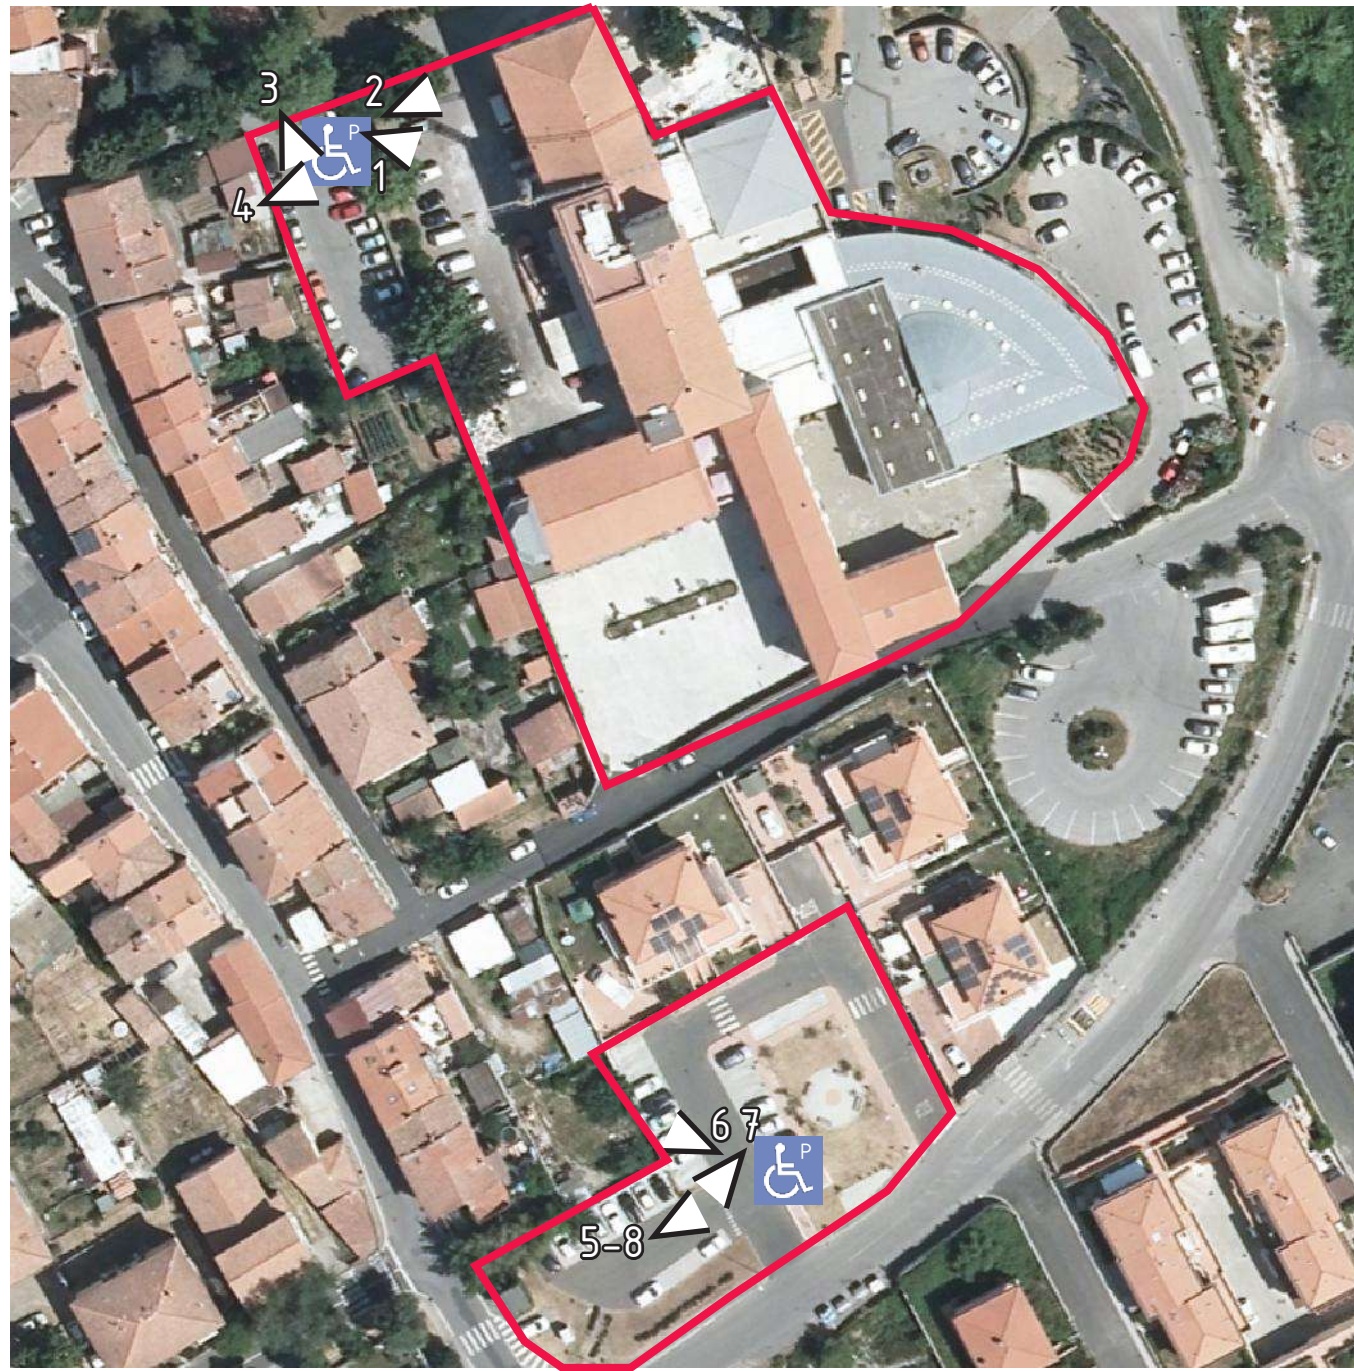
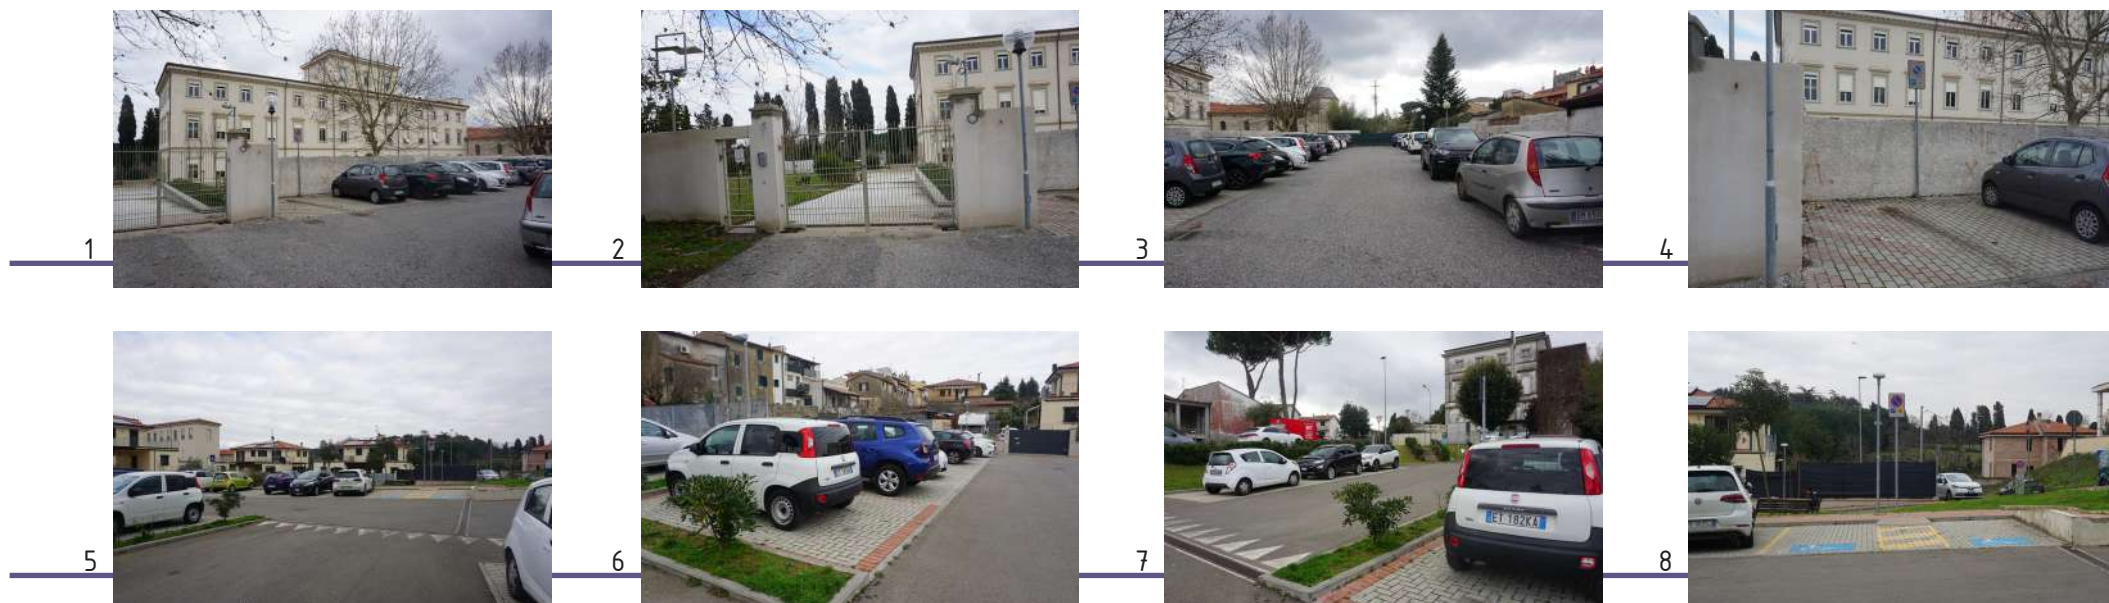
# PEBA\_COLLESALVETTI\_03

NOTE/STIMA OPERE DI ADEGUAMENTO PER ABBATTIMENTO BARRIERE ARCHITETTONICHE  
 Sono presenti parcheggi dedicati per portatori di handicap.

SI	NO
  Percorso accessibile per passeggini	<input checked="" type="checkbox"/>	<input type="checkbox"/>
  Presenza di rampa accessibile per portatori di handicap	<input type="checkbox"/>	<input checked="" type="checkbox"/>
  Percorso accessibile per claudicanti	<input checked="" type="checkbox"/>	<input type="checkbox"/>
  Presenza di posti auto riservati	<input checked="" type="checkbox"/>	<input type="checkbox"/>
  Presenza di almeno un percorso pedonale accessibile che porti all'ingresso	<input checked="" type="checkbox"/>	<input type="checkbox"/>
  Presenza di segnaletica	<input checked="" type="checkbox"/>	<input type="checkbox"/>
  Ingresso accessibile	<input checked="" type="checkbox"/>	<input type="checkbox"/>
  Presenza di ascensore	<input type="checkbox"/>	<input type="checkbox"/>
  Presenza di fermata mezzi pubblici con pensilina	<input type="checkbox"/>	<input checked="" type="checkbox"/>

Presenza di fermata mezzi pubblici con palina	<input type="checkbox"/>	<input checked="" type="checkbox"/>
  Attraversamento pedonale raccordato	<input checked="" type="checkbox"/>	<input type="checkbox"/>
  Attraversamento pedonale raccordato e segnalato	<input checked="" type="checkbox"/>	<input type="checkbox"/>
  Segnalazione acustica al semaforo	<input type="checkbox"/>	<input checked="" type="checkbox"/>
  Presenza di gradini	<input type="checkbox"/>	<input checked="" type="checkbox"/>
  Fondo sconnesso e/o con presenza di ostacoli	<input type="checkbox"/>	<input checked="" type="checkbox"/>

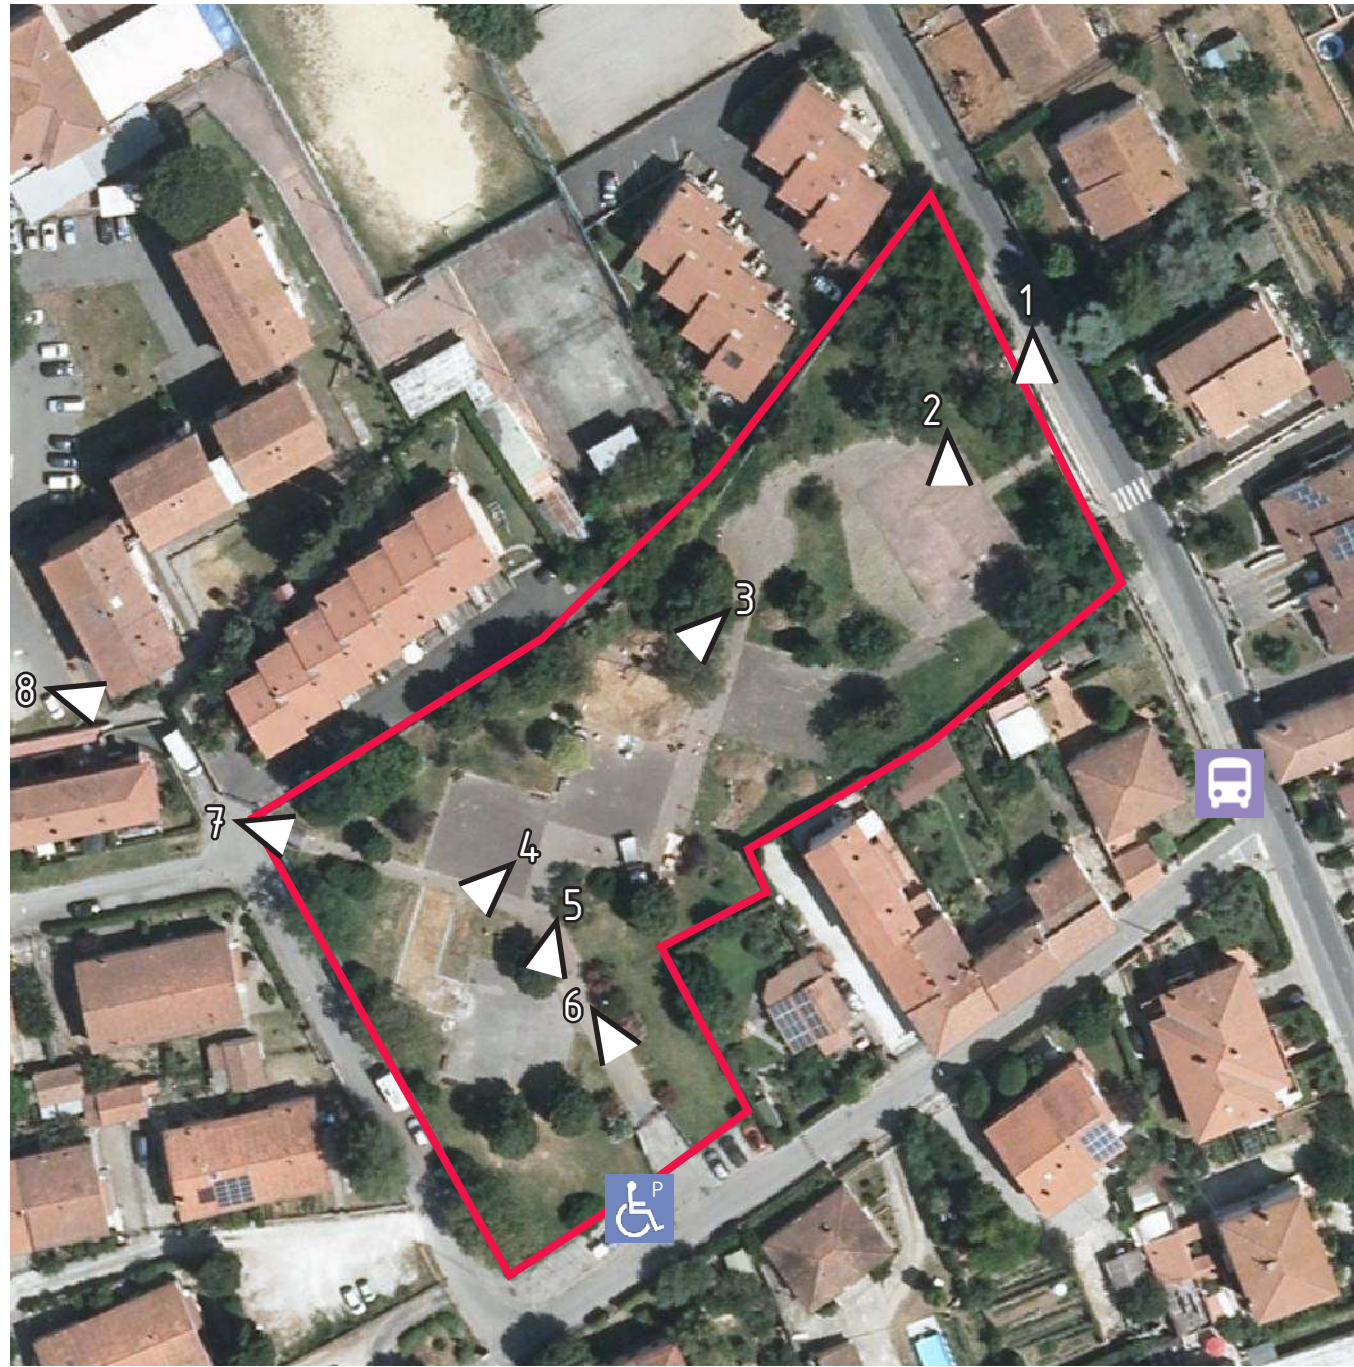
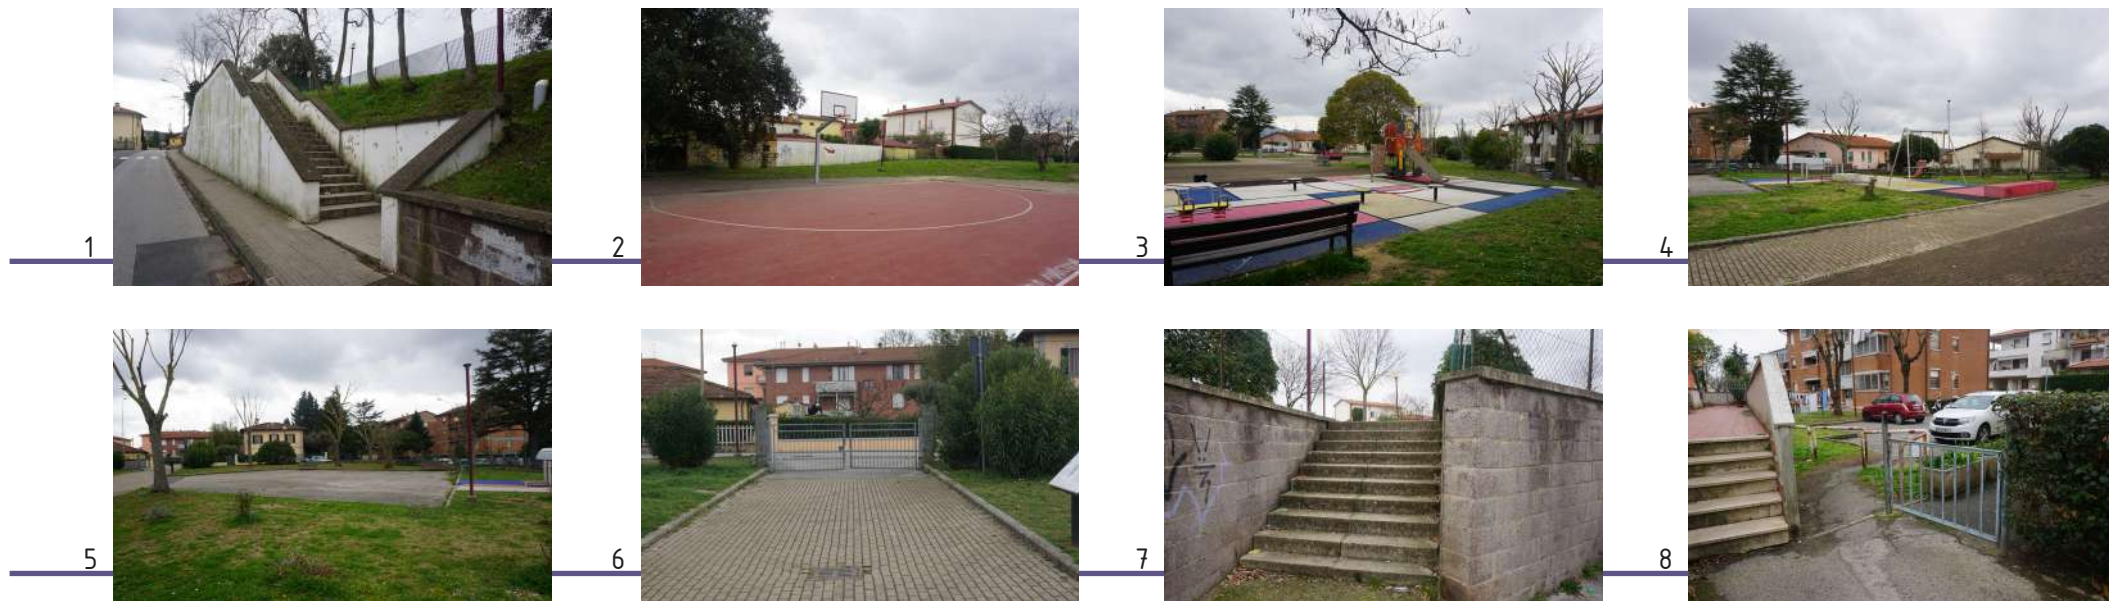
# PEBA\_COLLESALVETTI\_04

Il parco ha tre accessi: uno su via Gribaldi e due su via Achille Grandi. Solo uno dei due su via Achille Grandi è accessibile da persone con ridotte capacità motorie. I restanti due sono scalinate di cui una è raggiungibile tramite un percorso con ostacoli. All'interno del parco sono presenti giochi inclusivi.

SI	NO
 	Percorso accessibile per passeggini	<input checked="" type="checkbox"/>	<input type="checkbox"/>	
 	Presenza di rampa accessibile per portatori di handicap	<input type="checkbox"/>	<input checked="" type="checkbox"/>	
 	Percorso accessibile per claudicanti	<input checked="" type="checkbox"/>	<input type="checkbox"/>	
 	Presenza di posti auto riservati	<input checked="" type="checkbox"/>	<input type="checkbox"/>	
 	Presenza di almeno un percorso pedonale accessibile che porti all'ingresso	<input checked="" type="checkbox"/>	<input type="checkbox"/>	
 	Presenza di segnaletica	<input checked="" type="checkbox"/>	<input type="checkbox"/>	
 	Ingresso accessibile	<input checked="" type="checkbox"/>	<input type="checkbox"/>	
 	Presenza di ascensore	<input type="checkbox"/>	<input type="checkbox"/>	
 	Presenza di fermata mezzi pubblici con pensilina	<input type="checkbox"/>	<input checked="" type="checkbox"/>

Presenza di fermata mezzi pubblici con palina	<input type="checkbox"/>	<input checked="" type="checkbox"/>	
 	Attraversamento pedonale raccordato	<input type="checkbox"/>	<input checked="" type="checkbox"/>	
 	Attraversamento pedonale raccordato e segnalato	<input type="checkbox"/>	<input checked="" type="checkbox"/>	
 	Segnalazione acustica al semaforo	<input type="checkbox"/>	<input checked="" type="checkbox"/>	
 	Presenza di gradini	<input checked="" type="checkbox"/>	<input type="checkbox"/>	
 	Fondo sconnesso e/o con presenza di ostacoli	<input type="checkbox"/>	<input checked="" type="checkbox"/>

ADEGUATO <input checked="" type="checkbox"/>  	ADEGUATO CON PICCOLE OPERE <input type="checkbox"/>  	NON ADEGUATO <input type="checkbox"/>  
---	--	--

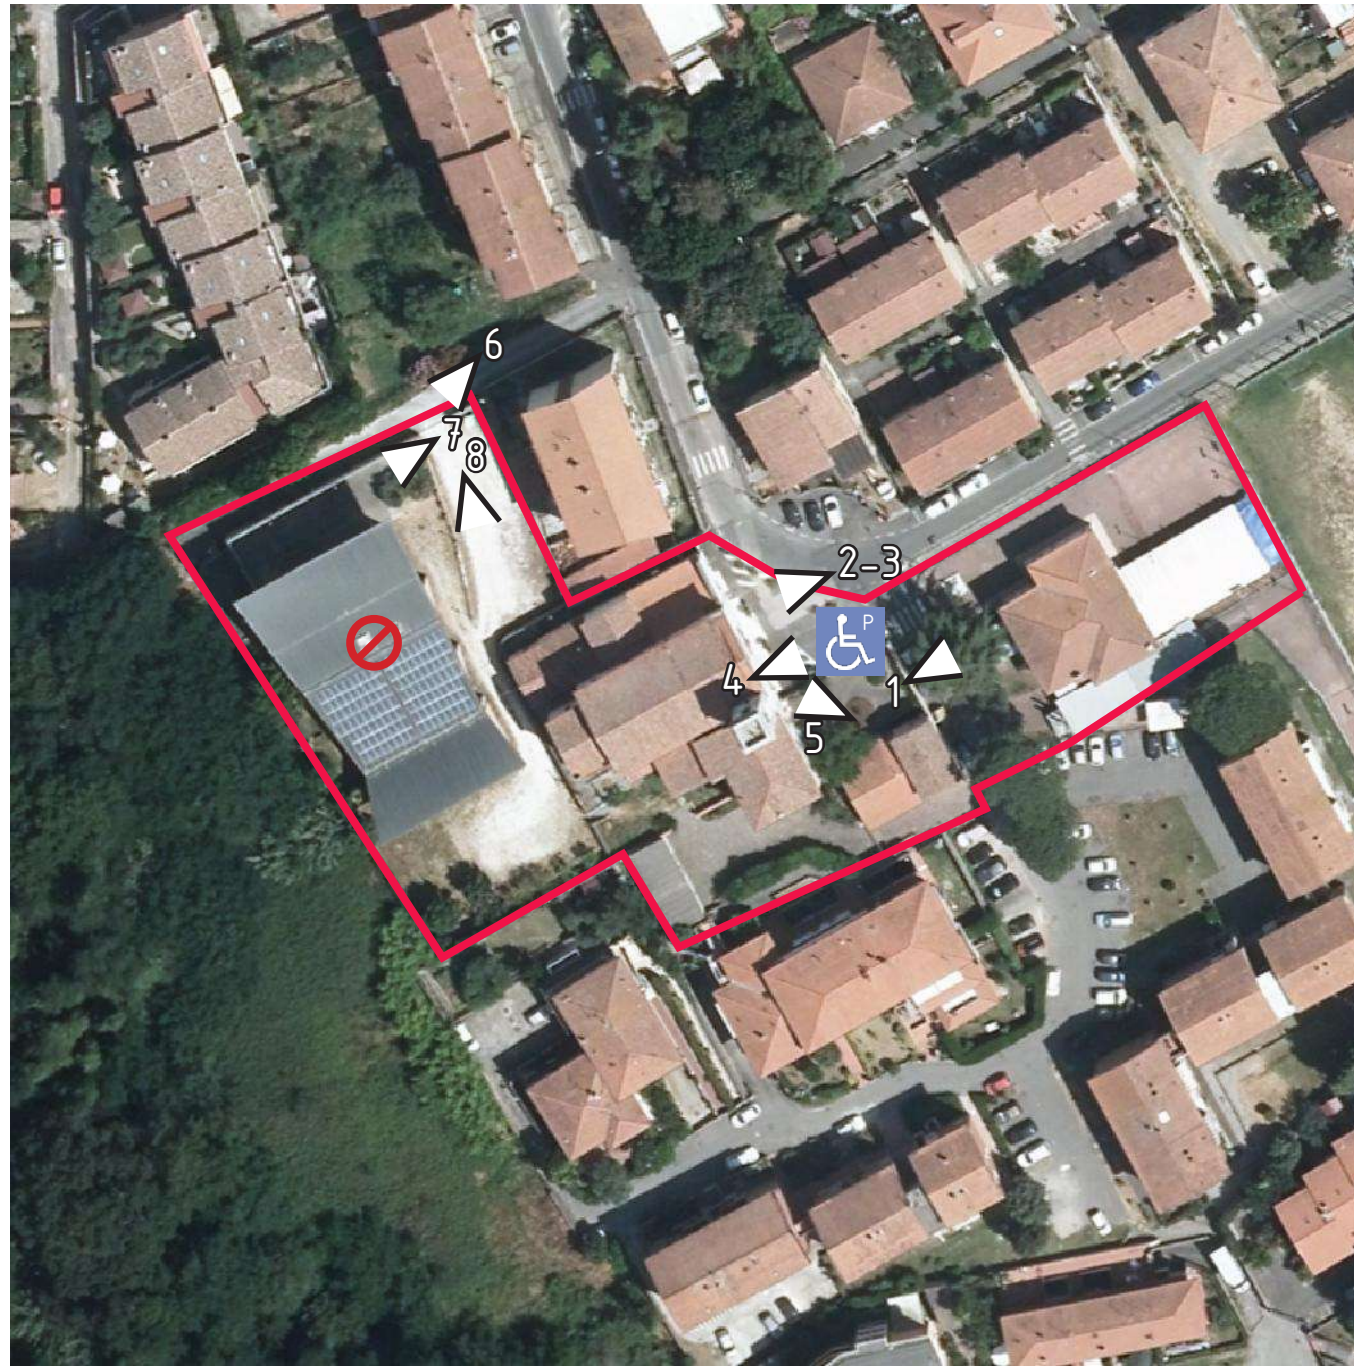
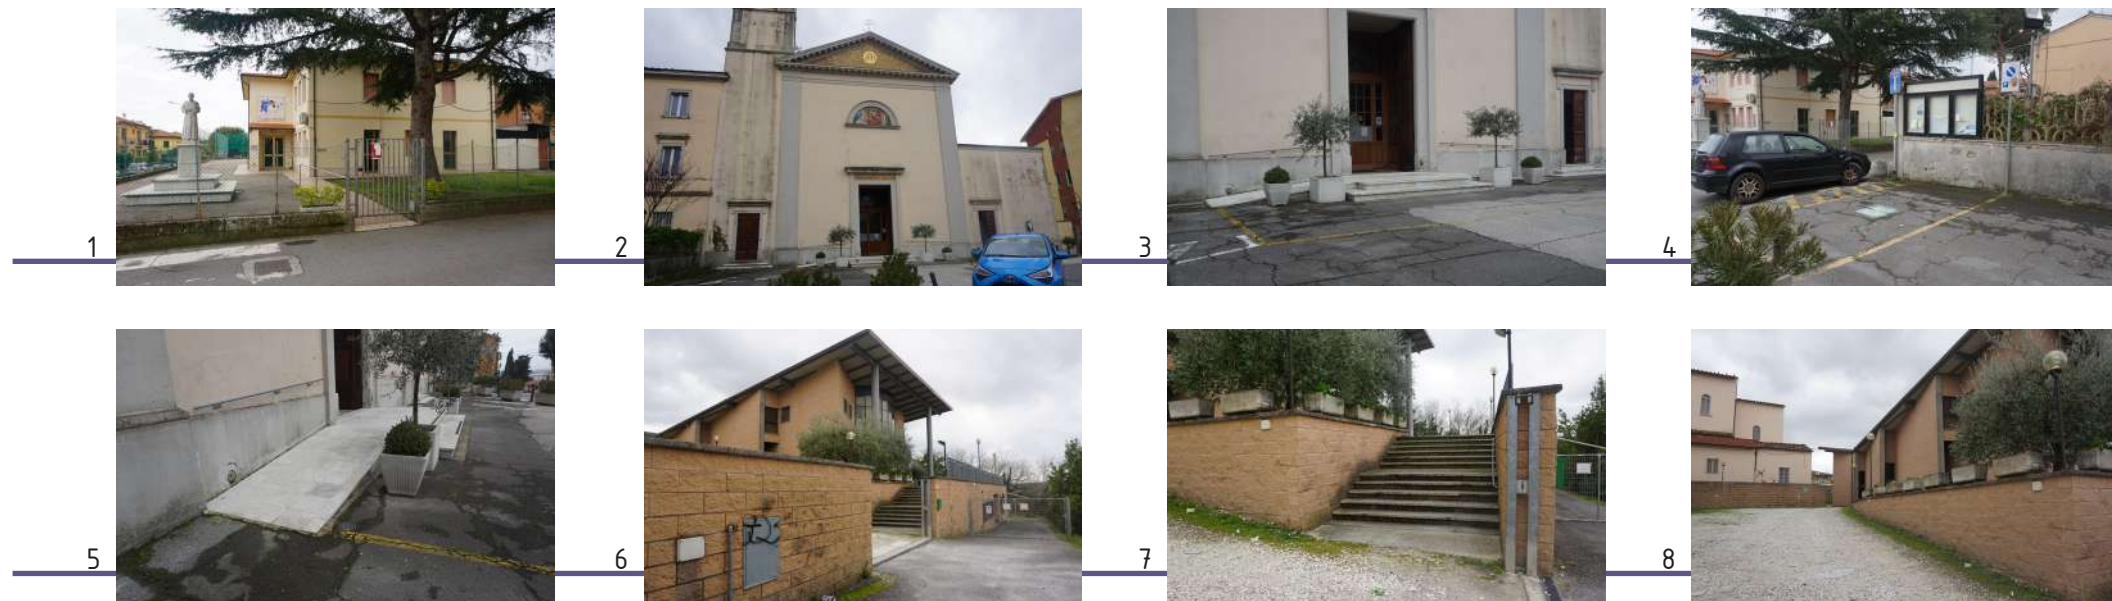
# PEBA\_COLLESALVETTI\_05

La chiesa e l'oratorio risultano adeguati grazie alla presenza di rampe e raccordi. Al contrario l'aula mariana, utilizzata anche per eventi, non risulta raggiungibile per portatori di disabilità a causa della presenza di gradini e fondo ghiaioso.

SI	NO
  Percorso accessibile per passeggini	<input checked="" type="checkbox"/>	<input type="checkbox"/>
  Presenza di rampa accessibile per portatori di handicap	<input checked="" type="checkbox"/>	<input type="checkbox"/>
  Percorso accessibile per claudicanti	<input checked="" type="checkbox"/>	<input type="checkbox"/>
  Presenza di posti auto riservati	<input checked="" type="checkbox"/>	<input type="checkbox"/>
  Presenza di almeno un percorso pedonale accessibile che porti all'ingresso	<input checked="" type="checkbox"/>	<input type="checkbox"/>
  Presenza di segnaletica	<input checked="" type="checkbox"/>	<input type="checkbox"/>
  Ingresso accessibile	<input checked="" type="checkbox"/>	<input type="checkbox"/>
  Presenza di ascensore	<input type="checkbox"/>	<input type="checkbox"/>
  Presenza di fermata mezzi pubblici con pensilina	<input type="checkbox"/>	<input checked="" type="checkbox"/>

Presenza di fermata mezzi pubblici con palina	<input type="checkbox"/>	<input checked="" type="checkbox"/>
  Attraversamento pedonale raccordato	<input type="checkbox"/>	<input checked="" type="checkbox"/>
  Attraversamento pedonale raccordato e segnalato	<input type="checkbox"/>	<input checked="" type="checkbox"/>
  Segnalazione acustica al semaforo	<input type="checkbox"/>	<input checked="" type="checkbox"/>
  Presenza di gradini	<input checked="" type="checkbox"/>	<input type="checkbox"/>
  Fondo sconnesso e/o con presenza di ostacoli	<input checked="" type="checkbox"/>	<input type="checkbox"/>
