**DIS05 - Disposizioni per la programmazione degli interventi volti  
all'abbattimento delle barriere architettoniche nell'ambito urbano**

## Il lavoro condotto

I sopralluoghi mirati, condotti in tutti i “territori urbanizzati” così come definiti dal Piano Operativo, hanno interessato i servizi pubblici o di interesse pubblico e se ne sono verificati i requisiti minimi per il loro accesso. Gli spazi urbani esaminati sono stati, per esempio, percorsi o aree pedonali, piazze, aree verdi e viabilità, gli edifici pubblici e scolastici, strutture per il tempo libero (per esempio strutture per lo sport, la cultura e lo spettacolo, strutture recettive, edifici di culto e di interesse culturale).

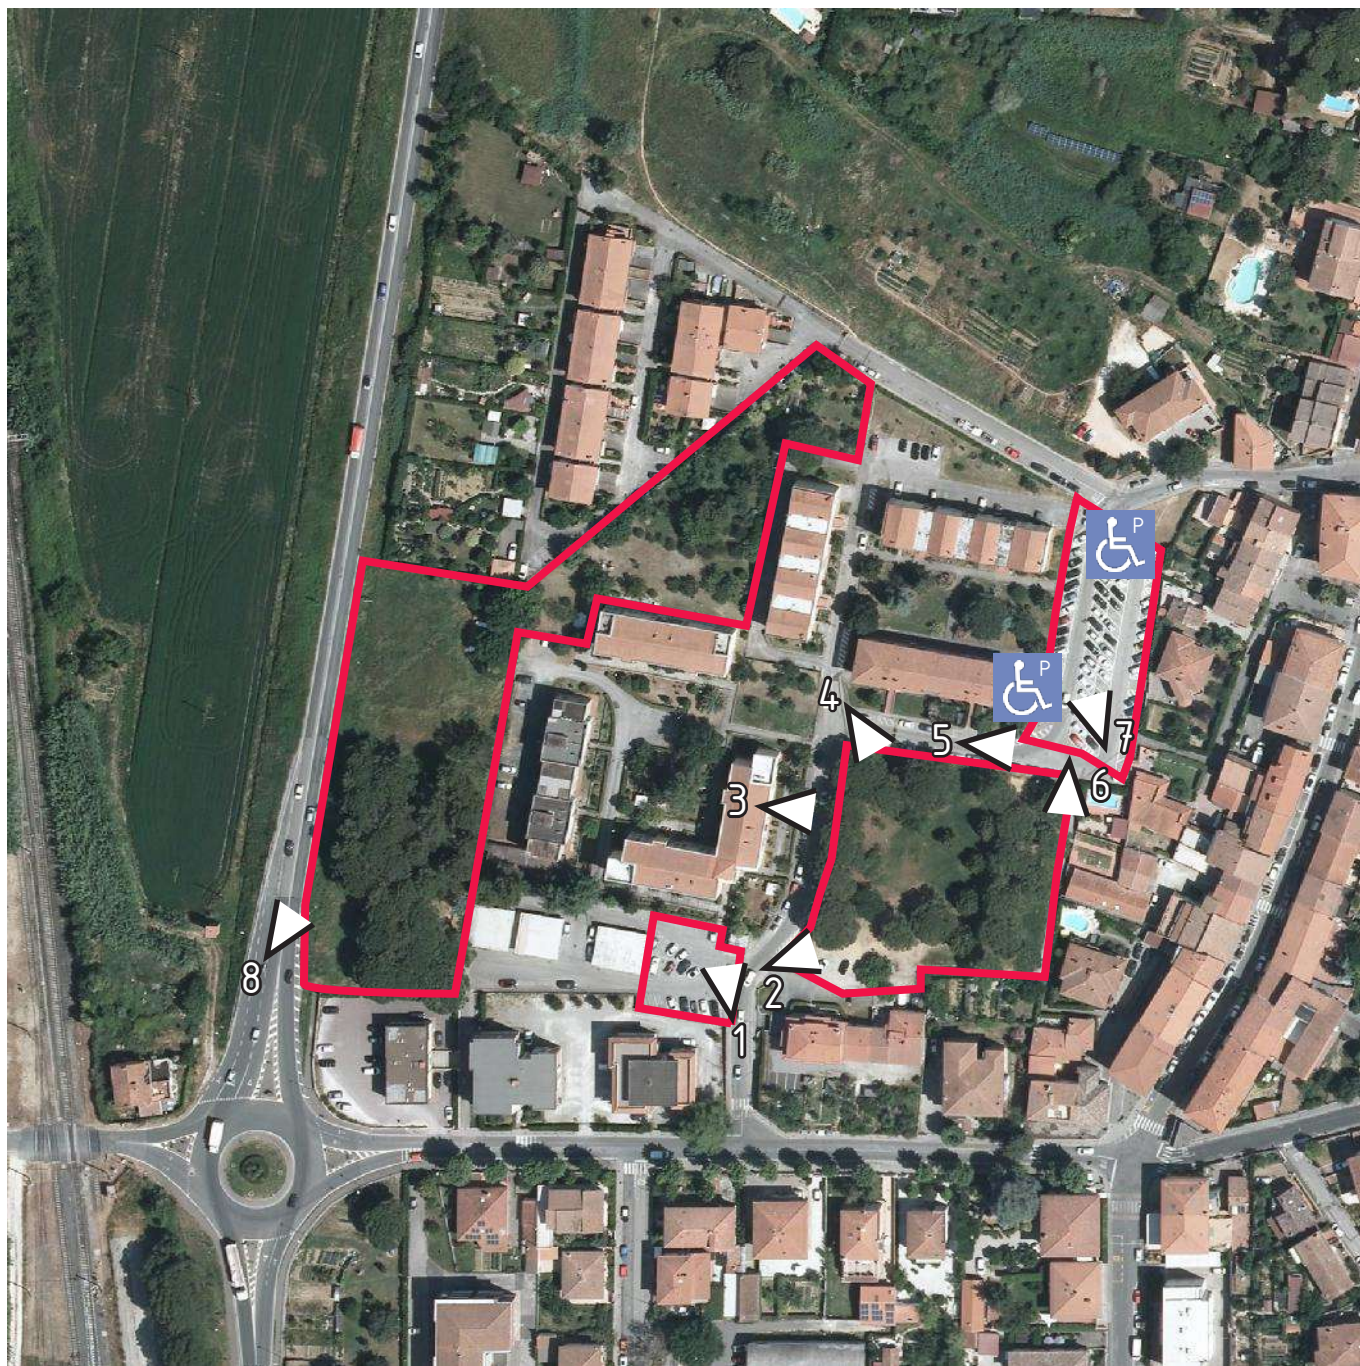
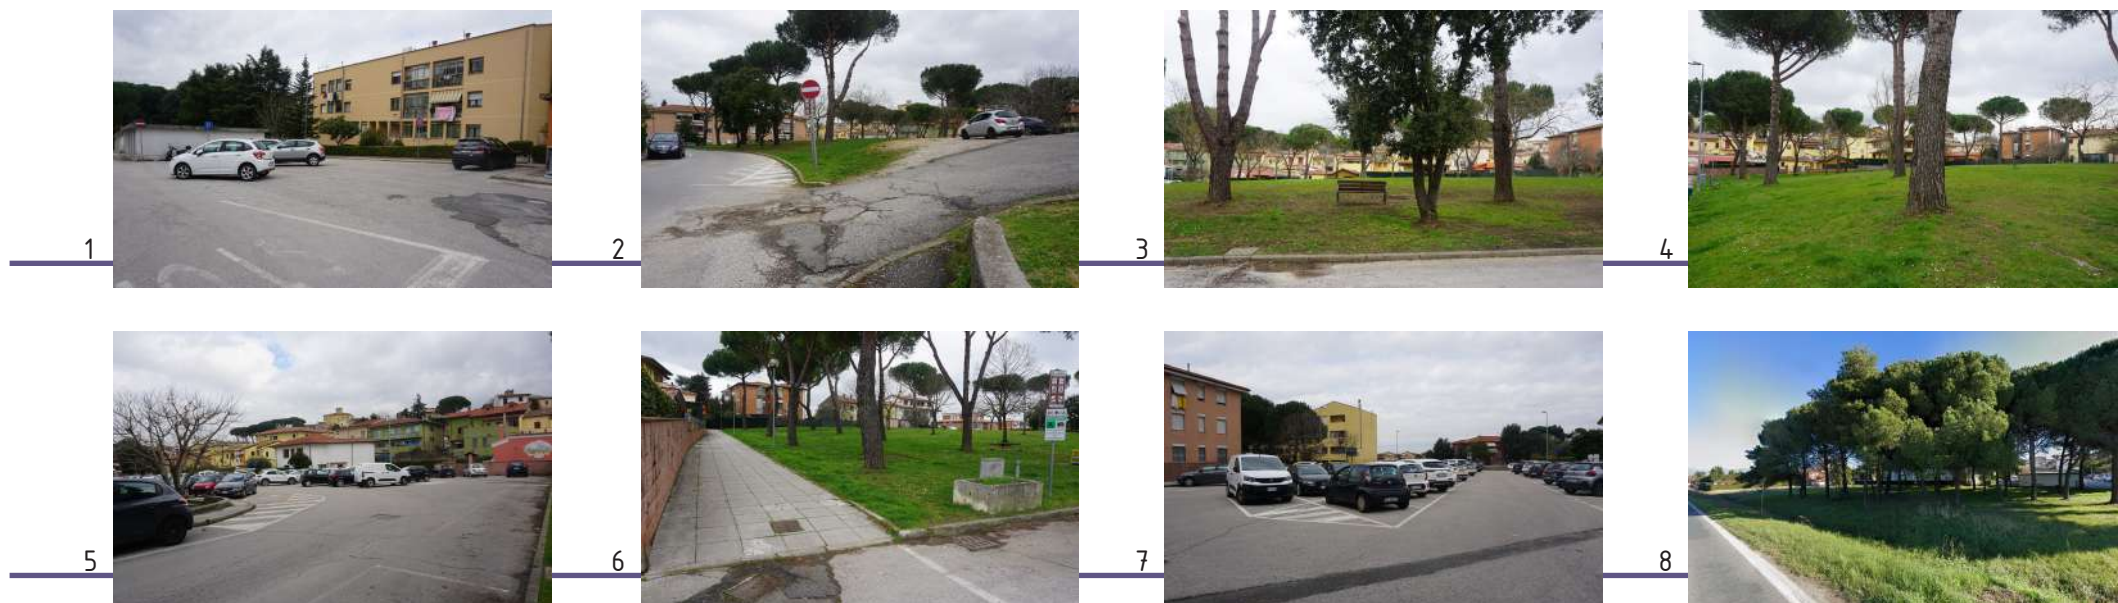
# PEBA\_COLLESALVETTI\_06

L'area verde in via P. Togliatti ha due ingressi di cui uno solo accessibile da sedia a rotelle. Il secondo ingresso presenta il fondo sconnesso: un piccolo intervento di manutenzione adeguerebbe la strada. L'area verde lungo la strada regionale è di vaste dimensioni: percorsi in sicurezza dedicati renderebbero l'area maggiormente fruibile da tutti.

SI	NO
  Percorso accessibile per passeggini	<input checked="" type="checkbox"/>	<input type="checkbox"/>
  Presenza di rampa accessibile per portatori di handicap	<input type="checkbox"/>	<input checked="" type="checkbox"/>
  Percorso accessibile per claudicanti	<input checked="" type="checkbox"/>	<input type="checkbox"/>
  Presenza di posti auto riservati	<input checked="" type="checkbox"/>	<input type="checkbox"/>
  Presenza di almeno un percorso pedonale accessibile che porti all'ingresso	<input checked="" type="checkbox"/>	<input type="checkbox"/>
  Presenza di segnaletica	<input checked="" type="checkbox"/>	<input type="checkbox"/>
  Ingresso accessibile	<input checked="" type="checkbox"/>	<input type="checkbox"/>
  Presenza di ascensore	<input type="checkbox"/>	<input type="checkbox"/>
  Presenza di fermata mezzi pubblici con pensilina	<input type="checkbox"/>	<input checked="" type="checkbox"/>

Presenza di fermata mezzi pubblici con palina	<input type="checkbox"/>	<input checked="" type="checkbox"/>
  Attraversamento pedonale raccordato	<input type="checkbox"/>	<input checked="" type="checkbox"/>
  Attraversamento pedonale raccordato e segnalato	<input type="checkbox"/>	<input checked="" type="checkbox"/>
  Segnalazione acustica al semaforo	<input type="checkbox"/>	<input checked="" type="checkbox"/>
  Presenza di gradini	<input type="checkbox"/>	<input checked="" type="checkbox"/>
  Fondo sconnesso e/o con presenza di ostacoli	<input checked="" type="checkbox"/>	<input type="checkbox"/>

ADEGUATO <input type="checkbox"/>	ADEGUATO CON PICCOLE OPERE <input checked="" type="checkbox"/>	NON ADEGUATO <input type="checkbox"/>

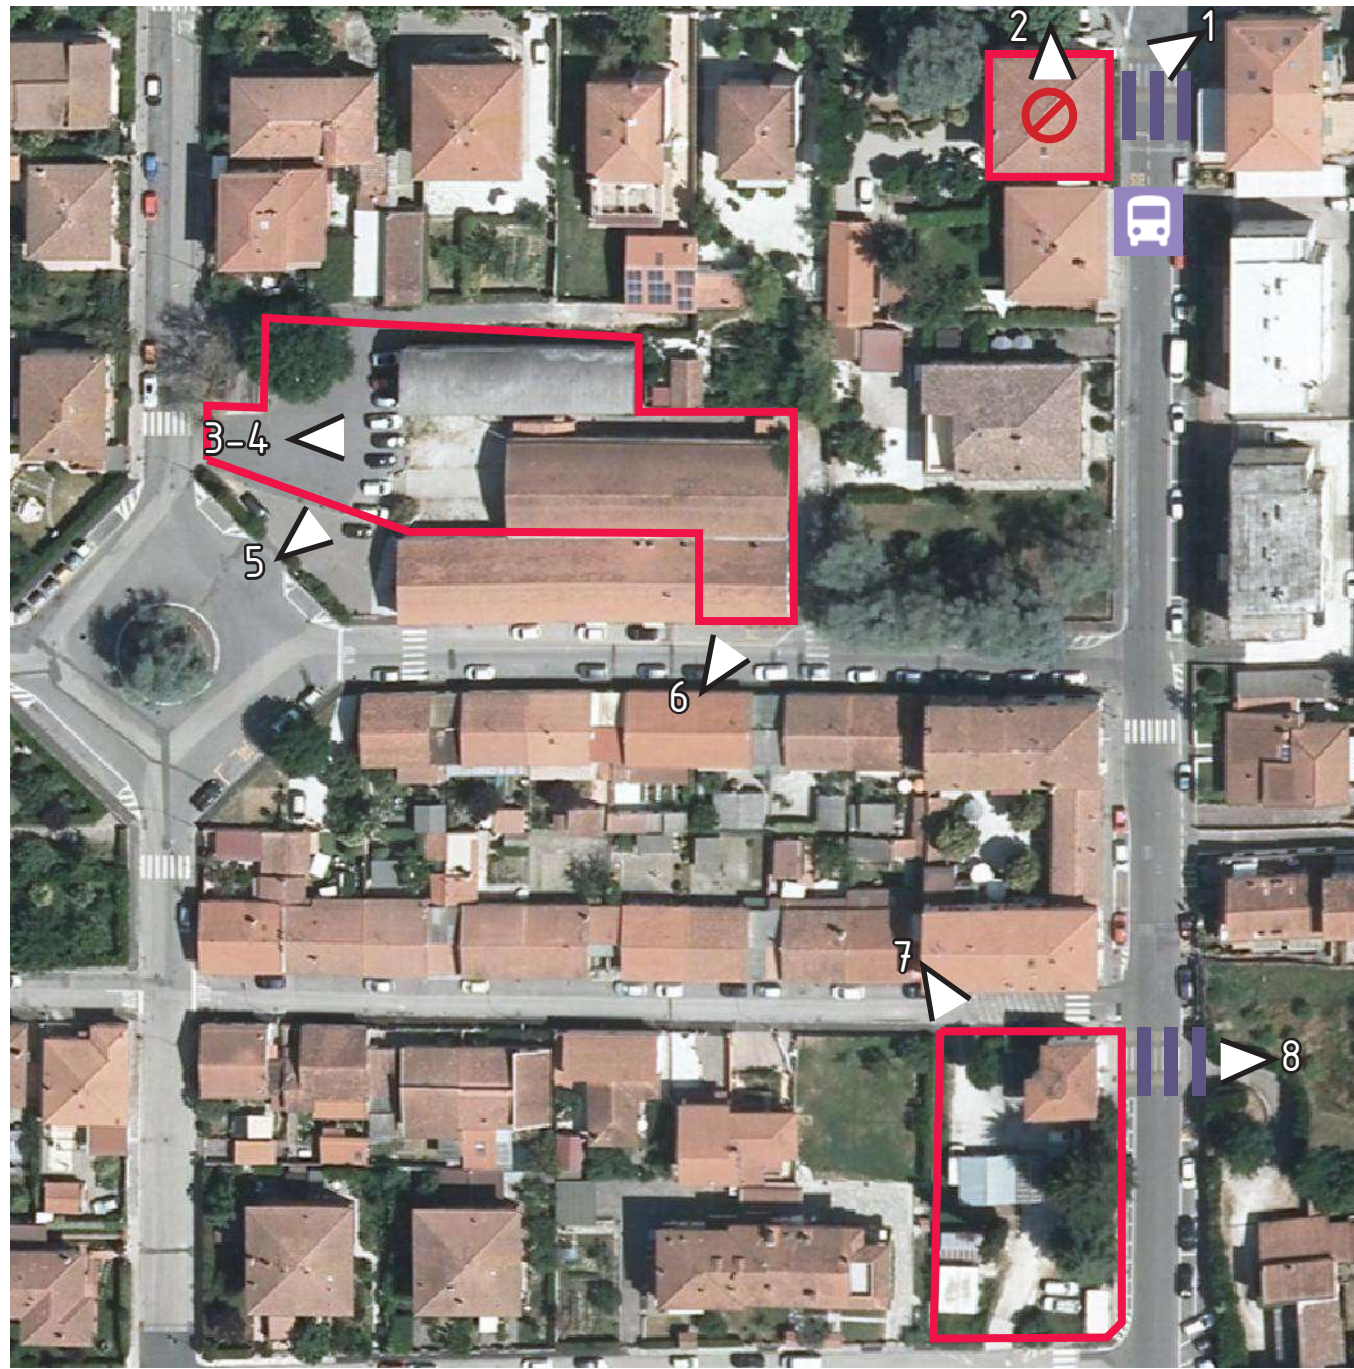
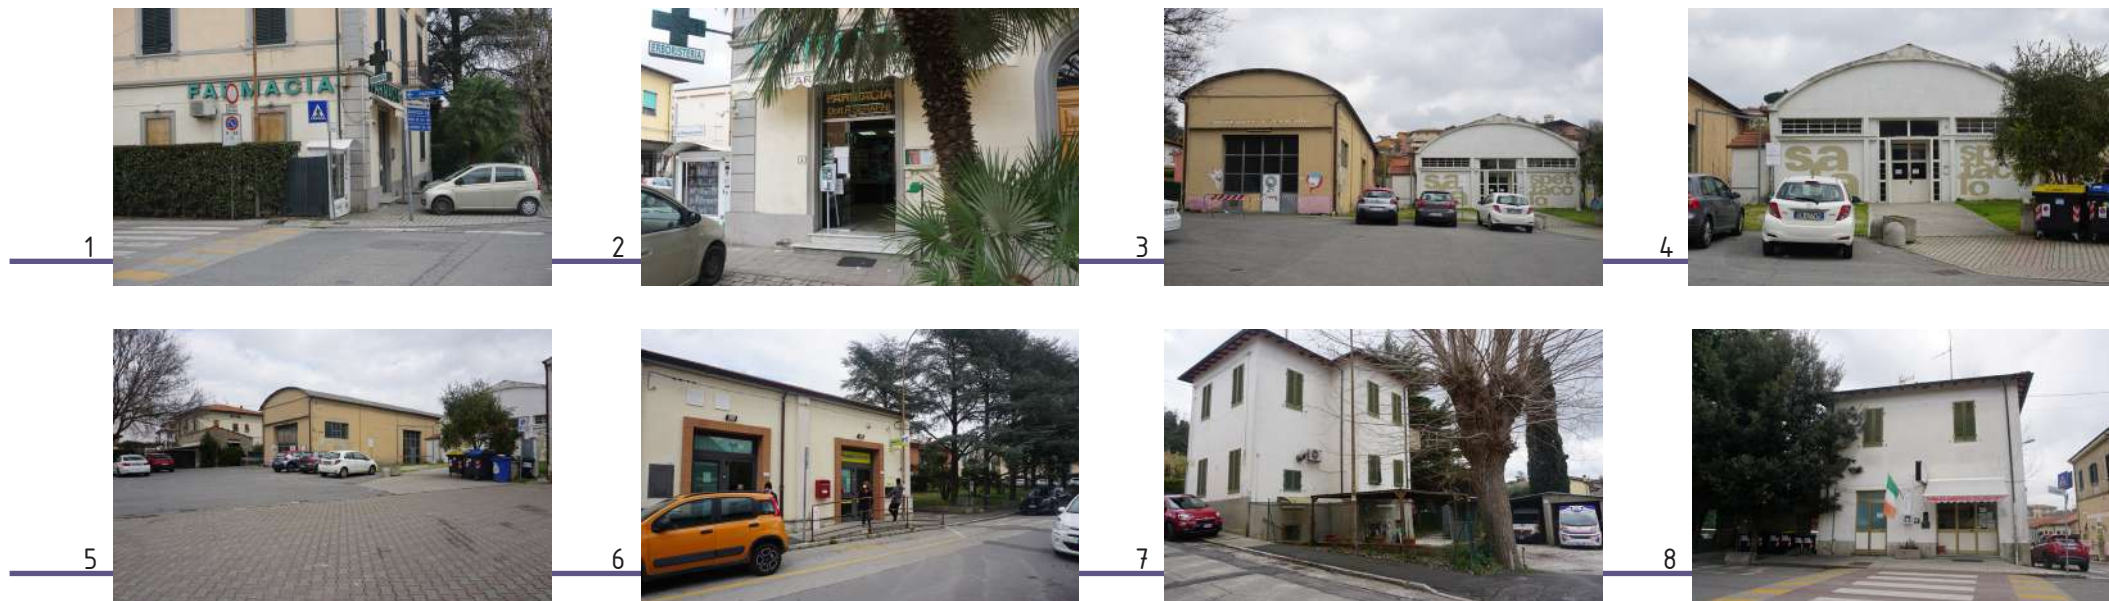
# PEBA\_COLLESALVETTI\_07

La sala spettacolo manca di un parcheggio dedicato ai disabili, come anche l'ufficio postale che però presenta una rampa d'accesso. La farmacia in via V. Malenchini, nonostante la presenza del trasporto pubblico e dell'attraversamento pedonale raccordato, non risulta accessibile a causa della presenza di gradini. La pubblica assistenza è facilmente accessibile attraverso un attraversamento pedonale raccordato e segnalato.

SI	NO
  Percorso accessibile per passeggini	<input checked="" type="checkbox"/>	<input type="checkbox"/>
  Presenza di rampa accessibile per portatori di handicap	<input checked="" type="checkbox"/>	<input type="checkbox"/>
  Percorso accessibile per claudicanti	<input checked="" type="checkbox"/>	<input type="checkbox"/>
  Presenza di posti auto riservati	<input type="checkbox"/>	<input checked="" type="checkbox"/>
  Presenza di almeno un percorso pedonale accessibile che porti all'ingresso	<input checked="" type="checkbox"/>	<input type="checkbox"/>
  Presenza di segnaletica	<input type="checkbox"/>	<input checked="" type="checkbox"/>
  Ingresso accessibile	<input checked="" type="checkbox"/>	<input type="checkbox"/>
  Presenza di ascensore	<input type="checkbox"/>	<input type="checkbox"/>
  Presenza di fermata mezzi pubblici con pensilina	<input type="checkbox"/>	<input checked="" type="checkbox"/>

Presenza di fermata mezzi pubblici con palina	<input checked="" type="checkbox"/>	<input type="checkbox"/>
  Attraversamento pedonale raccordato	<input checked="" type="checkbox"/>	<input type="checkbox"/>
  Attraversamento pedonale raccordato e segnalato	<input checked="" type="checkbox"/>	<input type="checkbox"/>
  Segnalazione acustica al semaforo	<input type="checkbox"/>	<input checked="" type="checkbox"/>
  Presenza di gradini	<input checked="" type="checkbox"/>	<input type="checkbox"/>
  Fondo sconnesso e/o con presenza di ostacoli	<input type="checkbox"/>	<input checked="" type="checkbox"/>

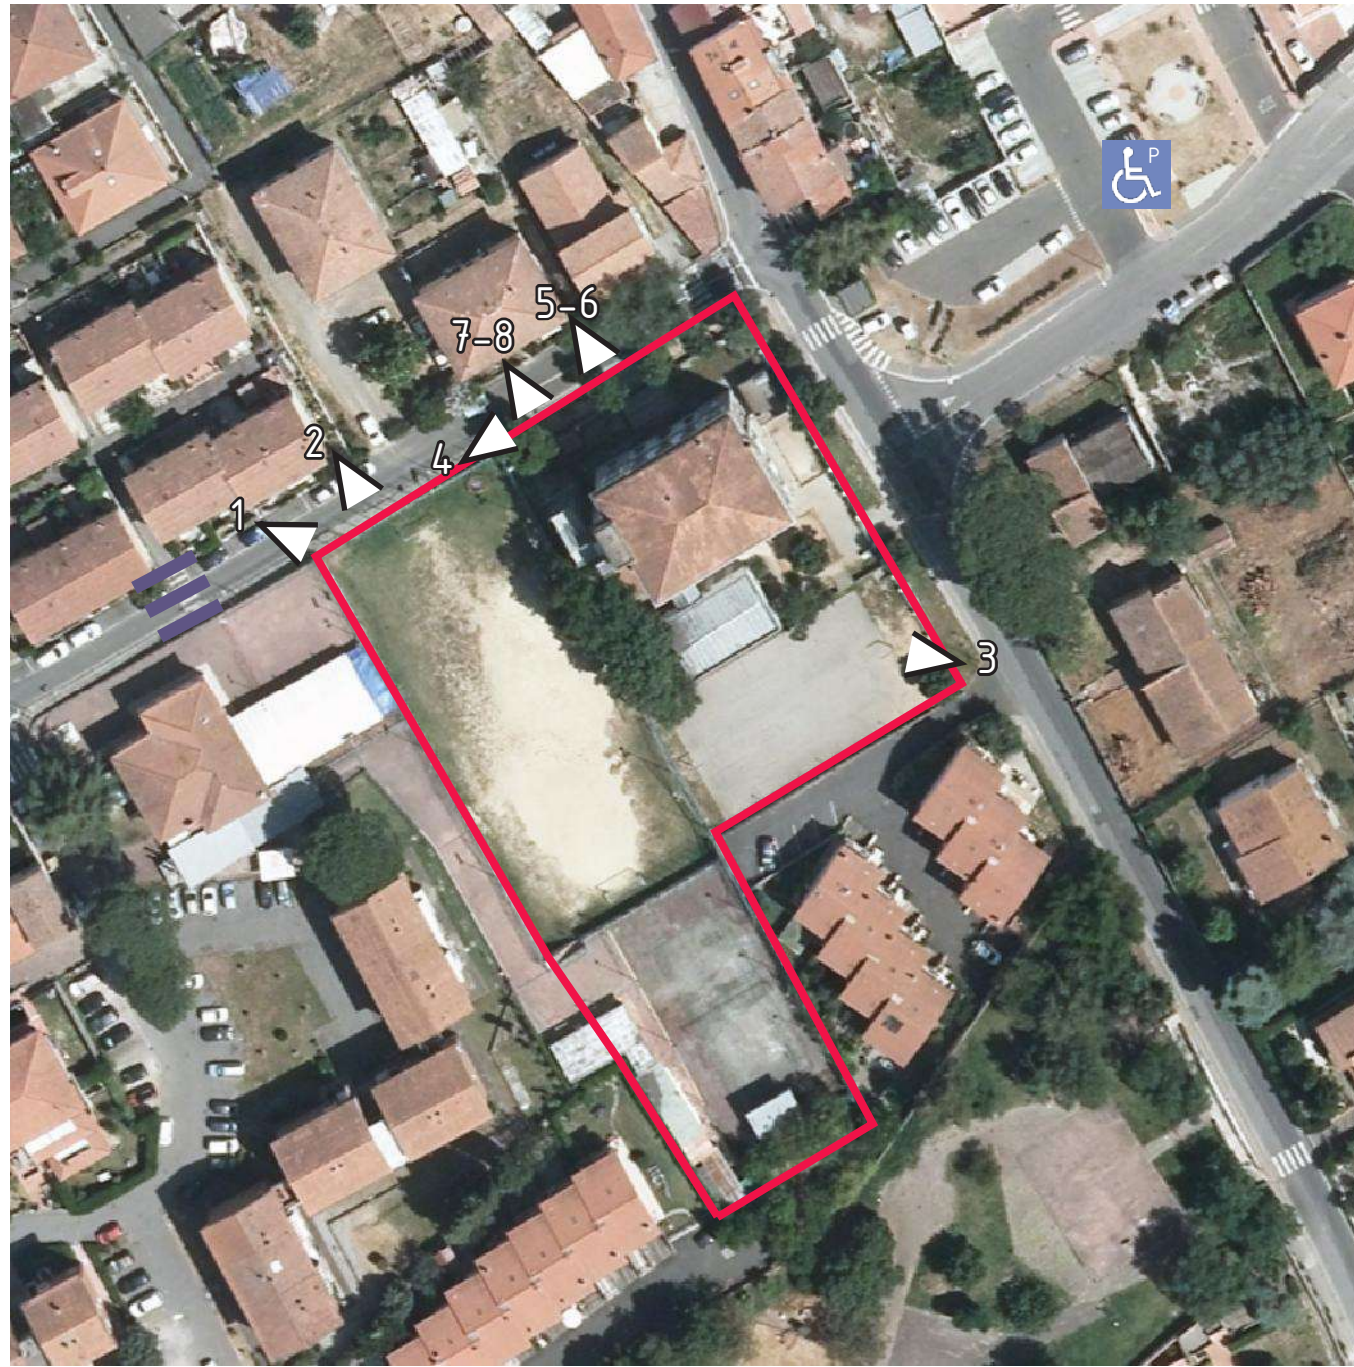
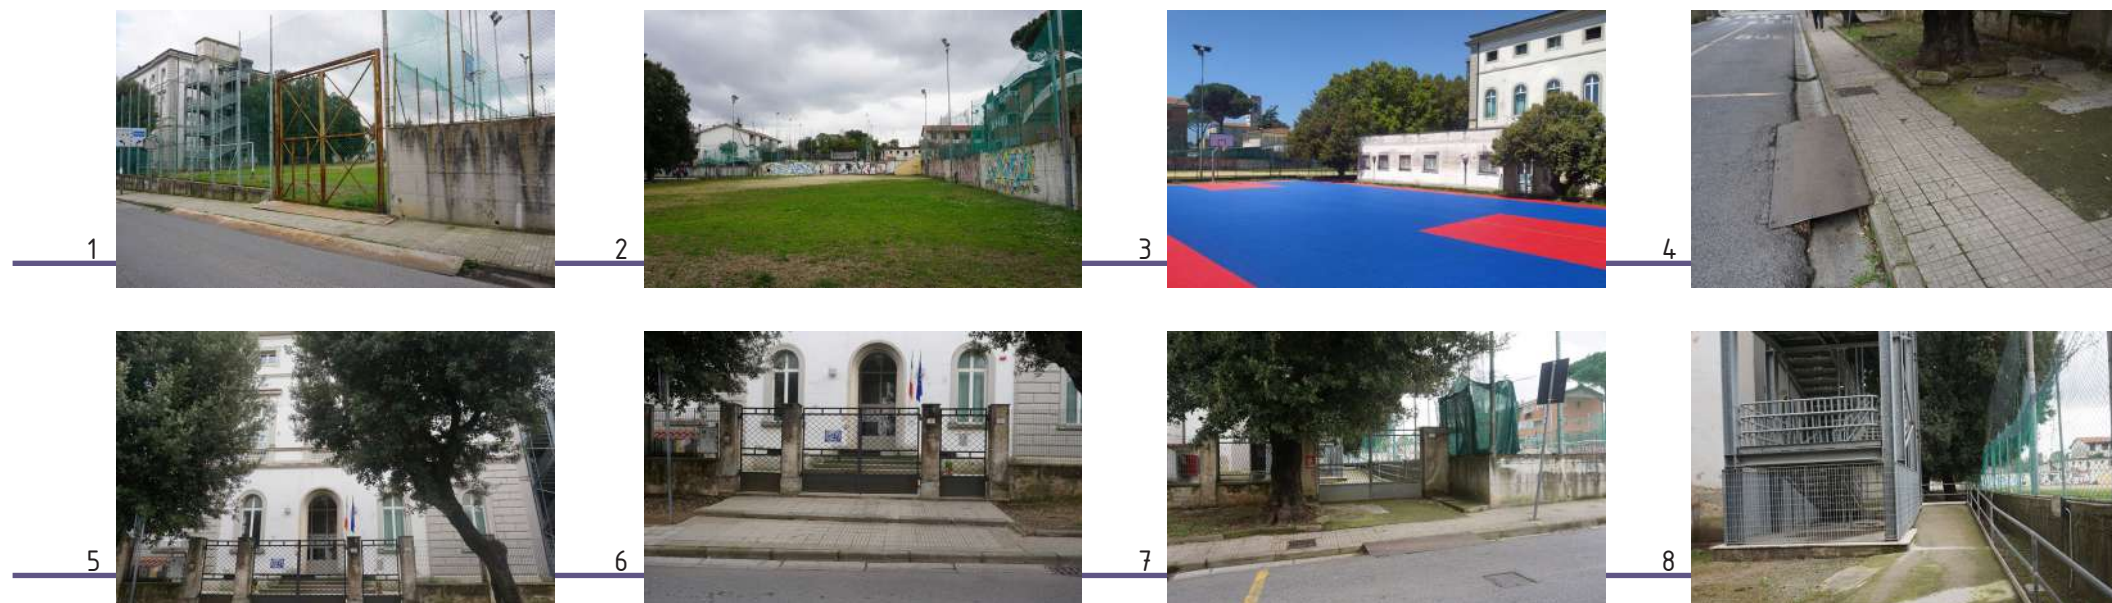
# PEBA\_COLLESALVETTI\_08

SI	NO
  Percorso accessibile per passeggini	<input checked="" type="checkbox"/>	<input type="checkbox"/>
  Presenza di rampa accessibile per portatori di handicap	<input checked="" type="checkbox"/>	<input type="checkbox"/>
  Percorso accessibile per claudicanti	<input checked="" type="checkbox"/>	<input type="checkbox"/>
  Presenza di posti auto riservati	<input checked="" type="checkbox"/>	<input type="checkbox"/>
  Presenza di almeno un percorso pedonale accessibile che porti all'ingresso	<input checked="" type="checkbox"/>	<input type="checkbox"/>
  Presenza di segnaletica	<input checked="" type="checkbox"/>	<input type="checkbox"/>
  Ingresso accessibile	<input checked="" type="checkbox"/>	<input type="checkbox"/>
  Presenza di ascensore	<input type="checkbox"/>	<input type="checkbox"/>
  Presenza di fermata mezzi pubblici con pensilina	<input type="checkbox"/>	<input checked="" type="checkbox"/>

Presenza di fermata mezzi pubblici con palina	<input type="checkbox"/>	<input checked="" type="checkbox"/>
  Attraversamento pedonale raccordato	<input checked="" type="checkbox"/>	<input type="checkbox"/>
  Attraversamento pedonale raccordato e segnalato	<input checked="" type="checkbox"/>	<input type="checkbox"/>
  Segnalazione acustica al semaforo	<input type="checkbox"/>	<input checked="" type="checkbox"/>
  Presenza di gradini	<input type="checkbox"/>	<input checked="" type="checkbox"/>
  Fondo sconnesso e/o con presenza di ostacoli	<input type="checkbox"/>	<input checked="" type="checkbox"/>

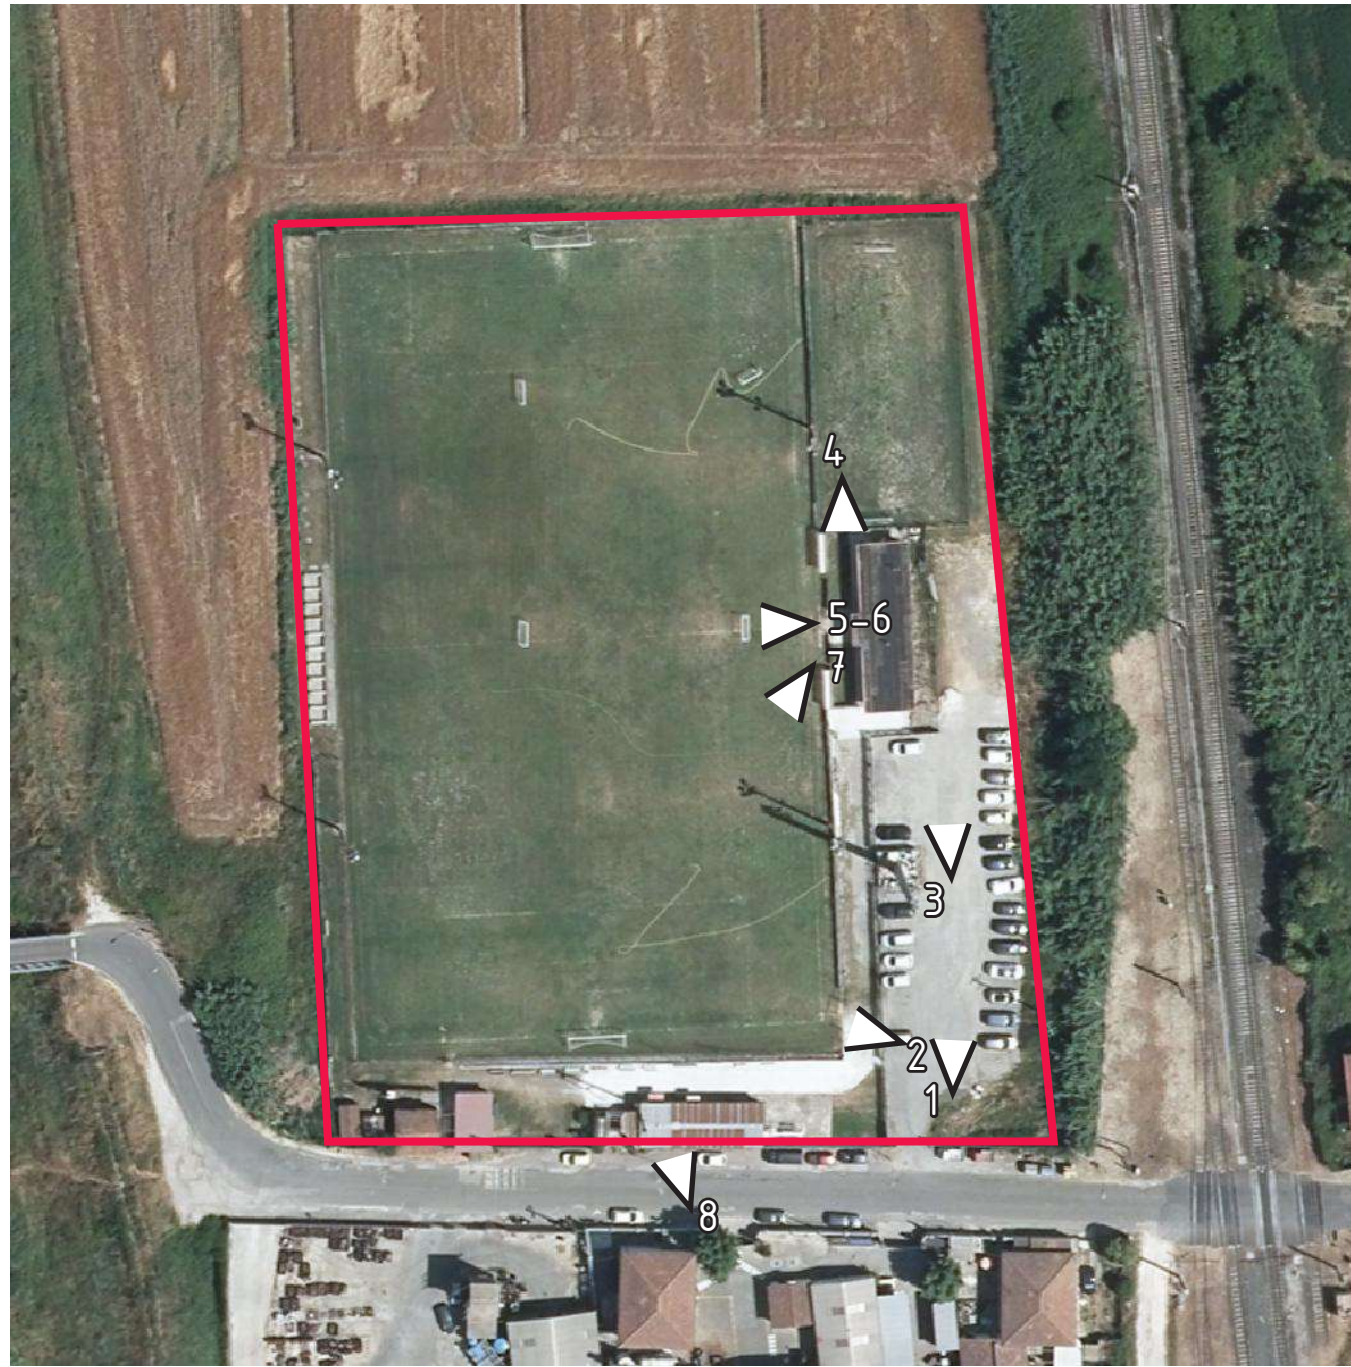
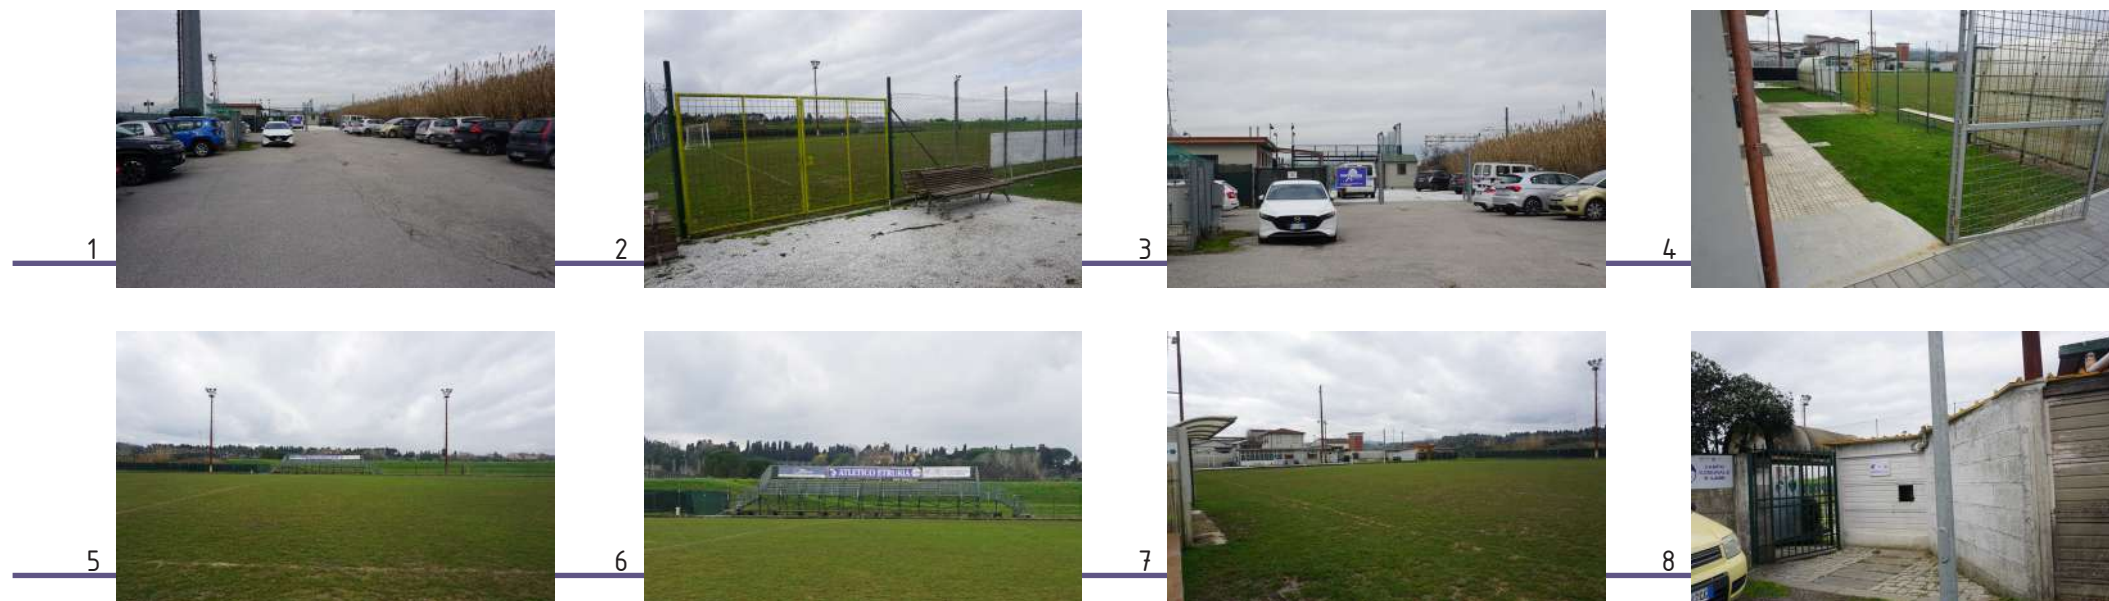
SI	NO
  Percorso accessibile per passeggini	<input type="checkbox"/>	<input checked="" type="checkbox"/>
  Presenza di rampa accessibile per portatori di handicap	<input type="checkbox"/>	<input checked="" type="checkbox"/>
  Percorso accessibile per claudicanti	<input type="checkbox"/>	<input checked="" type="checkbox"/>
  Presenza di posti auto riservati	<input type="checkbox"/>	<input checked="" type="checkbox"/>
  Presenza di almeno un percorso pedonale accessibile che porti all'ingresso	<input type="checkbox"/>	<input checked="" type="checkbox"/>
  Presenza di segnaletica	<input type="checkbox"/>	<input checked="" type="checkbox"/>
  Ingresso accessibile	<input type="checkbox"/>	<input checked="" type="checkbox"/>
  Presenza di ascensore	<input type="checkbox"/>	<input type="checkbox"/>
  Presenza di fermata mezzi pubblici con pensilina	<input type="checkbox"/>	<input checked="" type="checkbox"/>

Presenza di fermata mezzi pubblici con palina	<input type="checkbox"/>	<input checked="" type="checkbox"/>
  Attraversamento pedonale raccordato	<input type="checkbox"/>	<input checked="" type="checkbox"/>
  Attraversamento pedonale raccordato e segnalato	<input type="checkbox"/>	<input checked="" type="checkbox"/>
  Segnalazione acustica al semaforo	<input type="checkbox"/>	<input checked="" type="checkbox"/>
  Presenza di gradini	<input checked="" type="checkbox"/>	<input type="checkbox"/>
  Fondo sconnesso e/o con presenza di ostacoli	<input checked="" type="checkbox"/>	<input type="checkbox"/>

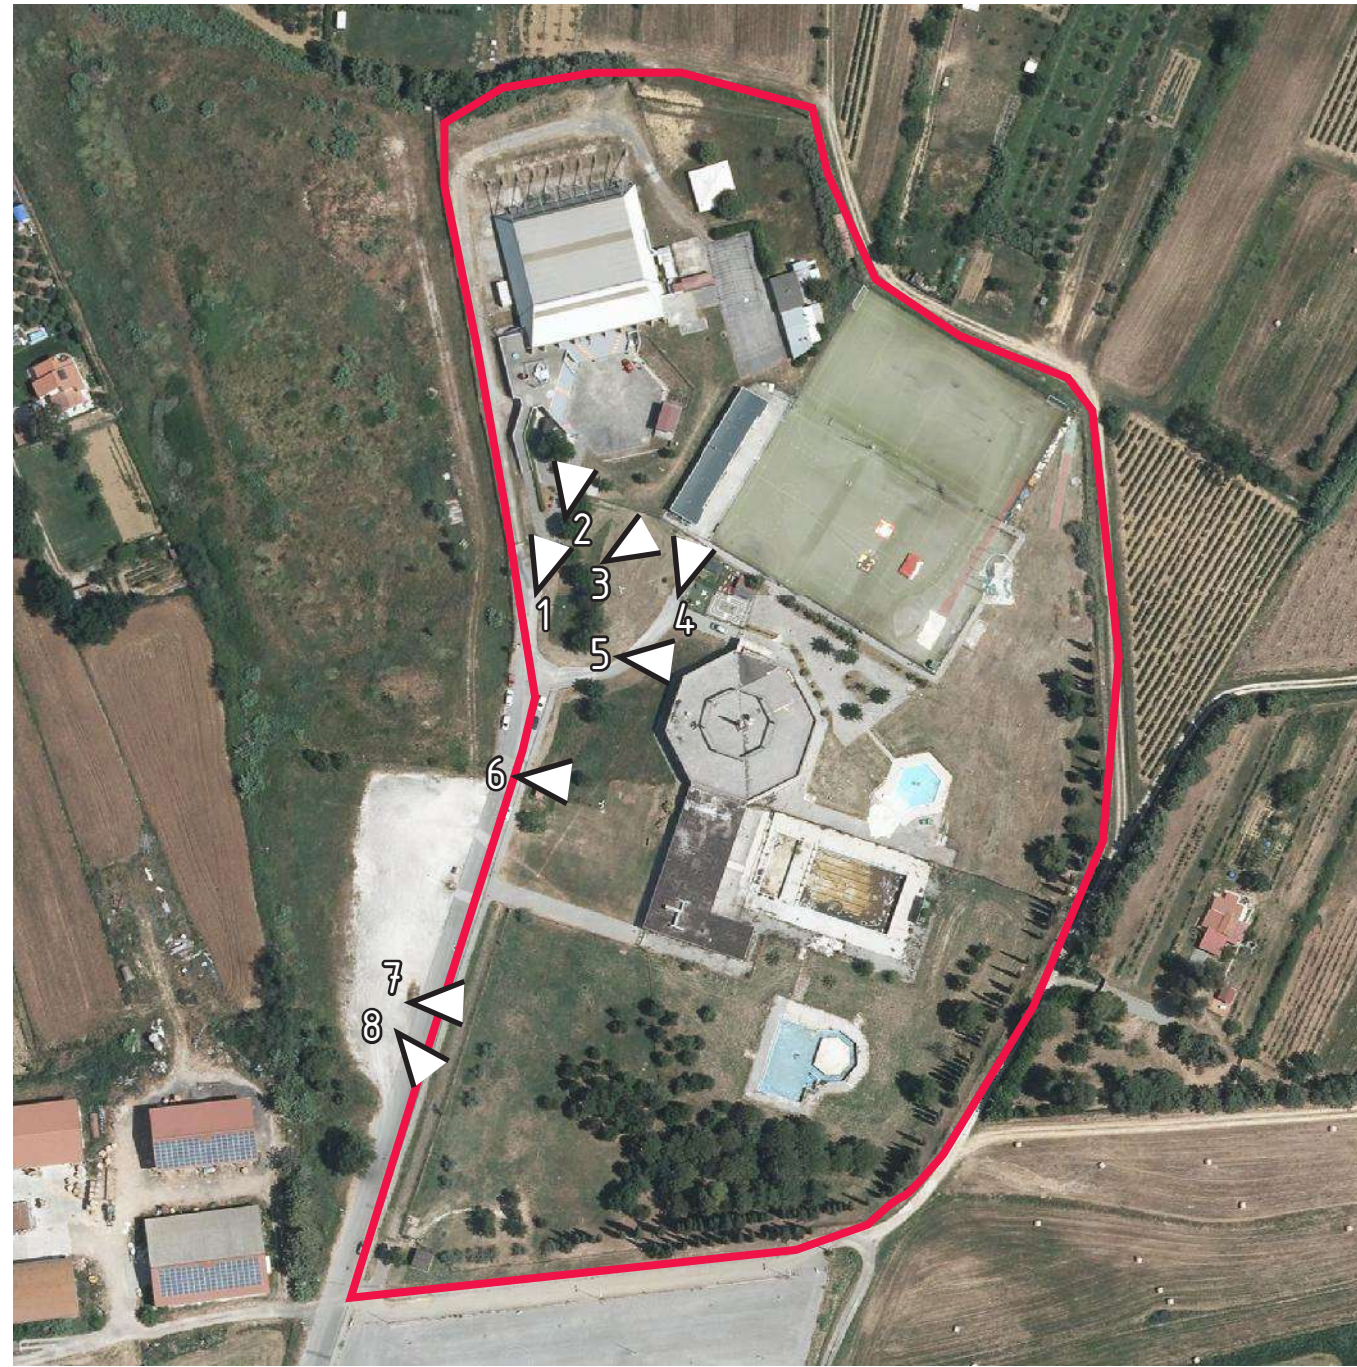
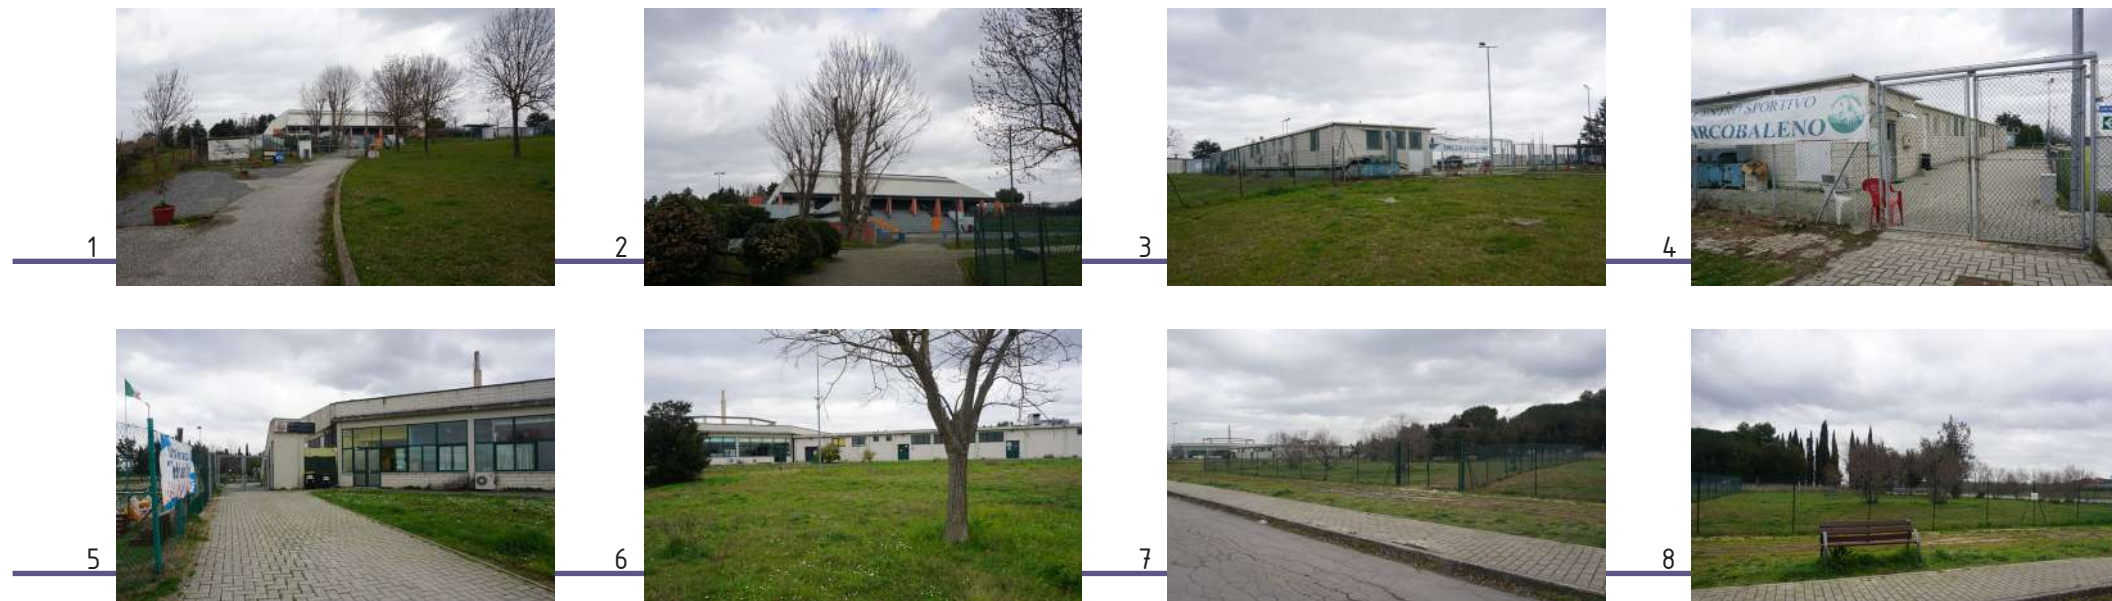
SI	NO
  Percorso accessibile per passeggini	<input checked="" type="checkbox"/>	<input type="checkbox"/>
  Presenza di rampa accessibile per portatori di handicap	<input checked="" type="checkbox"/>	<input type="checkbox"/>
  Percorso accessibile per claudicanti	<input checked="" type="checkbox"/>	<input type="checkbox"/>
  Presenza di posti auto riservati	<input type="checkbox"/>	<input checked="" type="checkbox"/>
  Presenza di almeno un percorso pedonale accessibile che porti all'ingresso	<input checked="" type="checkbox"/>	<input type="checkbox"/>
  Presenza di segnaletica	<input type="checkbox"/>	<input checked="" type="checkbox"/>
  Ingresso accessibile	<input checked="" type="checkbox"/>	<input type="checkbox"/>
  Presenza di ascensore	<input type="checkbox"/>	<input type="checkbox"/>
  Presenza di fermata mezzi pubblici con pensilina	<input type="checkbox"/>	<input checked="" type="checkbox"/>

Presenza di fermata mezzi pubblici con palina	<input type="checkbox"/>	<input checked="" type="checkbox"/>
  Attraversamento pedonale raccordato	<input type="checkbox"/>	<input checked="" type="checkbox"/>
  Attraversamento pedonale raccordato e segnalato	<input type="checkbox"/>	<input checked="" type="checkbox"/>
  Segnalazione acustica al semaforo	<input type="checkbox"/>	<input checked="" type="checkbox"/>
  Presenza di gradini	<input type="checkbox"/>	<input checked="" type="checkbox"/>
  Fondo sconnesso e/o con presenza di ostacoli	<input type="checkbox"/>	<input checked="" type="checkbox"/>

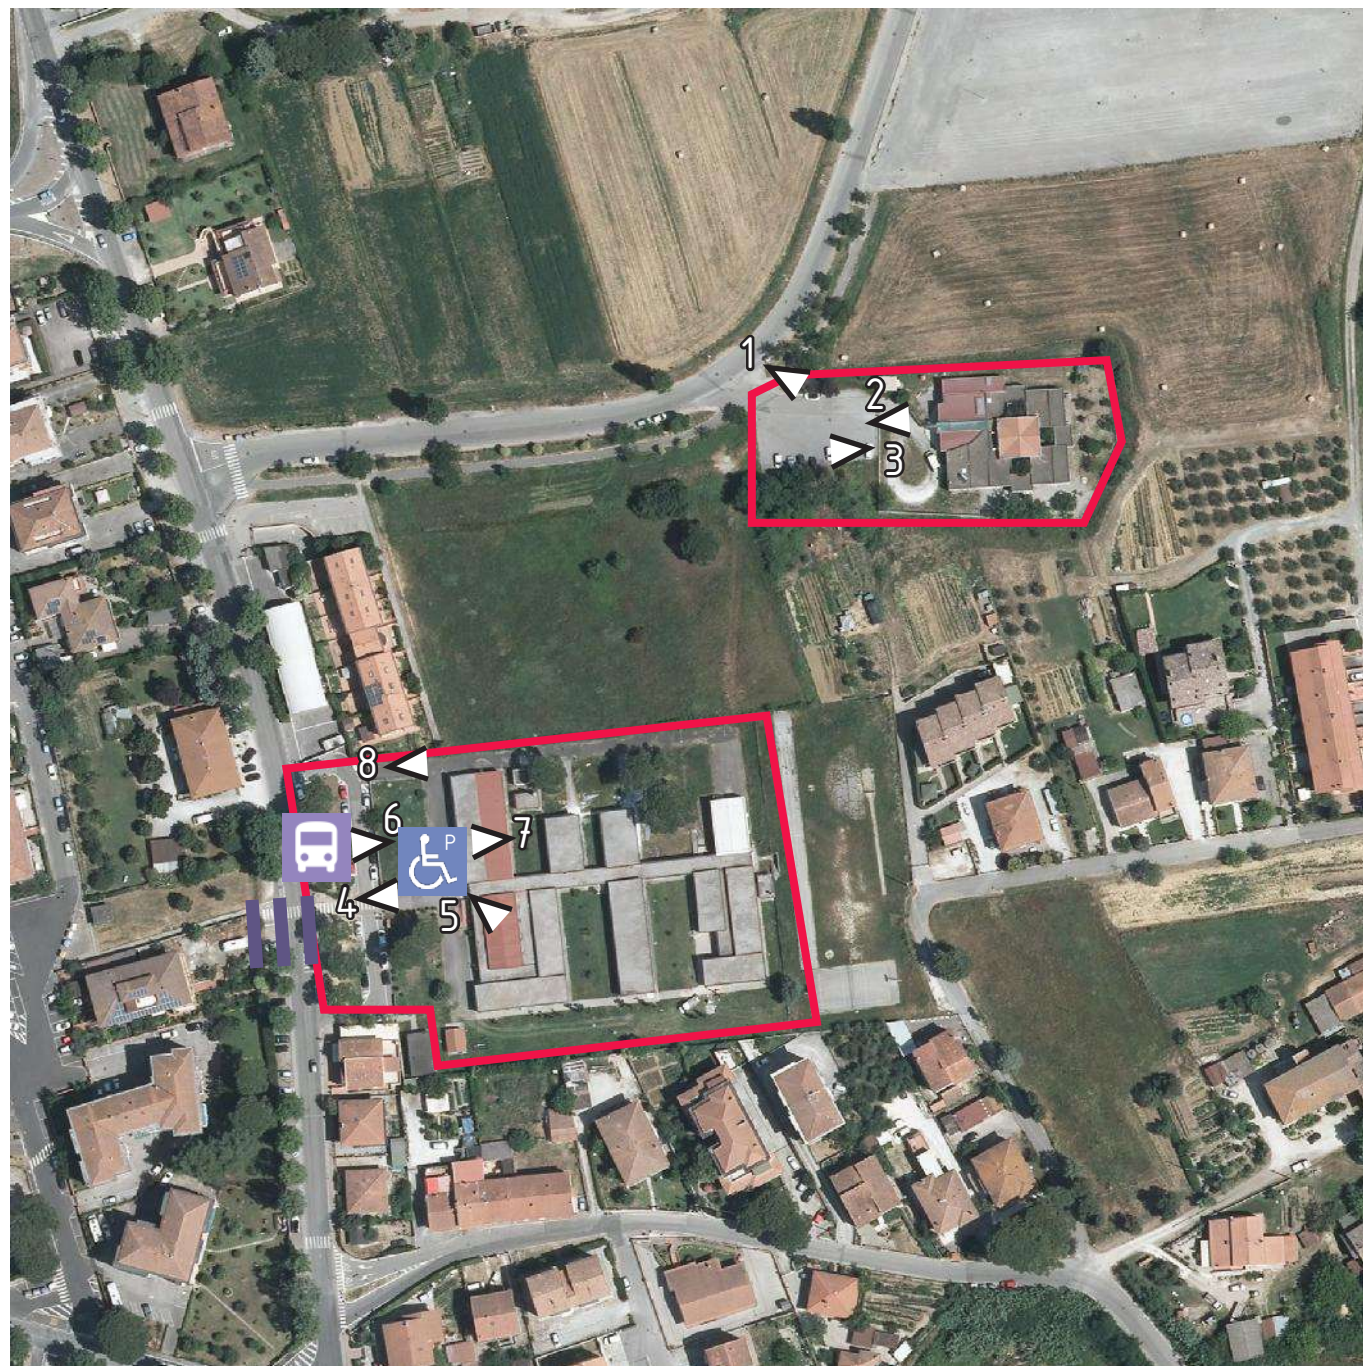
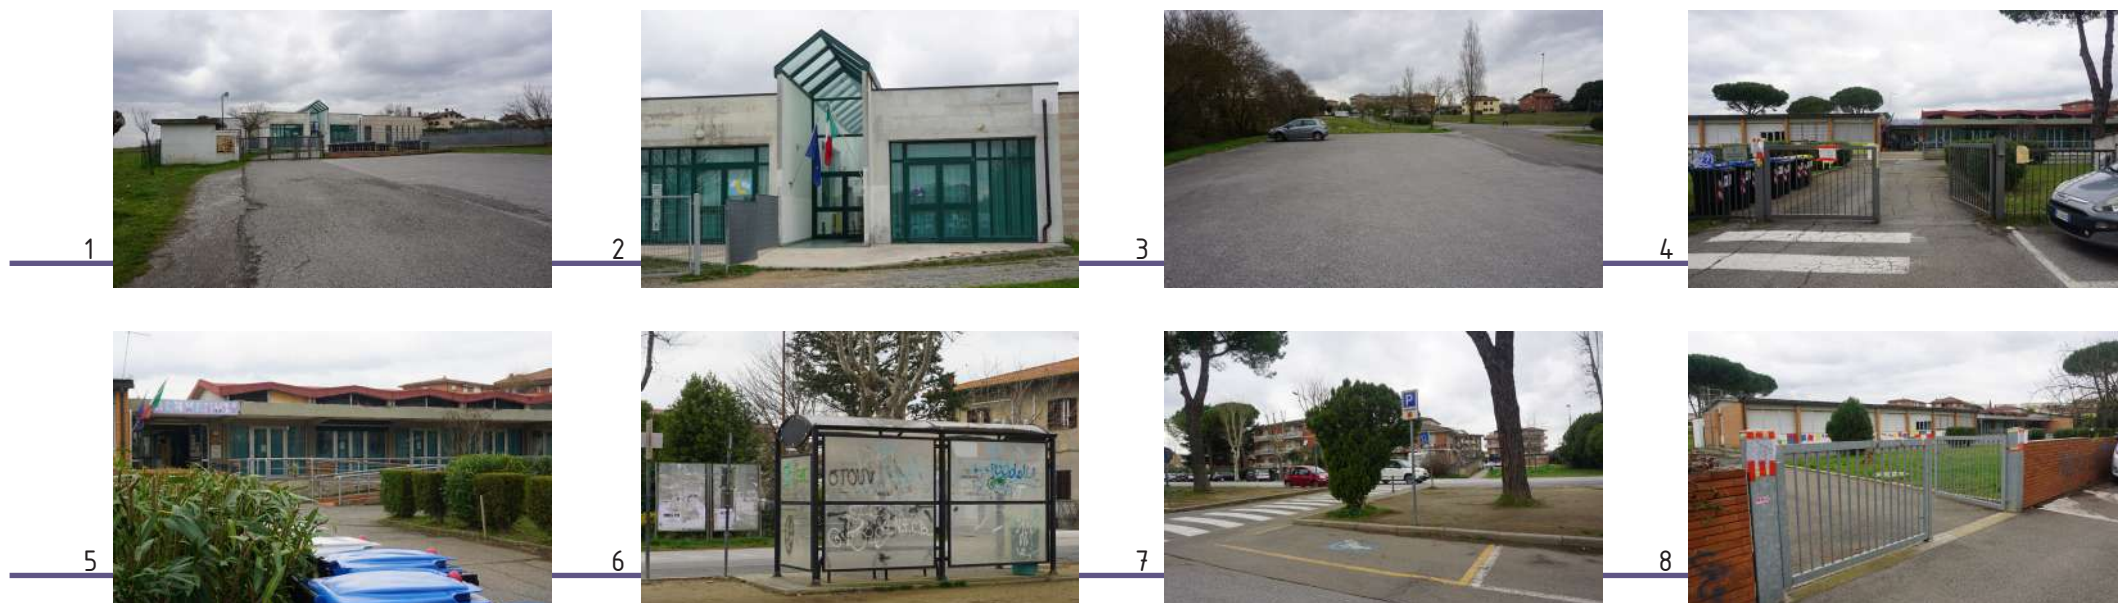
SI	NO
  Percorso accessibile per passeggini	<input checked="" type="checkbox"/>	<input type="checkbox"/>
  Presenza di rampa accessibile per portatori di handicap	<input checked="" type="checkbox"/>	<input type="checkbox"/>
  Percorso accessibile per claudicanti	<input checked="" type="checkbox"/>	<input type="checkbox"/>
  Presenza di posti auto riservati	<input checked="" type="checkbox"/>	<input type="checkbox"/>
  Presenza di almeno un percorso pedonale accessibile che porti all'ingresso	<input checked="" type="checkbox"/>	<input type="checkbox"/>
  Presenza di segnaletica	<input checked="" type="checkbox"/>	<input type="checkbox"/>
  Ingresso accessibile	<input checked="" type="checkbox"/>	<input type="checkbox"/>
  Presenza di ascensore	<input type="checkbox"/>	<input type="checkbox"/>
  Presenza di fermata mezzi pubblici con pensilina	<input checked="" type="checkbox"/>	<input type="checkbox"/>

Presenza di fermata mezzi pubblici con palina	<input type="checkbox"/>	<input checked="" type="checkbox"/>
  Attraversamento pedonale raccordato	<input checked="" type="checkbox"/>	<input type="checkbox"/>
  Attraversamento pedonale raccordato e segnalato	<input checked="" type="checkbox"/>	<input type="checkbox"/>
  Segnalazione acustica al semaforo	<input type="checkbox"/>	<input checked="" type="checkbox"/>
  Presenza di gradini	<input type="checkbox"/>	<input checked="" type="checkbox"/>
  Fondo sconnesso e/o con presenza di ostacoli	<input checked="" type="checkbox"/>	<input type="checkbox"/>
