**DIS05 - Disposizioni per la programmazione degli interventi volti  
all'abbattimento delle barriere architettoniche nell'ambito urbano**

## Il lavoro condotto

I sopralluoghi mirati, condotti in tutti i “territori urbanizzati” così come definiti dal Piano Operativo, hanno interessato i servizi pubblici o di interesse pubblico e se ne sono verificati i requisiti minimi per il loro accesso. Gli spazi urbani esaminati sono stati, per esempio, percorsi o aree pedonali, piazze, aree verdi e viabilità, gli edifici pubblici e scolastici, strutture per il tempo libero (per esempio strutture per lo sport, la cultura e lo spettacolo, strutture recettive, edifici di culto e di interesse culturale).

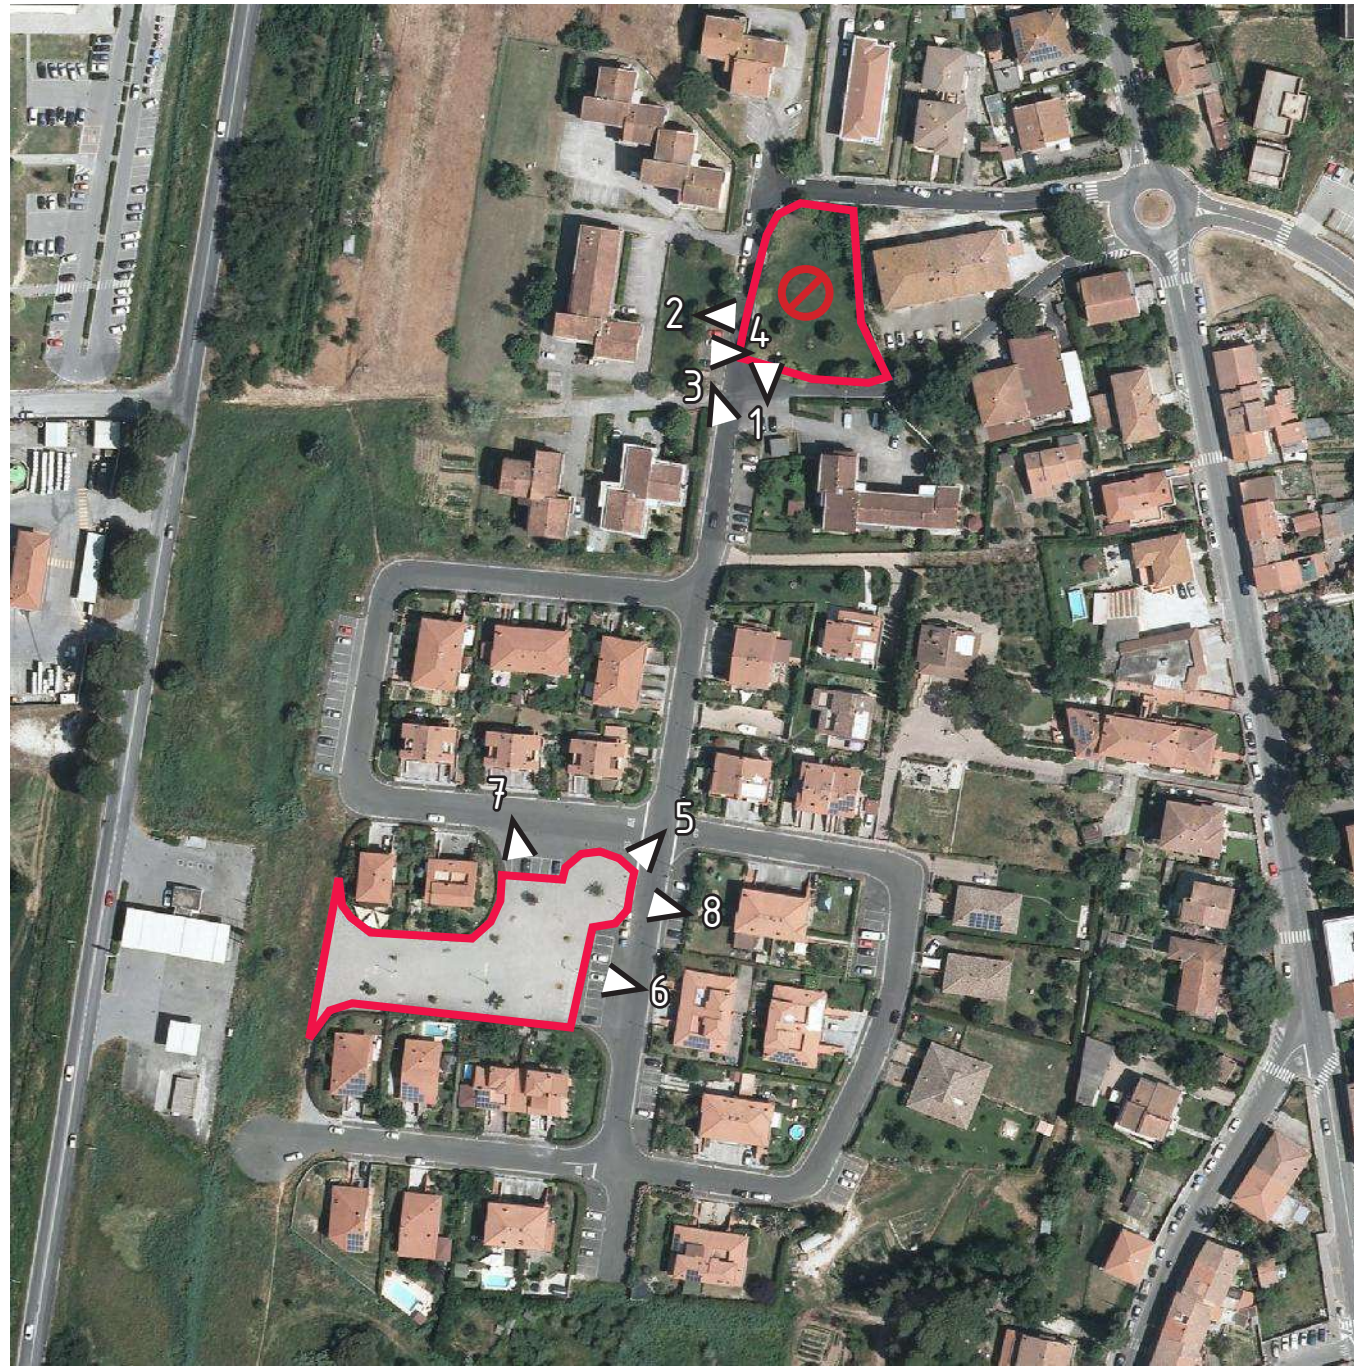
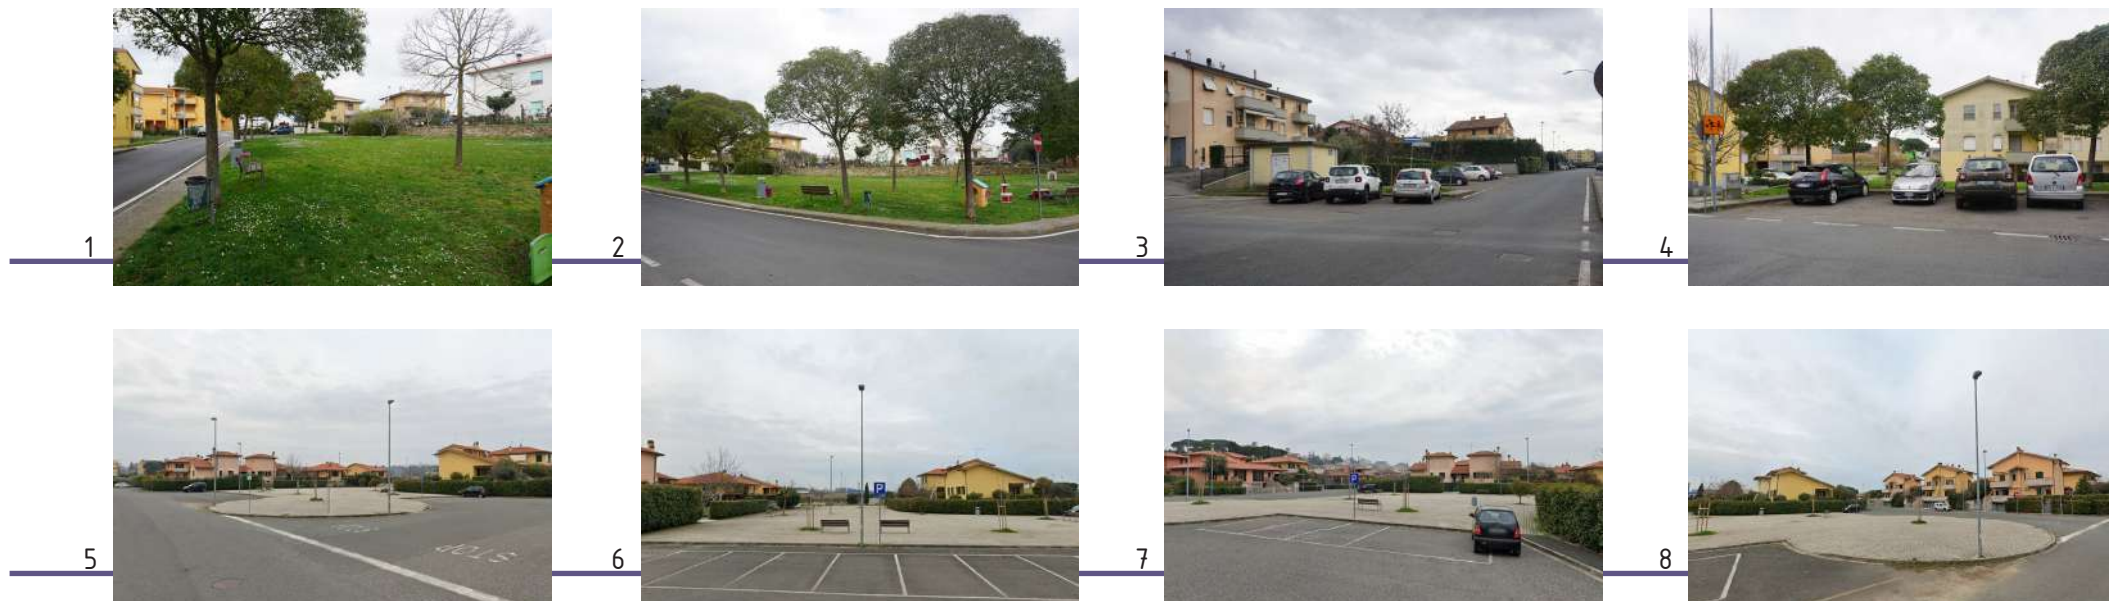
SI	NO
  Percorso accessibile per passeggini	<input checked="" type="checkbox"/>	<input type="checkbox"/>
  Presenza di rampa accessibile per portatori di handicap	<input type="checkbox"/>	<input checked="" type="checkbox"/>
  Percorso accessibile per claudicanti	<input checked="" type="checkbox"/>	<input type="checkbox"/>
  Presenza di posti auto riservati	<input type="checkbox"/>	<input checked="" type="checkbox"/>
  Presenza di almeno un percorso pedonale accessibile che porti all'ingresso	<input checked="" type="checkbox"/>	<input type="checkbox"/>
  Presenza di segnaletica	<input type="checkbox"/>	<input checked="" type="checkbox"/>
  Ingresso accessibile	<input checked="" type="checkbox"/>	<input type="checkbox"/>
  Presenza di ascensore	<input type="checkbox"/>	<input type="checkbox"/>
  Presenza di fermata mezzi pubblici con pensilina	<input type="checkbox"/>	<input checked="" type="checkbox"/>

Presenza di fermata mezzi pubblici con palina	<input type="checkbox"/>	<input checked="" type="checkbox"/>
  Attraversamento pedonale raccordato	<input type="checkbox"/>	<input checked="" type="checkbox"/>
  Attraversamento pedonale raccordato e segnalato	<input type="checkbox"/>	<input checked="" type="checkbox"/>
  Segnalazione acustica al semaforo	<input type="checkbox"/>	<input type="checkbox"/>
  Presenza di gradini	<input type="checkbox"/>	<input checked="" type="checkbox"/>
  Fondo sconnesso e/o con presenza di ostacoli	<input checked="" type="checkbox"/>	<input type="checkbox"/>

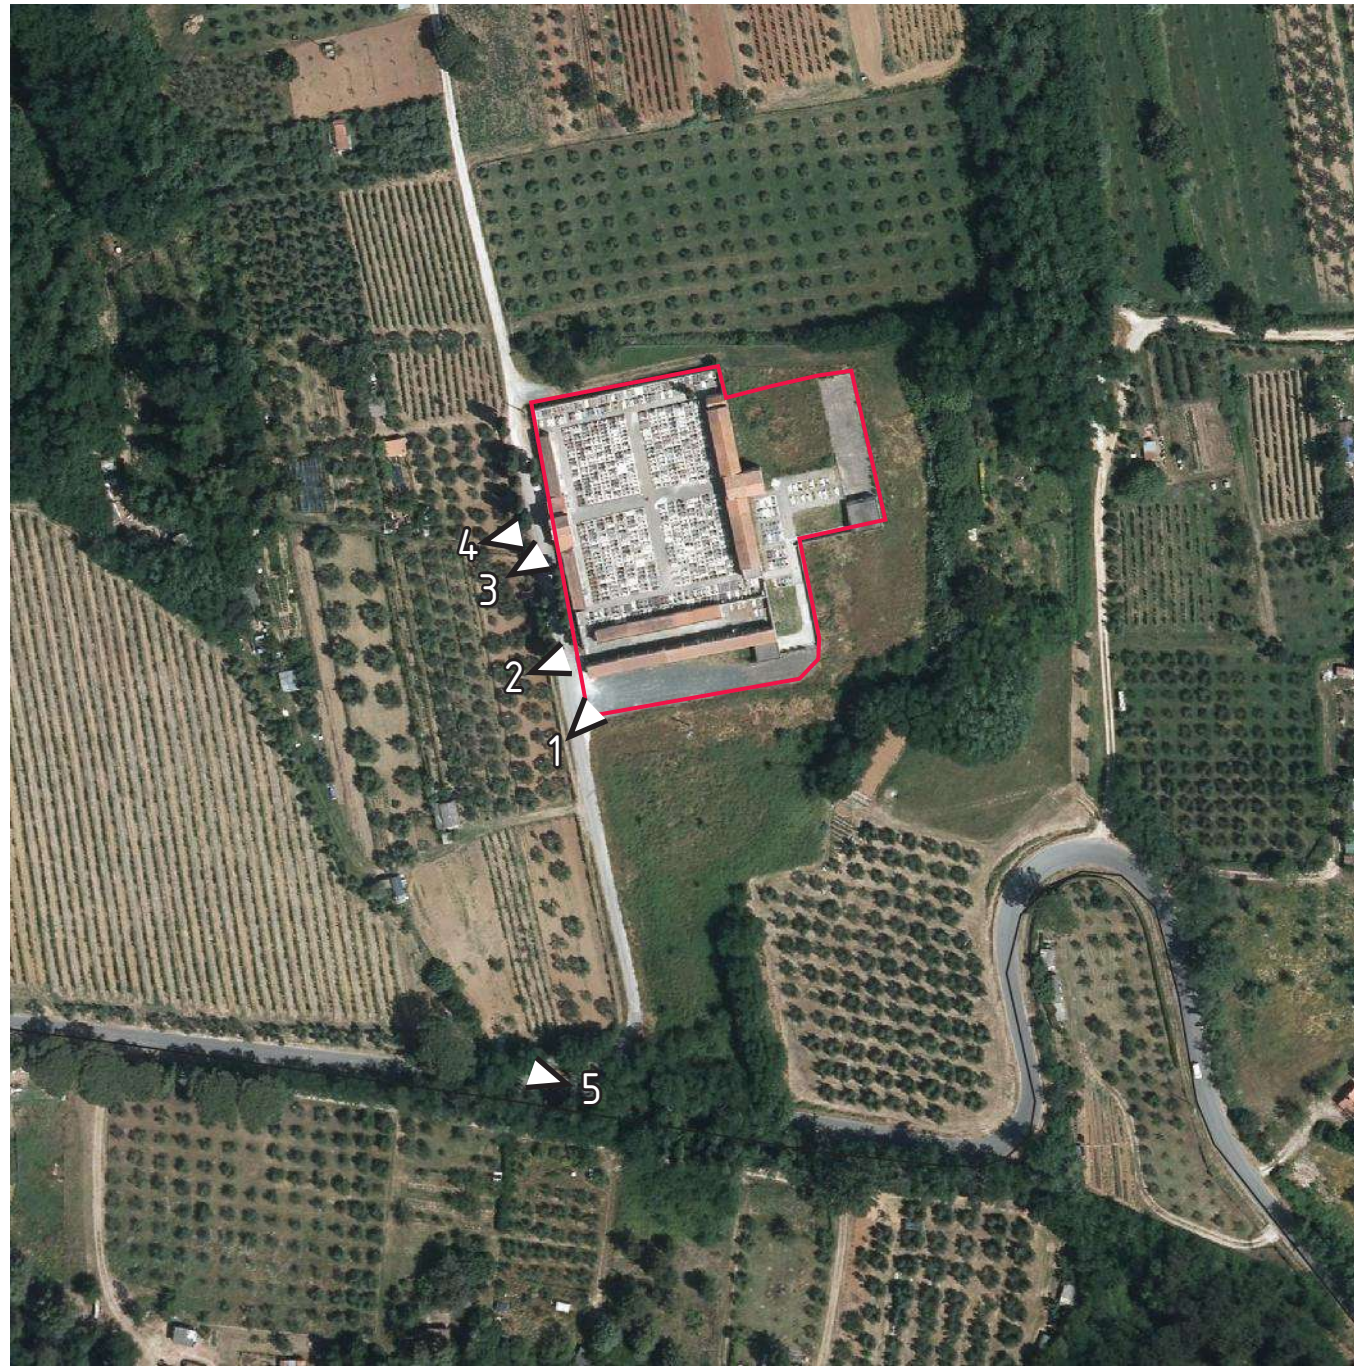
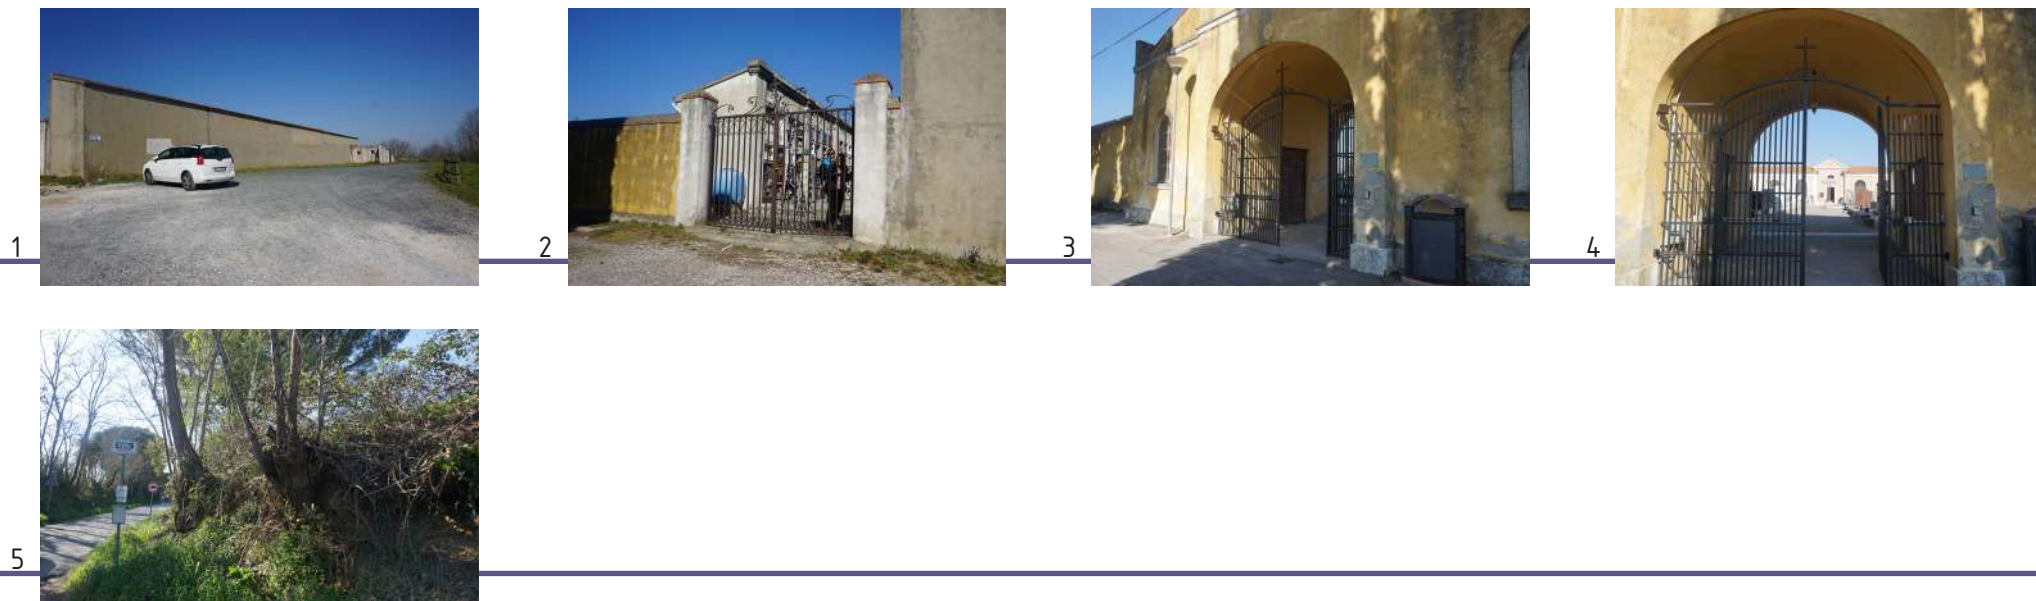
SI	NO
  Percorso accessibile per passeggini	<input checked="" type="checkbox"/>	<input type="checkbox"/>
  Presenza di rampa accessibile per portatori di handicap	<input checked="" type="checkbox"/>	<input type="checkbox"/>
  Percorso accessibile per claudicanti	<input checked="" type="checkbox"/>	<input type="checkbox"/>
  Presenza di posti auto riservati	<input type="checkbox"/>	<input checked="" type="checkbox"/>
  Presenza di almeno un percorso pedonale accessibile che porti all'ingresso	<input type="checkbox"/>	<input checked="" type="checkbox"/>
  Presenza di segnaletica	<input type="checkbox"/>	<input checked="" type="checkbox"/>
  Ingresso accessibile	<input checked="" type="checkbox"/>	<input type="checkbox"/>
  Presenza di ascensore	<input type="checkbox"/>	<input type="checkbox"/>
  Presenza di fermata mezzi pubblici con pensilina	<input type="checkbox"/>	<input checked="" type="checkbox"/>

Presenza di fermata mezzi pubblici con palina	<input checked="" type="checkbox"/>	<input type="checkbox"/>
  Attraversamento pedonale raccordato	<input type="checkbox"/>	<input checked="" type="checkbox"/>
  Attraversamento pedonale raccordato e segnalato	<input type="checkbox"/>	<input checked="" type="checkbox"/>
  Segnalazione acustica al semaforo	<input type="checkbox"/>	<input checked="" type="checkbox"/>
  Presenza di gradini	<input type="checkbox"/>	<input checked="" type="checkbox"/>
  Fondo sconnesso e/o con presenza di ostacoli	<input checked="" type="checkbox"/>	<input type="checkbox"/>

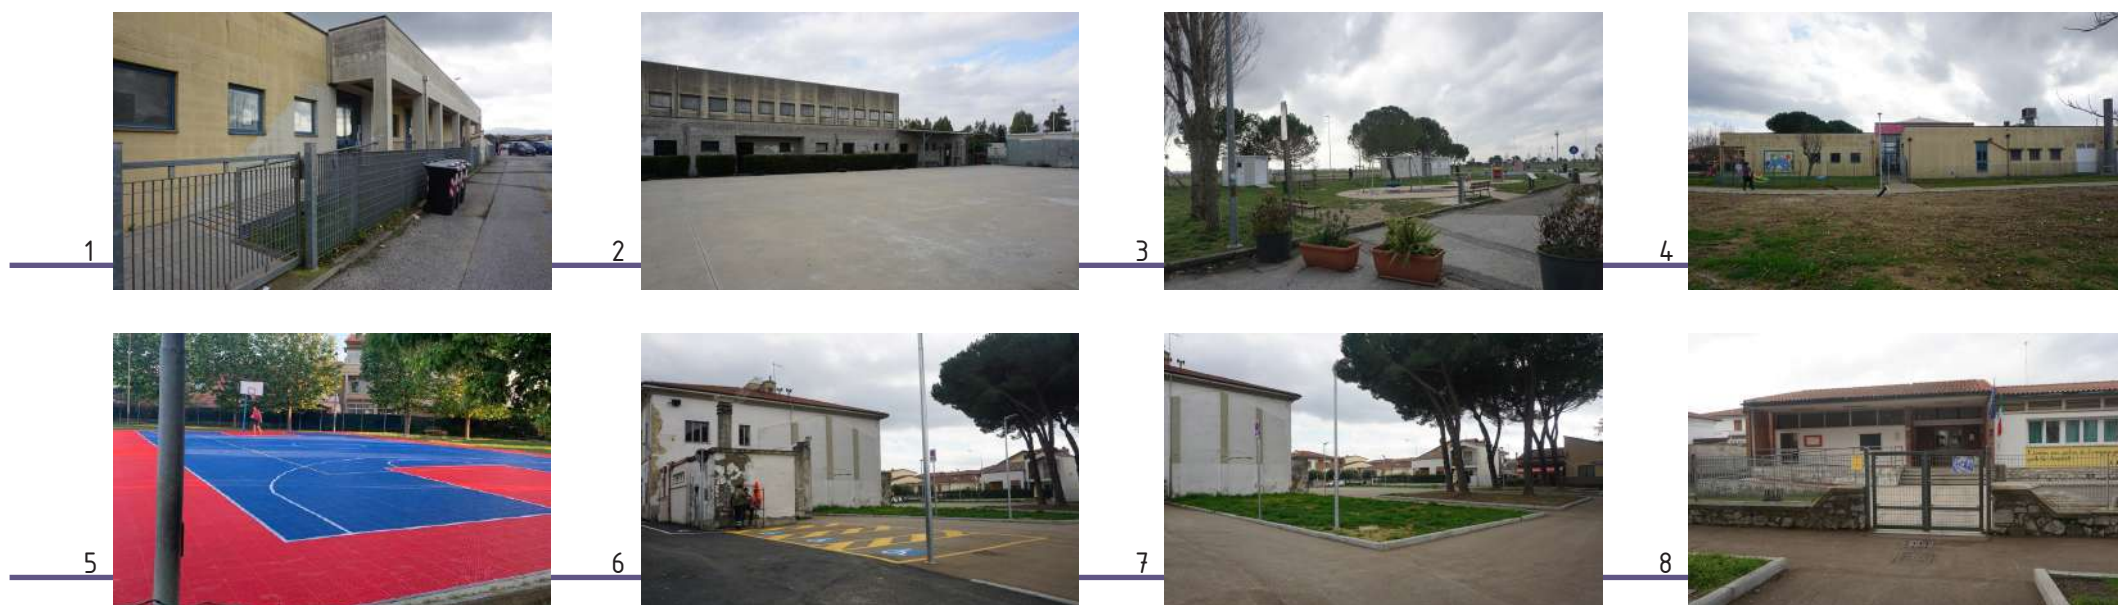
### RILIEVO FOTOGRAFICO ottobre 2021

Il recente intervento di Piazza Macchi ha dotato l'area di parcheggi per disabili e percorsi sicuri. Le scuole sono accessibili attraverso rampe. Le aree verdi attrezzate presentano giochi inclusivi. Il campo sportivo delle scuole è stato dotato recentemente di tappeto sportivo.

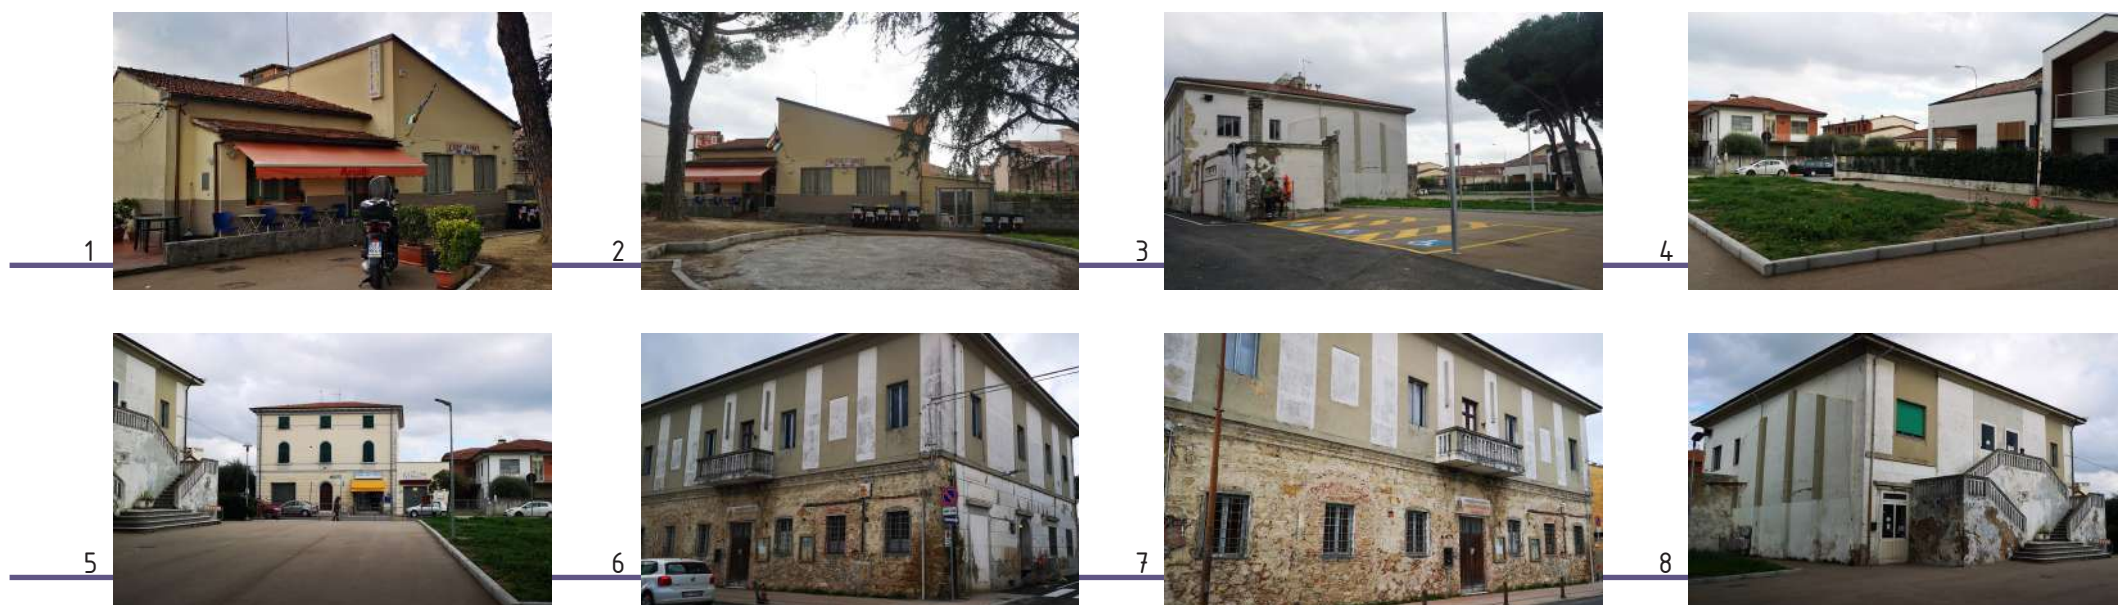
## RILIEVO FOTOGRAFICO ottobre 2021

Per entrambe le funzioni sono presenti parcheggi dedicati e un attraversamento pedonale raccordato. Il circolo ARCI è dotato di raccordi che facilitano l'ingresso di persone con ridotte capacità motorie. La scuola di musica al contrario risulta inaccessibile a causa dell'assenza di rampe e raccordi.

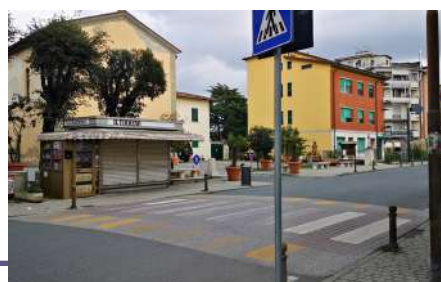
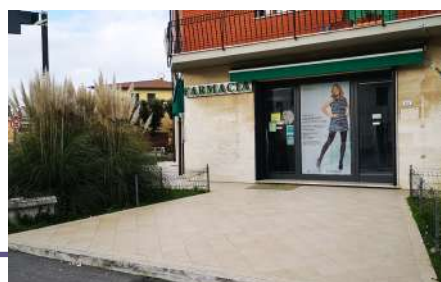
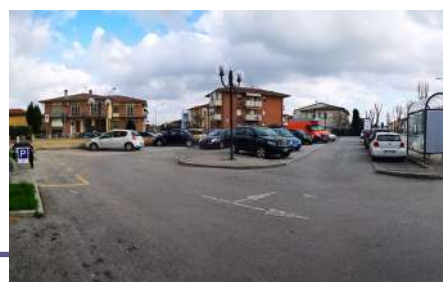
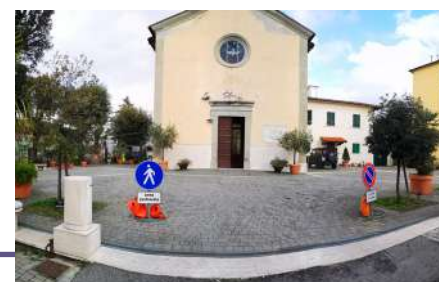
## RILIEVO FOTOGRAFICO ottobre 2021

Dal parcheggio, dotato di posti dedicati ai disabili e di una fermata dell'autobus con pensilina, è possibile raggiungere sia la farmacia sia la parrocchia attraverso un percorso sicuro e raccordato. In entrambe le funzioni sono superati i vari dislivelli attraverso rampe e raccordi.

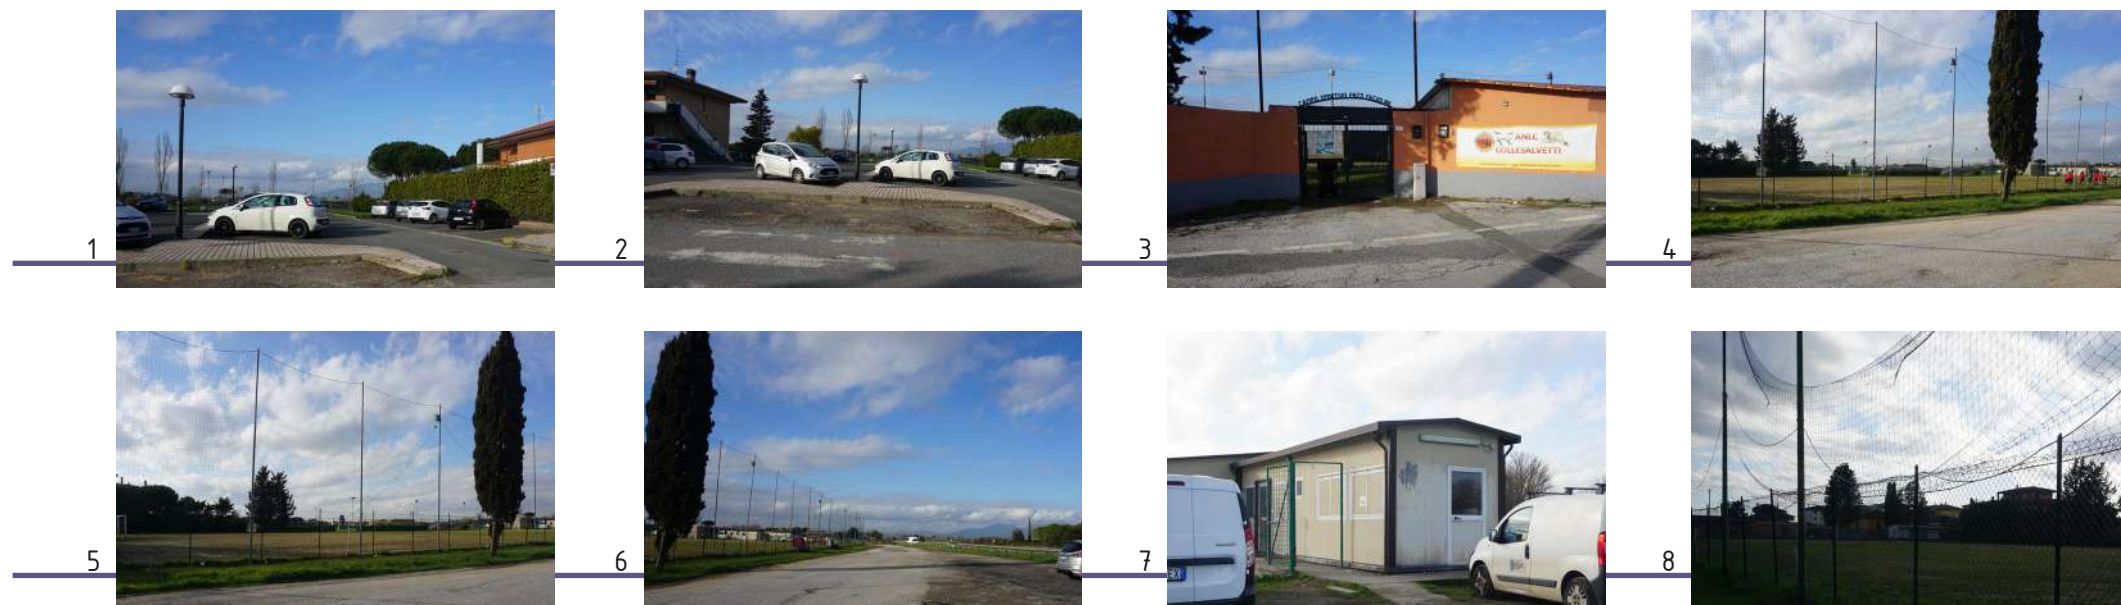
## RILIEVO FOTOGRAFICO ottobre 2021

Il parcheggio adiacente ai campi non è dotato di posti dedicati ai disabili e presenta un fondo sconnesso e in alcuni punti ghiaioso: questo rende difficoltosa la mobilità per persone con ridotte capacità sensoriali o motorie e richiede un adeguamento. Il parcheggio lungo via Falaschi è dotato di posti auto dedicati ma non esiste un percorso sicuro che conduce all'area sportiva.

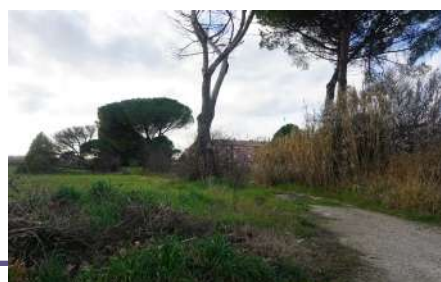
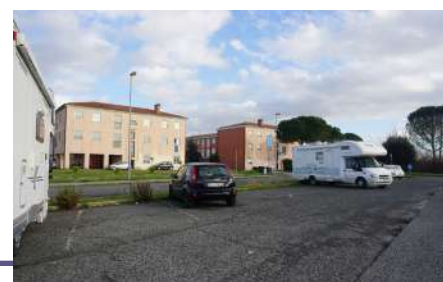
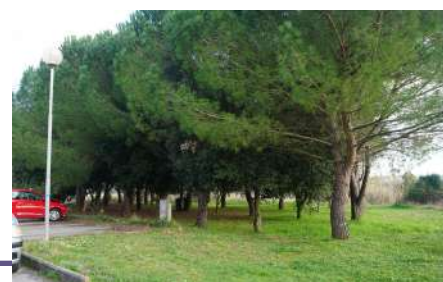
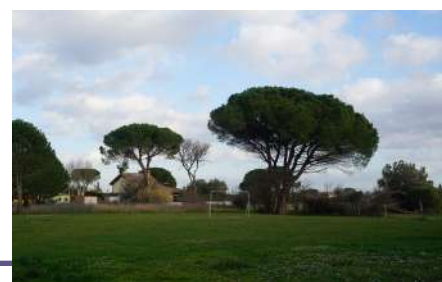
### RILIEVO FOTOGRAFICO ottobre 2021

La vasta area verde è carente di attrezzature e di percorsi sicuri che permettano a persone con ridotte capacità sensoriali o motorie di fuire autonomamente dell'area. La fermata dell'autobus più vicina si trova in via Galileo Galilei e non esiste un percorso sicuro che la collega al verde pubblico.

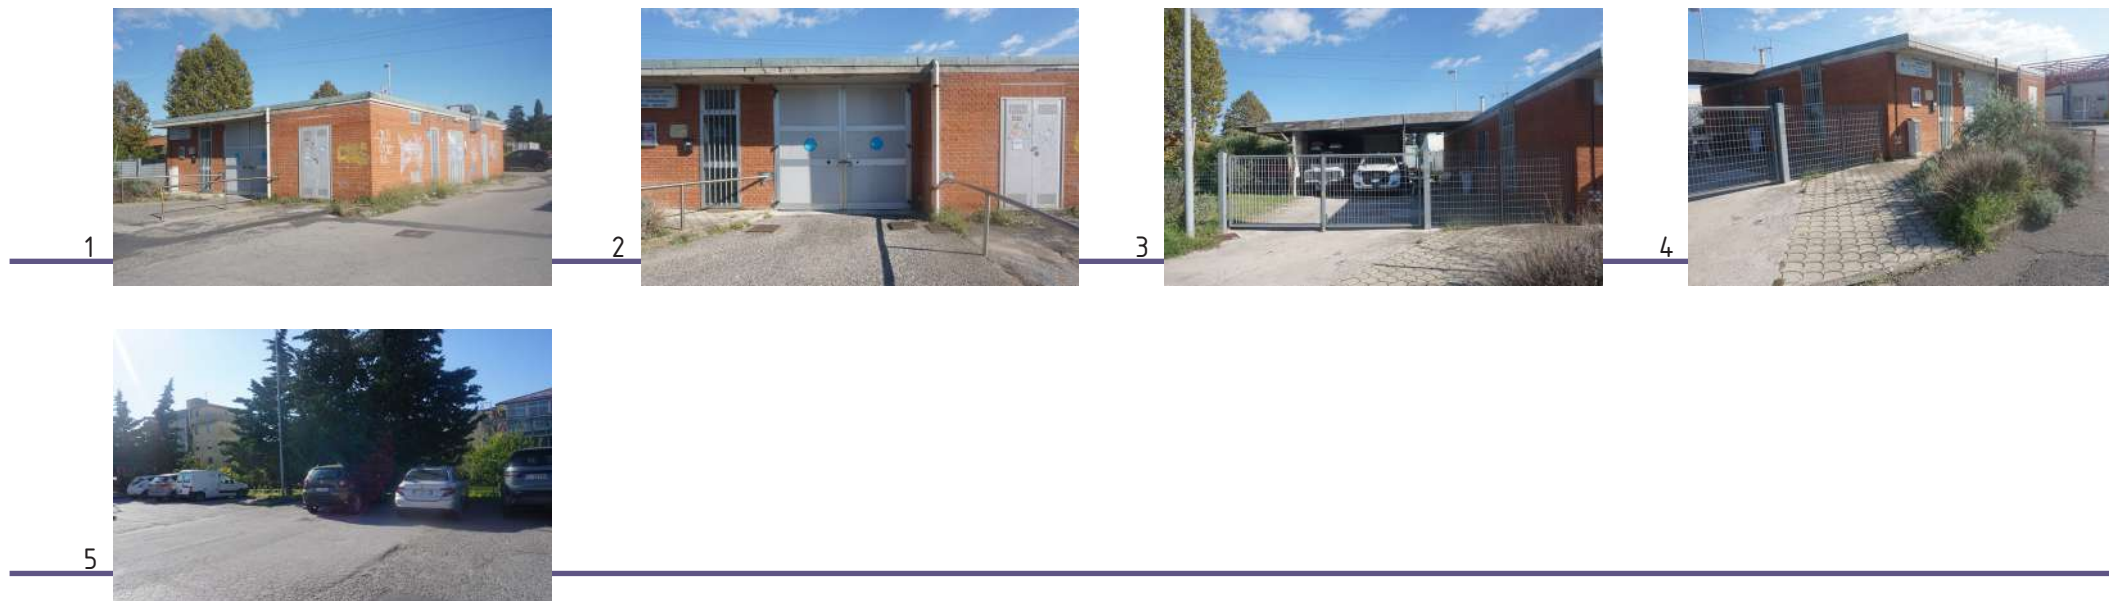
## RILIEVO FOTOGRAFICO ottobre 2021

Anche se la struttura di per sè non presenta grandi ostacoli di accessibilità, necessita di un raccordo tra il parcheggio dedicato per disabili (ad oggi assente) e l'ingresso. Assenti totalmente fermate mezzi pubblici e cominamenti in sicurezza dedicati: le fermate più vicine distano 180 metri.

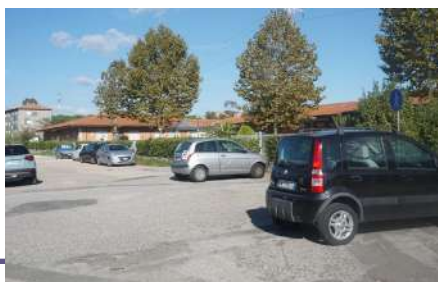
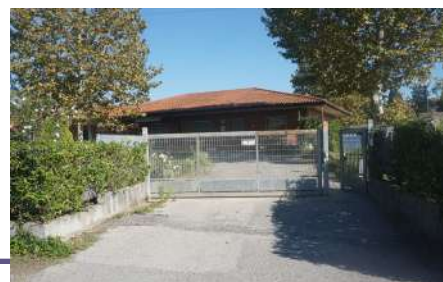
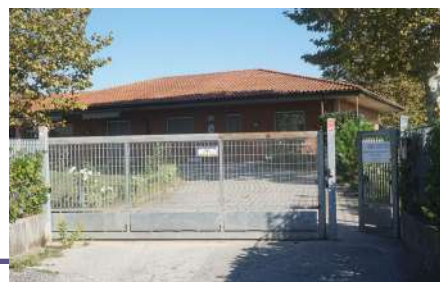
### RILIEVO FOTOGRAFICO ottobre 2021

L'ingresso alla struttura è subordinato al passaggio di un cancello. Si rimanda ad una fase di studio più approfondita (P.E.B.A) per le valutazioni in merito. Assenti totalmente fermate mezzi pubblici: le più vicine distano 180 metri.

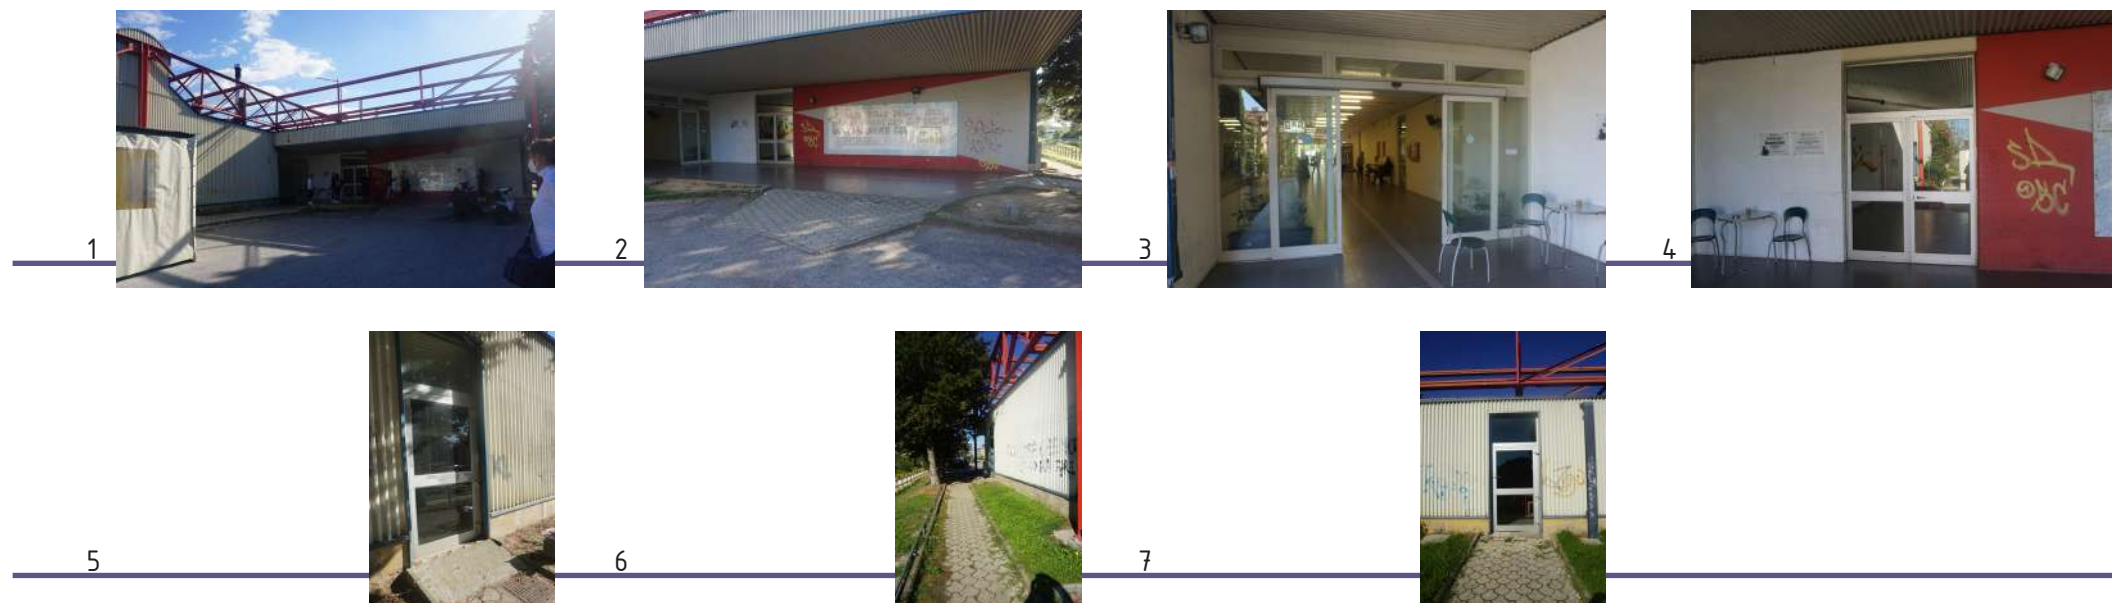
## RILIEVO FOTOGRAFICO ottobre 2021

La struttura comprende un centro polivalente e la sede del consiglio di frazione con una piccola biblioteca. Le pavimentazioni risultano in buono stato e percorribili da persone con ridotte capacità motorie. La fermata di mezzi pubblici più vicina si trova su via K. Marx a circa 180 metri dall'ingresso.

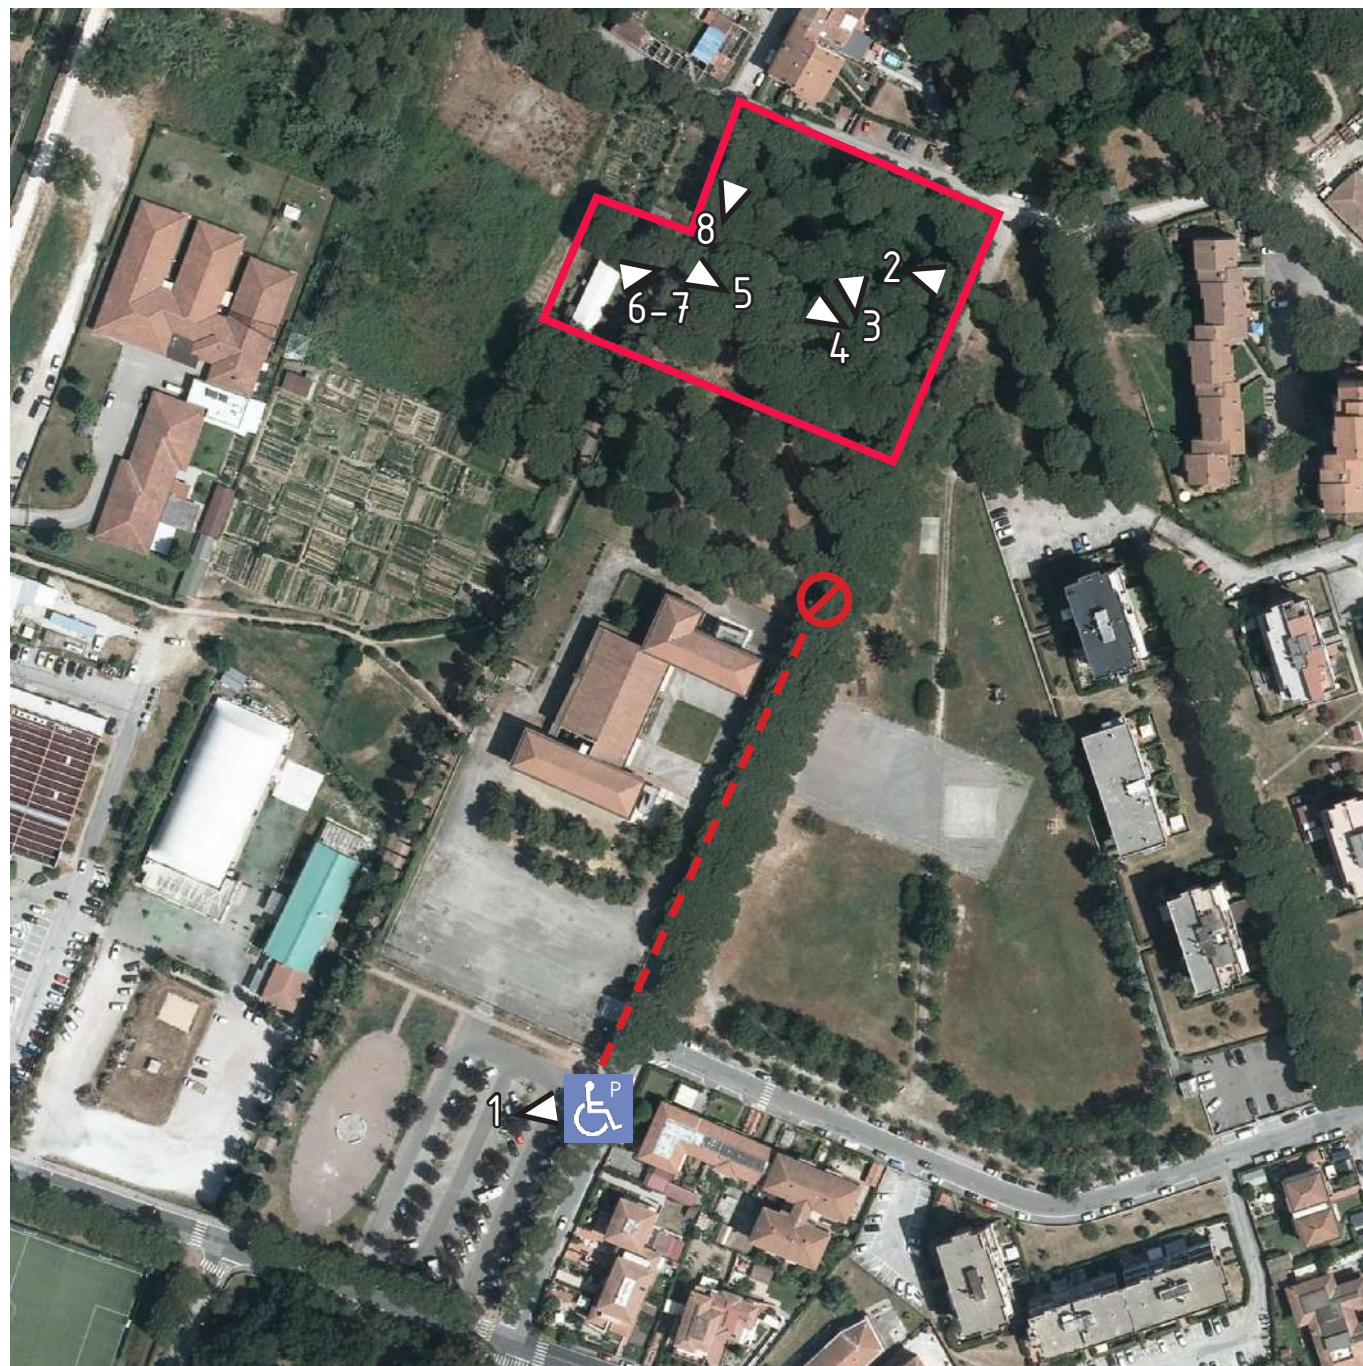
Ortofotocarta del 2019 - Scala 1:2000

Anche se i servizi sono stati ben pensati e con attenzioni per i portatori di handicap, la scelta delle finiture e, soprattutto, la presenza della vegetazione, ha degradato il fondo dei camminamenti, rendendoli sconnessi e pericolosi. Sarebbe necessaria una manutenzione di alcuni tratti.

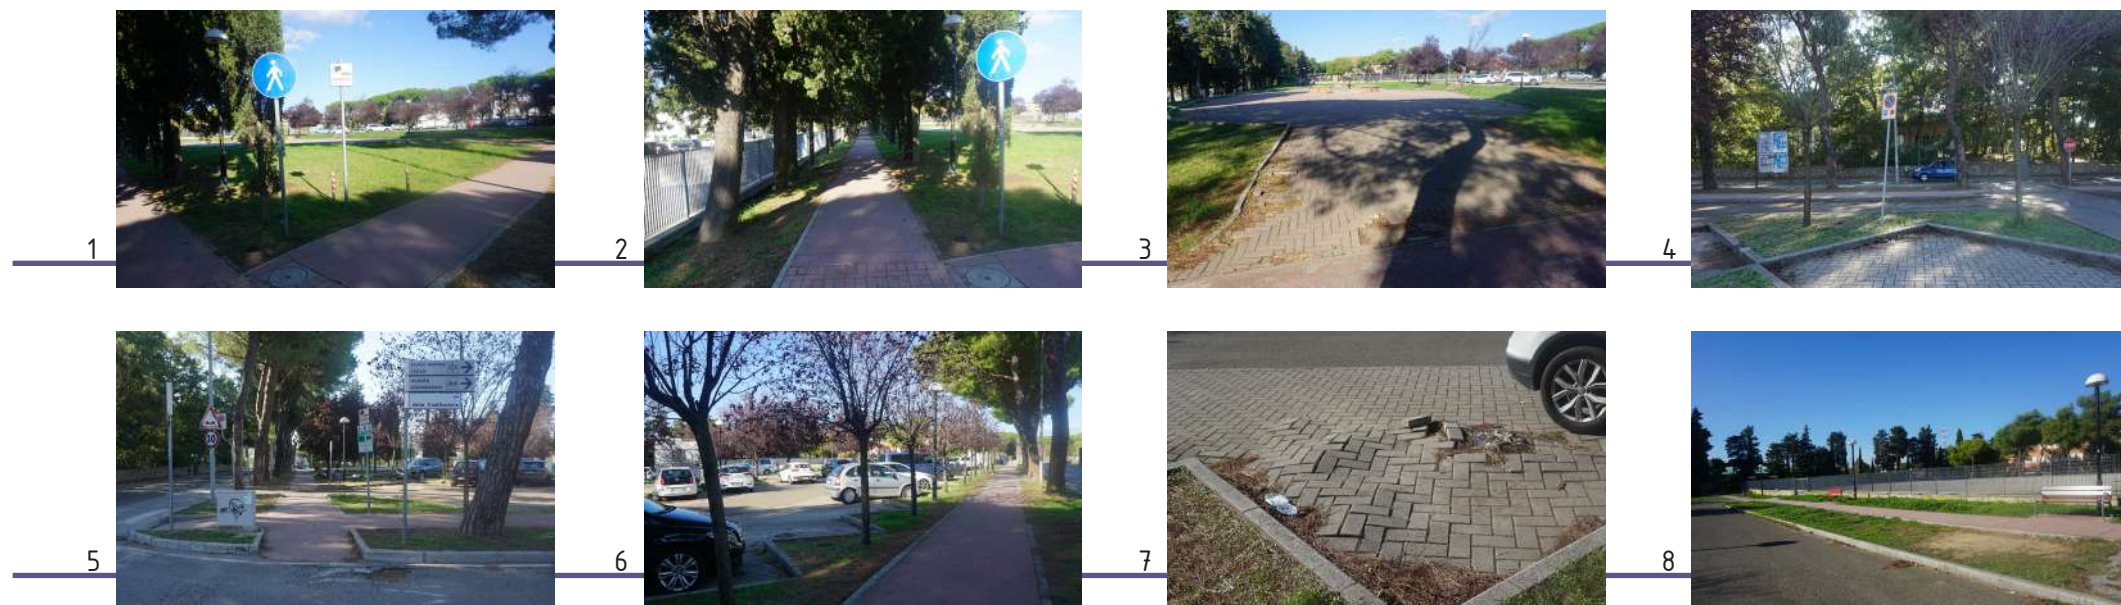
# PEBA\_STAGNO\_16

Località: Stagno  
 Funzione: area verde pubblico attrezzato in via della Costituzione  
 Titolo di godimento: Comune

Manca un percorso raccordato con posto auto. Non tutti i percorsi pedonali presenti sono percorribili causa fondo con ghiaia.

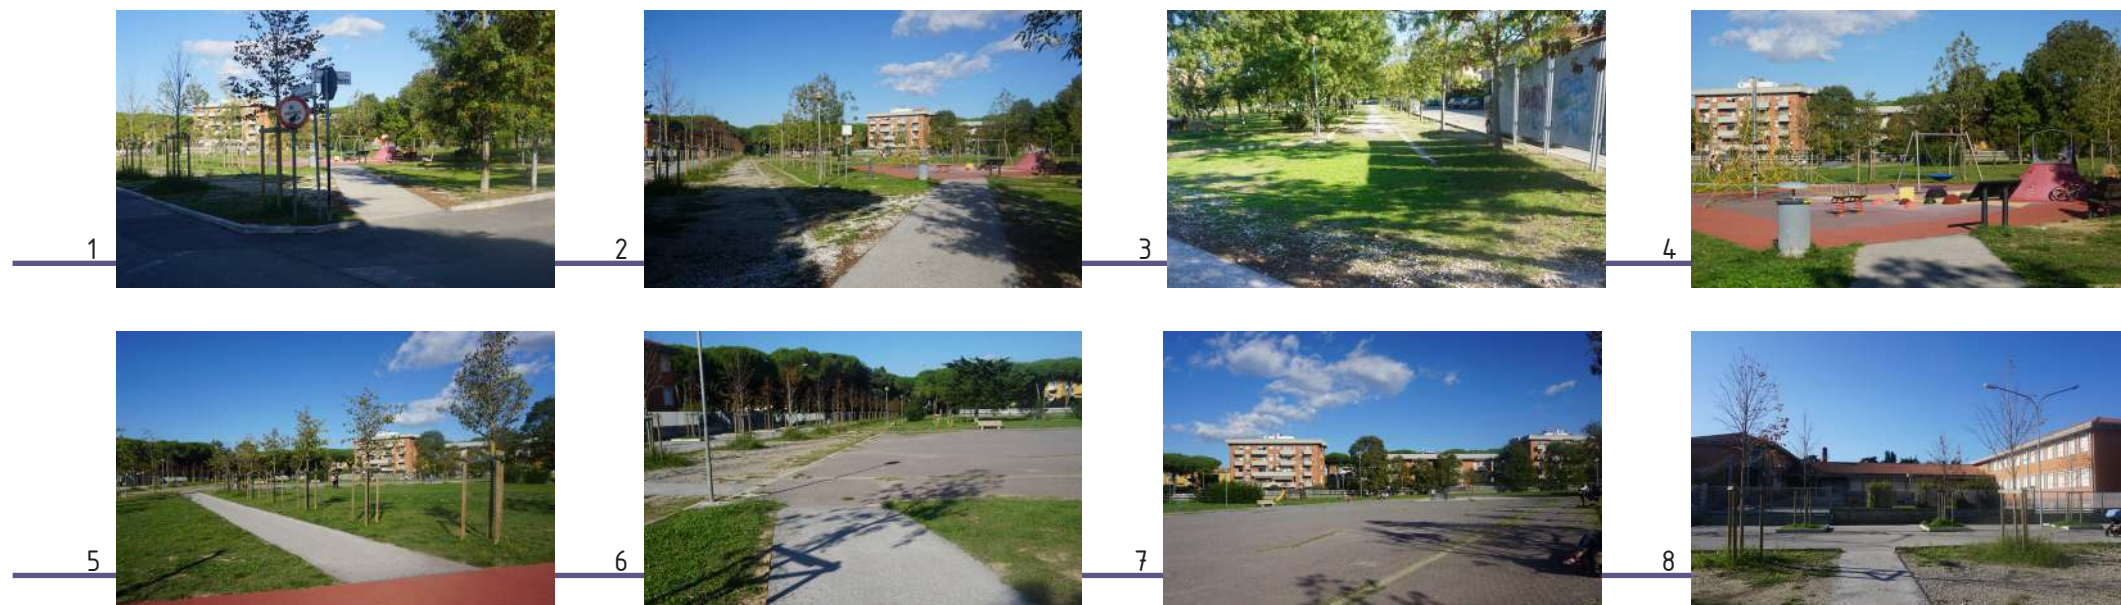
# PEBA\_STAGNO\_17

Località: Stagno  
 Funzione: attrezzatura scolastica - istituto comprensivo "Minerva Benedettini"  
 Titolo di godimento: Comune

La struttura sembra essere adeguata e presenta gli accorgimenti necessari per definirla accessibile. Da migliorare le aree di pertinenza esterna, che presentano fondi disconnessi. Esiste la possibilità di parcheggiare internamente.

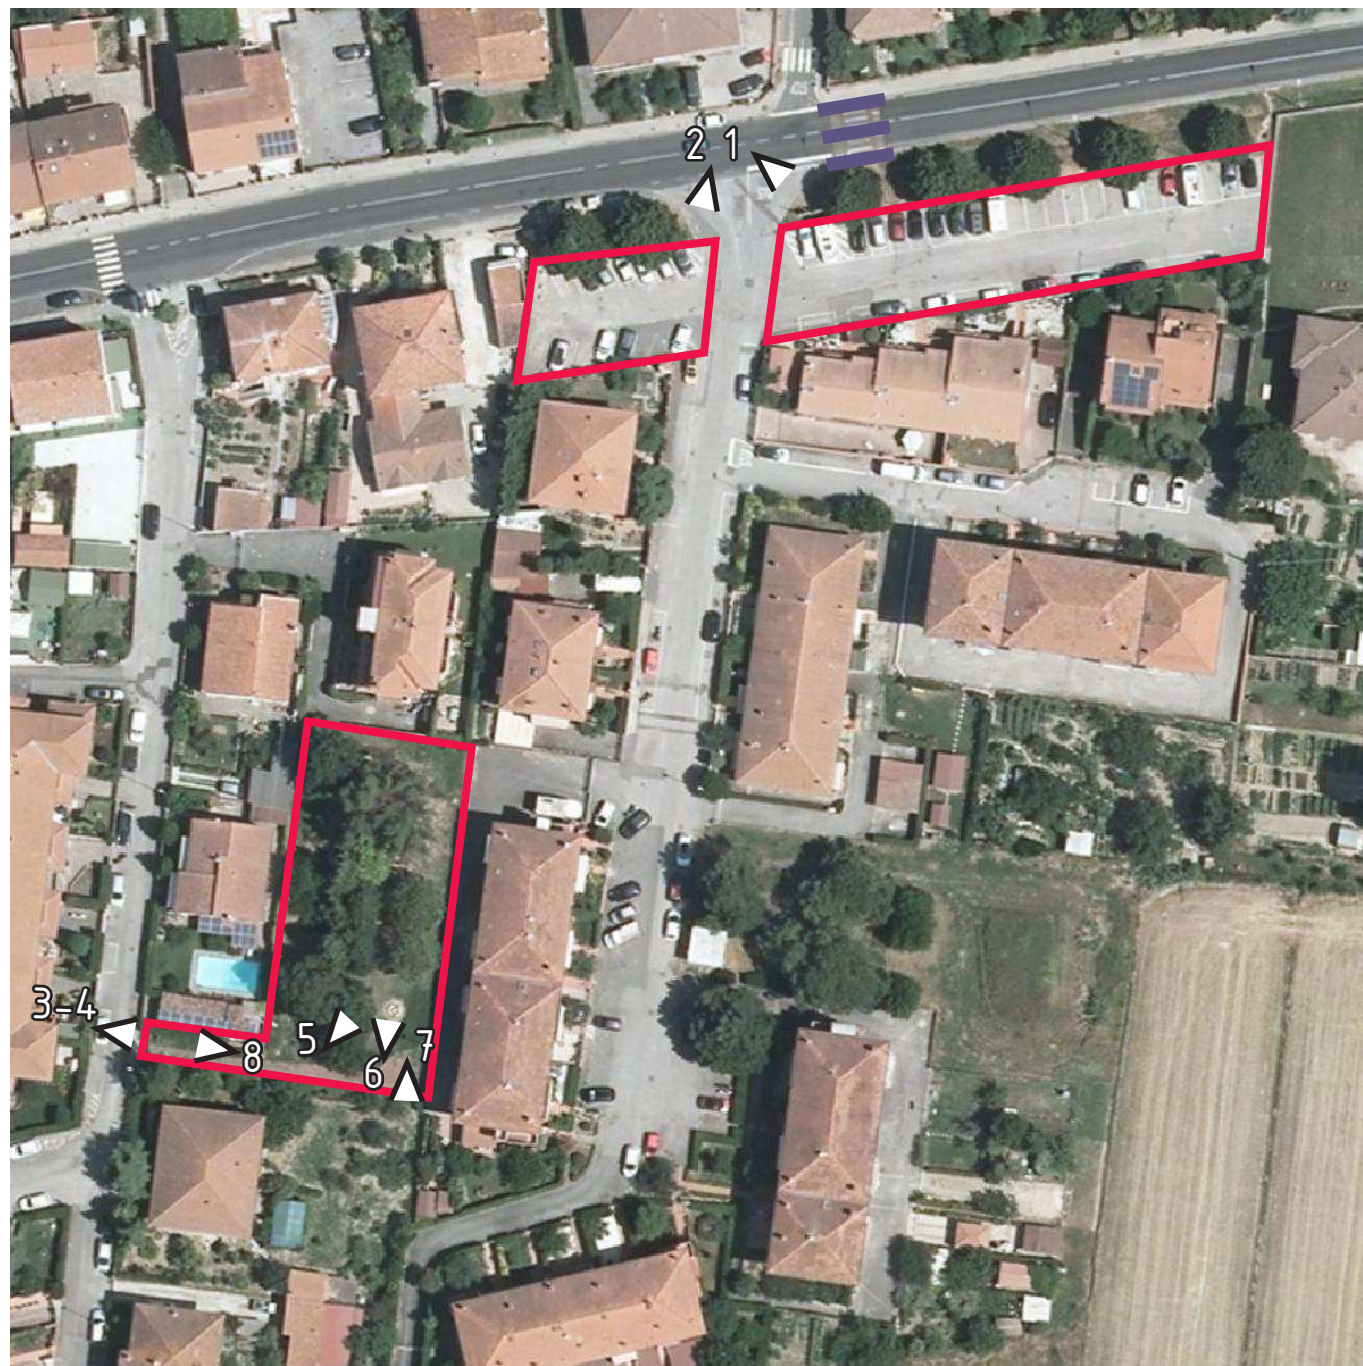
Ortofotocarta del 2019 - Scala 1:1000

Il verde pubblico che da su Via Don Luigi Sturzo risulta dotato di fermata del mezzo pubblico e raccordi. Il verde attrezzato retrostante introdotto dal parcheggio, che è privo di un posto auto riservato, risulta accessibile nonostante il fondo sconnesso in alcuni punti. L'ufficio postale manca di una rampa e la presenza di un gradino impedisce alle persone con ridotte capacità motorie di accedervi.
