**DIS05 - Disposizioni per la programmazione degli interventi volti  
all'abbattimento delle barriere architettoniche nell'ambito urbano**

## Il lavoro condotto

I sopralluoghi mirati, condotti in tutti i “territori urbanizzati” così come definiti dal Piano Operativo, hanno interessato i servizi pubblici o di interesse pubblico e se ne sono verificati i requisiti minimi per il loro accesso. Gli spazi urbani esaminati sono stati, per esempio, percorsi o aree pedonali, piazze, aree verdi e viabilità, gli edifici pubblici e scolastici, strutture per il tempo libero (per esempio strutture per lo sport, la cultura e lo spettacolo, strutture recettive, edifici di culto e di interesse culturale).

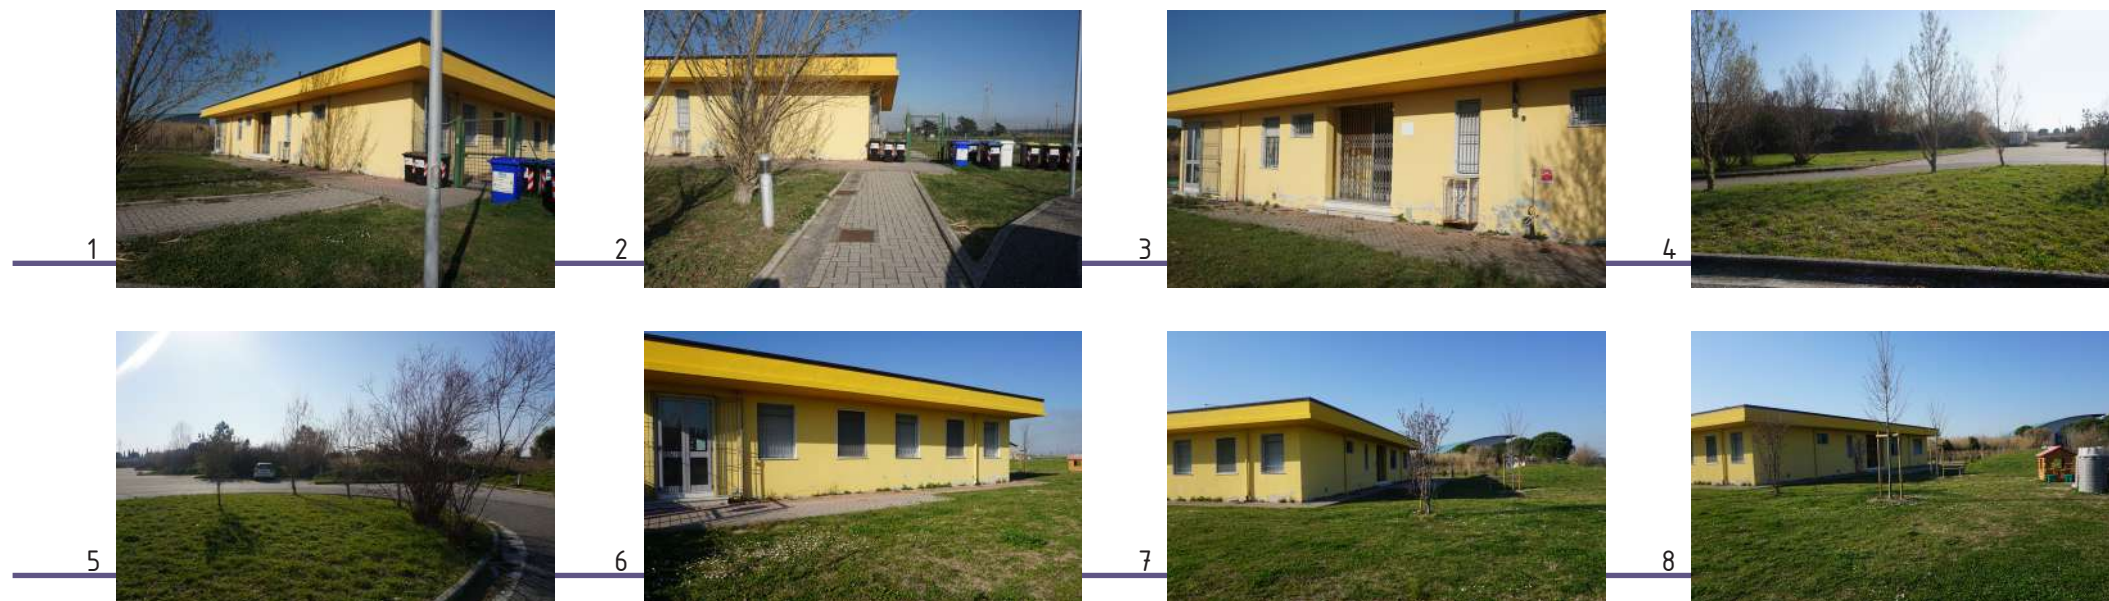
# PEBA\_GUASTICCE\_05

**NOTE/STIMA OPERE DI ADEGUAMENTO PER ABBATTIMENTO BARRIERE ARCHITETTONICHE**  
 L'edificio scolastico risulta inadeguato: la presenza di gradini agli ingressi impedisce l'accessibilità ai portatori di handicap. E' necessario un adeguamento attraverso l'inserimento di rampe, oltre che parcheggi dedicati.

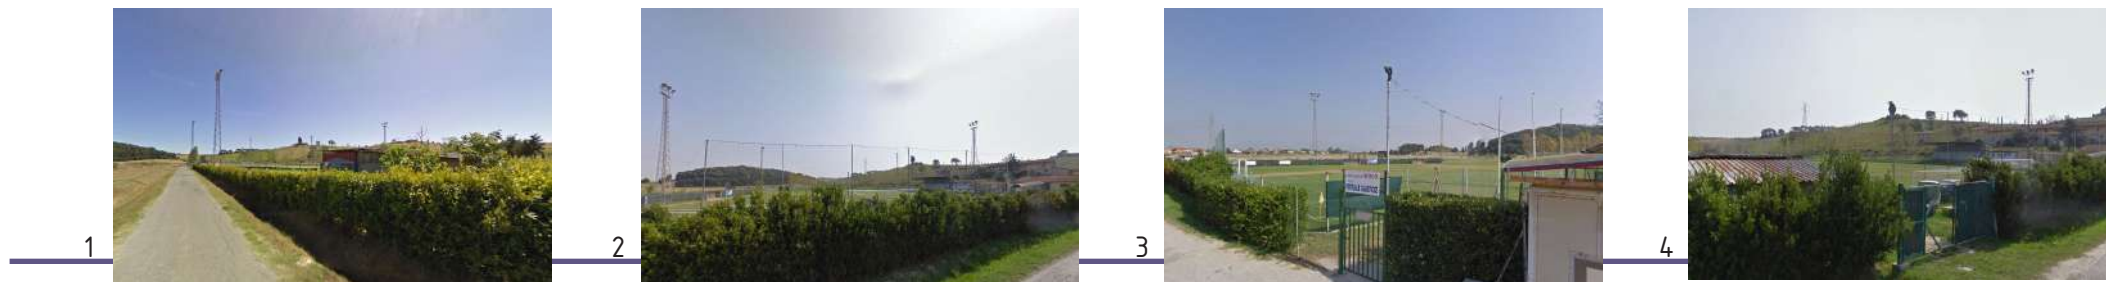
## PEBA\_GUASTICCE\_06

L'impianto sportivo risulta accessibile dall'ingresso sud tramite un percorso dal fondo adeguato. Le tribune, disposte a nord, sono invece irraggiungibili a causa dell'assenza di un percorso dedicato. Il parcheggio ad ovest del campo è sprovvisto di posti auto per portatori di handicap.

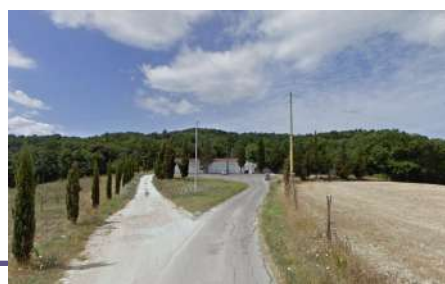
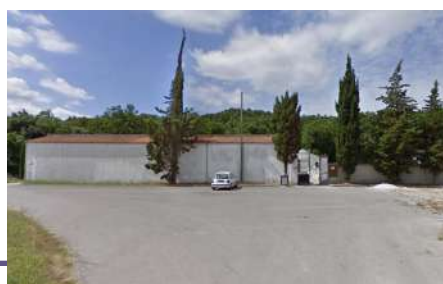
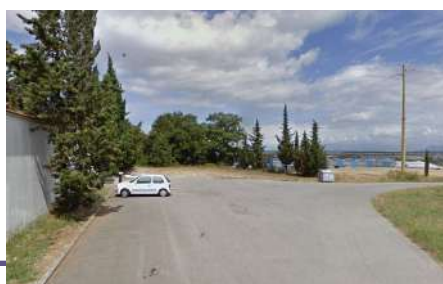
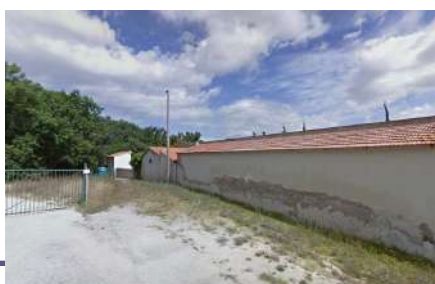
## PEBA\_GUASTICCE\_07

Il cimitero di Guasticce è raggiungibile solo con mezzi privati e dispone di un parcheggio sul fronte d'ingresso che manca di apposita segnaletica orizzontale. All'interno è dotato di percorsi dal fondo adeguato per passeggini e sedie a rotelle.

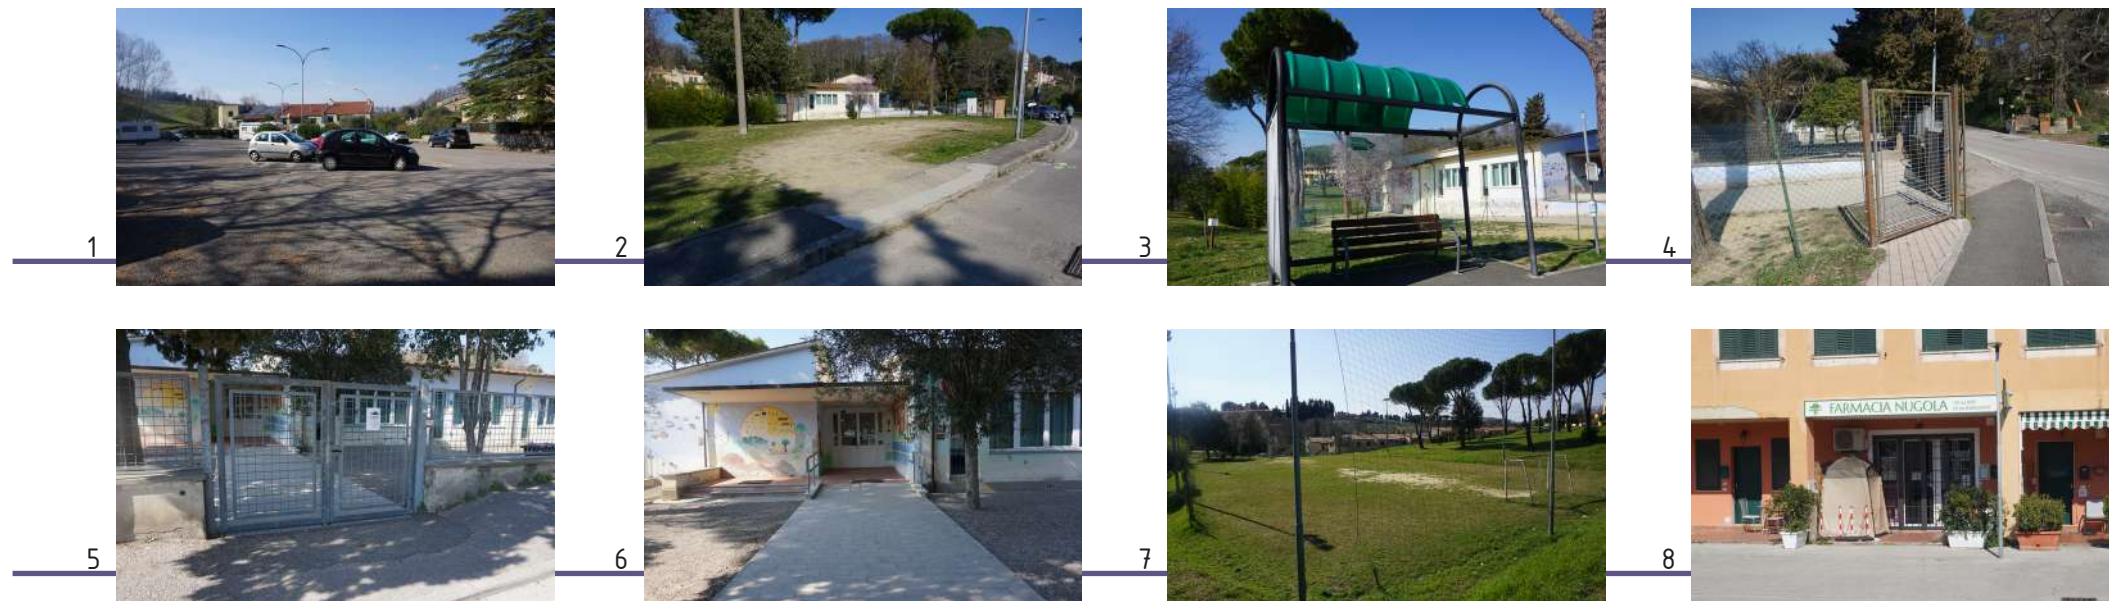
# PEBA\_NUGOLA\_01

La scuola risulta accessibile grazie alla presenza di rampe e raccordi. Dalla pensilina della fermata dell'autobus un percorso sicuro guida all'ingresso della scuola. Al contempo però mancano percorsi accessibili che conducono dai parcheggi all'ingresso. Il verde sportivo è inaccessibile. Il parcheggio antistante la farmacia manca di posti auto dedicati.

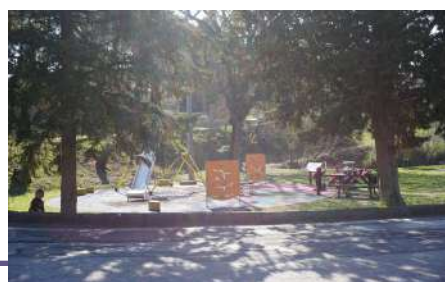
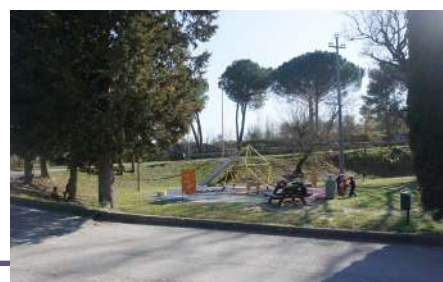
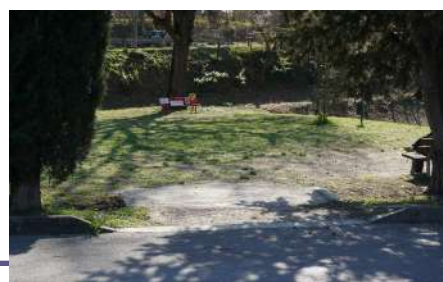
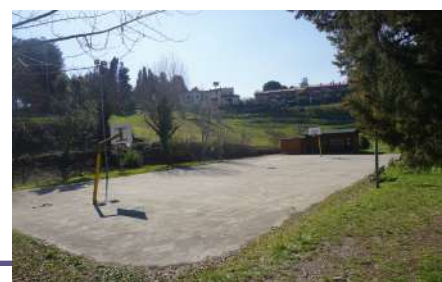
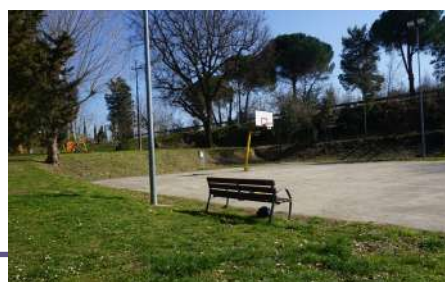
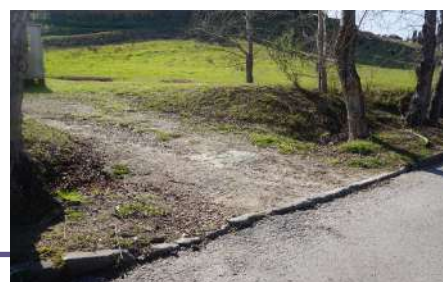
## PEBA\_NUGOLA\_02

L'area dedicata al gioco manca di giochi inclusivi, pur risultando accessibile da persone con ridotte capacità motorie grazie alla presenza di un raccordo all'ingresso. L'area utilizzata per l'organizzazione di feste e fiere risulta al contrario inaccessibile, priva di percorsi sicuri e con fondo sconnesso.

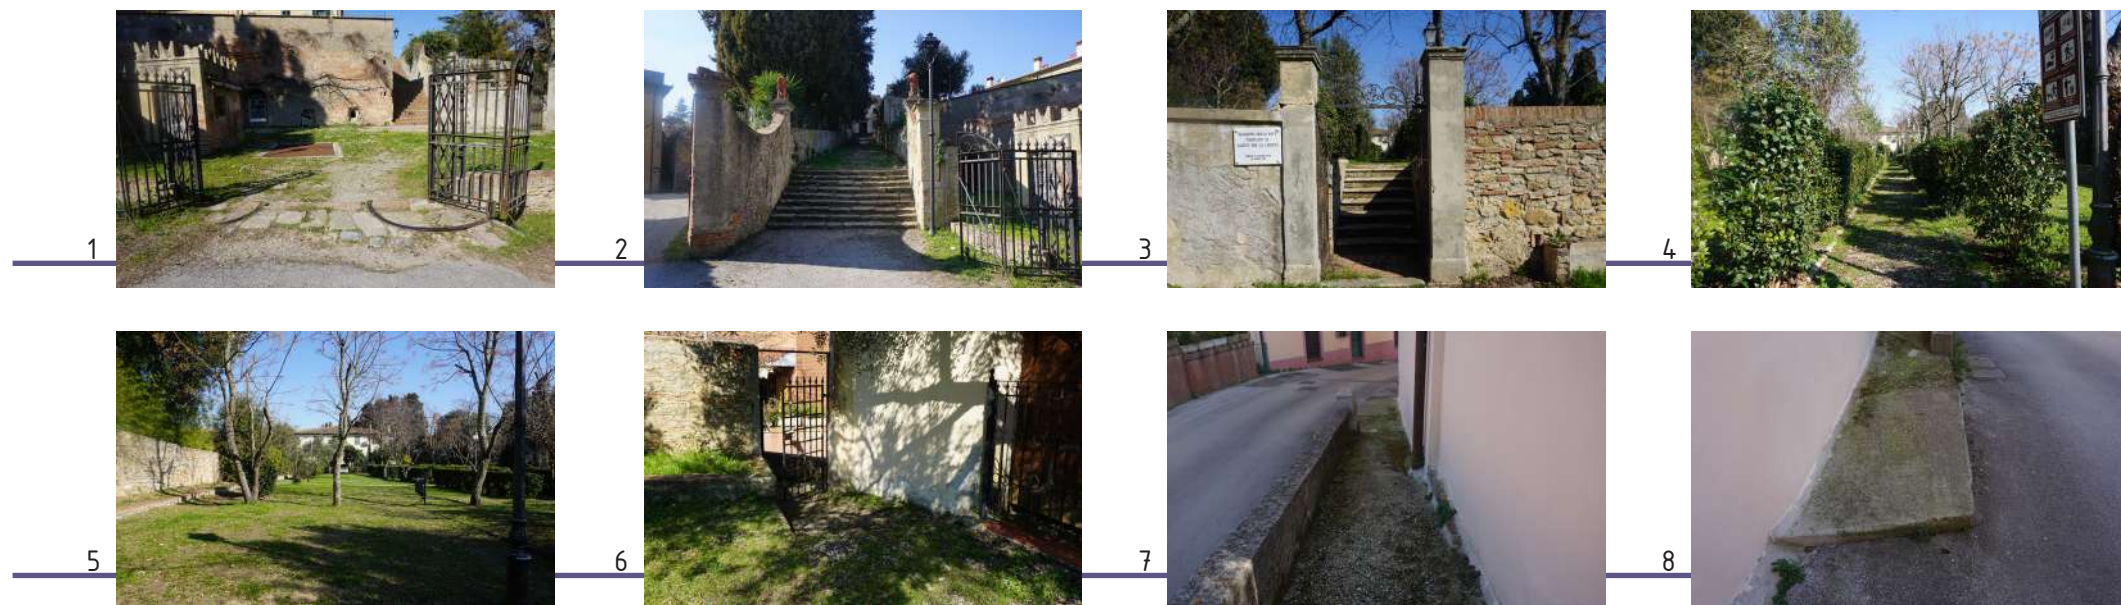
# PEBA\_NUGOLA\_03

Le persone con ridotte capacità motorie sono impossibilitate ad accedere al giardino storico a causa della presenza di gradini e di una rampa con fondo sconnesso non raccordata alla strada.

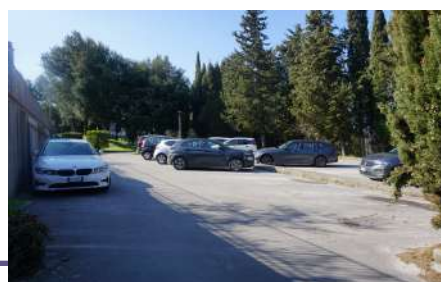
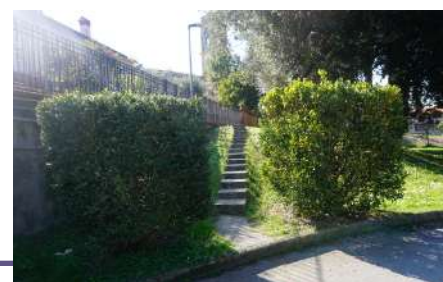
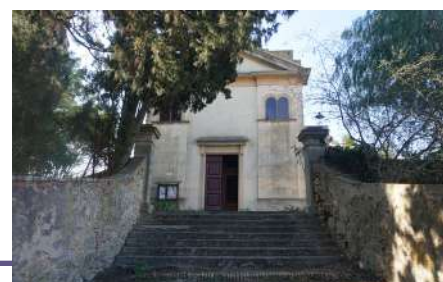
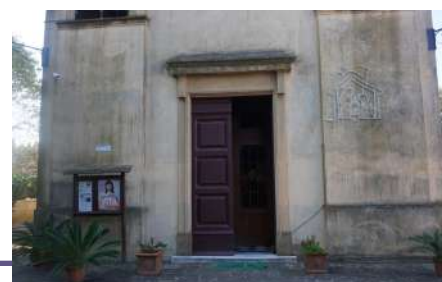
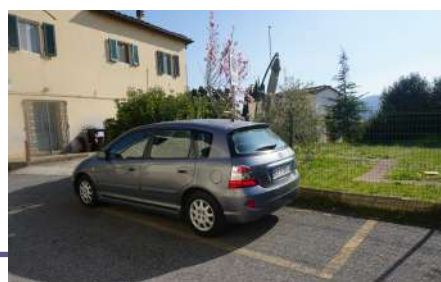
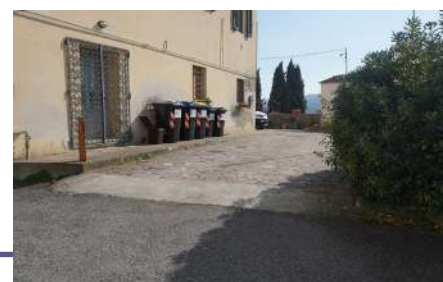
## PEBA\_NUGOLA\_04

Nonostante la presenza di un posto auto dedicato non esiste un percorso in sicurezza che conduca all'ingresso della chiesa che manca di raccordo. Il percorso che gira intorno alla parrocchia è caratterizzato, in molti punti, da un fondo sconnesso e dalla presenza di gradini. L'area verde risulta inaccessibile. Circondata da un cordolo e priva di raccordi non permette alle persone con disabilità di accedervi autonomamente.

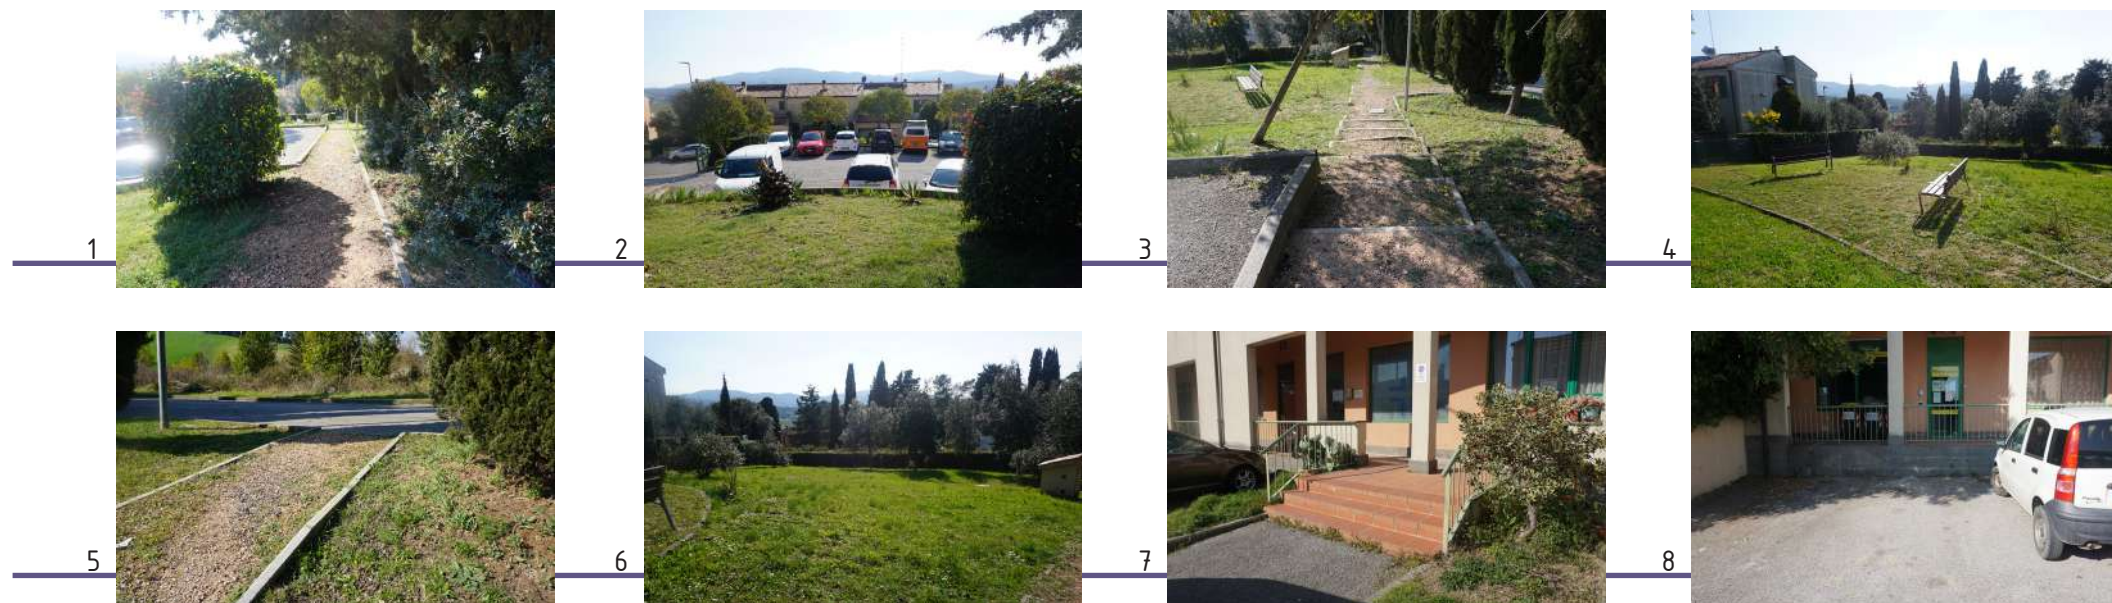
PEBA\_NUGOLA\_05

L'area a verde pubblico attrezzato è inaccessibile: mancano raccordi, rampe e percorsi in sicurezza. Al contrario presenta fondo sconnesso e ostacoli come gradini. Il parcheggio non è dotato di posti auto dedicati. L'ufficio postale risulta totalmente inaccessibile a causa della presenza di una scalinata d'ingresso.

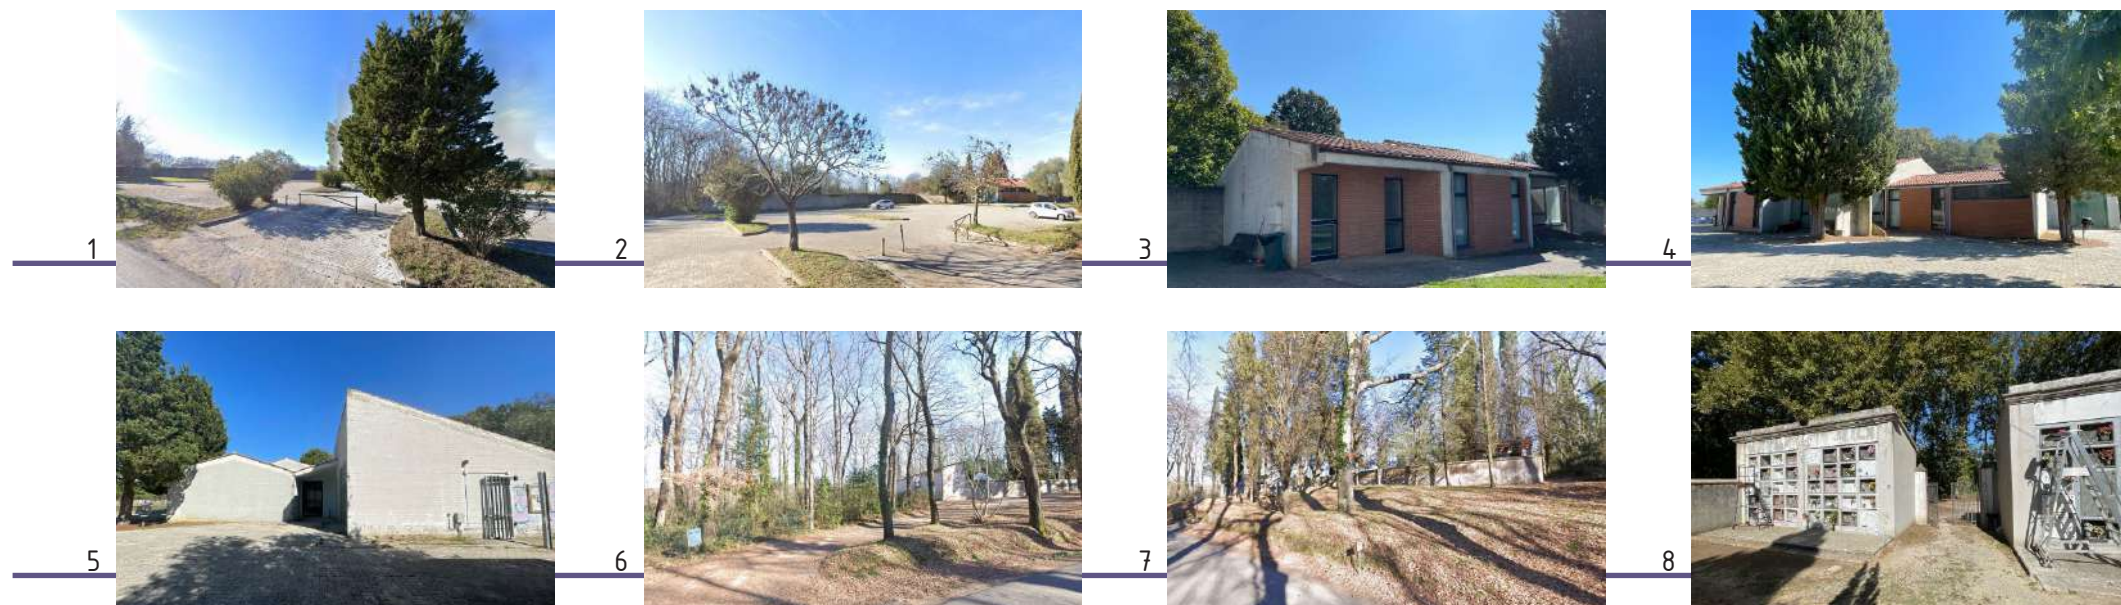
PEBA\_NUGOLA\_06

Il cimitero vecchio manca di percorsi dal fondo adeguato a passeggini e sedie a rotelle. Il cimitero nuovo è dotato di pavimentazione dal fondo adeguato ed un ampio parcheggio privo di posti auto riservati. Entrambe i cimiteri non sono raggiungibili con mezzi pubblici.

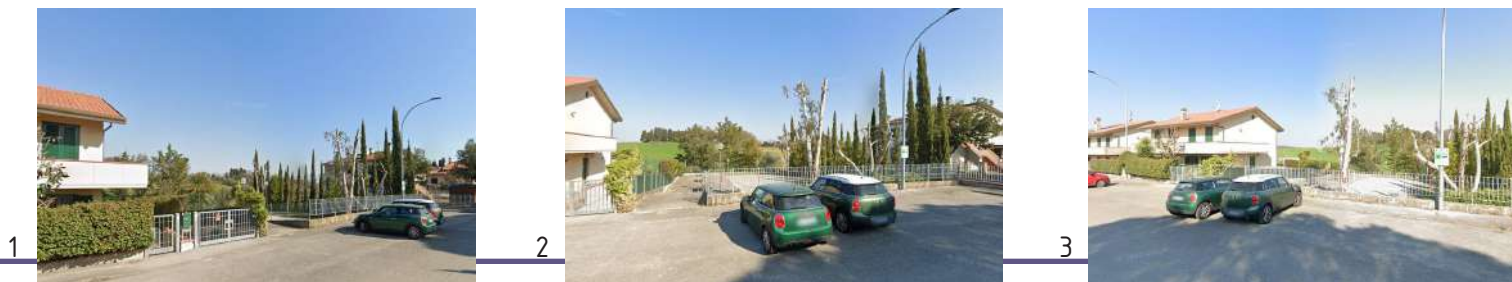
# PEBA\_NUGOLA\_07

L'area ricreativa risulta completamente pavimentata e accessibile tramite due rampe dal fondo adeguato. Sono presenti, in numero esiguo, alcuni parcheggi, ma nessuno di loro è dedicato a portatori di handicap.

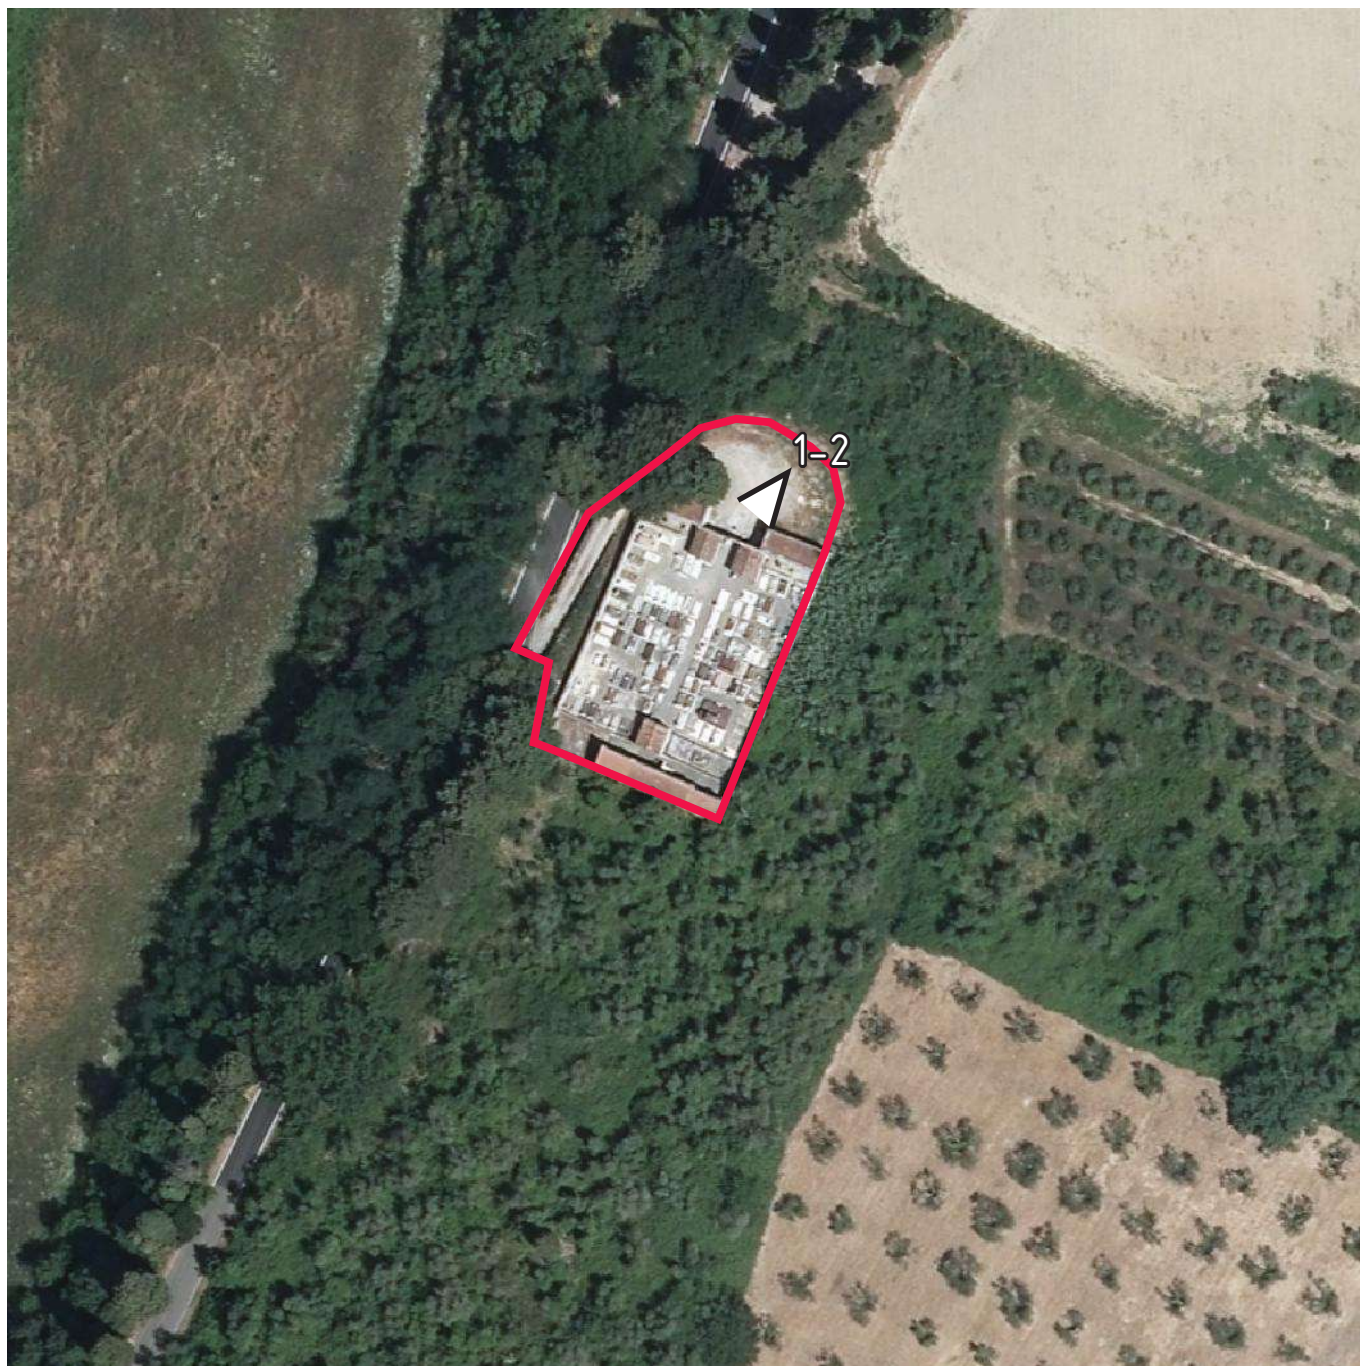
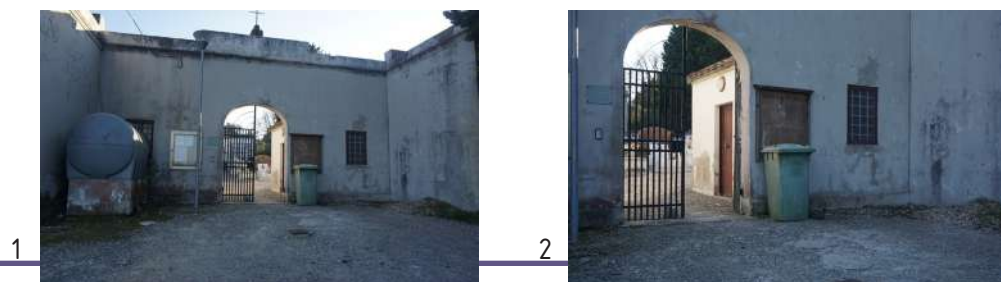
## PEBA\_CASTELL'ANSELMO\_02

NOTE/STIMA OPERE DI ADEGUAMENTO PER ABBATTIMENTO BARRIERE ARCHITETTONICHE  
 A causa del fondo sconnesso il cimitero risulta inadeguato e inaccessibile a persone con ridotte capacità motorie.

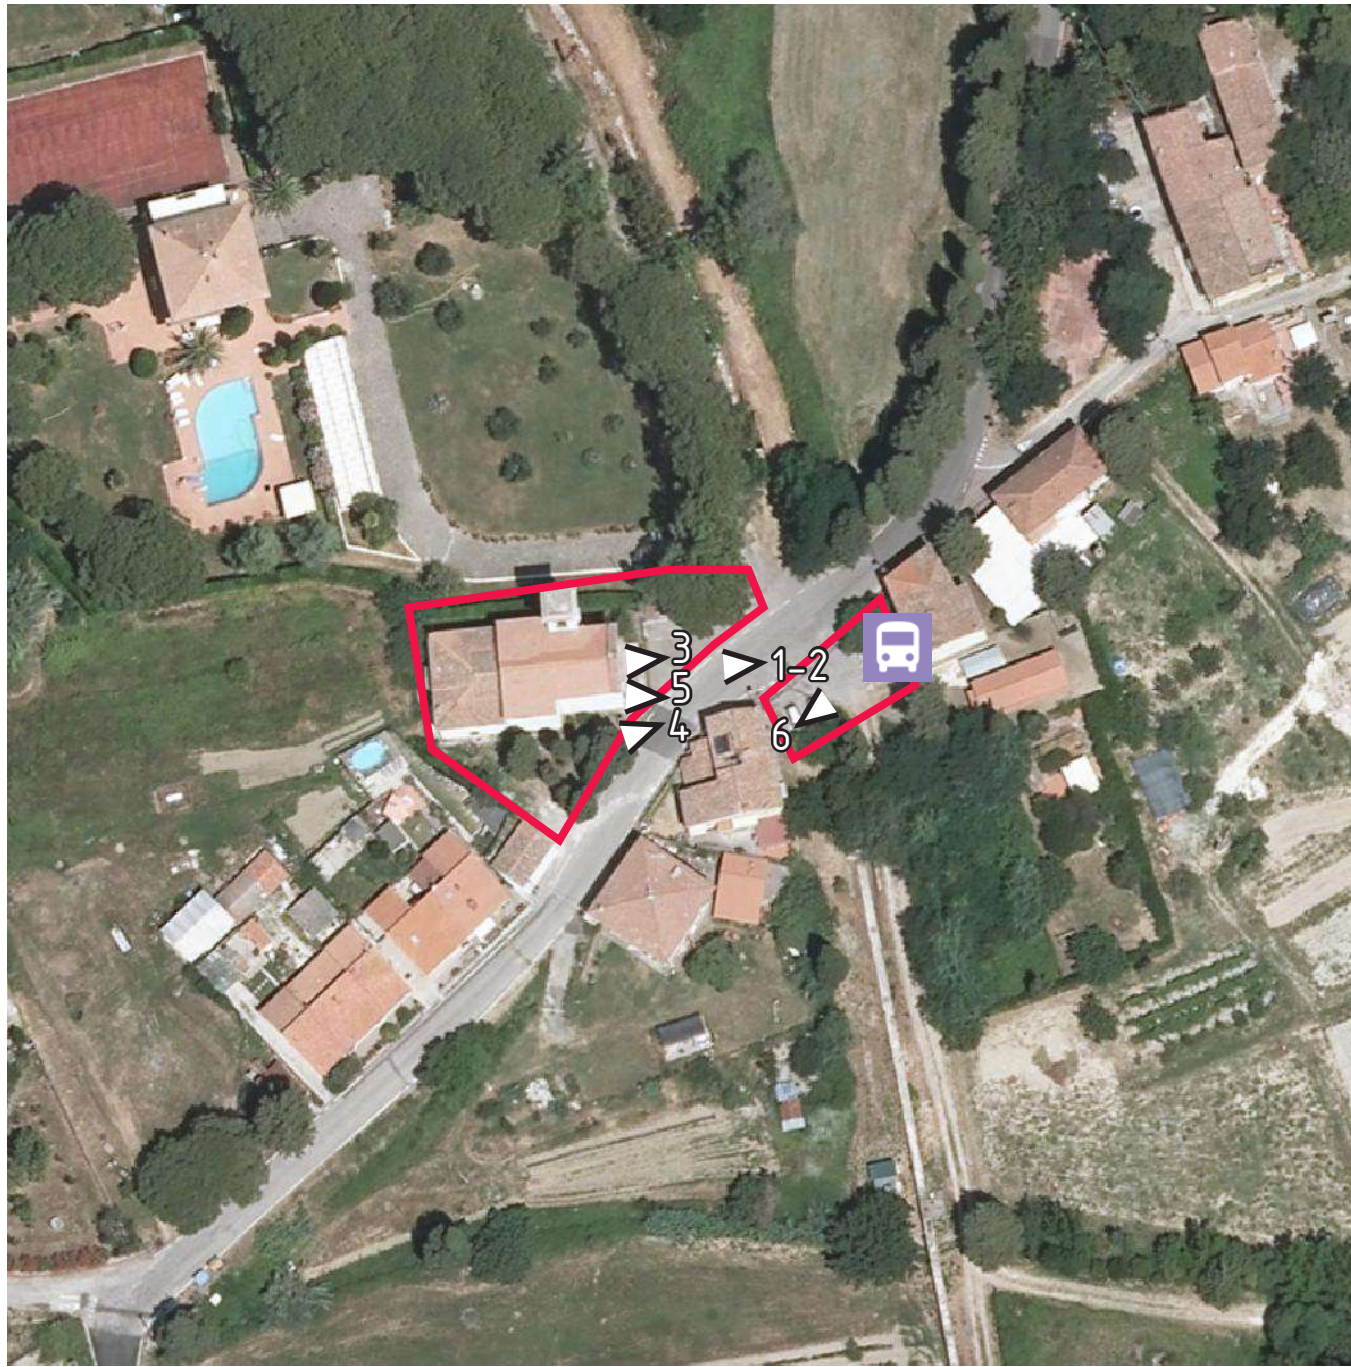
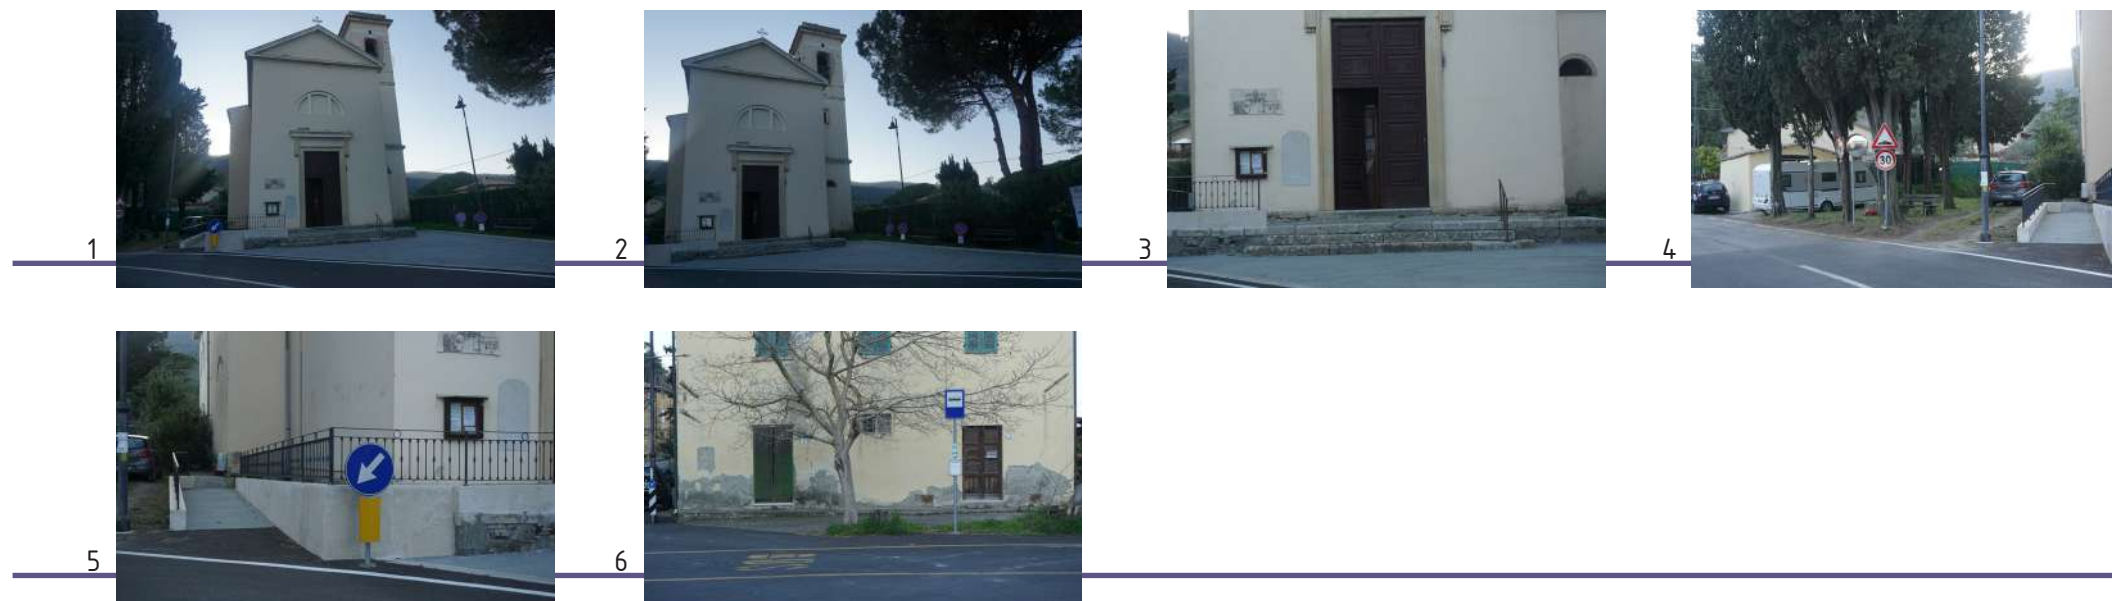
# PEBA\_PARRANA\_SAN\_GIUSTO\_01

La chiesa, raggiungibile anche con i mezzi pubblici, risulta adeguata. Parrana San Giusto è attraversata dall'acquedotto Leopoldino: attualmente non esiste un percorso adeguato che lo rende visitabile a persone con ridotte capacità motorie.

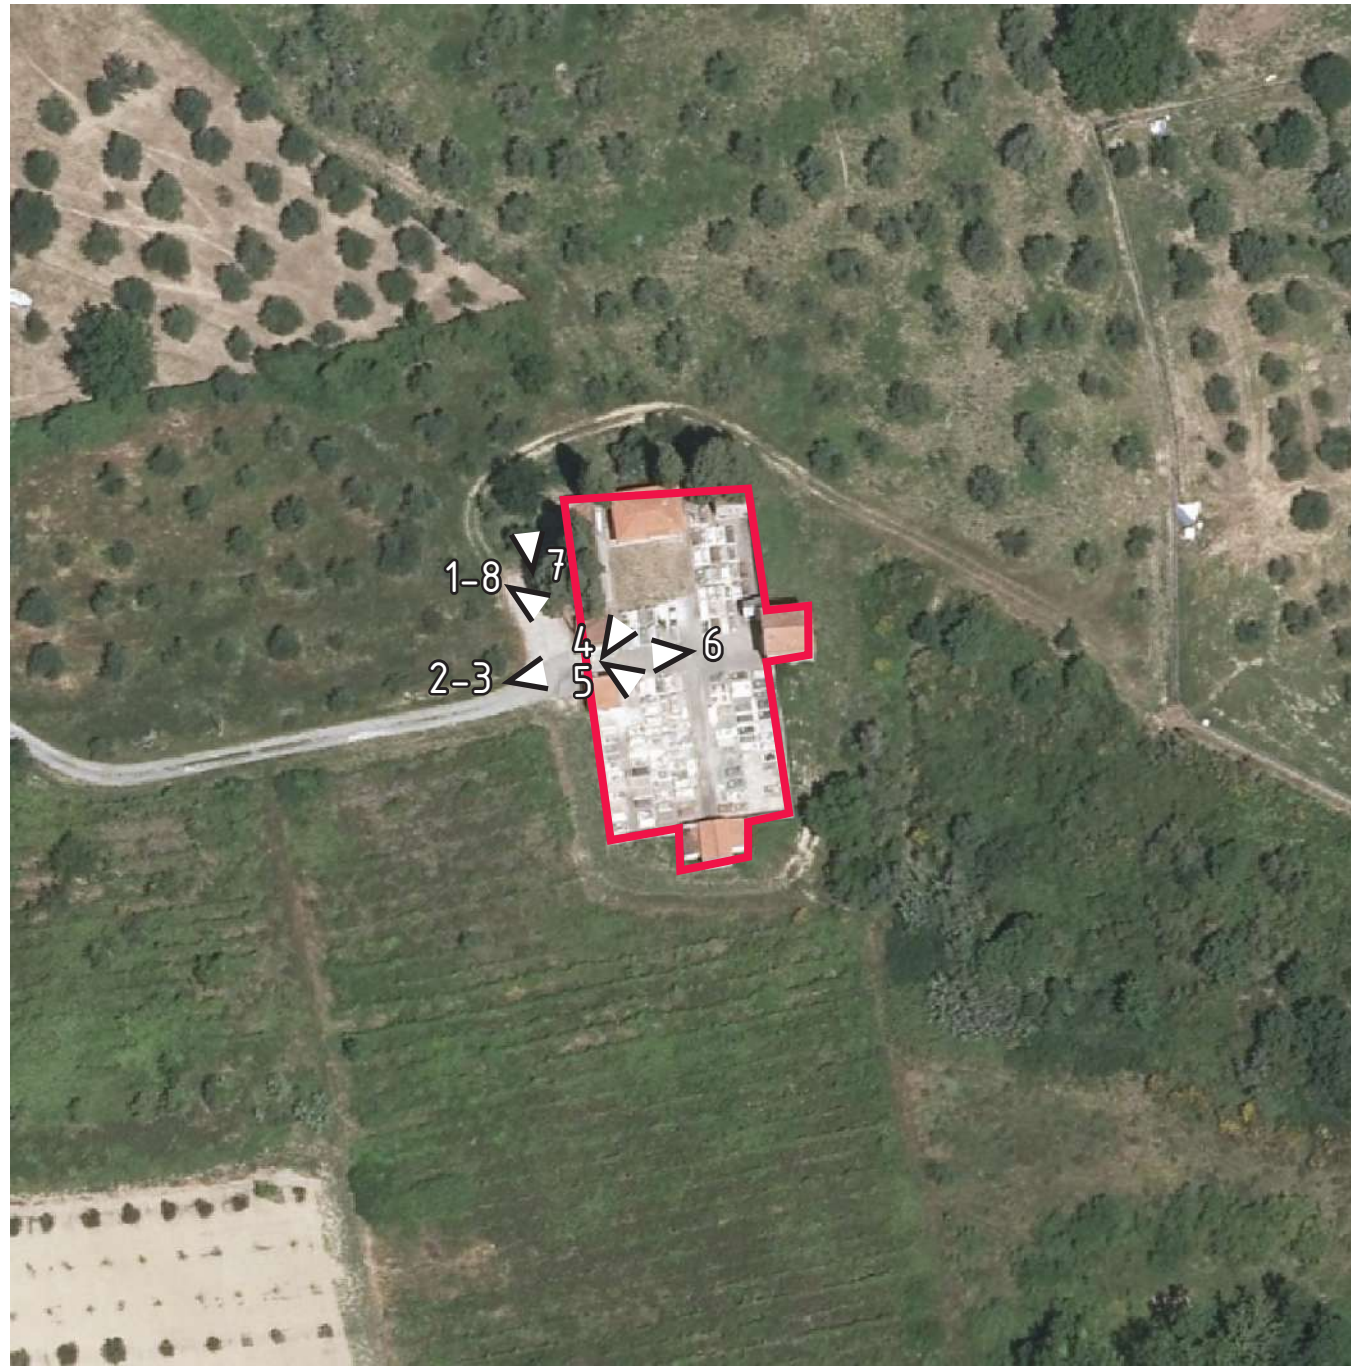
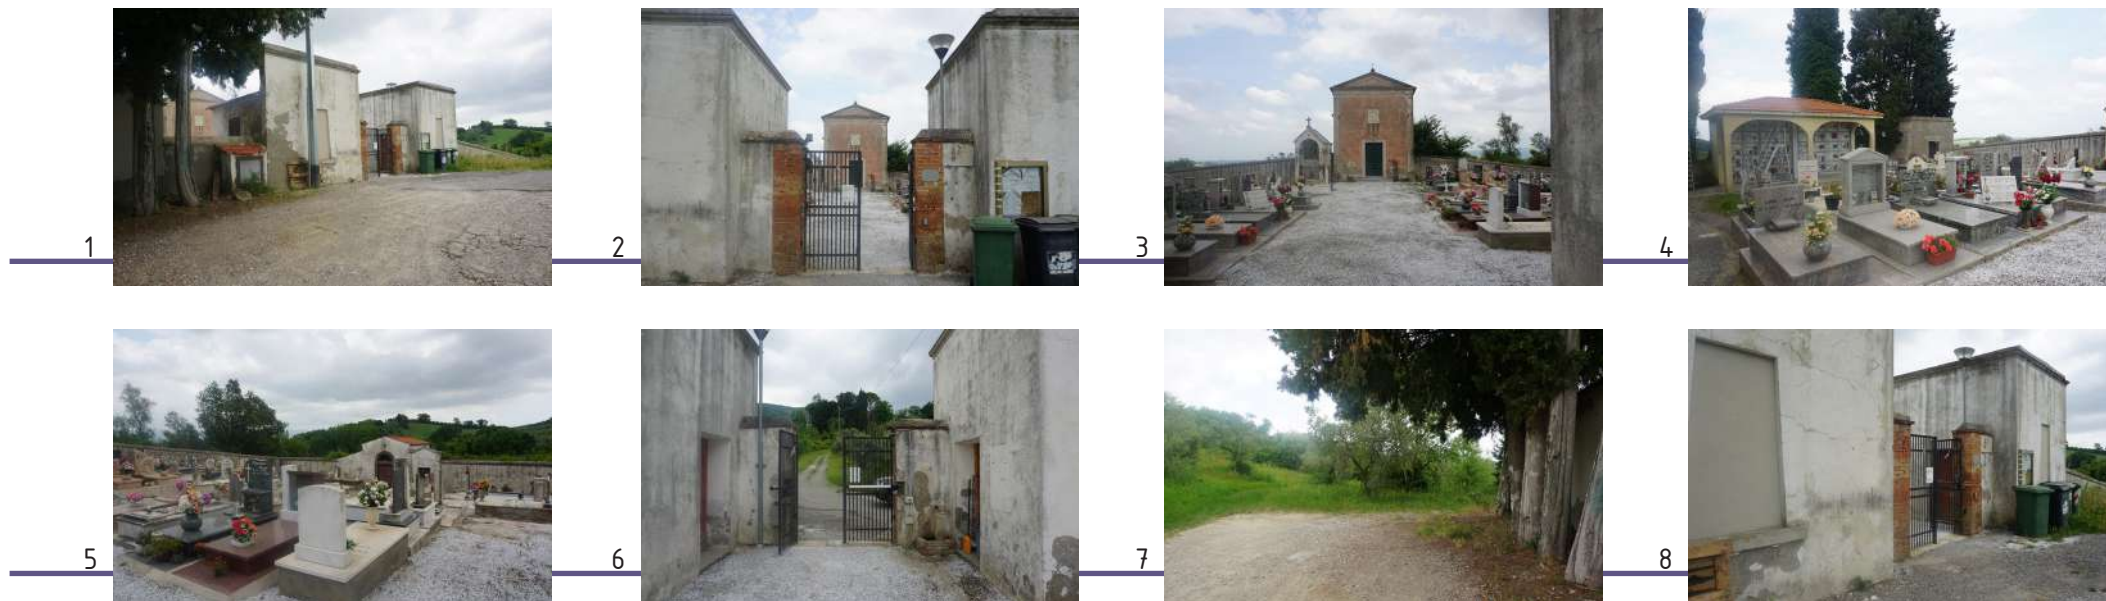
## PEBA\_PARRANA\_SAN\_GIUSTO\_02

Il cimitero risulta raggiungibile solo tramite mezzo privato. Il piazzale antistante l'ingresso è adibito a parcheggio ma manca di un posto auto per disabili segnalato. All'interno il cimitero è privo di percorsi dal fondo adeguato e l'accesso è segnato da un gradino di pochi centimetri che impedisce la fruizione a persone su sedia a rotelle.

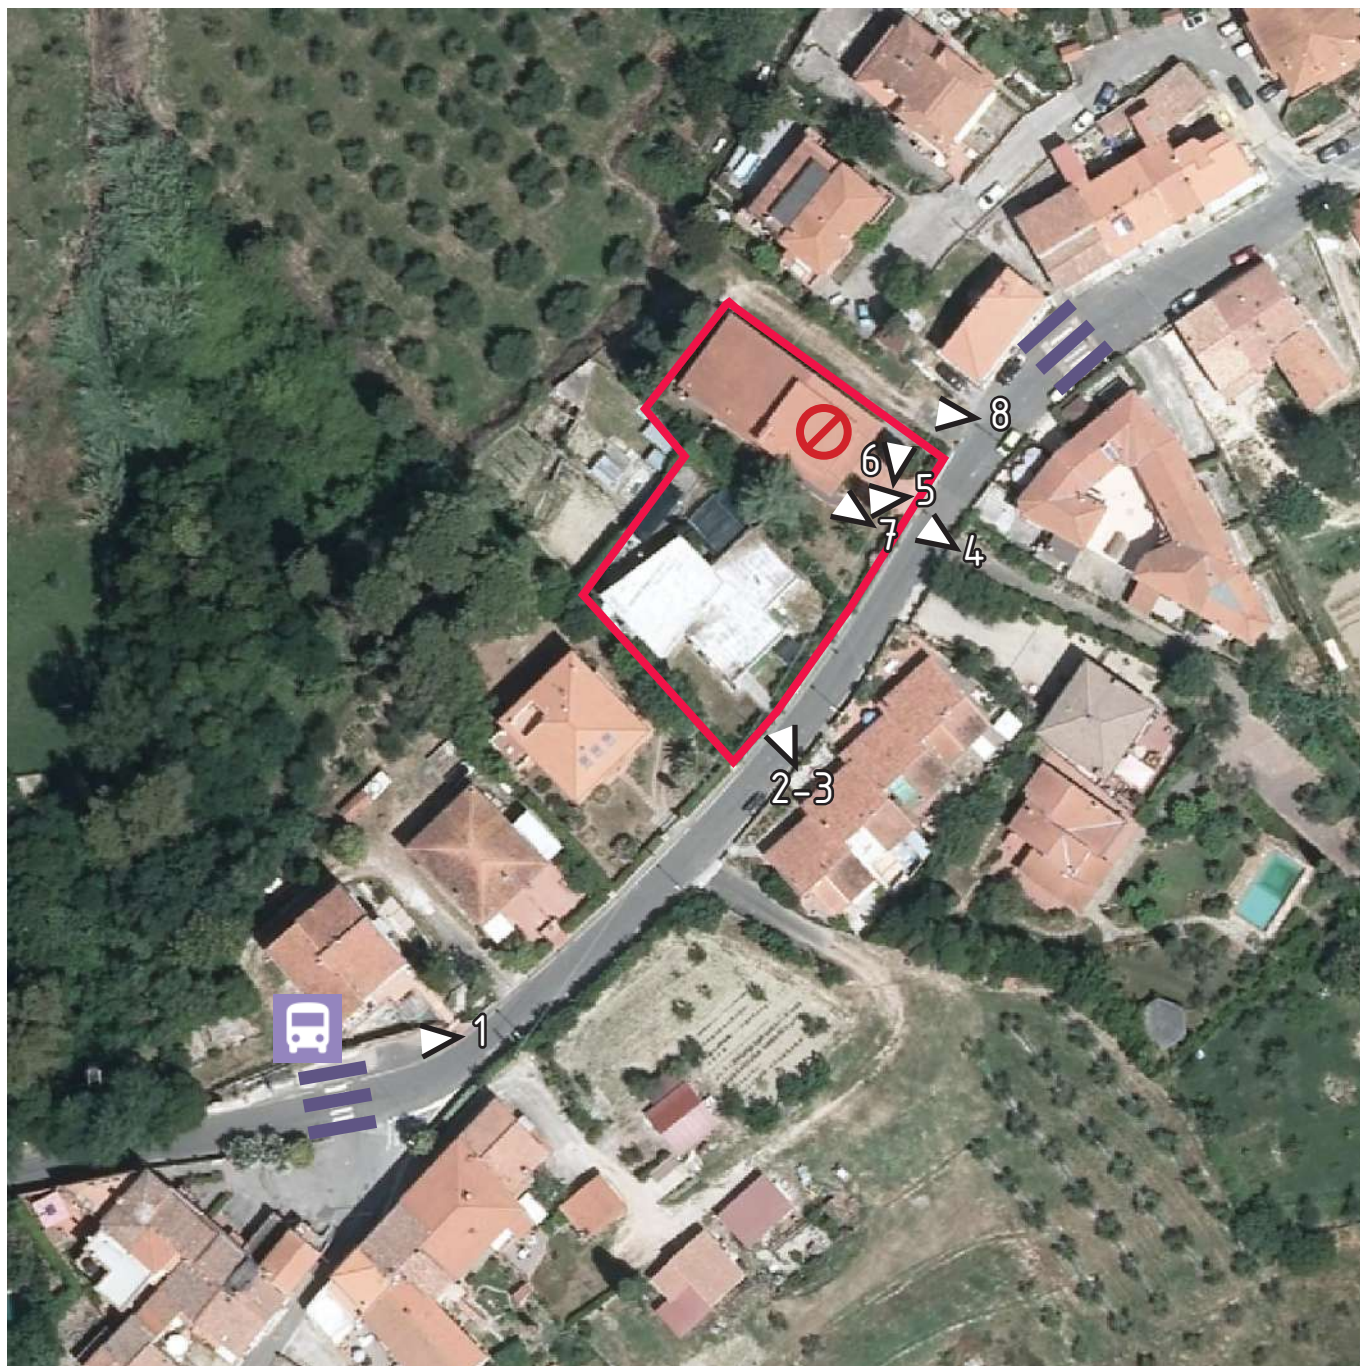
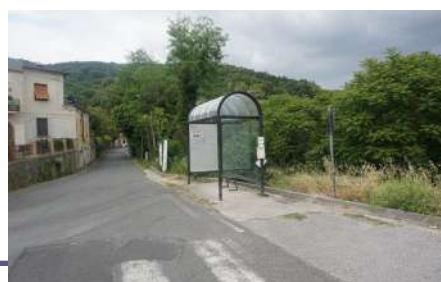
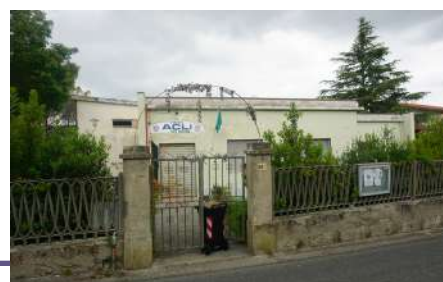
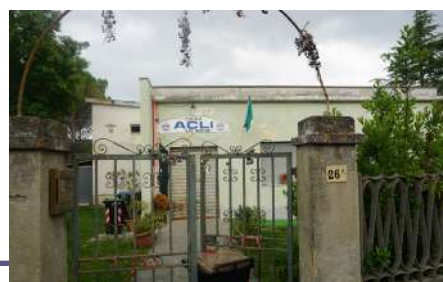
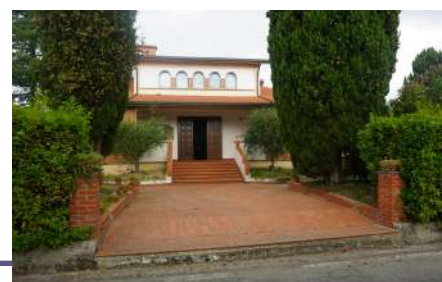
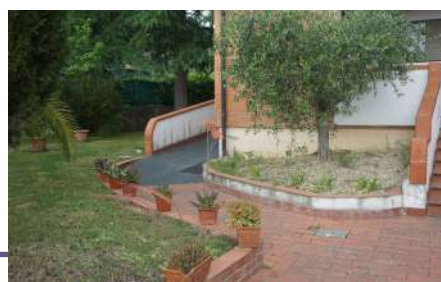
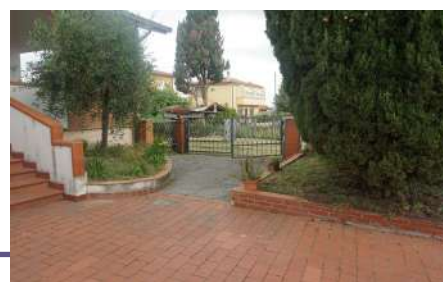
## PEBA\_PARRANA\_SAN\_MARTINO\_01

La chiesa di Parrana San Martino, nonostante sia dotata di rampa per disabili, presenta un gradino all'ingresso che non permette la fruibilità in autonomia a persone con ridotte capacità motorie. L'entrata del circolo ACLI è invece raggiungibile attraverso un percorso dal fondo adeguato. A circa 250 m è collocata una fermata dell'autobus con pensilina che però non è raccordata alle due attrezzature di interesse collettivo tramite un percorso sicuro.
