**DIS05 - Disposizioni per la programmazione degli interventi volti  
all'abbattimento delle barriere architettoniche nell'ambito urbano**

## Il lavoro condotto

I sopralluoghi mirati, condotti in tutti i “territori urbanizzati” così come definiti dal Piano Operativo, hanno interessato i servizi pubblici o di interesse pubblico e se ne sono verificati i requisiti minimi per il loro accesso. Gli spazi urbani esaminati sono stati, per esempio, percorsi o aree pedonali, piazze, aree verdi e viabilità, gli edifici pubblici e scolastici, strutture per il tempo libero (per esempio strutture per lo sport, la cultura e lo spettacolo, strutture recettive, edifici di culto e di interesse culturale).

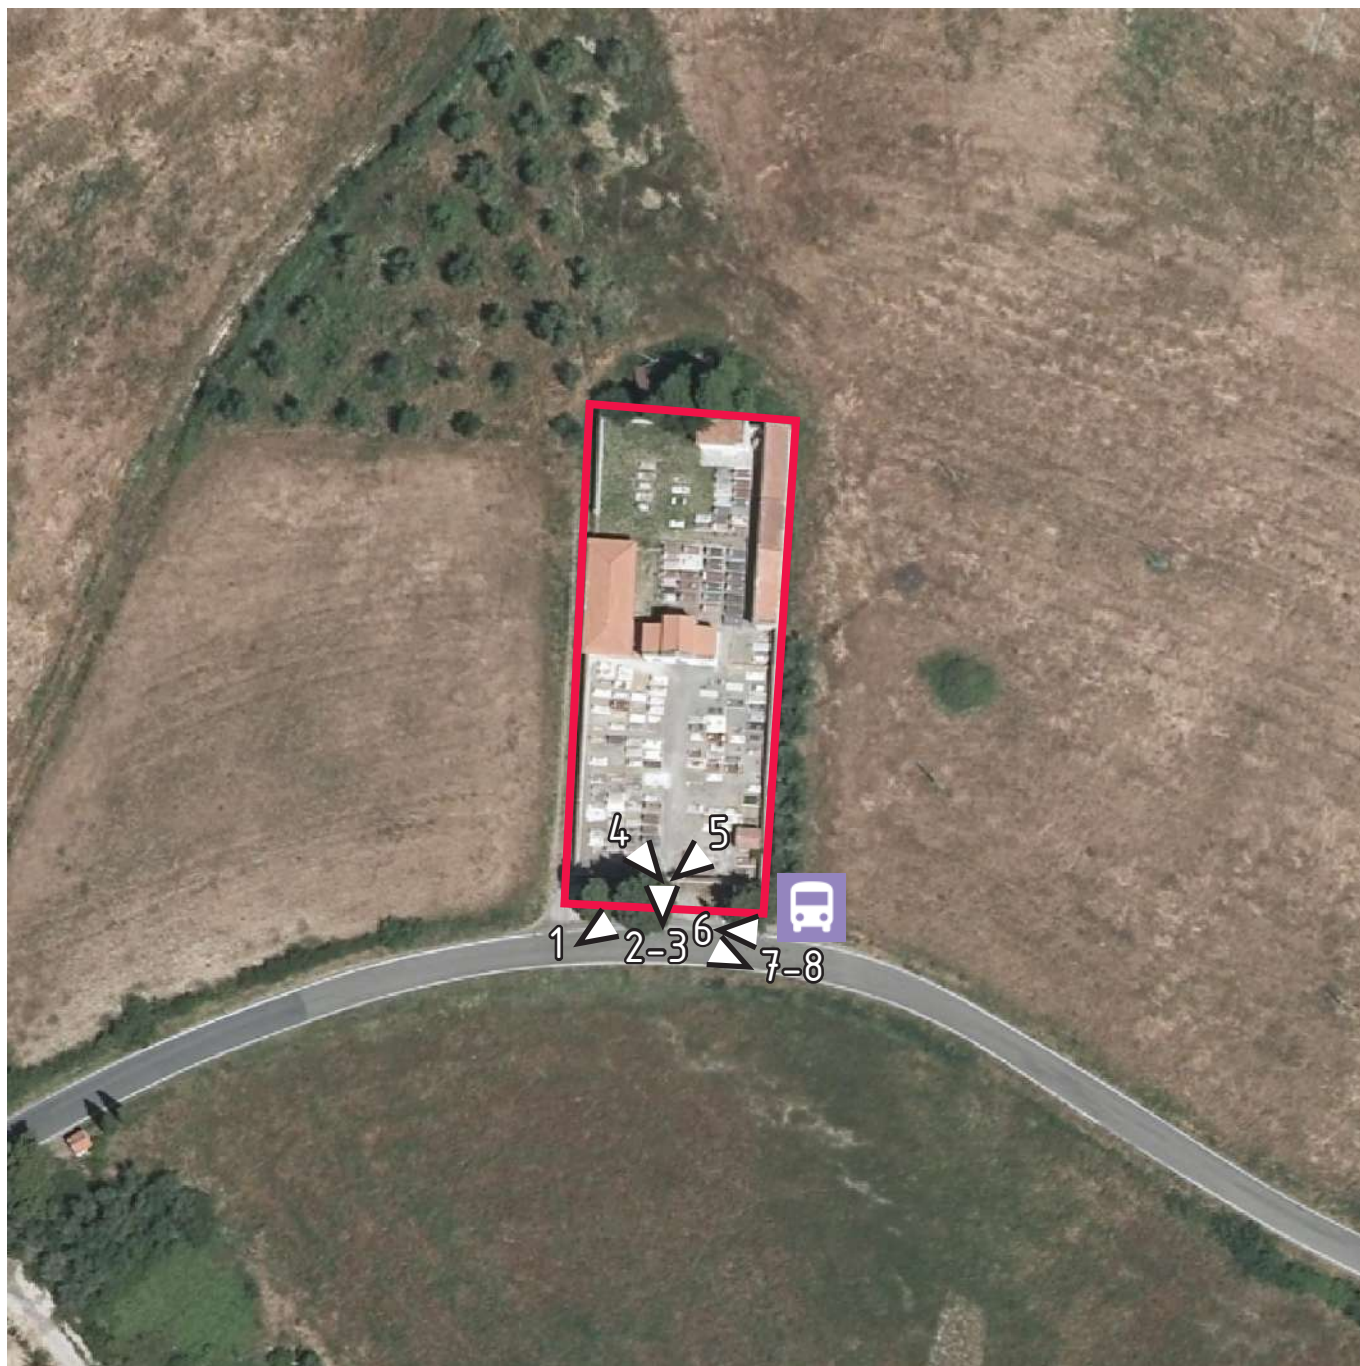
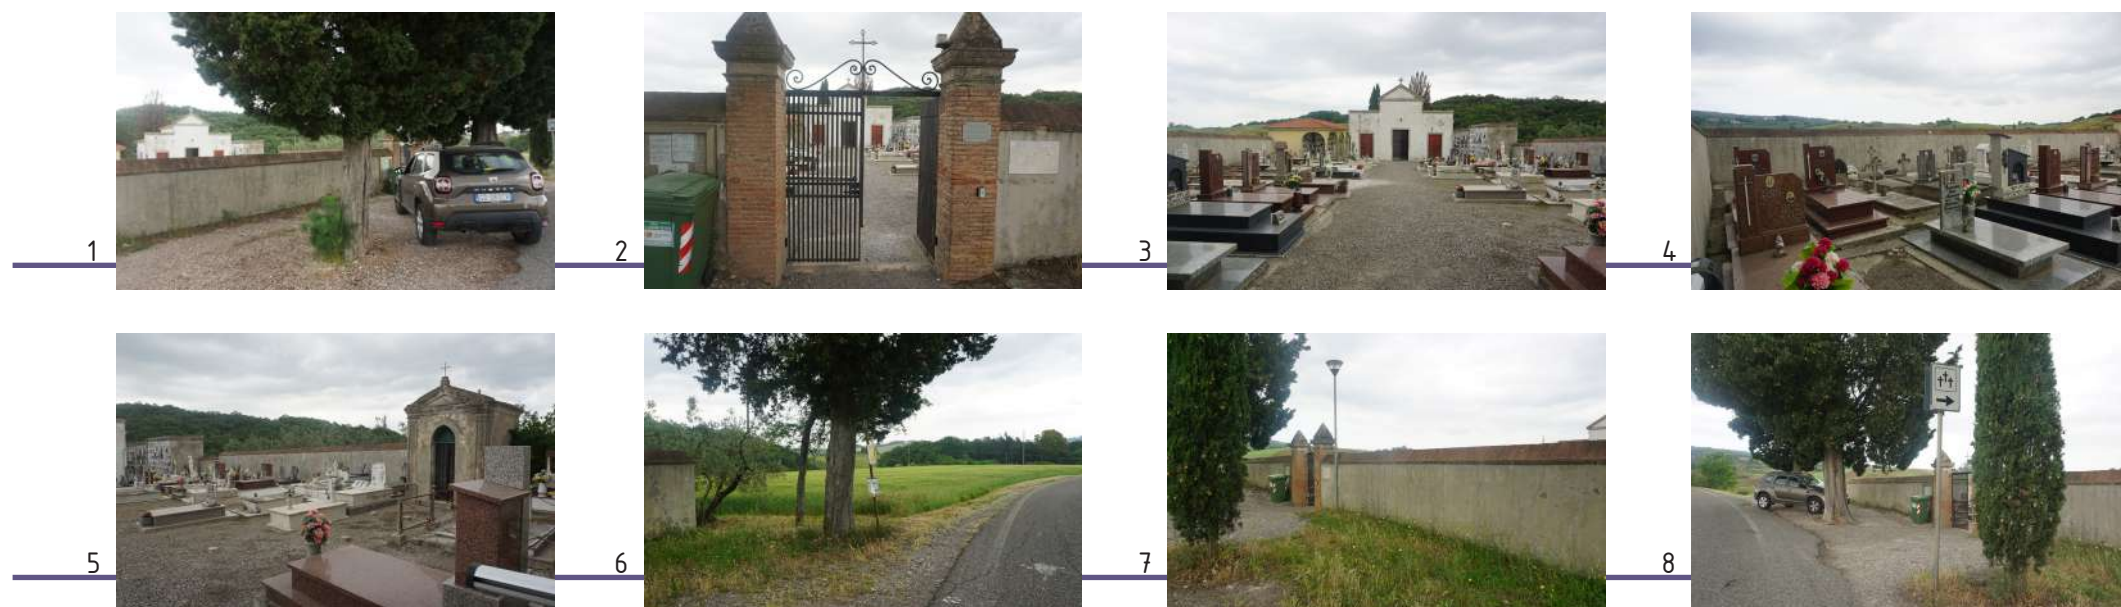
## PEBA\_PARRANA\_SAN\_MARTINO\_02

Il cimitero di Parrana San Martino non risulta visitabile da persone disabili a causa della mancanza di percorsi dal fondo adeguato. Sul fronte è presente un parcheggio non pavimentato e non segnalato. Il cimitero è inoltre raggiungibile tramite mezzi pubblici: una fermata con palina è collocata nelle immediate vicinanze, ma si evidenzia la mancanza di un percorso sicuro che conduca all'ingresso.

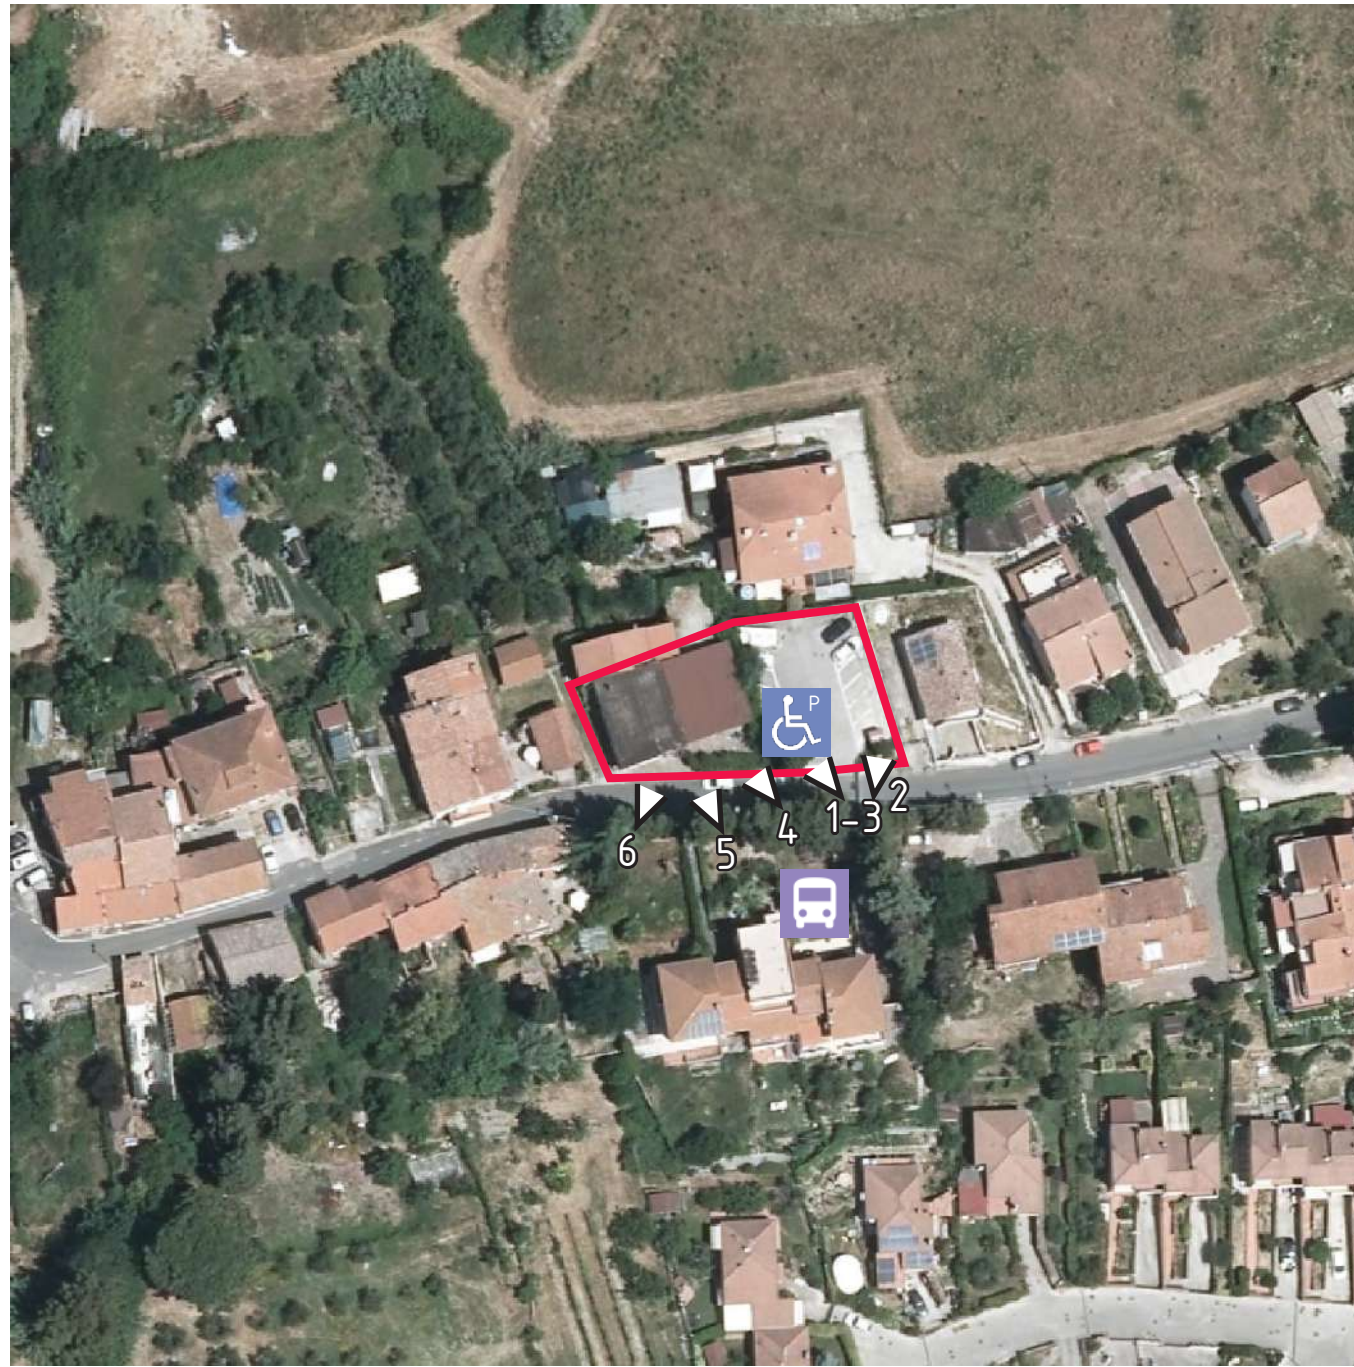
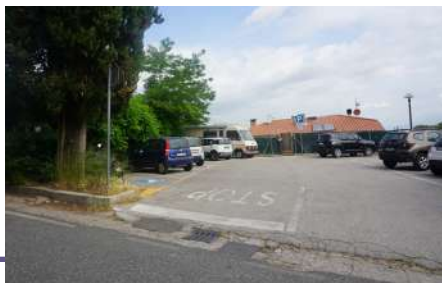
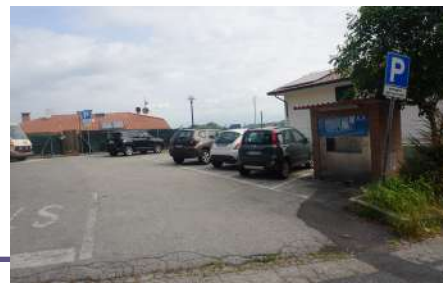
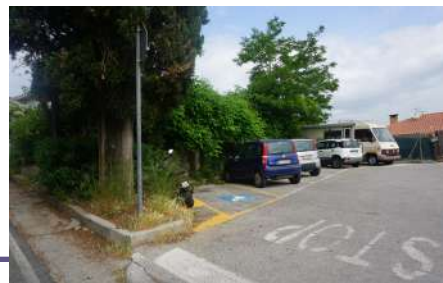
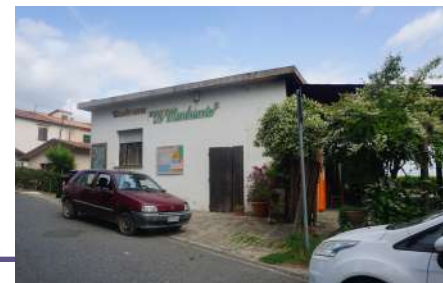
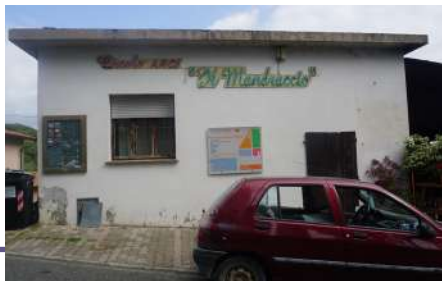
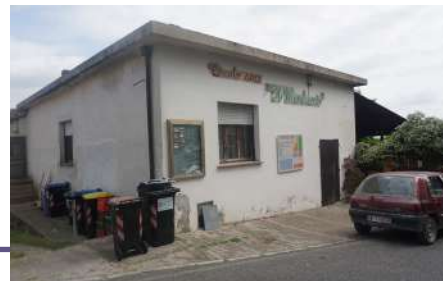
# PEBA\_PIETRETO\_01

Il parcheggio adiacente al circolo è dotato di un posto auto riservato. Manca però un percorso sicuro che conduca all'ingresso del circolo ARCI, accessibile a persone con disabilità motorie grazie alla presenza di pavimentazione dal fondo adeguato e raccordi.

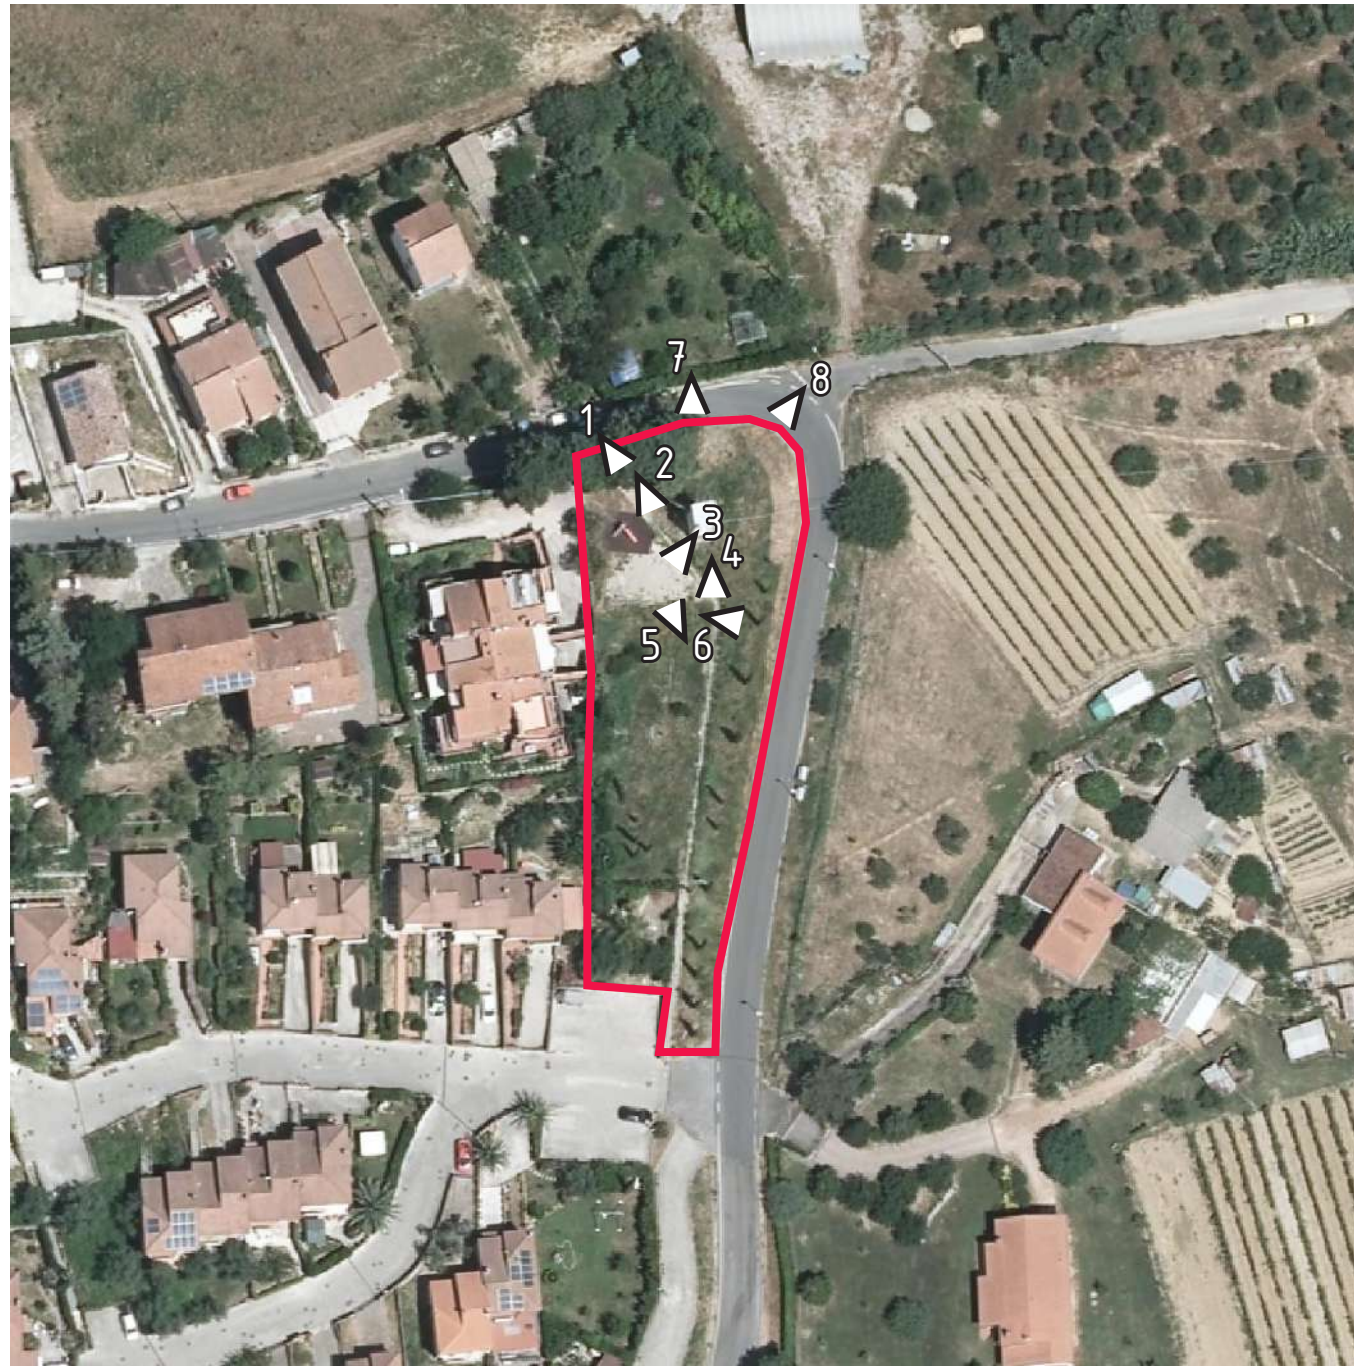
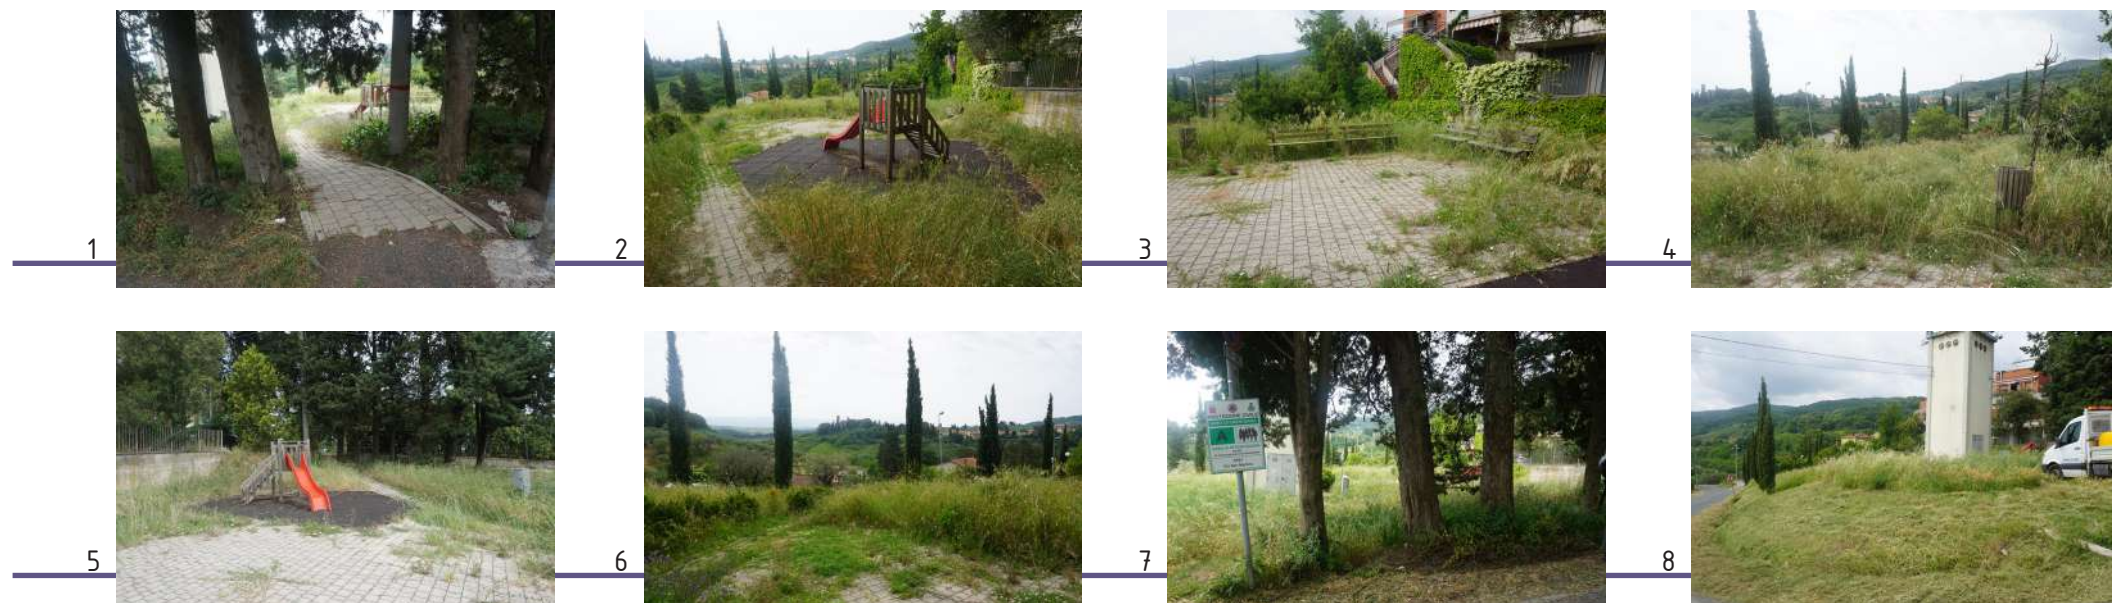
# PEBA\_PIETRETO\_02

L'area verde è in parte accessibile per persone con ridotte capacità motorie grazie ad un percorso dal fondo adeguato. Il parco è adibito anche ad area di ricovero per la popolazione secondo il piano di Protezione Civile.

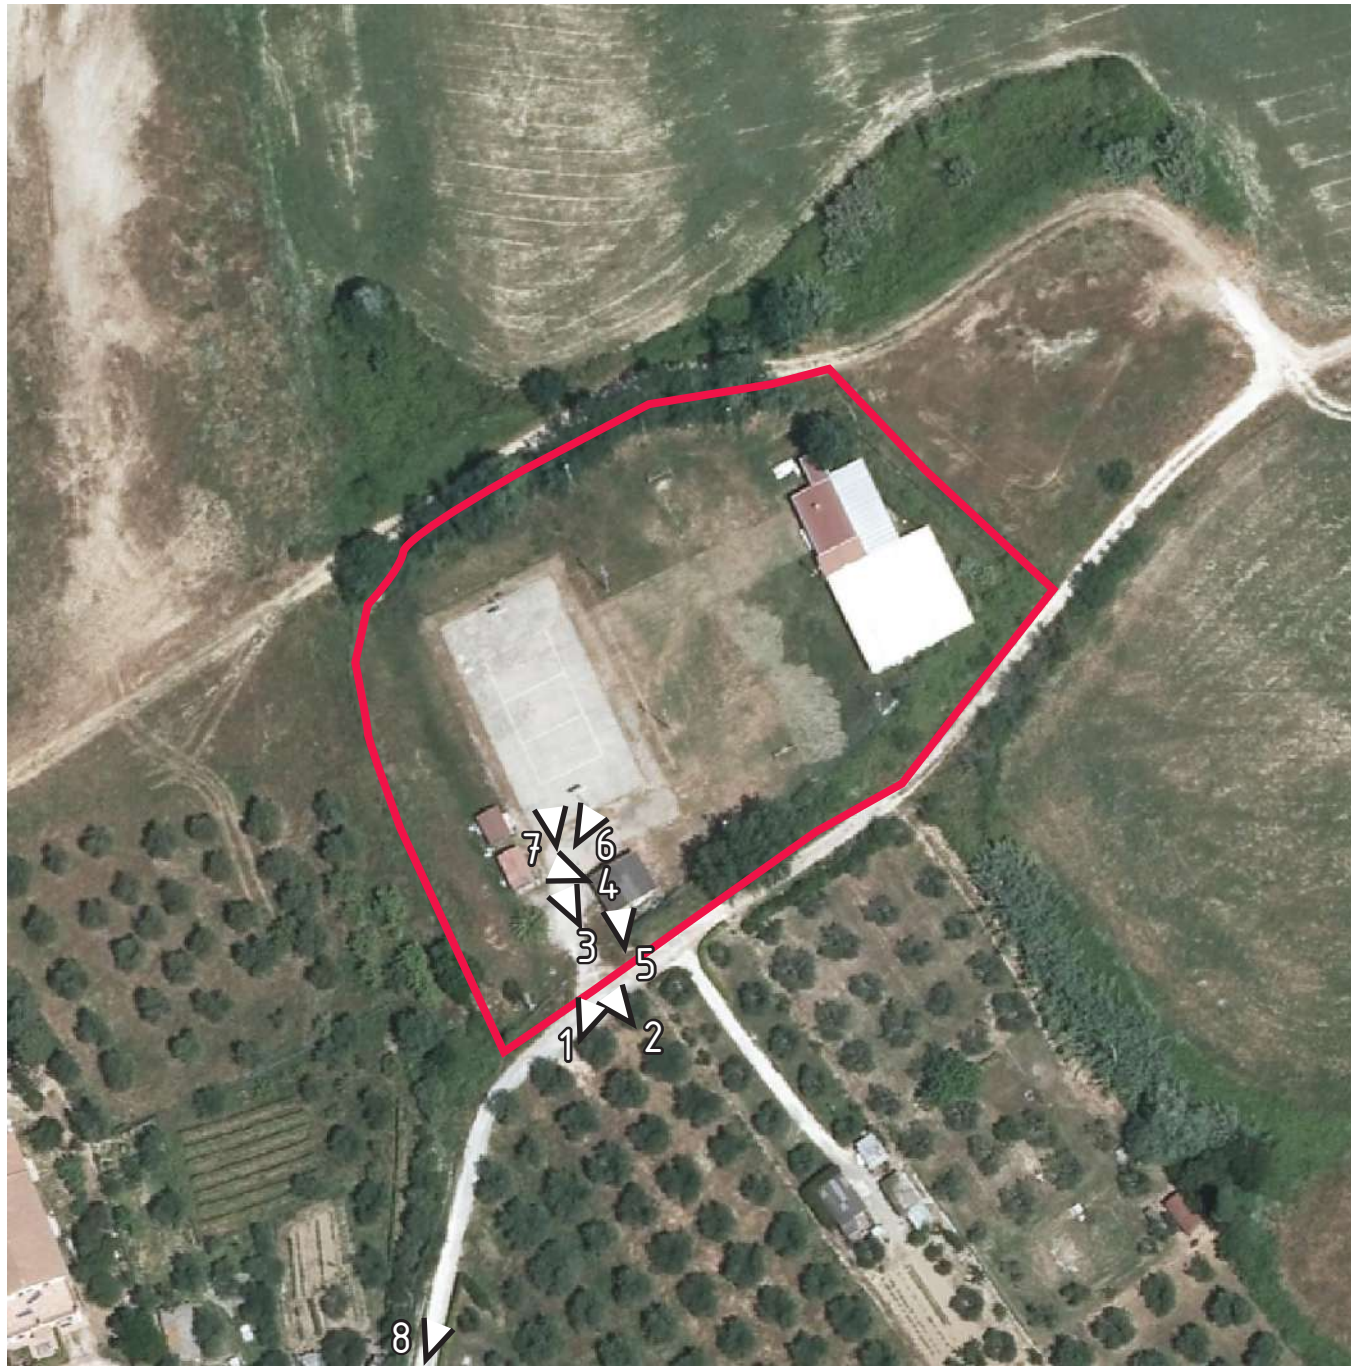
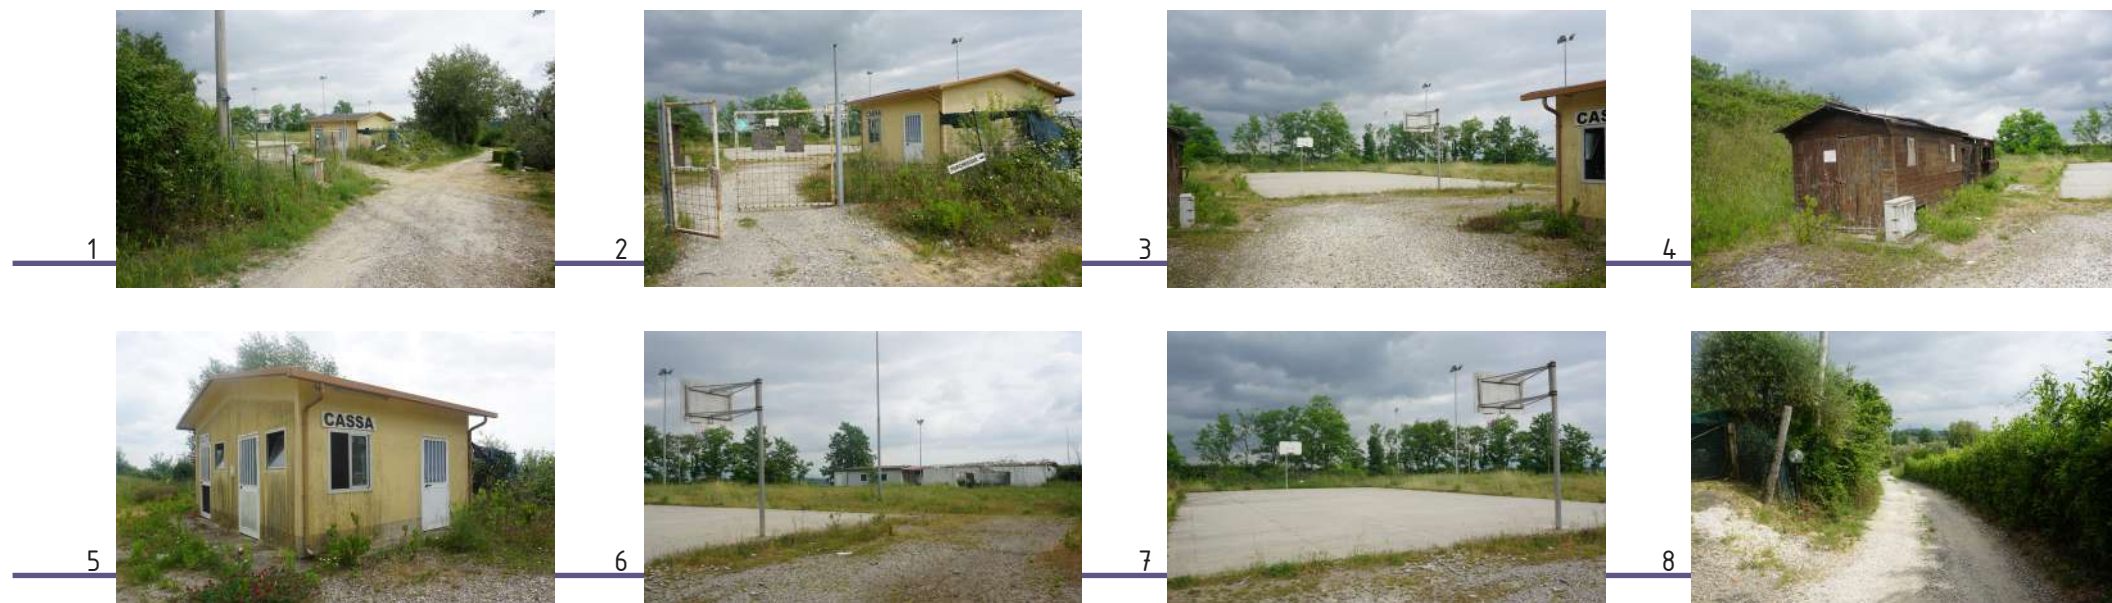
# PEBA\_PIETRETO\_03

Si evidenzia che l'area sportiva non risulta adeguata alla fruibilità per persone con ridotte capacità motorie: mancano un parcheggio attrezzato con posto dedicato e percorsi dal fondo adeguato a sedie a rotelle.
