**DIS05 - Disposizioni per la programmazione degli interventi volti
all'abbattimento delle barriere architettoniche nell'ambito urbano**

_Porposte per la pianificazione degli interventi

_Schedatura

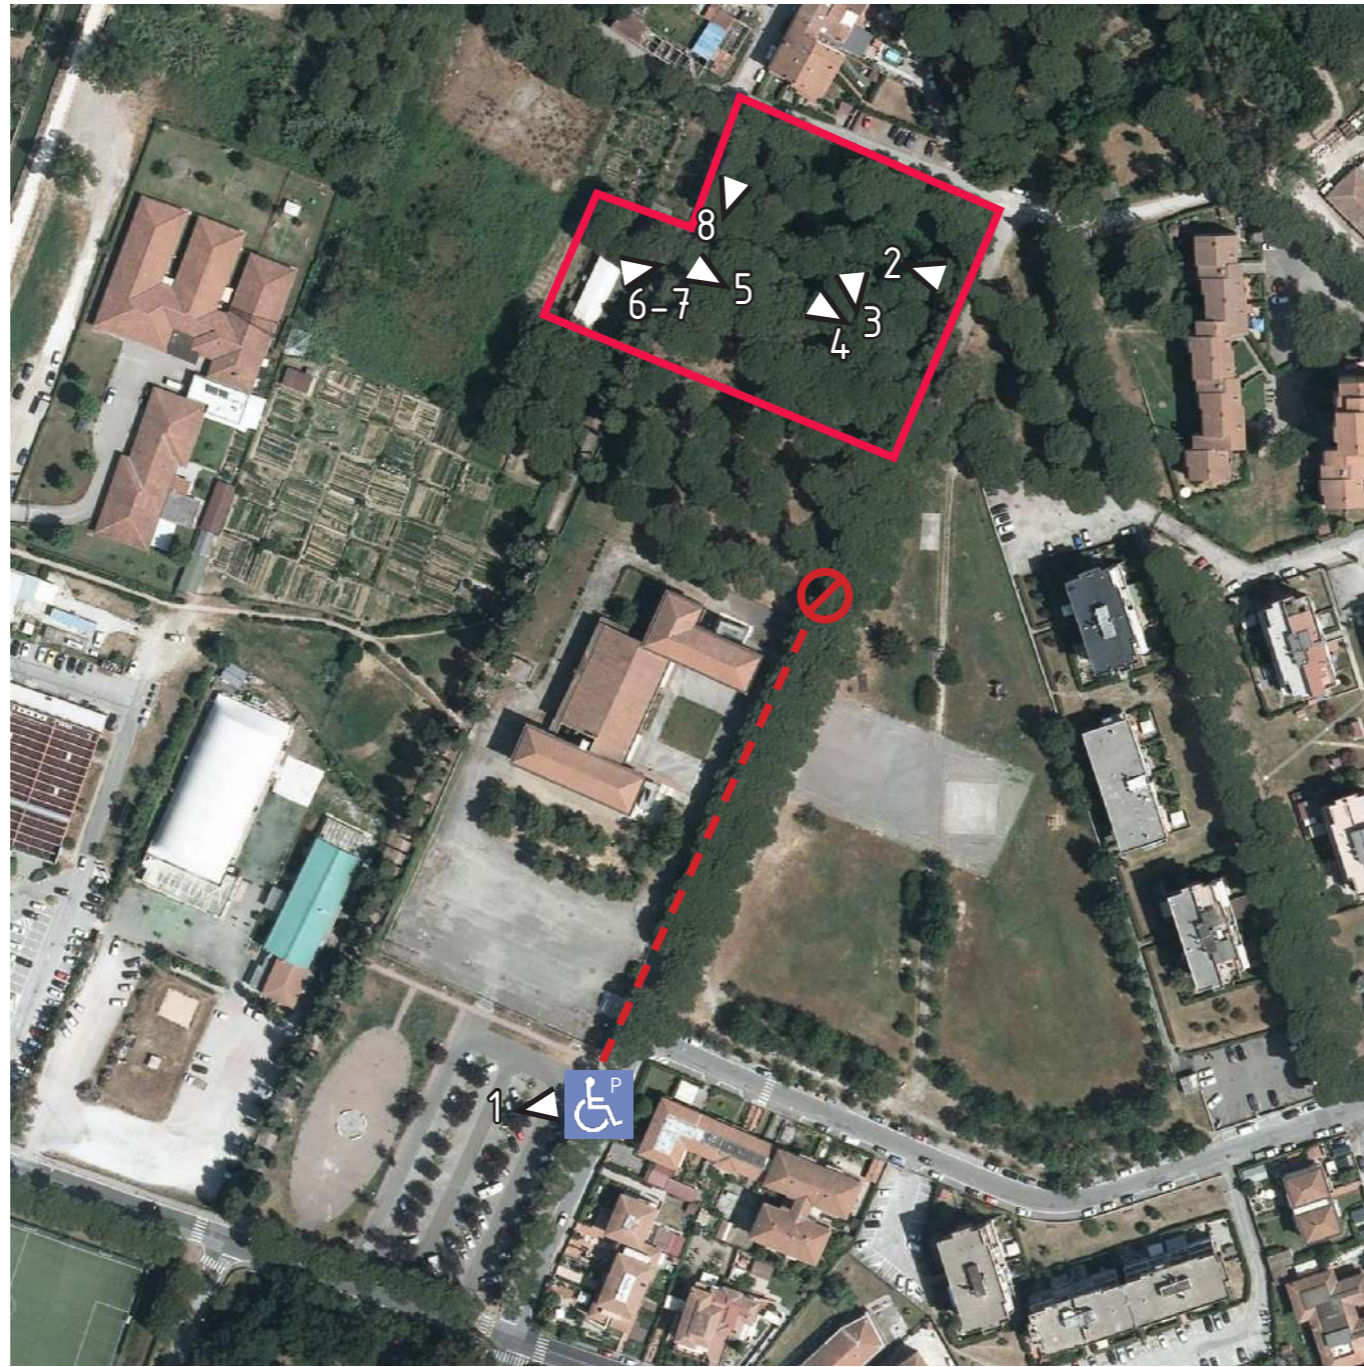
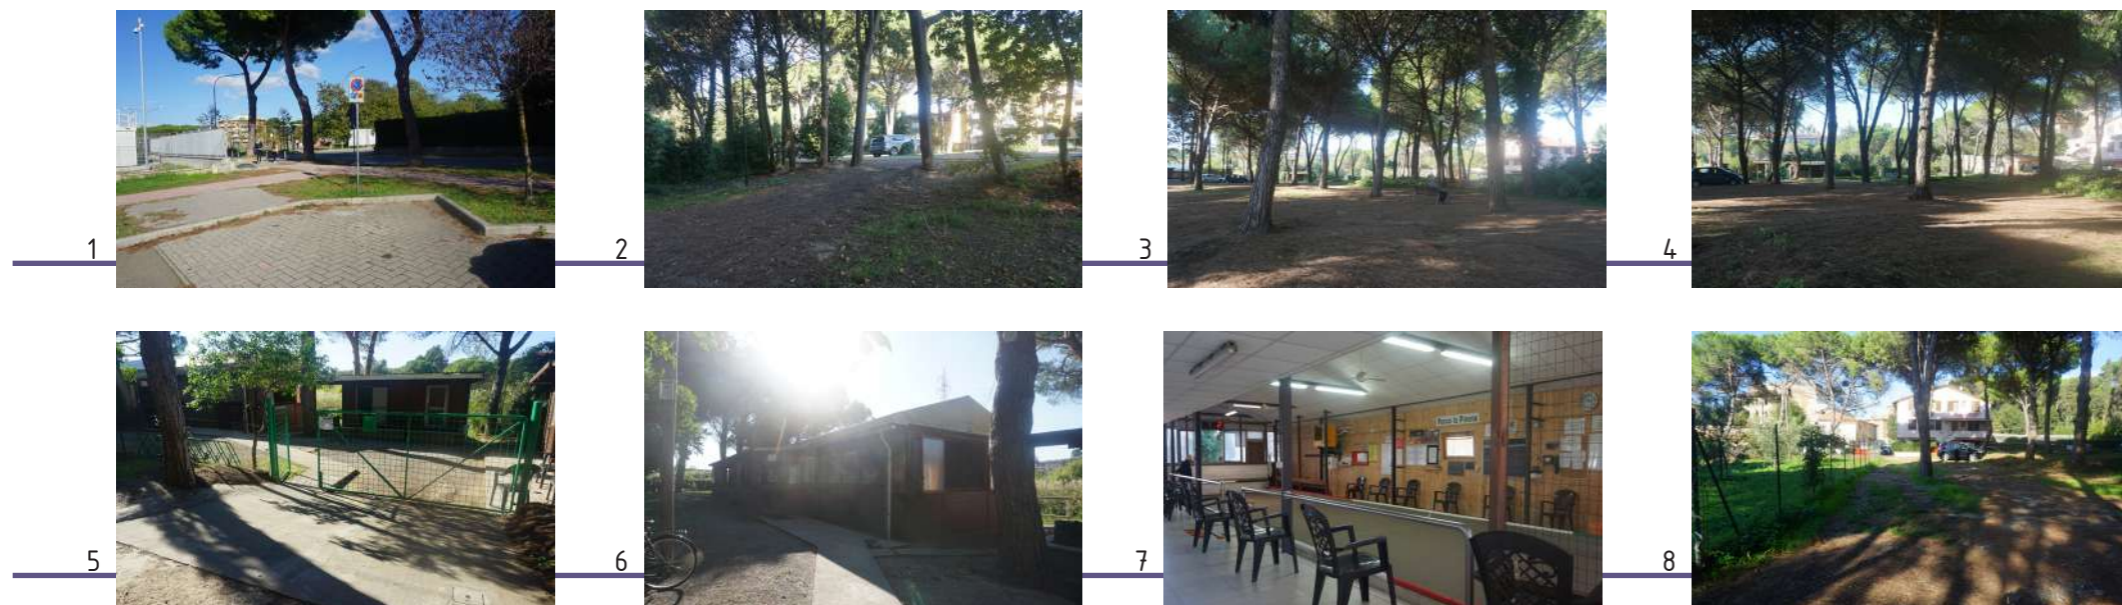
Ortofotocarta del 2019 - Scala 1:2000

SI	NO
  Percorso accessibile per passeggini	<input type="checkbox"/>	<input checked="" type="checkbox"/>
  Presenza di rampa accessibile per portatori di handicap	<input type="checkbox"/>	<input checked="" type="checkbox"/>
  Percorso accessibile per claudicanti	<input type="checkbox"/>	<input checked="" type="checkbox"/>
  Presenza di posti auto riservati	<input checked="" type="checkbox"/>	<input type="checkbox"/>
  Presenza di almeno un percorso pedonale accessibile che porti all'ingresso	<input type="checkbox"/>	<input checked="" type="checkbox"/>
  Presenza di segnaletica	<input type="checkbox"/>	<input checked="" type="checkbox"/>
  Ingresso accessibile	<input type="checkbox"/>	<input checked="" type="checkbox"/>
  Presenza di ascensore	<input type="checkbox"/>	<input type="checkbox"/>
  Presenza di fermata mezzi pubblici con pensilina	<input type="checkbox"/>	<input checked="" type="checkbox"/>

Anche se i servizi sono stati ben pensati e con attenzioni per i portatori di handicap, la scelta delle finiture e, soprattutto, la presenza della vegetazione, ha degradato il fondo dei camminamenti, rendendoli sconnessi e pericolosi. Sarebbe necessaria una manutenzione di alcuni tratti.

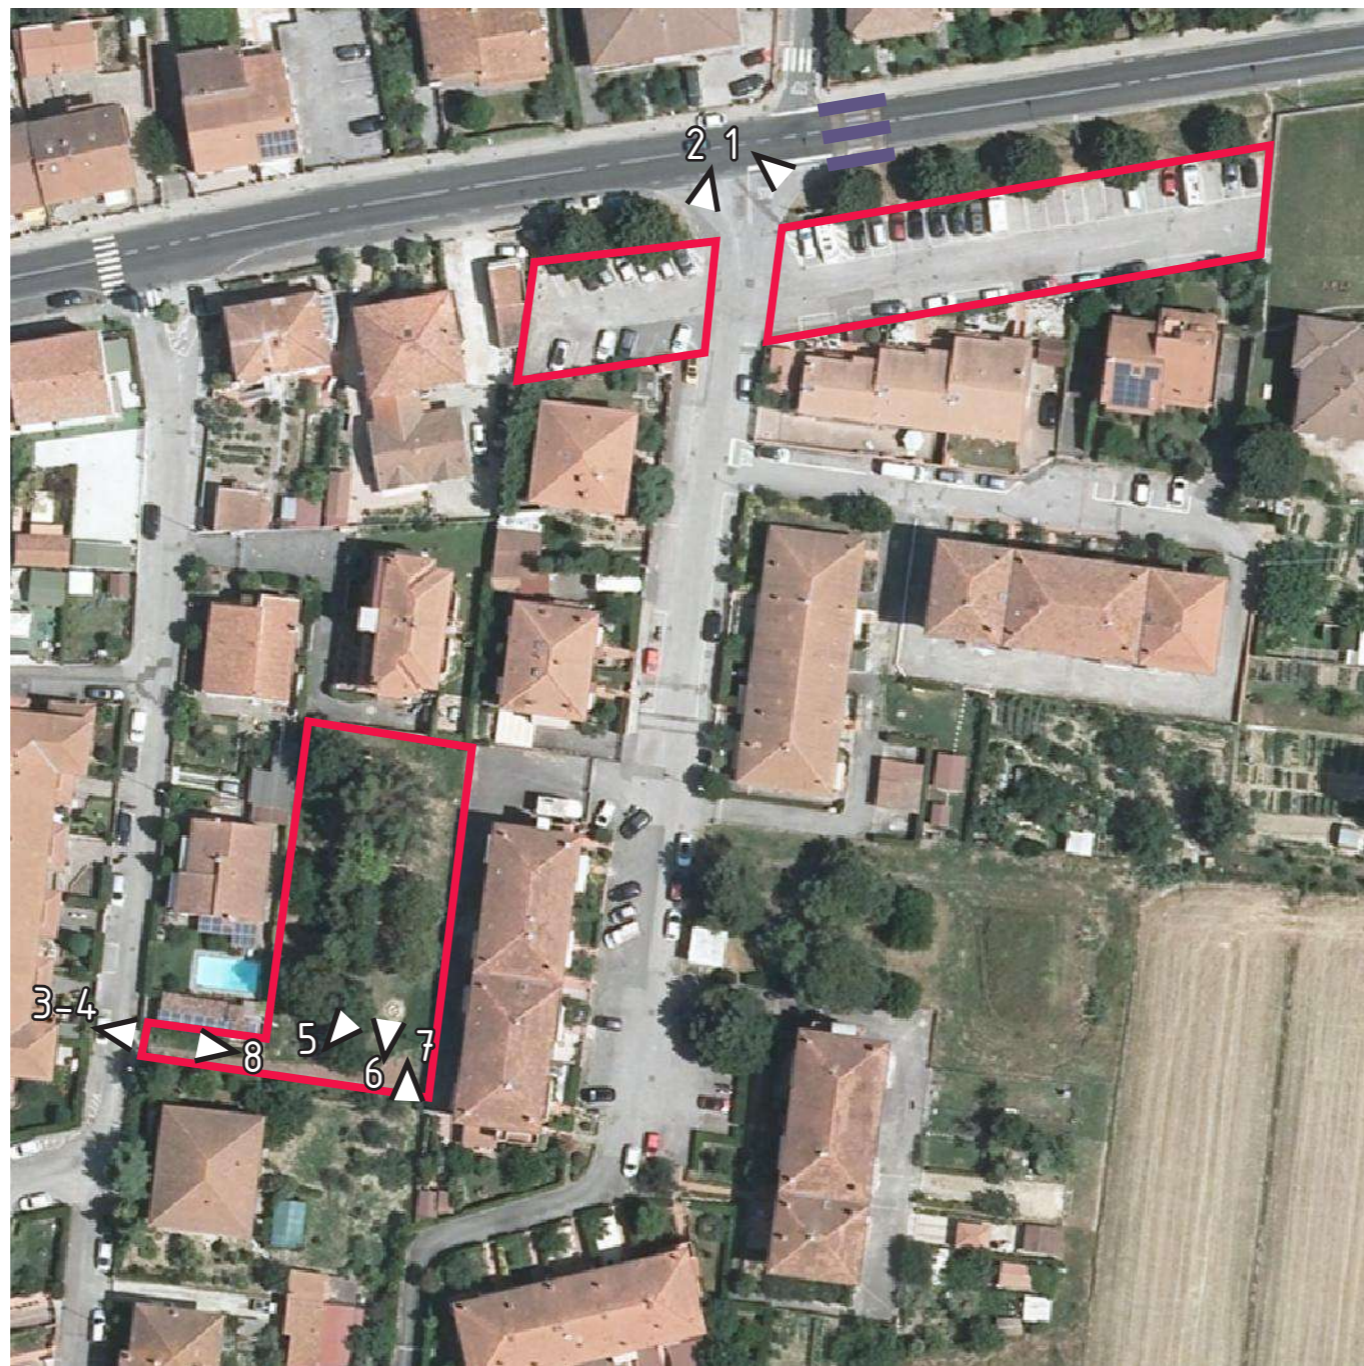
Ortofotocarta del 2019 - Scala 1:1000

Il verde pubblico che da su Via Don Luigi Sturzo risulta dotato di fermata del mezzo pubblico e raccordi. Il verde attrezzato retrostante introdotto dal parcheggio, che è privo di un posto auto riservato, risulta accessibile nonostante il fondo sconnesso in alcuni punti. L'ufficio postale manca di una rampa e la presenza di un gradino impedisce alle persone con ridotte capacità motorie di accedervi.
