QCD.A1 - Dossier ricognizione aree degradate - volume 2

QUADRO CONOSCITIVO

SCHEMATURA DELLE AREE CONNOTATE DA DEGRADO DOPO L'APPLICAZIONE DELLA MATRICE DEL DEGRADO

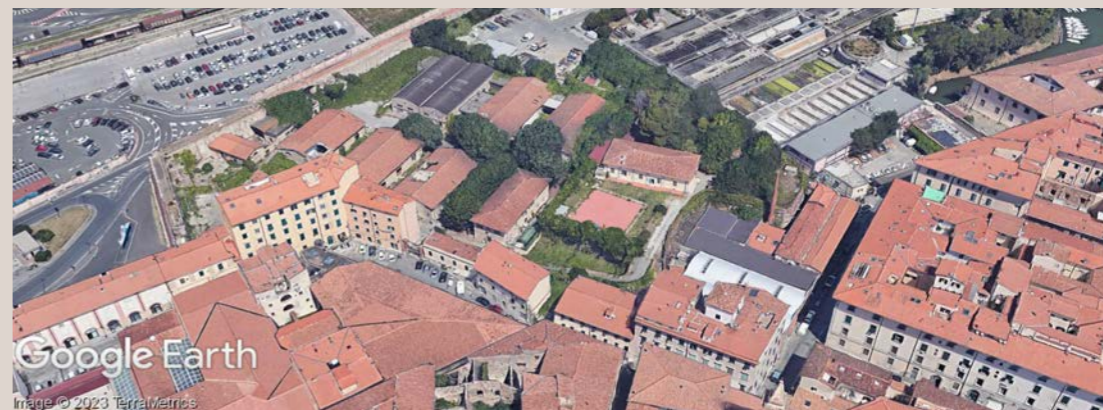
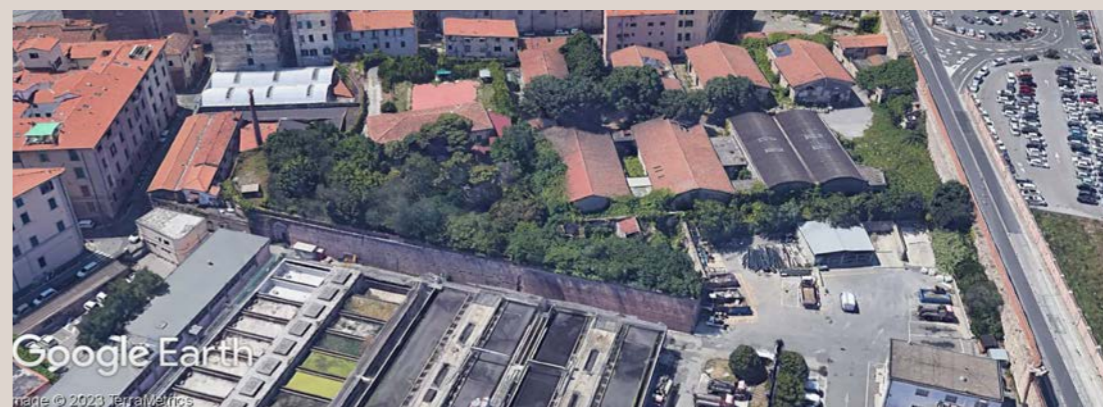
REPORT FOTOGRAFICO

Collocata nel cuore della città antica, nella Venezia, a ridosso delle mura storiche della città che in parte le fanno da cornice, l'area del Forte San Pietro è costituita da un'ampia superficie tutta di proprietà pubblica ma considerato l'alto stato di degrado esistente, che la connota come una delle aree con più alto degrado a livello comunale, risulta interclusa all'accesso. Dalla perdita della funzione adibita a Macelli comunali, l'area è stata progressivamente interessata da un abbandono funzionale che ha delineato la strada per il degrado fisico caratterizzato anche dalla perdita di alcuni manufatti, oggi presenti allo stato di rudere. Nel complesso l'area manifesta anche un elevato degrado paesaggistico-ambientale. Da alcuni anni però è in corso un progetto di riqua-

- Degrado fisico e funzionale presente sia nei manufatti dismessi e abbandonati che nel reticolo di pertinenza;
- Degrado paesaggistico-ambientale elevato;
- Area inaccessibile ancorché pubblica;
- Connotazione di degrado in un contesto limitrofo alle mura storiche della città.

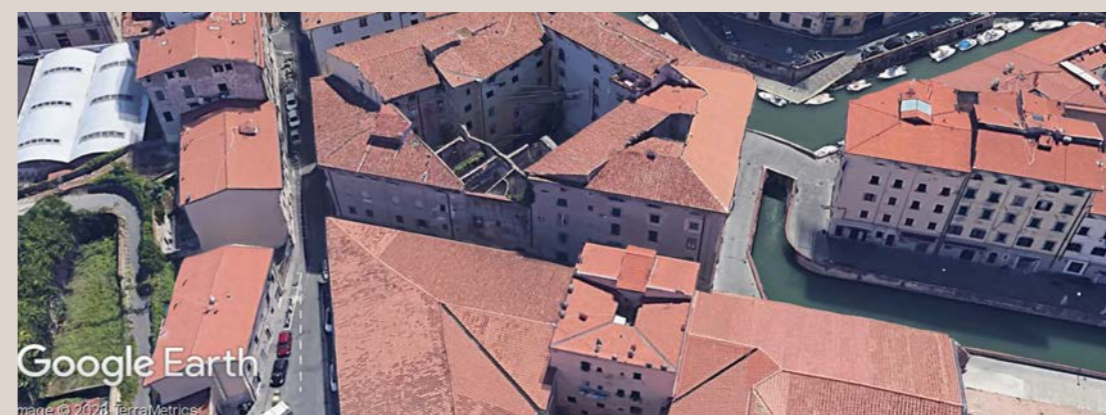
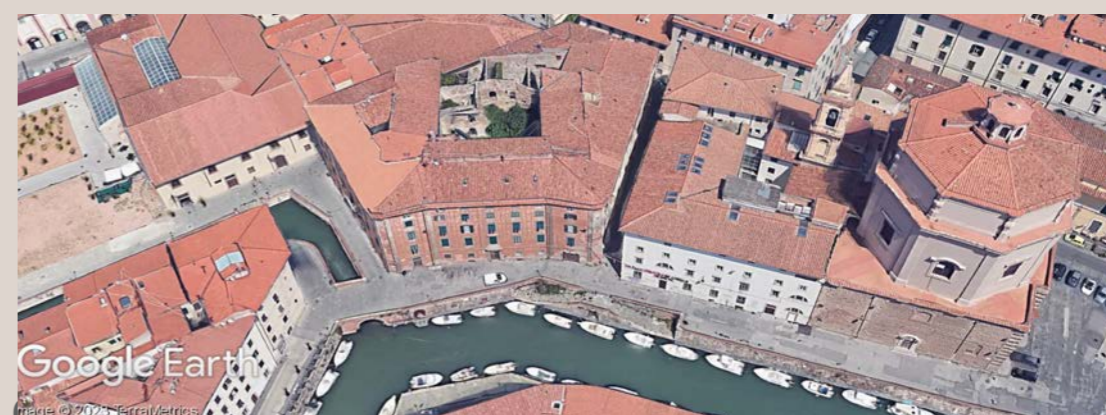
REPORT FOTOGRAFICO

L'edificio è collocato nella città storica del Pentagono e più in dettaglio nel quartiere Venezia. A causa di vicende urbanistiche che negli anni si sono protratte fino ad oggi, sull'edificio non sono stati realizzati neppure minimi interventi manutentivi che ne avrebbero scongiurato lo stato di totale abbandono e di degrado fisico che lo porta ad essere alla stregua di un rudere nel centro della città storica.

- Degrado fisico e funzionale presente che ha condotto il manufatto allo stato di rudere;
- Degrado paesaggistico-ambientale elevato che connota negativamente anche i manufatti limitrofi e l'area storicizzata in cui si inserisce il manufatto;
- Assenza di progettualità in corso che ne prevedono la rifunzionalizzazione;

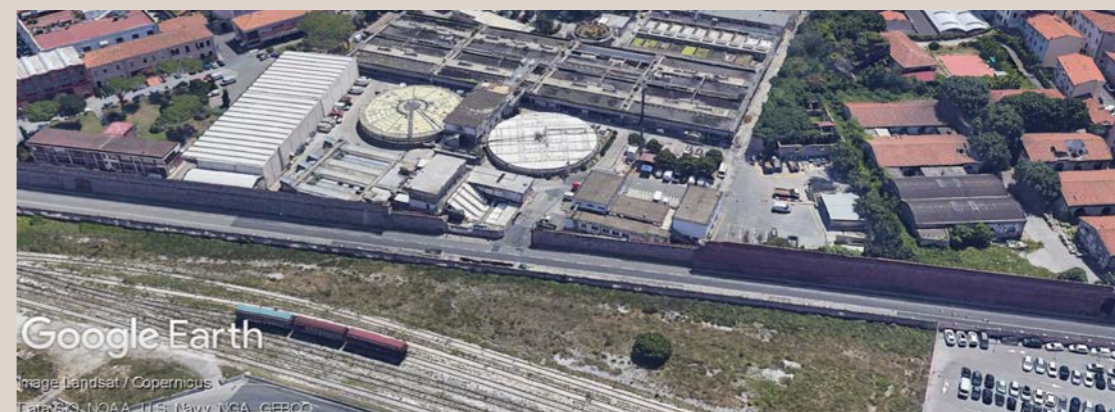
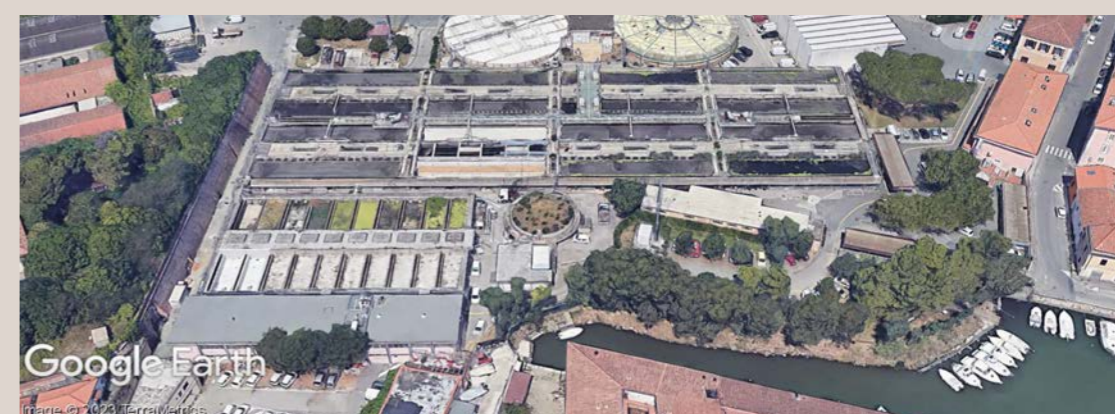
REPORT FOTOGRAFICO

L'area di oltre quattro ettari, oggi di proprietà di ASA, è collocata in aderenza al quartiere Venezia e si attesta, lungo via della Cinta esterna, alle storiche mura della città. Attualmente ospita il depuratore cittadino. Il vigente Regolamento Urbanistico prevedeva la delocalizzazione dell'impianto e la riapertura del canale, chiuso e interrato proprio per fare spazio al depuratore. La mancata attuazione della previsione urbanistica, una ferita non rimarginata nel tessuto urbano della città storica, inquadra l'area in un degrado urbanistico elevato. Gli edifici sono prevalentemente in buono stato di conservazione tanto che risulta lieve il degrado fisico dell'area, che però è caratterizzata da un degrado funzionale elevato vista la destinazione di utilizzo completamente in contrasto con l'intorno storico-monumentale in cui si inserisce.

Nel complesso l'area, quasi completamente impermeabile sia per la presenza dei fabbricati, manufatti tecnologici che per le pertinenze in asfalto, manifesta anche un elevato degrado paesaggistico-ambientale. Nel 2020 l'Amministrazione comunale ha promosso un affidamento per un masterplan dove la riqualificazione dell'area del Rivellino è il centro tematico e fisico del masterplan stesso. Il bando, vinto dall'Atelier Femia, sarà portato a conclusione per l'adozione del Piano Operativo. Le scelte alla base del masterplan sono orientate dalla decisione di ASA di delocalizzare il depuratore comunale in altra area a nord della città, questo consentirà negli anni futuri di liberare l'area e avere uno spazio pubblico da riqualificato che ricucirà la maglia storica della città.

- Degrado funzionale elevato per il contrasto della funzione in una parte storica della città;
- Degrado paesaggistico-ambientale elevato con la presenza di manufatti di scarso valore architettonico e presenza di una quasi totalità di superficie impermeabilizzata;
- Connotazione di degrado in un contesto limitrofo alle mura storiche della città;
- Previsione urbanistica di delocalizzazione fino ad oggi non attuata

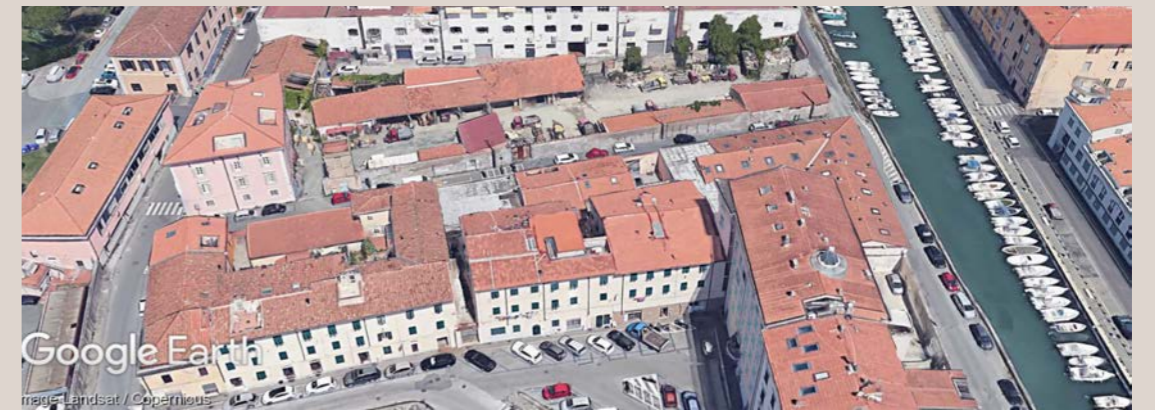
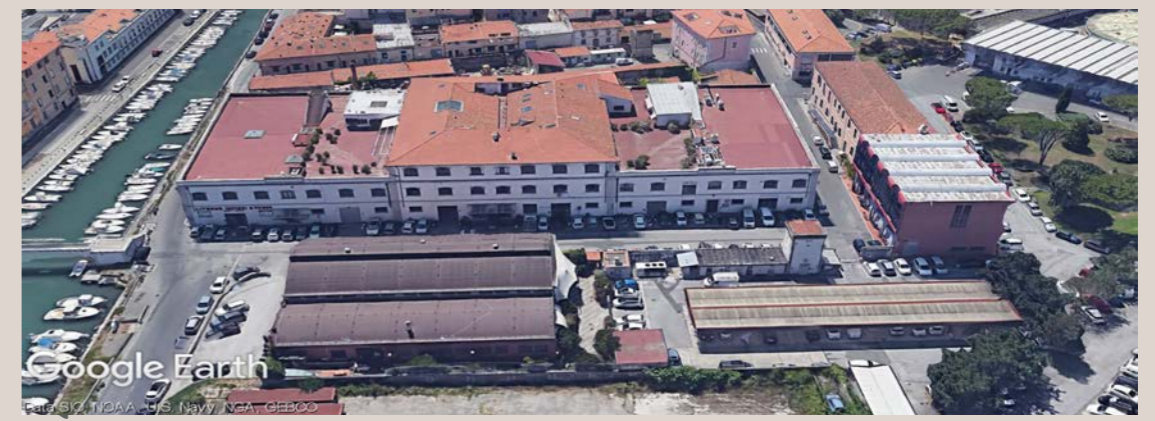
REPORT FOTOGRAFICO

L'area di forma rettangolare è di proprietà privata e si attesta lungo via degli Scali della Dogana D' Acqua. Attualmente ospita un'attività produttiva-artigianale. Il Regolamento Urbanistico ne prevedeva la riqualificazione in una apposita scheda di dettaglio. La mancata attuazione della previsione urbanistica inquadra l'area in un degrado urbanistico elevato. Gli edifici sono in uno stato di conservazione scarso con presenza di manufatti degradati e alcuni allo stato di rudere e abbandonati, questo fa sì che risulta alto il degrado fisico dell'area. La funzione attuale è incompatibile con il tessuto prevalentemente residenziale circostante che fa inquadrate l'area in un degrado funzionale e paesaggistico più alto.

- Degrado funzionale alto per il contrasto della funzione in una parte storica della città;
- Connotazione di degrado in un contesto limitrofo ai tessuti residenziali prossimi alla città storica
- Previsione urbanistica di riqualificazione fino ad oggi non attuata

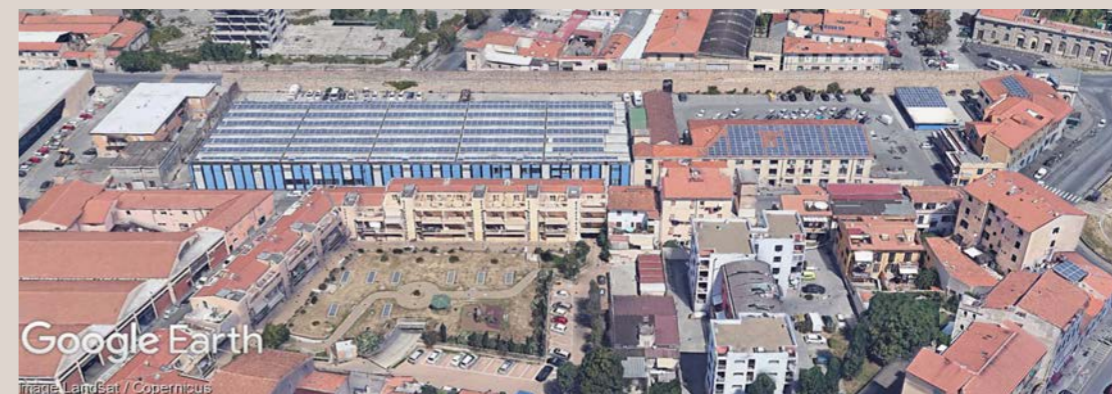
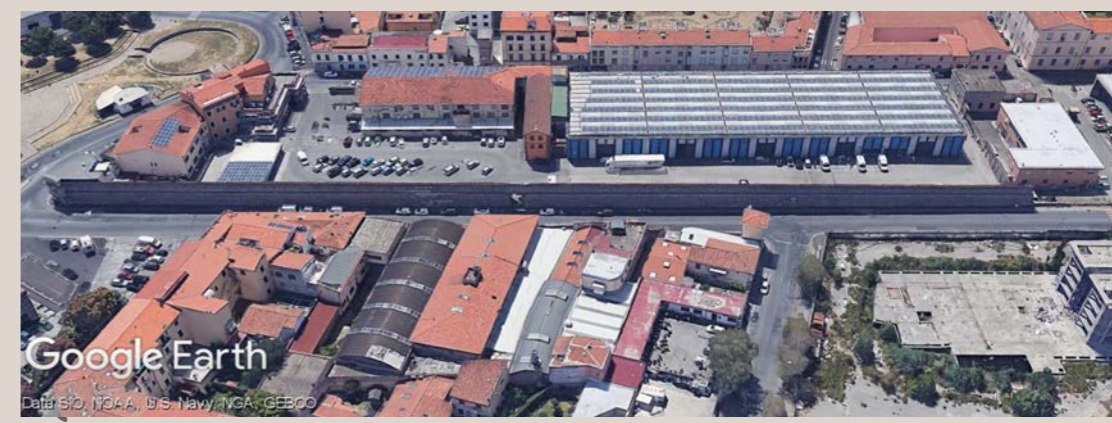
REPORT FOTOGRAFICO

L'area è rientrata tra quelle degradate prevalentemente per il la non attuazione della scheda di Regolamento Urbanistico che ne prevedeva la riqualificazione. Il degrado fisico e funzionale sono lievi vista l'attuale utilizzazione degli immobili per attività prevalentemente direzionali e di servizio. La completa cesura del manufatto centrale prospiciente la via con l'intorno storicizzato soprattutto nella scelta cromatica delle finiture, la quasi completa impermeabilizzazione del suolo delle aree scoperte e l'assenza di un rapporto con la parte storica delle mura hanno determinato un elevato degrado paesaggistico ambientale dell'area.

- Degrado paesaggistico-ambientale elevato con la presenza di manufatti di scarso valore architettonico e presenza di una quasi totalità di superficie impermeabilizzata;
- Frazionamento della proprietà privata
- Connotazione di degrado in un contesto limitrofo alle mura storiche della città;
- Previsione urbanistica fino ad oggi non attuata

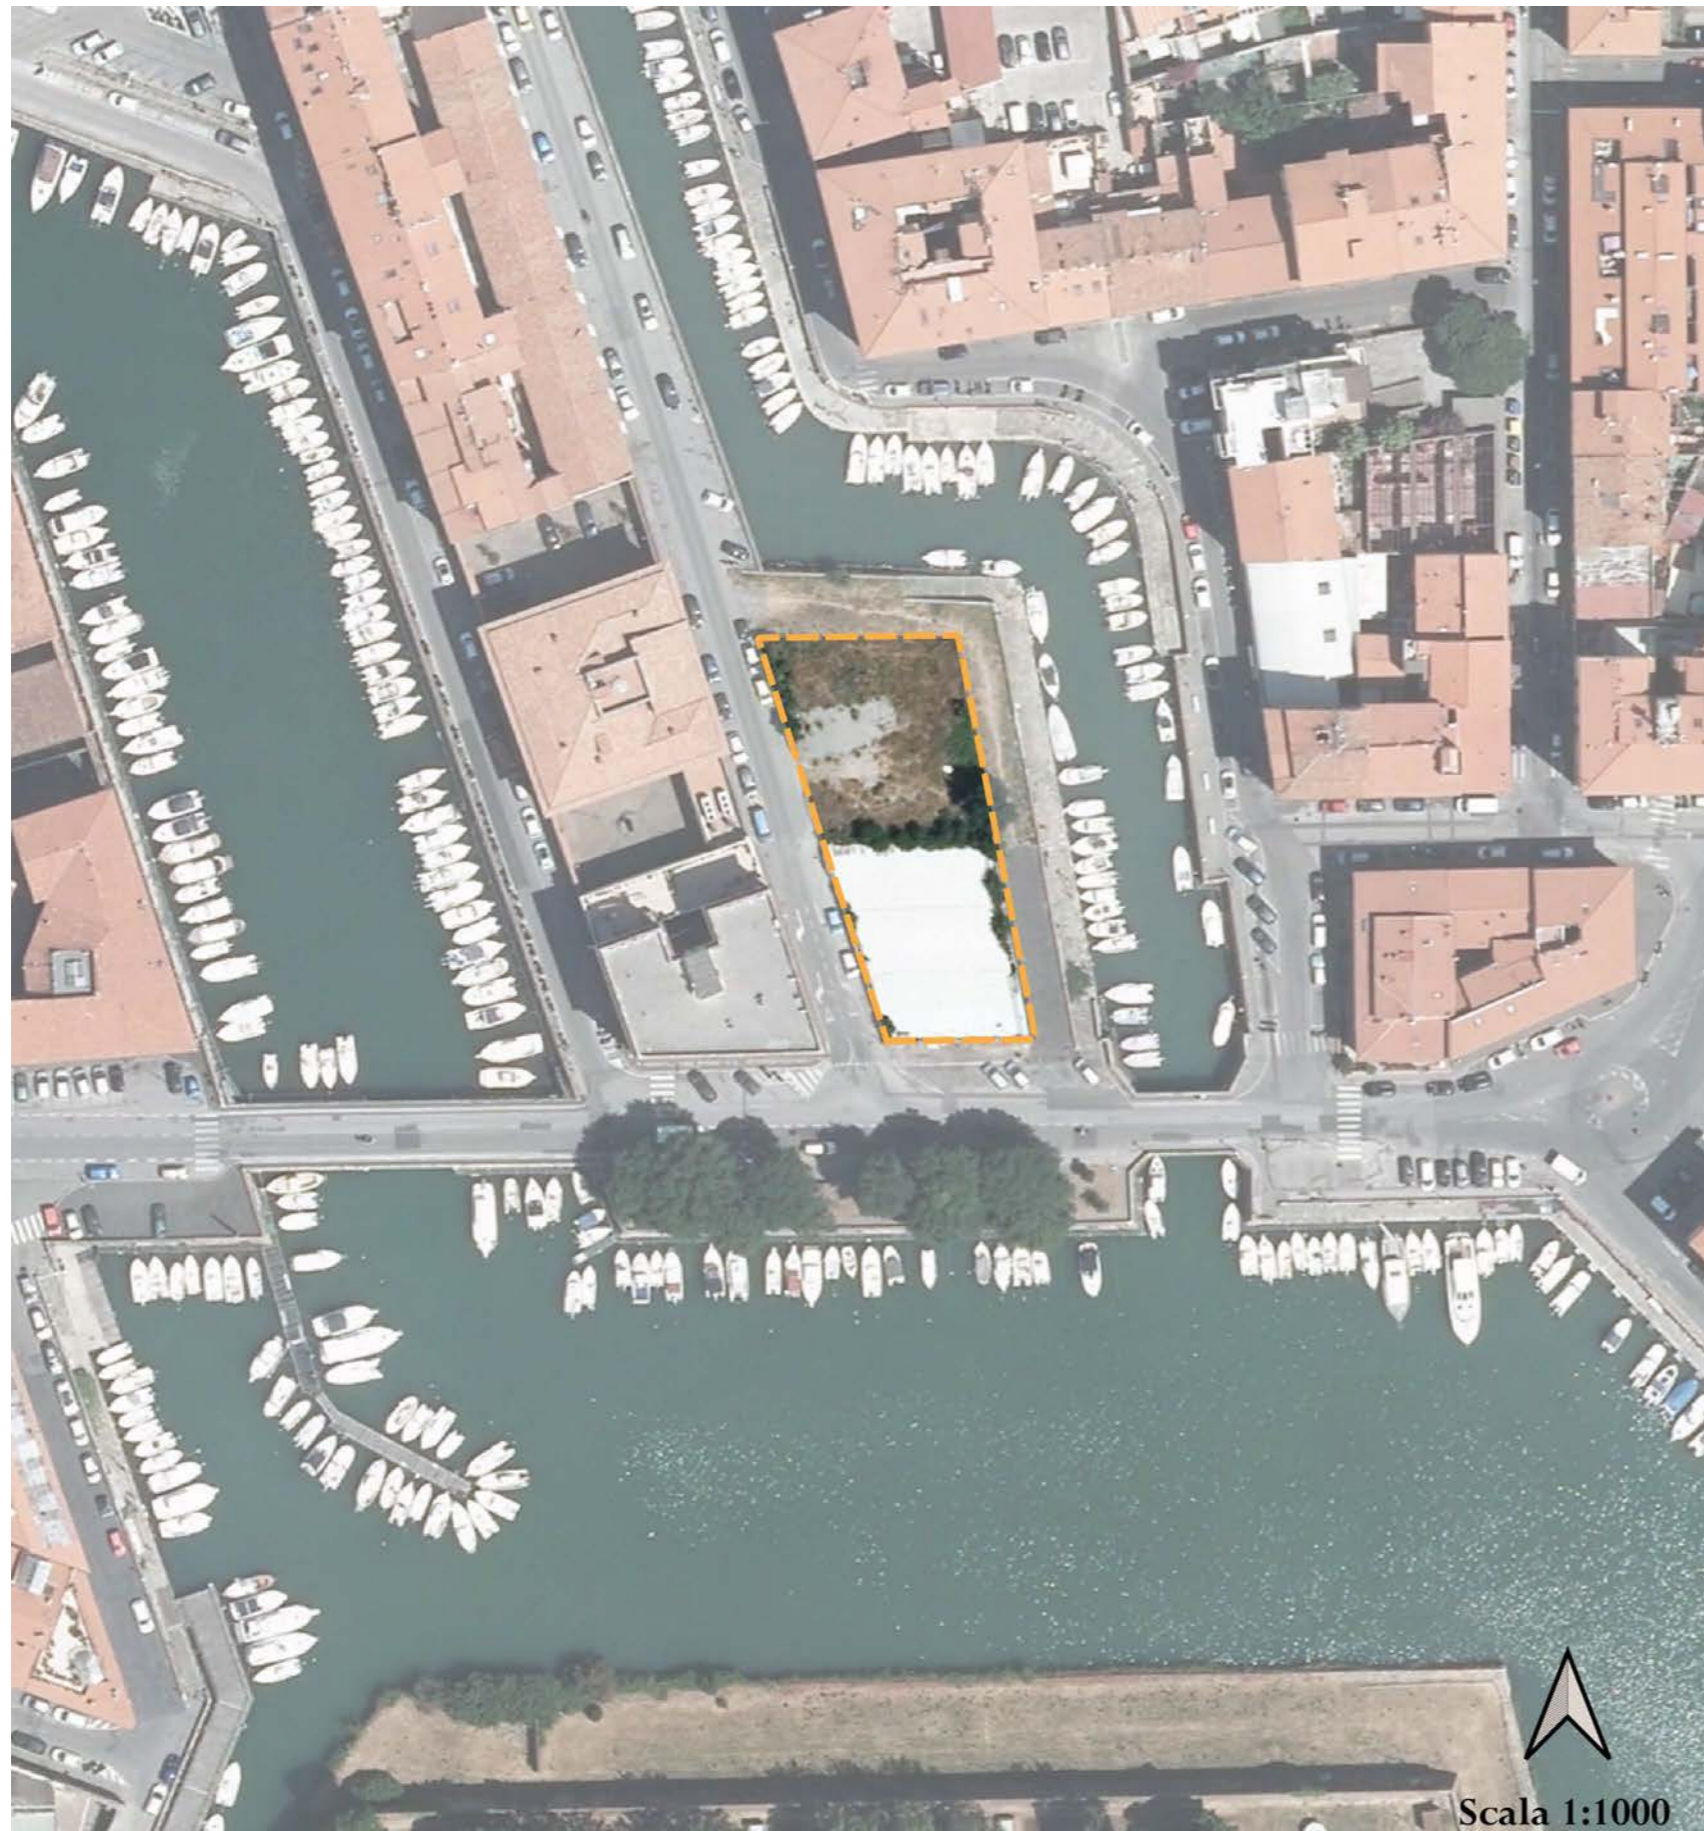
DESCRIZIONE

UTOE	2
MORFOTIPI	Assente
TIPOLOGIE EDILIZIE	Assente
DATAZIONE	
PRESENZA DI RUDERI	SI
PRESENZA DI EDIFICI INCOMPIUTI	NO
PROPRIETA'	Pubblico-Privata

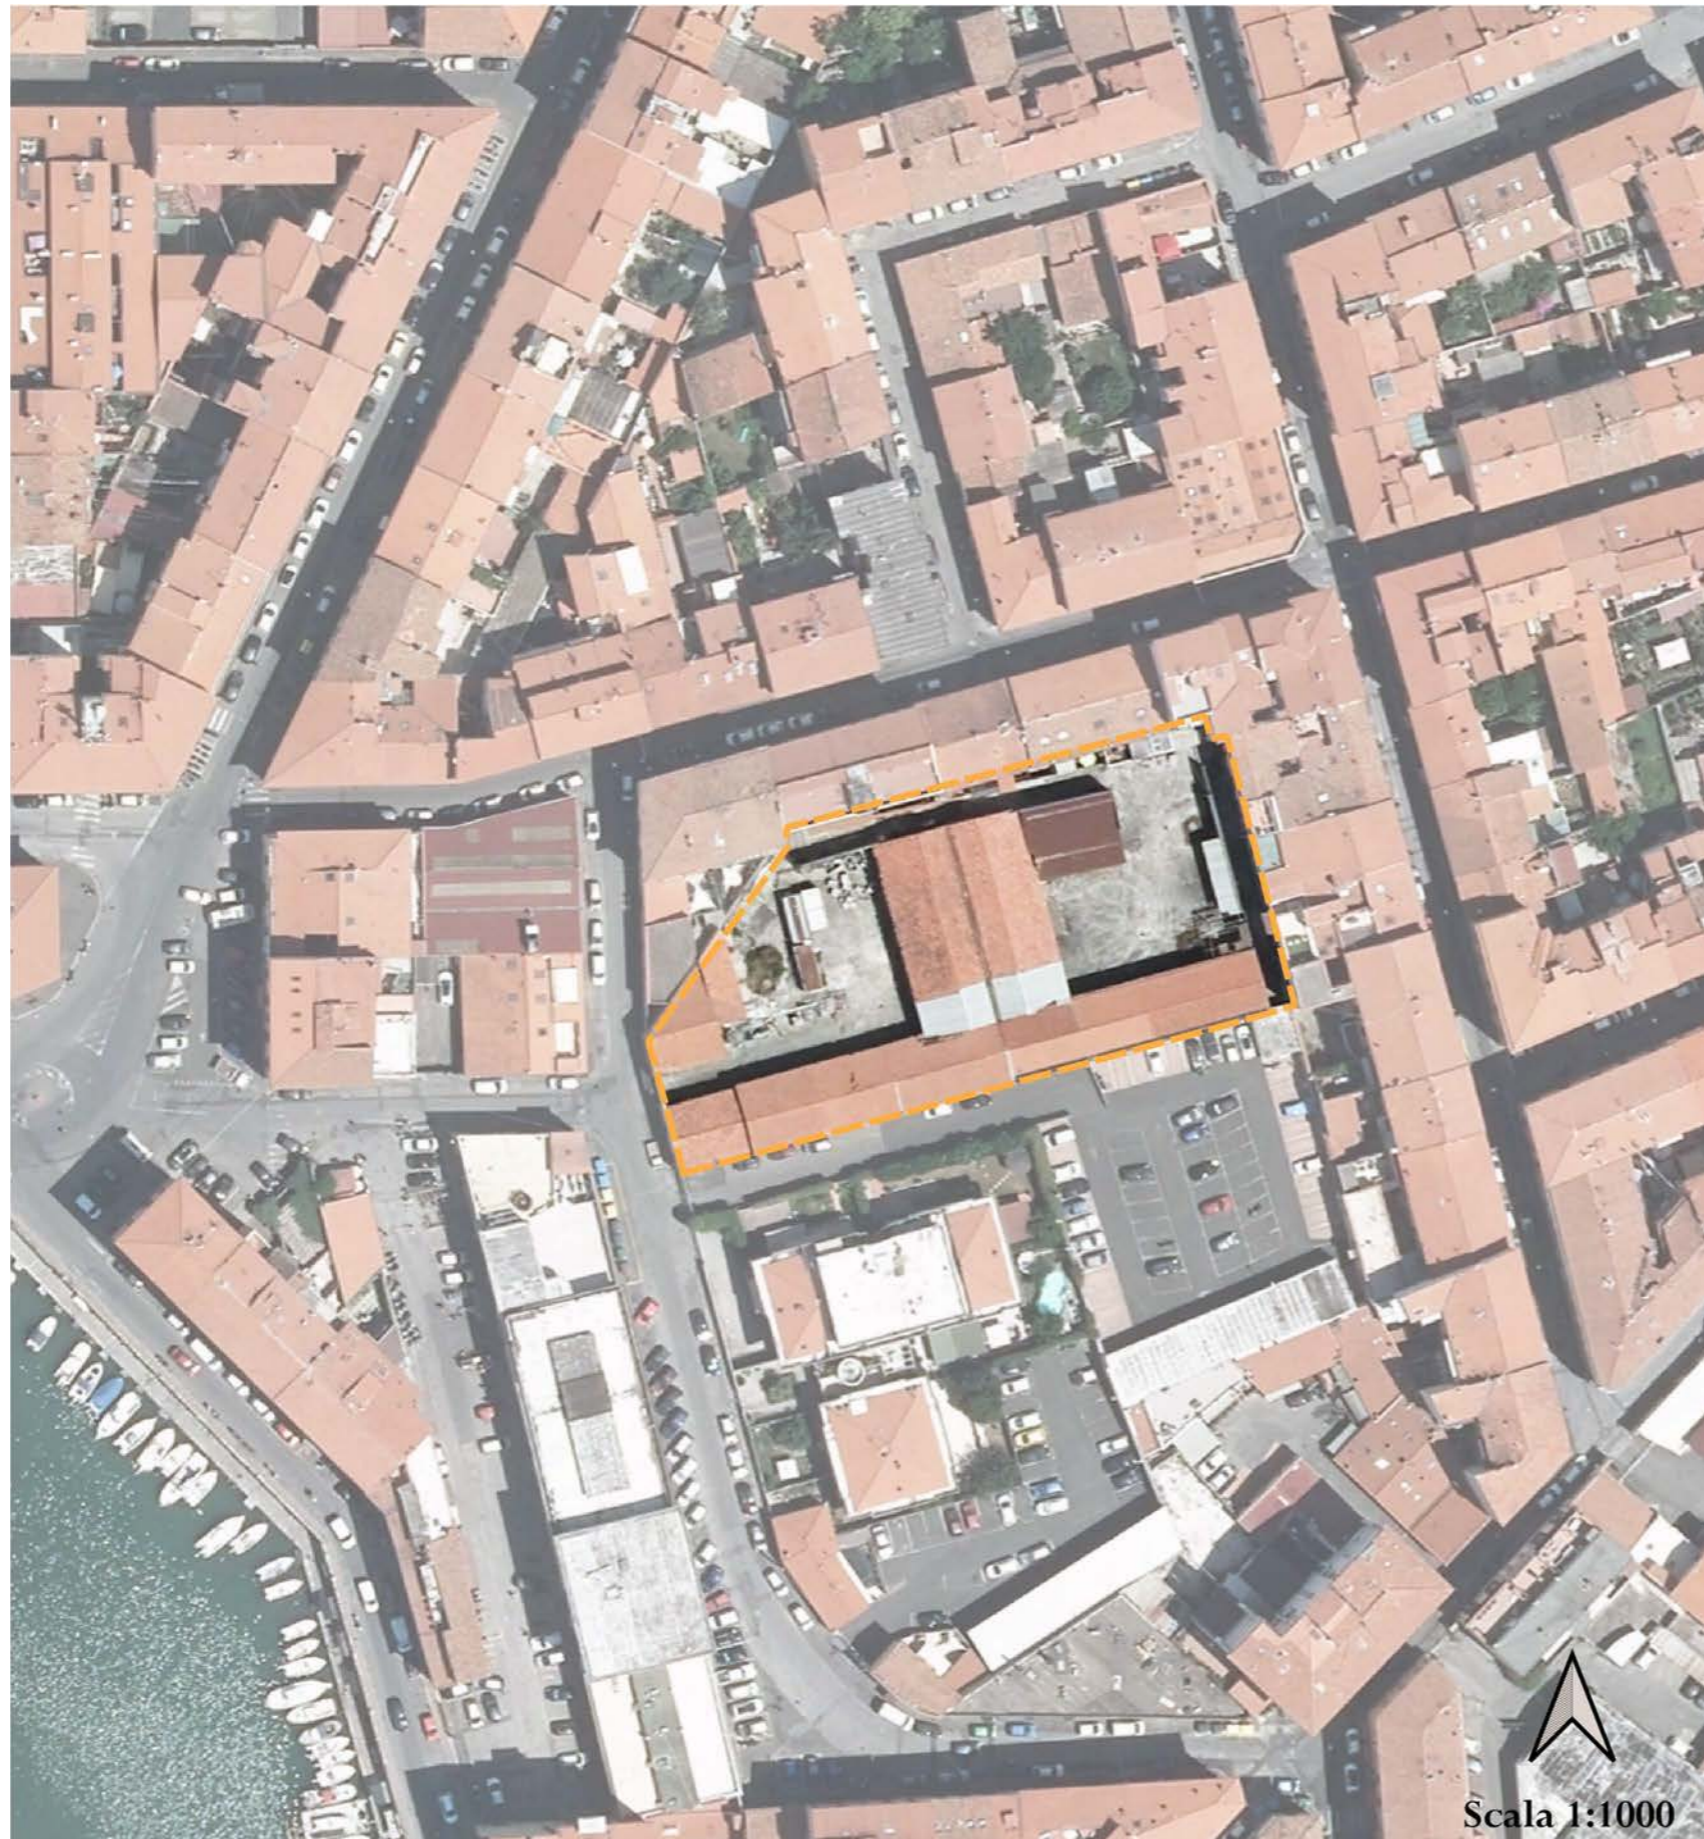
DESCRIZIONE

L'area di modeste dimensioni, in parte di proprietà pubblica e in parte privata, è collocata in prossimità della Fortezza Nuova nel cuore della città storica. Le vicende urbanistiche che si sono susseguite in questi anni hanno portato alla non attuazione della previsione urbanistica prevista dal Regolamento urbanistico e reso l'area in completo abbandono dove insiste una labile traccia di manufatti edilizi. La non compiutezza della previsione riconduce l'area ad un degrado paesaggistico e ambientale elevato.

- Degrado elevato su tutte le componenti valutate;
- Frazionamento della proprietà privata
- Connotazione di degrado in un contesto limitrofo a monumenti storici identificativi della città;
- Previsione urbanistica fino ad oggi non attuata

· UTOE	2
· MORFOTIPI	T.R.1 Tessuto ad isolati chiusi
· TIPOLOGIE EDILIZIE	Capannoni
· DATAZIONE	1954
· PRESENZA DI RUDERI	NO
· PRESENZA DI EDIFICI INCOMPIUTI	NO
· PROPRIETA'	Privata

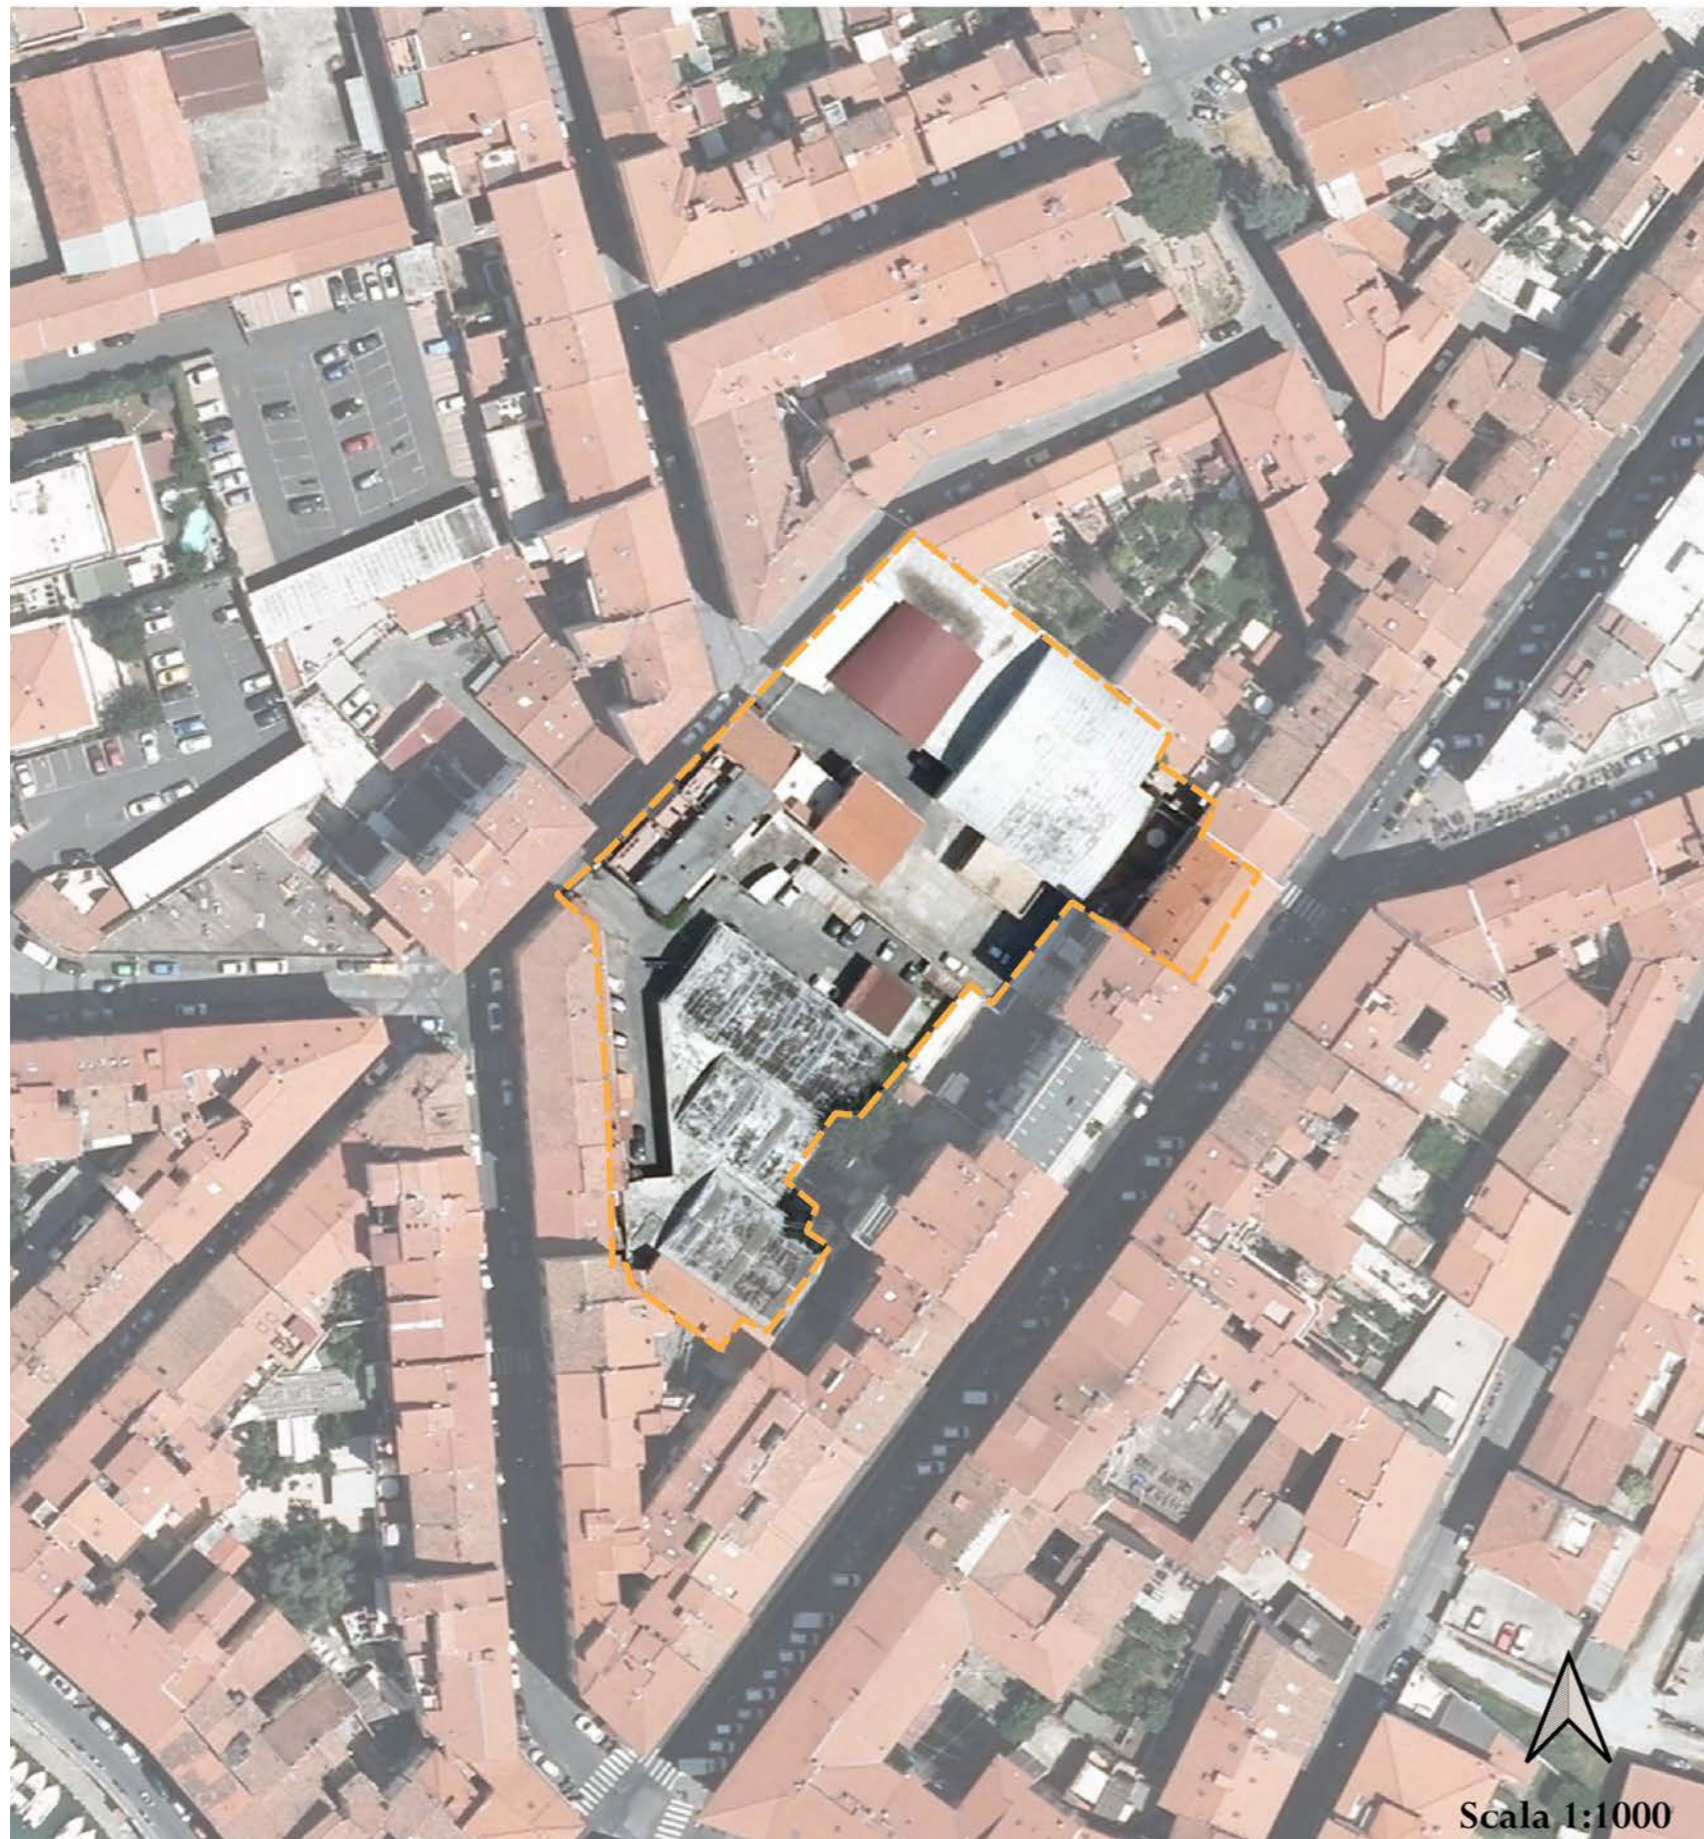
DESCRIZIONE

Previsione in atto PdC rilasciato nel 2021 (vedi scheda AT). L'area è caratterizzata da manufatti con caratteristiche proprie di impianti artigianali – produttivi oggi abbandonati e degradati. Lo stato di abbandono e l'assenza di un 'intervento di riqualificazione dell'area dequalificano l'intorno prevalentemente residenziale in cui si inserisce.

- Disciplina urbanistica che non ha consentito la riqualificazione dell'area
- Degradato alto fisico-funzionale che dequalifica l'intorno a livello paesaggistico-ambientale

UTOE	2
MORFOTIPI	TS-Tessuto Storico
TIPOLOGIE EDILIZIE	Capannoni, edifici in linea
DATAZIONE	1827- 1954- 1978
PRESENZA DI RUDERI	NO
PRESENZA DI EDIFICI INCOMPIUTI	NO
PROPRIETA'	Privata

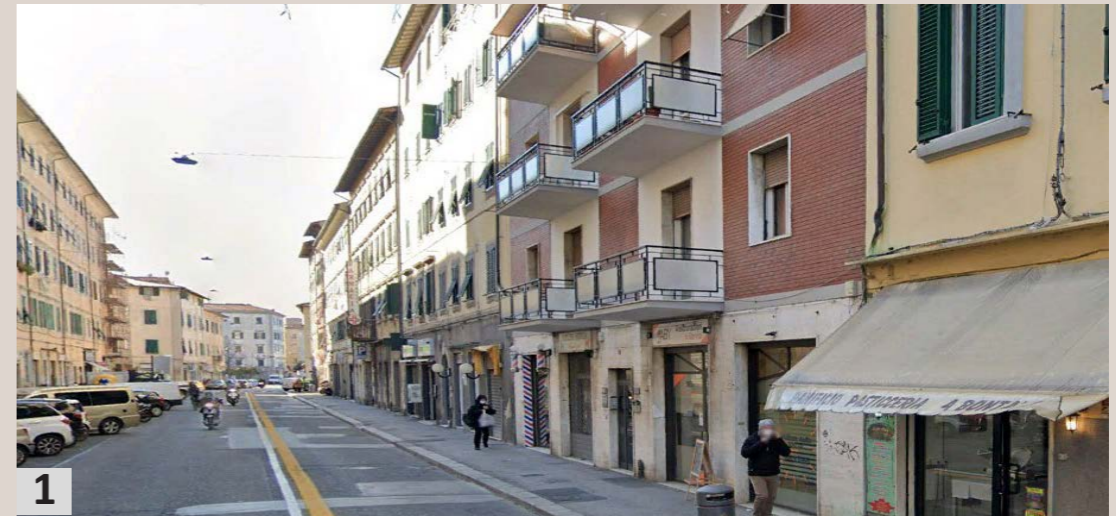
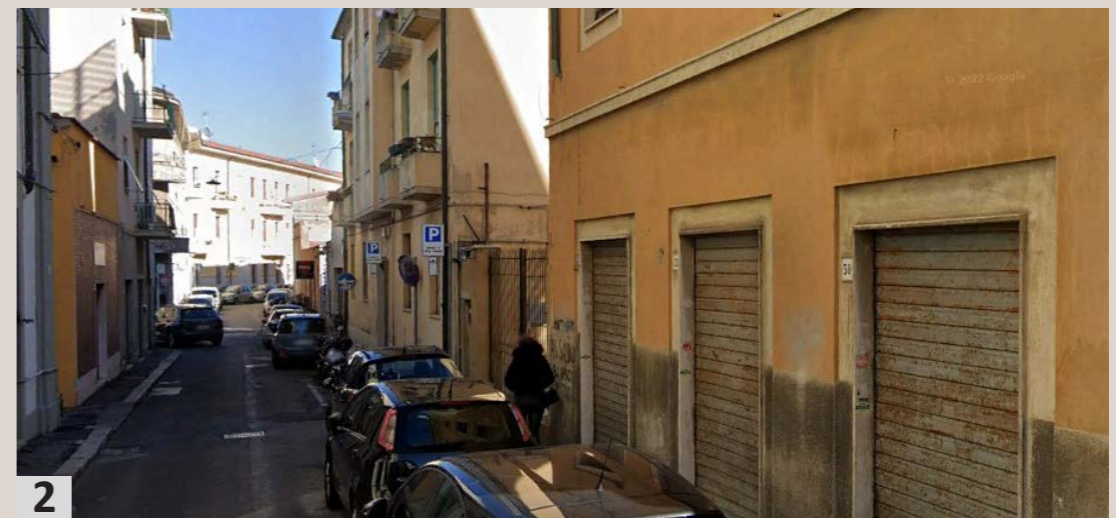
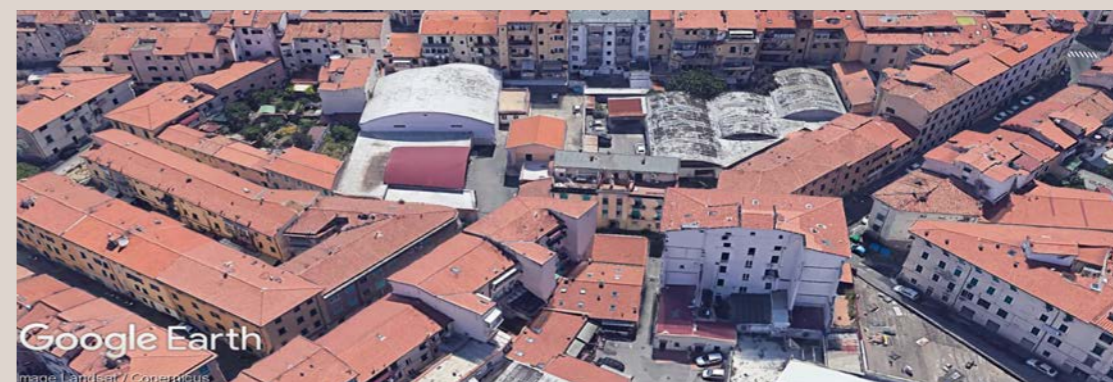
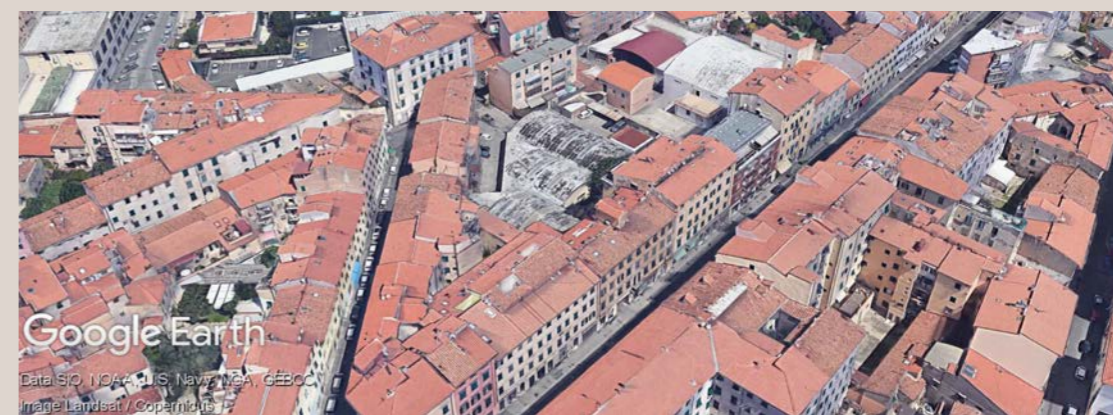
REPORT FOTOGRAFICO

La scheda non si è attuata e permane oggi un degrado dovuto prevalentemente allo stato di abbandono di parte dei manufatti esistenti. Nel complesso i manufatti esistenti, di scarso valore architettonico, a livello tipologico entrano in contrasto con il morfotipo in cui sono inseriti. La presenza di aree scoperte totalmente impermeabilizzate connotano l'area anche ad alto degrado paesaggistico-ambientale.

- Frazionamento della proprietà privata
- Previsione urbanistica fino ad oggi non attuata
- Degrado paesaggistico-ambientale alto con la presenza di manufatti di scarso valore architettonico e presenza di una quasi totalità di superficie impermeabilizzata;

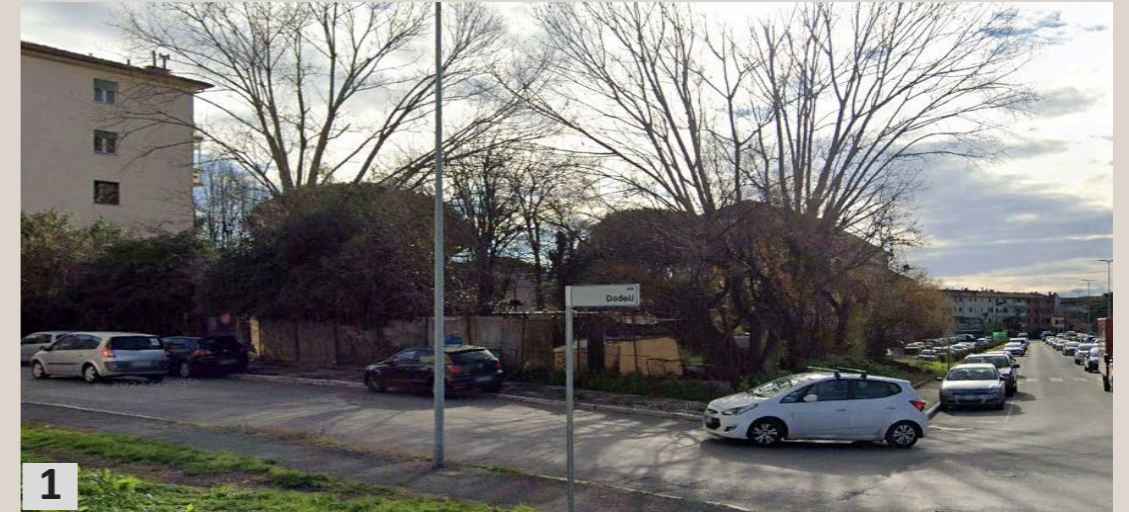
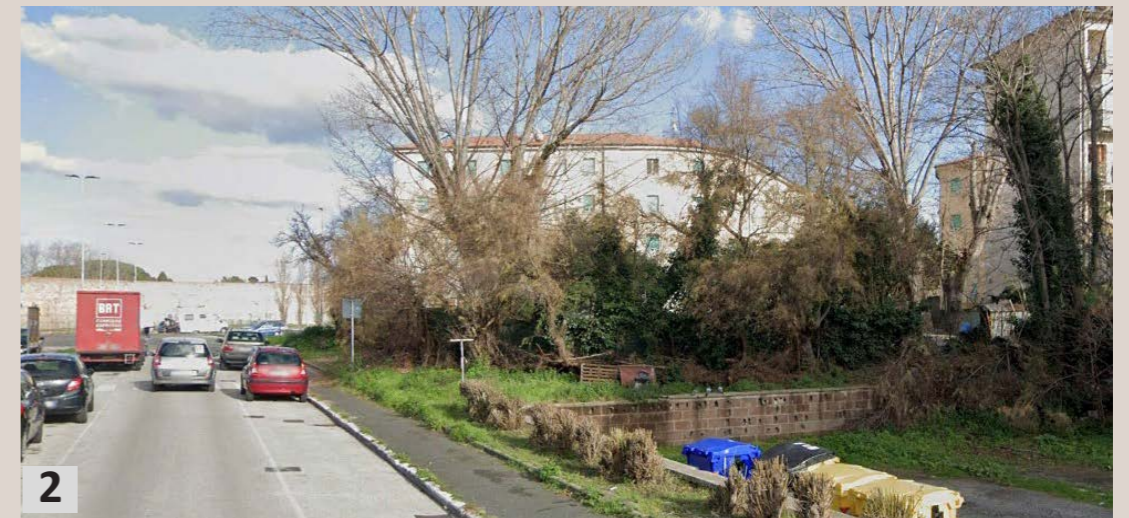
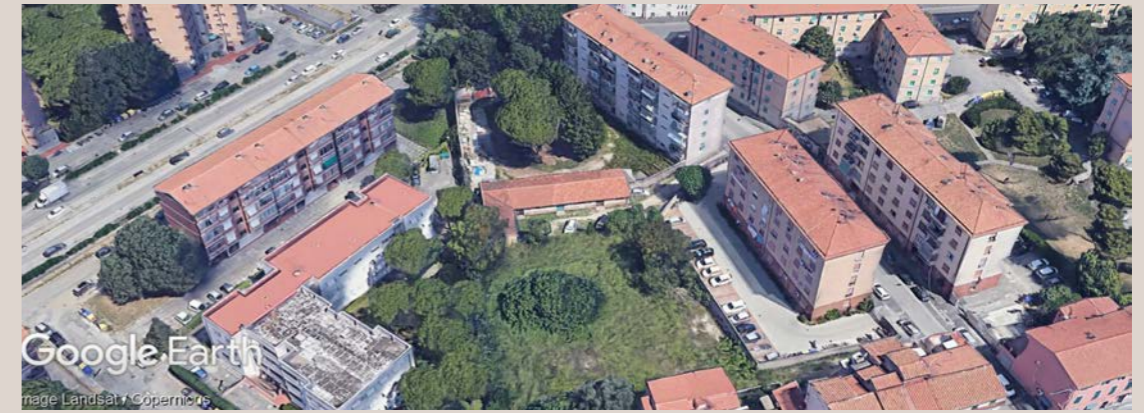
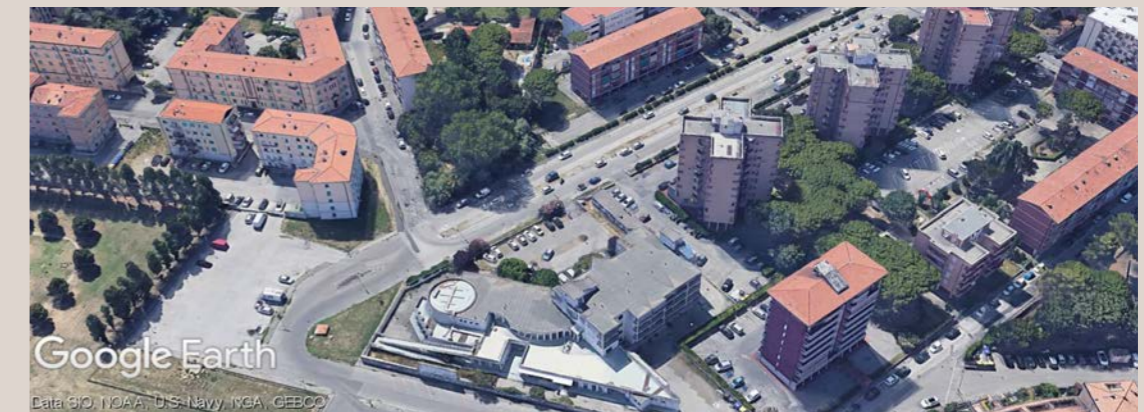
REPORT FOTOGRAFICO

L'area di proprietà privata, risulta inserita in un contesto prevalentemente a destinazione residenziale e per la sua collocazione all'incrocio di due strade pubbliche risulta evidente il suo degrado prevalentemente caratterizzato dalla presenza di un generale abbandono dovuto anche alla presenza di elementi precari al suo interno che conferiscono un alto degrado paesaggistico e ambientale all'intorno nel quale si inserisce.

- Degrado paesaggistico-ambientale alto con la presenza di manufatti precari;

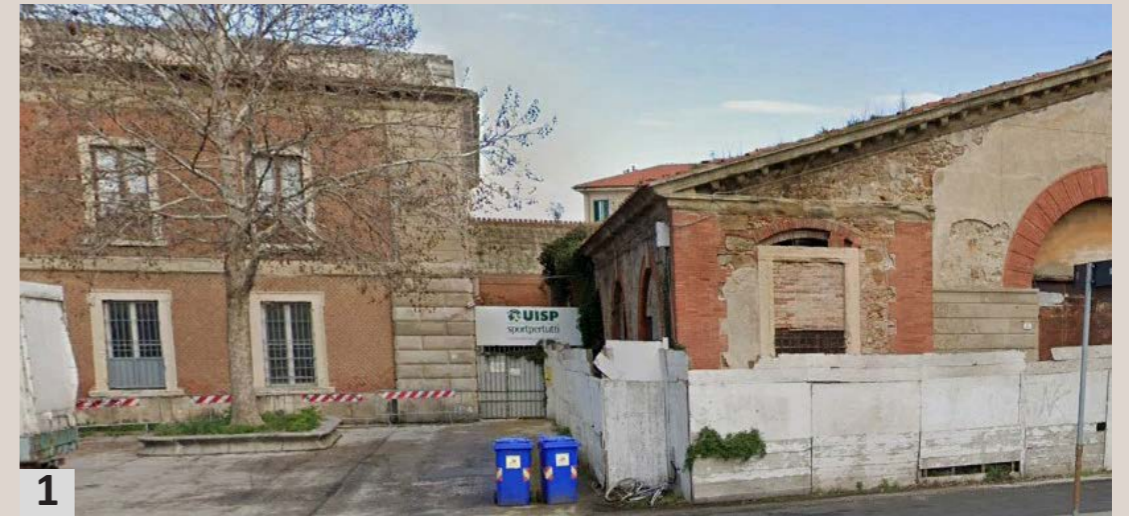
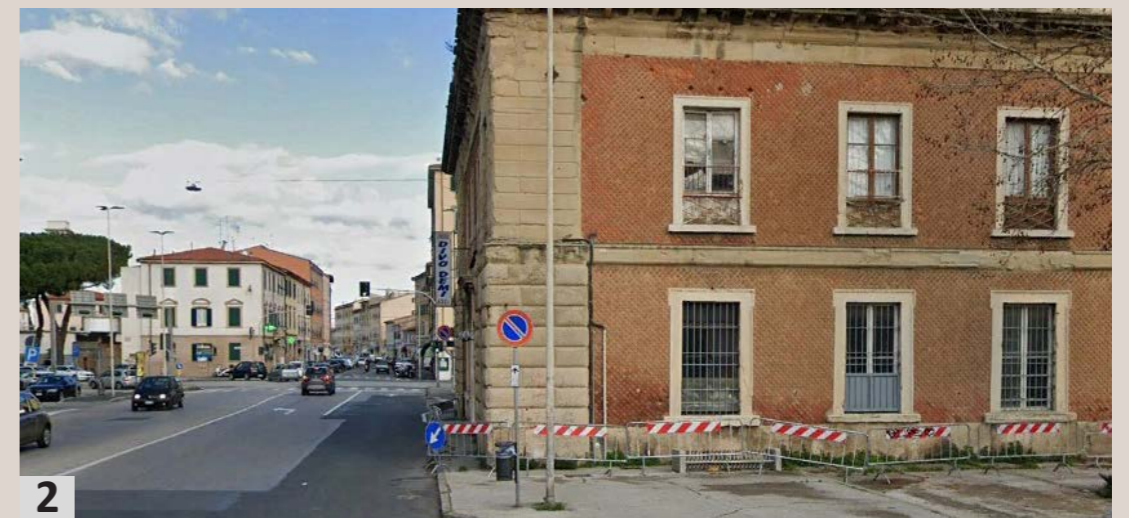
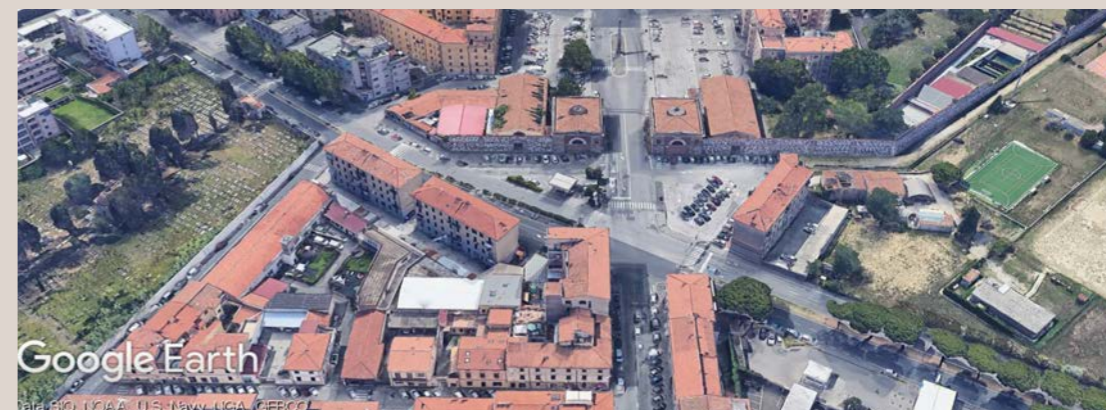
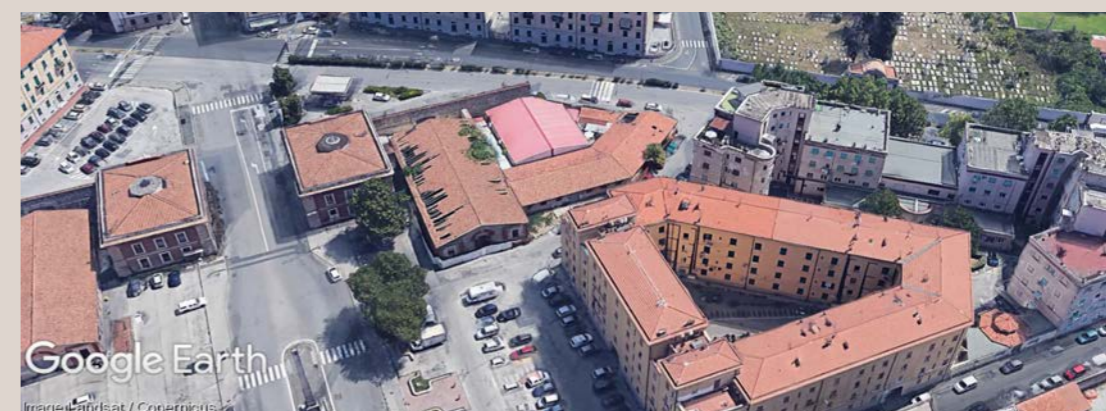
REPORT FOTOGRAFICO

L'area di modeste dimensioni è collocata in prossimità di Barriera Garibaldi al limite tra la città storica e quella di recente espansione. I manufatti sono in completo abbandono e l'assenza di qualsiasi intervento manutentivo ha portato ad un alto degrado fisico che riconduce il complesso ad un alto degrado paesaggistico e ambientale.

- Assenza di manutenzione;
- Connotazione di degrado in un contesto limitrofo a monumenti storici identificativi della città;
