QCD.A1 - Dossier ricognizione aree degradate - volume 2

QUADRO CONOSCITIVO

SCHEMATURA DELLE AREE CONNOTATE DA DEGRADO DOPO L'APPLICAZIONE DELLA MATRICE DEL DEGRADO

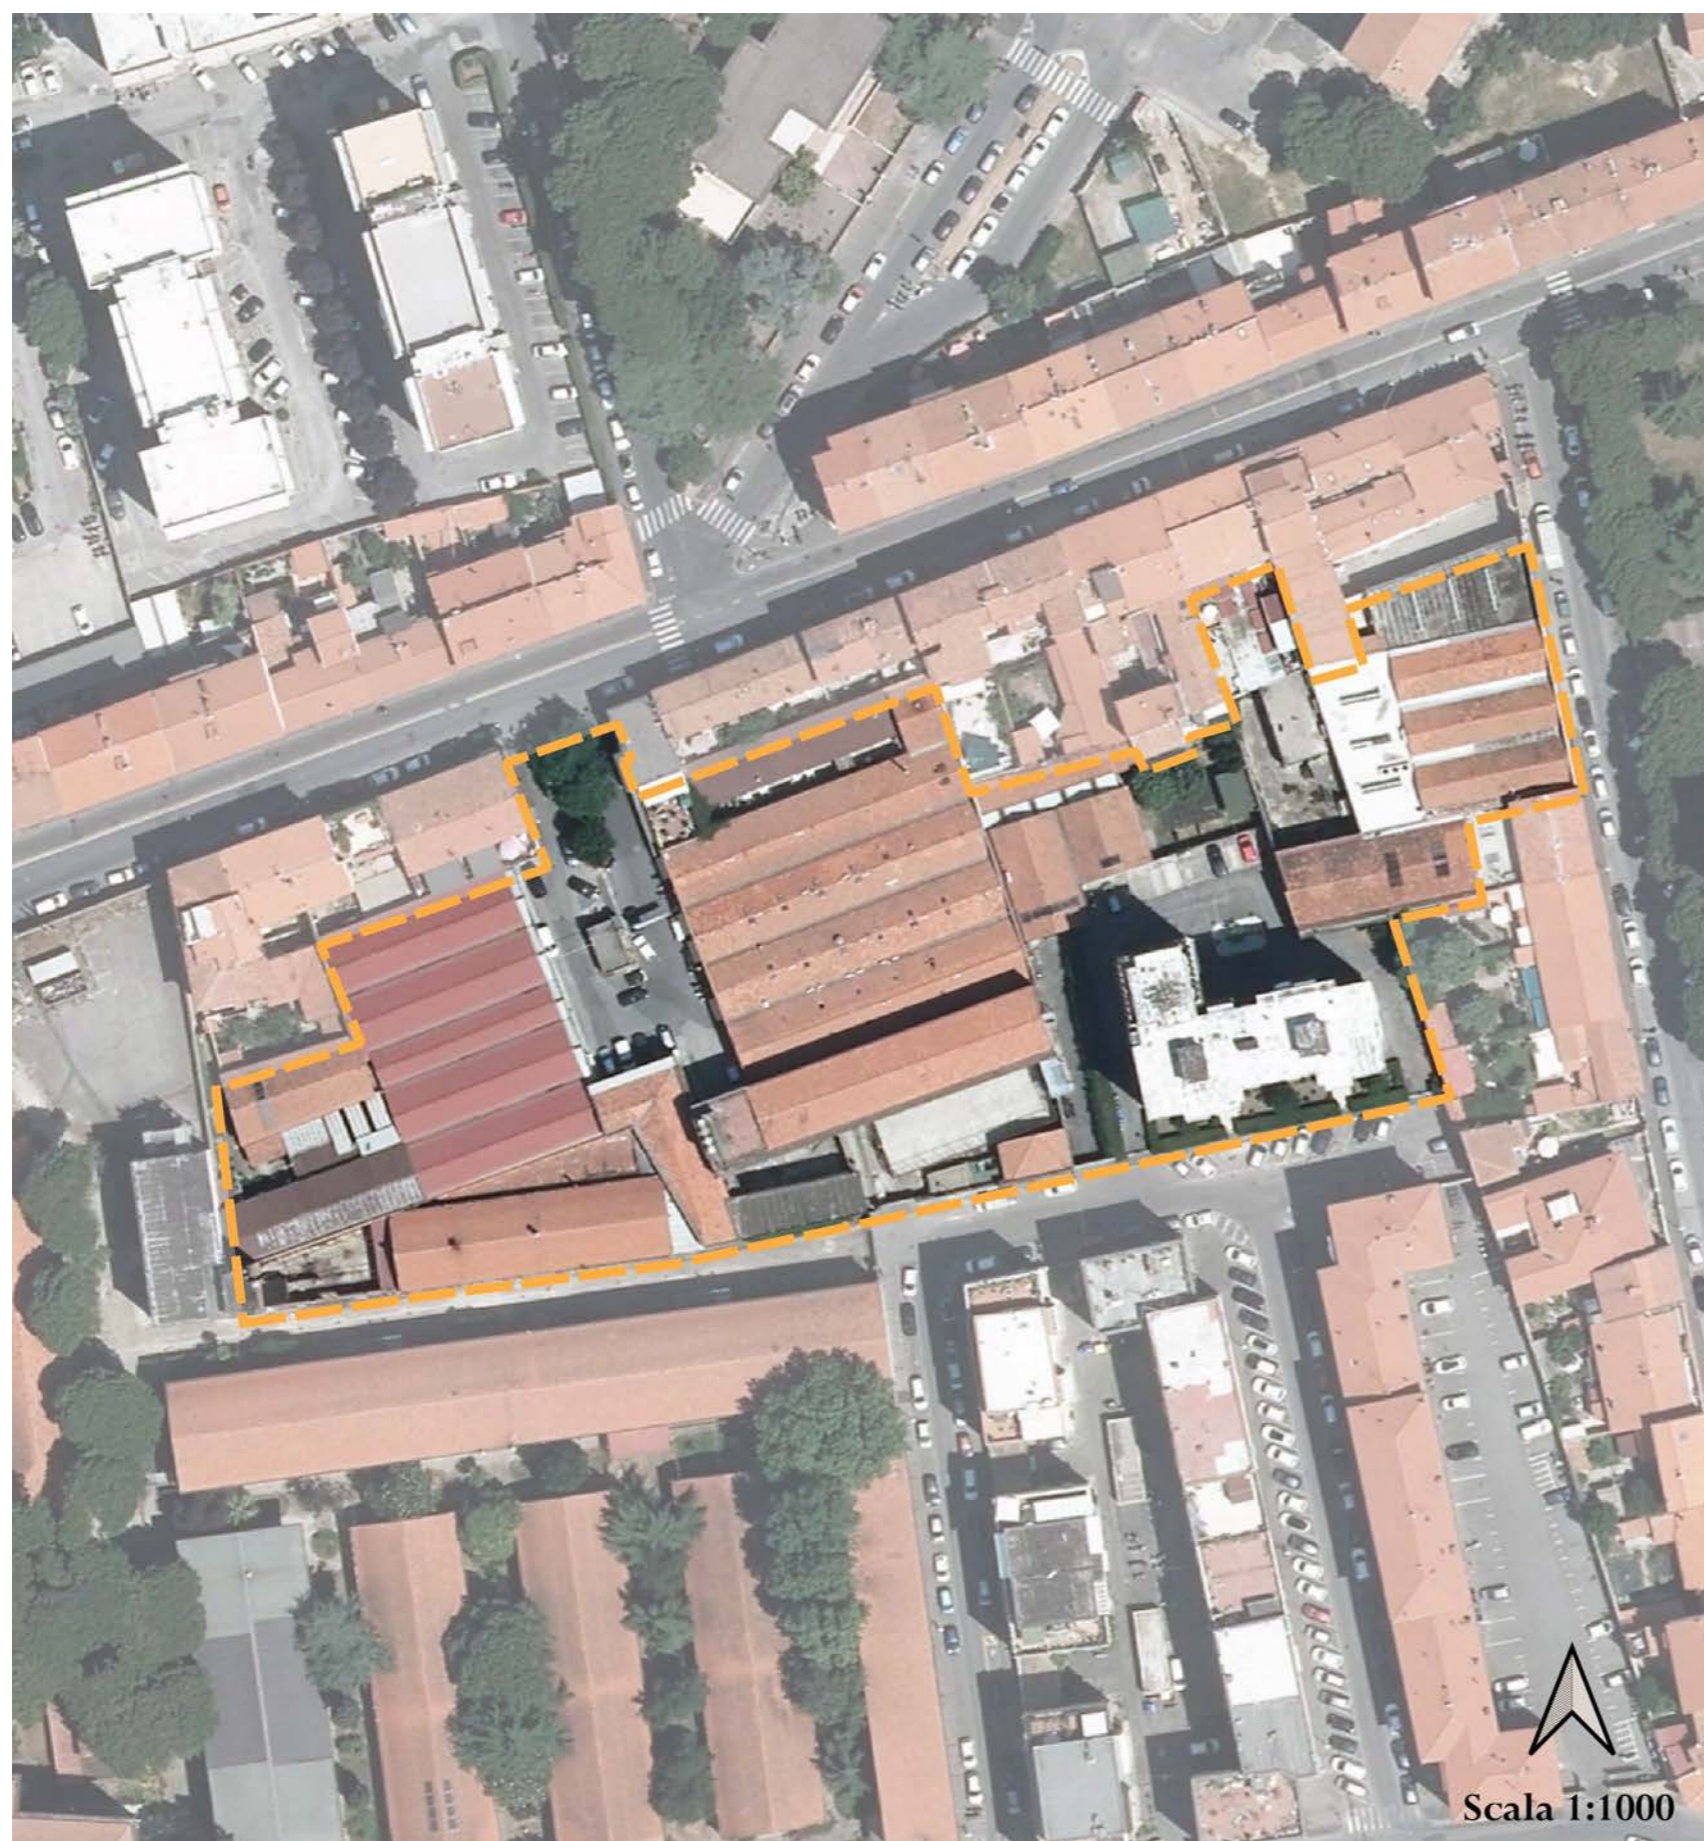
DESCRIZIONE

L'area di modeste dimensioni è collocata in prossimità di Barriera Garibaldi al limite tra la città storica e quella di recente espansione. I manufatti sono in completo abbandono e l'assenza di qualsiasi intervento manutentivo ha portato ad un alto degrado fisico che riconduce il complesso ad un alto degrado paesaggistico e ambientale.

- Assenza di manutenzione;
- Connotazione di degrado in un contesto limitrofo a monumenti storici identificativi della città;

UTOE	2
MORFOTIPI	<i>T.P.S.3 Insule specializzate</i>
TIPOLOGIE EDILIZIE	Edifici in linea, Capannoni, Edifici specialistici
DATAZIONE	1954
PRESENZA DI RUDERI	NO
PRESENZA DI EDIFICI INCOMPIUTI	NO
PROPRIETA'	PRIVATA

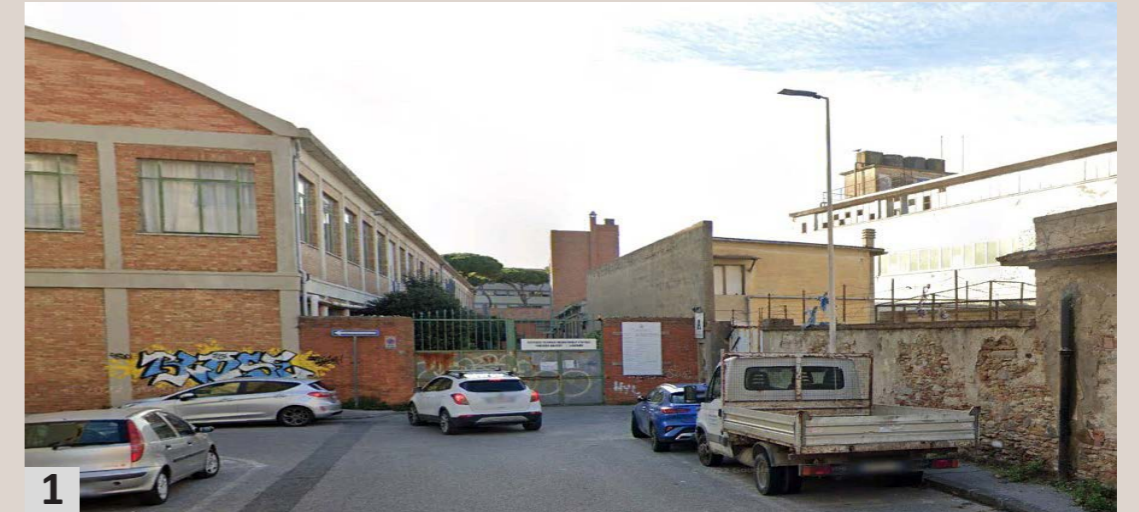
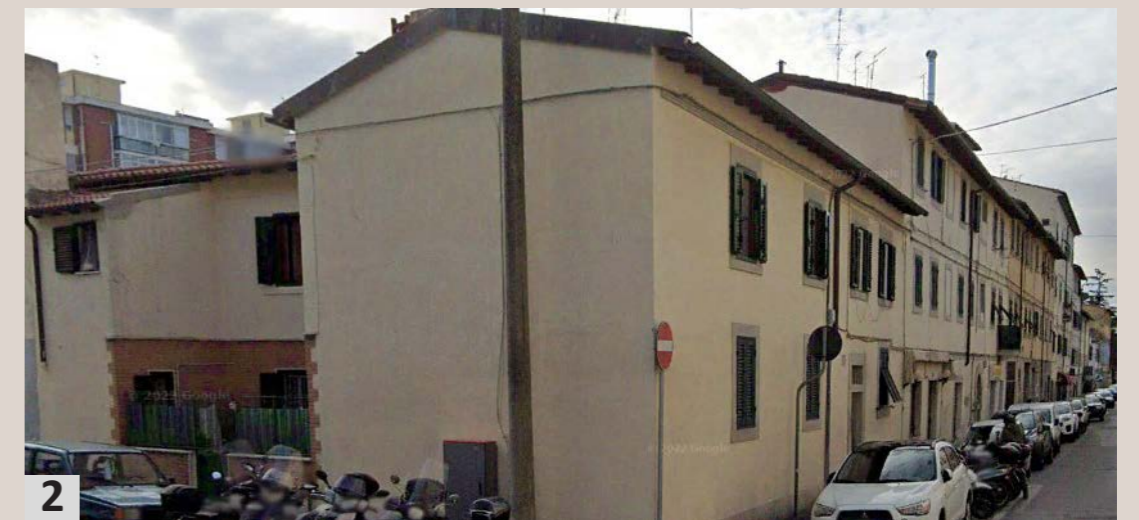
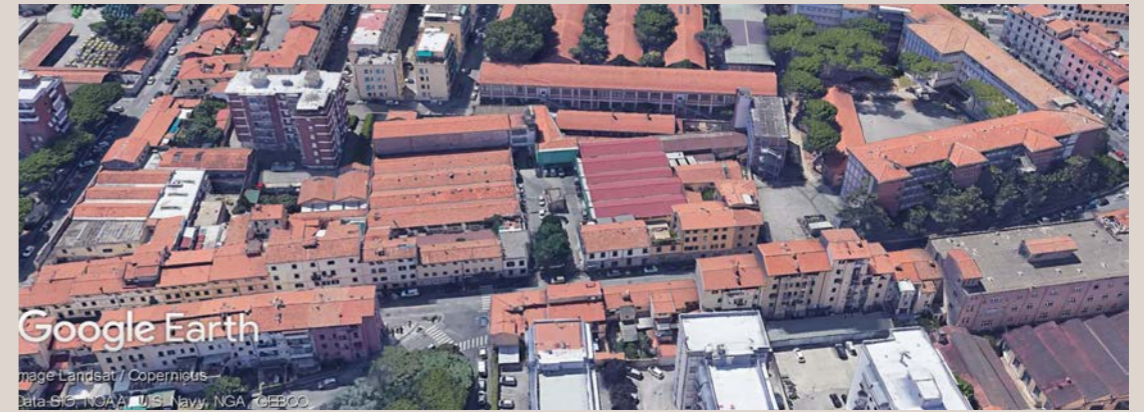
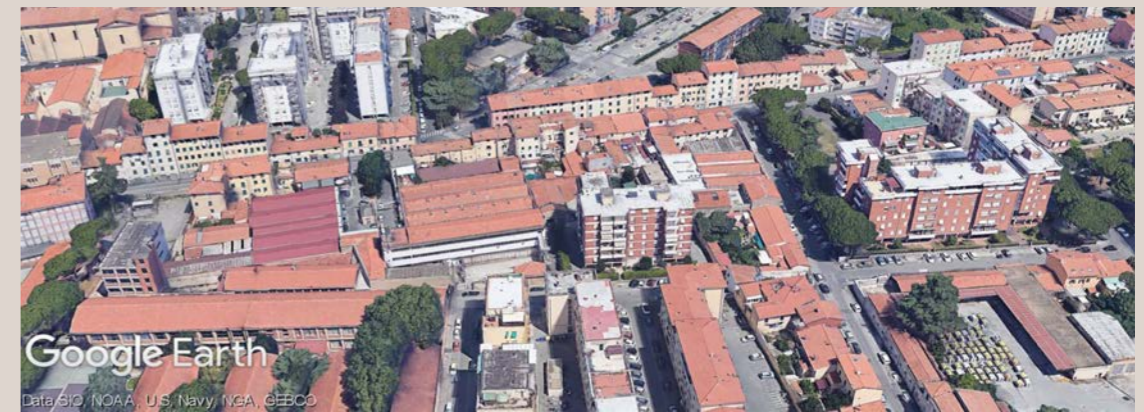
REPORT FOTOGRAFICO

L'area si estende per quasi un isolato della via Garibaldi. E' connotata da un degrado complessivo non critico, ma lo scarso valore architettonico dei manufatti e la completa impermeabilizzazione dell'area sono gli elementi che hanno portato il complesso ad essere attenzionato a livello di area degradata.

- Scarsa manutenzione;
- Frammentazione delle proprietà private;
- Impermeabilizzazione dell'area elevata;

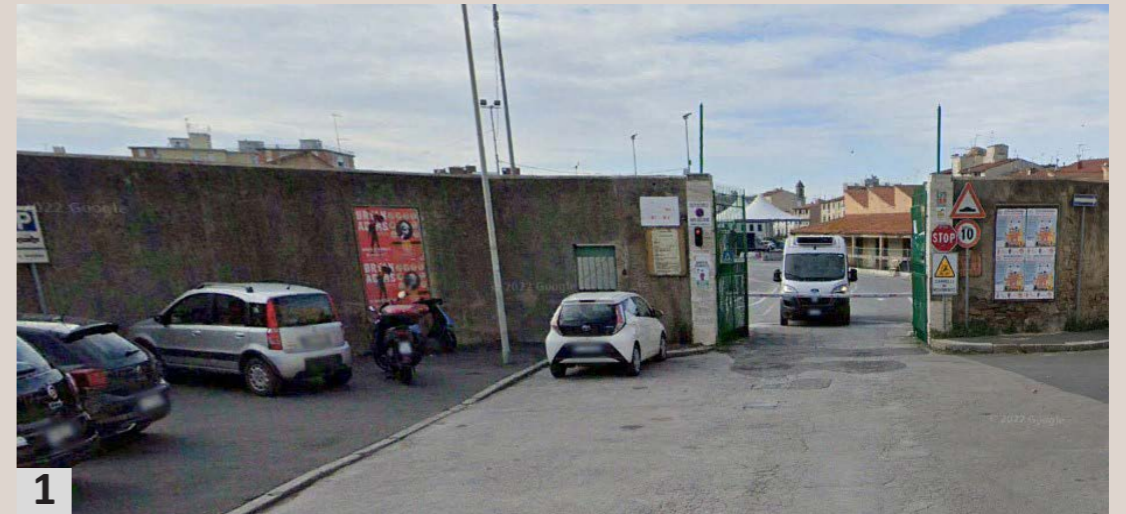
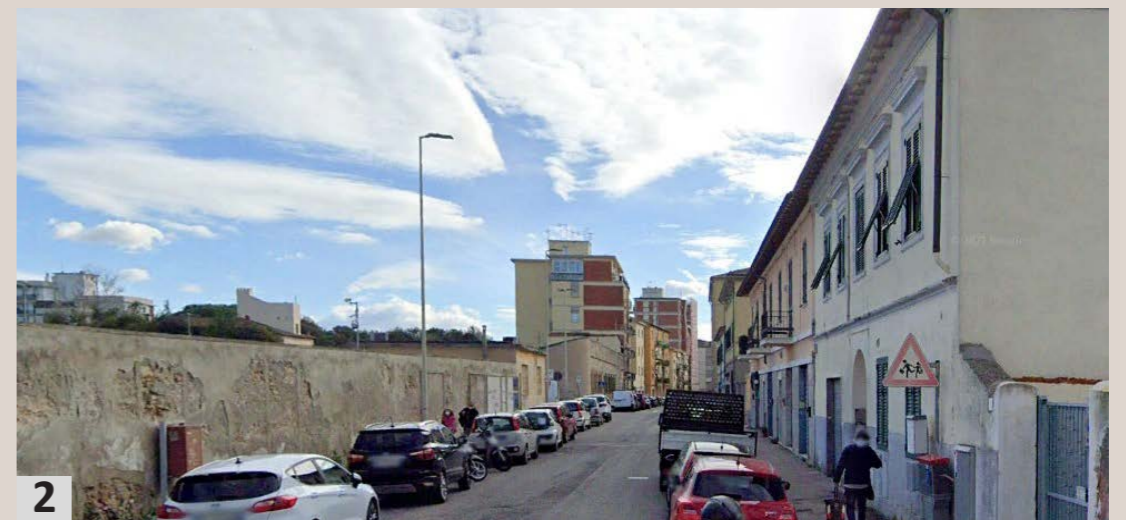
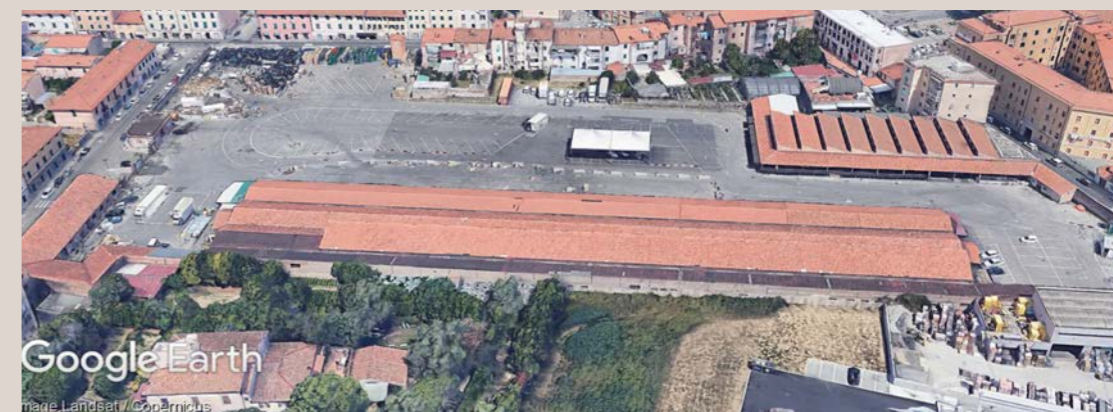
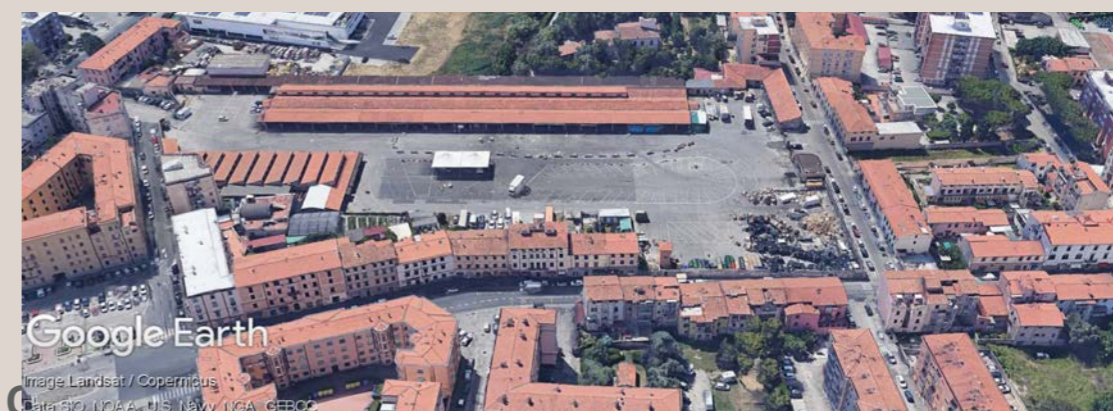
REPORT FOTOGRAFICO

L'area è collocata in prossimità di Barriera Garibaldi al limite tra la città storica e quella di recente espansione. È di proprietà pubblica e ospita il mercato ortofrutticolo della città. Da anni è in corso il progetto per la delocalizzazione del mercato che non risulta compatibile a livello funzionale con la prevalenza di tessuto residenziale in cui si è inserito. La completa impermeabilizzazione dell'area la scarsa manutenzione dei manufatti esistenti sono gli elementi che maggiormente caratterizzano il degrado dell'area.

- Assenza di manutenzione;
- Connotazione di degrado in un contesto storico della città;
- Impermeabilizzazione dell'area;
- Progetto pubblico di delocalizzazione del mercato non ancora attuato;

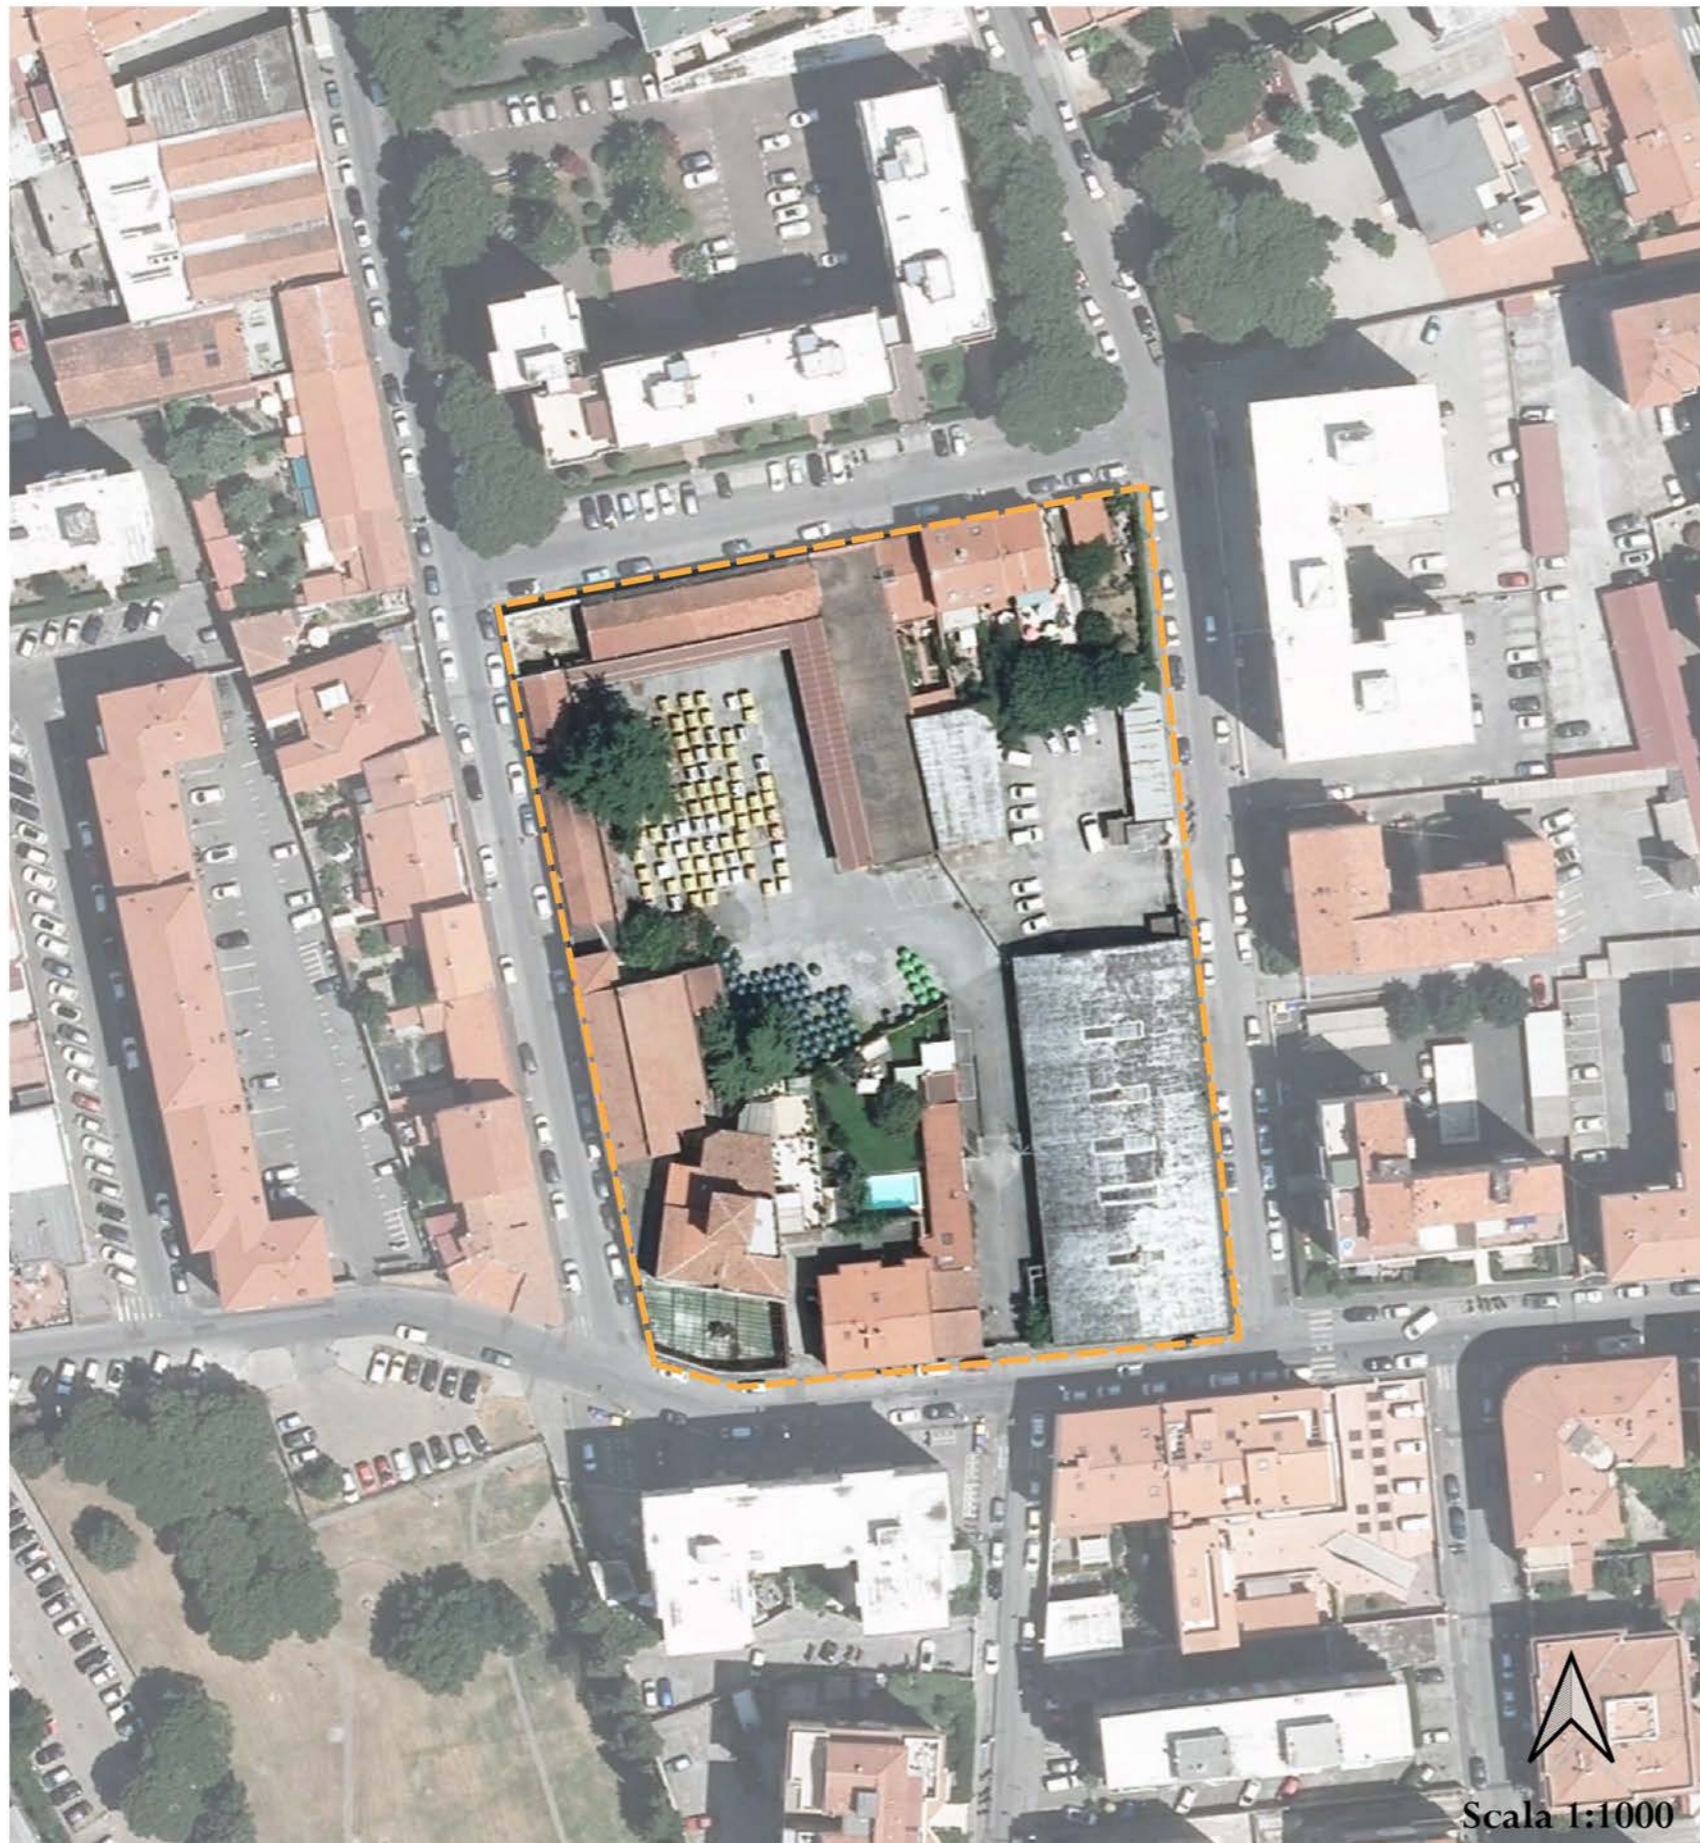
DESCRIZIONE

UTOE	2
MORFOTIPI	T.R. 6 Tessuto a tipologie miste
TIPOLOGIE EDILIZIE	Edifici in Linea, Capannoni, Villa
DATAZIONE	1827- 1954- 1978
PRESENZA DI RUDERI	NO
PRESENZA DI EDIFICI INCOMPIUTI	NO
PROPRIETA'	Pubblica-Privata

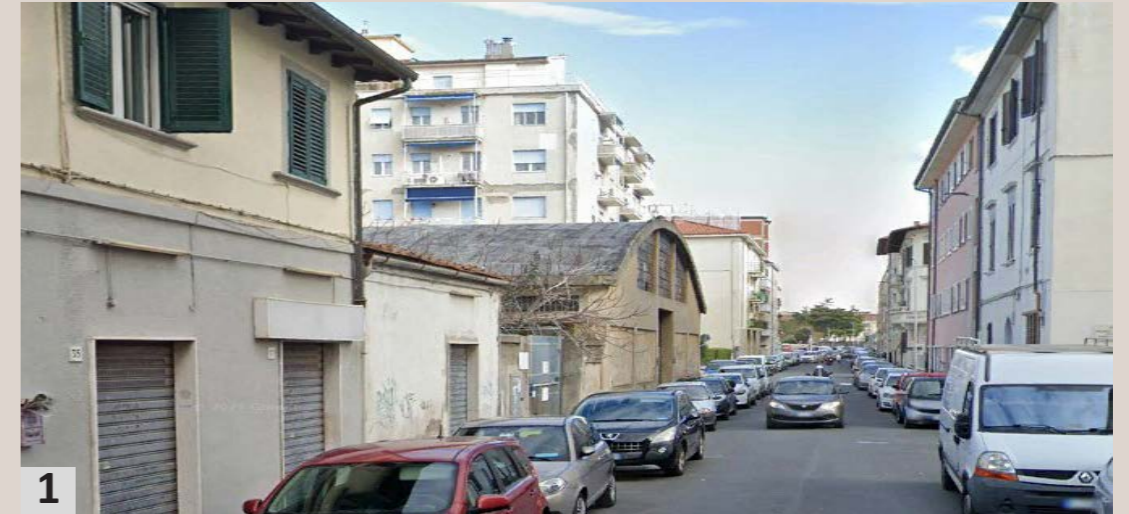
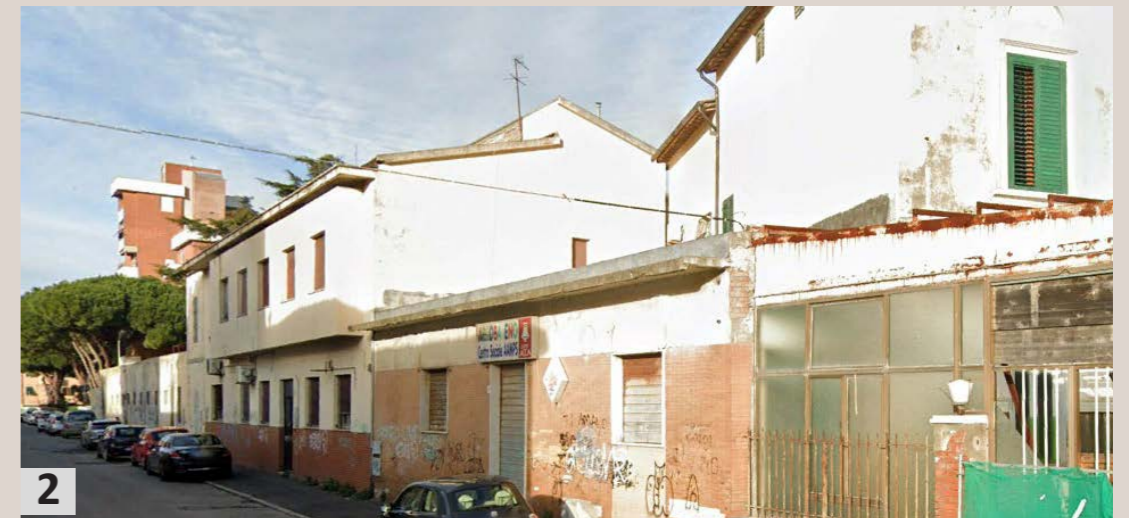
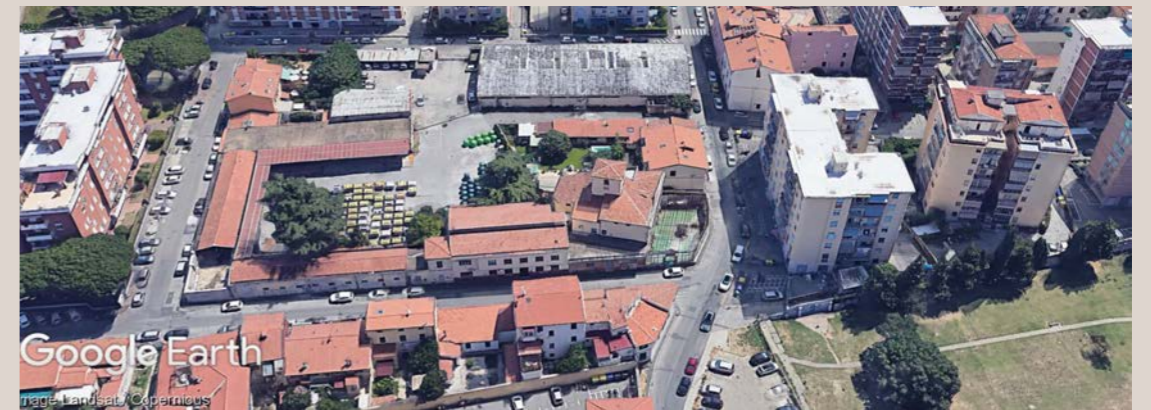
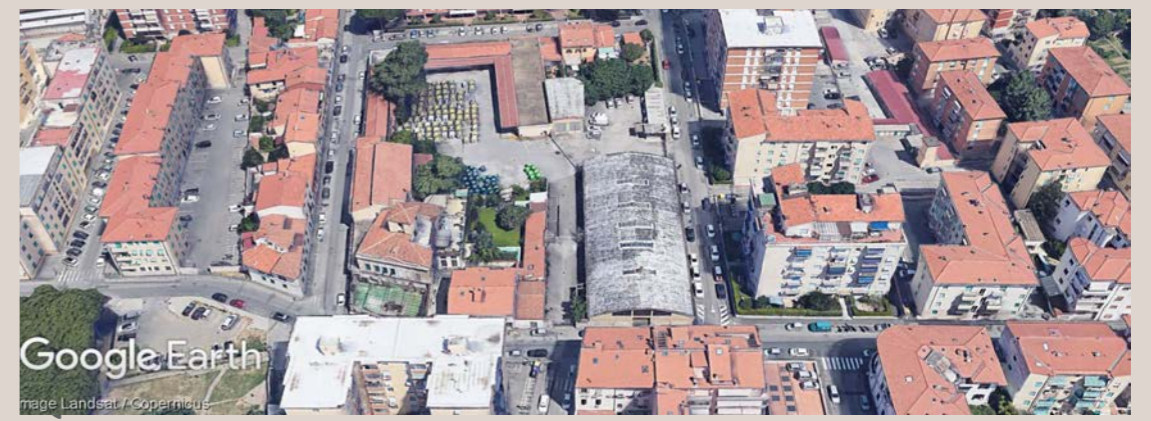
REPORT FOTOGRAFICO

L'area è collocata in un tessuto di recente formazione connotato da una prevalenza di destinazione residenziale. È di proprietà pubblica e ospita funzioni plurime legate ad attività di raccolta rifiuti (isola ecologica), uffici, residenza, ecc. tanto da riconoscerlo come tessuto misto. La completa impermeabilizzazione dell'area la scarsa manutenzione dei manufatti esistenti sono gli elementi che maggiormente caratterizzano il degrado dell'area.

- Scarsa di manutenzione dei manufatti esistenti;
- Connotazione di degrado in un contesto residenziale della città;
- Impermeabilizzazione dell'area;

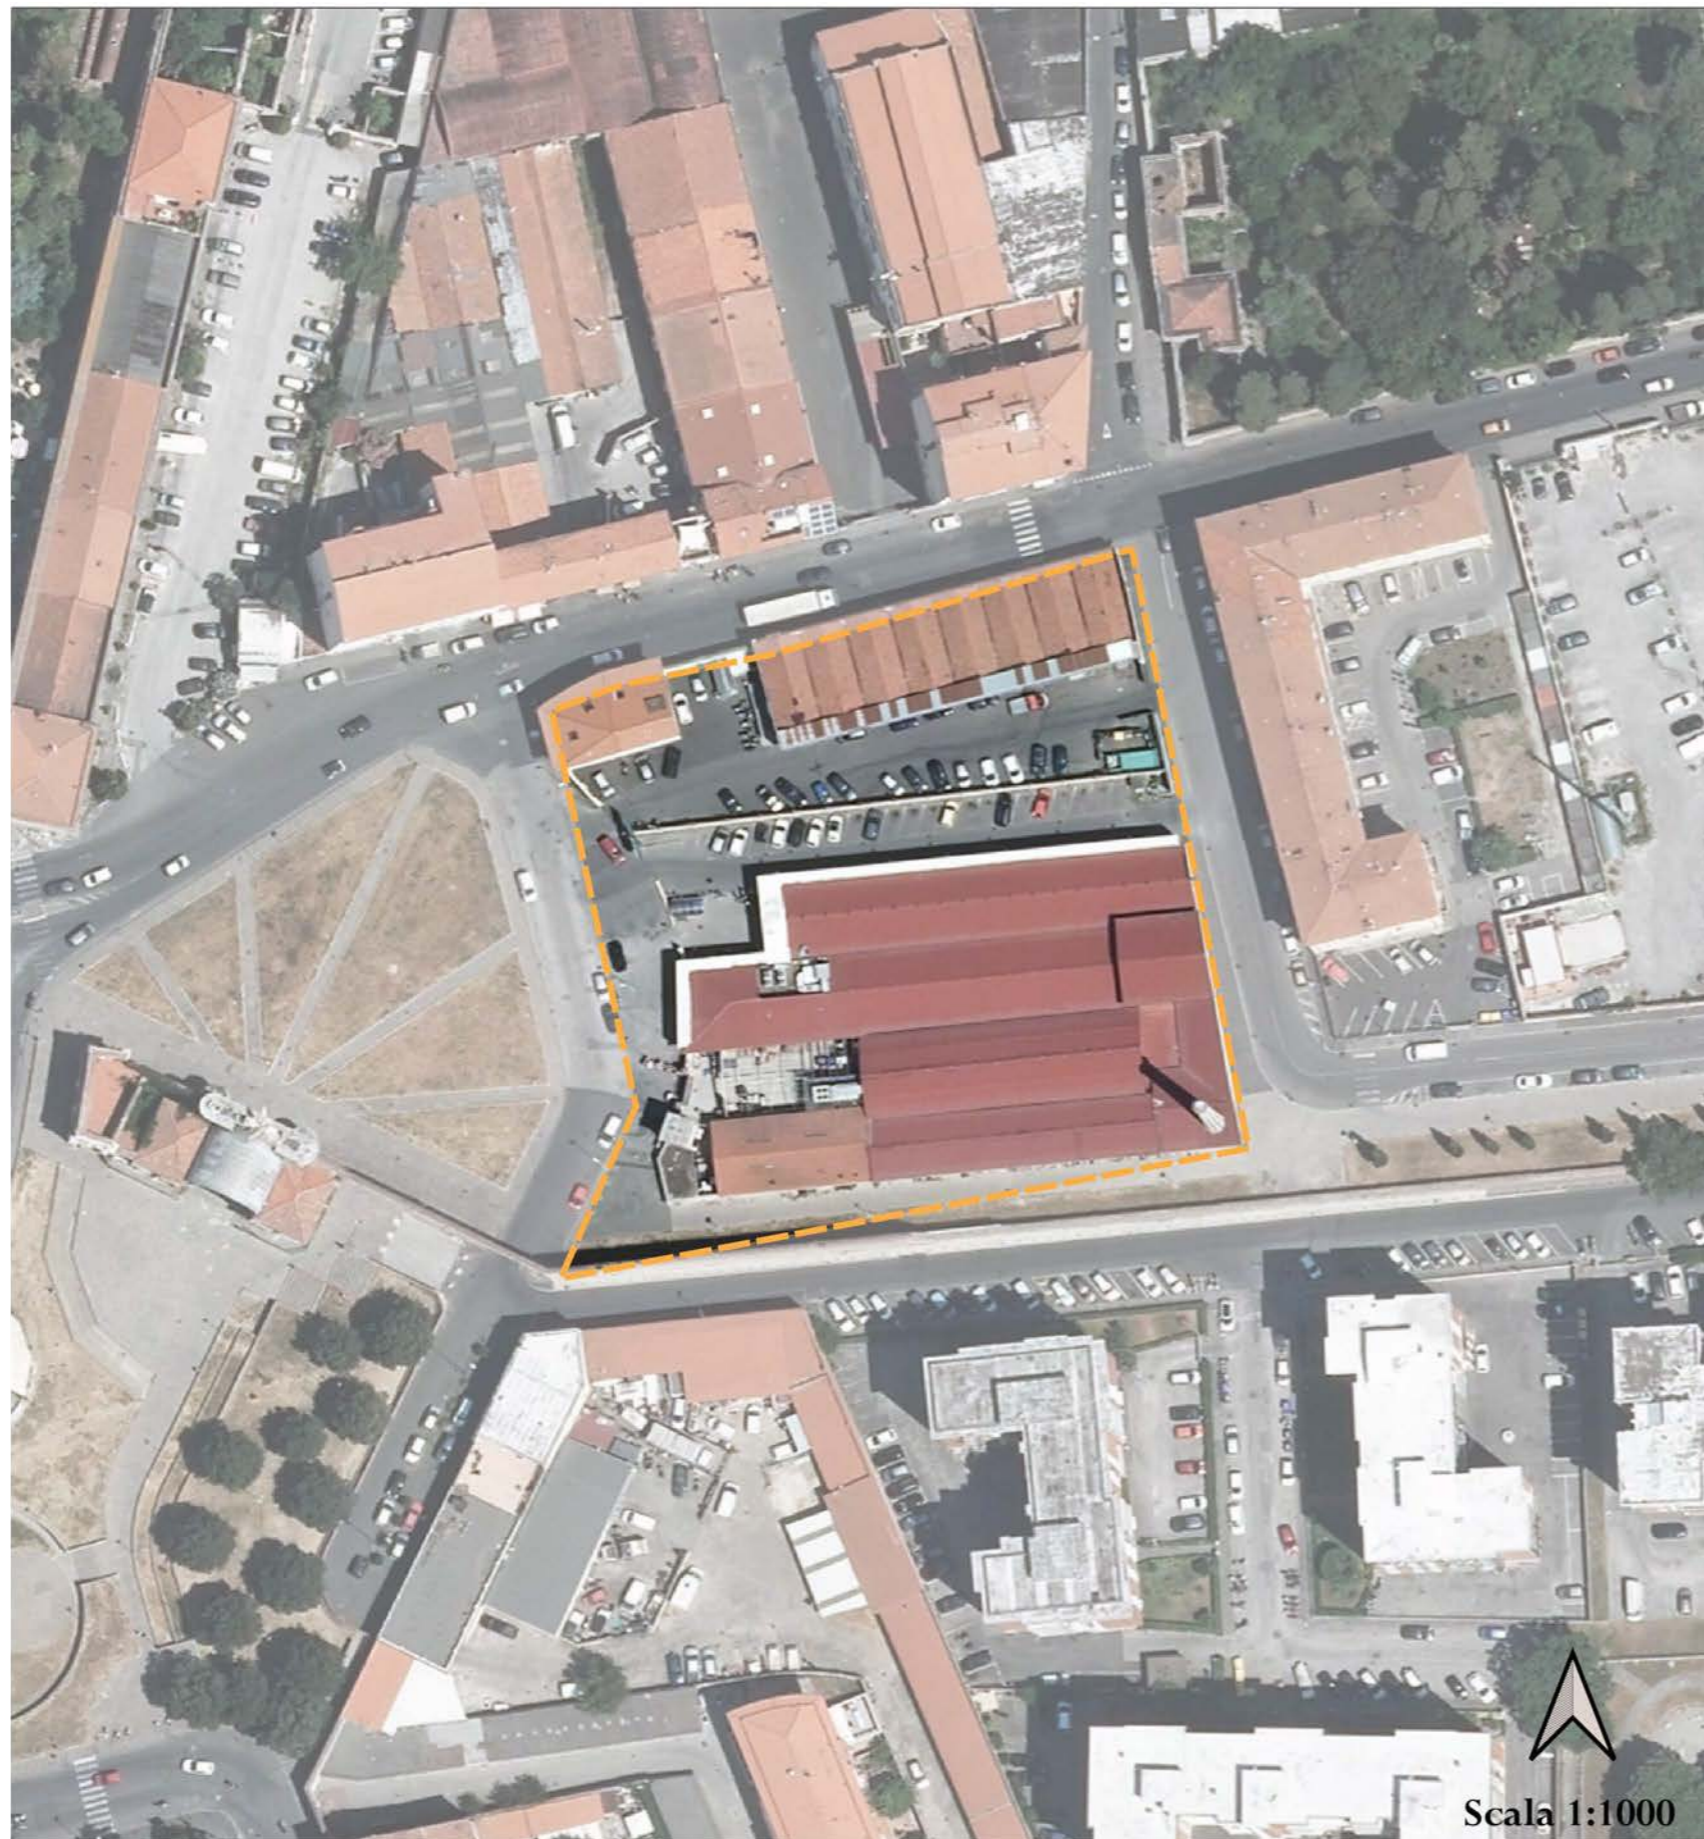
DESCRIZIONE

UTOE	2
MORFOTIPI	T.R. 6 Tessuto a tipologie miste
TIPOLOGIE EDILIZIE	Edifici Specialistici
DATAZIONE	1954
PRESENZA DI RUDERI	NO
PRESENZA DI EDIFICI INCOMPIUTI	NO
PROPRIETA'	Privata

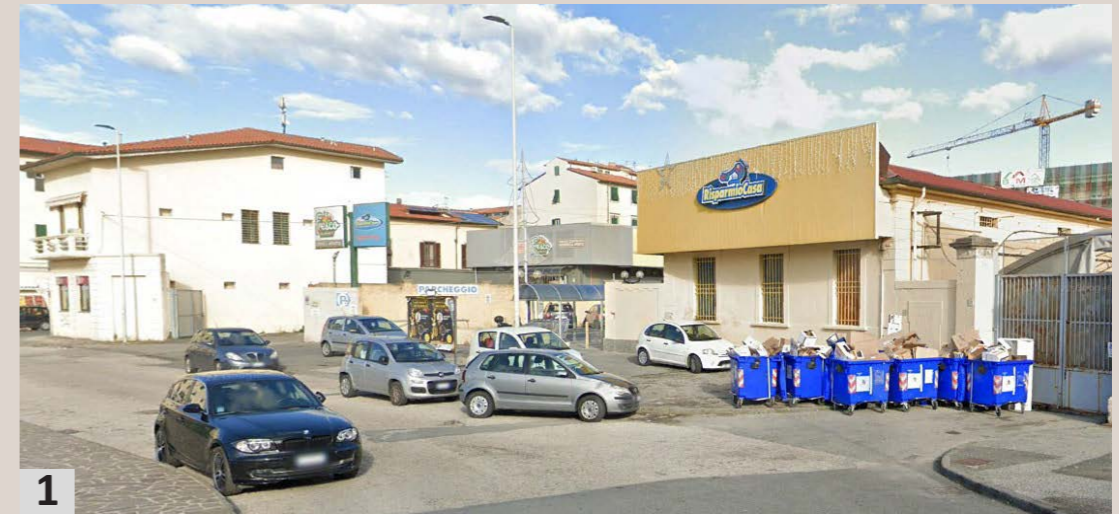
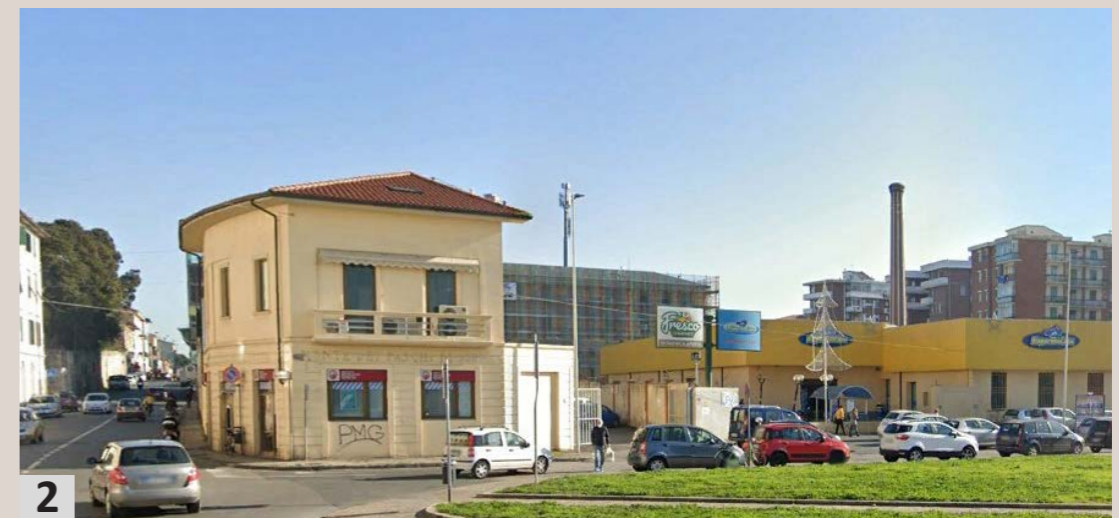
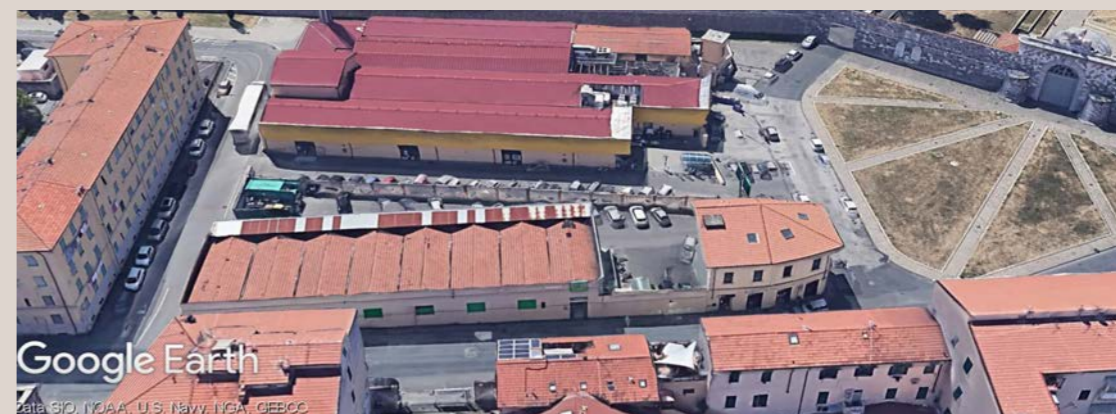
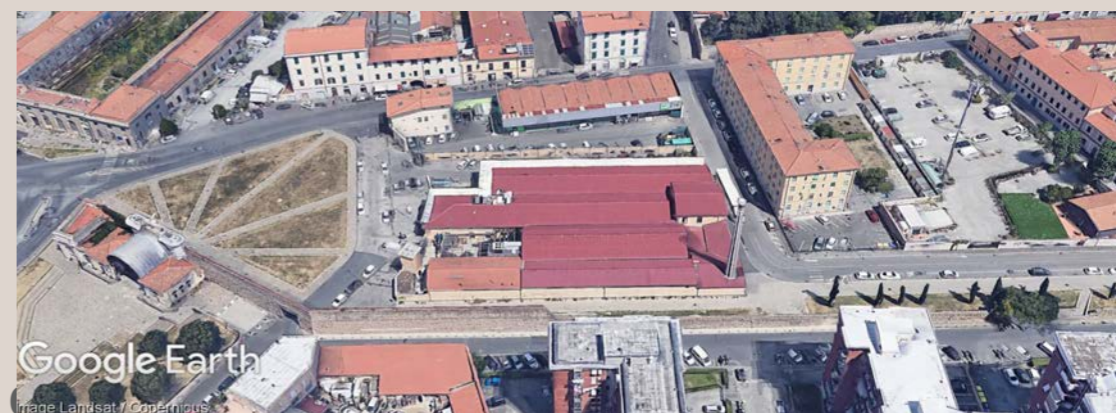
REPORT FOTOGRAFICO

L'area è collocata in adiacenza alla porta San Marco nella città storica. È di proprietà privata e ospita funzioni prevalentemente commerciali. La completa impermeabilizzazione dell'area e la scarsa qualità architettonica dei manufatti esistenti sono gli elementi che maggiormente caratterizzano il degrado dell'area.

- Proprietà privata frammentata;
- Connotazione di degrado in un contesto storico della città;
- Impermeabilizzazione dell'area;

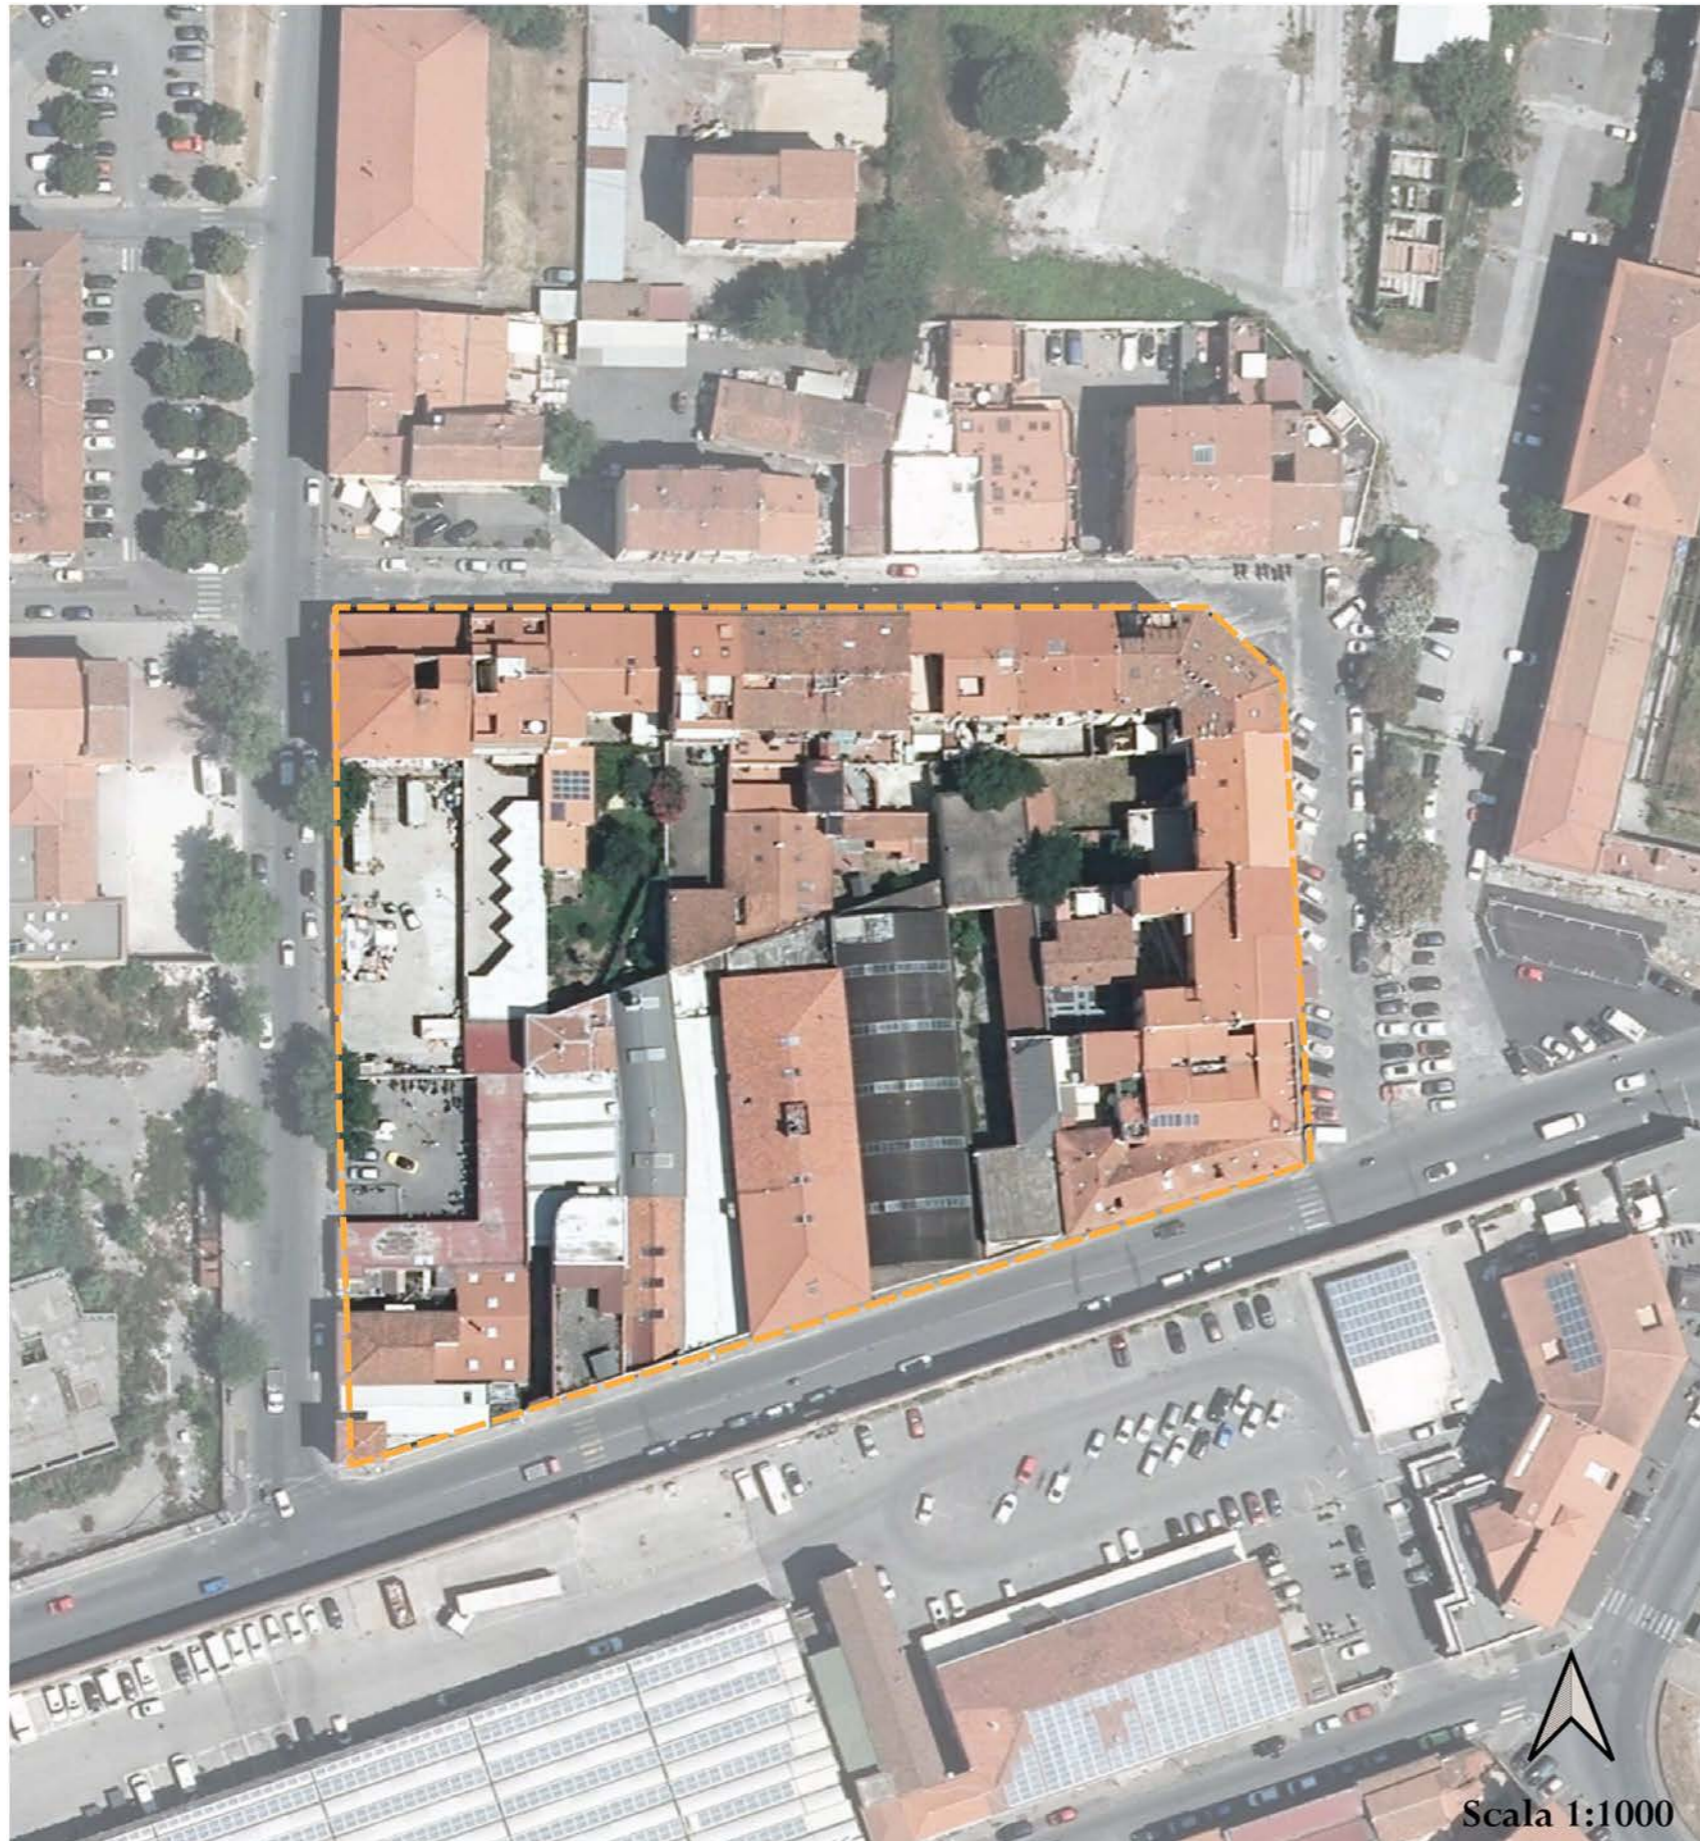
DESCRIZIONE

L'area è collocata in adiacenza alla porta San Marco nella città storica. È di proprietà privata e ospita funzioni prevalentemente commerciali. La completa impermeabilizzazione dell'area e la scarsa qualità architettonica dei manufatti esistenti sono gli elementi che maggiormente caratterizzano il degrado dell'area.

- Proprietà privata frammentata;
- Connotazione di degrado in un contesto storico della città;
- Impermeabilizzazione dell'area;

UTOE	2
MORFOTIPI	T.R.1 Tessuto ad isolati chiusi
TIPOLOGIE EDILIZIE	Edifici in Linea, Capannoni
DATAZIONE	1954
PRESENZA DI RUDERI	NO
PRESENZA DI EDIFICI INCOMPIUTI	NO
PROPRIETA'	Privata

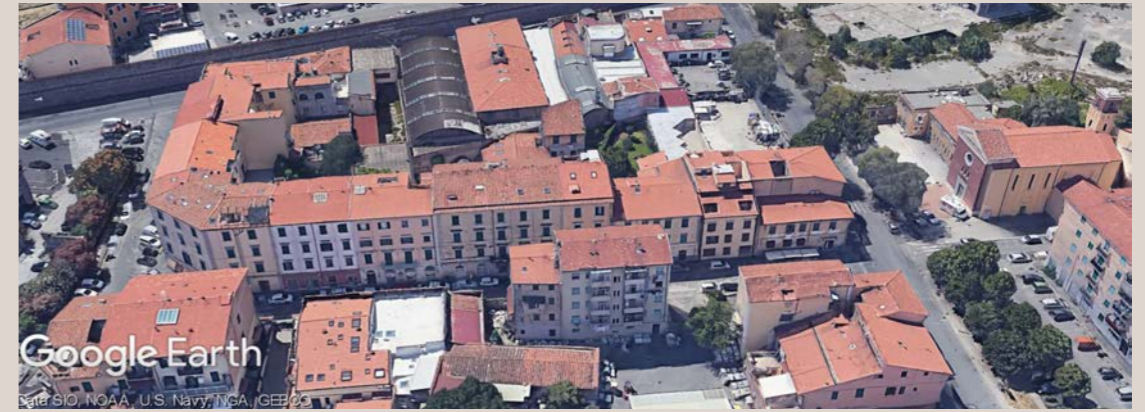
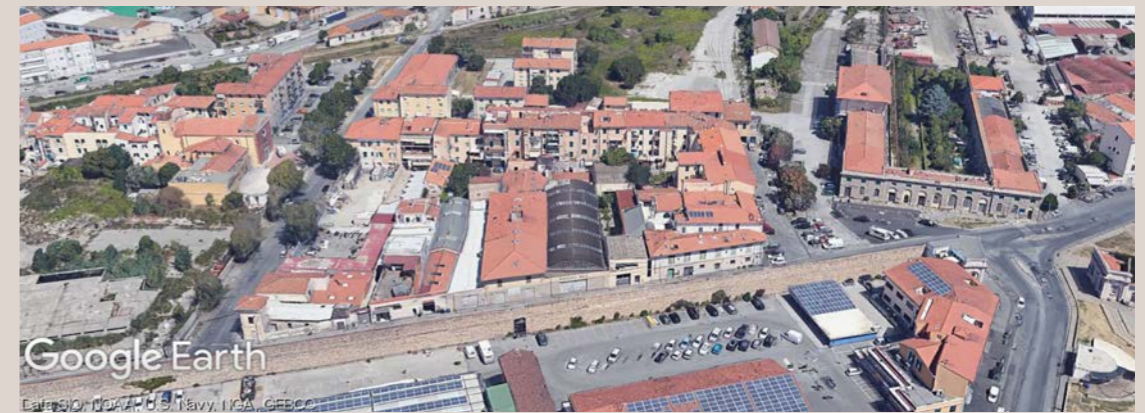
REPORT FOTOGRAFICO

L'area è collocata in prossimità della Dogana ad Acqua, delle mura Lorenesi e la Stazione San Marco, al limite tra la città storica e quella portuale di espansione più recente ed è di proprietà privata. Presenta funzioni diverse con manufatti storizzati in linea alla strada e manufatti di diversa dimensione e tipologia a completare l'isolato che ha perso la sua morfologia storica ad isolato chiuso. La scarsa manutenzione dei manufatti esistenti la quasi totale impermeabilizzazione dell'area sono gli elementi che maggiormente caratterizzano il degrado dell'area.

- Scarsa manutenzione dei manufatti esistenti;
- Connotazione di degrado in un contesto storico della città;
