QCD.A1 - Dossier ricognizione aree degradate - volume 2

QUADRO CONOSCITIVO

SCHEMATURA DELLE AREE CONNOTATE DA DEGRADO DOPO L'APPLICAZIONE DELLA MATRICE DEL DEGRADO

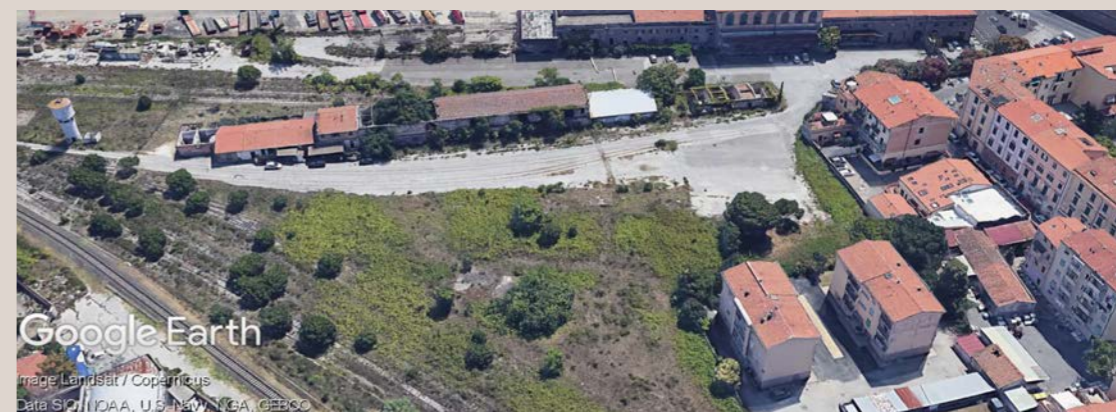
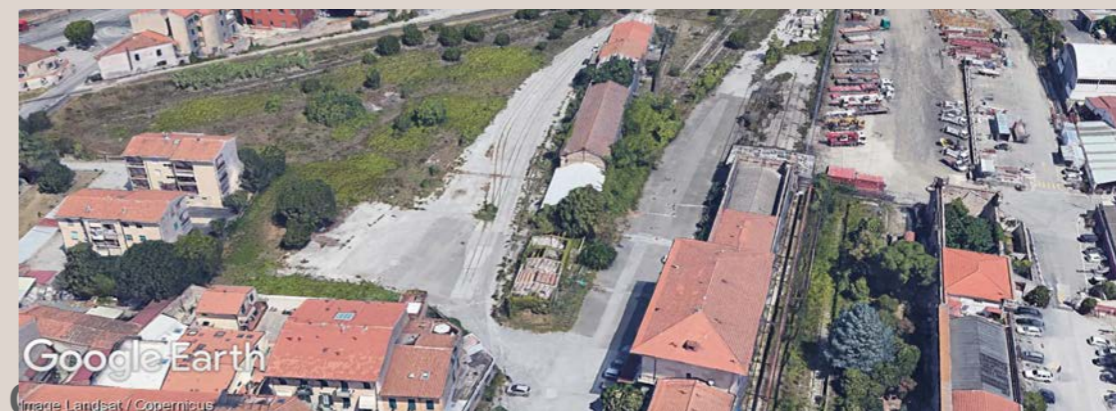
REPORT FOTOGRAFICO

- Assenza di manutenzione dei manufatti esistenti;
- Connotazione di degrado in un contesto storico della città;
- Progetto urbanistico-edilizio mai attuato;

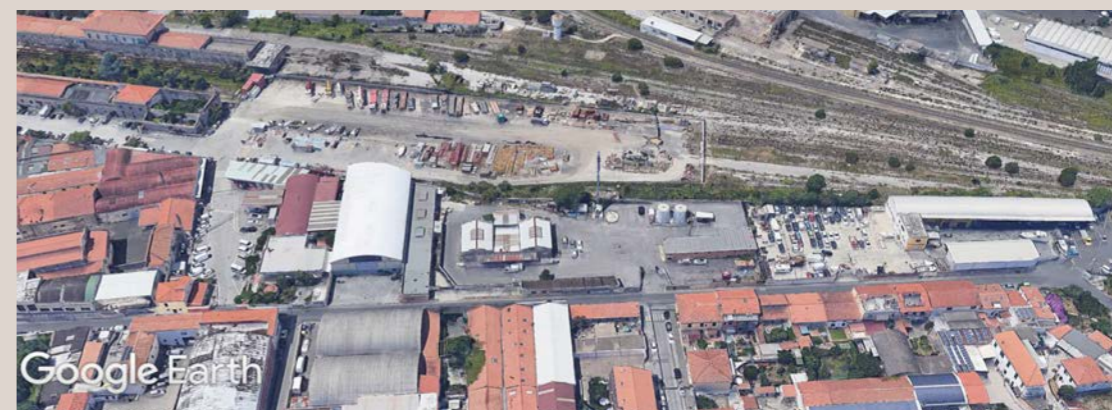
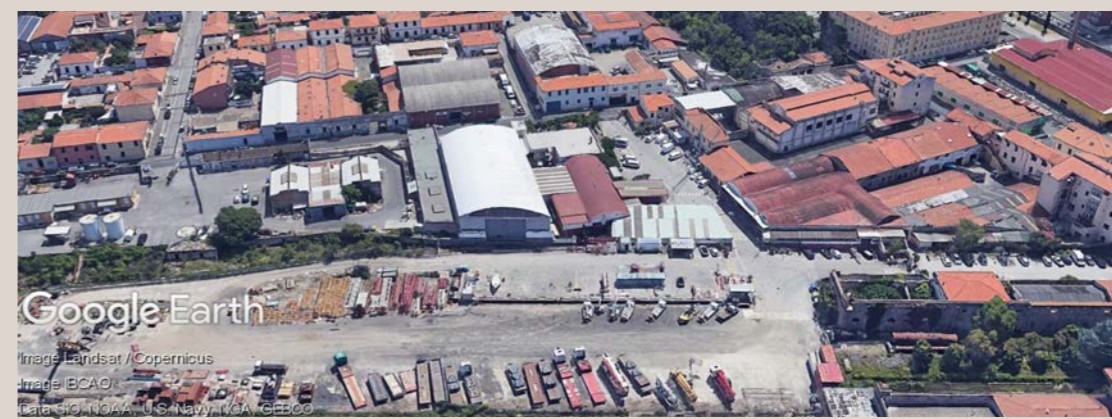
REPORT FOTOGRAFICO

L'area è adiacente alla ex Stazione San Marco è di proprietà privata. Stretta tra la ex stazione e la viabilità di quartiere presenta una commistione di tipologie edilizie prevalentemente con funzioni produttive-artigianali. Le possibilità di riqualificazione indicate dal Regolamento Urbanistico del 1999 non sono state attuate, probabilmente per la presenza di molteplici proprietà private che hanno continuato a mantenere in esercizio e attività presenti, non interessate alla trasformazione prospettata dallo strumento urbanistico. Questo ha permesso che il degrado fisico e funzionale dei manufatti sia basso, ma rimane un alto degrado paesaggistico ambientale dovuto anche alla completa impermeabilizzazione dell'area.

- Presenza di molteplici proprietà private;
- Connotazione di degrado in un contesto storico della città;
- Presenza di attività produttive in esercizio;
- Progetto di ristrutturazione urbanistica non attuato;

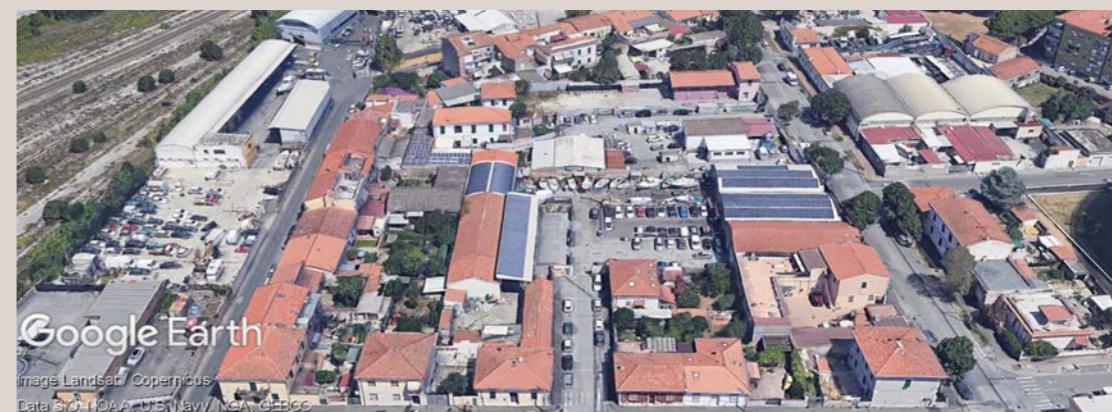
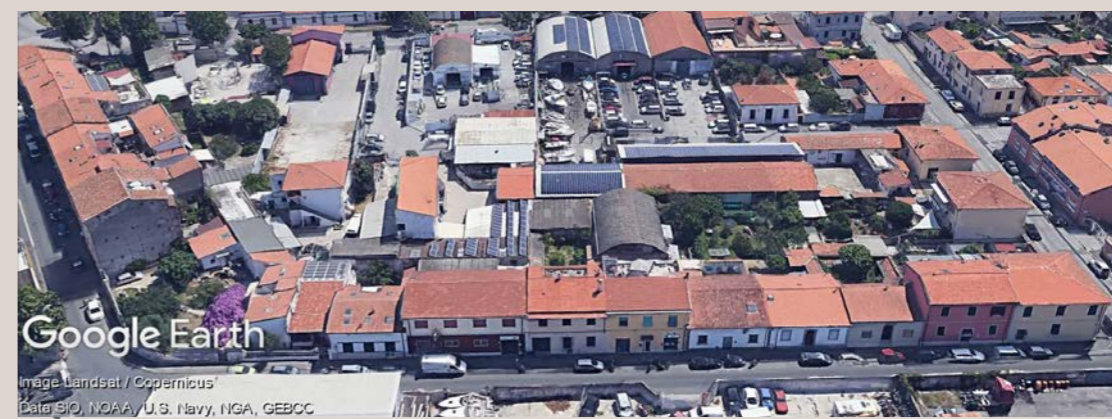
REPORT FOTOGRAFICO

- Presenza di molteplici proprietà private;
- Presenza di attività produttive in esercizio;
- Degrado funzionale per la compresenza di attività non compatibili con la residenza;
- Progetto di ristrutturazione urbanistica non attuato;

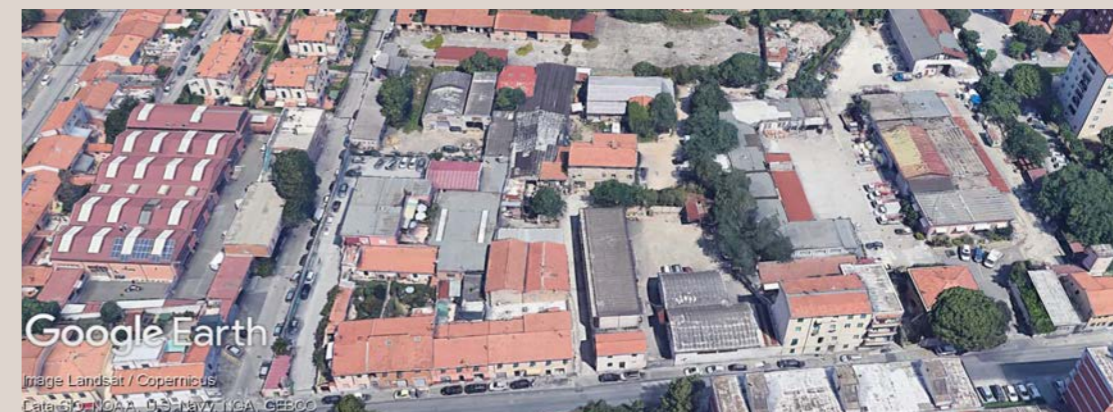
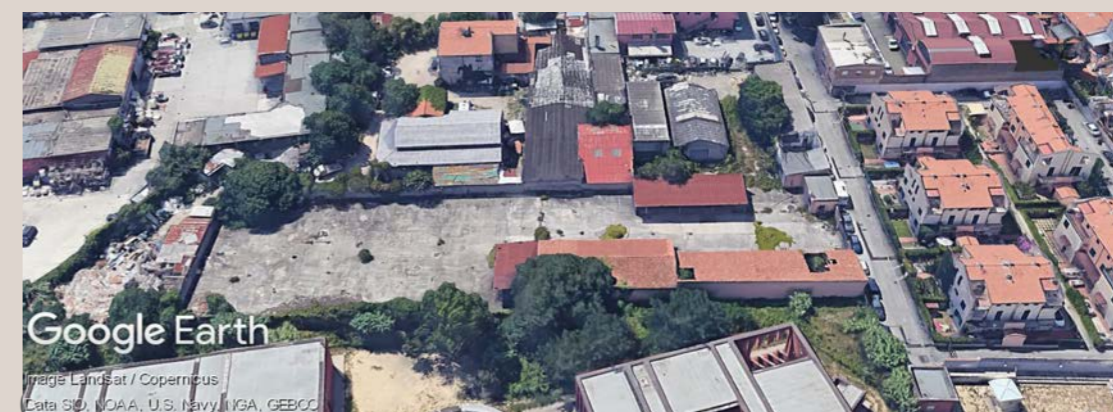
REPORT FOTOGRAFICO

- Presenza di molteplici proprietà private;
- Presenza di attività produttive in esercizio;
- Progetto di ristrutturazione urbanistica non attuato;

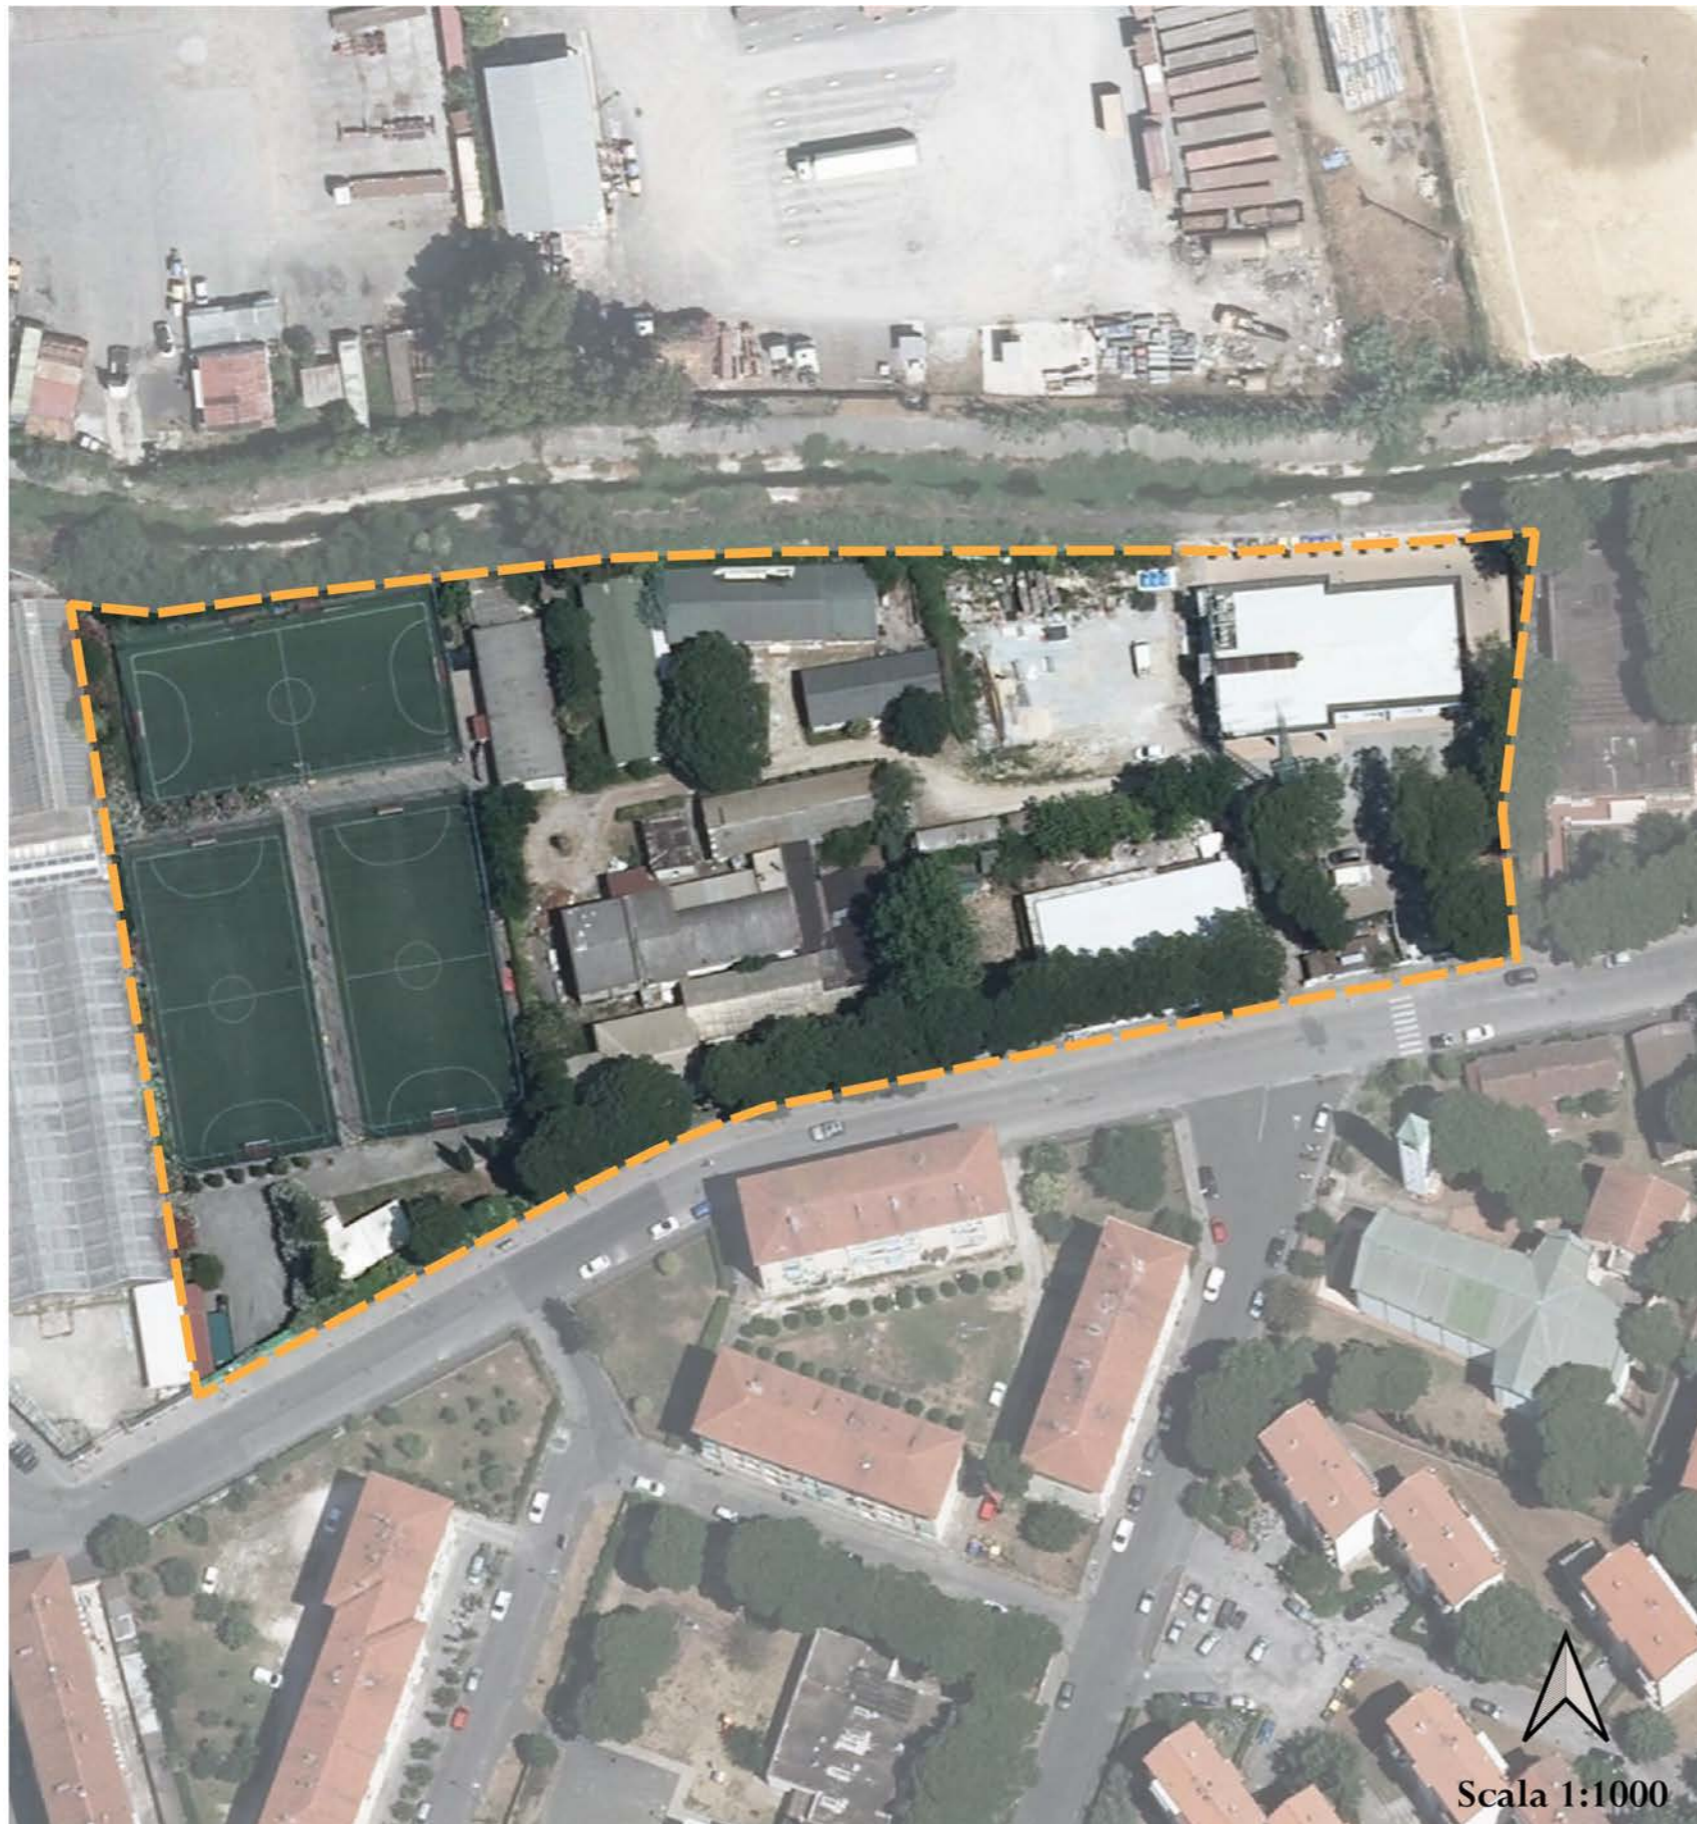
L'area è collocata in adiacenza al parco Baden-Powell e al cimitero della Misericordia. Negli scorsi anni un incendio ha distrutto le strutture presenti, oggi rimaste allo stato di rudere e l'area è in totale abbandono. L'area è connotata da un elevato degrado sia fisico che paesaggistico ambientale.

- Completo abbandono delle strutture esistenti

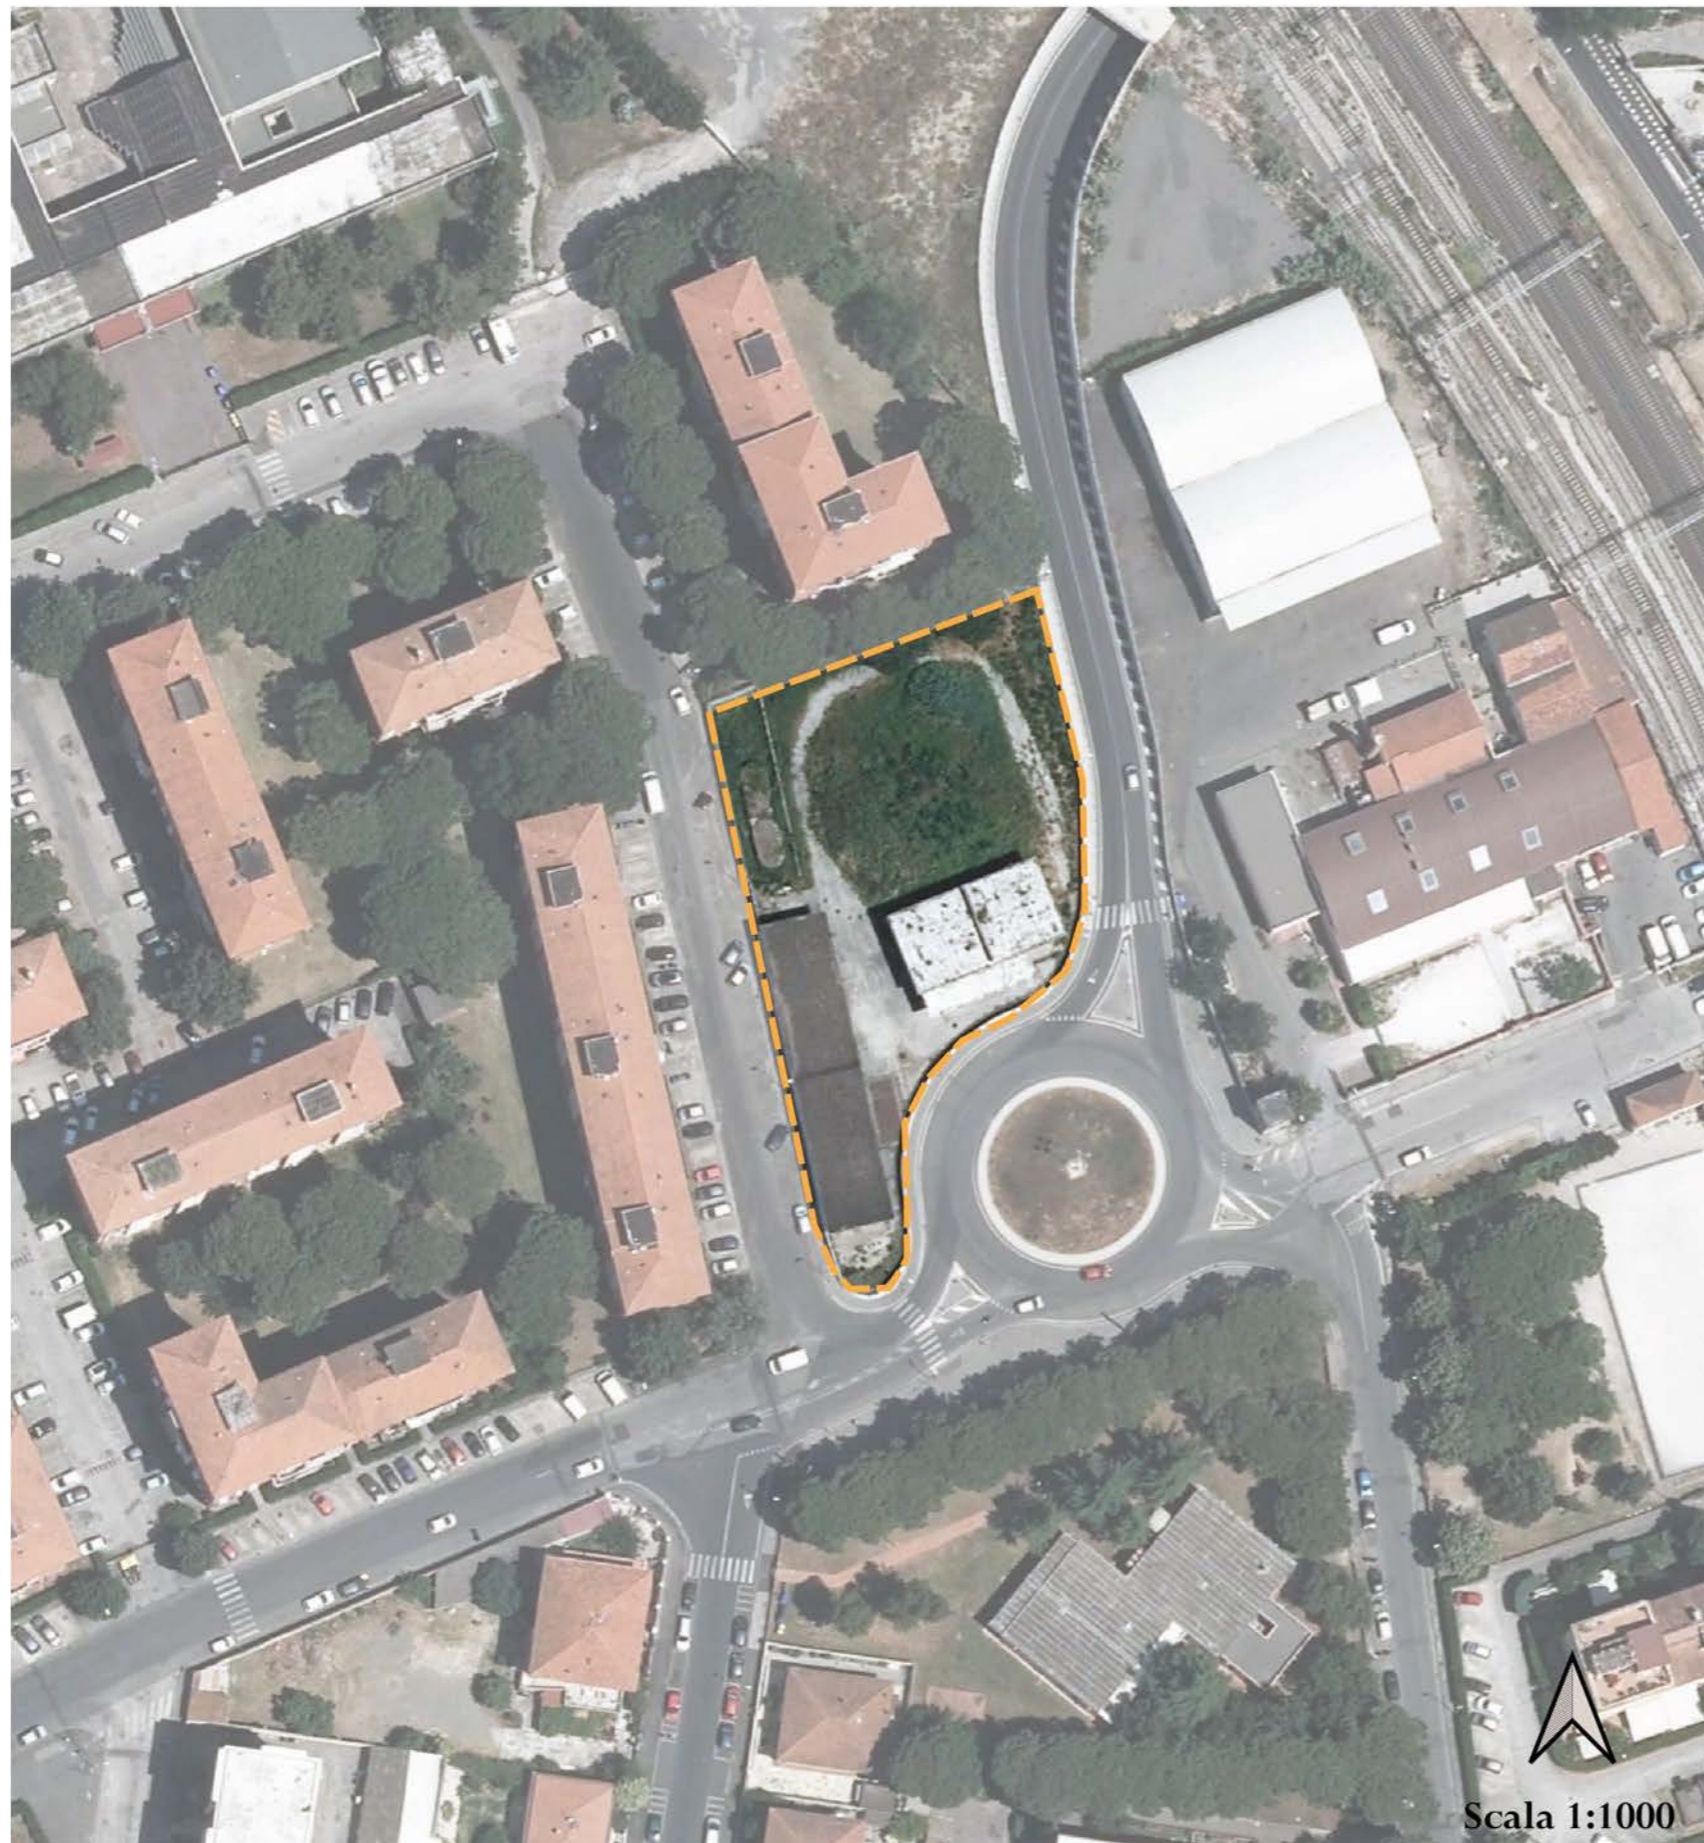
L'area di ampia estensione è collocata nell'area nord della città ed è parte di una pertinenza ferroviaria. I manufatti centrali, di dimensioni ampie erano infatti magazzini utilizzati dalle ferrovie per funzioni di servizio all'attività ferroviaria, mentre gli edifici in prossimità della via Pisana sono oggi abbandonati o sottoutilizzati. Questo ha permesso che il degrado fisico dei manufatti sia elevato così come il degrado funzionale e paesaggistico ambientale.

- Quasi totale assenza di manutenzione dei fabbricati;
- Normativa urbanistica non flessibile per la rifunzionalizzazione dei manufatti esistenti;

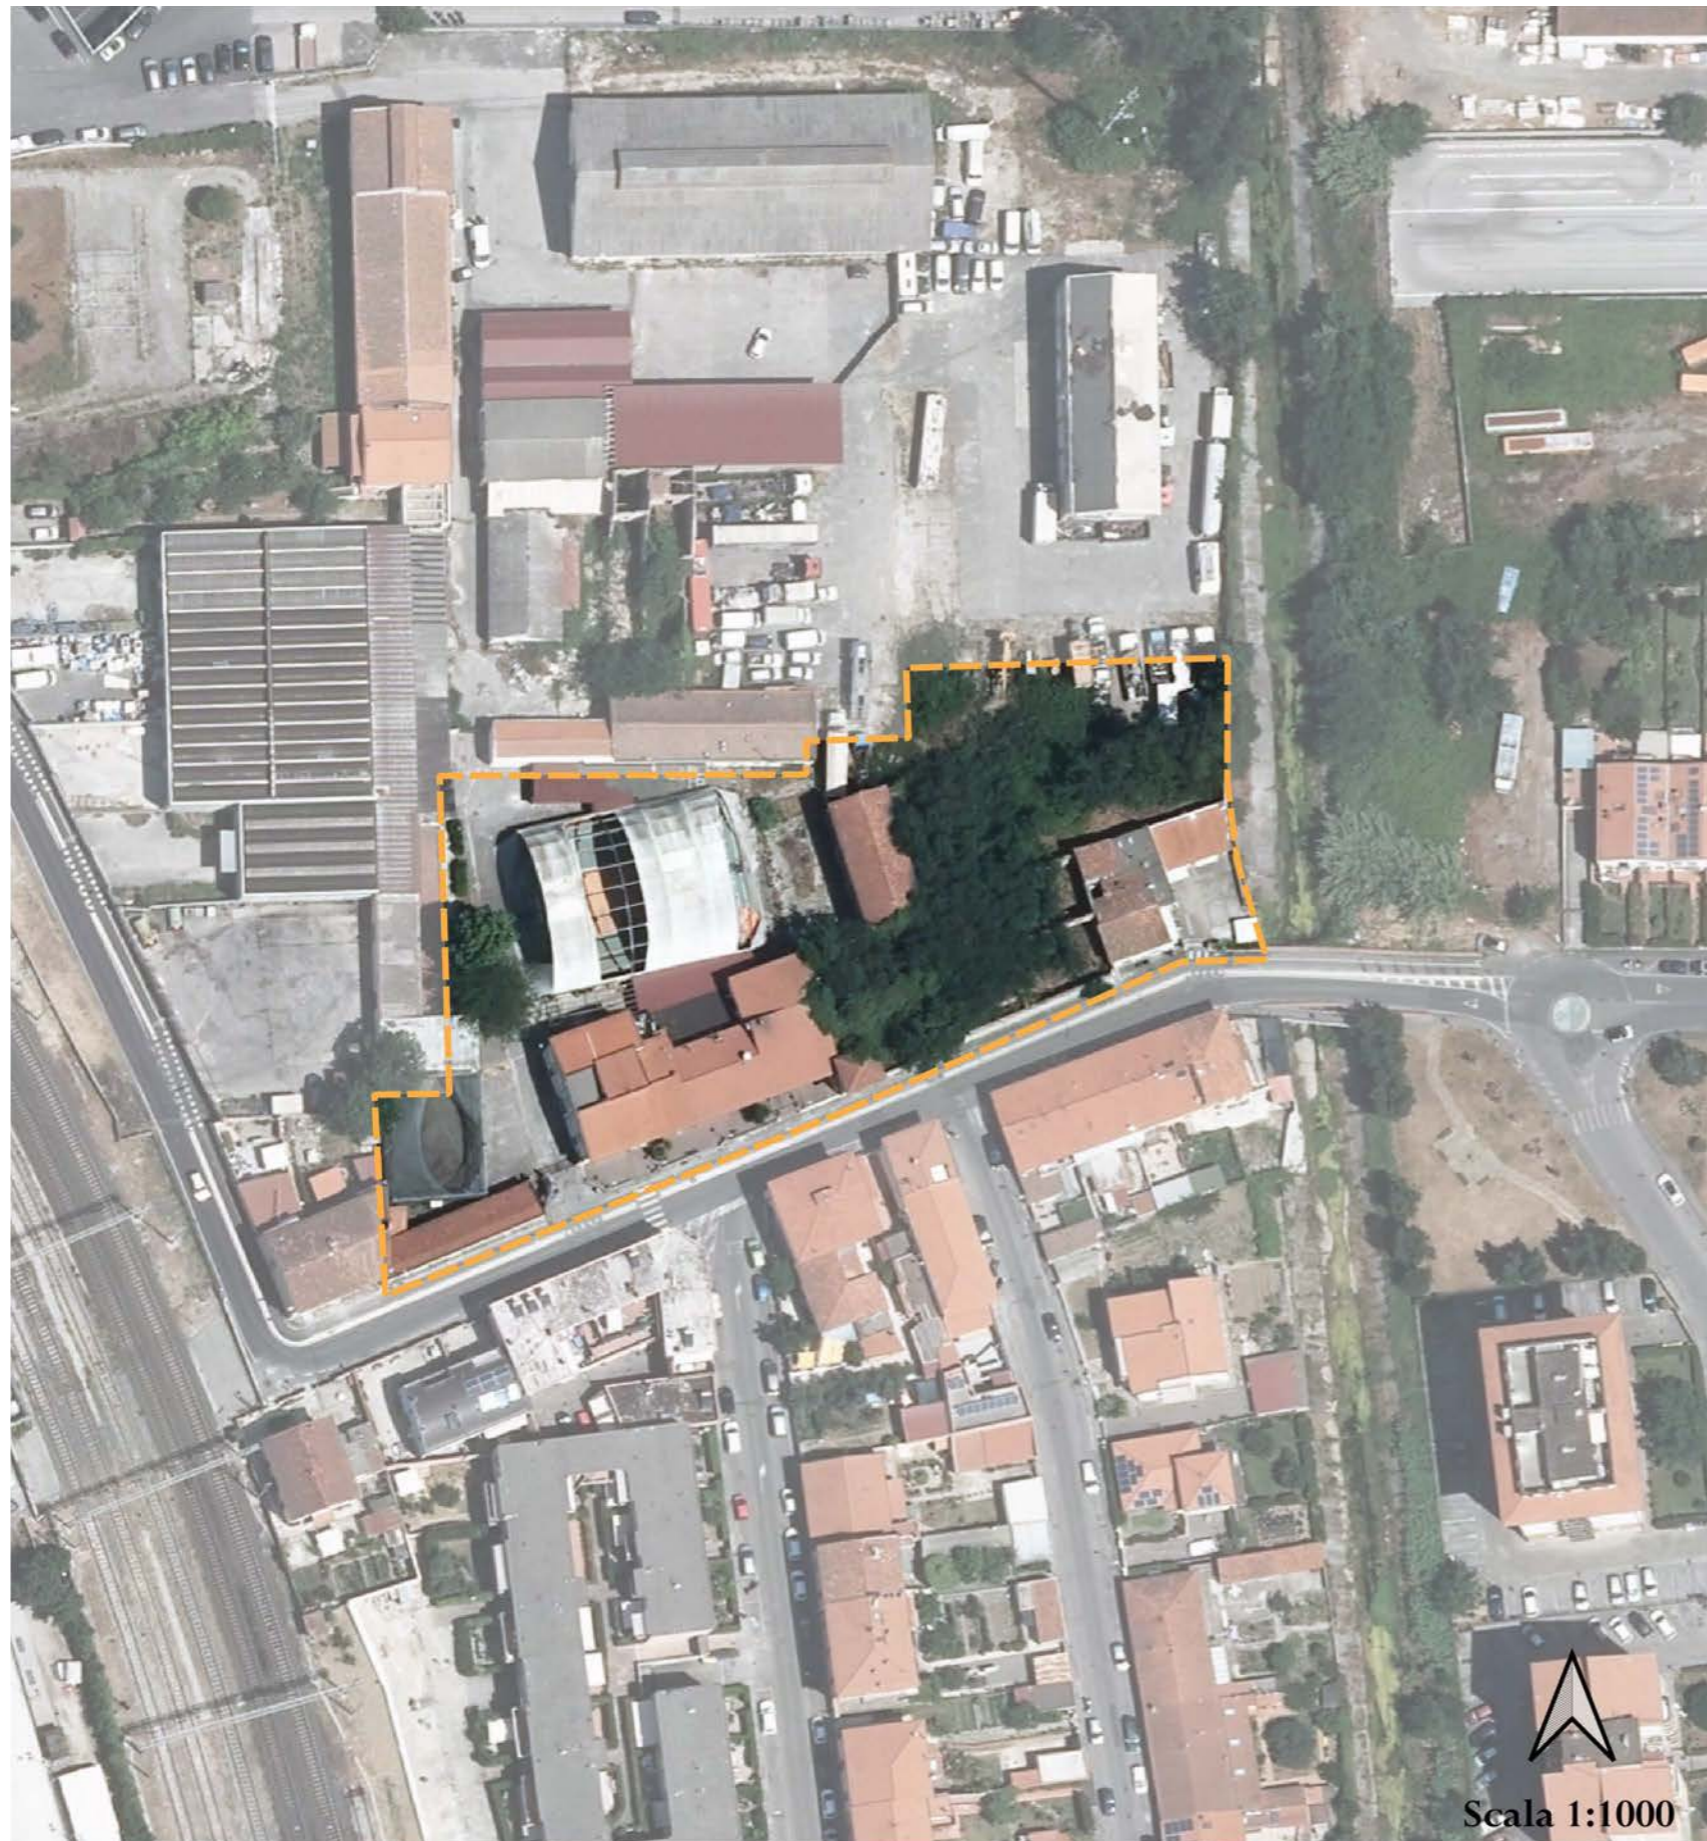
L'area di modesta estensione è collocata nell'area nord della città prossima ad una pertinenza ferroviaria. Gli edifici esistenti sono in stato di abbandono e questa è la principale motivazione che ha condotto a identificare l'area con un alto degrado fisico e funzionale.

- Totale assenza di manutenzione dei fabbricati;
- Normativa urbanistica non flessibile per la rifunzionalizzazione dei manufatti esistenti;

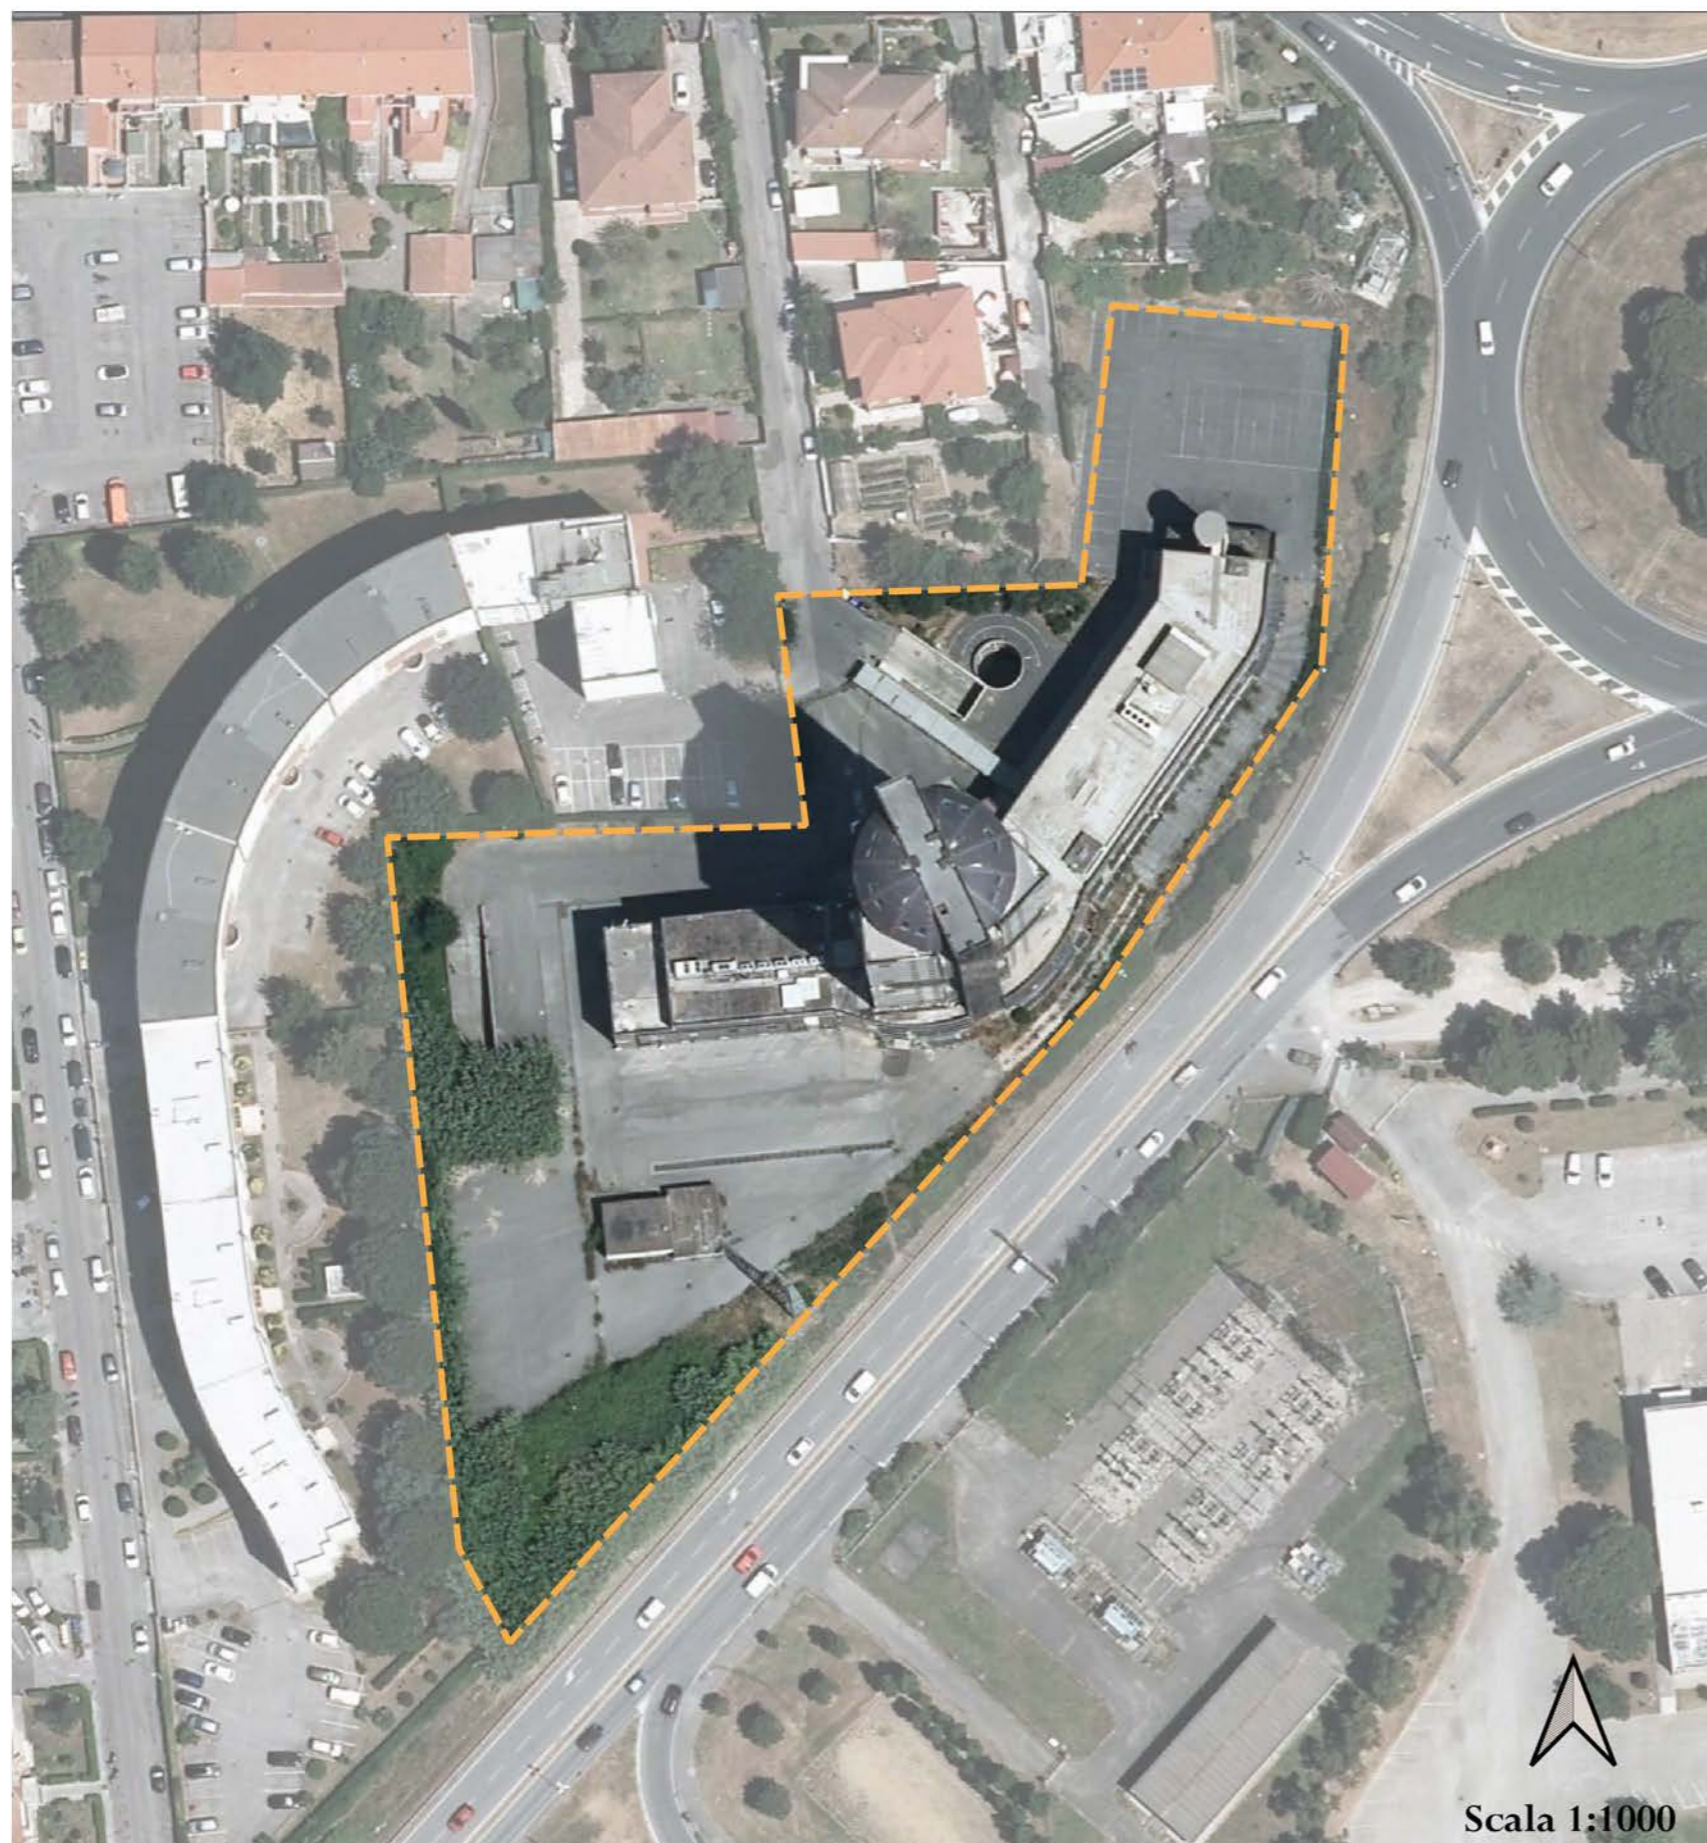
L'area di proprietà privata è collocata nell'area nord della città prossima all'area produttiva del Picchianti e in fregio alla via delle Sorgenti, prospiciente un'area a destinazione residenziale. Gli edifici esistenti sono in parte in stato di abbandono e questa è la principale motivazione che ha condotto a identificare l'area con un alto degrado fisico e funzionale.

- Quasi totale assenza di manutenzione dei fabbricati;
- Normativa urbanistica non flessibile per la rifunzionalizzazione dei manufatti esistenti;

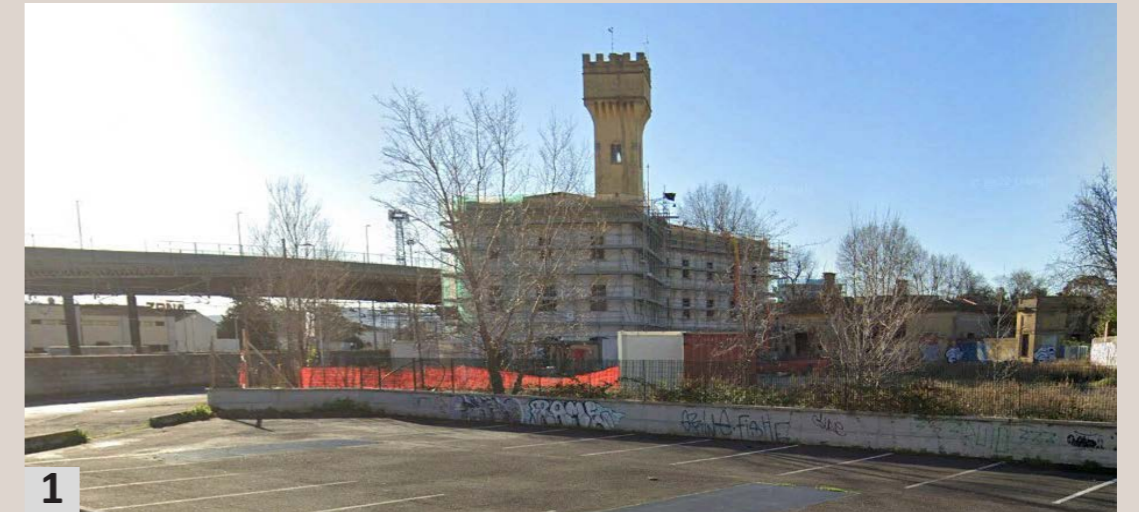
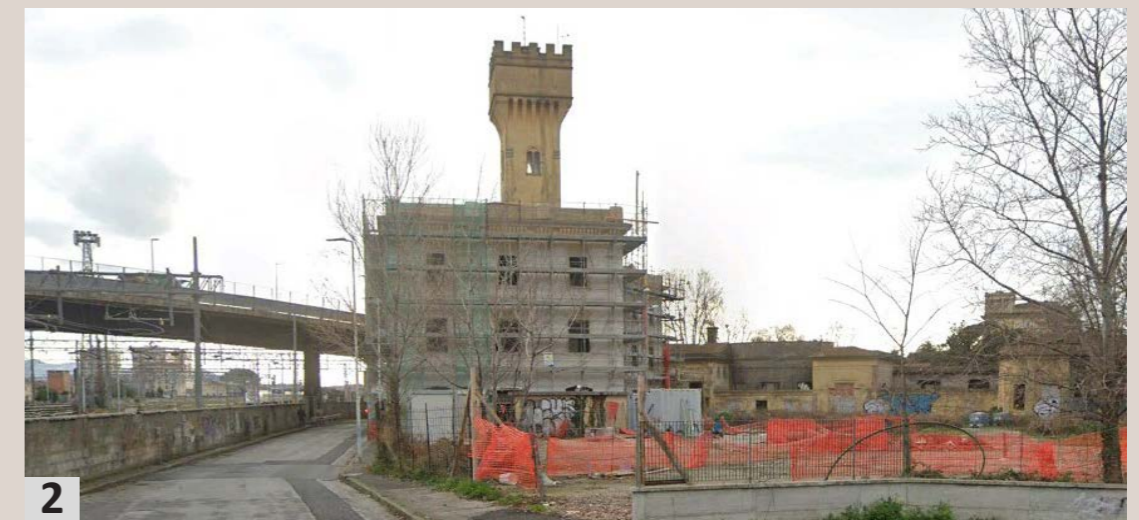
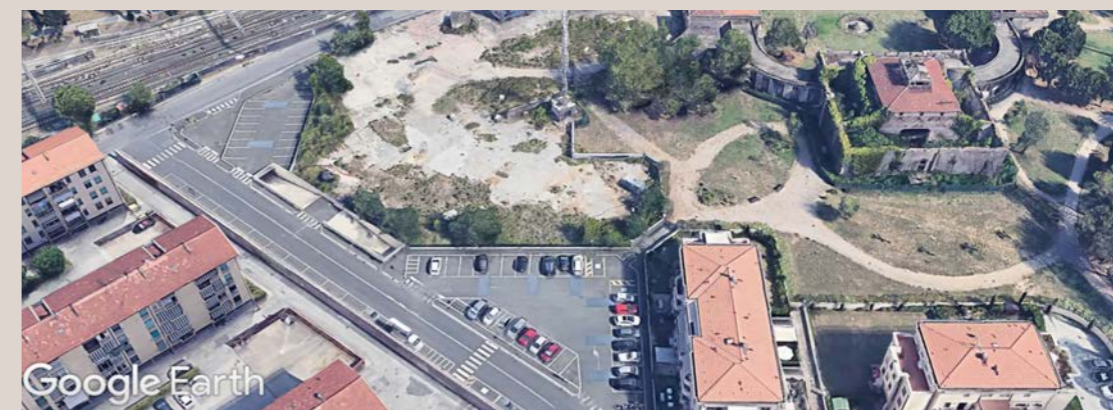
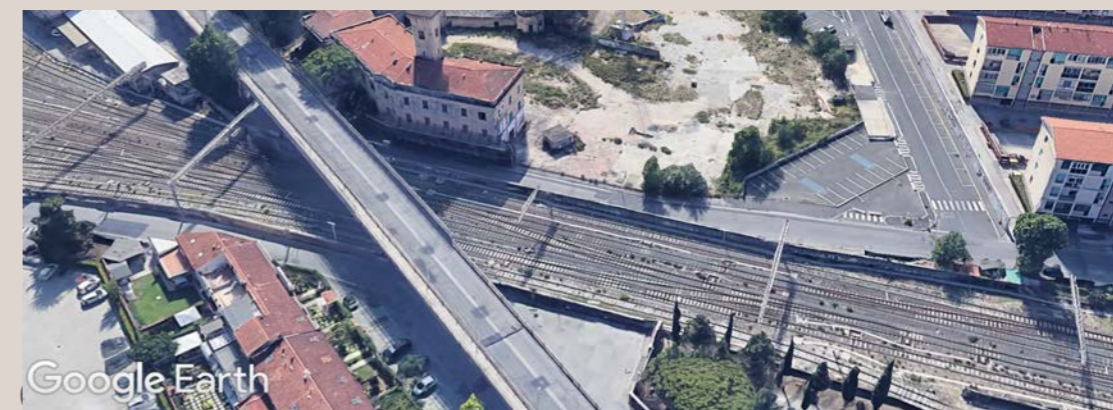
REPORT FOTOGRAFICO

L'area di proprietà pubblica è collocata nell'area centrale della città prossima alla Stazione ferroviaria "Livorno Centrale" e ospita il complesso monumentale delle "Terme del Corallo" da anni in completo stato di abbandono sia gli edifici che il Parco. L'abbandono del complesso storico conferisce all'area un alto degrado paesaggistico-ambientale.

- ELEMENTI DI CRITICITA'**
- Quasi totale assenza di manutenzione dei fabbricati;
 - Connotazione di degrado in un contesto storico della città;

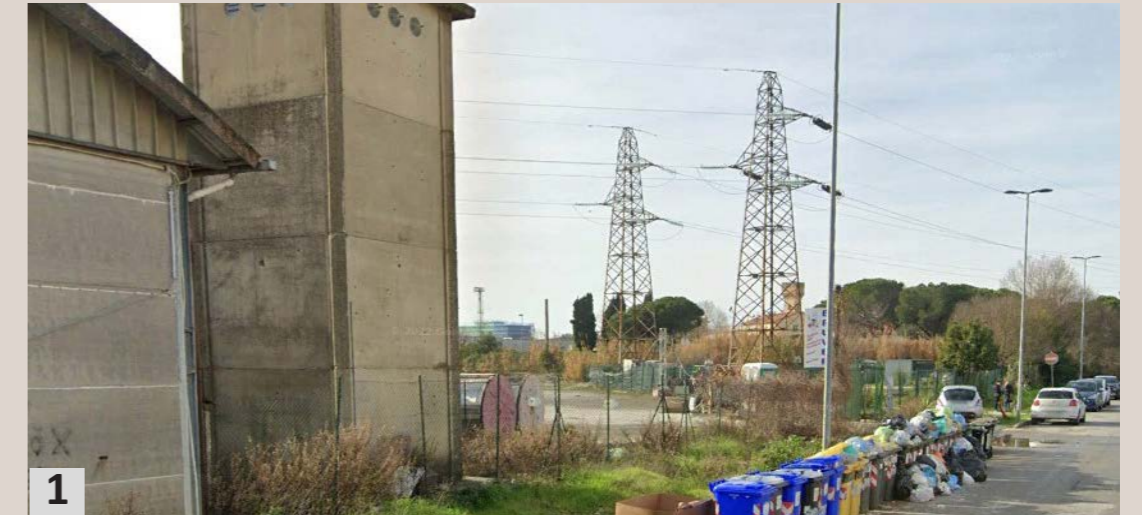
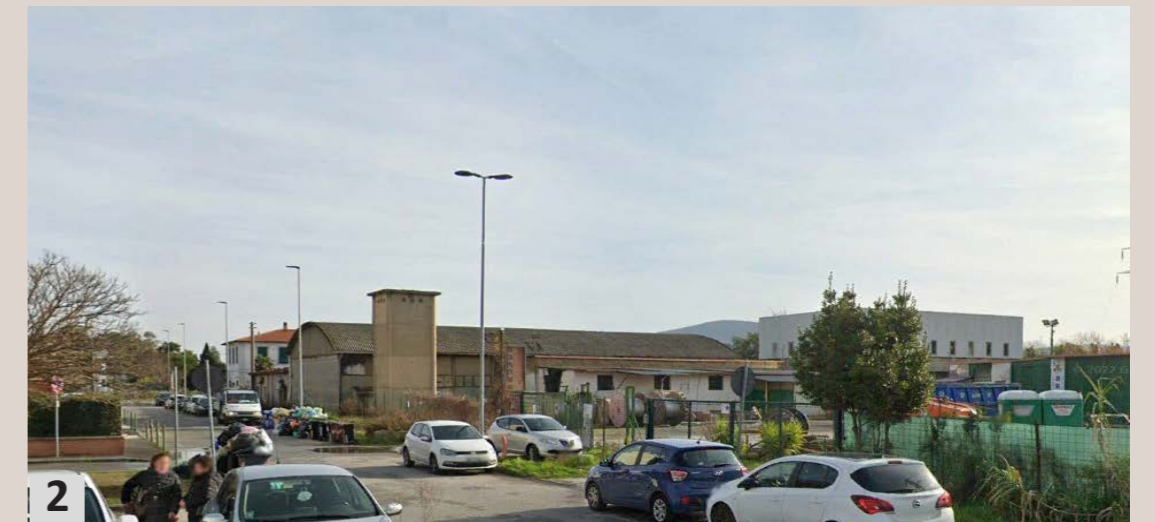
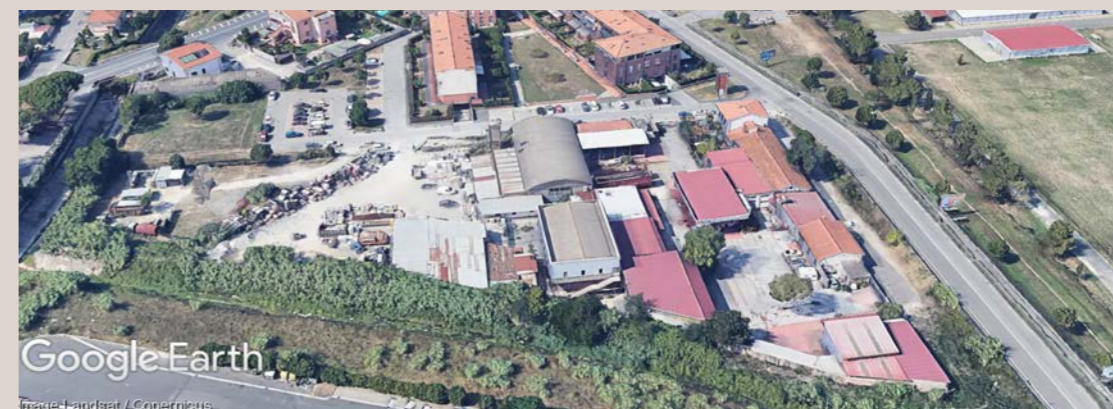
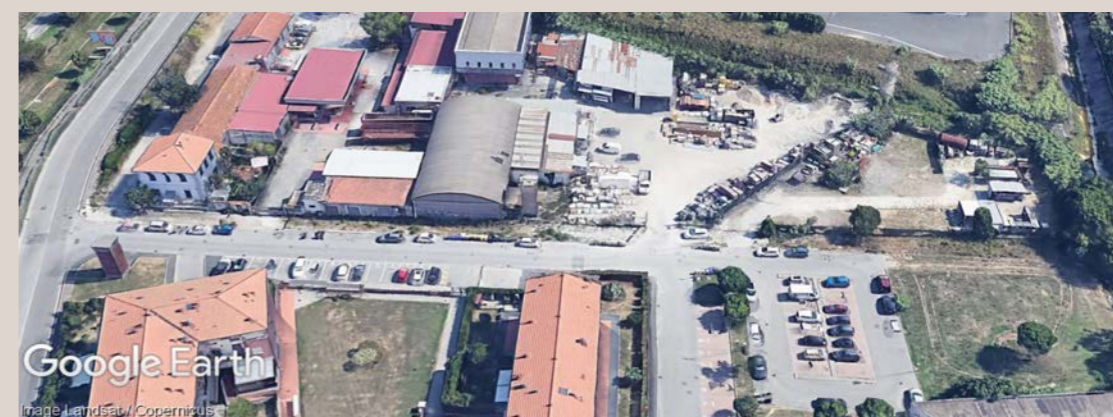
REPORT FOTOGRAFICO

L'area coincide con un isolato prossimo alla "Porta a Terra", al centro della città, di proprietà privata. Presenta una commistione di tipologie edilizie con funzioni produttive-artigianali. L'attività produttiva da anni ha cessato il suo operato, i manufatti presenti sono in completo abbandono e caratterizzano l'area con un alto degrado fisico; la quasi totale impermeabilizzazione dell'area e la generale trascuratezza la connotano anche con un alto degrado paesaggistico-ambientale.
