QCD.A1 - Dossier ricognizione aree degradate - volume 2

QUADRO CONOSCITIVO

SCHEMATURA DELLE AREE CONNOTATE DA DEGRADO DOPO L'APPLICAZIONE DELLA MATRICE DEL DEGRADO

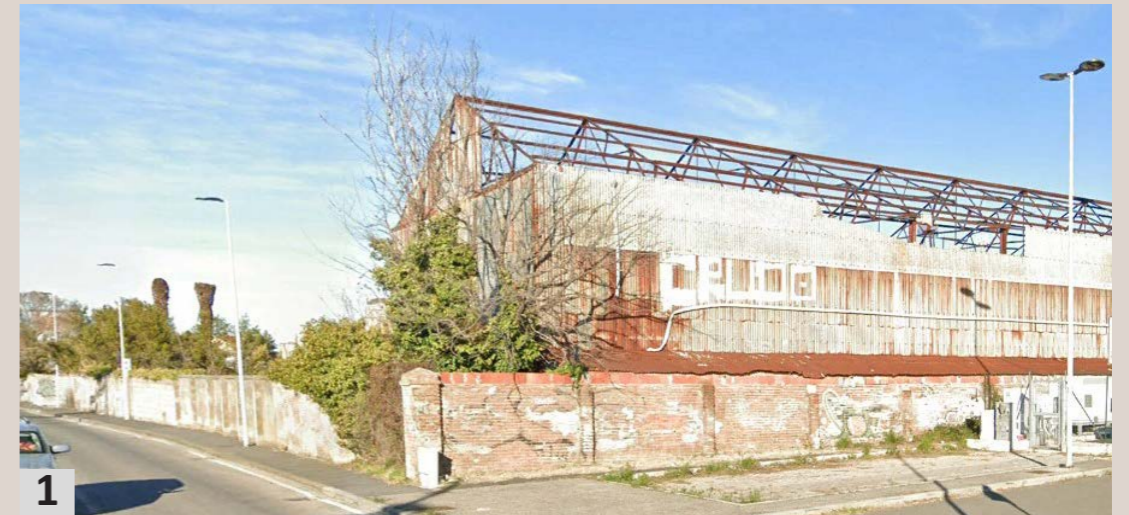
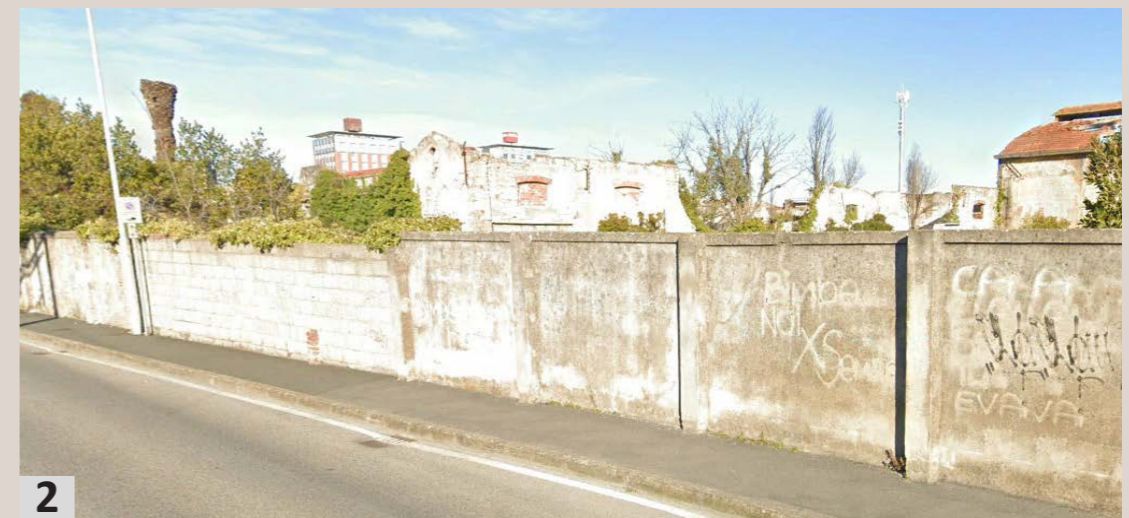
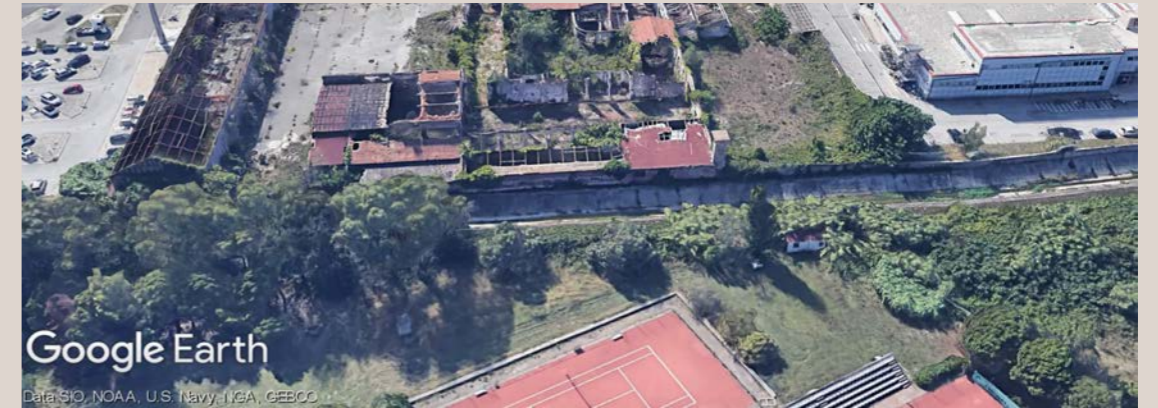
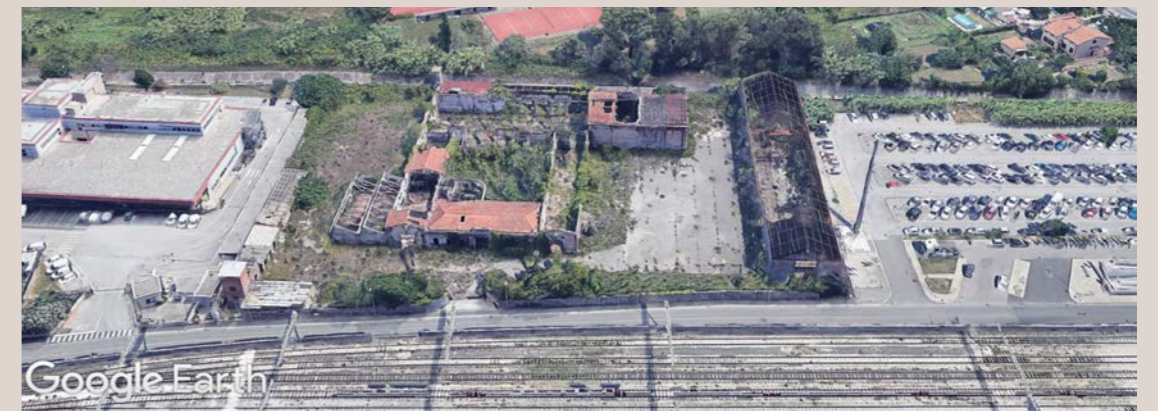
REPORT FOTOGRAFICO

L'area, di proprietà privata, è prossima alla "Porta a Terra" e alla stazione centrale. Presenta tipologie edilizie con funzioni produttive-artigianali oggi ridotte allo stato di rudere. Il completo abbandono e la generale trascuratezza caratterizzano l'area con un elevato degrado fisico alto degrado paesaggistico-ambientale.

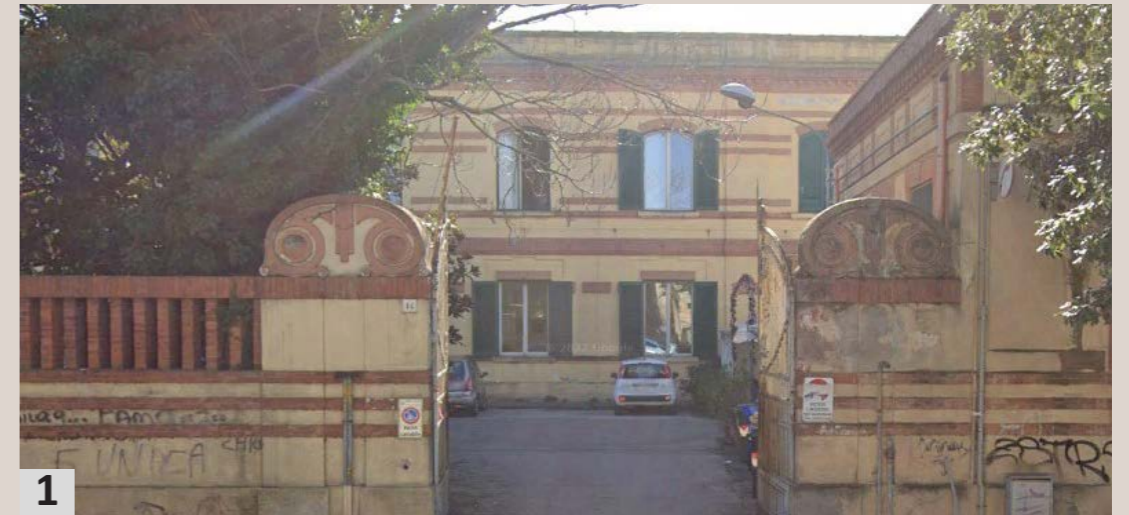
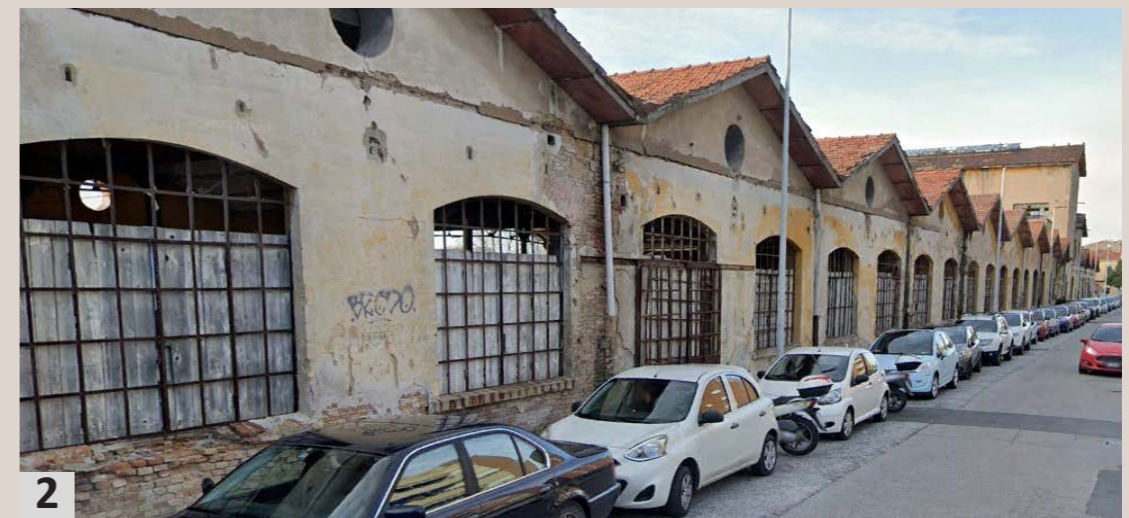
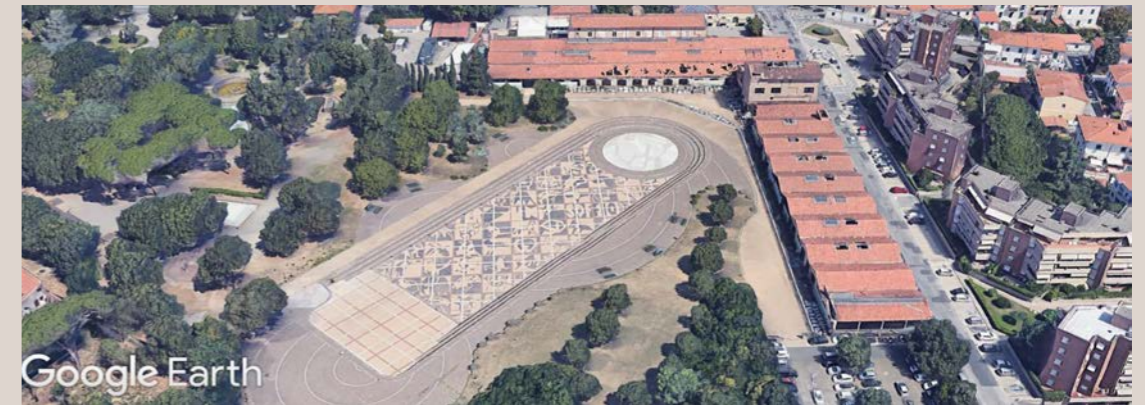
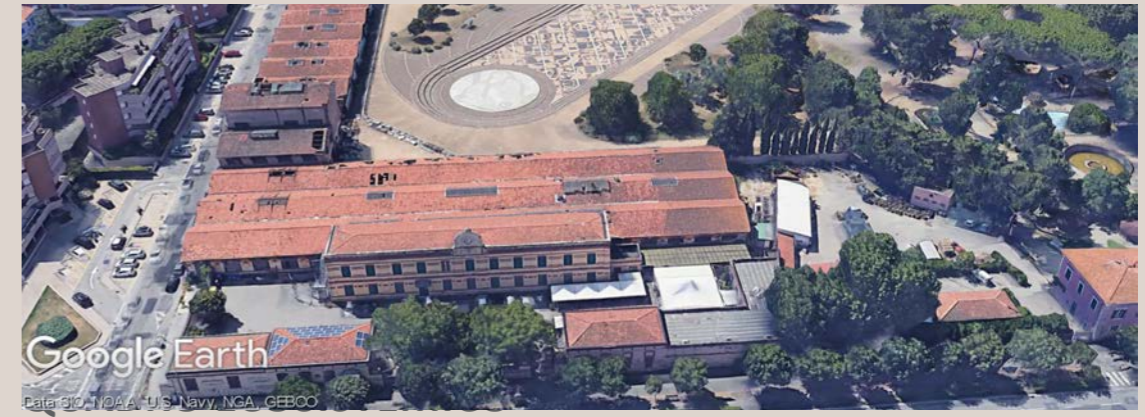
REPORT FOTOGRAFICO

L'area è collocata al centro città, prossima alla stazione ferroviaria e in seguito alla dismissione delle officine Pirelli è stata recuperata solo una parte quella che oggi costituisce il Parco Pertini, ma un'altra parte è ancora occupata da tipologie edilizie produttive-artigianali. Il completo abbandono degli edifici e la generale trascuratezza caratterizzano l'area con un elevato degrado fisico e un alto degrado paesaggistico-ambientale.

- Totale abbandono dell'area;

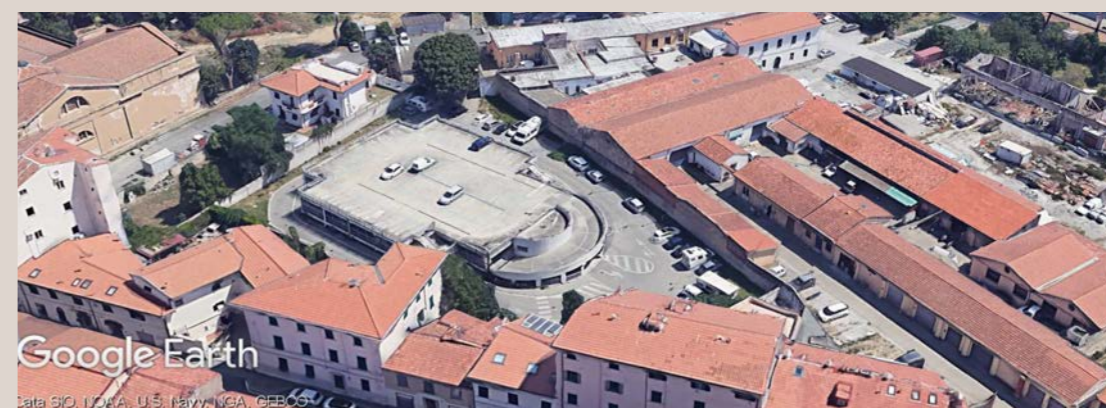
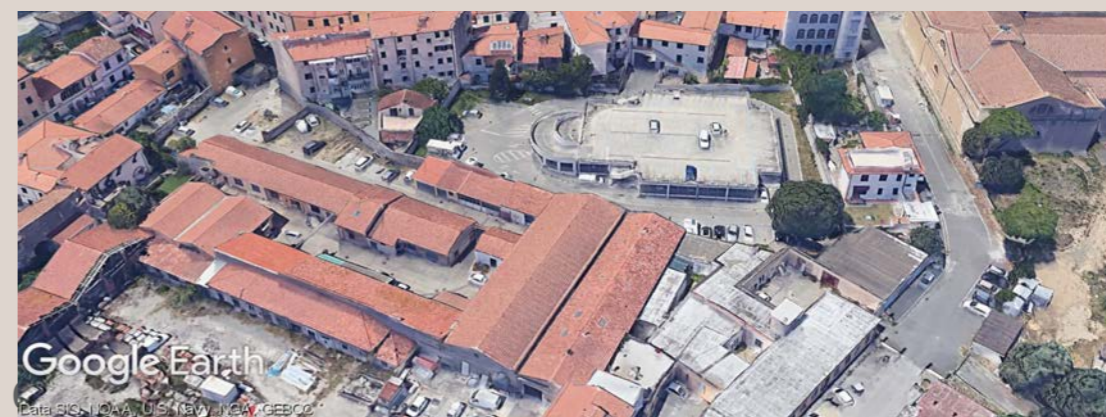
REPORT FOTOGRAFICO

L'area è collocata al centro città, prossima alla stazione ferroviaria e al complesso ospedaliero. Solo una parte delle aree scoperte è oggi utilizzata come depositi comunali. Sull'area vi era una previsione del Regolamento Urbanistico del 1999 che non si è mai attuata. L'abbandono degli edifici e la generale trascuratezza caratterizzano l'area con un elevato degrado fisico e paesaggistico-ambientale.

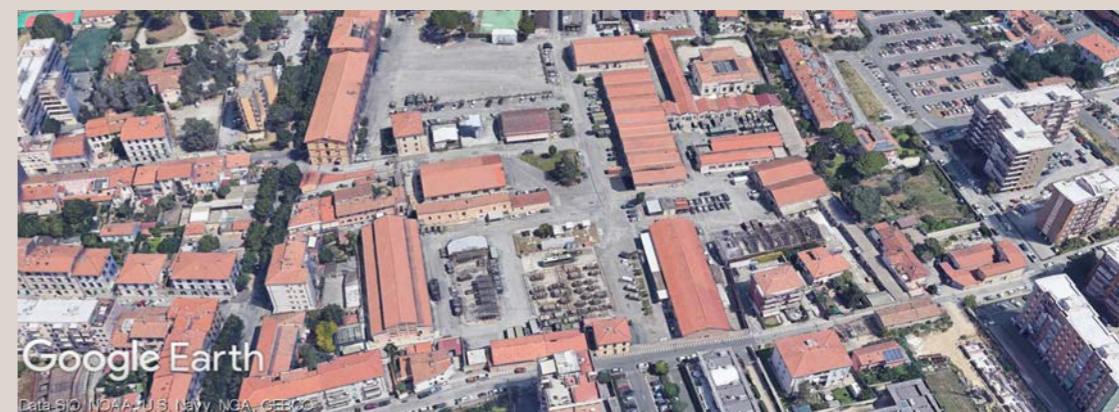
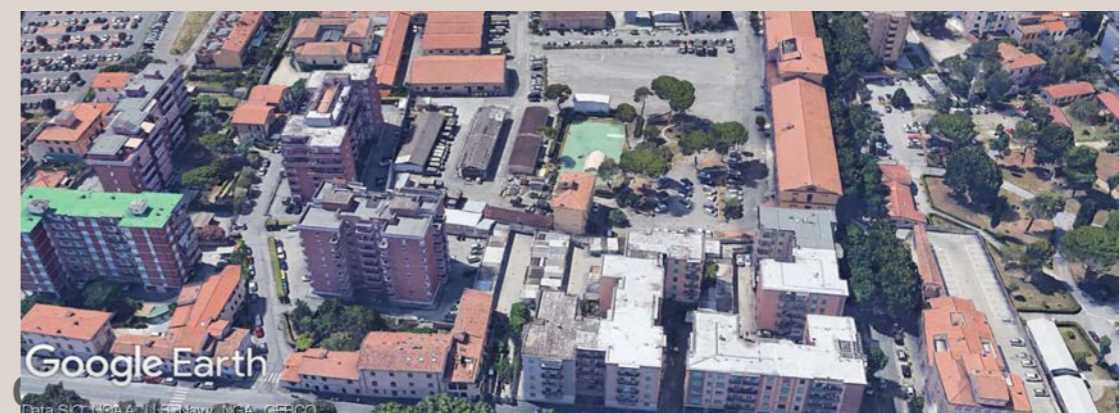
REPORT FOTOGRAFICO

L'area è collocata al centro città e coincide con la Caserma Marconi, oggi in attività. L'area, quasi completamente impermeabilizzata, è caratterizzata da edifici con funzioni di supporto all'attività militare. Alcuni manufatti sono abbandonati e in generale hanno una manutenzione sufficiente a mantenerli in esercizio. Il degrado più elevato dell'area è rappresentato dalla funzione che risulta poco compatibile con le caratteristiche del tessuto residenziale che la circonda.

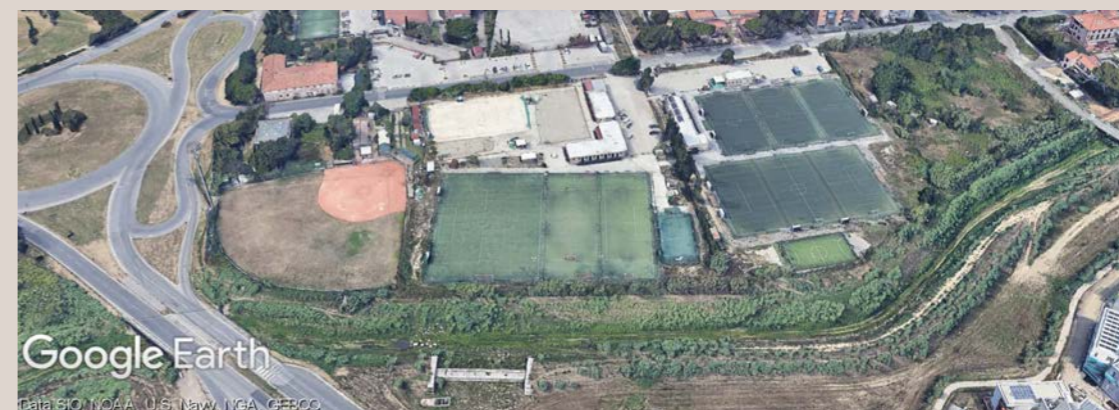
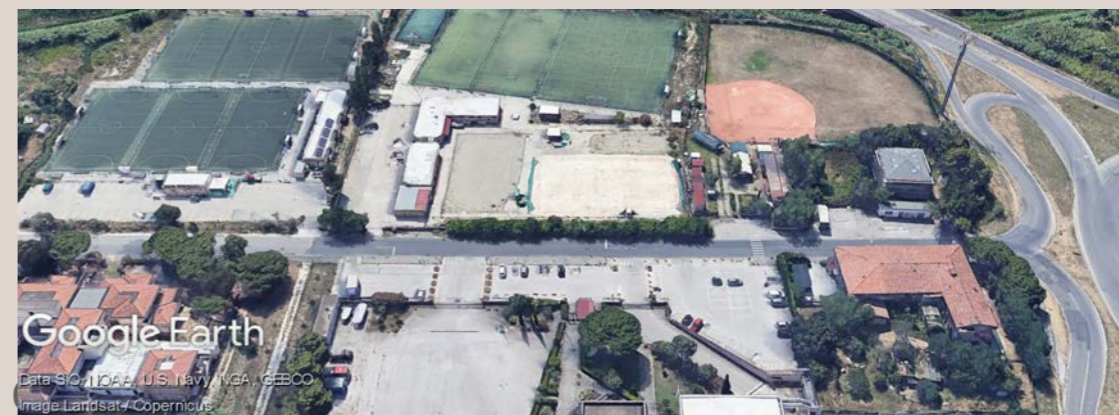
REPORT FOTOGRAFICO

L'area è collocata all'interno del piano particolareggiato "Nuovo Centro" approvato nel 2008. La previsione urbanistica proposta dal Piano attuativo non è ancora stata attuata e questo ha creato una condizione di degrado fisico, visto l'abbandono del manufatto esistente e paesaggistico-ambientale.

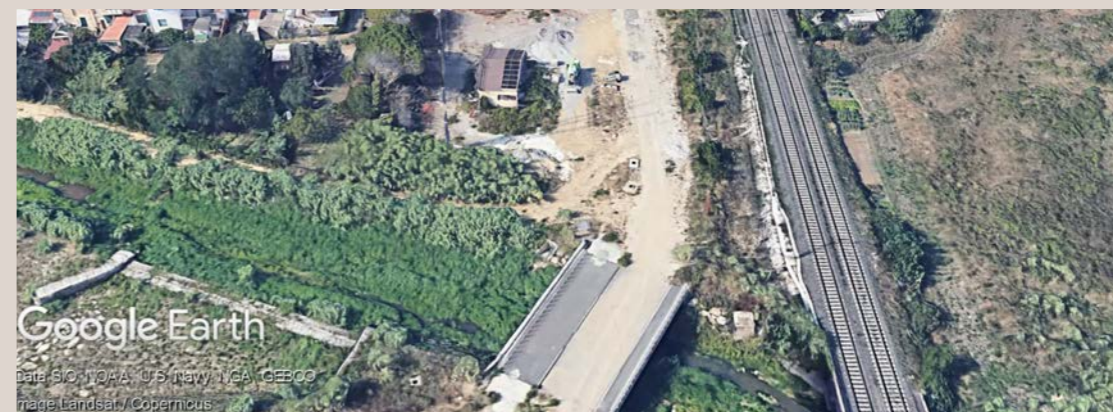
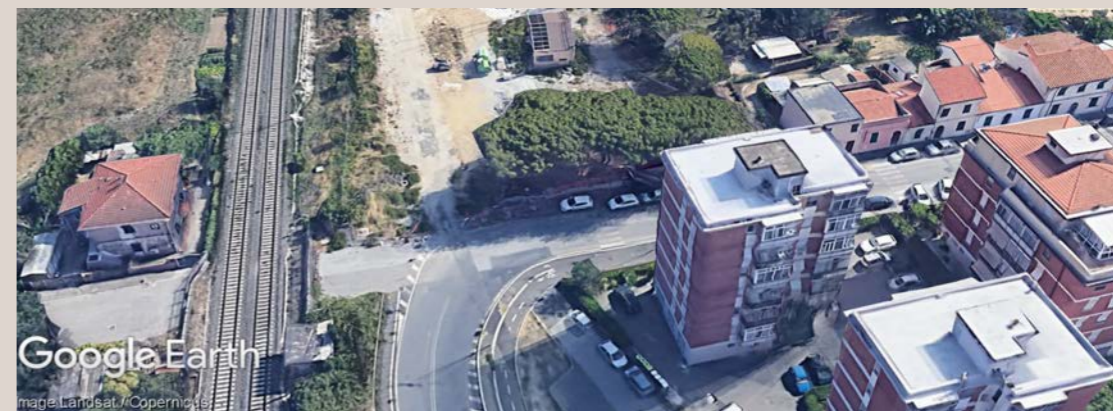
REPORT FOTOGRAFICO

L'area è collocata in adiacenza alla porta San Marco nella città storica. È di proprietà privata e ospita funzioni prevalentemente commerciali. La completa impermeabilizzazione dell'area e la scarsa qualità architettonica dei manufatti esistenti sono gli elementi che maggiormente caratterizzano il degrado dell'area.

- Proprietà privata frammentata;
- Connotazione di degrado in un contesto storico della città;
- Impermeabilizzazione dell'area;

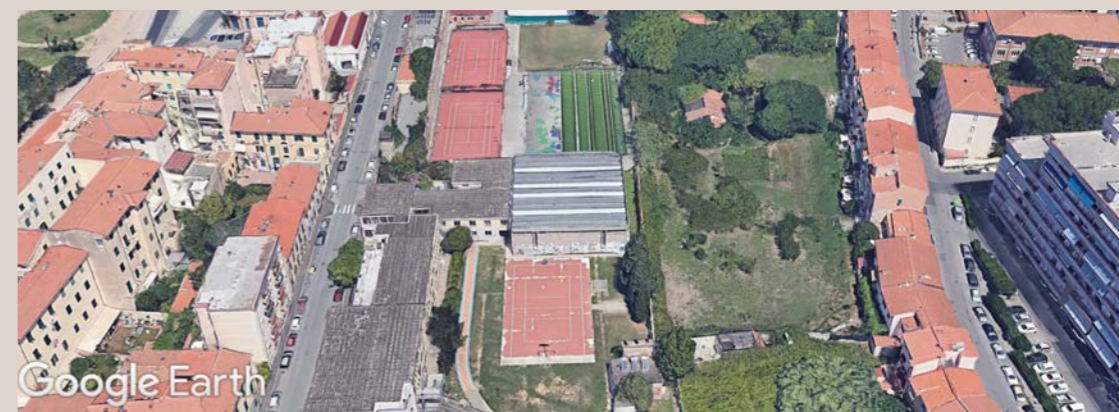
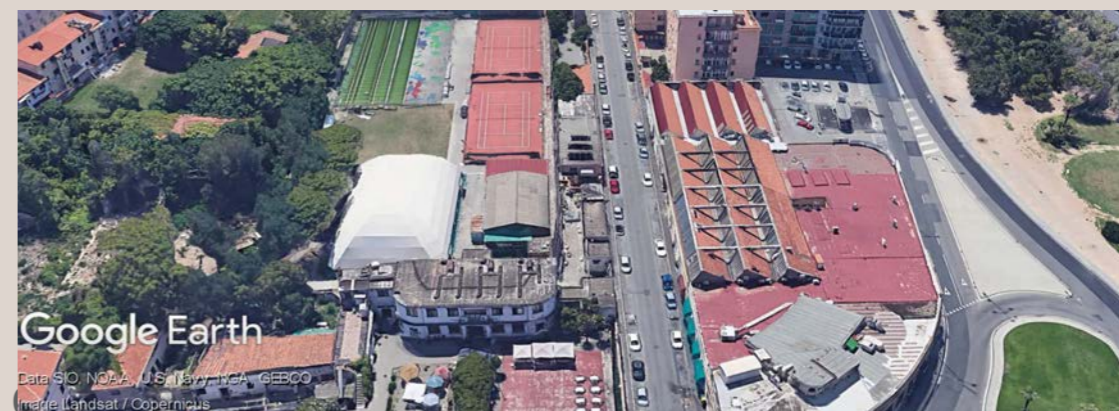
REPORT FOTOGRAFICO

L'area, di proprietà pubblica, ospita prevalentemente funzioni legate alla pratica sportiva. L'assenza di manutenzione dei manufatti e dei resedi pertinenti conferiscono all'area un generale degrado e trascuratezza.

- Scarsa manutenzione dei manufatti e delle pertinenze;
- Degrado in prossimità delle mura storiche;

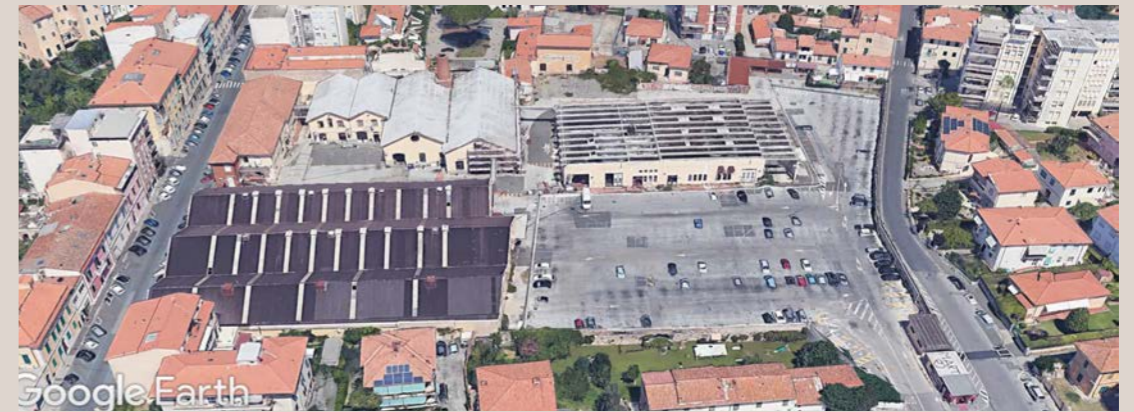
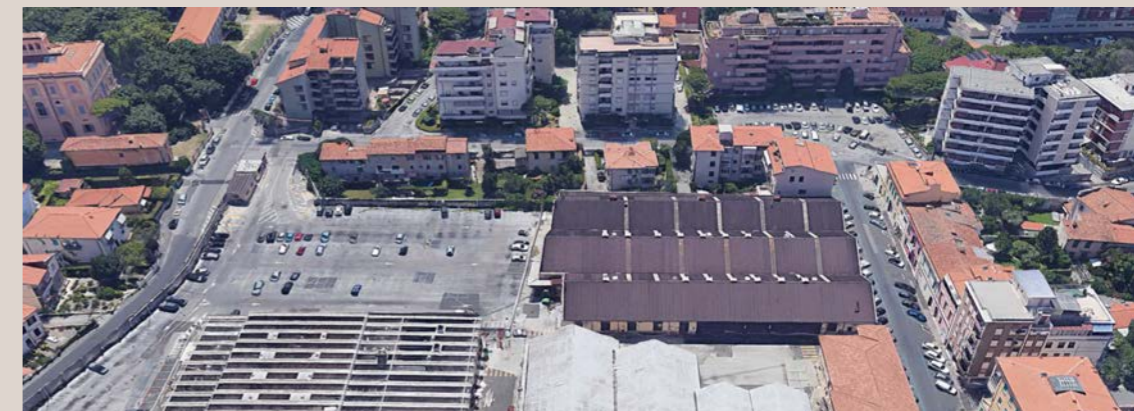
REPORT FOTOGRAFICO

L'area è collocata in prossimità del Museo Civico comunali "Giovanni Fattori", di proprietà comunale era la sede direzionale e operativa del trasporto pubblico (ex ATL), trasferito da alcuni anni in via Peppino Impastato. La previsione urbanistica prevista dal Regolamento del 1999 non è mai stata attuata. I fabbricati sono dismessi e negli anni non sono stati mantenuti. L'abbandono generale e la completa impermeabilizzazione del resede di pertinenza conferiscono complessivamente un alto degrado all'area.

- Scarsa manutenzione dei manufatti e delle pertinenze;
- Area quasi totalmente impermeabilizzata;
- Degrado in prossimità di un quadrante storico della città;

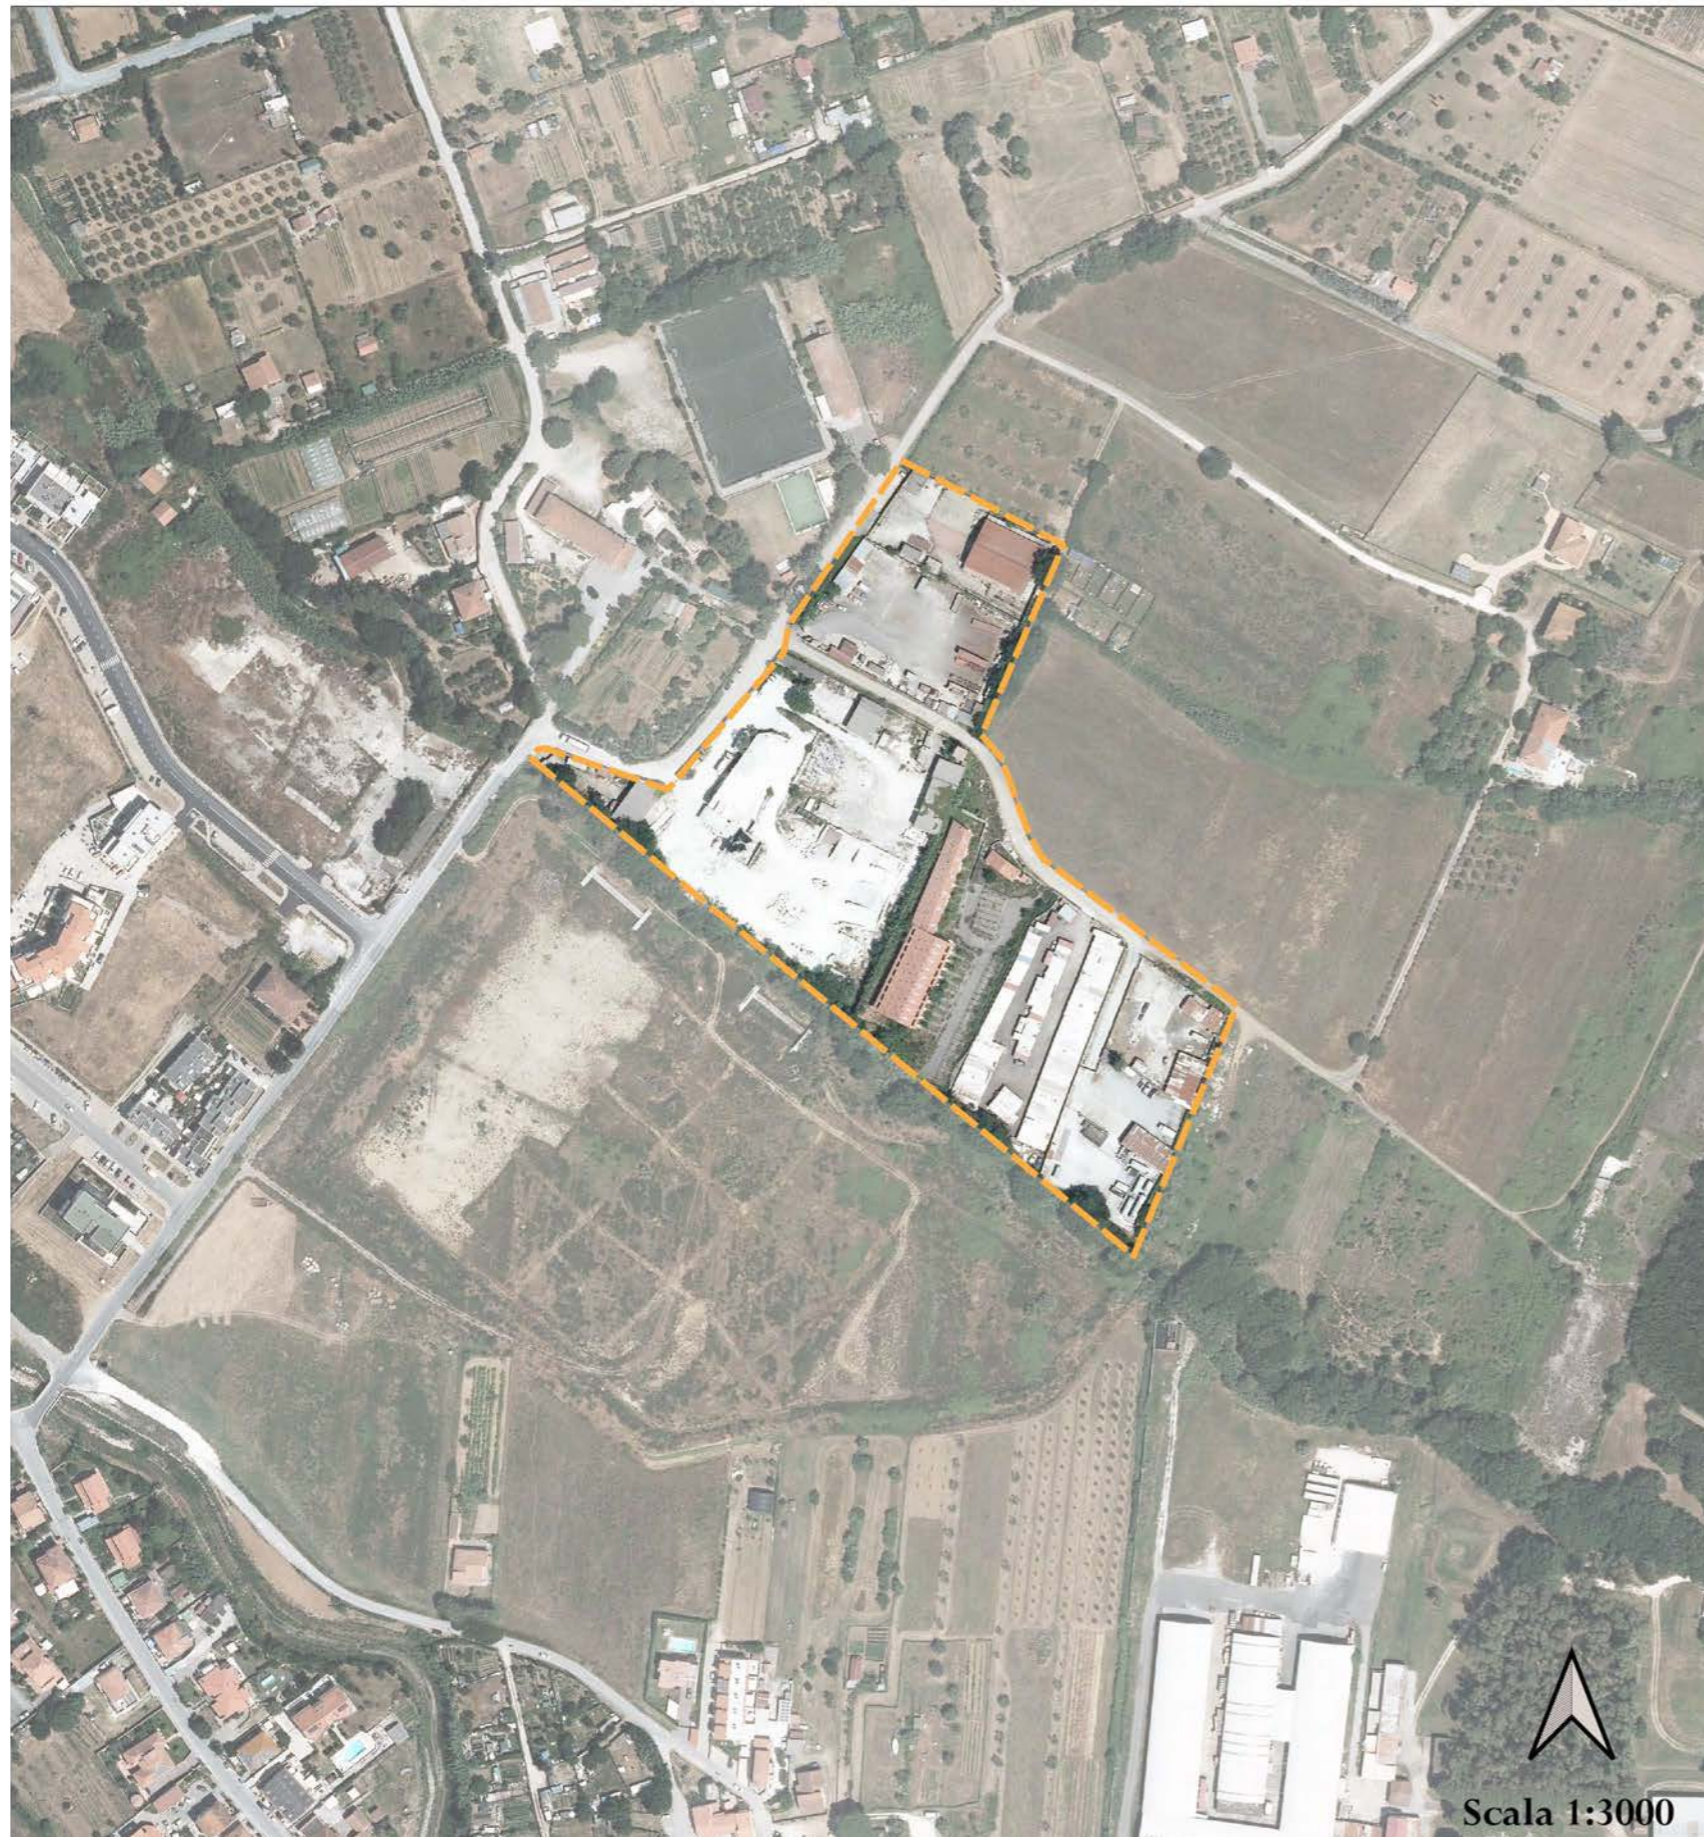
- Manufatti in contrasto contesto agricolo;
- Funzione in contrasto con il contesto rurale;

UTOE	7
MORFOTIPI	T.R.11 Campagna urbanizzata (EXTRA)
TIPOLOGIE EDILIZIE	Edifici Specialistici, Capannoni
DATAZIONE	1988-1996
PRESENZA DI RUDERI	SI
PRESENZA DI EDIFICI INCOMPIUTI	NO
PROPRIETA'	Privata

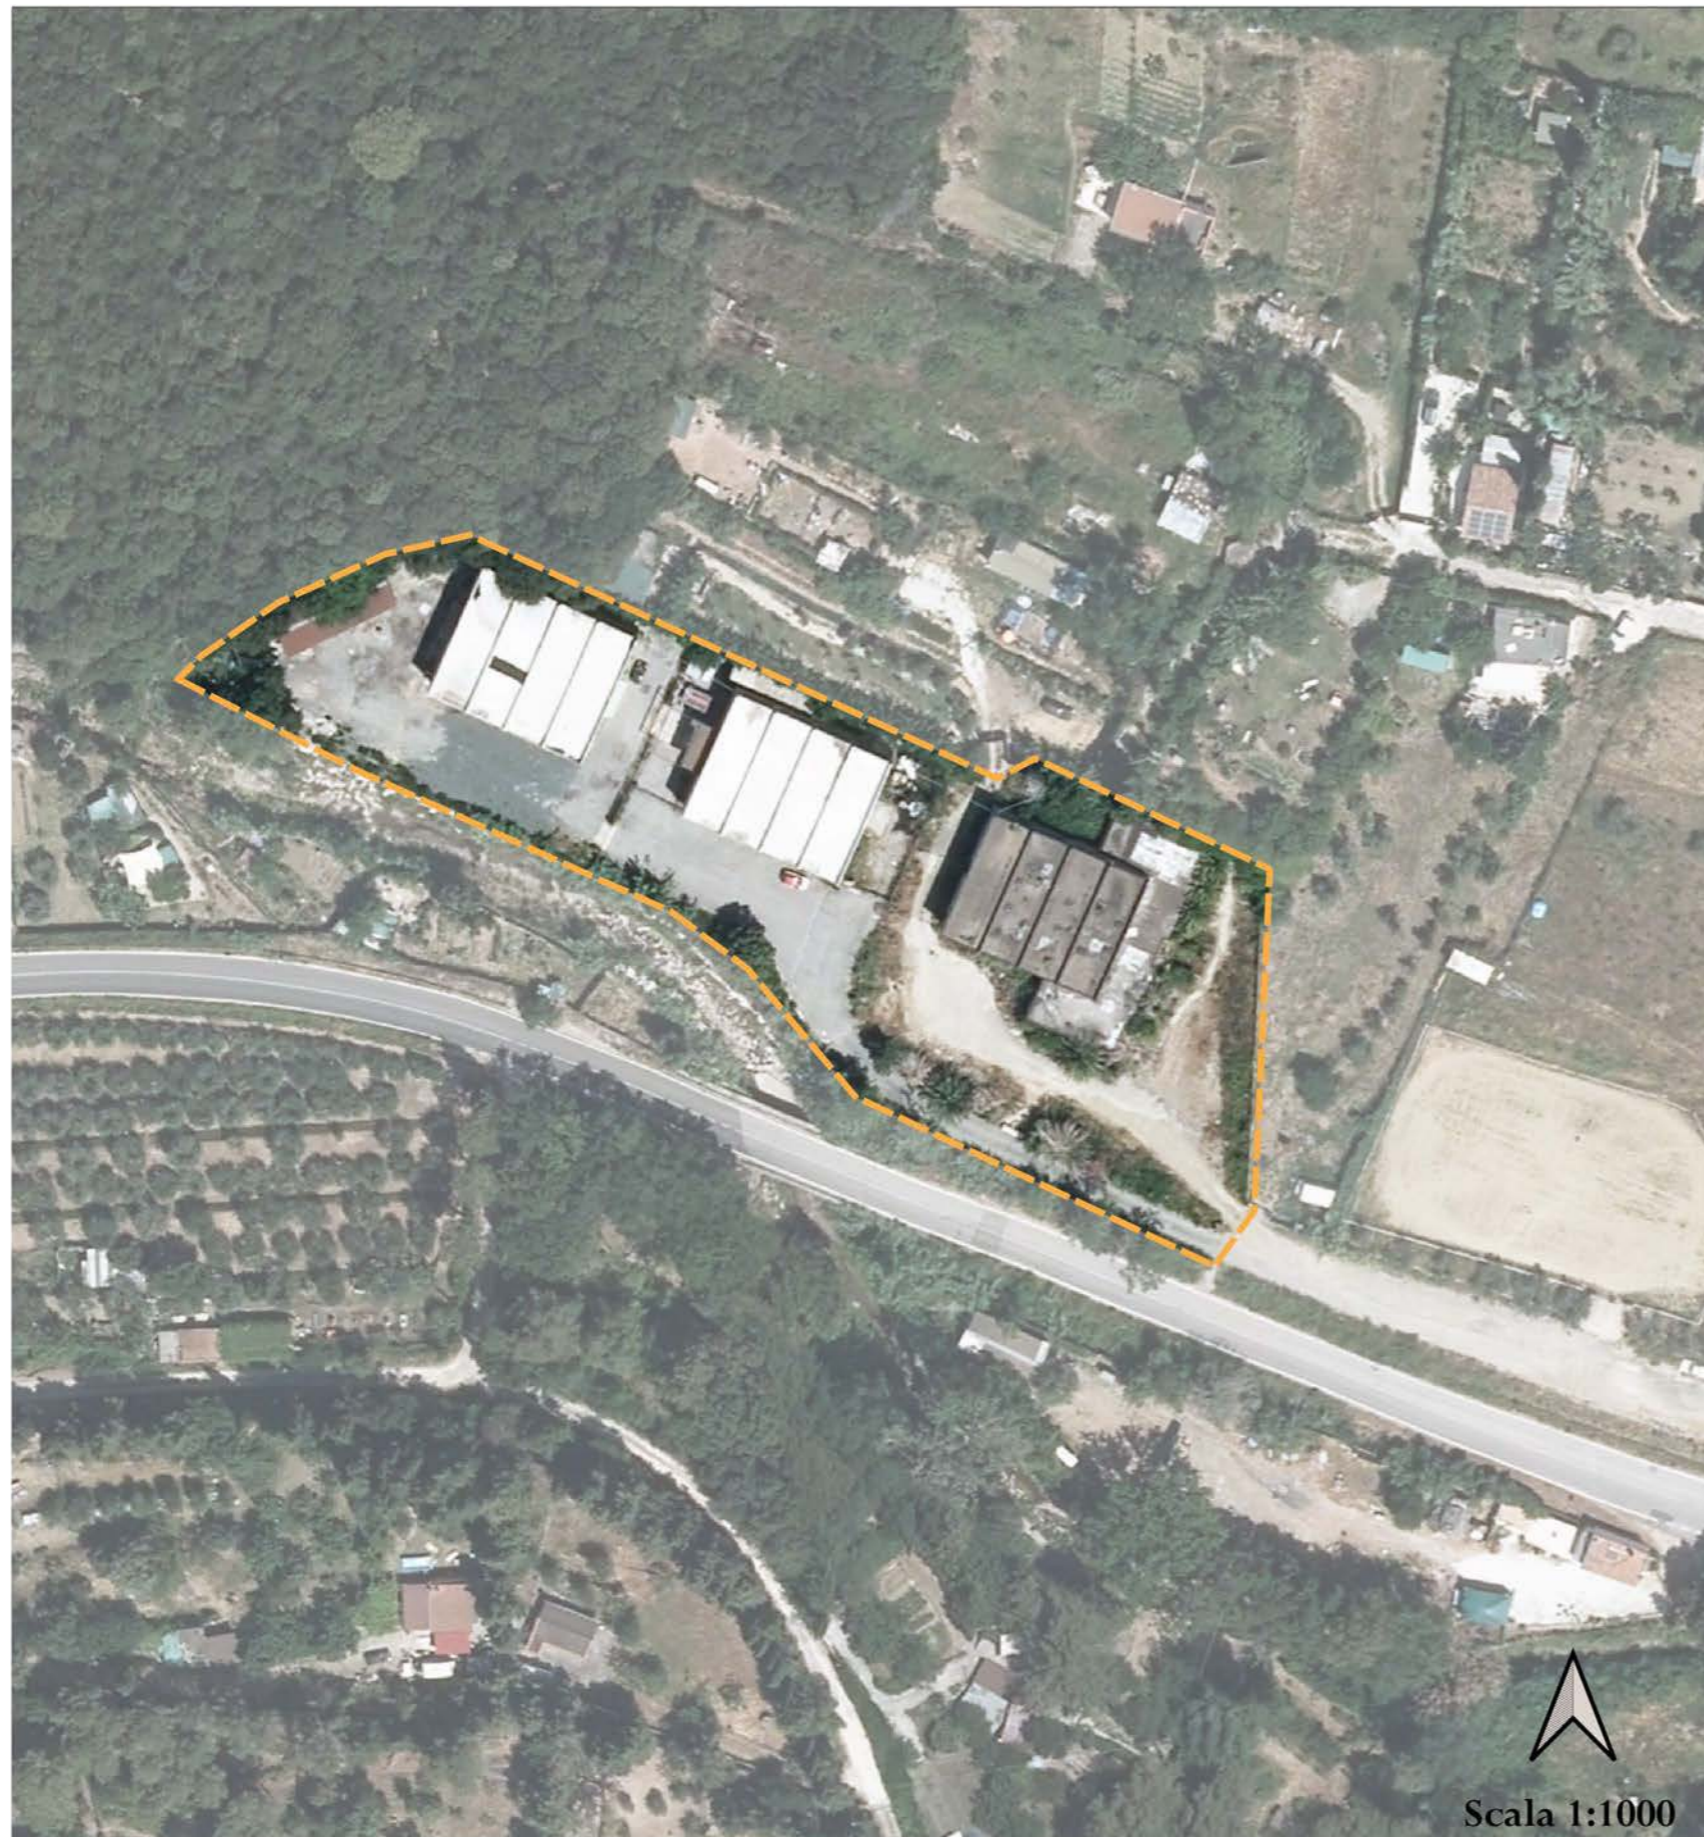
- Manufatti in contrasto contesto agricolo;
- Funzione in contrasto con il contesto rurale;

UTOE	7
MORFOTIPI	T.R.11 Campagna urbanizzata (EXTRA)
TIPOLOGIE EDILIZIE	Edifici Specialistici
DATAZIONE	1978
PRESENZA DI RUDERI	NO
PRESENZA DI EDIFICI INCOMPIUTI	SI
PROPRIETA'	Privata

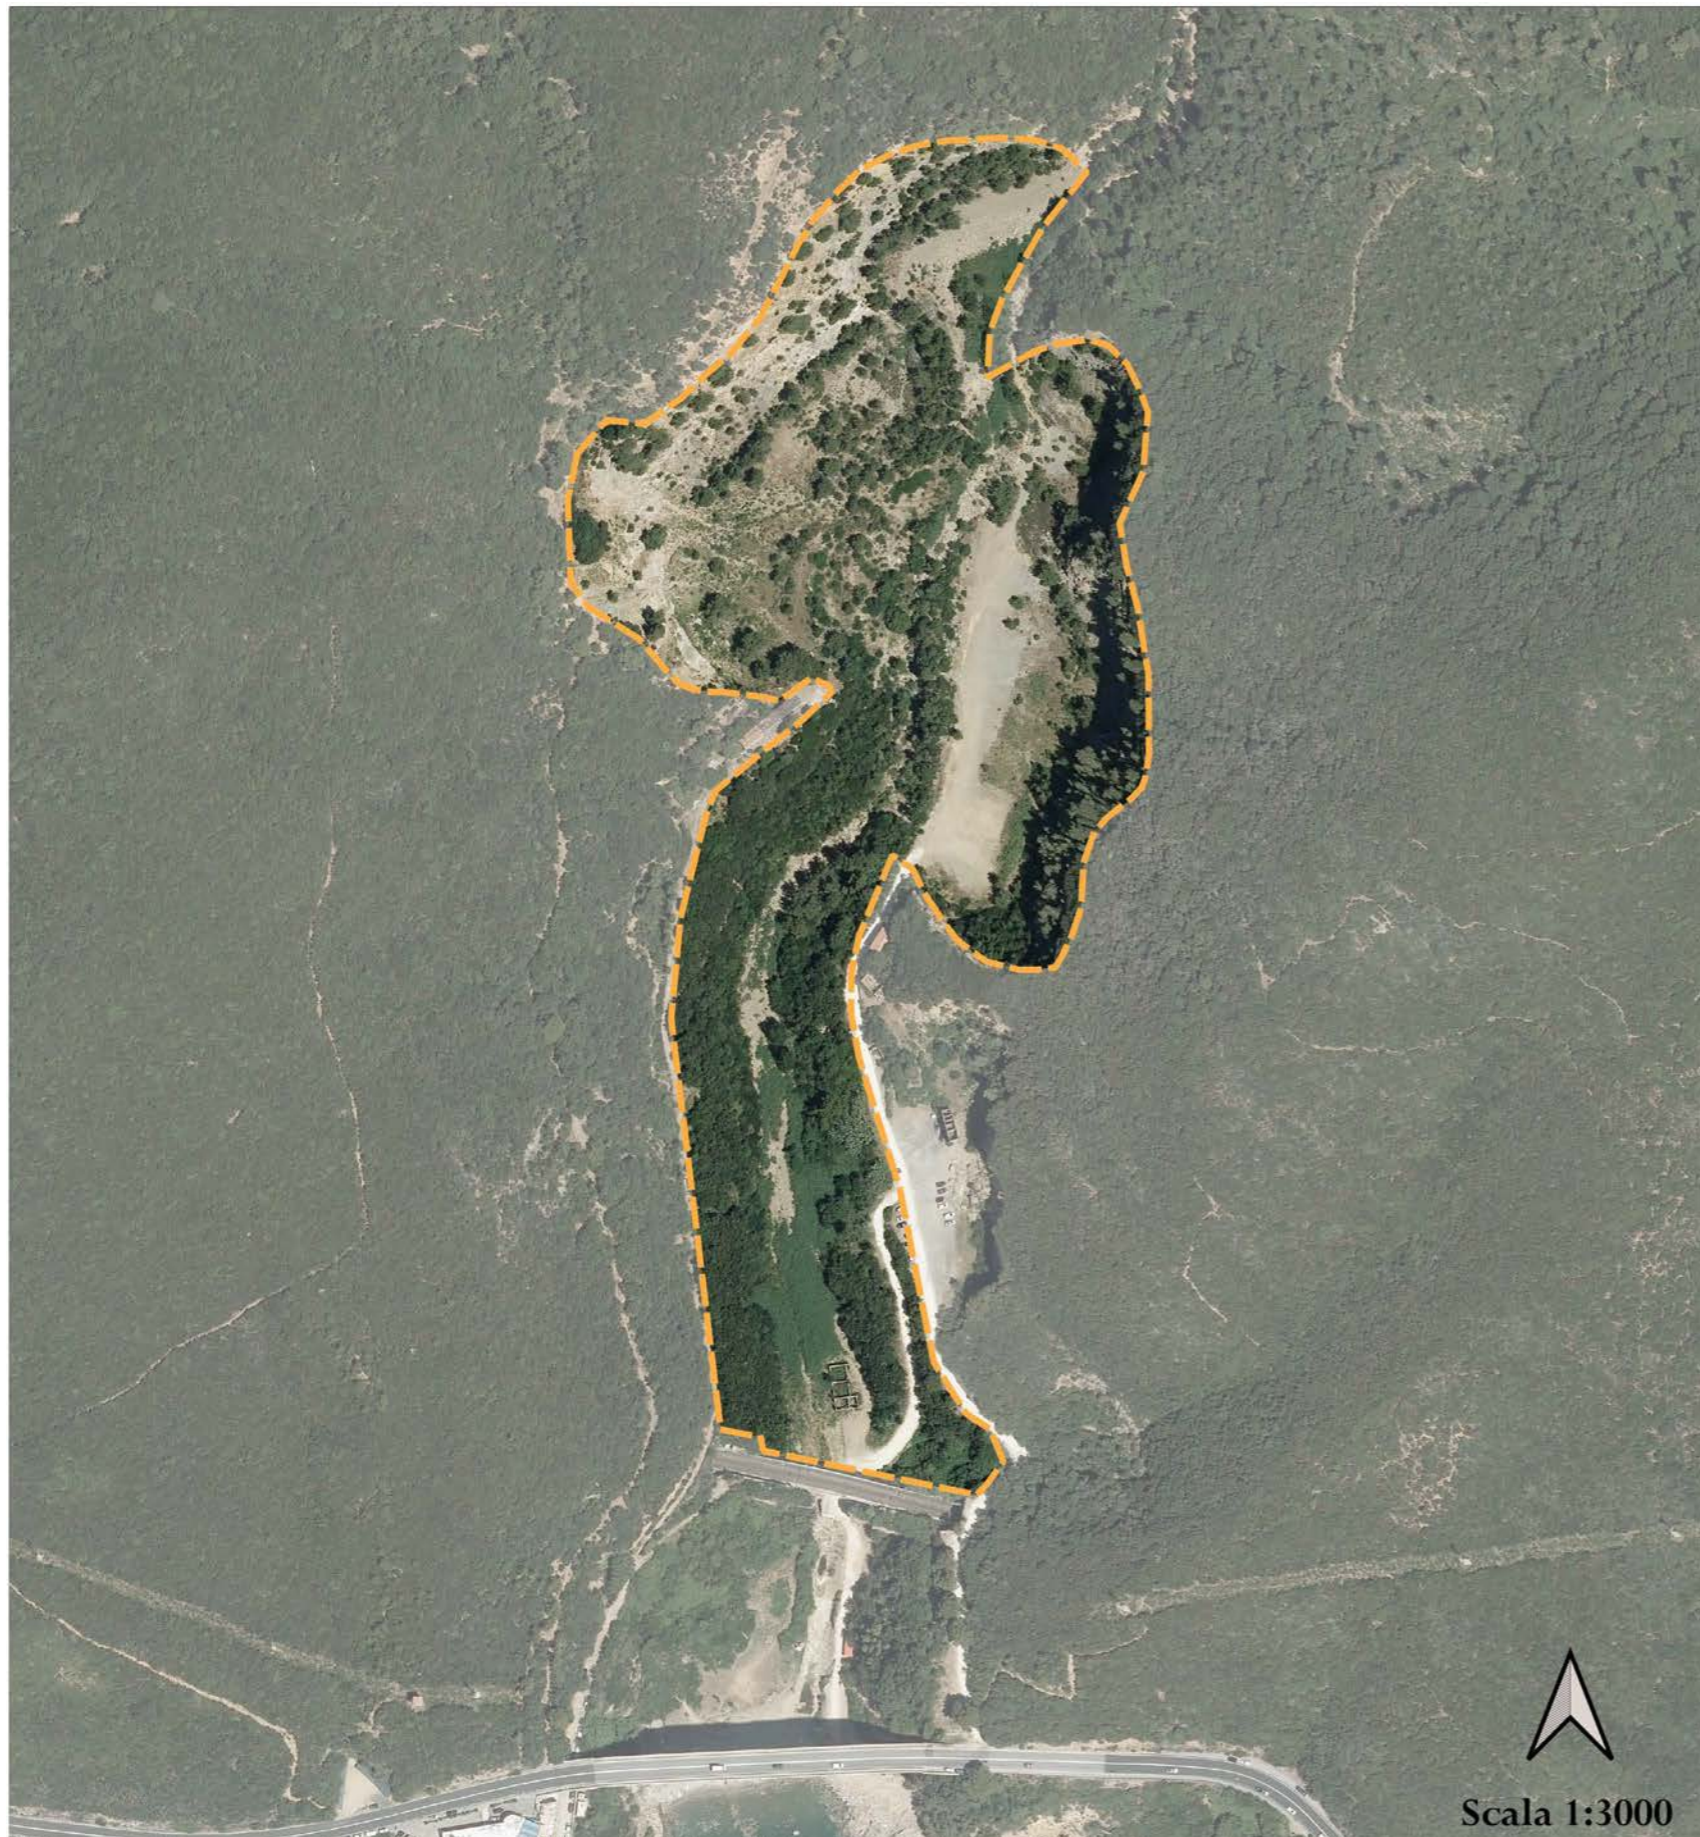
- Presenza di manufatti incongrui;
- Mancanza di elementi di filtro con il contesto rurale;

UTOE	8
MORFOTIPI	
TIPOLOGIE EDILIZIE	Edifici Specialistici
DATAZIONE	
PRESENZA DI RUDERI	SI
PRESENZA DI EDIFICI INCOMPIUTI	NO
PROPRIETA'	Privata
