QCD.A1 - Dossier ricognizione aree degradate - volume 2

QUADRO CONOSCITIVO

SCHEMATURA DELLE AREE CONNOTATE DA DEGRADO DOPO L'APPLICAZIONE DELLA MATRICE DEL DEGRADO

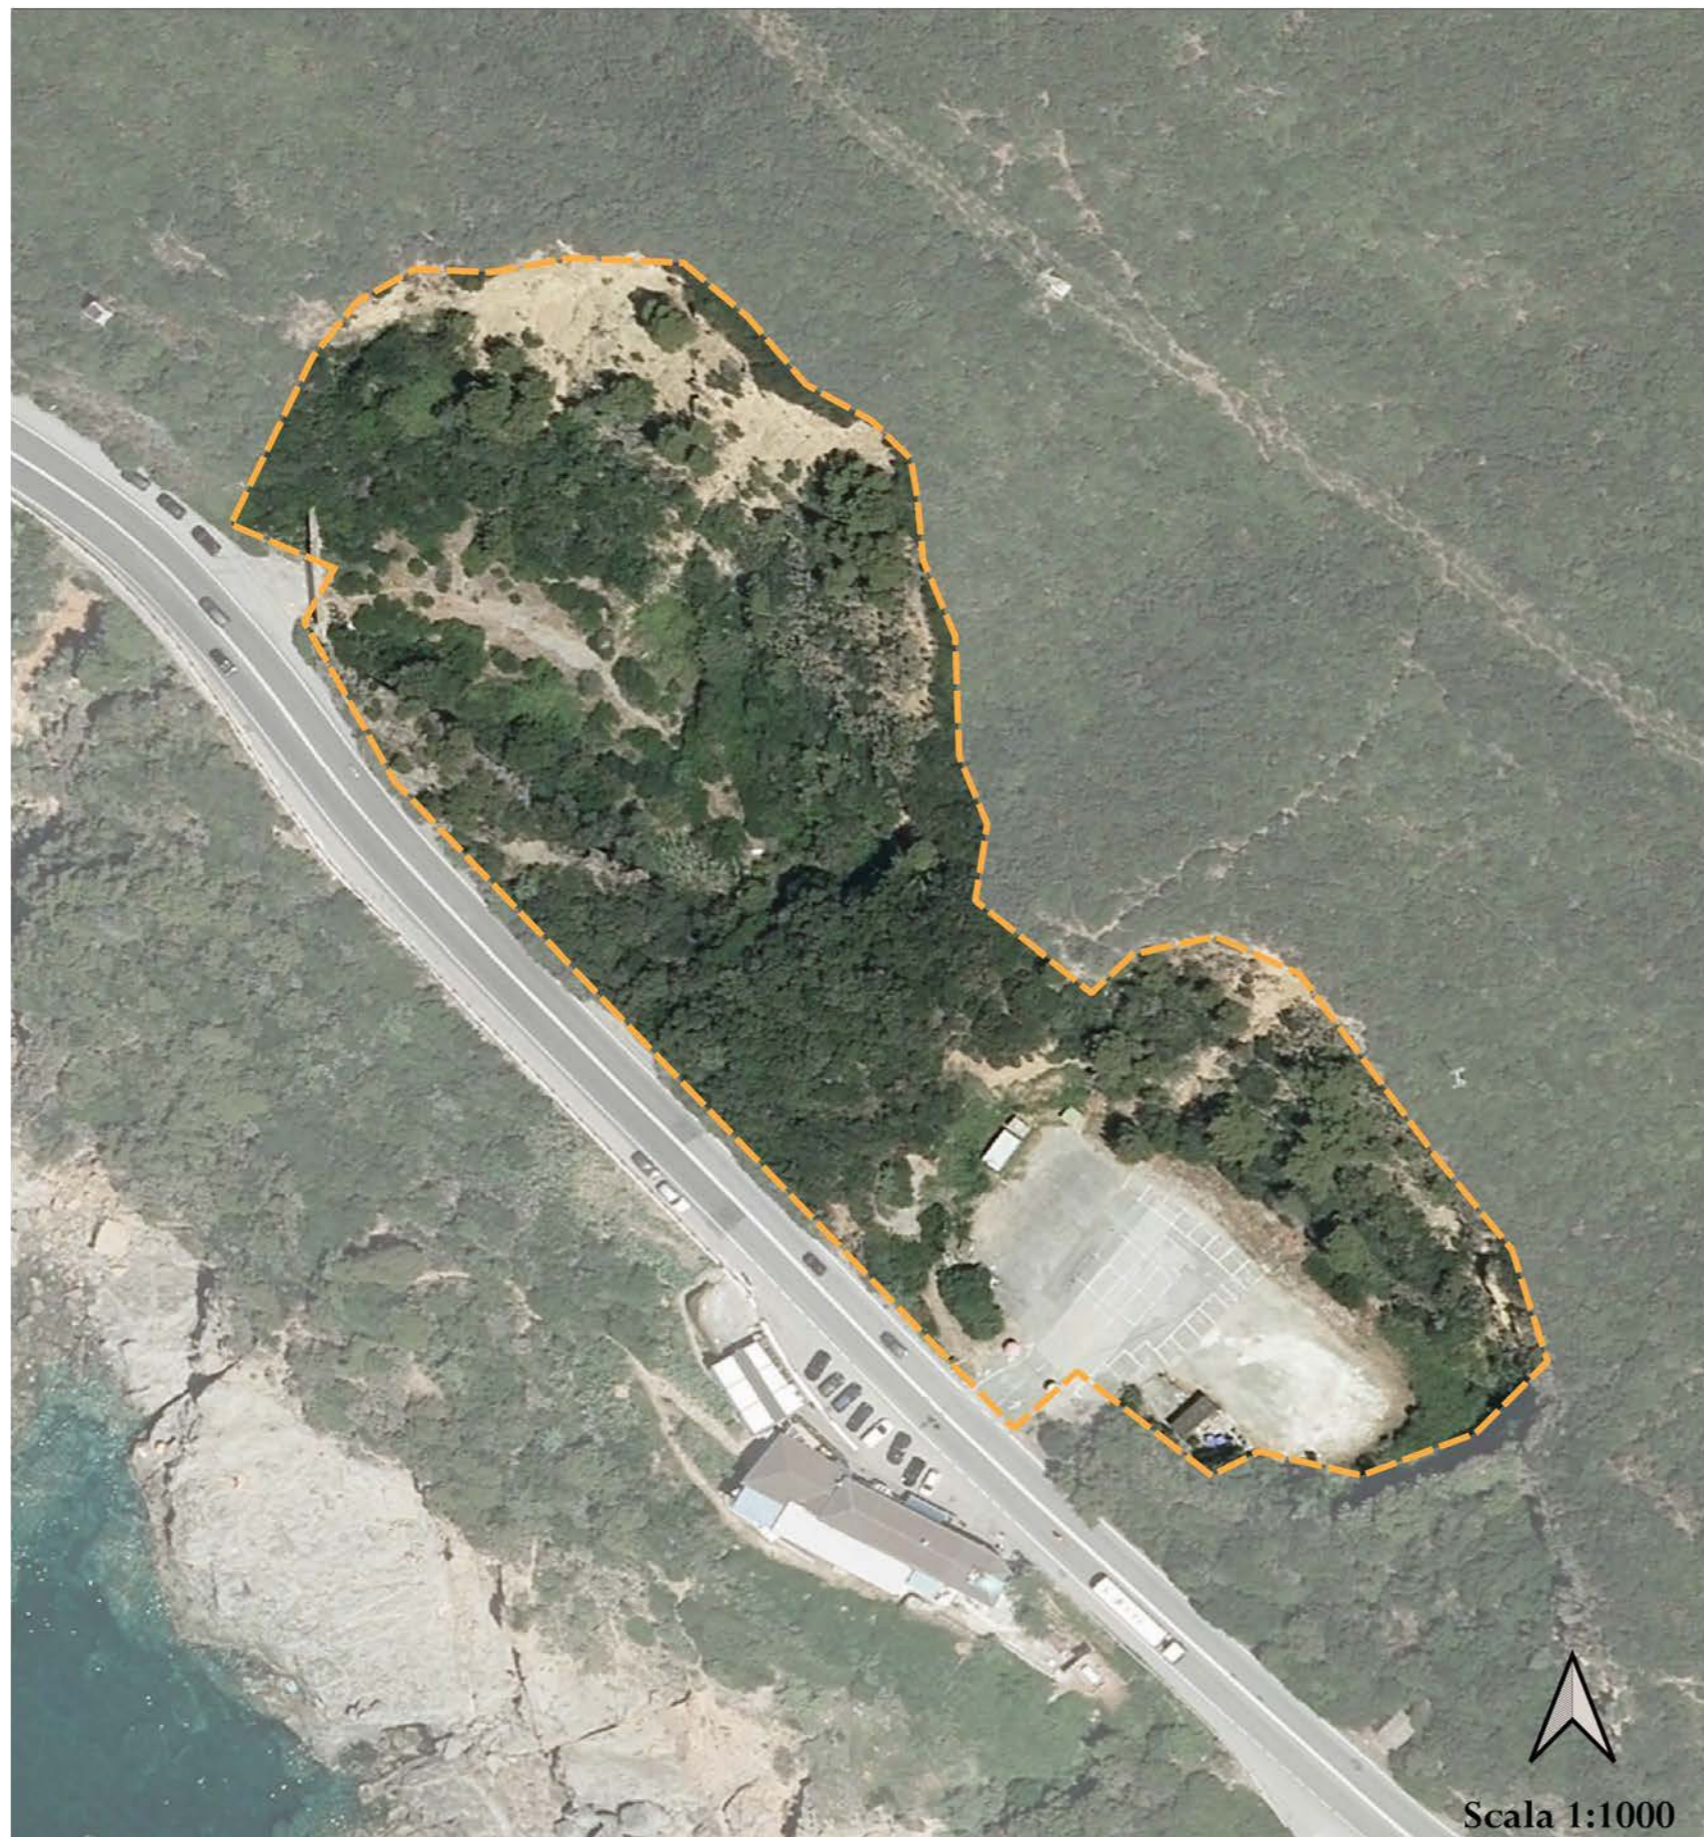
- Presenza di manufatti abbandonati;
- Degrado paesaggistico-ambientale dovuto al
mancato ripristino dei fronti di cava;

UTOE	8
MORFOTIPI	
TIPOLOGIE EDILIZIE	
DATAZIONE	
PRESENZA DI RUDERI	NO
PRESENZA DI EDIFICI INCOMPIUTI	NO
PROPRIETA'	Privata

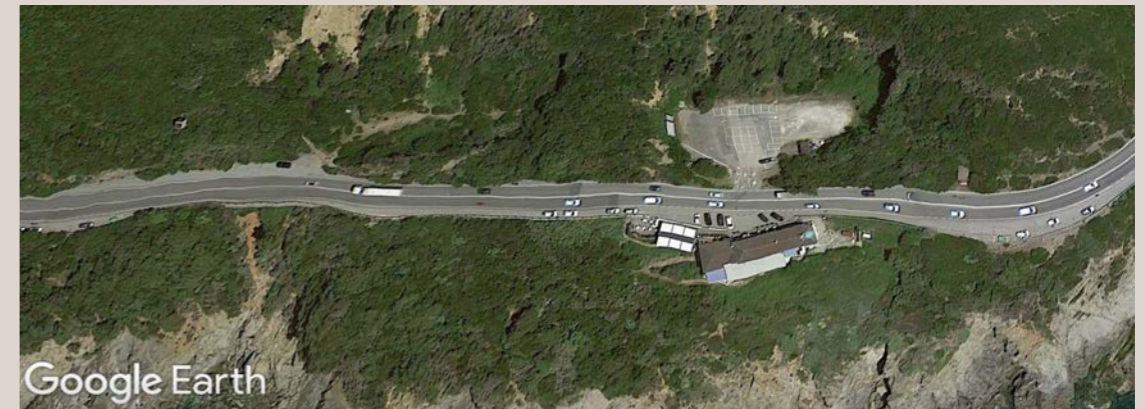
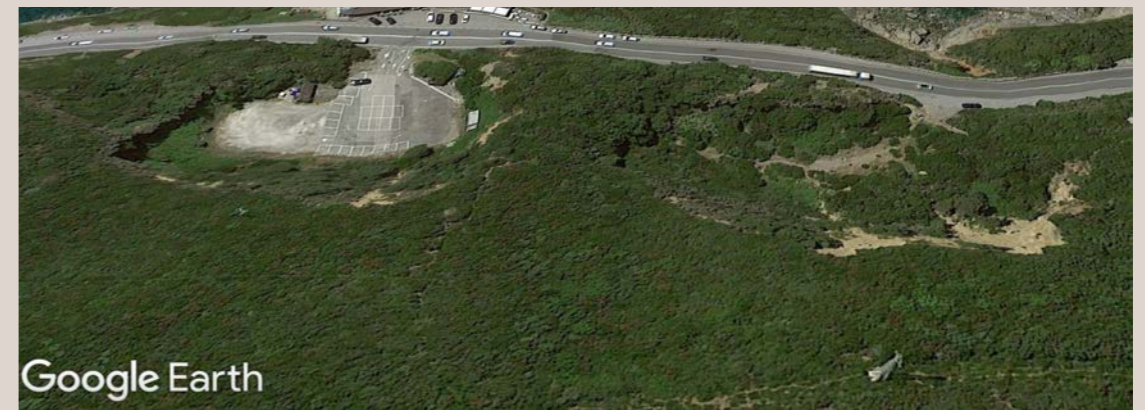
REPORT FOTOGRAFICO

- Presenza di manufatti abbandonati;
- Degrado paesaggistico-ambientale dovuto al mancato ripristino dei fronti di cava;
