COMUNE DI MONTEROTONDO MARITTIMO

COMUNE DI MONTIERI

Piano Operativo intercomunale

ALLEGATO 2 – PROGRAMMA DI INTERVENTO PER L'ABBATTIMENTO DELLE BARRIERE ARCHITETTONICHE A - COMUNE DI MONTEROTONDO M.MO / B - COMUNE DI MONTIERI

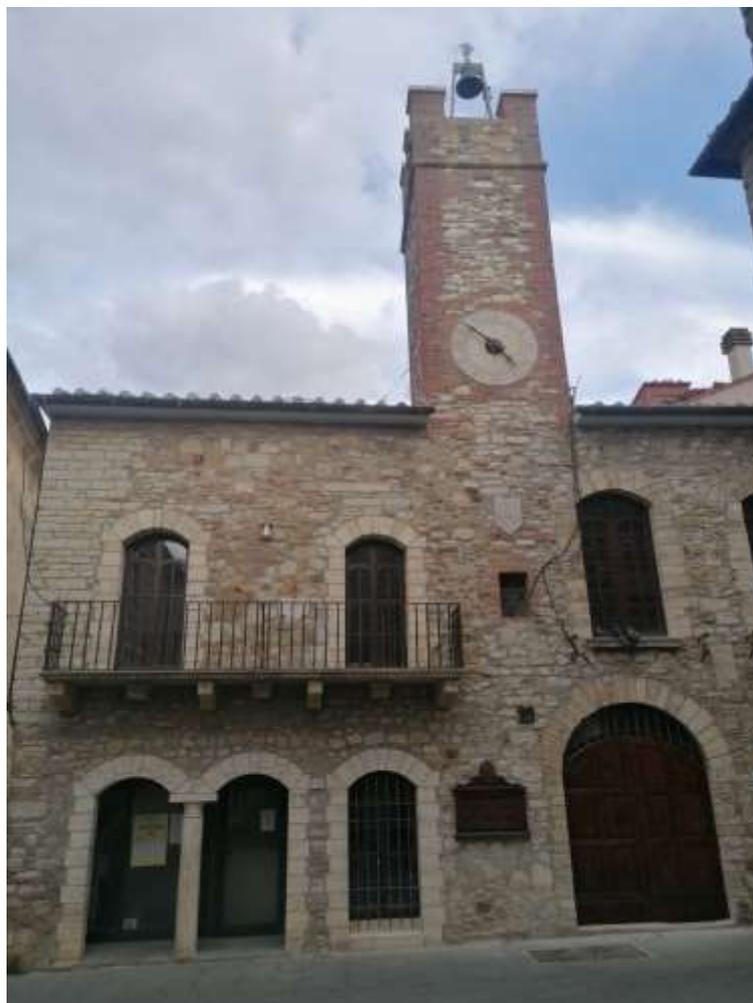
foto

<p>Descrizione dello stato attuale</p>	<p>Il Palazzo Comunale è stato recentemente interessato negli anni 2020-2021 da un intervento di riorganizzazione funzionale, ricavando al suo interno una nuova sala consiliare, uffici di rappresentanza ed archivi in luogo degli uffici comunali spostati dall'anno 2015 nell'edificio di cui alla Scheda n.2.</p>
<p>Criticità in merito alla normativa di abbattimento delle barriere architettoniche</p>	<p>Nessuna, in quanto l'edificio ha l'ingresso a piano terreno e, con i suddetti lavori del 2020-2021, è stato dotato di piattaforma elevatrice che collega il piano terreno con il piano primo ove sono ubicati sia la sala consiliare che gli uffici di rappresentanza.</p>
<p>Disposizioni per eventuali interventi da effettuare</p>	<p>Nessuna</p>

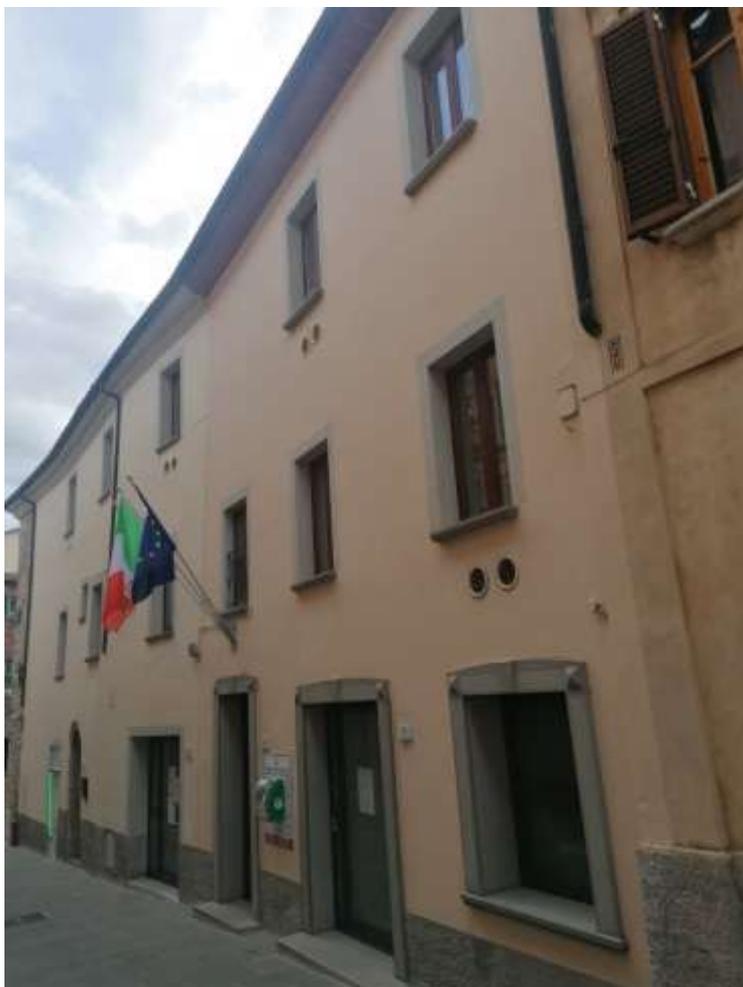
foto

<p>Descrizione dello stato attuale</p>	<p>Gli uffici comunali sono stati ricavati dal loro spostamento dall'edificio di cui alla Scheda n.1 in un immobile ad essi adibito, oggetto negli anni 2013-2015 da un intervento di riorganizzazione funzionale.</p>
<p>Criticità in merito alla normativa di abbattimento delle barriere architettoniche</p>	<p>Nessuna, in quanto l'edificio ha l'ingresso a piano terreno e, con i suddetti lavori del 2013-2015, è stato dotato di piattaforma elevatrice che collega il piano terreno con il piano primo ed il piano secondo ove sono ubicati gli uffici comunali.</p>
<p>Disposizioni per eventuali interventi da effettuare</p>	<p>Nessuna</p>

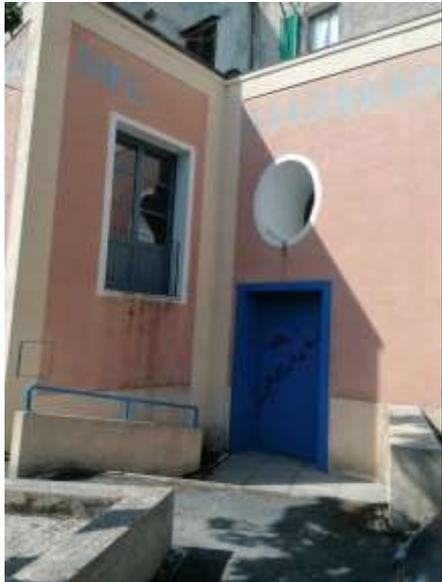
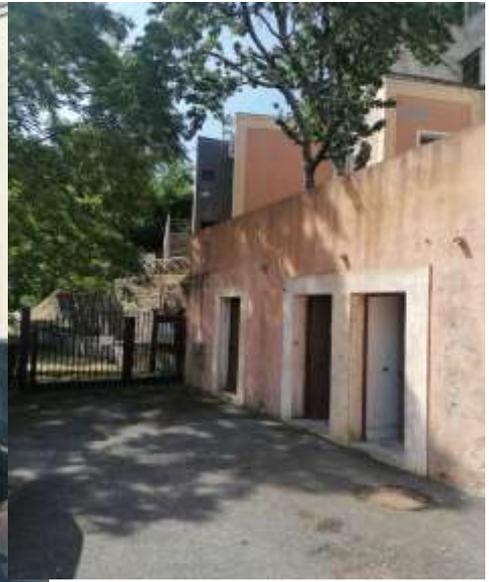
<p>Descrizione dello stato attuale</p>	<p>Il Teatro comunale (Teatro del Ciliegio) è stato restaurato con un intervento edilizio negli anni 2005-2007 ed è accessibile agli spettatori ed agli utenti.</p>	
<p>Criticità in merito alla normativa di abbattimento delle barriere architettoniche</p>	<p>Nessuna, in quanto:</p> <ul style="list-style-type: none"> - il teatro ha l'ingresso a piano terreno (si veda foto 1) e, con i suddetti lavori del 2005-2007, è stato dotato di piattaforma elevatrice che collega il piano terreno con il piano primo ove sono ubicati sia la platea che il palcoscenico; - i WC pubblici hanno l'ingresso a piano terreno (si veda foto 2) e sono accessibili anche a persone diversamente abili; - l'ingresso alla Rocca degli Alberti ha accesso da piano strada e, al suo interno, non vi sono dislivelli che non siano superabili da persone diversamente abili.

<p>Disposizioni per eventuali interventi da effettuare</p>	<p>Nessuna</p>

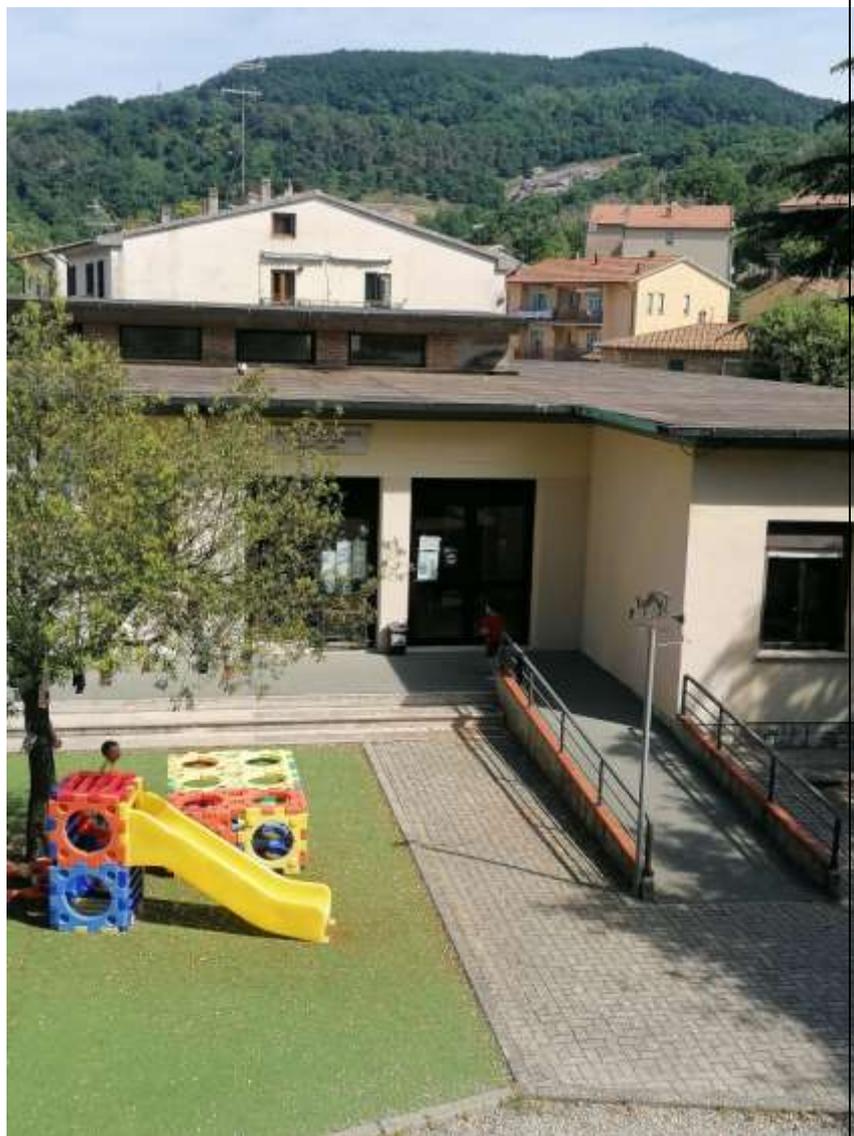
foto

Descrizione dello stato attuale	La Scuola dell'infanzia di Via Magenta è stato ristrutturata con un intervento edilizio nell'anno 2005 ed è accessibile agli utenti.
Criticità in merito alla normativa di abbattimento delle barriere architettoniche	Nessuna, in quanto la scuola ha l'ingresso a piano terreno e, con i suddetti lavori del 2005, è stata dotata di rampa di accesso che collega il piano dell'area giochi interna con il piano terreno.
Disposizioni per eventuali interventi da effettuare	Nessuna

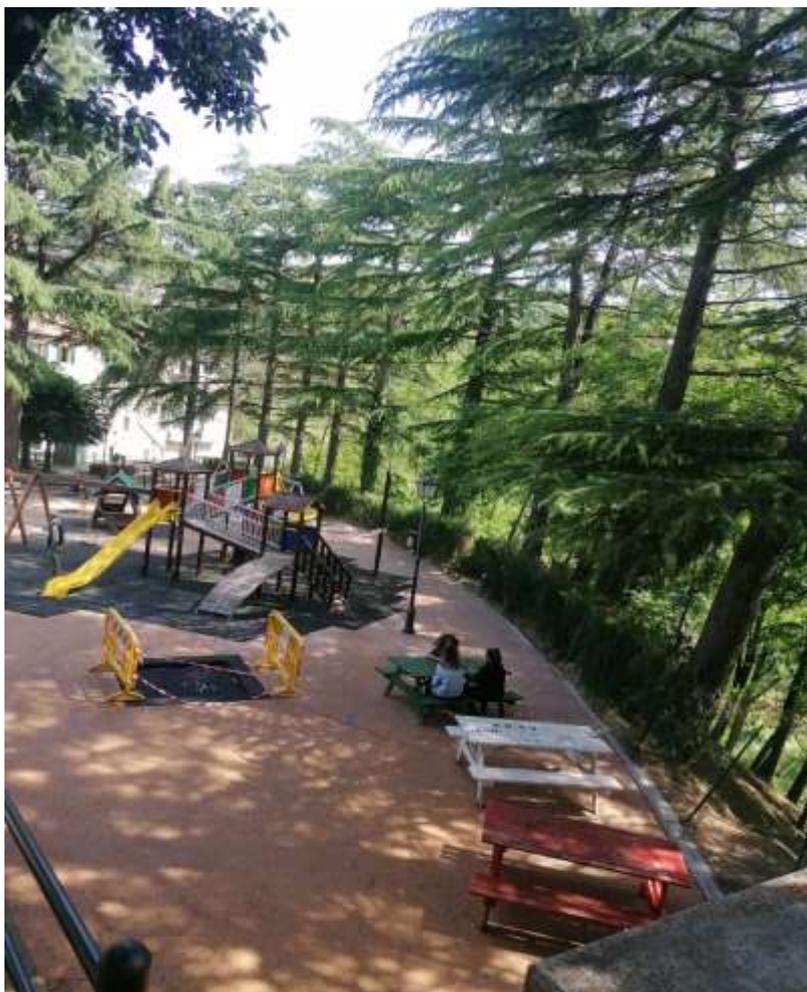
foto

Descrizione dello stato attuale	Il parco giochi è stato oggetto di lavori di adeguamento ristrutturata con un intervento edilizio nell'anno 2015 ed è accessibile agli utenti.
Criticità in merito alla normativa di abbattimento delle barriere architettoniche	Nessuna, in quanto il parco è ubicato a livello del piano stradale e, con i suddetti lavori del 2015, sono stati eliminati i dislivelli che fino a quel momento non siano superabili da persone diversamente abili.
Disposizioni per eventuali interventi da effettuare	Nessuna

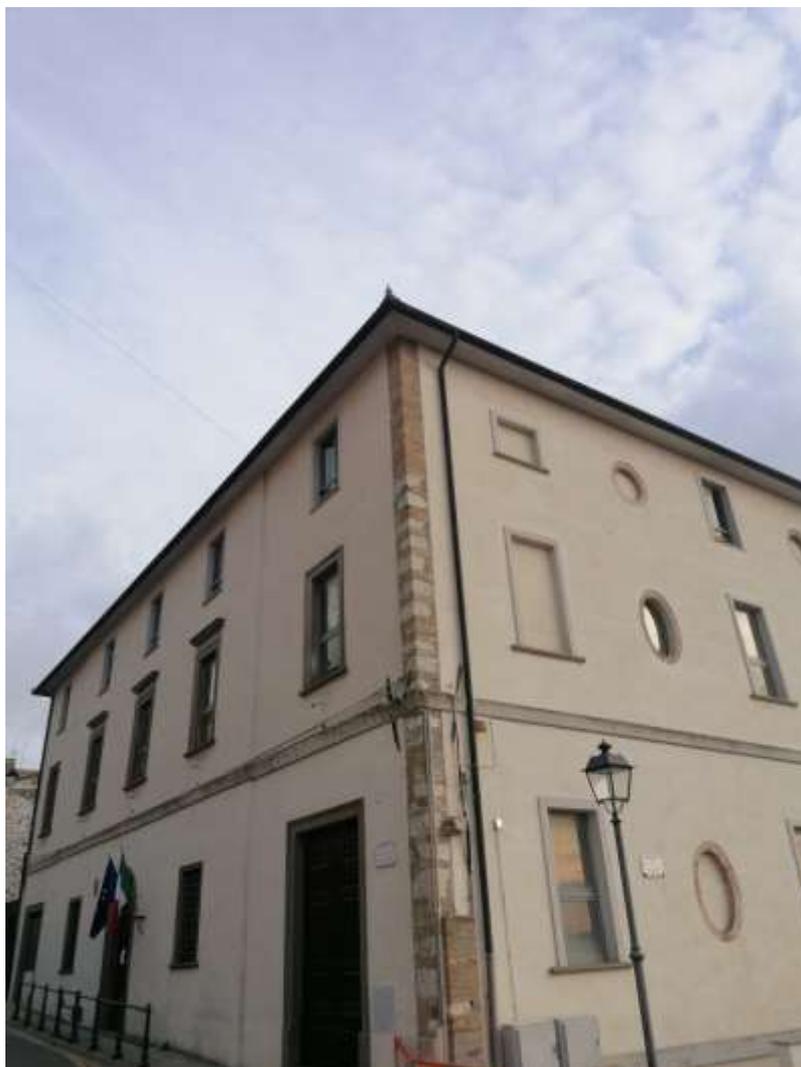
foto

Descrizione dello stato attuale	La Scuola primaria di Via Garibaldi è stato ristrutturata con un intervento edilizio nell'anno 2004 ed è accessibile agli utenti.
Criticità in merito alla normativa di abbattimento delle barriere architettoniche	Nessuna, in quanto la scuola ha l'ingresso a piano terreno e, con i suddetti lavori del 2004, è stata dotata di piattaforma elevatrice che collega il piano terreno con il piano primo e con il piano secondo.
Disposizioni per eventuali interventi da effettuare	Nessuna

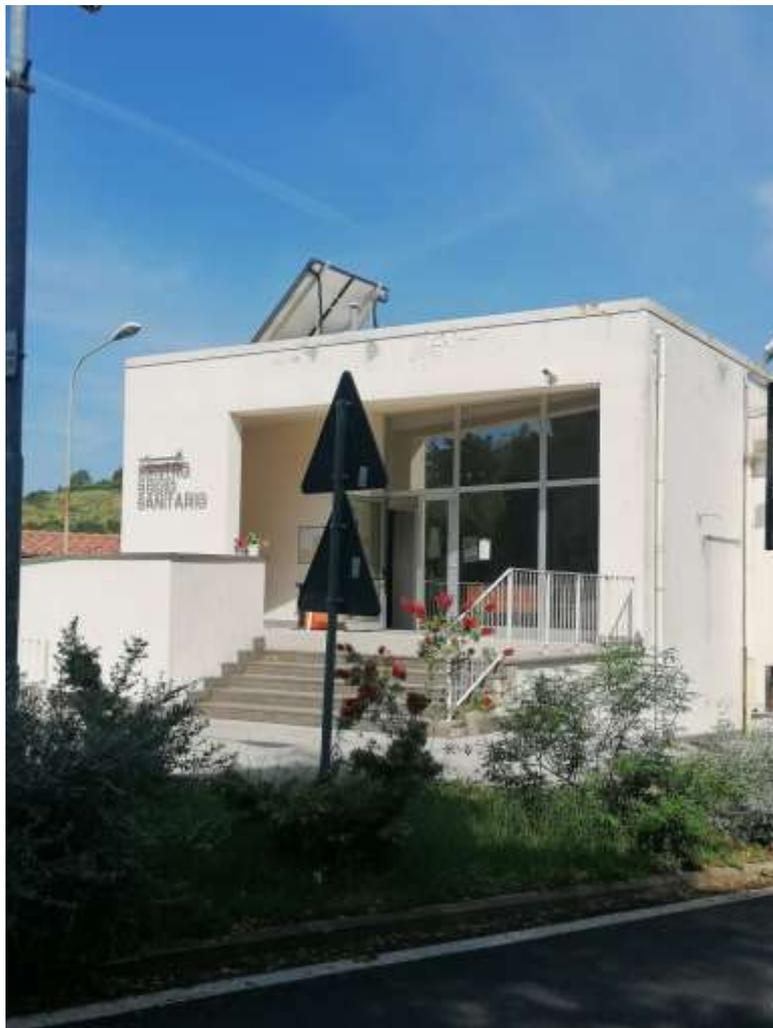
foto

Descrizione dello stato attuale	Il Centro Socio-Sanitario è stato costruito con un intervento edilizio negli anni 2007-2009 ed è accessibile agli utenti.
Criticità in merito alla normativa di abbattimento delle barriere architettoniche	Nessuna, in quanto l'edificio è stata dotato di rampa di accesso che collega il piano stradale con il piano rialzato dello stesso edificio.
Disposizioni per eventuali interventi da effettuare	Nessuna

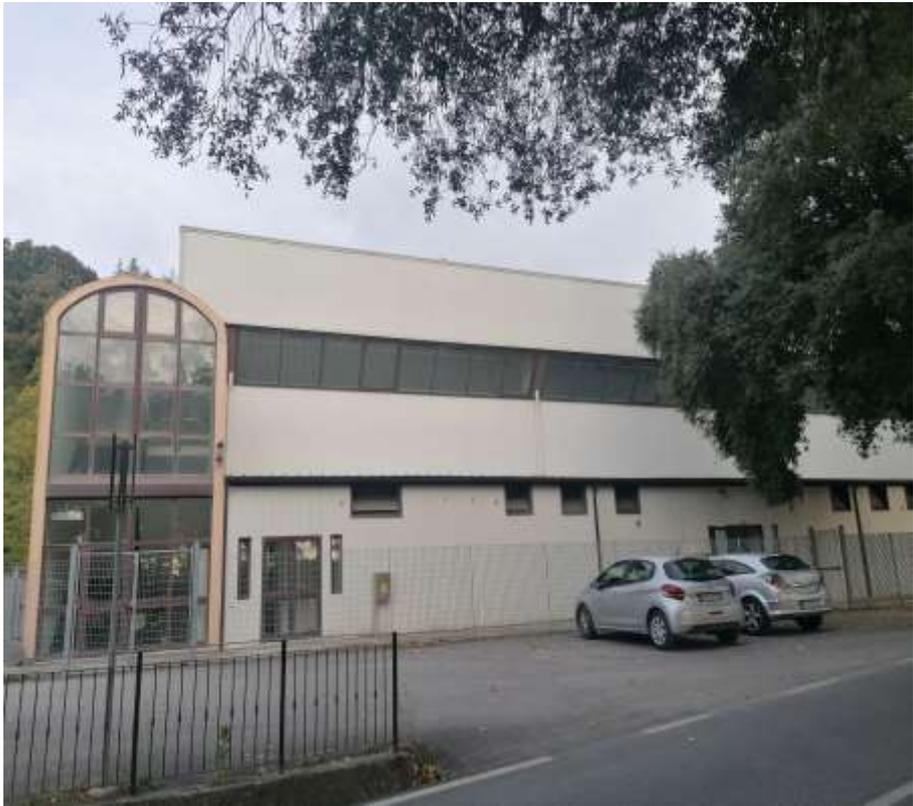
<p>foto</p>
<p>Descrizione dello stato attuale</p>	<p>Il Palazzetto dello Sport è stato costruito con un intervento edilizio negli anni 1989-1991 per poi essere concluso con un intervento di completamento negli anni 2006-2007 ed è accessibile agli utenti.</p>	
<p>Criticità in merito alla normativa di abbattimento delle barriere architettoniche</p>	<p>Nessuna, in quanto l'edificio, a piano terreno, ha un accesso riservato (ed i relativi servizi igienici) alle persone diversamente abili sia per attività sportiva che per assistere agli eventi.</p>	
<p>Disposizioni per eventuali interventi da effettuare</p>	<p>Nessuna</p>

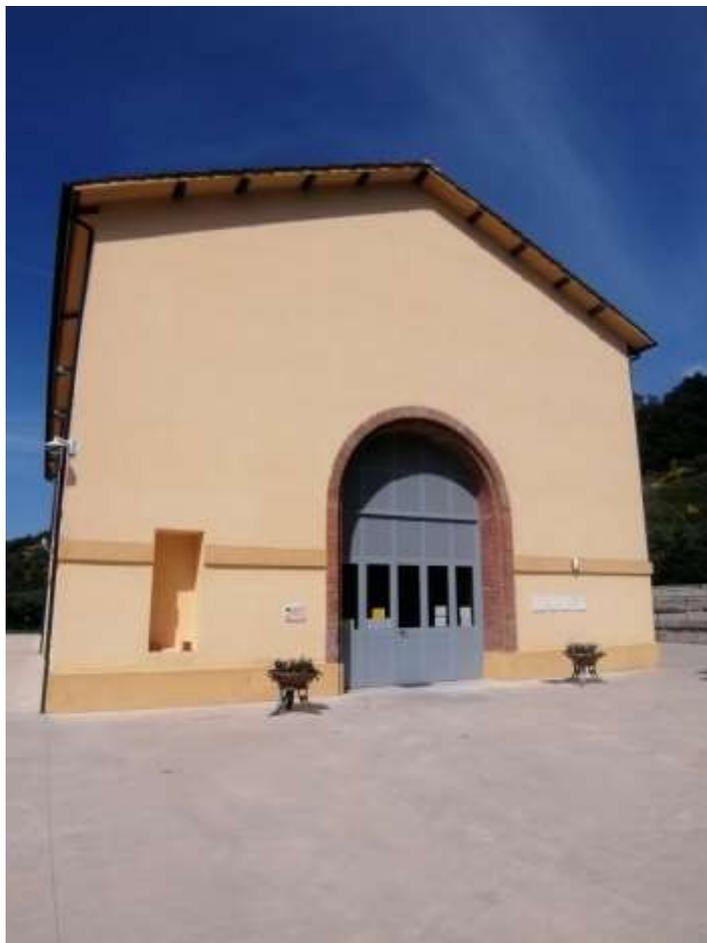
foto

Descrizione dello stato attuale	Il MUBIA è stato ricavato nell'edificio di una ex-centrale geotermoelettrica ENEL con un intervento edilizio negli anni 2012-2014 per poi essere concluso con un intervento di completamento negli anni 2019-2020 ed è accessibile agli utenti.
Criticità in merito alla normativa di abbattimento delle barriere architettoniche	Nessuna, in quanto l'edificio ha l'accesso al piano terreno ed è dotato di un montascale interno per l'accesso al piano primo.
Disposizioni per eventuali interventi da effettuare	Nessuna

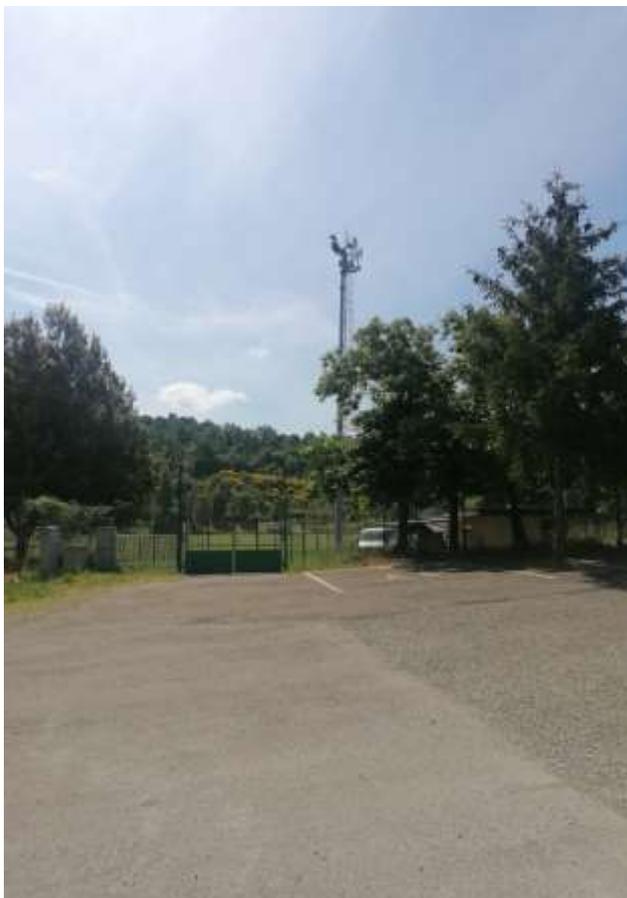
foto

Descrizione dello stato attuale	Gli impianti sportivi in loc. “Pian di Giunta” sono stati costruiti nel 1982 e sono stati poi oggetto di interventi successivi che li hanno resi completamente accessibili agli utenti.
Criticità in merito alla normativa di abbattimento delle barriere architettoniche	Nessuna, in quanto tutto l’impianto è a piano del terreno ed ha un accesso riservato (ed i relativi servizi igienici) alle persone diversamente abili sia per attività sportiva che per assistere agli eventi.
Disposizioni per eventuali interventi da effettuare	Nessuna

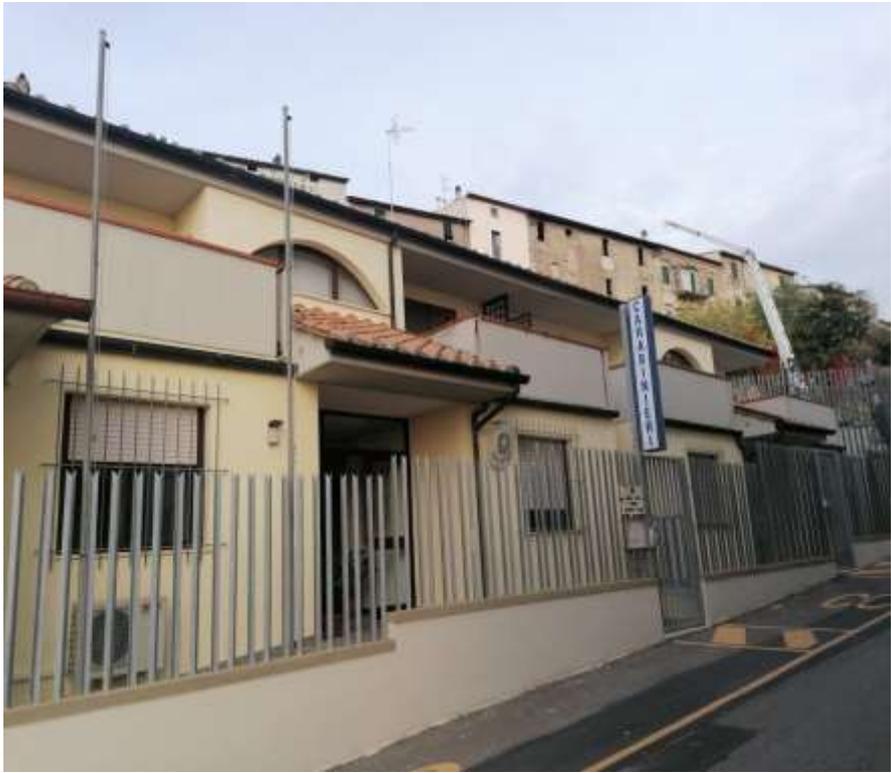
<p>foto</p>
<p>Descrizione dello stato attuale</p>	<p>La Caserma dei Carabinieri è stata costruita negli 2001-2003 ed è accessibile agli utenti.</p>	
<p>Criticità in merito alla normativa di abbattimento delle barriere architettoniche</p>	<p>Nessuna, in quanto i locali accessibili al pubblico e le camerate per i militari sono al piano terreno e raggiungibili mediante rampe di accesso conformi alla normativa per l'abbattimento delle barriere architettoniche</p>	
<p>Disposizioni per eventuali interventi da effettuare</p>	<p>Nessuna</p>

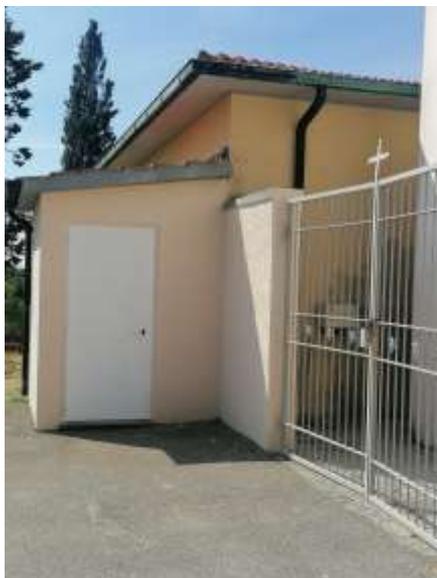
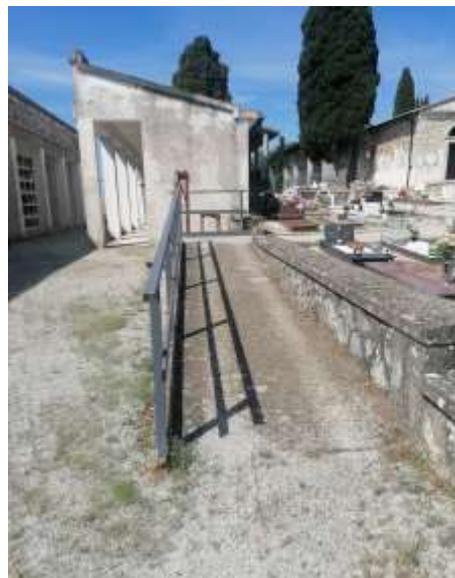
Descrizione dello stato attuale	Il Cimitero comunale è stato oggetto, a partire dagli anni 2000-2001, di vari interventi edilizi ed è accessibile agli utenti.
Criticità in merito alla normativa di abbattimento delle barriere architettoniche	Nessuna, in quanto il cimitero ha sia l'ingresso che i WC pubblici ubicati a piano terreno (si veda foto 1) e, con i suddetti lavori, è stato dotato di rampa di collegamento tra i dislivelli non superabili da persone diversamente abili (si veda foto 2).
Disposizioni per eventuali interventi da effettuare	Nessuna

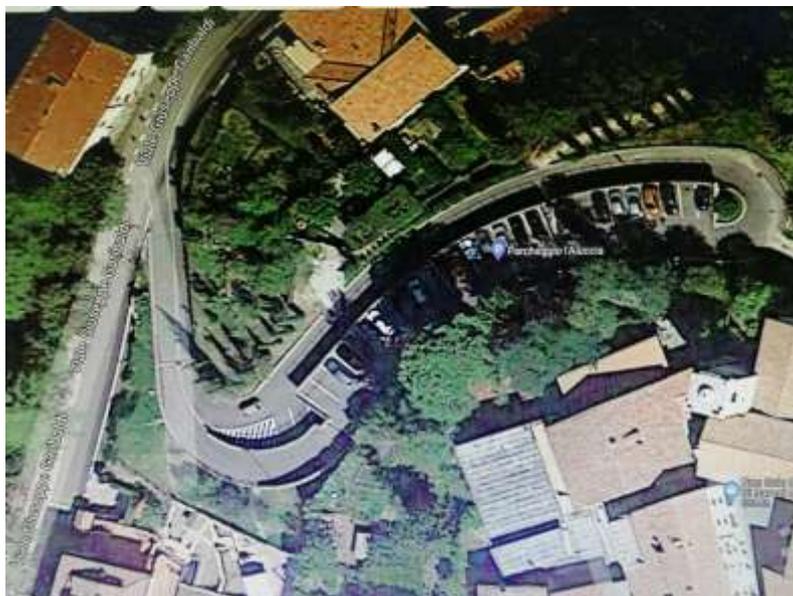
foto
 Google maps

Descrizione dello stato attuale	Il parcheggio in loc. Aiuccia è stato realizzato negli anni 2007-2008 ed è accessibile agli utenti.
Criticità in merito alla normativa di abbattimento delle barriere architettoniche	Nessuna
Disposizioni per eventuali interventi da effettuare	Nessuna

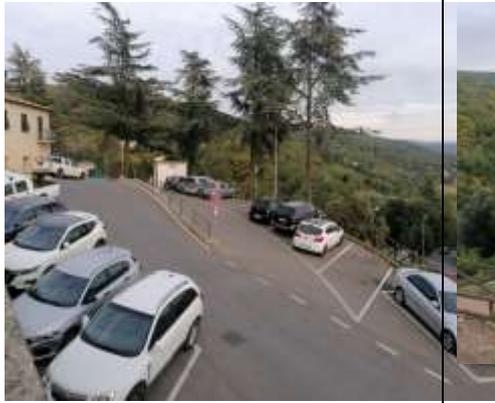
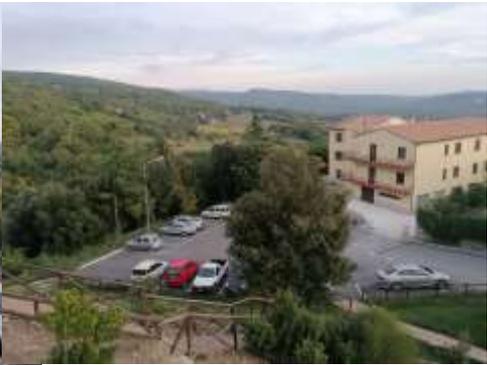
<p>foto 2</p>
<p>Descrizione dello stato attuale</p>	<p>I parcheggi di Via Aldo Moro (foto 1) ed in loc. S. Lucia (foto 2) fanno parte dei parcheggi attorno al centro storico di Monterotondo M.mo e sono dotati di stalli per portatori di handicap.</p>	
<p>Criticità in merito alla normativa di abbattimento delle barriere architettoniche</p>	<p>Nessuna</p>	
<p>Disposizioni per eventuali interventi da effettuare</p>	<p>Nessuna</p>

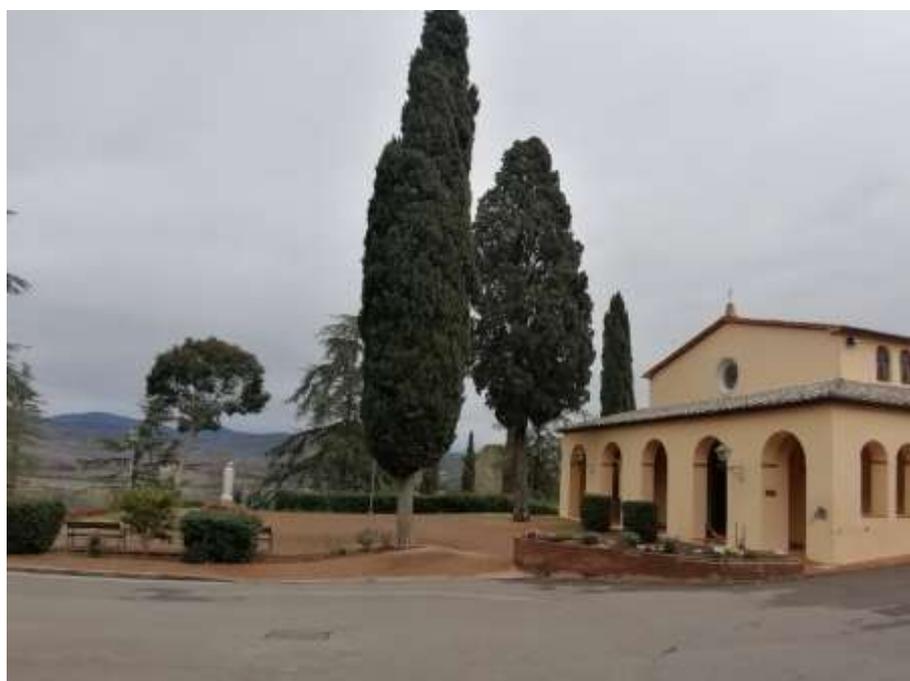
Descrizione dello stato attuale	La Piazza del Santuario è stata oggetto, negli anni 2000-2001, di un intervento edilizio di ripavimentazione ed è accessibile agli utenti.
Criticità in merito alla normativa di abbattimento delle barriere architettoniche	Nessuna, in quanto la Piazza è ubicata al piano stradale e non ha dislivelli non superabili da persone diversamente abili.
Disposizioni per eventuali interventi da effettuare	Nessuna

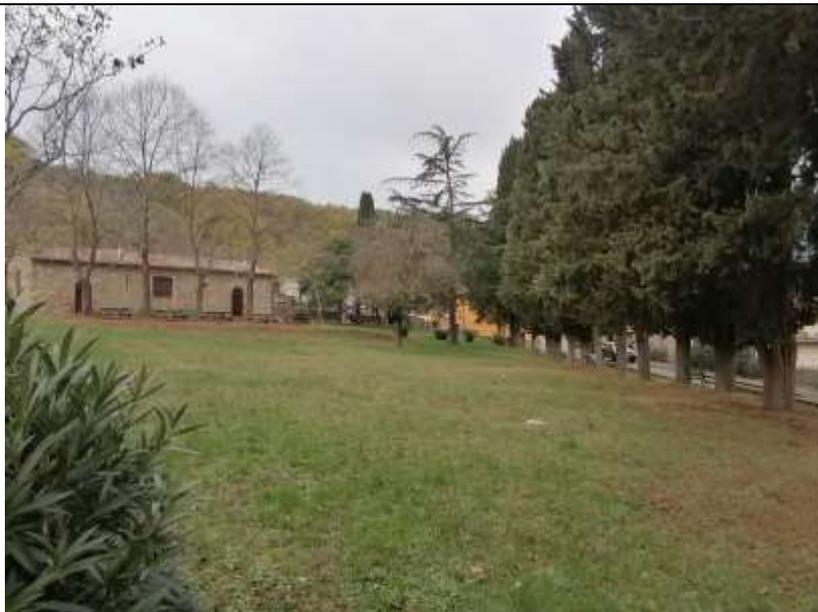
Descrizione dello stato attuale	L'area a verde pubblico è ubicata davanti alla "Casa del Pellegrino", che fa parte del complesso del Santuario della Madonna del Frassine, ed è accessibile agli utenti.
Criticità in merito alla normativa di abbattimento delle barriere architettoniche	Nessuna, in quanto l'area è ubicata al piano stradale e non ha dislivelli non superabili da persone diversamente abili.
Disposizioni per eventuali interventi da effettuare	Nessuna

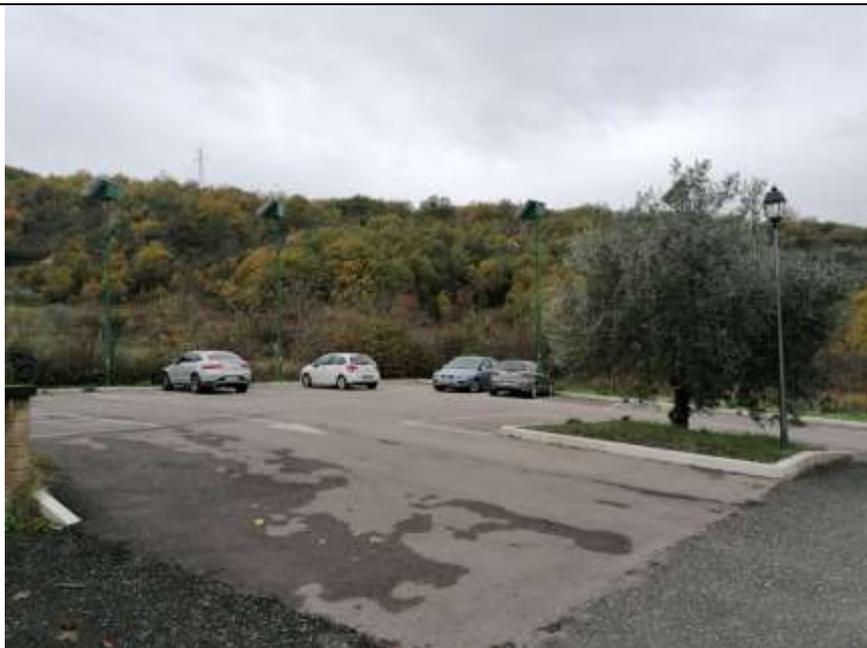
Descrizione dello stato attuale	Il parcheggio è stato realizzato nel 2017 ed è accessibile agli utenti.
Criticità in merito alla normativa di abbattimento delle barriere architettoniche	Nessuna
Disposizioni per eventuali interventi da effettuare	Nessuna

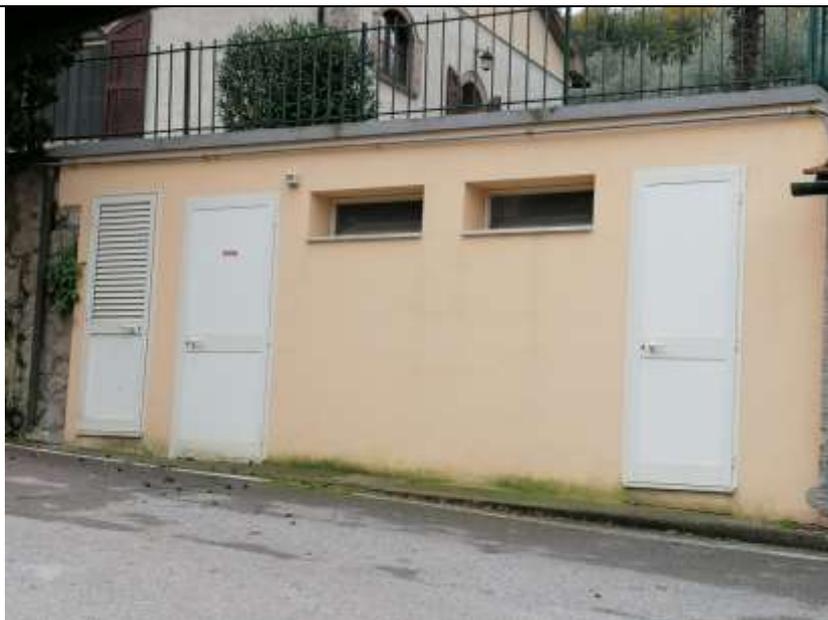
Descrizione dello stato attuale	I WC pubblici sono stati oggetto, nell'anno 2016, di un intervento edilizio di ristrutturazione ed sono accessibili agli utenti anche diversamente abili.
Criticità in merito alla normativa di abbattimento delle barriere architettoniche	Nessuna
Disposizioni per eventuali interventi da effettuare	Nessuna

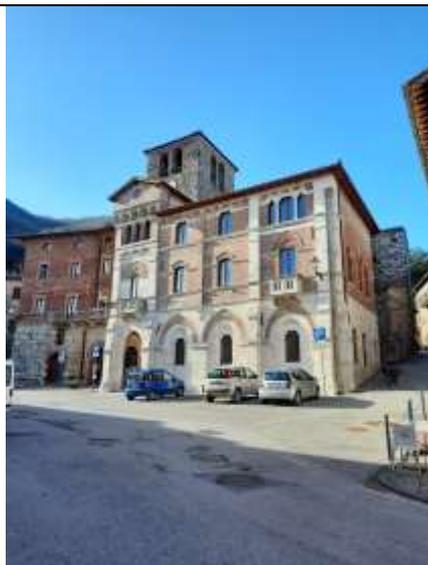
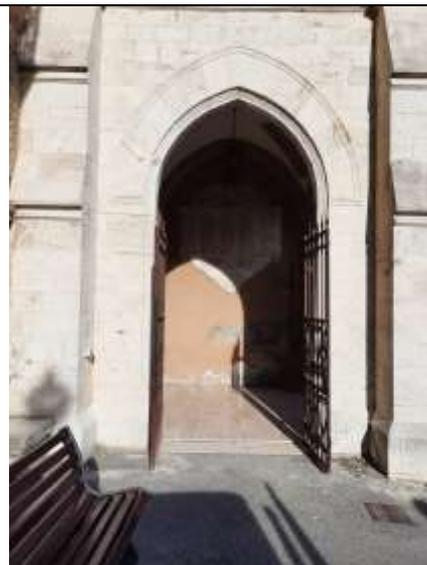
<p>Descrizione dello stato attuale</p>	<p>Il Palazzo Comunale, situato in Piazza Gramsci, è stato recentemente interessato da un intervento di rifacimento della copertura e di miglioramento sismico e riqualificazione energetica. Nel parcheggio antistante il palazzo vi è uno stallo riservato ai disabili.</p>
<p>Criticità in merito alla normativa di abbattimento delle barriere architettoniche</p>	<p>L'accesso all'edificio comunale può avvenire tramite due ingressi: l'ingresso principale su piazza Gramsci è caratterizzato da uno scalino, unico ostacolo per l'accesso alla struttura da parte dei soggetti diversamente abili. Nell'ingresso laterale il dislivello esistente tra la piazza e il piano di calpestio risulta minimo e non costituisce ostacolo all'accesso dei portatori di handicap. E' dotato di piattaforma elevatrice che collega il piano terreno con il piano primo e secondo.</p>
<p>Disposizioni per eventuali interventi da effettuare</p>	<p>Nessuna</p>

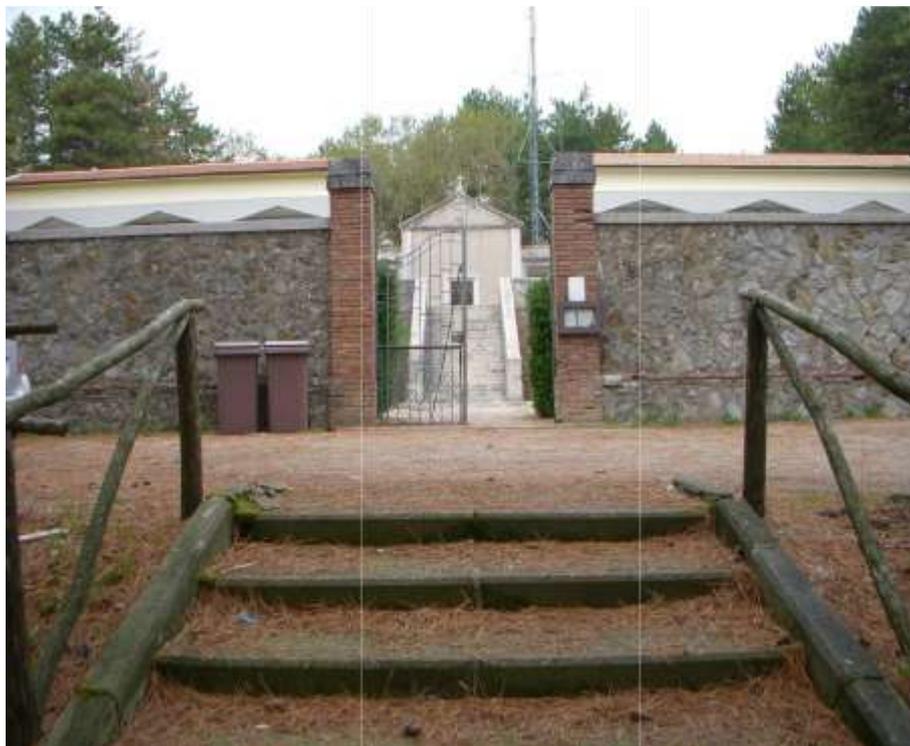
Foto 1

<p>Descrizione dello stato attuale</p>	<p>Il cimitero, appena fuori dal centro abitato, è dotato anche un'area di sosta per i veicoli.</p> <p>L'accesso al camposanto può avvenire mediante due ingressi che possiedono caratteristiche distinte:</p> <ul style="list-style-type: none"> - l'ingresso principale, posto nelle immediate vicinanze del parcheggio, è servito da una scalinata che permette di superare il dislivello tra l'area di sosta e l'area pavimentata antistante il cancello d'ingresso; - l'ingresso laterale, dal quale per accedere al cimitero non vanno percorsi gradini dato che l'accesso avviene mediante una rampa, che però risulta non pavimentata senza corrimano e di ringhiere di protezione.
<p>Criticità in merito alla normativa di abbattimento delle barriere architettoniche</p>	<p>La scalinata mediante cui si arriva all'ingresso principale costituisce una barriera per i soggetti portatori di handicap.</p> <p>Assenza di pavimentazione e di corrimano nella rampa che serve l'accesso laterale.</p> <p>Devono essere migliorate le condizioni del parcheggio antistante il cimitero, livellando il terreno e pavimentando la superficie, individuando anche un posto auto per i soggetti portatori di handicap.</p>

<p>Disposizioni per eventuali interventi da effettuare</p>	<p>Predisporre una rampa di accesso in alternativa alla scalinata che rispetti la normativa per l'abbattimento delle barriere architettoniche.</p> <p>La rampa che serve l'accesso laterale va pavimentata e dotata di corrimano.</p> <p>Nel parcheggio antistante il cimitero va livellato il terreno e pavimentata la superficie, individuando anche un posto auto per i soggetti portatori di handicap.</p>

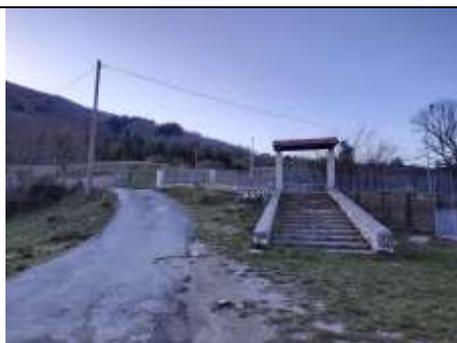
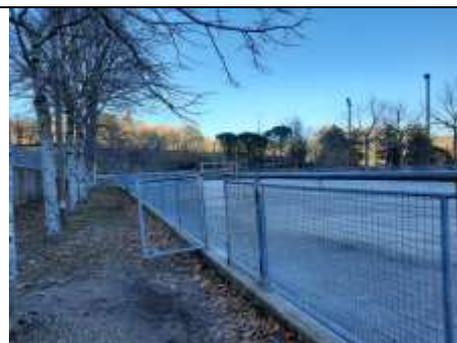
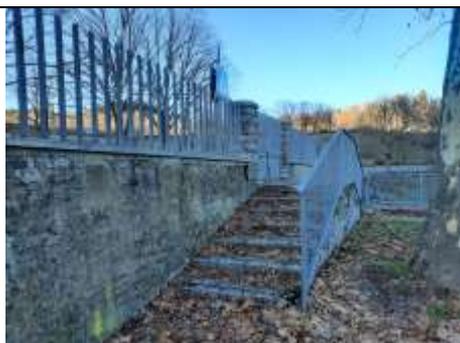
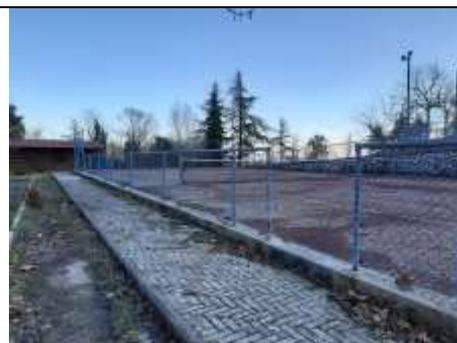
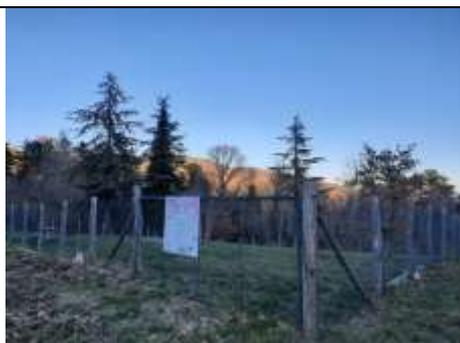
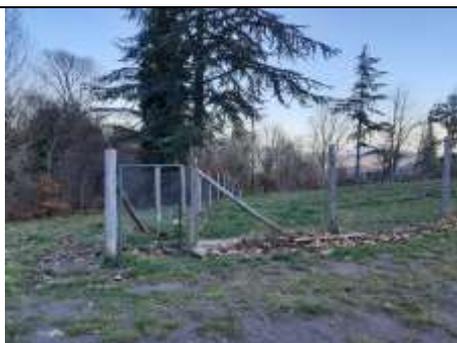
<p>Descrizione dello stato attuale</p>	<p>Gli impianti sportivi e l'area di sgambamento cani si trovano in via Roma. L'accesso all'area può avvenire tramite due scalinate che superano il dislivello esistente tra la gli impianti sportivi e via Roma, o attraverso una rampa carrabile.</p>
<p>Criticità in merito alla normativa di abbattimento delle barriere architettoniche</p>	<p>L'assenza di parcheggi nelle immediate vicinanze della zona non agevolano la fruizione da parte dei soggetti diversamente abili. La rampa per l'accesso carrabile non ha una pendenza adatta alla fruizione da parte dei portatori di handicap. Per accedere alla pista polivalente ed al campo da tennis è necessario salire un gradino. L'accesso all'area di sgambamento avviene attraverso due cancelli, il terreno non è uniforme pertanto l'area è difficilmente fruibile dalle persone diversamente abili.</p>
<p>Disposizioni per eventuali interventi da effettuare</p>	<p>Individuazione di un'area da adibire a parcheggio dotato di stalli riservati ai soggetti portatori di handicap. Si ritiene inoltre necessario adeguare il fondo dell'area circostante, la rampa di accesso, i vialetti e gli accessi alla pista, al campo da tennis ed all'area sgambamento cani per rendere l'area accessibile alle persone diversamente abili.</p>

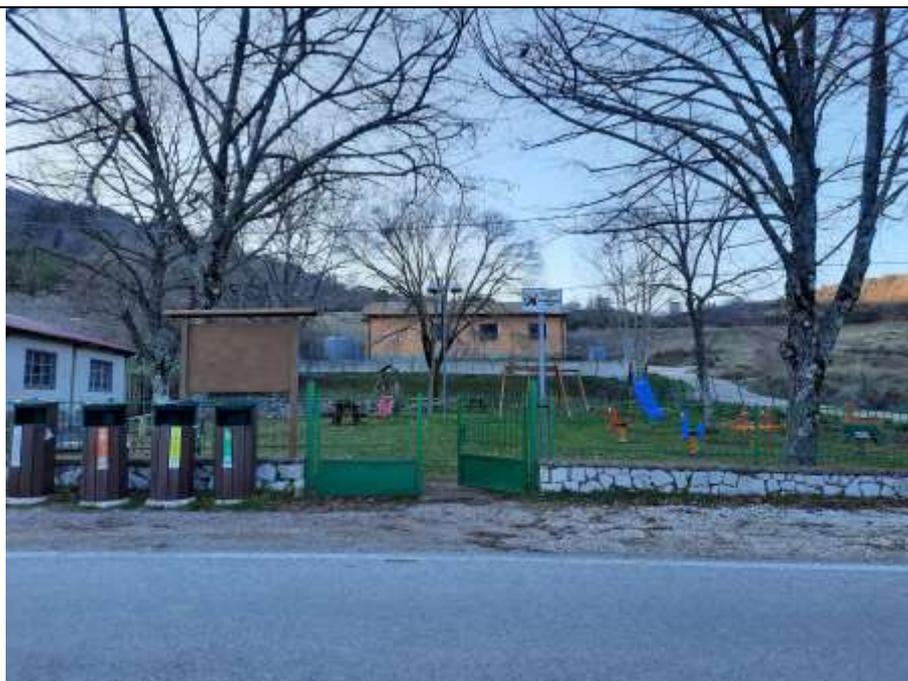
Foto 1

<p>Descrizione dello stato attuale</p>	<p>Il parco giochi si trova lungo via Roma.</p>
<p>Criticità in merito alla normativa di abbattimento delle barriere architettoniche</p>	<p>Nelle immediate vicinanze non vi sono parcheggi segnalati e adibiti esclusivamente ai soggetti portatori di handicap. L'accesso al parco giochi e gli spostamenti interni risultano ostacolati soprattutto dal fondo completamente inerbato e non perfettamente livellato, non si notano percorsi atti a agevolare la fruizione interna del parco.</p>
<p>Disposizioni per eventuali interventi da effettuare</p>	<p>Si propone di individuare un'area di parcheggio contenente anche un posto auto esclusivo per i soggetti diversamente abili. Si ritiene opportuno la realizzazione di vialetti interni al parco che agevolino sia l'accesso che gli spostamenti all'interno.</p>

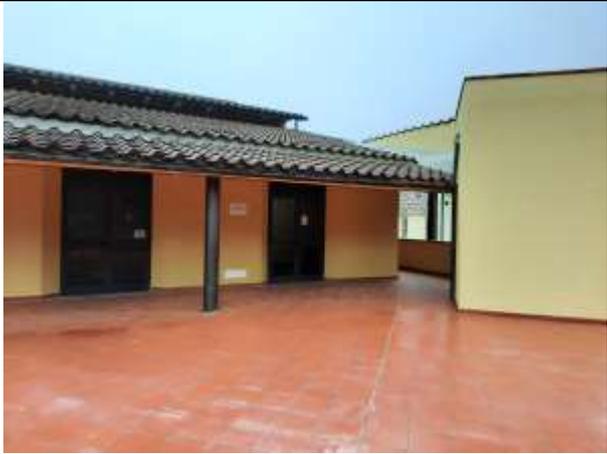
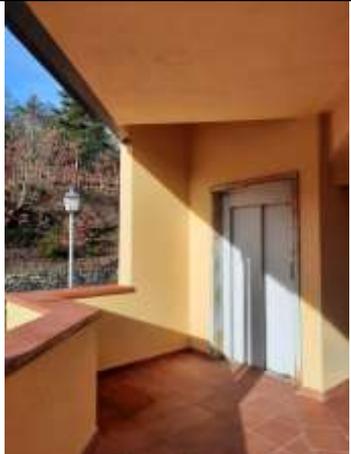
<p>Foto 2</p>
<p>Descrizione dello stato attuale</p>	<p>La sala è dotata di piattaforma elevatrice ed è quindi accessibile agli utenti. I WC sono accessibili anche a persone diversamente abili.</p>	
<p>Criticità in merito alla normativa di abbattimento delle barriere architettoniche</p>	<p>Nessuna</p>	
<p>Disposizioni per eventuali interventi da effettuare</p>	<p>Nessuna</p>

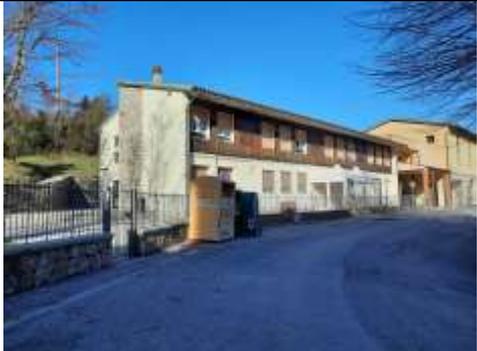
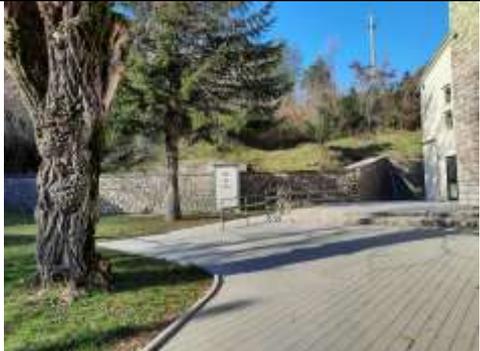
<p>Foto 2</p>
<p>Descrizione dello stato attuale</p>	<p>Le scuole, situate lungo Via Roma, hanno subito un intervento di consolidamento sismico nel 2017. Nelle immediate vicinanze del cancello d'ingresso è presente uno stallo riservato a i soggetti portatori di handicap. L'accesso alla scuola non presenta ostacoli poiché la lieve differenza di quota esistente tra la strada e la porta d'ingresso è superata mediante una rampa dotata di corrimano. Nel vano scala interno, tra il piano terreno ed il piano primo, è stato installato un montascale.</p>	
<p>Criticità in merito alla normativa di abbattimento delle barriere architettoniche</p>	<p>Nessuna</p>	
<p>Disposizioni per eventuali interventi da effettuare</p>	<p>Nessuna</p>

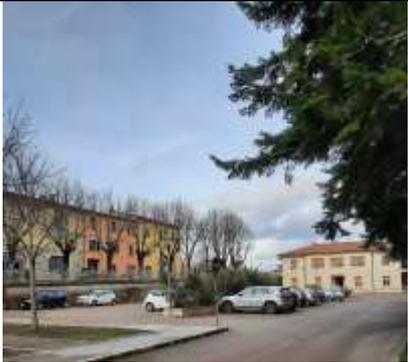
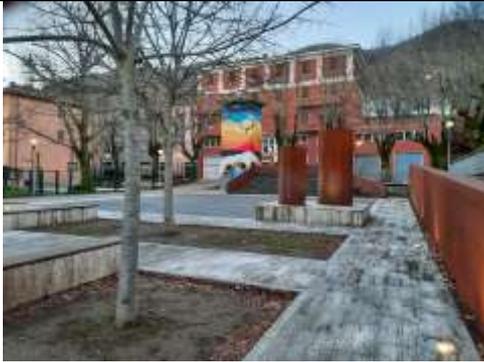
<p>Foto 2</p>
<p>Descrizione dello stato attuale</p>	<p>La Piazza XXV aprile è stata oggetto, nel 2013, di un intervento edilizio di riqualificazione ed è accessibile agli utenti. Il parcheggio è dotato di nr. 2 stalli per disabili e di una rampa, riservata ai pedoni, che supera il dislivello tra il parcheggio e Via Roma.</p>	
<p>Criticità in merito alla normativa di abbattimento delle barriere architettoniche</p>	<p>Nessuna</p>	
<p>Disposizioni per eventuali interventi da effettuare</p>	<p>Nessuna</p>

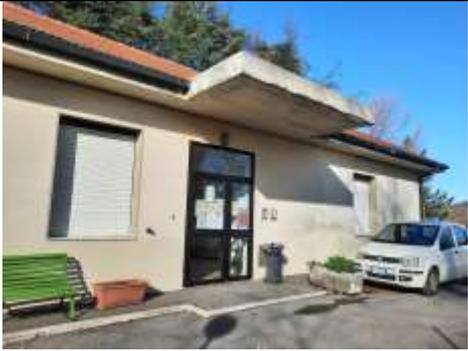
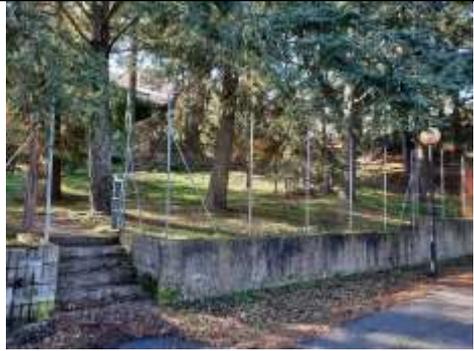
<p>Foto 2</p>
<p>Descrizione dello stato attuale</p>	<p>Il distretto sanitario si trova nelle immediate vicinanze della piazza XXV Aprile ed è posto ad una notevole differenza di quota rispetto a quest'ultima. La struttura sanitaria è raggiungibile sia attraverso una viabilità carrabile che attraverso una scalinata che la collega con la piazza XXV Aprile.</p>	
<p>Criticità in merito alla normativa di abbattimento delle barriere architettoniche</p>	<p>La struttura sanitaria è ben raggiungibile, attraverso la viabilità carrabile e l'ingresso al distretto sanitario si trova al piano strada.</p>	
<p>Disposizioni per eventuali interventi da effettuare</p>	<p>Realizzazione di un percorso pedonale dotato di rampe che colleghi il distretto sanitario alla soprastante Piazza XXV Aprile e creazione di stalli esclusivi per portatori di handicap all'interno del cortile.</p>

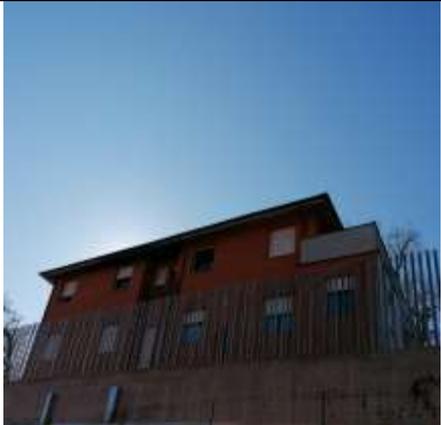
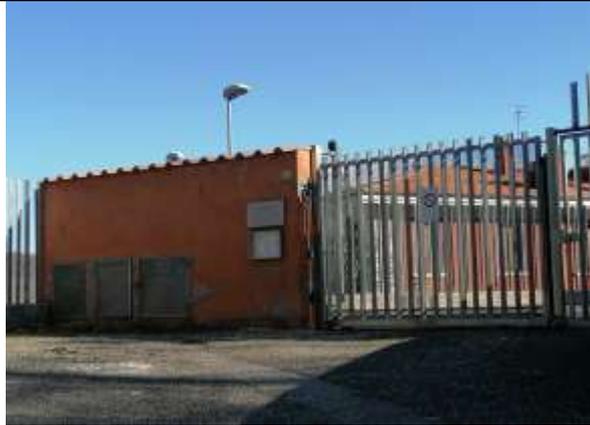
<p>Descrizione dello stato attuale</p>	<p>Foto 1</p> <p>Foto 2</p> <p>La Caserma dei Carabinieri è stata costruita negli 2011-2012 ed è accessibile agli utenti.</p>	
<p>Criticità in merito alla normativa di abbattimento delle barriere architettoniche</p>	<p>Nessuna.</p>	
<p>Disposizioni per eventuali interventi da effettuare</p>	<p>Nessuna.</p>

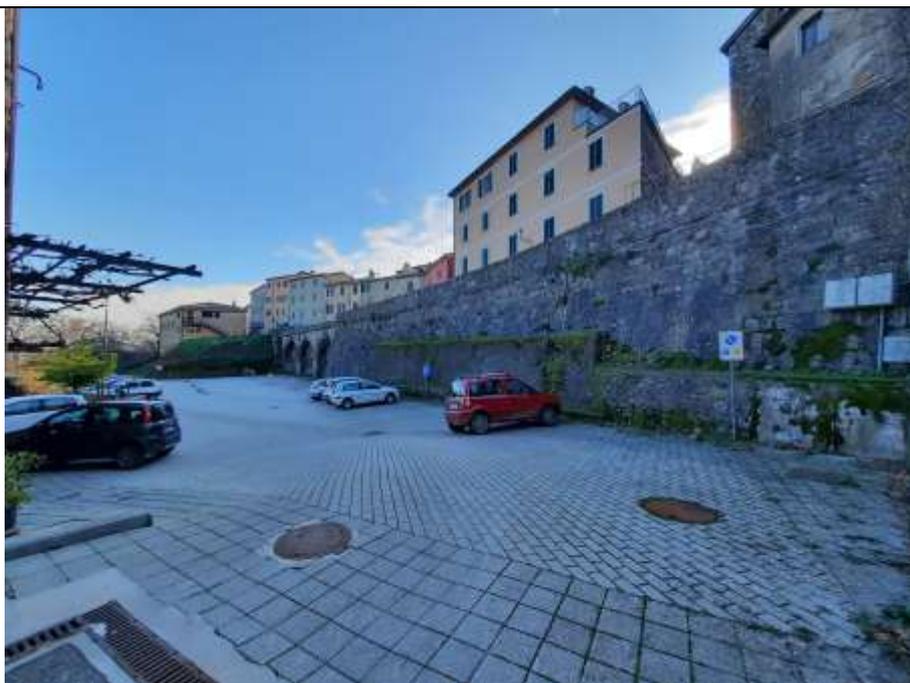
Foto 1

Descrizione dello stato attuale	Il parcheggio della Barattina è situato al termine di Via del Fosso.
Criticità in merito alla normativa di abbattimento delle barriere architettoniche	E' dotata di segnaletica verticale ma non di segnaletica orizzontale. Ci sono stalli riservati ai disabili ma non essendo tracciati non è chiaro il loro numero. La via del Fosso che conduce al parcheggio costituisce una barriera architettonica a causa dell'elevata pendenza e del fondo irregolare. Il parcheggio si raggiunge anche da via Matteotti tramite una scalinata.
Disposizioni per eventuali interventi da effettuare	Al fine di rendere fruibile tale area si propone di dotare il parcheggio di adeguata segnaletica orizzontale e la realizzazione di un montascale per il collegamento alla via Matteotti.
