COMUNE DI MONTEROTONDO MARITTIMO

COMUNE DI MONTIERI

Piano Operativo intercomunale

ALLEGATO 2 – PROGRAMMA DI INTERVENTO PER L'ABBATTIMENTO DELLE BARRIERE ARCHITETTONICHE A - COMUNE DI MONTEROTONDO M.MO / B - COMUNE DI MONTIERI

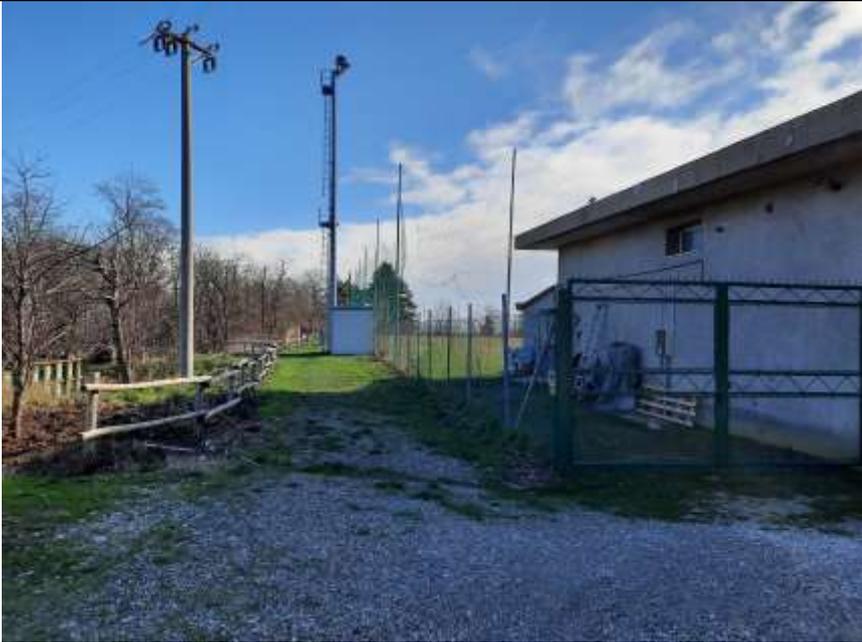
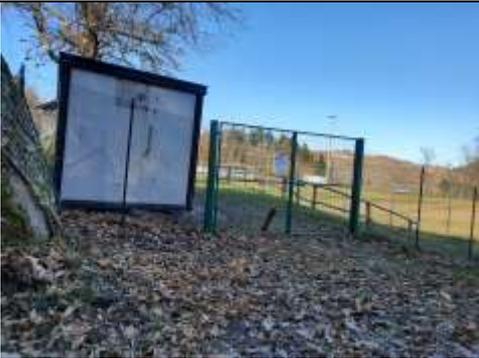
<p style="text-align: center;">Foto 1</p>

<p style="text-align: center;">Foto 3</p>
<p>Descrizione dello stato attuale</p>	<p>Il campo da calcio è collocato in via Giacomo Matteotti.</p>	
<p>Criticità in merito alla normativa di abbattimento delle barriere architettoniche</p>	<p>In prossimità dell'area non vi sono parcheggi segnalati e non vi sono stalli riservati ai veicoli dei soggetti portatori di handicap. La tribuna non è accessibile ai portatori di handicap.</p>	
<p>Disposizioni per eventuali interventi da effettuare</p>	<p>Si propone di individuare un'area di parcheggio con spazi riservati ai portatori di handicap e di realizzare percorsi con fondo privo di ostacoli al fine di poter garantire la piena fruizione dell'area sportiva da parte dei soggetti diversamente abili</p>

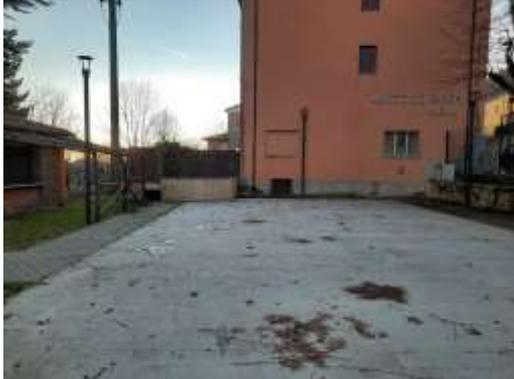
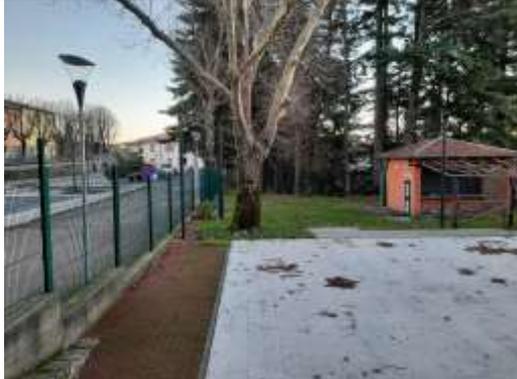
<p>Foto 1</p>

<p>Foto 2</p>
<p>Descrizione dello stato attuale</p>	<p>La Pista Florida è situata tra via Roma e Piazza XXV Aprile, dalla quale vi si accede attraverso un cancello.</p>	
<p>Criticità in merito alla normativa di abbattimento delle barriere architettoniche</p>	<p>In prossimità dell'area vi sono nr.2 stalli riservati ai veicoli dei soggetti portatori di handicap.</p>	
<p>Disposizioni per eventuali interventi da effettuare</p>	<p>Si ritiene opportuno la realizzazione di un vialetto pavimentato di collegamento tra il cancello di accesso all'area, il bar e la rampa che conduce alla pista</p>

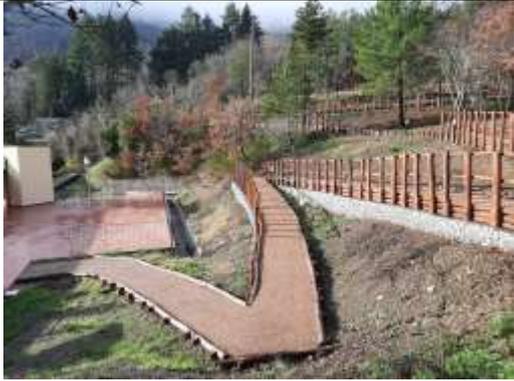
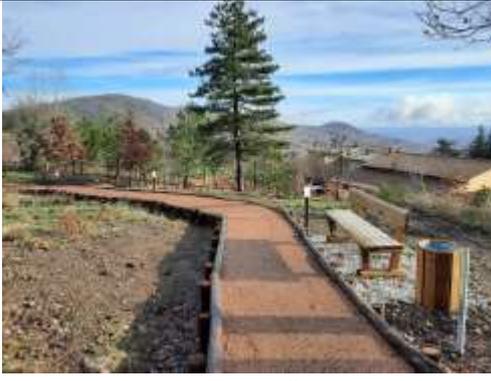
<p>scheda 13 Campo al Pera <u>Montieri</u></p>

<p>Foto 2</p>
<p>Descrizione dello stato attuale</p>	<p>Il percorso è situato nell'area denominata "Campo al Pera", vi si accede da Via Roma.</p>	
<p>Criticità in merito alla normativa di abbattimento delle barriere architettoniche</p>	<p>In prossimità dell'area vi sono stalli riservati ai veicoli dei soggetti portatori di handicap. Il dislivello tra il piano strada e l'accesso al percorso viene superato mediante un elevatore. Il percorso è stato realizzato con idonee pendenze.</p>	
<p>Disposizioni per eventuali interventi da effettuare</p>	<p>Nessuna</p>

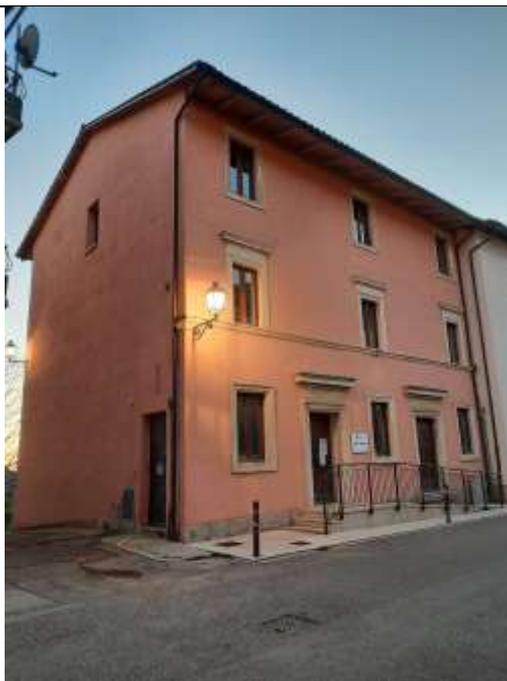
Foto 1

<p>Descrizione dello stato attuale</p>	<p>Gli uffici comunali sono provvisoriamente collocati all'interno dell'edificio "ex scuole medie"</p>
<p>Criticità in merito alla normativa di abbattimento delle barriere architettoniche</p>	<p>In prossimità dell'area vi sono stalli riservati ai veicoli dei soggetti portatori di handicap. Il dislivello tra il piano strada e l'accesso all'immobile viene superato grazie ad una rampa dotata di corrimano ed idonea pendenza. Gli uffici sono dislocati su tre piani, due dei quali non accessibili ai portatori di handicap a causa della presenza di scale. I servizi igienici non sono accessibili ai diversamente abili.</p>
<p>Disposizioni per eventuali interventi da effettuare</p>	<p>Anche se la sistemazione è provvisoria in quanto gli uffici saranno nuovamente trasferiti nel Palazzo Comunale di Piazza Gramsci, è opportuno installare un montascale e realizzare un servizio igienico correttamente dimensionato per i portatori di handicap, preferibilmente al piano terreno.</p>

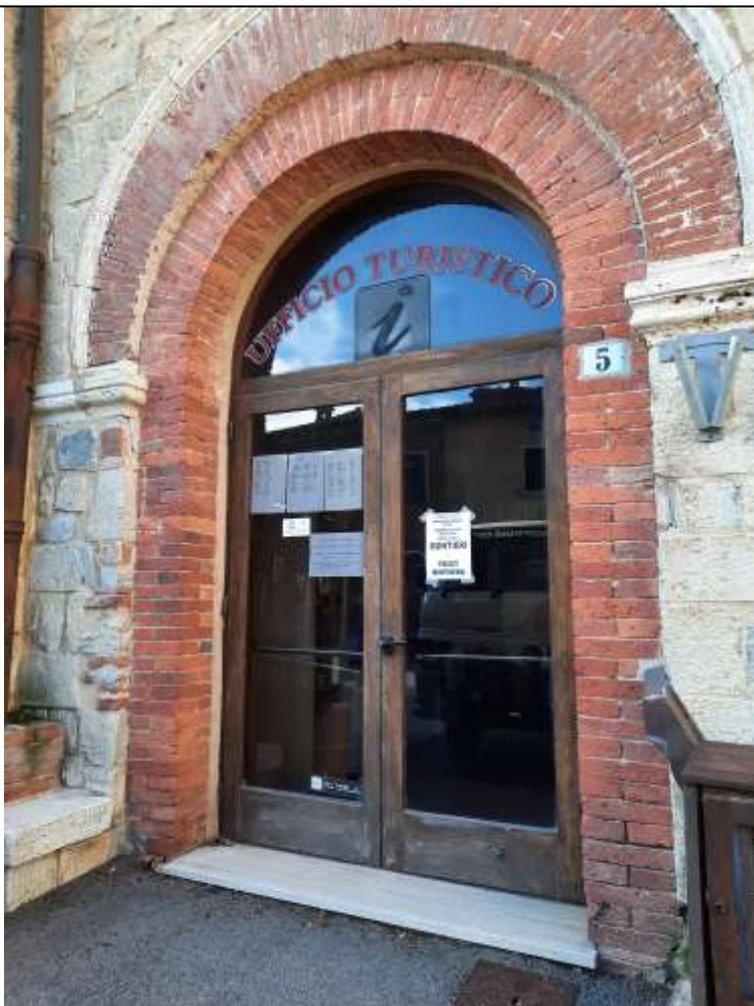
Foto 1

Descrizione dello stato attuale	L'ufficio turistico è situato in Piazza Gramsci, nelle immediate vicinanze del Palazzo Comunale.
Criticità in merito alla normativa di abbattimento delle barriere architettoniche	L'ufficio è situato poco al di sopra del piano strada. Il parcheggio di fronte è dotato di uno stallo riservato ai veicoli dei soggetti portatori di handicap.
Disposizioni per eventuali interventi da effettuare	Realizzazione di una rampa per superare il dislivello tra il piano di calpestio dell'ufficio ed il piano strada.

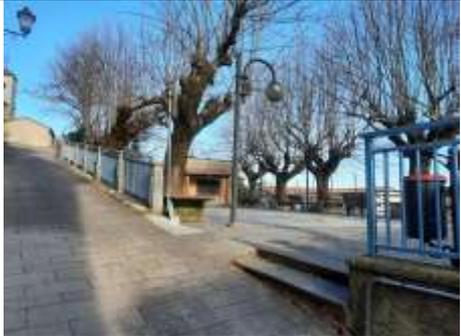
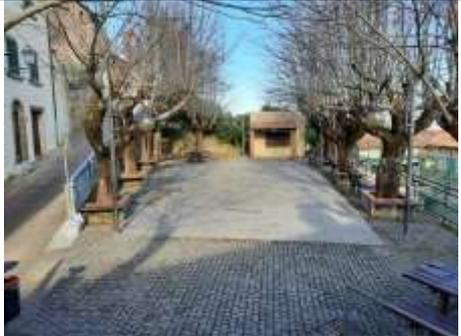
<p>scheda</p> <p>1</p> <p>Giardino dei tigli <u>Boccheggiano</u></p>

<p>Foto 2</p>
<p>Descrizione dello stato attuale</p>	<p>Il Giardino dei Tigli è situato nel centro storico.</p>	
<p>Criticità in merito alla normativa di abbattimento delle barriere architettoniche</p>	<p>Nonostante il fondo non presenti limitazioni per la percorrenza, l'accesso ai servizi e al ballatoio collocato sulla piazza A. Diaz è impedito da due scalinate. Il raggiungimento del giardino presenta quindi notevoli difficoltà a causa della pendenza di via IV Novembre.</p>	
<p>Disposizioni per eventuali interventi da effettuare</p>	<p>Le limitazioni individuate possono essere eliminate attraverso l'installazione di elevatori oppure attraverso la realizzazione di opportune rampe.</p>

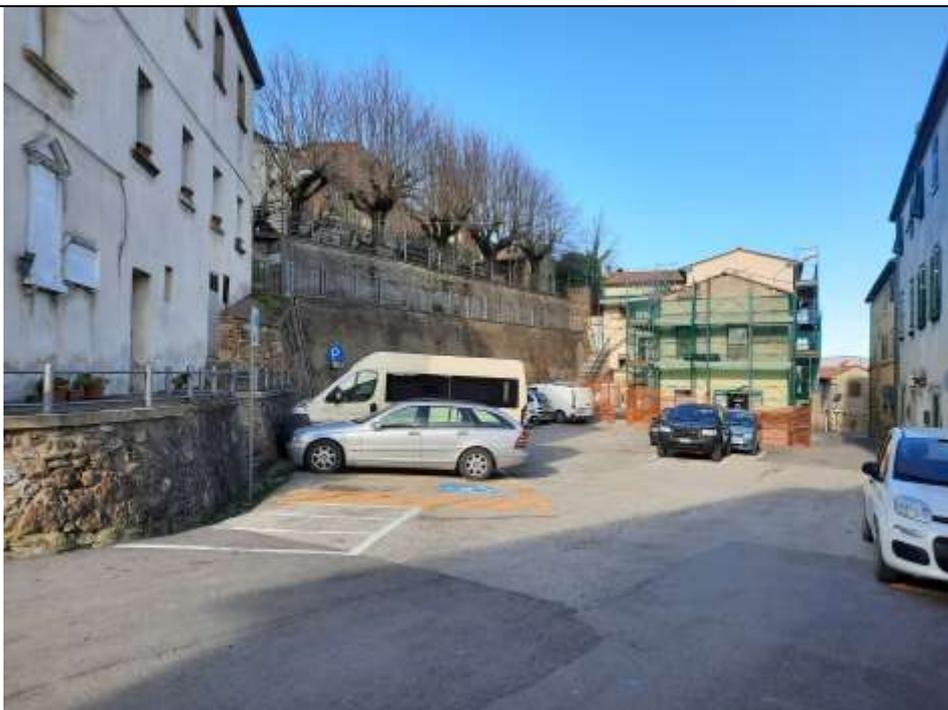
Foto 1

Descrizione dello stato attuale	Il parcheggio di Piazza A. Diaz è dotato di nr. 1 stallo per portatori di handicap.
Criticità in merito alla normativa di abbattimento delle barriere architettoniche	Nessuna
Disposizioni per eventuali interventi da effettuare	Nessuna

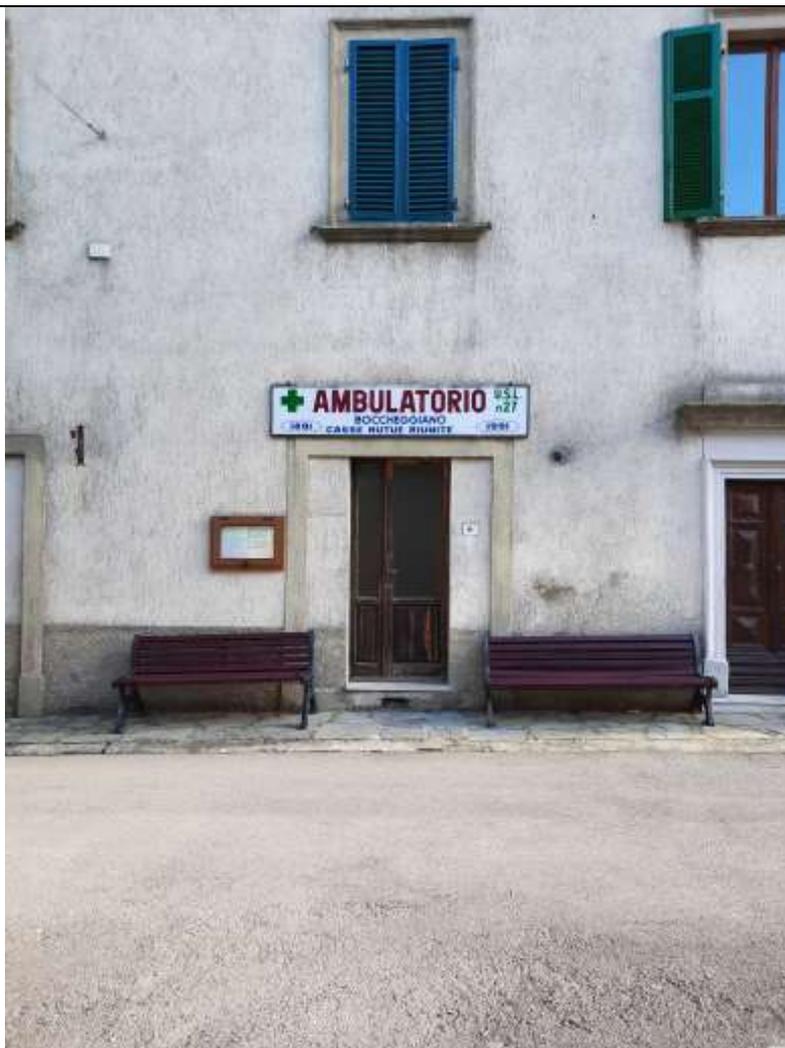
Foto 1

<p>Descrizione dello stato attuale</p>	<p>Il distretto sanitario è ubicato in piazza Armando Diaz dove è consentita la sosta dei veicoli e dove già è individuato un posto esclusivo per i soggetti disabili.</p>
<p>Criticità in merito alla normativa di abbattimento delle barriere architettoniche</p>	<p>Il distretto risulta facilmente raggiungibile dalla piazza ma presenta un gradino all'ingresso che ne limita la fruizione.</p>
<p>Disposizioni per eventuali interventi da effettuare</p>	<p>Si propone di realizzare una rampa per rendere fruibile il distretto ai soggetti disabili.</p>

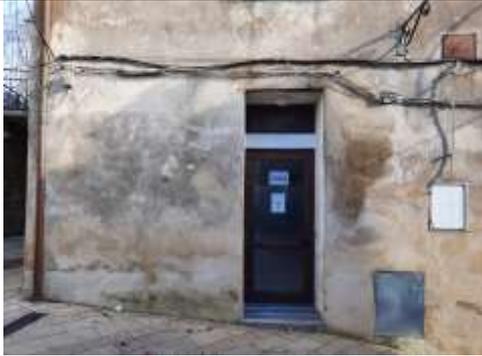
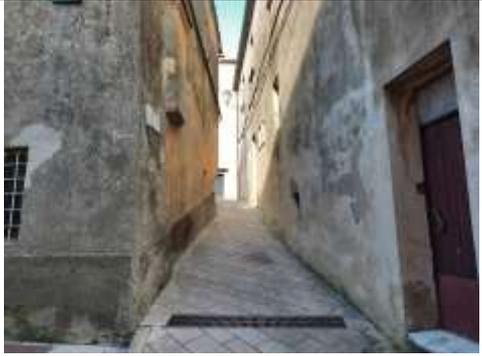
<p>Foto 1</p>

<p>Foto 2</p>
<p>Descrizione dello stato attuale</p>	<p>I Locali del comune sono ubicati nei pressi di Piazza Armando Diaz, in Via IV Novembre.</p>	
<p>Criticità in merito alla normativa di abbattimento delle barriere architettoniche</p>	<p>Nella piazza è consentita la sosta dei veicoli ed è individuato un posto esclusivo per i soggetti disabili. I locali di proprietà del Comune presentano ostacoli che ne limitano l'accesso ai soggetti diversamente abili sia per la forte pendenza di Via IV Novembre sia per la presenza di gradini. L'ingresso collocato su via Gramsci è invece dotato di una rampa di accesso.</p>	
<p>Disposizioni per eventuali interventi da effettuare</p>	<p>Le limitazioni individuate possono essere eliminate attraverso l'installazione di elevatori.</p>

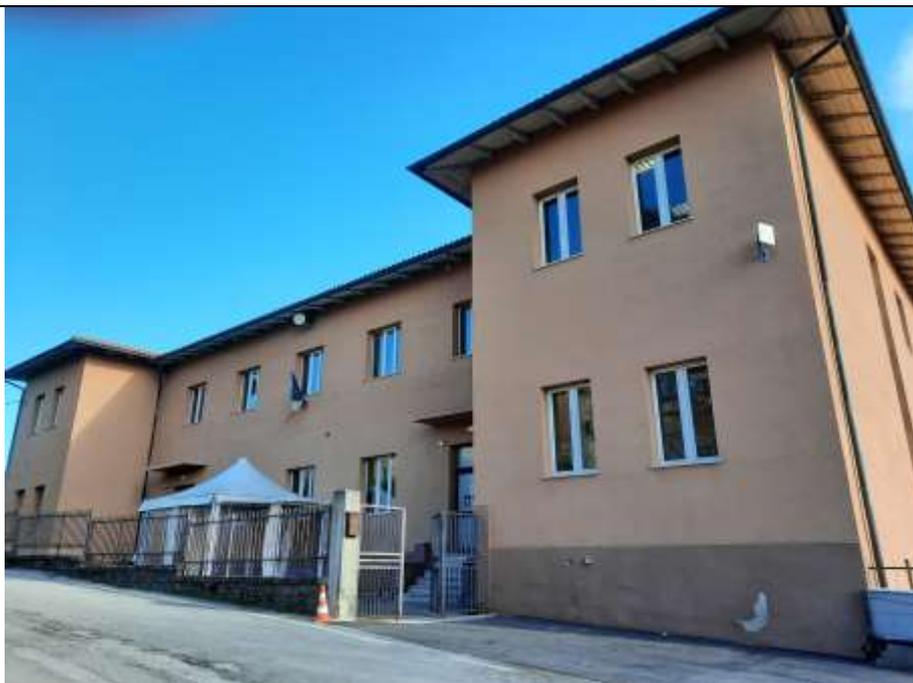
Foto 1

<p>Descrizione dello stato attuale</p>	<p>Le scuole dell'infanzia, primaria e secondaria di primo grado sono situate in via Torquato Tasso, sono dotate nell'area antistante di uno spazio sicuro e riservato alla fermata degli scuolabus. L'area risulta pavimentata e non presenta ostacoli che possano impedire il movimento a coloro che possiedono difficoltà motorie.</p>
<p>Criticità in merito alla normativa di abbattimento delle barriere architettoniche</p>	<p>Entrambi gli ingressi sono posti ad una quota superiore rispetto al cortile e sono raggiungibili attraverso scalinate.</p>
<p>Disposizioni per eventuali interventi da effettuare</p>	<p>Per garantire un accesso ai portatori di handicap si propone di dotare uno dei due ingressi di una rampa o di un montascale.</p>

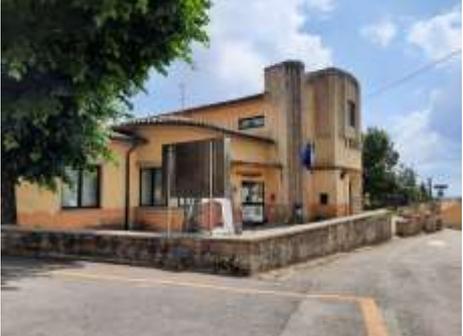
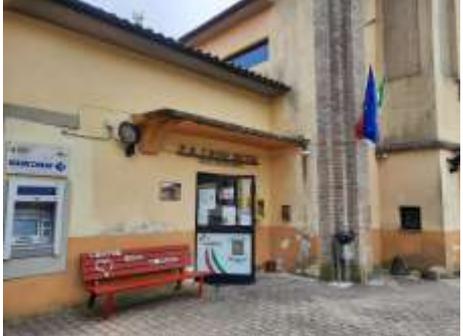
<p>scheda</p> <p>6</p> <p>Sede Casse Mutue Riunite Boccheggiano</p>

<p>Foto 2</p>
<p>Descrizione dello stato attuale</p>	<p>La sede delle Casse Mutue Riunite si trova in via Torquato Tasso, nei pressi dell'ufficio non vi sono posti auto esclusivi per i soggetti portatori di handicap.</p>	
<p>Criticità in merito alla normativa di abbattimento delle barriere architettoniche</p>	<p>La sede delle Casse Mutue Riunite non presenta ostacoli per quanto riguarda l'accessibilità in quanto il lastricato antistante alla porta d'ingresso si trova alla medesima quota della via.</p>	
<p>Disposizioni per eventuali interventi da effettuare</p>	<p>Per rendere più facilmente raggiungibile la sede si propone di individuare un'area di sosta esclusiva per i veicoli dei soggetti diversamente abili.</p>

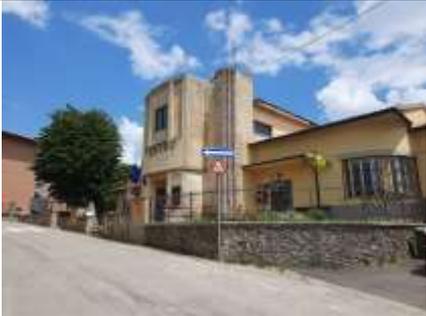
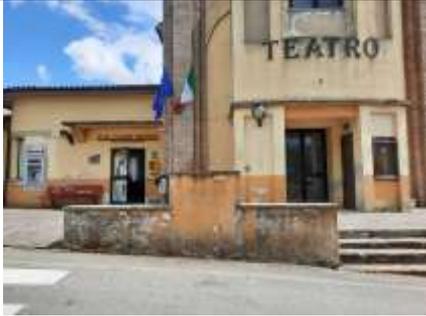
<p style="text-align: center;">scheda</p> <p style="text-align: center;">7</p> <p style="text-align: center;">Teatro <u>Boccheggiano</u></p>

<p style="text-align: center;">Foto 2</p>
<p>Descrizione dello stato attuale</p>	<p>Il Teatro comunale è stato ristrutturato con un intervento edilizio negli anni 2000, ha subito un intervento di miglioramento energetico nel 2019-2020 ed un intervento di manutenzione straordinaria delle facciate e del resede nel 2021. E' accessibile agli spettatori ed agli utenti.</p>	
<p>Criticità in merito alla normativa di abbattimento delle barriere architettoniche</p>	<p>Il teatro ha l'ingresso a piano terreno (si veda foto 1) ed i WC sono accessibili anche a persone diversamente abili; nei pressi del teatro non vi sono posti auto esclusivi per i soggetti portatori di handicap.</p>	
<p>Disposizioni per eventuali interventi da effettuare</p>	<p>Per rendere più facilmente raggiungibile il teatro si propone di individuare un'area di sosta esclusiva per i veicoli di coloro che possiedono difficoltà motorie.</p>

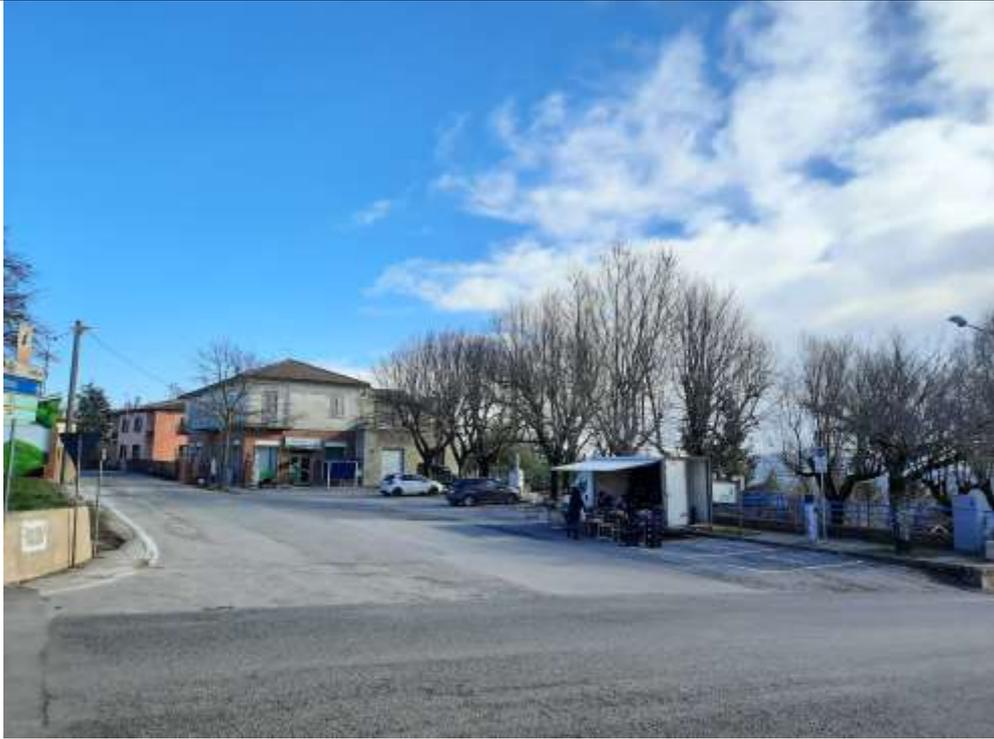
<p>scheda</p> <p>8</p> <p>Parcheggio Piazza del Minatore <u>Boccheggiano</u></p>

<p style="text-align: center;">Foto 1</p>
<p>Descrizione dello stato attuale</p>	<p>Il parcheggio pubblico collocato in Piazza del Minatore è dotato sia di segnaletica verticale che orizzontale e di una pavimentazione in buono stato conservativo.</p>
<p>Criticità in merito alla normativa di abbattimento delle barriere architettoniche</p>	<p>Non sono individuati posti auto esclusivi per i soggetti portatori di handicap.</p>
<p>Disposizioni per eventuali interventi da effettuare</p>	<p>Si consiglia di individuare all'interno della piazza almeno un posto auto da adibire alla sola sosta dei veicoli dei soggetti diversamente abili.</p>

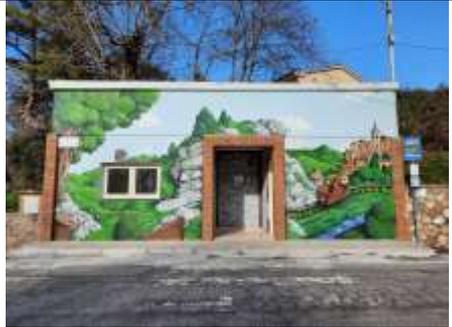
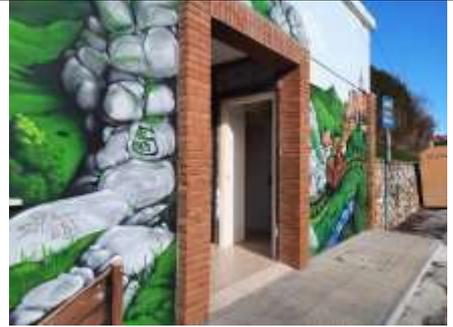
<p style="text-align: center;">scheda</p> <p style="text-align: center;">9</p> <p>Bagni pubblici – pensilina pullman <u>Boccheggiano</u></p>

<p style="text-align: center;">Foto 2</p>
<p>Descrizione dello stato attuale</p>	<p>L'edificio avente funzione di bagni pubblici e pensilina per i pullman è situato in Piazza del Minatore.</p>	
<p>Criticità in merito alla normativa di abbattimento delle barriere architettoniche</p>	<p>Per accedere al marciapiede antistante la struttura è necessario salire un gradino mentre il dislivello tra la struttura ed il marciapiede è superato attraverso una breve rampa.</p>	
<p>Disposizioni per eventuali interventi da effettuare</p>	<p>Per rendere accessibile la struttura è necessario realizzare una rampa che superi il dislivello tra il marciapiede e la strada.</p>

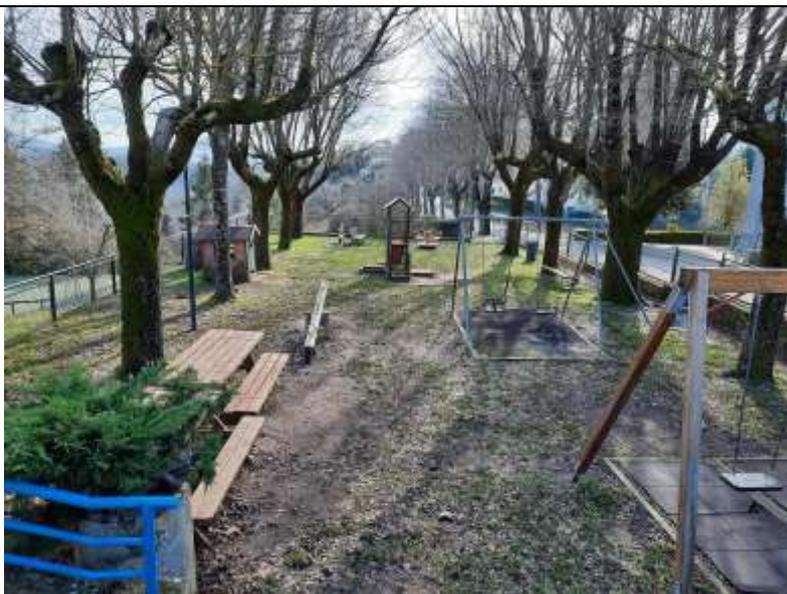
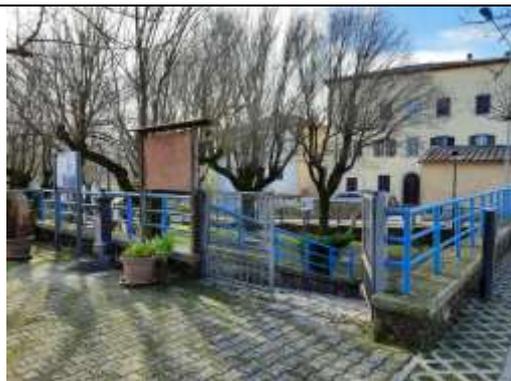
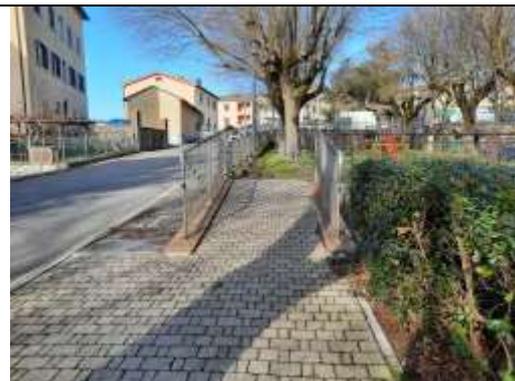
Foto 1

<p>Descrizione dello stato attuale</p>	<p>Il parco giochi è collocato tra via Torquato Tasso e Piazza del Minatore, l'area attrezzata presenta due entrate, una dalla Piazza del Minatore attraverso una scala e l'altra da via Torquato Tasso attraverso una rampa.</p>
<p>Criticità in merito alla normativa di abbattimento delle barriere architettoniche</p>	<p>L'area attrezzata risulta essere priva di camminamenti e ciò può ostacolare la sua piena fruizione.</p>
<p>Disposizioni per eventuali interventi da effettuare</p>	<p>Dato che il parco giochi si trova nelle immediate vicinanze del parcheggio di Piazza del Minatore, si consiglia di individuare all'interno della piazza almeno un posto auto da adibire alla sola sosta dei veicoli dei soggetti diversamente abili. Altro intervento necessario all'interno del parco consiste nella realizzazione di solidi camminamenti che agevolino la piena fruizione dell'area.</p>

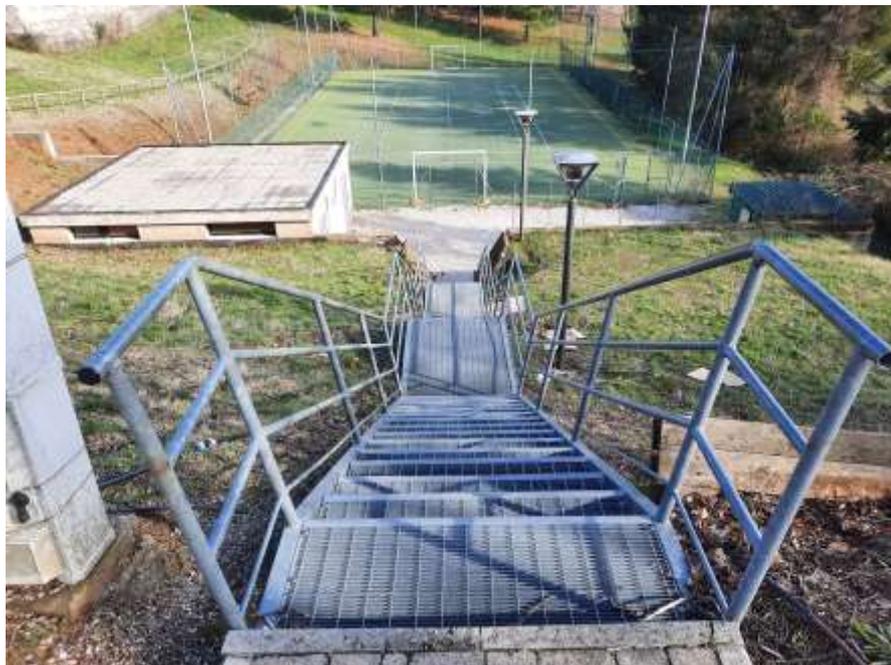
Foto 1

<p>Descrizione dello stato attuale</p>	<p>Gli impianti sportivi sono collocati in via Torquato Tasso.</p>
<p>Criticità in merito alla normativa di abbattimento delle barriere architettoniche</p>	<p>Nei pressi del campo polivalente non vi sono posti auto esclusivi per i soggetti portatori di handicap, quindi il raggiungimento della struttura può avvenire solamente dopo aver parcheggiato il veicolo nella Piazza del Minatore. L'impianto presenta notevoli difficoltà di accesso per i soggetti diversamente abili in quanto risulta collocato ad una quota inferiore rispetto alla via Tasso, per il superamento di questo dislivello è stata realizzata una scala in acciaio, una rampa della quale ha più di 15 alzate.</p>
<p>Disposizioni per eventuali interventi da effettuare</p>	<p>Per eliminare tale ostacolo si propone l'installazione di un montascale.</p>

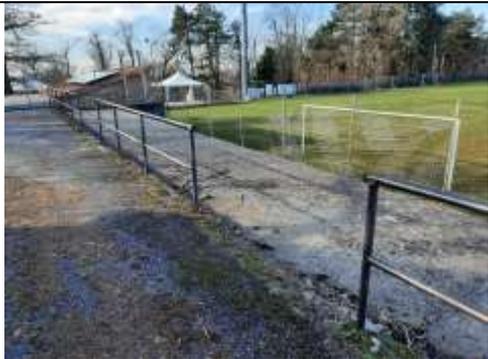
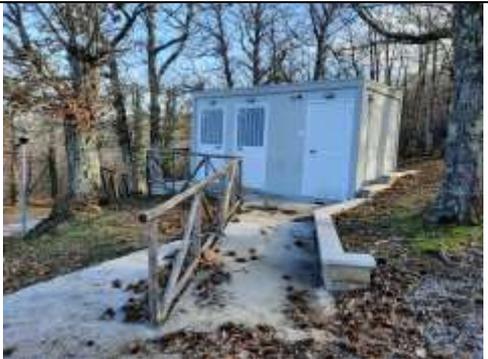
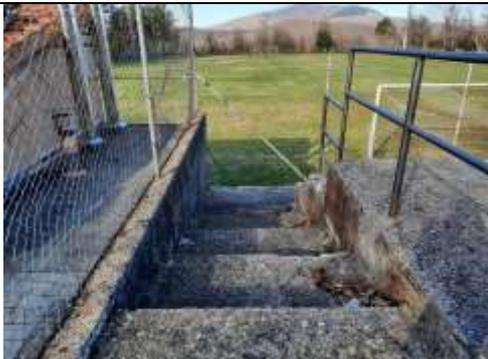
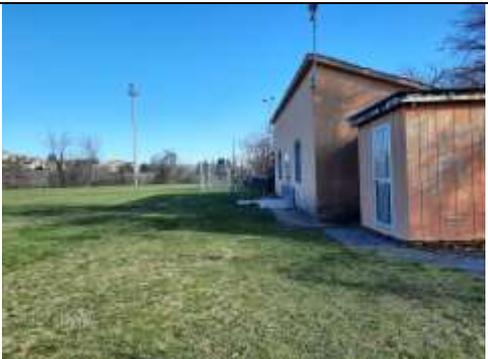
<p>Foto 1</p>

<p>Foto 4</p>	
	<p>Descrizione dello stato attuale</p>	<p>Gli impianti sportivi sono situati in loc. “Il Sodo”.</p>	
	<p>Criticità in merito alla normativa di abbattimento delle barriere architettoniche</p>	<p>La tribuna non è accessibile poiché situata ad un livello più basso rispetto alla strada di accesso mentre i servizi igienici riservati al pubblico sono dotati di rampa di accesso. L’accesso all’area di campo avviene attraverso un cancello pedonale ed uno carrabile ed i percorsi che conducono agli ingressi sono asfaltati solo in parte. Gli spogliatoi del campo sportivo sono accessibili. L’area destinata a parcheggio è priva di segnaletica e non ha stalli riservati ai portatori di handicap.</p>	
<p>Disposizioni per eventuali interventi da effettuare</p>	<p>Realizzazione di una rampa di accesso alla tribuna e miglioramento del percorso di accesso all’area di gioco.</p>

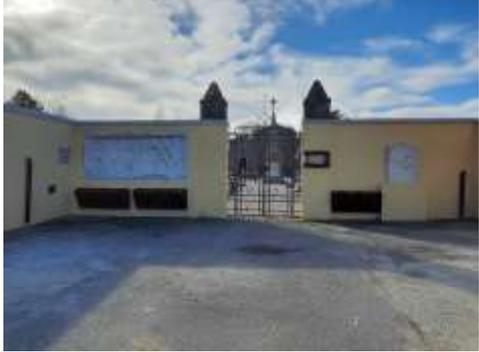
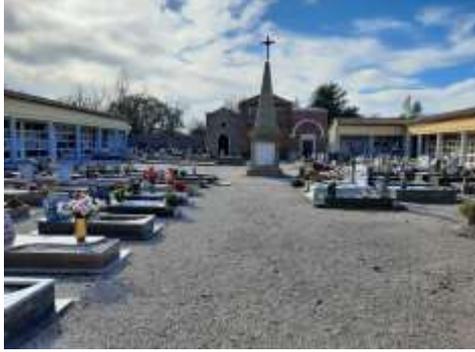
<p>scheda 13 Cimitero <u>Boccheggiano</u></p>

<p>Foto 2</p>
<p>Descrizione dello stato attuale</p>	<p>Il cimitero è collocato alla fine di via Verdi.</p>	
<p>Criticità in merito alla normativa di abbattimento delle barriere architettoniche</p>	<p>Nelle immediate vicinanze del cimitero vi è un'area di sosta per i veicoli segnalata sia da segnaletica verticale che orizzontale; il parcheggio non presenta ostacoli nella pavimentazione ma non vi sono posti adibiti esclusivamente ai soggetti portatori di handicap. L'accesso al camposanto risulta agevole anche se all'interno il movimento può essere ostacolato dalla ghiaia.</p>	
<p>Disposizioni per eventuali interventi da effettuare</p>	<p>Si propone di individuare all'interno dell'attuale parcheggio un posto esclusivo per le auto dei portatori di handicap.</p>

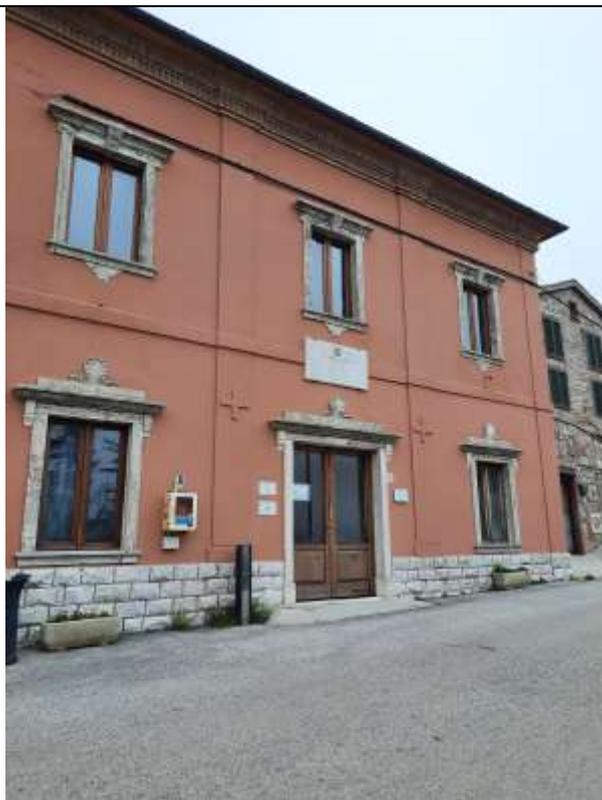
Foto 1

Descrizione dello stato attuale	Il Distretto sanitario è situato al piano terreno dell'edificio denominato "Ex Croce Rossa" con accesso da Via IV Novembre.
Criticità in merito alla normativa di abbattimento delle barriere architettoniche	Si segnala la totale assenza di posti auto esclusivi per i soggetti portatori di handicap.
Disposizioni per eventuali interventi da effettuare	Si consiglia di prevedere almeno un parcheggio esclusivo per i portatori di handicap.

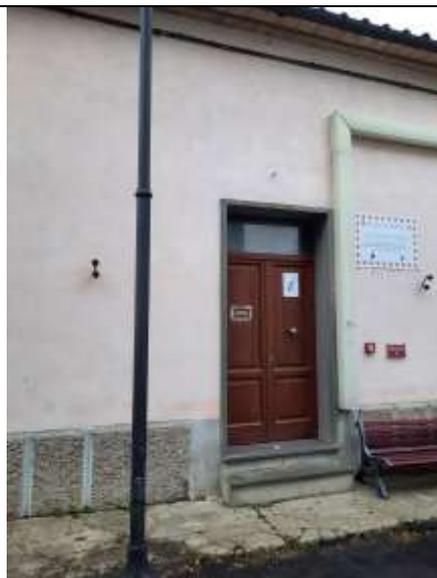
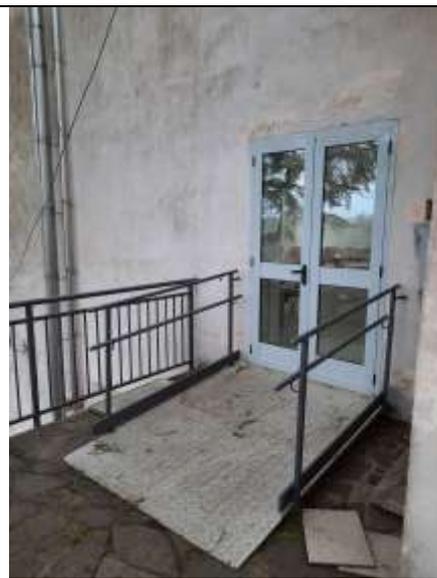
Foto 1

Descrizione dello stato attuale	Il Centro Visite si trova in via Arduino Barlettai.
Criticità in merito alla normativa di abbattimento delle barriere architettoniche	L'accesso principale dell'edificio presenta tre scalini. L'accesso sul retro è dotato di rampa. Si segnala la totale assenza di posti auto esclusivi per i soggetti portatori di handicap.
Disposizioni per eventuali interventi da effettuare	Si consiglia di prevedere almeno un parcheggio esclusivo per i portatori di handicap.

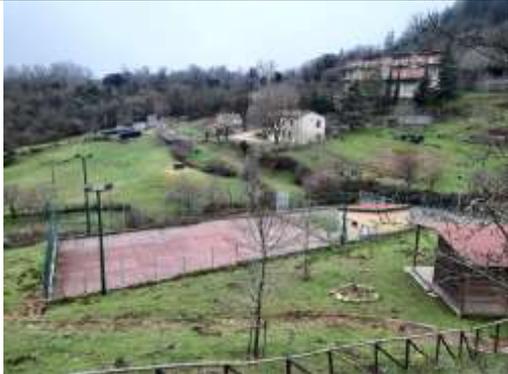
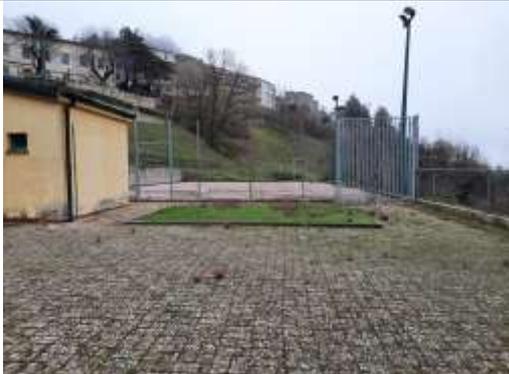
<p>Foto 1</p>

<p>Foto 2</p>
<p>Descrizione dello stato attuale</p>	<p>Gli impianti sportivi, nelle vicinanze del Centro Visite della Riserva delle Cornate, sono facilmente raggiungibili con automezzi.</p>	
<p>Criticità in merito alla normativa di abbattimento delle barriere architettoniche</p>	<p>L'accesso al parco adiacente all'area sportiva avviene solamente attraverso un cancello in ferro collocato lungo la discesa che parte dalla via Arduini Barlettai, la forte pendenza della via antistante l'ingresso al parco risulta quindi il principale ostacolo per la piena fruizione dell'area da parte dei soggetti diversamente abili; inoltre si riscontra la totale assenza di camminamenti interni all'area atti a contrastare la forte acclività del terreno. L'area sportiva e i servizi interni ad essa risultano possedere elementi sufficienti per garantire l'utilizzo ai soggetti diversamente abili.</p>

<p>Disposizioni per eventuali interventi da effettuare</p>	<p>Il livello di accessibilità e fruibilità del parco può essere migliorato mediante creazione di vialetti interni con pendenza limitata, inoltre potrebbe essere individuato un posto auto esclusivo per soggetti portatori di handicap anche all'interno dello spazio antistante al campo polivalente. Si ritiene necessario mettere in relazione le due strutture pubbliche attraverso una scalinata e un elevatore meccanico.</p>

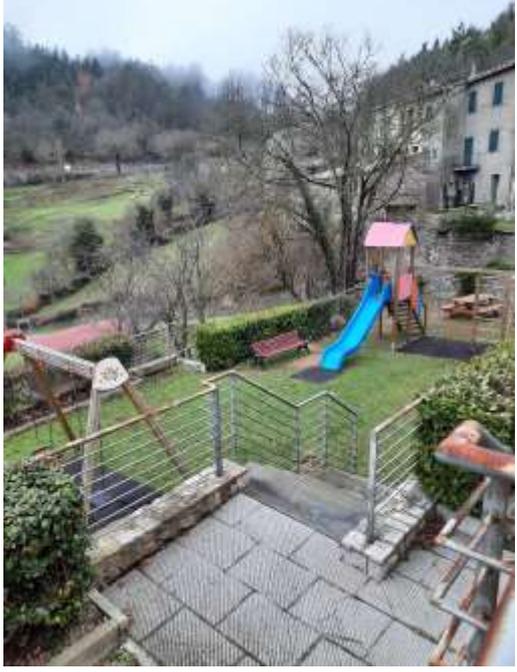
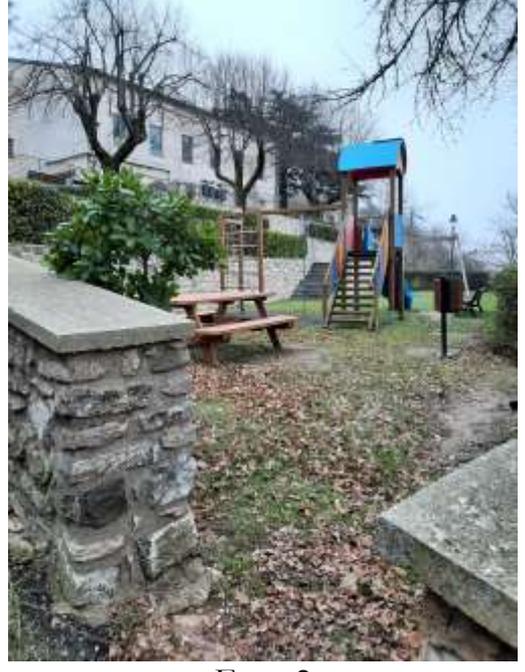
<p>Foto 1</p>

<p>Foto 2</p>
<p>Descrizione dello stato attuale</p>	<p>Il parco giochi, nelle vicinanze del Centro Visite della Riserva delle Cornate, è facilmente raggiungibile con automezzi.</p>	
<p>Criticità in merito alla normativa di abbattimento delle barriere architettoniche</p>	<p>L'accesso al parco avviene dal piazzale antistante il Circolo F.E.N.A.L.C., attraverso alcune rampe di scale, e da un'apertura situata sul muretto che costeggia la discesa che parte dalla via Arduini Barlettai; la forte pendenza di questa strada risulta un ostacolo per la piena fruizione dell'area da parte dei soggetti diversamente abili; inoltre si riscontra la totale assenza di camminamenti interni all'area.</p>	
<p>Disposizioni per eventuali interventi da effettuare</p>	<p>Si ritiene necessario mettere in relazione le due strutture pubbliche attraverso una scalinata e un elevatore meccanico e si ritiene opportuno la realizzazione di vialetti interni al parco che agevolino sia l'accesso che gli spostamenti all'interno. Si propone inoltre di individuare un' area di parcheggio contenente anche un posto auto esclusivo per i soggetti diversamente abili.</p>

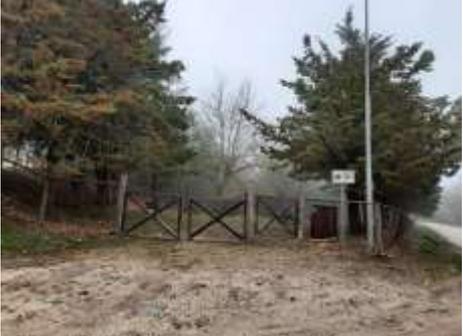
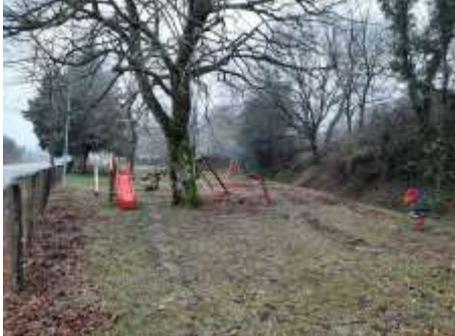
<p>scheda</p> <p>5</p> <p>Parco giochi <u>Gerfalco</u></p>

<p>Foto 1</p>	<p>Foto 2</p>	
<p>Descrizione dello stato attuale</p>	<p>Il parco giochi è collocato lungo la strada provinciale che conduce al centro abitato di Gerfalco, nelle immediate vicinanze del parco vi è uno slargo utilizzato per la sosta dei veicoli.</p>	
<p>Criticità in merito alla normativa di abbattimento delle barriere architettoniche</p>	<p>L'area di parcheggio non risulta segnalata e non vi sono posti auto adibiti esclusivamente ai soggetti portatori di handicap. La stessa zona risulta asfaltata solamente in parte e ciò rende particolarmente difficile il movimento e il raggiungimento del parco alle persone diversamente abili, anche la pavimentazione con ghiaia in prossimità dell'accesso rende difficile la percorrenza e quindi impedisce la fruizione dell'area attrezzata. All'interno del parco non vi sono camminamenti e gli spostamenti interni per le persone diversamente abili possono risultare difficili a causa del fondo non perfettamente livellato.</p>

<p>Disposizioni per eventuali interventi da effettuare</p>	<p>Si propone di individuare un area di parcheggio e indicare all'interno di tale area un posto auto per i portatori di handicap. Si suggerisce, inoltre, di migliorare la pavimentazione nella zona di accesso al parco e di studiare dei percorsi con pendenza contenuta e superficie livellata.</p>

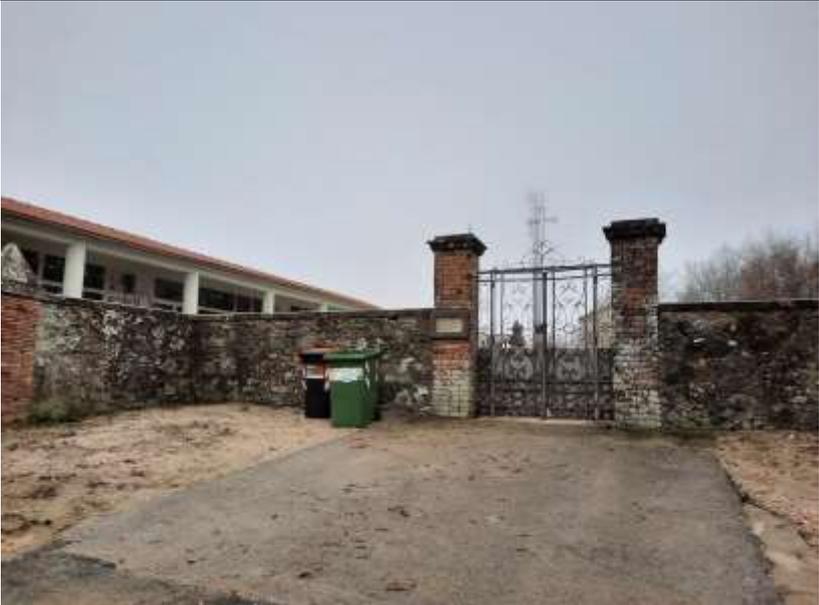
<p>Foto 1</p>
<p>Descrizione dello stato attuale</p>	<p>Il cimitero è collocato lungo la strada provinciale che conduce al centro abitato di Gerfalco.</p>
<p>Criticità in merito alla normativa di abbattimento delle barriere architettoniche</p>	<p>Nelle immediate vicinanze del cimitero vi è uno slargo utilizzato per la sosta dei veicoli. L'area di parcheggio non risulta segnalata e non vi sono posti adibiti esclusivamente ai soggetti portatori di handicap; la zona risulta asfaltata solamente in parte e ciò rende particolarmente difficile il movimento e il raggiungimento del cimitero ai soggetti diversamente abili. L'accesso al camposanto è in lieve salita ma non vi sono ostacoli che ne impediscono l'entrata.</p>
<p>Disposizioni per eventuali interventi da effettuare</p>	<p>Si propone di individuare un'area di parcheggio per la sosta dei veicoli e di indicare all'interno di questa un posto auto per i portatori di handicap. Si ritiene opportuno, inoltre, dotare di un corrimano la salita che conduce al cimitero.</p>

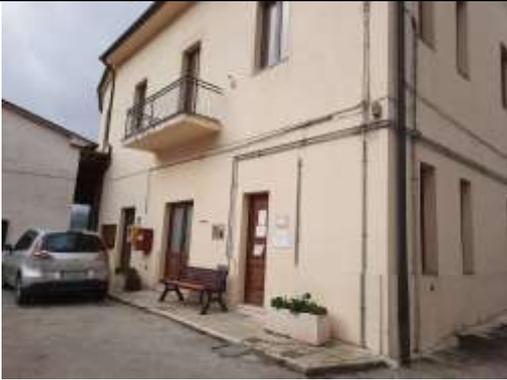
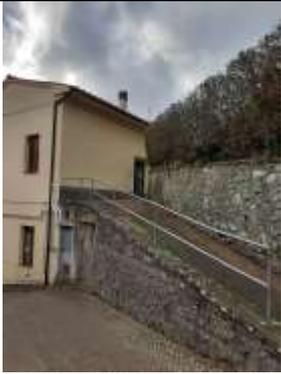
<p>scheda</p> <p>1</p> <p>Sala Polivalente – Distretto sanitario <u>Travale</u></p>

<p>Foto 2</p>
<p>Descrizione dello stato attuale</p>	<p>Il Distretto sanitario è situato in Piazza Roma dove è consentita la sosta dei veicoli.</p>	
<p>Criticità in merito alla normativa di abbattimento delle barriere architettoniche</p>	<p>La possibilità di parcheggio consente di raggiungere con facilità l'edificio anche ai portatori di handicap. L'accesso al Distretto sanitario avviene attraverso due gradini che limitano la fruizione dell'edificio da parte dei soggetti diversamente abili. Il primo scalino si trova in corrispondenza del marciapiede ed il secondo tra il marciapiede e l'ingresso al Distretto sanitario. L'accesso alla Sala Polivalente, situata al piano primo dell'edificio, avviene attraverso una rampa collocata sul retro.</p>	
<p>Disposizioni per eventuali interventi da effettuare</p>	<p>Per rendere accessibile il piano terreno dell'immobile ai soggetti diversamente abili si ritiene opportuno la realizzazione di una rampa.</p>

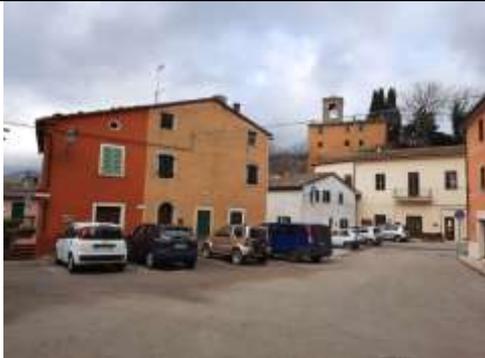
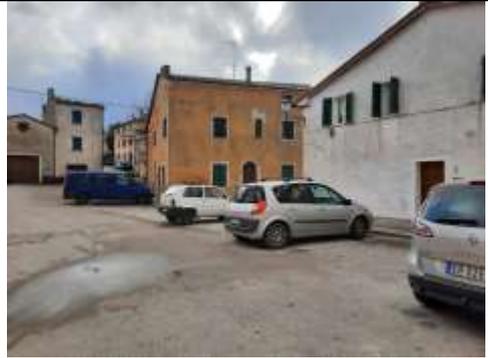
<p>Foto 1</p>

<p>Foto 2</p>
<p>Descrizione dello stato attuale</p>	<p>Il parcheggio pubblico in Piazza Roma è in posizione strategica per tutti coloro che desiderano visitare il centro abitato o che intendono raggiungere il Distretto sanitario e la Sala polivalente posti sulla medesima piazza.</p>	
<p>Criticità in merito alla normativa di abbattimento delle barriere architettoniche</p>	<p>Si segnala la mancanza di parcheggi riservati alla sosta dei veicoli dei soggetti portatori di handicap.</p>	
<p>Disposizioni per eventuali interventi da effettuare</p>	<p>Si propone di dotare l'area adibita a parcheggio di opportuna segnaletica e di individuare un posto auto ad uso esclusivo dei disabili.</p>

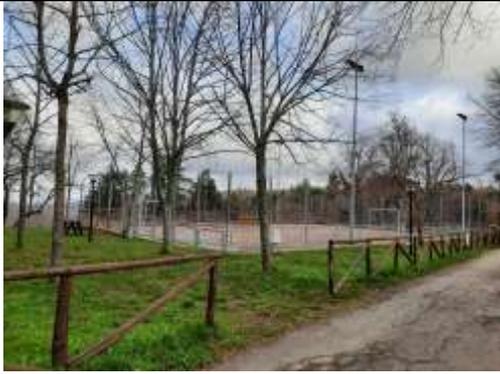
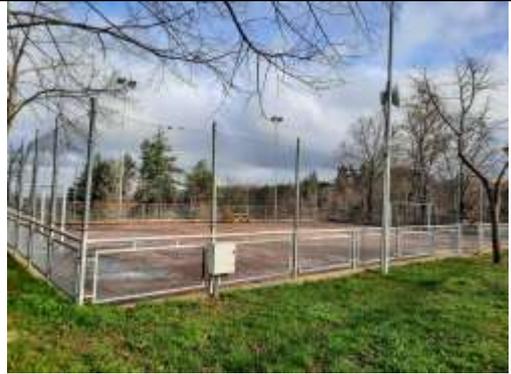
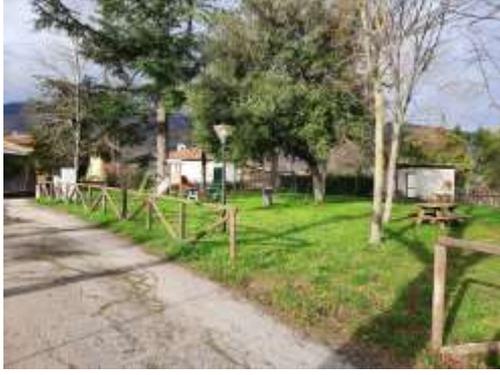
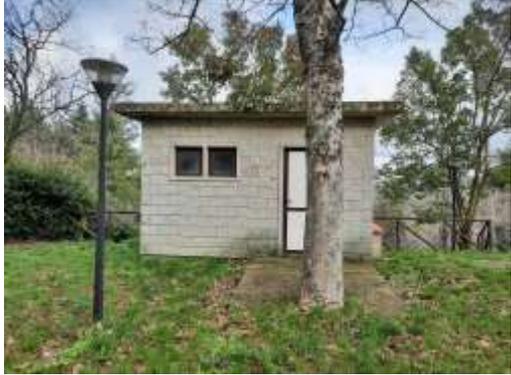
<p>Foto 1</p>

<p>Foto 4</p>	
<p>Descrizione dello stato attuale</p>	<p>Gli impianti sportivi e il parco giochi si trovano in Via IV Novembre.</p>	
<p>Criticità in merito alla normativa di abbattimento delle barriere architettoniche</p>	<p>In prossimità dell'area non vi sono parcheggi esclusivi per i veicoli dei soggetti diversamente abili e per questo il raggiungimento del parco risulta particolarmente difficile anche a causa della notevole pendenza del piano viario. L'area nel suo insieme è ben attrezzata sia per coloro che desiderano svolgere attività fisica all'interno del campo polivalente, sia per coloro che vogliono sostare nell'area ombreggiata dove sono collocati alcuni giochi per bambini. La possibilità di accedere all'area da parte dei soggetti diversamente abili è limitata perché all'interno del parco non vi sono camminamenti idonei ed i servizi sono dotati di una rampa in cemento priva di ringhiera alla quale non si accede agevolmente per la presenza di un albero.</p>

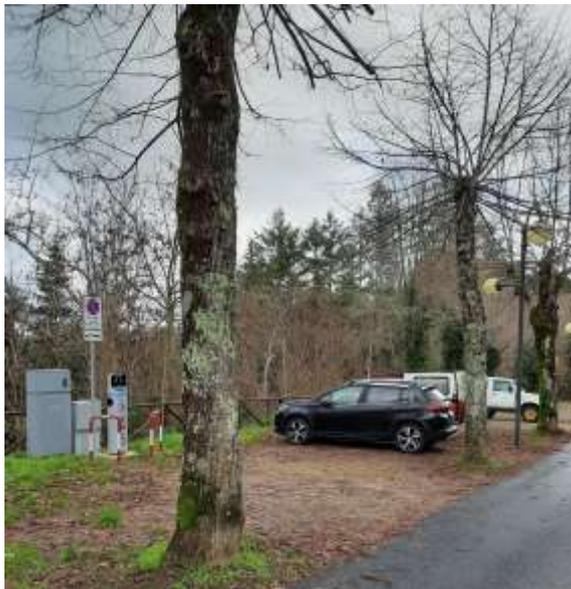
Foto 1

<p>Descrizione dello stato attuale</p>	<p>Il parcheggio pubblico posto in Via Capitano Grassini è collocato sulla viabilità principale che consente l'accesso al centro abitato.</p>
<p>Criticità in merito alla normativa di abbattimento delle barriere architettoniche</p>	<p>Il parcheggio è difficilmente utilizzabile da coloro che possiedono difficoltà motorie in quanto il fondo è sconnesso e non livellato. Il parcheggio, inoltre, è privo di segnalazioni sia orizzontali che verticali che agevolano la sosta e permettono un corretto utilizzo dell'area da parte degli automobilisti. Si riscontra la mancanza di posti auto esclusivi e segnalati per la sosta dei veicoli dei soggetti portatori di handicap.</p>
<p>Disposizioni per eventuali interventi da effettuare</p>	<p>Si propone di realizzare una pavimentazione che migliori la possibilità di movimento ai soggetti diversamente abili ed inoltre si ritiene opportuno individuare uno spazio esclusivo per la sosta dei veicoli dei soggetti diversamente abili.</p>

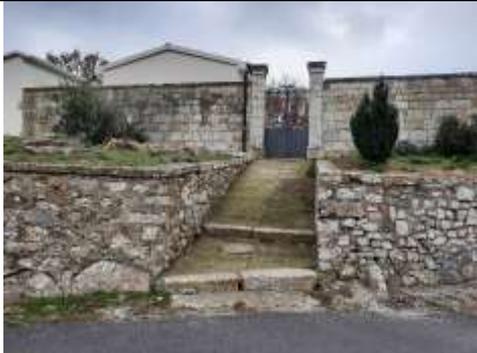
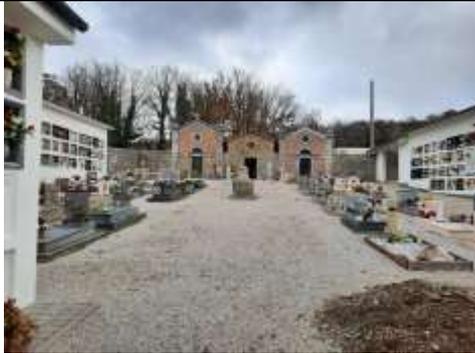
<p>scheda</p> <p>5</p> <p>Cimitero <u>Travale</u></p>

<p>Foto 2</p>
<p>Descrizione dello stato attuale</p>	<p>Il cimitero è collocato sulla Strada Vicinale delle Lame.</p>	
<p>Criticità in merito alla normativa di abbattimento delle barriere architettoniche</p>	<p>Nelle immediate vicinanze dell'area cimiteriale non vi sono aree adibite a parcheggio quindi la sosta dei veicoli avviene lungo strada. Il cimitero presenta un solo accesso dalla strada sul quale sono presenti tre scalini e una rampa che, a causa dell'umidità, è ricoperta di muschio e si presenta scivolosa.</p>	
<p>Disposizioni per eventuali interventi da effettuare</p>	<p>Si ritiene necessario individuare un'area per la sosta dei veicoli e indicare all'interno della stessa un posto esclusivo per i mezzi dei soggetti diversamente abili. Al fine di garantire l'accessibilità da parte dei portatori di handicap si propone di collocare il parcheggio lungo il muro nord-ovest del cimitero e collegarlo all'ingresso esistente tramite un vialetto pedonale che si sviluppi in adiacenza al muro stesso.</p>

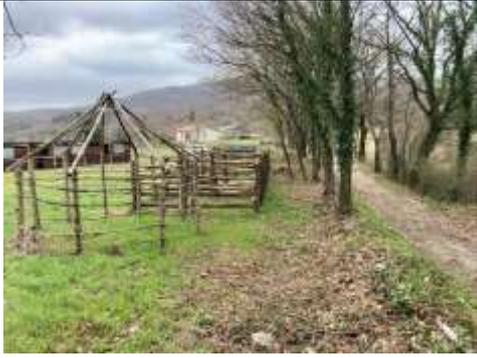
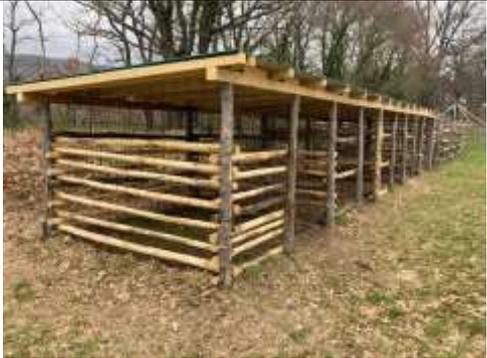
<p>scheda</p> <p>6</p> <p>Area Fiera <u>Travale</u></p>

<p>Foto 2</p>
<p>Descrizione dello stato attuale</p>	<p>L'area della fiera è situata nei pressi della Loc. "La Fabbrica" ed è perimetrata su due lati dalla Strada Comunale di Travale e dalla Strada Provinciale delle Gallaie.</p>	
<p>Criticità in merito alla normativa di abbattimento delle barriere architettoniche</p>	<p>L'area, essendo allestita solo per particolari eventi e con strutture temporanee, non è dotata di infrastrutture fisse per l'abbattimento delle barriere architettoniche ma essendo totalmente pianeggiante gli allestimenti per tale abbattimento sono installati con strutture anch'esse mobili al momento degli eventi..</p>	
<p>Disposizioni per eventuali interventi da effettuare</p>	<p>Nessuna</p>
