**COMUNE DI SAN CASCIANO VAL DI PESA**  
**PIANO OPERATIVO - QUADRO CONOSCITIVO**

**Analisi del Patrimonio edilizio nel territorio aperto**  
**Scheda modificata a seguito di accoglimento di osservazione al Piano Operativo**

**SCHEDA N. 4001**

Toponimo ed indirizzo La Tavernaccia (Villa Nannucci) Via Treggiaia 118

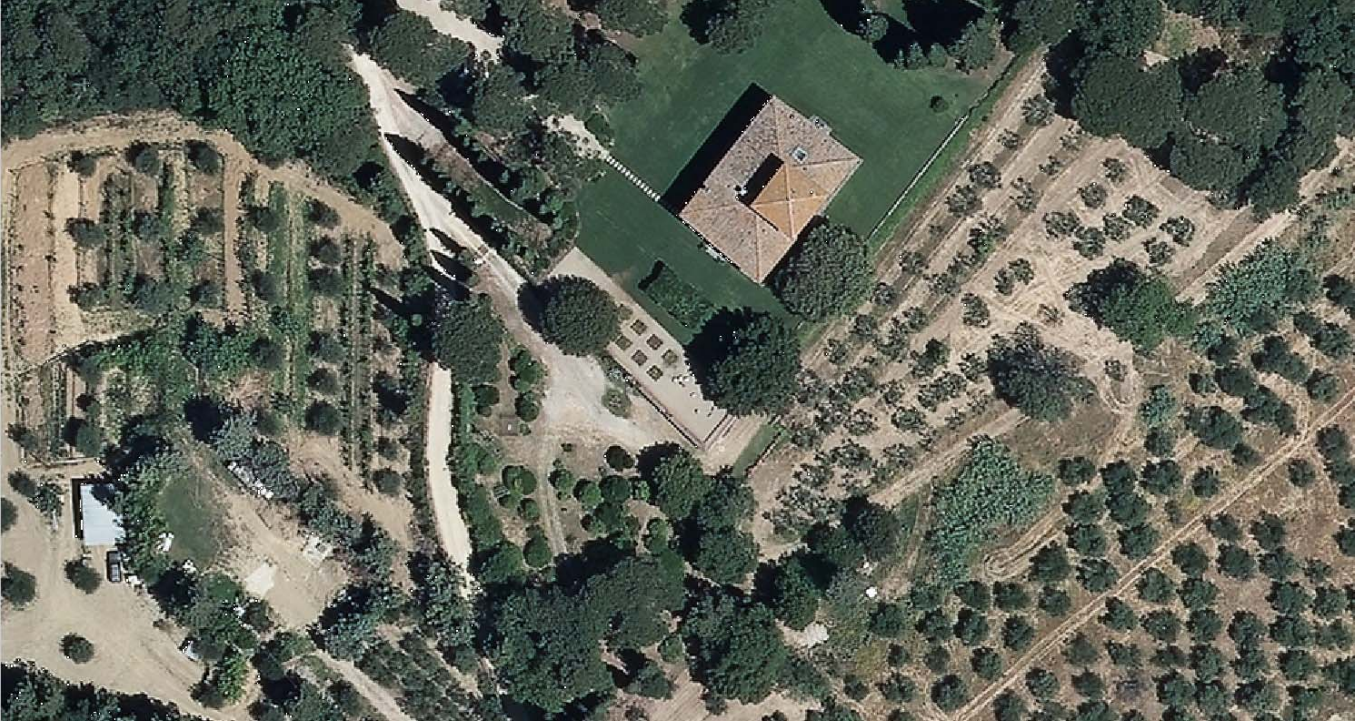
OGGETTO	*
A	villa	RV
B	volume sotto terrazza	<del>N</del> CC
C	volume sotto terrazza	<del>N</del> SV
D	deposito	N

<b>USO ATTUALE</b>		
A	Abitazione permanente	
B	Abitazione permanente	
C	Rimessa-garage	
D	Deposito	
Note B: Abitazione casiere		
<b>ALTERAZIONI TIPOLOGICHE</b>		
A	Restauro senza alterazioni	
B	Ristrutturazione distributiva; Cambiamento destinazione	
C	Assenti	
D		
Note		
<b>ALTERAZIONI ARCH. ESTERNE</b>		
A		
Coperture	assenti	
Gronde e cornicioni	assenti	
Comignoli	assenti	
Intonaci	assenti	
Muri a faccia vista	assenti	
Aperture	assenti	
Infissi e persiane	assenti	
Elementi costruttivi/decorativi	assenti	
Elementi aggettanti (tettini)	assenti	
B		
Coperture	assenti	
Gronde e cornicioni	leggere	
Comignoli	assenti	
Intonaci	assenti	
Muri a faccia vista	assenti	
Aperture	assenti	
Infissi e persiane	leggere	
Elementi costruttivi/decorativi	assenti	
Elementi aggettanti (tettini)	assenti

C		
Coperture	assenti	
Gronde e cornicioni	assenti	
Comignoli	assenti	
Intonaci	assenti	
Muri a faccia vista	assenti	
Aperture	assenti	
Infissi e persiane	assenti	
Elementi costruttivi/decorativi	assenti	
Elementi aggettanti (tettini)	assenti	
D		
Coperture		
Gronde e cornicioni		
Comignoli		
Intonaci		
Muri a faccia vista		
Aperture		
Infissi e persiane		
Elementi costruttivi/decorativi		
Elementi aggettanti (tettini)		
STATO DI CONSERVAZIONE		
A	Buono	
B	Medio	
C	Medio	
D		
VALORE		
A	Rilevante	
B	Nulla	
C	Nulla	
D	Nulla	
AREA DI PERTINENZA		Valore complessivo: Rilevante
	Recinzione solo su strada	
	Cancello	
	Alberature di pregio	
	Terrazza	
	Piscina	
	Recinzione con rete metallica	
	Viale cipressi	
	Tennis; maneggio; ecc.	
ALTERAZIONI AREA DI PERTINENZA		Alterazioni complessive: assenti
	Pavimentazione	assenti
	Muri a retta in c.a.	assenti
	Arredo (lumi;gazebo;..)	assenti
	Vegetazione incongrua	assenti

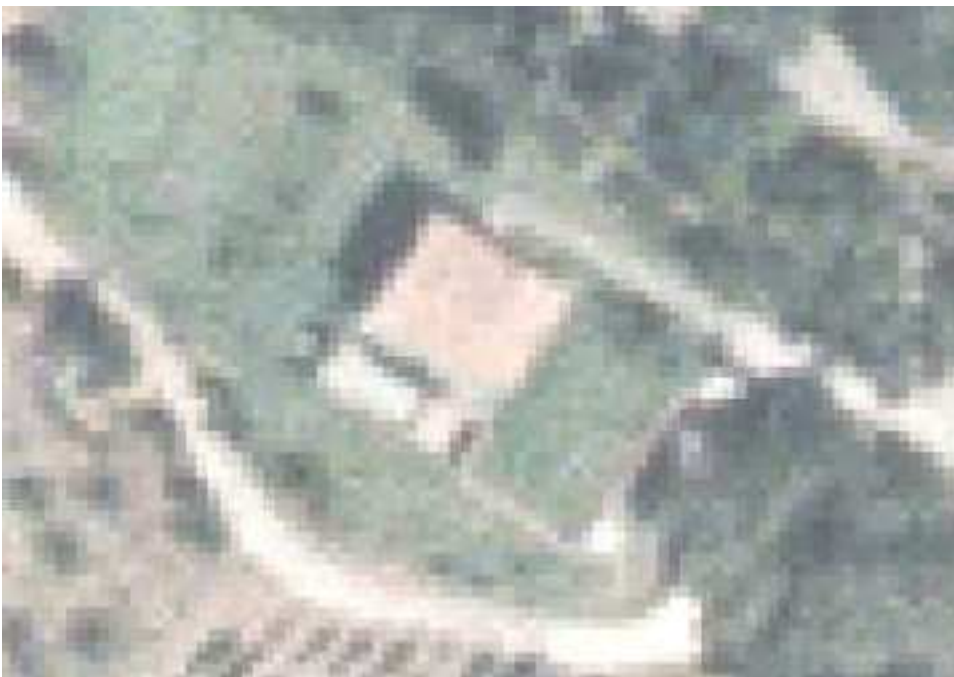
**SCHEDA N. 4003**

OGGETTO	*
A	casa colonica	V
B	annesso agricolo	V
C	volume sotto terrazza	N

<b>USO ATTUALE</b>		
A	Lavori in corso	
B	Lavori in corso	
C	Lavori in corso	
Note C: Volume seminterrato di nuova costruzione ad uso abitativo		
<b>ALTERAZIONI TIPOLOGICHE</b>		
A	Ristrutturazione distributiva; Cambiamento destinazione	
B	Non valutabile	
C	--	
Note		
<b>ALTERAZIONI ARCH. ESTERNE</b>		
A		
Coperture	non valutabile	
Gronde e cornicioni	non valutabile	
Comignoli	non valutabile	
Intonaci	non valutabile	
Muri a faccia vista	non valutabile	
Aperture	non valutabile	
Infissi e persiane	non valutabile	
Elementi costruttivi/decorativi	non valutabile	
Elementi aggettanti (tettini)	non valutabile	
B		
Coperture	non valutabile	
Gronde e cornicioni	non

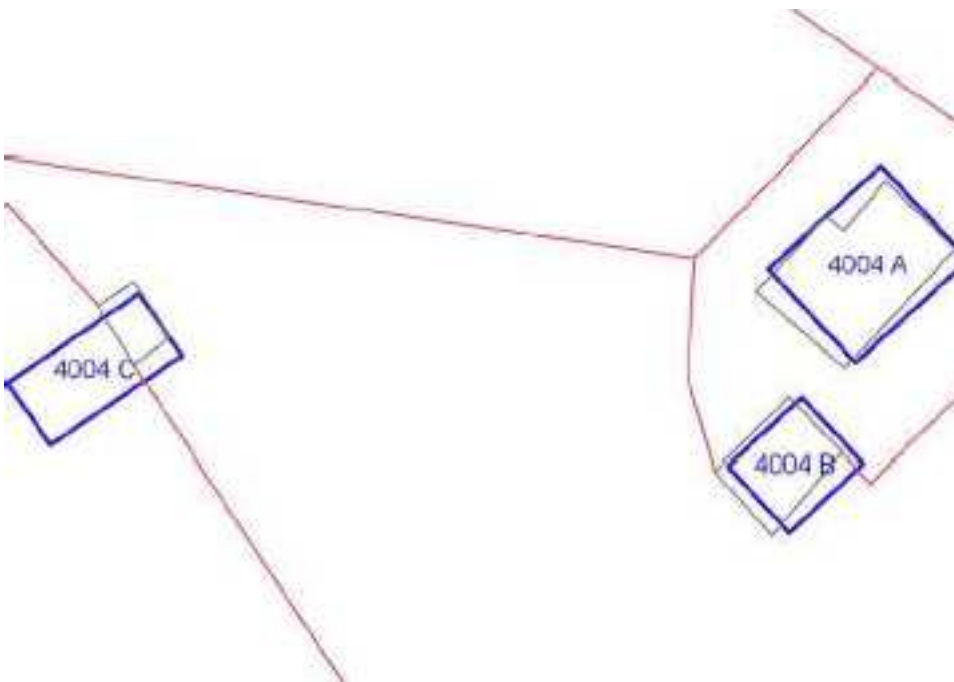
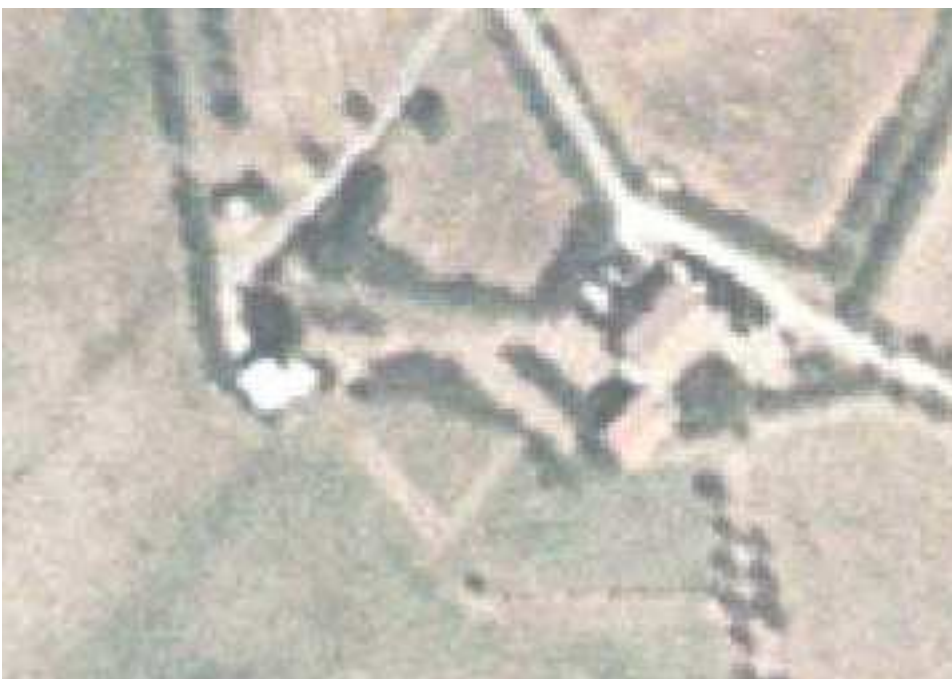
SCHEDA N. 4004

OGGETTO	*
A	casa colonica	SV
B	fienile	SV
C	porcilaia	N

<b>USO ATTUALE</b>		
A	Abitazione permanente	
B	Abitazione temporanea ; Agriturismo	
C	Rimessa-garage	
Note		
<b>ALTERAZIONI TIPOLOGICHE</b>		
A	Ristrutturazione distributiva; Cambiamento destinazione	
B	Ristrutturazione distributiva; Cambiamento destinazione	
C	Rifacimento totale; Cambiamento destinazione	
Note		
<b>ALTERAZIONI ARCH. ESTERNE</b>		
A		
Coperture	assenti	
Gronde e cornicioni	gravi	
Comignoli	assenti	
Intonaci	assenti	
Muri a faccia vista	assenti	
Aperture	leggere	
Infissi e persiane	assenti	
Elementi costruttivi/decorativi	assenti	
Elementi aggettanti (tettini)	gravi	
B		
Coperture	leggere	
Gronde e cornicioni	gravi	
Comignoli	assenti	
Intonaci	assenti	
Muri a faccia vista	leggere	
Aperture	gravi	
Infissi e persiane	gravi	
Elementi costruttivi/decorativi	gravi	
Elementi aggettanti (tettini)	leggere	
C

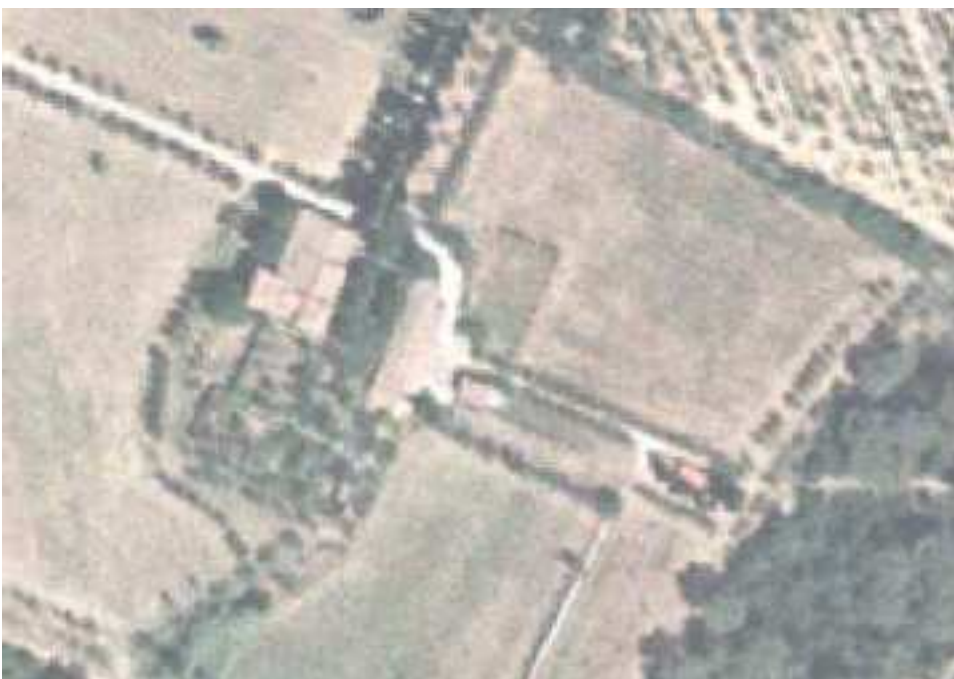
**SCHEDA N. 4005**

OGGETTO	*
A	villa	RV
B	complesso colonico	RV
C	fienile	V
D	annesso agricolo	V
E	edificio non censito	X

Note A: Villa con cappella; D: Tettoia in muratura per rimessa macchine agricole

A	Restauro senza alterazioni
B	Ristrutturazione distributiva; Cambiamento destinazione ; Frazionamento in più alloggi
C	Superfetzungen; Ristrutturazione distributiva ; Cambiamento destinazione
D	Assenti
E	Non valutabile

Elementi costruttivi/decorativi	non valutabile	
Elementi aggettanti (tettini)	non valutabile	
<b>STATO DI CONSERVAZIONE</b>		
A	Buono	
B	Buono	
C	Medio	
D	Medio	
E	Non valutabile	
<b>VALORE</b>		
A	Rilevante	
B	Rilevante	
C	Medio	
D	Medio	
E	Non valutabile	
<b>AREA DI PERTINENZA</b>		Valore complessivo: Rilevante
	Recinzione solo su strada	Aia costruita in pietra di Rilevante Valore (RV)
	Recinzioni interne	Non è stato concesso di visitare il giardino e gli edifici che prospettano su di esso
	Cancello	
	Alberature di pregio	
	Terrazza	
	Recinzione con muri	
	Viale cipressi	
<b>ALTERAZIONI AREA DI PERTINENZA</b>		Alterazioni complessive: assenti
	Pavimentazione	assenti
	Muri a retta in c.a.	assenti
	Arredo (lumi;gazebo;..)	assenti
	Vegetazione incongrua	leggere
	Garage/rimessa interrata	assenti
	Box	assenti
	Parcheggi	presente
	Baracche precarie	assenti
<b>VISIBILITA'</b>		
Da punti panoramici

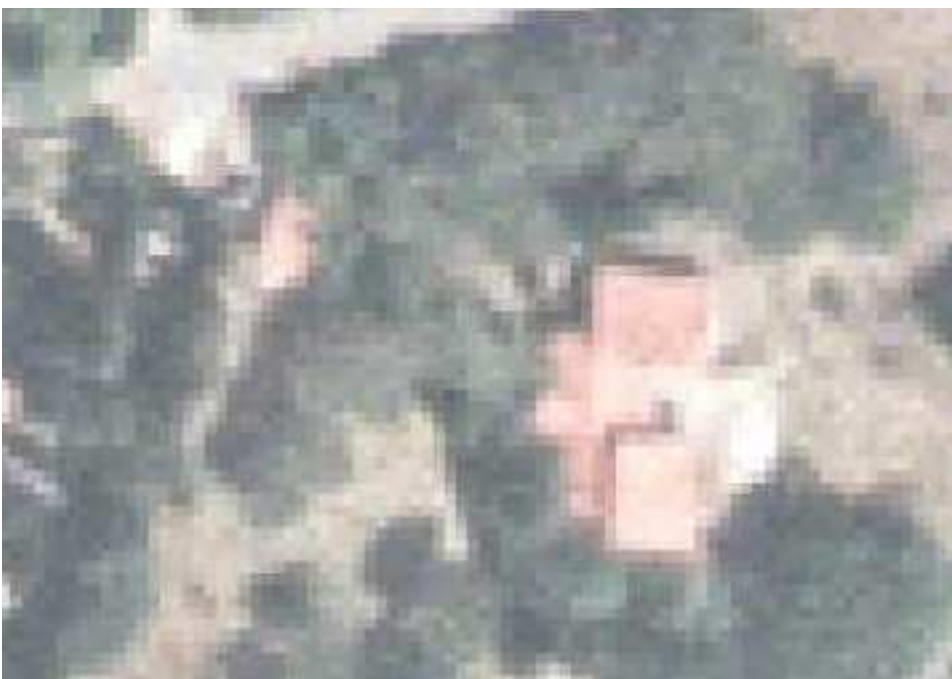
SCHEDA N. 4006

OGGETTO	*
A	casa unifamiliare	CC
B	volume tecnico	N

<b>USO ATTUALE</b>		
A	Abitazione permanente	
B	Altro	
Note A: Edificio di recente costruzione; B: Volume tecnico		
<b>ALTERAZIONI TIPOLOGICHE</b>		
A	--	
B	--	
Note		
<b>ALTERAZIONI ARCH. ESTERNE</b>		
A		
Coperture	--	
Gronde e cornicioni	--	
Comignoli	--	
Intonaci	--	
Muri a faccia vista	--	
Aperture	--	
Infissi e persiane	--	
Elementi costruttivi/decorativi	--	
Elementi aggettanti (tettini)	--	
B		
Coperture	--	
Gronde e cornicioni	--	
Comignoli	--	
Intonaci	--	
Muri a faccia vista	--	
Aperture	--	
Infissi e persiane	--	
Elementi costruttivi/decorativi	--	
Elementi aggettanti (tettini)	--	
<b>STATO DI CONSERVAZIONE</b>		
A	Buono	
B	Buono	
<b>VALORE</b>

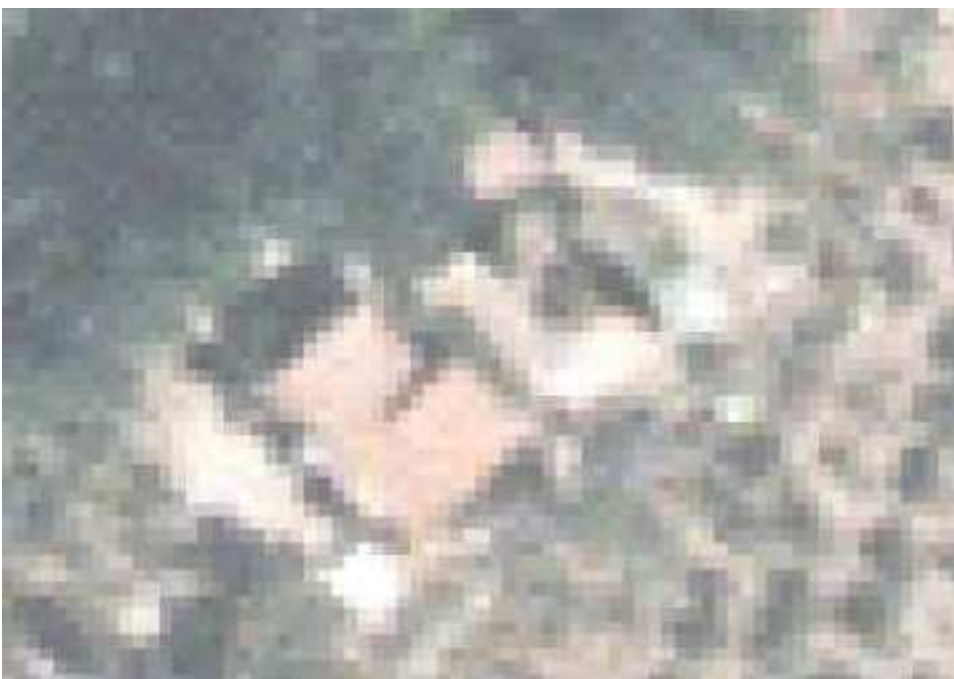
**SCHEDA N. 4007**

OGGETTO	*
A	casa colonica	SV
B	volume sotto terrazza	N

<b>USO ATTUALE</b>		
A	Abitazione permanente	
B	Rimessa-garage	
Note		
<b>ALTERAZIONI TIPOLOGICHE</b>		
A	Ristrutturazione distributiva; Cambiamento destinazione ; Frazionamento in più alloggi	
B	Rifacimento totale	
Note		
<b>ALTERAZIONI ARCH. ESTERNE</b>		
A		
Coperture	leggere	
Gronde e cornicioni	leggere	
Comignoli	leggere	
Intonaci	assenti	
Muri a faccia vista	assenti	
Aperture	gravi	
Infissi e persiane	gravi	
Elementi costruttivi/decorativi	assenti	
Elementi aggettanti (tettini)	leggere	
B		
Coperture	--	
Gronde e cornicioni	--	
Comignoli	--	
Intonaci	--	
Muri a faccia vista	--	
Aperture	--	
Infissi e persiane	--	
Elementi costruttivi/decorativi	--	
Elementi aggettanti (tettini)	--	
<b>STATO DI CONSERVAZIONE</b>		
A	Medio	
B	Medio	
<b>VALORE</b>

A	Scarso		
B	Nulla		
<b>AREA DI PERTINENZA</b>		Valore complessivo: Scarso	
	Recinzione esterna		
	Cancello		
	Recinzione con rete metallica		
<b>ALTERAZIONI AREA DI PERTINENZA</b>		Alterazioni complessive: gravi	
	Pavimentazione	assenti	
	Muri a retta in c.a.	assenti	
	Arredo (lumi;gazebo;..)	assenti	
	Vegetazione incongrua	leggere	
	Garage/rimessa interrata	presente	
	Box	assenti	
	Parcheggi	presente	Area a parcheggio sterrata
	Baracche precarie	presente	
<b>VISIBILITA'</b>			
Solo locale

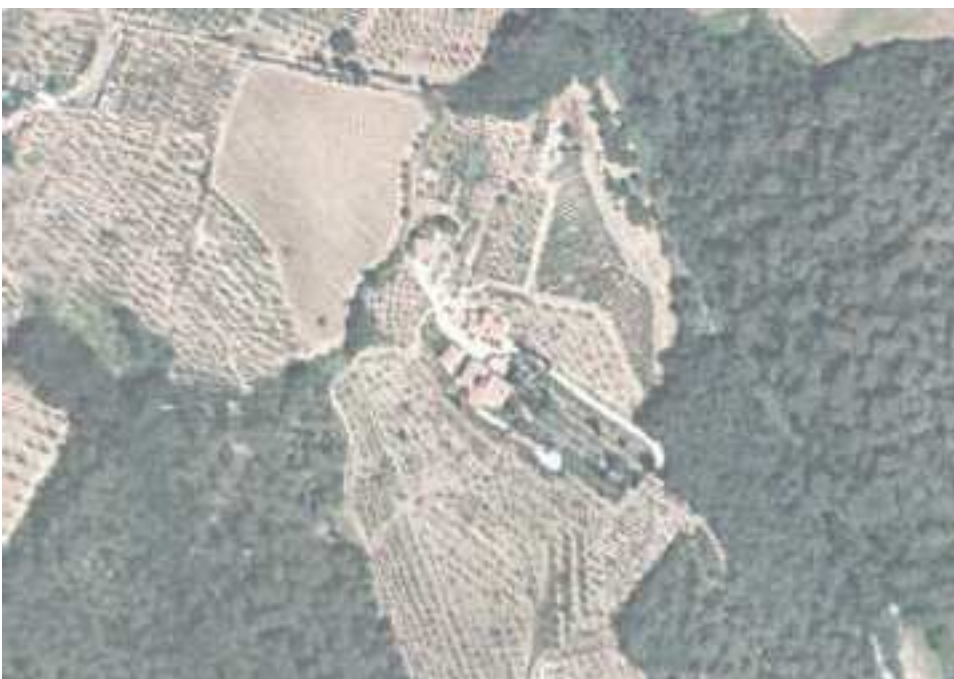
**SCHEDA N. 4008**

OGGETTO	*
A	villa	V
B	cappella	V
C	fienile	V
D	casa plurifamiliare	CC
E	casa colonica	V
F	volume sotto terrazza	N
G	annesso agricolo	SV
H	volume tecnico	N
I	annesso agricolo	N
K	annesso agricolo	N

<b>USO ATTUALE</b>	
A	Abitazione permanente ; Commercio/Uffici Aziendali
B	Altro
C	Abitazione permanente
D	Abitazione temporanea ; Agriturismo
E	Abitazione temporanea ; Agriturismo
F	Rimessa-garage
G	Annesso agricolo
H	Altro
I	Annesso agricolo
K	Annesso agricolo
Note A: Sede uffici azienda agricola ed agriturismo; B: Cappella ; C: Abitazione salariato ; D: Edificio di nuova costruzione suddiviso in mini-appartamenti ; F: Volume di nuova costruzione ; H: Volume tecnico di nuova costruzione	
<b>ALTERAZIONI TIPOLOGICHE</b>	
A	Superfetazioni
B	Assenti
C	Superfetazioni; Cambiamento destinazione
D	--
E	Ristrutturazione distributiva; Cambiamento destinazione
F	--
G	Assenti
H	--
I	Assenti
K	Assenti
Note

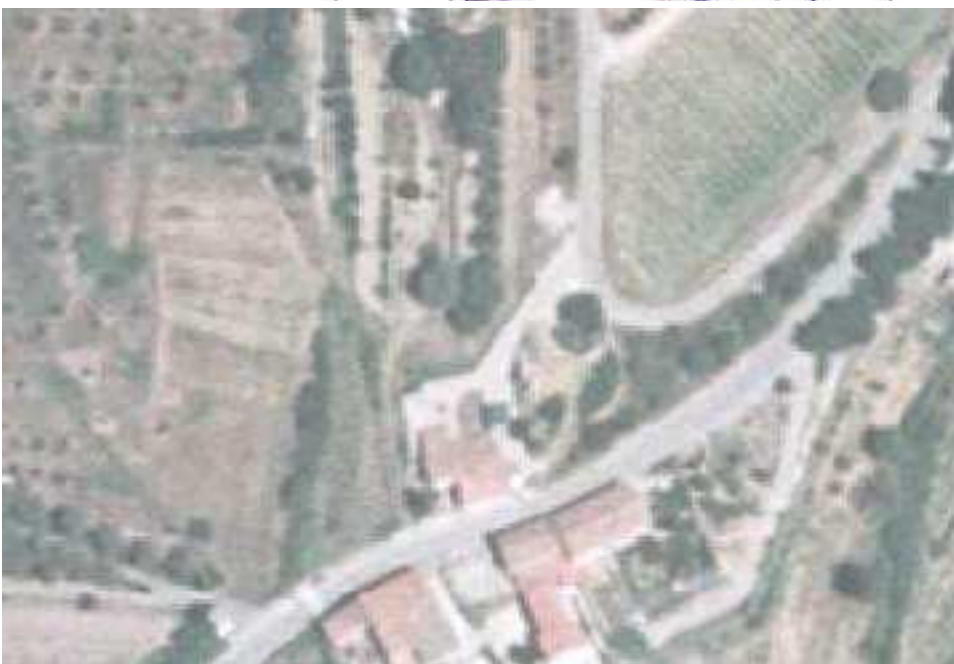
**SCHEDA N. 4029**

OGGETTO	*
A	casa colonica	CC
B	baracca	N

<b>USO ATTUALE</b>		
A	Abitazione permanente	
B	Annesso agricolo	
Note B: Baracca precaria in legno e lamiera		
<b>ALTERAZIONI TIPOLOGICHE</b>		
A	Superfetazioni; Ristrutturazione distributiva ; Cambiamento destinazione ; Frazionamento in più alloggi	
B	--	
Note		
<b>ALTERAZIONI ARCH. ESTERNE</b>		
A		
Coperture	gravi	
Gronde e cornicioni	assenti	
Comignoli	gravi	
Intonaci	assenti	
Muri a faccia vista	assenti	
Aperture	gravi	
Infissi e persiane	gravi	
Elementi costruttivi/decorativi	gravi	
Elementi aggettanti (tettini)	gravi	
B		
Coperture	--	
Gronde e cornicioni	--	
Comignoli	--	
Intonaci	--	
Muri a faccia vista	--	
Aperture	--	
Infissi e persiane	--	
Elementi costruttivi/decorativi	--	
Elementi aggettanti (tettini)	--	
<b>STATO DI CONSERVAZIONE</b>		
A	Buono	
B	Medio

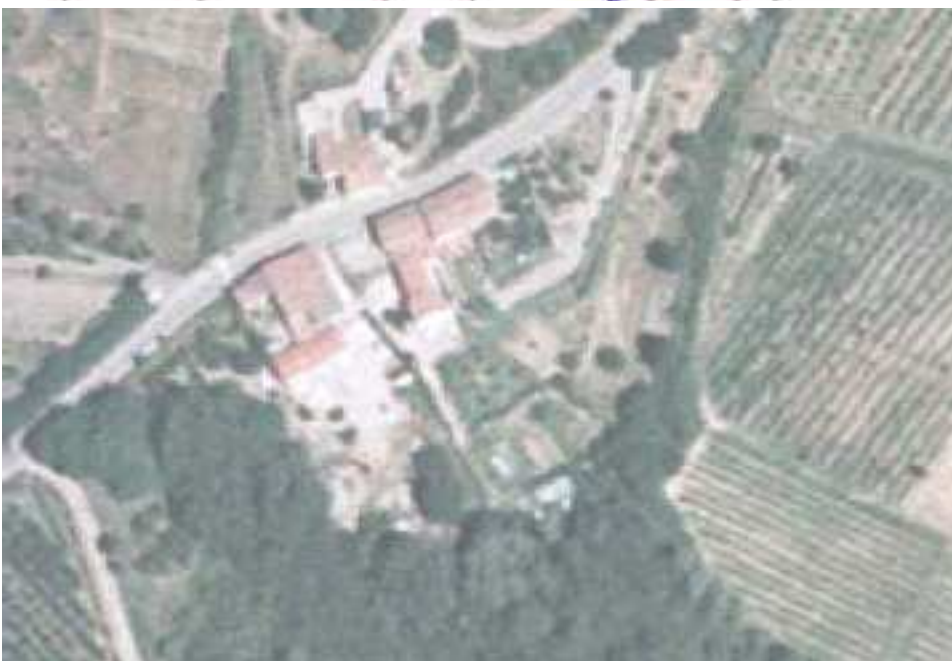
**SCHEDA N. 4030**

OGGETTO	*
A	casa a schiera	SV
B	casa a schiera	SV
C	casa colonica	V
D	fienile	SV
E	edificio non censito	X
F	edificio non censito	X

<b>USO ATTUALE</b>	
A	Abitazione permanente
B	Abitazione permanente
C	Abitazione permanente
D	Abitazione permanente
E	Edificio non censito
F	Edificio non censito
Note	
<b>ALTERAZIONI TIPOLOGICHE</b>	
A	Ristrutturazione distributiva
B	Superfetazioni; Ristrutturazione distributiva
C	Ristrutturazione distributiva; Cambiamento destinazione
D	Superfetazioni; Ristrutturazione distributiva ; Cambiamento destinazione
E	Non valutabile
F	Non valutabile
Note B: Volume sotto terrazza	
<b>ALTERAZIONI ARCH. ESTERNE</b>	
A	
Coperture	assenti
Gronde e cornicioni	assenti
Comignoli	gravi
Intonaci	leggere
Muri a faccia vista	assenti
Aperture	gravi
Infissi e persiane	gravi
Elementi costruttivi/decorativi	gravi
Elementi aggettanti (tettini)	gravi
B	
Coperture	assenti

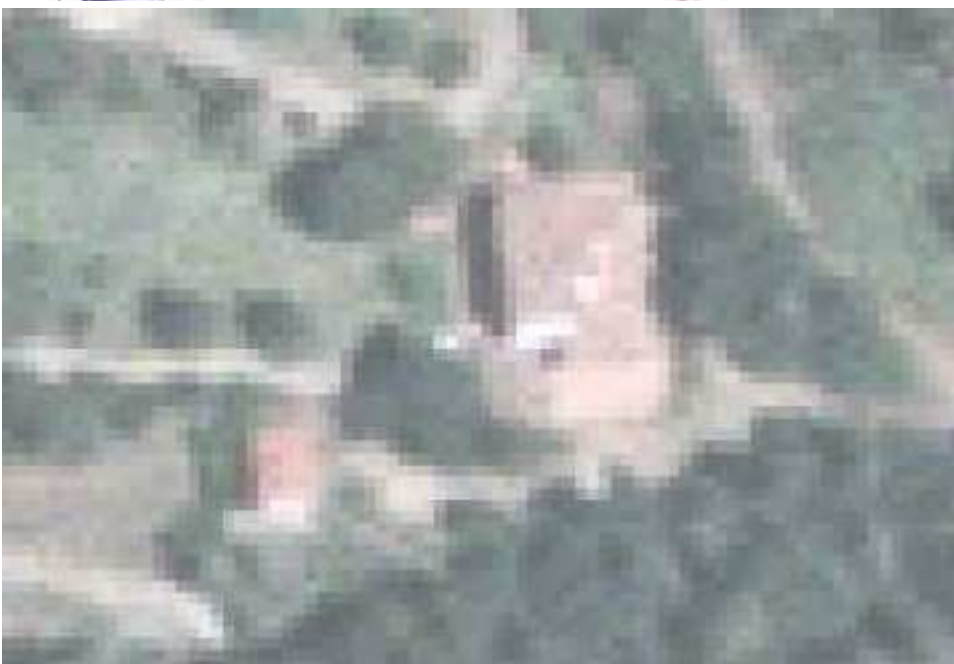
SCHEDA N. 4031

OGGETTO	*
A	casa colonica	SV
B	fienile	SV

<b>USO ATTUALE</b>		
A	Abitazione permanente	
B	Altro	
Note B: Volume ad uso abitativo		
<b>ALTERAZIONI TIPOLOGICHE</b>		
A	Superfetazioni; Ristrutturazione distributiva ; Cambiamento destinazione	
B	Ristrutturazione distributiva; Cambiamento destinazione	
Note		
<b>ALTERAZIONI ARCH. ESTERNE</b>		
A		
Coperture	gravi	
Gronde e cornicioni	assenti	
Comignoli	leggere	
Intonaci	assenti	
Muri a faccia vista	leggere	
Aperture	gravi	
Infissi e persiane	gravi	
Elementi costruttivi/decorativi	leggere	
Elementi aggettanti (tettini)	leggere	
B		
Coperture	gravi	
Gronde e cornicioni	leggere	
Comignoli	assenti	
Intonaci	assenti	
Muri a faccia vista	leggere	
Aperture	assenti	
Infissi e persiane	leggere	
Elementi costruttivi/decorativi	leggere	
Elementi aggettanti (tettini)	assenti	Tettoia in legno sul fronte ovest dell'edificio
<b>STATO DI CONSERVAZIONE</b>		
A	Buono	
B	Buono	
<b>VALORE</b>

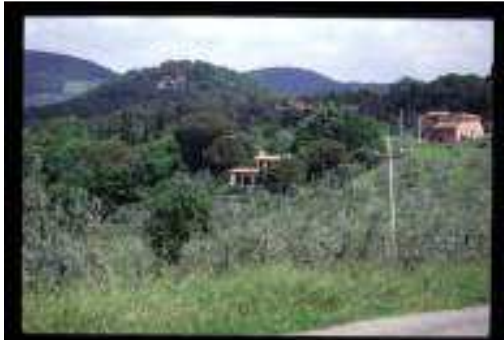
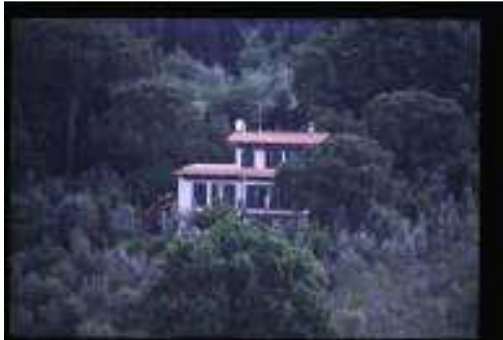
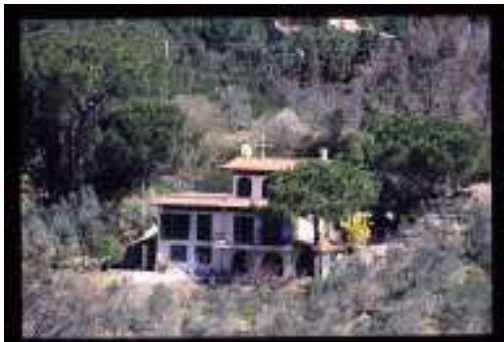
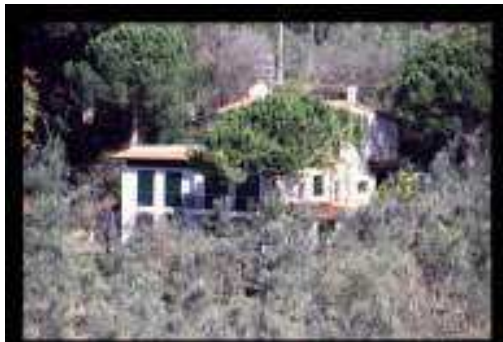
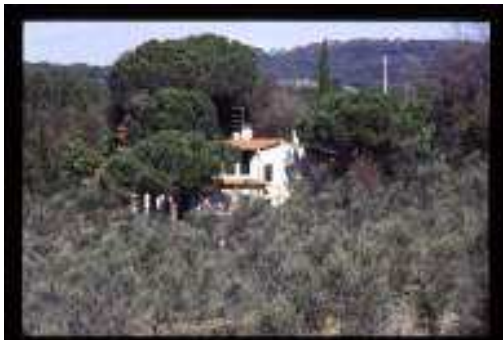
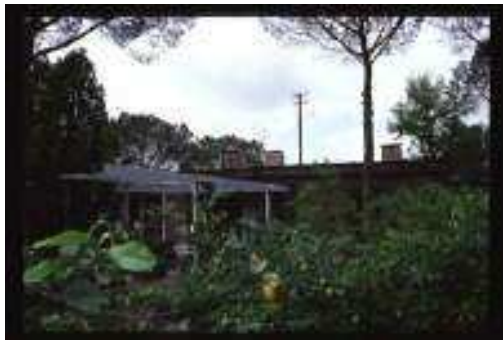
<b>USO ATTUALE</b>		
A	Abitazione permanente	
B	Abitazione permanente	
C	Annesso agricolo	
Note A: Edificio di nuova costruzione; B: Edificio di nuova costruzione ; C: Tettoia di recente costruzione		
<b>ALTERAZIONI TIPOLOGICHE</b>		
A	--	
B	--	
C	--	
Note		
<b>ALTERAZIONI ARCH. ESTERNE</b>		
A		
Coperture	--	
Gronde e cornicioni	--	
Comignoli	--	
Intonaci	--	
Muri a faccia vista	--	
Aperture	--	
Infissi e persiane	--	
Elementi costruttivi/decorativi	--	
Elementi aggettanti (tettini)	--	
B		
Coperture	--	
Gronde e cornicioni	--	
Comignoli	--	
Intonaci	--	
Muri a faccia vista	--	
Aperture	--	
Infissi e persiane	--	
Elementi costruttivi/decorativi	--	
Elementi aggettanti (tettini)	--

C		
Coperture	--	
Gronde e cornicioni	--	
Comignoli	--	
Intonaci	--	
Muri a faccia vista	--	
Aperture	--	
Infissi e persiane	--	
Elementi costruttivi/decorativi	--	
Elementi aggettanti (tettini)	--	
<b>STATO DI CONSERVAZIONE</b>		
A	Buono	
B	Buono	
C	Buono	
<b>VALORE</b>		
A	Compatibile con il contesto	
B	Nulla	
C	Nulla	
<b>AREA DI PERTINENZA</b>		Valore complessivo: Compatibile con il contesto
A	Recinzione esterna	
A	Cancello	
A	Recinzione con rete metallica	
B	Recinzione esterna	
B	Cancello	
B	Recinzione con rete metallica	
<b>ALTERAZIONI AREA DI PERTINENZA</b>		Alterazioni complessive: --
A	--	
B	--	
<b>VISIBILITA'</b>		
Dalla rete stradale

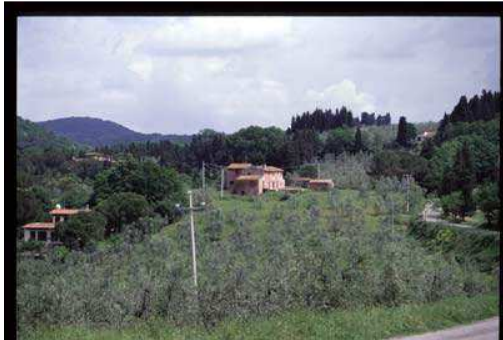
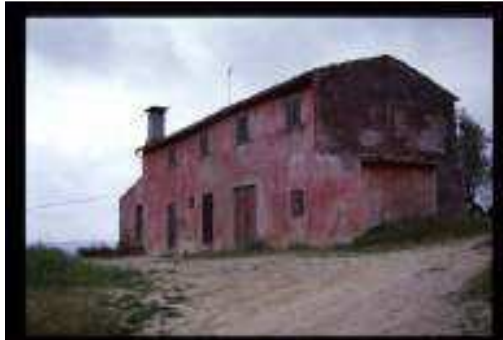
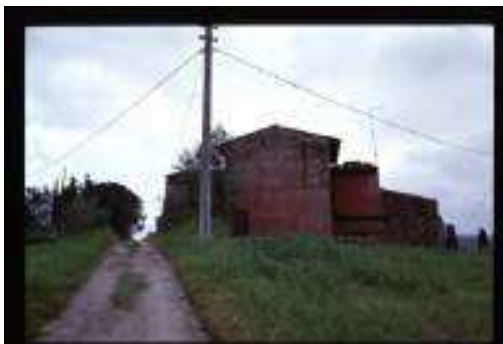
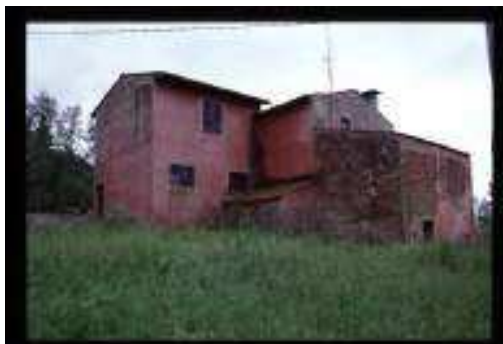
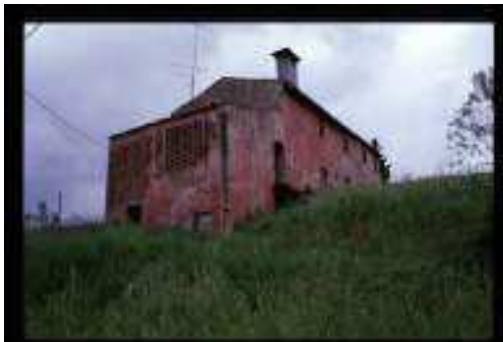
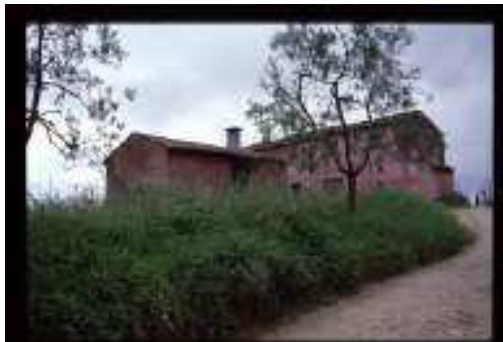
**SCHEDA N. 4038**

<b>USO ATTUALE</b>		
A	Inutilizzato	
B	Annesso agricolo	
C	Inutilizzato	
Note		
<b>ALTERAZIONI TIPOLOGICHE</b>		
A	Assenti	
B	Assenti	
C	Assenti	
Note		
<b>ALTERAZIONI ARCH. ESTERNE</b>		
A		
Coperture	assenti	
Gronde e cornicioni	leggere	
Comignoli	leggere	
Intonaci	assenti	
Muri a faccia vista	assenti	
Aperture	assenti	
Infissi e persiane	leggere	
Elementi costruttivi/decorativi	assenti	
Elementi aggettanti (tettini)	assenti	
B		
Coperture	assenti	
Gronde e cornicioni	assenti	
Comignoli	assenti	
Intonaci	assenti	
Muri a faccia vista	assenti	
Aperture	leggere	
Infissi e persiane	assenti	
Elementi costruttivi/decorativi	assenti	
Elementi aggettanti (tettini)	assenti	
C

Coperture	assenti	
Gronde e cornicioni	leggere	
Comignoli	assenti	
Intonaci	assenti	
Muri a faccia vista	assenti	
Aperture	assenti	
Infissi e persiane	assenti	
Elementi costruttivi/decorativi	assenti	
Elementi aggettanti (tettini)	leggere	Terrazzino con ringhiera
<b>STATO DI CONSERVAZIONE</b>		
A	Medio	
B	Medio	
C	Medio	
<b>VALORE</b>		
A	Medio	
B	Medio	
C	Medio	
<b>AREA DI PERTINENZA</b>		Valore complessivo: Medio
	Aperta	Aia costruita in pietra di Medio Valore (V)
<b>ALTERAZIONI AREA DI PERTINENZA</b>		Alterazioni complessive: assenti
	Pavimentazione	assenti
	Muri a retta in c.a.	assenti
	Arredo (lumi;gazebo;..)	assenti
	Vegetazione incongrua	assenti
	Garage/rimessa interrata	assenti
	Box	assenti
	Parcheggi	assenti
	Baracche precarie	assenti
<b>VISIBILITA'</b>		
Dalla rete stradale

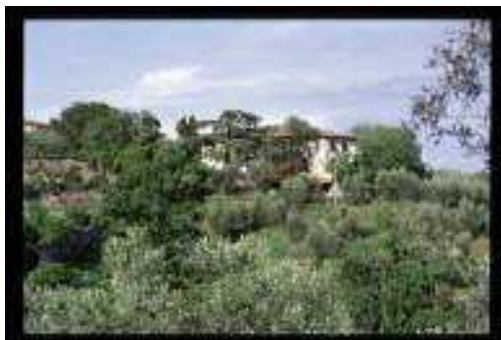
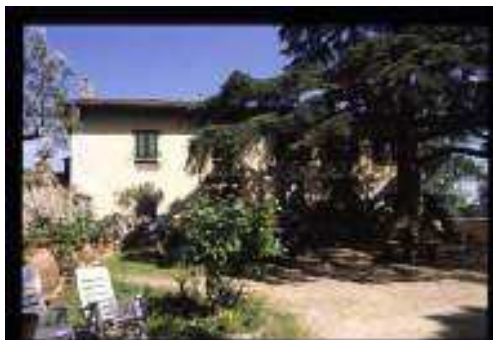
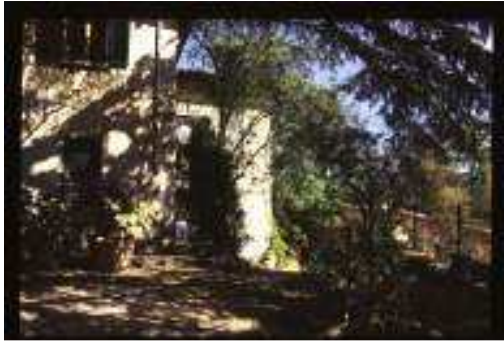
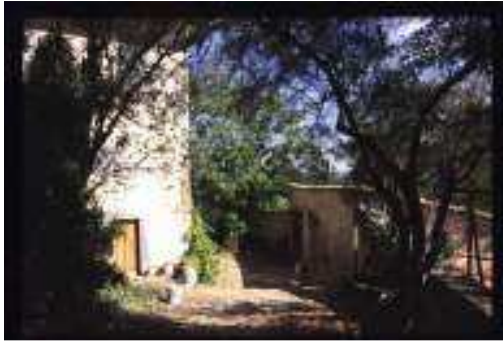
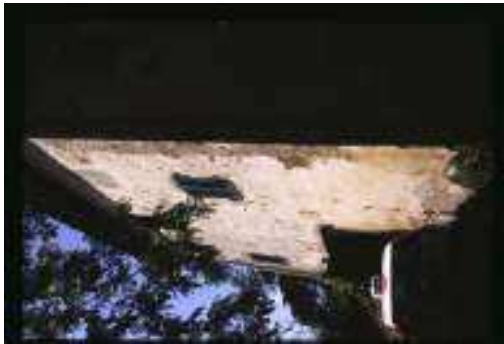
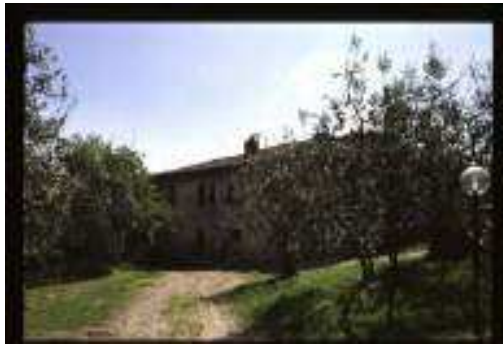
SCHEDA N. 4039

Note A: Edificio con volumi ad uso agricolo al piano terra. Sede azienda agrituristica; B: Rimessa-magazzino ; D: Tettoia ad uso rimessa di recente costruzione ; E: Tettoia precaria di nuova costruzione

A	Superfetazioni
B	Assenti
C	Assenti
D	--
E	--

A		
Coperture	assenti	
Gronde e cornicioni	assenti	
Comignoli	assenti	
Intonaci	assenti	
Muri a faccia vista	assenti	
Aperture	gravi	
Infissi e persiane	assenti	
Elementi costruttivi/decorativi	assenti	
Elementi aggettanti (tettini)	assenti	
B		
Coperture	assenti	
Gronde e cornicioni	assenti	
Comignoli	assenti

Intonaci	assenti	
Muri a faccia vista	assenti	
Aperture	assenti	
Infissi e persiane	assenti	
Elementi costruttivi/decorativi	assenti	
Elementi aggettanti (tettini)	assenti	
<b>C</b>		
Coperture	assenti	
Gronde e cornicioni	assenti	
Comignoli	assenti	
Intonaci	assenti	
Muri a faccia vista	assenti	
Aperture	assenti	
Infissi e persiane	assenti	
Elementi costruttivi/decorativi	assenti	
Elementi aggettanti (tettini)	assenti	
<b>D</b>		
Coperture	--	
Gronde e cornicioni	--	
Comignoli	--	
Intonaci	--	
Muri a faccia vista	--	
Aperture	--	
Infissi e persiane	--	
Elementi costruttivi/decorativi	--	
Elementi aggettanti (tettini)	--	
<b>E</b>		
Coperture	--	
Gronde e cornicioni	--	
Comignoli	--	
Intonaci	--	
Muri a faccia vista	--	
Aperture	--	
Infissi e persiane	--	
Elementi costruttivi/decorativi	--	
Elementi aggettanti (tettini)	--	
<b>STATO DI CONSERVAZIONE</b>		
A	Medio	
B	Buono

C	Medio	
D	Buono	
E	Buono	
<b>VALORE</b>		
A	Medio	
B	Medio	
C	Scarso	
D	Compatibile con il contesto	
E	Compatibile con il contesto	
<b>AREA DI PERTINENZA</b>		Valore complessivo: Rilevante
	Recinzione esterna	
	Cancello	
	Alberature di pregio	
	Recinzione con muri	
	Giardino all'italiana	Giardino all'italiana terrazzato posto su un declivio collinare di Rilevante Valore (RV)
<b>ALTERAZIONI AREA DI PERTINENZA</b>		Alterazioni complessive: assenti
	Pavimentazione	assenti
	Muri a retta in c.a.	assenti
	Arredo (lumi;gazebo;..)	assenti
	Vegetazione incongrua	assenti
	Garage/rimessa interrata	assenti
	Box	assenti
	Parcheggi	assenti
	Baracche precarie	assenti
<b>VISIBILITA'</b>		
Da punti panoramici

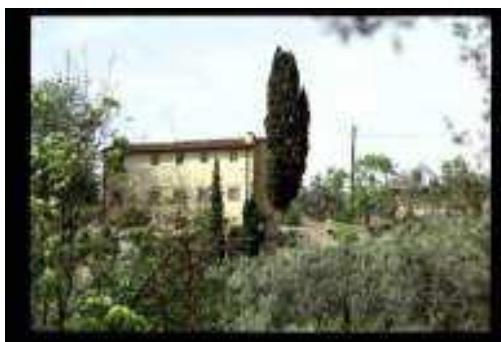
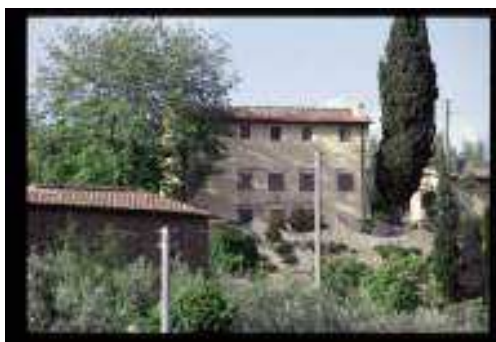
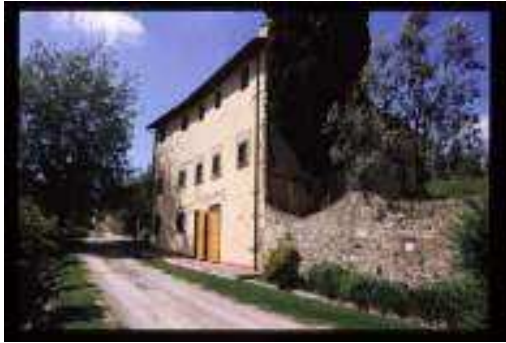
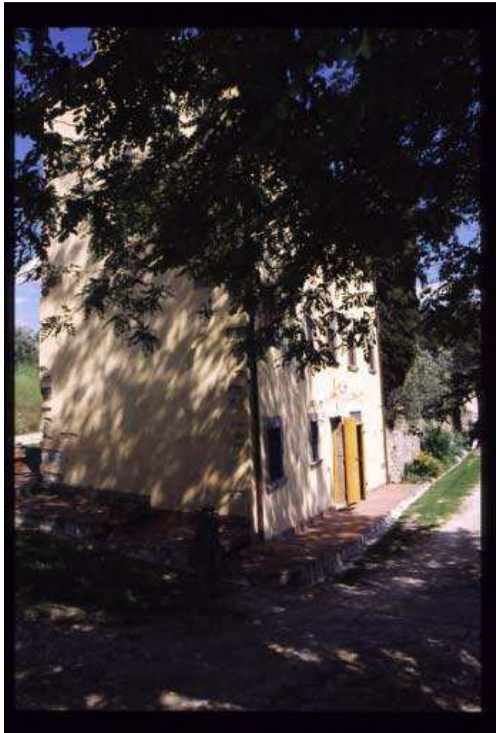
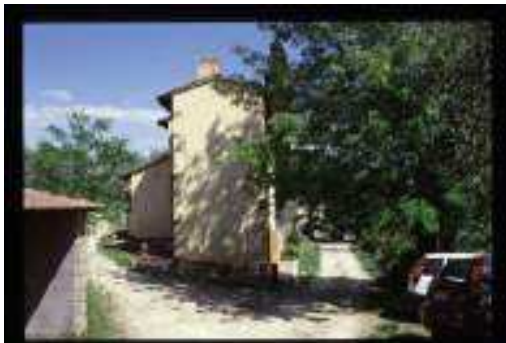
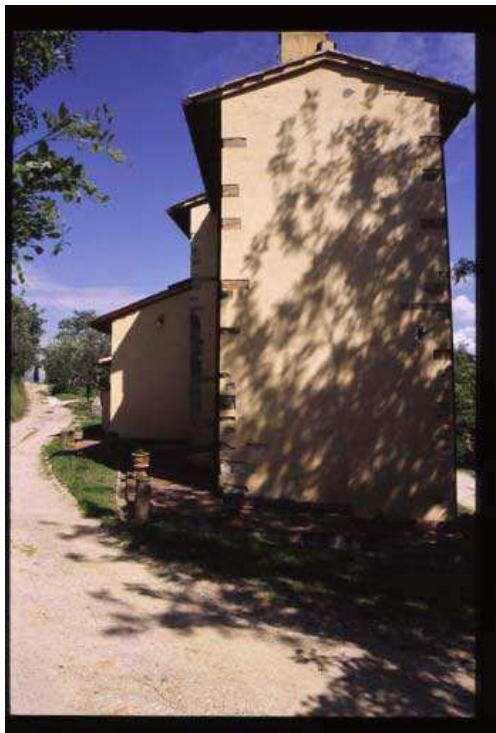
**SCHEMA N. 4040**

Note C: Lavanderia per turisti; D: Sul retro dell'edificio locali per rimessa macchine agricole ; E: Tettoia in muratura

A	Ristrutturazione distributiva; Cambiamento destinazione ; Frazionamento in più alloggi
B	Ristrutturazione distributiva; Cambiamento destinazione ; Frazionamento in più alloggi
C	Cambiamento destinazione
D	Ristrutturazione distributiva; Cambiamento destinazione ; Frazionamento in più alloggi
E	Assenti

A		
Coperture	leggere	
Gronde e cornicioni	assenti	
Comignoli	assenti	
Intonaci	assenti	
Muri a faccia vista	assenti	
Aperture	leggere	
Infissi e persiane	leggere	
Elementi costruttivi/decorativi	gravi	
Elementi aggettanti (tettini)	leggere	
B		
Coperture	leggere	
Gronde e cornicioni	assenti	
Comignoli	leggere

Intonaci	assenti	
Muri a faccia vista	assenti	
Aperture	gravi	
Infissi e persiane	assenti	
Elementi costruttivi/decorativi	gravi	
Elementi aggettanti (tettini)	assenti	
<b>C</b>		
Coperture	gravi	
Gronde e cornicioni	assenti	
Comignoli	assenti	
Intonaci	assenti	
Muri a faccia vista	assenti	
Aperture	leggere	
Infissi e persiane	leggere	
Elementi costruttivi/decorativi	gravi	
Elementi aggettanti (tettini)	assenti	
<b>D</b>		
Coperture	leggere	
Gronde e cornicioni	assenti	
Comignoli	gravi	
Intonaci	assenti	
Muri a faccia vista	assenti	
Aperture	gravi	
Infissi e persiane	assenti	
Elementi costruttivi/decorativi	gravi	
Elementi aggettanti (tettini)	assenti	
<b>E</b>		
Coperture	assenti	
Gronde e cornicioni	assenti	
Comignoli	assenti	
Intonaci	assenti	
Muri a faccia vista	assenti	
Aperture	assenti	
Infissi e persiane	assenti	
Elementi costruttivi/decorativi	assenti	
Elementi aggettanti (tettini)	assenti	
<b>STATO DI CONSERVAZIONE</b>

C	Buono	
D	Buono	
E	Buono	
<b>VALORE</b>		
A	Medio	
B	Medio	
C	Compatibile con il contesto	
D	Medio	
E	Scarso	
<b>AREA DI PERTINENZA</b>		Valore complessivo: Rilevante
	Aperta	Aia costruita ripavimentata di Scarso Valore (SV)
	Cancello	Un cancello, senza alcuna recinzione, è posto all'inizio della strada di accesso che da via Treggiaia conduce all'agriturismo
	Piscina	
<b>ALTERAZIONI AREA DI PERTINENZA</b>		Alterazioni complessive: leggere
	Pavimentazione	gravi
	Muri a retta in c.a.	assenti
	Arredo (lumi;gazebo;..)	assenti
	Vegetazione incongrua	leggere
	Garage/rimessa interrata	assenti
	Box	assenti
	Parcheggi	assenti
	Baracche precarie	assenti
<b>VISIBILITA'</b>		
Da punti panoramici

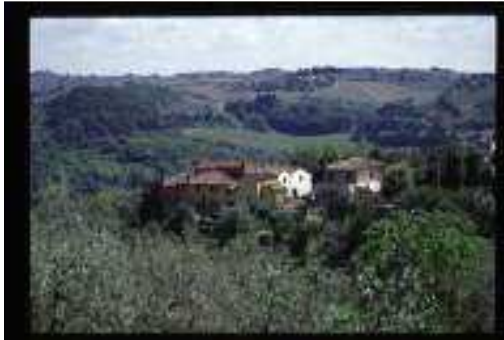
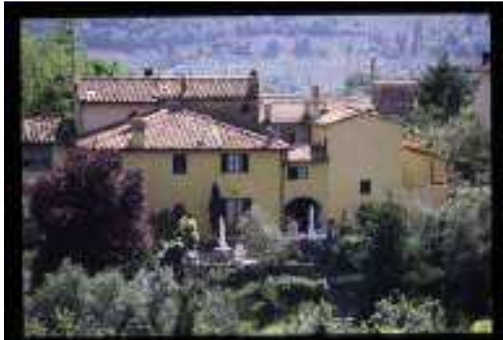
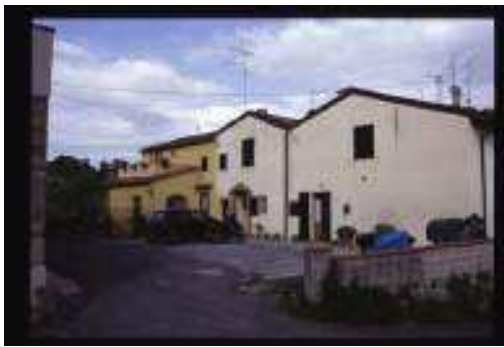
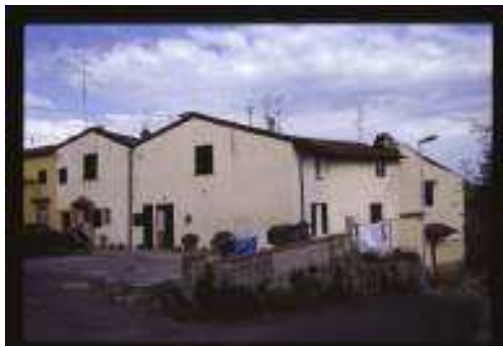
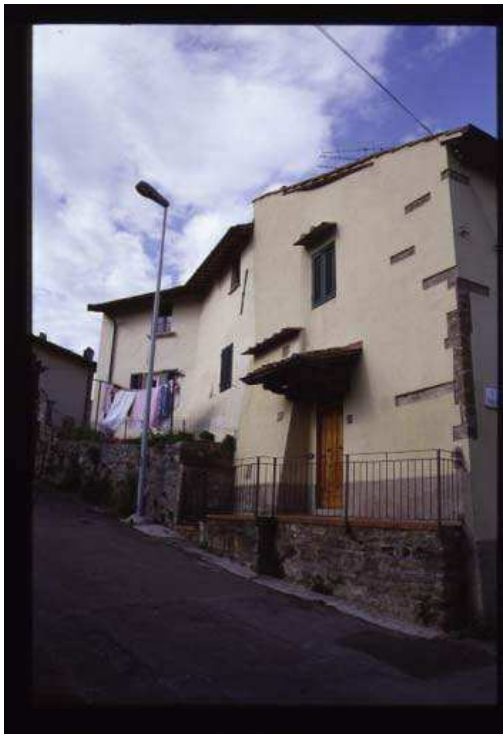
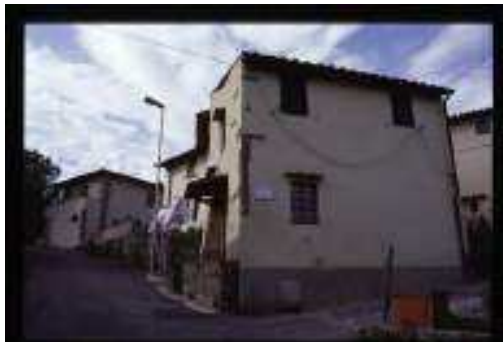
**SCHEDA N. 4041**

<b>USO ATTUALE</b>		
A	Abitazione permanente	
B	Abitazione permanente	
C	Abitazione permanente	
D	Abitazione permanente	
E	Altro	
Note E: Baracche in muratura di recente costruzione		
<b>ALTERAZIONI TIPOLOGICHE</b>		
A	Superfetazioni; Ristrutturazione distributiva ; Cambiamento destinazione ; Frazionamento in più alloggi	
B	Superfetazioni; Ristrutturazione distributiva ; Cambiamento destinazione ; Frazionamento in più alloggi	
C	Superfetazioni; Ristrutturazione distributiva ; Cambiamento destinazione	
D	Superfetazioni; Ristrutturazione distributiva ; Cambiamento destinazione ; Frazionamento in più alloggi	
E	--	
Note		
<b>ALTERAZIONI ARCH. ESTERNE</b>		
A		
Coperture	leggere	
Gronde e cornicioni	leggere	
Comignoli	gravi	
Intonaci	assenti	
Muri a faccia vista	assenti	
Aperture	gravi	
Infissi e persiane	gravi	
Elementi costruttivi/decorativi	gravi	
Elementi aggettanti (tettini)	gravi	
B		
Coperture	gravi	
Gronde e cornicioni	gravi

Comignoli	gravi	
Intonaci	assenti	
Muri a faccia vista	assenti	
Aperture	gravi	
Infissi e persiane	leggere	
Elementi costruttivi/decorativi	leggere	
Elementi aggettanti (tettini)	gravi	
C		
Coperture	gravi	
Gronde e cornicioni	gravi	
Comignoli	assenti	
Intonaci	assenti	
Muri a faccia vista	assenti	
Aperture	totali (irreversibili)	
Infissi e persiane	gravi	
Elementi costruttivi/decorativi	gravi	
Elementi aggettanti (tettini)	assenti	
D		
Coperture	gravi	
Gronde e cornicioni	assenti	
Comignoli	gravi	
Intonaci	assenti	
Muri a faccia vista	assenti	
Aperture	gravi	
Infissi e persiane	gravi	
Elementi costruttivi/decorativi	assenti	
Elementi aggettanti (tettini)	gravi	
E		
Coperture	--	
Gronde e cornicioni	--	
Comignoli	--	
Intonaci	--	
Muri a faccia vista	--	
Aperture	--	
Infissi e persiane	--	
Elementi costruttivi/decorativi	--	
Elementi aggettanti (tettini)	--	
<b>STATO DI CONSERVAZIONE</b>

A	Buono	
B	Medio	
C	Buono	
D	Buono	
E	Medio

Alterazioni complessive: gravi

A	Pavimentazione	assenti	
A	Muri a retta in c.a.	assenti	
A	Arredo (lumi;gazebo;..)	assenti	
A	Vegetazione incongrua	gravi	
A	Garage/rimessa interrata	assenti	
A	Box	assenti	
A	Parcheggi	presente	
A	Baracche precarie	presente	
B	Pavimentazione	assenti

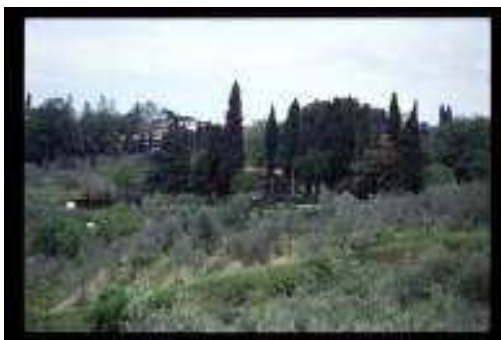
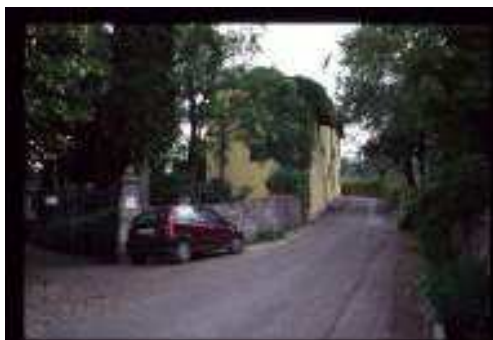
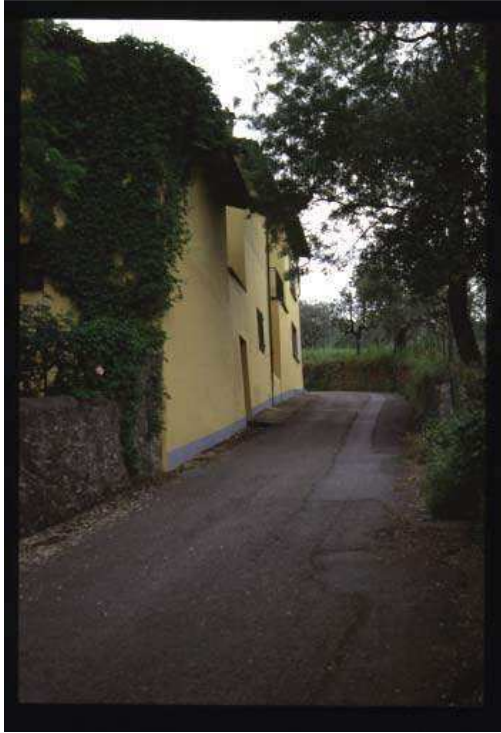
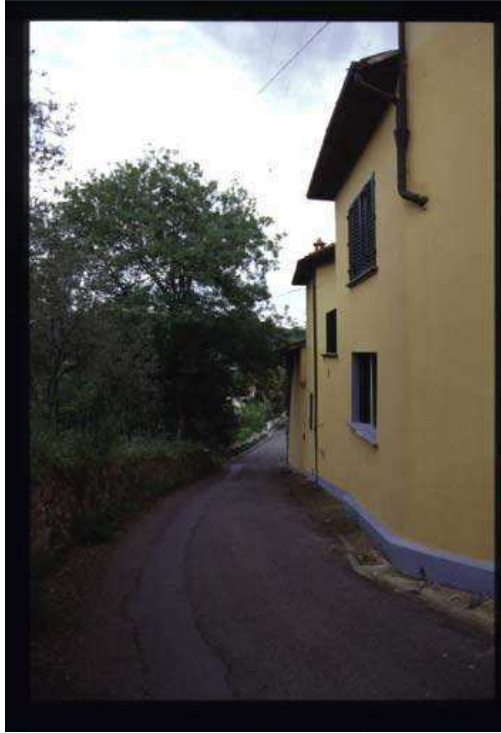
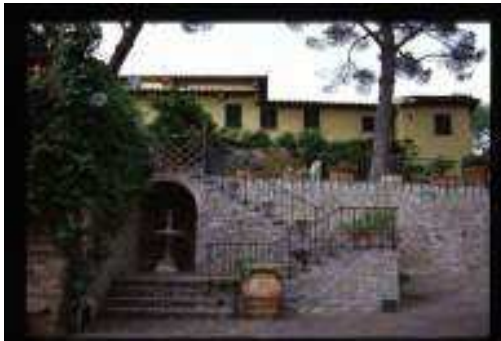
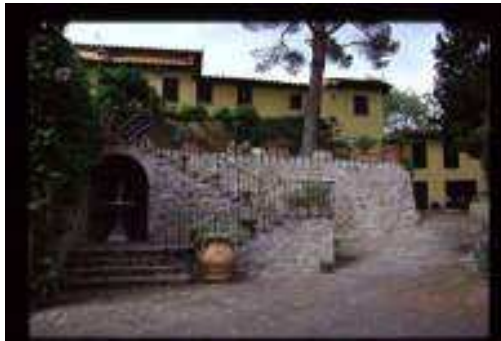
SCHEDA N. 4042

<b>USO ATTUALE</b>		
A	Abitazione permanente	
B	Altro	
C	Abitazione temporanea ; Altro	
D	Abitazione temporanea ; Altro	
Note B: Annesso di villa: rimessa attrezzi; C: Edificio a 2 piani: depositi al PT e abitazione al 1°P ; D: Edificio a 2 piani: deposito al PT e abitazione al 1°P		
<b>ALTERAZIONI TIPOLOGICHE</b>		
A	Superfetazioni; Ristrutturazione distributiva	
B	Assenti	
C	Ristrutturazione distributiva; Cambiamento destinazione	
D	Ristrutturazione distributiva; Cambiamento destinazione	
Note		
<b>ALTERAZIONI ARCH. ESTERNE</b>		
A		
Coperture	assenti	
Gronde e cornicioni	assenti	
Comignoli	leggere	
Intonaci	assenti	
Muri a faccia vista	assenti	
Aperture	assenti	
Infissi e persiane	assenti	
Elementi costruttivi/decorativi	assenti	
Elementi aggettanti (tettini)	assenti	
B		
Coperture	assenti	
Gronde e cornicioni	assenti	
Comignoli	assenti	
Intonaci	assenti	
Muri a faccia vista	assenti	
Aperture	assenti

Infissi e persiane	assenti	
Elementi costruttivi/decorativi	assenti	
Elementi aggettanti (tettini)	assenti	
<b>C</b>		
Coperture	leggere	
Gronde e cornicioni	leggere	
Comignoli	leggere	
Intonaci	assenti	
Muri a faccia vista	leggere	
Aperture	gravi	
Infissi e persiane	gravi	
Elementi costruttivi/decorativi	assenti	
Elementi aggettanti (tettini)	leggere	
<b>D</b>		
Coperture	leggere	
Gronde e cornicioni	leggere	
Comignoli	assenti	
Intonaci	gravi	
Muri a faccia vista	assenti	
Aperture	gravi	
Infissi e persiane	gravi	
Elementi costruttivi/decorativi	leggere	
Elementi aggettanti (tettini)	leggere	
<b>STATO DI CONSERVAZIONE</b>		
A	Buono	
B	Buono	
C	Buono	
D	Buono	
<b>VALORE</b>		
A	Medio	
B	Medio	
C	Medio	
D	Medio	
<b>AREA DI PERTINENZA</b>		Valore complessivo: Rilevante
	Recinzione solo su strada	Aia costruita ripavimentata
	Recinzioni interne	
	Cancello	
	Alberature di pregio

Terrazza		
	Recinzione con rete metallica		
	Recinzione con muri		
	Viale cipressi		
<b>ALTERAZIONI AREA DI PERTINENZA</b>			Alterazioni complessive: leggere
	Pavimentazione	gravi	
	Muri a retta in c.a.	assenti	
	Arredo (lumi;gazebo;..)	leggere	
	Vegetazione incongrua	leggere	
	Garage/rimessa interrata	assenti	
	Box	assenti	
	Parcheggi	presente	Area a parcheggio sterrata
	Baracche precarie	presente	
<b>VISIBILITA'</b>			
Da punti panoramici

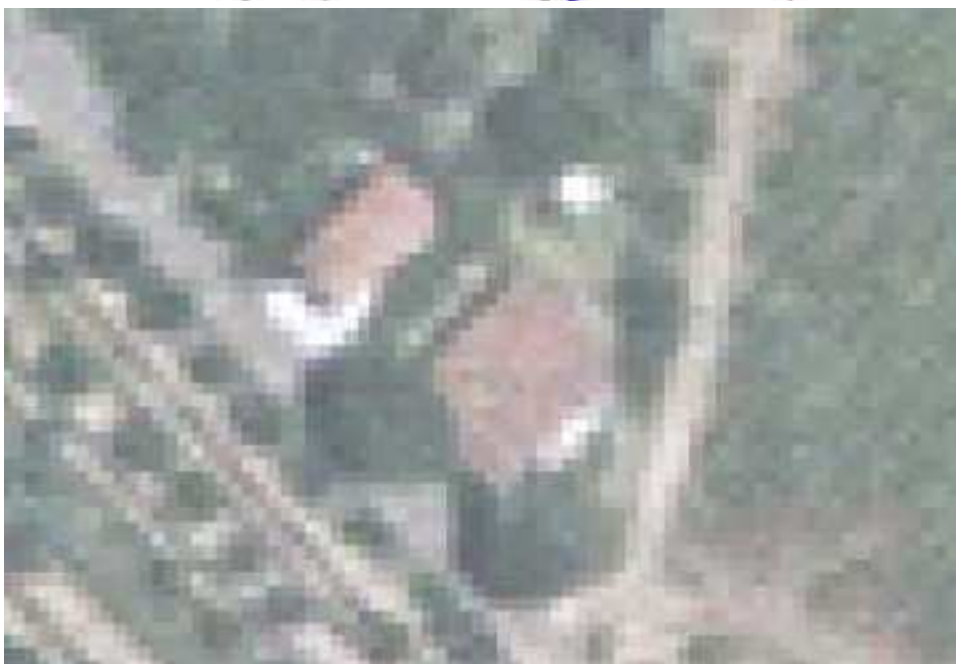
**SCHEDA N. 4043**

OGGETTO	*
A	villino 8-900	V
B	annesso agricolo	SV

<b>USO ATTUALE</b>		
A	Abitazione permanente	
B	Abitazione permanente	
Note A: Non si è potuto riprendere in maniera soddisfacente l'edificio per la presenza di una fitta vegetazione		
<b>ALTERAZIONI TIPOLOGICHE</b>		
A	Assenti	
B	Ristrutturazione distributiva; Cambiamento destinazione	
Note		
<b>ALTERAZIONI ARCH. ESTERNE</b>		
A		
Coperture	assenti	
Gronde e cornicioni	assenti	
Comignoli	assenti	
Intonaci	assenti	
Muri a faccia vista	assenti	
Aperture	assenti	
Infissi e persiane	assenti	
Elementi costruttivi/decorativi	assenti	
Elementi aggettanti (tettini)	assenti	
B		
Coperture	assenti	
Gronde e cornicioni	assenti	
Comignoli	assenti	
Intonaci	assenti	
Muri a faccia vista	assenti	
Aperture	gravi	
Infissi e persiane	leggere	
Elementi costruttivi/decorativi	leggere	
Elementi aggettanti (tettini)	assenti	
<b>STATO DI CONSERVAZIONE</b>		
A	Buono	
B	Buono

<b>VALORE</b>		
A	Medio	
B	Scarso	
<b>AREA DI PERTINENZA</b>		Valore complessivo: Medio
	Recinzione esterna	
	Cancello	
	Alberature di pregio	
	Recinzione con inferriate	
<b>ALTERAZIONI AREA DI PERTINENZA</b>		Alterazioni complessive: assenti
	Pavimentazione	leggere
	Muri a retta in c.a.	assenti
	Arredo (lumi;gazebo;..)	assenti
	Vegetazione incongrua	assenti
	Garage/rimessa interrata	assenti
	Box	assenti
	Parcheggi	assenti
	Baracche precarie	assenti
<b>VISIBILITA'</b>		
Dalla rete stradale
