**COMUNE DI SAN CASCIANO VAL DI PESA**  
**PIANO OPERATIVO - QUADRO CONOSCITIVO**

**Analisi del Patrimonio edilizio nel territorio aperto**  
**Scheda modificata a seguito di accoglimento di osservazione al Piano Operativo**

**SCHEDA N. 4001**

Toponimo ed indirizzo La Tavernaccia (Villa Nannucci) Via Treggiaia 118

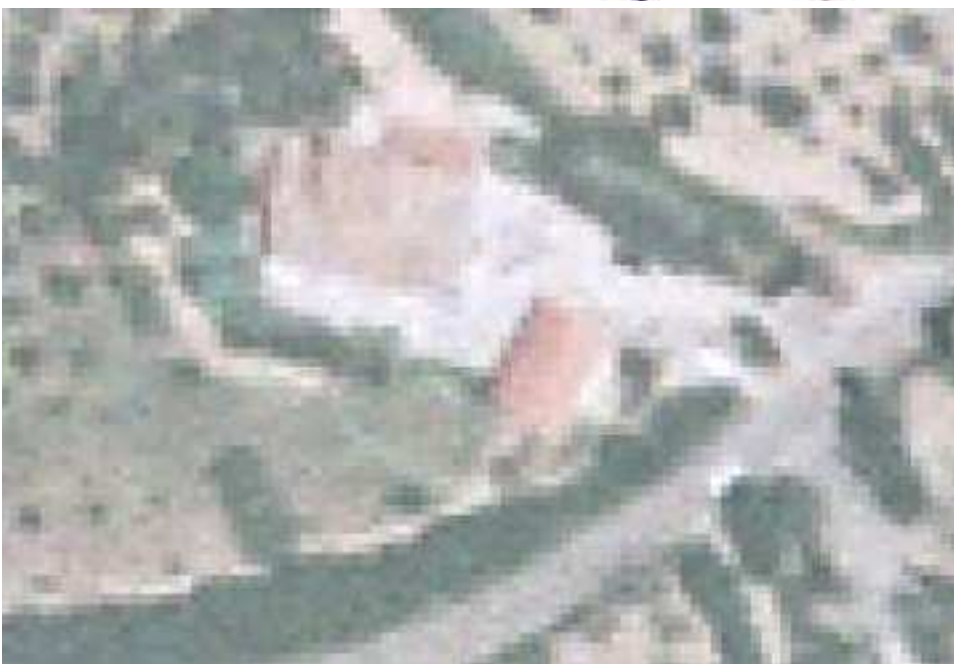
**SCHEDA N. 4044**

OGGETTO	*
A	casa colonica	V
B	fienile	CC
C	volume sotto terrazza	N

Note C: Volume seminterrato ad uso abitativo di nuova costruzione

Note A: Il porticato al PT e la loggia al 1°P sono stati chiusi con infissi in metallo; B: Elevazione quota imposta del tetto

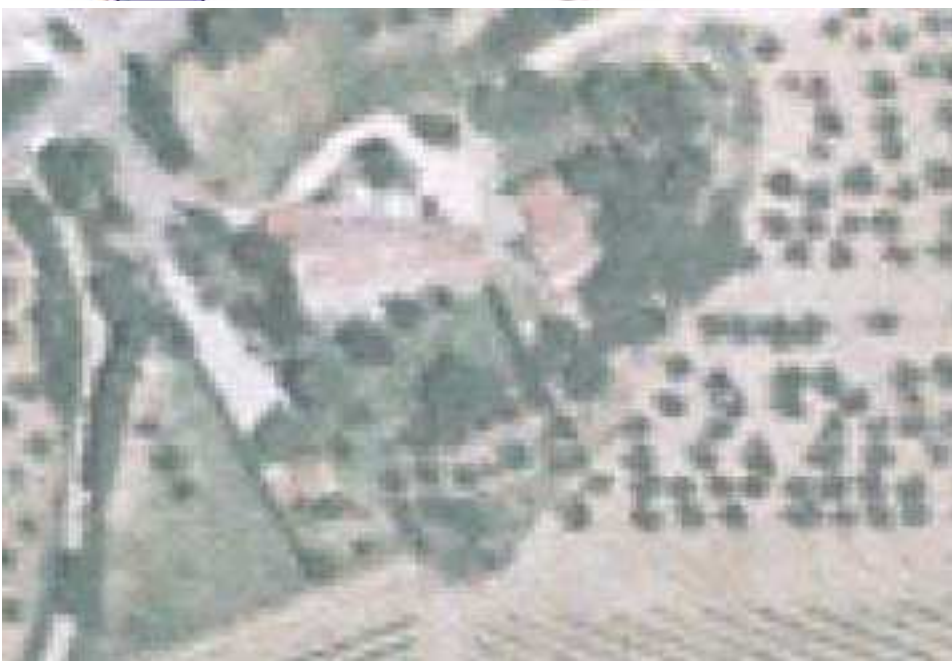
**SCHEDA N. 4045**

OGGETTO	*
A	casa colonica	V
B	fienile con carraia	SV
C	garage seminterrato	CC
D	serra	CC
E	rimessa	N

Note C: Volume seminterrato di nuova costruzione; D: Serra di nuova costruzione ; E: Rimessa-deposito di nuova costruzione

Note A: Chiusura di logge con infissi in metallo

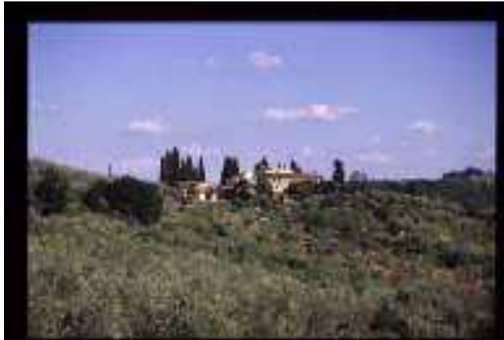
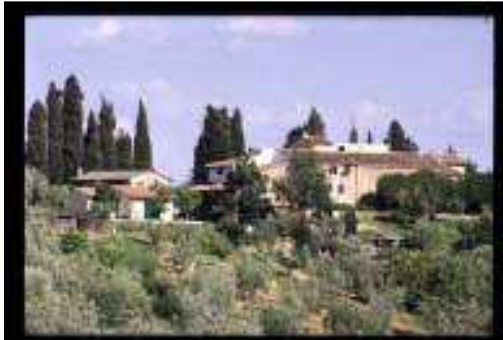
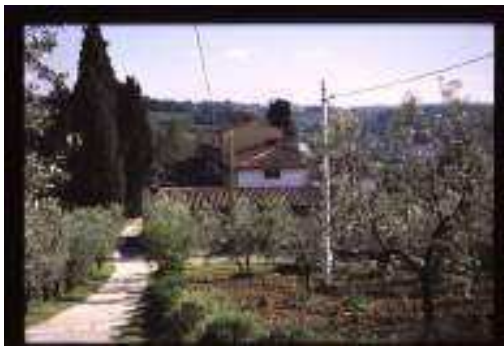
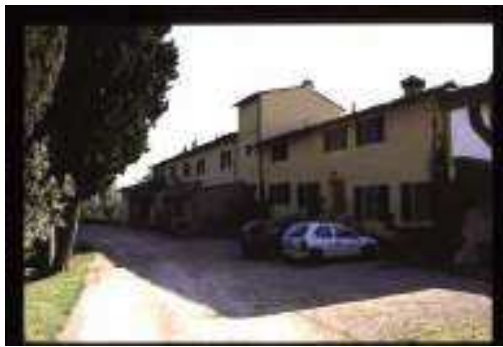
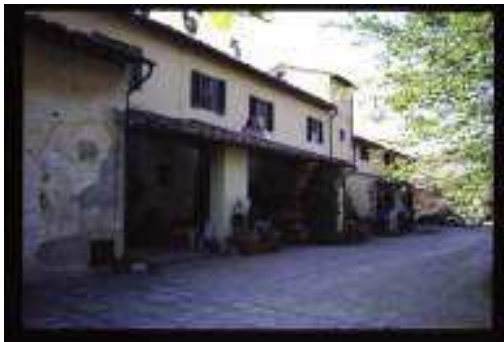
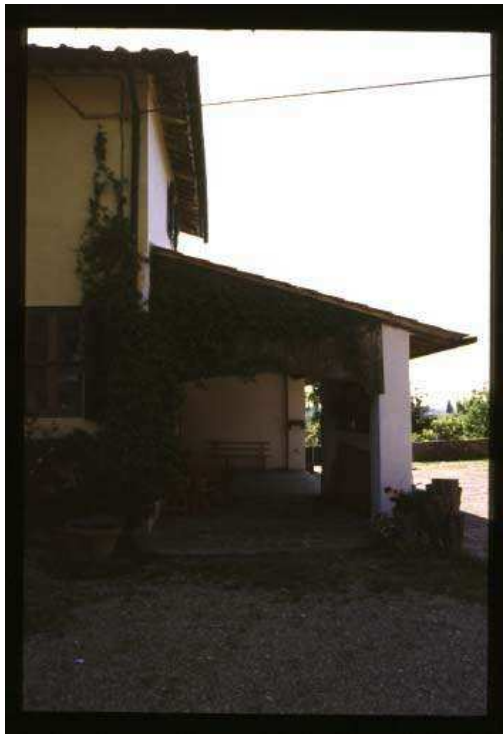
**SCHEDA N. 4046**

Note C: Edificio di nuova costruzione; E: Volume seminterrato in costruzione ; F: Baracca in muratura ; G: Baracca precaria

A	Superfetazioni; Ristrutturazione distributiva ; Cambiamento destinazione ; Frazionamento in più alloggi
B	Superfetazioni; Ristrutturazione distributiva ; Cambiamento destinazione
C	--
D	Assenti
E	--
F	Assenti
G	--

Note A: Sul lato ovest dell'edificio terrazzino con sotto volume

A	
Coperture	leggere
Gronde e cornicioni	assenti
Comignoli	leggere
Intonaci	leggere
Muri a faccia vista	assenti
Aperture	gravi
Infissi e persiane	gravi

<b>AREA DI PERTINENZA</b>			Valore complessivo: Medio
A	Aperta		Sono presenti due aie costruite in pietra entrambe di Medio Valore (V)
B	Aperta		
B	Recinzioni interne		
B	Recinzione con siepe viva		
<b>ALTERAZIONI AREA DI PERTINENZA</b>			Alterazioni complessive: assenti
A	Pavimentazione	assenti	
A	Muri a retta in c.a.	assenti	
A	Arredo (lumi;gazebo;..)	assenti	
A	Vegetazione incongrua	leggere	
A	Garage/rimessa interrata	assenti	
A	Box	assenti	
A	Parcheggi	presente	Area a parcheggio sterrata
A	Baracche precarie	presente	
B	Pavimentazione	assenti	
B	Muri a retta in c.a.	assenti	
B	Arredo (lumi;gazebo;..)	assenti	
B	Vegetazione incongrua	leggere	Sistemazione a prato
B	Garage/rimessa interrata	assenti	
B	Box	assenti	
B	Parcheggi	presente	Area a parcheggio sterrata
B	Baracche precarie	presente	Baracchino in lamiera
<b>VISIBILITA'</b>			
Da punti panoramici

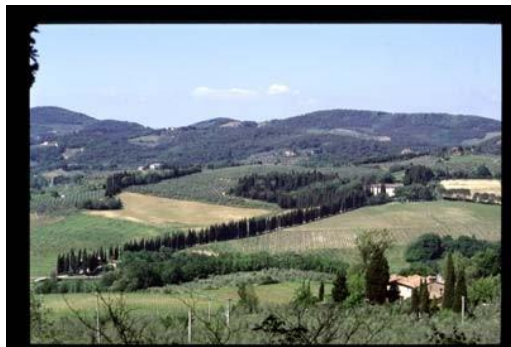
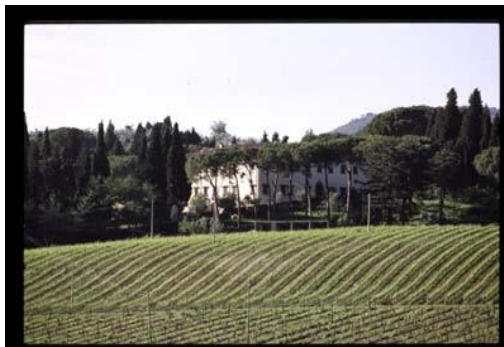
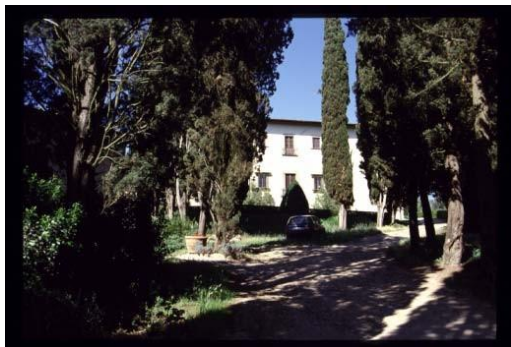
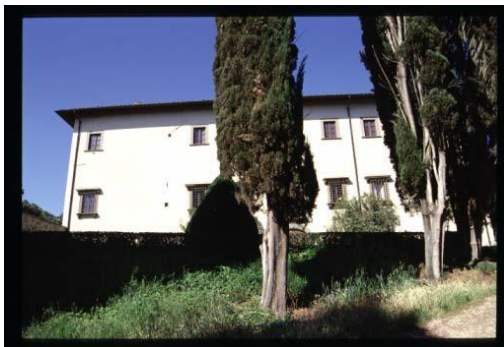
**SCHEDA N. 4047**

L		Inutilizzato
Note A: Nell'ala nord-ovest dell'edificio vi sono annessi di fattoria. Sede azienda agricola; B: Cappella ; C: Edificio con volumi ad uso agricolo al piano terra, parzialmente utilizzato ; D: Edificio con annesso rustico, ora inutilizzato, in aderenza sul fronte nord ; G: Tettoia in muratura per rimessa macchine agricole ; H: Forno ; I: Non è stato possibile visitare e fotografare l'edificio ; L: Baracca precaria		
<b>ALTERAZIONI TIPOLOGICHE</b>		
A	Assenti	
B	Assenti	
C	Assenti	
D	Ristrutturazione distributiva	
E	Rifacimento totale; Cambiamento destinazione	
F	Assenti	
G	Assenti	
H	Assenti	
I	Non valutabile	
L	--	
Note		
<b>ALTERAZIONI ARCH. ESTERNE</b>		
A		
Coperture	assenti	
Gronde e cornicioni	assenti	
Comignoli	assenti	
Intonaci	assenti	
Muri a faccia vista	assenti	
Aperture	assenti	
Infissi e persiane	assenti	
Elementi costruttivi/decorativi	assenti	
Elementi aggettanti (tettini)	assenti	
B

L		
Coperture	--	
Gronde e cornicioni	--	
Comignoli	--	
Intonaci	--	
Muri a faccia vista	--	
Aperture	--	
Infissi e persiane	--	
Elementi costruttivi/decorativi	--	
Elementi aggettanti (tettini)	--	
<b>STATO DI CONSERVAZIONE</b>		
A	Buono	
B	Buono	
C	Medio	
D	Medio	
E	Buono	
F	Buono	
G	Medio	
H	Medio	
I	Non valutabile	
L	Cattivo	
<b>VALORE</b>		
A	Rilevante	
B	Rilevante	
C	Rilevante	
D	Rilevante	
E	Medio	
F	Rilevante	
G	Scarso	
H	Medio	
I	Non valutabile	
L	Nulla	
<b>AREA DI PERTINENZA</b>		Valore complessivo: Rilevante
	Aperta	L'area di pertinenza dell'intero complesso è aperta. Solo l'area dell'edificio A, come villa, è chiusa
A	Recinzione esterna	
A	Cancello	
A	Alberature di pregio	Barco
A	Terrazza

A	Recinzione con siepe viva		
A	Recinzione con muri		
A	Viale cipressi	La villa ha tre viali alberati di Rilevante Valore (RV), due di cipressi e uno di pini	
A	Giardino all'italiana	Giardino all'italiana di Rilevante Valore (RV)	
<b>ALTERAZIONI AREA DI PERTINENZA</b>		Alterazioni complessive: assenti	
	Pavimentazione	assenti	
	Muri a retta in c.a.	assenti	
	Arredo (lumi;gazebo;..)	assenti	
	Vegetazione incongrua	leggere	La presenza di vegetazione incongrua si rileva solo intorno all'edificio E
	Garage/rimessa interrata	assenti	
	Box	assenti	
	Parcheggi	assenti	
	Baracche precarie	presente	
<b>VISIBILITA'</b>			
Da punti panoramici

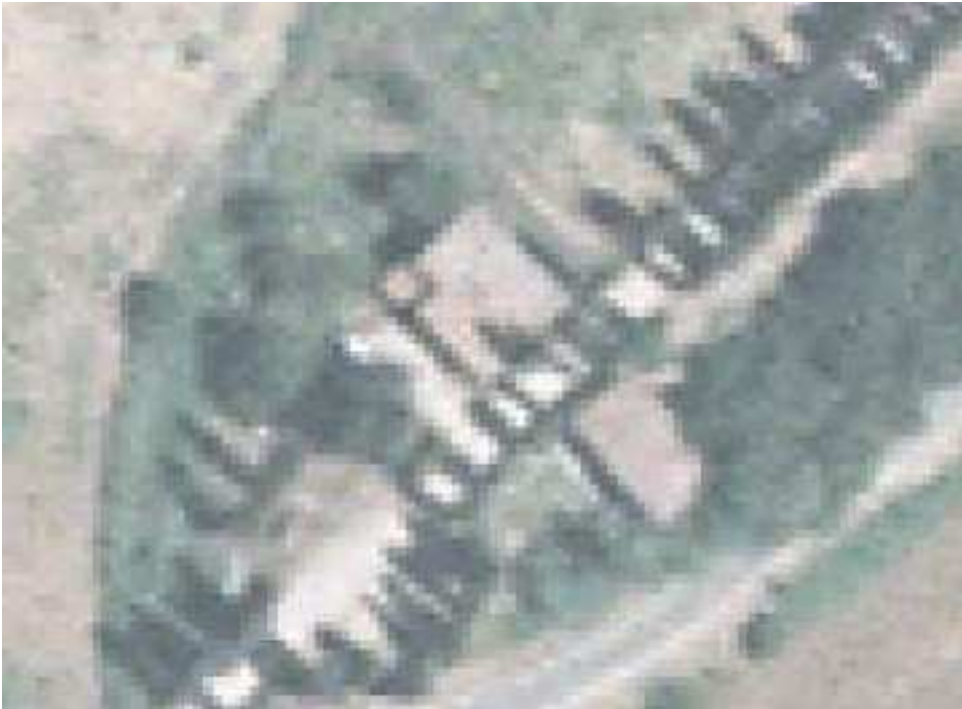
**SCHEDA N. 4048**

OGGETTO	*
A	casa colonica	V
B	casa colonica	V
C	annesso agricolo	N

<b>USO ATTUALE</b>		
A	Lavori in corso	
B	Abitazione permanente	
C	Lavori in corso	
Note C: Il volume è attualmente demolito		
<b>ALTERAZIONI TIPOLOGICHE</b>		
A	Ristrutturazione distributiva; Cambiamento destinazione	
B	Ristrutturazione distributiva; Cambiamento destinazione	
C	Non valutabile	
Note		
<b>ALTERAZIONI ARCH. ESTERNE</b>		
A		
Coperture	leggere	
Gronde e cornicioni	non valutabile	
Comignoli	non valutabile

Intonaci	non valutabile	
Muri a faccia vista	non valutabile	
Aperture	gravi	
Infissi e persiane	non valutabile	
Elementi costruttivi/decorativi	non valutabile	
Elementi aggettanti (tettini)	non valutabile	
<b>B</b>		
Coperture	assenti	
Gronde e cornicioni	assenti	
Comignoli	assenti	
Intonaci	leggere	
Muri a faccia vista	assenti	
Aperture	gravi	
Infissi e persiane	gravi	
Elementi costruttivi/decorativi	leggere	
Elementi aggettanti (tettini)	assenti	
<b>C</b>		
Coperture	non valutabile	
Gronde e cornicioni	non valutabile	
Comignoli	non valutabile	
Intonaci	non valutabile	
Muri a faccia vista	non valutabile	
Aperture	non valutabile	
Infissi e persiane	non valutabile	
Elementi costruttivi/decorativi	non valutabile	
Elementi aggettanti (tettini)	non valutabile	
<b>STATO DI CONSERVAZIONE</b>

A	Non valutabile		
B	Medio		
C	Pessimo		
<b>VALORE</b>			
A	Medio		
B	Medio		
C	Nulla		
<b>AREA DI PERTINENZA</b>		Valore complessivo: Medio	
A	Aperta	L'edificio C ricade nell'area di pertinenza di A. I lavori in corso non permettono una completa valutazione dell'area di pertinenza	
B	Aperta		
<b>ALTERAZIONI AREA DI PERTINENZA</b>			Alterazioni complessive: non valutabile
A	Non valutabile		
B	Pavimentazione	assenti	
B	Muri a retta in c.a.	assenti	
B	Arredo (lumi;gazebo;..)	leggere	Tettoia in legno
B	Vegetazione incongrua	leggere	
B	Garage/rimessa interrata	assenti	
B	Box	assenti	
B	Parcheggi	assenti	
B	Baracche precarie	assenti	
<b>VISIBILITA'</b>			
Dalla rete stradale

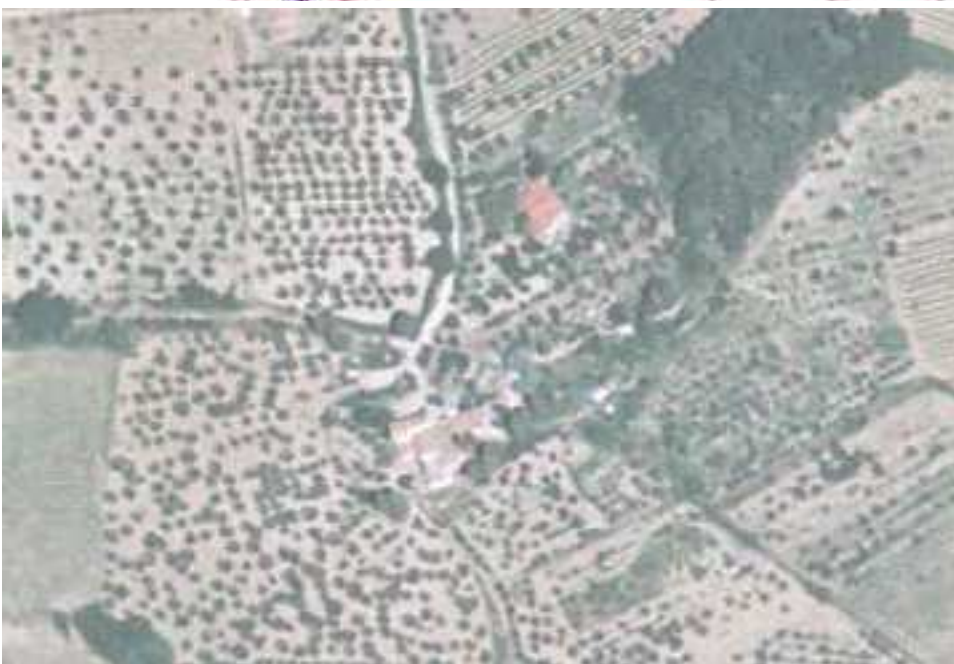
**SCHEDA N. 4049**

OGGETTO	*
A	casa colonica plurifami	V
B	casa colonica	SV
C	cantine sotto terrazza	N
D	annesso agricolo	CC
E	garage	N
F	annesso agricolo	CC
G	casa unifamiliare	CC

Note C: Cantine di nuova costruzione; D: Magazzino ; E: Edificio in muratura e lamiera di nuova costruzione ; G: Edificio a due piani fuori terra di nuova costruzione

A	Superfetazioni; Ristrutturazione distributiva ; Cambiamento destinazione ; Frazionamento in più alloggi
B	Superfetazioni; Ristrutturazione distributiva ; Cambiamento destinazione
C	--
D	Superfetazioni
E	--
F	Assenti
G	--

A	
Coperture	leggere
Gronde e cornicioni	gravi
Comignoli	gravi
Intonaci	leggere
Muri a faccia vista	assenti
Aperture	gravi
Infissi e persiane	gravi

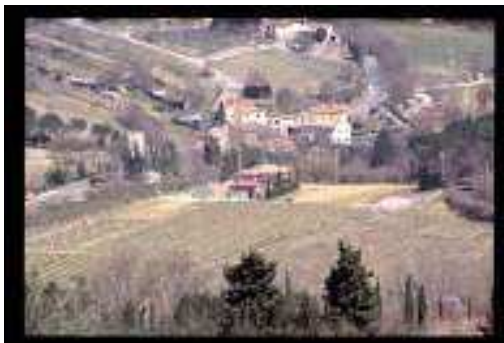
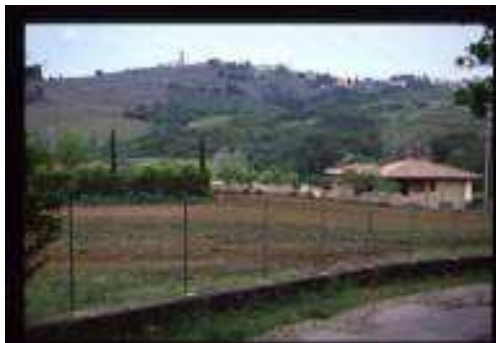
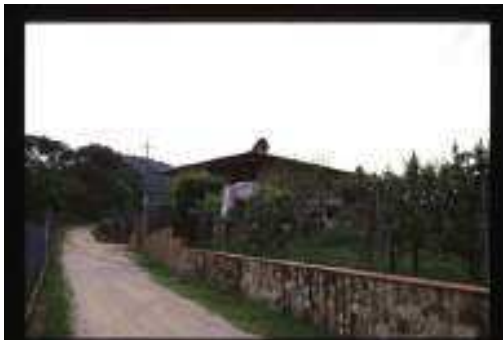
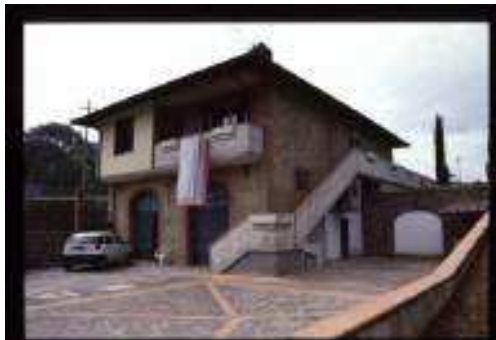
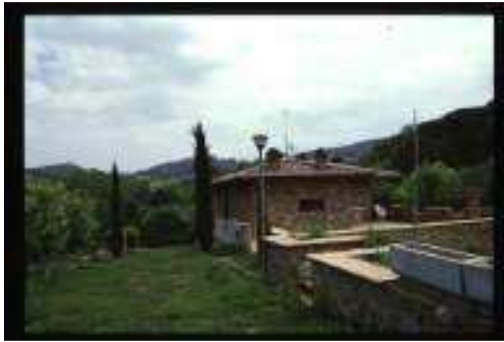
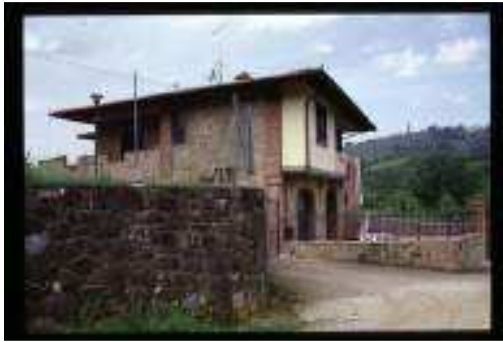
**SCHEDA N. 4054**

OGGETTO	*
A	casa unifamiliare	N
B	annesso agricolo	N

<b>USO ATTUALE</b>		
A	Abitazione permanente	
B	Abitazione permanente	
Note A: Edificio di nuova costruzione; B: Edificio di nuova costruzione sul volume preesistente di un annesso agricolo edificato in epoca recente		
<b>ALTERAZIONI TIPOLOGICHE</b>		
A	--	
B	--	
Note		
<b>ALTERAZIONI ARCH. ESTERNE</b>		
A		
Coperture	--	
Gronde e cornicioni	--	
Comignoli	--	
Intonaci	--	
Muri a faccia vista	--	
Aperture	--	
Infissi e persiane	--	
Elementi costruttivi/decorativi	--	
Elementi aggettanti (tettini)	--	
B		
Coperture	--	
Gronde e cornicioni	--	
Comignoli	--	
Intonaci	--	
Muri a faccia vista	--	
Aperture	--	
Infissi e persiane	--	
Elementi costruttivi/decorativi	--	
Elementi aggettanti (tettini)	--	
<b>STATO DI CONSERVAZIONE</b>		
A	Buono	
B	Buono

<b>VALORE</b>		
A	Nulla	
B	Nulla	
<b>AREA DI PERTINENZA</b>		Valore complessivo: Nulla
	Recinzione solo su strada	
	Recinzione con rete metallica	
	Recinzione con inferriate	
<b>ALTERAZIONI AREA DI PERTINENZA</b>		Alterazioni complessive: --
	--	
<b>VISIBILITA'</b>		
Solo locale

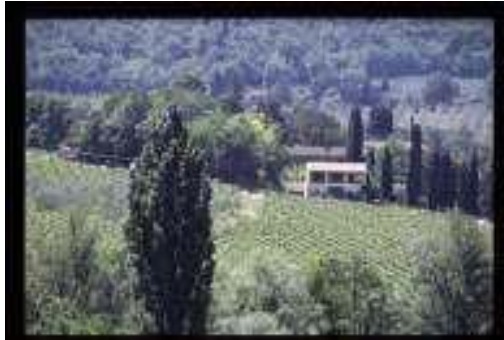
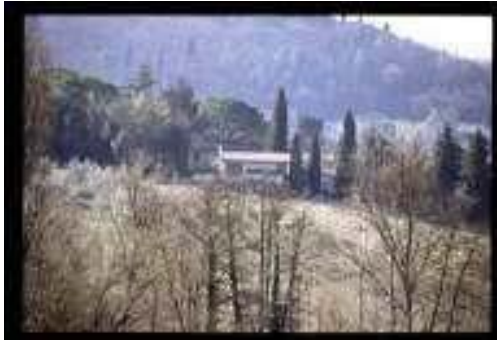
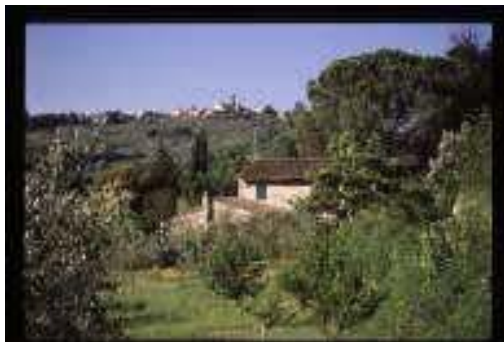
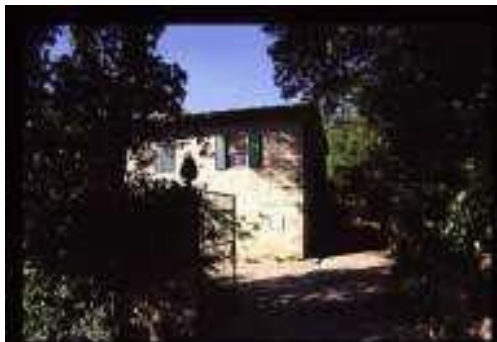
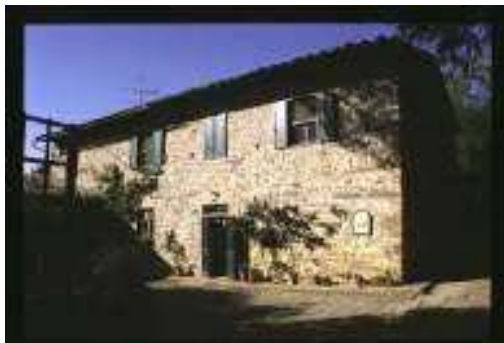
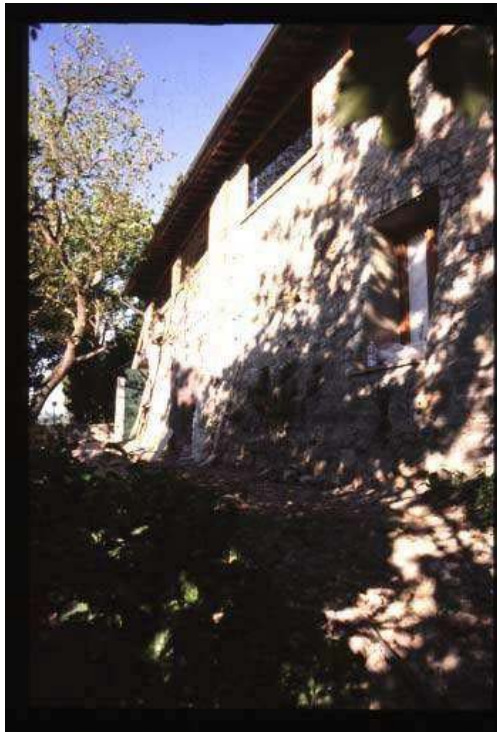
SCHEDA N. 4055

OGGETTO	*
A	casa colonica	V
B	edificio <del>non censito</del>	<del>X</del> N
C	edificio non censito	X

USO ATTUALE		
A	Abitazione permanente; Agriturismo; Lavori in corso	
B	Edificio <del>non censito</del>	
C	Annesso agricolo	
Note A: Lavori di sistemazione in corso sul fronte nord-ovest dell'edificio; B: Edificio di nuova costruzione, forse rifacimento totale del fienile; C: Baracca precaria		
ALTERAZIONI TIPOLOGICHE		
A	Superfetazioni; Ristrutturazione distributiva; Cambiamento destinazione ; Frazionamento in più alloggi	
B	--	
C	--	
Note		
ALTERAZIONI ARCH. ESTERNE		
A		
Coperture	gravi	
Gronde e cornicioni	assenti	
Comignoli	leggere	
Intonaci	assenti	
Muri a faccia vista	assenti	
Aperture	gravi	
Infissi e persiane	gravi	
Elementi costruttivi/decorativi	assenti	
Elementi aggettanti (tettini)	gravi	
B		
Coperture	--	
Gronde e cornicioni	--	
Comignoli	--	
Intonaci	--	
Muri a faccia vista	--	
Aperture	--	
Infissi e persiane	--	
Elementi costruttivi/decorativi	--	
Elementi aggettanti (tettini)	--

C		
Coperture	--	
Gronde e cornicioni	--	
Comignoli	--	
Intonaci	--	
Muri a faccia vista	--	
Aperture	--	
Infissi e persiane	--	
Elementi costruttivi/decorativi	--	
Elementi aggettanti (tettini)	--	
<b>STATO DI CONSERVAZIONE</b>		
A	Buono	
B	Buono	
C	Buono	
<b>VALORE</b>		
A	Medio	
B	Non valutabile	
C	Non valutabile	
<b>AREA DI PERTINENZA</b>		Valore complessivo: Medio
	Recinzione solo su strada	Aia costruita in pietra di Medio Valore (V)
	Recinzioni interne	
	Cancello	
	Recinzione con siepe viva	
	Recinzione con muri	
<b>ALTERAZIONI AREA DI PERTINENZA</b>		Alterazioni complessive: gravi
	Pavimentazione	assenti
	Muri a retta in c.a.	leggere
	Arredo (lumi;gazebo;..)	gravi
	Vegetazione incongrua	gravi
	Garage/rimessa interrata	assenti
	Box	assenti
	Parcheggi	presente
	Baracche precarie	presente
		Baracchino e tettoia ad uso rimessa
<b>VISIBILITA'</b>		
Dalla rete stradale

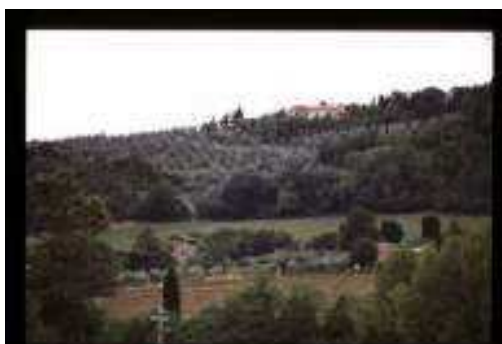
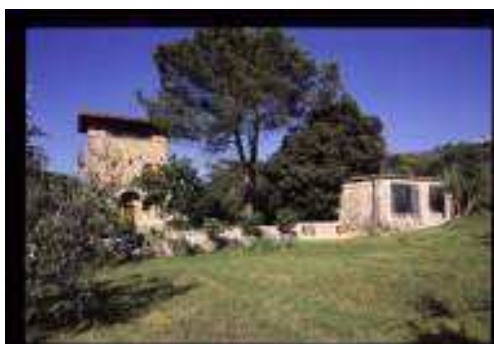
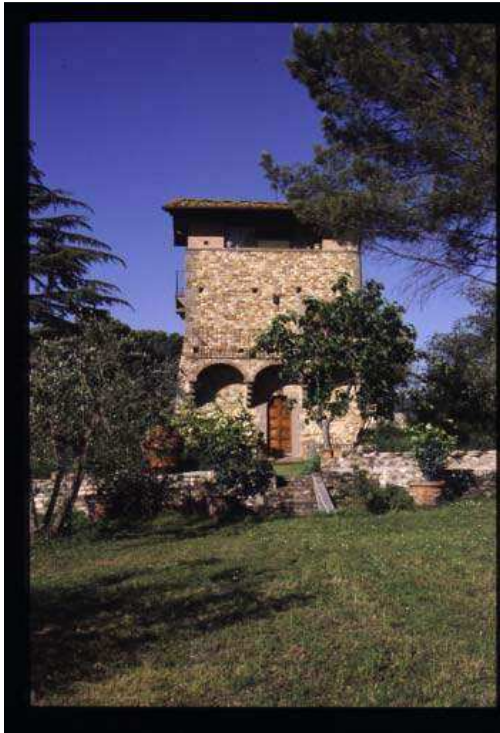
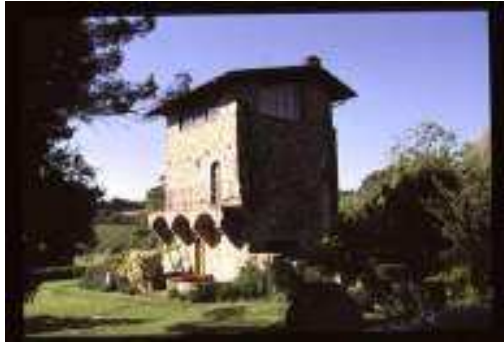
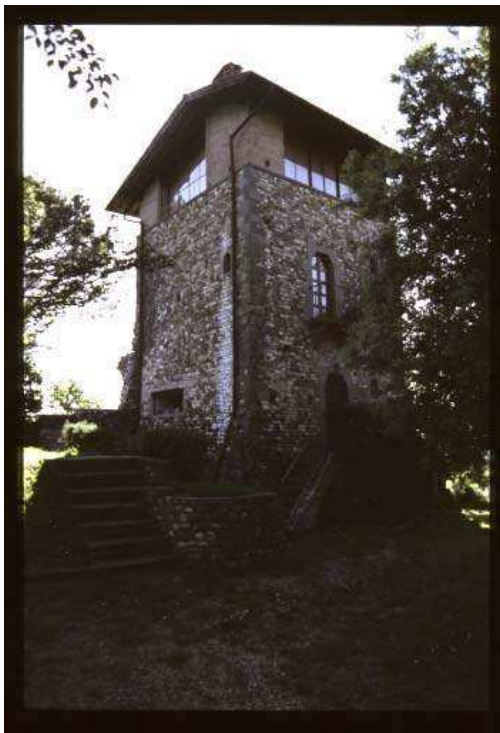
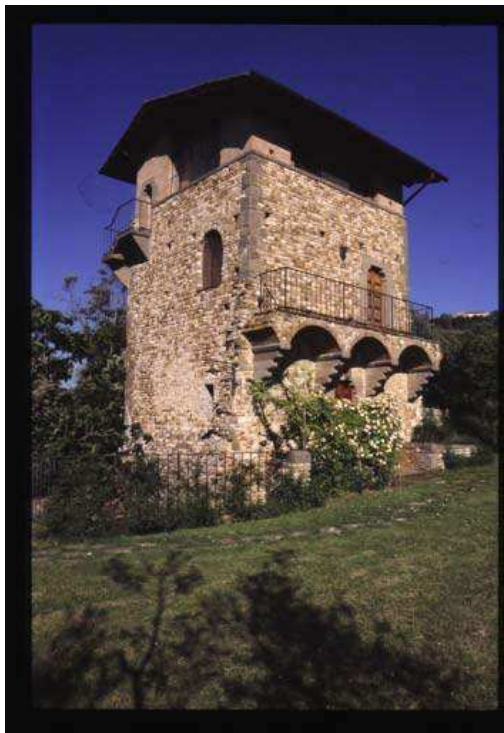
SCHEDA N. 4056

OGGETTO	*
A	torre	RV
B	annesso agricolo	SV

<b>USO ATTUALE</b>		
A	Abitazione temporanea	
B	Annesso agricolo	
Note B: Edificio di nuova costruzione		
<b>ALTERAZIONI TIPOLOGICHE</b>		
A	Superfetazioni; Ristrutturazione distributiva ; Cambiamento destinazione	
B	--	
Note		
<b>ALTERAZIONI ARCH. ESTERNE</b>		
A		
Coperture	gravi	
Gronde e cornicioni	leggere	
Comignoli	gravi	
Intonaci	assenti	
Muri a faccia vista	assenti	
Aperture	gravi	
Infissi e persiane	leggere	
Elementi costruttivi/decorativi	assenti	
Elementi aggettanti (tettini)	assenti	
B		
Coperture	--	
Gronde e cornicioni	--	
Comignoli	--	
Intonaci	--	
Muri a faccia vista	--	
Aperture	--	
Infissi e persiane	--	
Elementi costruttivi/decorativi	--	
Elementi aggettanti (tettini)	--	
<b>STATO DI CONSERVAZIONE</b>		
A	Buono	
B	Buono	
<b>VALORE</b>

A	Rilevante		
B	Scarso		
<b>AREA DI PERTINENZA</b>		Valore complessivo: Rilevante	
	Recinzione esterna		
	Cancello		
	Recinzione con rete metallica		
	Recinzione con siepe viva		
	Recinzione con muri		
<b>ALTERAZIONI AREA DI PERTINENZA</b>		Alterazioni complessive: leggere	
	Pavimentazione	assenti	
	Muri a retta in c.a.	assenti	
	Arredo (lumi;gazebo;..)	assenti	
	Vegetazione incongrua	gravi	Sistemazione a prato
	Garage/rimessa interrata	assenti	
	Box	assenti	
	Parcheggi	assenti	
	Baracche precarie	assenti	
<b>VISIBILITA'</b>			
Da punti panoramici

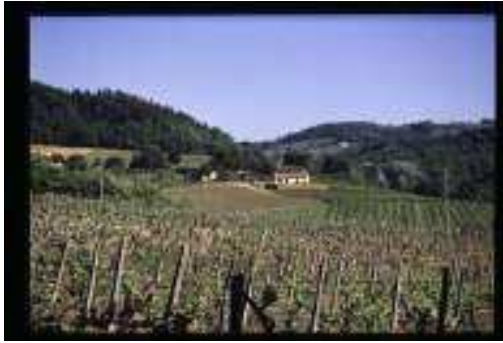
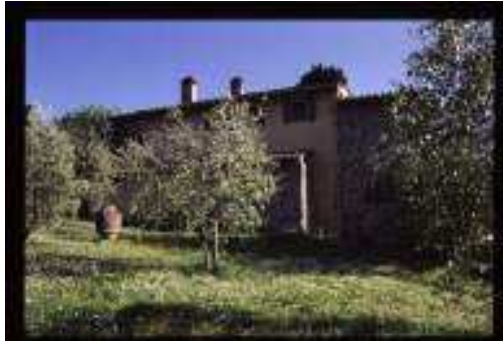
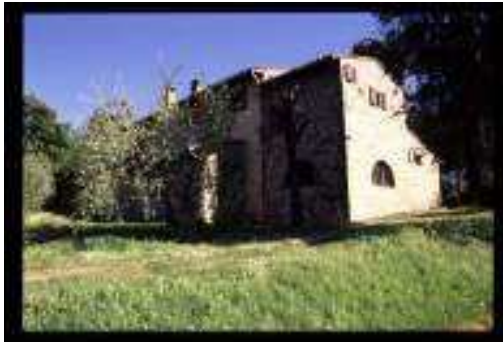
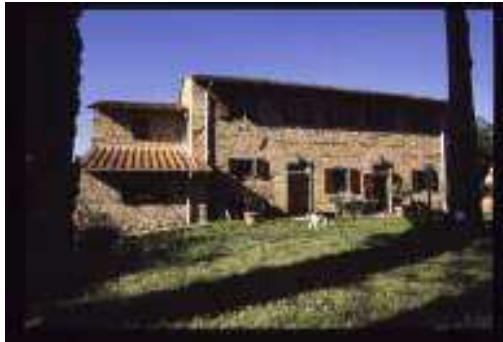
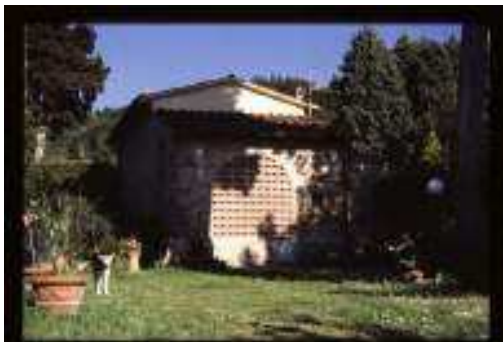
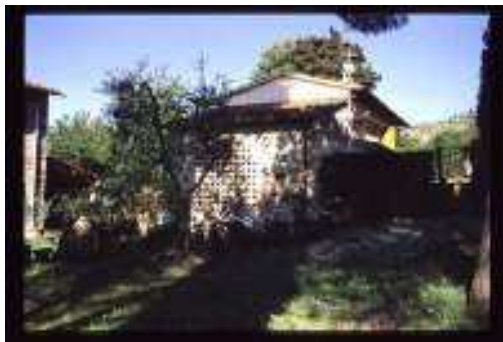
SCHEDA N. 4057

OGGETTO	*
A	casa colonica	V
B	fienile	CC
C	casa unifamiliare	N

<b>USO ATTUALE</b>		
A	Abitazione permanente	
B	Abitazione temporanea	
C	Lavori in corso	
Note C: Edificio di nuova costruzione		
<b>ALTERAZIONI TIPOLOGICHE</b>		
A	Superfetazioni; Ristrutturazione distributiva ; Cambiamento destinazione ; Frazionamento in più alloggi	
B	Rifacimento totale; Cambiamento destinazione	
C	--	
Note		
<b>ALTERAZIONI ARCH. ESTERNE</b>		
A		
Coperture	leggere	
Gronde e cornicioni	leggere	
Comignoli	leggere	
Intonaci	assenti	
Muri a faccia vista	leggere	
Aperture	gravi	
Infissi e persiane	gravi	
Elementi costruttivi/decorativi	assenti	
Elementi aggettanti (tettini)	assenti	
B		
Coperture	--	
Gronde e cornicioni	--	
Comignoli	--	
Intonaci	--	
Muri a faccia vista	--	
Aperture	--	
Infissi e persiane	--	
Elementi costruttivi/decorativi	--	
Elementi aggettanti (tettini)	--

C			
Coperture		--	
Gronde e cornicioni		--	
Comignoli		--	
Intonaci		--	
Muri a faccia vista		--	
Aperture		--	
Infissi e persiane		--	
Elementi costruttivi/decorativi		--	
Elementi aggettanti (tettini)		--	
<b>STATO DI CONSERVAZIONE</b>			
A	Buono		
B	Buono		
C	Buono		
<b>VALORE</b>			
A	Medio		
B	Compatibile con il contesto		
C	Nulla		
<b>AREA DI PERTINENZA</b>		Valore complessivo: Medio	
A	Recinzione esterna	L'edificio B ricade nell'area di pertinenza di A	
A	Recinzioni interne		
A	Cancello		
A	Piscina		
A	Recinzione con rete metallica		
A	Recinzione con siepe viva		
C	Recinzione esterna		
C	Cancello		
C	Recinzione con rete metallica		
<b>ALTERAZIONI AREA DI PERTINENZA</b>			Alterazioni complessive: gravi
A	Pavimentazione	assenti	
A	Muri a retta in c.a.	assenti	
A	Arredo (lumi;gazebo;..)	gravi	Gazebo in legno con tendone
A	Vegetazione incongrua	gravi	
A	Garage/rimessa interrata	assenti	
A	Box	assenti

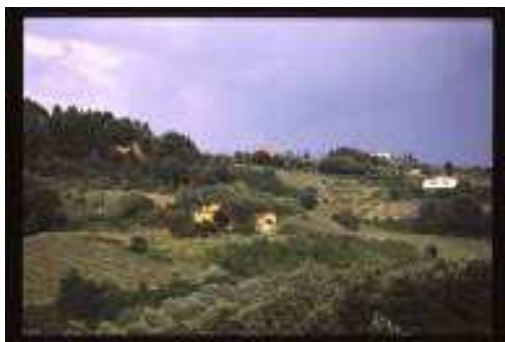
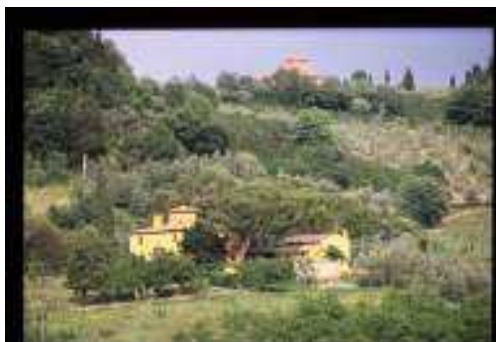
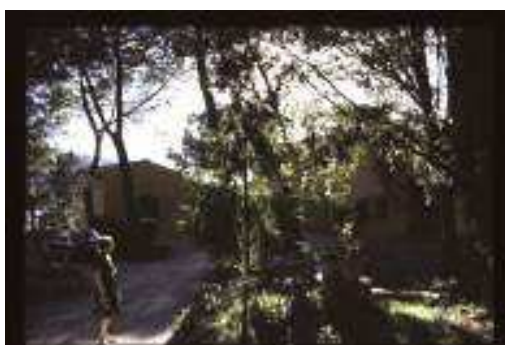
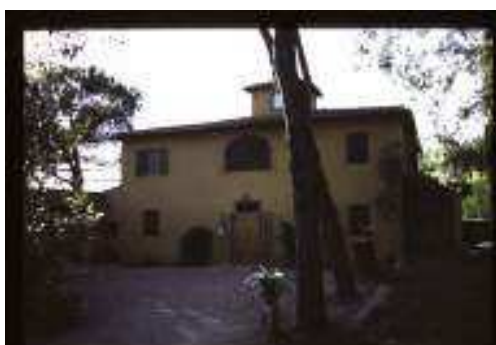
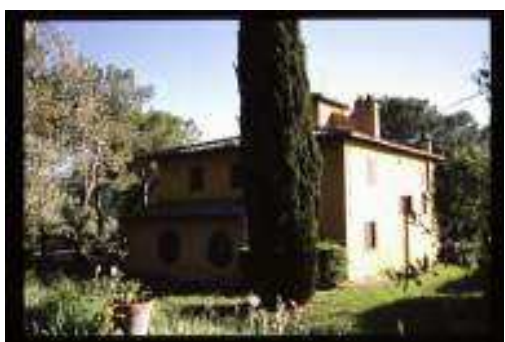
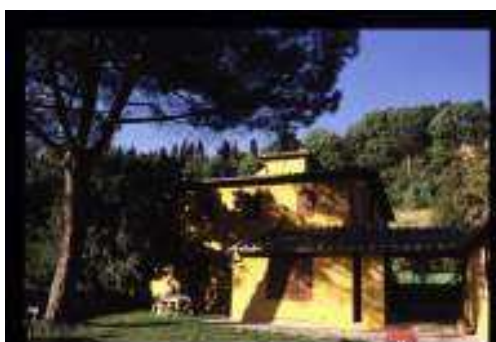
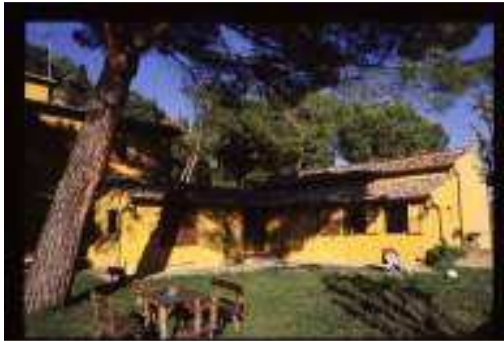
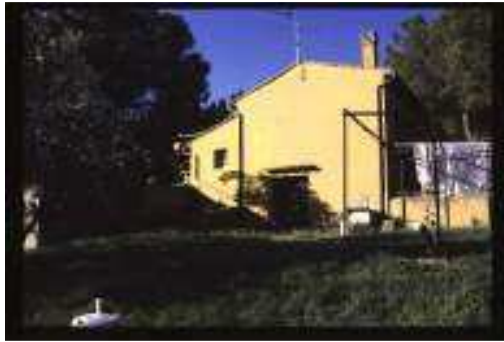
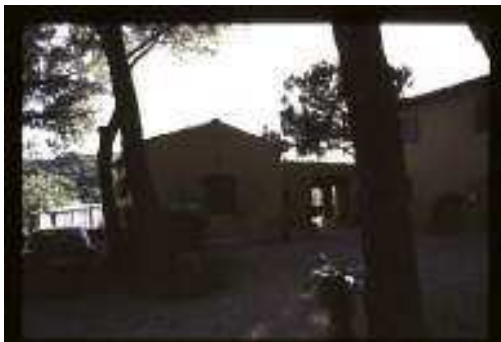
**SCHEDA N. 4058**

OGGETTO	*
A	casa colonica	V
B	fienile	CC
C	loggia	CC
D	edificio non censito	X
E	edificio non censito	X

Note C: Volume di nuova costruzione o rifacimento totale di volumi preesistenti, adibito ad uso abitativo

Note A: Chiusura della loggia con infisso

A	Buono	
B	Buono	
C	Buono	
D	Non valutabile	
E	Non valutabile

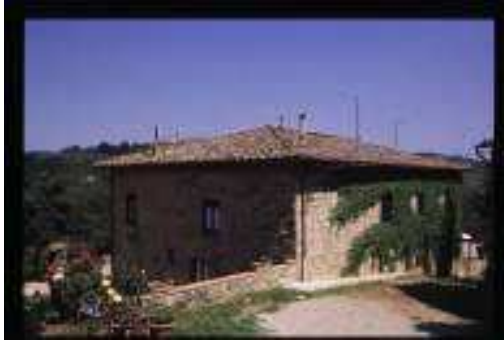
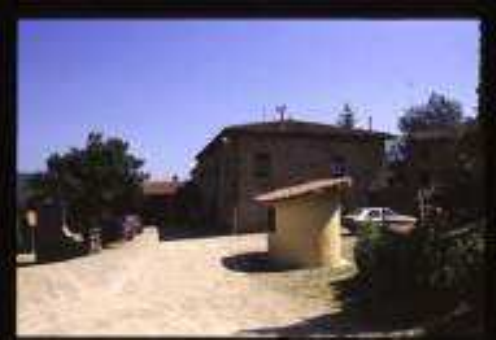
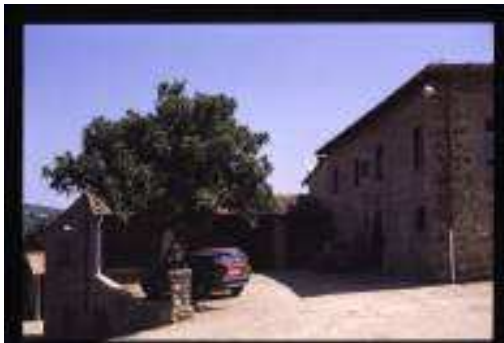
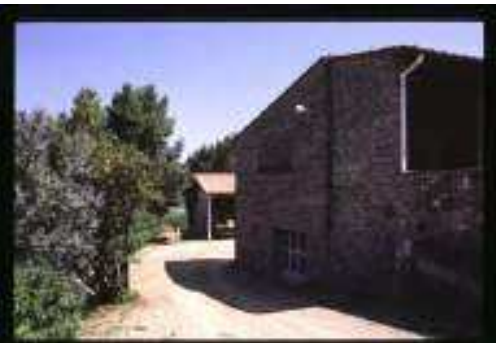
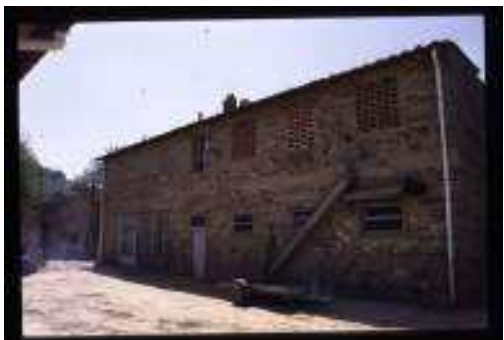
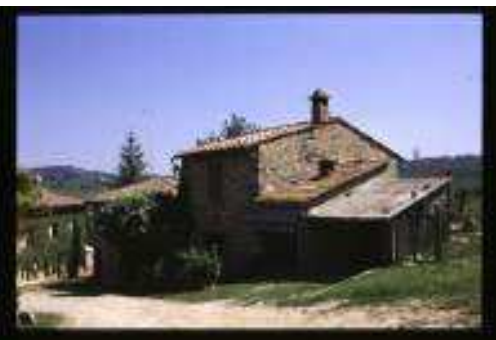
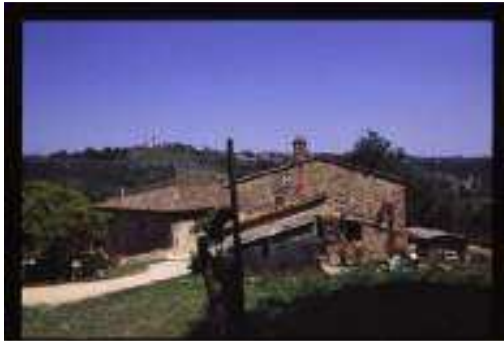
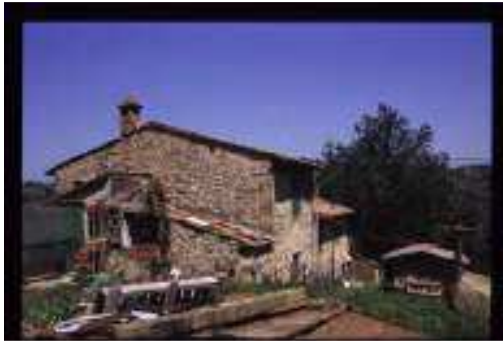
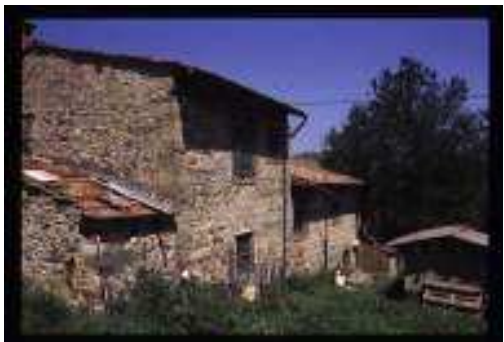
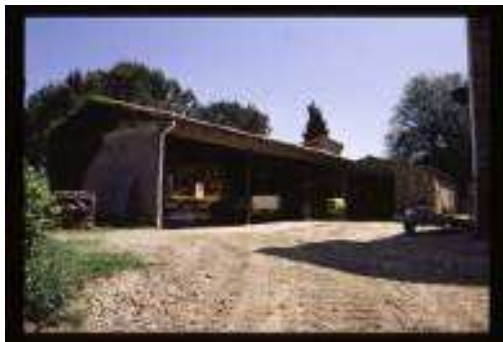
**SCHEDA N. 4059**

OGGETTO	*
A	casa colonica	V
B	casa colonica	V
C	annesso agricolo	SV
D	annesso agricolo	SV
E	capannone	SV
F	cantine sotto terrazza	SV

Note A: Edificio con volumi ad uso agricolo al piano terra e al piano seminterrato. Sede azienda agricola "Le Case"; B: Edificio con volumi ad uso agricolo ; C: Edificio posto su dislivello: lato sud tettoia per rimessa attrezzi agricoli; lato nord al PT tinaie, al 1°P magazzini ; D: Tettoia in muratura di nuova costruzione per rimessa macchine agricole ; E: Magazzino di recente costruzione ; F: Aia costruita con sotto cantine

A	Medio	
B	Medio	
C	Medio	
D	Medio	
E	Medio	
F	Medio

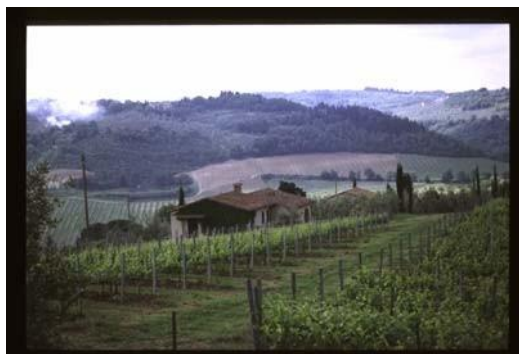
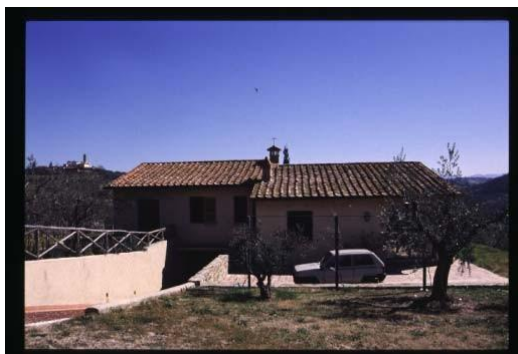
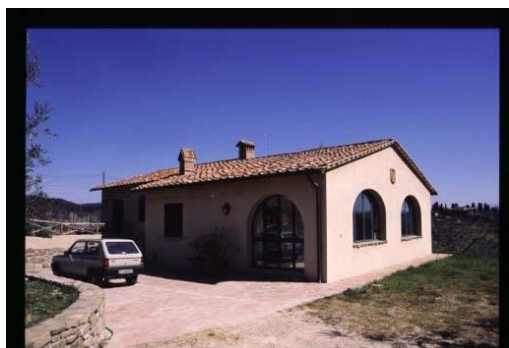
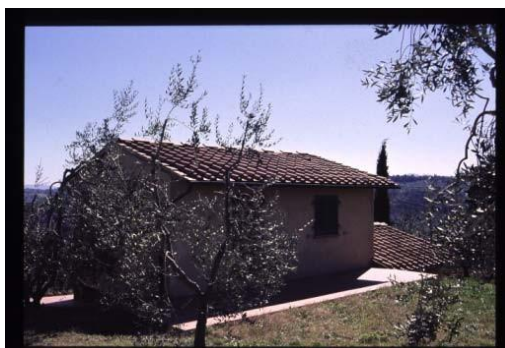
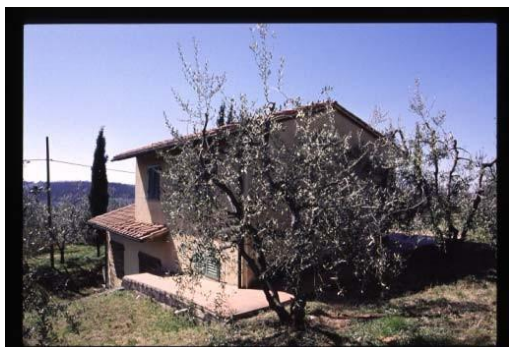
**SCHEDA N. 4063**

OGGETTO	*
A	casa unifamiliare	CC
B	casa unifamiliare	CC

<b>USO ATTUALE</b>		
A	Abitazione temporanea	
B	Abitazione temporanea	
Note A: Edificio di nuova costruzione; B: Edificio di nuova costruzione		
<b>ALTERAZIONI TIPOLOGICHE</b>		
A	--	
B	--	
Note		
<b>ALTERAZIONI ARCH. ESTERNE</b>		
A		
Coperture	--	
Gronde e cornicioni	--	
Comignoli	--	
Intonaci	--	
Muri a faccia vista	--	
Aperture	--	
Infissi e persiane	--	
Elementi costruttivi/decorativi	--	
Elementi aggettanti (tettini)	--	
B		
Coperture	--	
Gronde e cornicioni	--	
Comignoli	--	
Intonaci	--	
Muri a faccia vista	--	
Aperture	--	
Infissi e persiane	--	
Elementi costruttivi/decorativi	--	
Elementi aggettanti (tettini)	--	
<b>STATO DI CONSERVAZIONE</b>		
A	Buono	
B	Buono	
<b>VALORE</b>

A	Compatibile con il contesto	
B	Compatibile con il contesto	
<b>AREA DI PERTINENZA</b>		Valore complessivo: Scarso
	Aperta	
<b>ALTERAZIONI AREA DI PERTINENZA</b>		Alterazioni complessive: --
	--	
<b>VISIBILITA'</b>		
Da punti panoramici
