COMUNE DI SAN VINCENZO PROVINCIA DI LIVORNO

Piano Regolatore Generale Piani Attuativi di Iniziativa Pubblica

STUDIO GEOLOGICO-TECNICO E VERIFICA IDRAULICA RELATIVI ALLO STRUMENTO URBANISTICO ATTUATIVO DENOMINATO "PIANO PER GLI INSEDIAMENTI PRODUTTIVI (UT.9.7)"

TAV.n° 14 B ALLEGATO FOTOGRAFICO

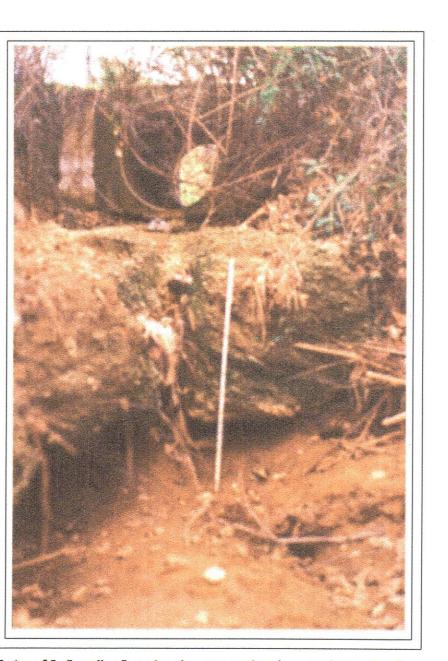
Foto n°6: "scalino" naturale generato da una bancata di conglomerati con un rigetto di ca. 1 ml., ubicato poco dopo il by-pass "B6" visibile sulla parte superiore del fotogramma. Rif.Tav.n°8.

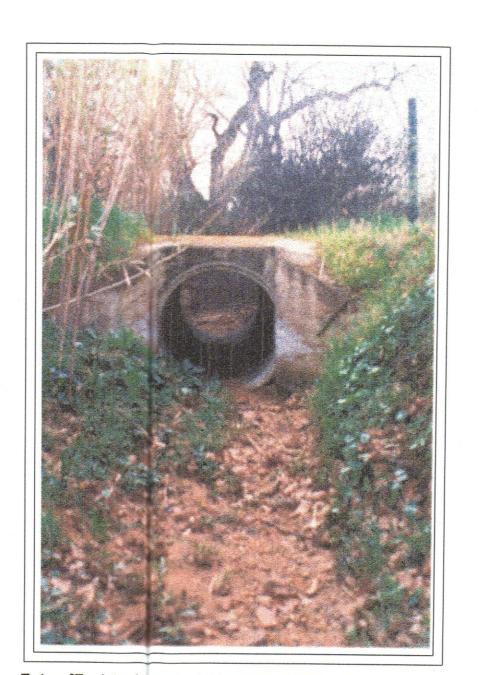
Foto n°7: vista da monte del by-pass "B6" la cui sezione drenante risulta indeguata alla portata di colmo. Rif.Tav.n°8.

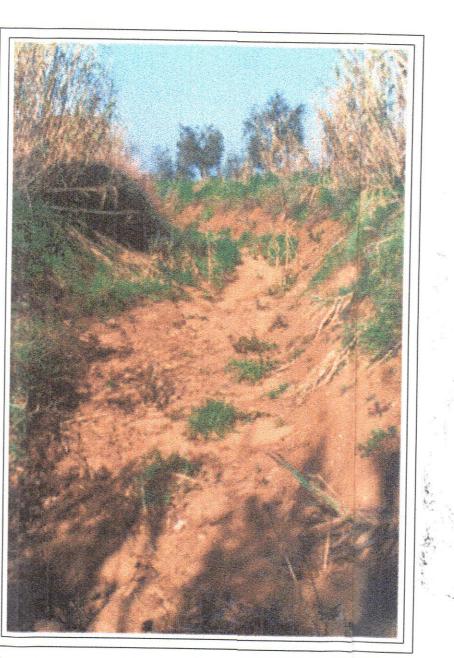
Foto n°8: tratto del Botro Bufalone che presenta una sezione drenante assai regolare situato tra i by-pass "B8" e 'B7".

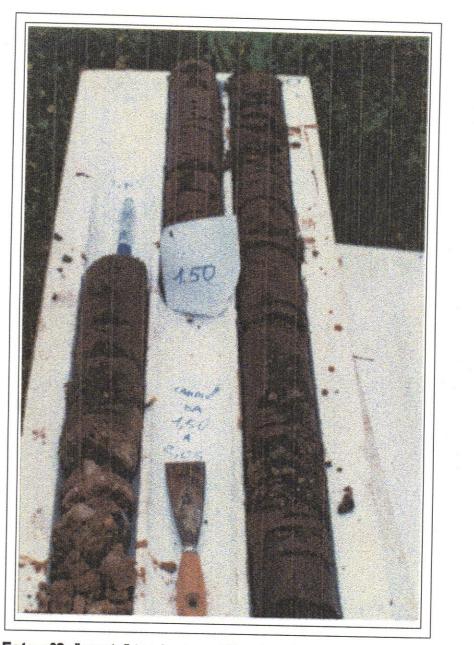
Foto n°9: "carote" terebrate nel Sondaggio n°1 tra 0.00 e 3.00 ml. dal pc. caratterizzate da una colorazione marrone scura delle sabbie limose ; nella parte terminale sono visibili i conglomerati.

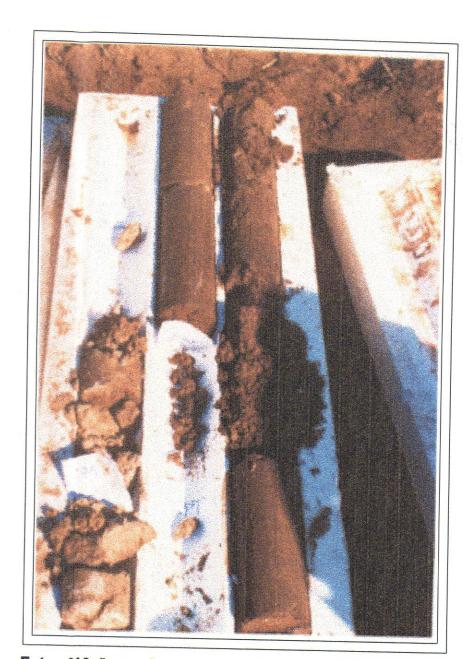
Foto n°10: "carote" terebrate nel Sondaggio n°2 tra 0.00 e 3.00 ml. dal pc. caratterizzate da sabbie limose tipicamente rossastre; nella parte terminale sono visibili le calcareniti.
