**STUDI IDROLOGICI E IDRAULICI INERENTI I CORSI D'ACQUA CHE ATTRAVERSANO O SONO
SITUATI NELLE IMMEDIATE VICINANZE DI AREE OGGETTO DI PREVISIONE DA PARTE DEL
REGOLAMENTO URBANISTICO ADOTTATO**

**ADEGUAMENTO A 4 CORSIE DEL TRATTO COMPRESO TRA LO SVINCOLO CON LA SIENA-
FIRENZE (km 63.561 del tratto Grosseto-Siena) E LO SVINCOLO DI RUFFOLO (km 2.800 del
tratto Siena-Bettolle) - LOTTO 0**

RISULTATI DELLE VERIFICHE IDRAULICHE DOCUMENTAZIONE FOTOGRAFICA

Novembre 2010 Rev.0

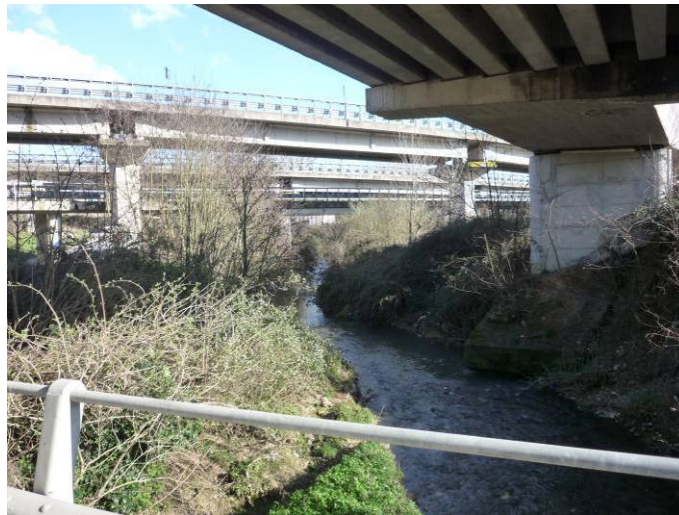
foto 1 – Interferenza fra il torrente e le pile del Viadotto E78 da monte (sezione 405)

- risulta sormontato il ponticello che conduce all'impianto di distribuzione del gas metano, per evento con $Tr \geq 20$ anni (sezione 405);
- non risulta garantito il franco idraulico di sicurezza di 1,0 metri per un attraversamento esistente nei pressi della concessionaria Scotti in loc.tà Cerchiaia (sezione 379.5), per eventi con $Tr \geq 200$ anni.

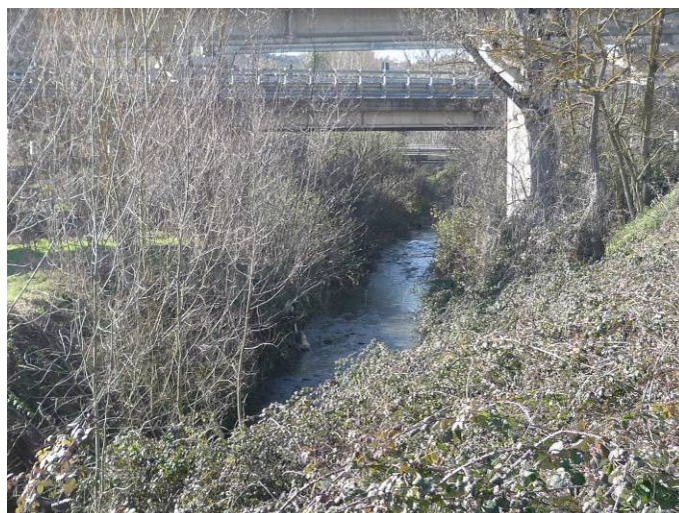
foto 2- Interferenza fra il torrente e le pile Viadotto E78 da valle (sezione 390)

Rispetto ai valori ricavati nel precedente studio, nella zona di interferenza fra le pile del viadotto e il torrente si ha un incremento dei livelli idrici di circa 50 cm (sezioni 400 e 410); nelle rimanenti sezioni idrauliche invece non si riscontrano significative variazioni dei battenti.

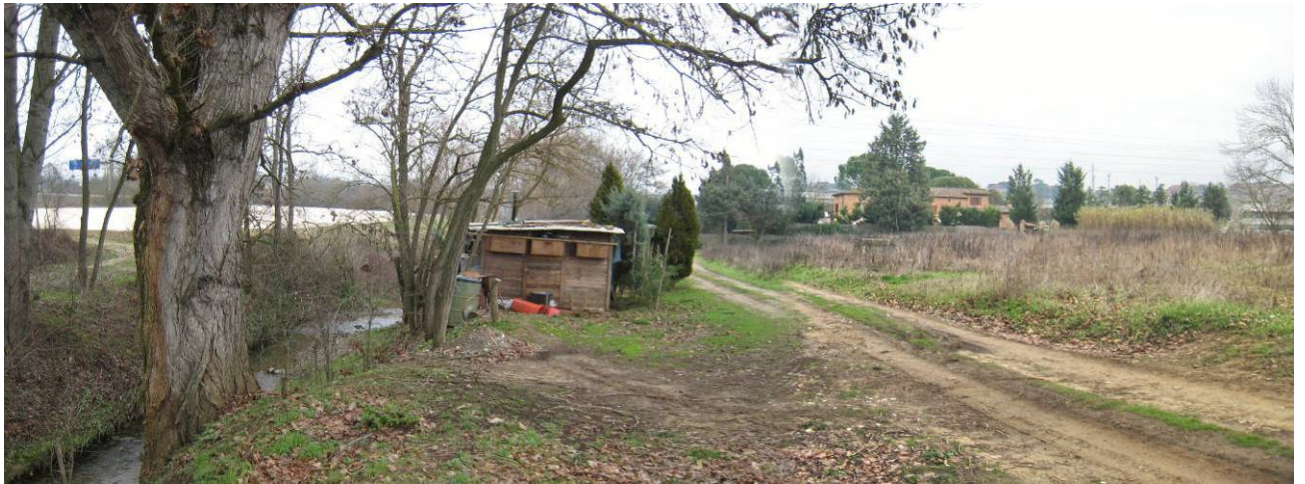
foto 3 - T. Tressa a valle del Molino S. Cristoforo (sezione 360)

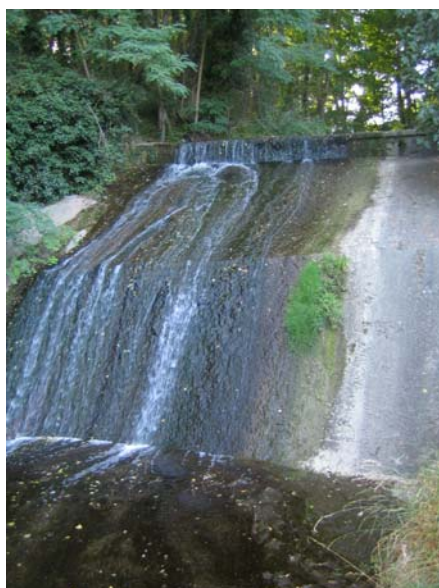
foto 4 - Briglia a monte Mulino della Morte (sezione 36.5)

Le nuove verifiche idrauliche confermano i risultati prodotti nel precedente lavoro; nel tratto studiato si verificano ovunque condizioni di corrente lenta ($Fr < 1$), ad eccezione della zona in prossimità della briglia a monte del Molino della Morte, in loc.tà Ruffolo (sezioni 37 e 36.5).

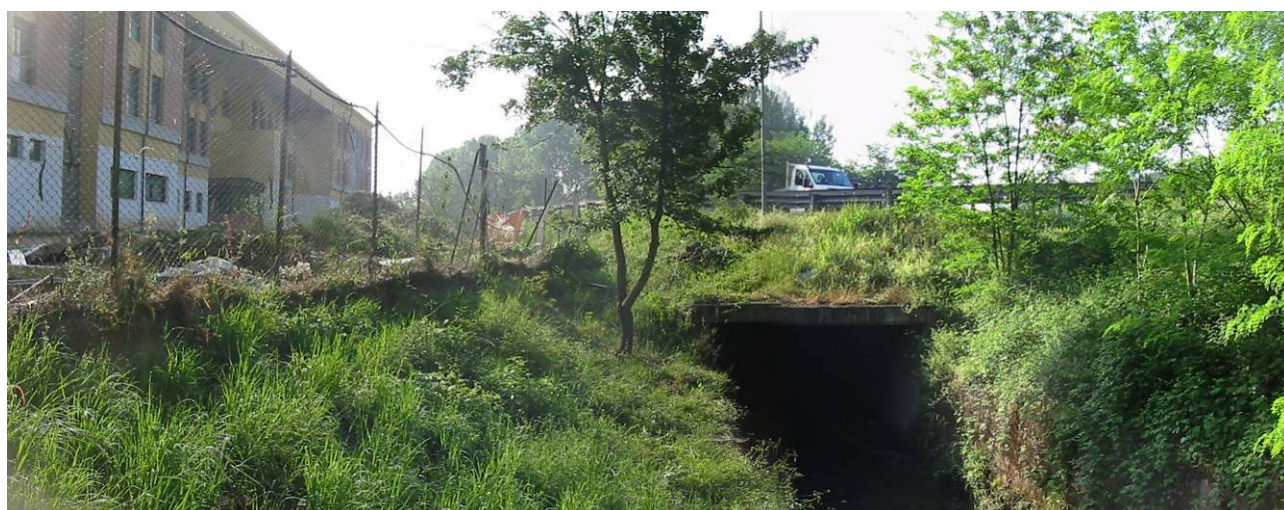
foto 5 – imbocco del tombino in prossimità della nuova caserma dei VVF (sezione 35)

- un incremento dell'area esondabile per $Tr \geq 200$ anni nei pressi della nuova caserma dei Vigili del Fuoco a monte dell'imbocco del tratto tombato (sezione 35), in corrispondenza dell'incrocio fra il tratto in arrivo dal raccordo autostradale Siena – Bettolle e la SP n.136 traversa Romana Aretina; tale manufatto si rivela insufficiente per portate con $Tr \geq 50$ anni (superiori a 52 mc/s) e non garantisce franco di sicurezza per eventi con $Tr \geq 30$ anni.

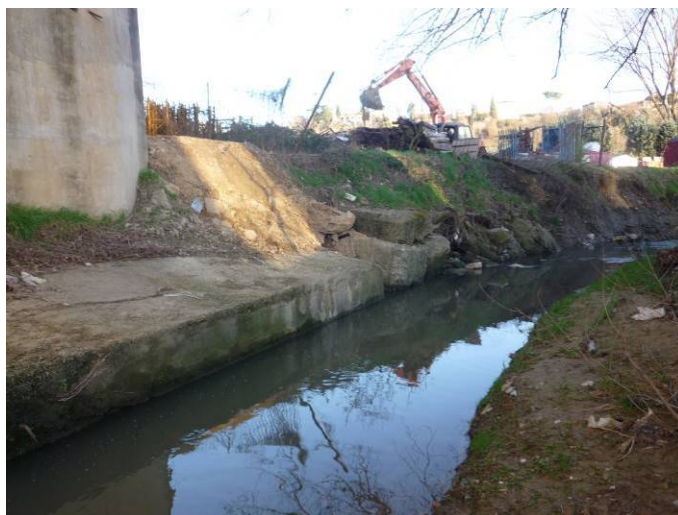
foto 6 – Interferenza pile Viadotto con T. Riluogo (sezione 32.6)

L'interferenza delle pile del viadotto con il torrente è stata simulata introducendo delle ostruzioni (*obstructions*) nelle sezioni idrauliche 32.6 e 32.8.

- una aumento delle aree esondabili per $Tr \geq 30$ e $Tr \geq 200$ anni nella zona di interferenza fra il viadotto stradale e il torrente (sezioni 33 32.9 32.8 32.6 e 32), interessando comunque solo aree di campagna.

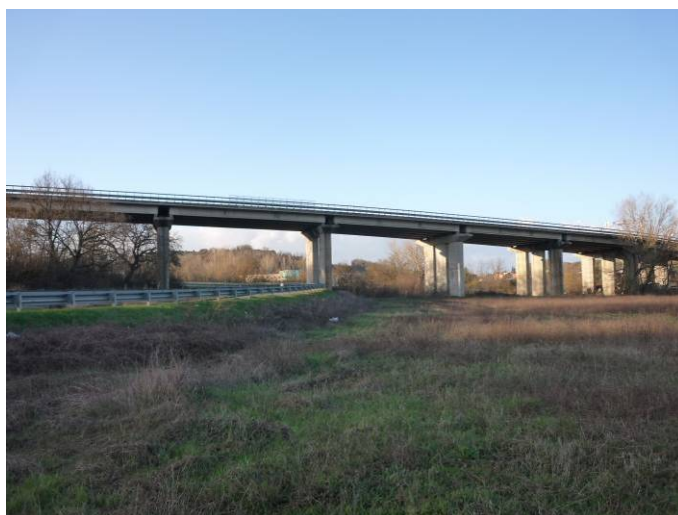
foto 7 – Vista da valle viadotto (sezione 31.5)

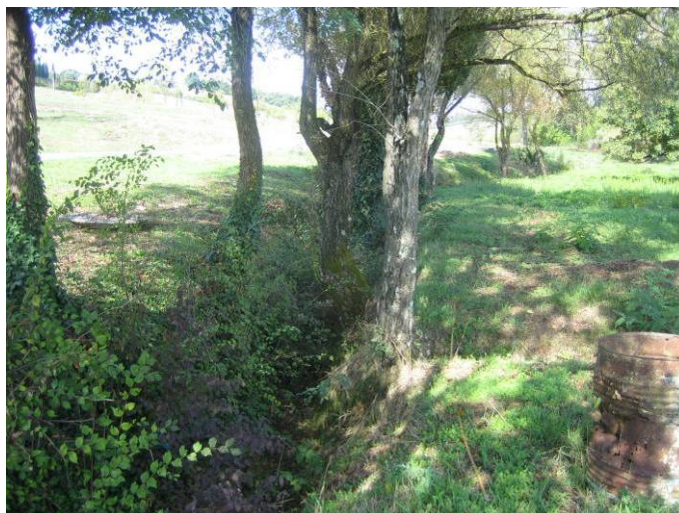
foto 8 – Vista da valle del F.sso del Castagno (sezione 8)

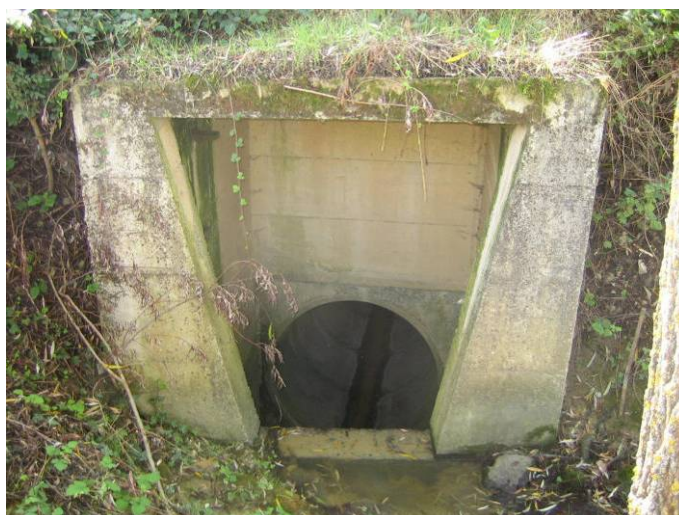
foto 9 – Imbocco tratto tombato a monte di via Aldo Moro (sezione 7)

Come riportato nell'elaborato grafico t-02.1 non si rilevano aree esondabili rilevanti, nonostante il profilo di rigurgito che si crea all'imbocco del tratto tombato per evento con $Tr \geq 200$ anni.

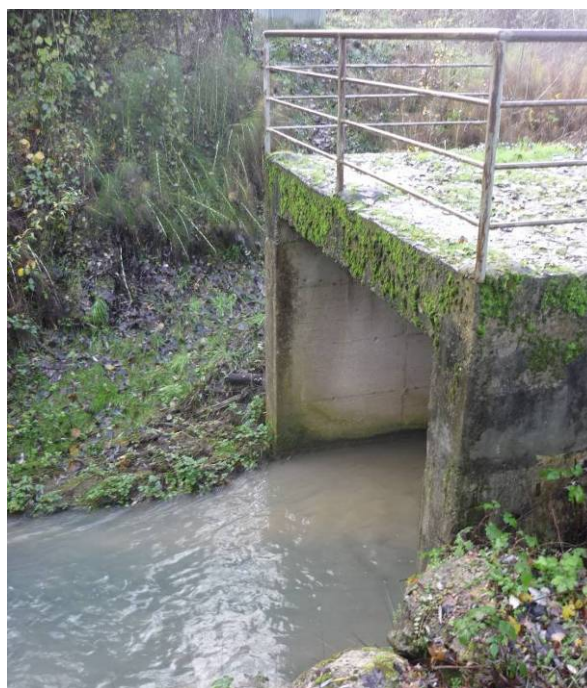
foto 10 – Sbocco tratto tombato F.sso Bolgione (sezione 4)

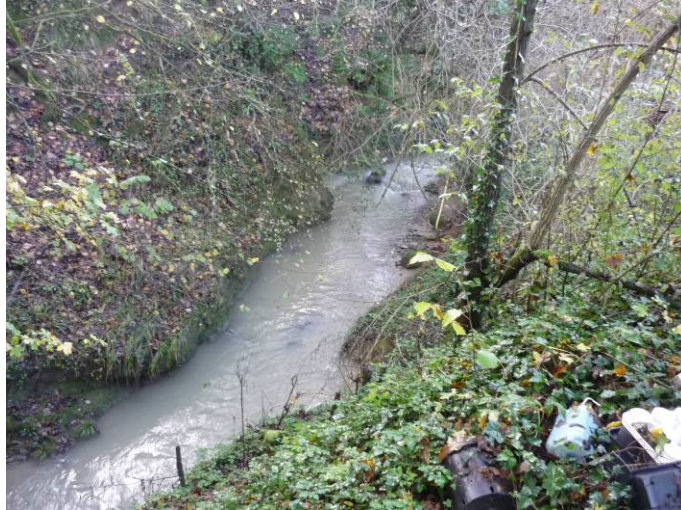
foto 11 – Vista da valle F.sso Bolgione (sezione 3)

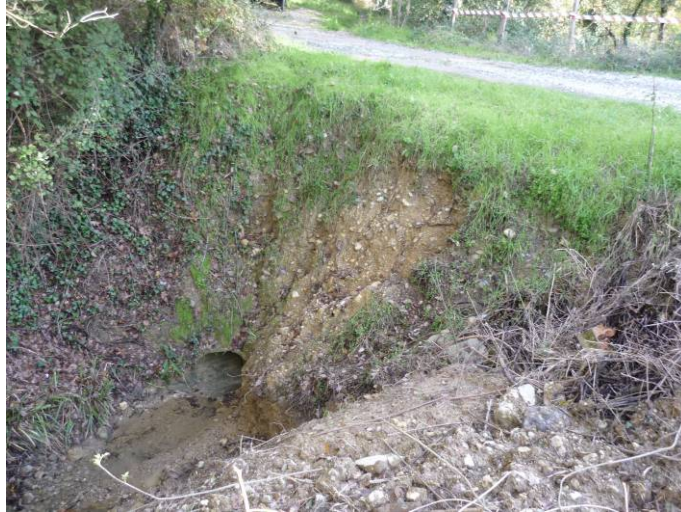
foto 12 – Attraversamento su affluente fosso Bolgione (sezione AF8)

Dallo studio idraulico si evidenzia come il tombino esistente $\varnothing 500$ mm per l'attraversamento della strada sovrastante (a valle della sezione AF8) risulta insufficiente per smaltire le portate di piena con $Tr \geq 20$ anni, provocando una zona di rigurgito a monte e il sormonto dell'attraversamento da parte dell'acqua, che resta comunque confinata in una limitata area di campagna.

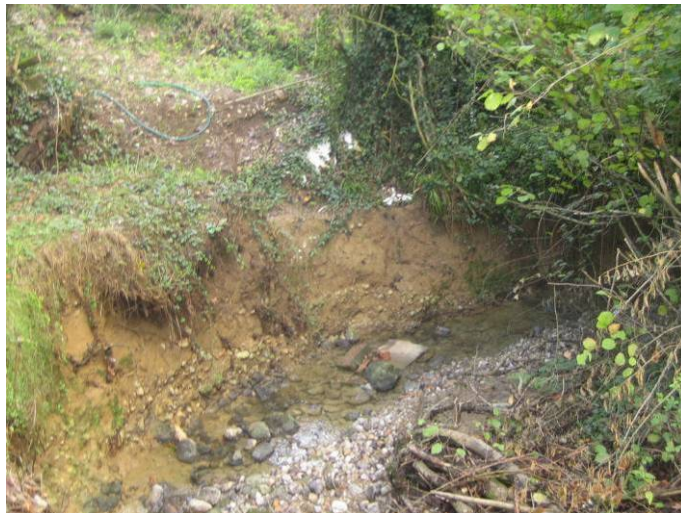
foto 13 – Confluenza affluente su fosso Bolgione (sezione AF6)

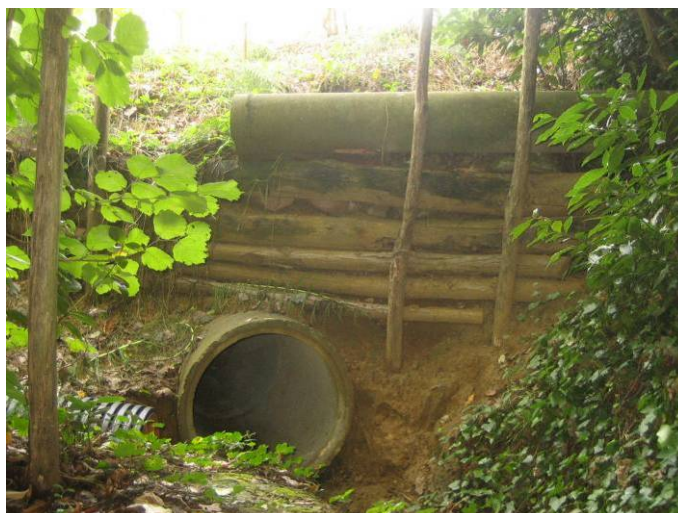
foto 14 – Sbocco del tratto tombato d.600 mm del fosso in loc.tà Bottega Nuova (sezione 9.5)

Il tratto oggetto di verifiche si estende per circa 90 metri nella zona di “Bottega Nuova”, con sezione di monte in corrispondenza dello sbocco di un tombino in cls $\varnothing 600$ mm, proveniente dalla Strada Chiantigiana.

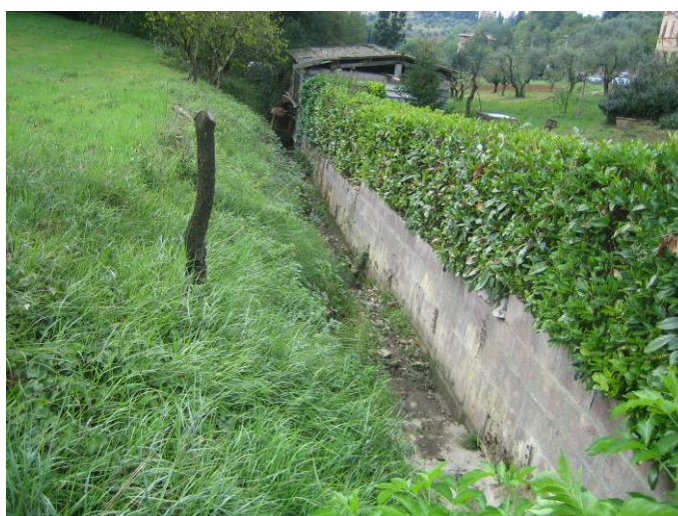
foto 15 – Vista da monte del fosso in loc.tà Bottega Nuova (sezione 8)

Dalle aree allagate riportate nell'elaborato t-02.3 si evidenzia un'area esondabile per $Tr \geq 200$ anni fra la sezione 9 e la sezione 8.

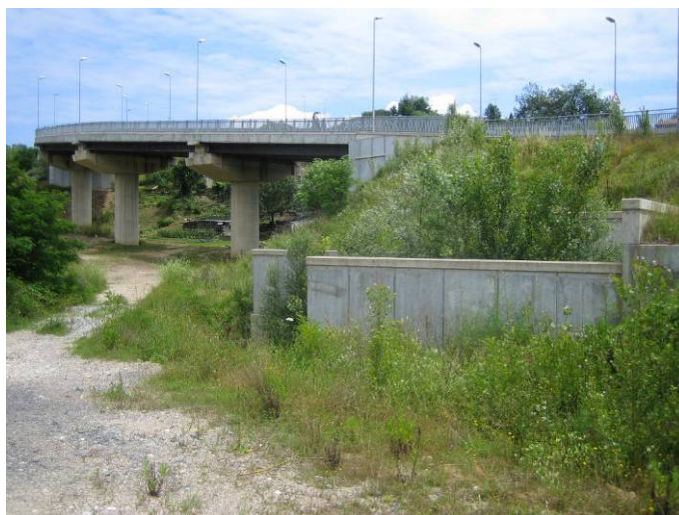
foto 16 –Zona di imbocco del fosso nello scatolare (sezione7)

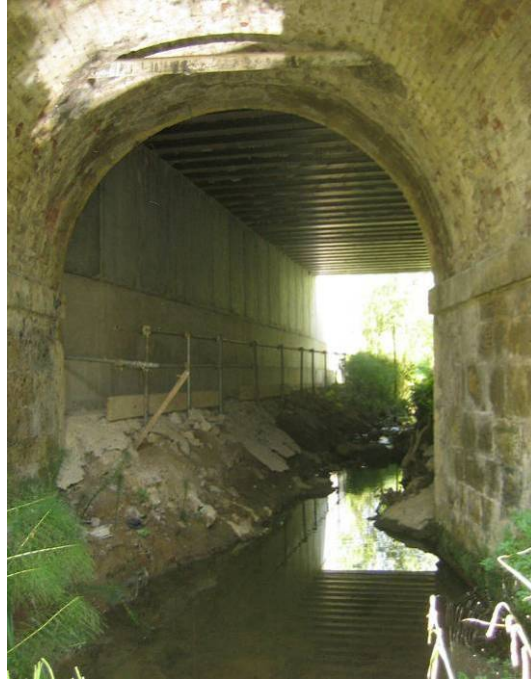
foto 17 –Vista da valle del fosso dall'imbocco scatolare (sezione 4)

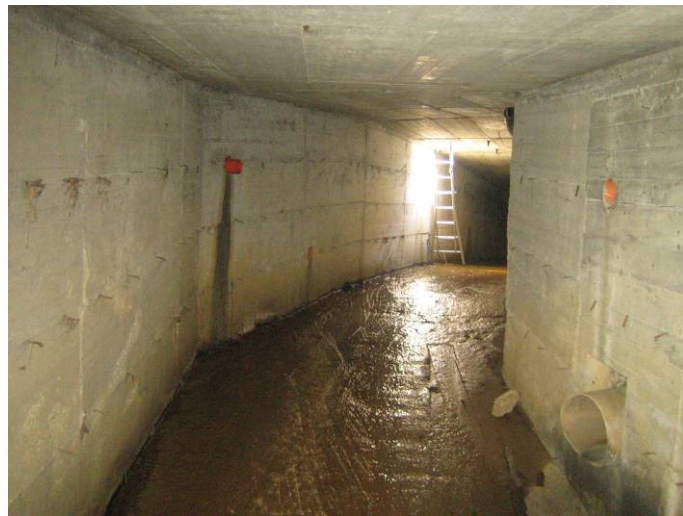
foto 18 –Vista interna tratto tombato (a valle del pozzetto di ispezione nell'area TRAIN)

Il rilievo topografico è stato integrato da una ispezione interna al tratto tombato, con il personale del Settore Manutenzione e Ambiente del Comune di Siena, esteso fino allo scatolare del T. Riluogo; le pendenze sono state calcolate attraverso misure di quota, utilizzando i pozzetti di ispezione esistenti per il rilievo della quota del pozzetto e misurando lo scorrimento e la sezione del tratto scatolato.

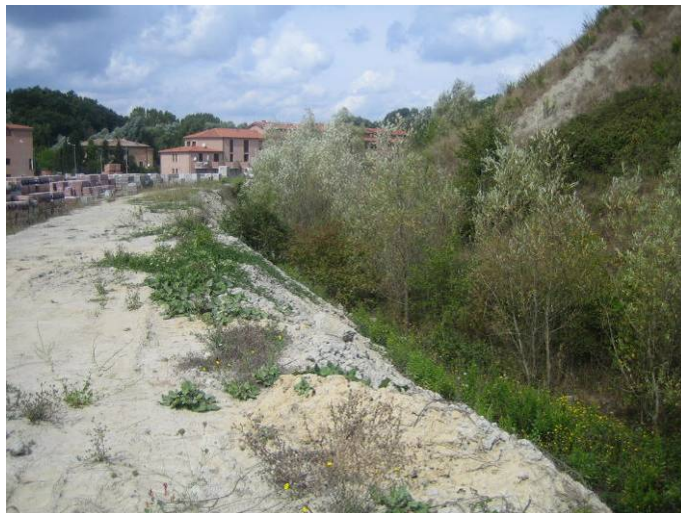
foto 19 – Vista da valle del fosso (sezione 8)

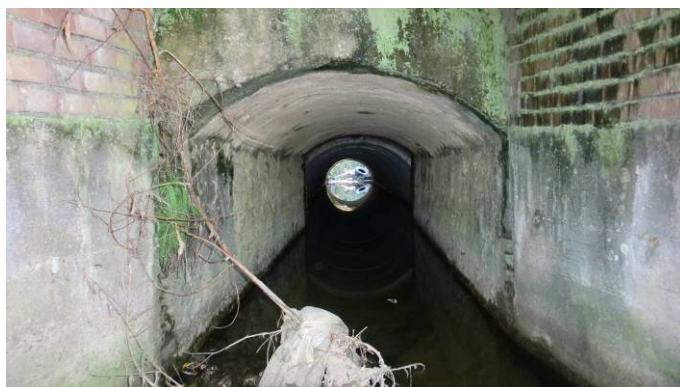
foto 20 –Sbocco scatolare fosso S. Lucia a monte della linea ferroviaria (sezione LU11.1)

Nelle verifiche idrauliche il tratto tombato a monte (dalla sezione LU12 alla sezione LU11.1) è stato simulato con una sezione aperta quadrata di lato 2 metri, avendo verificato che le dimensioni consentono lo smaltimento delle portate di piena in ingresso con deflusso a pelo libero; durante il sopralluogo effettuato, è stata rilevata la presenza di materiale depositato sul fondo dello scatolare, dovuta al restringimento indotto dal tombino ferroviario.

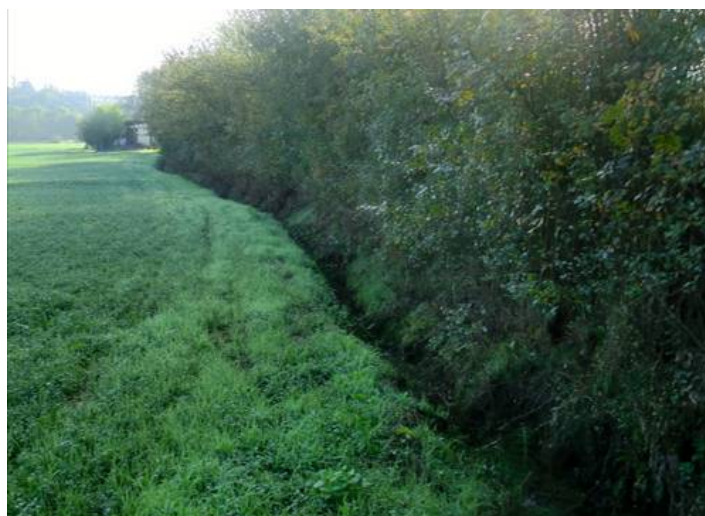
foto 21 –Tratto aperto fosso S. Lucia a valle del tombino sulla linea ferroviaria (LU8)

- funzionamento idraulico con franco di sicurezza insufficiente ($GR > 70\%$) per il tombino posto sul rilevato della linea ferroviaria Siena - Buonconvento - Monte Antico, per eventi con $Tr \geq 30$ anni.

Dalla simulazione idraulica è evidente come le dimensioni del tombino non siano sufficienti a smaltire l'acqua proveniente dallo scatolare di monte, senza creare una zona di rigurgito e conseguentemente una zona di raccolta delle acque a monte della linea ferroviaria. Dalle verifiche in moto permanente risulta che la portata massima smaltibile dal tombino per eventi con Tr 200 anni sia di 7,10 mc/s; ipotizzando un idrogramma di piena di forma triangolare, con durata pari al doppio del tempo di corrivazione, secondo la teoria del metodo razionale, la portata massima che il tombino non riesce a smaltire risulta pari a 1.89 mc/s, producendo una esondazione nella zona a monte della ferrovia per un volume dell'ordine di circa 500 mc, per l'evento con Tr 200 anni.

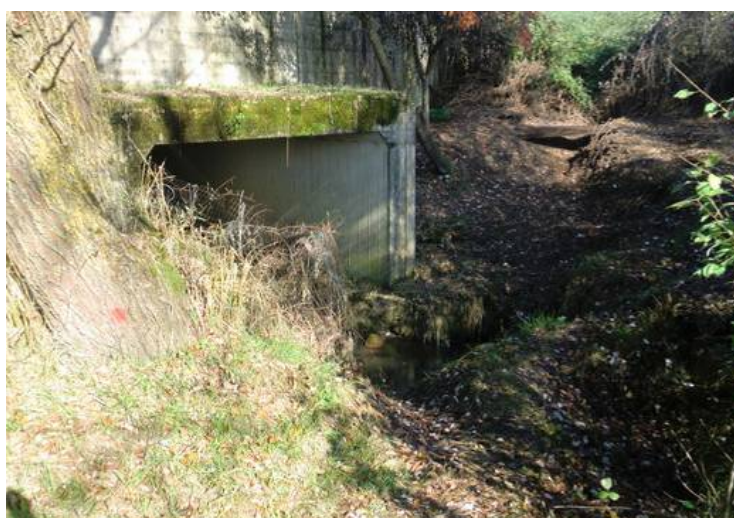
foto 22 –Sbocco dello scatolare del F.sso Fossatone dalla zona industriale di Isola d'Arbia (sezione 0.8)

Lo scatolare che attraversa la zona industriale di Isola d'Arbia, in CA. di sezione rettangolare con base di 2,90 metri ed altezza di 2,80, risulta in sicurezza idraulica garantendo un franco di oltre un metro per eventi di piena con Tr 200 anni.

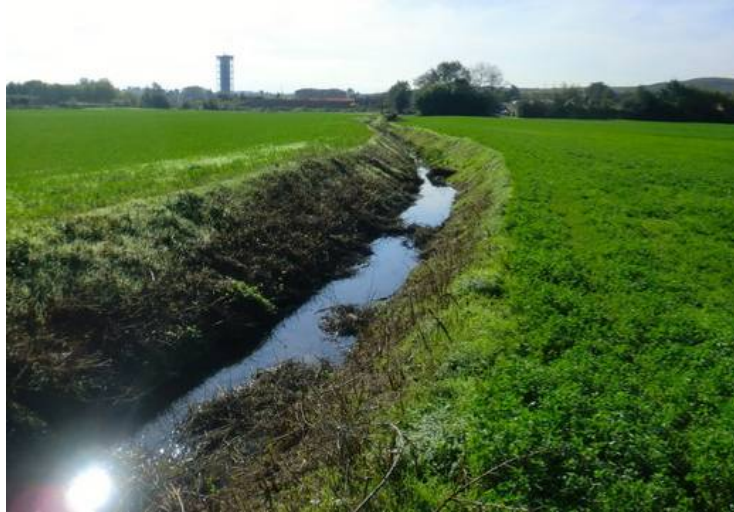
foto 23 –Tratto di valle del F.sso del Fossatone (sezione 0.6)

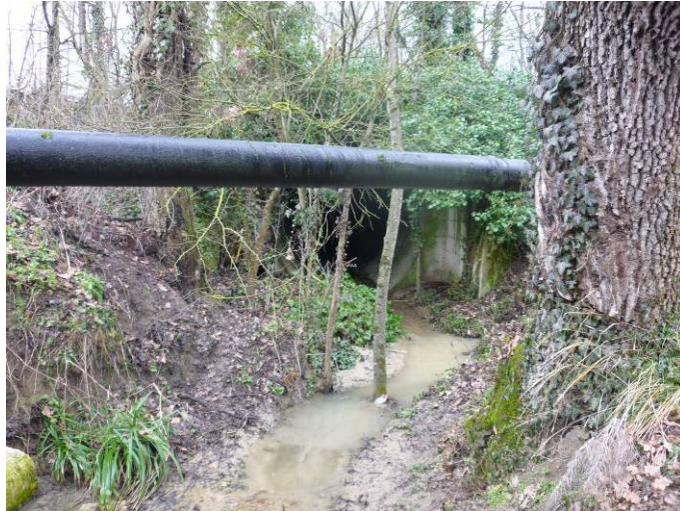
foto 24 – Sbocco del tombino del fosso Ribucciano (sezione 10)

Il tratto oggetto di verifiche si estende per circa 100 metri, a valle della galleria S. Lazzaro, attraversando la strada E78 Grosseto - Fano a mezzo di un tombino in lamiera di acciaio zincato circolare \varnothing 3200 mm.

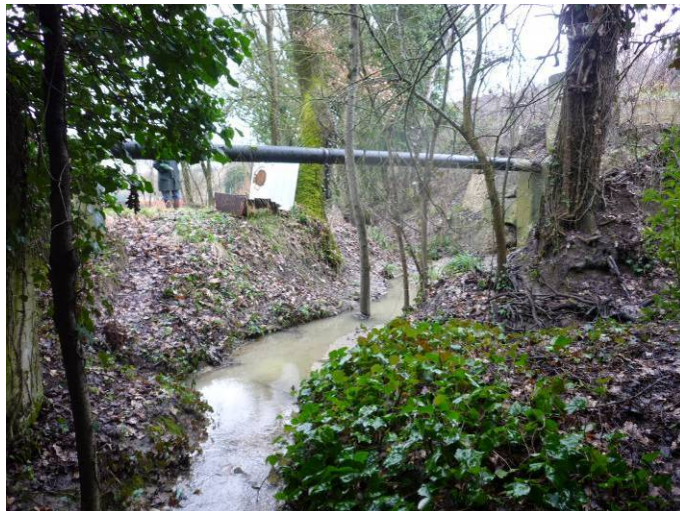
foto 25 – Vista di valle fosso Ribucciano (sezione 0)

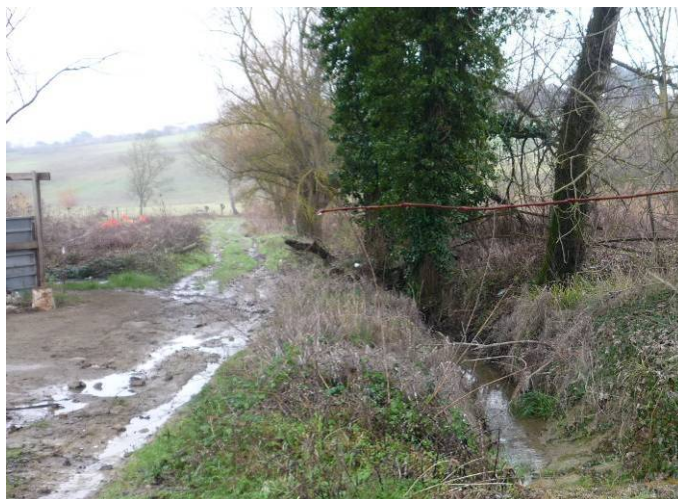
foto 26 – Vista del tratto a valle del fosso delle Luglie (sezione 10)

L'interferenza delle pile del viadotto con il fosso è stata simulata introducendo delle ostruzioni (*obstructions*) nelle sezioni idrauliche 20 e 10.

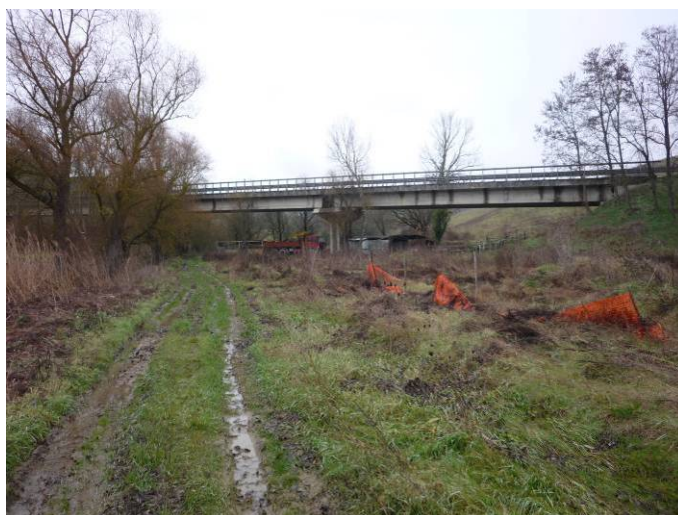
foto 27 – Vista del viadotto delle Luglie (sezione 0)

Le aree di esondazione del corso d'acqua, riportate nell'elaborato d-02.7, interessano le pile del viadotto delle Luglie, per eventi con $Tr \geq 30$ anni, rimanendo comunque confinate all'interno di aree a destinazione agricola.

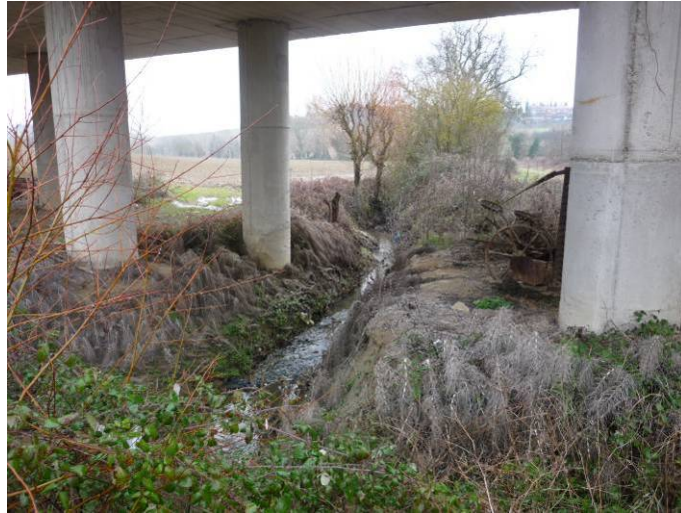
foto 28 –Vista da monte della zona di interferenza fra il fosso di Valli e l'omonimo viadotto (sezione 20)

L'interferenza delle pile del viadotto con il fosso è stata simulata introducendo delle ostruzioni (*obstructions*) nelle sezioni idrauliche 25 e 20.

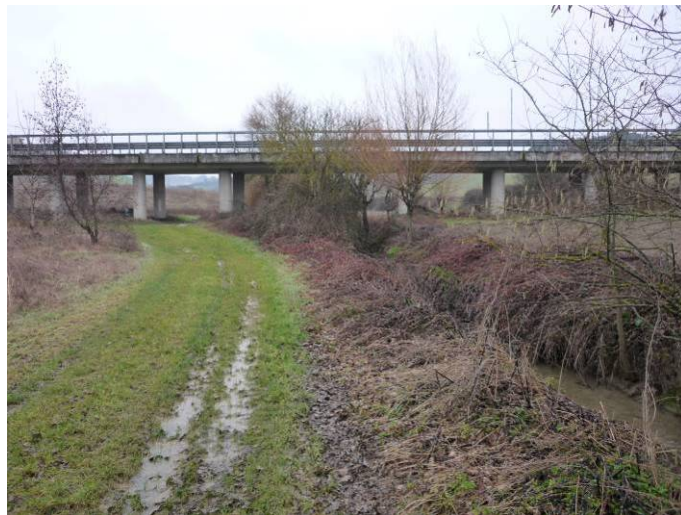
foto 29 –Vista da valle del fosso di Valli (sezione 0)

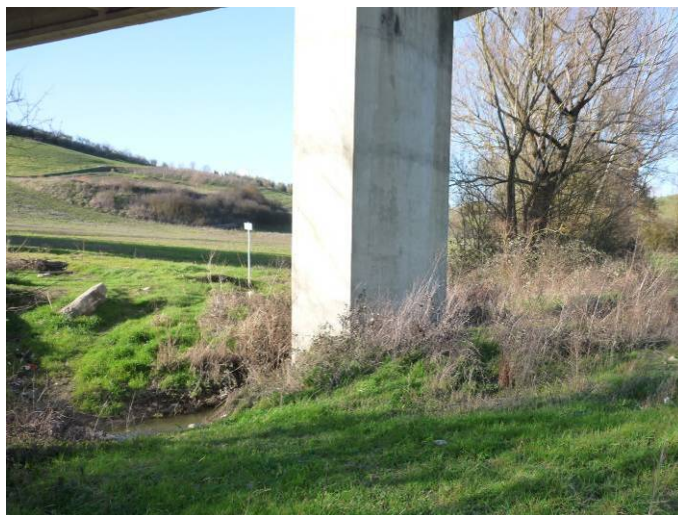
foto 30 –Vista fosso del Casone con interferenza pila dell'omonimo viadotto(sezione 20)

L'interferenza delle pile del viadotto con il fosso è stata simulata introducendo delle ostruzioni (*obstructions*) nelle sezioni idrauliche 30 e 20.

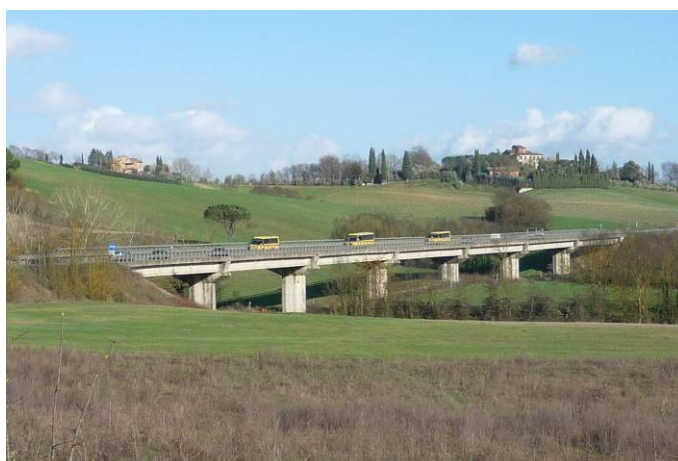
foto 31 –Vista da valle del viadotto del Casone

Le aree di esondazione del corso d'acqua riportate nell'elaborato t-02.7 interessano le pile del viadotto del Casone per eventi con $Tr \geq 30$ anni, rimanendo comunque confinate all'interno di aree a destinazione agricola.

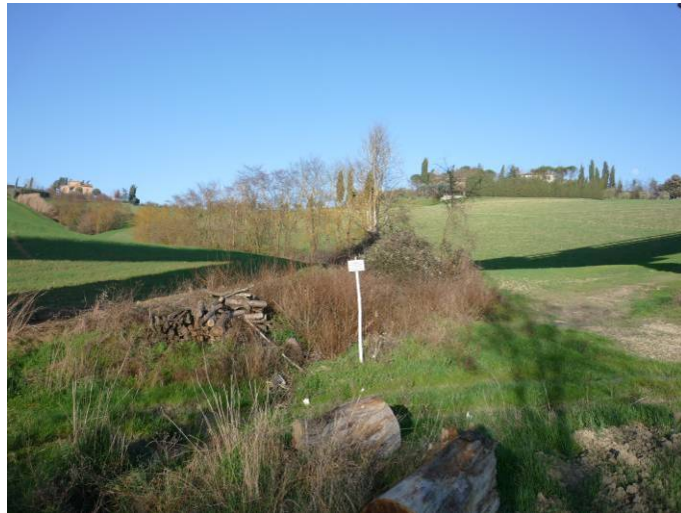
foto 32 –Vista dell’affluente in sinistra del fosso Ribucciano(sezione 30)

L’interferenza delle pile del viadotto con il fosso è stata simulata introducendo delle ostruzioni (*obstructions*) nelle sezioni idrauliche 30 e 20.

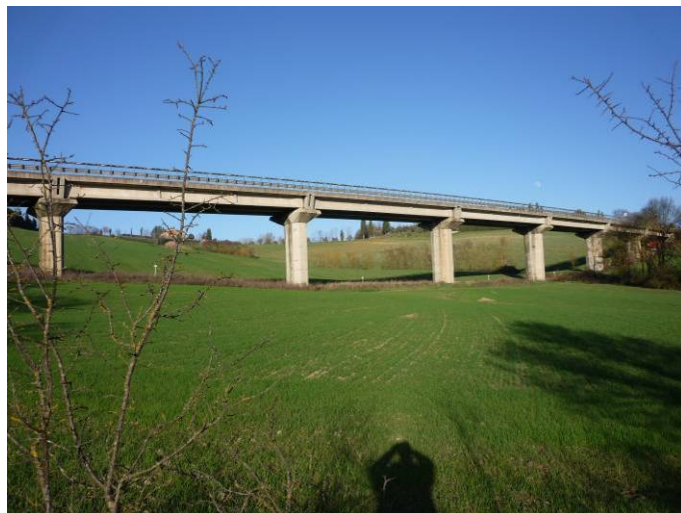
foto 33 –Vista da valle viadotto Ribucciano

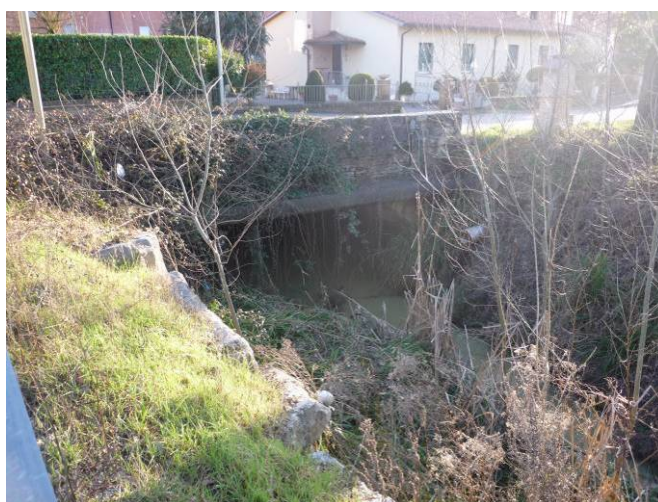
foto 34 –Vista dell'imbocco dello scatolare del fosso Borrino sulla strada di Ruffolo (sezione BO90)

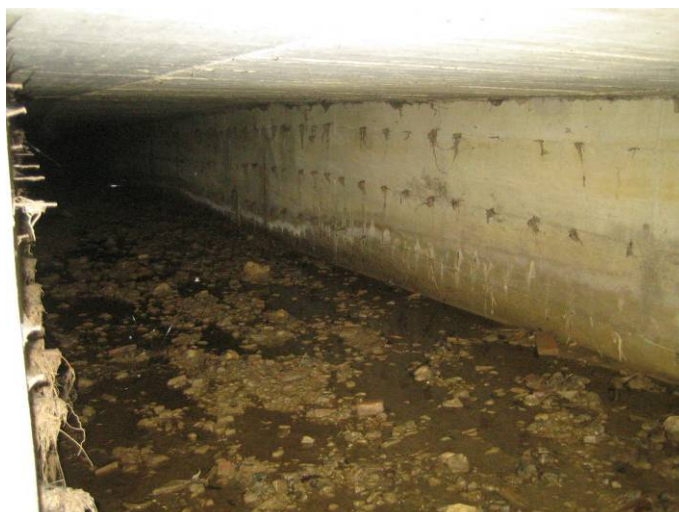
foto 35 –Vista dell'interno dello scatolare del F.sso del Borrino

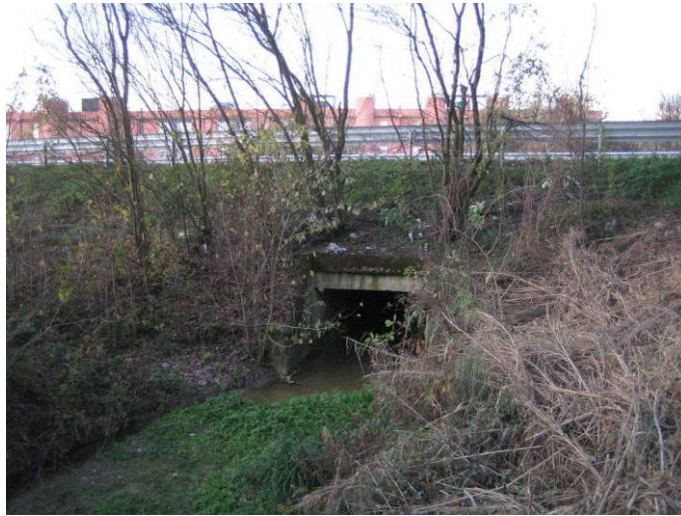
foto 36 –Vista dello sbocco dello scatolare del fosso Borrino a valle del rilevato stradale del raccordo Siena-Bettolle (sezione BO70)

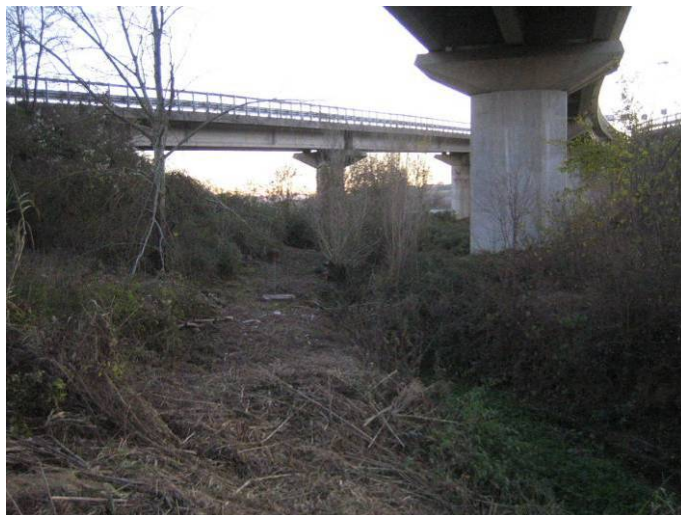
foto 37 –Vista fosso Borrino a valle sbocco scatolare (sezione BO50)
