Comune di Vinci

PIANO OPERATIVO

P.E.B.A. **Schede rilievo 2** **Sovigliana**

**SCHEDA RILIEVO
BARRIERE ARCHITETTONICHE**

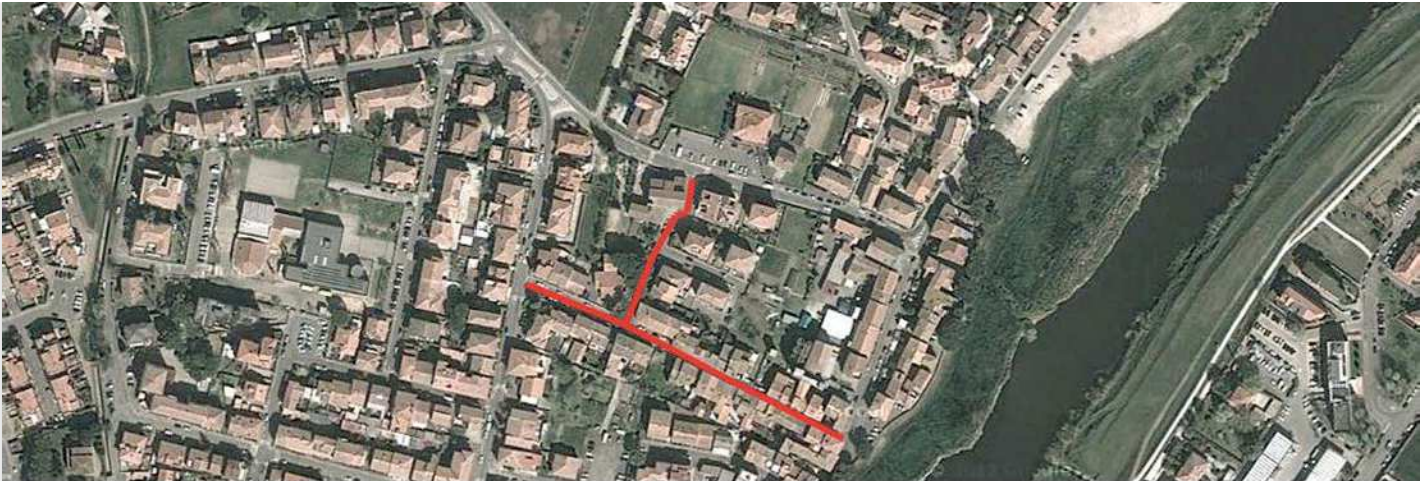
S1

Nel tratto più ampio di via Giusti i marciapiedi sono adeguati e dotati di scivoli. Per il resto o mancano o sono di misura ridotta e privi di scivoli.

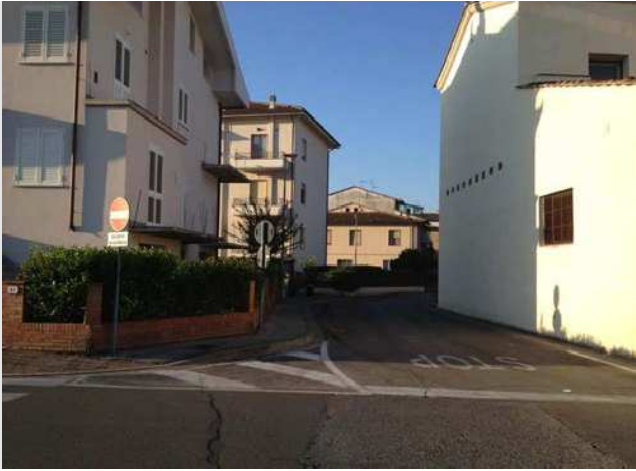
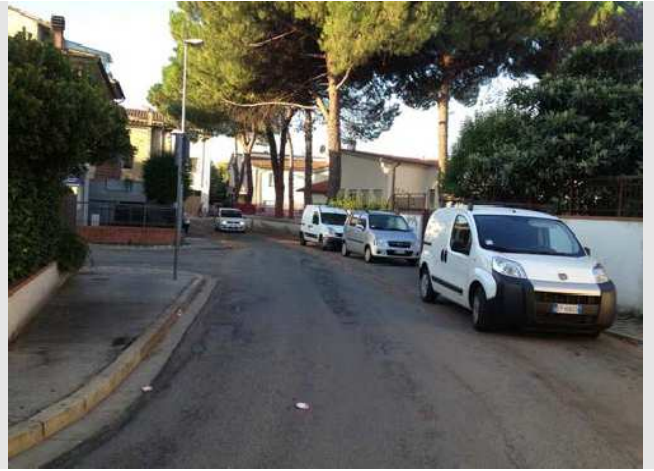
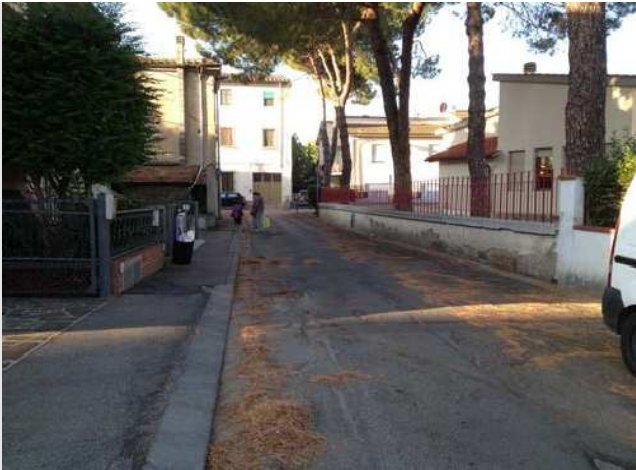
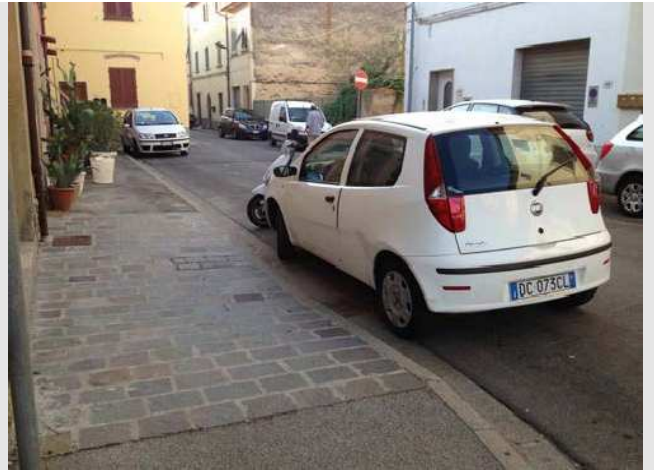
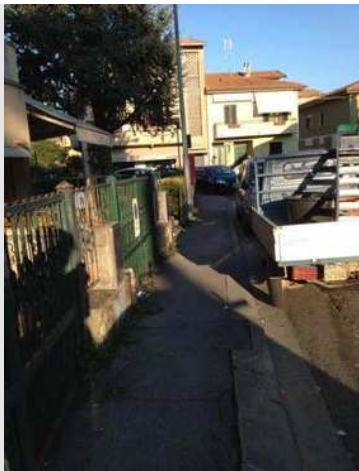
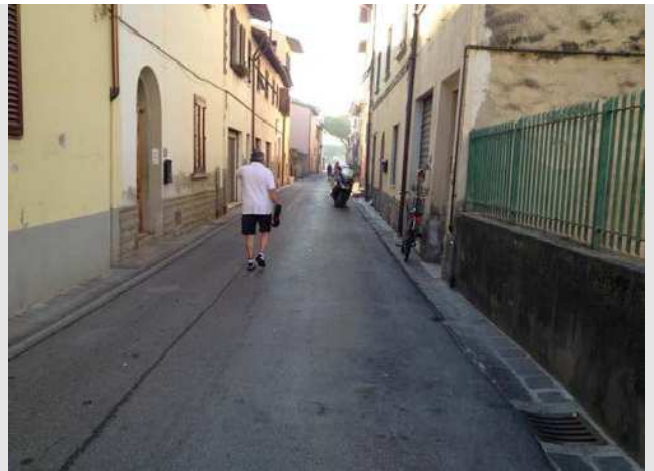
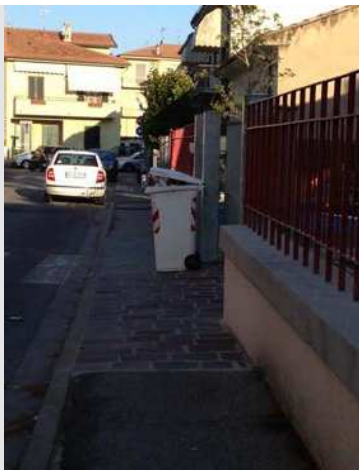
ELEMENTO	ACCESSIBILITA'	FATTIBILITA' DELL' INTERVENTO DI ADEGUAMENTO	
1 MARCIAPIEDI	<input type="checkbox"/> ACCESSIBILE <input checked="" type="checkbox"/> NON ACCESSIBILE <input type="checkbox"/> ACCESSIBILENONANORMA	<input type="checkbox"/> FACILE	<input checked="" type="checkbox"/> DIFFICILE
2 ATTRAVERS. PEDONALI	<input type="checkbox"/> ACCESSIBILE <input checked="" type="checkbox"/> NON ACCESSIBILE <input type="checkbox"/> ACCESSIBILENONANORMA	<input checked="" type="checkbox"/> FACILE	<input type="checkbox"/> DIFFICILE
3 PARCHEGGI RISERVATI	<input checked="" type="checkbox"/> ACCESSIBILE <input type="checkbox"/> NON ACCESSIBILE <input type="checkbox"/> ACCESSIBILENONANORMA	<input checked="" type="checkbox"/> FACILE	<input type="checkbox"/> DIFFICILE
4 ATTREZZATURE URBANE	<input type="checkbox"/> ACCESSIBILE <input type="checkbox"/> NON ACCESSIBILE <input checked="" type="checkbox"/> ACCESSIBILENONANORMA	<input checked="" type="checkbox"/> FACILE	<input type="checkbox"/> DIFFICILE

VALUTAZIONE COMPLESSIVA	<input checked="" type="checkbox"/> ACCESSIBILE <input checked="" type="checkbox"/> NON ACCESSIBILE <input type="checkbox"/> ACCESSIBILENONANORMA	<input type="checkbox"/> FACILE	<input checked="" type="checkbox"/> DIFFICILE

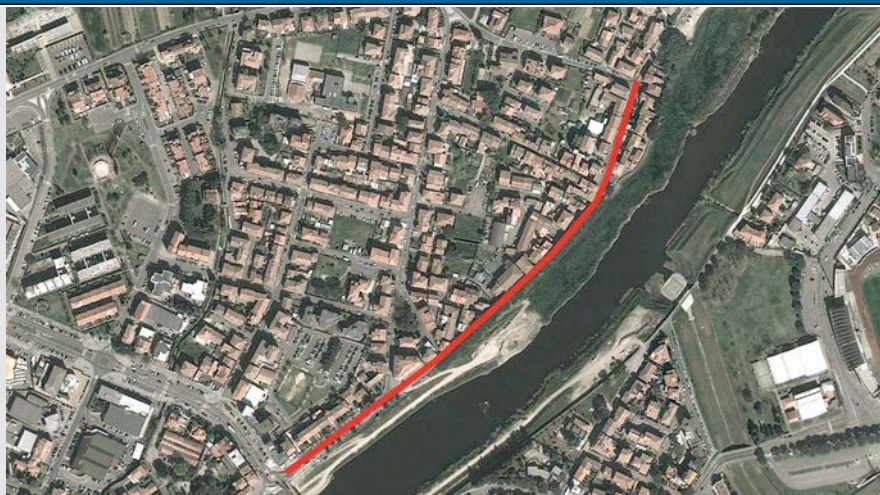
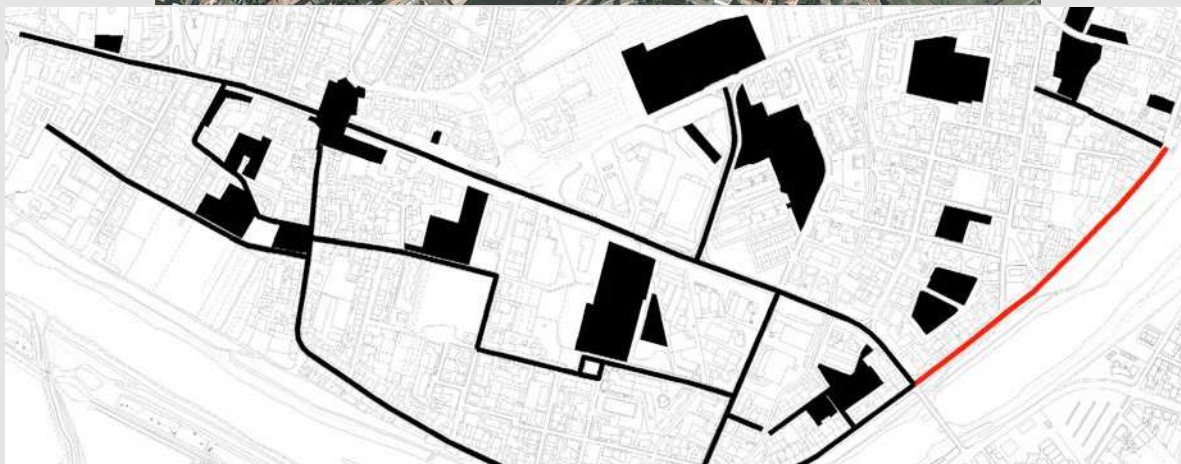
S2

Solo nel primo tratto, vicino al ponte, è accessibile. Per il resto non è percorribile agevolmente anche per normodotati.

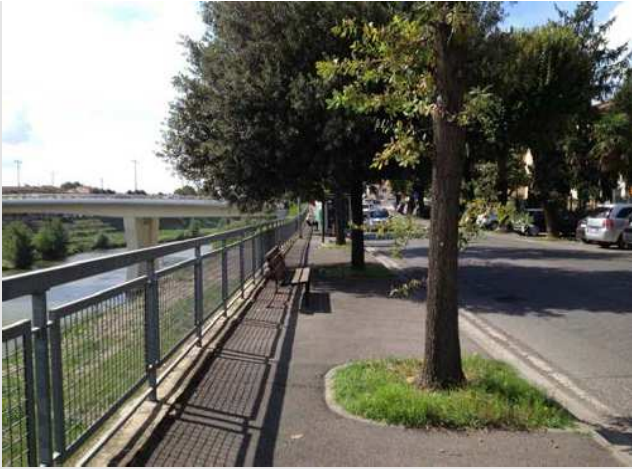
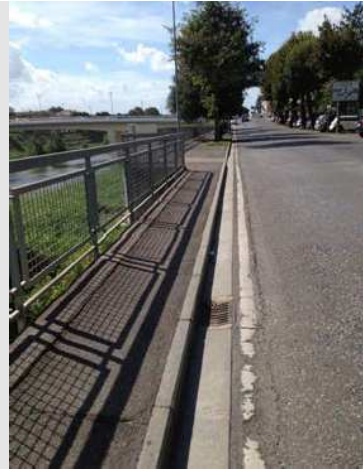
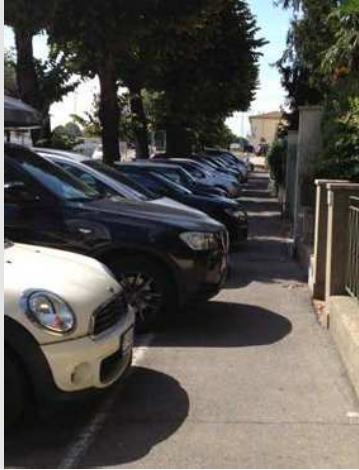
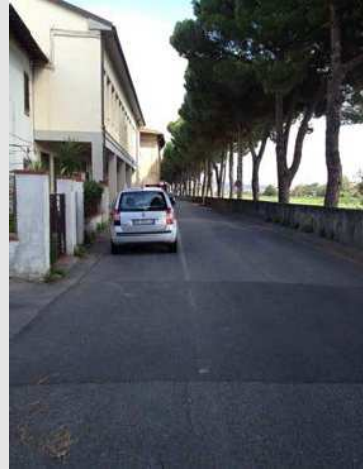
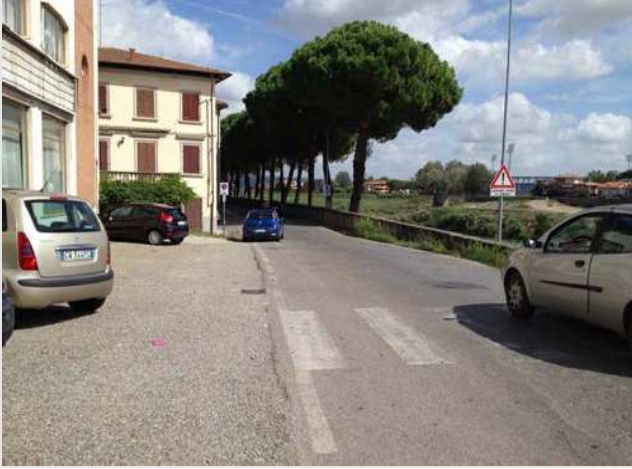
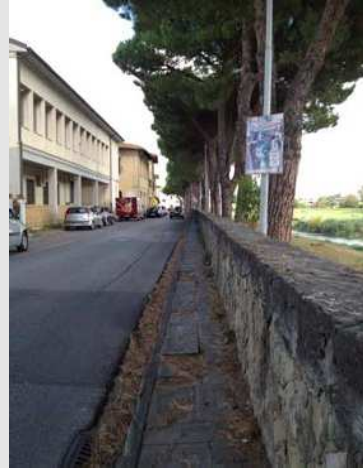
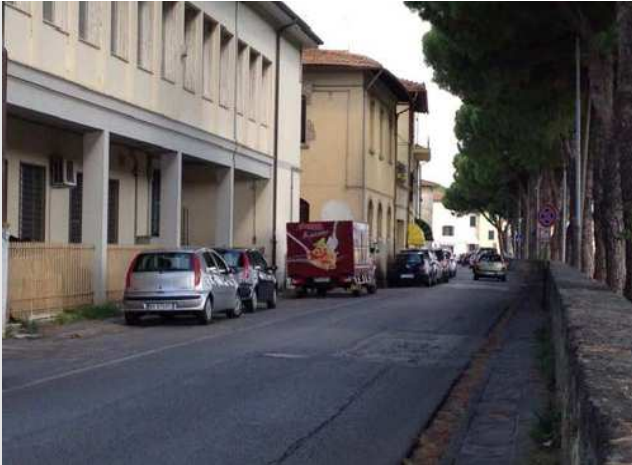
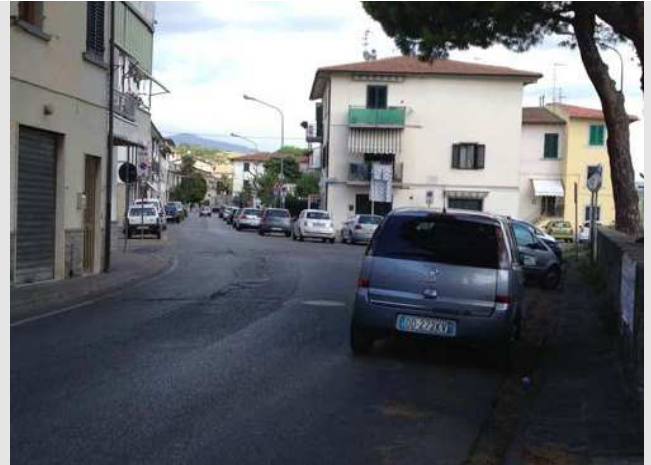
ELEMENTO	ACCESSIBILITA'	FATTIBILITA' DELL' INTERVENTO DI ADEGUAMENTO	
1 MARCIAPIEDI	<input type="checkbox"/> ACCESSIBILE <input checked="" type="checkbox"/> NON ACCESSIBILE <input type="checkbox"/> ACCESSIBILE NON A NORMA	<input checked="" type="checkbox"/> FACILE	<input type="checkbox"/> DIFFICILE
2 ATTRAVERS. PEDONALI	<input type="checkbox"/> ACCESSIBILE <input checked="" type="checkbox"/> NON ACCESSIBILE <input type="checkbox"/> ACCESSIBILE NON A NORMA	<input checked="" type="checkbox"/> FACILE	<input type="checkbox"/> DIFFICILE
3 PARCHEGGI RISERVATI	<input checked="" type="checkbox"/> ACCESSIBILE <input type="checkbox"/> NON ACCESSIBILE <input type="checkbox"/> ACCESSIBILE NON A NORMA	<input type="checkbox"/> FACILE	<input type="checkbox"/> DIFFICILE
4 ATTREZZATURE URBANE	<input type="checkbox"/> ACCESSIBILE <input checked="" type="checkbox"/> NON ACCESSIBILE <input type="checkbox"/> ACCESSIBILE NON A NORMA	<input checked="" type="checkbox"/> FACILE	<input type="checkbox"/> DIFFICILE

VALUTAZIONE COMPLESSIVA	<input type="checkbox"/> ACCESSIBILE <input checked="" type="checkbox"/> NON ACCESSIBILE <input type="checkbox"/> ACCESSIBILE NON A NORMA	<input checked="" type="checkbox"/> FACILE	<input type="checkbox"/> DIFFICILE

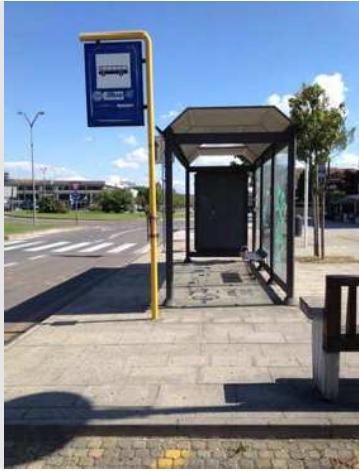
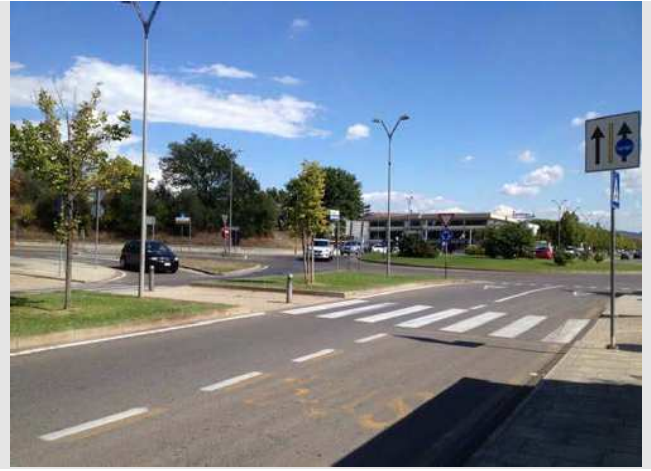
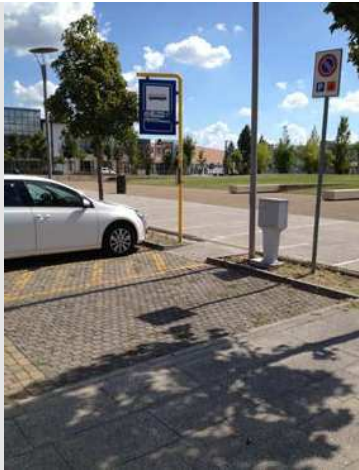
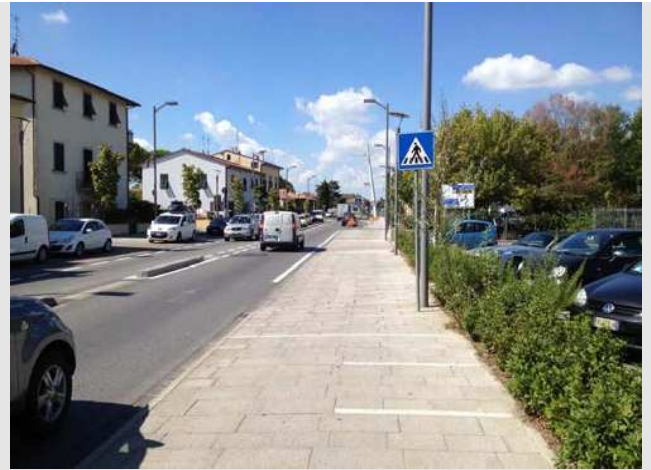
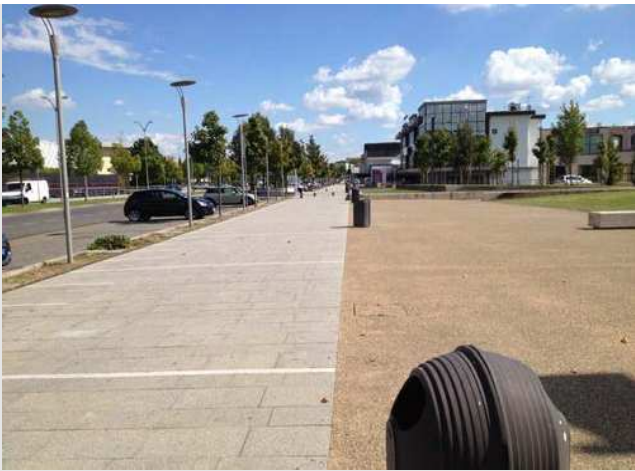
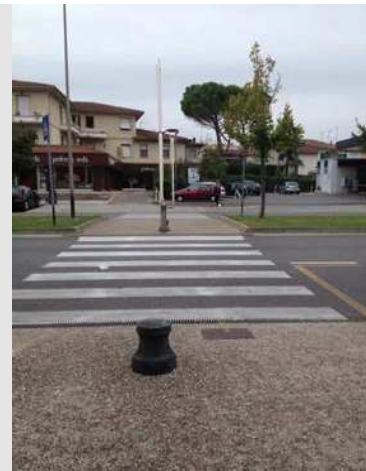
S3

ELEMENTO	ACCESSIBILITA'	FATTIBILITA' DELL' INTERVENTO DI ADEGUAMENTO	
1 MARCIAPIEDI	<input checked="" type="checkbox"/> ACCESSIBILE	<input type="checkbox"/> FACILE	<input type="checkbox"/> DIFFICILE
	NON ACCESSIBILE		
	<input type="checkbox"/> ACCESSIBILENONANORMA		
2 ATTRAVERS. PEDONALI	<input checked="" type="checkbox"/> ACCESSIBILE	<input type="checkbox"/> FACILE	<input type="checkbox"/> DIFFICILE
	NON ACCESSIBILE		
	<input type="checkbox"/> ACCESSIBILENONANORMA		
3 PARCHEGGI RISERVATI	<input checked="" type="checkbox"/> ACCESSIBILE	<input type="checkbox"/> FACILE	<input type="checkbox"/> DIFFICILE
	NON ACCESSIBILE		
	<input type="checkbox"/> ACCESSIBILENONANORMA		
4 ATTREZZATURE URBANE	<input checked="" type="checkbox"/> ACCESSIBILE	<input type="checkbox"/> FACILE	<input type="checkbox"/> DIFFICILE
	NON ACCESSIBILE		
	<input type="checkbox"/> ACCESSIBILENONANORMA		
VALUTAZIONE COMPLESSIVA	<input checked="" type="checkbox"/> ACCESSIBILE	<input type="checkbox"/> FACILE	<input type="checkbox"/> DIFFICILE

NON ACCESSIBILE		
	<input type="checkbox"/> ACCESSIBILENONANORMA

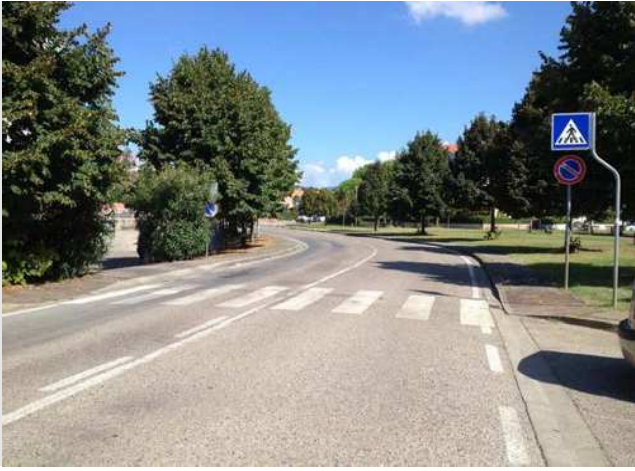
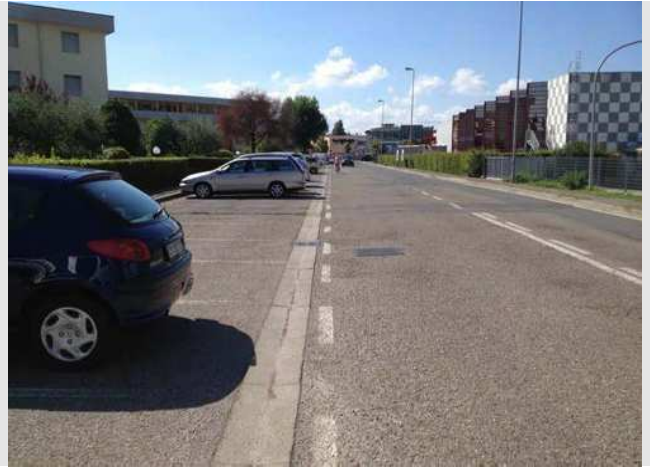
S4

ELEMENTO	ACCESSIBILITA'	FATTIBILITA' DELL' INTERVENTO DI ADEGUAMENTO	
1 MARCIAPIEDI	<input checked="" type="checkbox"/> ACCESSIBILE	<input type="checkbox"/> FACILE	<input type="checkbox"/> DIFFICILE
	<input type="checkbox"/> NON ACCESSIBILE		
	<input type="checkbox"/> ACCESSIBILE NON A NORMA		
2 ATTRAVERS. PEDONALI	<input checked="" type="checkbox"/> ACCESSIBILE	<input type="checkbox"/> FACILE	<input type="checkbox"/> DIFFICILE
	<input type="checkbox"/> NON ACCESSIBILE		
	<input type="checkbox"/> ACCESSIBILE NON A NORMA		
3 PARCHEGGI RISERVATI	<input checked="" type="checkbox"/> ACCESSIBILE	<input type="checkbox"/> FACILE	<input type="checkbox"/> DIFFICILE
	<input type="checkbox"/> NON ACCESSIBILE		
	<input type="checkbox"/> ACCESSIBILE NON A NORMA		
4 ATTREZZATURE URBANE	<input checked="" type="checkbox"/> ACCESSIBILE	<input type="checkbox"/> FACILE	<input type="checkbox"/> DIFFICILE
	<input type="checkbox"/> NON ACCESSIBILE

<input type="checkbox"/> ACCESSIBILE NON A NORMA		
VALUTAZIONE COMPLESSIVA	<input checked="" type="checkbox"/> ACCESSIBILE	<input type="checkbox"/> FACILE	<input type="checkbox"/> DIFFICILE
	<input type="checkbox"/> NON ACCESSIBILE		
	<input type="checkbox"/> ACCESSIBILE NON A NORMA

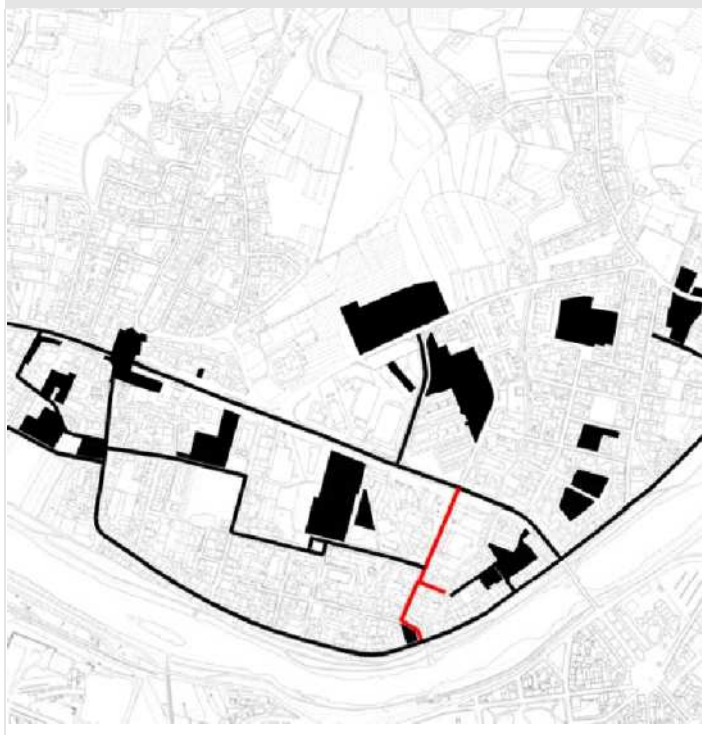
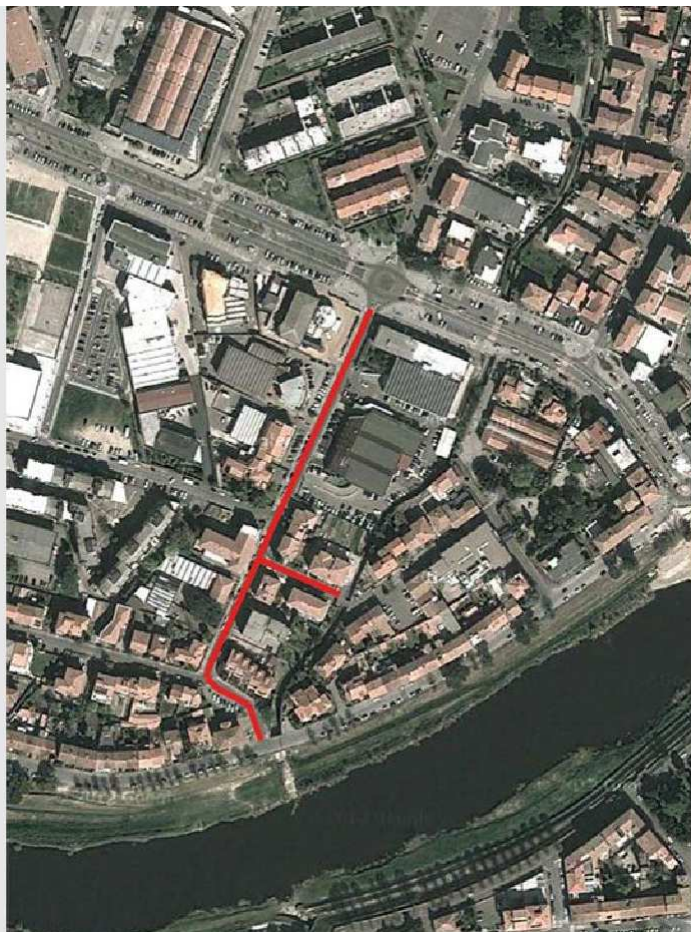
S5

La traversa a fondo cieco (Via Cavour) ha marciapiedi non adeguati. Parcheggi riservati solo presso la sede della Polizia Municipale.

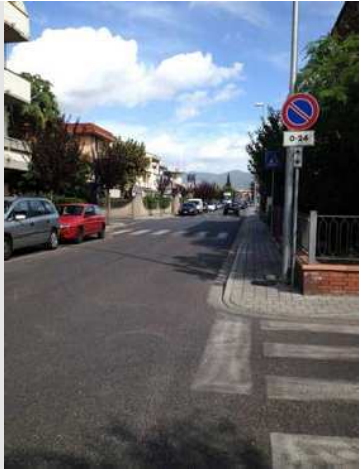
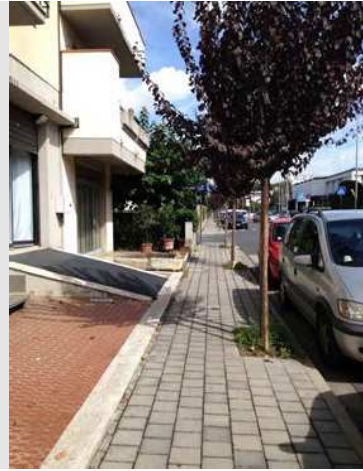
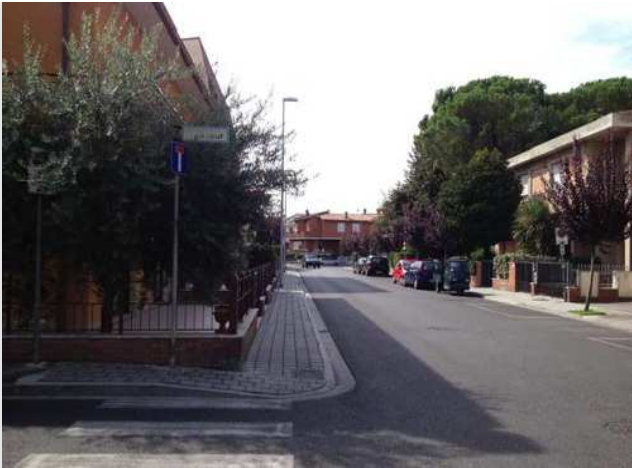
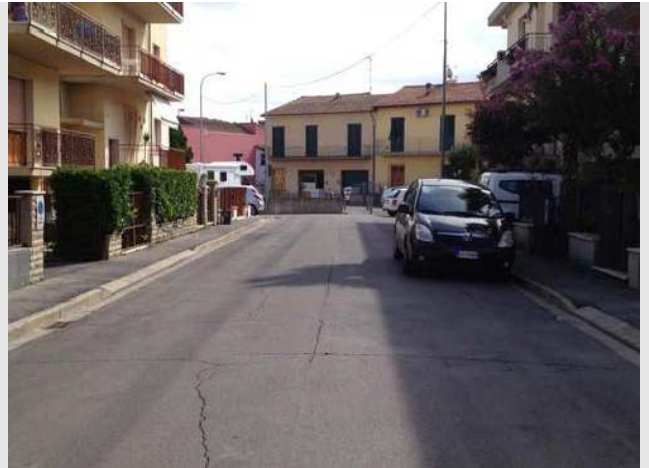
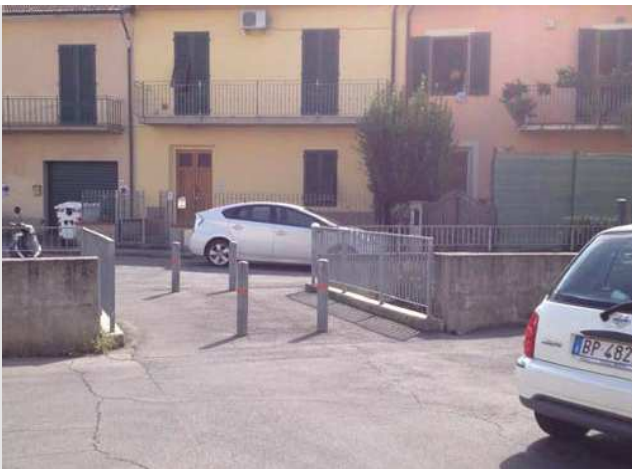
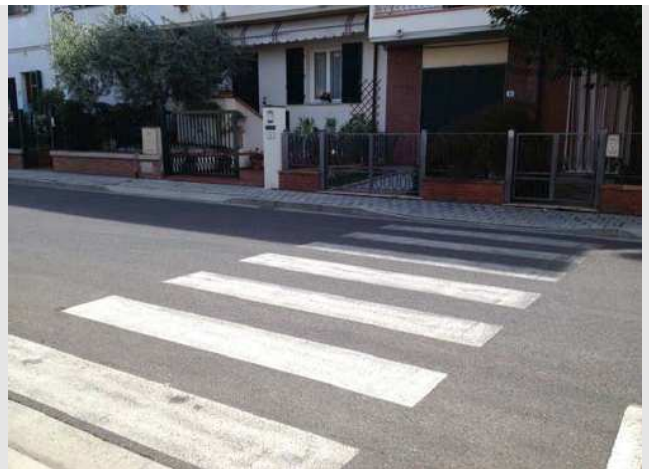
ELEMENTO	ACCESSIBILITA'	FATTIBILITA' DELL' INTERVENTO DI ADEGUAMENTO	
1 MARCIAPIEDI	<input type="checkbox"/> ACCESSIBILE <input type="checkbox"/> NON ACCESSIBILE <input checked="" type="checkbox"/> ACCESSIBILE NON A NORMA	<input checked="" type="checkbox"/> FACILE	<input type="checkbox"/> DIFFICILE
2 ATTRAVERS. PEDONALI	<input checked="" type="checkbox"/> ACCESSIBILE <input type="checkbox"/> NON ACCESSIBILE <input type="checkbox"/> ACCESSIBILE NON A NORMA	<input type="checkbox"/> FACILE	<input type="checkbox"/> DIFFICILE
3 PARCHEGGI RISERVATI	<input type="checkbox"/> ACCESSIBILE <input type="checkbox"/> NON ACCESSIBILE <input checked="" type="checkbox"/> ACCESSIBILE NON A NORMA	<input checked="" type="checkbox"/> FACILE	<input type="checkbox"/> DIFFICILE
4 ATTREZZATURE URBANE	<input type="checkbox"/> ACCESSIBILE <input type="checkbox"/> NON ACCESSIBILE <input checked="" type="checkbox"/> ACCESSIBILE NON A NORMA	<input checked="" type="checkbox"/> FACILE	<input type="checkbox"/> DIFFICILE

VALUTAZIONE COMPLESSIVA	<input type="checkbox"/> ACCESSIBILE <input type="checkbox"/> NON ACCESSIBILE <input checked="" type="checkbox"/> ACCESSIBILE NON A NORMA	<input checked="" type="checkbox"/> FACILE	<input type="checkbox"/> DIFFICILE

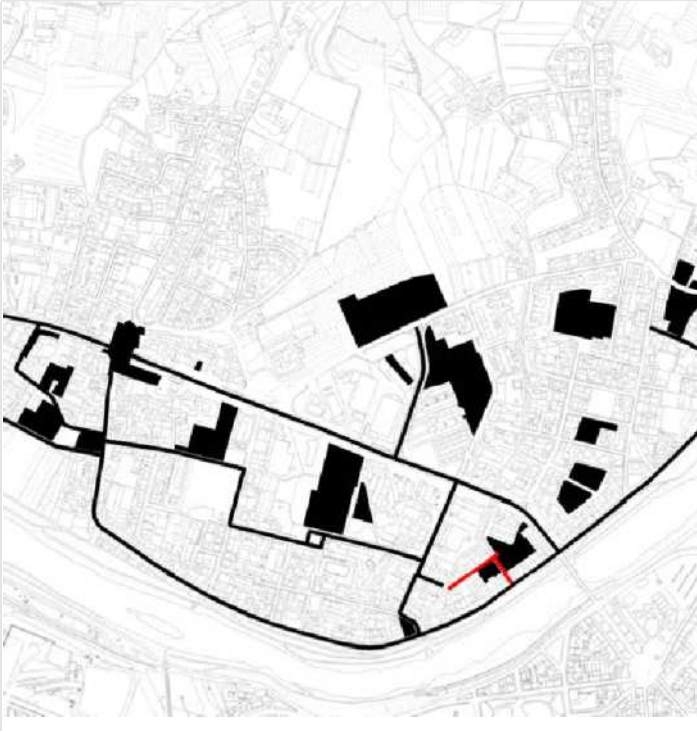
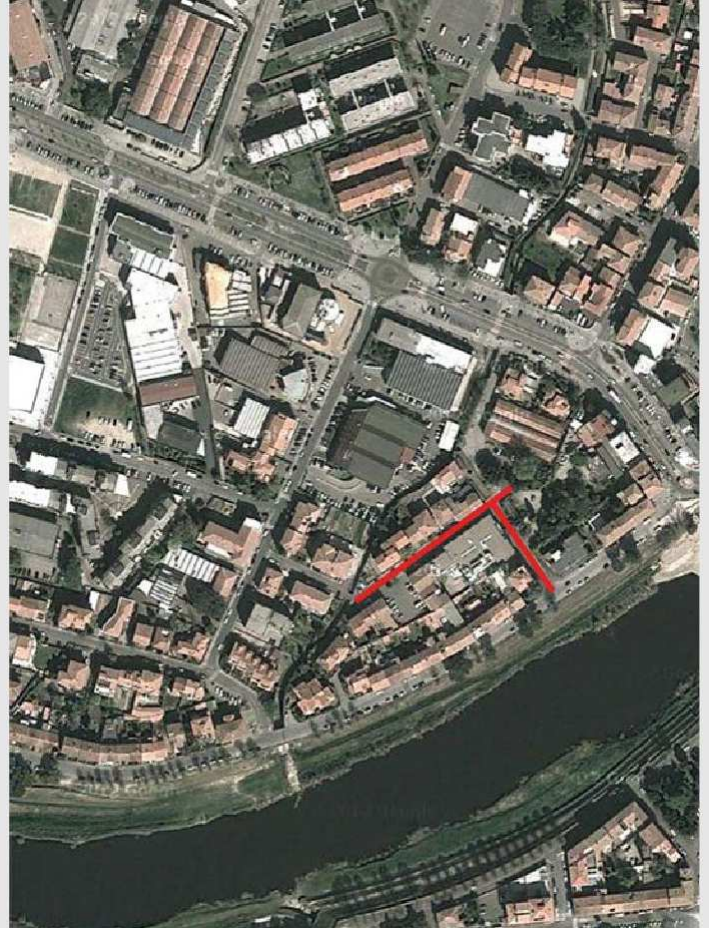
S6

Non tutti i marciapiedi sono adeguati. Manca qualche attraversamento pedonale e i parcheggi riservati, che però sono previsti nel parcheggio del polo didattico.

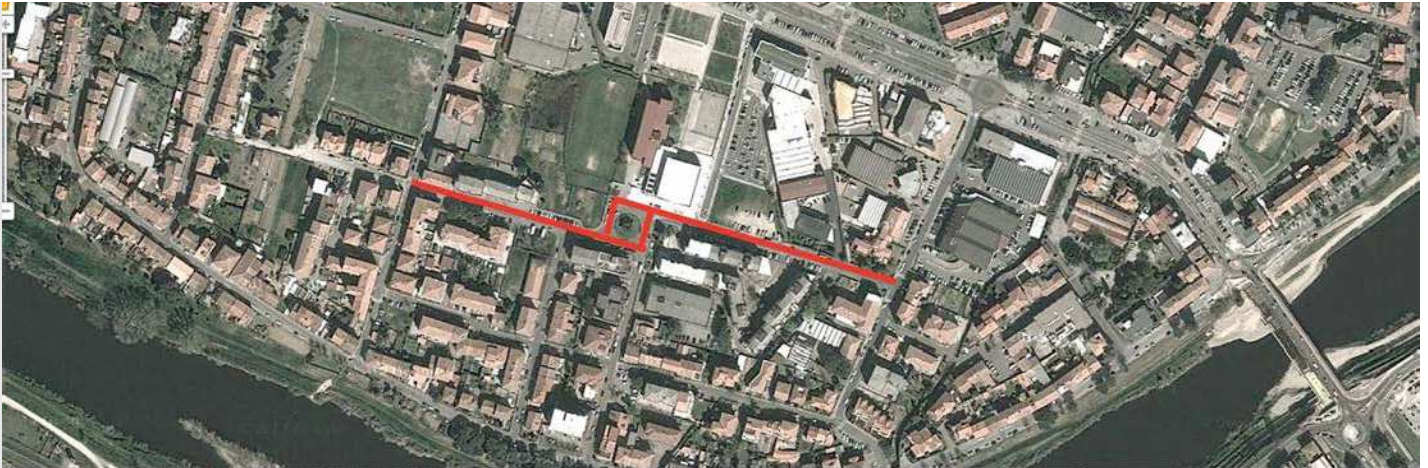
S7

Il tratto di via Cairoli - Piazza Risorgimento è accessibile. Via S. Pellico presenta alcune criticità sulla manutenzione del manto stradale dei marciapiedi, sugli attraversamenti e alcuni punti di discontinuità nella percorrenza pedonale.

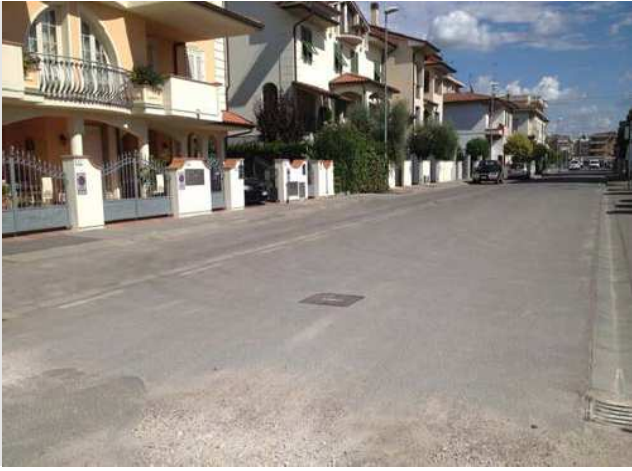
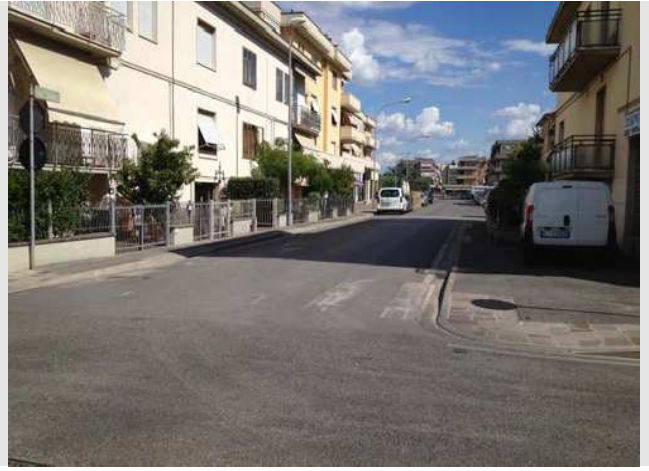
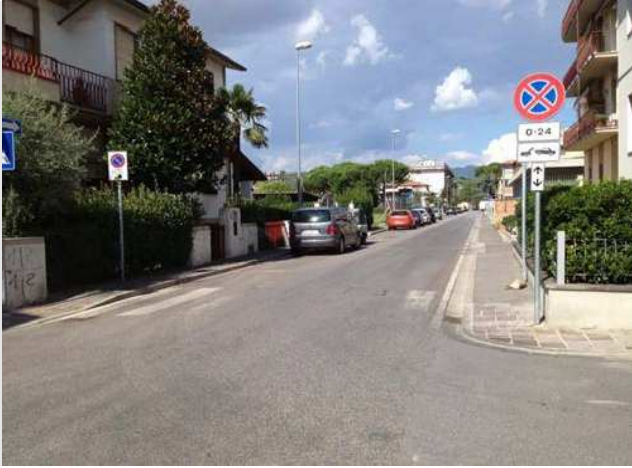
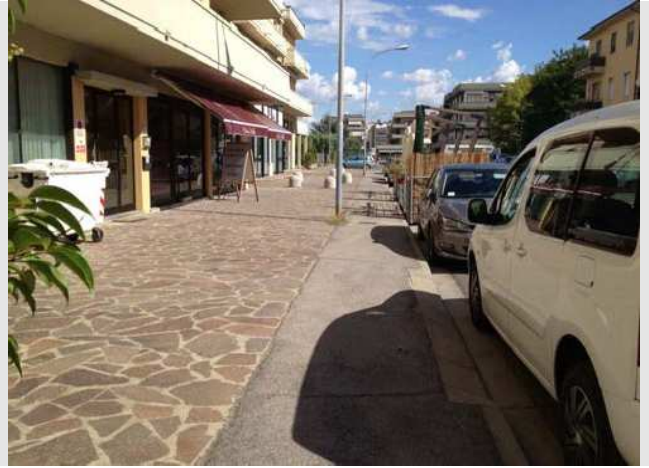
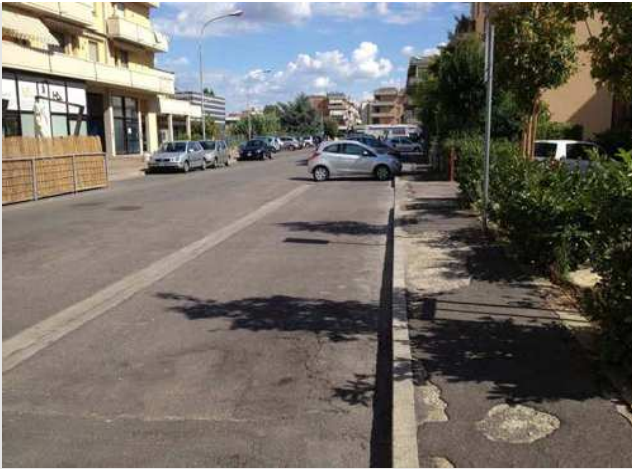
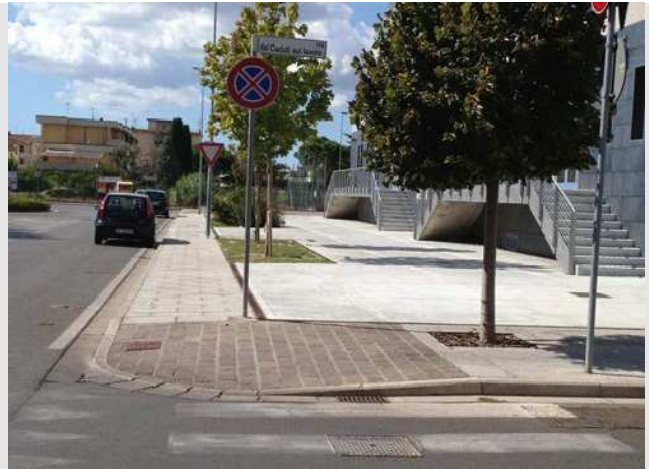
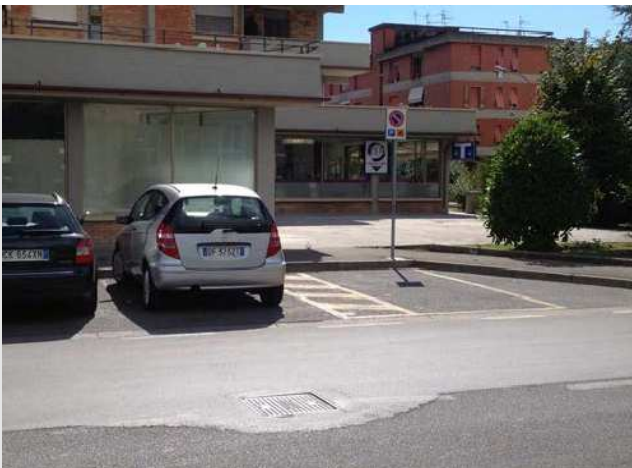
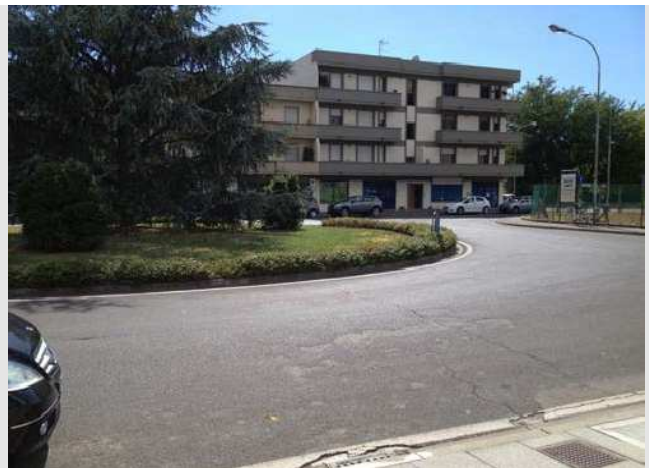
S8

Via Silvio Pellico, Piazza Risorgimento, via F.lli Cairoli

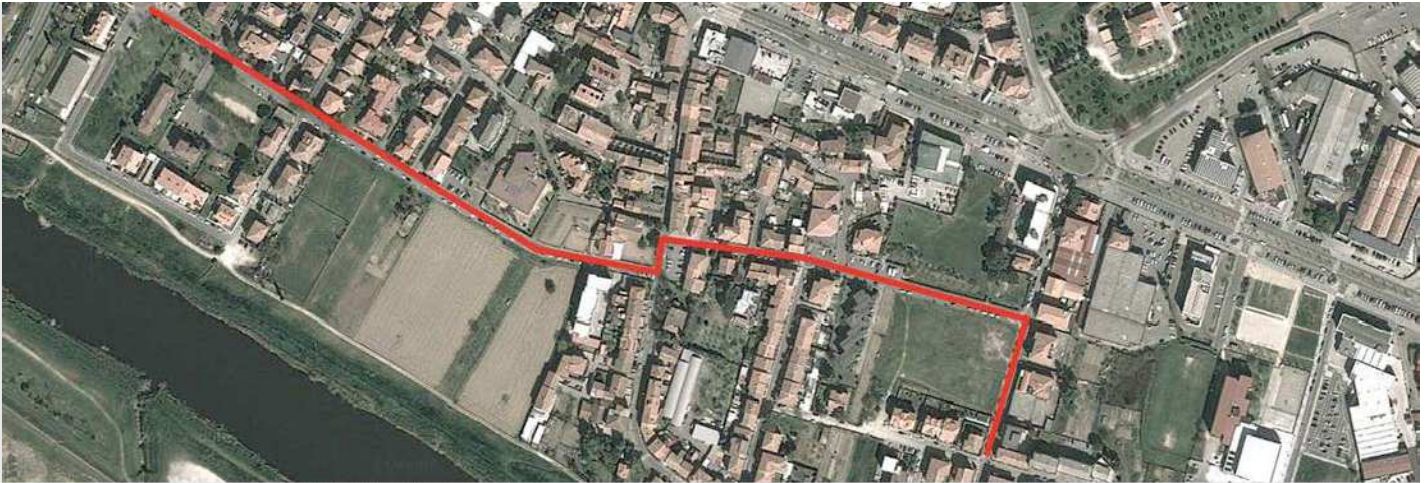
In molti tratti i marciapiedi non sono adeguati, manca continuità, mancano gli scivoli. Pochi attraversamenti non sempre ben segnalati. Pochi posti riservati, solo nei pressi della scuola.

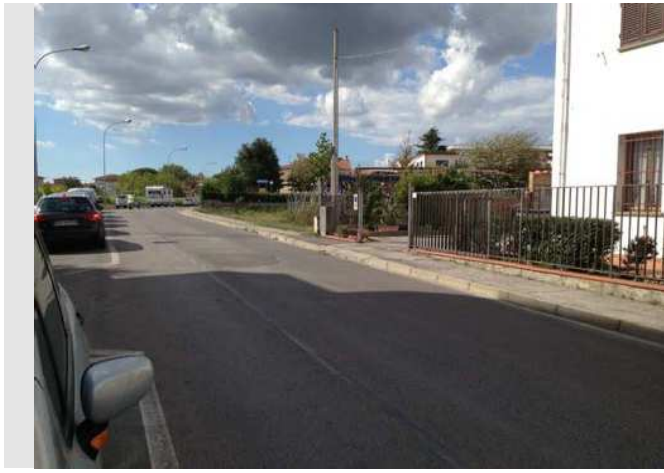
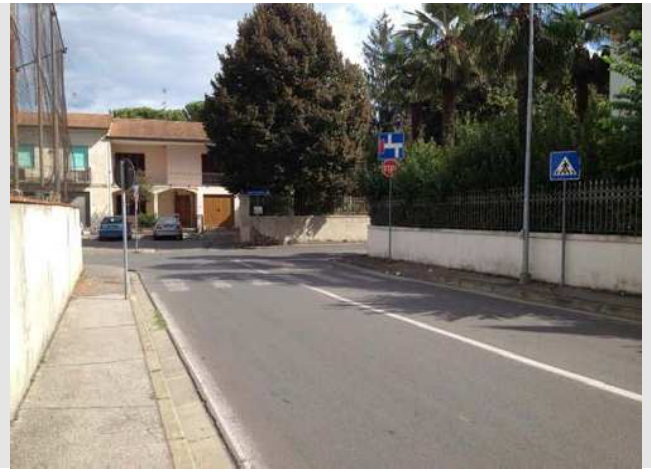
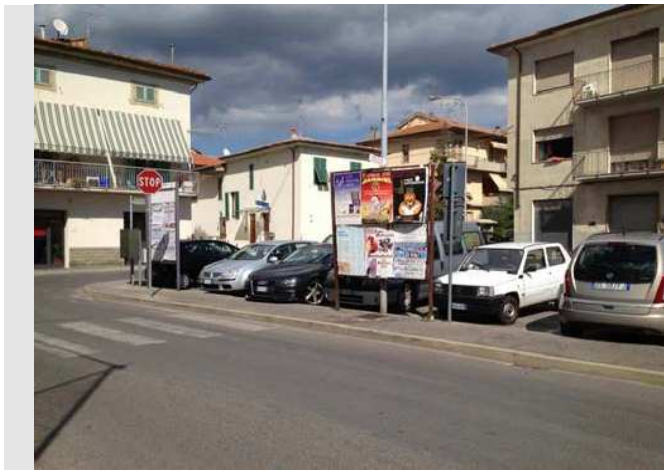
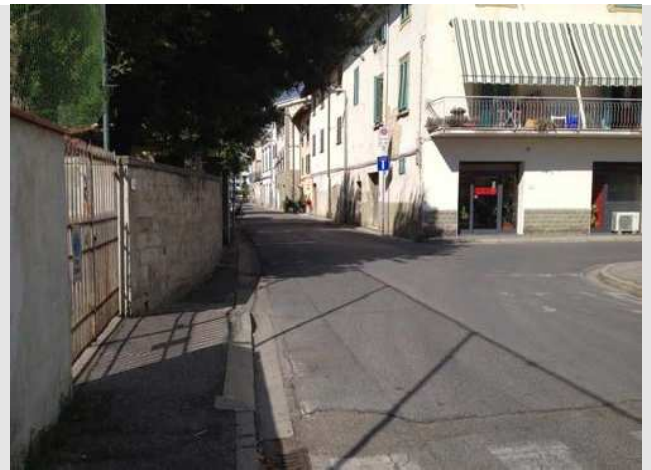
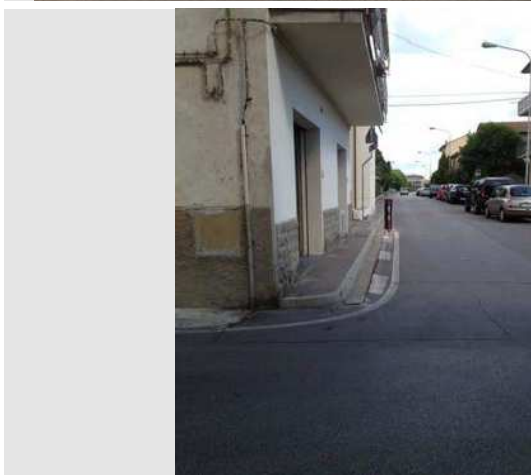
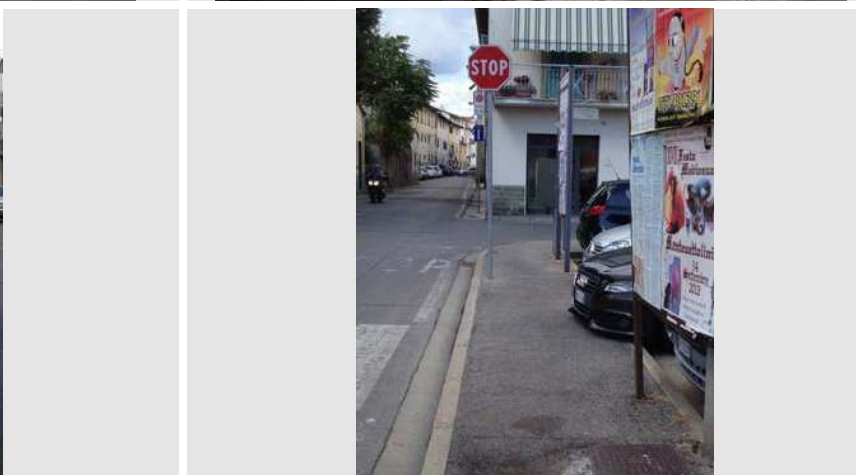
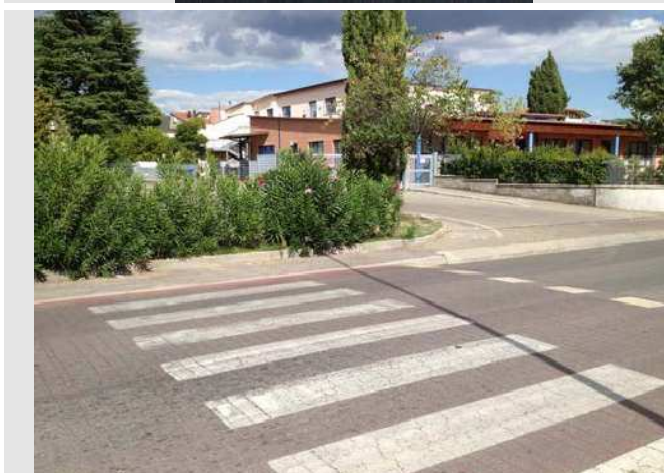
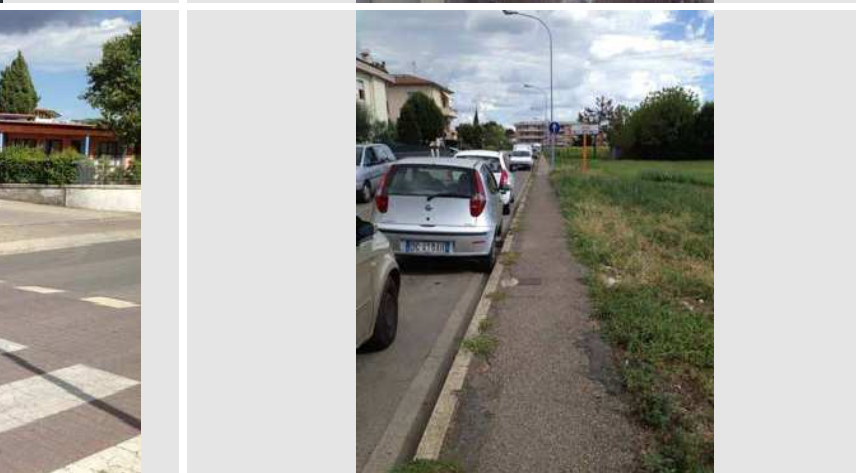
- Vinci
- Vitolini
- Toiano

Via della Costituente, via Spartaco Fedi, via Dante Alighieri

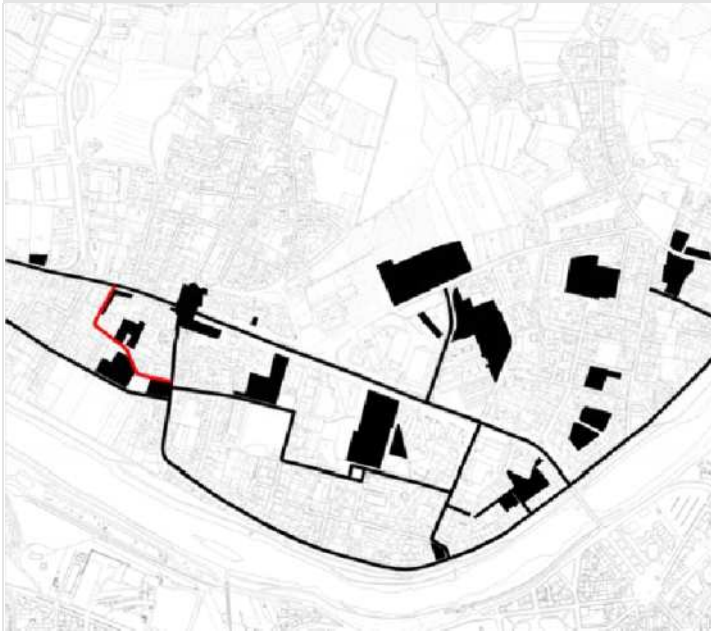
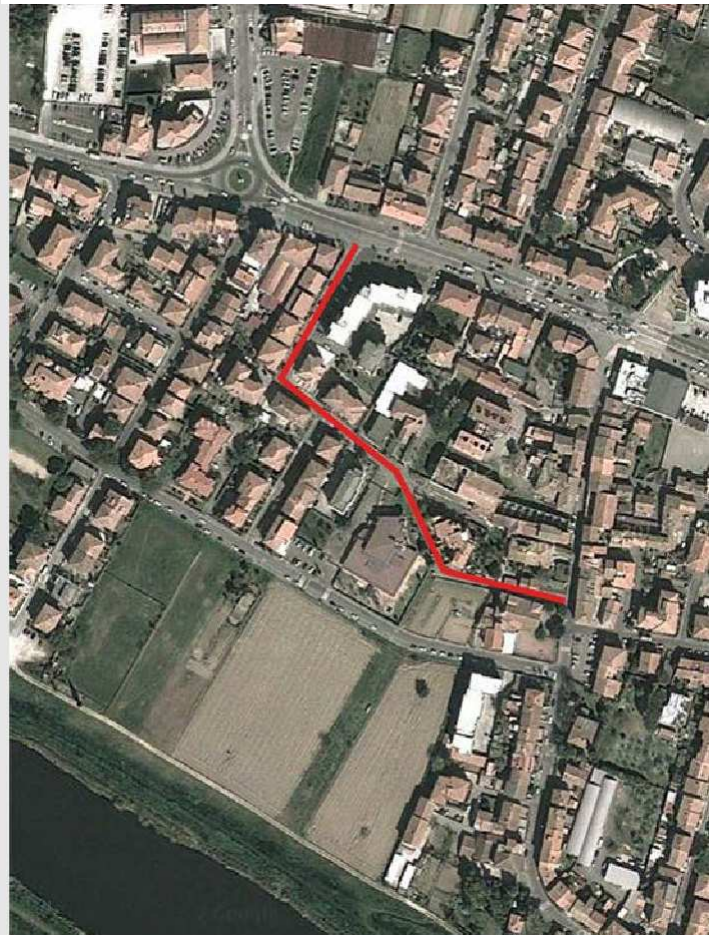
S9

Marciapiedi per gran parte assenti o non idonei. Sezione stradale esigua per adeguamento nel primo tratto da via Empolese. Mancano attraversamenti e parcheggi riservati.

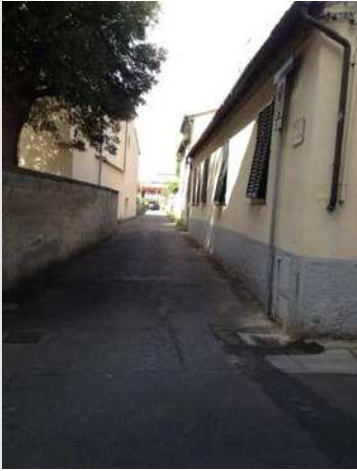
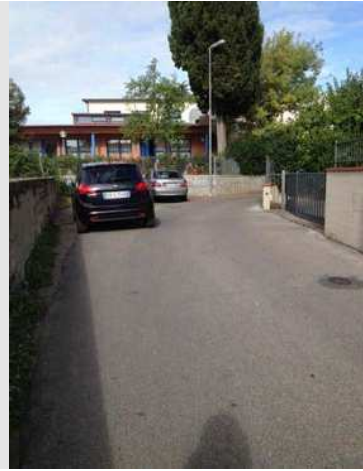
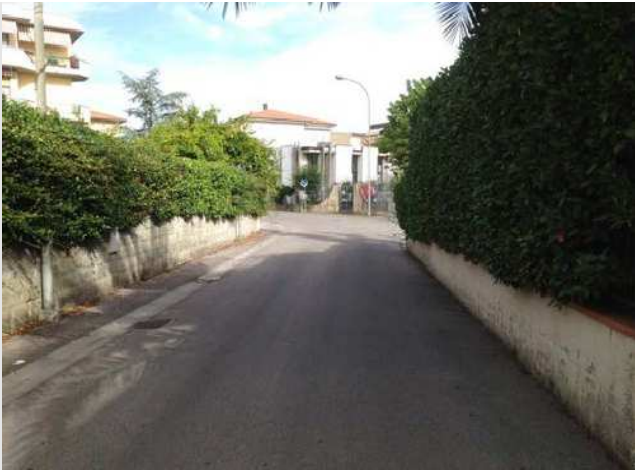
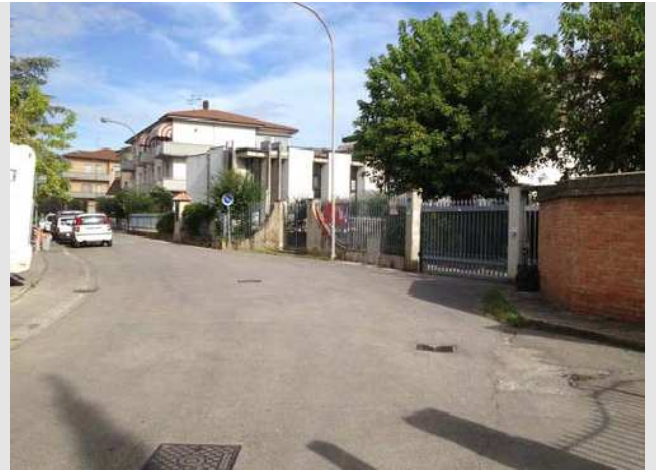
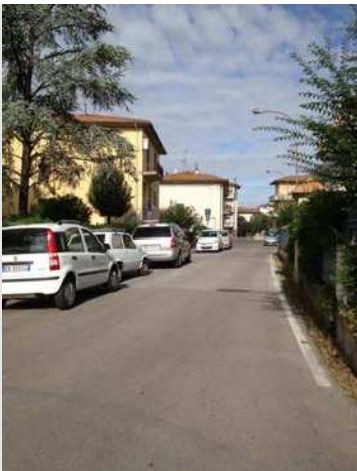
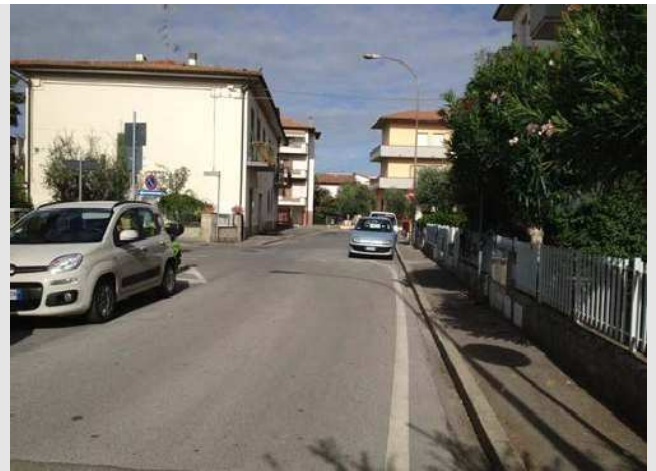
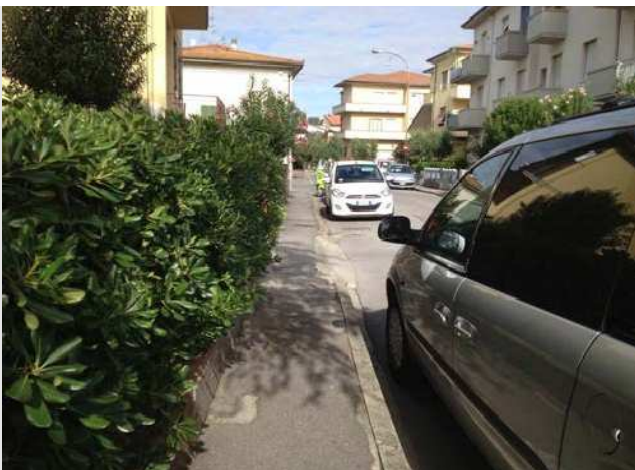
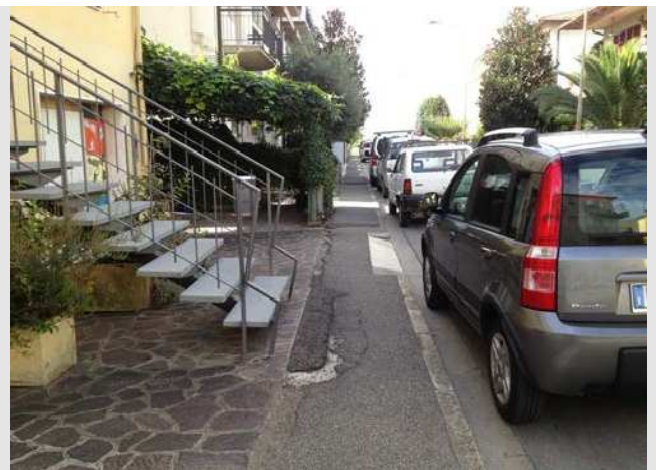
Via della Commenda
