Comune di Vinci

PIANO OPERATIVO

P.E.B.A. **Schede rilievo 2** **Sovigliana**

**SCHEDA RILIEVO
BARRIERE ARCHITETTONICHE**

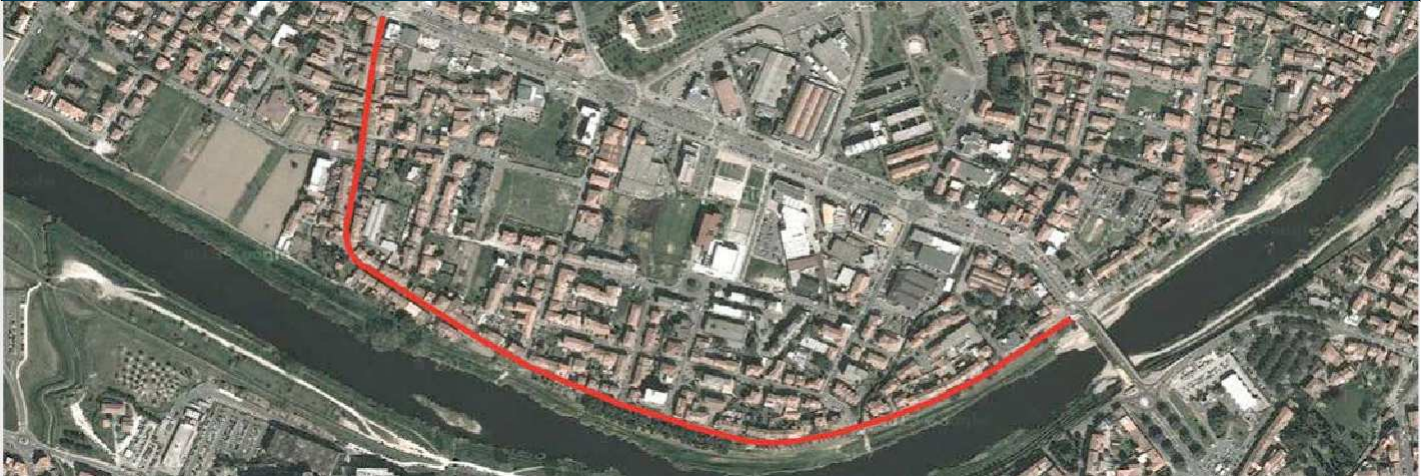
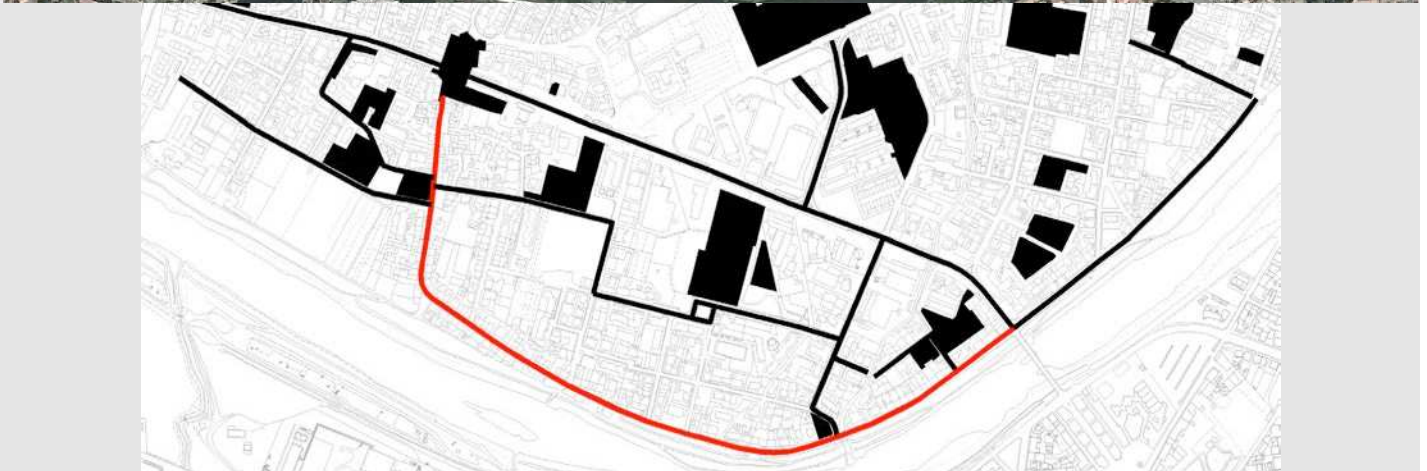
S10

I marciapiedi in alcuni tratti sono stretti e mancano di manutenzione del fondo e di continuità. Il giardino lineare lungo l'Arno è difficilmente percorribile per tipo di pavimentazione e scarsità di varchi.

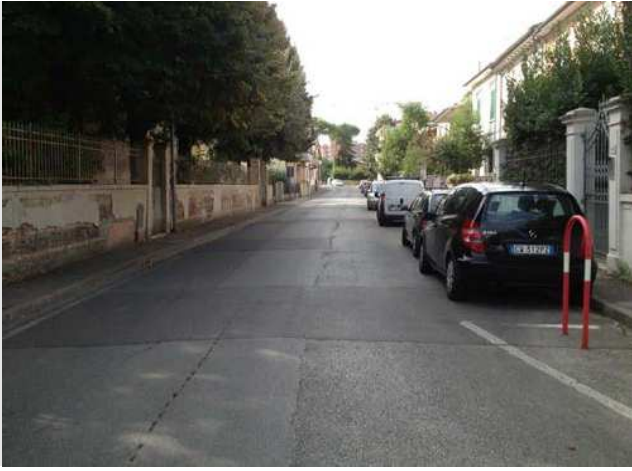
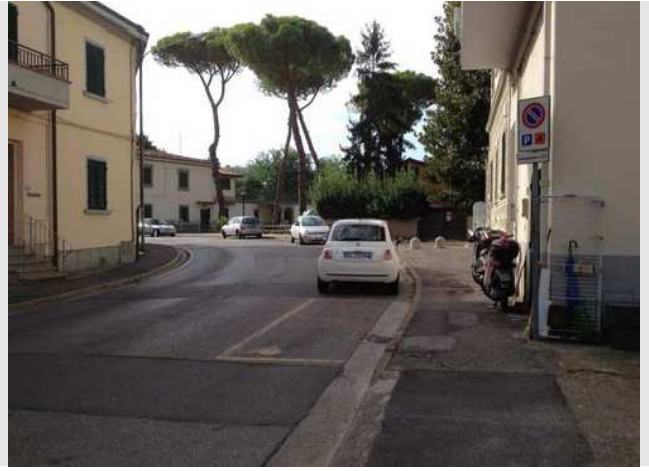
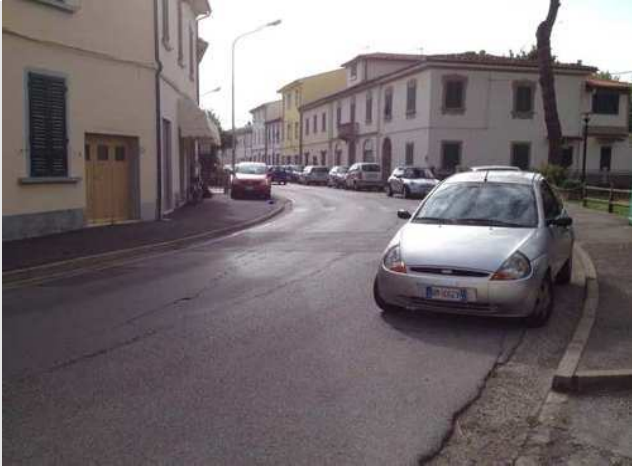
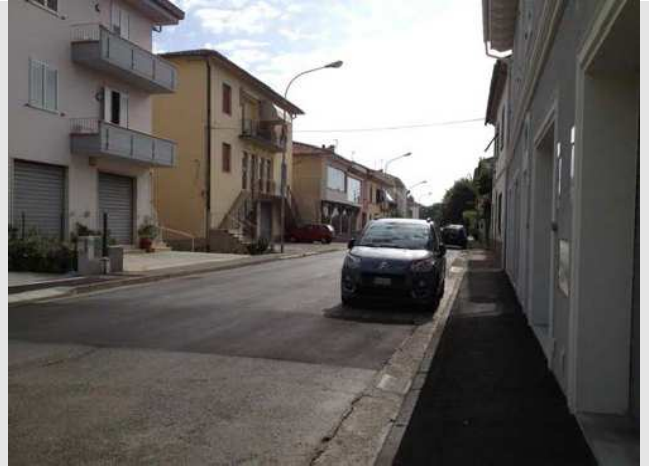
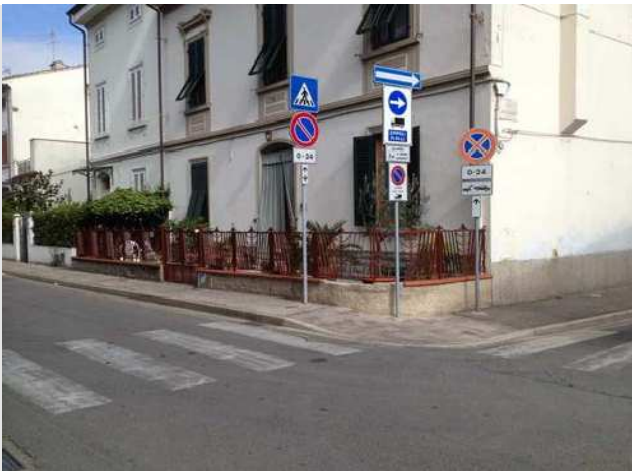
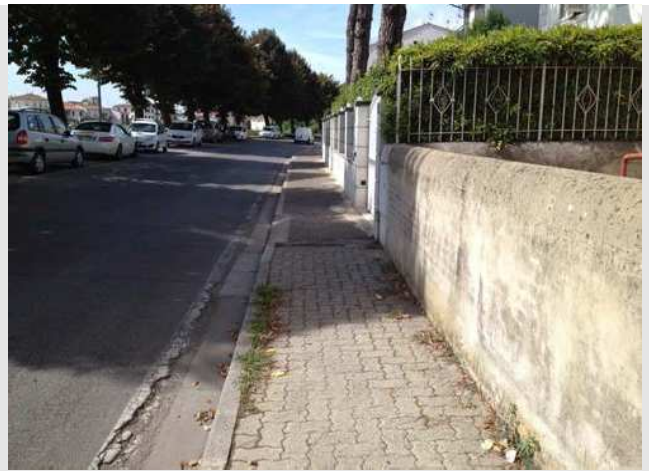
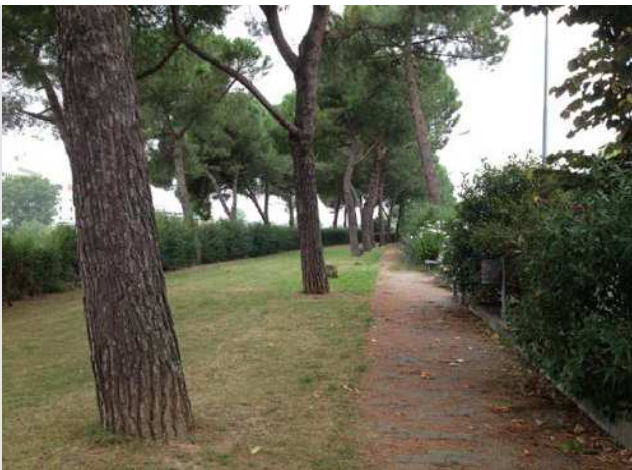
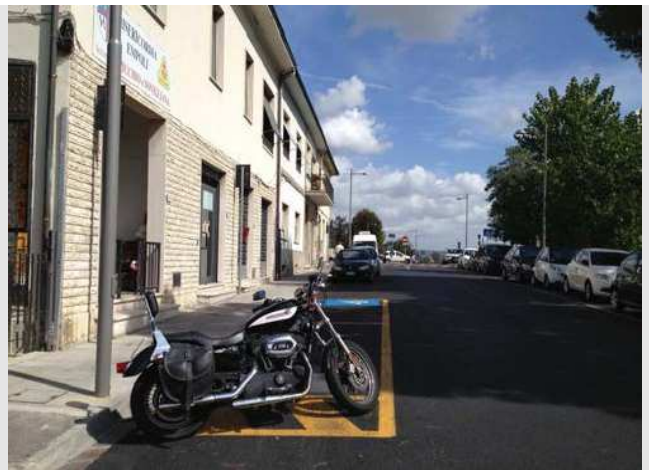
Via Empolese Lungarno

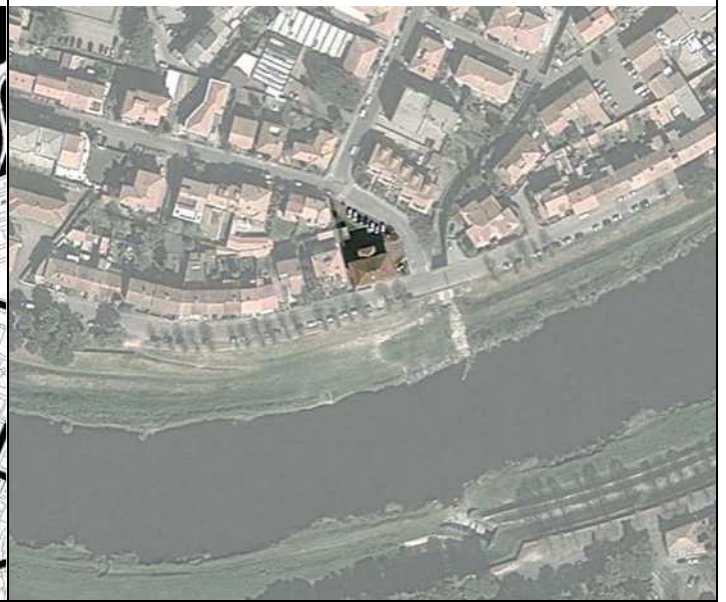
01

Il piano terreno è accessibile tramite rampa esterna. Il primo piano, ove si trovano gli uffici e lo sportello della PM, si arriva tramite ascensore ma ci sono grossi limiti strutturali sulle percorrenze interne

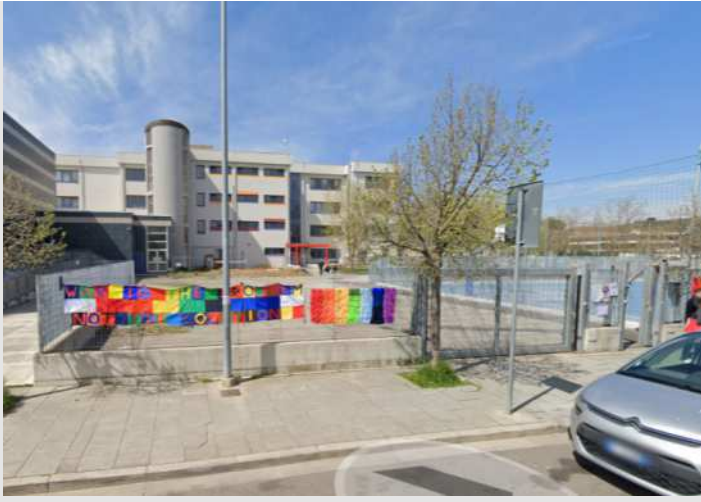
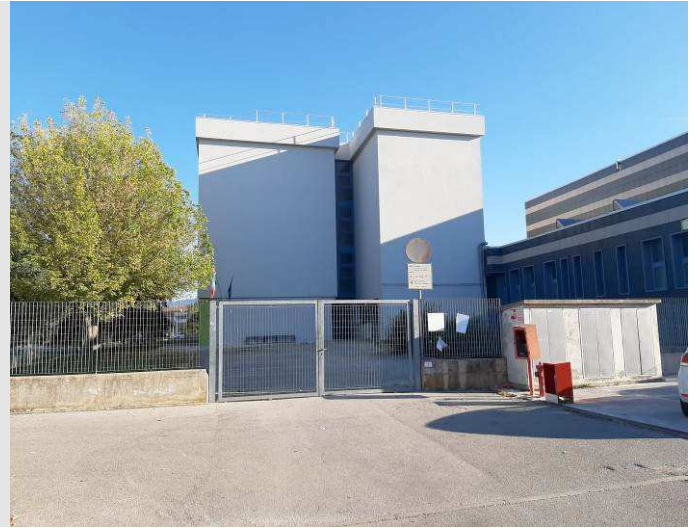
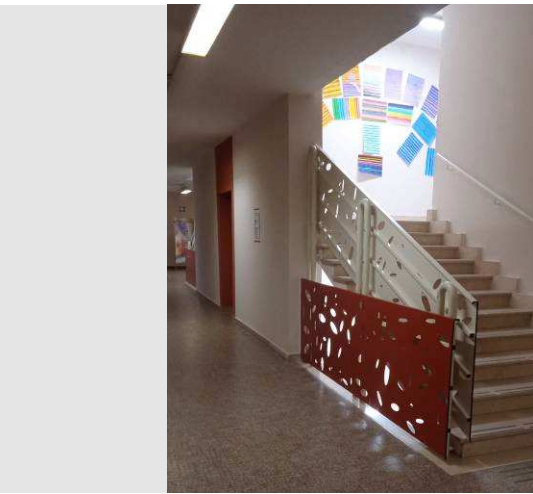
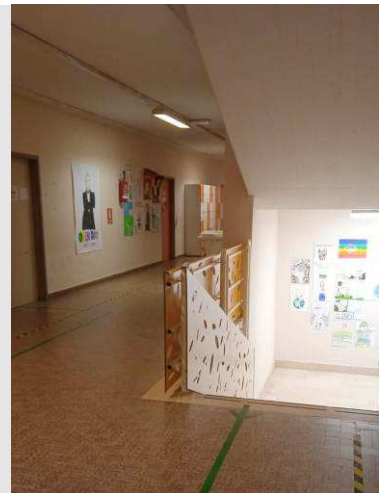
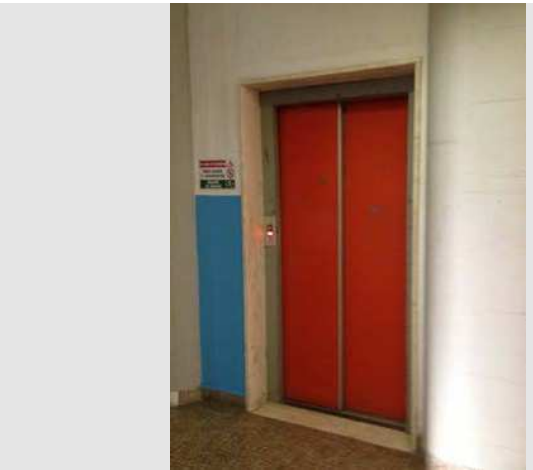
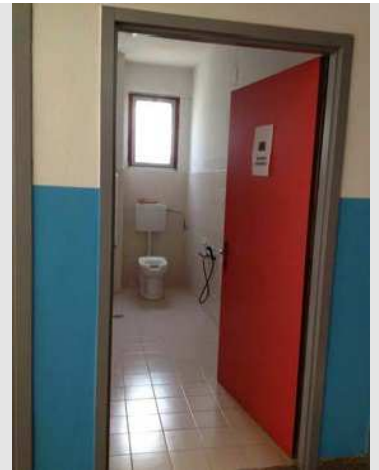
02

ELEMENTO	ACCESSIBILITA'	FATTIBILITA' DELL' INTERVENTO DI ADEGUAMENTO	
1 ACCESSO	<input checked="" type="checkbox"/> ACCESSIBILE <input type="checkbox"/> NON ACCESSIBILE <input type="checkbox"/> ACCESSIBILE NON A NORMA	<input type="checkbox"/> FACILE	<input type="checkbox"/> DIFFICILE
2 SUPERAMENTO DISLIVELLI	<input checked="" type="checkbox"/> ACCESSIBILE <input type="checkbox"/> NON ACCESSIBILE <input type="checkbox"/> ACCESSIBILE NON A NORMA	<input type="checkbox"/> FACILE	<input type="checkbox"/> DIFFICILE
3 PERCORSI E AMBIENTI	<input checked="" type="checkbox"/> ACCESSIBILE <input type="checkbox"/> NON ACCESSIBILE <input type="checkbox"/> ACCESSIBILE NON A NORMA	<input type="checkbox"/> FACILE	<input type="checkbox"/> DIFFICILE
4 SERVIZI IGIENICI	<input checked="" type="checkbox"/> ACCESSIBILE <input type="checkbox"/> NON ACCESSIBILE <input type="checkbox"/> ACCESSIBILE NON A NORMA	<input type="checkbox"/> FACILE	<input checked="" type="checkbox"/> DIFFICILE

VALUTAZIONE COMPLESSIVA	<input checked="" type="checkbox"/> ACCESSIBILE <input type="checkbox"/> NON ACCESSIBILE <input type="checkbox"/> ACCESSIBILE NON A NORMA	<input type="checkbox"/> FACILE	<input checked="" type="checkbox"/> DIFFICILE

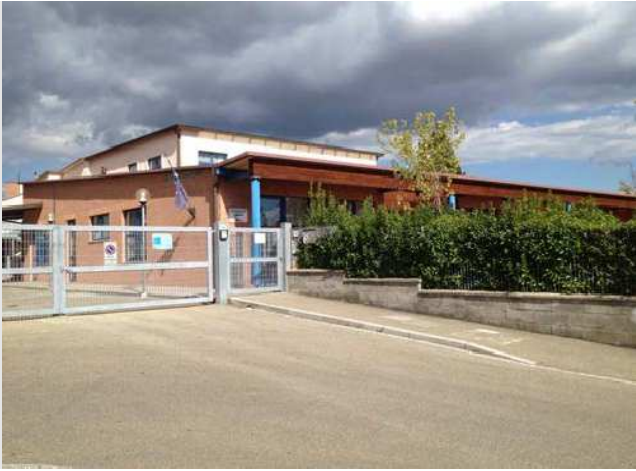
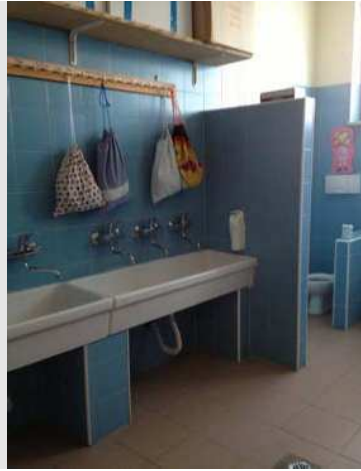
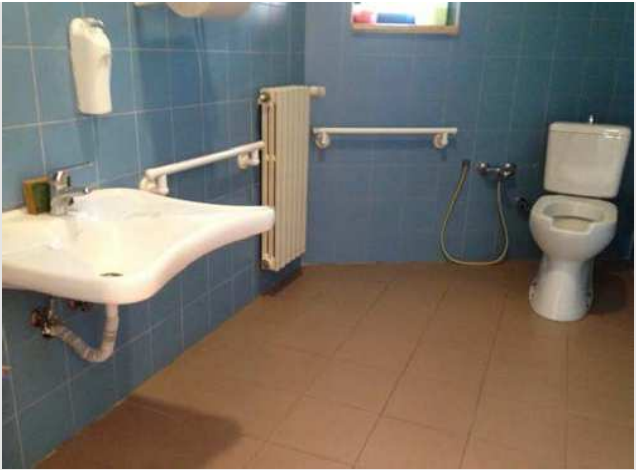
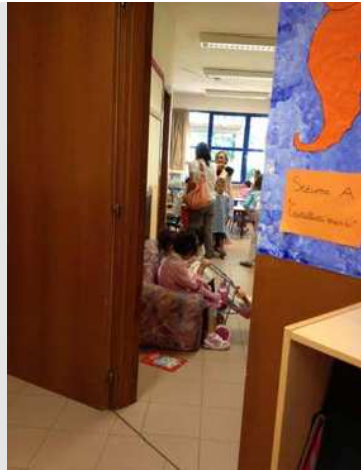
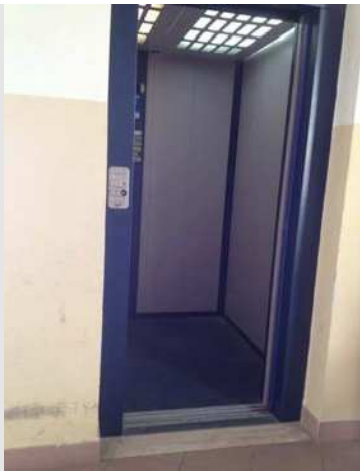
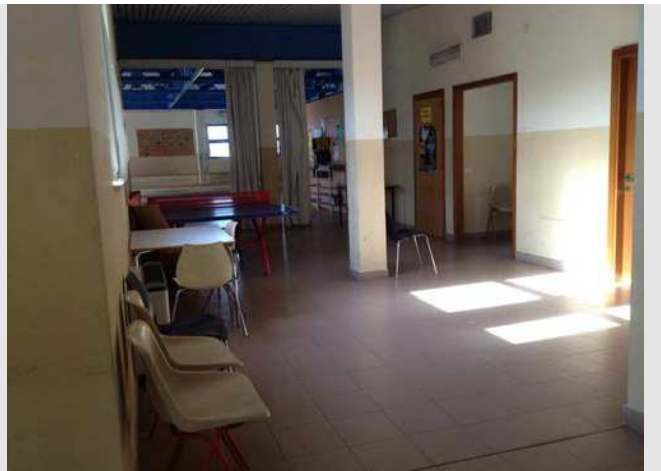
03

ELEMENTO	ACCESSIBILITA'	FATTIBILITA' DELL' INTERVENTO DI ADEGUAMENTO	
1 ACCESSO	<input checked="" type="checkbox"/> ACCESSIBILE <input type="checkbox"/> NON ACCESSIBILE <input type="checkbox"/> ACCESSIBILE NON A NORMA	<input type="checkbox"/> FACILE	<input type="checkbox"/> DIFFICILE
2 SUPERAMENTO DISLIVELLI	<input checked="" type="checkbox"/> ACCESSIBILE <input type="checkbox"/> NON ACCESSIBILE <input type="checkbox"/> ACCESSIBILE NON A NORMA	<input type="checkbox"/> FACILE	<input type="checkbox"/> DIFFICILE
3 PERCORSI E AMBIENTI	<input checked="" type="checkbox"/> ACCESSIBILE <input type="checkbox"/> NON ACCESSIBILE <input type="checkbox"/> ACCESSIBILE NON A NORMA	<input type="checkbox"/> FACILE	<input type="checkbox"/> DIFFICILE
4 SERVIZI IGIENICI	<input checked="" type="checkbox"/> ACCESSIBILE <input type="checkbox"/> NON ACCESSIBILE <input type="checkbox"/> ACCESSIBILE NON A NORMA	<input type="checkbox"/> FACILE	<input type="checkbox"/> DIFFICILE

VALUTAZIONE COMPLESSIVA	<input checked="" type="checkbox"/> ACCESSIBILE <input type="checkbox"/> NON ACCESSIBILE <input type="checkbox"/> ACCESSIBILE NON A NORMA	<input type="checkbox"/> FACILE	<input type="checkbox"/> DIFFICILE

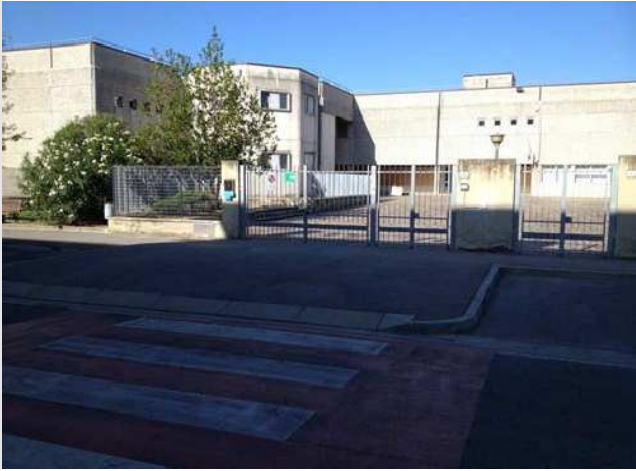
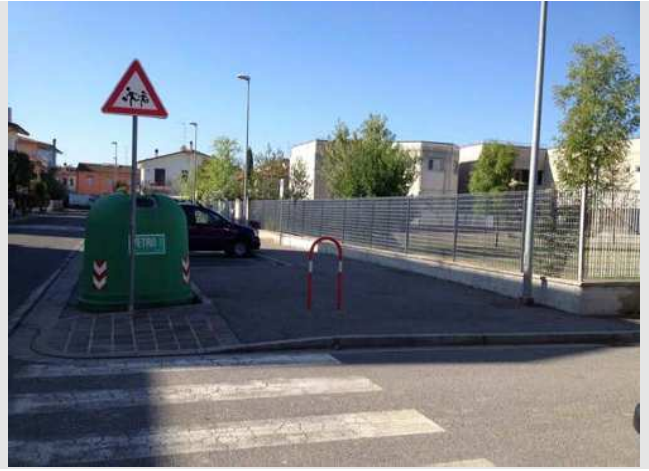
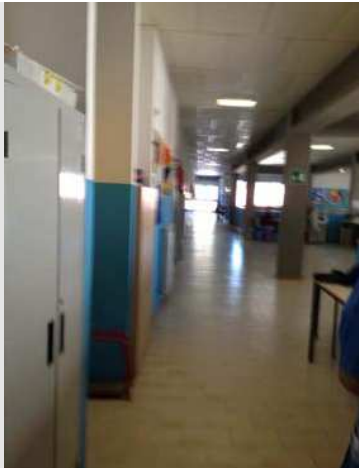
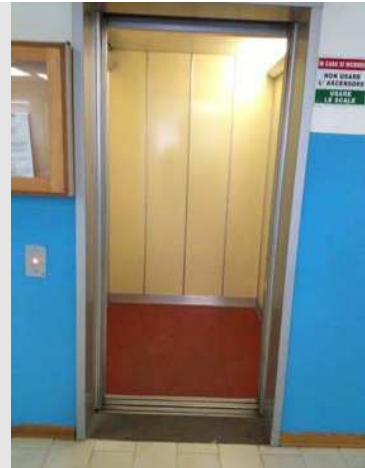
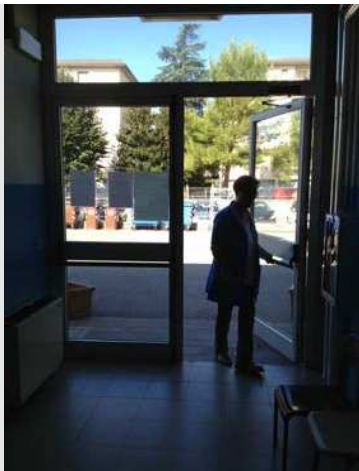
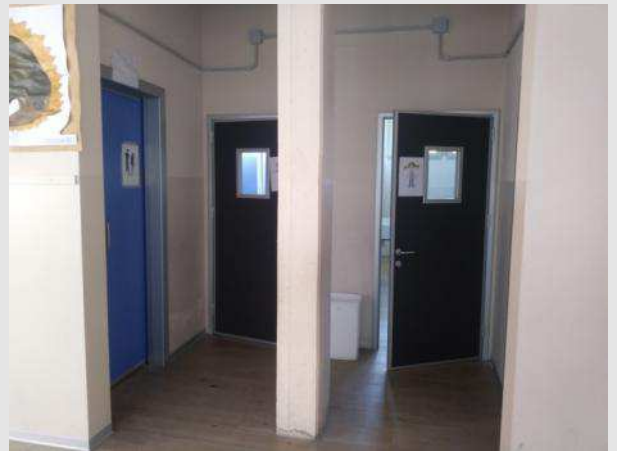
FOTO

La costruzione del nuovo edificio è in corso di realizzazione e pertanto la valutazione di accessibilità è fatta sul progetto esecutivo approvato.

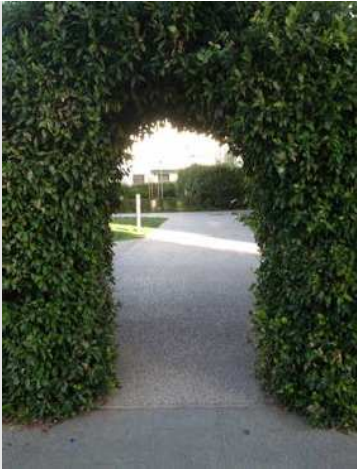
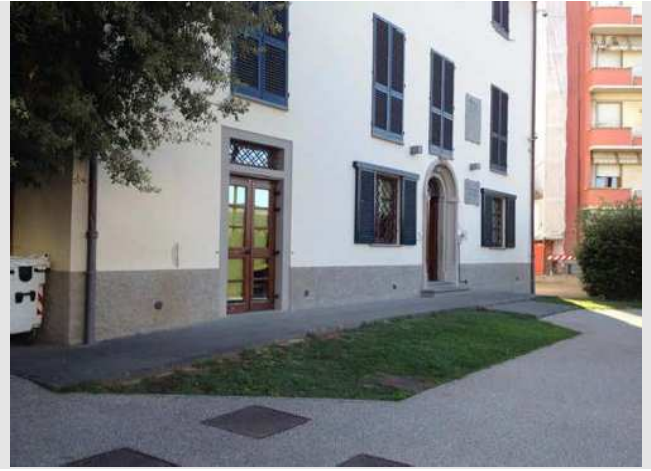
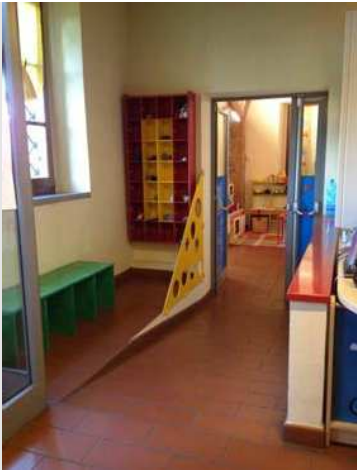
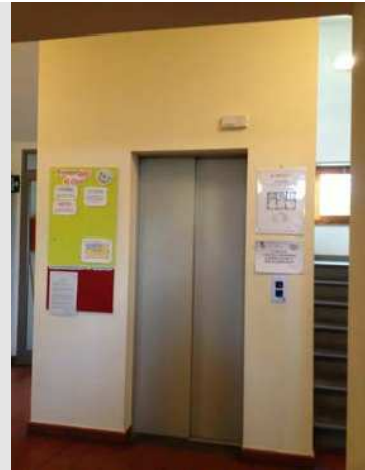
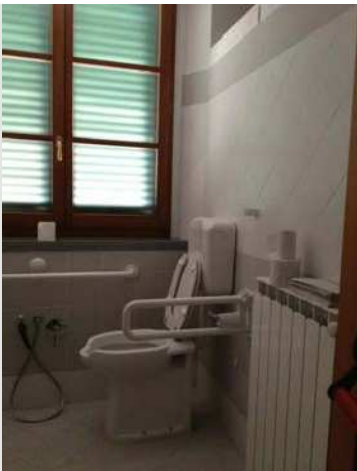
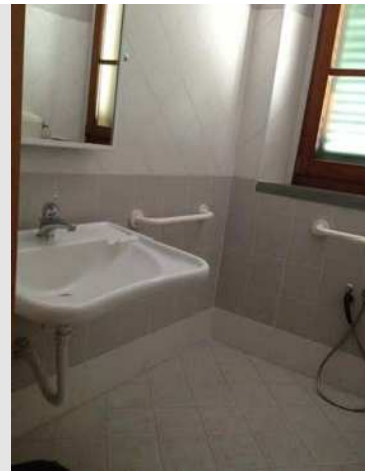
FOTO

L'ingresso pedonale dalla piazza non è segnalato

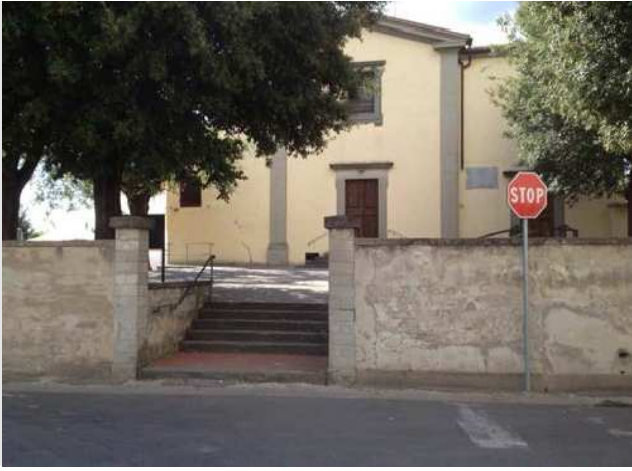
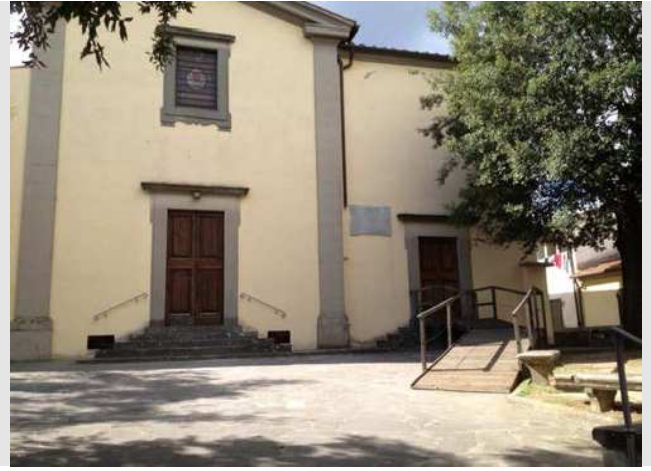
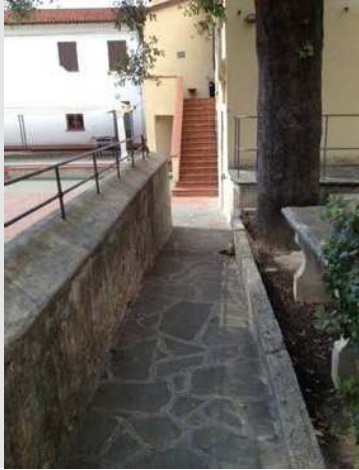
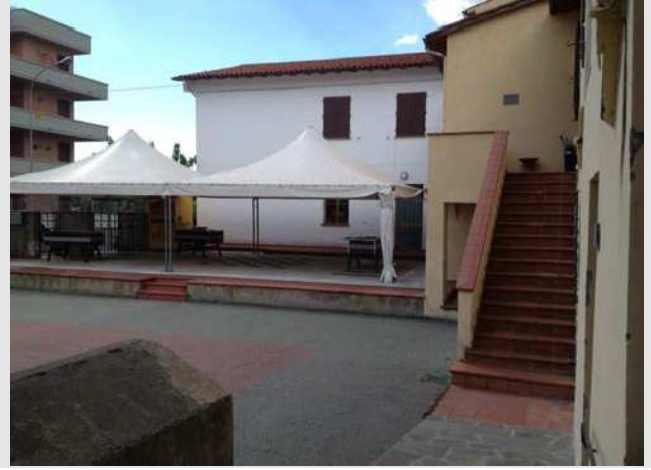
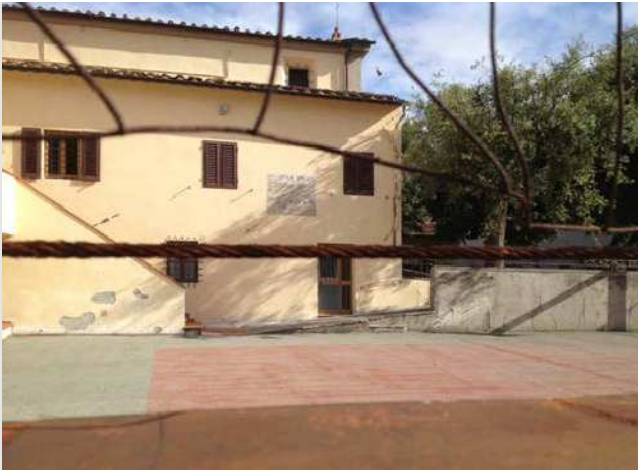
La chiesa è accessibile dalla strada solo mediante percorso alternativo attraverso gli spazi esterni della parrocchia accanto. Comunque il percorso non è interamente accessibile.
I marciapiedi e gli attraversamenti non sono adeguati.

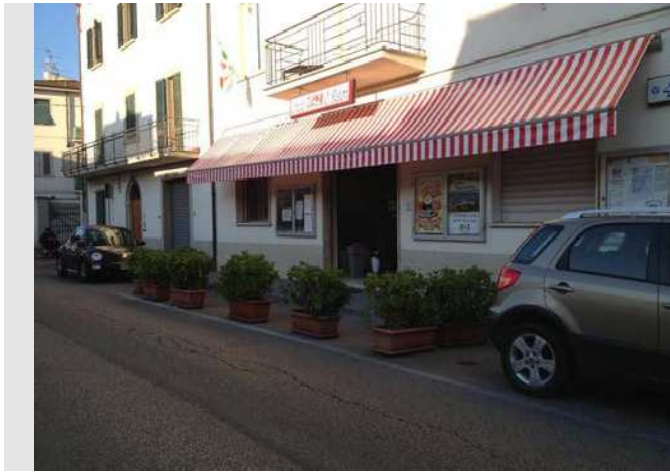
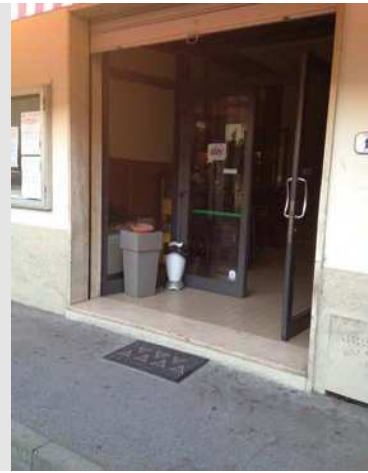
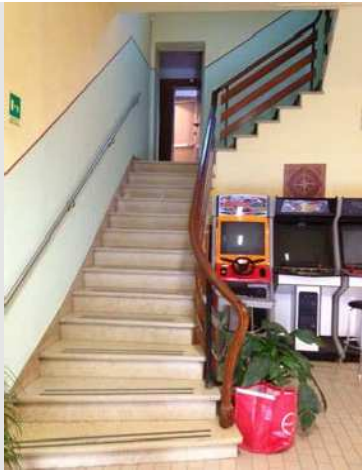
11

ELEMENTO	ACCESSIBILITA'	FATTIBILITA' DELL' INTERVENTO DI ADEGUAMENTO	
1 ACCESSO	<input type="checkbox"/> ACCESSIBILE <input checked="" type="checkbox"/> NON ACCESSIBILE <input type="checkbox"/> ACCESSIBILE NON A NORMA	<input type="checkbox"/> FACILE	<input checked="" type="checkbox"/> DIFFICILE
2 SUPERAMENTO DISLIVELLI	<input type="checkbox"/> ACCESSIBILE <input checked="" type="checkbox"/> NON ACCESSIBILE <input type="checkbox"/> ACCESSIBILE NON A NORMA	<input checked="" type="checkbox"/> FACILE	<input type="checkbox"/> DIFFICILE
3 PERCORSI E AMBIENTI	<input checked="" type="checkbox"/> ACCESSIBILE <input type="checkbox"/> NON ACCESSIBILE <input type="checkbox"/> ACCESSIBILE NON A NORMA	<input type="checkbox"/> FACILE	<input type="checkbox"/> DIFFICILE
4 SERVIZI IGIENICI	<input type="checkbox"/> ACCESSIBILE <input checked="" type="checkbox"/> NON ACCESSIBILE <input type="checkbox"/> ACCESSIBILE NON A NORMA	<input type="checkbox"/> FACILE	<input checked="" type="checkbox"/> DIFFICILE

VALUTAZIONE COMPLESSIVA	<input type="checkbox"/> ACCESSIBILE <input checked="" type="checkbox"/> NON ACCESSIBILE <input type="checkbox"/> ACCESSIBILE NON A NORMA	<input type="checkbox"/> FACILE	<input checked="" type="checkbox"/> DIFFICILE

Il piano terra ha accesso con scalino. Il bagno, non accessibile, è al primo piano. Senza ascensore.

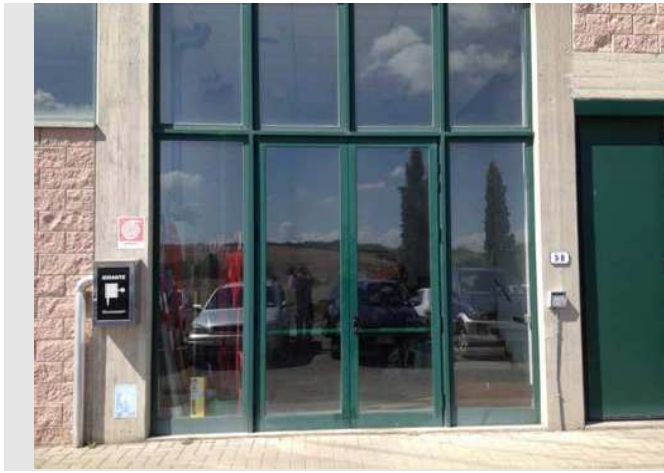
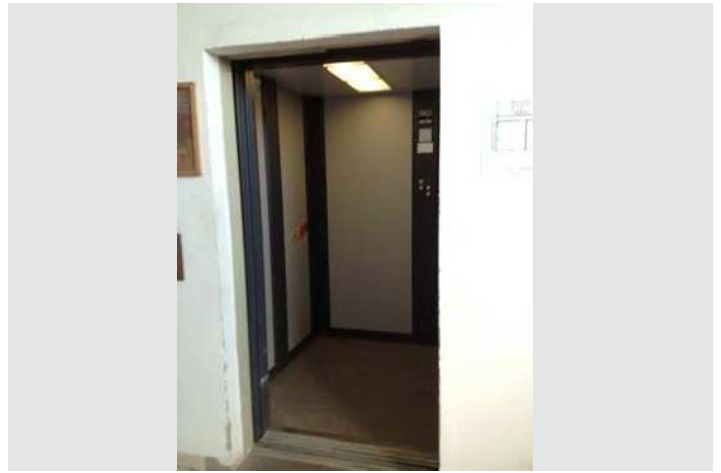
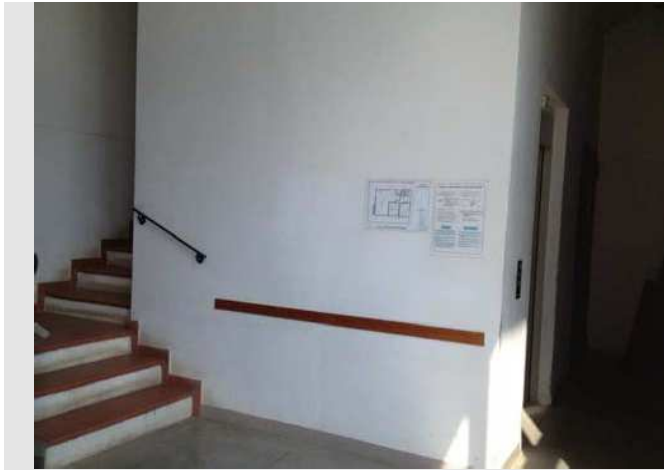
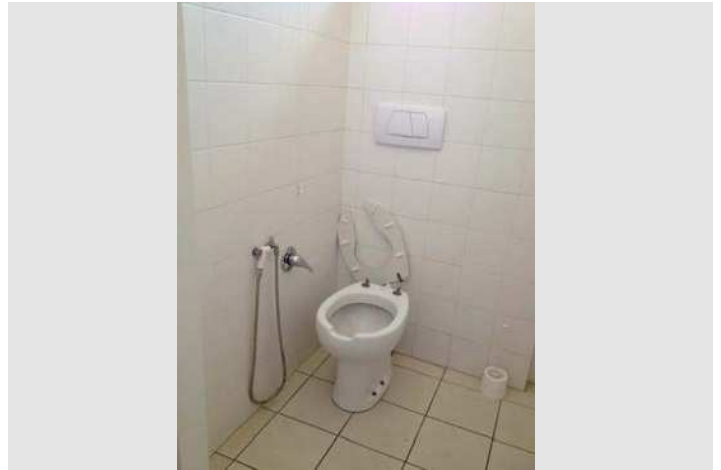
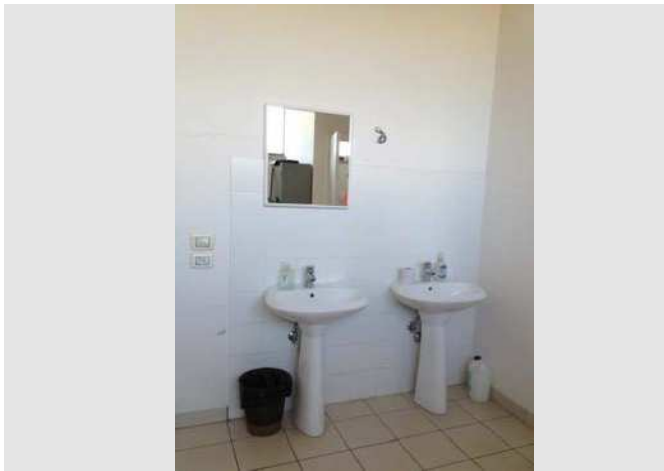
12

ELEMENTO	ACCESSIBILITA'	FATTIBILITA' DELL' INTERVENTO DI ADEGUAMENTO	
1 ACCESSO	<input type="checkbox"/> ACCESSIBILE <input type="checkbox"/> NON ACCESSIBILE <input checked="" type="checkbox"/> ACCESSIBILE NON A NORMA	<input checked="" type="checkbox"/> FACILE	<input type="checkbox"/> DIFFICILE
2 SUPERAMENTO DISLIVELLI	<input checked="" type="checkbox"/> ACCESSIBILE <input type="checkbox"/> NON ACCESSIBILE <input type="checkbox"/> ACCESSIBILE NON A NORMA	<input type="checkbox"/> FACILE	<input type="checkbox"/> DIFFICILE
3 PERCORSI E AMBIENTI	<input checked="" type="checkbox"/> ACCESSIBILE <input type="checkbox"/> NON ACCESSIBILE <input type="checkbox"/> ACCESSIBILE NON A NORMA	<input type="checkbox"/> FACILE	<input type="checkbox"/> DIFFICILE
4 SERVIZI IGIENICI	<input type="checkbox"/> ACCESSIBILE <input type="checkbox"/> NON ACCESSIBILE <input checked="" type="checkbox"/> ACCESSIBILE NON A NORMA	<input checked="" type="checkbox"/> FACILE	<input type="checkbox"/> DIFFICILE

VALUTAZIONE COMPLESSIVA	<input type="checkbox"/> ACCESSIBILE <input type="checkbox"/> NON ACCESSIBILE <input checked="" type="checkbox"/> ACCESSIBILE NON A NORMA	<input checked="" type="checkbox"/> FACILE	<input type="checkbox"/> DIFFICILE

Edificio non aperto al pubblico

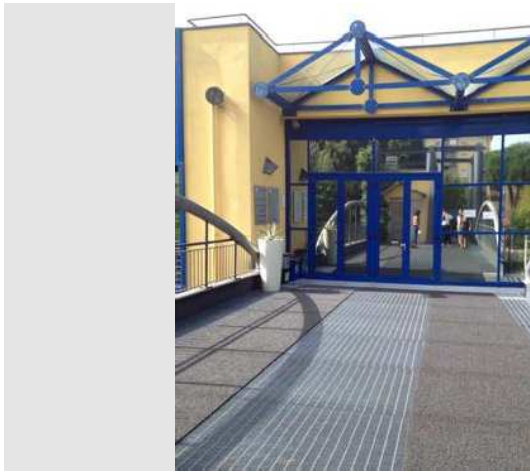
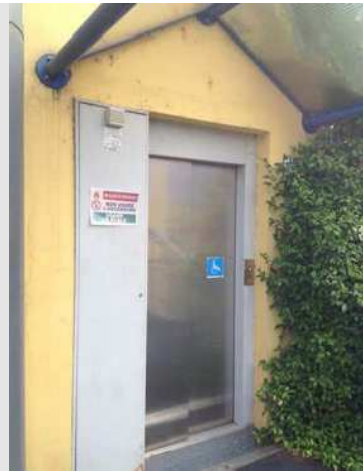
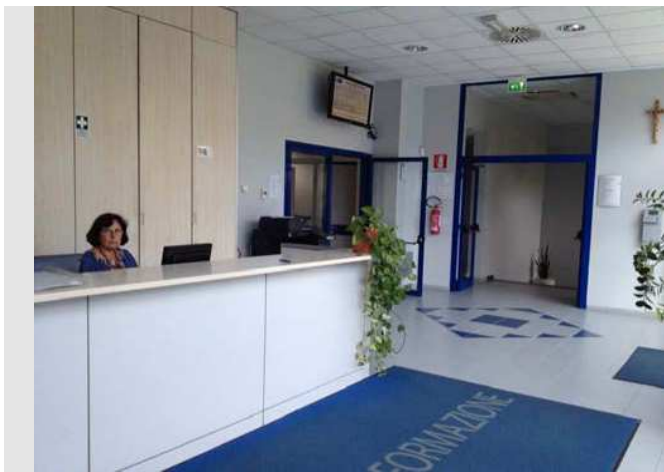
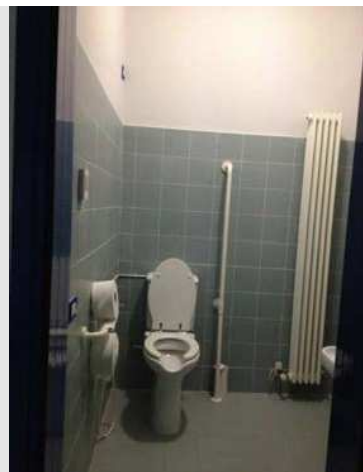
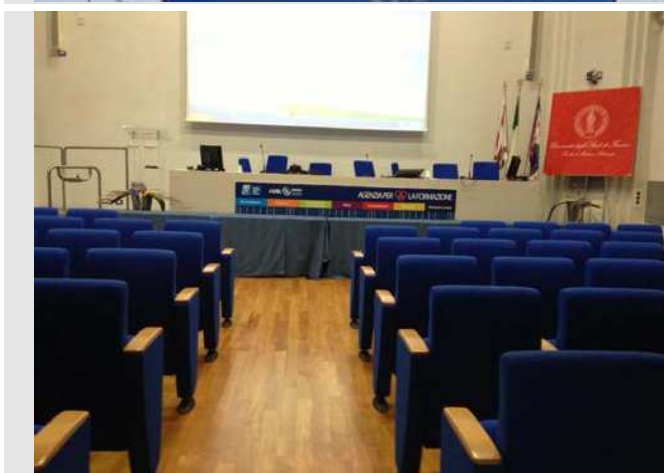
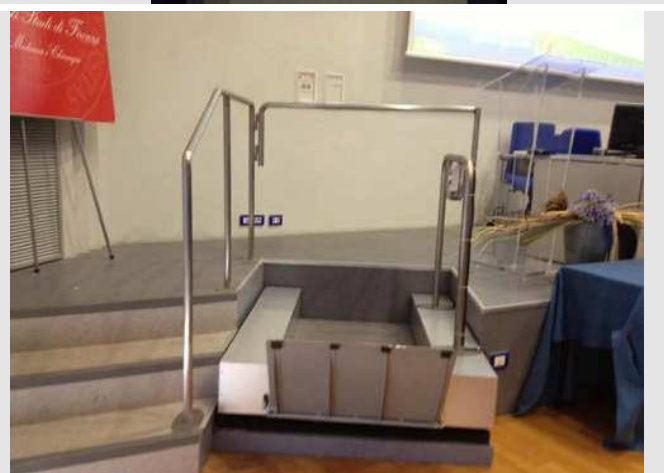
13

ELEMENTO	ACCESSIBILITA'	FATTIBILITA' DELL' INTERVENTO DI ADEGUAMENTO	
1 ACCESSO	<input checked="" type="checkbox"/> ACCESSIBILE	<input type="checkbox"/> FACILE	<input type="checkbox"/> DIFFICILE
	<input type="checkbox"/> NON ACCESSIBILE		
	<input type="checkbox"/> ACCESSIBILE NON A NORMA		
2 SUPERAMENTO DISLIVELLI	<input checked="" type="checkbox"/> ACCESSIBILE	<input type="checkbox"/> FACILE	<input type="checkbox"/> DIFFICILE
	<input type="checkbox"/> NON ACCESSIBILE		
	<input type="checkbox"/> ACCESSIBILE NON A NORMA		
3 PERCORSI E AMBIENTI	<input checked="" type="checkbox"/> ACCESSIBILE	<input type="checkbox"/> FACILE	<input type="checkbox"/> DIFFICILE
	<input type="checkbox"/> NON ACCESSIBILE		
	<input type="checkbox"/> ACCESSIBILE NON A NORMA		
4 SERVIZI IGIENICI	<input checked="" type="checkbox"/> ACCESSIBILE	<input type="checkbox"/> FACILE	<input type="checkbox"/> DIFFICILE
	<input type="checkbox"/> NON ACCESSIBILE

<input type="checkbox"/> ACCESSIBILE NON A NORMA		
VALUTAZIONE COMPLESSIVA	<input checked="" type="checkbox"/> ACCESSIBILE	<input type="checkbox"/> FACILE	<input type="checkbox"/> DIFFICILE
	<input type="checkbox"/> NON ACCESSIBILE		
	<input type="checkbox"/> ACCESSIBILE NON A NORMA

L'accesso principale dal primo piano è accessibile. Le entrate secondarie su strada hanno 1 scalino.

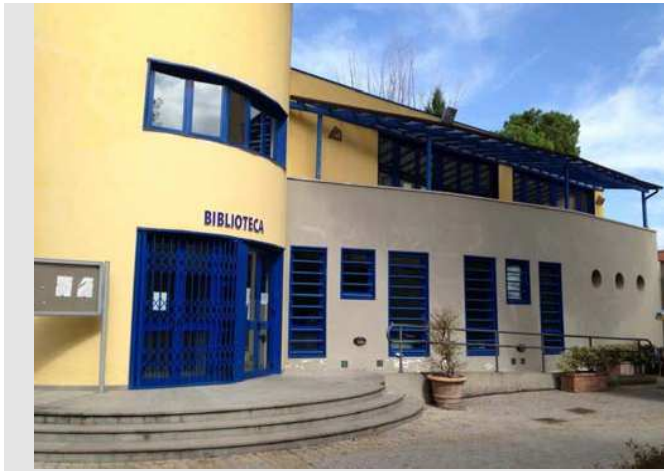
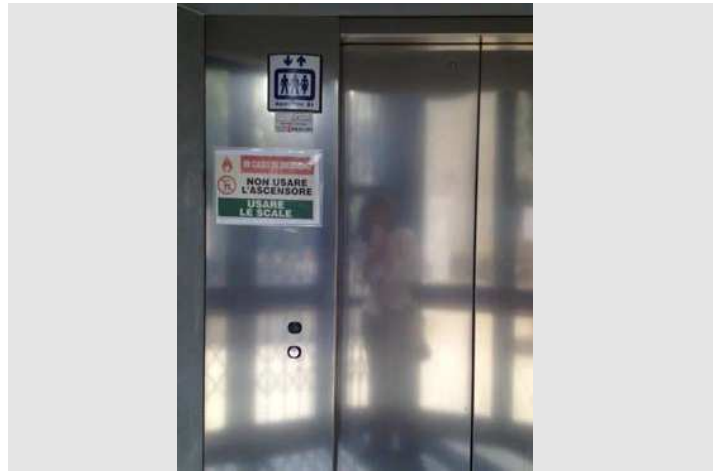
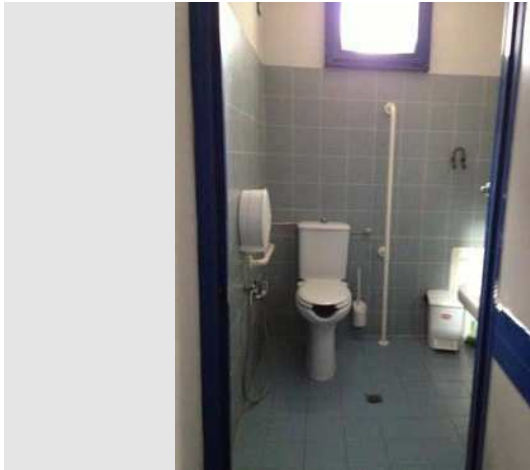
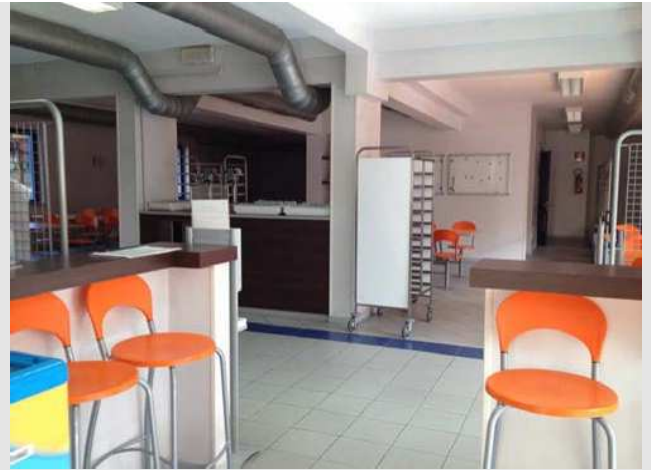
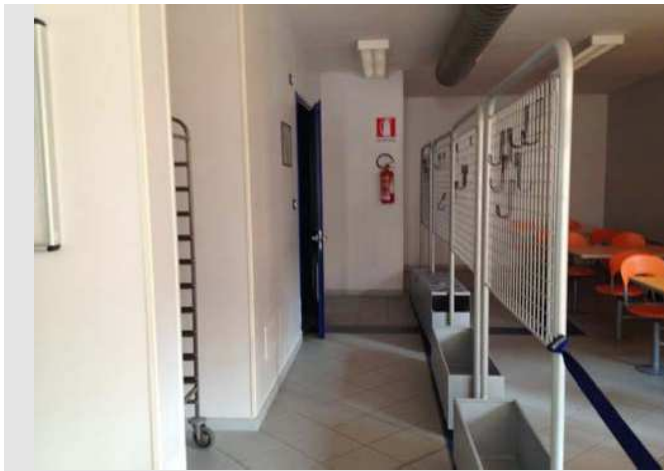
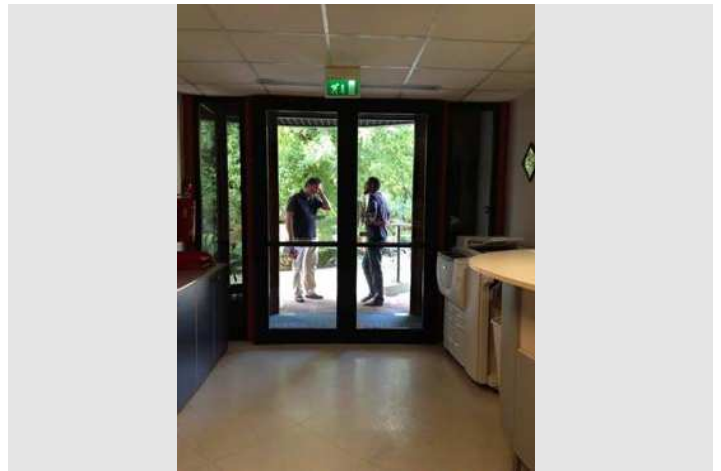
Palazzina Uffici: è accessibile solo l'ingresso con il bancone di ricevimento al pubblico. Il resto dell'edificio non aperto al pubblico, primo piano e bagni, non sono accessibili.

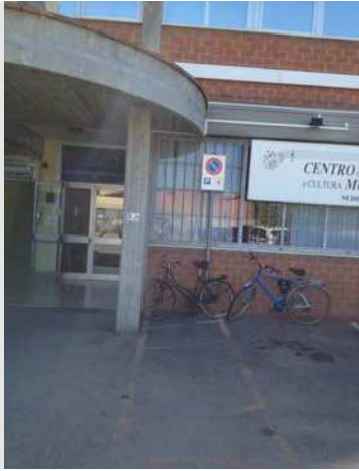
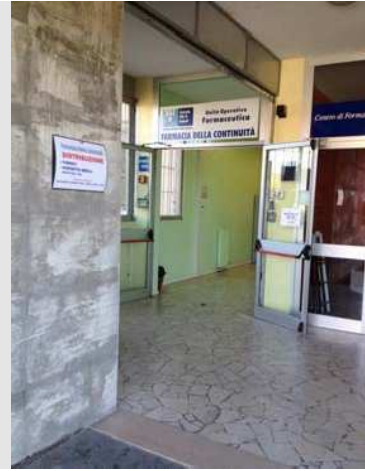
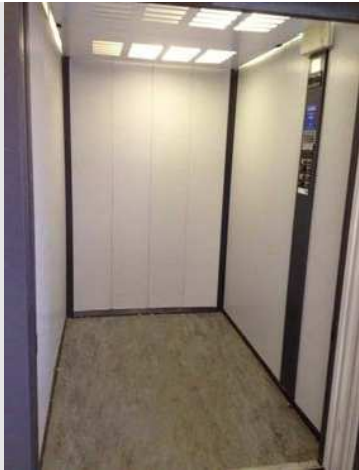
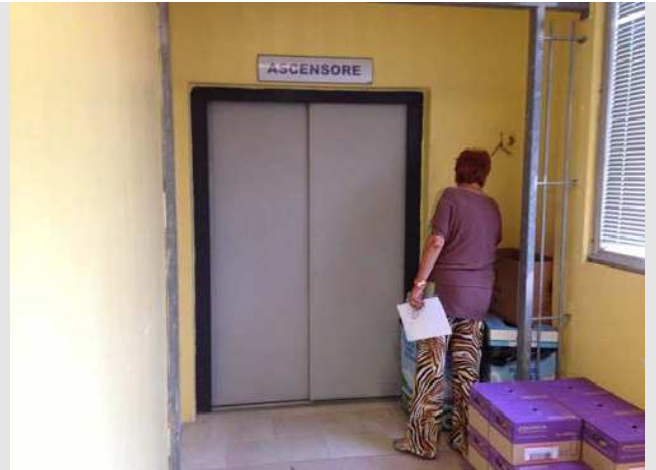
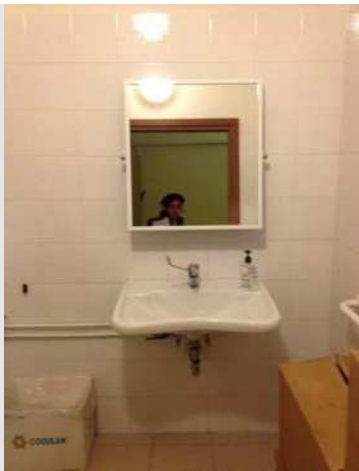
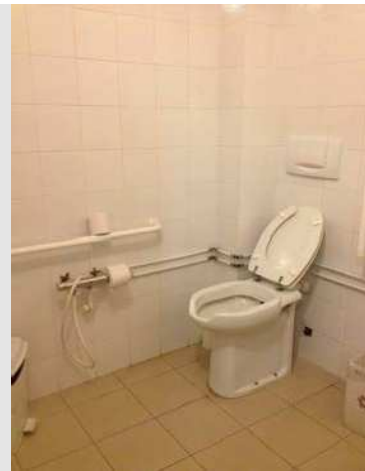
15

Il bancone dell'ufficio accoglienza è alto.

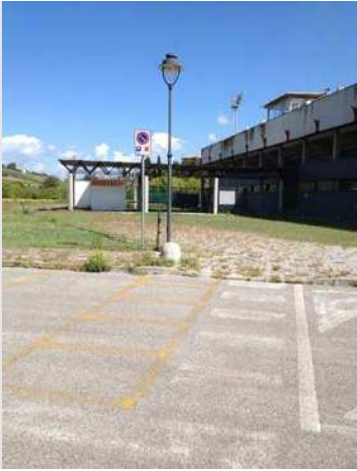
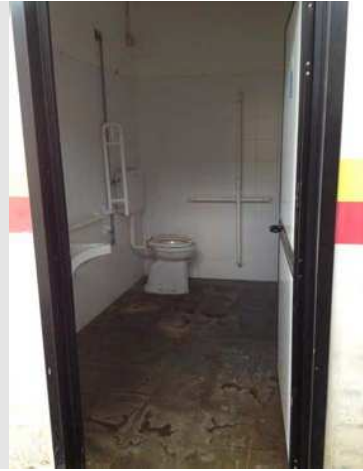
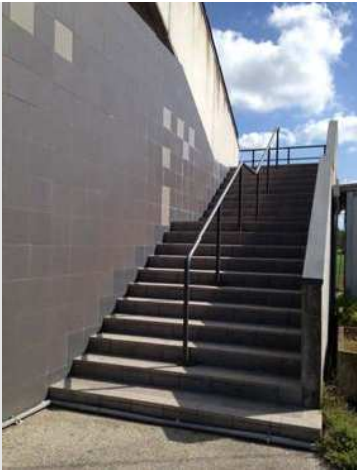
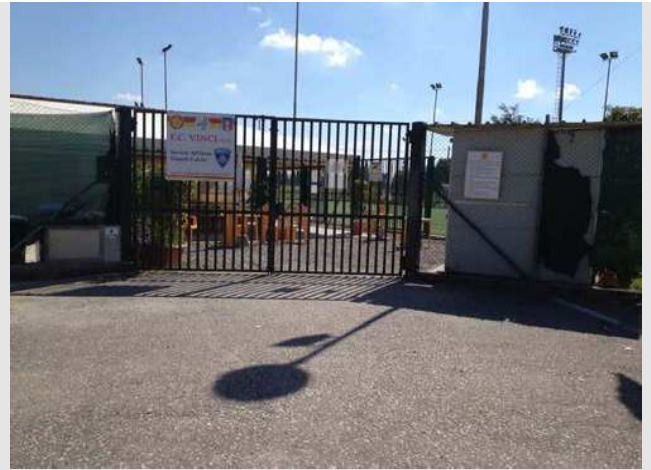
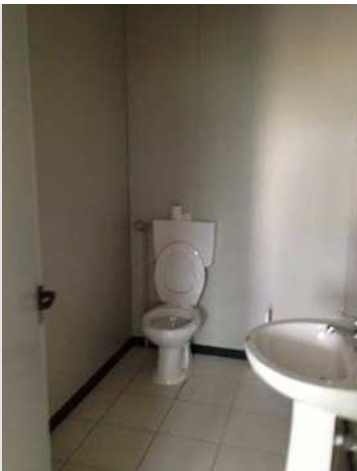
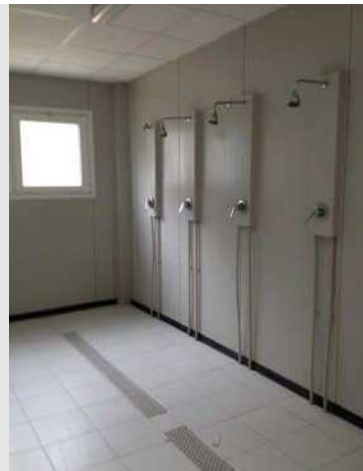
16

I bagni sono accessibili.

Gli edifici di servizio allo sport, spogliatoi, uffici ecc., sono accessibili ma i percorsi sono stretti e non agevoli.

Il parcheggio di servizio e i percorsi per spettatori sono accessibili. Le gradonate non sono accessibili, ma ci sono ampi spazi per lo stazionamento a bordo campo.

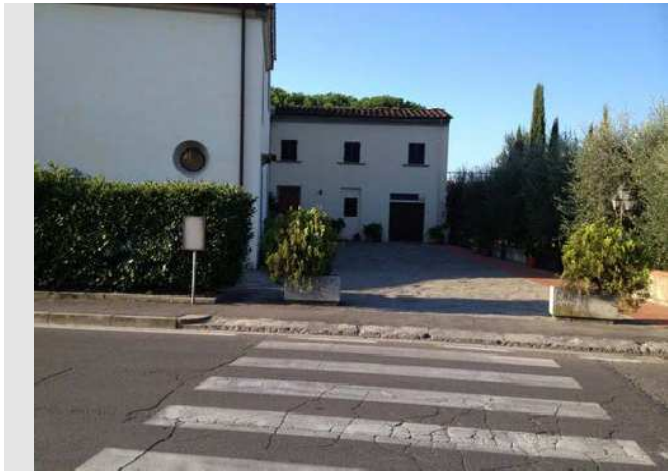
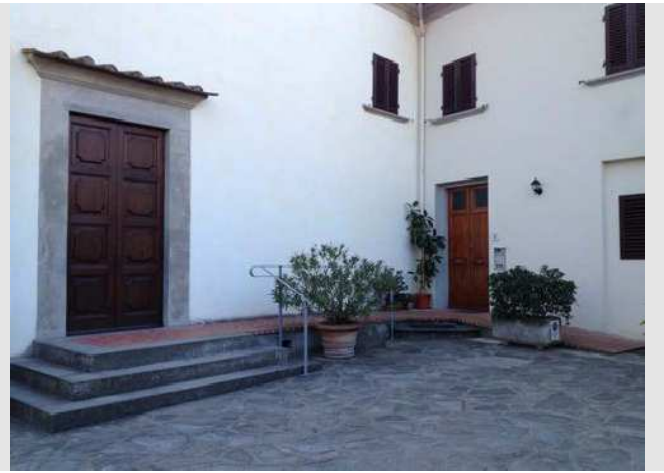
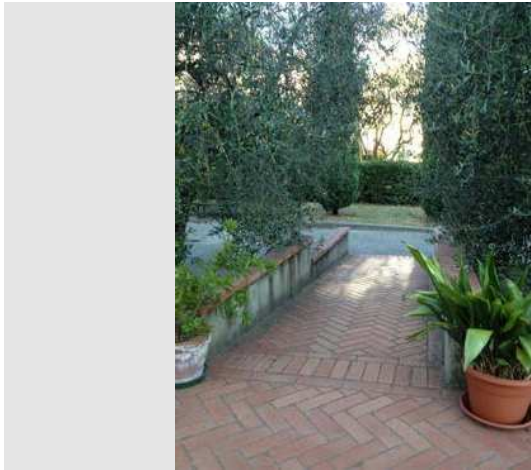
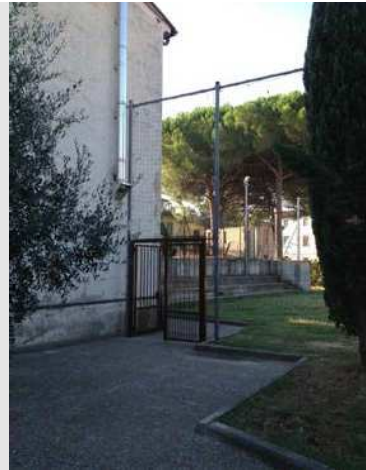
19

ELEMENTO	ACCESSIBILITA'	FATTIBILITA' DELL' INTERVENTO DI ADEGUAMENTO	
1 ACCESSO	<input type="checkbox"/> ACCESSIBILE <input type="checkbox"/> NON ACCESSIBILE <input checked="" type="checkbox"/> ACCESSIBILE NON A NORMA	■ FACILE	<input type="checkbox"/> DIFFICILE
2 SUPERAMENTO DISLIVELLI	<input type="checkbox"/> ACCESSIBILE <input type="checkbox"/> NON ACCESSIBILE <input checked="" type="checkbox"/> ACCESSIBILE NON A NORMA	■ FACILE	<input type="checkbox"/> DIFFICILE
3 PERCORSI E AMBIENTI	<input type="checkbox"/> ACCESSIBILE <input type="checkbox"/> NON ACCESSIBILE <input type="checkbox"/> ACCESSIBILE NON A NORMA	FACILE <input type="checkbox"/>	DIFFICILE <input type="checkbox"/>
4 SERVIZI IGIENICI	<input type="checkbox"/> ACCESSIBILE <input type="checkbox"/> NON ACCESSIBILE <input type="checkbox"/> ACCESSIBILE NON A NORMA	FACILE <input type="checkbox"/>	DIFFICILE <input type="checkbox"/>
VALUTAZIONE COMPLESSIVA	<input type="checkbox"/> ACCESSIBILE <input type="checkbox"/> NON ACCESSIBILE <input checked="" type="checkbox"/> ACCESSIBILE NON A NORMA	■ FACILE	DIFFICILE <input type="checkbox"/>

Le rampe sono prive di protezione, e con pendenza eccessiva.
