Comune di Vinci

PIANO OPERATIVO

P.E.B.A. **Schede rilievo 2** **Sovigliana**

**SCHEDA RILIEVO
BARRIERE ARCHITETTONICHE**

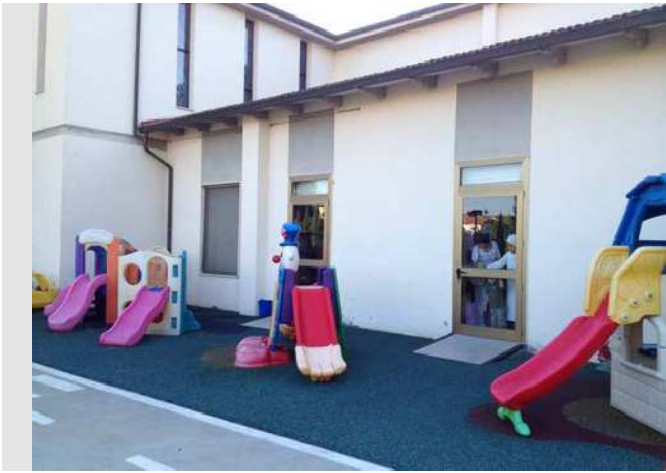
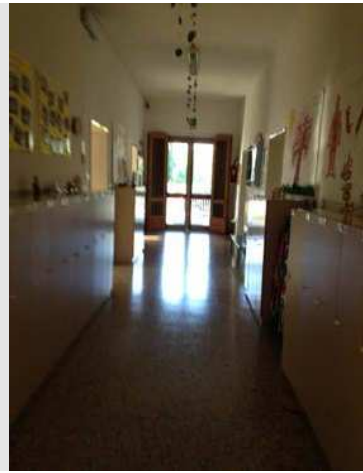
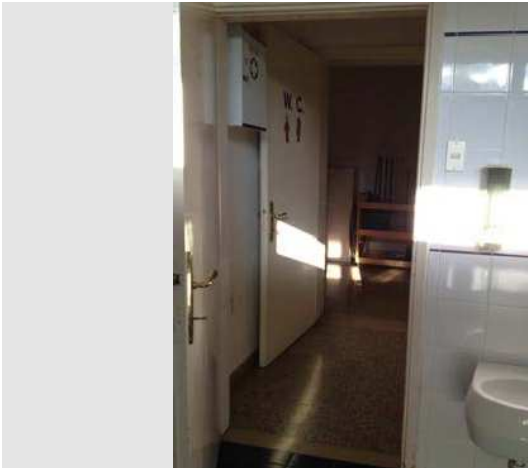
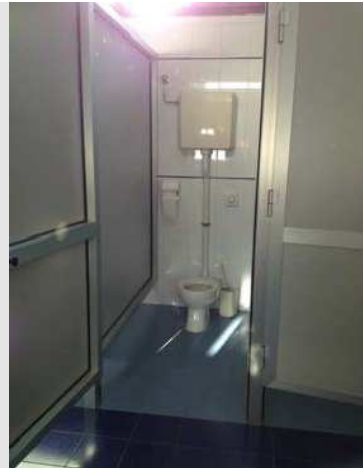
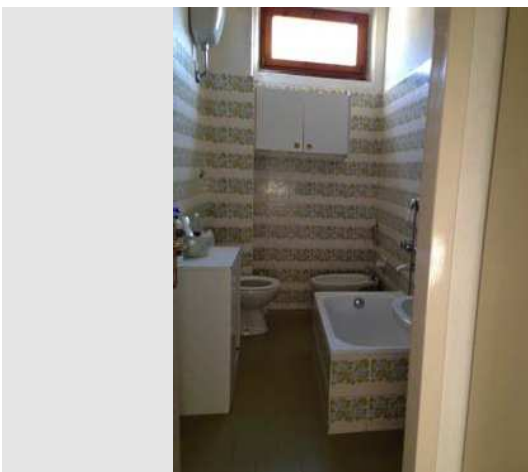
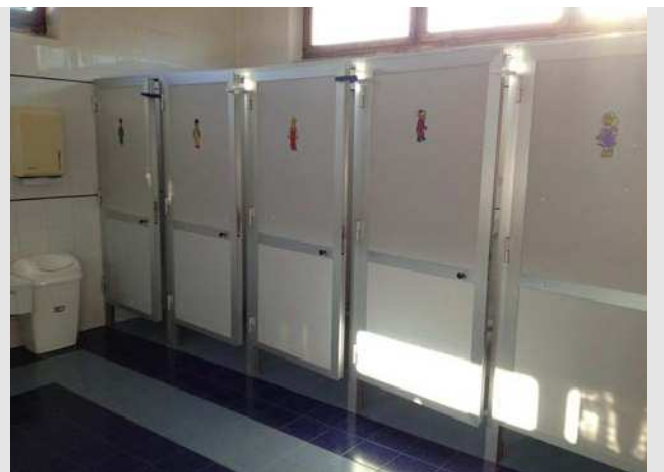
20

ELEMENTO	ACCESSIBILITA'	FATTIBILITA' DELL' INTERVENTO DI ADEGUAMENTO	
1 ACCESSO	<input checked="" type="checkbox"/> ACCESSIBILE <input type="checkbox"/> NON ACCESSIBILE <input type="checkbox"/> ACCESSIBILE NON A NORMA	<input type="checkbox"/> FACILE	<input type="checkbox"/> DIFFICILE
2 SUPERAMENTO DISLIVELLI	<input checked="" type="checkbox"/> ACCESSIBILE <input type="checkbox"/> NON ACCESSIBILE <input type="checkbox"/> ACCESSIBILE NON A NORMA	<input type="checkbox"/> FACILE	<input type="checkbox"/> DIFFICILE
3 PERCORSI E AMBIENTI	<input checked="" type="checkbox"/> ACCESSIBILE <input type="checkbox"/> NON ACCESSIBILE <input type="checkbox"/> ACCESSIBILE NON A NORMA	<input type="checkbox"/> FACILE	<input type="checkbox"/> DIFFICILE
4 SERVIZI IGIENICI	<input type="checkbox"/> ACCESSIBILE <input type="checkbox"/> NON ACCESSIBILE <input checked="" type="checkbox"/> ACCESSIBILE NON A NORMA	<input checked="" type="checkbox"/> FACILE	<input type="checkbox"/> DIFFICILE

VALUTAZIONE COMPLESSIVA	<input type="checkbox"/> ACCESSIBILE <input type="checkbox"/> NON ACCESSIBILE <input checked="" type="checkbox"/> ACCESSIBILE NON A NORMA	<input checked="" type="checkbox"/> FACILE	<input type="checkbox"/> DIFFICILE

L'accesso per sedia a ruote avviene dal cancello laterale, attraverso il giardino.

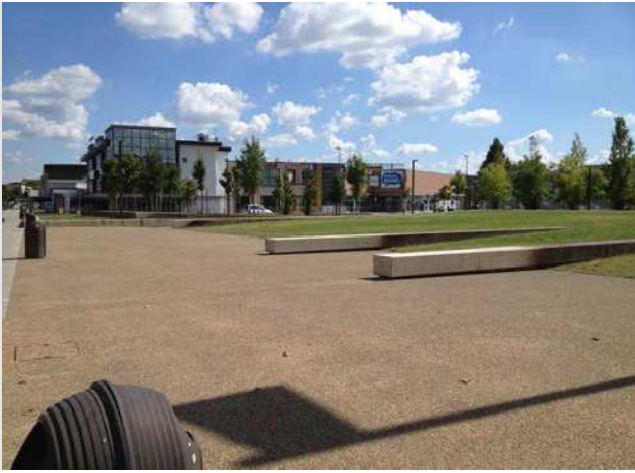
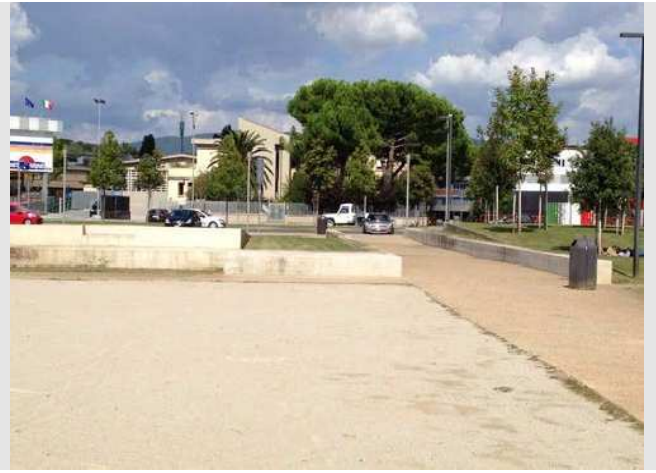
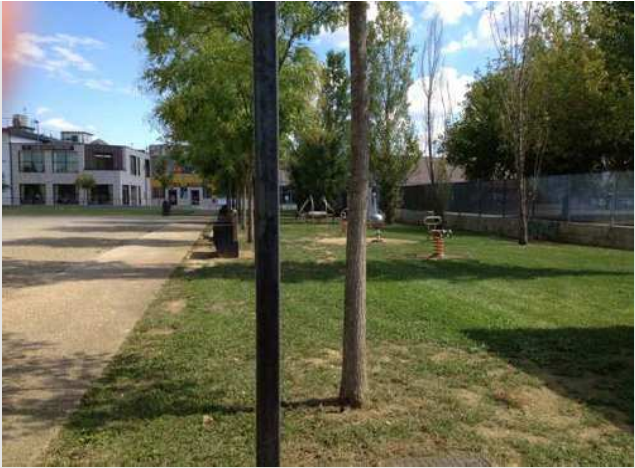
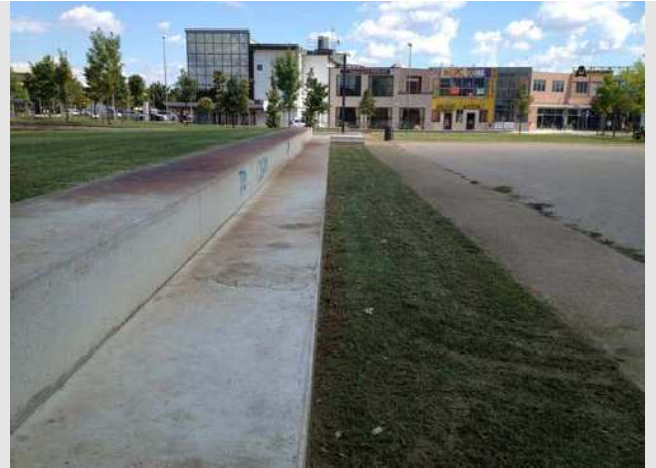
Gli spazi privati di cui sono di rilievo superiore e sono accessibili mediante un'unica rampa di collegamento con la via Galilei.

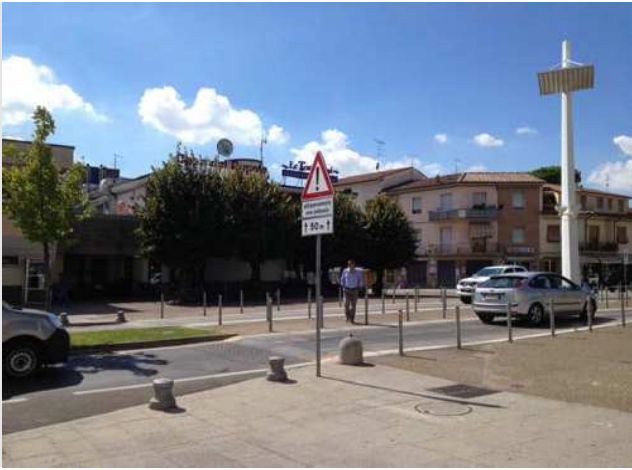
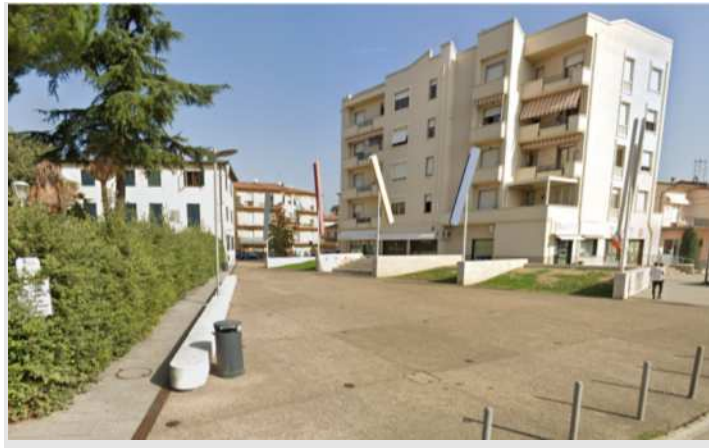
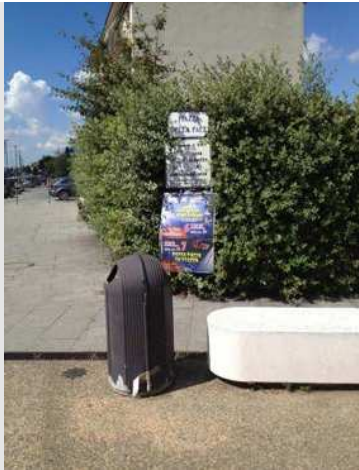
I blocchetti sono in parte disomnissi e comunque presentano fessure che possono frenare la sedia a ruote, non agevole anche per persona con ridotta capacità motoria. Non ci sono parcheggi riservati, ma ci sono lungo il viale nelle vicinanze.

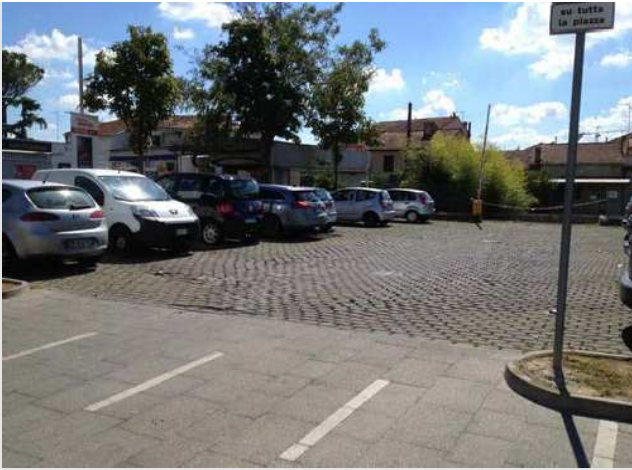
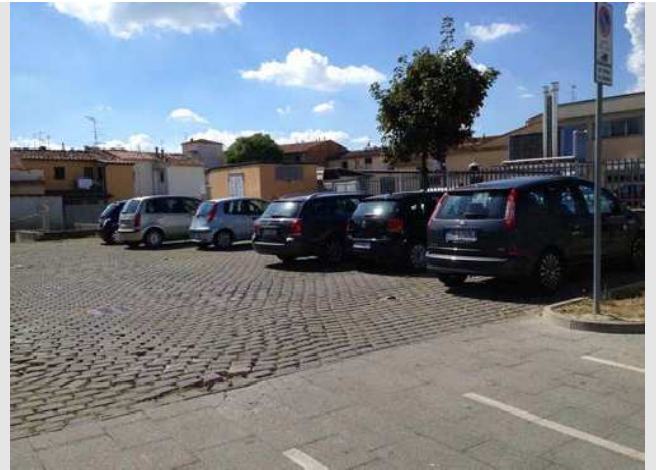
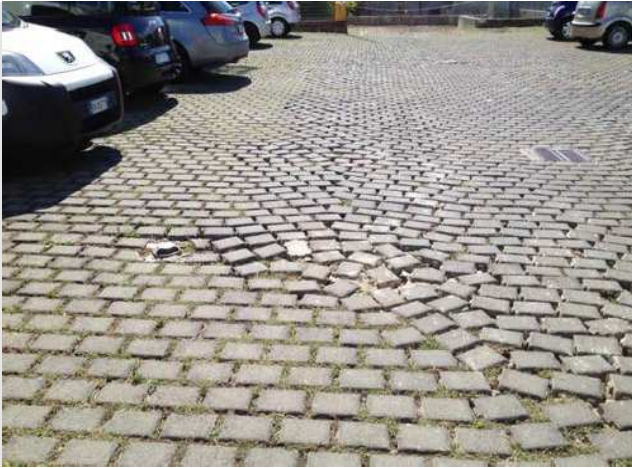
Marciapiedi con sovrappavimentazione a regolato percorso. Mancano posti riservati.

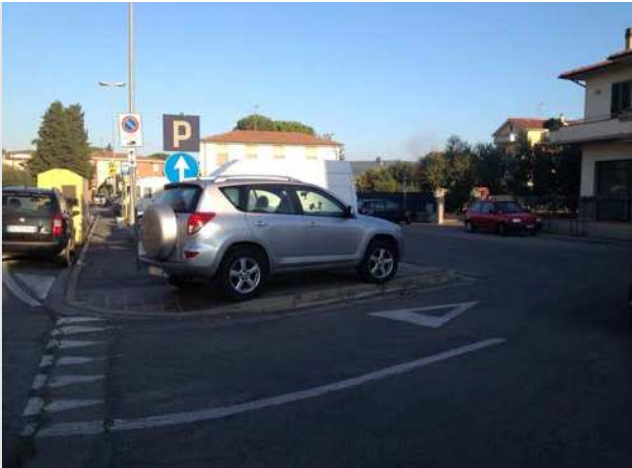
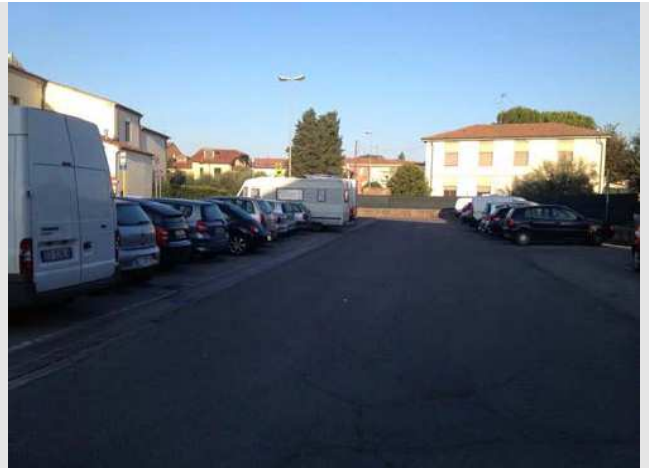
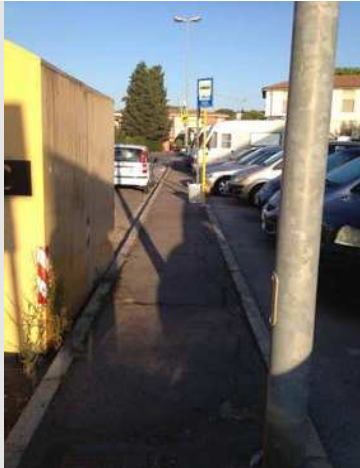
Mancano i parcheggi riservati. L'accesso al marciapiede ed al giardino con lo scivolo è spostato sul foglio ed è quindi poco agevole.

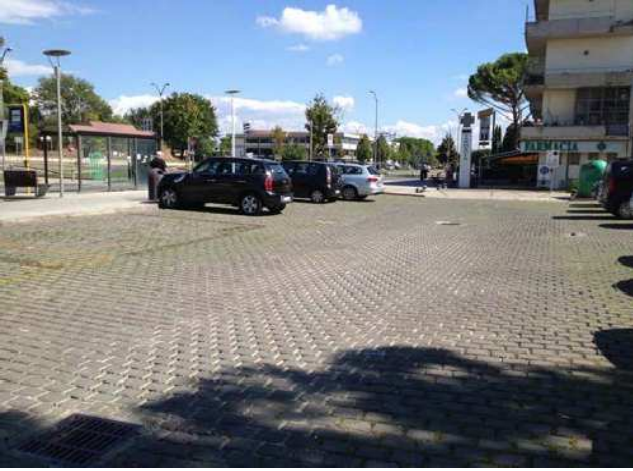
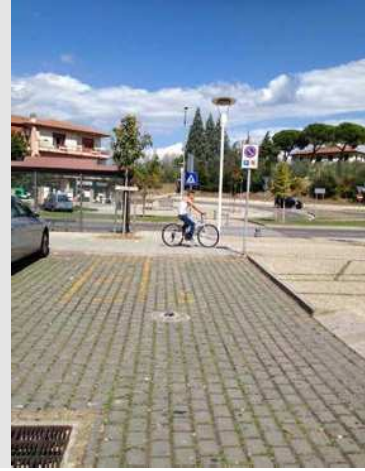
All'interno del giardino ci sono percorsi con pavimentazione adeguata. I 2 dislivelli che dividono il giardino in due parti non sono accessibili.

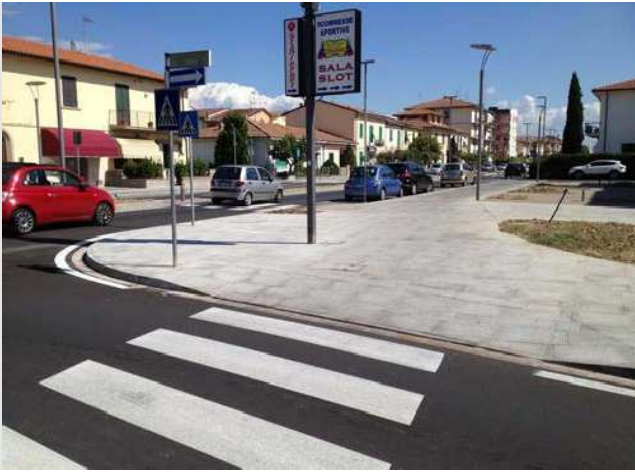
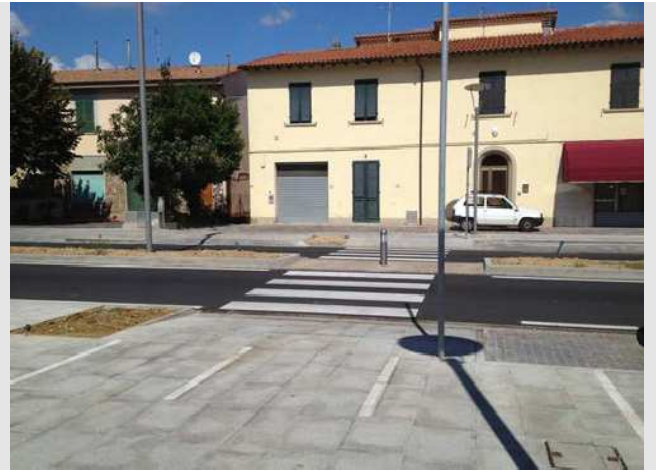
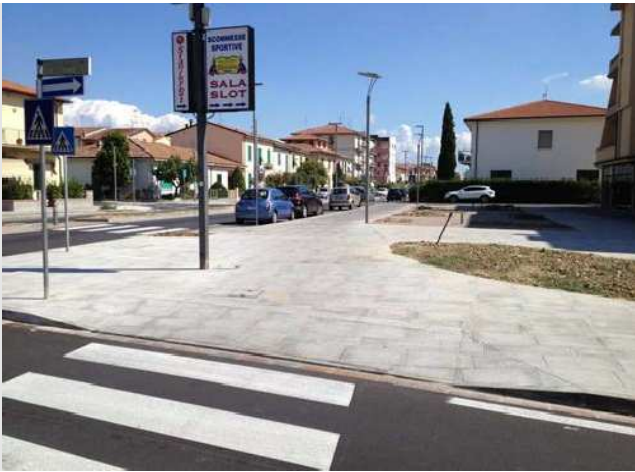
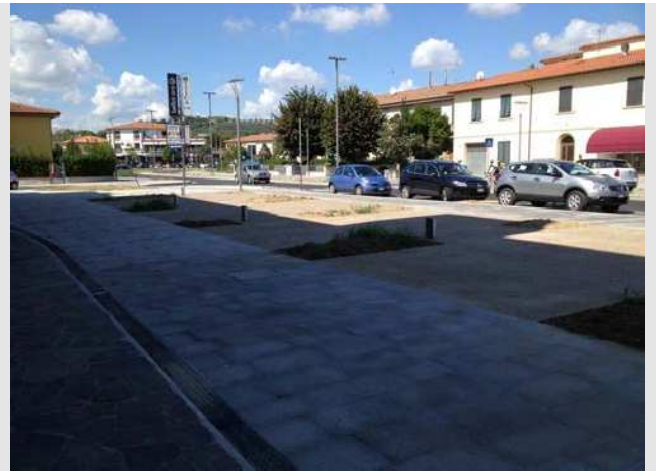
ELEMENTO	ACCESSIBILITA'	FATTIBILITA' DELL' INTERVENTO DI ADEGUAMENTO	
1 ACCESSO	<input checked="" type="checkbox"/> ACCESSIBILE <input type="checkbox"/> NON ACCESSIBILE <input type="checkbox"/> ACCESSIBILE NON A NORMA	<input type="checkbox"/> FACILE	<input type="checkbox"/> DIFFICILE
2 MARCIAPIEDI	<input checked="" type="checkbox"/> ACCESSIBILE <input type="checkbox"/> NON ACCESSIBILE <input type="checkbox"/> ACCESSIBILE NON A NORMA	<input type="checkbox"/> FACILE	<input type="checkbox"/> DIFFICILE
3 ATTRAVERS. PEDONALI	<input checked="" type="checkbox"/> ACCESSIBILE <input type="checkbox"/> NON ACCESSIBILE <input type="checkbox"/> ACCESSIBILE NON A NORMA	<input type="checkbox"/> FACILE	<input type="checkbox"/> DIFFICILE
4 PERCORSI E AMBIENTI	<input checked="" type="checkbox"/> ACCESSIBILE <input type="checkbox"/> NON ACCESSIBILE <input type="checkbox"/> ACCESSIBILE NON A NORMA	<input type="checkbox"/> FACILE	<input type="checkbox"/> DIFFICILE

5 PARCHEGGI RISERVATI	<input checked="" type="checkbox"/> ACCESSIBILE <input type="checkbox"/> NON ACCESSIBILE <input type="checkbox"/> ACCESSIBILE NON A NORMA	<input type="checkbox"/> FACILE	<input type="checkbox"/> DIFFICILE
6 ATTREZZATURE URBANE	<input checked="" type="checkbox"/> ACCESSIBILE <input type="checkbox"/> NON ACCESSIBILE <input type="checkbox"/> ACCESSIBILE NON A NORMA	<input type="checkbox"/> FACILE	<input type="checkbox"/> DIFFICILE
VALUTAZIONE COMPLESSIVA	<input checked="" type="checkbox"/> ACCESSIBILE <input type="checkbox"/> NON ACCESSIBILE <input type="checkbox"/> ACCESSIBILE NON A NORMA	<input type="checkbox"/> FACILE	<input type="checkbox"/> DIFFICILE

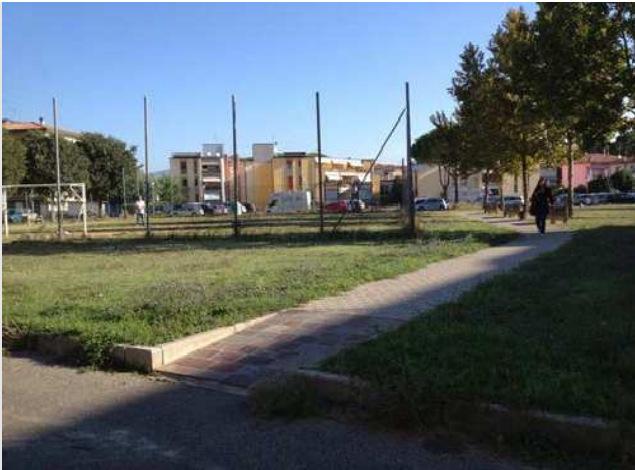
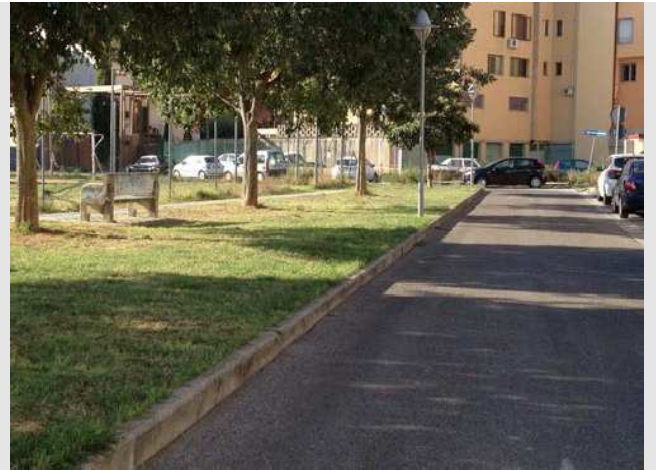
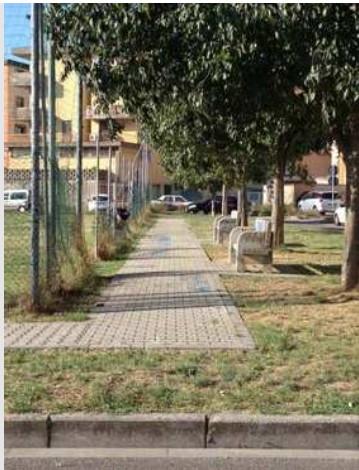
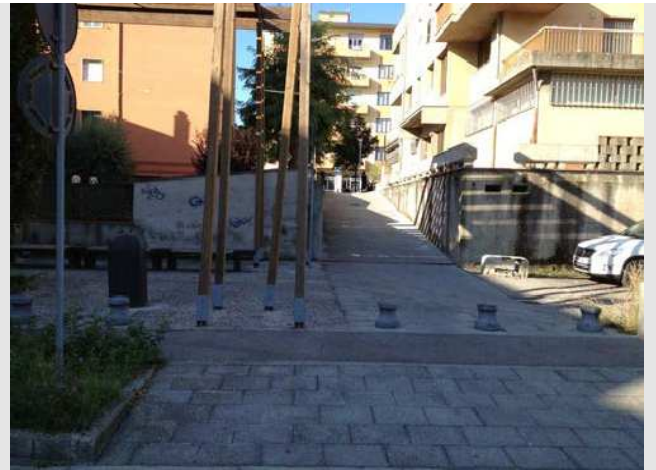
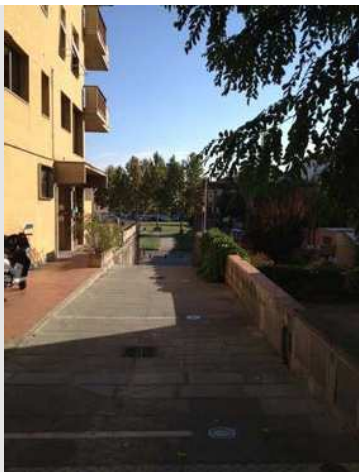
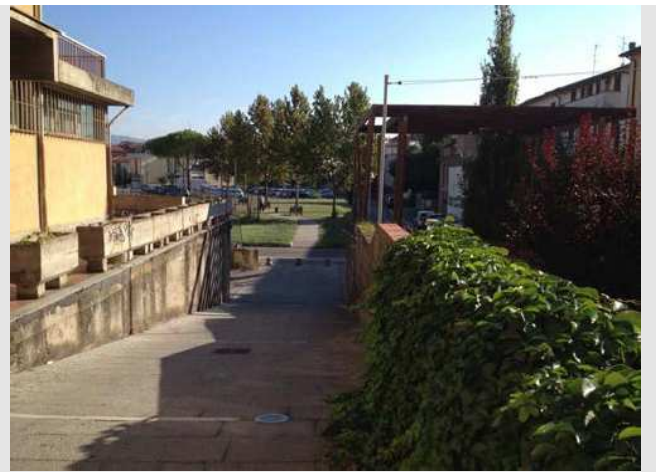
IDENTIFICAZIONE	
DENOMINAZIONE	Giardino di via Nino Bixio
LOCALIZZAZIONE	via Nino Bixio
	UTOE 3

ELEMENTO	ACCESSIBILITA'	FATTIBILITA' DELL' INTERVENTO DI ADEGUAMENTO	
1 ACCESSO	<input checked="" type="checkbox"/> ACCESSIBILE <input type="checkbox"/> NON ACCESSIBILE <input type="checkbox"/> ACCESSIBILE NON A NORMA	<input type="checkbox"/> FACILE	<input type="checkbox"/> DIFFICILE
2 MARCIAPIEDI	<input checked="" type="checkbox"/> ACCESSIBILE <input type="checkbox"/> NON ACCESSIBILE <input type="checkbox"/> ACCESSIBILE NON A NORMA	<input type="checkbox"/> FACILE	<input type="checkbox"/> DIFFICILE
3 ATTRAVERS. PEDONALI	<input type="checkbox"/> ACCESSIBILE <input type="checkbox"/> NON ACCESSIBILE <input checked="" type="checkbox"/> ACCESSIBILE NON A NORMA	<input checked="" type="checkbox"/> FACILE	<input type="checkbox"/> DIFFICILE
4 PERCORSI E AMBIENTI	<input type="checkbox"/> ACCESSIBILE <input type="checkbox"/> NON ACCESSIBILE <input checked="" type="checkbox"/> ACCESSIBILE NON A NORMA	<input checked="" type="checkbox"/> FACILE	<input type="checkbox"/> DIFFICILE

5 PARCHEGGI RISERVATI	<input checked="" type="checkbox"/> ACCESSIBILE <input type="checkbox"/> NON ACCESSIBILE <input type="checkbox"/> ACCESSIBILE NON A NORMA	<input type="checkbox"/> FACILE	<input type="checkbox"/> DIFFICILE
6 ATTREZZATURE URBANE	<input checked="" type="checkbox"/> ACCESSIBILE <input type="checkbox"/> NON ACCESSIBILE <input type="checkbox"/> ACCESSIBILE NON A NORMA	<input type="checkbox"/> FACILE	<input type="checkbox"/> DIFFICILE
VALUTAZIONE COMPLESSIVA	<input type="checkbox"/> ACCESSIBILE <input type="checkbox"/> NON ACCESSIBILE <input checked="" type="checkbox"/> ACCESSIBILE NON A NORMA	<input checked="" type="checkbox"/> FACILE	<input type="checkbox"/> DIFFICILE

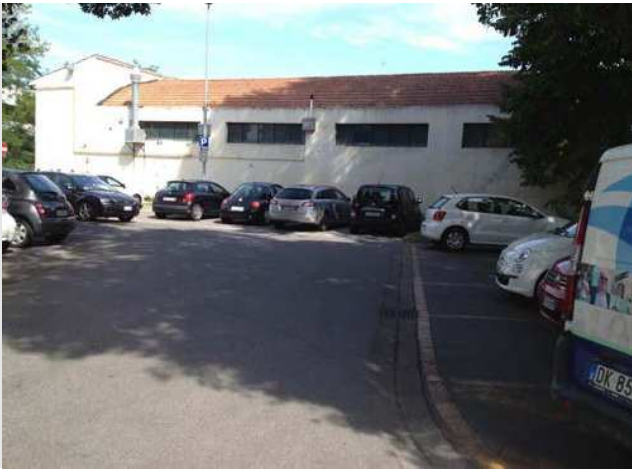
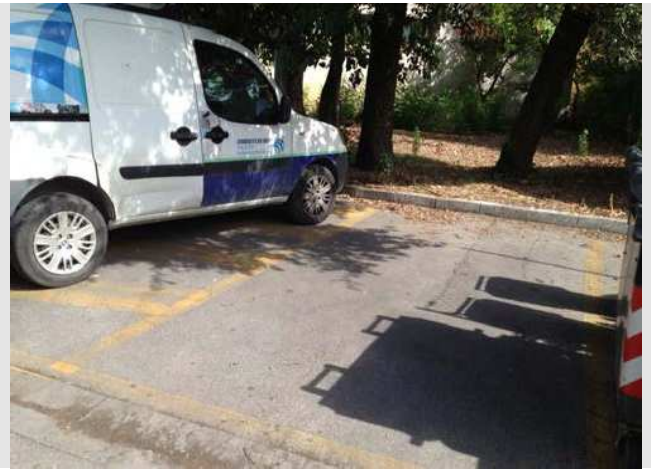
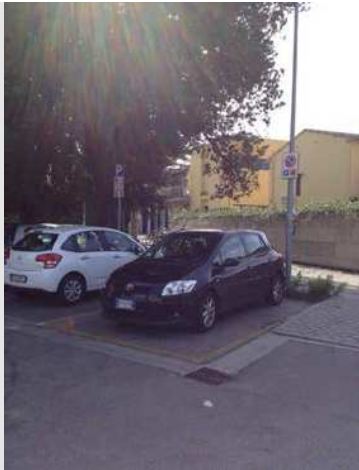
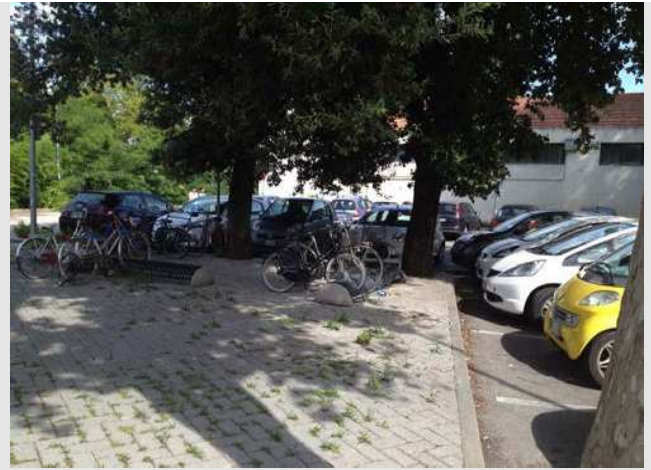
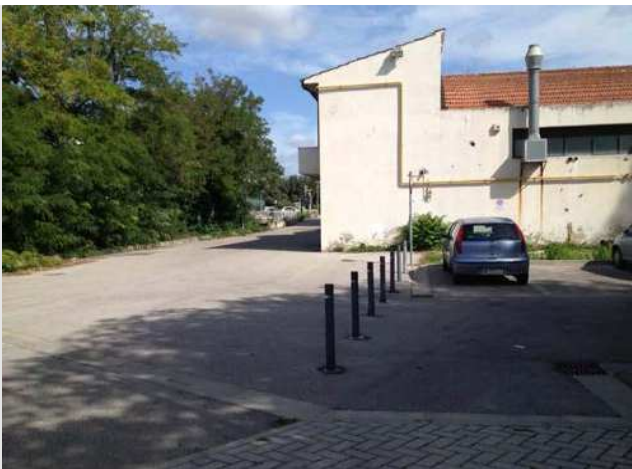
Parcheggio ASL 11 – Centro di Formazione

ELEMENTO	ACCESSIBILITA'	FATTIBILITA' DELL' INTERVENTO DI ADEGUAMENTO	
1 ACCESSO	<input checked="" type="checkbox"/> ACCESSIBILE	<input type="checkbox"/> FACILE	<input type="checkbox"/> DIFFICILE
	<input type="checkbox"/> NON ACCESSIBILE		
	<input type="checkbox"/> ACCESSIBILE NON A NORMA		
2 MARCIAPIEDI	<input checked="" type="checkbox"/> ACCESSIBILE	<input type="checkbox"/> FACILE	<input type="checkbox"/> DIFFICILE
	<input type="checkbox"/> NON ACCESSIBILE		
	<input type="checkbox"/> ACCESSIBILE NON A NORMA		
3 ATTRAVERS. PEDONALI	<input checked="" type="checkbox"/> ACCESSIBILE	<input type="checkbox"/> FACILE	<input type="checkbox"/> DIFFICILE
	<input type="checkbox"/> NON ACCESSIBILE		
	<input type="checkbox"/> ACCESSIBILE NON A NORMA		
4 PERCORSI E AMBIENTI	<input checked="" type="checkbox"/> ACCESSIBILE	<input type="checkbox"/> FACILE	<input type="checkbox"/> DIFFICILE
	<input type="checkbox"/> NON ACCESSIBILE

<input type="checkbox"/> ACCESSIBILE NON A NORMA		
5 PARCHEGGI RISERVATI	<input checked="" type="checkbox"/> ACCESSIBILE	<input type="checkbox"/> FACILE	<input type="checkbox"/> DIFFICILE
	<input type="checkbox"/> NON ACCESSIBILE		
	<input type="checkbox"/> ACCESSIBILE NON A NORMA		
6 ATTREZZATURE URBANE	<input checked="" type="checkbox"/> ACCESSIBILE	<input type="checkbox"/> FACILE	<input type="checkbox"/> DIFFICILE
	<input type="checkbox"/> NON ACCESSIBILE		
	<input type="checkbox"/> ACCESSIBILE NON A NORMA		
VALUTAZIONE COMPLESSIVA	<input checked="" type="checkbox"/> ACCESSIBILE	<input type="checkbox"/> FACILE	<input type="checkbox"/> DIFFICILE
	<input type="checkbox"/> NON ACCESSIBILE		
	<input type="checkbox"/> ACCESSIBILE NON A NORMA

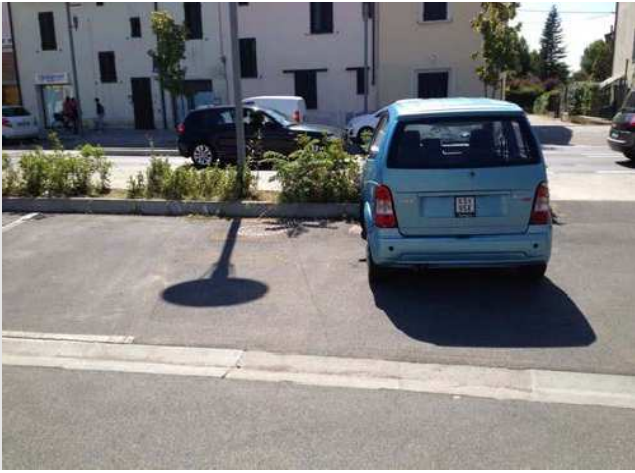
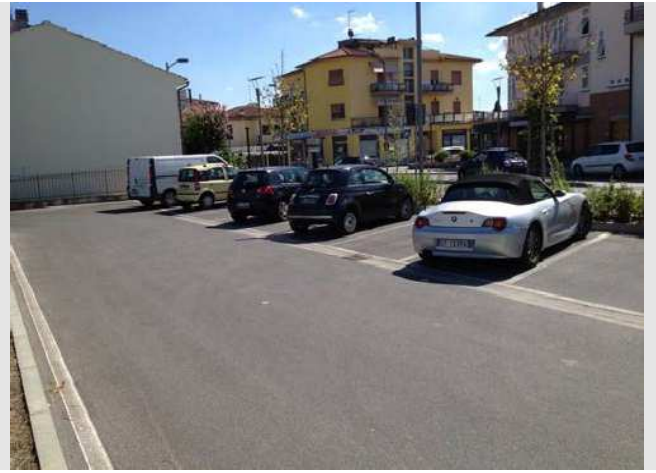
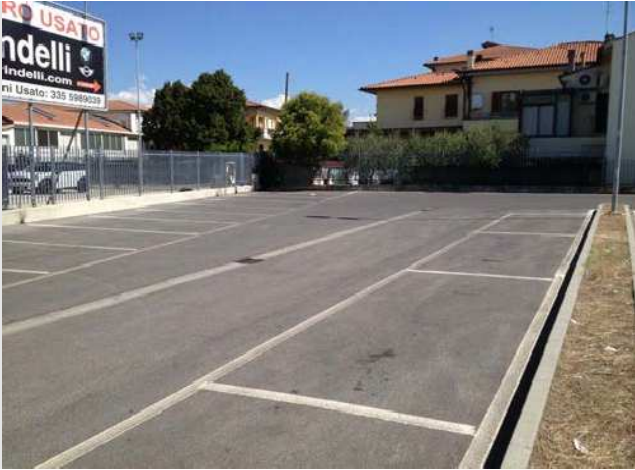
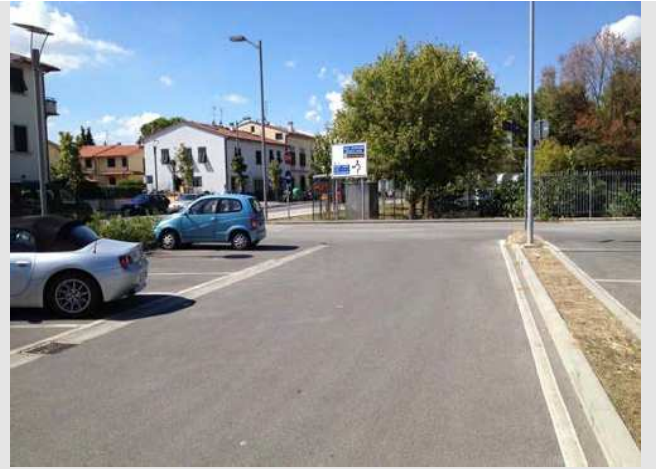
IDENTIFICAZIONE	
DENOMINAZIONE Parcheggio pubblico via Leonardo da Vinci	
LOCALIZZAZIONE via Leonardo Da Vinci (davanti al civico 131)	UTOE 3

ELEMENTO	ACCESSIBILITA'	FATTIBILITA' DELL' INTERVENTO DI ADEGUAMENTO	
1 ACCESSO	<input checked="" type="checkbox"/> ACCESSIBILE <input type="checkbox"/> NON ACCESSIBILE <input type="checkbox"/> ACCESSIBILE NON A NORMA	<input type="checkbox"/> FACILE	<input type="checkbox"/> DIFFICILE
2 MARCIAPIEDI	<input checked="" type="checkbox"/> ACCESSIBILE <input type="checkbox"/> NON ACCESSIBILE <input type="checkbox"/> ACCESSIBILE NON A NORMA	<input type="checkbox"/> FACILE	<input type="checkbox"/> DIFFICILE
3 ATTRAVERS. PEDONALI	<input checked="" type="checkbox"/> ACCESSIBILE <input type="checkbox"/> NON ACCESSIBILE <input type="checkbox"/> ACCESSIBILE NON A NORMA	<input type="checkbox"/> FACILE	<input type="checkbox"/> DIFFICILE
4 PERCORSI E AMBIENTI	<input checked="" type="checkbox"/> ACCESSIBILE <input type="checkbox"/> NON ACCESSIBILE <input type="checkbox"/> ACCESSIBILE NON A NORMA	<input type="checkbox"/> FACILE	<input type="checkbox"/> DIFFICILE

5 PARCHEGGI RISERVATI	<input checked="" type="checkbox"/> ACCESSIBILE <input type="checkbox"/> NON ACCESSIBILE <input type="checkbox"/> ACCESSIBILE NON A NORMA	<input type="checkbox"/> FACILE	<input type="checkbox"/> DIFFICILE
6 ATTREZZATURE URBANE	<input checked="" type="checkbox"/> ACCESSIBILE <input type="checkbox"/> NON ACCESSIBILE <input type="checkbox"/> ACCESSIBILE NON A NORMA	<input type="checkbox"/> FACILE	<input type="checkbox"/> DIFFICILE
VALUTAZIONE COMPLESSIVA	<input checked="" type="checkbox"/> ACCESSIBILE <input type="checkbox"/> NON ACCESSIBILE <input type="checkbox"/> ACCESSIBILE NON A NORMA	<input type="checkbox"/> FACILE	<input type="checkbox"/> DIFFICILE

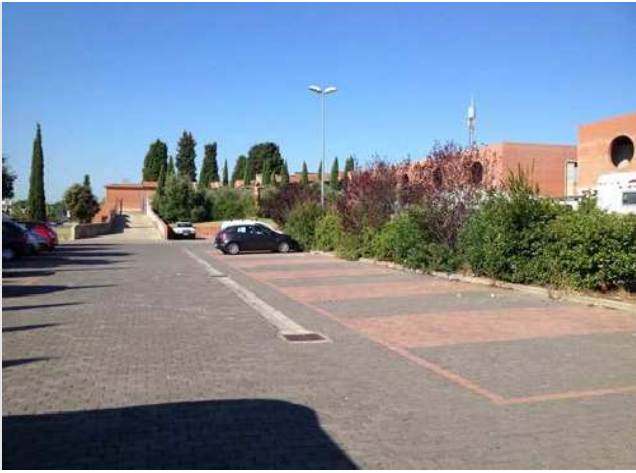
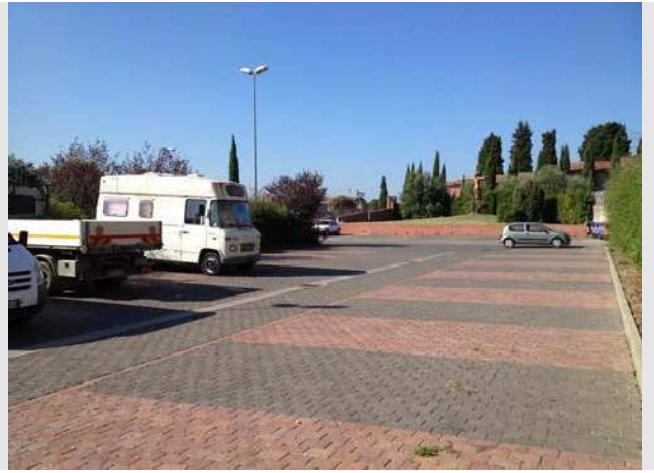
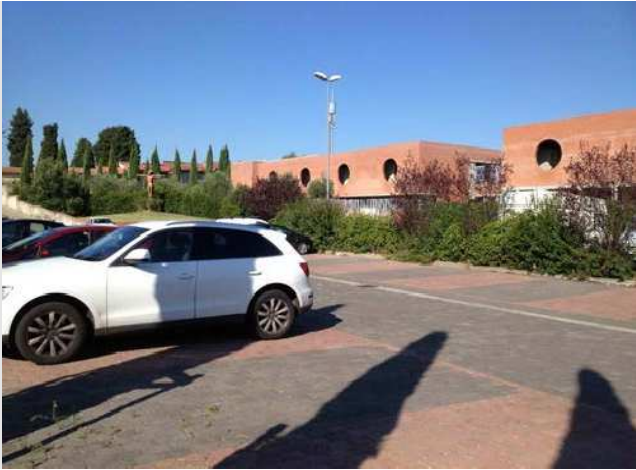
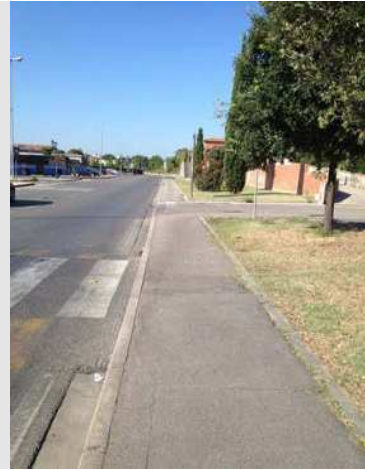
Parcheggio del cimitero

ELEMENTO	ACCESSIBILITA'	FATTIBILITA' DELL' INTERVENTO DI ADEGUAMENTO	
1 ACCESSO	<input checked="" type="checkbox"/> ACCESSIBILE <input type="checkbox"/> NON ACCESSIBILE <input type="checkbox"/> ACCESSIBILE NON A NORMA	<input type="checkbox"/> FACILE	<input type="checkbox"/> DIFFICILE
2 MARCIAPIEDI	<input checked="" type="checkbox"/> ACCESSIBILE <input type="checkbox"/> NON ACCESSIBILE <input type="checkbox"/> ACCESSIBILE NON A NORMA	<input type="checkbox"/> FACILE	<input type="checkbox"/> DIFFICILE
3 ATTRAVERS. PEDONALI	<input type="checkbox"/> ACCESSIBILE <input type="checkbox"/> NON ACCESSIBILE <input checked="" type="checkbox"/> ACCESSIBILE NON A NORMA	<input checked="" type="checkbox"/> FACILE	<input type="checkbox"/> DIFFICILE
4 PERCORSI E AMBIENTI	<input checked="" type="checkbox"/> ACCESSIBILE <input type="checkbox"/> NON ACCESSIBILE <input type="checkbox"/> ACCESSIBILE NON A NORMA	<input type="checkbox"/> FACILE	<input type="checkbox"/> DIFFICILE

5 PARCHEGGI RISERVATI	<input type="checkbox"/> ACCESSIBILE <input checked="" type="checkbox"/> NON ACCESSIBILE <input type="checkbox"/> ACCESSIBILE NON A NORMA	<input checked="" type="checkbox"/> FACILE	<input type="checkbox"/> DIFFICILE
6 ATTREZZATURE URBANE	<input checked="" type="checkbox"/> ACCESSIBILE <input type="checkbox"/> NON ACCESSIBILE <input type="checkbox"/> ACCESSIBILE NON A NORMA	<input type="checkbox"/> FACILE	<input type="checkbox"/> DIFFICILE
VALUTAZIONE COMPLESSIVA	<input type="checkbox"/> ACCESSIBILE <input type="checkbox"/> NON ACCESSIBILE <input checked="" type="checkbox"/> ACCESSIBILE NON A NORMA	<input checked="" type="checkbox"/> FACILE	<input type="checkbox"/> DIFFICILE

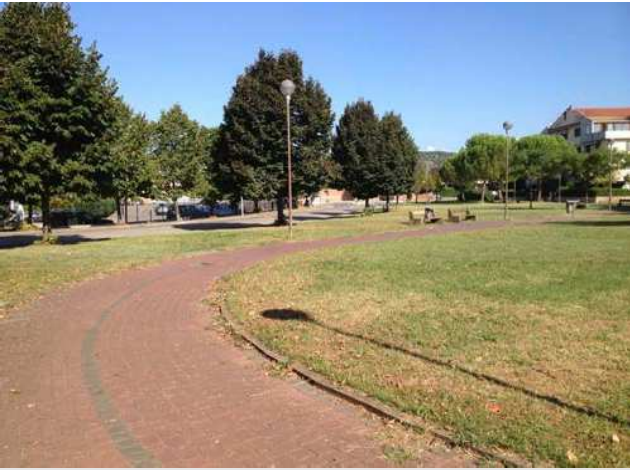
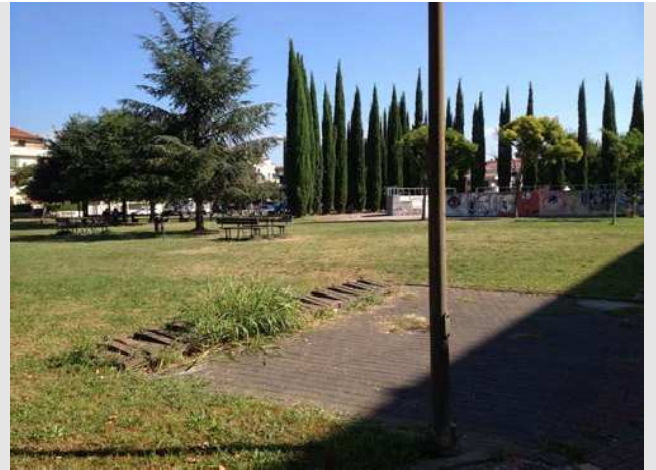
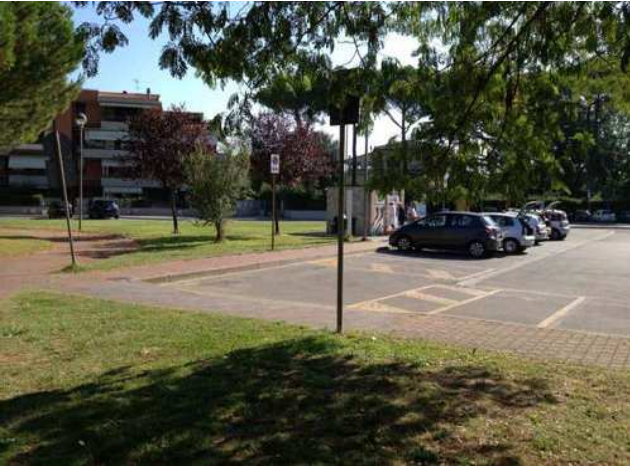
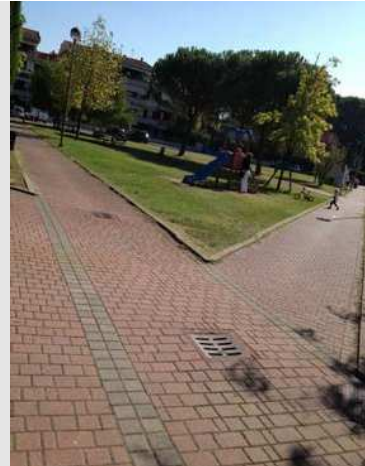
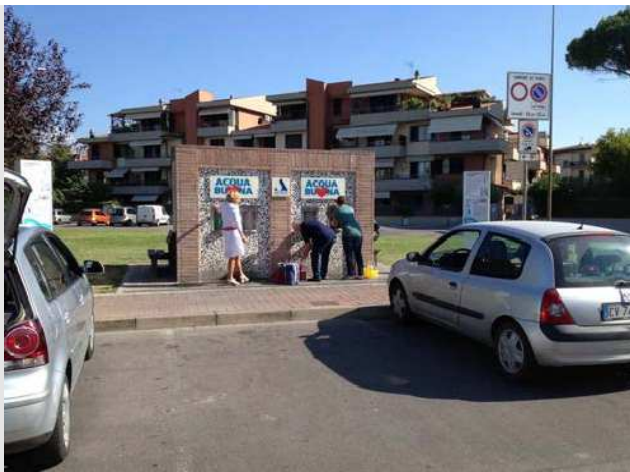
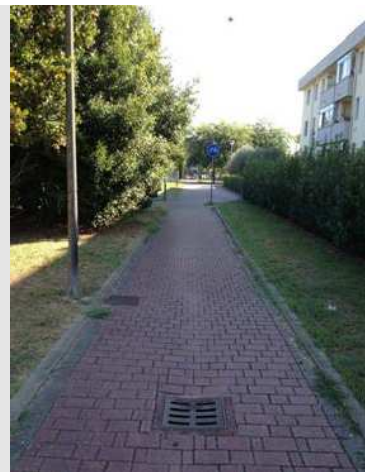
ELEMENTO	ACCESSIBILITA'	FATTIBILITA' DELL' INTERVENTO DI ADEGUAMENTO	
1 ACCESSO	<input checked="" type="checkbox"/> ACCESSIBILE	<input type="checkbox"/> FACILE	<input type="checkbox"/> DIFFICILE
	<input type="checkbox"/> NON ACCESSIBILE		
	<input type="checkbox"/> ACCESSIBILE NON A NORMA		
2 MARCIAPIEDI	<input checked="" type="checkbox"/> ACCESSIBILE	<input type="checkbox"/> FACILE	<input type="checkbox"/> DIFFICILE
	<input type="checkbox"/> NON ACCESSIBILE		
	<input type="checkbox"/> ACCESSIBILE NON A NORMA		
3 ATTRAVERS. PEDONALI	<input checked="" type="checkbox"/> ACCESSIBILE	<input type="checkbox"/> FACILE	<input type="checkbox"/> DIFFICILE
	<input type="checkbox"/> NON ACCESSIBILE		
	<input type="checkbox"/> ACCESSIBILE NON A NORMA		
4 PERCORSI E AMBIENTI	<input checked="" type="checkbox"/> ACCESSIBILE	<input type="checkbox"/> FACILE	<input type="checkbox"/> DIFFICILE
	<input type="checkbox"/> NON ACCESSIBILE

<input type="checkbox"/> ACCESSIBILE NON A NORMA		
5 PARCHEGGI RISERVATI	<input checked="" type="checkbox"/> ACCESSIBILE	<input type="checkbox"/> FACILE	<input type="checkbox"/> DIFFICILE
	<input type="checkbox"/> NON ACCESSIBILE		
	<input type="checkbox"/> ACCESSIBILE NON A NORMA		
6 ATTREZZATURE URBANE	<input checked="" type="checkbox"/> ACCESSIBILE	<input type="checkbox"/> FACILE	<input type="checkbox"/> DIFFICILE
	<input type="checkbox"/> NON ACCESSIBILE		
	<input type="checkbox"/> ACCESSIBILE NON A NORMA		
VALUTAZIONE COMPLESSIVA	<input checked="" type="checkbox"/> ACCESSIBILE	<input type="checkbox"/> FACILE	<input type="checkbox"/> DIFFICILE
	<input type="checkbox"/> NON ACCESSIBILE		
	<input type="checkbox"/> ACCESSIBILE NON A NORMA
