Comune di Vinci

PIANO OPERATIVO

P.E.B.A.
Schede rilievo 5
Vinci

SCHEDA RILIEVO BARRIERE ARCHITETTONICHE

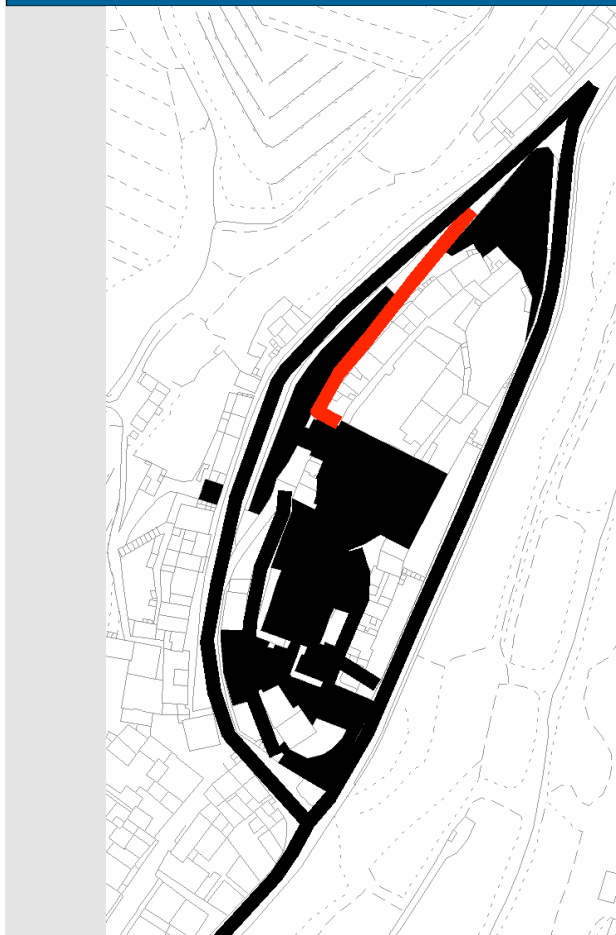
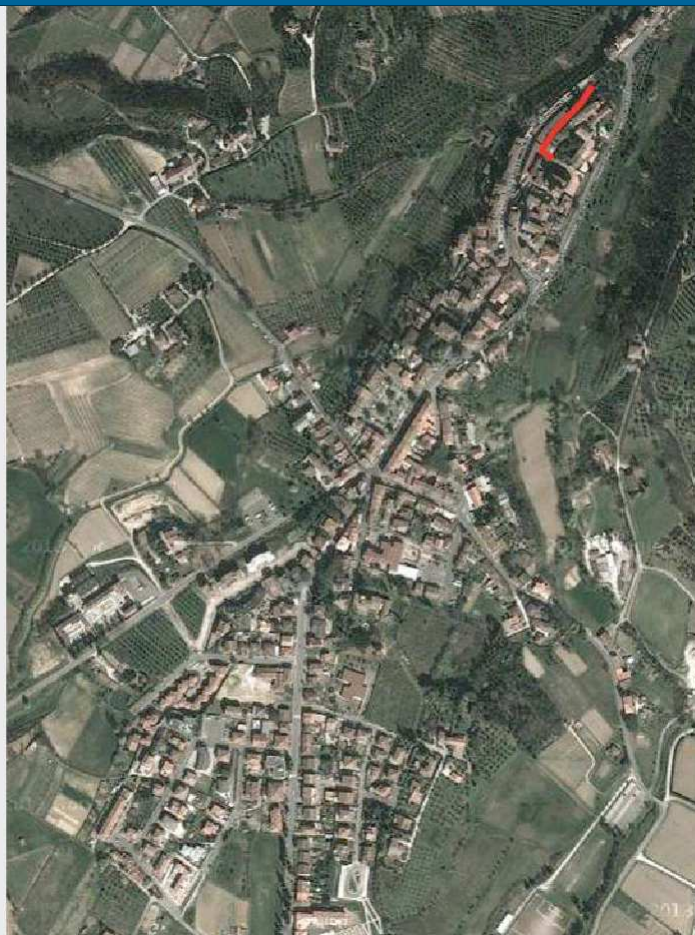
S1

Via del Castello

Via del Castello è una via pedonale inibita al transito, per cui non sono necessari attraversamenti e parcheggi riservati. E' anche la via dedicata a rendere accessibile, seppur in modo condizionato, tutta la parte alta del centro storico. L'accessibilità non va dunque intesa come percorribilità su sedia a ruote in modo autonomo, ma come dotazione di sistemi di chiamata per accedere tramite appositi veicoli.

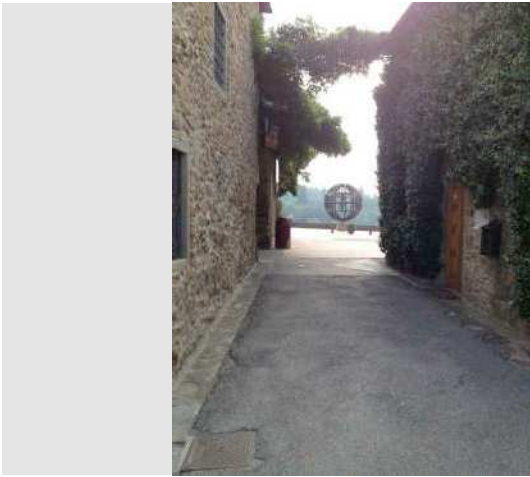
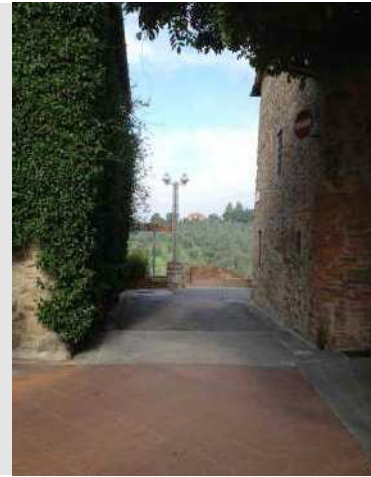
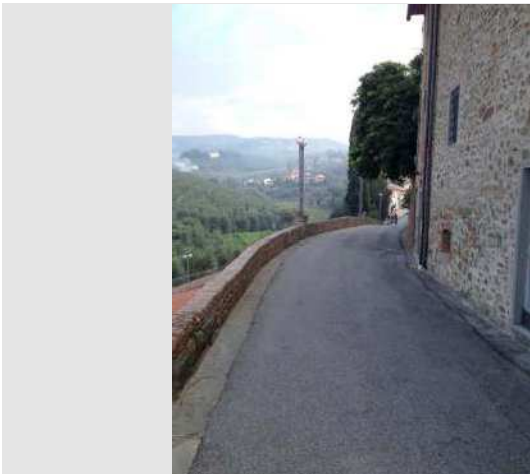
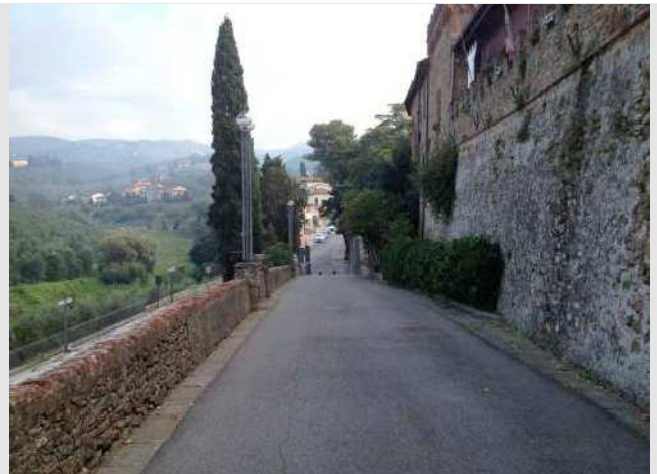
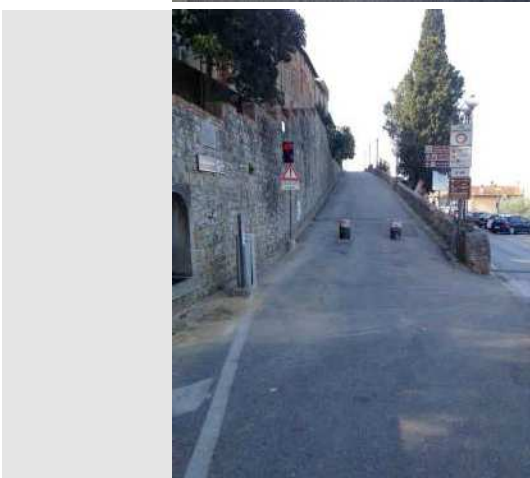
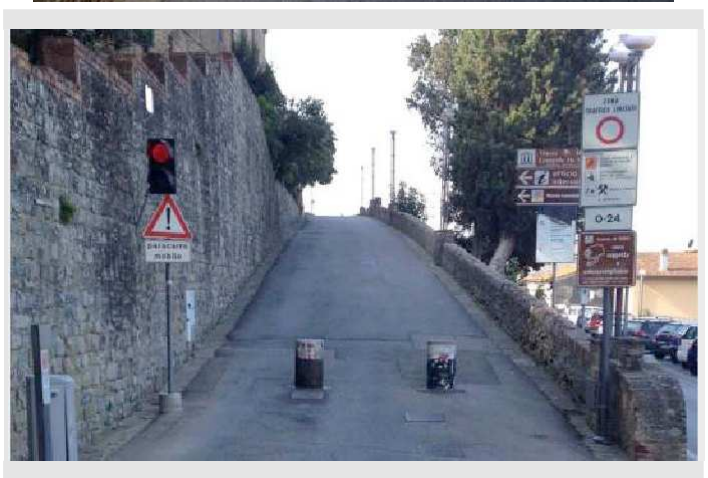
VALUTAZIONE COMPLESSIVA	<input checked="" type="checkbox"/> ACCESSIBILE <input type="checkbox"/> NON ACCESSIBILE <input type="checkbox"/> ACCESSIBILE NON A NORMA	<input checked="" type="checkbox"/> FACILE	<input type="checkbox"/> DIFFICILE

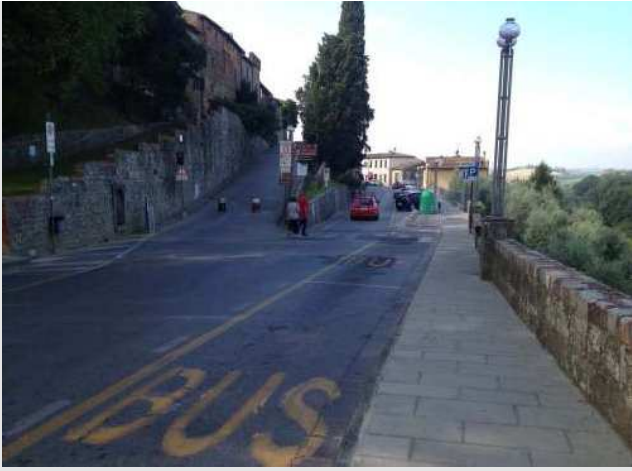
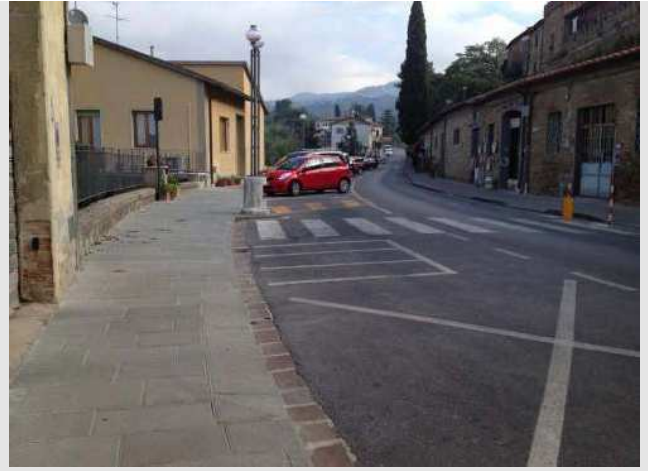
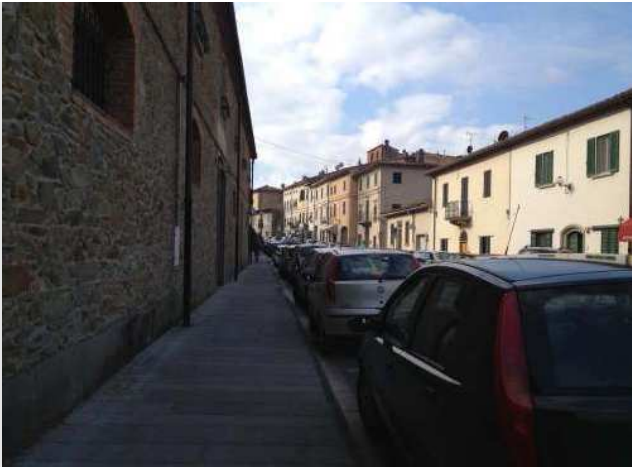
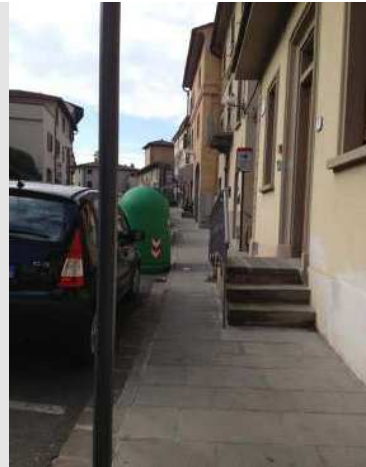
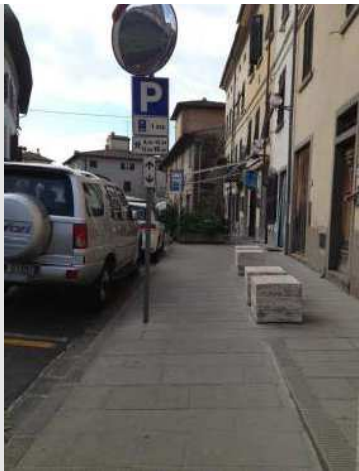
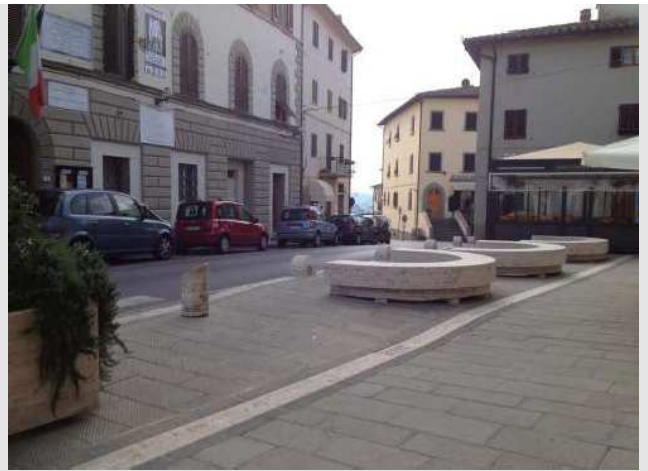
S2

VALUTAZIONE COMPLESSIVA	<input checked="" type="checkbox"/> ACCESSIBILE <input type="checkbox"/> NON ACCESSIBILE <input type="checkbox"/> ACCESSIBILE NON A NORMA	<input type="checkbox"/> FACILE	<input type="checkbox"/> DIFFICILE

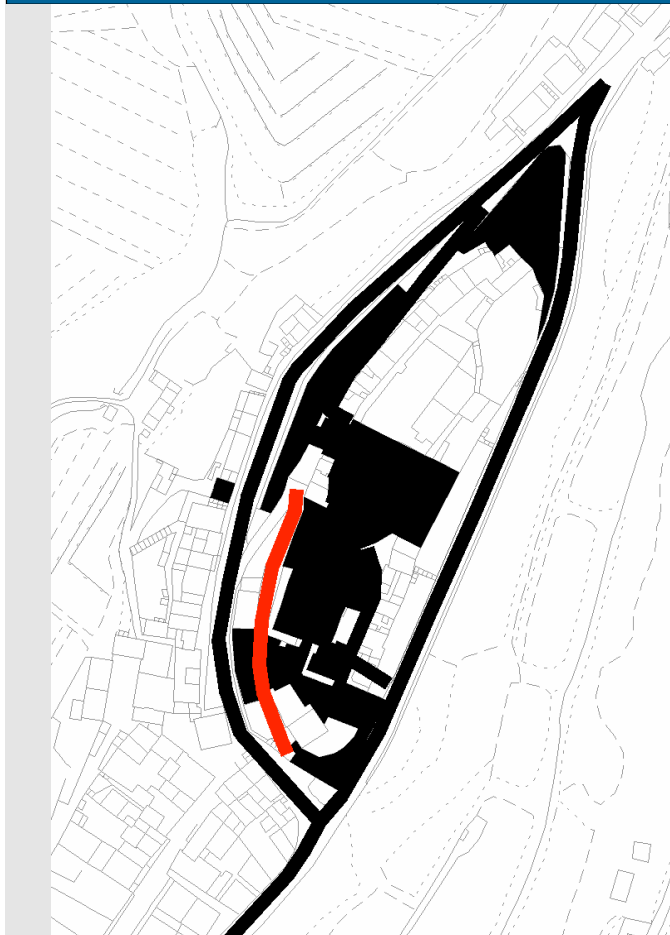
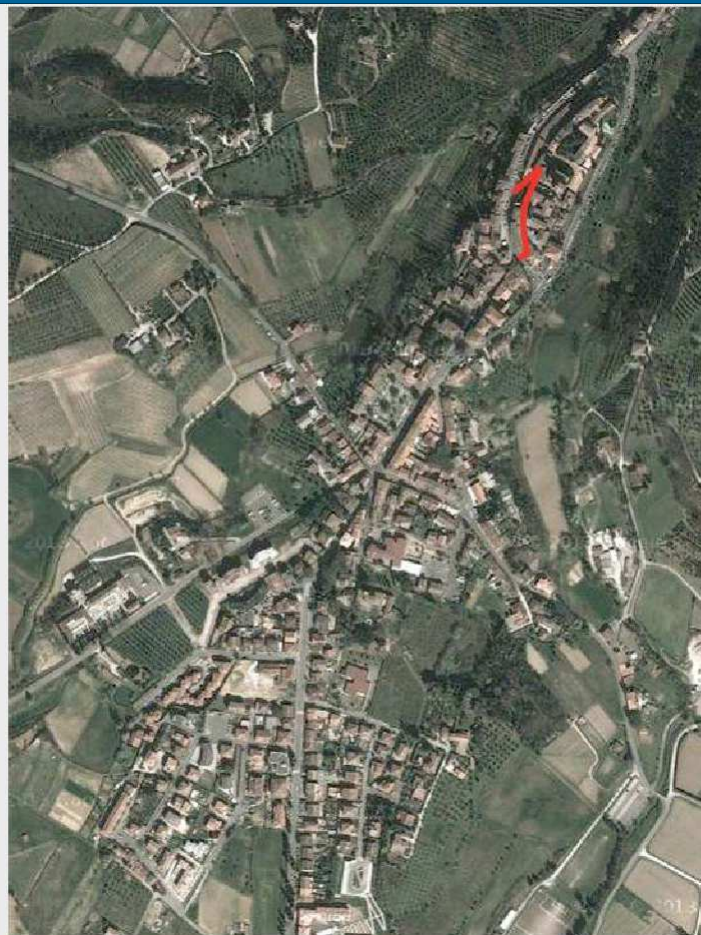
S3

via G. La Pira

Via G. La Pira è una via pedonale, per cui non sono necessari attraversamenti e parcheggi riservati. L'utente su sedia a ruote, attraverso l'accesso condizionato da Via Del Castello, è in grado di percorrere autonomamente il tratto centrale di via La Pira. La rampa e ovviamente la scalinata ai due estremi della strada non sono accessibili. I vincoli storico architettonici rendono impraticabile una modifica nel senso della completa accessibilità.

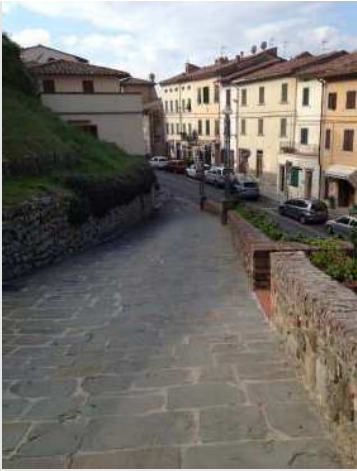
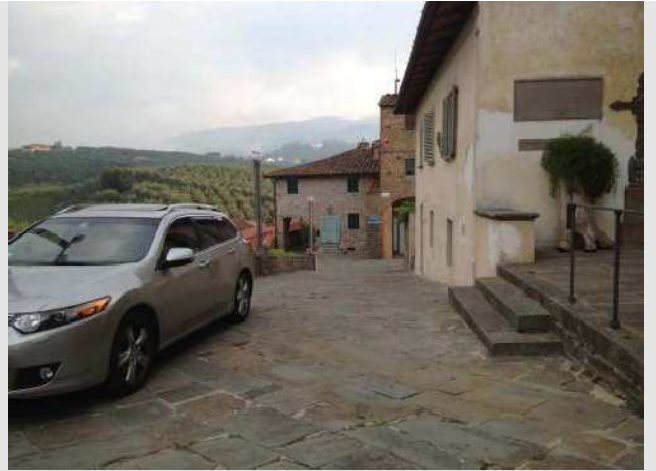
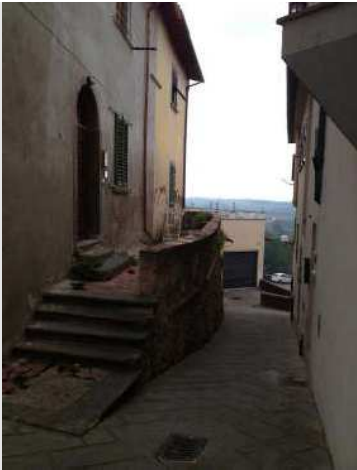
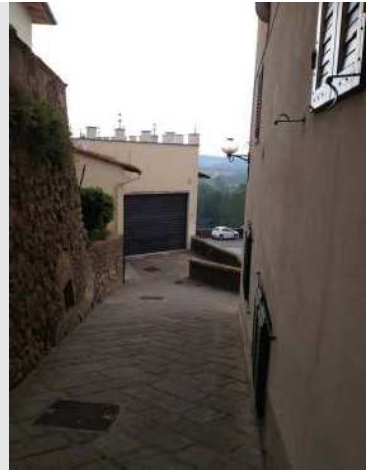
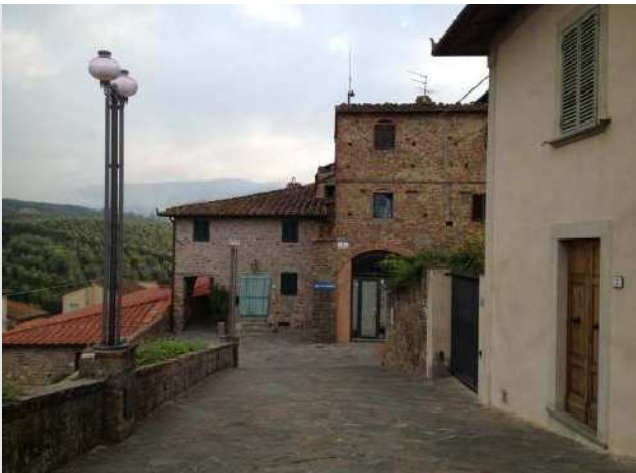
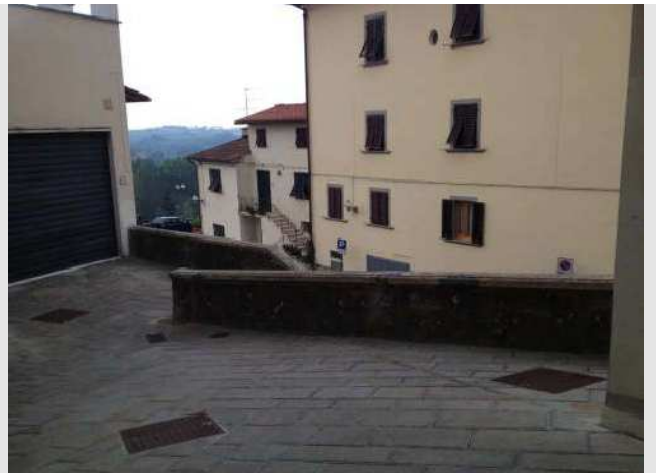
VALUTAZIONE COMPLESSIVA	<input type="checkbox"/> ACCESSIBILE <input type="checkbox"/> NON ACCESSIBILE <input checked="" type="checkbox"/> ACCESSIBILE NON A NORMA	<input type="checkbox"/> FACILE	<input checked="" type="checkbox"/> DIFFICILE

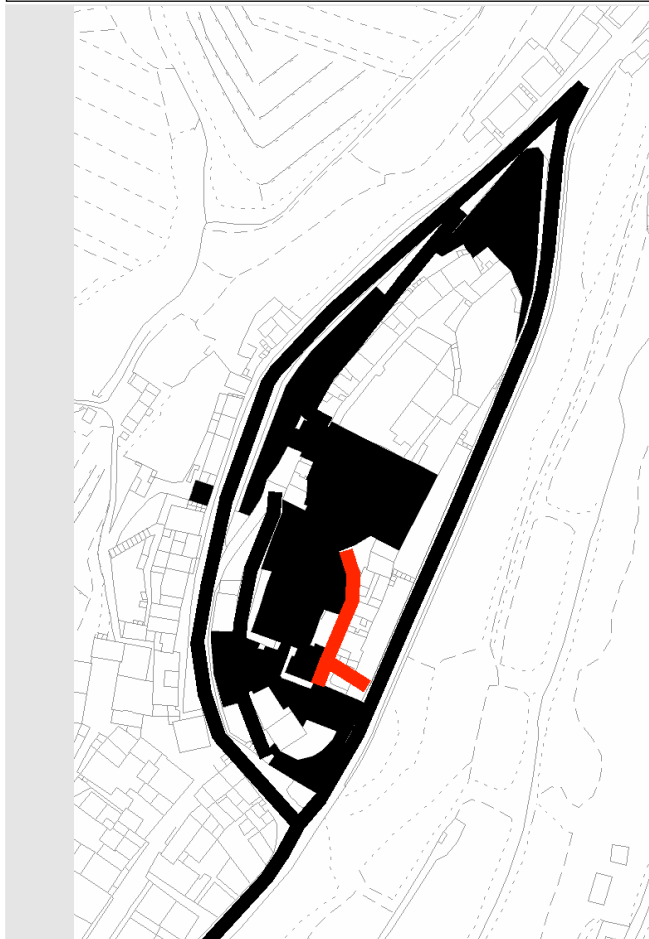
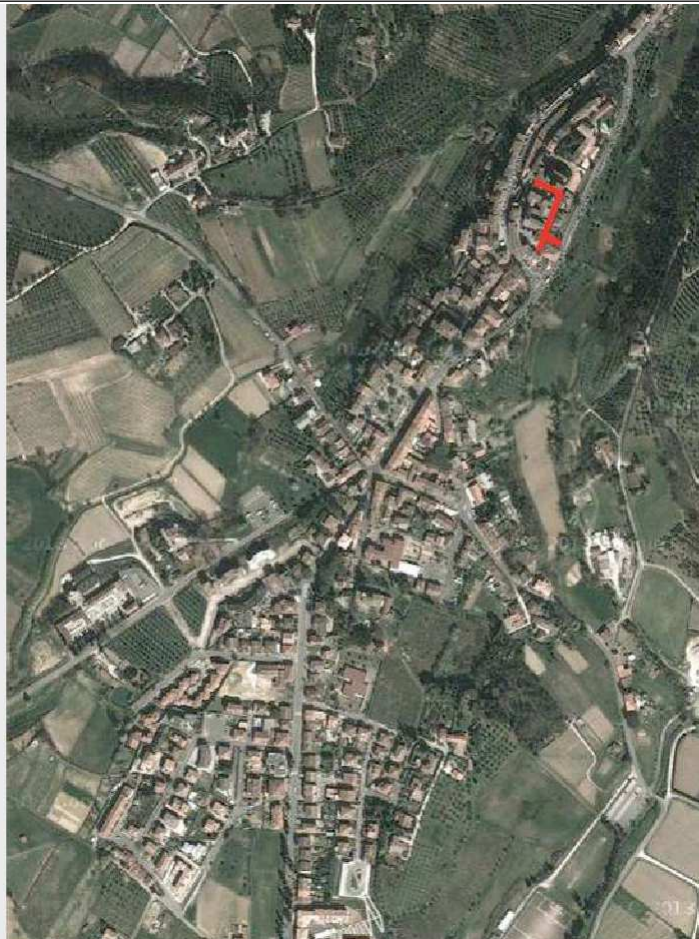
S4

via Bonifazio

Via Bonifazio è una via pedonale, per cui non sono necessari attraversamenti e parcheggi riservati. L'utente su sedia a ruote, attraverso l'accesso condizionato da Via Del Castello, è in grado di percorrerla autonomamente. Dalla strada c'è un ingresso accessibile (rampa) alla sala conferenze della Palazzina Uzielli.

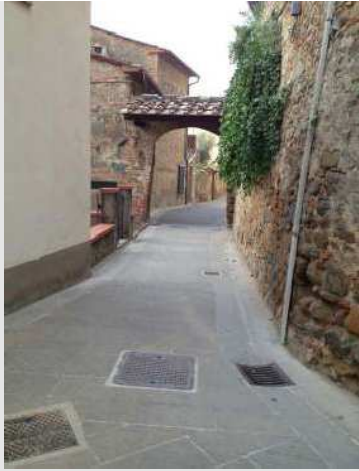
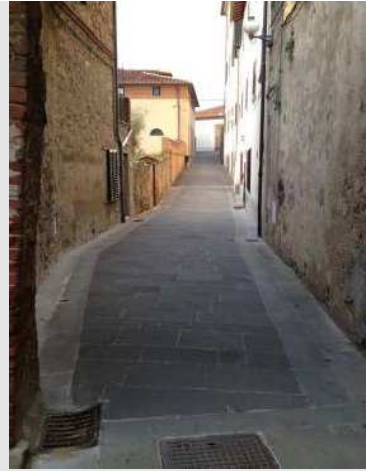
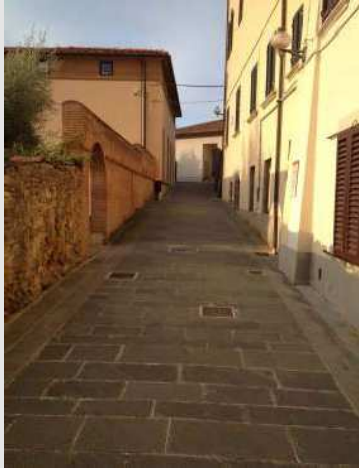
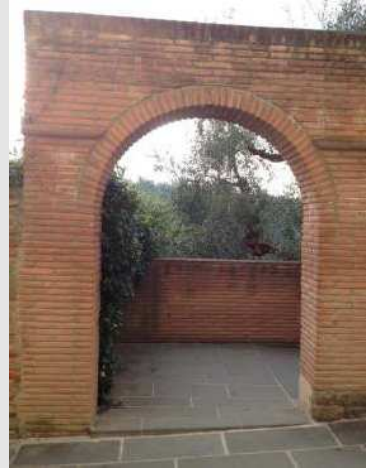
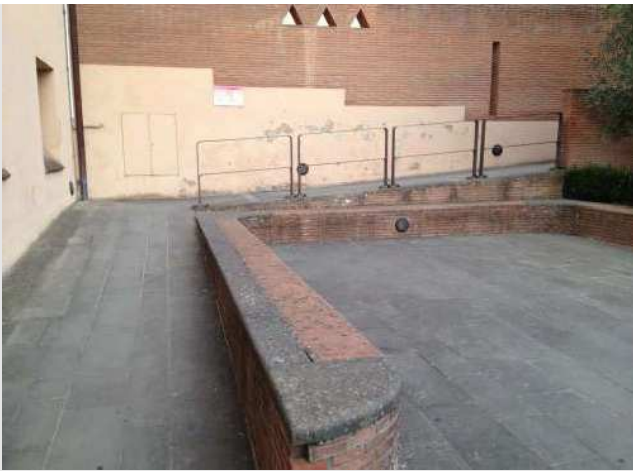
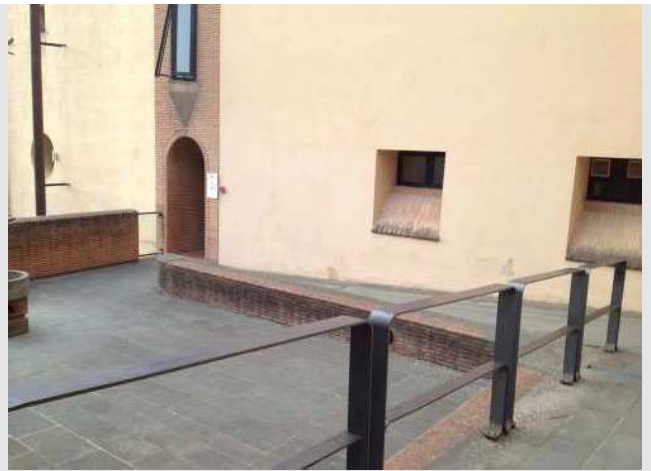
VALUTAZIONE COMPLESSIVA	<input checked="" type="checkbox"/> ACCESSIBILE <input type="checkbox"/> NON ACCESSIBILE <input type="checkbox"/> ACCESSIBILE NON A NORMA	<input type="checkbox"/> FACILE	<input type="checkbox"/> DIFFICILE

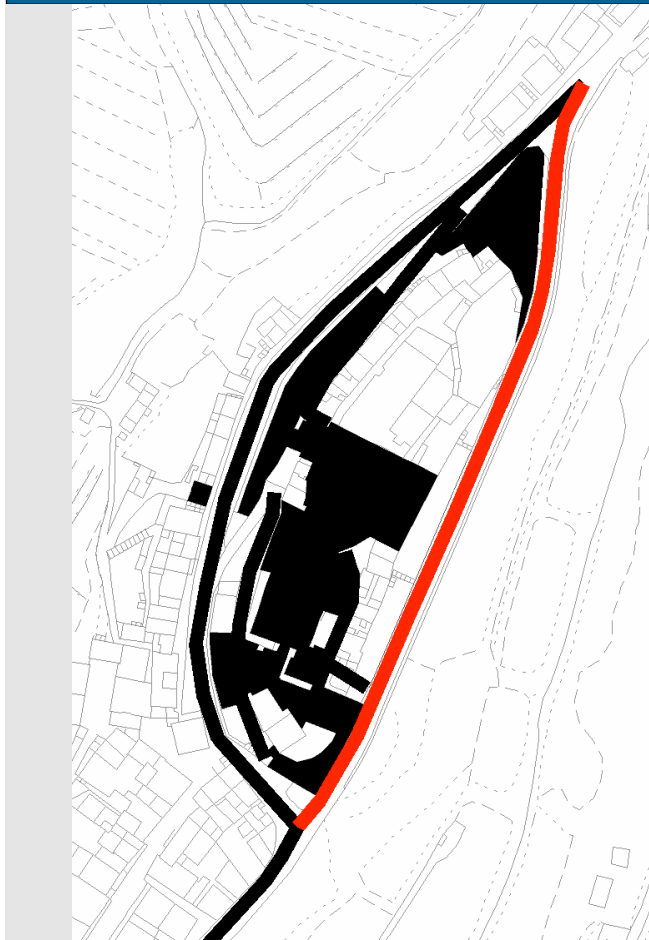
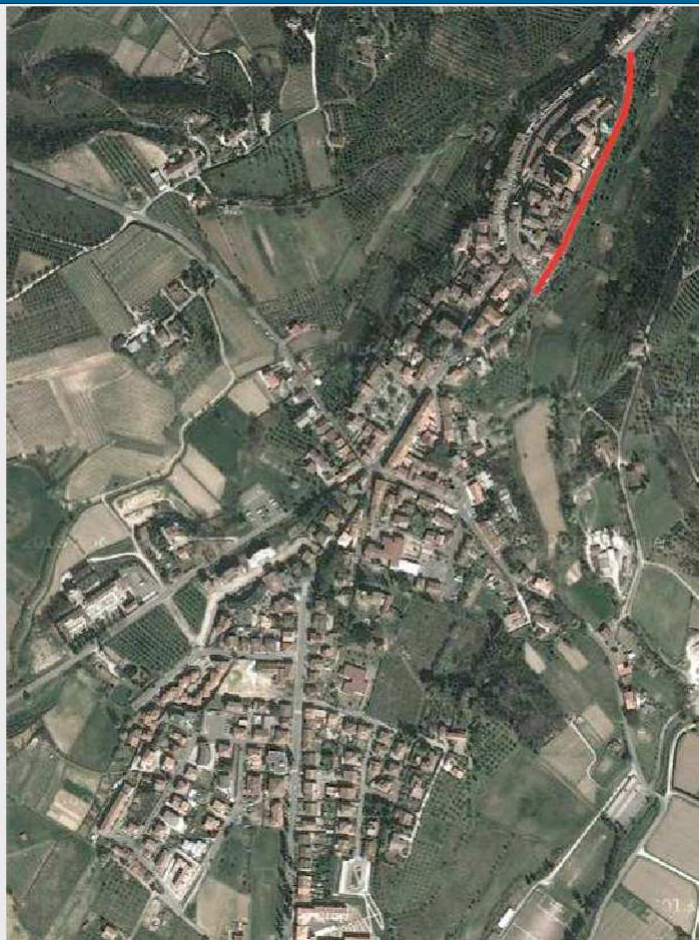
S5

Via G. Rossi

Il marciapiede lato valle è stretto e in alcuni tratti mancante. I marciapiede a monte si interrompe bruscamente senza attraversamento contestuale, e in alcuni tratti è mancante. **INSERIRE IMMAGINARI FUTURI e aggiornare foto senza rifiuti interrati**

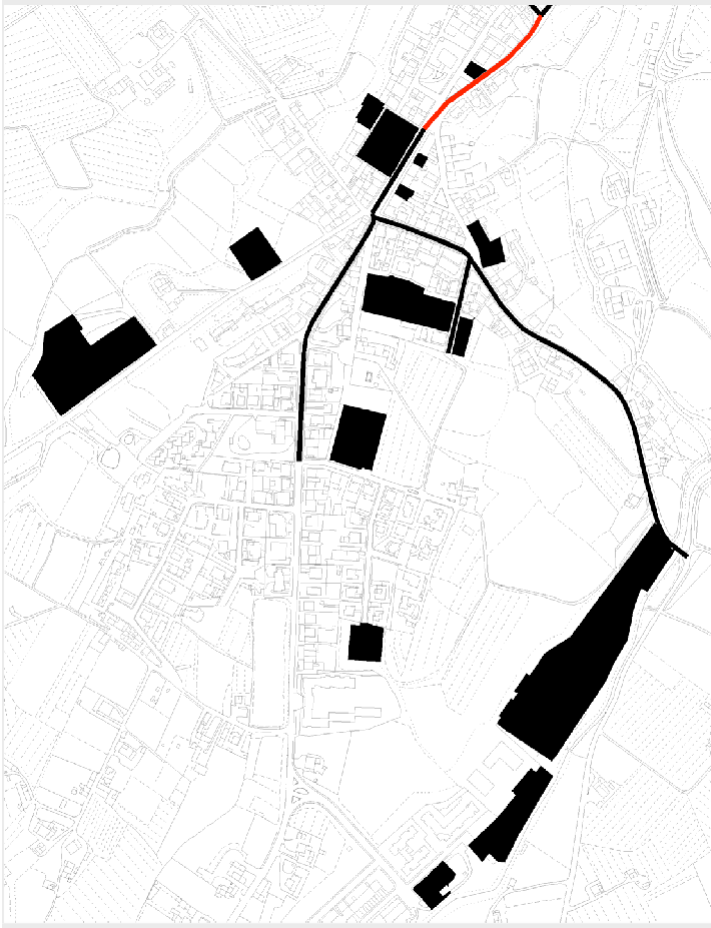
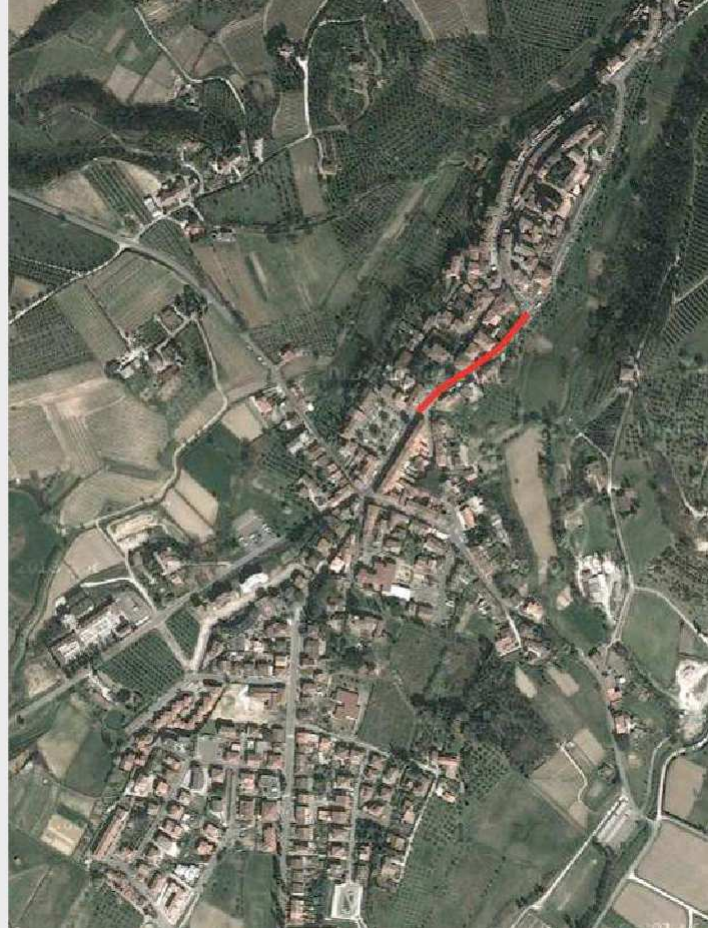
S6

via Renato Fucini

Marciapiedi mancanti o di larghezza insufficiente o con arredi di ostacolo alla percorrenza. **aggiornare foto senza rifiuti interrati**

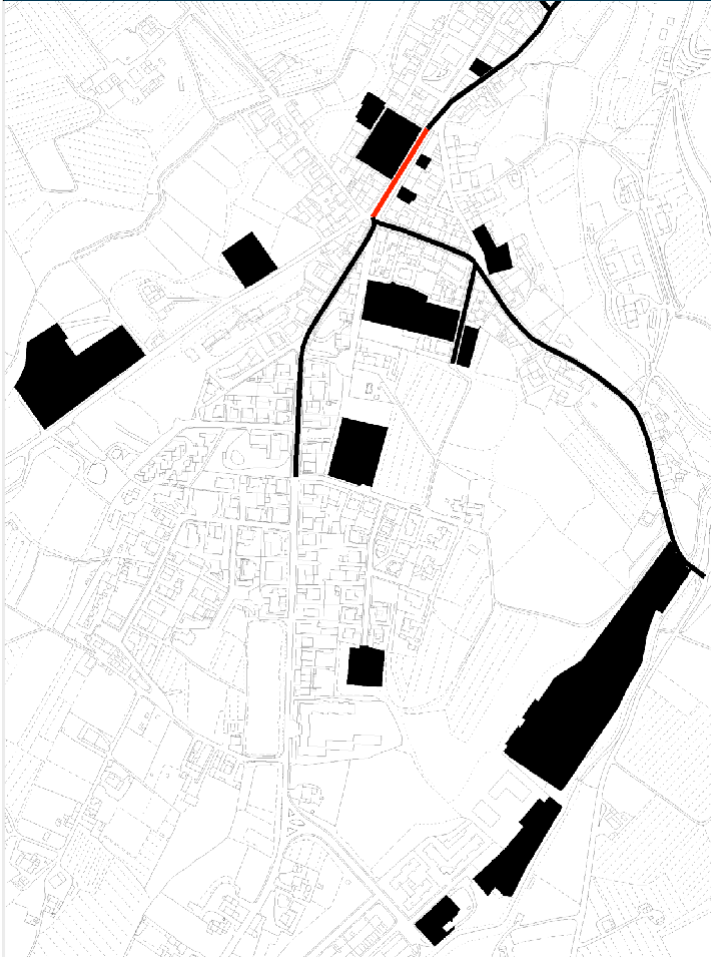
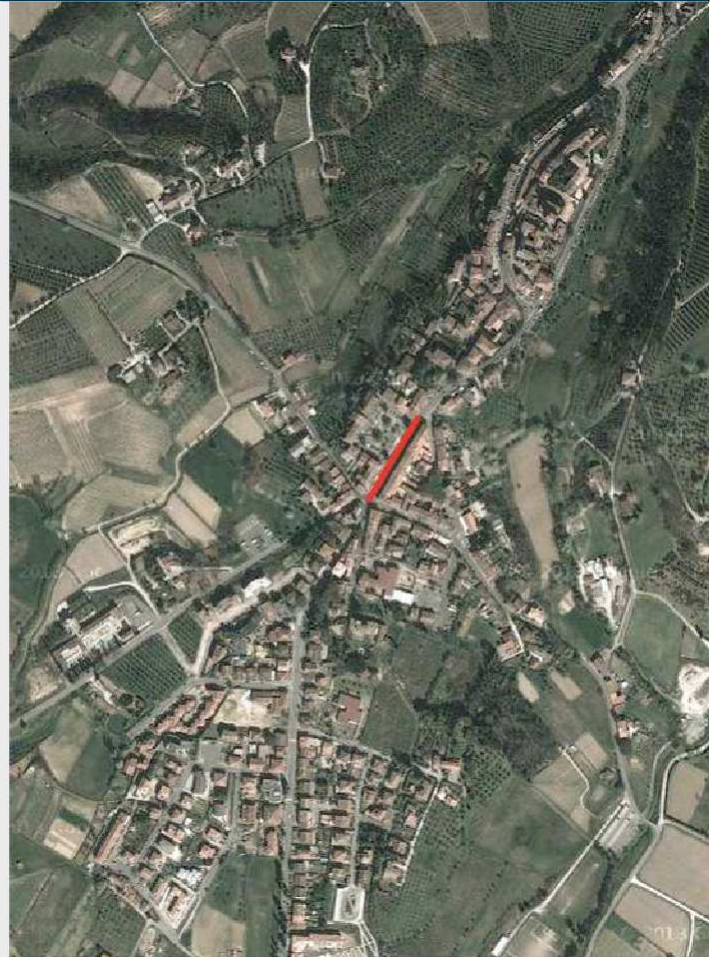
S7

via Giovanni XXIII – Piazza della Libertà

Rimangono alcune criticità di attraversamento all'incrocio con via Cermenati-Lamporecchiana-Matteotti.

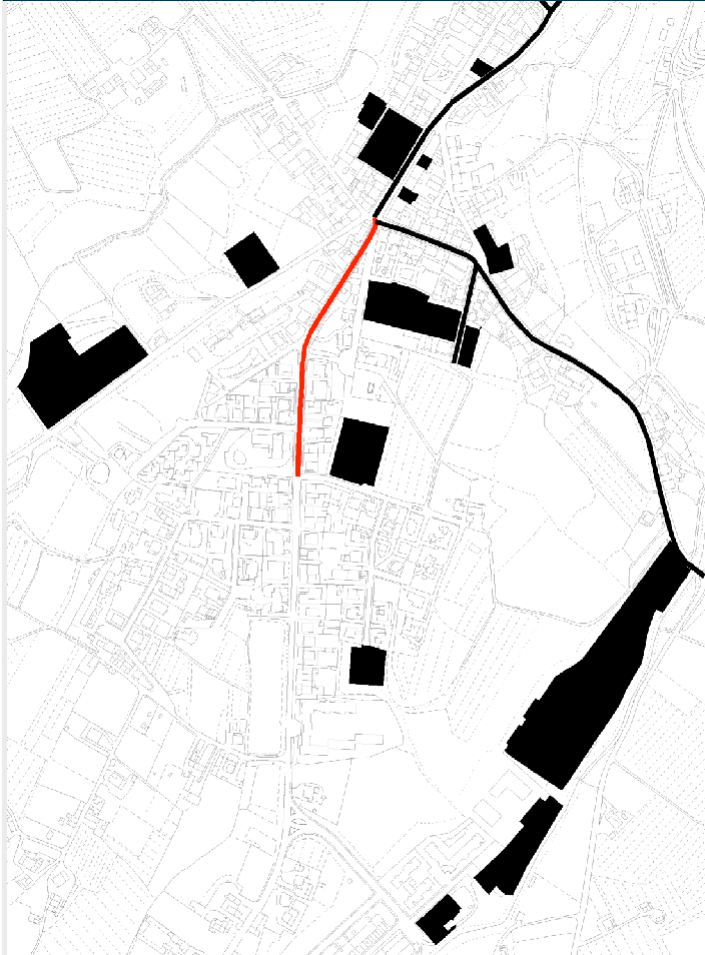
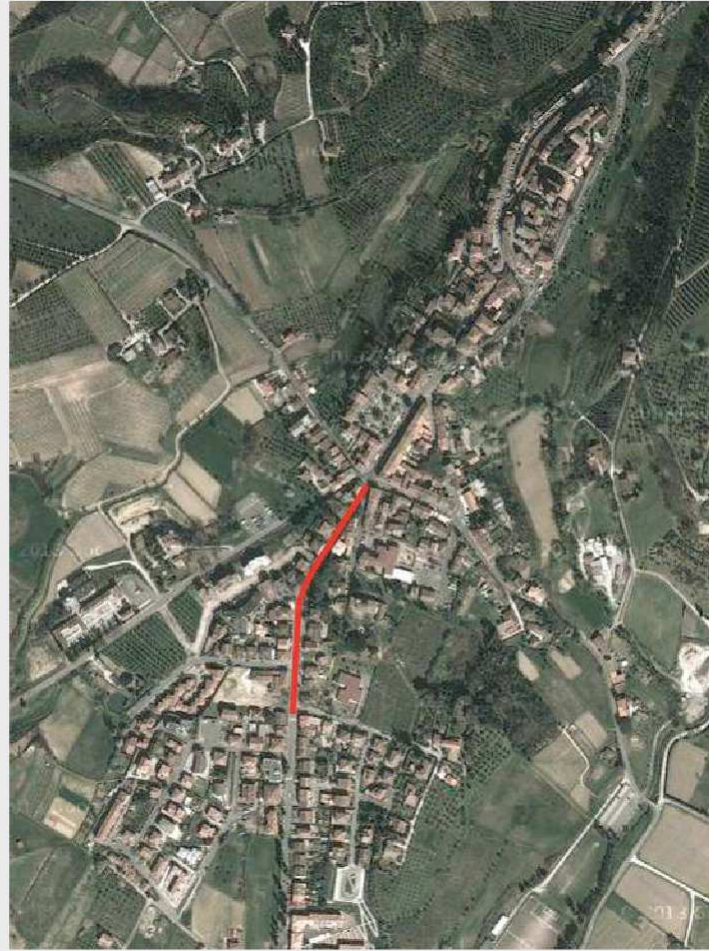
S8

via G. Matteotti, via B. Buozzi

Via Matteotti è accessibile. Mentre via Buozzi ha le dimensioni per essere completamente adeguata. Mancano i parcheggi riservati e attraversamenti adeguati.

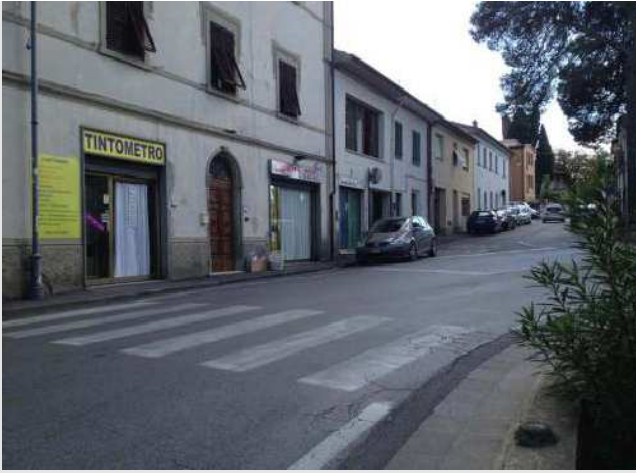
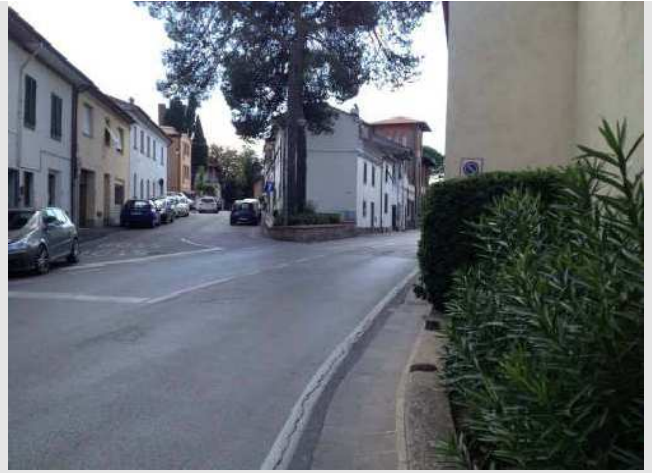
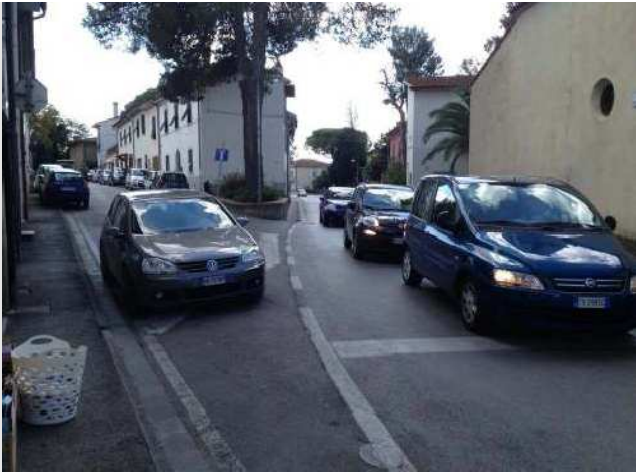
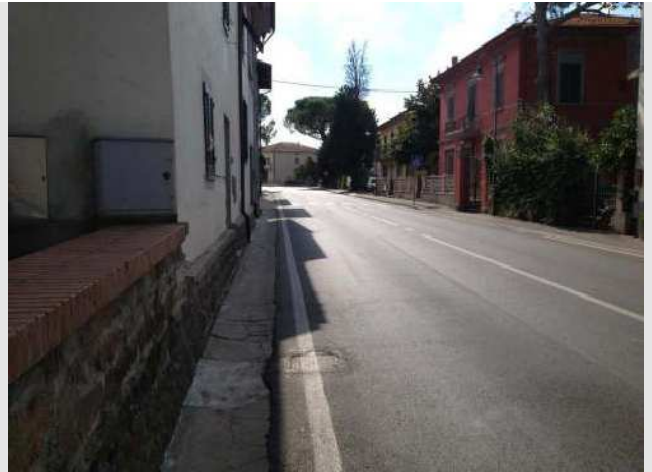
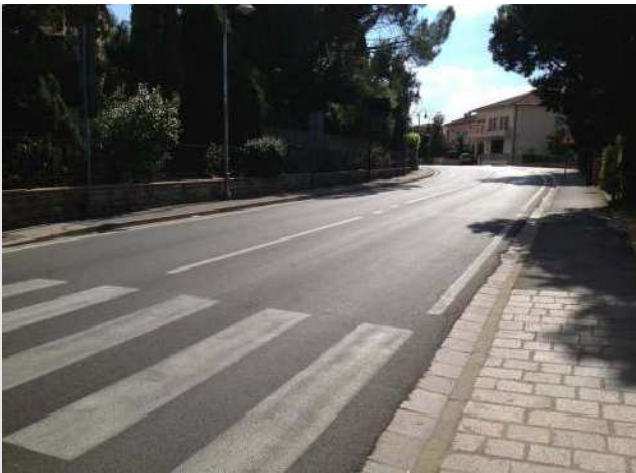
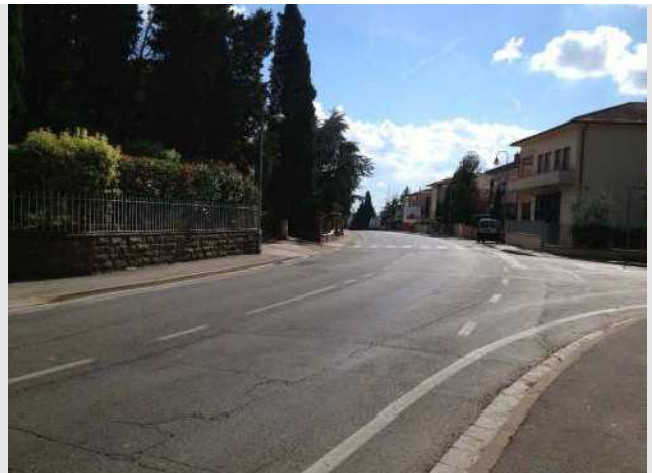
via Mario Cermenati, fino a via XXV Aprile

La parte prossima al quadrivio rotondo è priva di marciapiedi, e difficilmente percorribile anche da normodotati. La parte restante ha marciapiedi adeguati, il divieto di sosta su ambo i lati, attraversamenti adeguati ma non sufficientemente segnalati. **INSERIRE IMMAGINARI FUTURI**

ELEMENTO	ACCESSIBILITA'	FATTIBILITA' DELL' INTERVENTO DI ADEGUAMENTO	
1 MARCIAPIEDI	<input type="checkbox"/> ACCESSIBILE <input checked="" type="checkbox"/> NON ACCESSIBILE <input type="checkbox"/> ACCESSIBILE NON A NORMA	<input type="checkbox"/> FACILE	■ DIFFICILE
2 ATTRAVERS. PEDONALI	<input type="checkbox"/> ACCESSIBILE <input type="checkbox"/> NON ACCESSIBILE <input checked="" type="checkbox"/> ACCESSIBILE NON A NORMA	■ FACILE	<input type="checkbox"/> DIFFICILE
3 PARCHEGGI RISERVATI	<input type="checkbox"/> ACCESSIBILE <input type="checkbox"/> NON ACCESSIBILE <input type="checkbox"/> ACCESSIBILE NON A NORMA	<input type="checkbox"/> FACILE	<input type="checkbox"/> DIFFICILE
4 ATTREZZATURE URBANE	<input checked="" type="checkbox"/> ACCESSIBILE <input type="checkbox"/> NON ACCESSIBILE <input type="checkbox"/> ACCESSIBILE NON A NORMA	<input type="checkbox"/> FACILE	<input type="checkbox"/> DIFFICILE

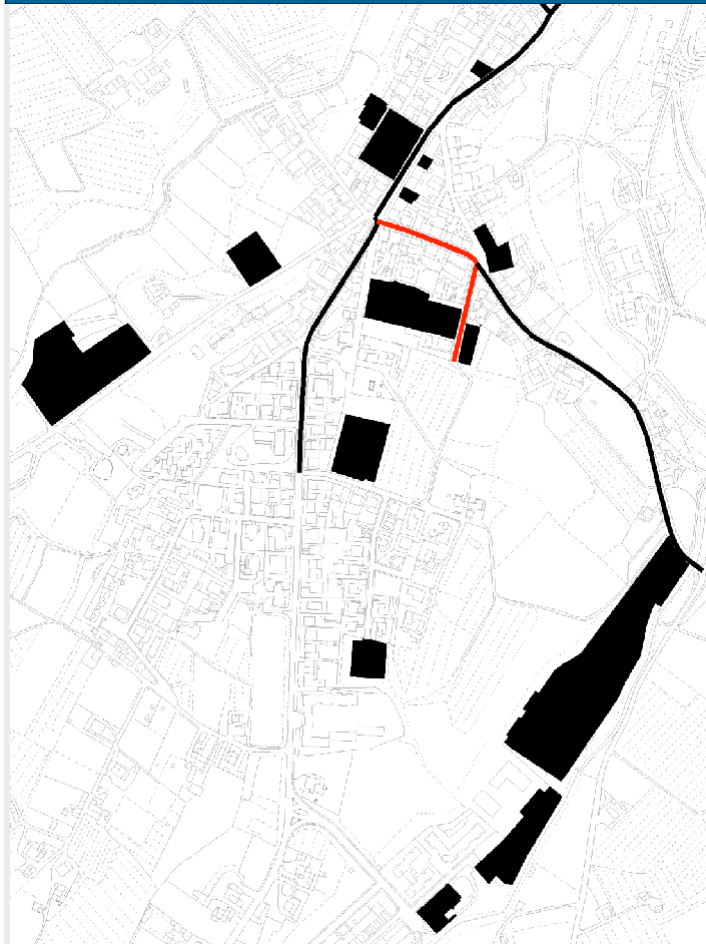
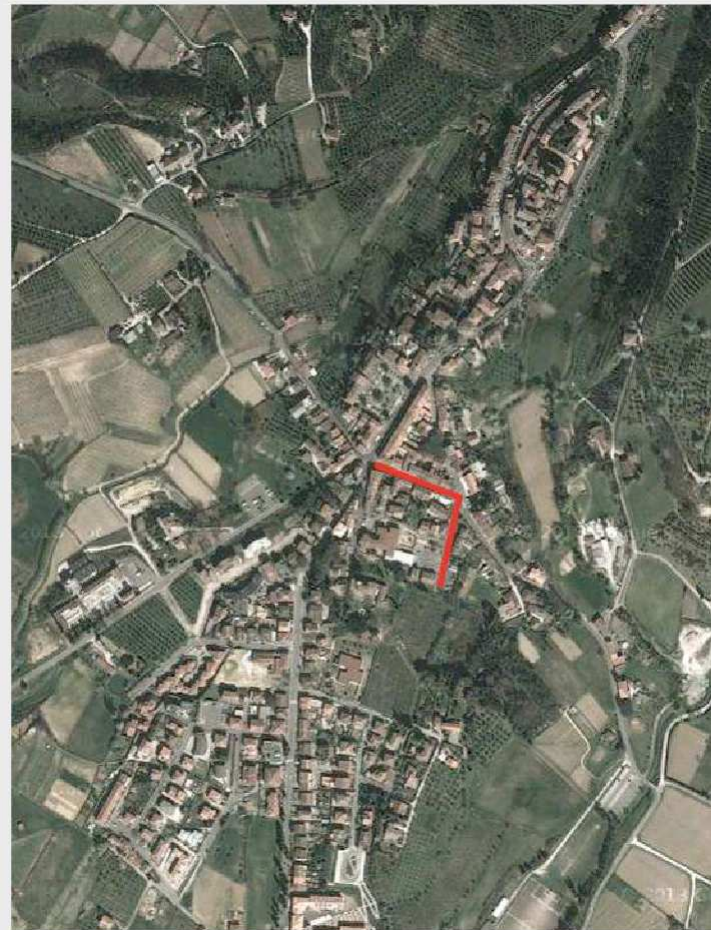
S9

via Girolamo Calvi

Via Calvi ha mantenuto le caratteristiche di mobilità di aperta campagna, pur essendo ormai parte della rete viaria cittadina.

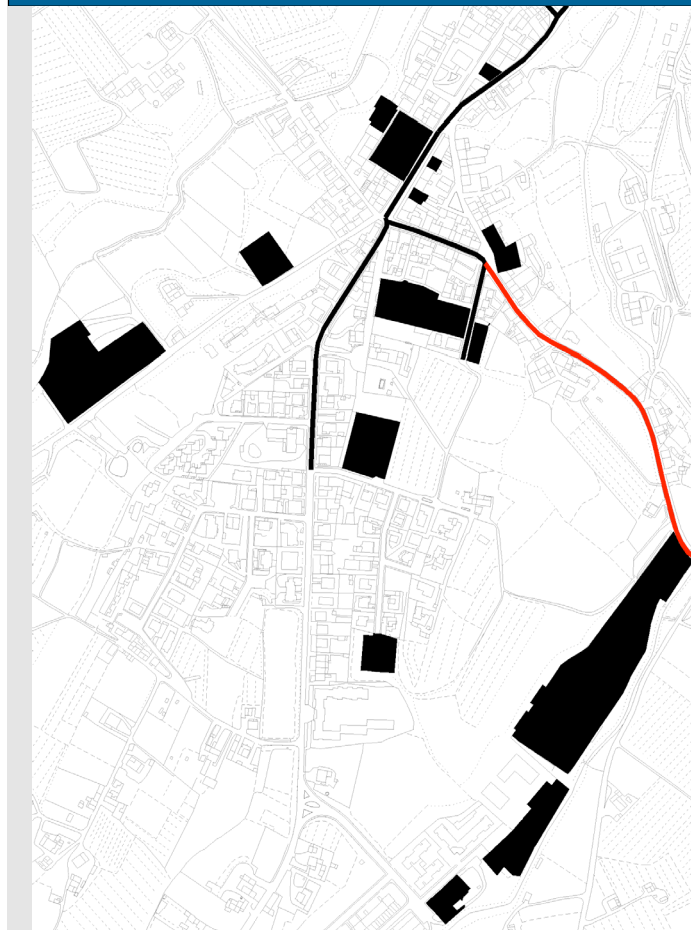
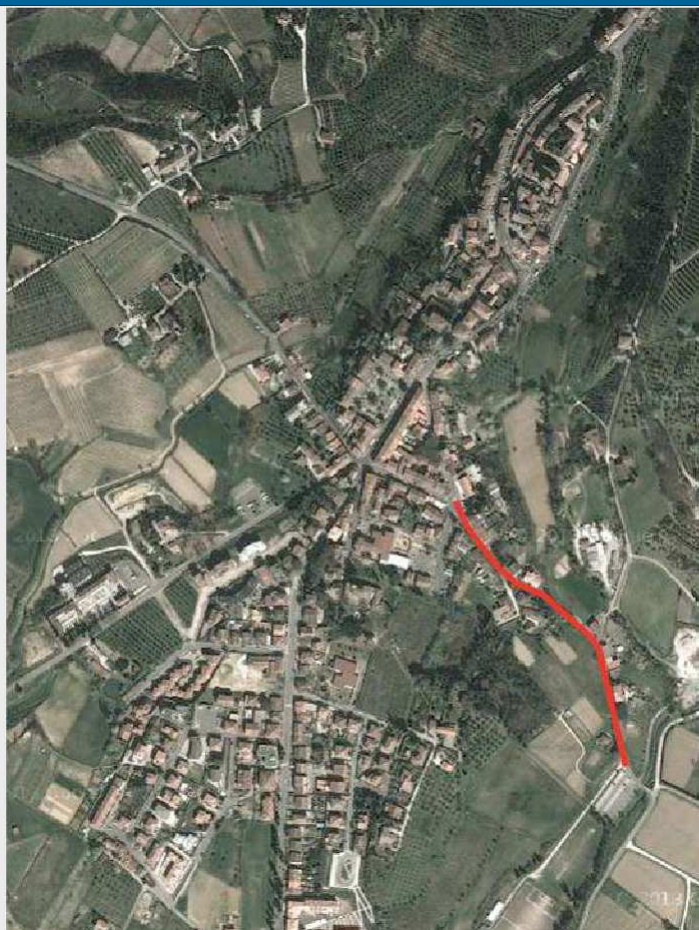
S10

La nuova scuola di infanzia è in corso di realizzazione ed è stata dotata di ogni requisito di accessibilità.

La valutazione di accessibilità è stata fatta sulla base del progetto

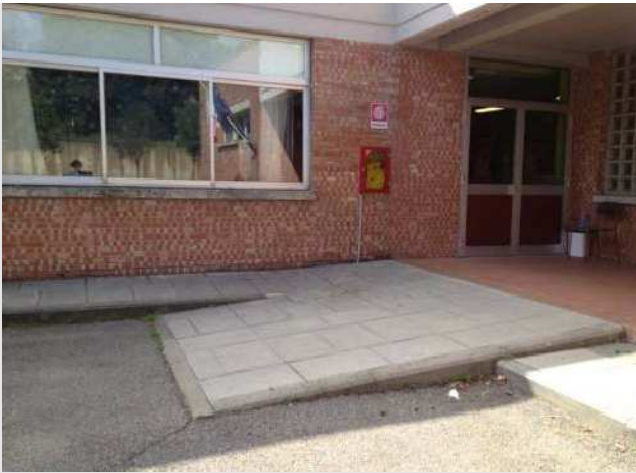
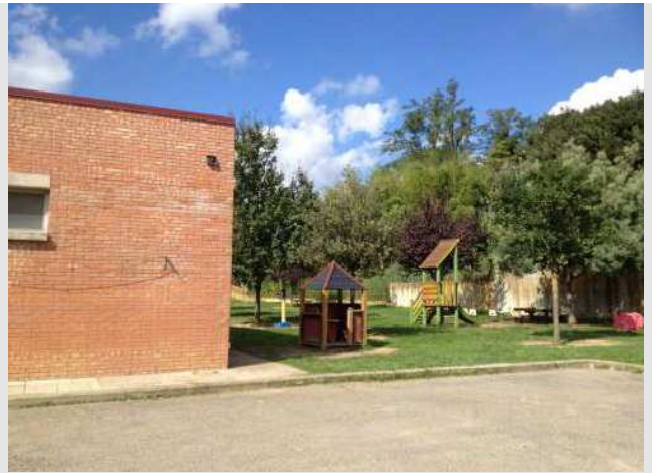
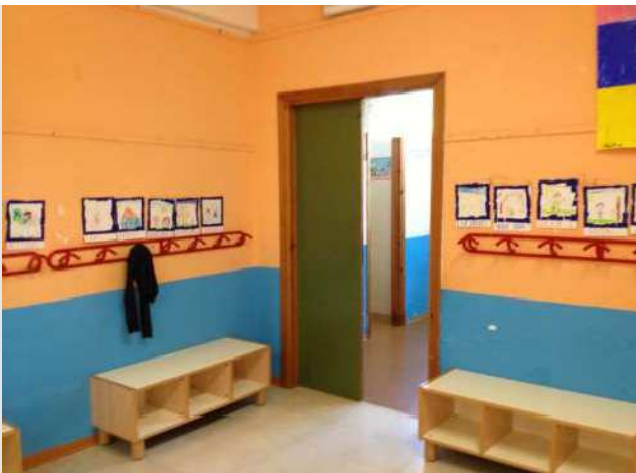
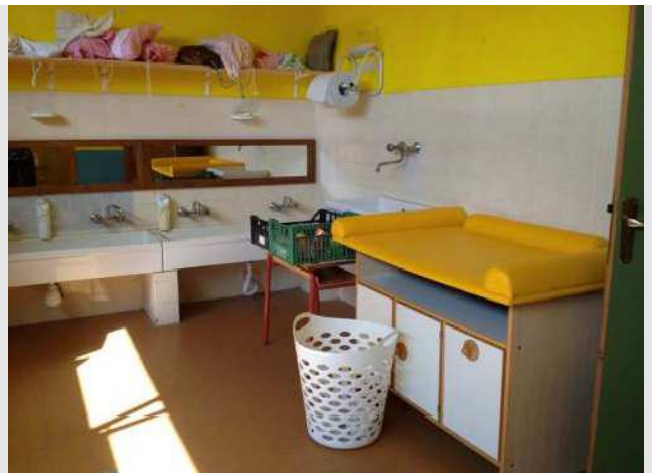
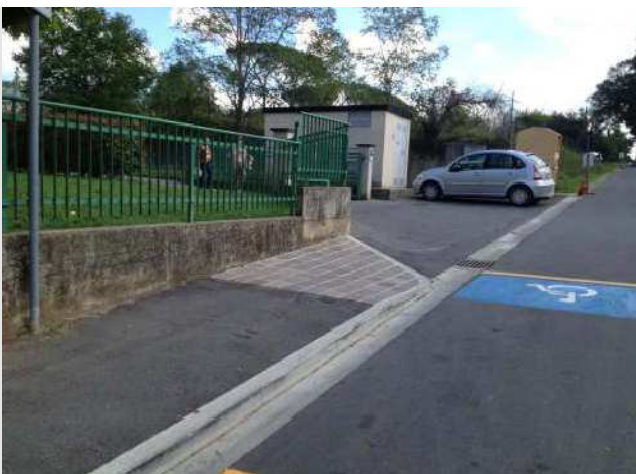
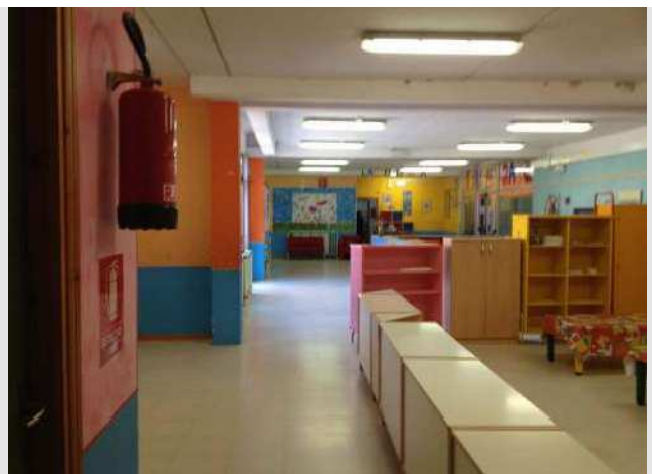
L'accesso della primaria si può considerare accessibile non a norma dal cancello principale, poiché la rampa che collega la piazza con l'accesso è troppo lunga, troppo ripida e senza soste orizzontali intermedie, mentre è accessibile con ingresso attraverso la palestra o dal cancello della scuola secondaria. L'accesso della secondaria, lato Via Cermenati, è a norma fino al cancello, ma poi avviene attraverso una rampa di scale. L'accessibilità è attraverso l'ingresso della primaria.

Il piano terra è dotato di bagno accessibile e tramite ascensore sono raggiungibili anche le aule del livello superiore. Le due stanze mensa sono raggiungibili solo tramite scale.

La parte dell'edificio occupato dalla scuola secondaria di primo grado ha un bagno accessibile, tramite l'ascensore da un lato e rampa dall'altro si
