Comune di Vinci

PIANO OPERATIVO

P.E.B.A.
Schede rilievo 5
Vinci

SCHEDA RILIEVO BARRIERE ARCHITETTONICHE

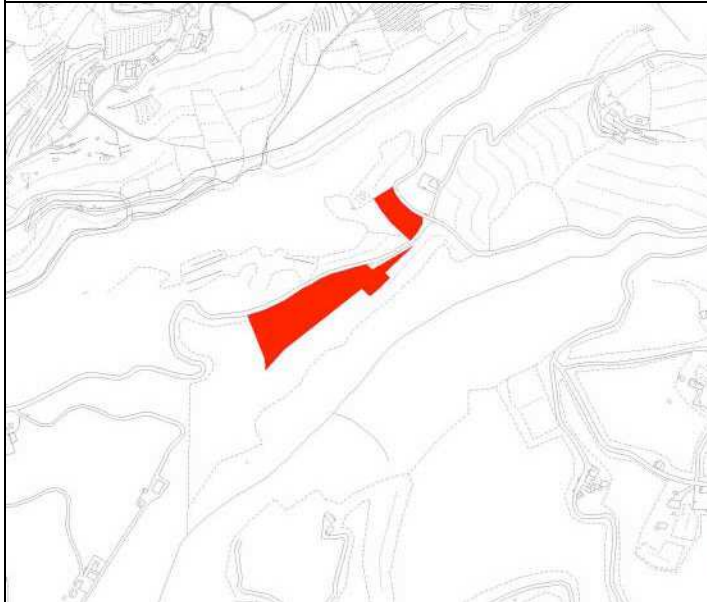
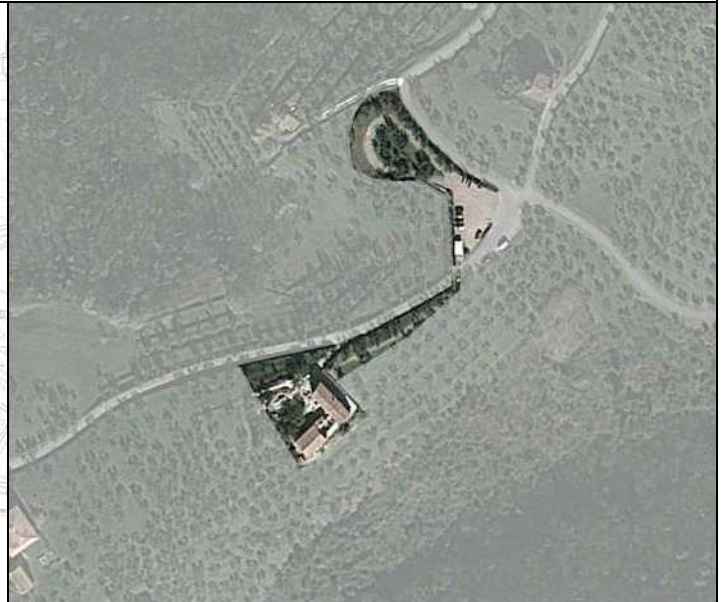
04

Museo Leonardiano – Casa natale di Leonardo, Parcheggio

Solo la torre del castello, comprendente la sala dei solidi e la terrazza panoramica non sono accessibili per i vincoli strutturali difficilmente superabili.

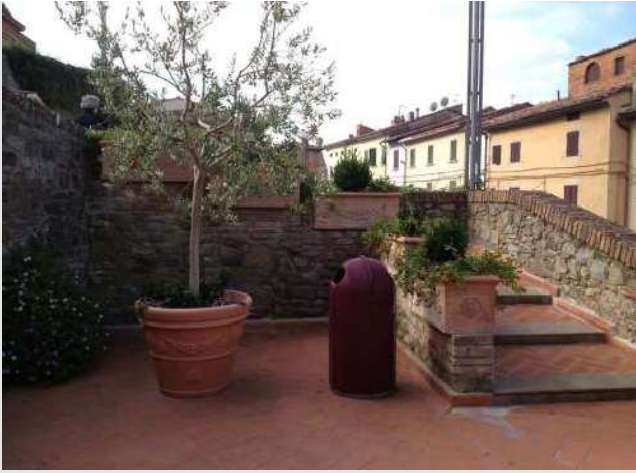
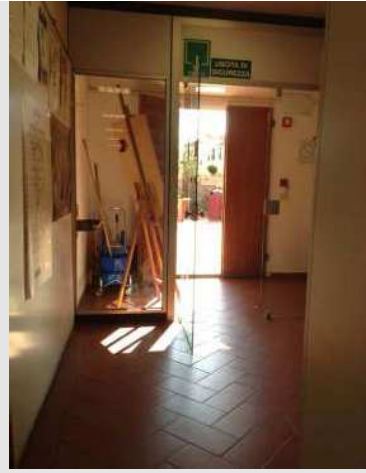
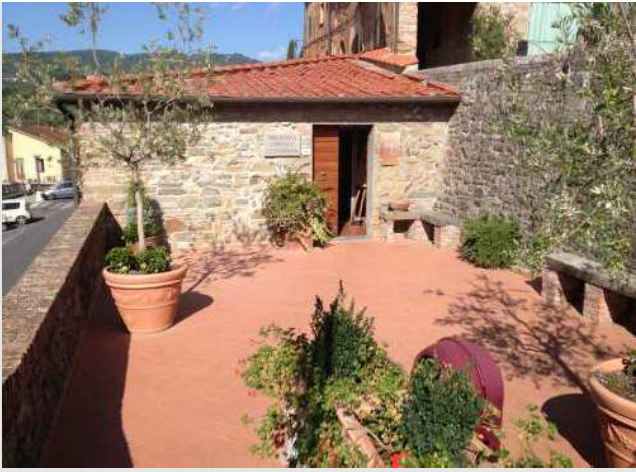
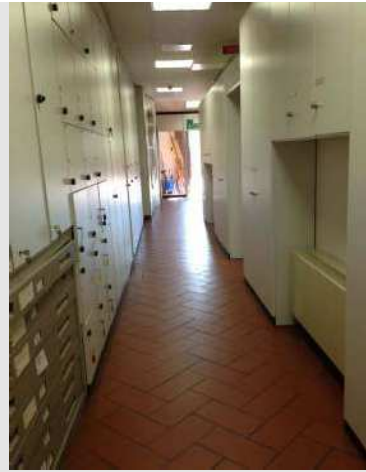
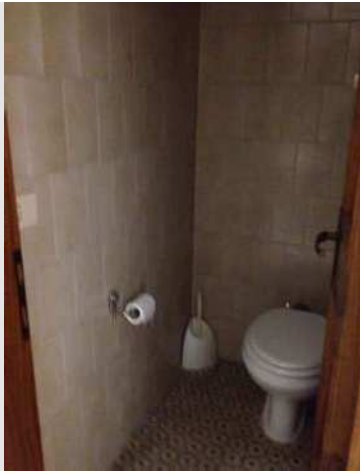
Biblioteca Comunale Leonardiana

ELEMENTO	ACCESSIBILITA'	FATTIBILITA' DELL' INTERVENTO DI ADEGUAMENTO	
1 ACCESSO	<input type="checkbox"/> ACCESSIBILE <input checked="" type="checkbox"/> NON ACCESSIBILE <input type="checkbox"/> ACCESSIBILE NON A NORMA	<input type="checkbox"/> FACILE	<input checked="" type="checkbox"/> DIFFICILE
2 SUPERAMENTO DISLIVELLI	<input checked="" type="checkbox"/> ACCESSIBILE <input type="checkbox"/> NON ACCESSIBILE <input type="checkbox"/> ACCESSIBILE NON A NORMA	<input type="checkbox"/> FACILE	<input type="checkbox"/> DIFFICILE
3 PERCORSI E AMBIENTI	<input checked="" type="checkbox"/> ACCESSIBILE <input type="checkbox"/> NON ACCESSIBILE <input type="checkbox"/> ACCESSIBILE NON A NORMA	<input type="checkbox"/> FACILE	<input type="checkbox"/> DIFFICILE
4 SERVIZI IGIENICI	<input type="checkbox"/> ACCESSIBILE <input checked="" type="checkbox"/> NON ACCESSIBILE <input type="checkbox"/> ACCESSIBILE NON A NORMA	<input checked="" type="checkbox"/> FACILE	<input type="checkbox"/> DIFFICILE

VALUTAZIONE COMPLESSIVA	<input type="checkbox"/> ACCESSIBILE <input checked="" type="checkbox"/> NON ACCESSIBILE <input type="checkbox"/> ACCESSIBILE NON A NORMA	<input type="checkbox"/> FACILE	<input checked="" type="checkbox"/> DIFFICILE

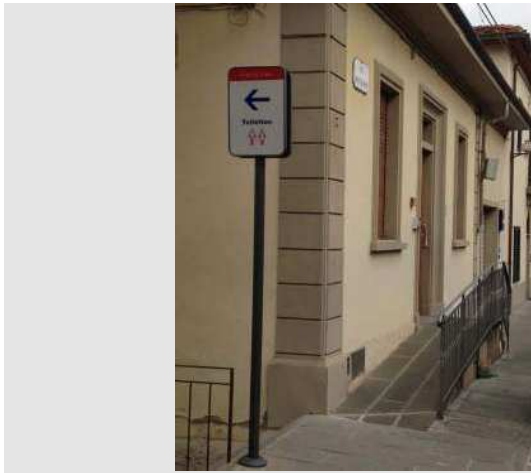
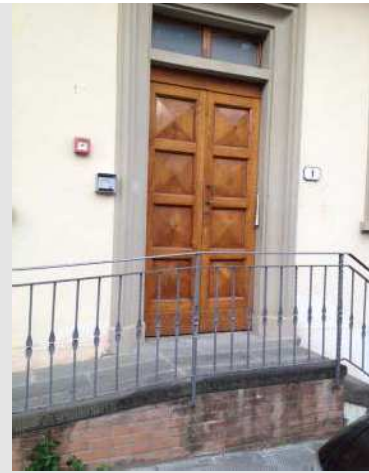
DENOMINAZIONE Uffici Comunali	
LOCALIZZAZIONE Via Montalbano 1	UTOE 1

ELEMENTO	ACCESSIBILITA'	FATTIBILITA' DELL' INTERVENTO DI ADEGUAMENTO	
1 ACCESSO	<input checked="" type="checkbox"/> ACCESSIBILE <input type="checkbox"/> NON ACCESSIBILE <input type="checkbox"/> ACCESSIBILE NON A NORMA	<input type="checkbox"/> FACILE	<input type="checkbox"/> DIFFICILE
2 SUPERAMENTO DISLIVELLI	<input checked="" type="checkbox"/> ACCESSIBILE <input type="checkbox"/> NON ACCESSIBILE <input type="checkbox"/> ACCESSIBILE NON A NORMA	<input type="checkbox"/> FACILE	<input type="checkbox"/> DIFFICILE
3 PERCORSI E AMBIENTI	<input checked="" type="checkbox"/> ACCESSIBILE <input type="checkbox"/> NON ACCESSIBILE <input type="checkbox"/> ACCESSIBILE NON A NORMA	<input type="checkbox"/> FACILE	<input type="checkbox"/> DIFFICILE
4 SERVIZI IGIENICI	<input checked="" type="checkbox"/> ACCESSIBILE <input type="checkbox"/> NON ACCESSIBILE <input type="checkbox"/> ACCESSIBILE NON A NORMA	<input type="checkbox"/> FACILE	<input type="checkbox"/> DIFFICILE

VALUTAZIONE COMPLESSIVA	<input checked="" type="checkbox"/> ACCESSIBILE <input type="checkbox"/> NON ACCESSIBILE <input type="checkbox"/> ACCESSIBILE NON A NORMA	<input type="checkbox"/> FACILE	<input type="checkbox"/> DIFFICILE

L'accesso alla prima stanza ed al bagno, non accessibile, avviene tramite gradino, poi attraverso una scala si raggiungono le altre due stanze.

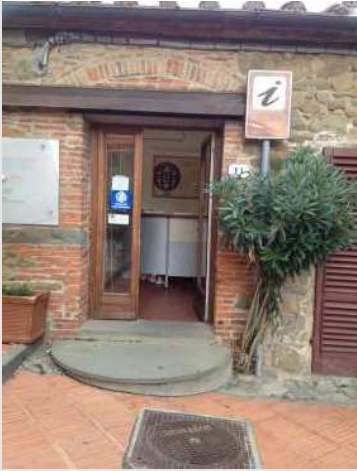
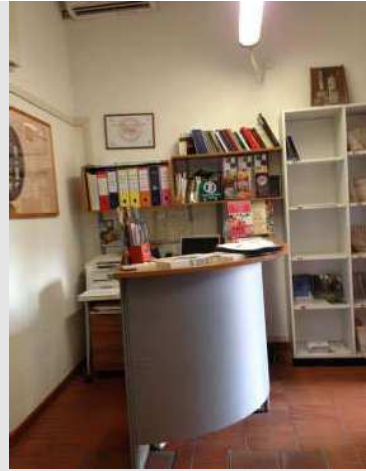
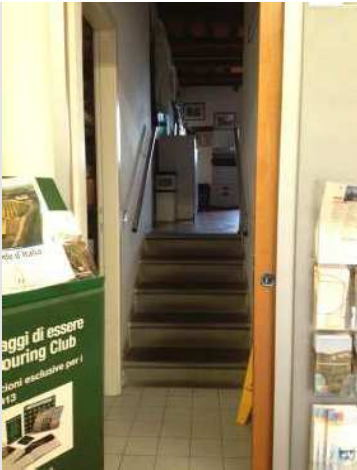
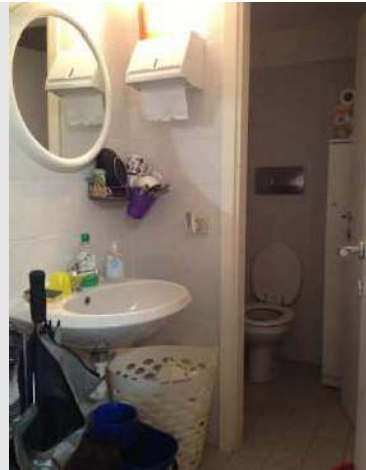
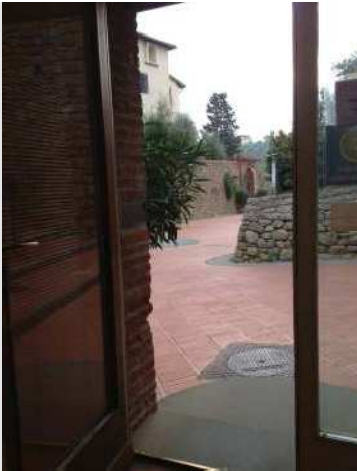
Informazioni Turistiche – Ufficio cultura Comune di Vinci

ELEMENTO	ACCESSIBILITA'	FATTIBILITA' DELL' INTERVENTO DI ADEGUAMENTO	
1 ACCESSO	<input type="checkbox"/> ACCESSIBILE <input checked="" type="checkbox"/> NON ACCESSIBILE <input type="checkbox"/> ACCESSIBILE NON A NORMA	<input checked="" type="checkbox"/> FACILE	<input type="checkbox"/> DIFFICILE
2 SUPERAMENTO DISLIVELLI	<input type="checkbox"/> ACCESSIBILE <input checked="" type="checkbox"/> NON ACCESSIBILE <input type="checkbox"/> ACCESSIBILE NON A NORMA	<input checked="" type="checkbox"/> FACILE	<input type="checkbox"/> DIFFICILE
3 PERCORSI E AMBIENTI	<input type="checkbox"/> ACCESSIBILE <input checked="" type="checkbox"/> NON ACCESSIBILE <input type="checkbox"/> ACCESSIBILE NON A NORMA	<input checked="" type="checkbox"/> FACILE	<input type="checkbox"/> DIFFICILE
4 SERVIZI IGIENICI	<input type="checkbox"/> ACCESSIBILE <input checked="" type="checkbox"/> NON ACCESSIBILE <input type="checkbox"/> ACCESSIBILE NON A NORMA	<input type="checkbox"/> FACILE	<input checked="" type="checkbox"/> DIFFICILE

VALUTAZIONE COMPLESSIVA	<input type="checkbox"/> ACCESSIBILE <input checked="" type="checkbox"/> NON ACCESSIBILE <input type="checkbox"/> ACCESSIBILE NON A NORMA	<input type="checkbox"/> FACILE	<input checked="" type="checkbox"/> DIFFICILE

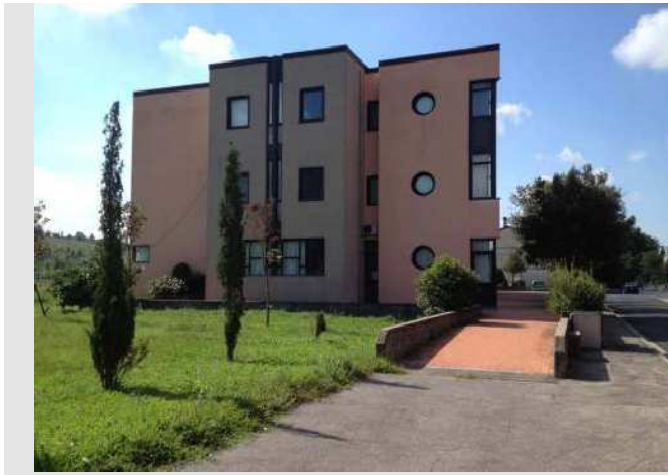
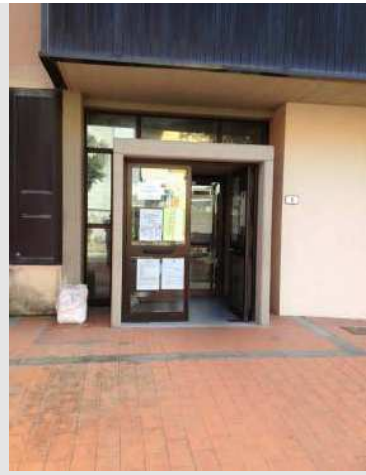
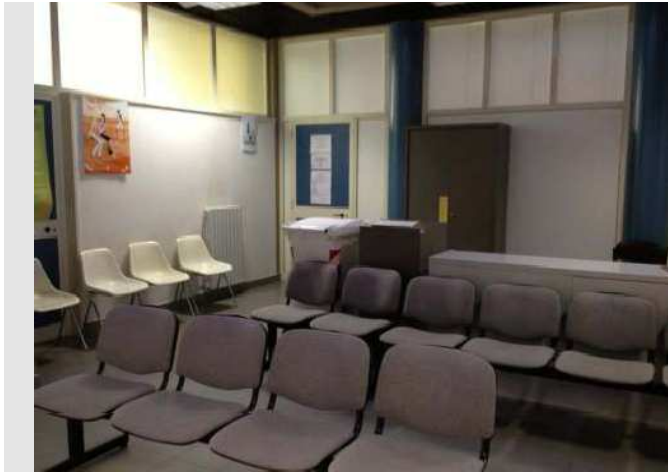
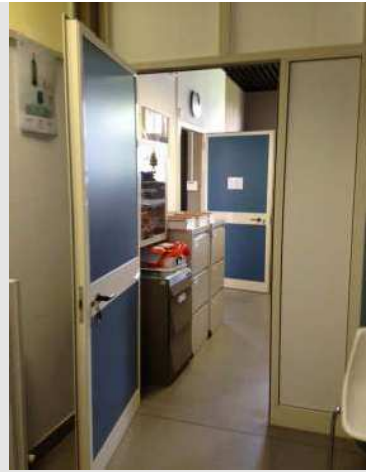
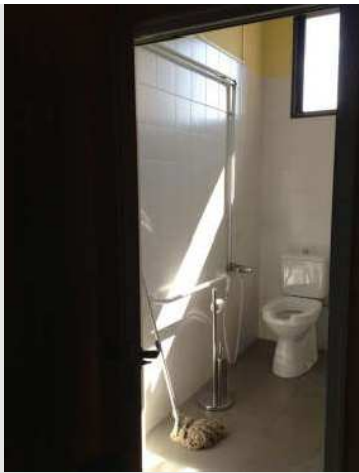
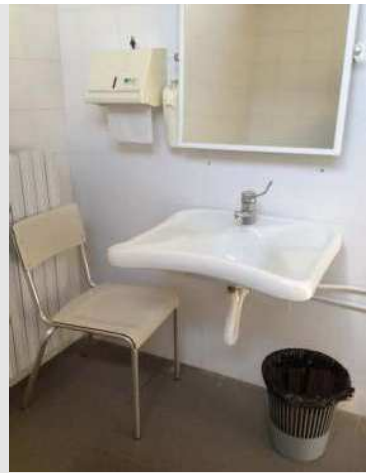
Istituto Comprensivo Vinci, Alloggi anziani e provvisoriamente scuola d'infanzia Stacciaburatta

ELEMENTO	ACCESSIBILITA'	FATTIBILITA' DELL' INTERVENTO DI ADEGUAMENTO	
1 ACCESSO	<input checked="" type="checkbox"/> ACCESSIBILE <input type="checkbox"/> NON ACCESSIBILE <input type="checkbox"/> ACCESSIBILE NON A NORMA	<input type="checkbox"/> FACILE	<input type="checkbox"/> DIFFICILE
2 SUPERAMENTO DISLIVELLI	<input checked="" type="checkbox"/> ACCESSIBILE <input type="checkbox"/> NON ACCESSIBILE <input type="checkbox"/> ACCESSIBILE NON A NORMA	<input type="checkbox"/> FACILE	<input type="checkbox"/> DIFFICILE
3 PERCORSI E AMBIENTI	<input checked="" type="checkbox"/> ACCESSIBILE <input type="checkbox"/> NON ACCESSIBILE <input type="checkbox"/> ACCESSIBILE NON A NORMA	<input type="checkbox"/> FACILE	<input type="checkbox"/> DIFFICILE
4 SERVIZI IGIENICI	<input checked="" type="checkbox"/> ACCESSIBILE <input type="checkbox"/> NON ACCESSIBILE <input type="checkbox"/> ACCESSIBILE NON A NORMA	<input type="checkbox"/> FACILE	<input type="checkbox"/> DIFFICILE

VALUTAZIONE COMPLESSIVA	<input checked="" type="checkbox"/> ACCESSIBILE <input type="checkbox"/> NON ACCESSIBILE <input type="checkbox"/> ACCESSIBILE NON A NORMA	<input type="checkbox"/> FACILE	<input type="checkbox"/> DIFFICILE

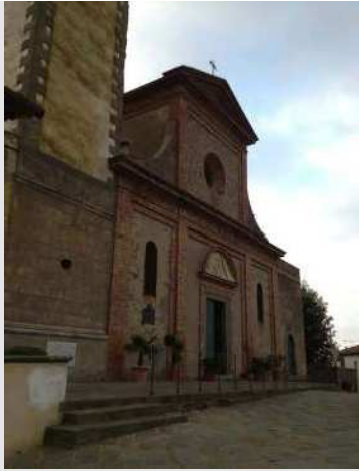
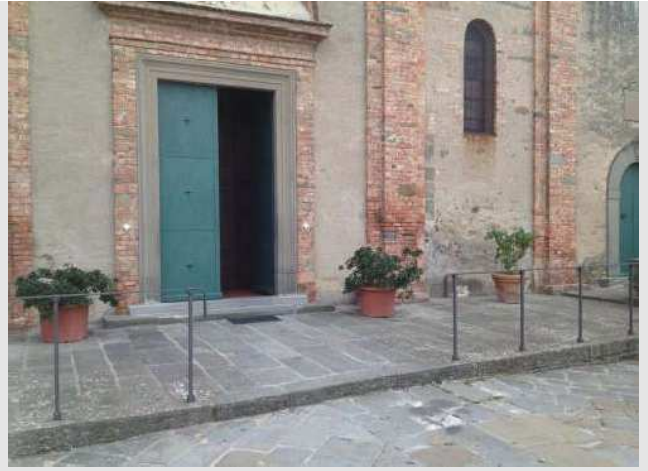
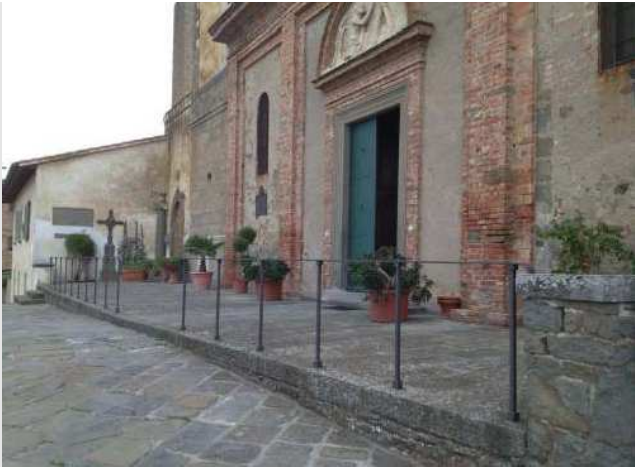
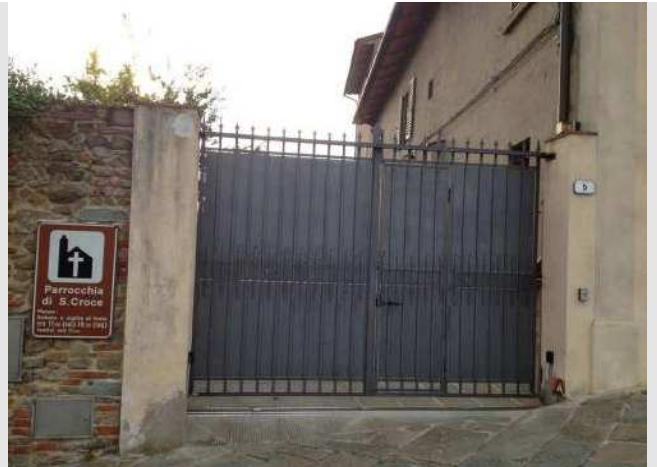
16

L'ostacolo per accedere al piano terreno è solo una soglia di qualche centimetro oltre il massimo prescritto. All'interno i piani superiori sono adibiti a residenza protetta. Non ci sono ascensori o servo-scala né servizi accessibili.

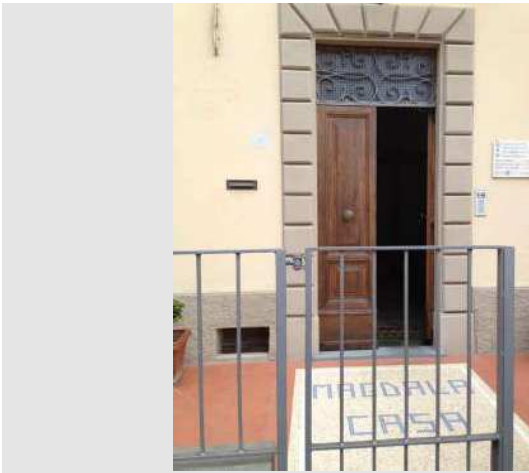
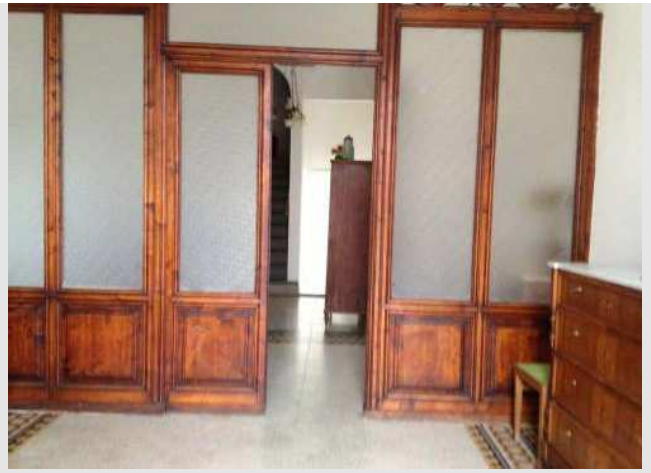
17

Il piano terra è accessibile dall'area adiacente, con percorso non a norma, ed è dotato di servizio igienico accessibile.
 Gli altri piani sono serviti solo dalla scala.

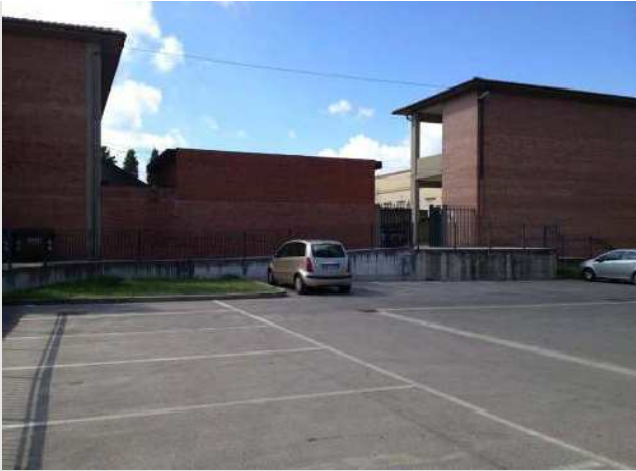
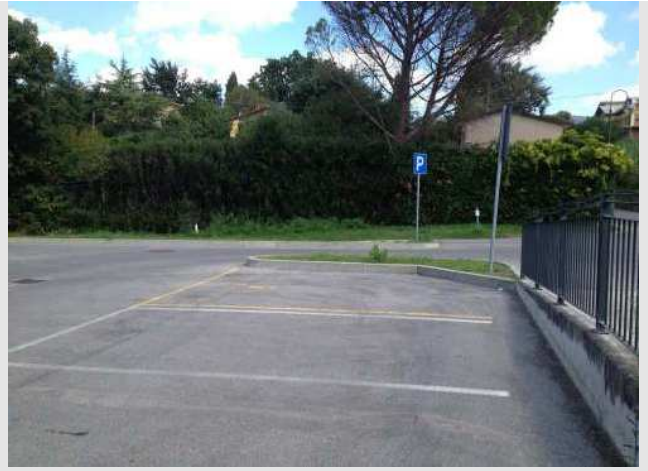
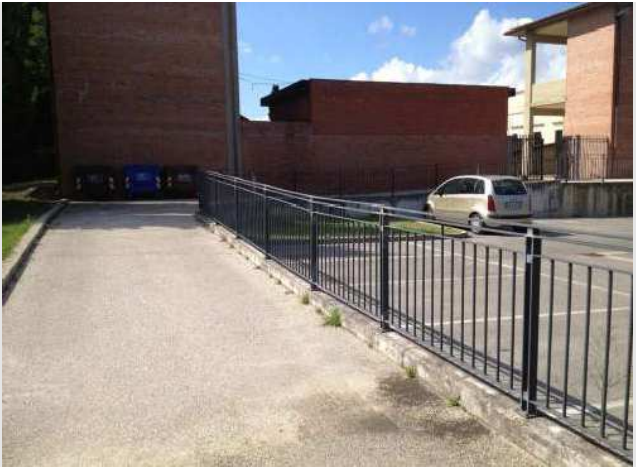
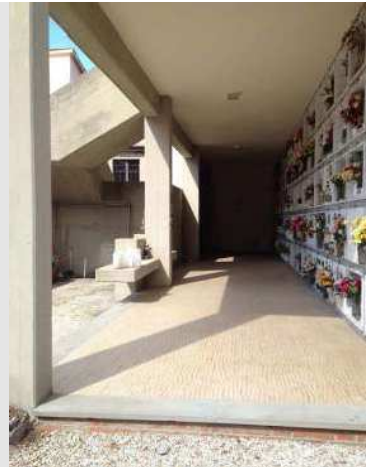
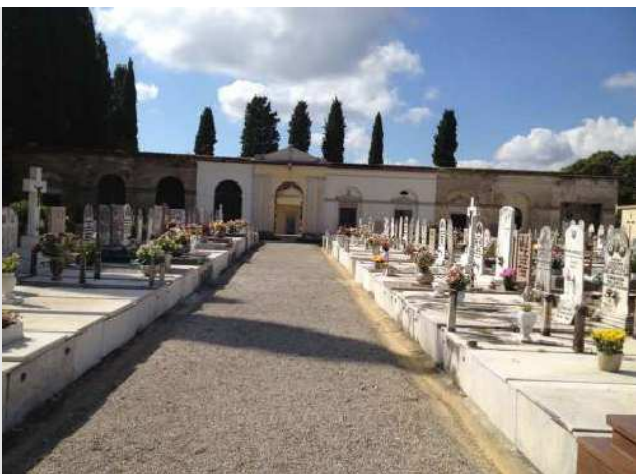
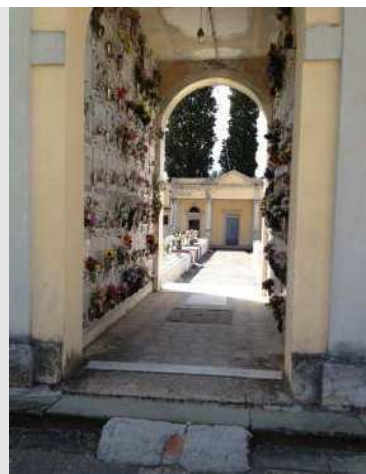
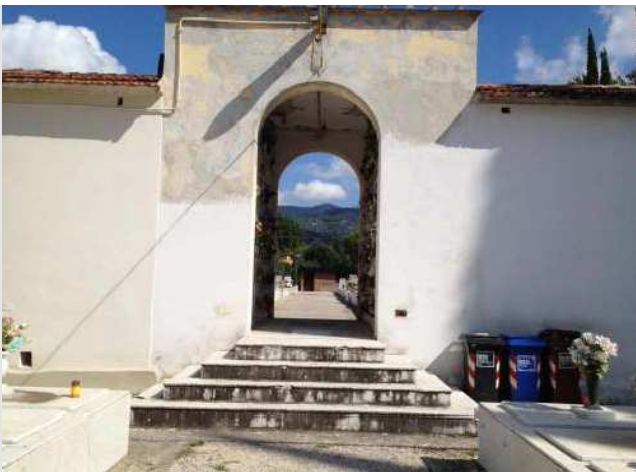
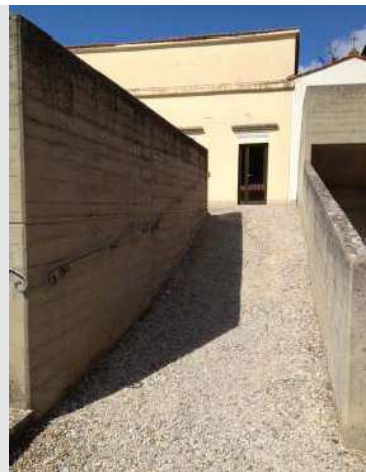
FOTO

ELEMENTO	ACCESSIBILITA'	FATTIBILITA' DELL' INTERVENTO DI ADEGUAMENTO	
1 ACCESSO	<input checked="" type="checkbox"/> ACCESSIBILE <input type="checkbox"/> NON ACCESSIBILE <input type="checkbox"/> ACCESSIBILE NON A NORMA	<input type="checkbox"/> FACILE	<input type="checkbox"/> DIFFICILE
2 SUPERAMENTO DISLIVELLI	<input type="checkbox"/> ACCESSIBILE <input checked="" type="checkbox"/> NON ACCESSIBILE <input type="checkbox"/> ACCESSIBILE NON A NORMA	<input checked="" type="checkbox"/> FACILE	<input type="checkbox"/> DIFFICILE
3 PERCORSI E AMBIENTI	<input checked="" type="checkbox"/> ACCESSIBILE <input type="checkbox"/> NON ACCESSIBILE <input type="checkbox"/> ACCESSIBILE NON A NORMA	<input type="checkbox"/> FACILE	<input type="checkbox"/> DIFFICILE
4 SERVIZI IGIENICI	<input type="checkbox"/> ACCESSIBILE <input type="checkbox"/> NON ACCESSIBILE <input type="checkbox"/> ACCESSIBILE NON A NORMA	<input type="checkbox"/> FACILE	<input type="checkbox"/> DIFFICILE

VALUTAZIONE COMPLESSIVA	<input type="checkbox"/> ACCESSIBILE <input type="checkbox"/> NON ACCESSIBILE <input checked="" type="checkbox"/> ACCESSIBILE NON A NORMA	<input checked="" type="checkbox"/> FACILE	<input type="checkbox"/> DIFFICILE

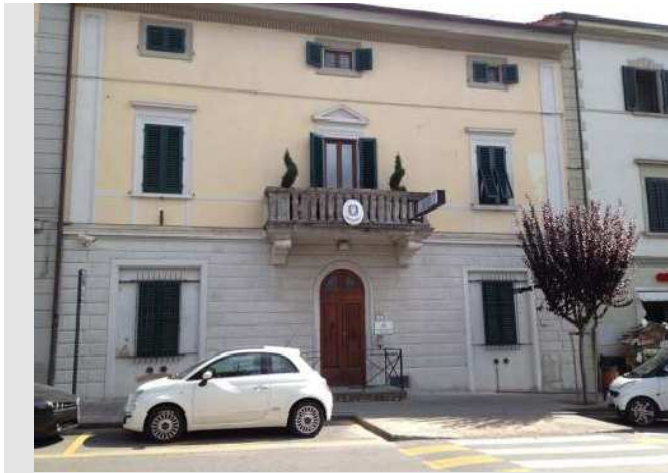
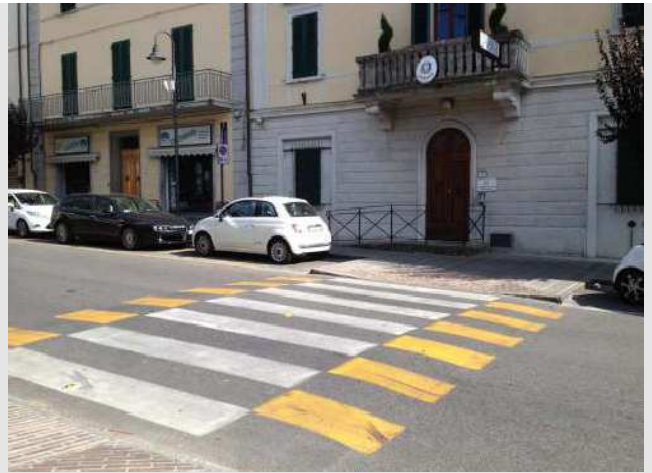
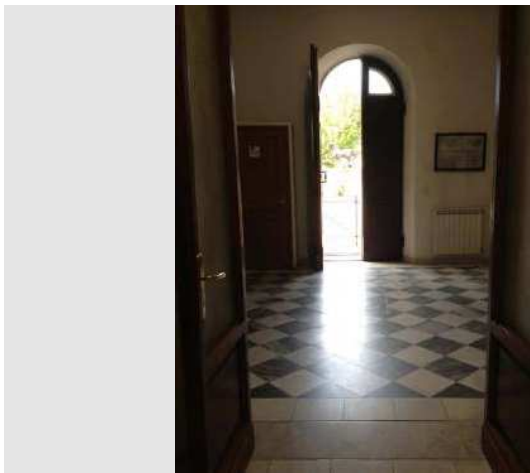
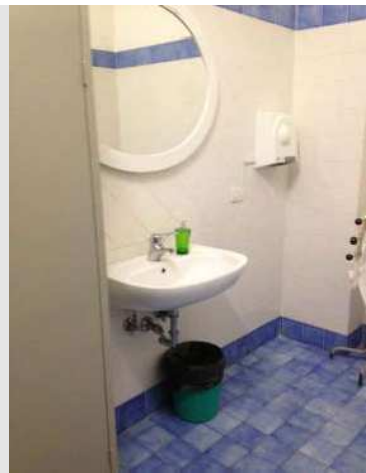
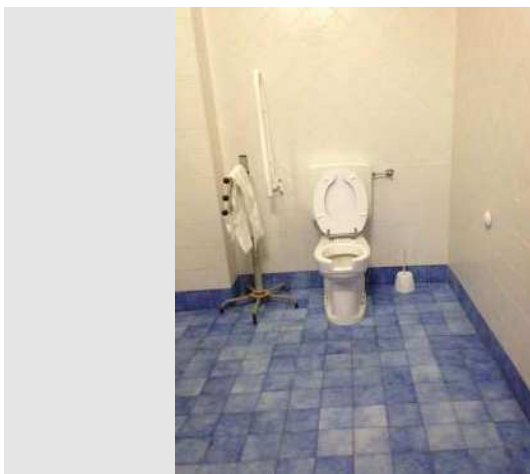
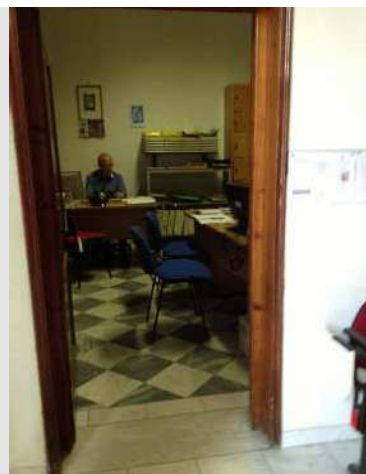
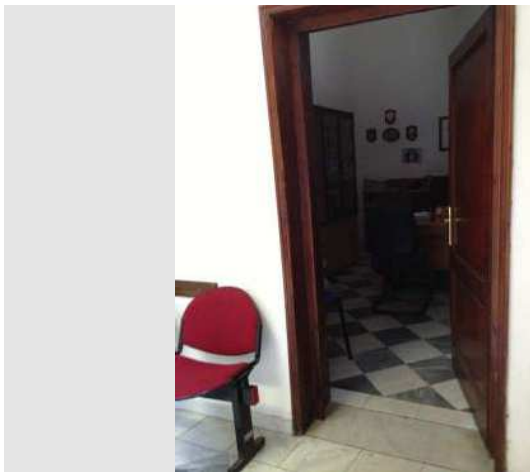
ELEMENTO	ACCESSIBILITA'	FATTIBILITA' DELL' INTERVENTO DI ADEGUAMENTO	
1 ACCESSO	<input checked="" type="checkbox"/> ACCESSIBILE <input type="checkbox"/> NON ACCESSIBILE <input type="checkbox"/> ACCESSIBILE NON A NORMA	<input type="checkbox"/> FACILE	<input type="checkbox"/> DIFFICILE
2 SUPERAMENTO DISLIVELLI	<input checked="" type="checkbox"/> ACCESSIBILE <input type="checkbox"/> NON ACCESSIBILE <input type="checkbox"/> ACCESSIBILE NON A NORMA	<input type="checkbox"/> FACILE	<input type="checkbox"/> DIFFICILE
3 PERCORSI E AMBIENTI	<input checked="" type="checkbox"/> ACCESSIBILE <input type="checkbox"/> NON ACCESSIBILE <input type="checkbox"/> ACCESSIBILE NON A NORMA	<input type="checkbox"/> FACILE	<input type="checkbox"/> DIFFICILE
4 SERVIZI IGIENICI	<input type="checkbox"/> ACCESSIBILE <input type="checkbox"/> NON ACCESSIBILE <input checked="" type="checkbox"/> ACCESSIBILE NON A NORMA	<input checked="" type="checkbox"/> FACILE	<input type="checkbox"/> DIFFICILE

VALUTAZIONE COMPLESSIVA	<input type="checkbox"/> ACCESSIBILE <input type="checkbox"/> NON ACCESSIBILE <input checked="" type="checkbox"/> ACCESSIBILE NON A NORMA	<input checked="" type="checkbox"/> FACILE	<input type="checkbox"/> DIFFICILE

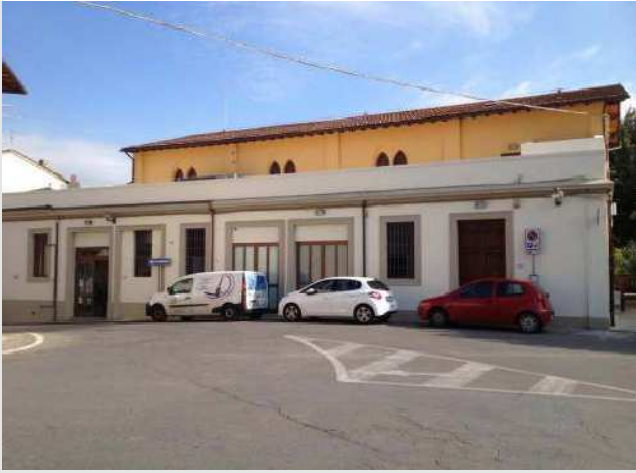
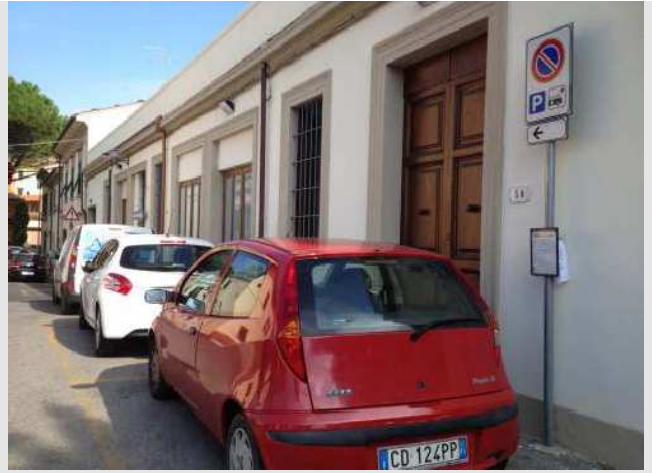
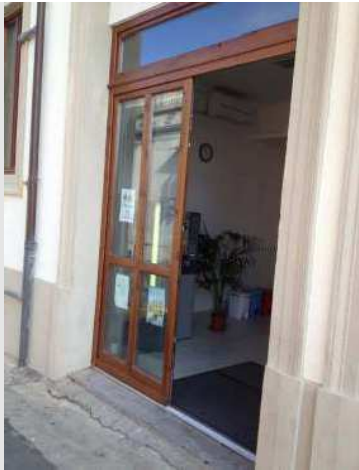
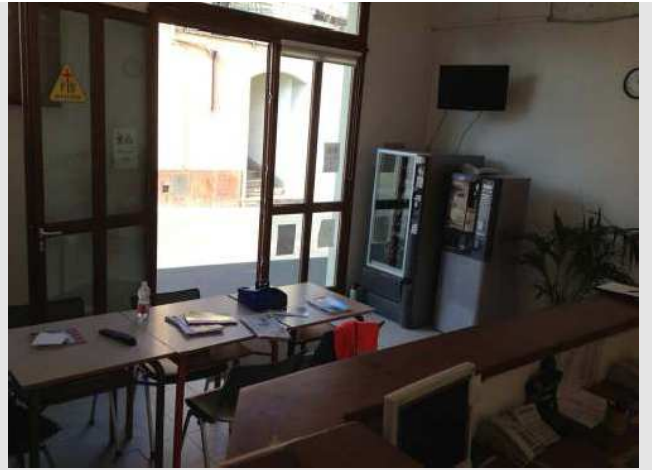
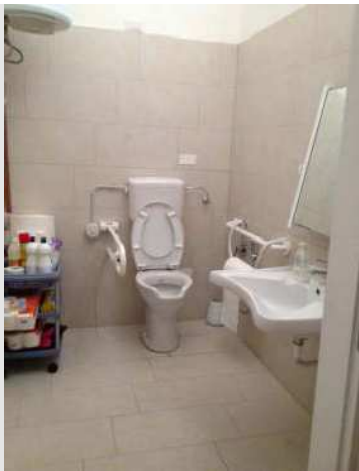
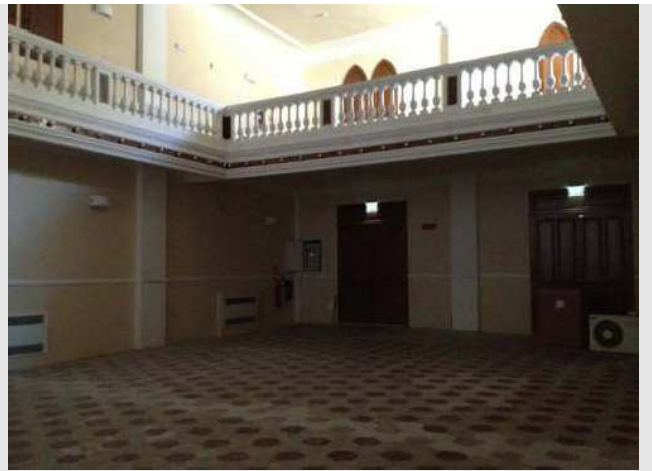
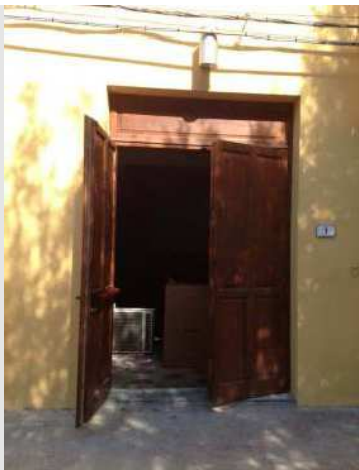
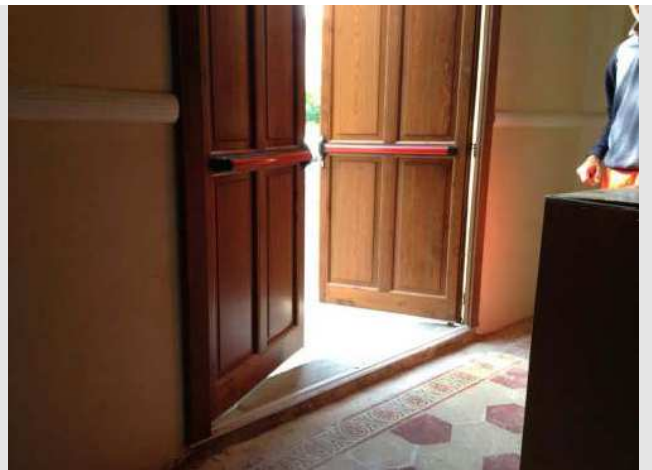
FOTO

<p>SCHEDA RILIEVO BARRIERE ARCHITETTONICHE</p> <p>EDIFICI</p>	<p>E' accessibile, non adeguato lo spazio di accoglienza della Misericordia, all'ingresso. Non è accessibile il percorso per il servizio igienico, che è in comune con il Teatro, ed è accessibile dallo spazio teatrale. Non è accessibile l'ingresso pubblico del teatro (dal Parco della Rimembranza) per la traversa dell'infisso a terra.</p>	<p>CENTRO ABITATO</p> <p><input checked="" type="checkbox"/> Vinci <input type="checkbox"/> Vitolini <input type="checkbox"/> Toiano</p>	<p><input type="checkbox"/> San'Ansano <input type="checkbox"/> Stella-Apparita <input type="checkbox"/> Sovigliana-Spicchio</p>	<p>SCHEDA 21</p>
	<p>UTOE</p> <p>1</p>

ELEMENTO	ACCESSIBILITA'	FATTIBILITA' DELL' INTERVENTO DI ADEGUAMENTO	
1 ACCESSO	<input checked="" type="checkbox"/> ACCESSIBILE <input type="checkbox"/> NON ACCESSIBILE <input type="checkbox"/> ACCESSIBILE NON A NORMA	<input type="checkbox"/> FACILE	<input type="checkbox"/> DIFFICILE
2 SUPERAMENTO DISLIVELLI	<input type="checkbox"/> ACCESSIBILE <input checked="" type="checkbox"/> NON ACCESSIBILE <input type="checkbox"/> ACCESSIBILE NON A NORMA	<input checked="" type="checkbox"/> FACILE	<input type="checkbox"/> DIFFICILE
3 PERCORSI E AMBIENTI	<input type="checkbox"/> ACCESSIBILE <input type="checkbox"/> NON ACCESSIBILE <input checked="" type="checkbox"/> ACCESSIBILE NON A NORMA	<input type="checkbox"/> FACILE	<input type="checkbox"/> DIFFICILE
4 SERVIZI IGIENICI	<input checked="" type="checkbox"/> ACCESSIBILE <input type="checkbox"/> NON ACCESSIBILE <input type="checkbox"/> ACCESSIBILE NON A NORMA	<input type="checkbox"/> FACILE	<input type="checkbox"/> DIFFICILE

VALUTAZIONE COMPLESSIVA	<input type="checkbox"/> ACCESSIBILE <input type="checkbox"/> NON ACCESSIBILE <input checked="" type="checkbox"/> ACCESSIBILE NON A NORMA	<input checked="" type="checkbox"/> FACILE	<input type="checkbox"/> DIFFICILE

Non è stato possibile fotografare l'interno.
Non sono presenti servizi igienici accessibili.

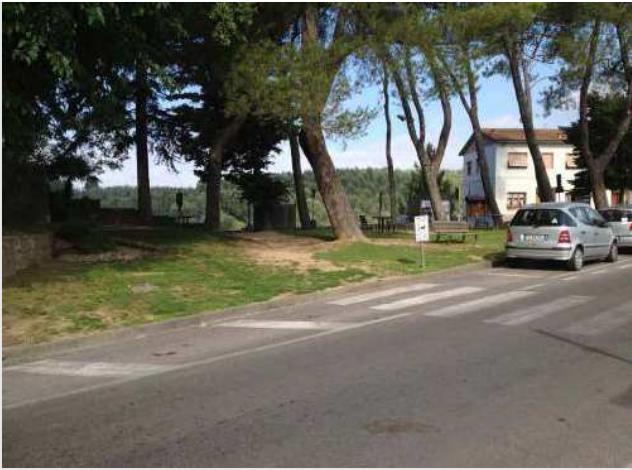
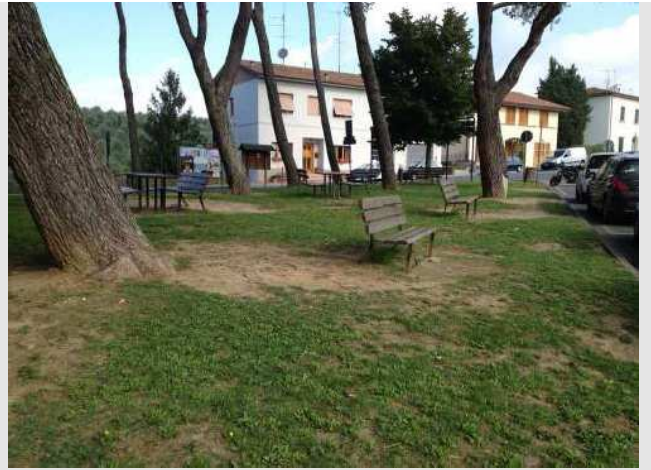
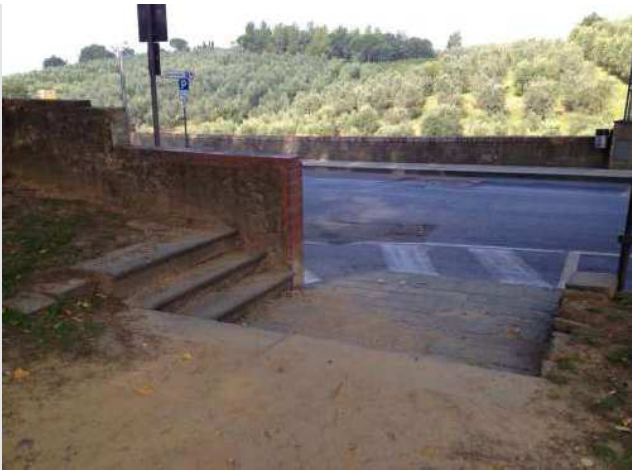
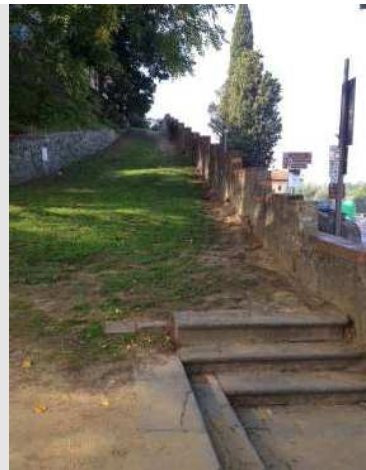
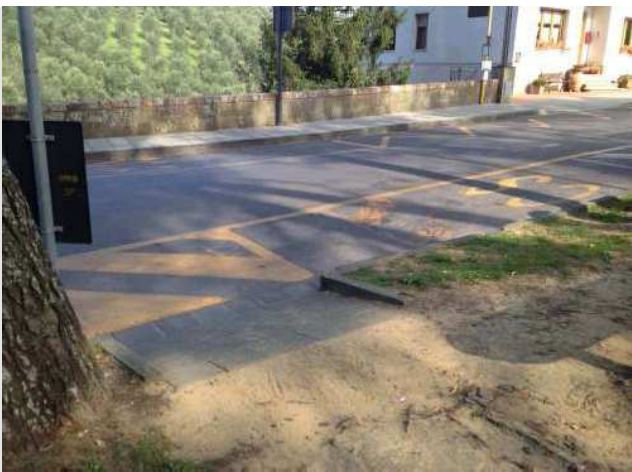
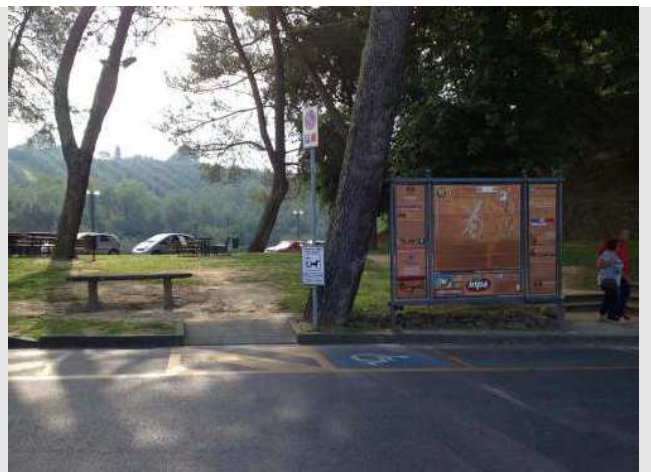
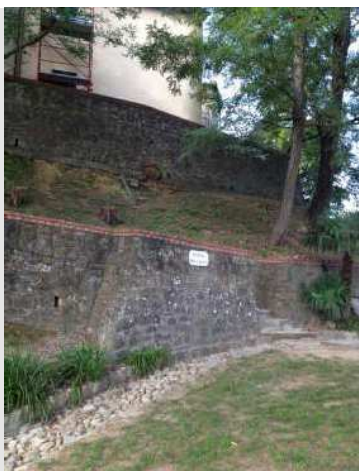
DENOMINAZIONE Pinetina della Doccia	
LOCALIZZAZIONE Via Montalbano angolo via Rossi	UTOE 1

ELEMENTO	ACCESSIBILITA'	FATTIBILITA' DELL' INTERVENTO DI ADEGUAMENTO	
1 ACCESSO	<input checked="" type="checkbox"/> ACCESSIBILE <input type="checkbox"/> NON ACCESSIBILE <input type="checkbox"/> ACCESSIBILE NON A NORMA	<input type="checkbox"/> FACILE	<input type="checkbox"/> DIFFICILE
2 MARCIAPIEDI	<input checked="" type="checkbox"/> ACCESSIBILE <input type="checkbox"/> NON ACCESSIBILE <input type="checkbox"/> ACCESSIBILE NON A NORMA	<input type="checkbox"/> FACILE	<input type="checkbox"/> DIFFICILE
3 ATTRAVERS. PEDONALI	<input checked="" type="checkbox"/> ACCESSIBILE <input type="checkbox"/> NON ACCESSIBILE <input type="checkbox"/> ACCESSIBILE NON A NORMA	<input type="checkbox"/> FACILE	<input type="checkbox"/> DIFFICILE
4 PERCORSI E AMBIENTI	<input type="checkbox"/> ACCESSIBILE <input type="checkbox"/> NON ACCESSIBILE <input checked="" type="checkbox"/> ACCESSIBILE NON A NORMA	<input checked="" type="checkbox"/> FACILE	<input type="checkbox"/> DIFFICILE

5 PARCHEGGI RISERVATI	<input checked="" type="checkbox"/> ACCESSIBILE <input type="checkbox"/> NON ACCESSIBILE <input type="checkbox"/> ACCESSIBILE NON A NORMA	<input type="checkbox"/> FACILE	<input type="checkbox"/> DIFFICILE
6 ATTREZZATURE URBANE	<input checked="" type="checkbox"/> ACCESSIBILE <input type="checkbox"/> NON ACCESSIBILE <input type="checkbox"/> ACCESSIBILE NON A NORMA	<input type="checkbox"/> FACILE	<input type="checkbox"/> DIFFICILE
VALUTAZIONE COMPLESSIVA	<input type="checkbox"/> ACCESSIBILE <input type="checkbox"/> NON ACCESSIBILE <input checked="" type="checkbox"/> ACCESSIBILE NON A NORMA	<input checked="" type="checkbox"/> FACILE	<input type="checkbox"/> DIFFICILE

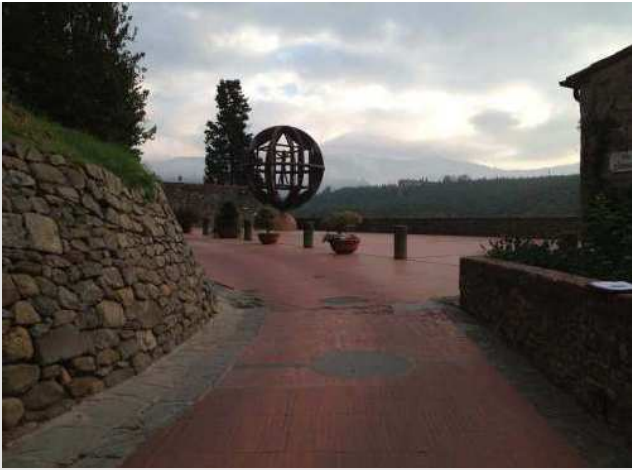
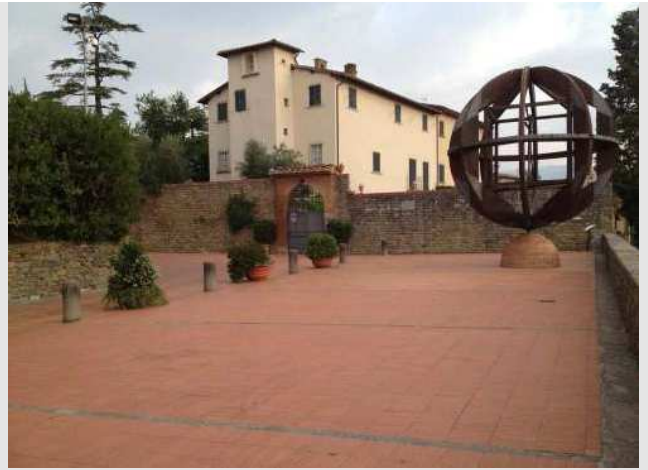
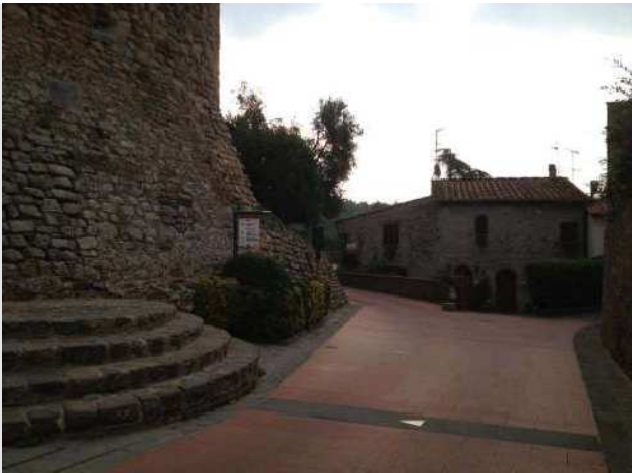
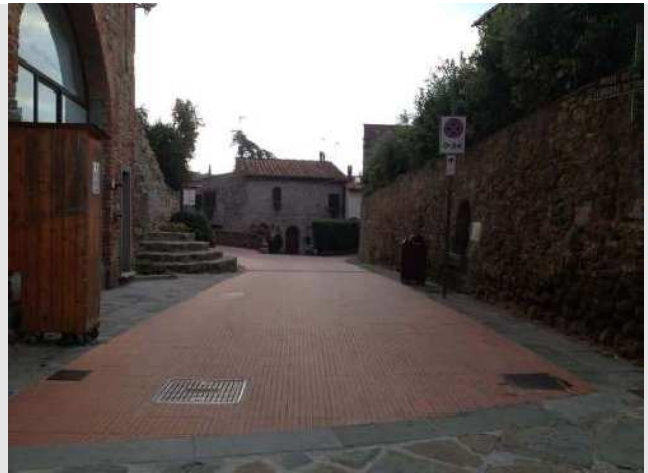
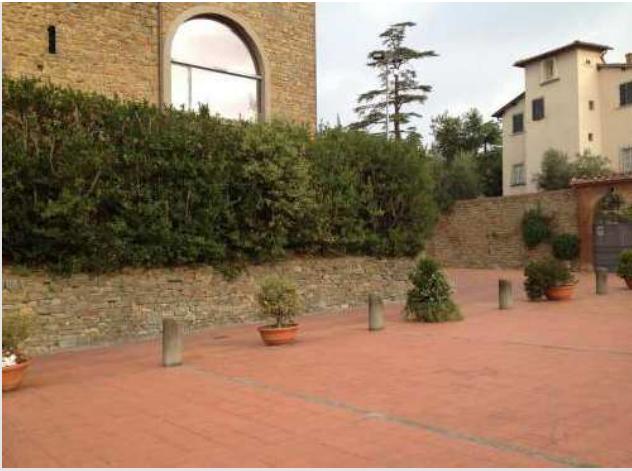
Piazza Guido Masi

ELEMENTO	ACCESSIBILITA'	FATTIBILITA' DELL' INTERVENTO DI ADEGUAMENTO	
1 ACCESSO	<input checked="" type="checkbox"/> ACCESSIBILE <input type="checkbox"/> NON ACCESSIBILE <input type="checkbox"/> ACCESSIBILE NON A NORMA	<input type="checkbox"/> FACILE	<input type="checkbox"/> DIFFICILE
2 MARCIAPIEDI	<input type="checkbox"/> ACCESSIBILE <input type="checkbox"/> NON ACCESSIBILE <input type="checkbox"/> ACCESSIBILE NON A NORMA	<input type="checkbox"/> FACILE	<input type="checkbox"/> DIFFICILE
3 ATTRAVERS. PEDONALI	<input type="checkbox"/> ACCESSIBILE <input type="checkbox"/> NON ACCESSIBILE <input type="checkbox"/> ACCESSIBILE NON A NORMA	<input type="checkbox"/> FACILE	<input type="checkbox"/> DIFFICILE
4 PERCORSI E AMBIENTI	<input checked="" type="checkbox"/> ACCESSIBILE <input type="checkbox"/> NON ACCESSIBILE <input type="checkbox"/> ACCESSIBILE NON A NORMA	<input type="checkbox"/> FACILE	<input type="checkbox"/> DIFFICILE

5 PARCHEGGI RISERVATI	<input type="checkbox"/> ACCESSIBILE <input type="checkbox"/> NON ACCESSIBILE <input type="checkbox"/> ACCESSIBILE NON A NORMA	<input type="checkbox"/> FACILE	<input type="checkbox"/> DIFFICILE
6 ATTREZZATURE URBANE	<input checked="" type="checkbox"/> ACCESSIBILE <input type="checkbox"/> NON ACCESSIBILE <input type="checkbox"/> ACCESSIBILE NON A NORMA	<input type="checkbox"/> FACILE	<input type="checkbox"/> DIFFICILE
VALUTAZIONE COMPLESSIVA	<input checked="" type="checkbox"/> ACCESSIBILE <input type="checkbox"/> NON ACCESSIBILE <input type="checkbox"/> ACCESSIBILE NON A NORMA	<input type="checkbox"/> FACILE	<input type="checkbox"/> DIFFICILE

I percorsi principali sono accessibili

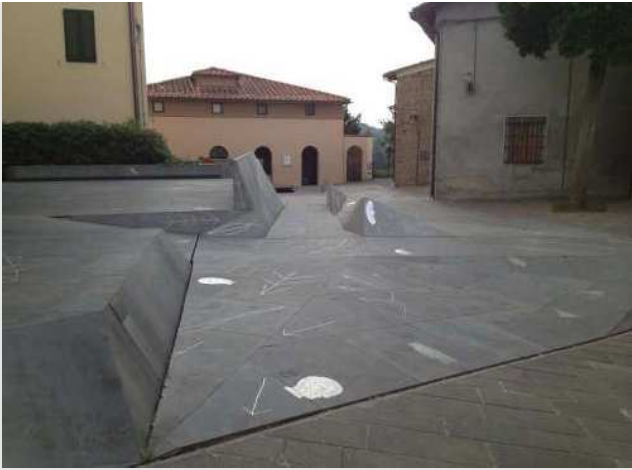
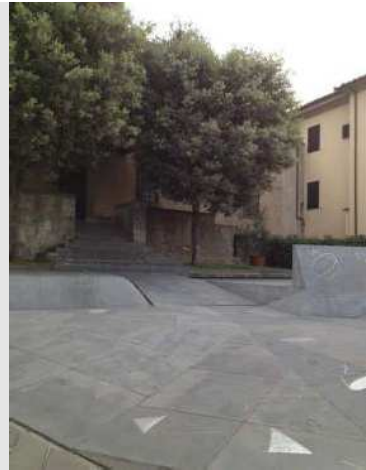
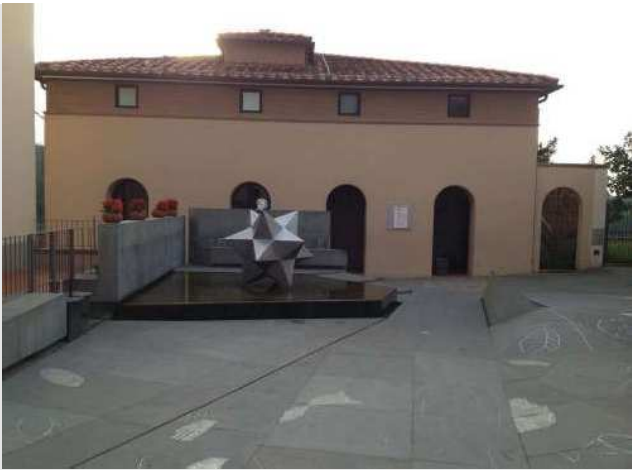
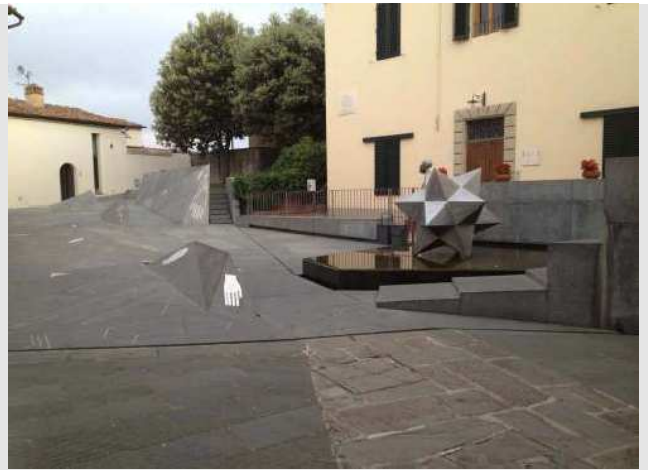
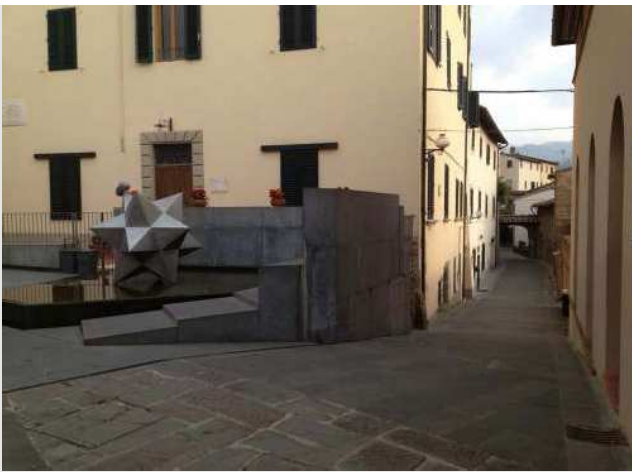
Piazza Dei Guidi

ELEMENTO	ACCESSIBILITA'	FATTIBILITA' DELL' INTERVENTO DI ADEGUAMENTO	
1 ACCESSO	<input checked="" type="checkbox"/> ACCESSIBILE <input type="checkbox"/> NON ACCESSIBILE <input type="checkbox"/> ACCESSIBILE NON A NORMA	<input type="checkbox"/> FACILE	<input type="checkbox"/> DIFFICILE
2 MARCIAPIEDI	<input type="checkbox"/> ACCESSIBILE <input type="checkbox"/> NON ACCESSIBILE <input type="checkbox"/> ACCESSIBILE NON A NORMA	<input type="checkbox"/> FACILE	<input type="checkbox"/> DIFFICILE
3 ATTRAVERS. PEDONALI	<input type="checkbox"/> ACCESSIBILE <input type="checkbox"/> NON ACCESSIBILE <input type="checkbox"/> ACCESSIBILE NON A NORMA	<input type="checkbox"/> FACILE	<input type="checkbox"/> DIFFICILE
4 PERCORSI E AMBIENTI	<input checked="" type="checkbox"/> ACCESSIBILE <input type="checkbox"/> NON ACCESSIBILE <input type="checkbox"/> ACCESSIBILE NON A NORMA	<input type="checkbox"/> FACILE	<input type="checkbox"/> DIFFICILE

5 PARCHEGGI RISERVATI	<input type="checkbox"/> ACCESSIBILE <input type="checkbox"/> NON ACCESSIBILE <input type="checkbox"/> ACCESSIBILE NON A NORMA	<input type="checkbox"/> FACILE	<input type="checkbox"/> DIFFICILE
6 ATTREZZATURE URBANE	<input type="checkbox"/> ACCESSIBILE <input type="checkbox"/> NON ACCESSIBILE <input type="checkbox"/> ACCESSIBILE NON A NORMA	<input type="checkbox"/> FACILE	<input type="checkbox"/> DIFFICILE
VALUTAZIONE COMPLESSIVA	<input checked="" type="checkbox"/> ACCESSIBILE <input type="checkbox"/> NON ACCESSIBILE <input type="checkbox"/> ACCESSIBILE NON A NORMA	<input type="checkbox"/> FACILE	<input type="checkbox"/> DIFFICILE

Tre lati della piazza presentano ancora dislivelli con scale rispetto al marciapiede.

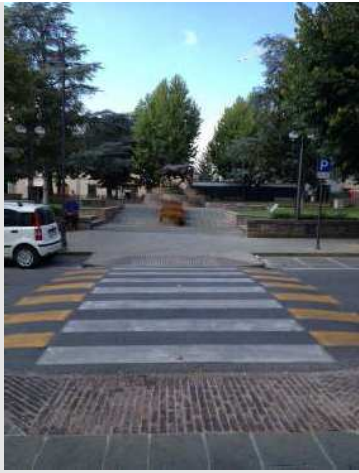
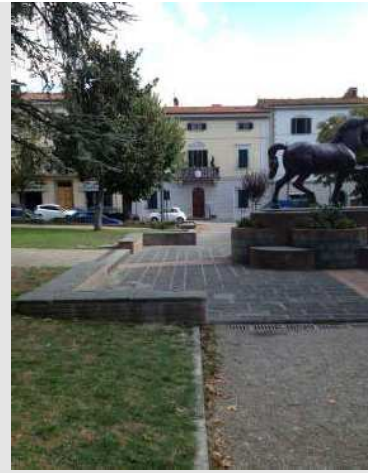
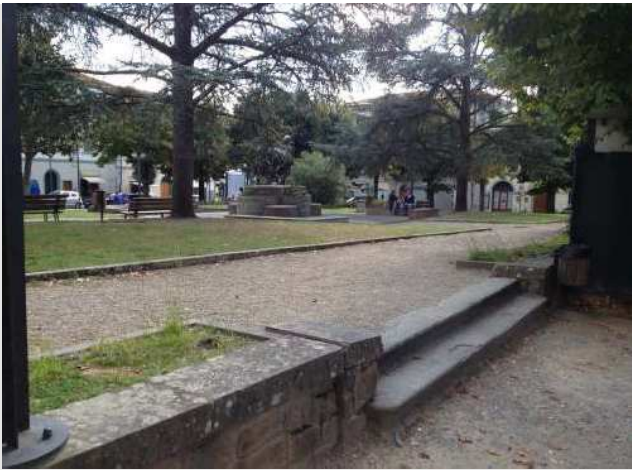
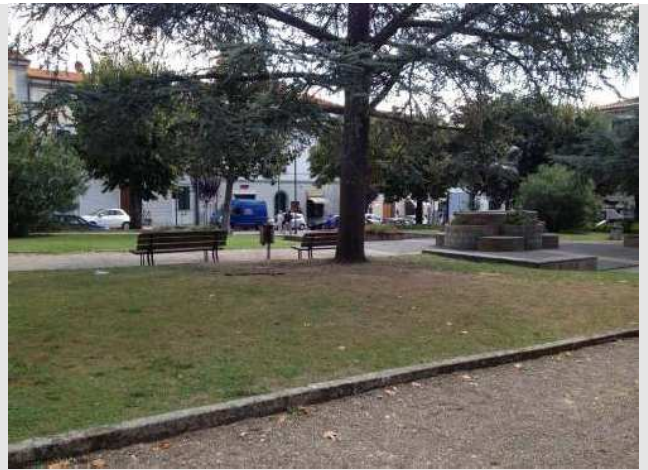
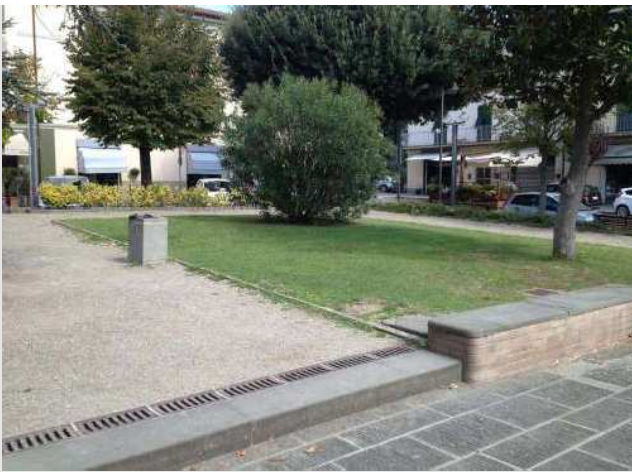
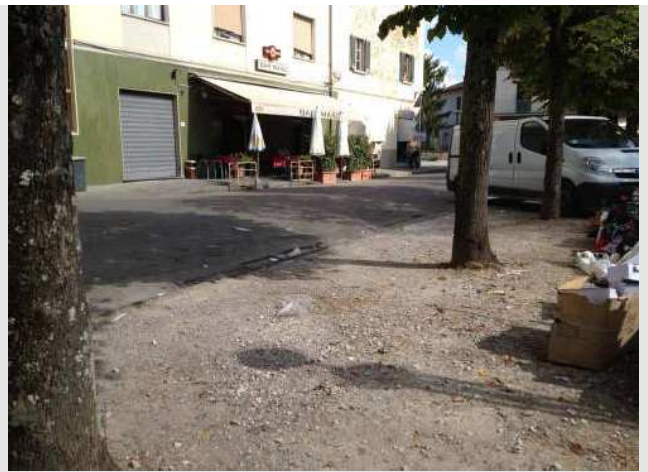
Manca un vero e proprio marciapiede e un attraversamento sicuro nei pressi.
