Comune di Vinci

PIANO OPERATIVO

P.E.B.A.
Schede rilievo 5
Vinci

SCHEDA RILIEVO BARRIERE ARCHITETTONICHE

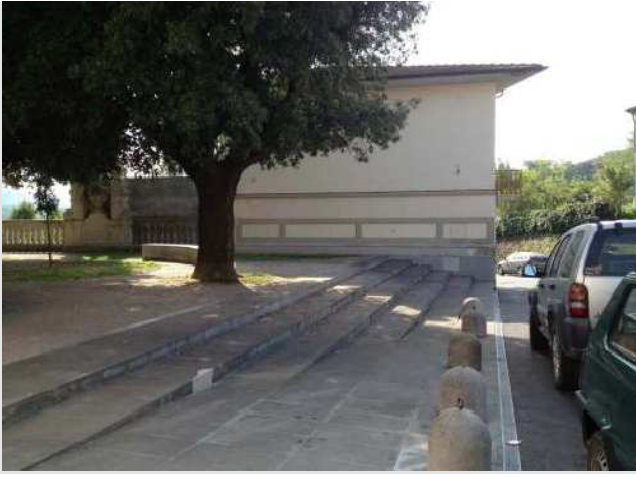
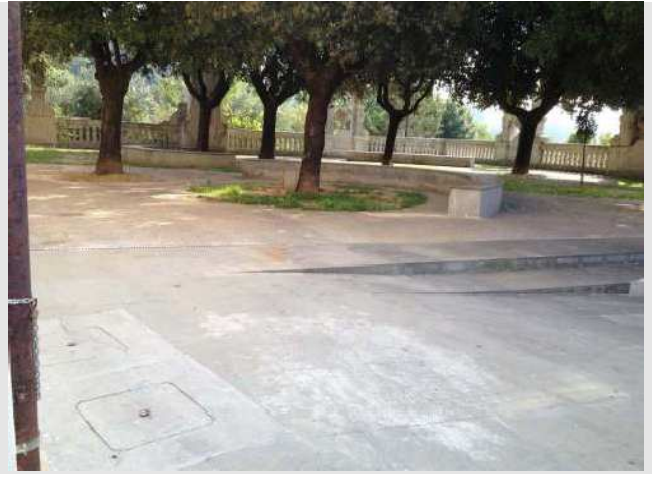
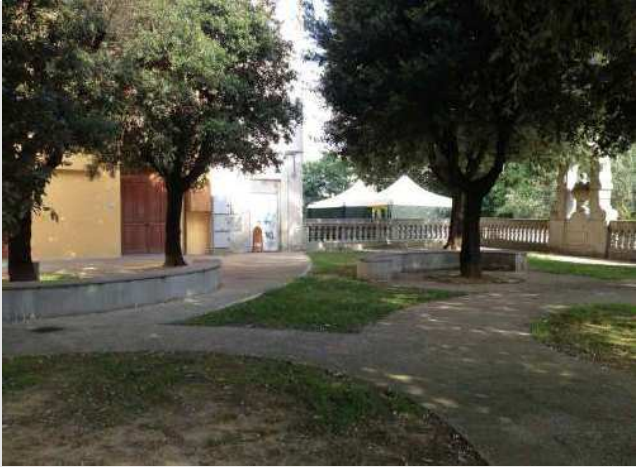
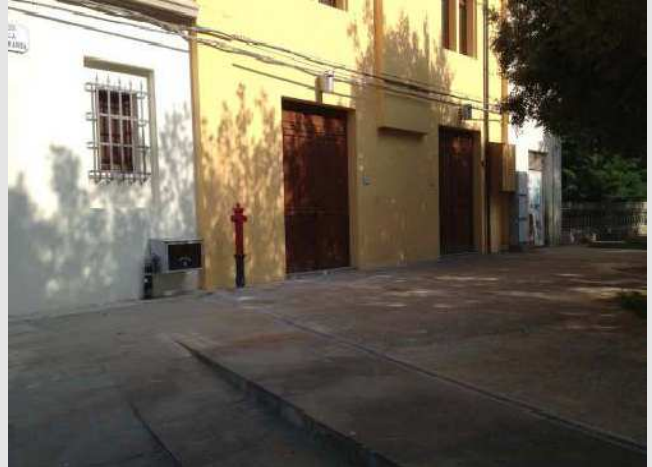
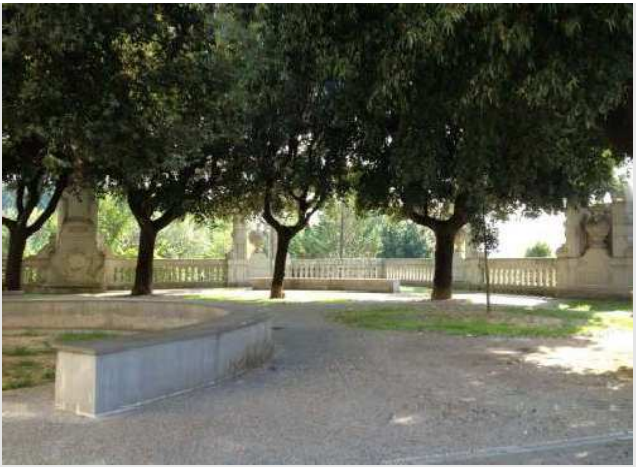
DENOMINAZIONE	
Parco della Rimembranza	
LOCALIZZAZIONE	UTOE
via G. Calvi	1

Non sono parcheggi riservati, anche se la piazza sembra assumere identità di parcheggio. Il marciapiedi sono dotati di scivoli, ma non sono segnalati i percorsi e gli attraversamenti pedonali non ci sono. L'accesso con scivolo alla palestra è disagiata. Alcune attrezzature urbane limitano la larghezza del percorso

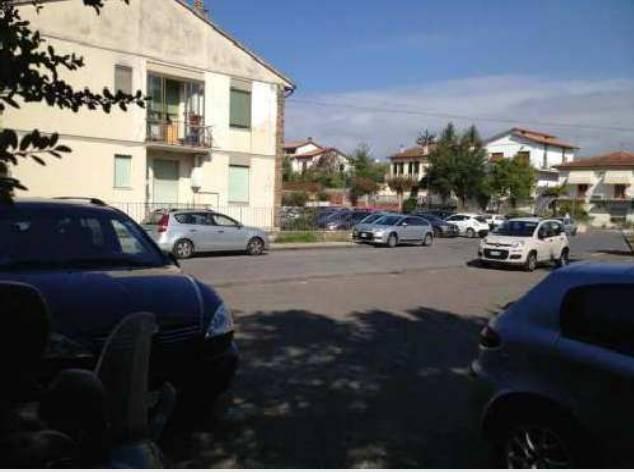
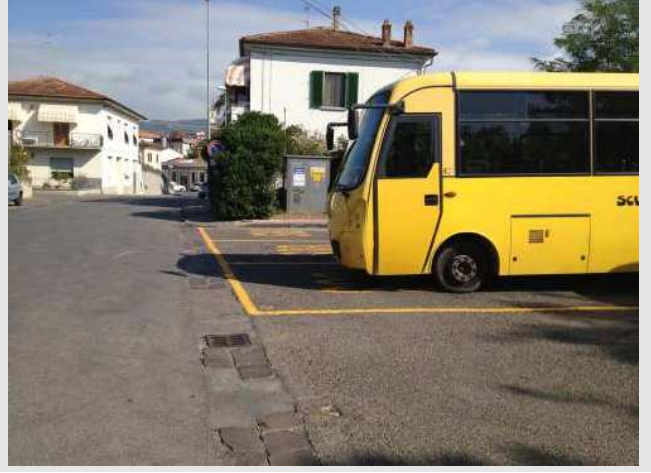
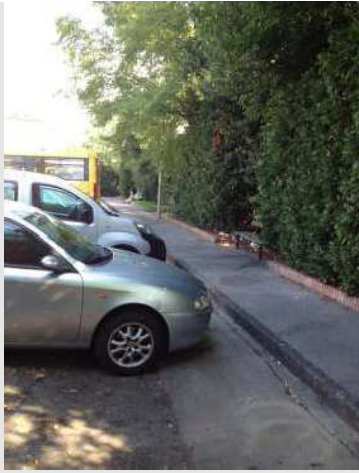
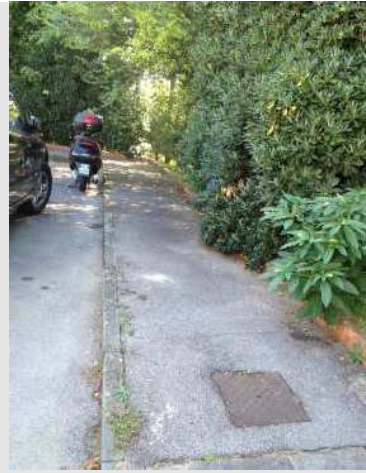
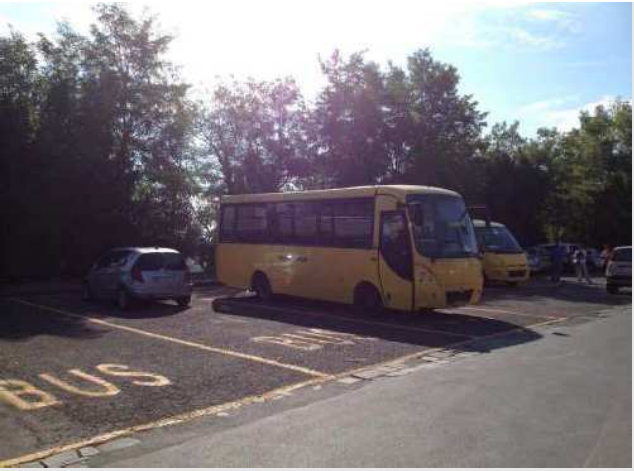
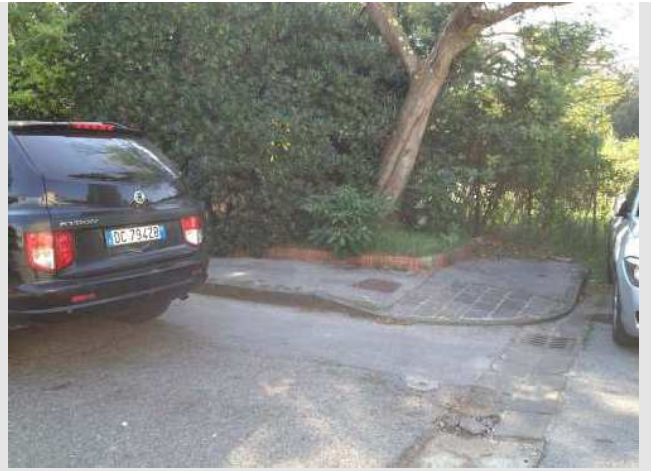
DENOMINAZIONE	
Parcheggio di Piazza Garibaldi	
LOCALIZZAZIONE	UTOE
Piazza Garibaldi	1

Manca la segnalazione cartografica del posto riservato.
 Manca l'attraversamento pedonale e percorso sicuro pedonale che colleghi il parcheggio all'area di interesse.

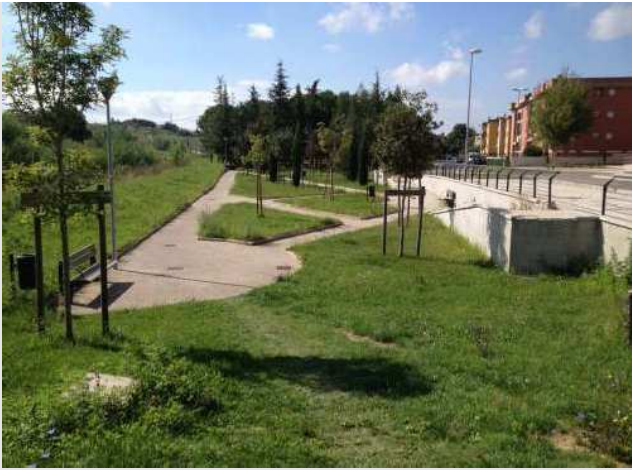
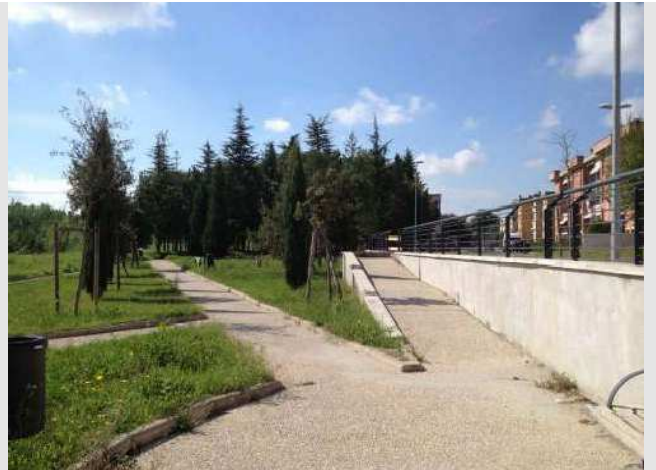
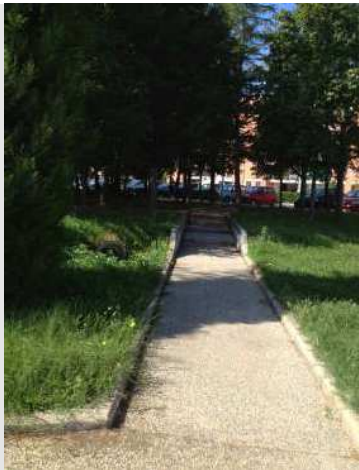
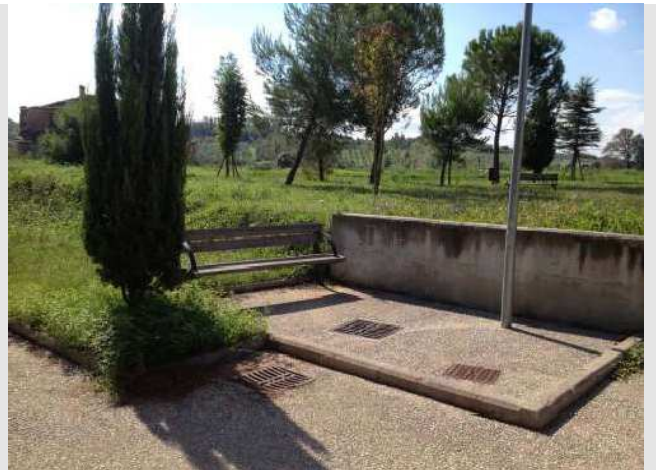
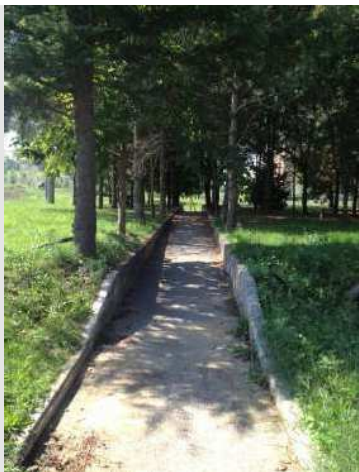
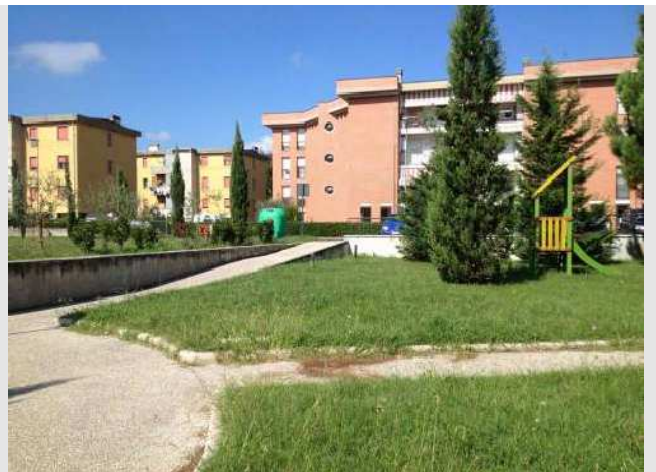
ELEMENTO	ACCESSIBILITA'	FATTIBILITA' DELL' INTERVENTO DI ADEGUAMENTO	
1 ACCESSO	<input checked="" type="checkbox"/> ACCESSIBILE <input type="checkbox"/> NON ACCESSIBILE <input type="checkbox"/> ACCESSIBILE NON A NORMA	<input type="checkbox"/> FACILE	<input type="checkbox"/> DIFFICILE
2 MARCIAPIEDI	<input checked="" type="checkbox"/> ACCESSIBILE <input type="checkbox"/> NON ACCESSIBILE <input type="checkbox"/> ACCESSIBILE NON A NORMA	<input type="checkbox"/> FACILE	<input type="checkbox"/> DIFFICILE
3 ATTRAVERS. PEDONALI	<input checked="" type="checkbox"/> ACCESSIBILE <input type="checkbox"/> NON ACCESSIBILE <input type="checkbox"/> ACCESSIBILE NON A NORMA	<input type="checkbox"/> FACILE	<input type="checkbox"/> DIFFICILE
4 PERCORSI E AMBIENTI	<input checked="" type="checkbox"/> ACCESSIBILE <input type="checkbox"/> NON ACCESSIBILE <input type="checkbox"/> ACCESSIBILE NON A NORMA	<input type="checkbox"/> FACILE	<input type="checkbox"/> DIFFICILE

5 PARCHEGGI RISERVATI	<input checked="" type="checkbox"/> ACCESSIBILE <input type="checkbox"/> NON ACCESSIBILE <input type="checkbox"/> ACCESSIBILE NON A NORMA	<input type="checkbox"/> FACILE	<input type="checkbox"/> DIFFICILE
6 ATTREZZATURE URBANE	<input checked="" type="checkbox"/> ACCESSIBILE <input type="checkbox"/> NON ACCESSIBILE <input type="checkbox"/> ACCESSIBILE NON A NORMA	<input type="checkbox"/> FACILE	<input type="checkbox"/> DIFFICILE
VALUTAZIONE COMPLESSIVA	<input checked="" type="checkbox"/> ACCESSIBILE <input type="checkbox"/> NON ACCESSIBILE <input type="checkbox"/> ACCESSIBILE NON A NORMA	<input type="checkbox"/> FACILE	<input type="checkbox"/> DIFFICILE

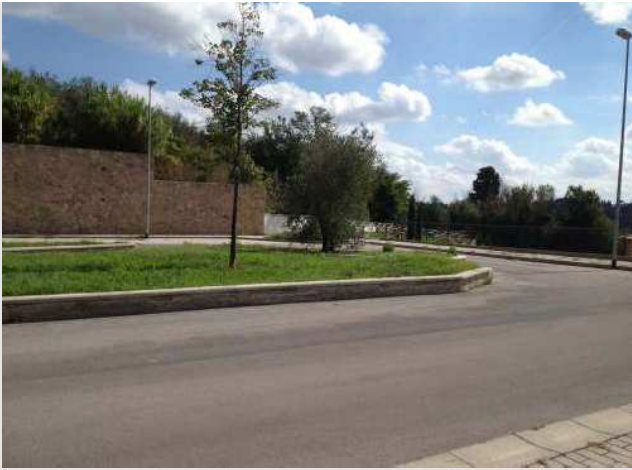
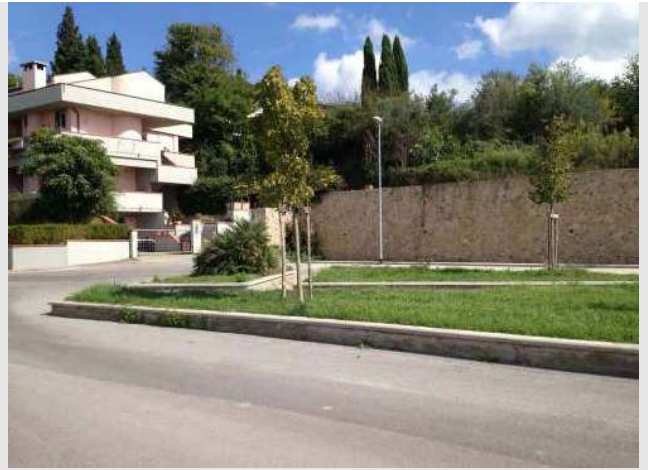
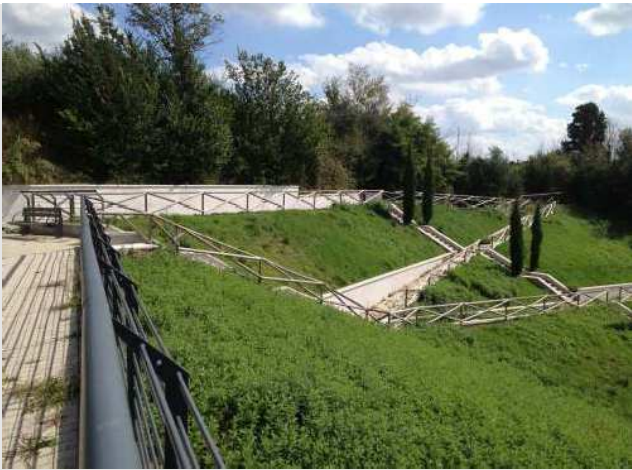
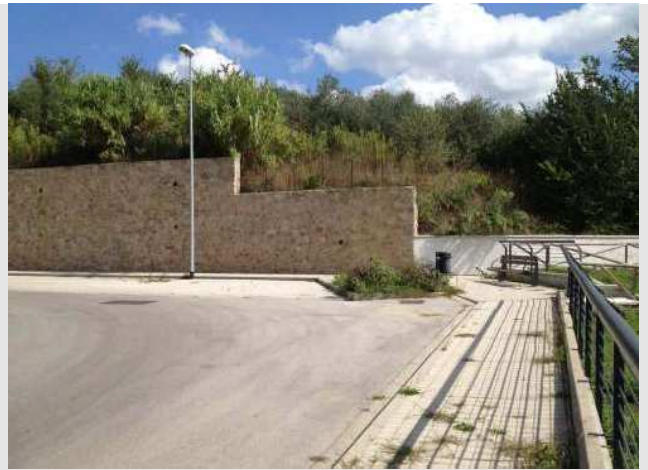
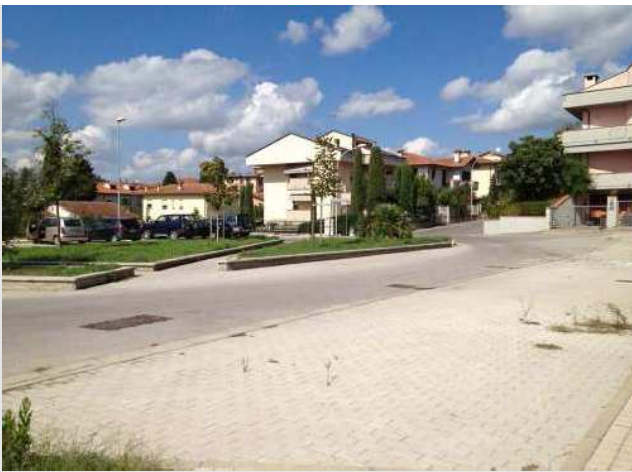
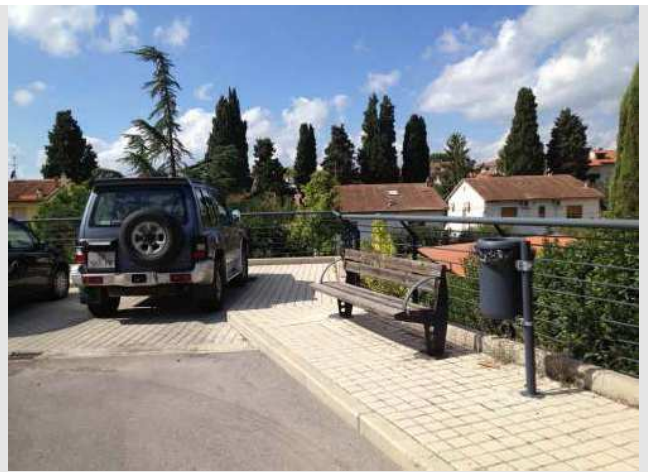
Piazza Caduti di Nassiriya

ELEMENTO	ACCESSIBILITA'	FATTIBILITA' DELL' INTERVENTO DI ADEGUAMENTO	
1 ACCESSO	<input checked="" type="checkbox"/> ACCESSIBILE <input type="checkbox"/> NON ACCESSIBILE <input type="checkbox"/> ACCESSIBILE NON A NORMA	<input type="checkbox"/> FACILE	<input type="checkbox"/> DIFFICILE
2 MARCIAPIEDI	<input checked="" type="checkbox"/> ACCESSIBILE <input type="checkbox"/> NON ACCESSIBILE <input type="checkbox"/> ACCESSIBILE NON A NORMA	<input type="checkbox"/> FACILE	<input type="checkbox"/> DIFFICILE
3 ATTRAVERS. PEDONALI	<input type="checkbox"/> ACCESSIBILE <input type="checkbox"/> NON ACCESSIBILE <input type="checkbox"/> ACCESSIBILE NON A NORMA	<input type="checkbox"/> FACILE	<input type="checkbox"/> DIFFICILE
4 PERCORSI E AMBIENTI	<input checked="" type="checkbox"/> ACCESSIBILE <input type="checkbox"/> NON ACCESSIBILE <input type="checkbox"/> ACCESSIBILE NON A NORMA	<input type="checkbox"/> FACILE	<input type="checkbox"/> DIFFICILE

5 PARCHEGGI RISERVATI	<input type="checkbox"/> ACCESSIBILE <input checked="" type="checkbox"/> NON ACCESSIBILE <input type="checkbox"/> ACCESSIBILE NON A NORMA	<input checked="" type="checkbox"/> FACILE	<input type="checkbox"/> DIFFICILE
6 ATTREZZATURE URBANE	<input checked="" type="checkbox"/> ACCESSIBILE <input type="checkbox"/> NON ACCESSIBILE <input type="checkbox"/> ACCESSIBILE NON A NORMA	<input type="checkbox"/> FACILE	<input type="checkbox"/> DIFFICILE
VALUTAZIONE COMPLESSIVA	<input type="checkbox"/> ACCESSIBILE <input type="checkbox"/> NON ACCESSIBILE <input checked="" type="checkbox"/> ACCESSIBILE NON A NORMA	<input checked="" type="checkbox"/> FACILE	<input type="checkbox"/> DIFFICILE
