Comune di Vinci

PIANO OPERATIVO

P.E.B.A.
Schede rilievo 6
Vitolini

SCHEDA RILIEVO BARRIERE ARCHITETTONICHE

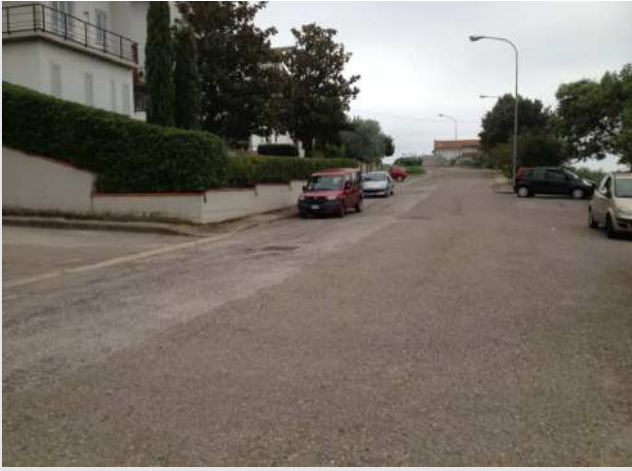
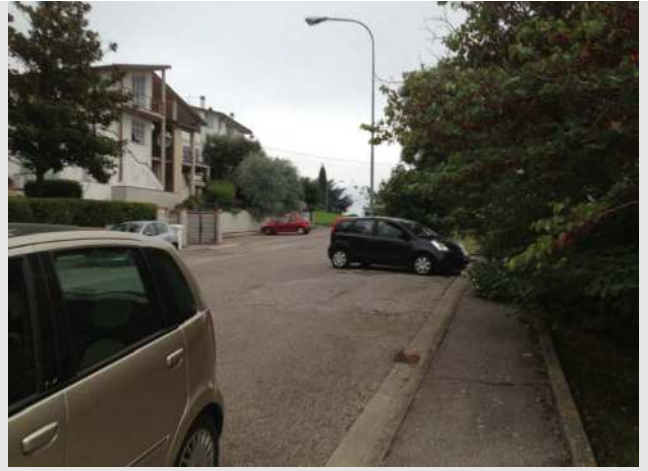
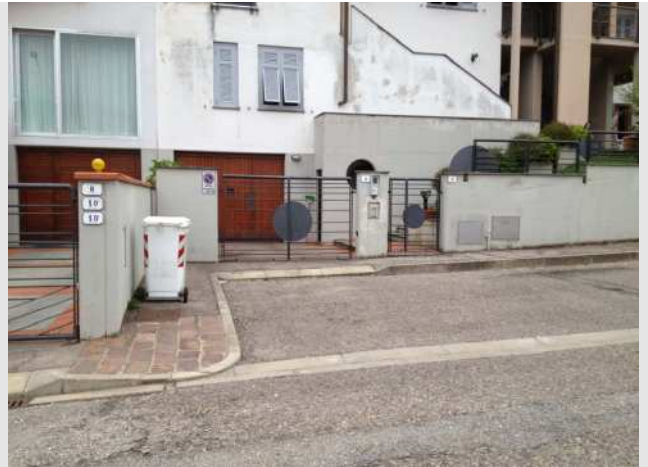
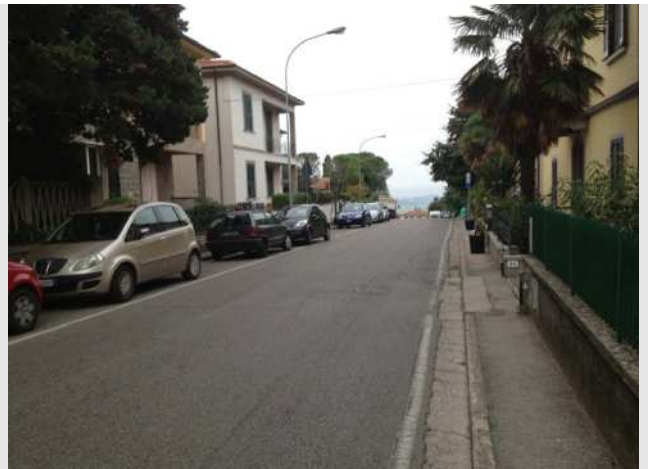
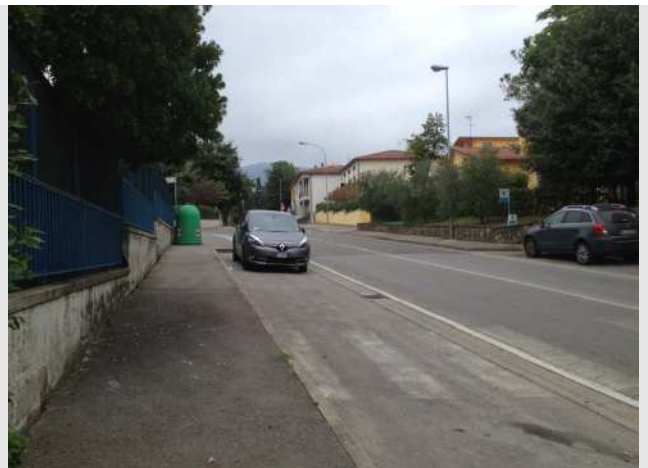
S1

VALUTAZIONE COMPLESSIVA	<input type="checkbox"/> ACCESSIBILE <input checked="" type="checkbox"/> NON ACCESSIBILE <input type="checkbox"/> ACCESSIBILE NON A NORMA	<input checked="" type="checkbox"/> FACILE	<input type="checkbox"/> DIFFICILE

I marciapiedi sono quasi sempre presenti e di dimensioni idonee, ma spesso non ci sono scivoli o non è garantita la continuità di percorso pedonale. Mancano o sono mal segnalati gli attraversamenti, eccetto in prossimità del giardino di via della Libertà. Mancano i parcheggi riservati.

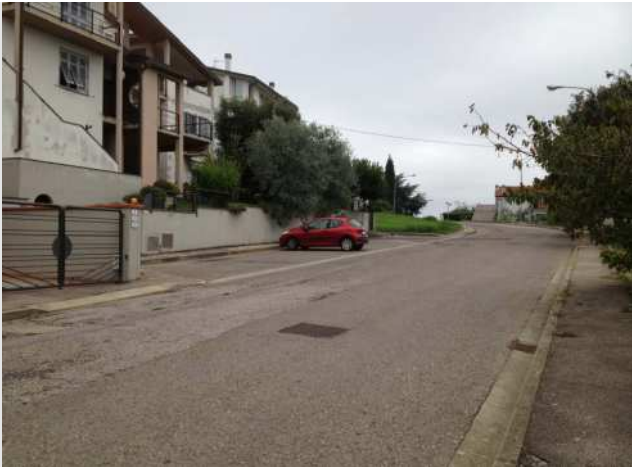
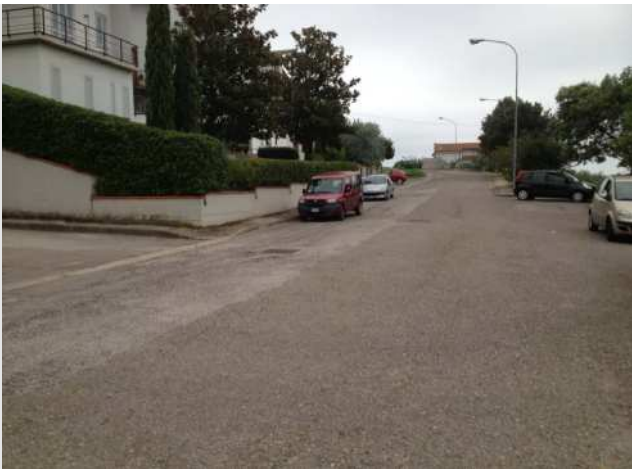
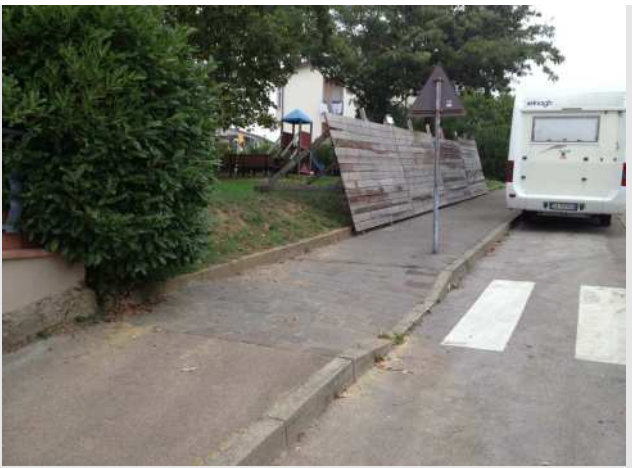
via Liguria, via Piemonte, via Lombardia e primo tratto di via della Libertà

ELEMENTO	ACCESSIBILITA'	FATTIBILITA' DELL' INTERVENTO DI ADEGUAMENTO	
1 MARCIAPIEDI	<input type="checkbox"/> ACCESSIBILE <input type="checkbox"/> NON ACCESSIBILE <input checked="" type="checkbox"/> ACCESSIBILE NON A NORMA	<input checked="" type="checkbox"/> FACILE	<input type="checkbox"/> DIFFICILE
2 ATTRAVERS. PEDONALI	<input type="checkbox"/> ACCESSIBILE <input checked="" type="checkbox"/> NON ACCESSIBILE <input type="checkbox"/> ACCESSIBILE NON A NORMA	<input checked="" type="checkbox"/> FACILE	<input type="checkbox"/> DIFFICILE
3 PARCHEGGI RISERVATI	<input type="checkbox"/> ACCESSIBILE <input checked="" type="checkbox"/> NON ACCESSIBILE <input type="checkbox"/> ACCESSIBILE NON A NORMA	<input checked="" type="checkbox"/> FACILE	<input type="checkbox"/> DIFFICILE
4 ATTREZZATURE URBANE	<input type="checkbox"/> ACCESSIBILE <input type="checkbox"/> NON ACCESSIBILE <input checked="" type="checkbox"/> ACCESSIBILE NON A NORMA	<input checked="" type="checkbox"/> FACILE	<input type="checkbox"/> DIFFICILE

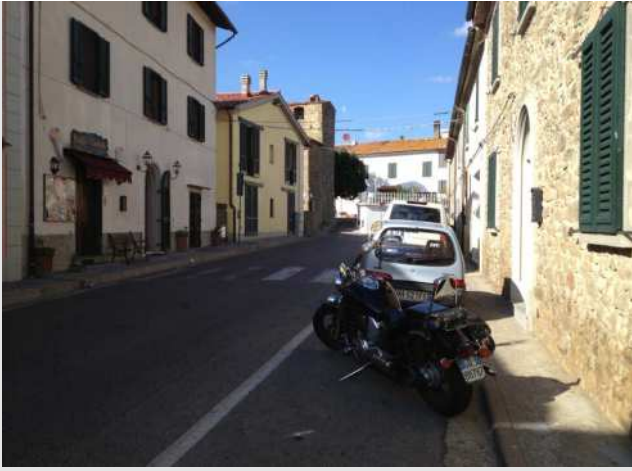
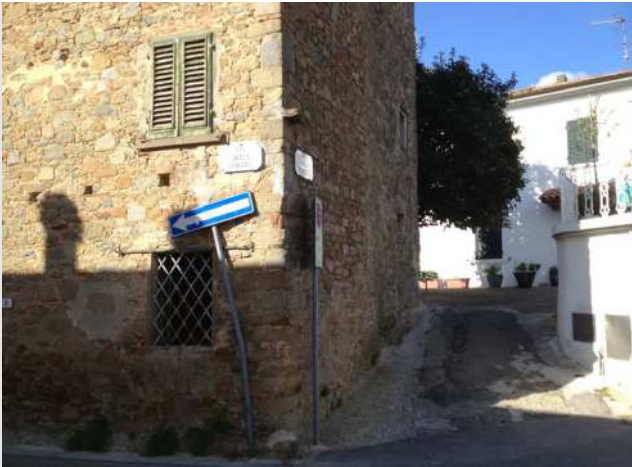
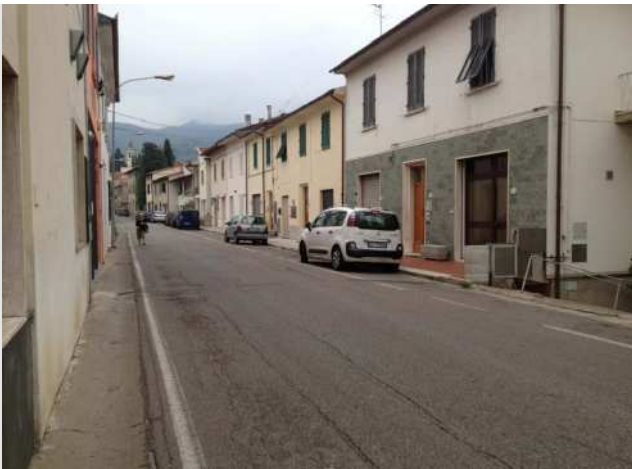
S2

via Della Libertà, secondo tratto

ELEMENTO	ACCESSIBILITA'	FATTIBILITA' DELL' INTERVENTO DI ADEGUAMENTO	
1 MARCIAPIEDI	<input type="checkbox"/> ACCESSIBILE <input checked="" type="checkbox"/> NON ACCESSIBILE <input type="checkbox"/> ACCESSIBILE NON A NORMA	<input type="checkbox"/> FACILE	<input checked="" type="checkbox"/> DIFFICILE
2 ATTRAVERS. PEDONALI	<input type="checkbox"/> ACCESSIBILE <input checked="" type="checkbox"/> NON ACCESSIBILE <input type="checkbox"/> ACCESSIBILE NON A NORMA	<input checked="" type="checkbox"/> FACILE	<input type="checkbox"/> DIFFICILE
3 PARCHEGGI RISERVATI	<input type="checkbox"/> ACCESSIBILE <input checked="" type="checkbox"/> NON ACCESSIBILE <input type="checkbox"/> ACCESSIBILE NON A NORMA	<input checked="" type="checkbox"/> FACILE	<input type="checkbox"/> DIFFICILE
4 ATTREZZATURE URBANE	<input type="checkbox"/> ACCESSIBILE <input checked="" type="checkbox"/> NON ACCESSIBILE <input type="checkbox"/> ACCESSIBILE NON A NORMA	<input checked="" type="checkbox"/> FACILE	<input type="checkbox"/> DIFFICILE

VALUTAZIONE COMPLESSIVA	<input type="checkbox"/> ACCESSIBILE <input checked="" type="checkbox"/> NON ACCESSIBILE <input type="checkbox"/> ACCESSIBILE NON A NORMA	<input type="checkbox"/> FACILE	<input checked="" type="checkbox"/> DIFFICILE

I marciapiedi sono quasi sempre assenti o di dimensioni ridottissime, non è garantita la continuità di percorso pedonale, ci sono arredi e scivoli carrabili che riducono ulteriormente la larghezza percorribile. Mancano o sono mal segnalati gli attraversamenti. Mancano i parcheggi riservati.

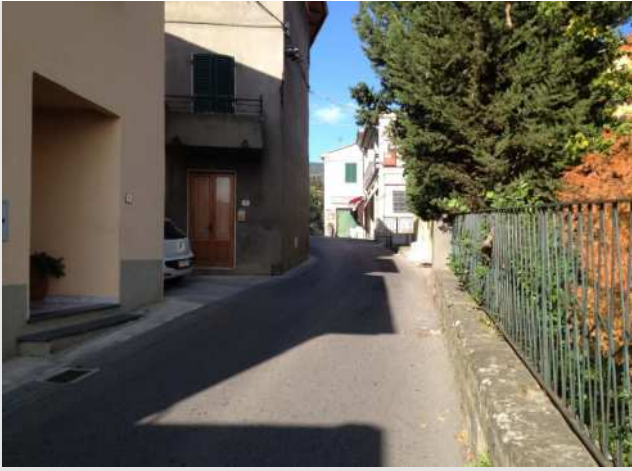
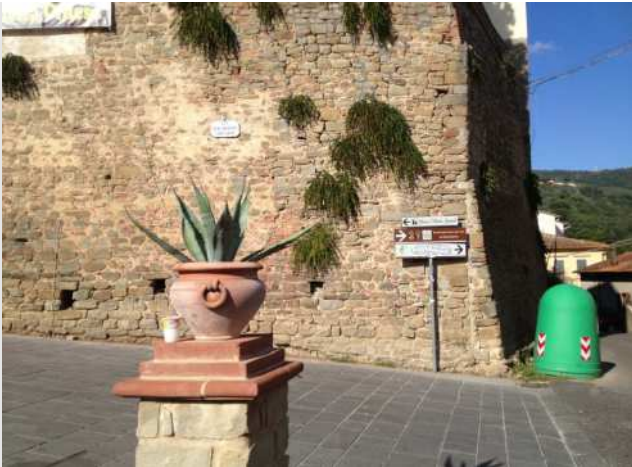
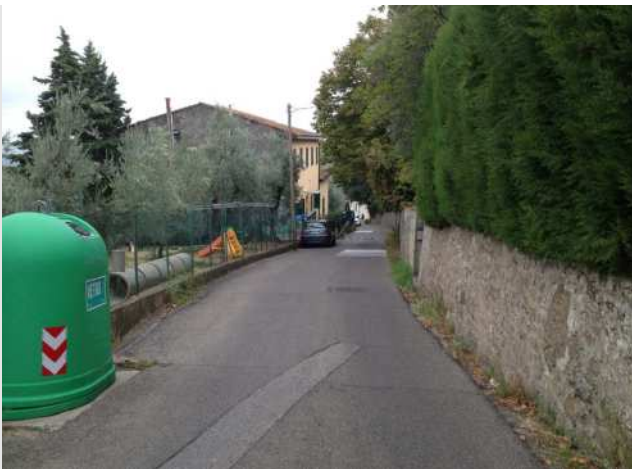
S3

via D. Cresti e via del Piastreto primo tratto, fino all'asilo

ELEMENTO	ACCESSIBILITA'	FATTIBILITA' DELL' INTERVENTO DI ADEGUAMENTO	
1 MARCIAPIEDI	<input type="checkbox"/> ACCESSIBILE <input checked="" type="checkbox"/> NON ACCESSIBILE <input type="checkbox"/> ACCESSIBILE NON A NORMA	<input type="checkbox"/> FACILE	<input checked="" type="checkbox"/> DIFFICILE
2 ATTRAVERS. PEDONALI	<input type="checkbox"/> ACCESSIBILE <input checked="" type="checkbox"/> NON ACCESSIBILE <input type="checkbox"/> ACCESSIBILE NON A NORMA	<input checked="" type="checkbox"/> FACILE	<input type="checkbox"/> DIFFICILE
3 PARCHEGGI RISERVATI	<input type="checkbox"/> ACCESSIBILE <input checked="" type="checkbox"/> NON ACCESSIBILE <input type="checkbox"/> ACCESSIBILE NON A NORMA	<input type="checkbox"/> FACILE	<input checked="" type="checkbox"/> DIFFICILE
4 ATTREZZATURE URBANE	<input type="checkbox"/> ACCESSIBILE <input checked="" type="checkbox"/> NON ACCESSIBILE <input type="checkbox"/> ACCESSIBILE NON A NORMA	<input type="checkbox"/> FACILE	<input checked="" type="checkbox"/> DIFFICILE

VALUTAZIONE COMPLESSIVA	<input type="checkbox"/> ACCESSIBILE <input checked="" type="checkbox"/> NON ACCESSIBILE <input type="checkbox"/> ACCESSIBILE NON A NORMA	<input type="checkbox"/> FACILE	<input checked="" type="checkbox"/> DIFFICILE

I marciapiedi sono assenti, ci sono arredi che intralciano i percorsi lungo strada. Mancano gli attraversamenti. Mancano i parcheggi riservati. La ridotta sezione stradale rende difficile intervenire a norma.

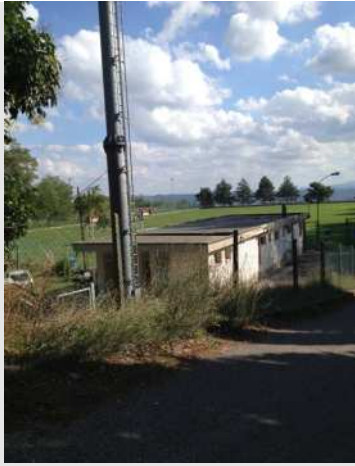
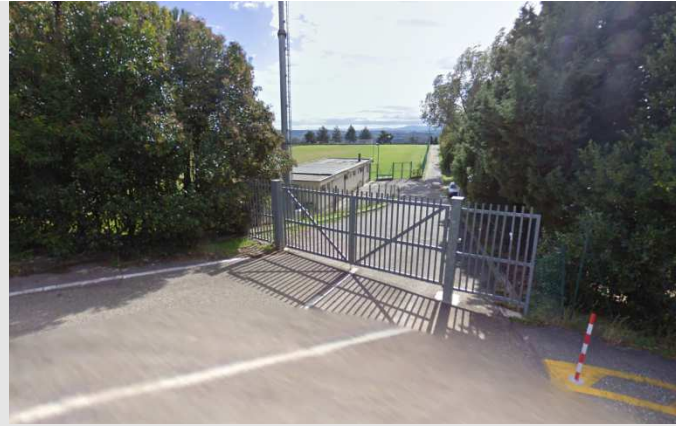
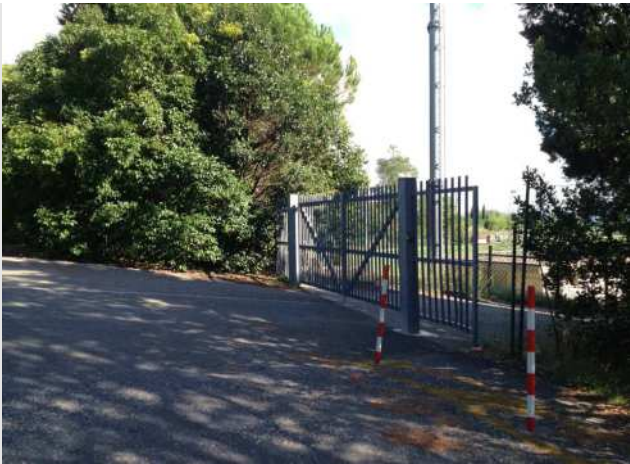
02

Campo Sportivo

ELEMENTO	ACCESSIBILITA'	FATTIBILITA' DELL' INTERVENTO DI ADEGUAMENTO	
1 ACCESSO	<input type="checkbox"/> ACCESSIBILE <input type="checkbox"/> NON ACCESSIBILE <input checked="" type="checkbox"/> ACCESSIBILE NON A NORMA	<input checked="" type="checkbox"/> FACILE	<input type="checkbox"/> DIFFICILE
2 SUPERAMENTO DISLIVELLI	<input type="checkbox"/> ACCESSIBILE <input checked="" type="checkbox"/> NON ACCESSIBILE <input type="checkbox"/> ACCESSIBILE NON A NORMA	<input checked="" type="checkbox"/> FACILE	<input type="checkbox"/> DIFFICILE
3 PERCORSI E AMBIENTI	<input checked="" type="checkbox"/> ACCESSIBILE <input type="checkbox"/> NON ACCESSIBILE <input type="checkbox"/> ACCESSIBILE NON A NORMA	<input type="checkbox"/> FACILE	<input type="checkbox"/> DIFFICILE
4 SERVIZI IGIENICI	<input type="checkbox"/> ACCESSIBILE <input checked="" type="checkbox"/> NON ACCESSIBILE <input type="checkbox"/> ACCESSIBILE NON A NORMA	<input type="checkbox"/> FACILE	<input type="checkbox"/> DIFFICILE

VALUTAZIONE COMPLESSIVA	<input type="checkbox"/> ACCESSIBILE <input type="checkbox"/> NON ACCESSIBILE <input checked="" type="checkbox"/> ACCESSIBILE NON A NORMA	<input checked="" type="checkbox"/> FACILE	<input type="checkbox"/> DIFFICILE

La rampa di accesso non è percorribile da sedia a ruote, ma accedendo con auto poi la struttura è in piano. Alcuni ambienti degli spogliatoi hanno scalini all'accesso.

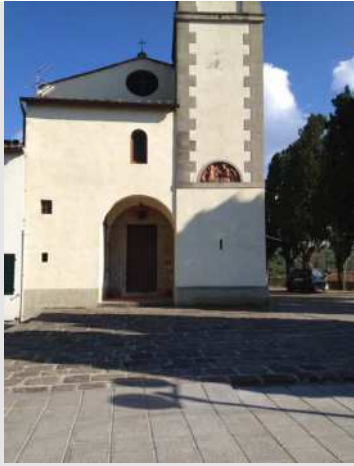
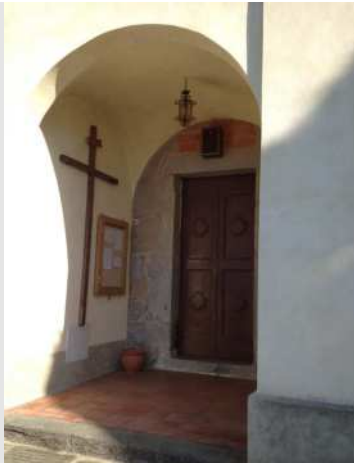
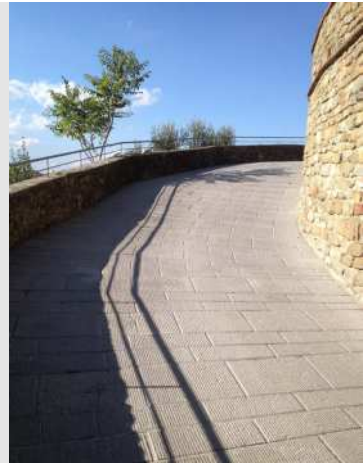
03

Pieve di San Pietro Apostolo a Vitolini

ELEMENTO	ACCESSIBILITA'	FATTIBILITA' DELL' INTERVENTO DI ADEGUAMENTO	
1 ACCESSO	<input type="checkbox"/> ACCESSIBILE <input checked="" type="checkbox"/> NON ACCESSIBILE <input type="checkbox"/> ACCESSIBILE NON A NORMA	<input type="checkbox"/> FACILE	<input type="checkbox"/> DIFFICILE
2 SUPERAMENTO DISLIVELLI	<input type="checkbox"/> ACCESSIBILE <input type="checkbox"/> NON ACCESSIBILE <input type="checkbox"/> ACCESSIBILE NON A NORMA	<input type="checkbox"/> FACILE	<input type="checkbox"/> DIFFICILE
3 PERCORSI E AMBIENTI	<input type="checkbox"/> ACCESSIBILE <input type="checkbox"/> NON ACCESSIBILE <input checked="" type="checkbox"/> ACCESSIBILE NON A NORMA	<input checked="" type="checkbox"/> FACILE	<input type="checkbox"/> DIFFICILE
4 SERVIZI IGIENICI	<input type="checkbox"/> ACCESSIBILE <input type="checkbox"/> NON ACCESSIBILE <input type="checkbox"/> ACCESSIBILE NON A NORMA	<input type="checkbox"/> FACILE	<input type="checkbox"/> DIFFICILE

VALUTAZIONE COMPLESSIVA	<input type="checkbox"/> ACCESSIBILE <input checked="" type="checkbox"/> NON ACCESSIBILE <input type="checkbox"/> ACCESSIBILE NON A NORMA	<input checked="" type="checkbox"/> FACILE	<input type="checkbox"/> DIFFICILE

Ci sono due scalini per accedere in chiesa. Lo spazio esterno è accessibile se lo si raggiunge in auto con la possibilità di parcheggio laterale. Dalla sottostante piazza non è accessibile.

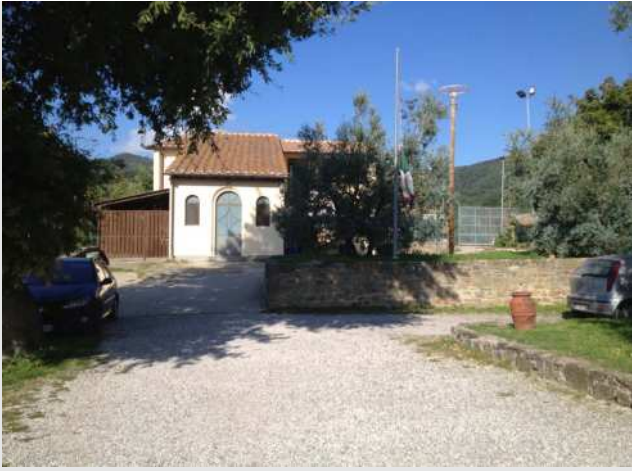
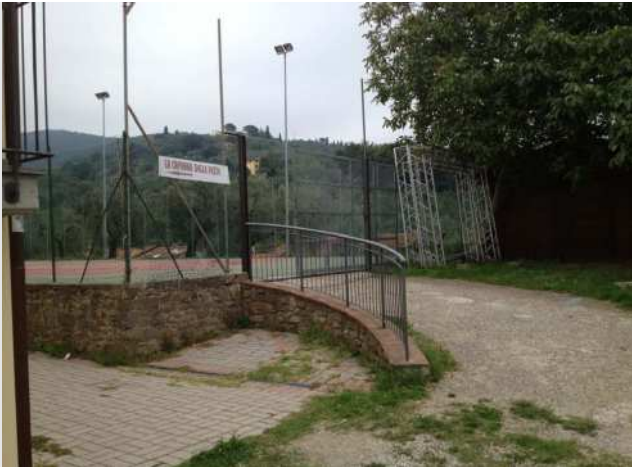
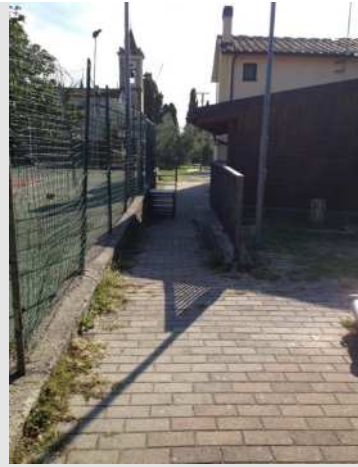
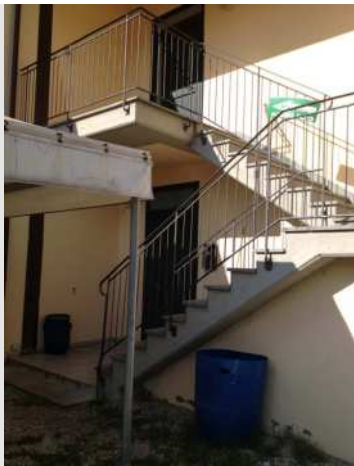
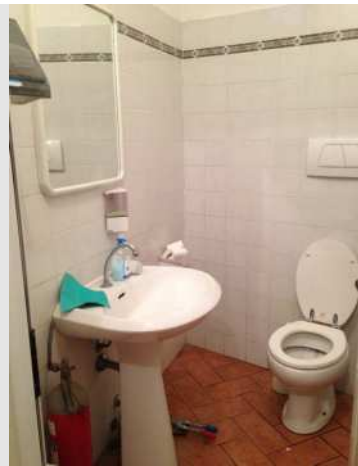
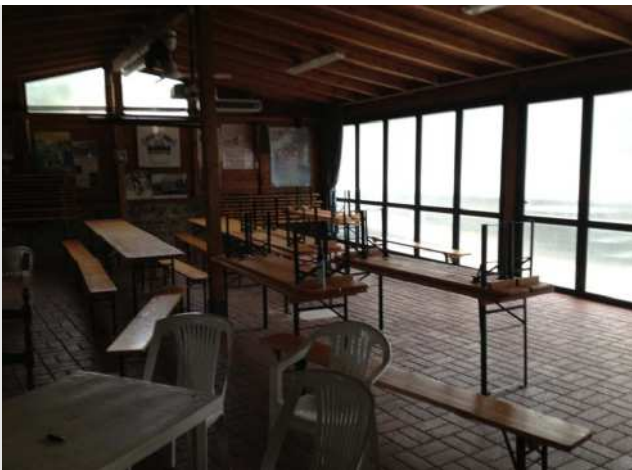
FOTO

La sala comune e il campetto da gioco sono accessibili non a norma. I servizi igienici pubblici sono al primo piano senza ausili, dunque inaccessibili. Il servizio igienico del personale, messo a disposizione delle persone con ridotta capacità motoria, non è accessibile da sedia a ruote (passaggio troppo stretto).

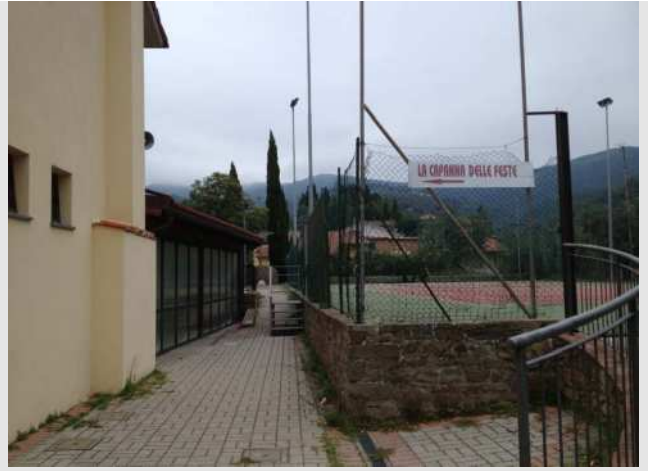
04

VALUTAZIONE COMPLESSIVA	<input type="checkbox"/> ACCESSIBILE <input checked="" type="checkbox"/> NON ACCESSIBILE <input type="checkbox"/> ACCESSIBILE NON A NORMA	<input type="checkbox"/> FACILE	<input checked="" type="checkbox"/> NON ACCESSIBILE

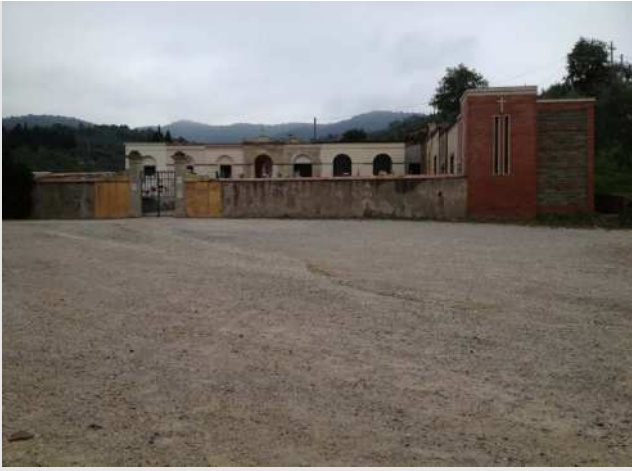
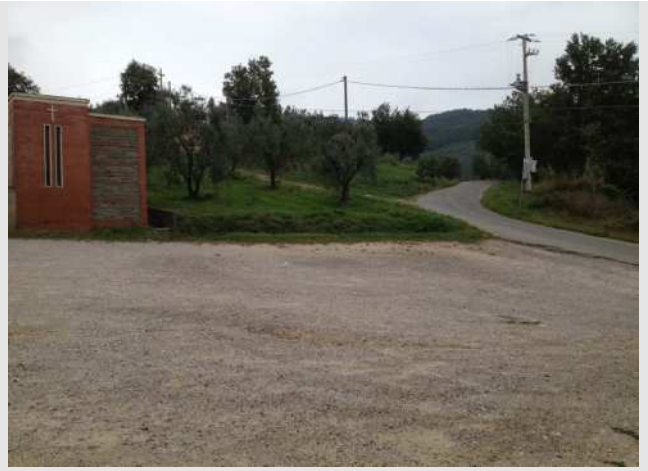
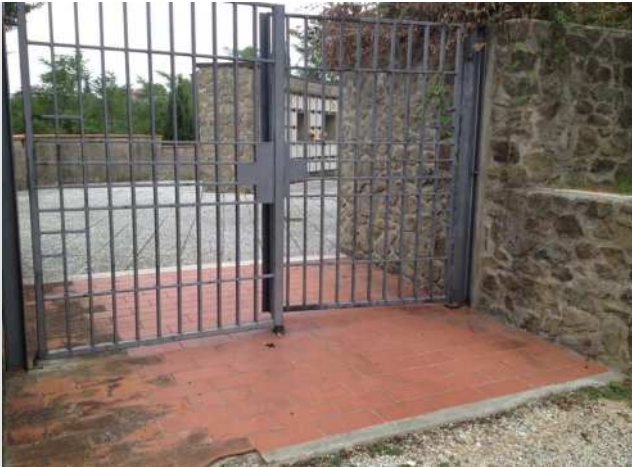
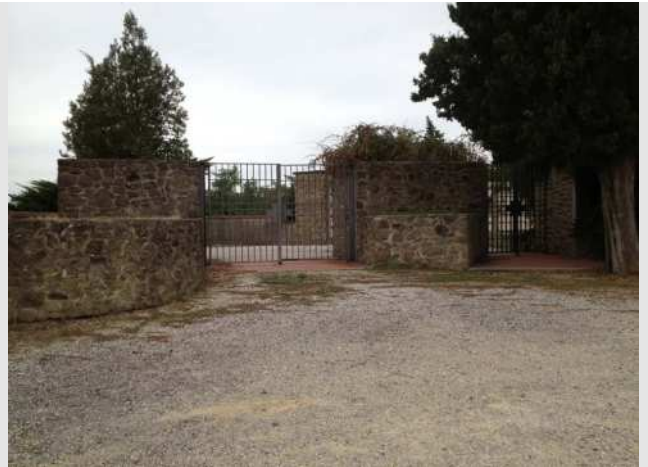
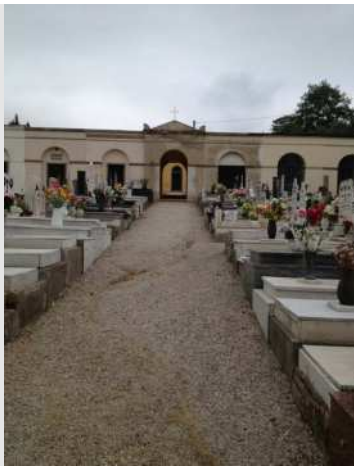
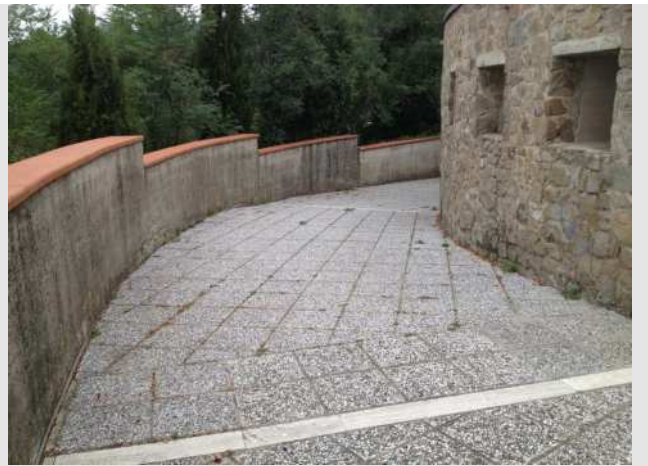
La parte antica è pavimentata a ciottoli, non agevolmente percorribile.
L'area di parcheggio ha il fondo disconnesso, non agevolmente percorribile.

VALUTAZIONE COMPLESSIVA	<input type="checkbox"/> ACCESSIBILE <input type="checkbox"/> NON ACCESSIBILE <input checked="" type="checkbox"/> ACCESSIBILE NON A NORMA	<input checked="" type="checkbox"/> FACILE	<input type="checkbox"/> DIFFICILE

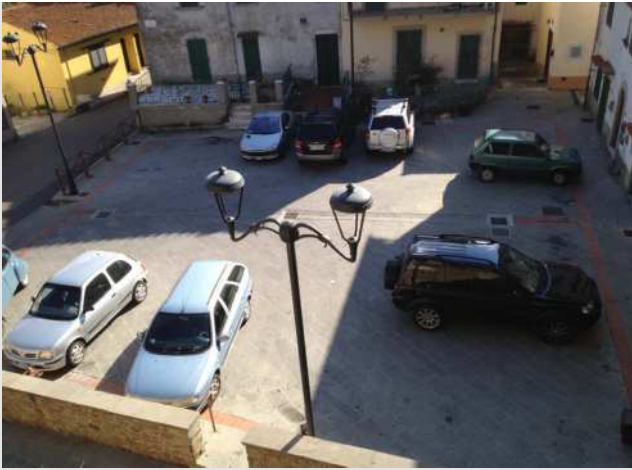
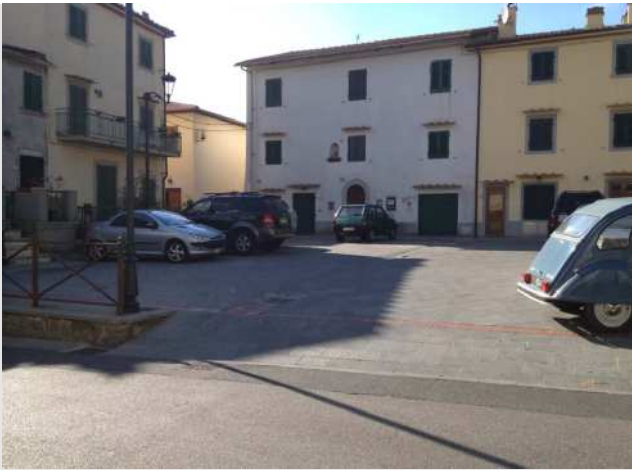
<p>SCHEDA RILIEVO BARRIERE ARCHITETTONICHE</p> <p>L'attraversamento pedonale realizzato non è in corrispondenza con il percorso accessibile di ingombro abbattuto. Non sono segnalati i percorsi riservati. I marciapiedi intorno alla piazza in più punti sono privi di scivolo.</p>	<p>CENTRO ABITATO</p> <p>SCHEDA B</p>
<p>SPAZI</p>	<p><input type="checkbox"/> Vinci <input checked="" type="checkbox"/> Vitolini <input type="checkbox"/> Toiano</p> <p><input type="checkbox"/> Sant'Ansano <input type="checkbox"/> Stella-Apparita <input type="checkbox"/> Sovigliana-Spicchio</p>

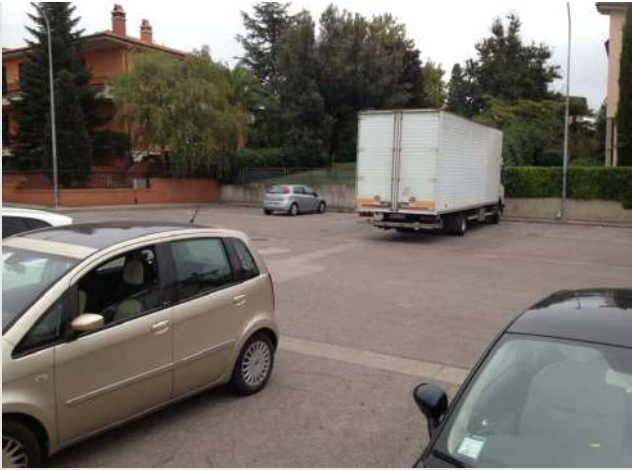
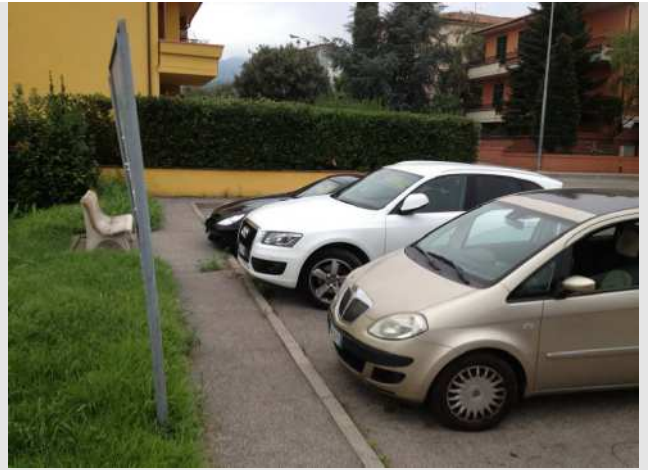
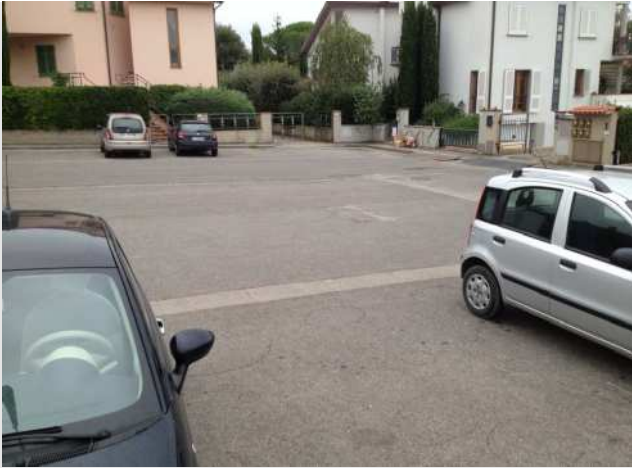
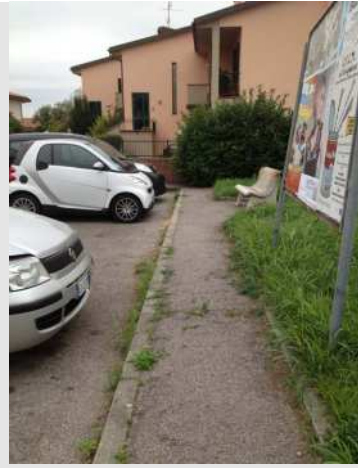
IDENTIFICAZIONE	
DENOMINAZIONE Parcheggio di via Lombardia	
LOCALIZZAZIONE via Lombardia	UTOE 2

ELEMENTO	ACCESSIBILITA'	FATTIBILITA' DELL' INTERVENTO DI ADEGUAMENTO	
1 ACCESSO	<input type="checkbox"/> ACCESSIBILE <input type="checkbox"/> NON ACCESSIBILE <input checked="" type="checkbox"/> ACCESSIBILE NON A NORMA	<input checked="" type="checkbox"/> FACILE	<input type="checkbox"/> DIFFICILE
2 MARCIAPIEDI	<input type="checkbox"/> ACCESSIBILE <input checked="" type="checkbox"/> NON ACCESSIBILE <input type="checkbox"/> ACCESSIBILE NON A NORMA	<input checked="" type="checkbox"/> FACILE	<input type="checkbox"/> DIFFICILE
3 ATTRAVERS. PEDONALI	<input type="checkbox"/> ACCESSIBILE <input checked="" type="checkbox"/> NON ACCESSIBILE <input type="checkbox"/> ACCESSIBILE NON A NORMA	<input checked="" type="checkbox"/> FACILE	<input type="checkbox"/> DIFFICILE
4 PERCORSI E AMBIENTI	<input type="checkbox"/> ACCESSIBILE <input checked="" type="checkbox"/> NON ACCESSIBILE <input type="checkbox"/> ACCESSIBILE NON A NORMA	<input checked="" type="checkbox"/> FACILE	<input type="checkbox"/> DIFFICILE

5 PARCHEGGI RISERVATI	<input type="checkbox"/> ACCESSIBILE <input checked="" type="checkbox"/> NON ACCESSIBILE <input type="checkbox"/> ACCESSIBILE NON A NORMA	<input checked="" type="checkbox"/> FACILE	<input type="checkbox"/> DIFFICILE
6 ATTREZZATURE URBANE	<input checked="" type="checkbox"/> ACCESSIBILE <input type="checkbox"/> NON ACCESSIBILE <input type="checkbox"/> ACCESSIBILE NON A NORMA	<input type="checkbox"/> FACILE	<input type="checkbox"/> DIFFICILE
VALUTAZIONE COMPLESSIVA	<input type="checkbox"/> ACCESSIBILE <input type="checkbox"/> NON ACCESSIBILE <input checked="" type="checkbox"/> ACCESSIBILE NON A NORMA	<input checked="" type="checkbox"/> FACILE	<input type="checkbox"/> DIFFICILE

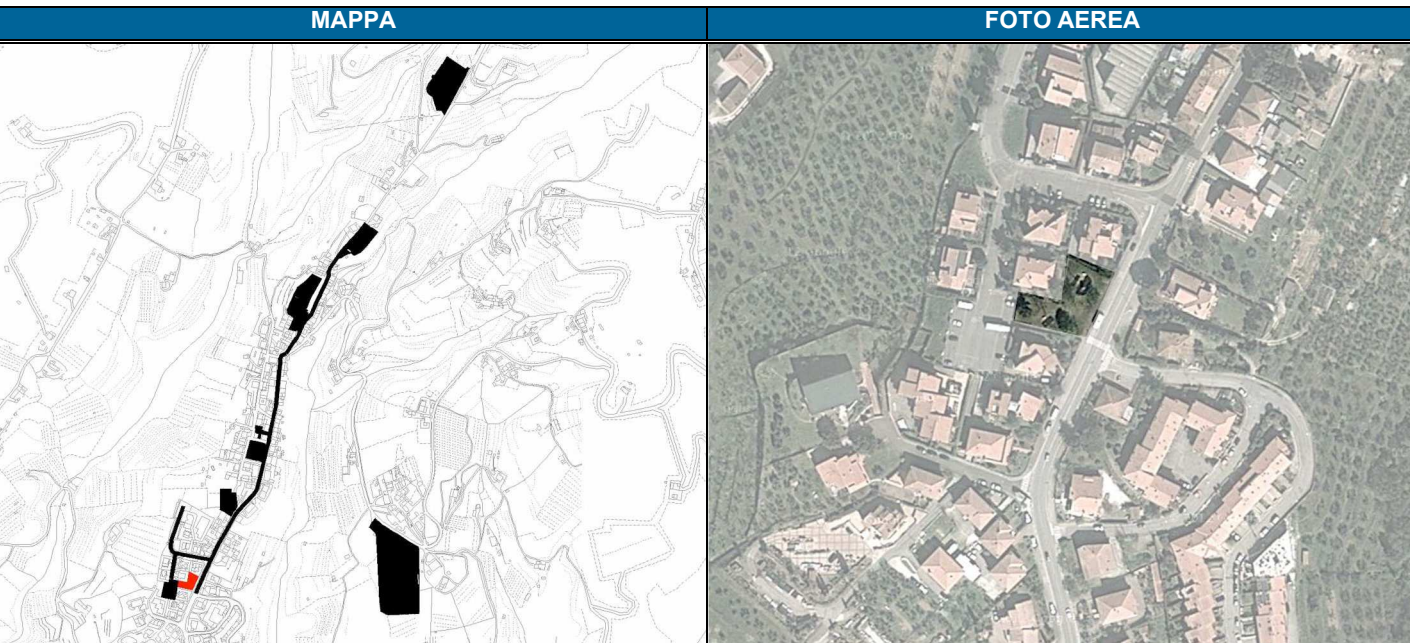
SCHEDA RILIEVO BARRIERE ARCHITETTONICHE	CENTRO ABITATO <input type="checkbox"/> Vinci <input checked="" type="checkbox"/> Vitolini <input type="checkbox"/> Toiano	<input type="checkbox"/> Sant'Ansano <input type="checkbox"/> Stella-Apparita <input type="checkbox"/> Sovigliana-Spicchio	SCHEDA D
	SPAZI	L'accesso alla prima parte del giardino è ostacolato da cordoli e dal prato; manca un percorso adeguato, ma è comunque raggiungibile. La seconda parte è raggiungibile solo attraverso prato con dislivello. Le attrezzature, tavoli e giochi, presentano difficoltà di raggiungimento (scalini, ostacoli a terra)

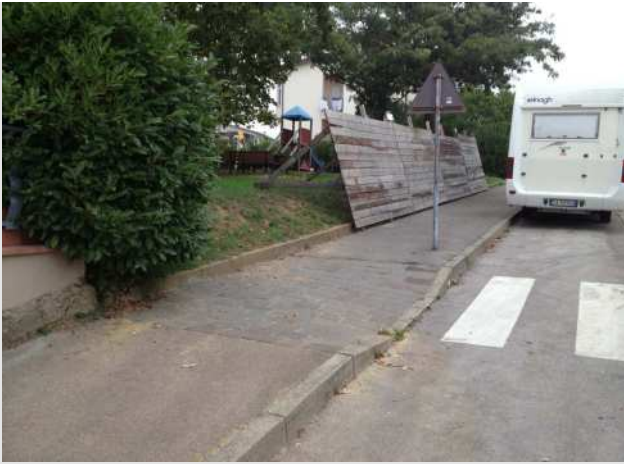
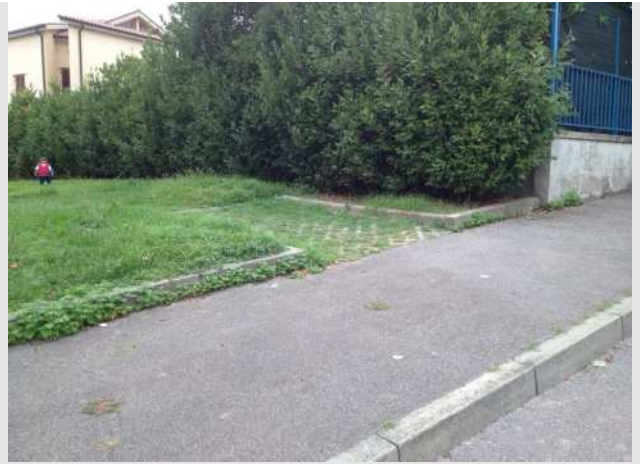
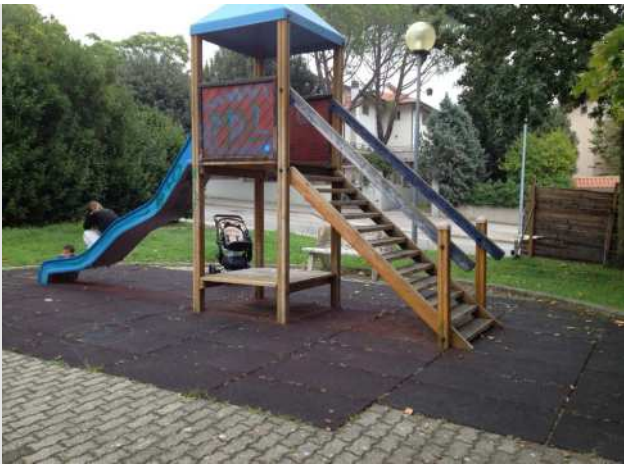
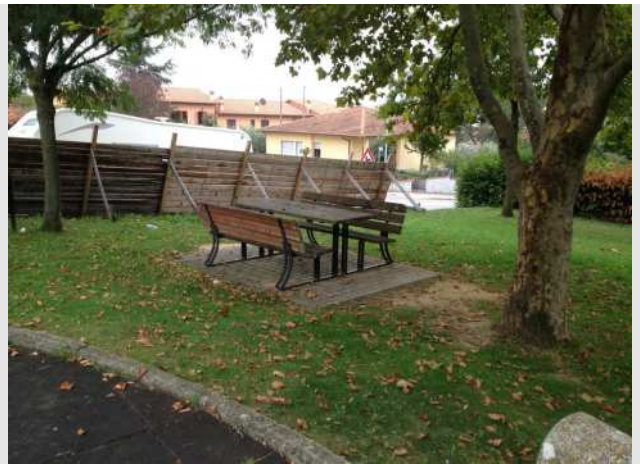
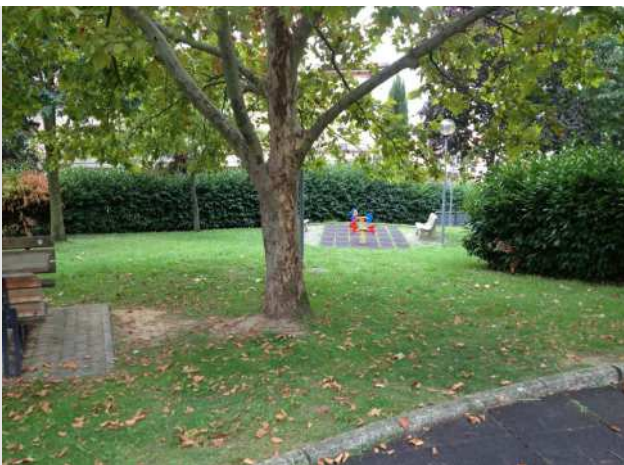
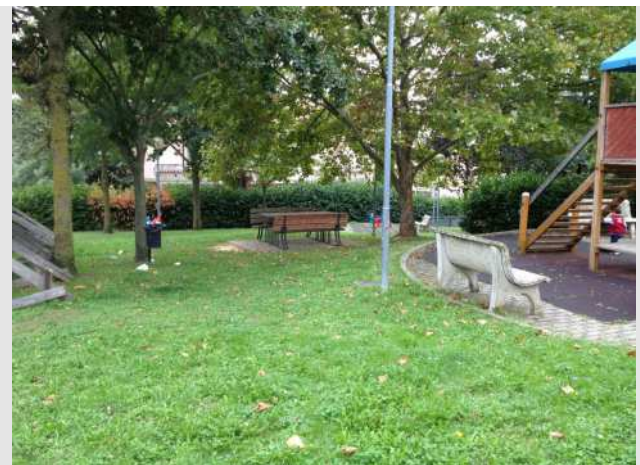
IDENTIFICAZIONE	
DENOMINAZIONE Giardino attrezzato di via della Libertà	
LOCALIZZAZIONE via della Libertà	UTOE 2

ELEMENTO	ACCESSIBILITA'	FATTIBILITA' DELL' INTERVENTO DI ADEGUAMENTO	
1 ACCESSO	<input type="checkbox"/> ACCESSIBILE <input type="checkbox"/> NON ACCESSIBILE <input checked="" type="checkbox"/> ACCESSIBILE NON A NORMA	<input checked="" type="checkbox"/> FACILE	<input type="checkbox"/> DIFFICILE
2 MARCIAPIEDI	<input checked="" type="checkbox"/> ACCESSIBILE <input type="checkbox"/> NON ACCESSIBILE <input type="checkbox"/> ACCESSIBILE NON A NORMA	<input type="checkbox"/> FACILE	<input type="checkbox"/> DIFFICILE
3 ATTRAVERS. PEDONALI	<input checked="" type="checkbox"/> ACCESSIBILE <input type="checkbox"/> NON ACCESSIBILE <input type="checkbox"/> ACCESSIBILE NON A NORMA	<input type="checkbox"/> FACILE	<input type="checkbox"/> DIFFICILE
4 PERCORSI E AMBIENTI	<input type="checkbox"/> ACCESSIBILE <input checked="" type="checkbox"/> NON ACCESSIBILE <input type="checkbox"/> ACCESSIBILE NON A NORMA	<input checked="" type="checkbox"/> FACILE	<input type="checkbox"/> DIFFICILE

5 PARCHEGGI RISERVATI	<input type="checkbox"/> ACCESSIBILE <input type="checkbox"/> NON ACCESSIBILE <input type="checkbox"/> ACCESSIBILE NON A NORMA	<input type="checkbox"/> FACILE	<input type="checkbox"/> DIFFICILE
6 ATTREZZATURE URBANE	<input checked="" type="checkbox"/> ACCESSIBILE <input type="checkbox"/> NON ACCESSIBILE <input type="checkbox"/> ACCESSIBILE NON A NORMA	<input type="checkbox"/> FACILE	<input type="checkbox"/> DIFFICILE
VALUTAZIONE COMPLESSIVA	<input type="checkbox"/> ACCESSIBILE <input type="checkbox"/> NON ACCESSIBILE <input checked="" type="checkbox"/> ACCESSIBILE NON A NORMA	<input checked="" type="checkbox"/> FACILE	<input type="checkbox"/> DIFFICILE
