**PROGETTO DI RECUPERO EDILIZIO E RIQUALIFICAZIONE AMBIENTALE DEL COMPLESSO DI SAN GIROLAMO**

**VOLTERRA (PI)**

**ANALISI DELLE COMPONENTI AMBIENTALI E BOTANICHE**

**Allegato 1 – SCHEDE DI RILIEVOE ED INTERVENTO**

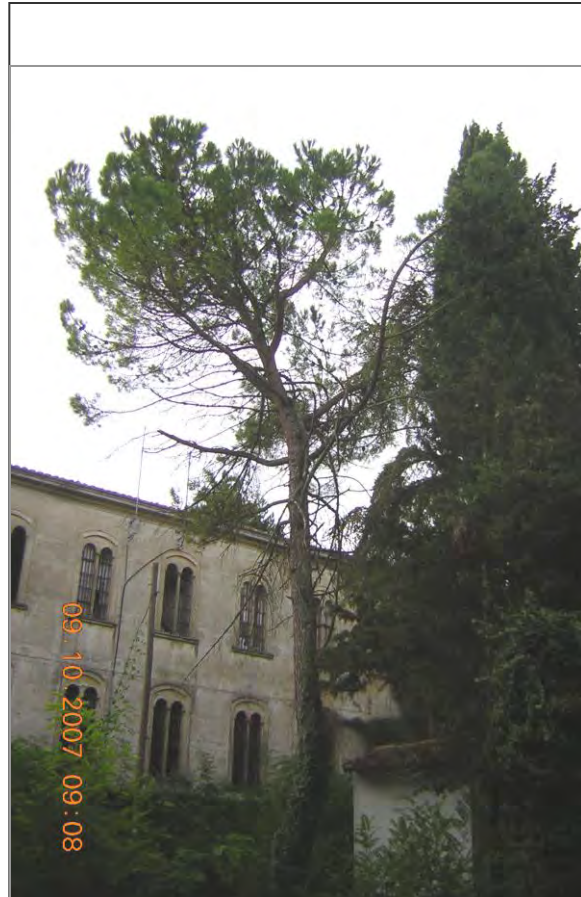
Esemplare n : 1  
Specie: *Pinus pinea* L.  
Circonferenza a 120 cm: 180 cm  
Interventi proposti: potatura branche inferiori

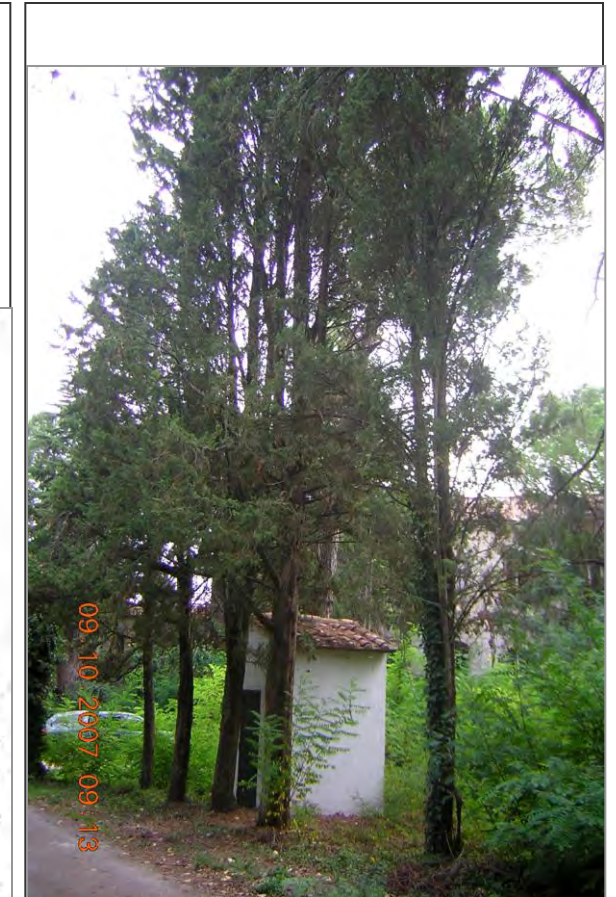
Esemplare n : 2, 3, 4, 5, 6  
Specie: *Cupressus sempervirens* L.  
Circonferenza media a 120 cm: 100 cm  
Interventi proposti: Potatura di mantenimento

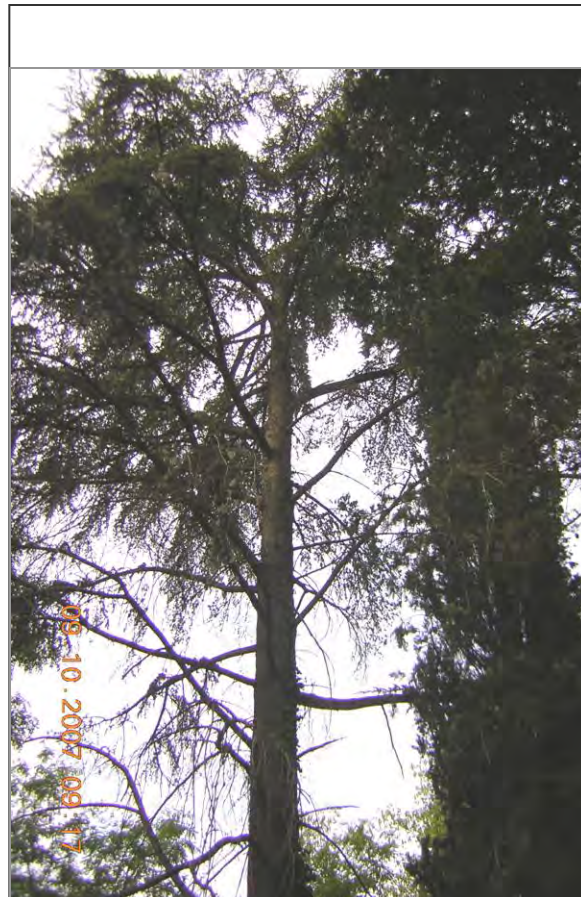
Esemplare n : 7  
Specie: *Cedrus deodara* G. Don  
Circonferenza a 120 cm: 200 cm  
Interventi proposti: La pianta, alta 15m circa, necessita della potatura delle branche inferiori

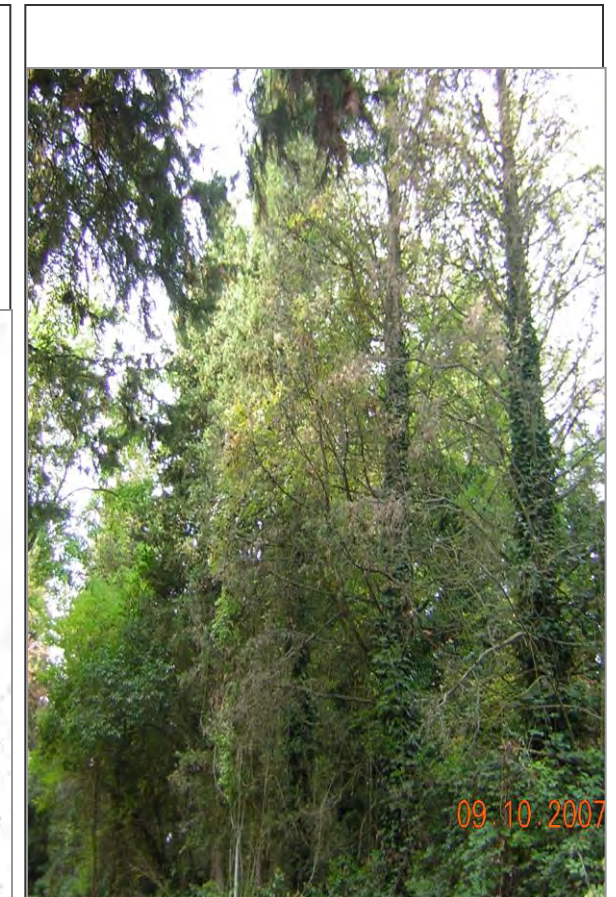
Esemplare n : da 8 a 12  
Specie: *Cupressus sempervirens* L.  
Circonferenza media a 120 cm: 100 cm  
Interventi proposti: Molto fitti, alti 20m circa, necessitano di potatura delle branche inferiori secche

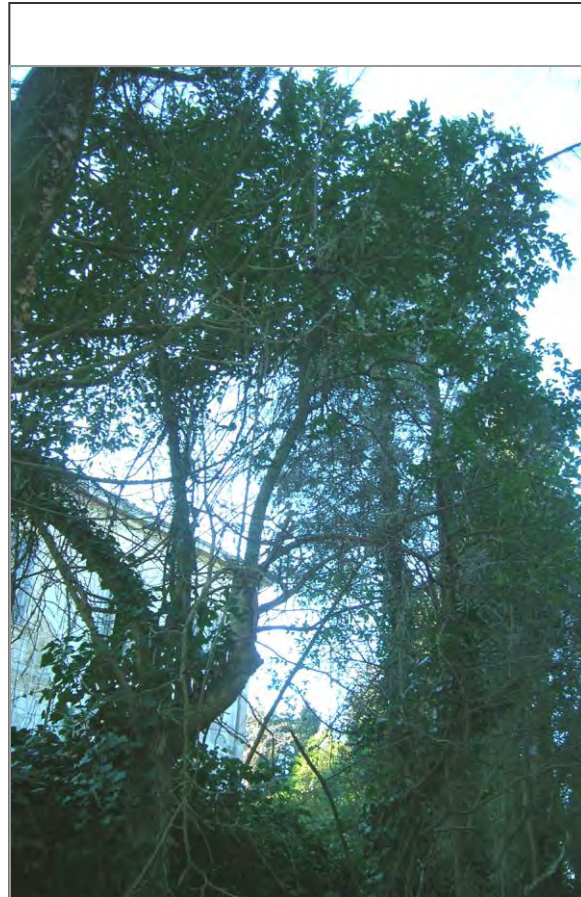
Esemplare n : 13, 14  
Specie: *Ligustrum vulgare*  
Circonferenza a 120 cm: 60 cm  
Interventi proposti: Potatura di formazione o eliminazione

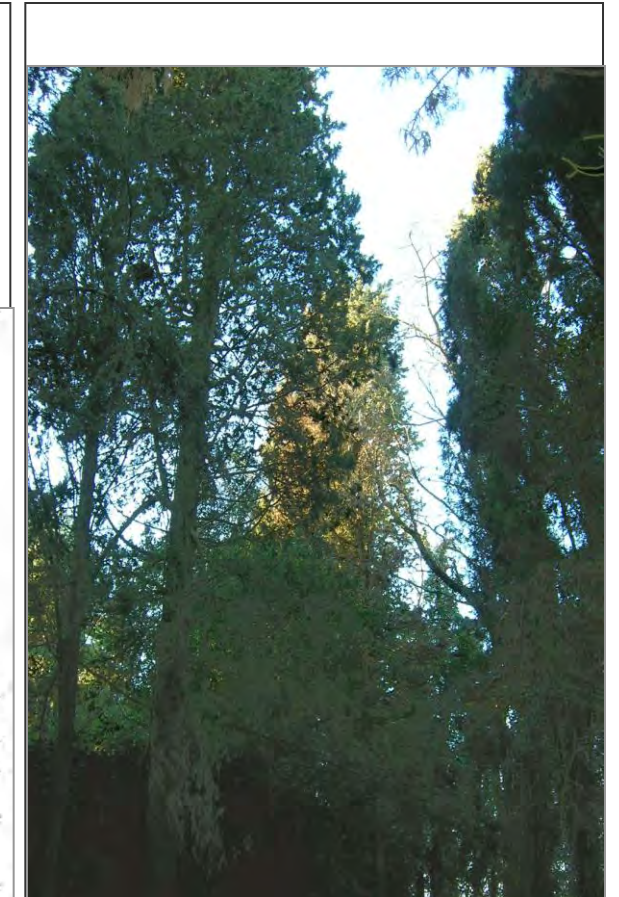
Esemplare n : da 15 - 22  
Specie: *Cupressus sempervirens* L.  
Circonferenza media a 120 cm: 100 cm  
Interventi proposti: Potatura di mantenimento

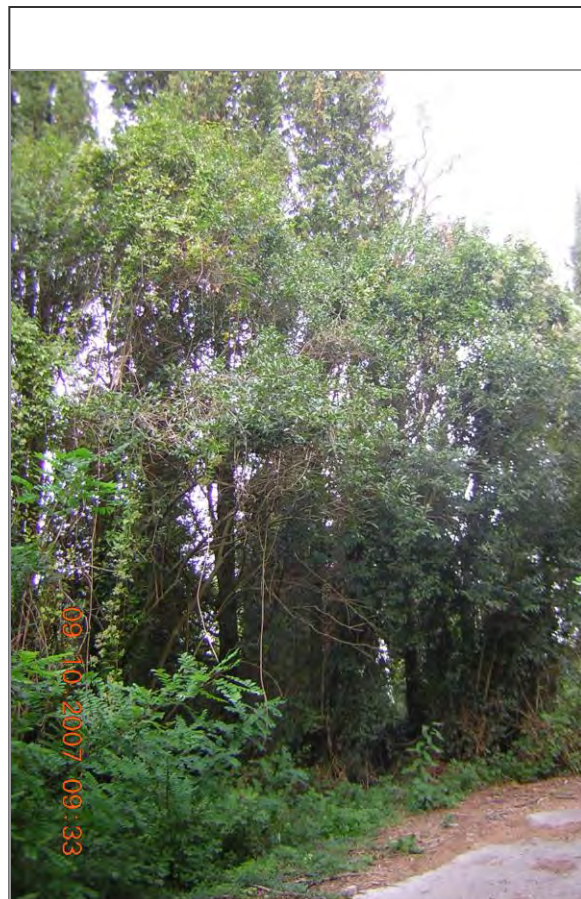
Esemplare n : 23-35  
Specie: *Ligustrum vulgare*  
Circonferenza media a 120 cm: 60 cm  
Interventi proposti: Le 11 piante distano in media 3,5m l'una dall'altra. Occorre potatura di mantenimento

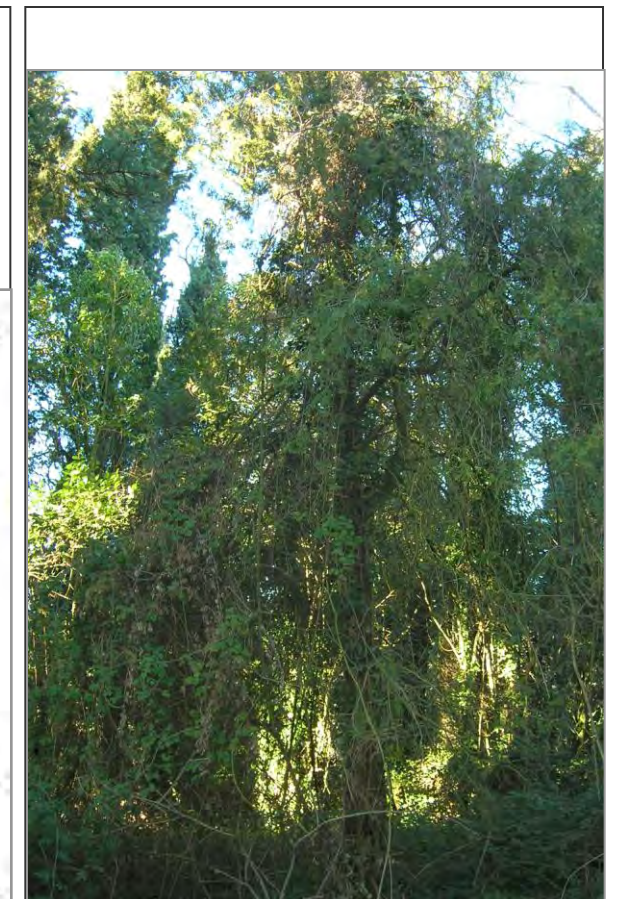
Esemplare n : 36  
Specie: *Cupressus sempervirens* L.  
Circonferenza a 120 cm: 90 cm  
Interventi proposti: Abbattimento

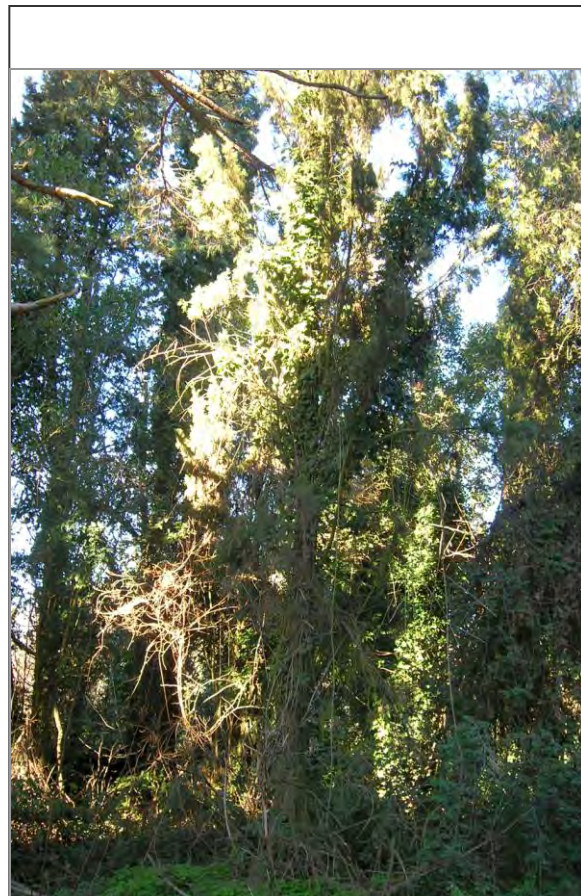
Esemplare n : 36 bis  
Specie: *Cupressus sempervirens* L.  
Circonferenza a 120 cm: 50 cm  
Interventi proposti: Abbattimento

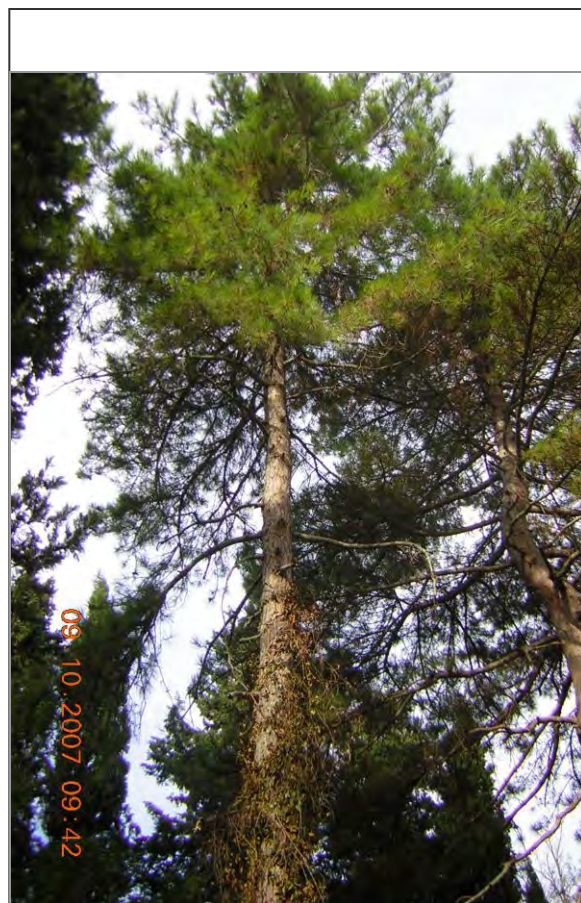
Esemplare n : 38  
Specie: *Pinus nigra* L.  
Circonferenza a 120 cm: 150 cm  
Interventi proposti:

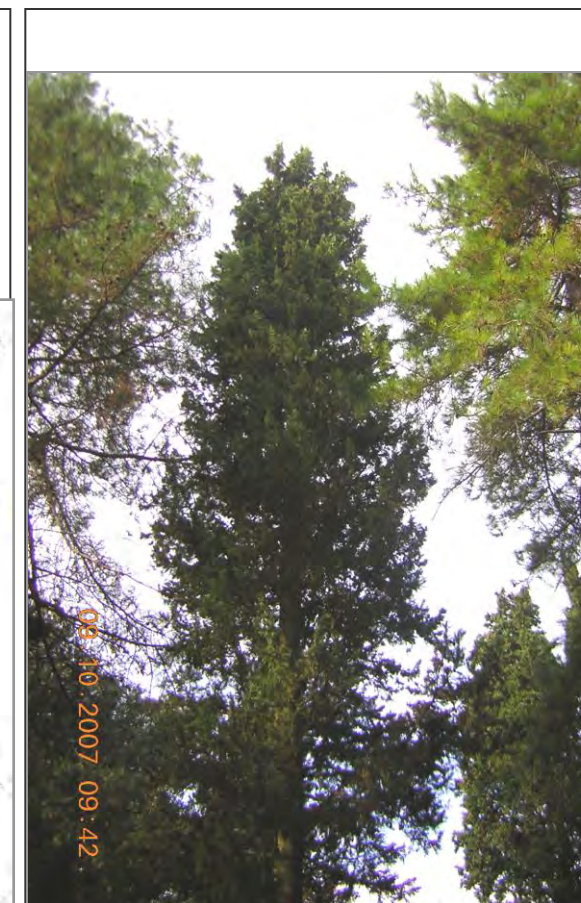
Esemplare n : 39  
Specie: *Cupressus sempervirens* L.  
Circonferenza a 120 cm: 70cm  
Interventi proposti: in buone condizioni, necessita potatura di mantenimento

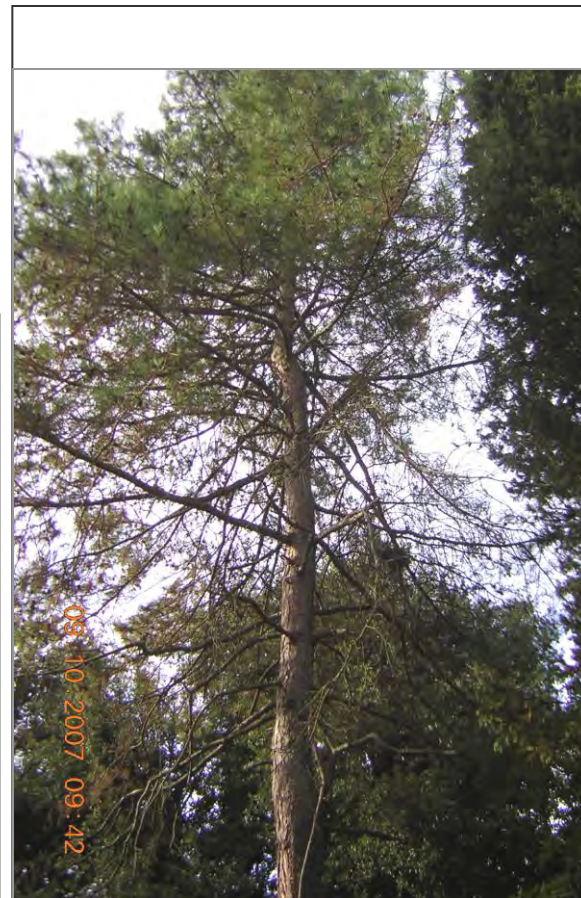
Esemplare n : 40  
Specie: *Pinus pinea* L.  
Circonferenza a 120 cm: 170 cm  
Interventi proposti: in ottime condizioni, necessita potatura di mantenimento

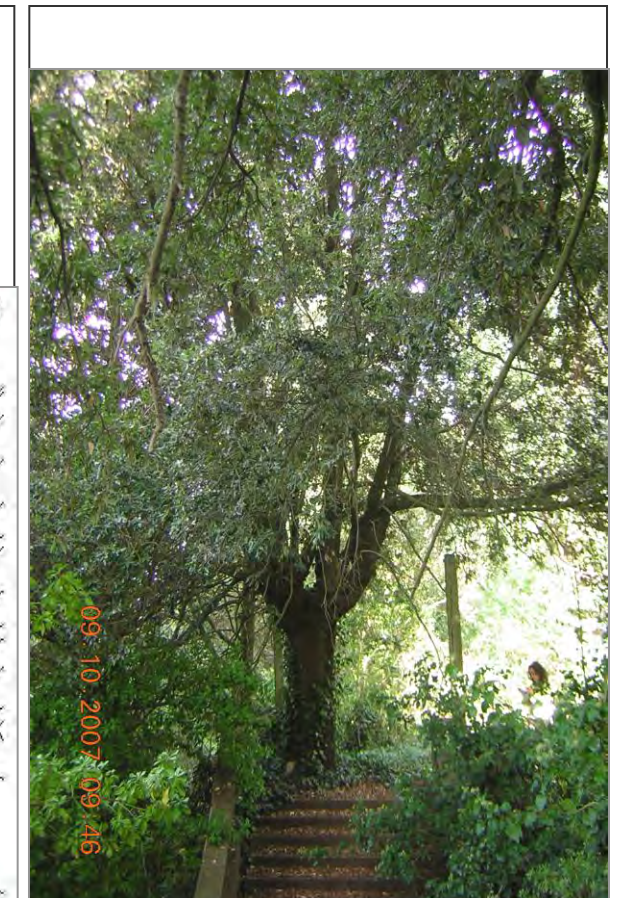
Esemplare n : 41  
Specie: *Quercus ilex* L.  
Circonferenza a 120 cm: 200 cm  
Interventi proposti: Potatura di mantenimento

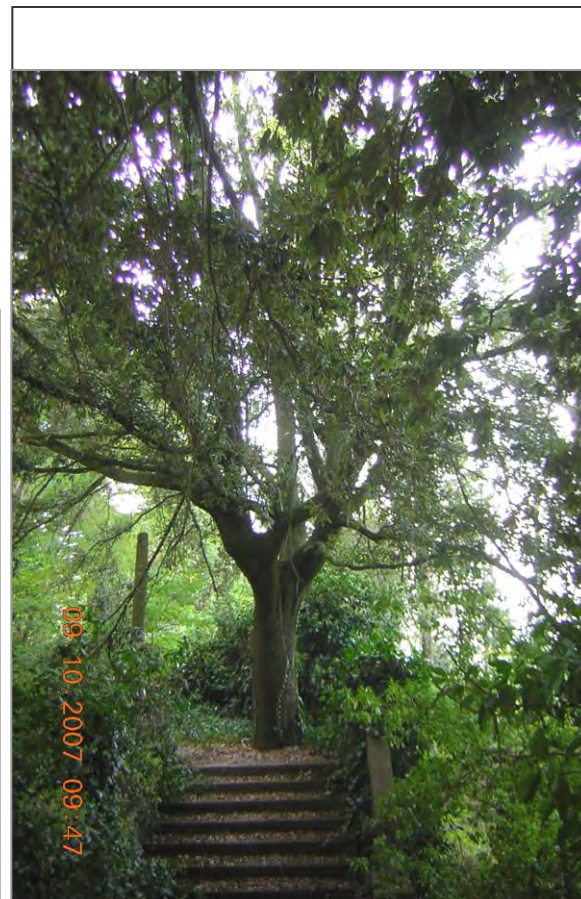
Esemplare n : 42  
Specie: *Quercus ilex* L.  
Circonferenza a 120 cm: 200 cm  
Interventi proposti: in ottime condizioni, necessita potatura di mantenimento

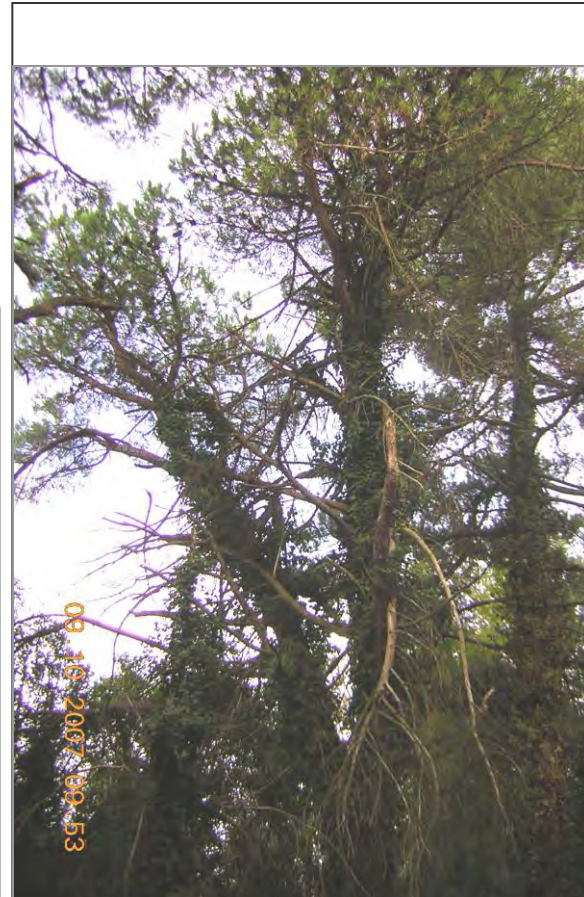
Esemplare n : 44  
Specie: *Pinus pinea* L.  
Circonferenza a 120 cm: 225 cm  
Interventi proposti: Potatura branche inferiori

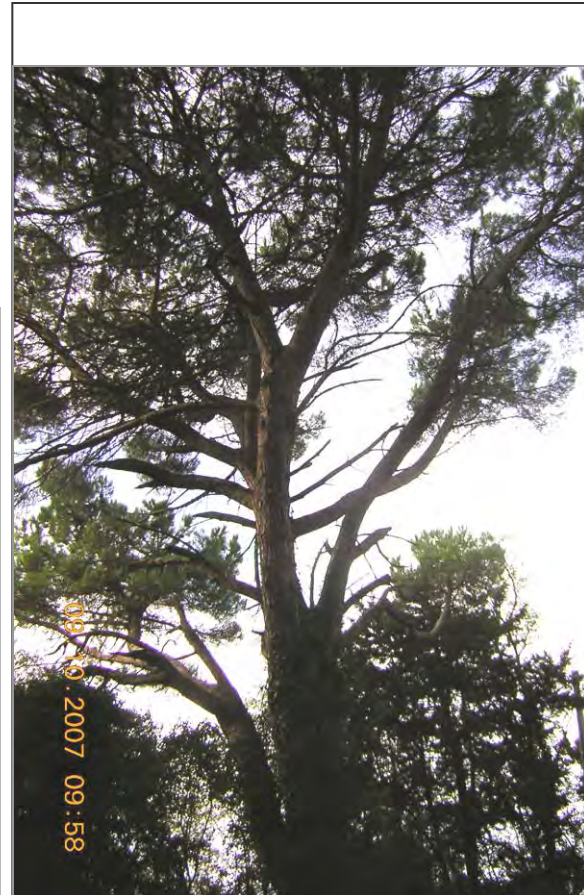
Esemplare n : 46  
Specie: *Pinus pinea* L.  
Circonferenza a 120 cm: 310 cm  
Interventi proposti: Potatura branche inferiori

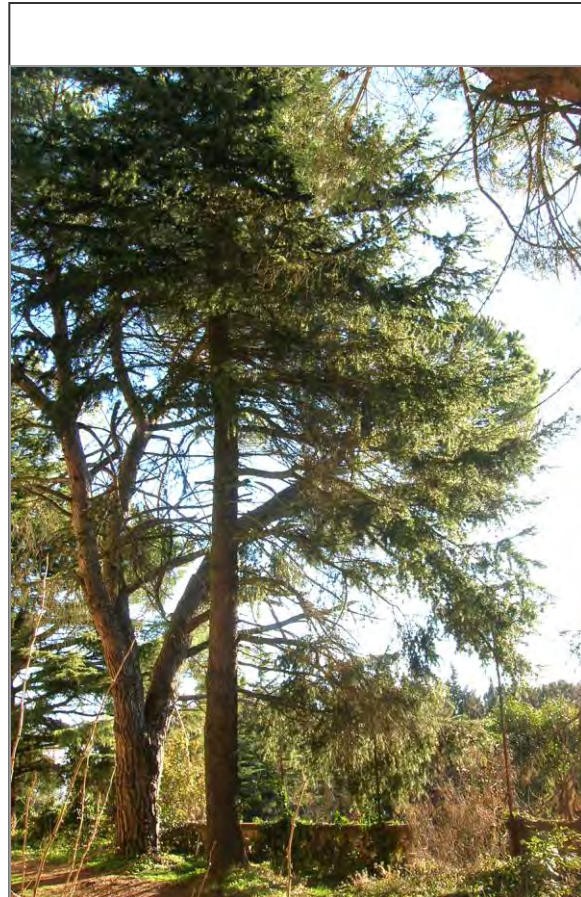
Esemplare n : 48  
Specie: *Cedrus deodara*, G. Don  
Circonferenza a 120 cm: 180 cm  
Interventi proposti: Potatura di mantenimento

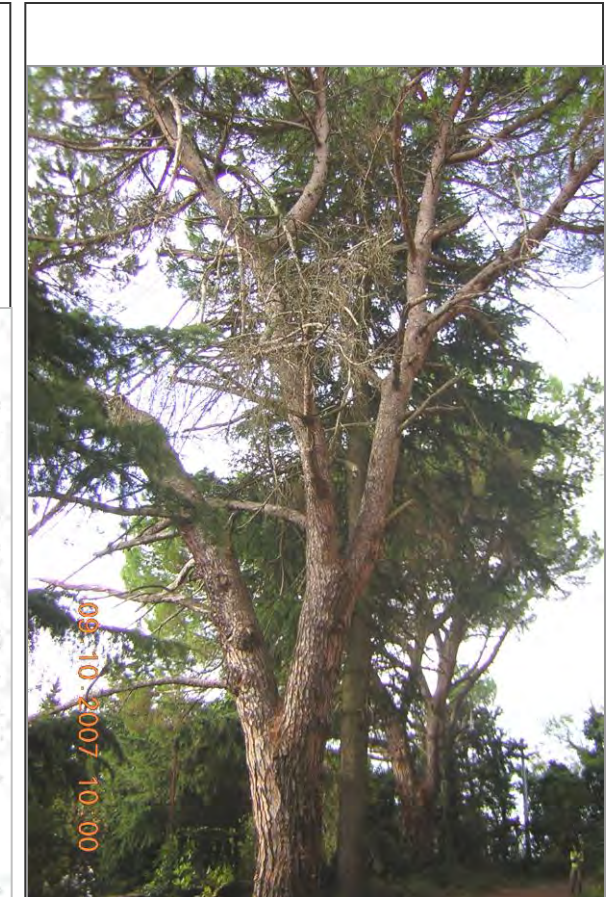
Esemplare n : 49  
Specie: *Pinus pinea* L.  
Circonferenza a 120 cm: 320 cm  
Interventi proposti: Potatura branche inferiori

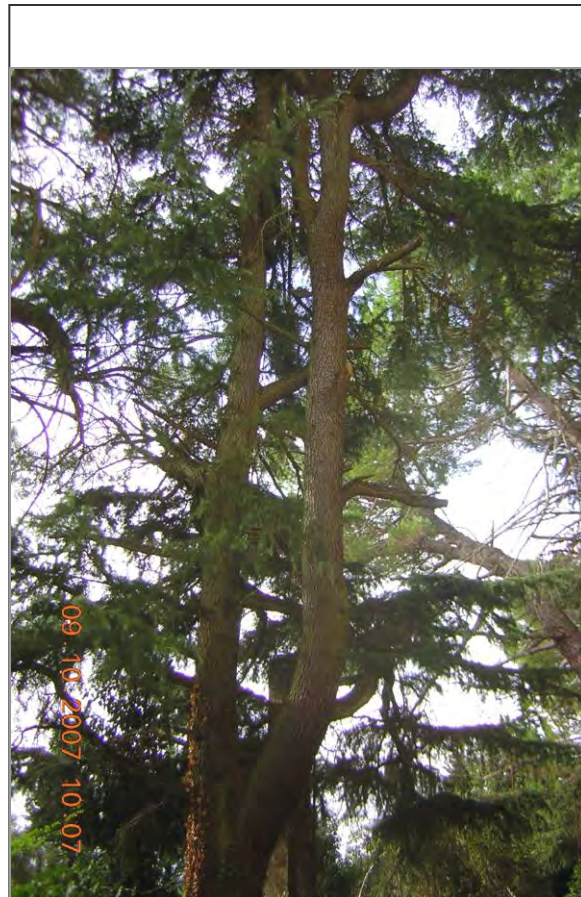
Esemplare n : 50  
Specie: *Cedrus deodara* G. Don  
Circonferenza a 120 cm: 200 cm  
Interventi proposti: Potatura di mantenimento

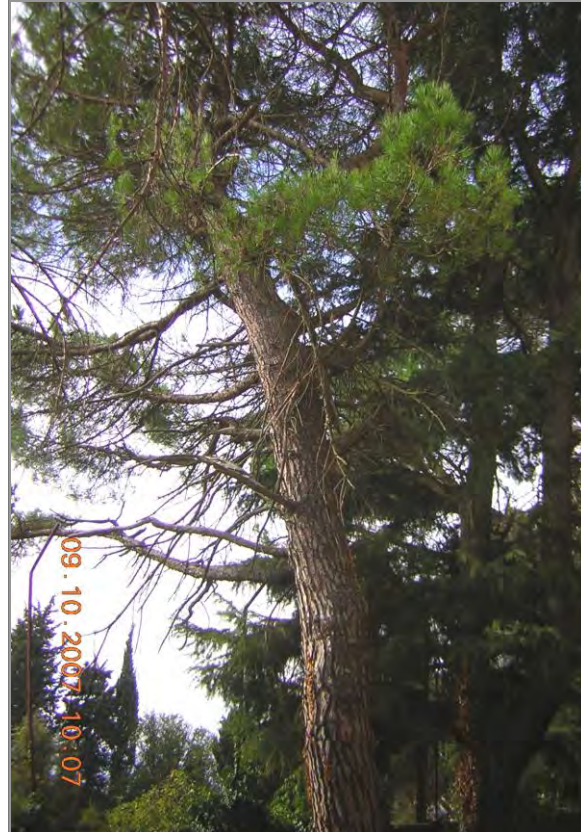
Esemplare n : 52  
Specie: *Pinus pinea* L.  
Circonferenza a 120 cm: 180 cm  
Interventi proposti: Potatura branche inferiori

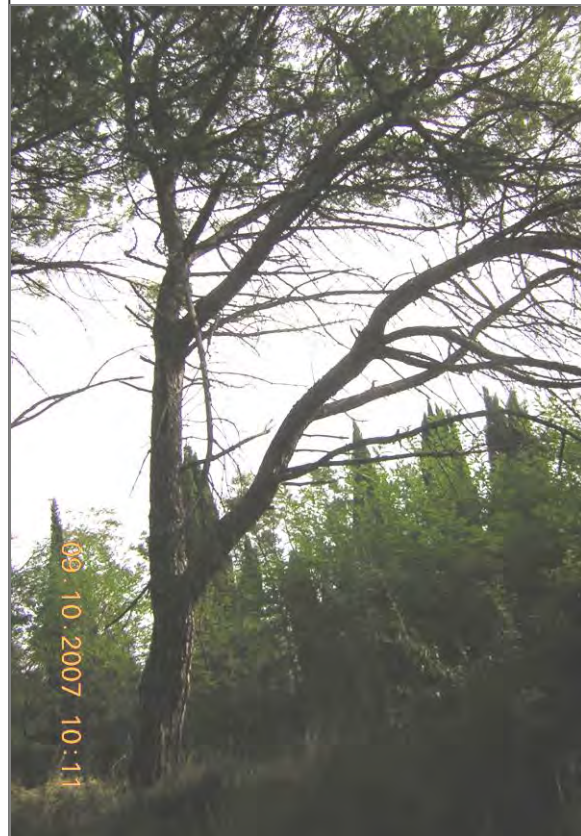
Esemplare n : 54  
Specie: *Pinus pinea* L.  
Circonferenza a 120 cm: 180 cm  
Interventi proposti: Potatura branche inferiori

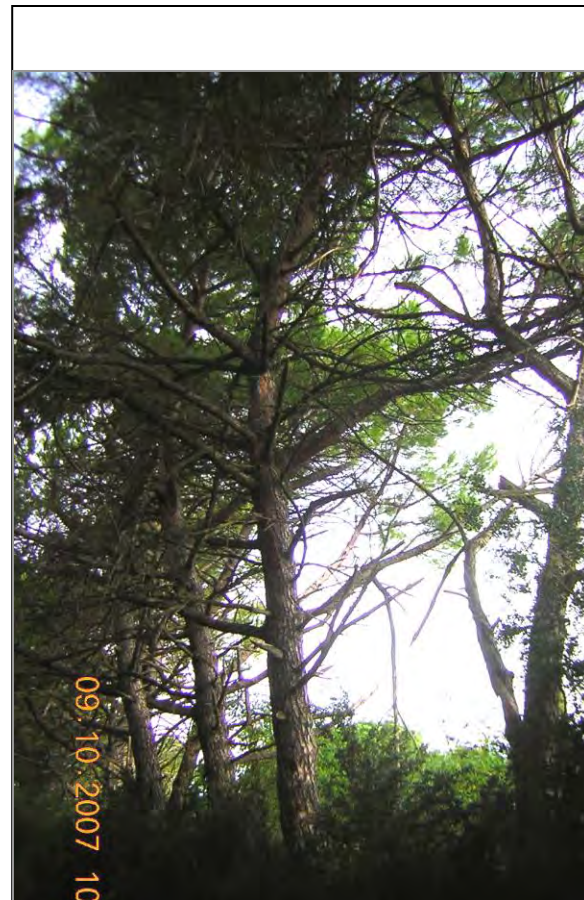
Esemplare n : 58, 59, 60, 61  
Specie: *Pinus pinea* L.  
Circonferenza media a 120 cm: 190 cm  
Interventi proposti: Troppo fitti, da diradare. Per le piante preservate vanno potate le branche inferiori

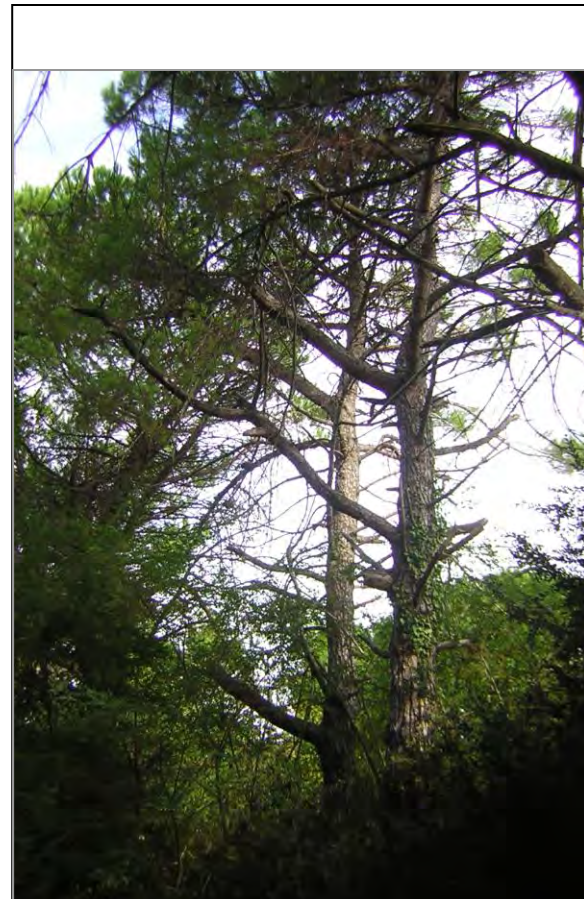
Esemplare n : 65, 66, 67  
Specie: *Pinus pinea* L.  
Circonferenza media a 120 cm: 190 cm  
Interventi proposti: Troppo fitti, da diradare. Per le piante preservate vanno potate le branche inferiori

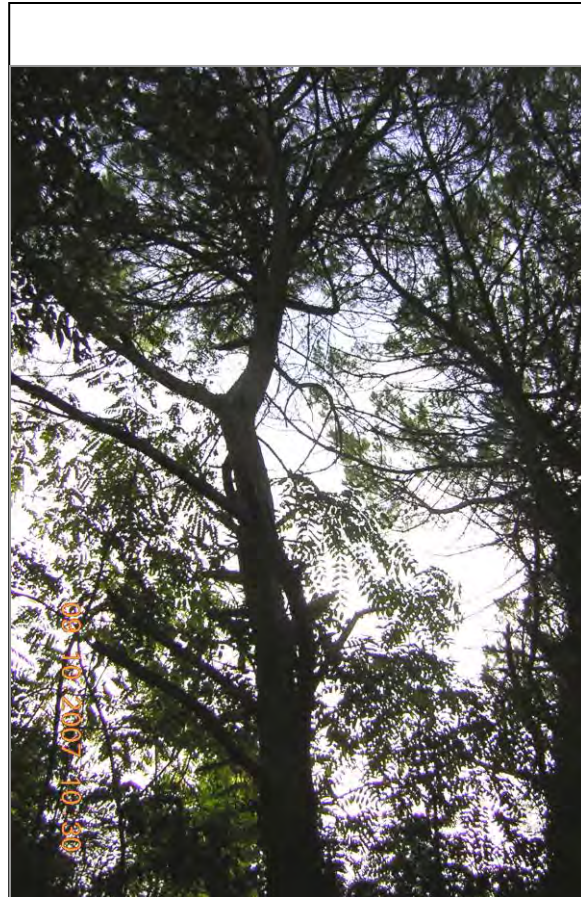
Esemplare n : 69  
Specie: *Pinus pinea* L.  
Circonferenza a 120 cm: 250 cm  
Interventi proposti: Potatura branche inferiori

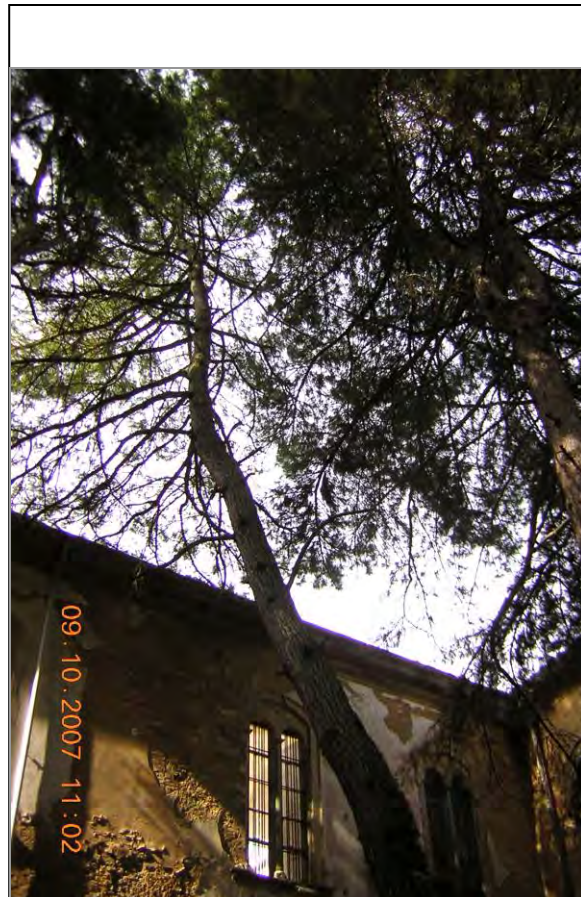
Esemplare n : 71  
Specie: *Pinus nigra* L.  
Circonferenza a 120 cm: 162 cm  
Interventi proposti: I pini indicati con i numeri da 70 a 75 sono troppo fitti, da diradare. Per le piante lasciate in loco va effettuata la potatura delle branche inferiori.

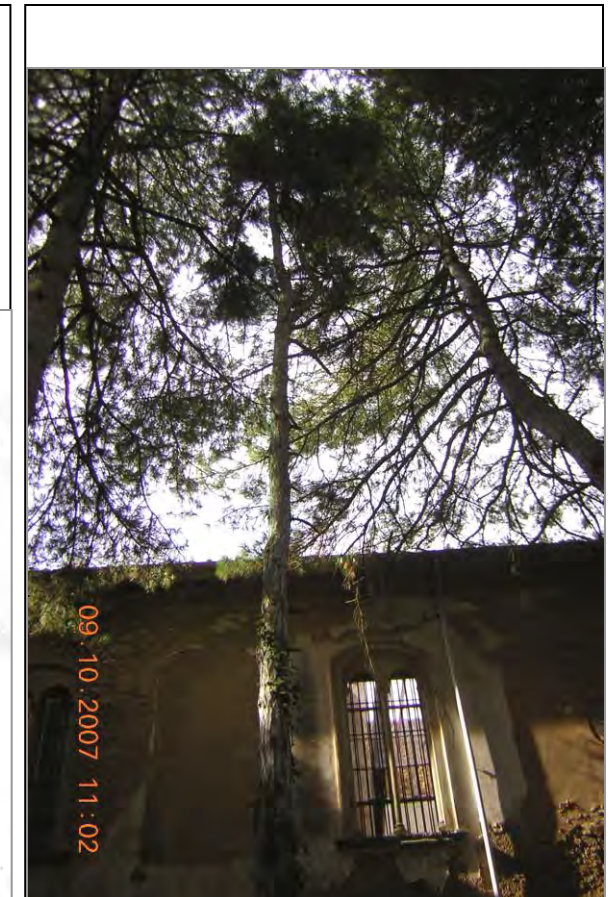
Esemplare n : 72  
Specie: *Pinus nigra* L.  
Circonferenza a 120 cm: 83 cm  
Interventi proposti: I pini indicati con i numeri da 70 a 75 sono troppo fitti, da diradare. Per le piante lasciate in loco va effettuata la potatura delle branche inferiori.

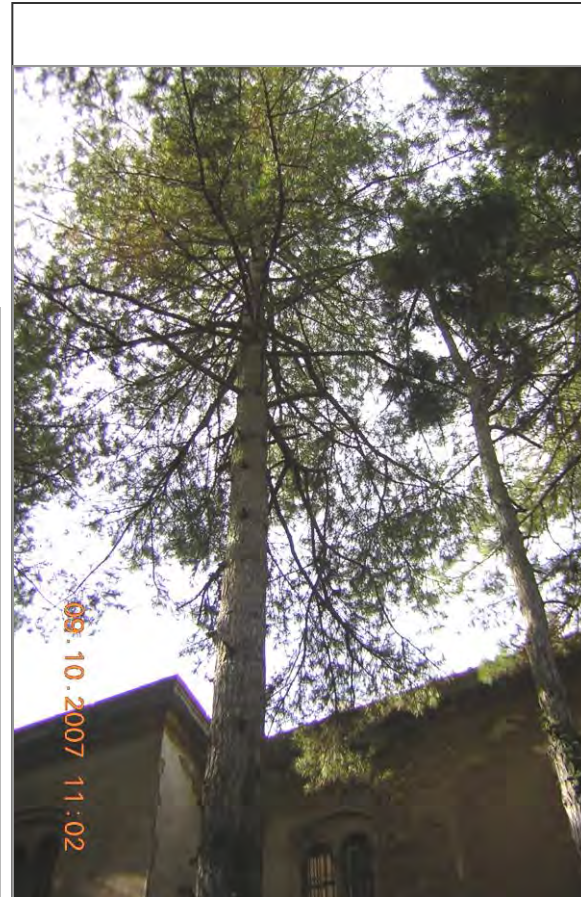
Esemplare n : 73  
Specie: *Pinus nigra* L.  
Circonferenza a 120 cm: 190 cm  
Interventi proposti: I pini indicati con i numeri da 70 a 75 sono troppo fitti, da diradare. Per le piante lasciate in loco va effettuata la potatura delle branche inferiori.

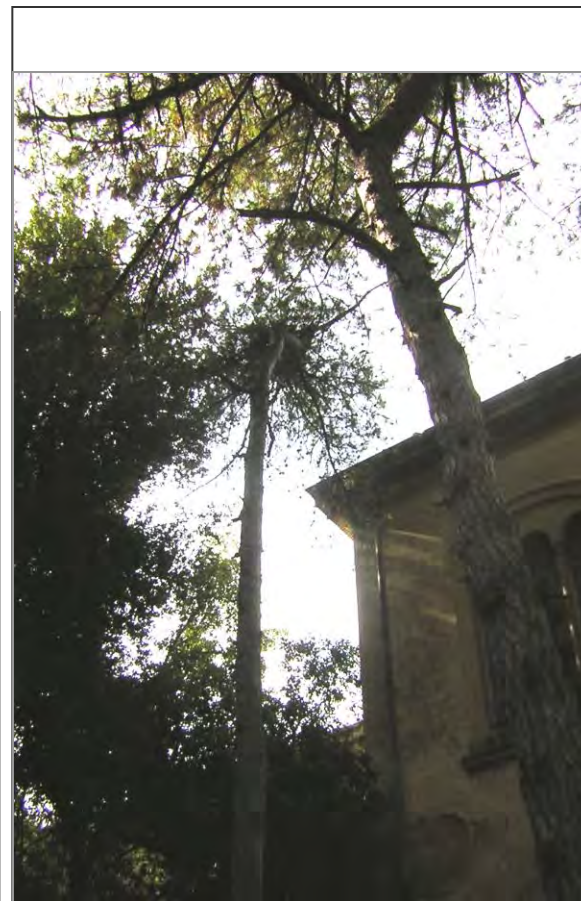
Esemplare n : 75  
Specie: *Pinus nigra* L.  
Circonferenza a 120 cm: 92 cm  
Interventi proposti: I pini indicati con i numeri da 70 a 75 sono troppo fitti, da diradare. Per le piante lasciate in loco va effettuata la potatura delle branche inferiori.

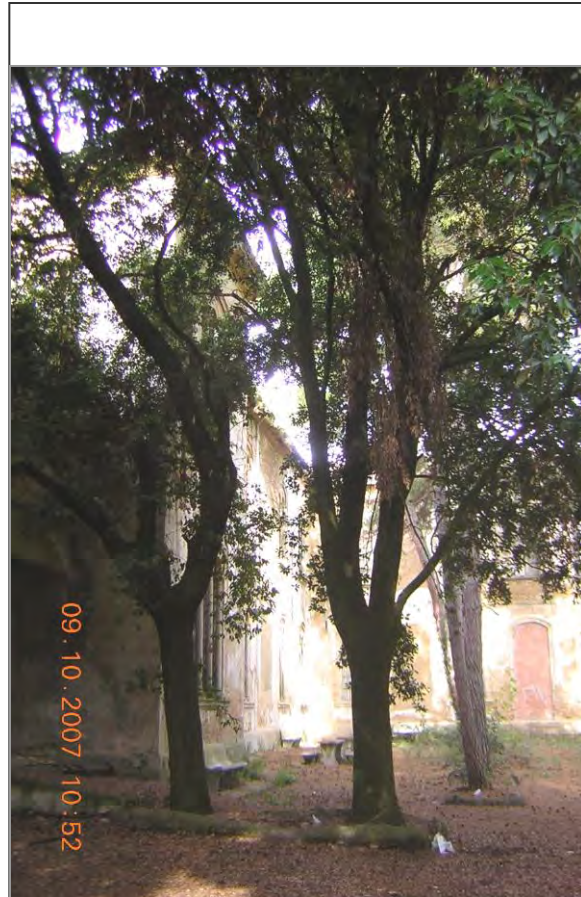
Esemplare n : 77  
Specie: *Quercus ilex* L.  
Circonferenza a 120 cm: 143 cm  
Interventi proposti: In buone condizioni, necessita una potatura di mantenimento.

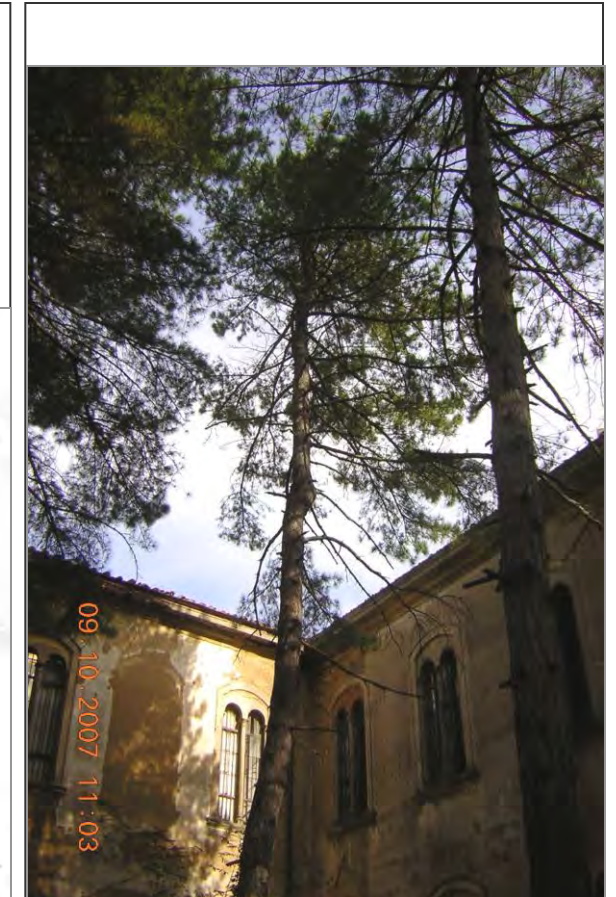
Esemplare n : 78  
Specie: *Pinus nigra* L.  
Circonferenza a 120 cm: 142 cm  
Interventi proposti: Gli alberi indicati con i numeri da 78 a 82 sono troppo fitti, da diradare. Per le piante lasciate in loco va effettuata la potatura delle branche inferiori.

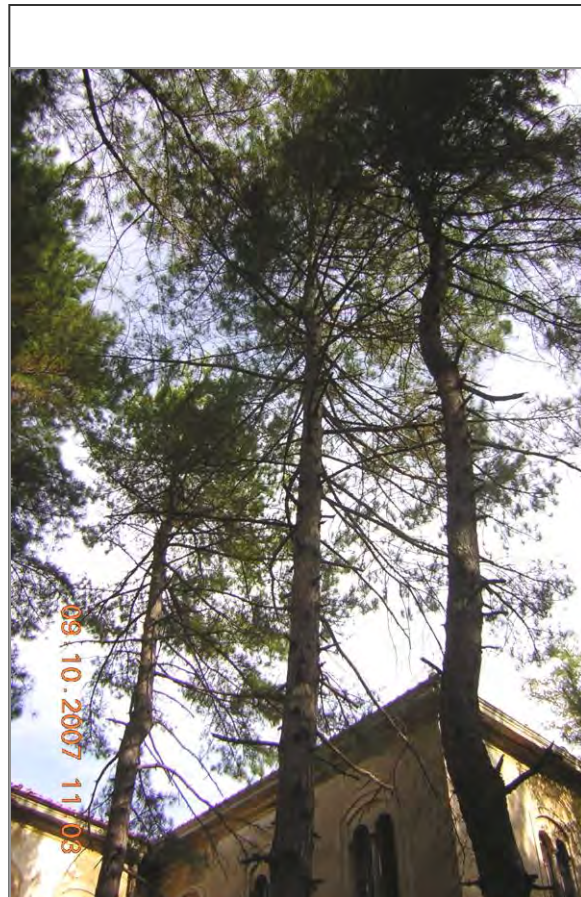
Esemplare n : 79  
Specie: *Pinus nigra* L.  
Circonferenza a 120 cm: 155 cm  
Interventi proposti: Gli alberi indicati con i numeri da 78 a 82 sono troppo fitti, da diradare. Per le piante lasciate in loco va effettuata la potatura delle branche inferiori.

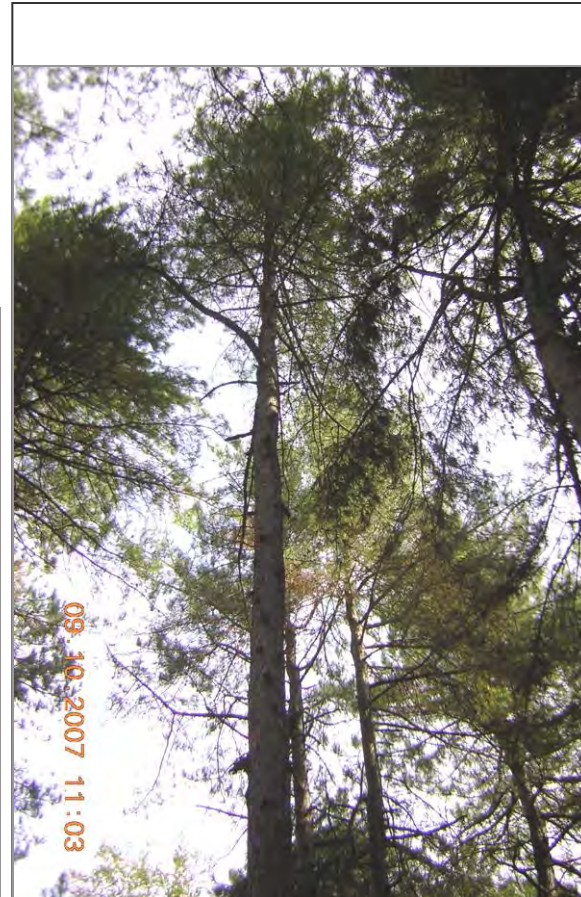
Esemplare n : 81  
 Specie: *Pinus nigra* L.  
 Circonferenza a 120 cm: 114 cm  
 Interventi proposti: Gli alberi indicati con i numeri da 78 a 82 sono troppo fitti, da diradare. Per le piante lasciate in loco va effettuata la potatura delle branche inferiori.

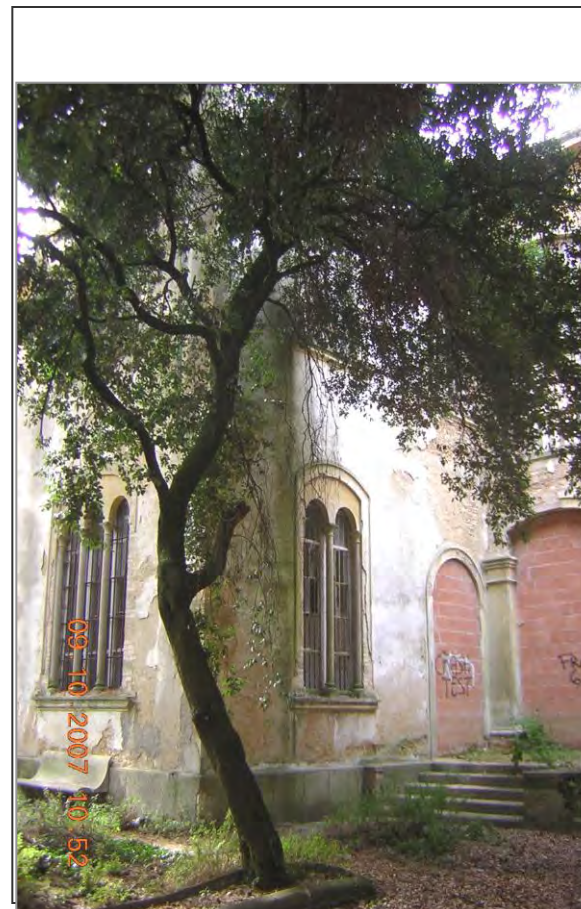
Esemplare n : 83  
 Specie: *Quercus ilex* L.  
 Circonferenza a 120 cm:  
 Interventi proposti: In buone condizioni, un po' storto, necessita di potatura di mantenimento.

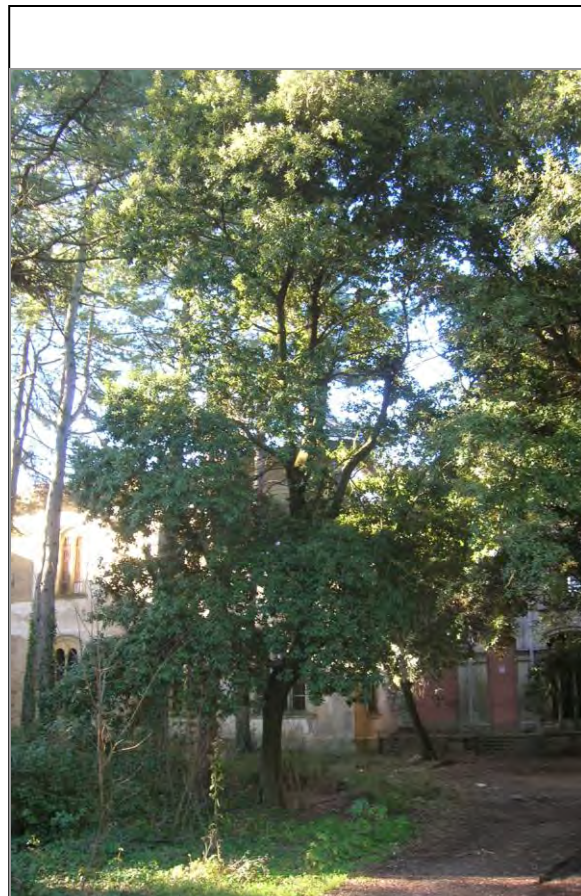
Esemplare n : 85  
Specie: *Quercus ilex* L.  
Circonferenza a 120 cm: 175 cm  
Interventi proposti: In buone condizioni, un po' storto, necessita di potatura di mantenimento.

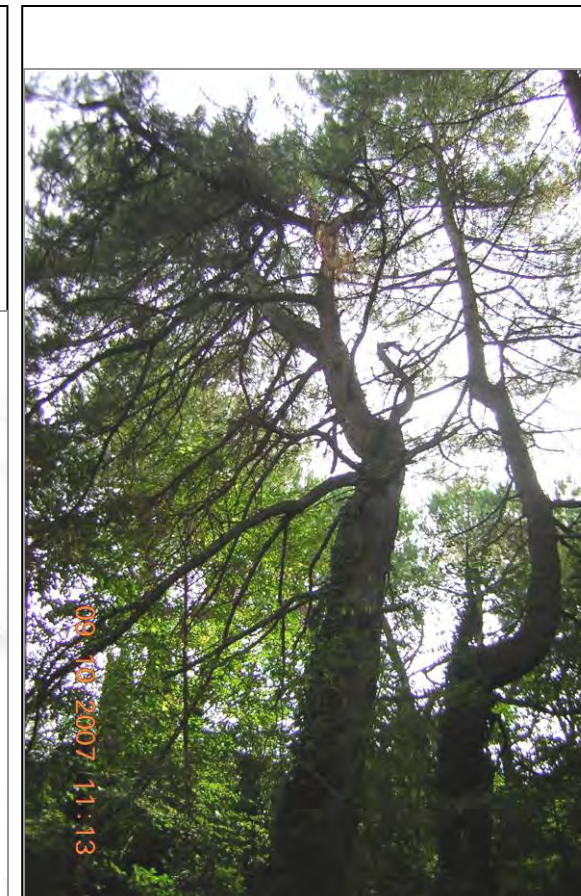
Esemplare n : 86  
Specie: *Pinus nigra* L.  
Circonferenza a 120 cm: 150 cm  
Interventi proposti: Gli alberi indicati con i numeri da 86 a 88 sono troppo fitti, da diradare. Per le piante lasciate in loco va effettuata la potatura delle branche inferiori.

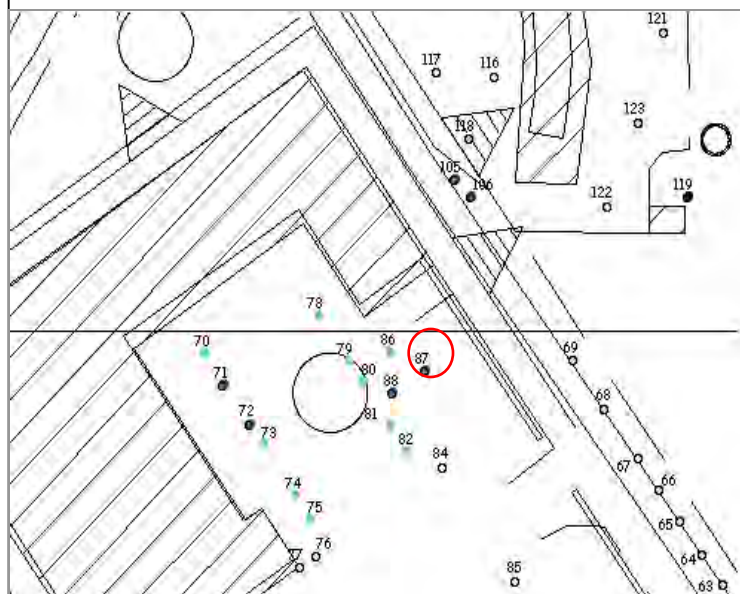
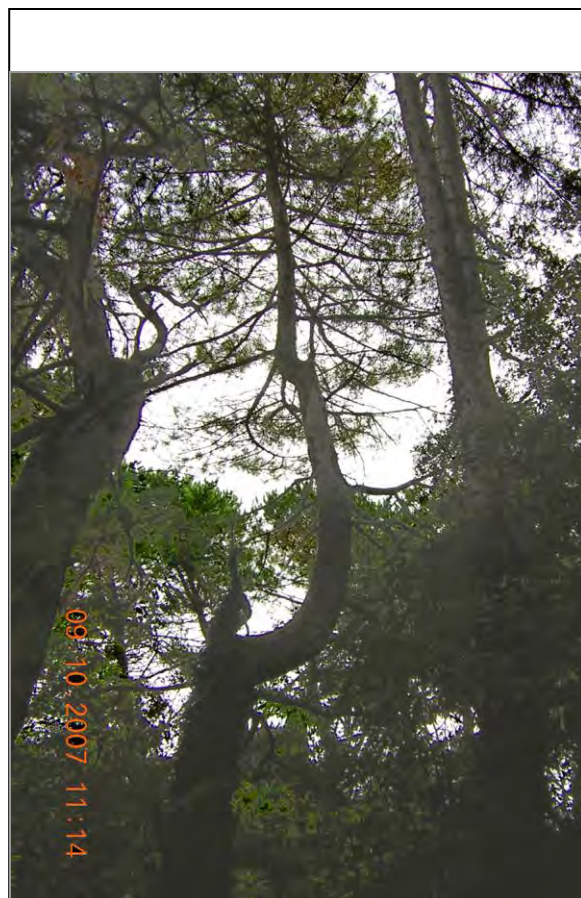
Esemplare n : 87  
Specie: *Pinus nigra* L.  
Circonferenza a 120 cm: 140 cm  
Interventi proposti: Gli alberi indicati con i numeri da 86 a 88 sono troppo fitti, da diradare. Per le piante lasciate in loco va effettuata la potatura delle branche inferiori.

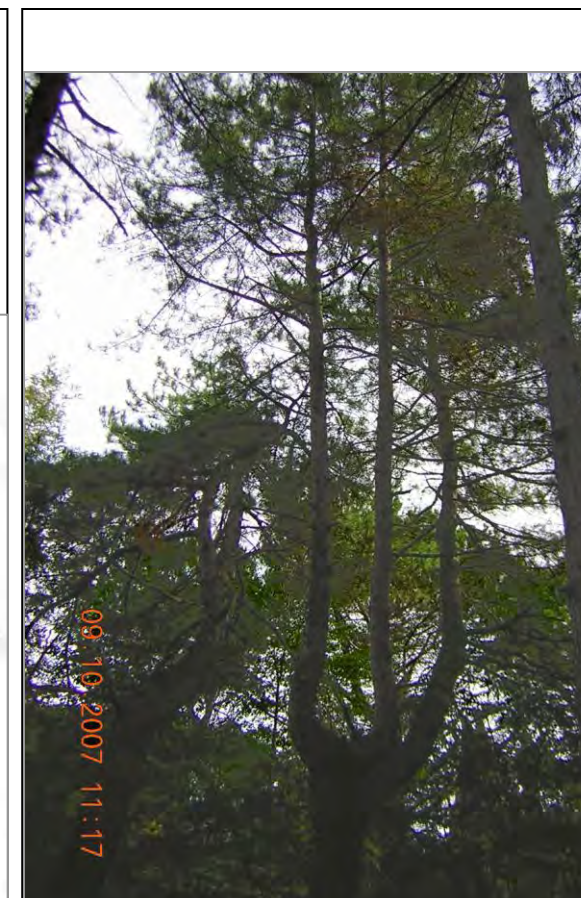
Esemplare n : 88  
Specie: *Pinus nigra* L.  
Circonferenza a 120 cm: 160 cm  
Interventi proposti: Gli alberi indicati con i numeri da 86 a 88 sono troppo fitti, da diradare. Per le piante lasciate in loco va effettuata la potatura delle branche inferiori.

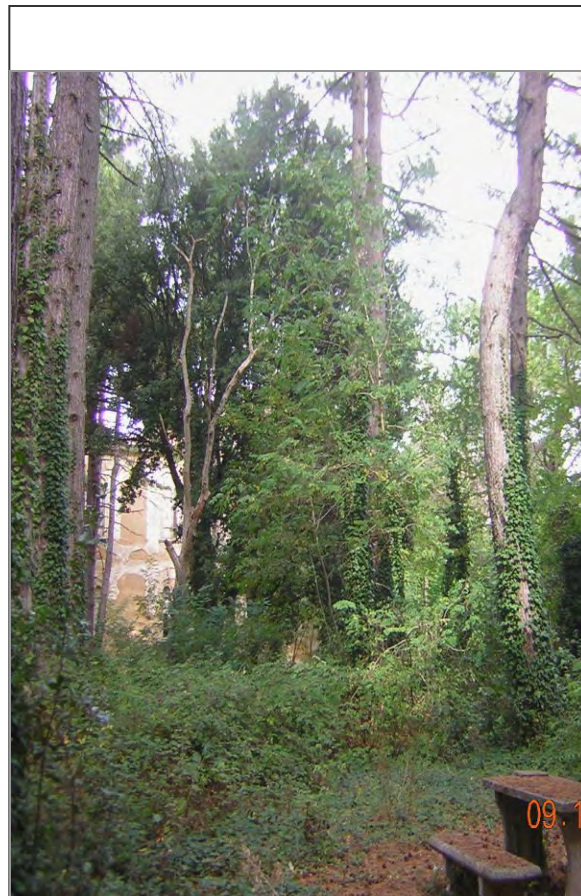
Esemplare n : 89, 90, 91, 92  
 Specie: *Pinus nigra* L.  
 Circonferenza a 120 cm: 210 cm  
 Interventi proposti: Troppo fitti, da diradare. Per le piante preservate vanno potate le branche inferiori secche.

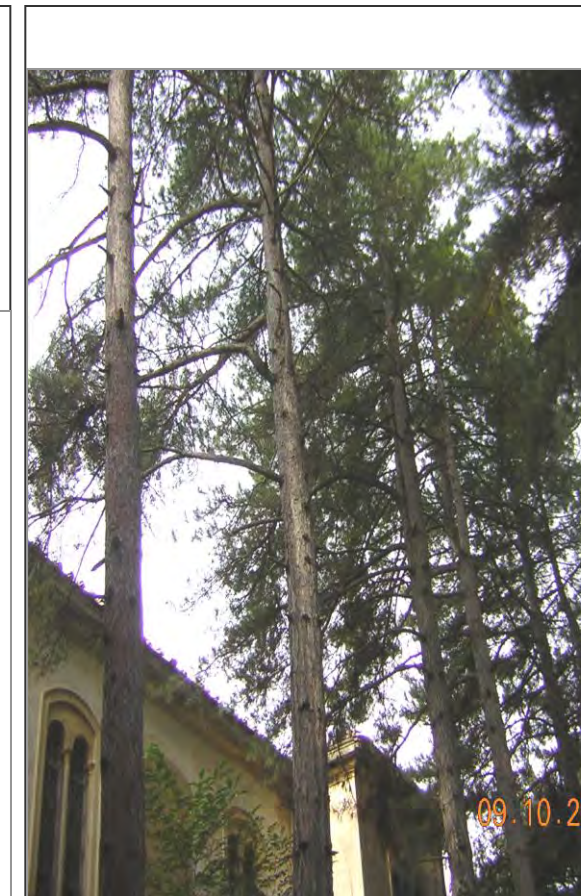
Esemplare n : 93-98  
 Specie: *Pinus nigra* L.  
 Circonferenza media a 120 cm: 160 cm  
 Interventi proposti: Troppo fitti, da diradare. Per le piante preservate vanno potate le branche inferiori secche.
