**PROGETTO DI RECUPERO EDILIZIO E RIQUALIFICAZIONE AMBIENTALE DEL COMPLESSO DI SAN GIROLAMO**

**VOLTERRA (PI)**

**ANALISI DELLE COMPONENTI AMBIENTALI E BOTANICHE**

**Allegato 1 – SCHEDE DI RILIEVOE ED INTERVENTO**

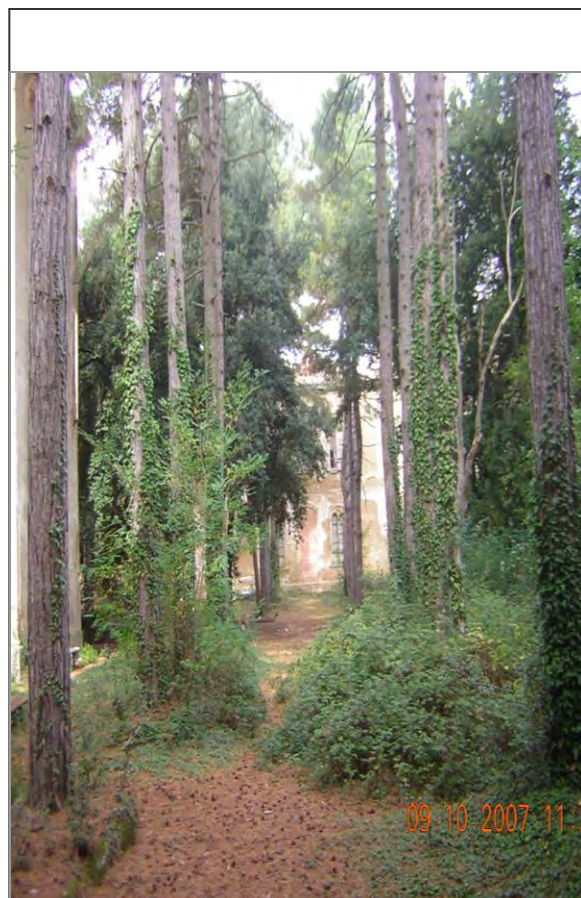
Esemplare n : 99-104  
 Specie: *Pinus nigra* L.  
 Circonferenza media a 120 cm: 165 cm  
 Interventi proposti: Troppo fitti, da diradare. Per le piante preservate vanno potate le branche inferiori secche.

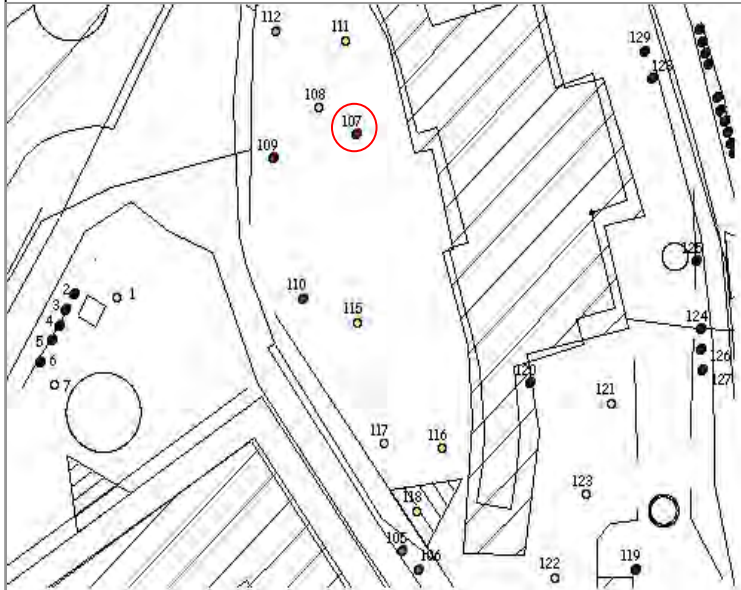
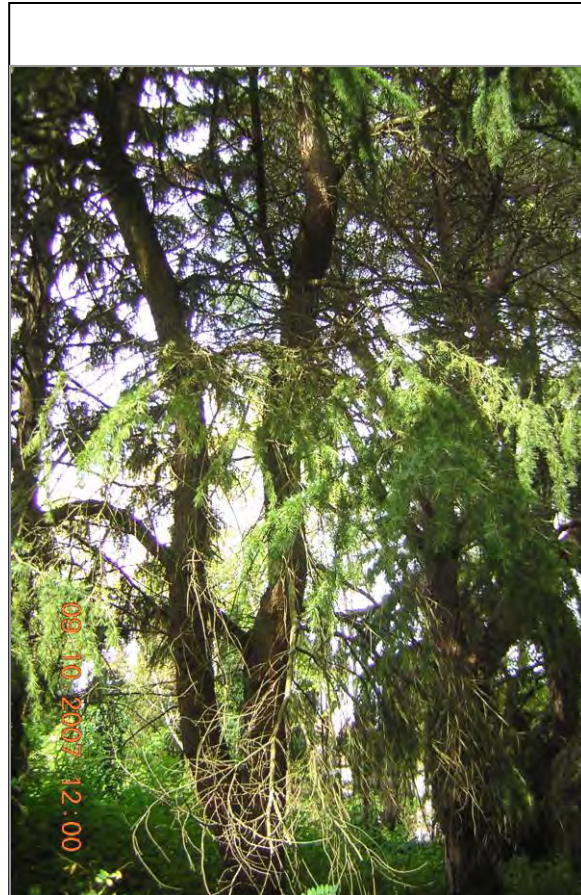
Esemplare n : 107  
Specie: *Picea abies* L.  
Circonferenza a 120 cm: 200 cm  
Interventi proposti: Condizioni sufficienti, necessita di potatura di mantenimento

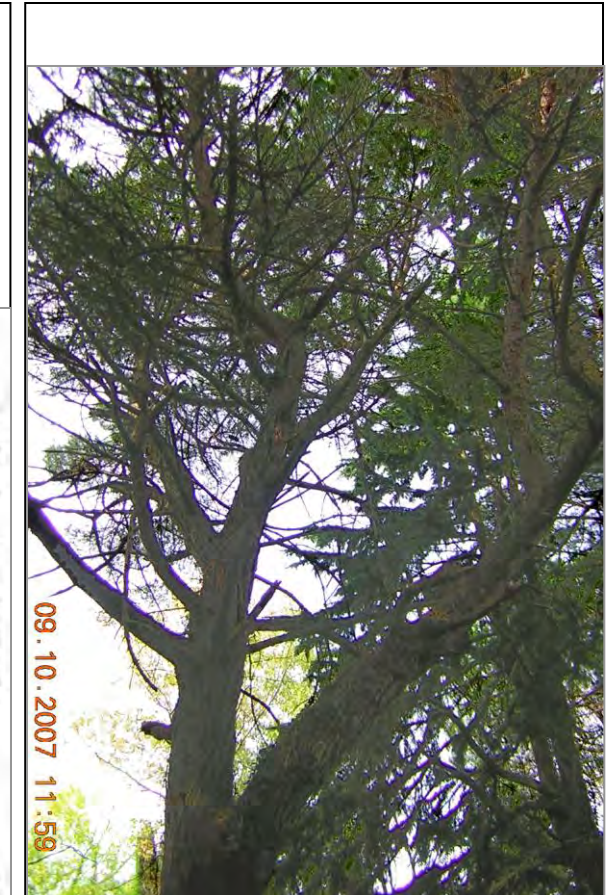
Esemplare n : 108  
Specie: *Pinus pinea* L.  
Circonferenza a 120 cm: 300 cm  
Interventi proposti: In condizioni sufficienti, necessita di potatura di mantenimento

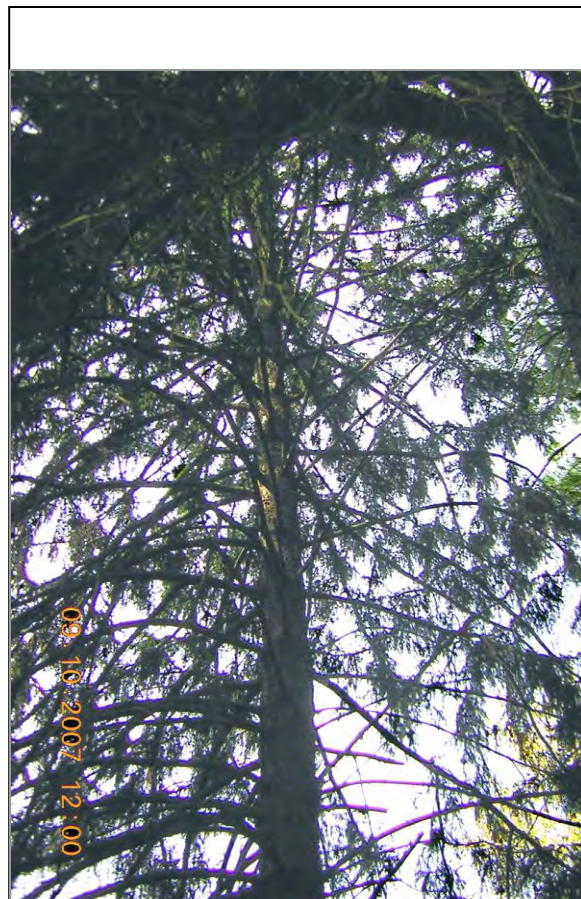
Esemplare n : 109  
Specie: *Picea abies* L.  
Circonferenza a 120 cm: 167 cm  
Interventi proposti: In buone condizioni, necessita di potatura di mantenimento

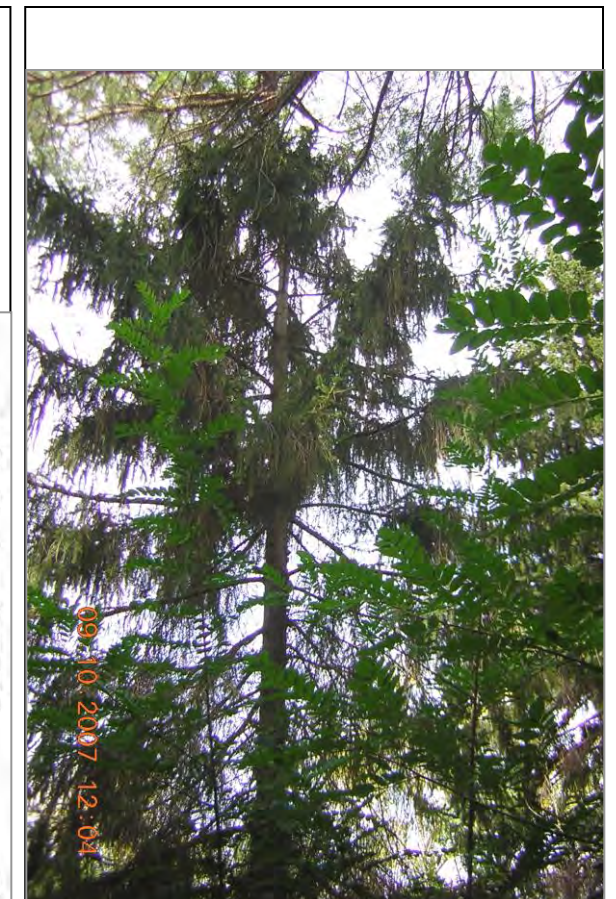
Esemplare n : 110  
Specie: *Picea abies* L.  
Circonferenza a 120 cm: 85 cm  
Interventi proposti: Condizioni sufficienti, necessita di potatura di mantenimento

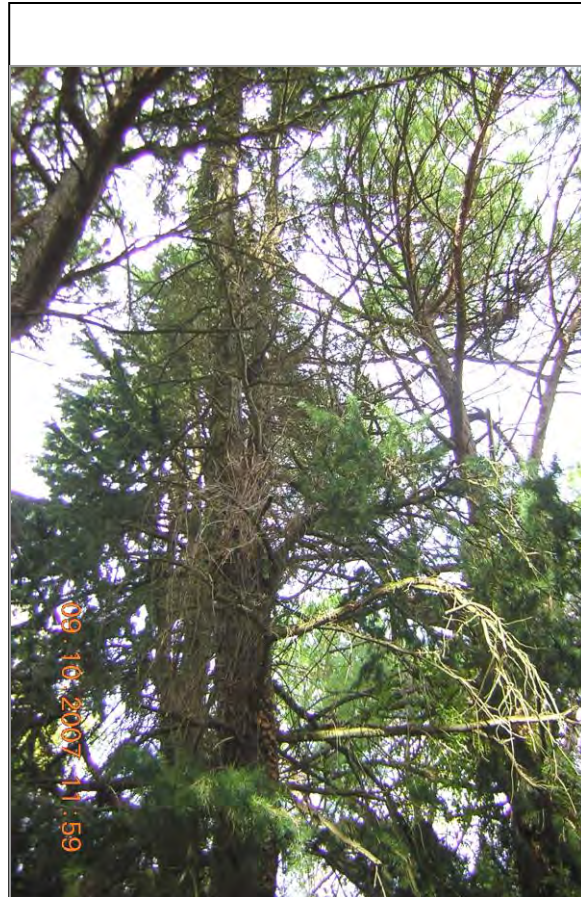
Esemplare n : 111  
Specie: *Pinus pinea* L.  
Circonferenza a 120 cm: 145 cm  
Interventi proposti: In condizioni sufficienti, necessita di potatura di mantenimento

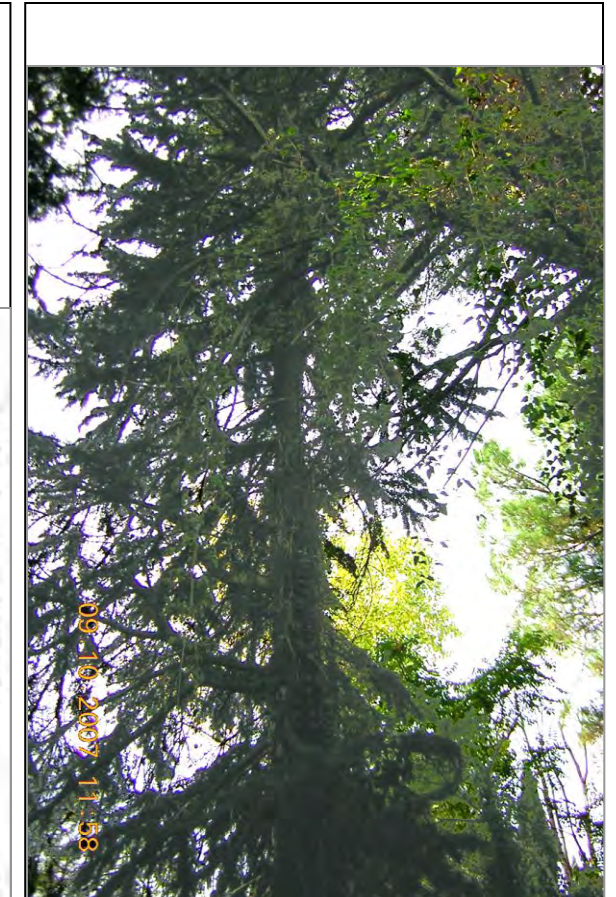
Esemplare n : 112  
Specie: *Cedrus deodara* G. Don  
Circonferenza a 120 cm: 188 cm  
Interventi proposti: mantenimento

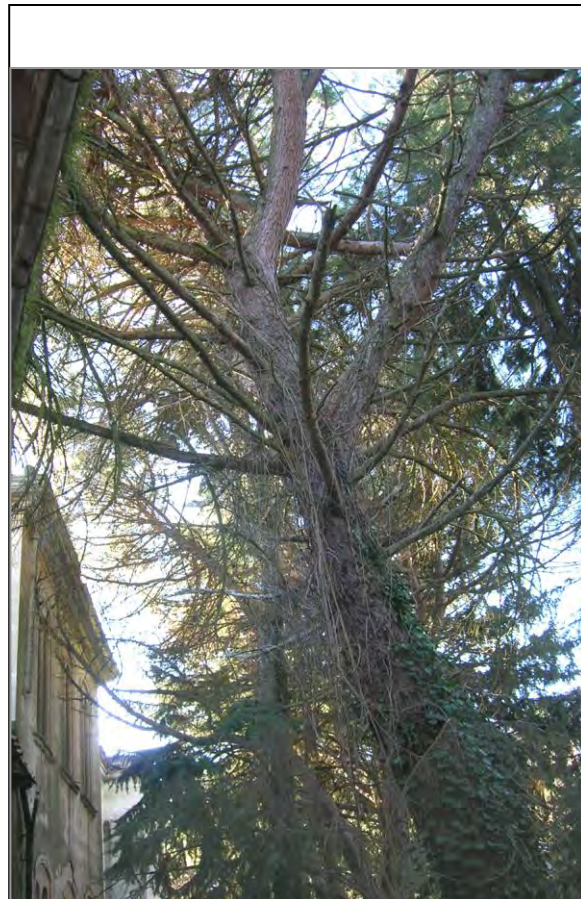
Esemplare n : 113  
Specie: *Pinus pinea*, L.  
Circonferenza a 120 cm: 279 cm  
Interventi proposti: In cattive condizioni, necessita di potatura di mantenimento. Essendo troppo vicino alle piante circostanti, è da valutare l'abbattimento

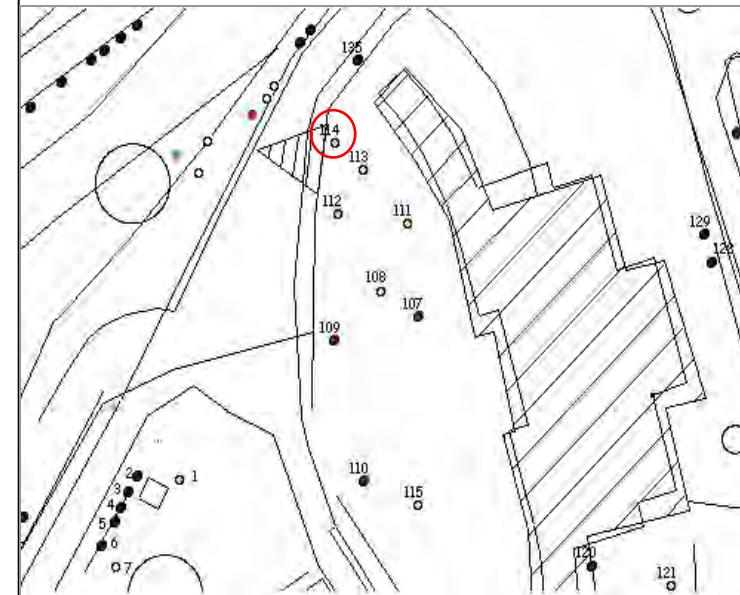
Esemplare n : 114  
Specie: *Pinus pinea*, L.  
Circonferenza a 120 cm: 250 cm  
Interventi proposti: In cattive condizioni, necessita di potatura di mantenimento. Essendo troppo vicino alle piante circostanti, è da valutare l'abbattimento

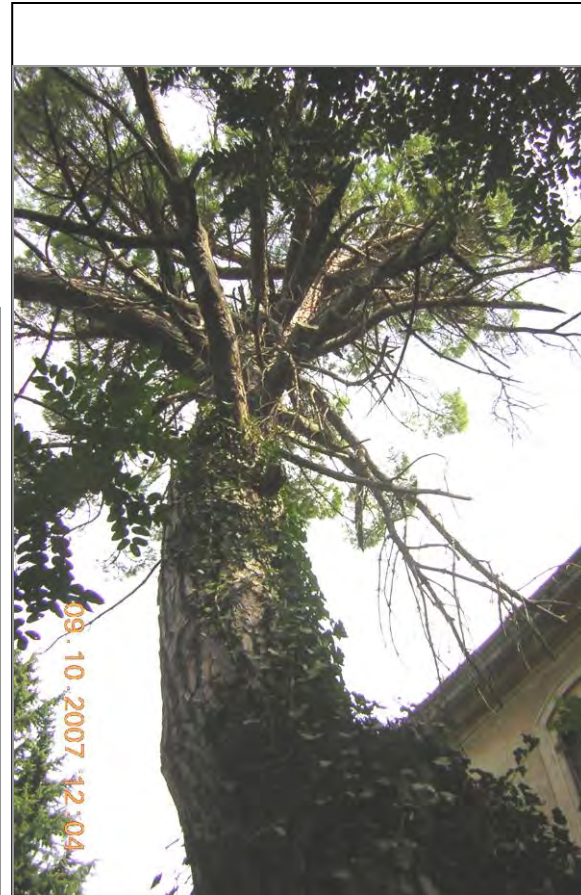
Esemplare n : 115  
Specie: *Pinus pinea* L.  
Circonferenza a 120 cm: 180 cm  
Interventi proposti: Condizioni sufficienti, necessita di potatura di mantenimento, ma è da valutare un possibile intervento di abbattimento.

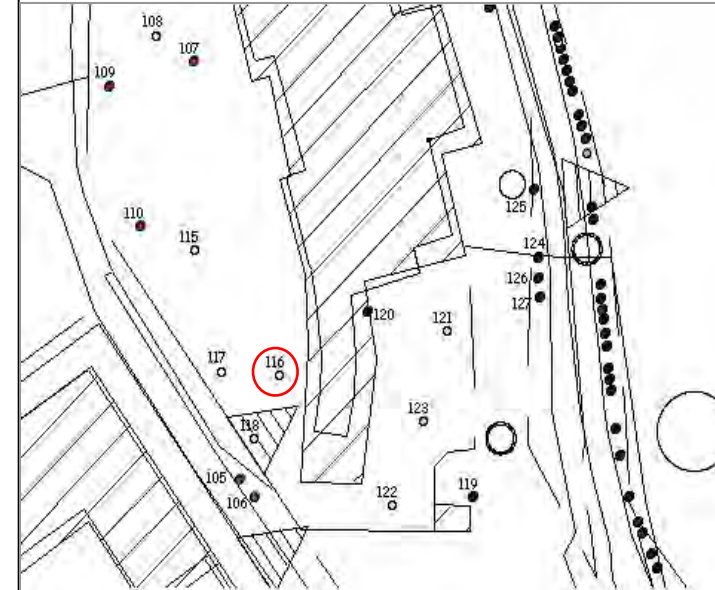
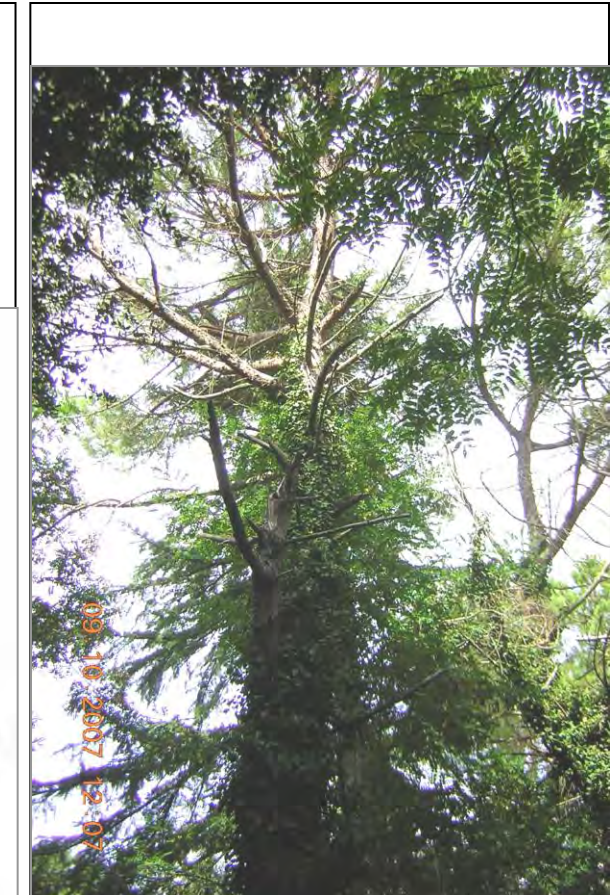
Esemplare n : 116  
Specie: *Pinus pinea* L.  
Circonferenza a 120 cm: 250 cm  
Interventi proposti: Condizioni sufficienti, necessita di potatura di mantenimento

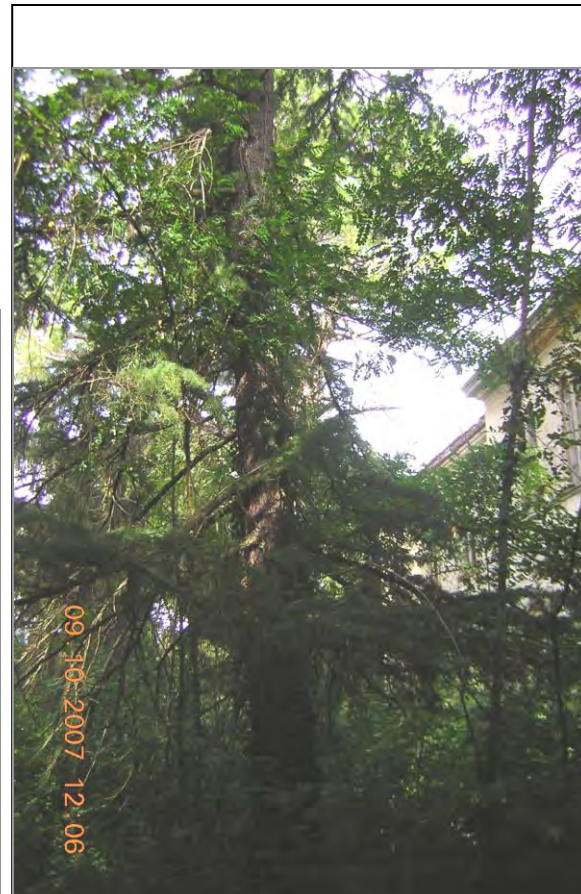
Esemplare n : 117  
Specie: *Cedrus deodara* G. Don  
Circonferenza a 120 cm: 180 cm  
Interventi proposti: Condizioni sufficienti, necessita di potatura di mantenimento

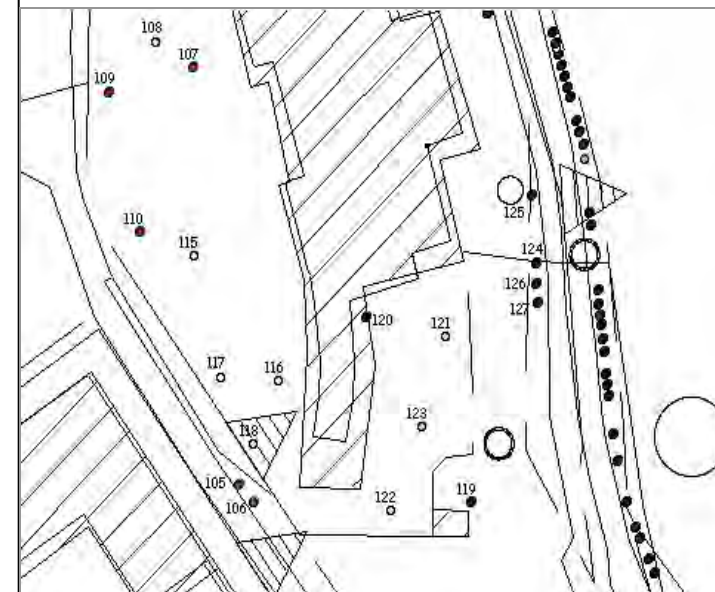
Esemplare n : 118  
Specie: *Pinus pinea*, L.  
Circonferenza a 120 cm: 250 cm  
Interventi proposti: Condizioni sufficienti, necessita di potatura di mantenimento

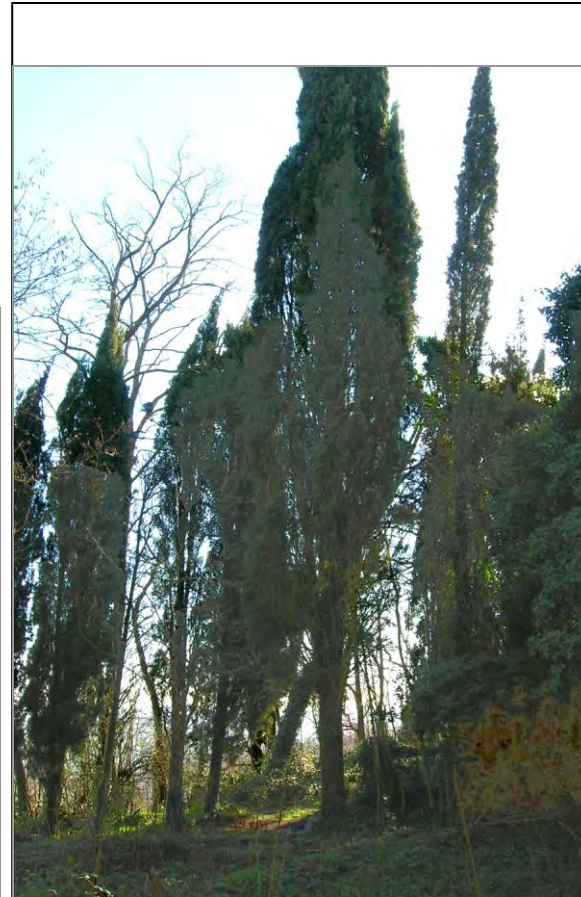
Esemplare n : 119  
Specie: *Cupressus sempervirens* L.  
Circonferenza a 120 cm: 100 cm  
Interventi proposti: Condizioni sufficienti, necessita di potatura di mantenimento

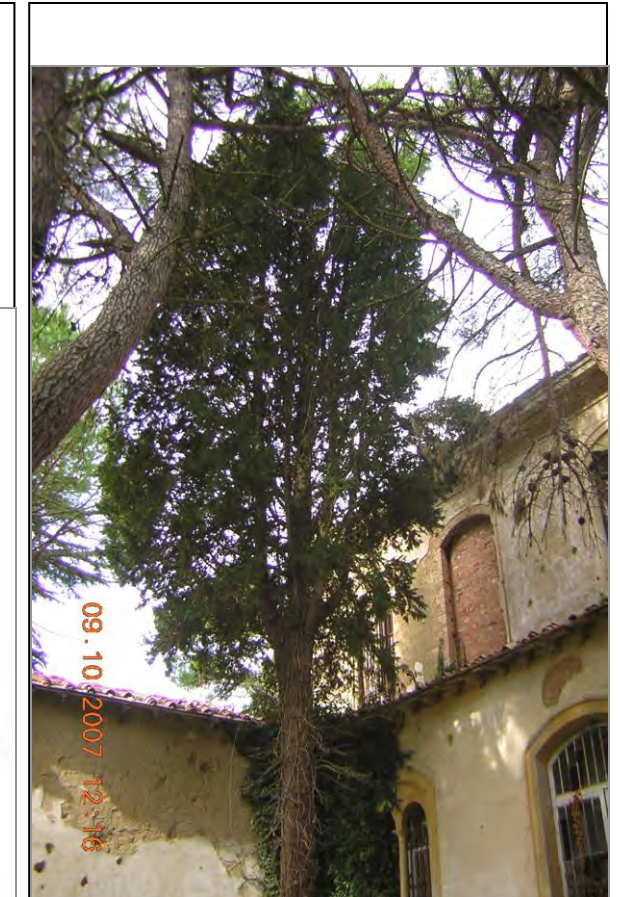
Esemplare n : 120  
Specie: *Cupressus sempervirens* L.  
Circonferenza a 120 cm: 100 cm  
Interventi proposti: Condizioni sufficienti, necessita di potatura di mantenimento

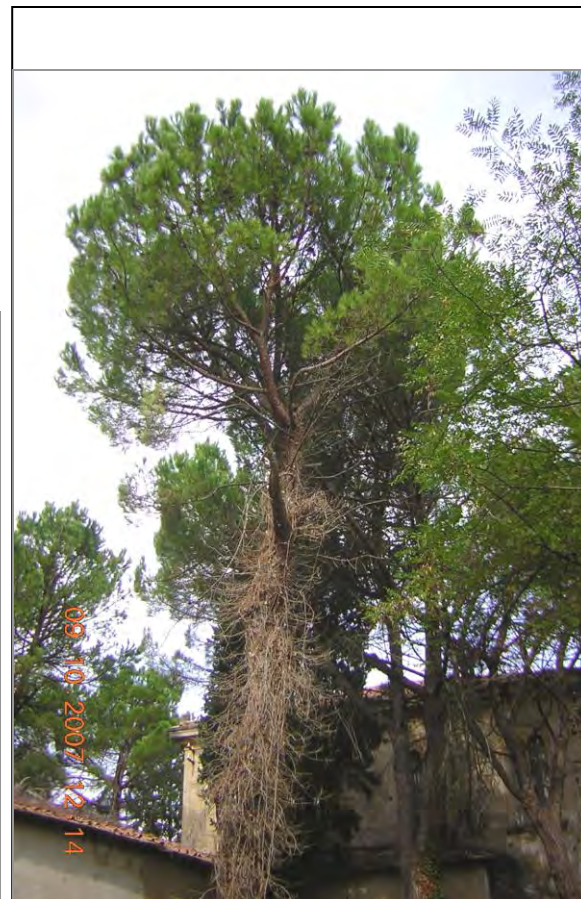
Esemplare n : 121  
Specie: *Pinus pinea* L.  
Circonferenza a 120 cm: 180 cm  
Interventi proposti: Condizioni sufficienti, necessita di potatura di mantenimento

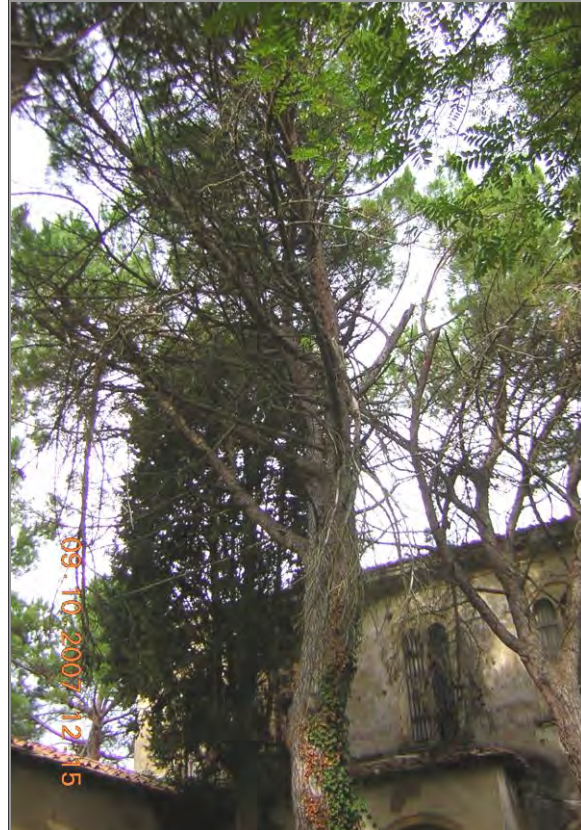
Esemplare n : 123  
Specie: *Pinus pinea* L.  
Circonferenza a 120 cm: 230 cm  
Interventi proposti: Condizioni sufficienti, necessita di potatura di mantenimento

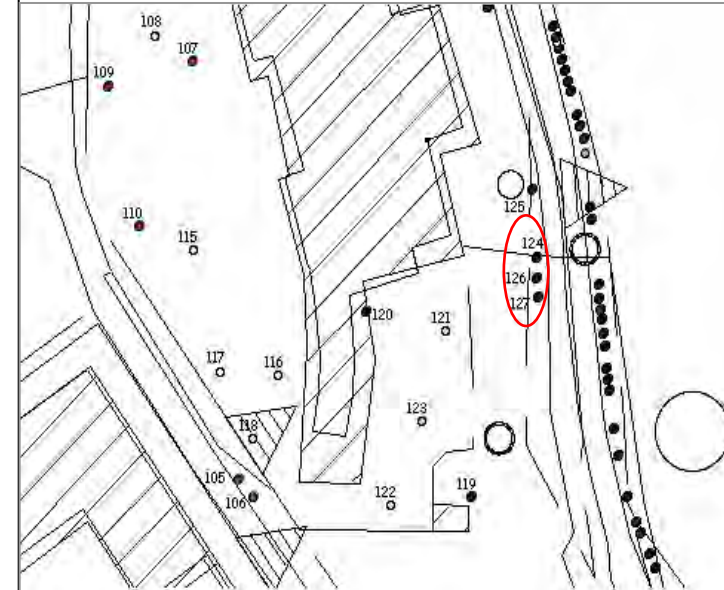
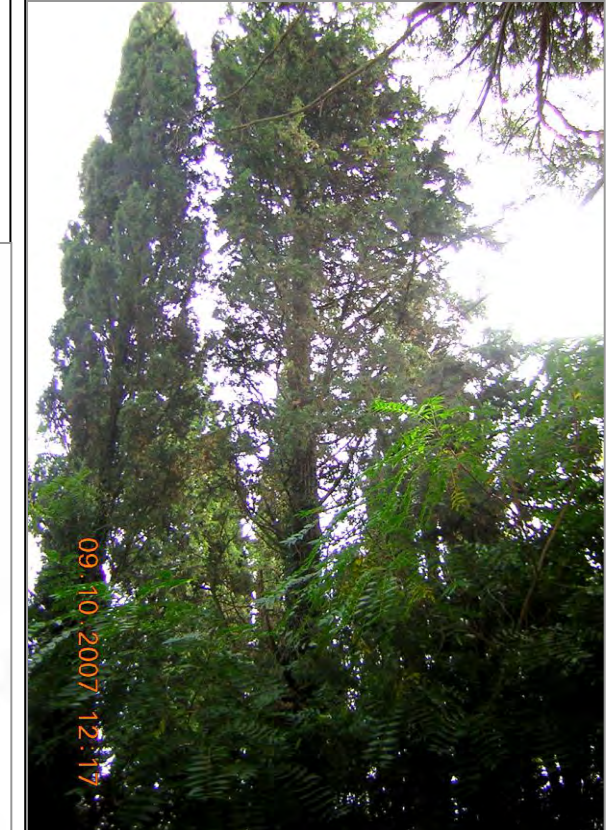
Esemplare n : 124, 125, 126  
Specie: *Cupressus sempervirens* L.  
Circonferenza media a 120 cm: 100 cm  
Interventi proposti: Condizioni sufficienti, necessita di potatura di mantenimento

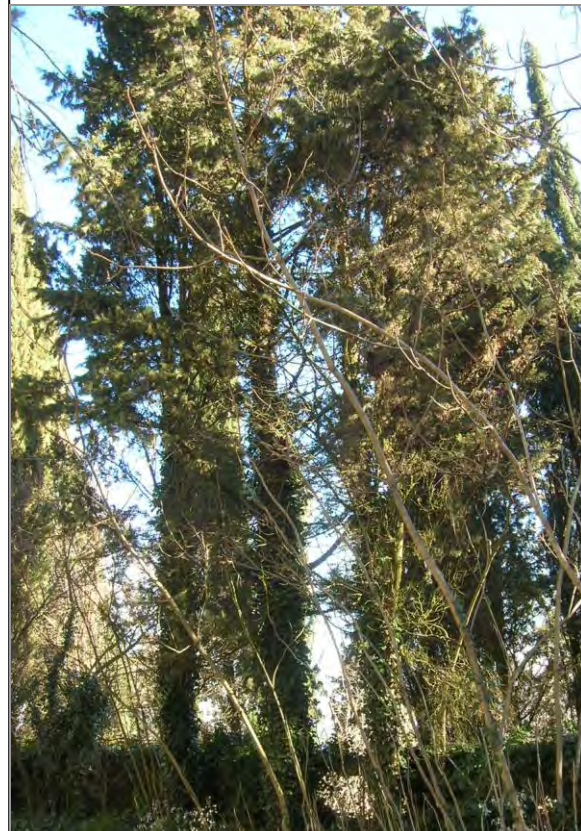
Esemplare n : 127  
Specie: *Cupressus sempervirens* L.  
Circonferenza a 120 cm: 100 cm  
Interventi proposti: Condizioni sufficienti, necessita di potatura di mantenimento

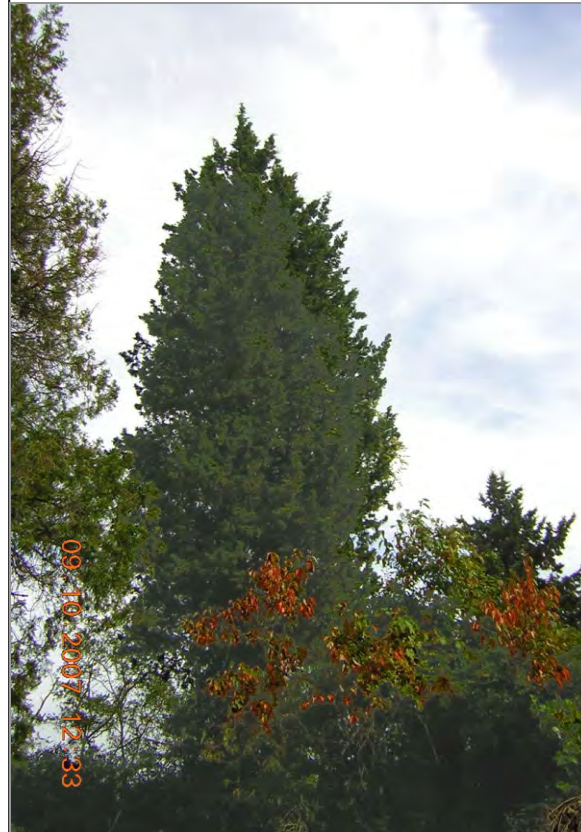
Esemplare n : 130  
Specie: *Cupressus sempervivens L.*  
Circonferenza a 120 cm: 90 cm  
Interventi proposti: mantenimento

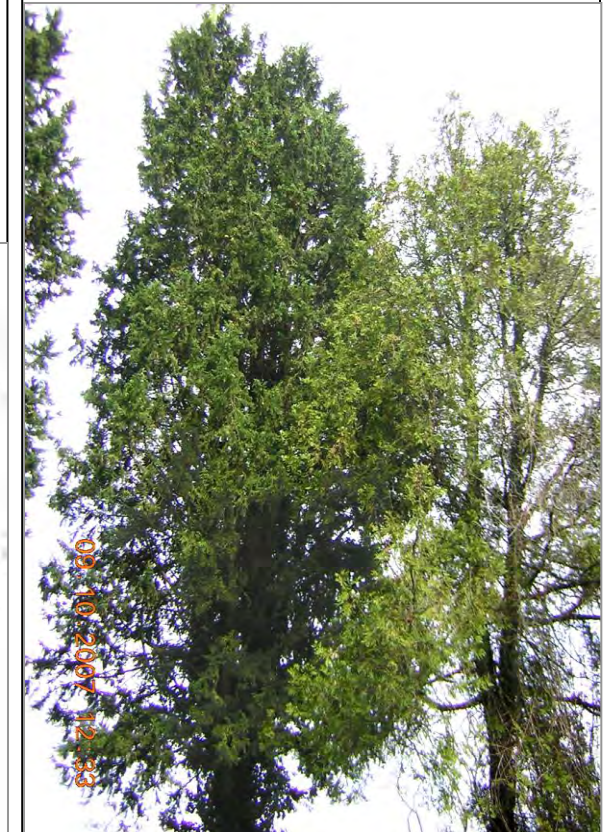
Esemplare n : 131  
Specie: *Cupressus sempervivens L.*  
Circonferenza a 120 cm: 150 cm  
Interventi proposti: mantenimento

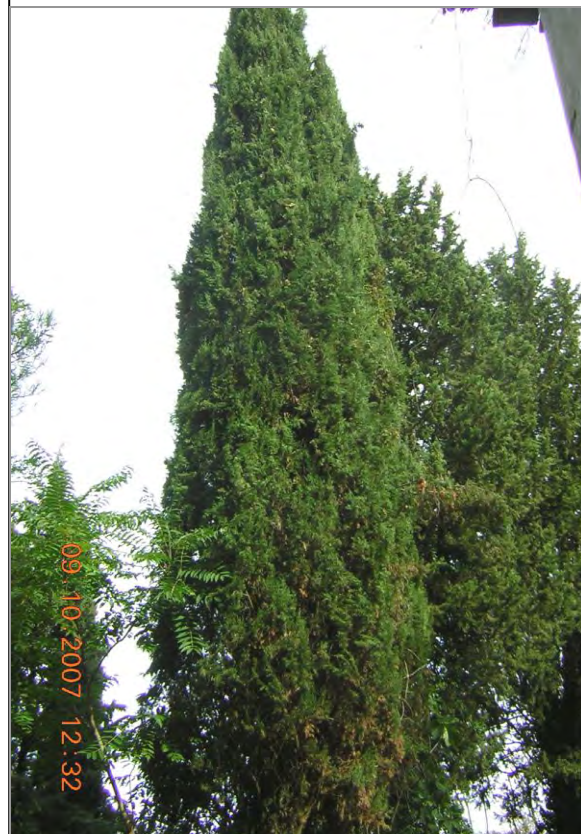
Esemplare n : 132  
Specie: *Cupressus sempervivens L.*  
Circonferenza a 120 cm: 180 cm  
Interventi proposti: mantenimento

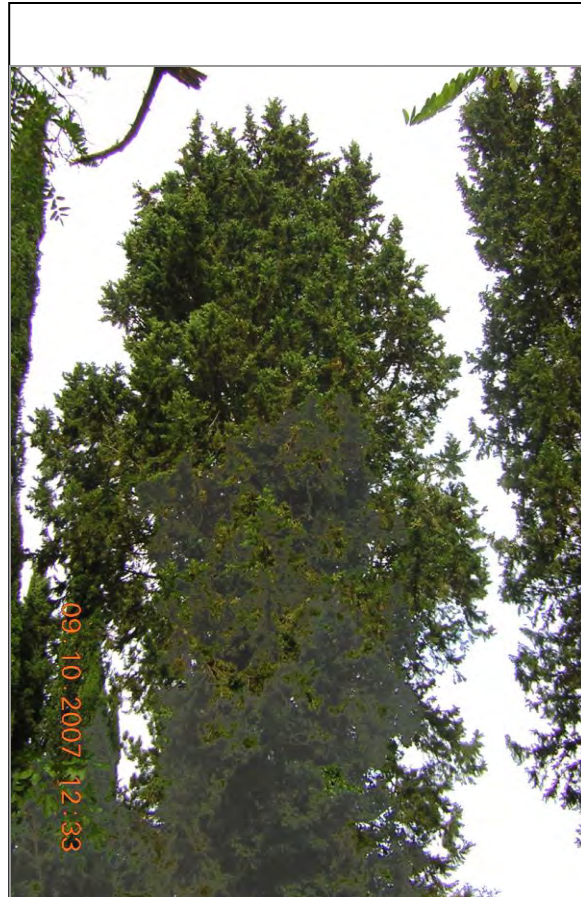
Esemplare n : 134  
Specie: *Cupressus sempervivens* L.  
Circonferenza a 120 cm: 120 cm  
Interventi proposti:mantenimento

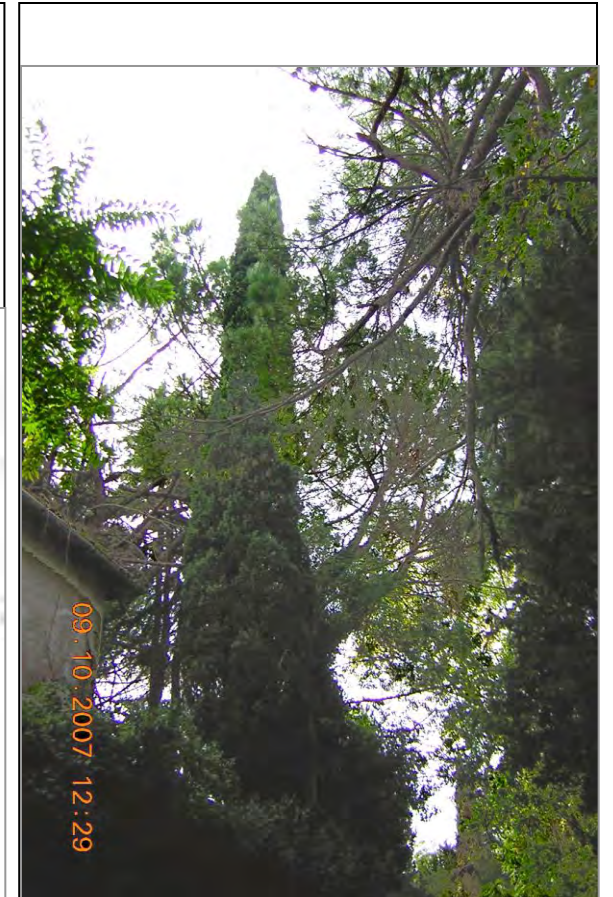
Esemplare n : 135  
Specie: *Cupressus sempervivens* L.  
Circonferenza a 120 cm: 120 cm  
Interventi proposti:mantenimento

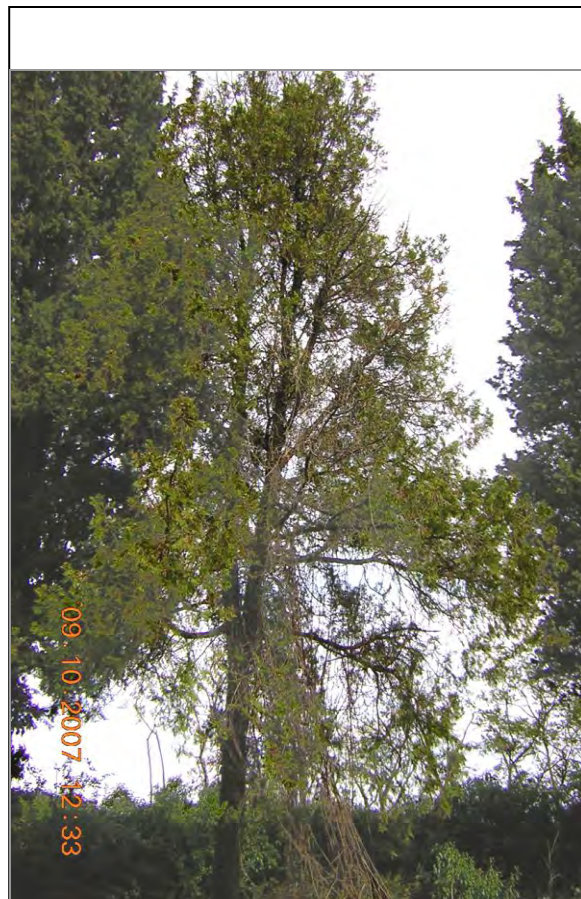
Esemplare n : 136  
Specie: *Thuja orientalis* L.  
Circonferenza a 120 cm: 100 cm  
Interventi proposti: Abbattimento

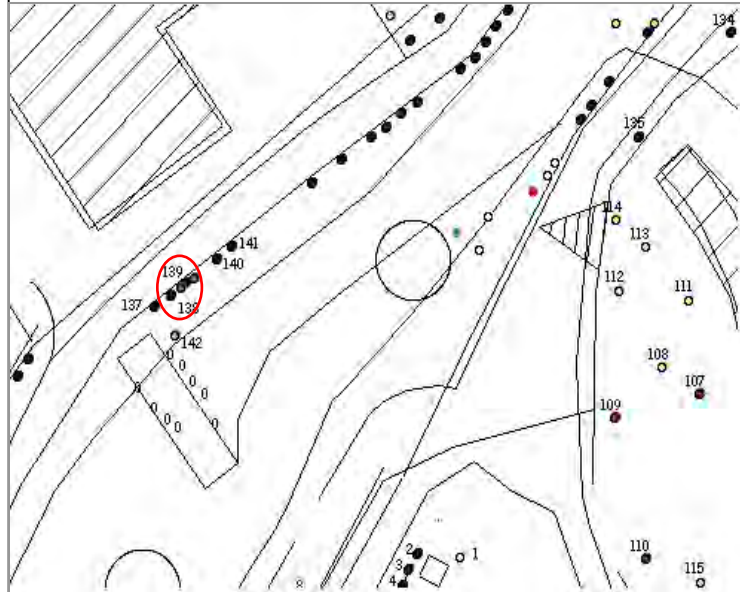
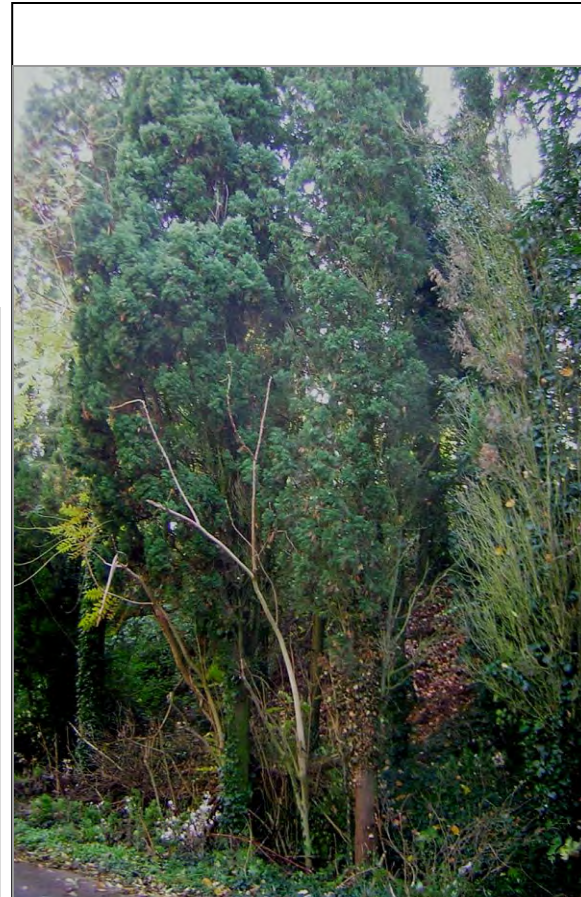
Esemplare n : 138, 139  
Specie: *Cupressus sempervivens* L.  
Circonferenza a 120 cm: 90 cm  
Interventi proposti: mantenimento

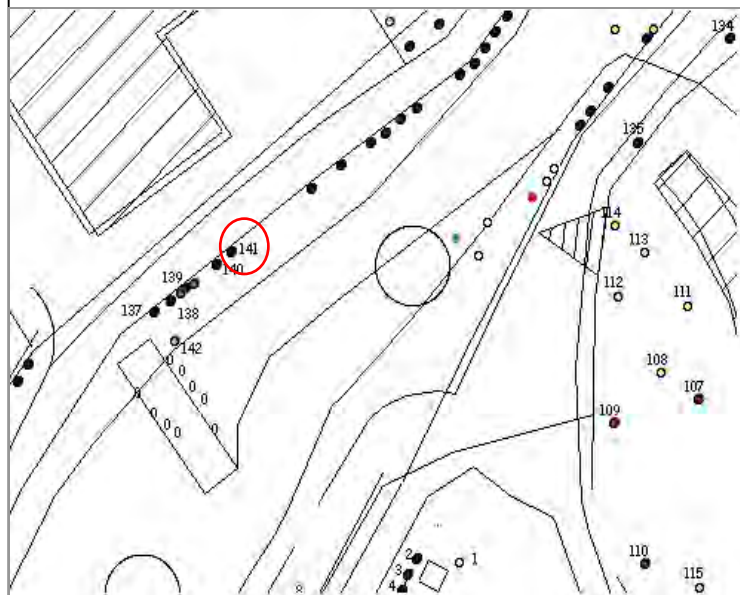
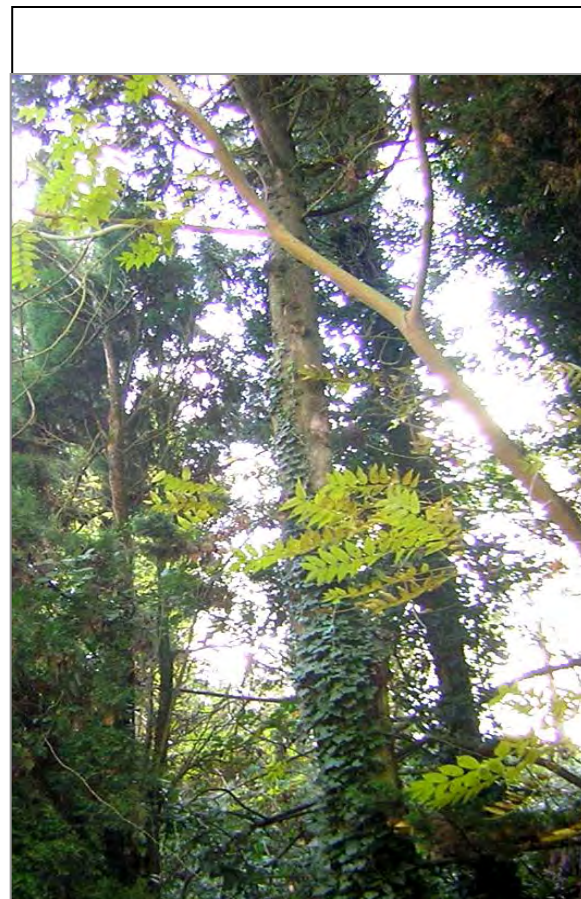
Esemplare n : 141  
Specie: *Cupressus sempervivens*, L.  
Circonferenza a 120 cm: 70 cm  
Interventi proposti: abbattimento

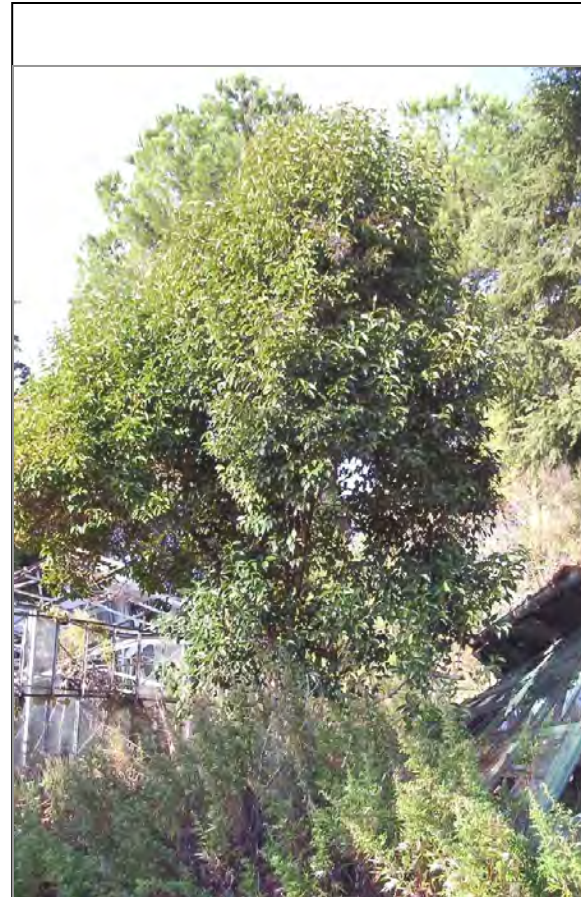
Esemplare n : 143  
Specie: *Ligustrum vulgare* L.  
Circonferenza a 120 cm: 65 cm  
Interventi proposti: abbattimento

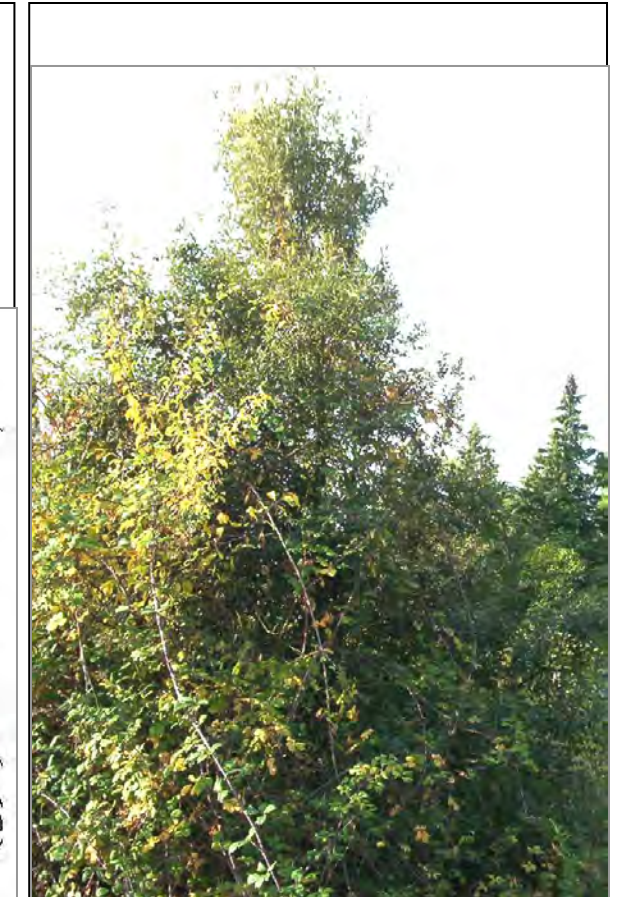
Esemplare n : 144  
Specie: *Quercus ilex* L.  
Circonferenza a 120 cm: 60 cm  
Interventi proposti: mantenimento

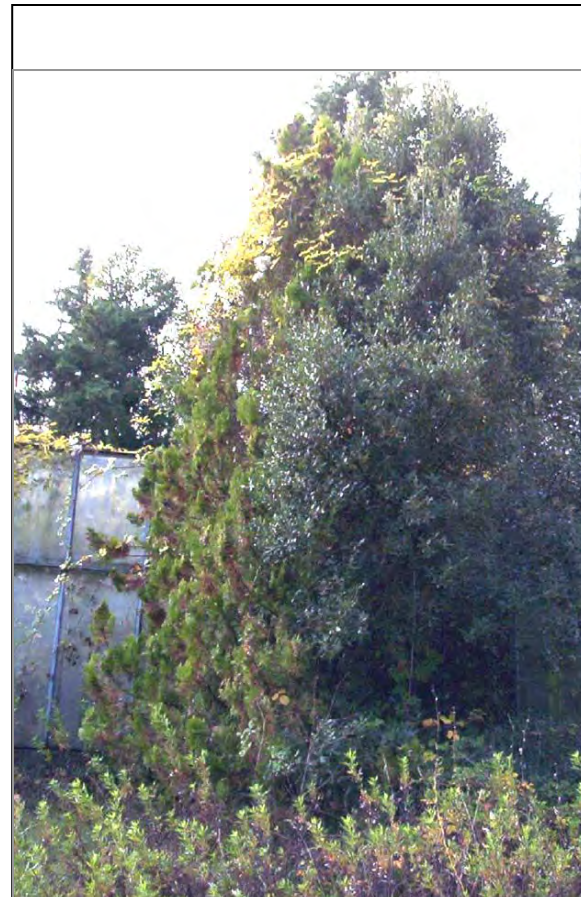
Esemplare n : 145  
Specie: *Quercus ilex* L.  
Circonferenza a 120 cm: 60 cm  
Interventi proposti: mantenimento

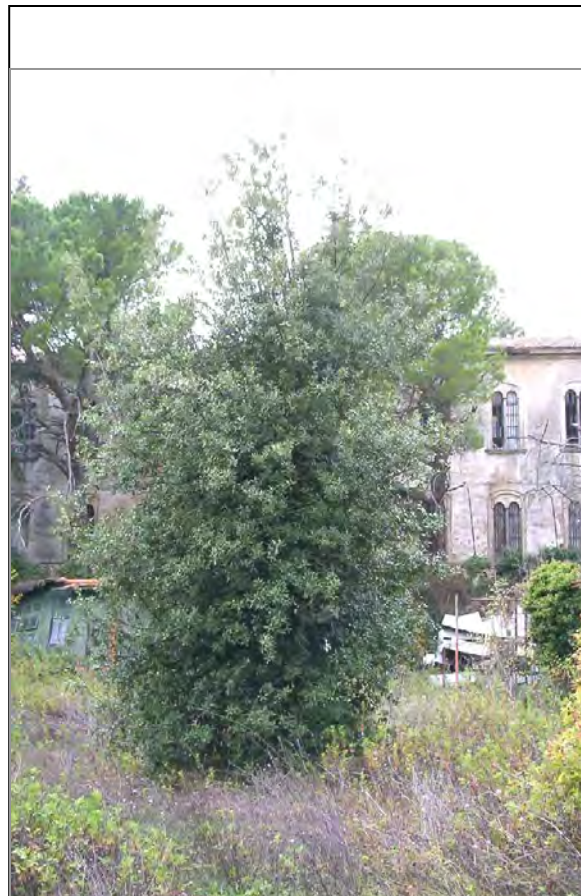
Esemplare n : 147  
Specie: *Quercus ilex* L.  
Circonferenza a 120 cm: 65 cm  
Interventi proposti:mantenimento

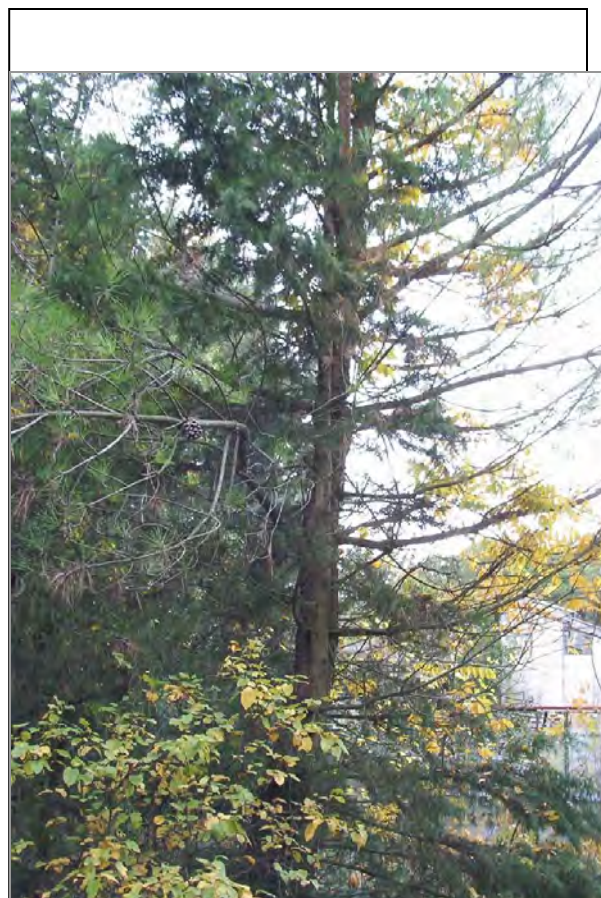
Esemplare n : 149  
Specie: *Pinus pinea* L.  
Circonferenza a 120 cm: 90 cm  
Interventi proposti:abbattimento

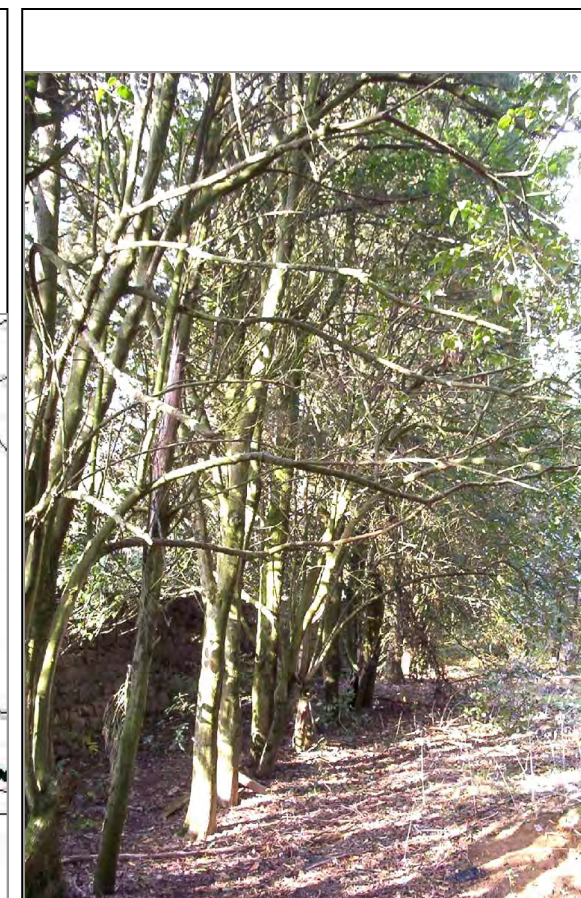
Esemplare n : 150-224  
Specie: *Cupressus sempervirens* L.  
Circonferenza media a 120 cm: 70 cm  
Interventi proposti:abbattimento

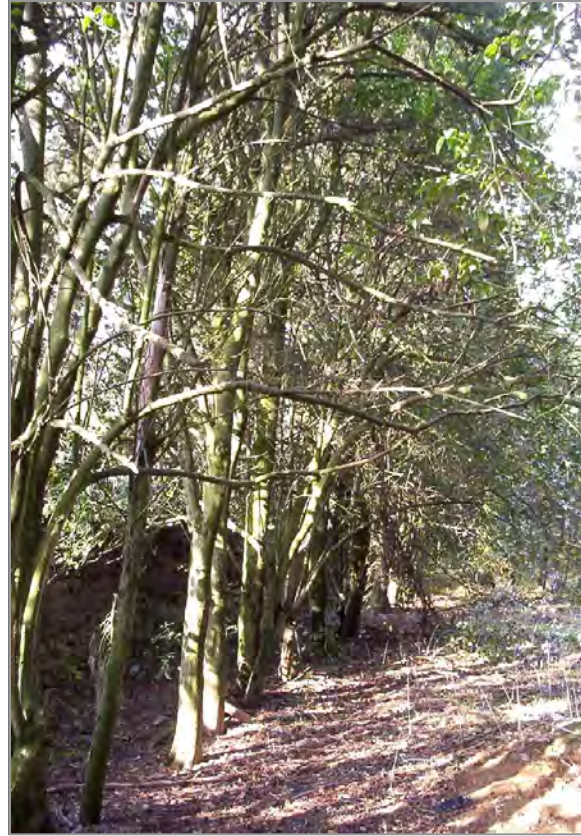
Esemplare n : 151-227  
 Specie: *Ligustrum vulgare* L.  
 Circonferenza a 120 cm: 50 cm  
 Interventi proposti: Per dieci esemplari (n° 169, 194, 202, 203, 208, 209, 217, 218, 220 e 223) trattandosi di piante morte, si prevede l'abbattimento.  
 Note: Filare di 35 piante di ligustro alternate a piante di cipresso

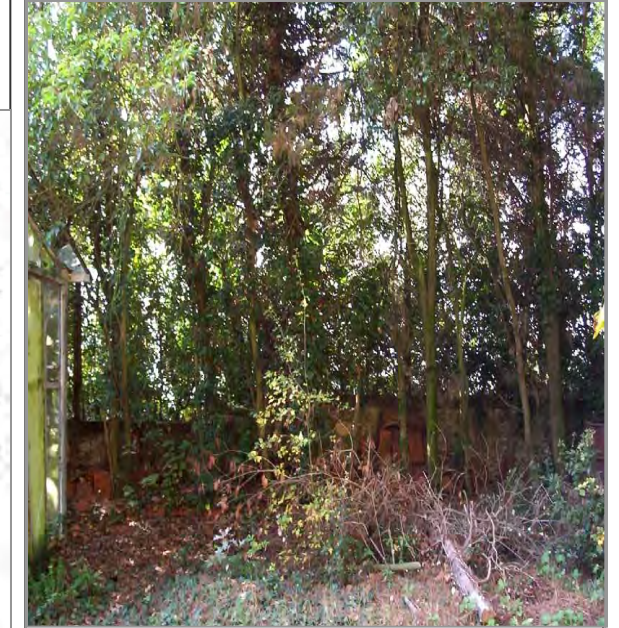
Esemplare n : 225-262  
 Specie: *Cupressus sempervirens* L.  
 Circonferenza media a 120 cm: 70 cm  
 Interventi proposti: Per cinque esemplari (n° 230, 252, 255, 258 e 262) trattandosi di piante morte, si prevede l'abbattimento, mentre l'esemplare n° 244 necessita una potatura di mantenimento.  
 Note: Filare di 13 piante di cipresso alternate a ligustro.

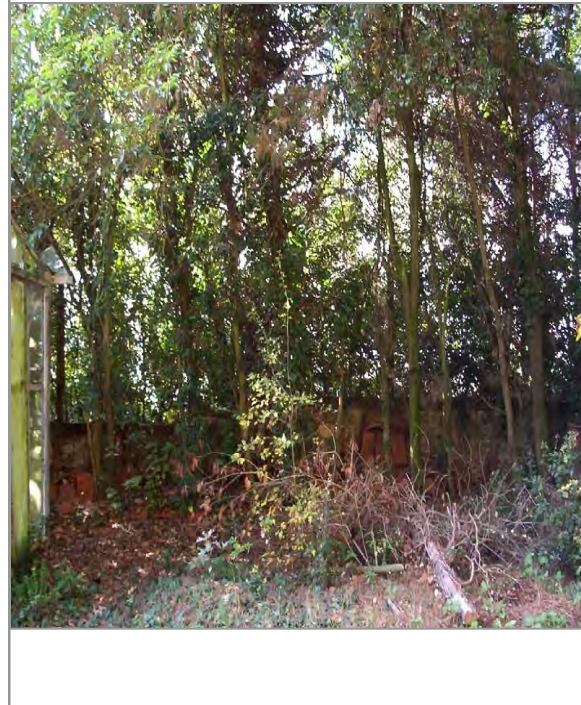
Esemplare n : 229-260  
 Specie: *Ligustrum vulgare* L.  
 Circonferenza a 120 cm:  
 Interventi proposti: Per nove esemplari (n° 229, 232, 237, 242, 243, 248, 249, 253 e 260), trattandosi di piante morte, si prevede l'abbattimento.  
 Note: Filare di 23 piante di ligustro alternate a piante di cipresso

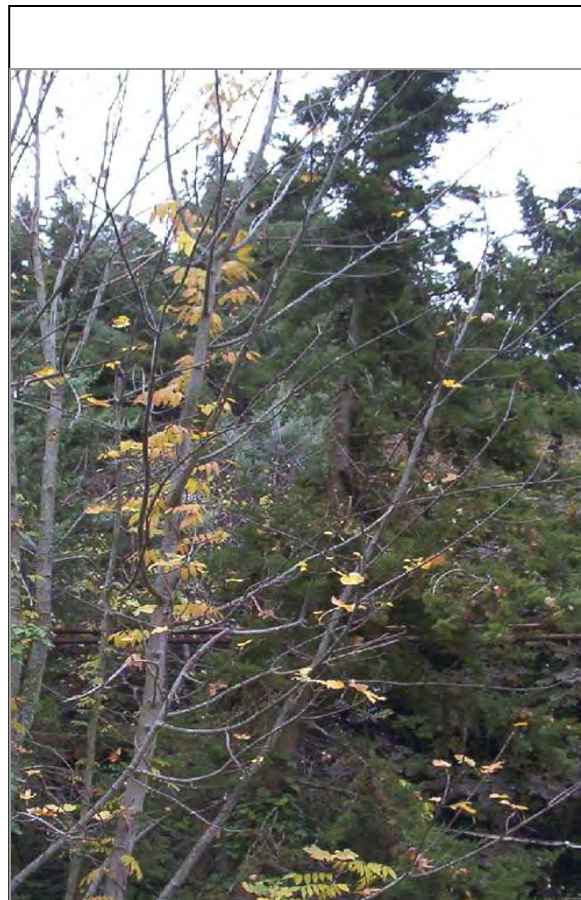
Esemplare n : 264  
Specie: *Cupressus sempervirens* L.  
Circonferenza a 120 cm: 70 cm  
Interventi proposti: abbattimento
