**PROGETTO DI RECUPERO EDILIZIO E RIQUALIFICAZIONE AMBIENTALE DEL COMPLESSO DI SAN GIROLAMO**

**VOLTERRA (PI)**

**ANALISI DELLE COMPONENTI AMBIENTALI E BOTANICHE**

**Allegato 1 – SCHEDE DI RILIEVOE ED INTERVENTO**

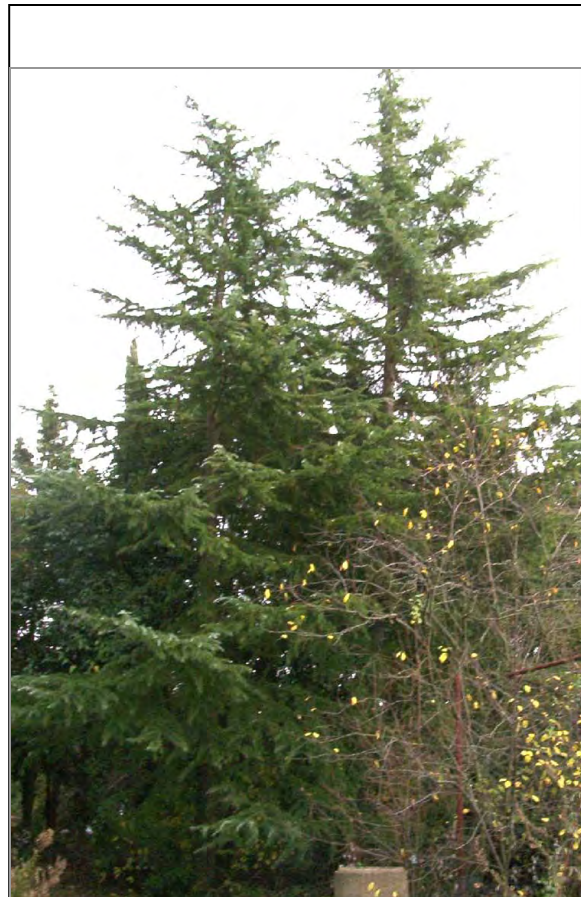
Esemplare n : 266, 267  
Specie: *Cedrus deodara* G. Don  
Circonferenza media a 120 cm: 120 cm  
Interventi proposti: mantenimento

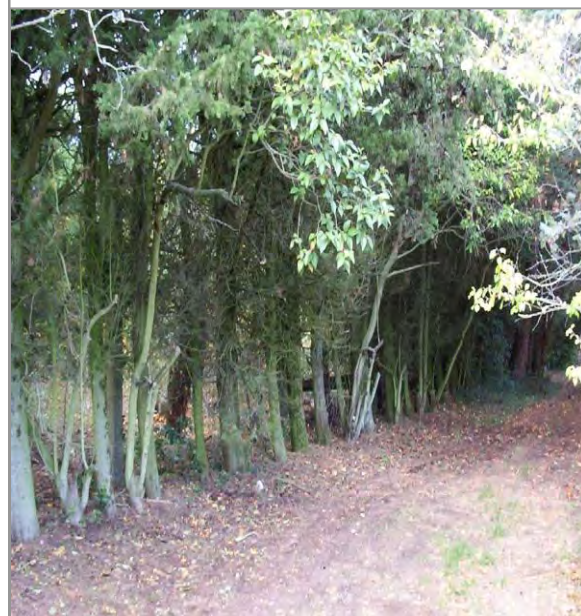
Esemplare n : 269-311  
 Specie: *Cupressus sempervirens* L.  
 Circonferenza media a 120 cm: 65 cm  
 Interventi proposti: Per otto esemplari (n° 270, 271, 274, 275, 280, 290, 308 e 309), trattandosi di piante morte, si prevede l'abbattimento.  
 Note: Filare di 30 piante di cipresso alternate a piante di ligustro e di pino domestico.

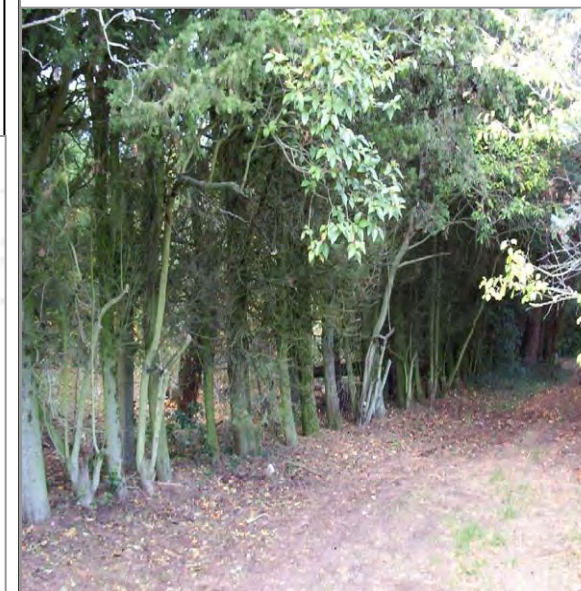
Esemplare n : 273-305  
 Specie: *Ligustrum vulgare* L.  
 Circonferenza media a 120 cm: 40 cm  
 Interventi proposti: Per quattro esemplari (n° 273, 277, 279 e 298), trattandosi di piante morte, si prevede l'abbattimento.  
 Note: Filare di 11 piante di ligustro alternate a piante di cipresso e di pino domestico.

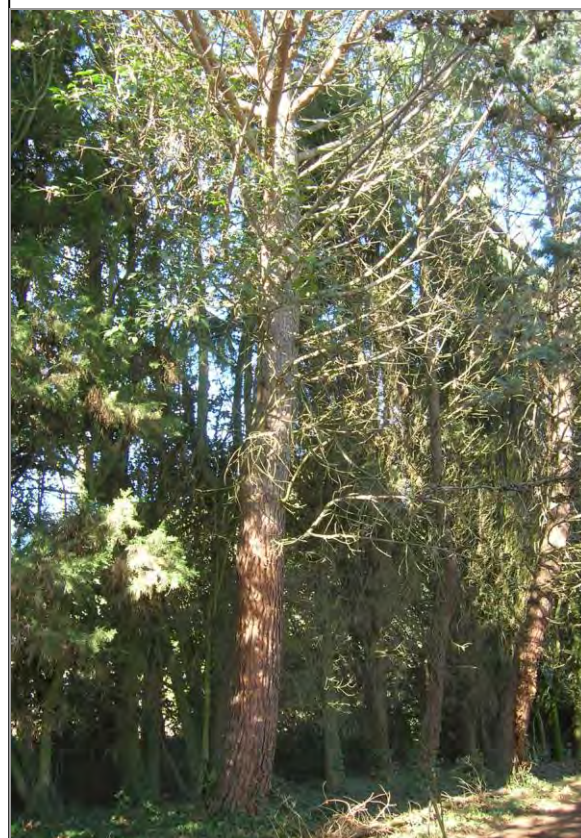
Esemplare n : 307  
 Specie: *Pinus pinea* L.  
 Circonferenza a 120 cm: 170 cm  
 Interventi proposti: potatura delle branche inferiori

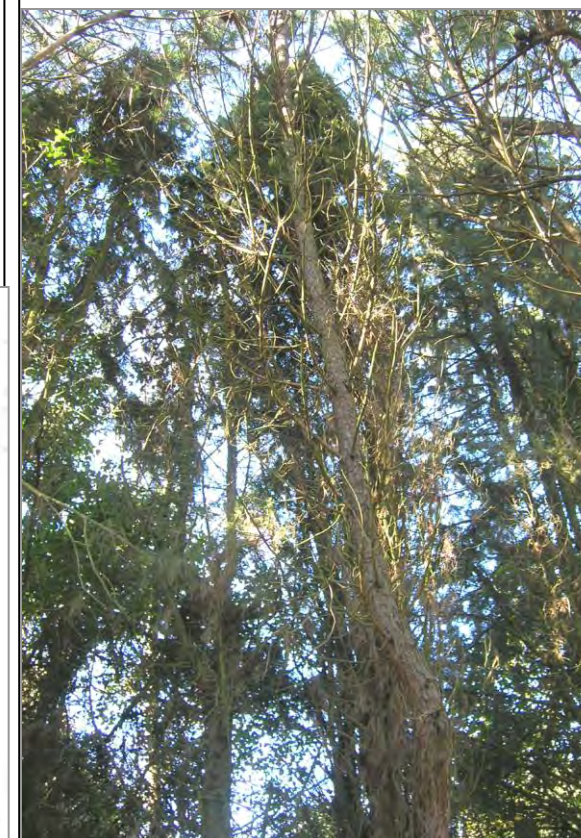
Esemplare n : 310  
 Specie: *Pinus pinea* L.  
 Circonferenza a 120 cm: 70 cm  
 Interventi proposti: abbattimento

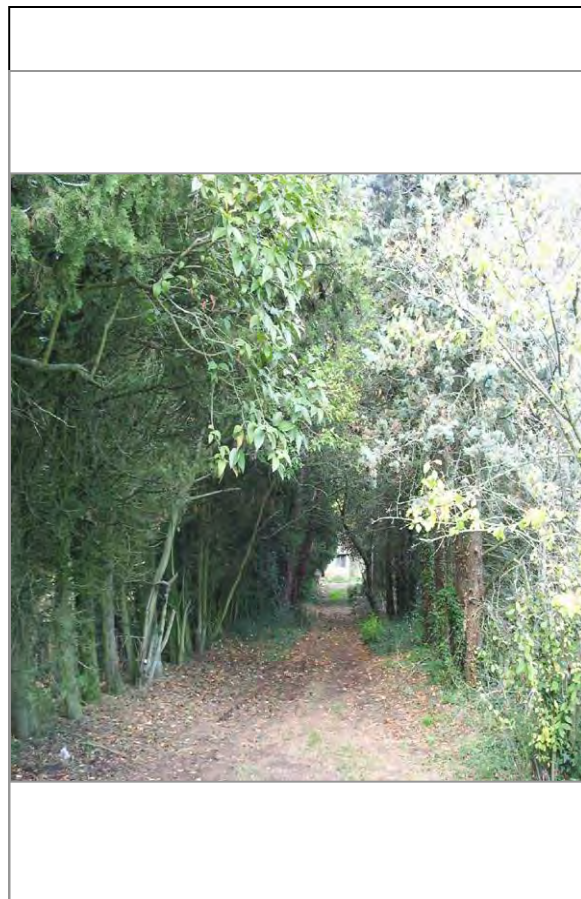
Esemplare n : 314-338  
Specie: *Ligustrum vulgare* L.  
Circonferenza media a 120 cm: 50 cm  
Interventi proposti: sistemazione e potatura

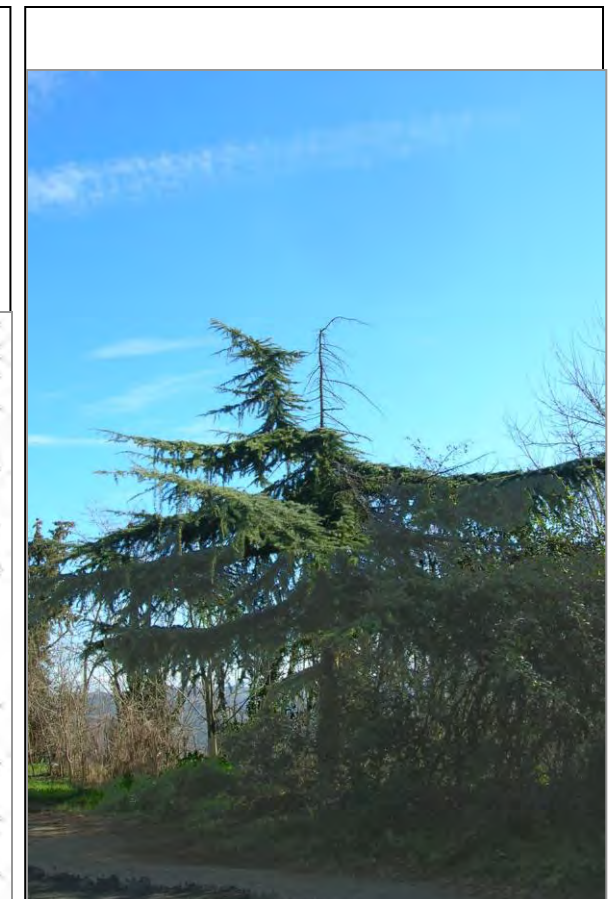
Esemplare n : 350  
Specie: *Cedrus deodara* G. Don  
Circonferenza a 120 cm: 110 cm  
Interventi proposti: abbattimento

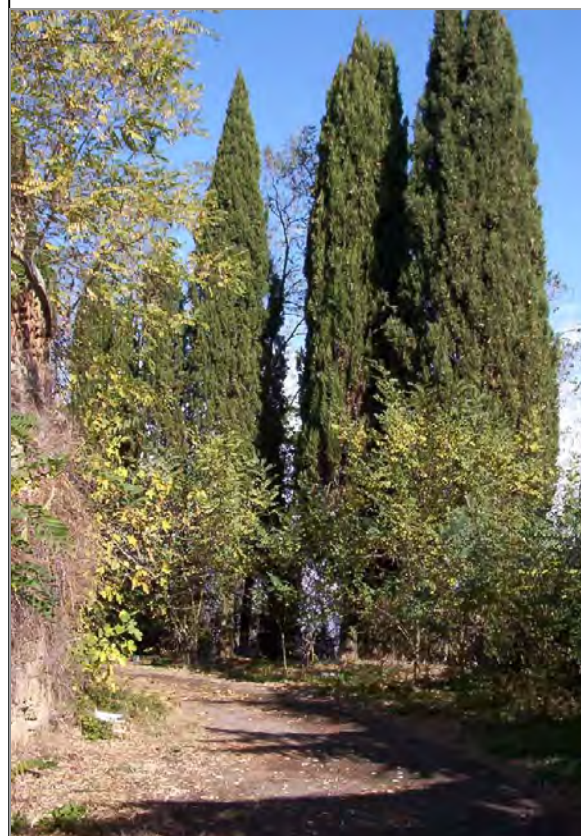
Esemplare n : 351, 352  
Specie: *Cupressus sempervirens* L.  
Circonferenza media a 120 cm: 120 cm  
Interventi proposti: mantenimento

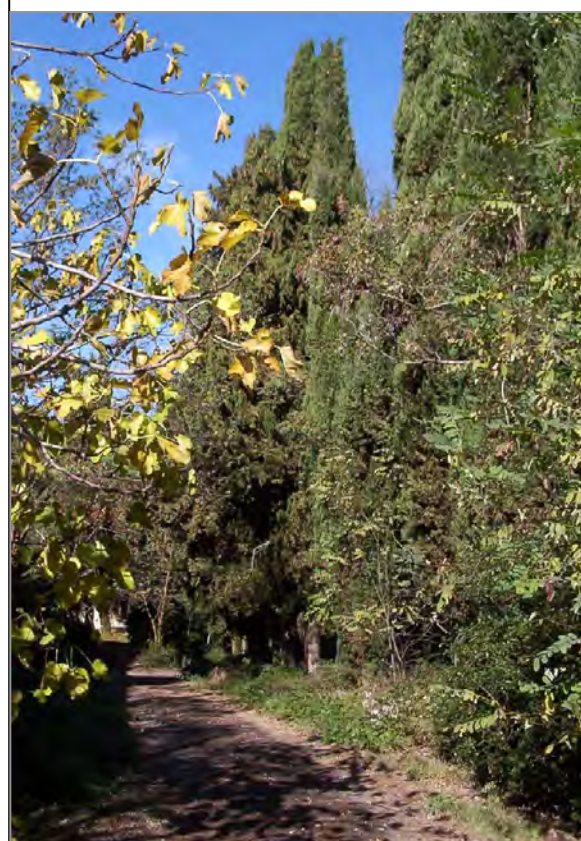
Esemplare n : 354-358  
Specie: *Cupressus sempervirens* L.  
Circonferenza media a 120 cm: 50 cm  
Interventi proposti: mantenimeto

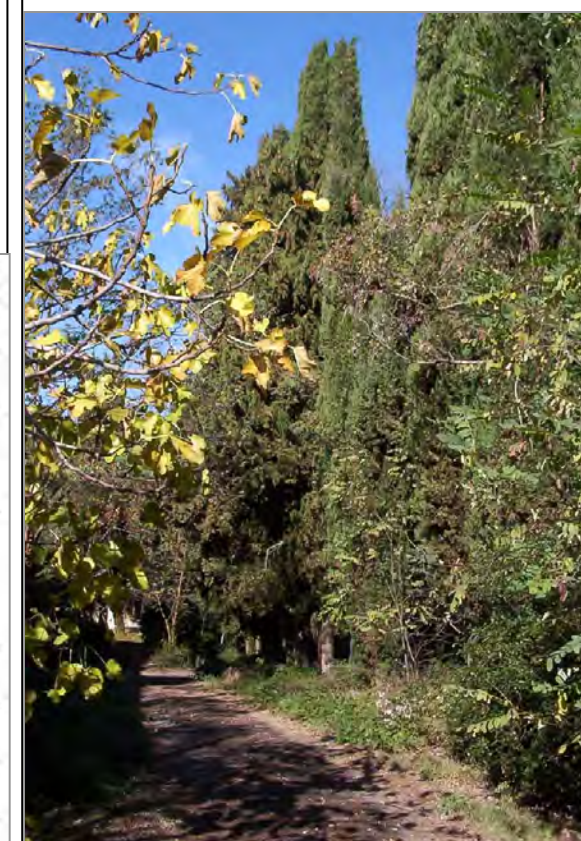
Esemplare n : 359  
Specie: *Cupressus sempervirens* L.  
Circonferenza a 120 cm: 125 cm  
Interventi proposti: mantenimeto

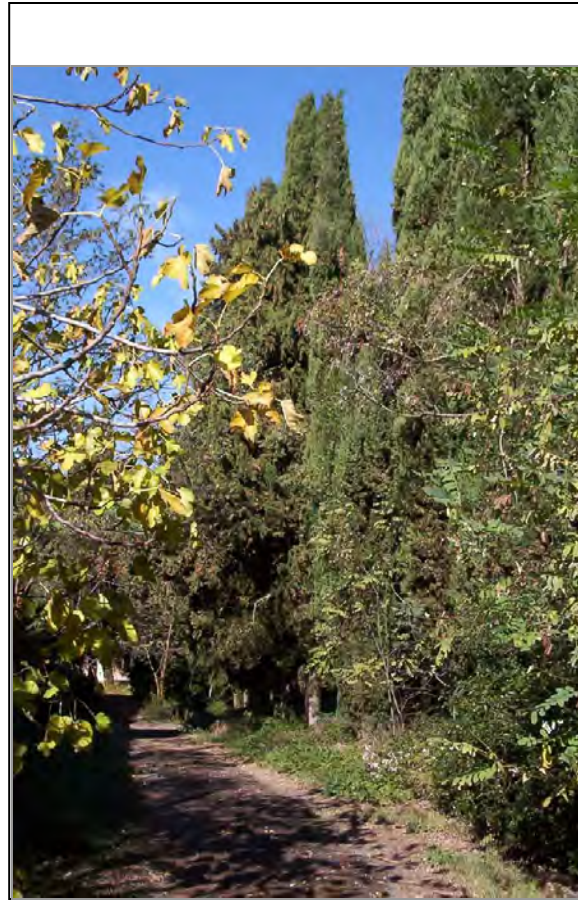
Esemplare n : 360, 361  
Specie: *Cupressus sempervirens* L.  
Circonferenza media a 120 cm: 75 cm  
Interventi proposti:mantenimnto

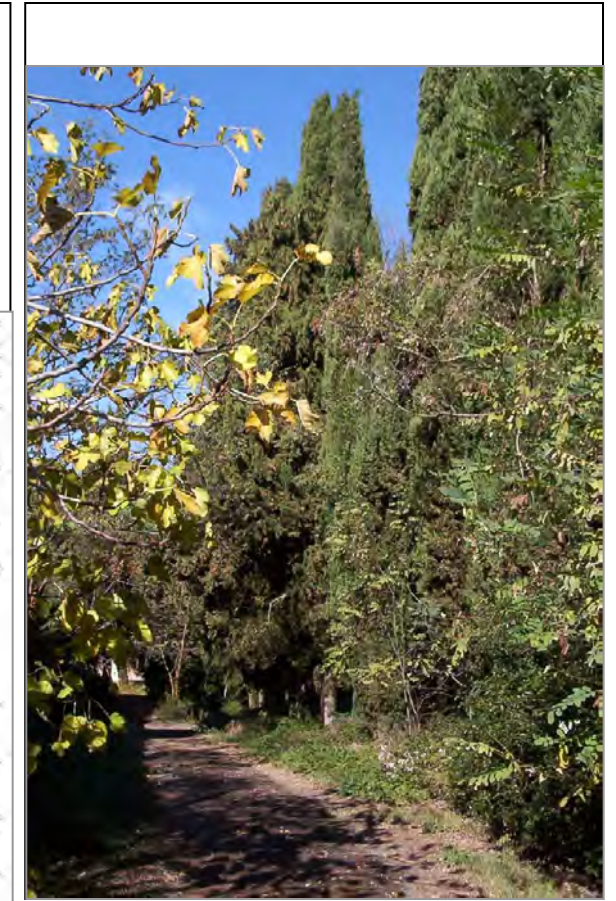
Esemplare n : 362-364  
Specie: *Cupressus sempervirens* L.  
Circonferenza media a 120 cm: 130 cm  
Interventi proposti:mantenimento

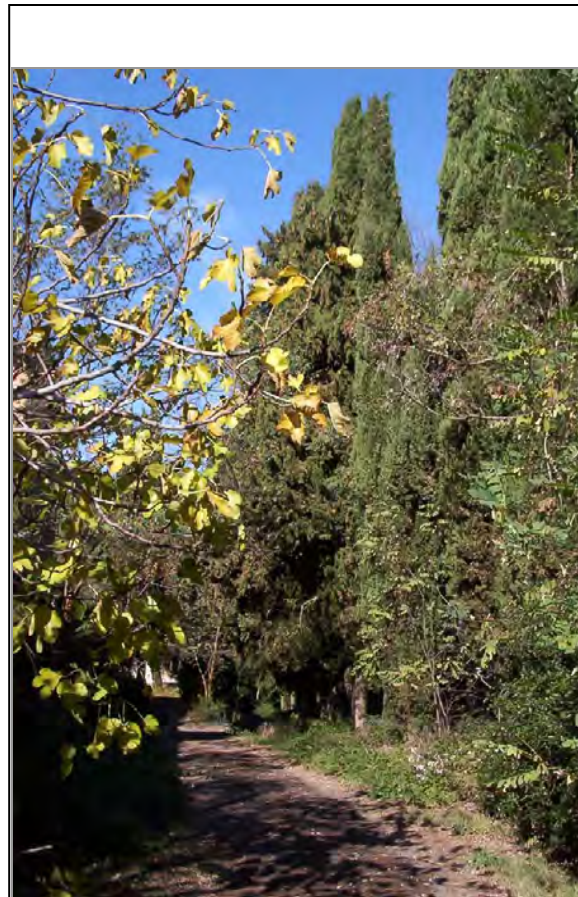
Esemplare n : 365, 367-369  
Specie: *Cupressus sempervirens* L.  
Circonferenza media a 120 cm: 70 cm  
Interventi proposti:mantenimeto

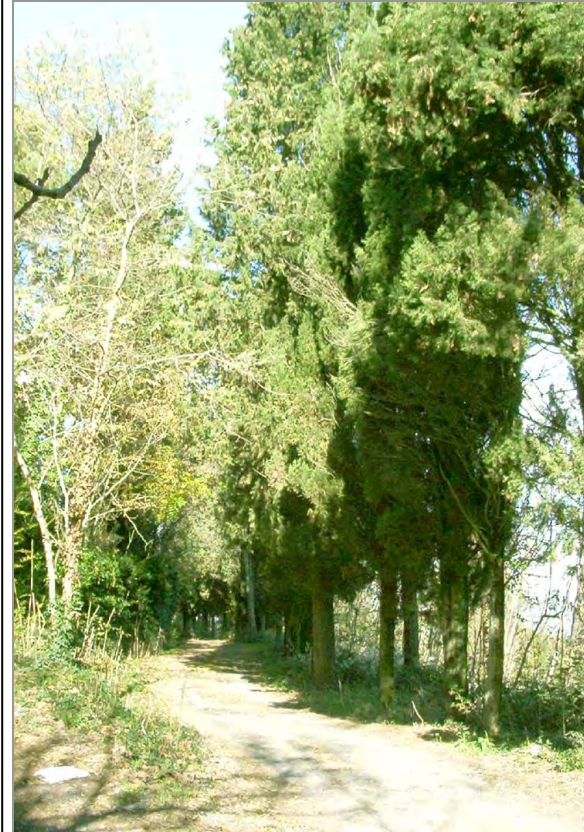
Esemplare n : 370, 371  
Specie: *Cupressus sempervirens* L.  
Circonferenza a 120 cm: 100 cm  
Interventi proposti:mantenimento

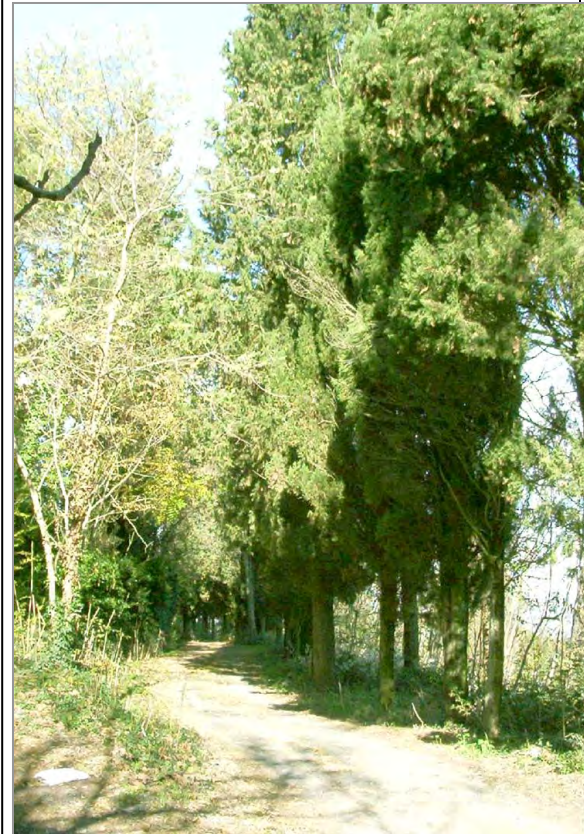
Esemplare n : 384  
Specie: *Cupressus sempervirens* L.  
Circonferenza a 120 cm: 110 cm  
Interventi proposti:mantenimento

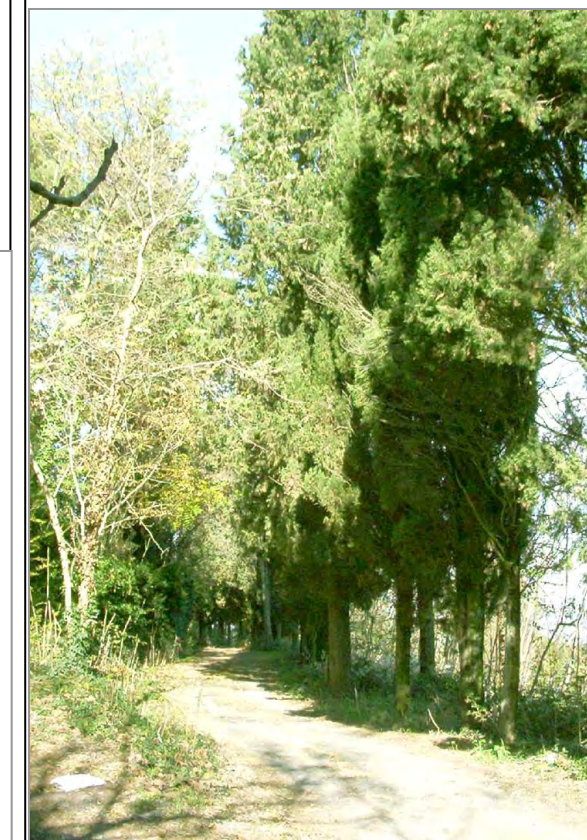
Esemplare n : 397  
 Specie: *Populus canadensis* L.  
 Circonferenza a 120 cm: 300 cm  
 Interventi proposti: abbattimento

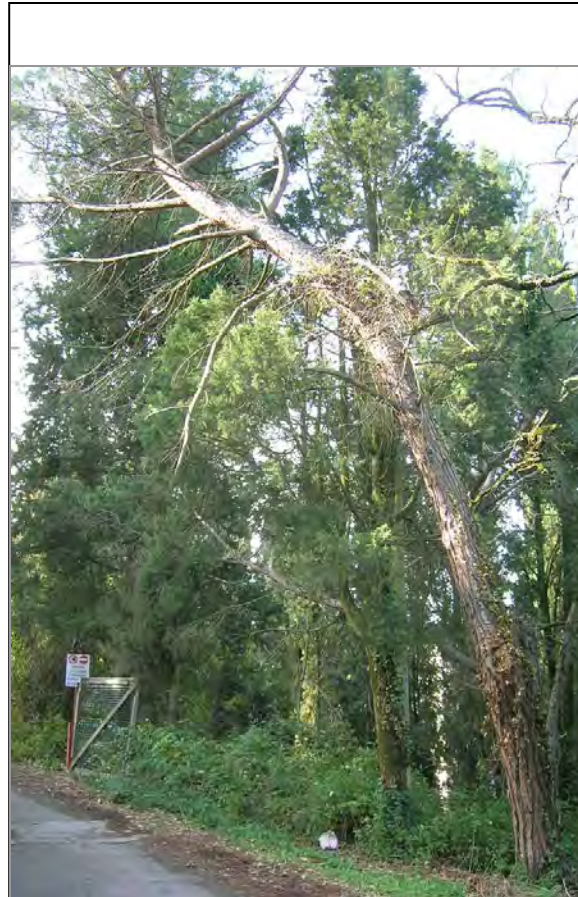
Esemplare n : 407  
 Specie: *Pinus pinea* L.  
 Circonferenza a 120 cm: 150 cm  
 Interventi proposti: A causa delle cattive condizioni di questa pianta di pino domestico, se ne prevede l'abbattimento.

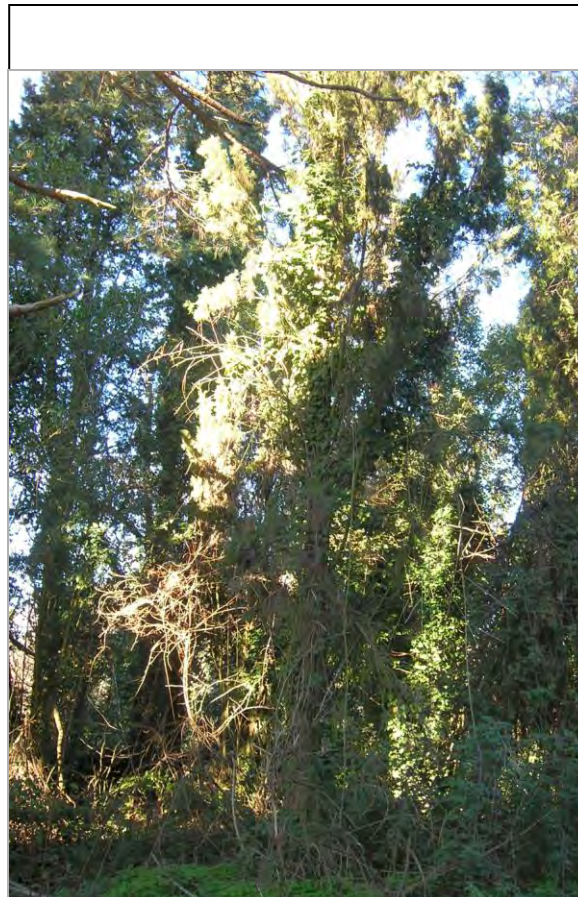
Esemplare n : 409  
 Specie: *Robinia pseudoacacia* L.  
 Circonferenza a 120 cm:  
 Interventi proposti: Abbattimento

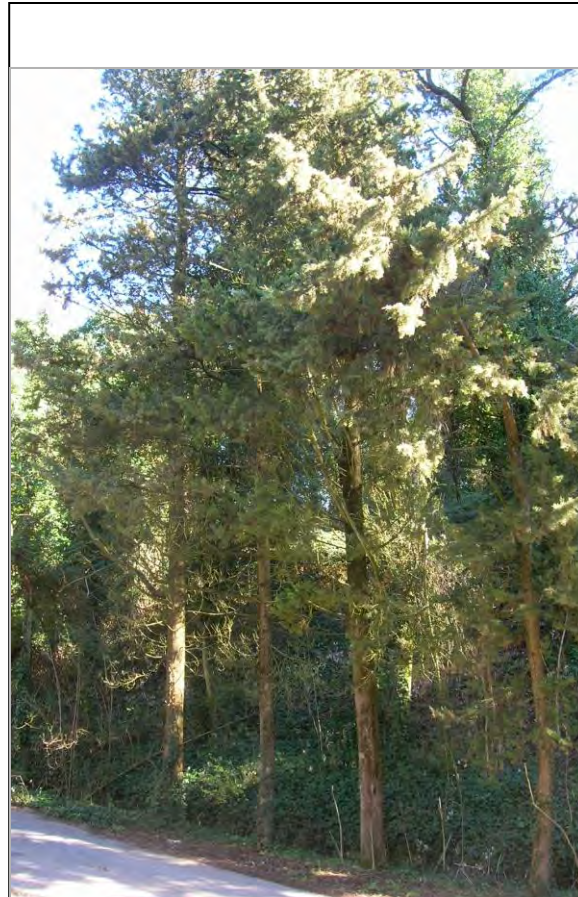
Esemplare n : 412-414, 416-421  
 Specie: *Cupressus sempervirens* L.  
 Circonferenza media a 120 cm: 75 cm  
 Interventi proposti: Per l'esemplare n 421 è previsto un intervento di potatura.

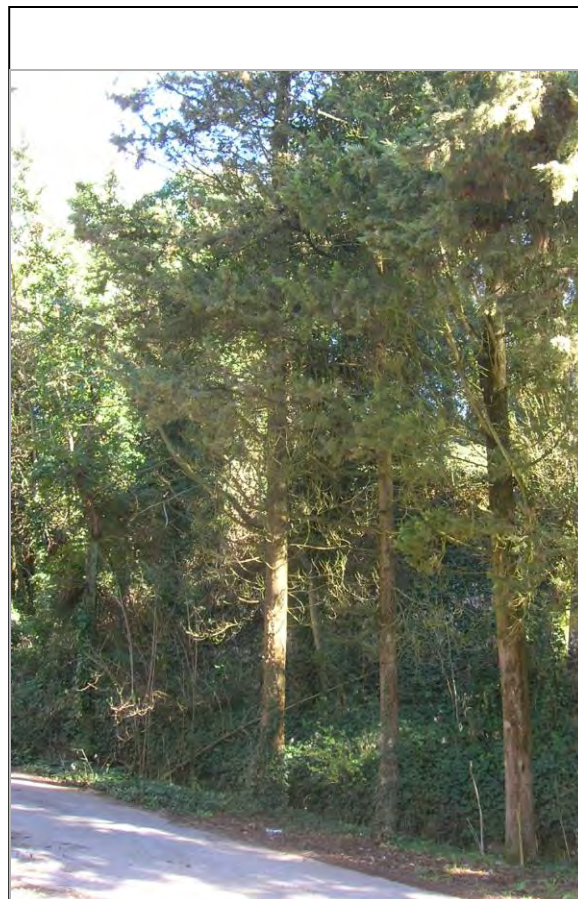
Esemplare n : 423-425  
 Specie: *Cupressus sempervirens* L.  
 Circonferenza media a 120 cm: 55  
 Interventi proposti: per l'esemplare n 425, trattandosi di una pianta morta, si prevede l'abbattimento.

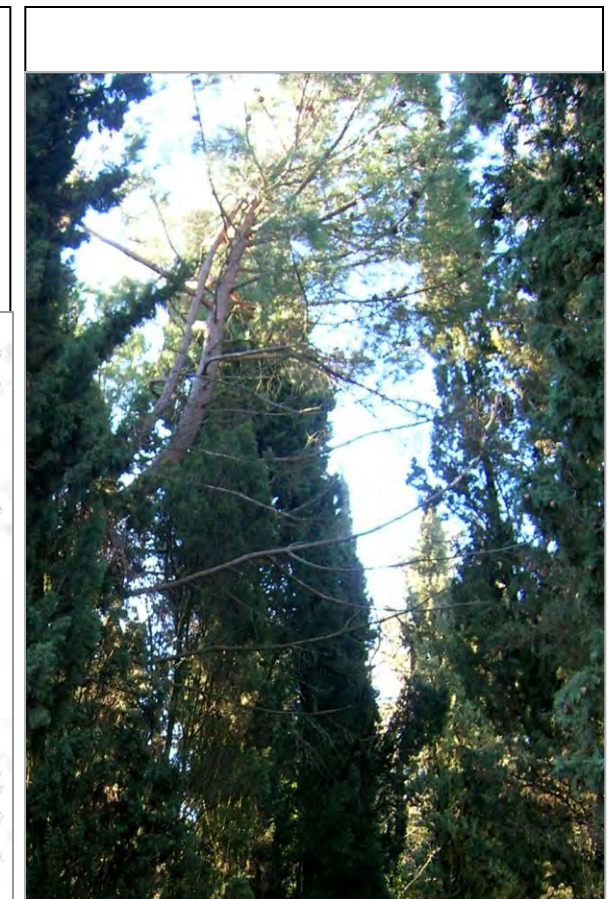
Esemplare n : 426  
 Specie: *Pinus pinea* L.  
 Circonferenza a 120 cm: 160 cm  
 Interventi proposti: abbattimento

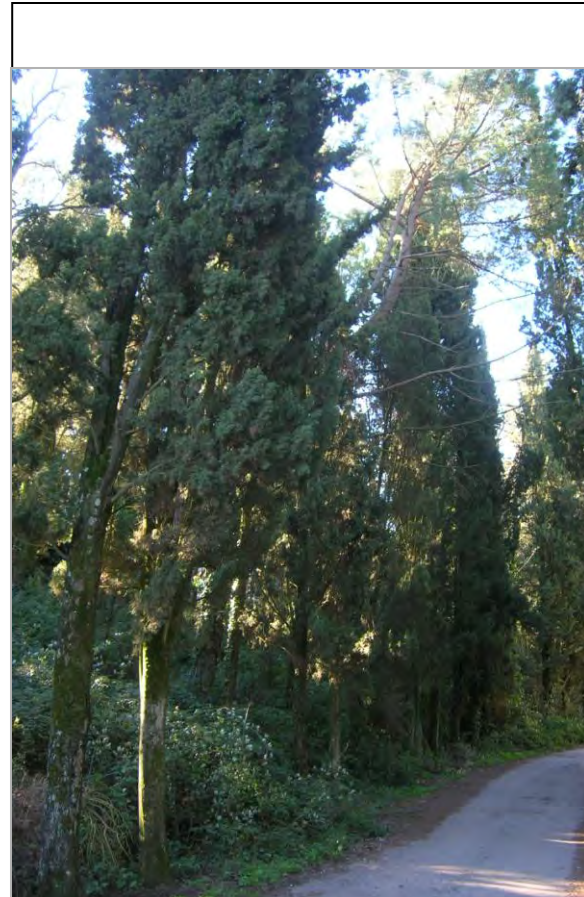
Esemplare n : 427-433  
Specie: *Cupressus sempervirens* L.  
Circonferenza media a 120 cm: 65 cm  
Interventi proposti: mantenimento

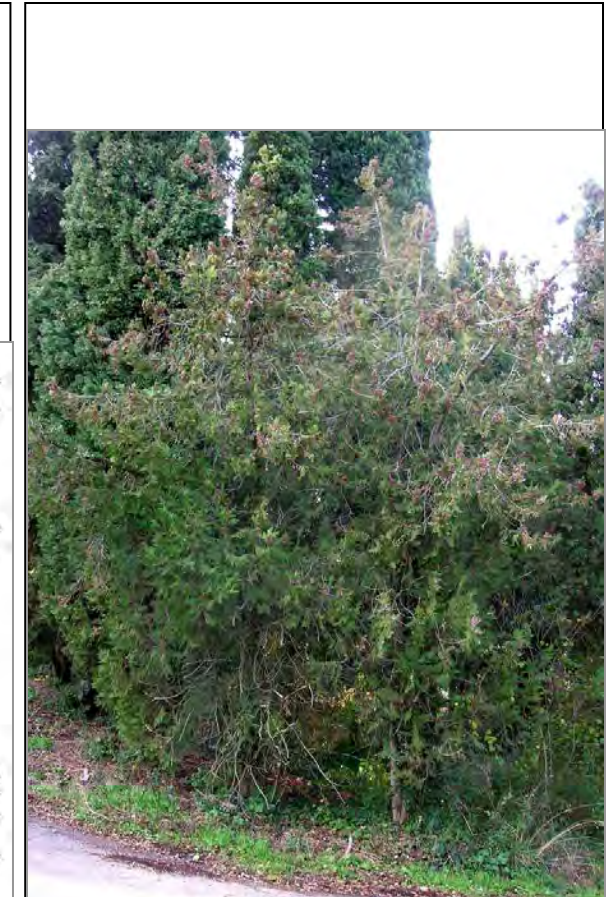
Esemplare n : 434, 435  
Specie: *Thuja orientalis* L.  
Circonferenza a 120 cm: 50 cm  
Interventi proposti: abbattimento

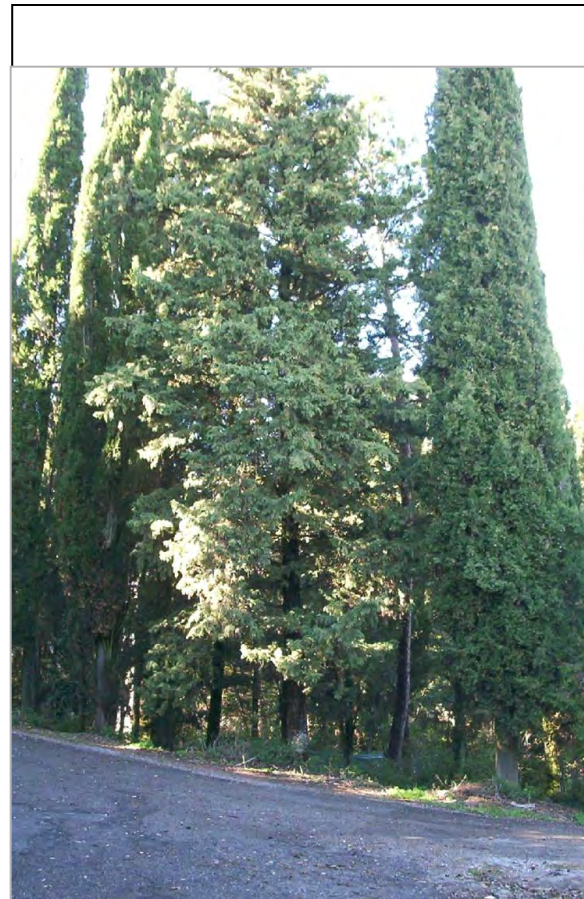
Esemplare n : 436, 437  
Specie: *Cupressus sempervirens* L.  
Circonferenza a 120 cm: 110 cm  
Interventi proposti: mantenimento

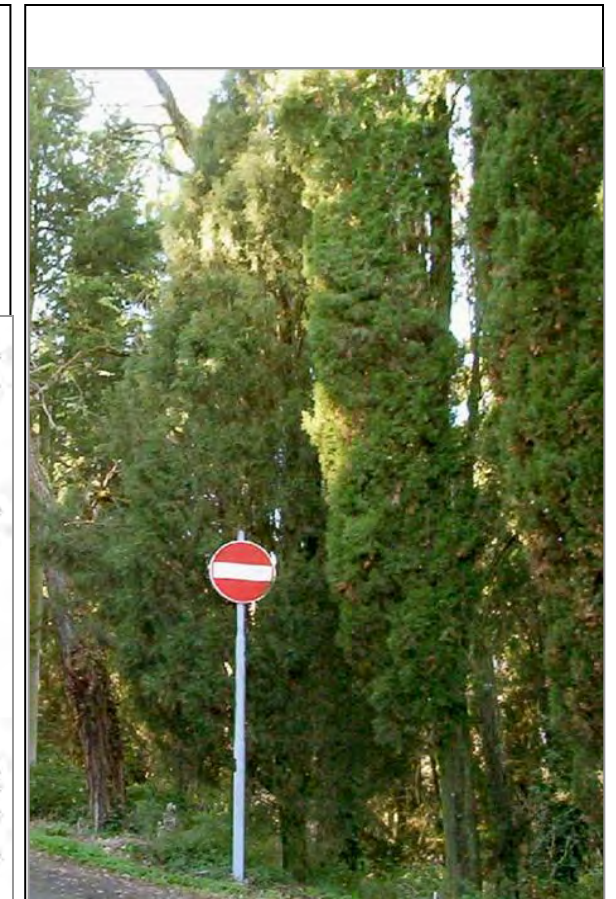
Esemplare n : 438-442, 444  
Specie: *Cupressus sempervirens* L.  
Circonferenza media a 120 cm: 75 cm  
Interventi proposti: mantenimento

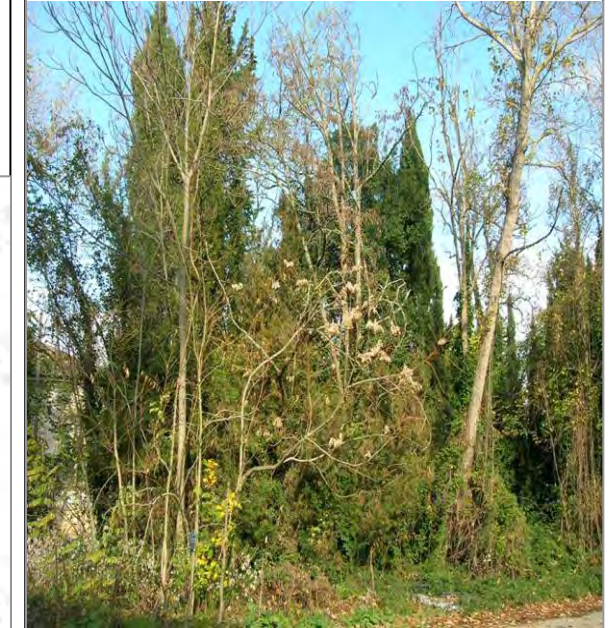
Esemplare n : 445, 446, 448, 449  
Specie: *Populus canadensis* L.  
Circonferenza media a 120 cm: 130 cm  
Interventi proposti: Per gli esemplari indicati con i numeri 445 e 448 si prevede l'abbattimento

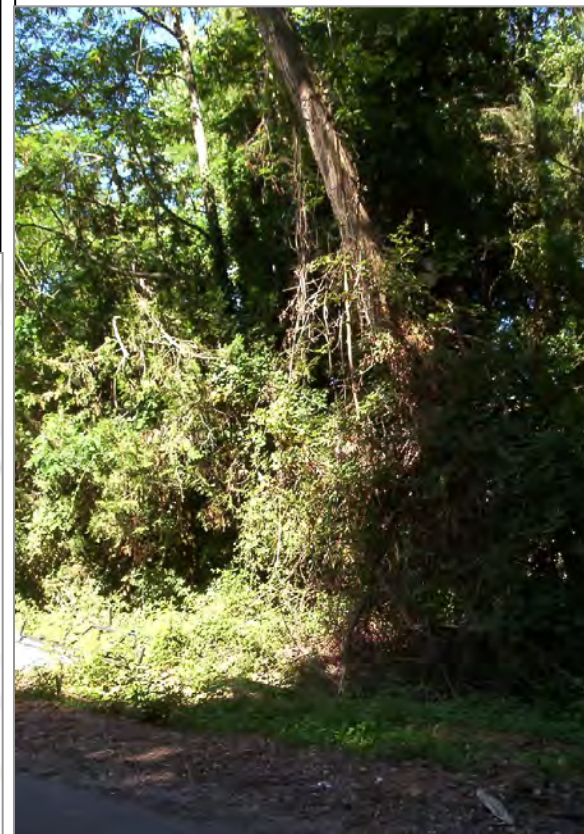
Esemplare n : 447  
Specie: *Acer pseudoplatanus* L.  
Circonferenza a 120 cm: 50 cm  
Interventi proposti: mantenimento

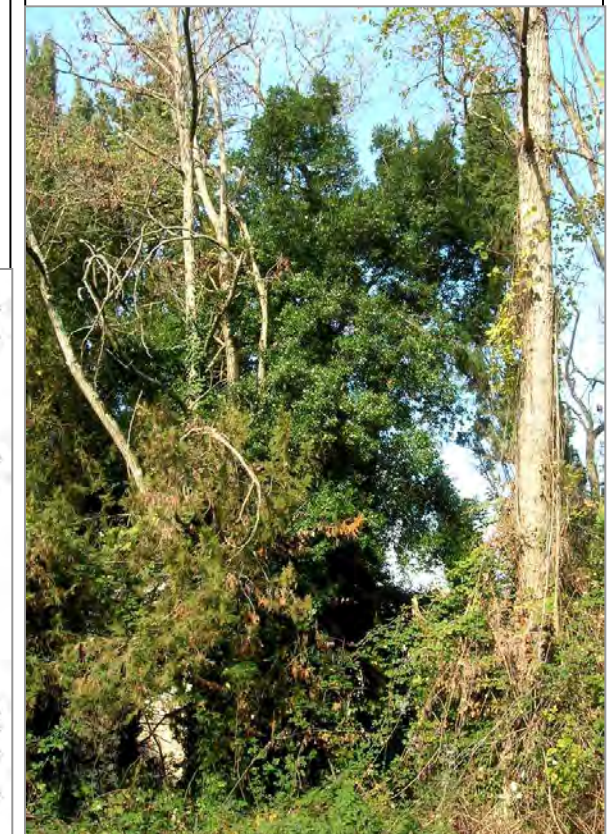
Esemplare n : 450  
Specie: *Phyllirea latifolia* L.  
Circonferenza a 120 cm:  
Interventi proposti: mantenimento

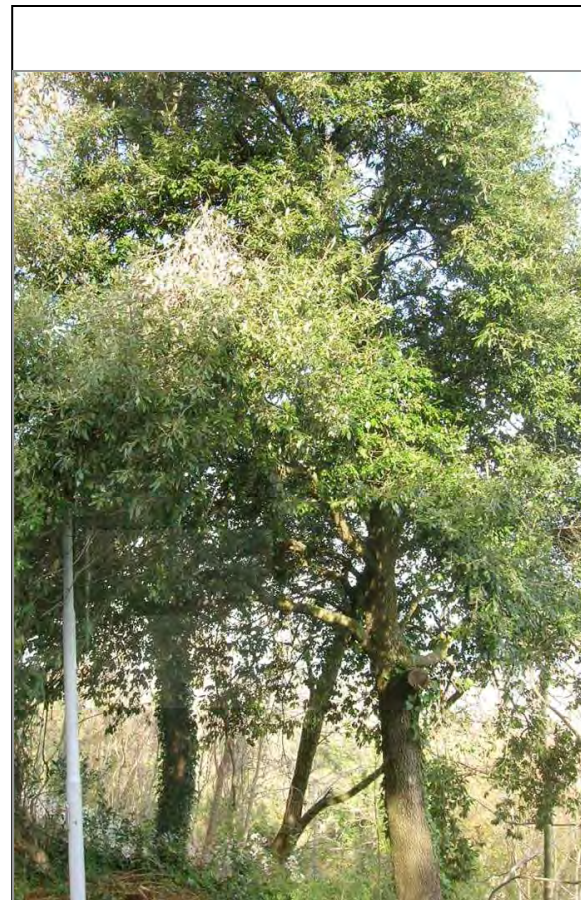
Esemplare n : 451  
Specie: *Quercus ilex* L.  
Circonferenza a 120 cm: 115 cm  
Interventi proposti: mntenimento

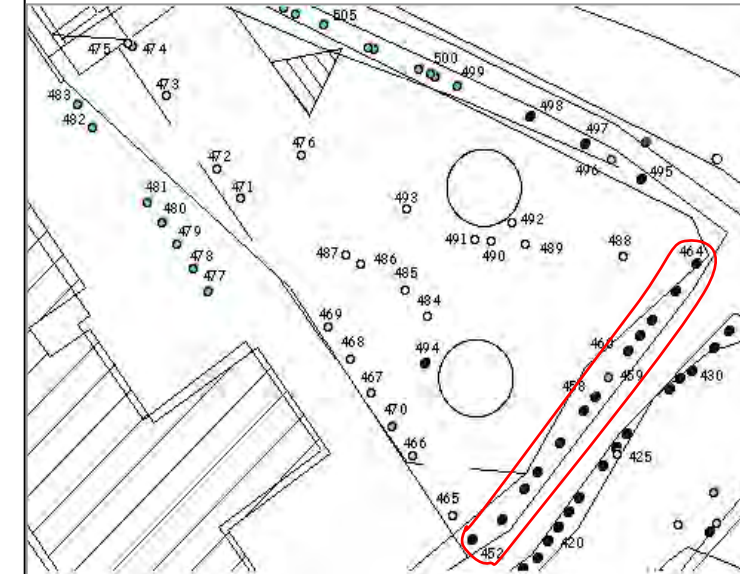
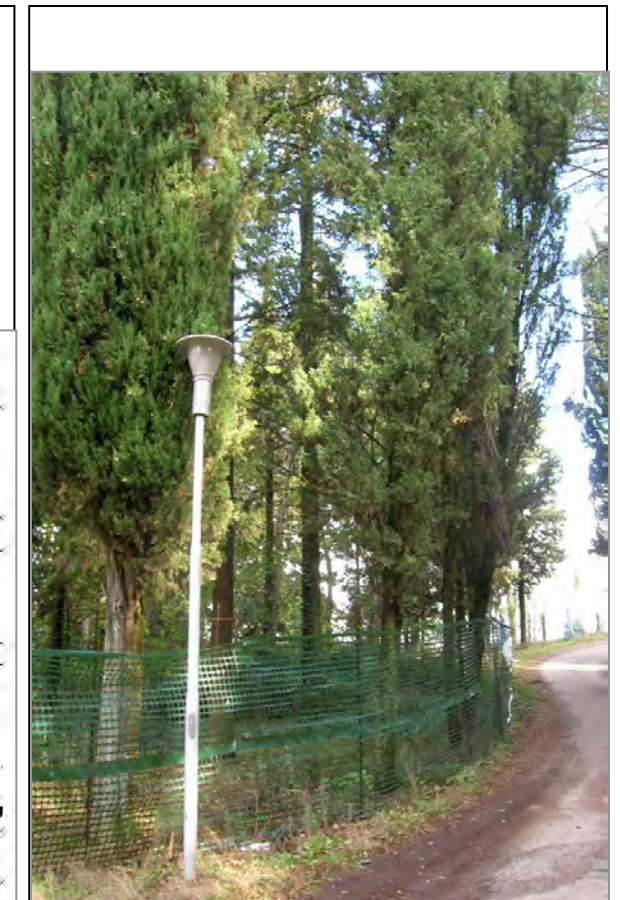
Esemplare n : 452-464  
Specie: *Cupressus sempervirens* L.  
Circonferenza media a 120 cm: 80 cm  
Interventi proposti: Filare di 12 piante di cipresso, intercalate ad un esemplare di acacia, in buone condizioni  
Fitosanitarie: mantenimento

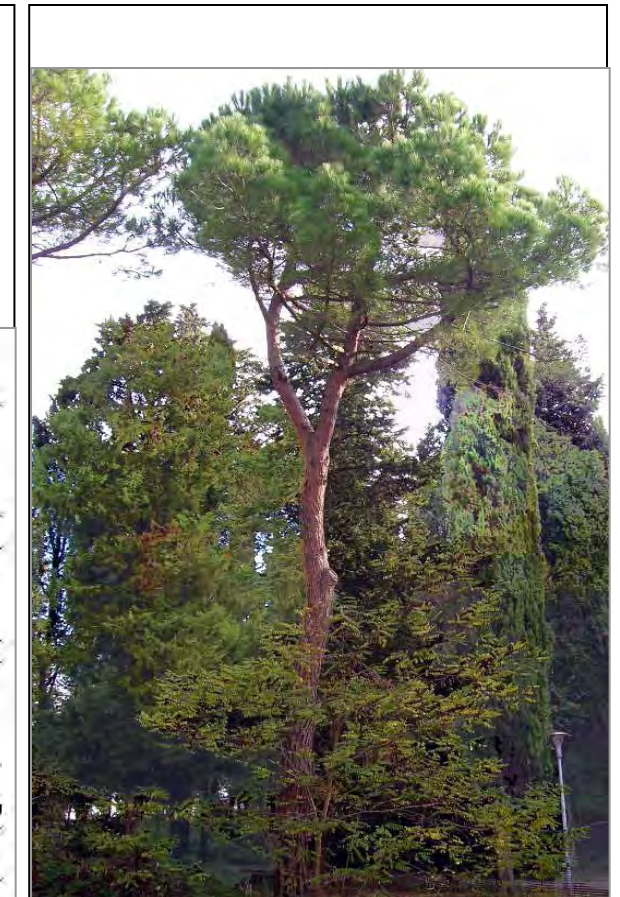
Esemplare n : 465  
Specie: *Pinus pinea* L.  
Circonferenza a 120 cm: 180 cm  
Interventi proposti: mantenimento

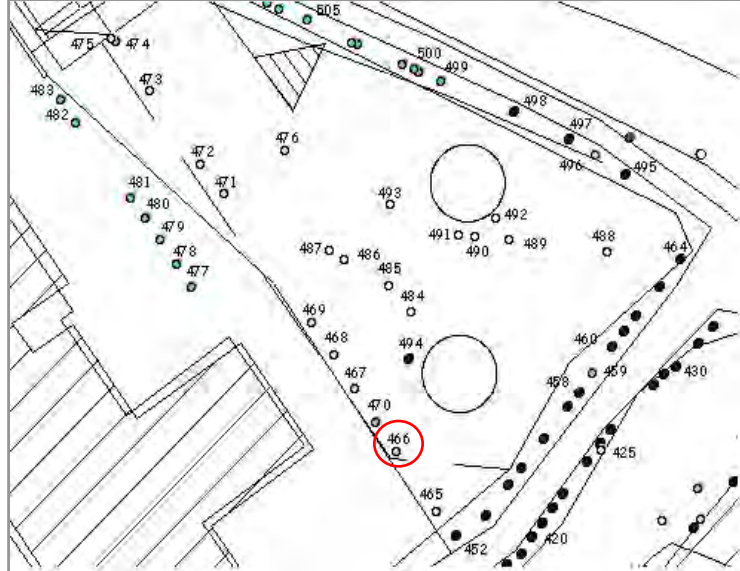
Esemplare n : 466  
Specie: *Pinus pinea* L.  
Circonferenza a 120 cm: 160 cm  
Interventi proposti: abbattimento

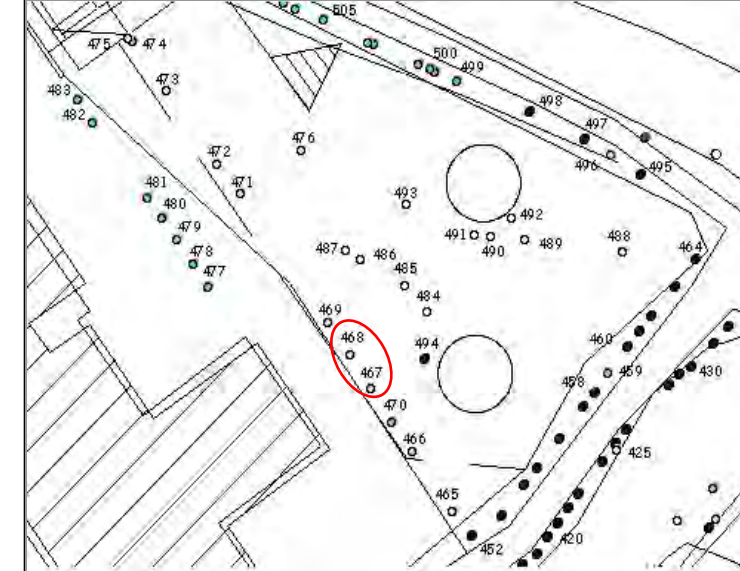
Esemplare n : 467, 468  
Specie: *Pinus pinea* L.  
Circonferenza media a 120 cm: 175 cm  
Interventi proposti: mantenimento

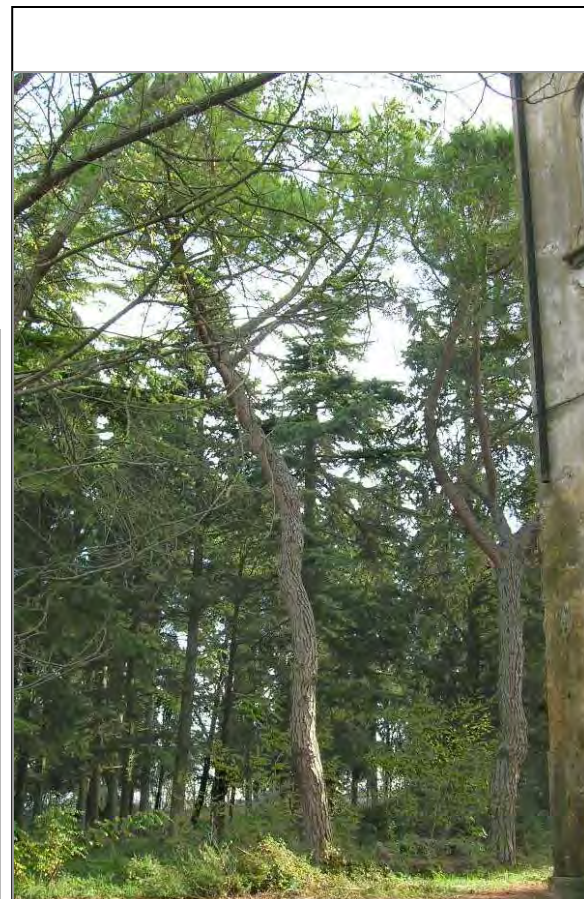
Esemplare n : 469  
Specie: *Pinus pinea* L.  
Circonferenza a 120 cm: 140 cm  
Interventi proposti: mantenimento

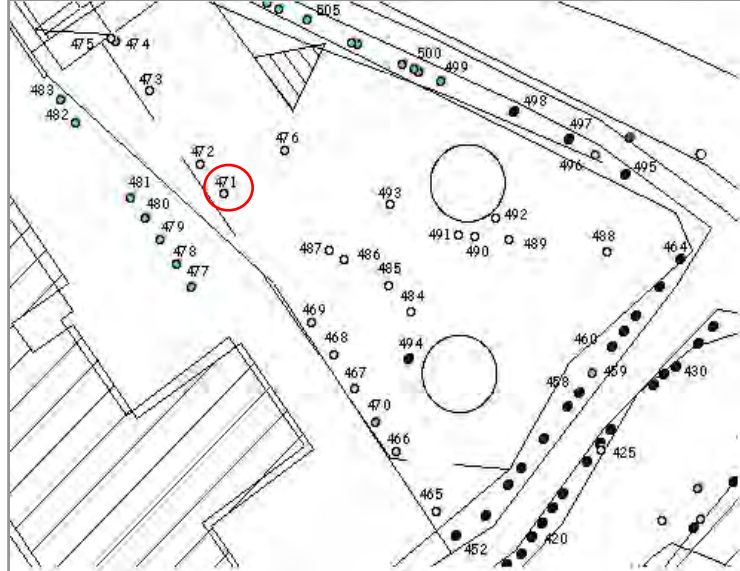
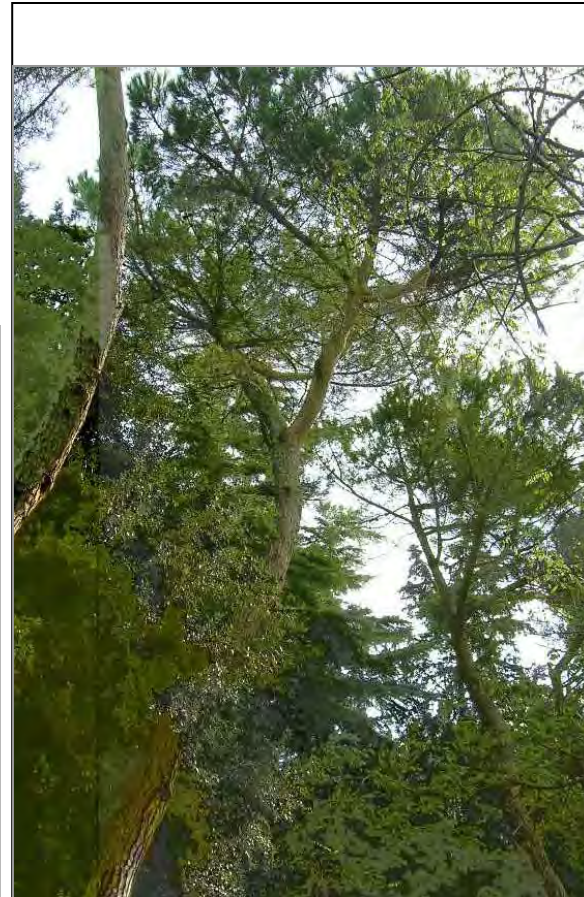
Esemplare n : 471  
Specie: *Pinus pinea* L.  
Circonferenza a 120 cm: 150 cm  
Interventi proposti:mantenimento

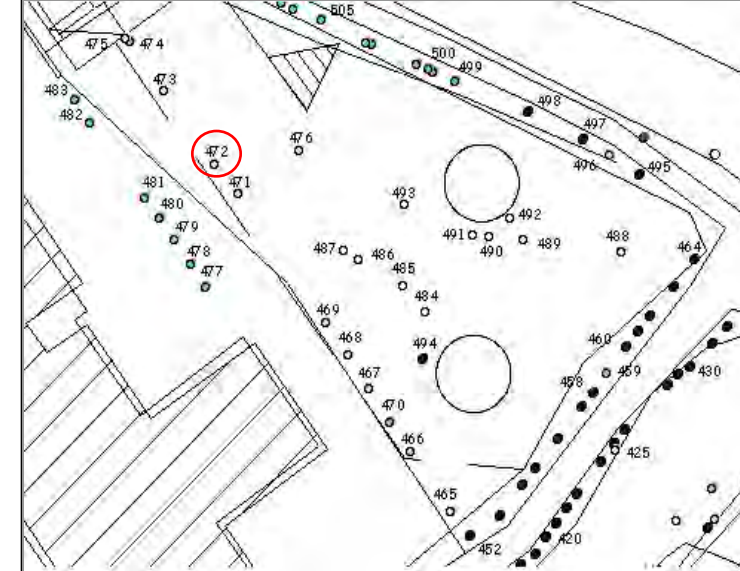
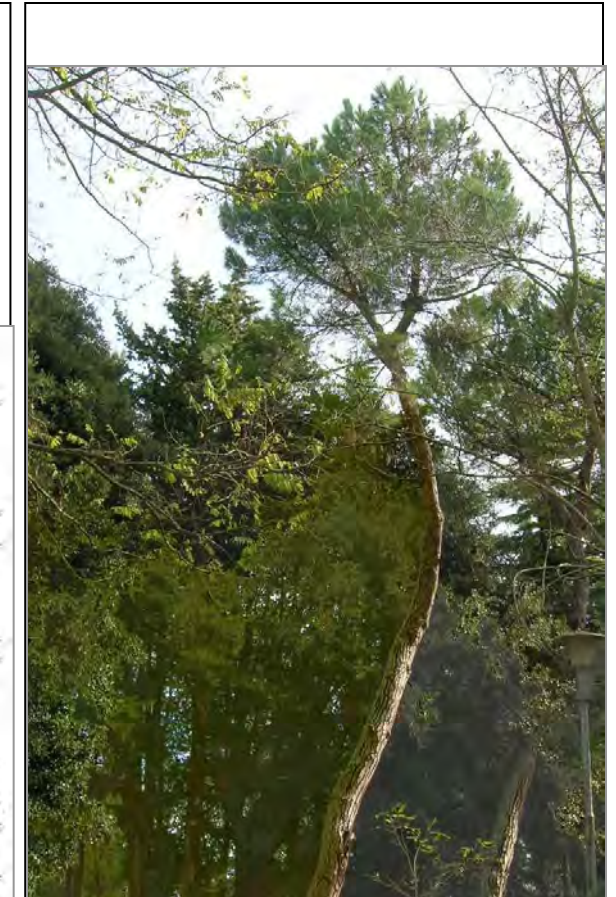
Esemplare n : 472  
Specie: *Pinus pinea* L.  
Circonferenza a 120 cm: 140 cm  
Interventi proposti:abbattimento

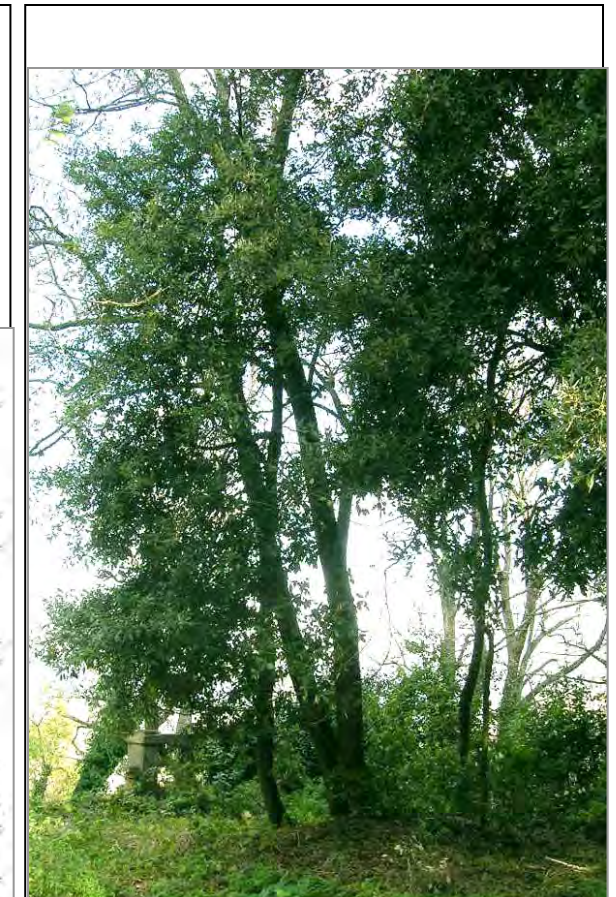
Esemplare n : 474  
Specie: *Robinia pseudoacacia* L.  
Circonferenza a 120 cm:  
Interventi proposti: Per questo albero di acacia, che cresce accanto al leccio indicato col numero 475, si prevede l'abbattimento.

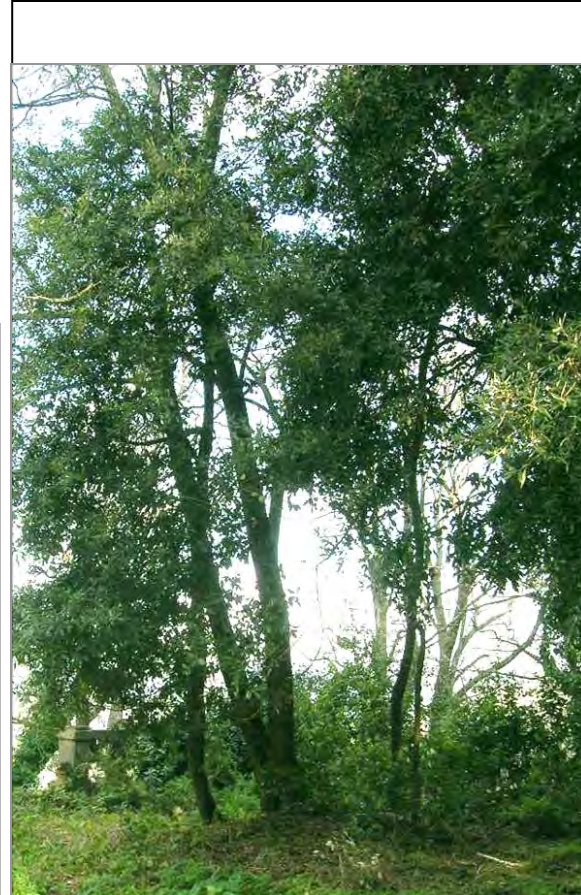
Esemplare n : 475  
Specie: *Quercus ilex* L.  
Circonferenza a 120 cm: 50 cm  
Interventi proposti:mantenimento

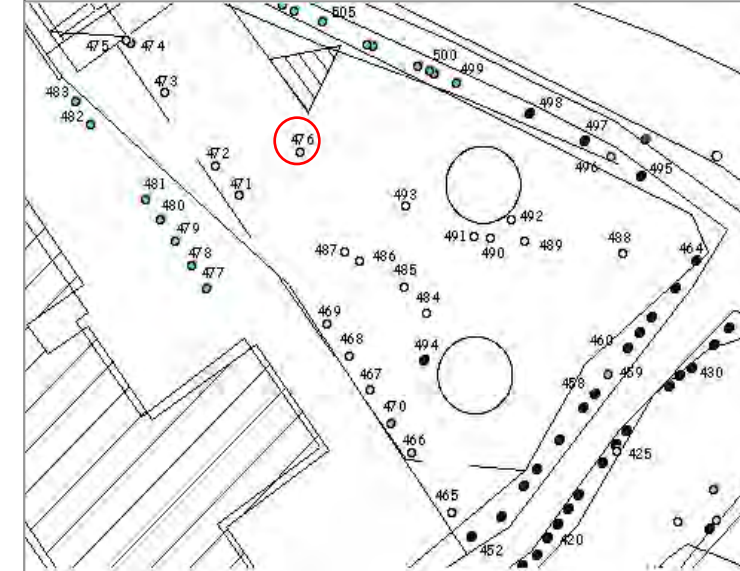
Esemplare n : 476  
Specie: *Quercus ilex* L.  
Circonferenza a 120 cm: 180 cm  
Interventi proposti:mantenimento

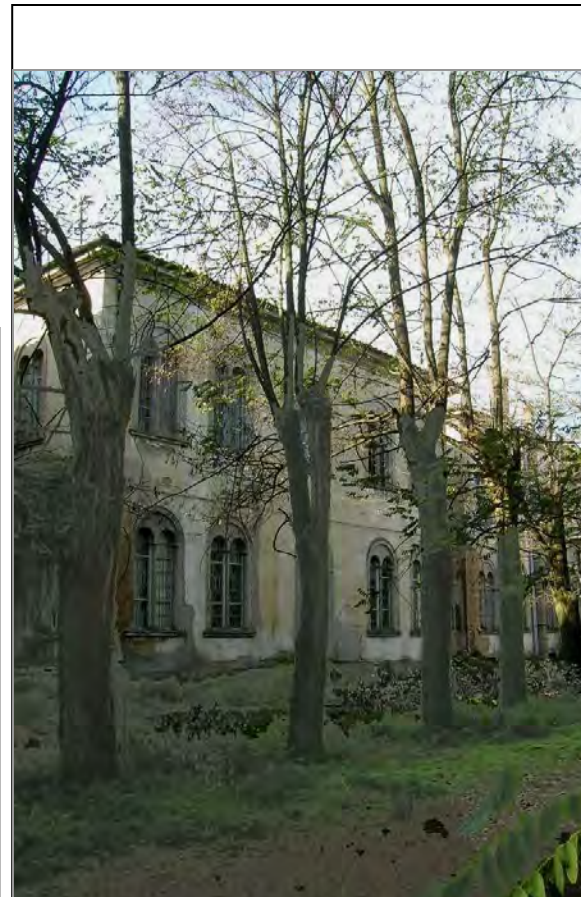
Esemplare n : 477-481  
Specie: *Robinia pseudoacacia* L.  
Circonferenza media a 120 cm: 130 cm  
Interventi proposti:abbattimento
