**PROGETTO DI RECUPERO EDILIZIO E RIQUALIFICAZIONE AMBIENTALE DEL COMPLESSO DI SAN GIROLAMO**

**VOLTERRA (PI)**

**ANALISI DELLE COMPONENTI AMBIENTALI E BOTANICHE**

**Allegato 1 – SCHEDE DI RILIEVOE ED INTERVENTO**

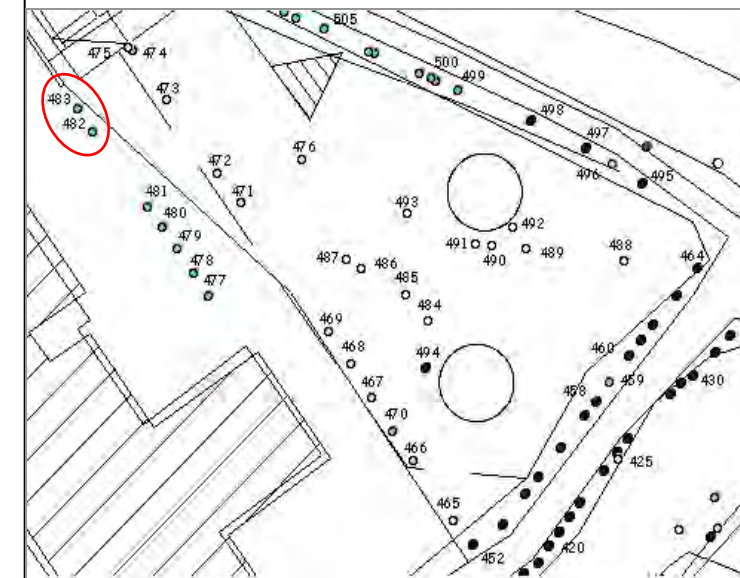
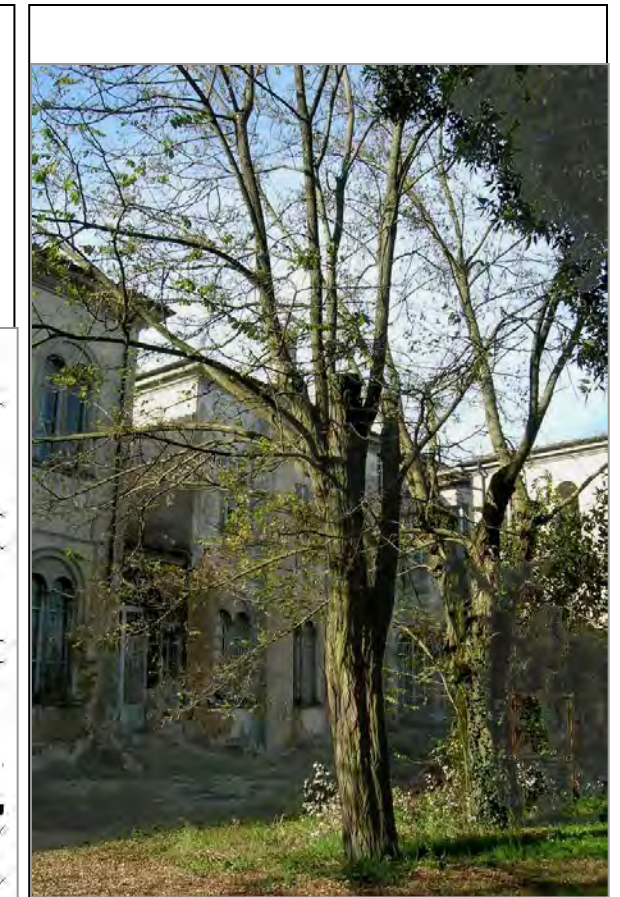
Esemplare n : 482, 483  
Specie: *Robinia pseudoacacia* L.  
Circonferenza a 120 cm:  
Interventi proposti: abbattimento

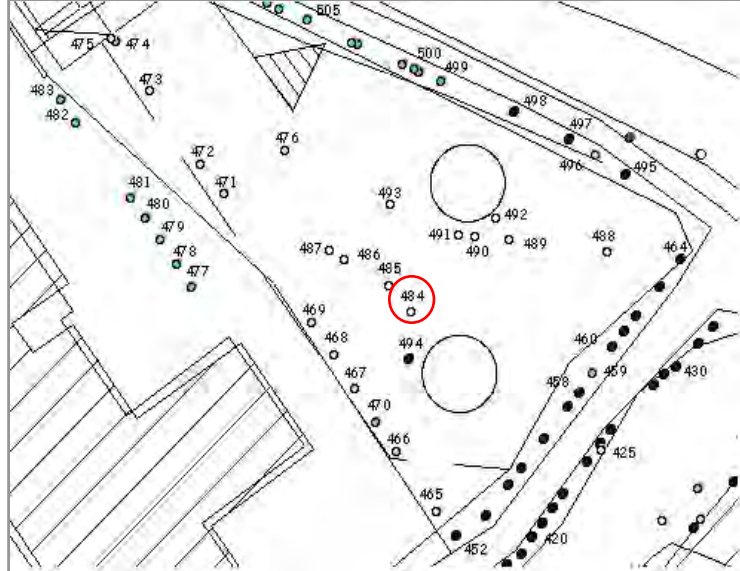
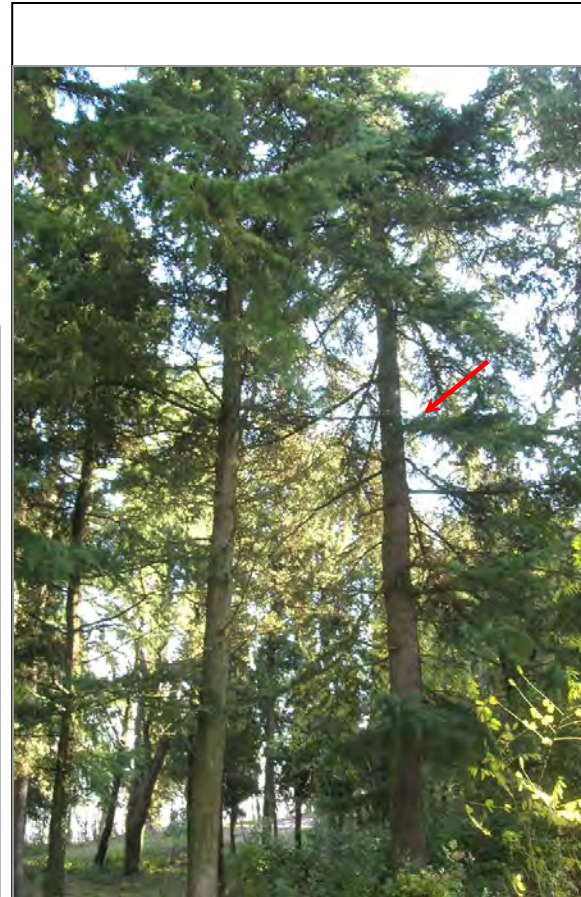
Esemplare n : 484  
Specie: *Cedrus deodara* G. Don  
Circonferenza a 120 cm: 170 cm  
Interventi proposti: abbattimento

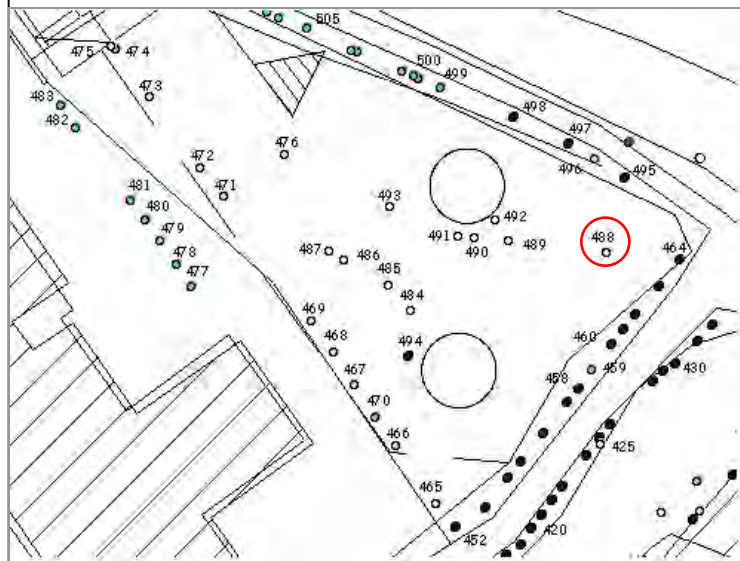
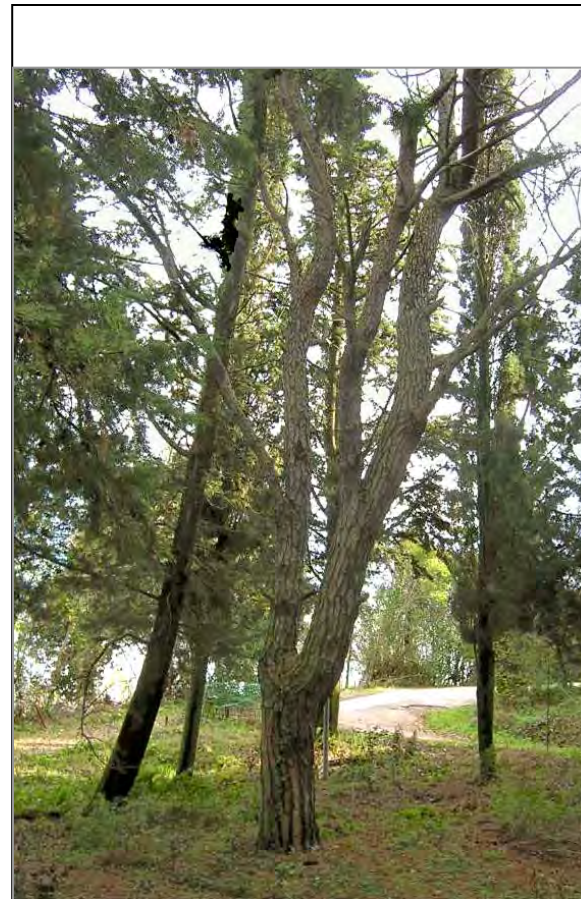
Esemplare n : 488  
Specie: *Pinus pinea* L.  
Circonferenza a 120 cm: 190 cm  
Interventi proposti: abbattimento

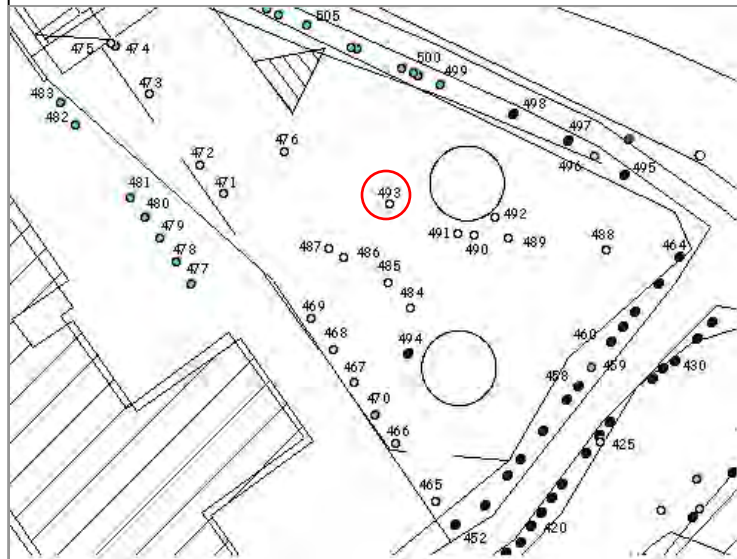
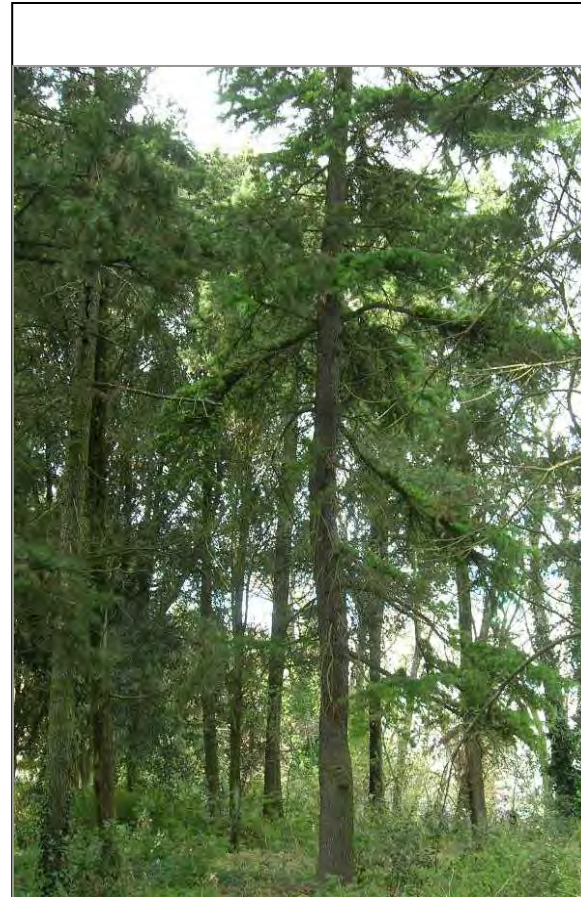
Esemplare n : 493  
Specie: *Cedrus deodara* G. Don  
Circonferenza a 120 cm: 140 cm  
Interventi proposti: mantenimento

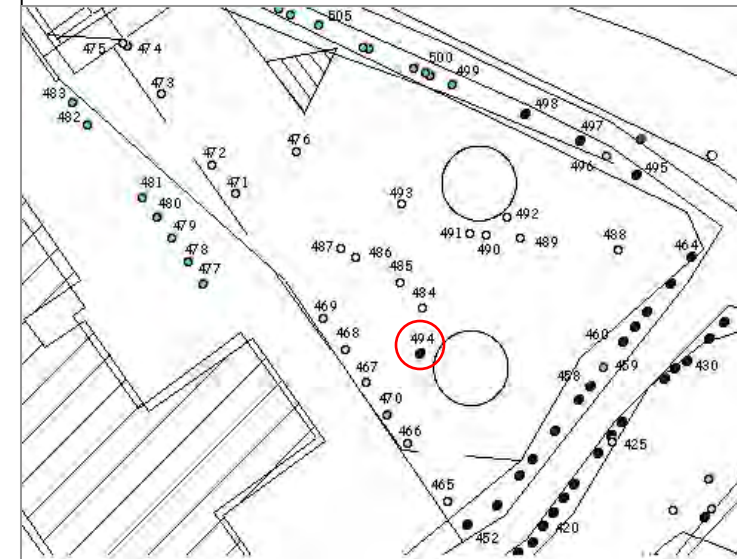
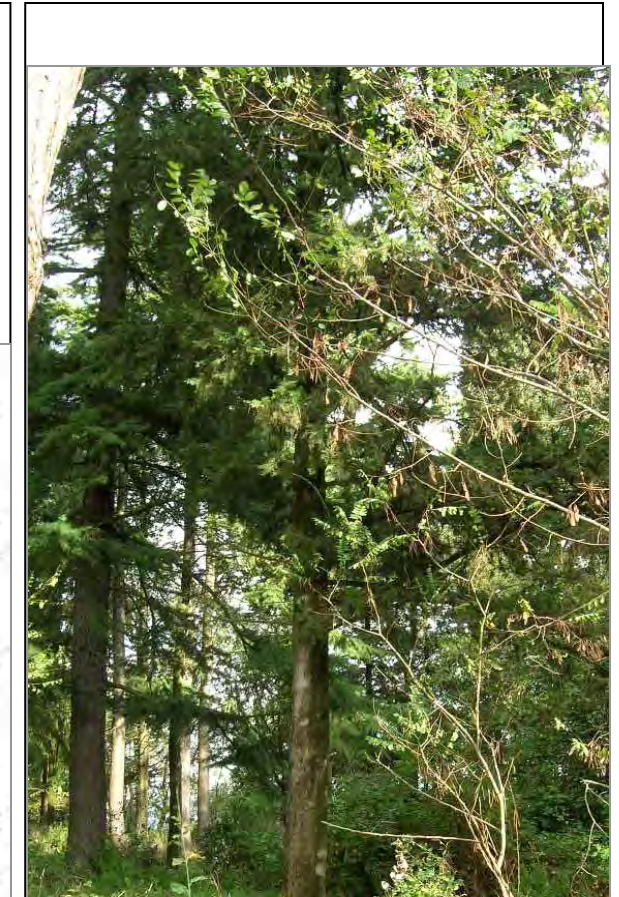
Esemplare n : 494  
Specie: *Cupressus sempervirens* L.  
Circonferenza a 120 cm: 130 cm  
Interventi proposti: mantenimento

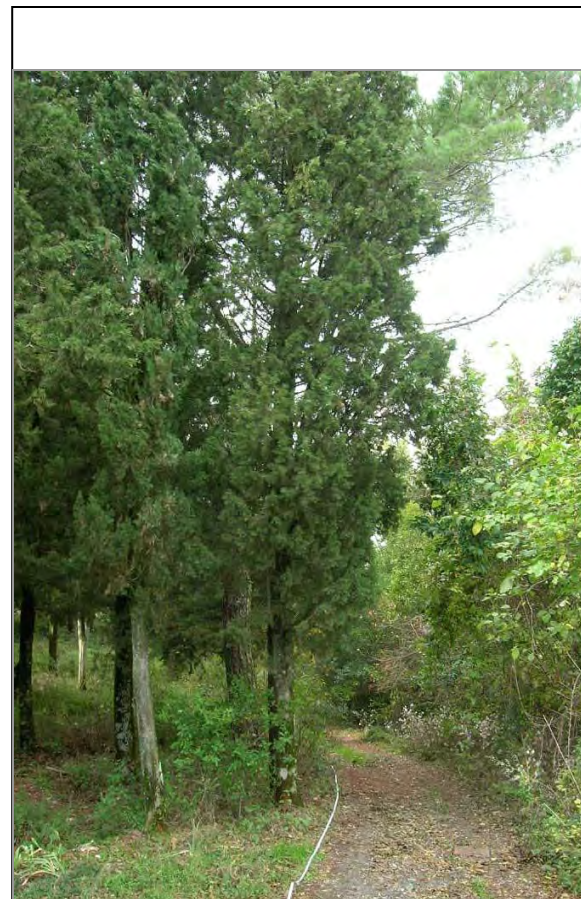
Esemplare n : 495  
Specie: *Cupressus sempervirens* L.  
Circonferenza a 120 cm: 120 cm  
Interventi proposti: mantenimento

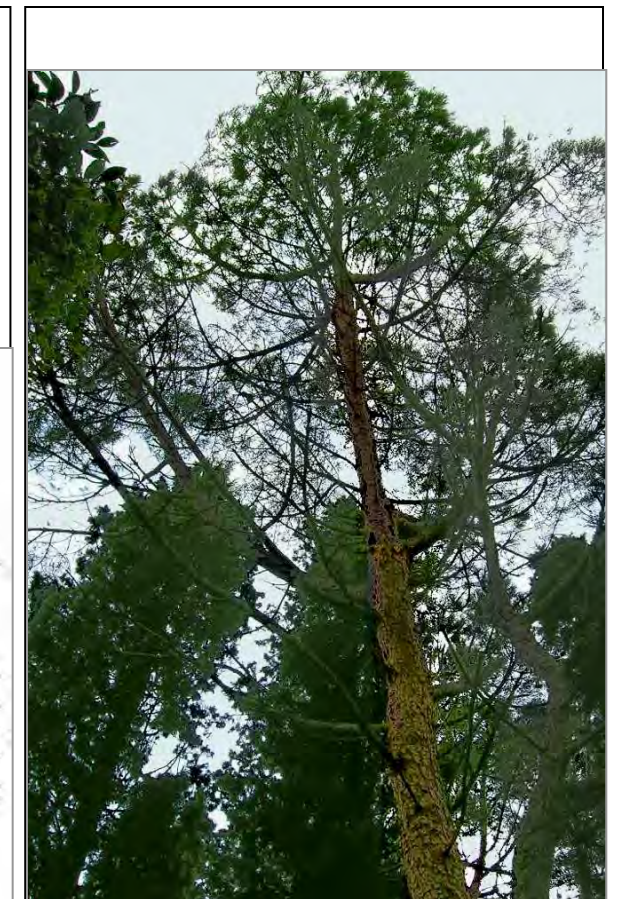
Esemplare n : 496  
Specie: *Pinus pinea* L.  
Circonferenza a 120 cm: 165 cm  
Interventi proposti: Potatura delle branche inferiori.

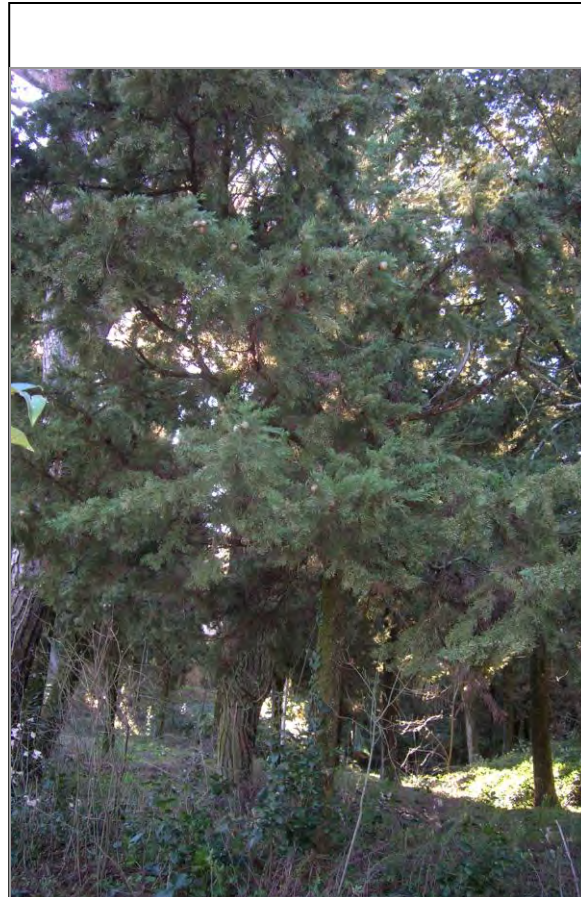
Esemplare n : 497  
Specie: *Cupressus sempervirens* L.  
Circonferenza a 120 cm: 40 cm  
Interventi proposti:mantenimento

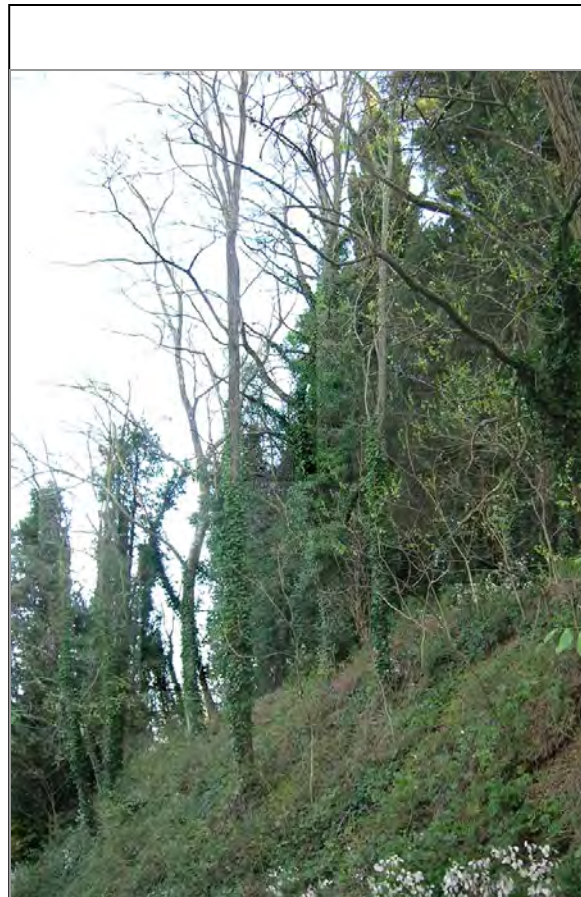
Esemplare n : 499-507  
Specie: *Robinia pseudoacacia* L.  
Circonferenza a 120 cm: -  
Interventi proposti: Abbattimento

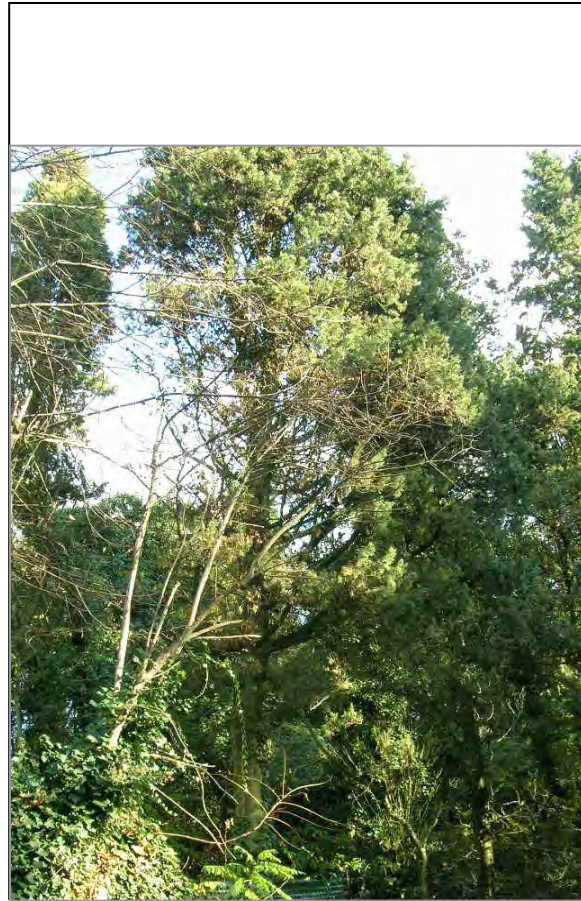
Esemplare n : 513  
Specie: *Cupressus sempervirens* L.  
Circonferenza a 120 cm: 130 cm  
Interventi proposti: abbattimento

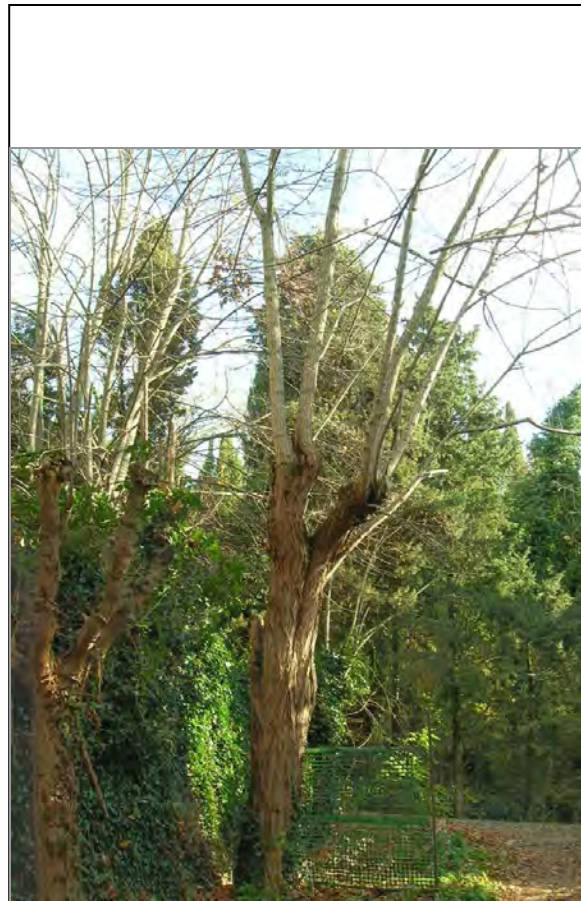
Esemplare n : 515  
Specie: *Robinia pseudoacacia* L.  
Circonferenza a 120 cm: 200 cm  
Interventi proposti: abbattimento

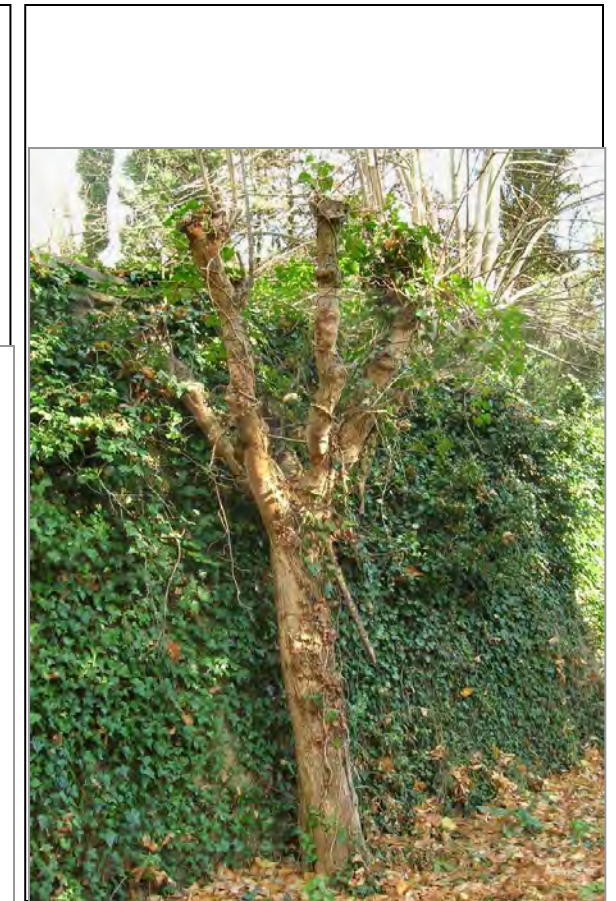
Esemplare n : 516  
Specie: *Robinia pseudoacacia* L.  
Circonferenza a 120 cm: -  
Interventi proposti: Abbattimento

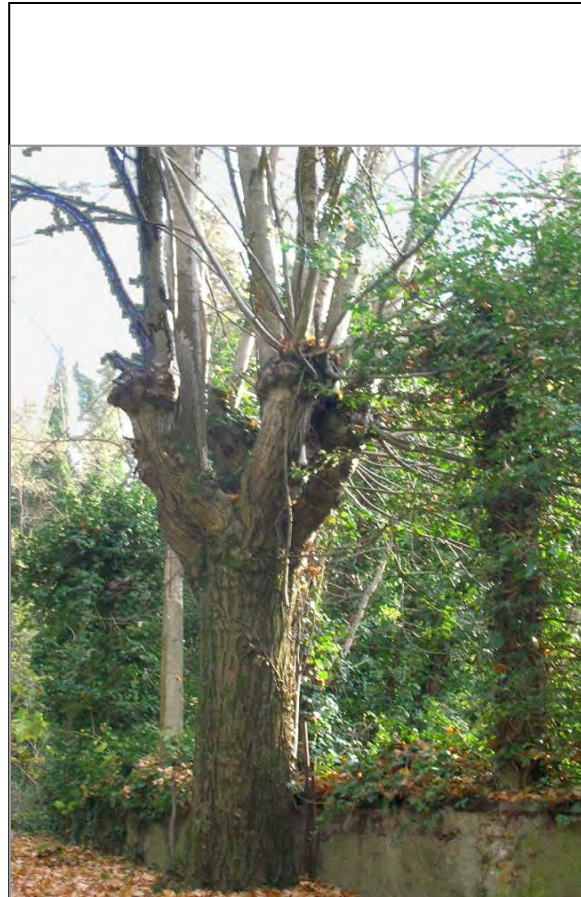
Esemplare n : 517  
Specie: *Tilia x europea* L.  
Circonferenza a 120 cm: 210 cm  
Interventi proposti: mntenimento

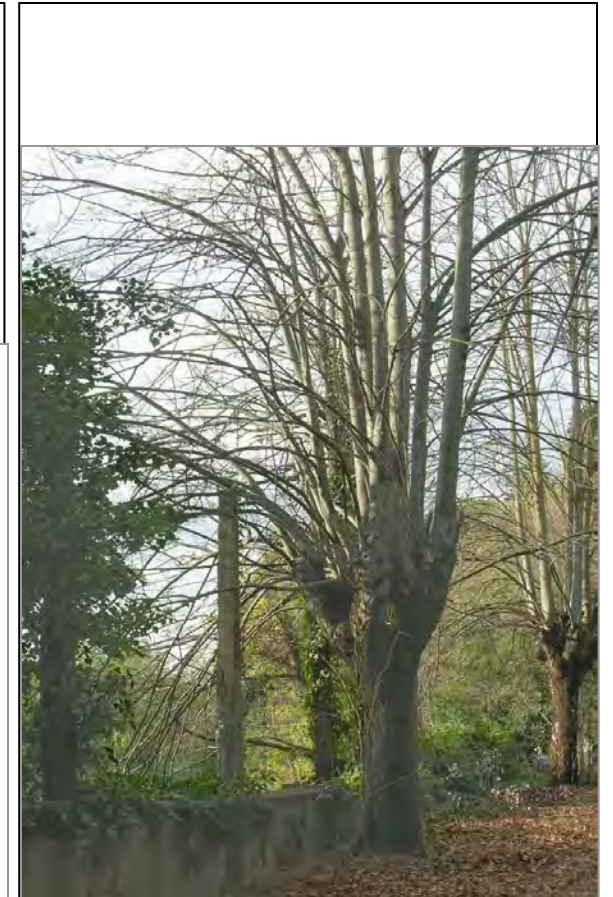
Esemplare n : 518  
Specie: *Tilia x europea* L.  
Circonferenza a 120 cm: 180 cm  
Interventi proposti: mantenimento

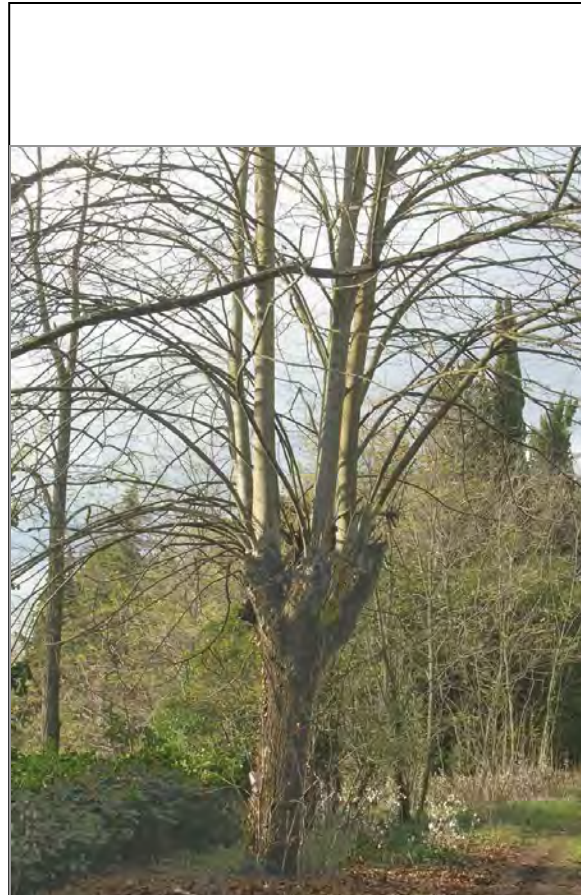
Esemplare n : 519  
Specie: *Tilia x europea* L.  
Circonferenza a 120 cm: 150 cm  
Interventi proposti: manntenimento

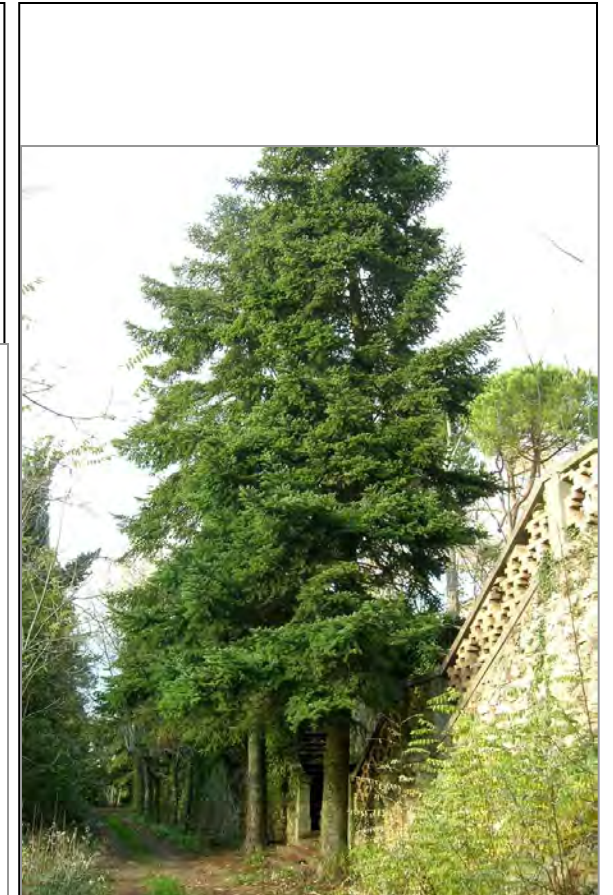
Esemplare n : 520  
Specie: *Abies alba* L.  
Circonferenza a 120 cm: 120 cm  
Interventi proposti: mantenimento

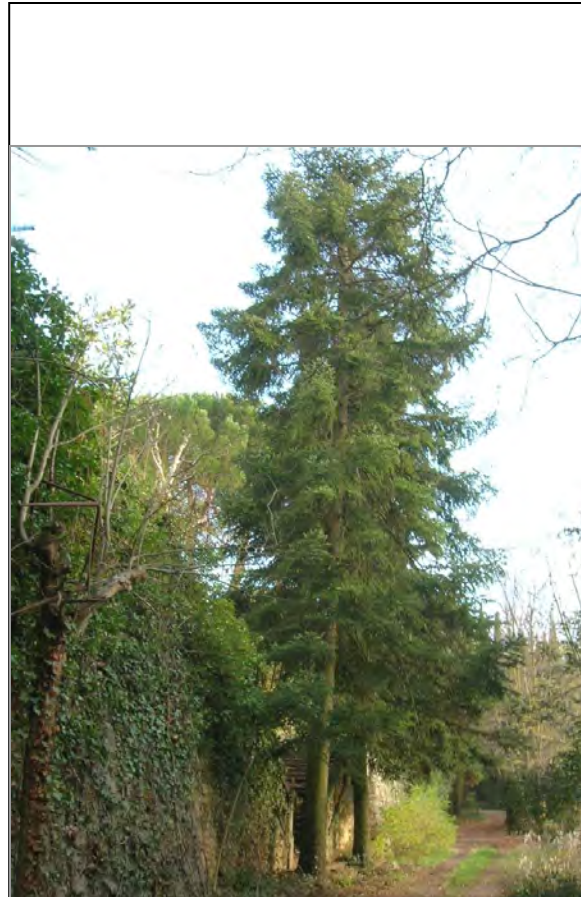
Esemplare n : 521  
Specie: *Abies alba* L.  
Circonferenza a 120 cm: 130 cm  
Interventi proposti: mantenimento

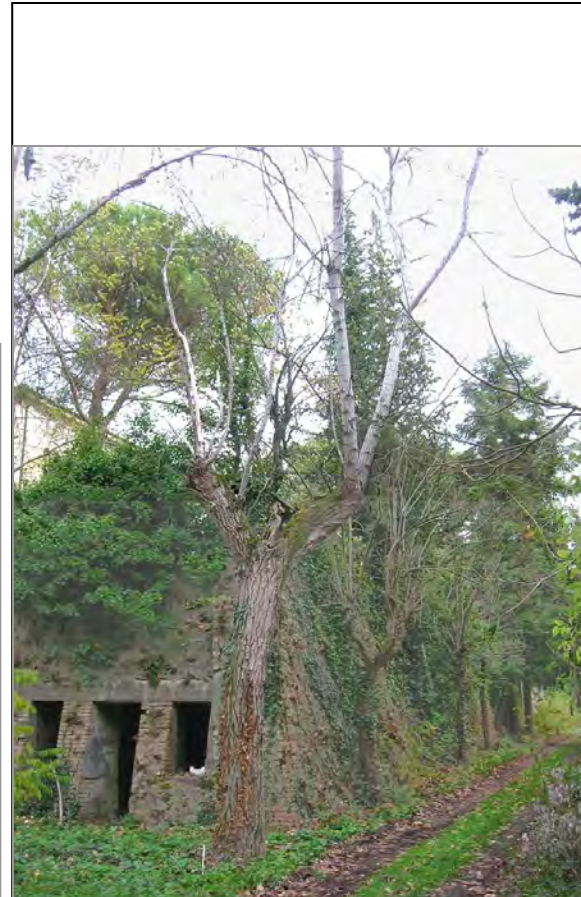
Esemplare n : 527  
Specie: *Populus canadensis* L.  
Circonferenza a 120 cm: 150 cm  
Interventi proposti: abbattimento

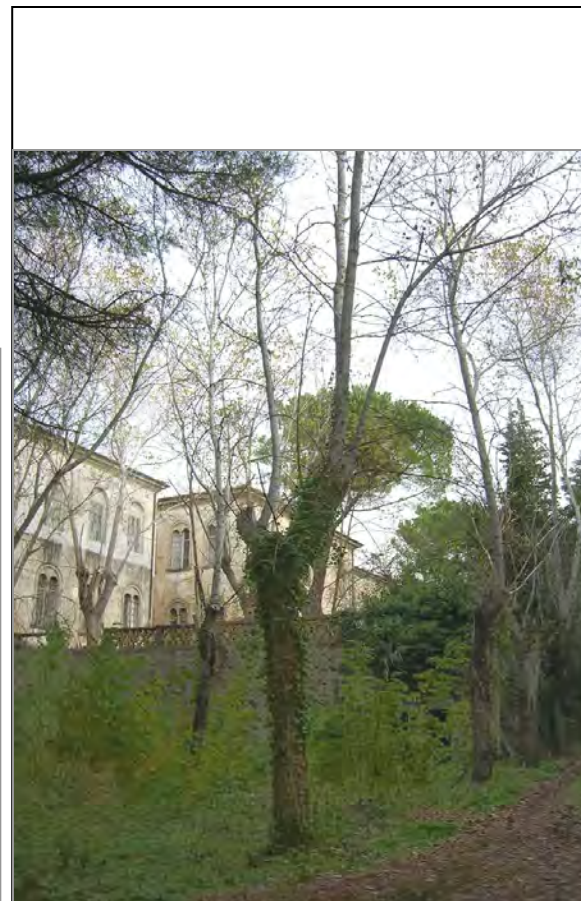
Esemplare n : 529  
Specie: *Populus canadensis* L.  
Circonferenza a 120 cm: 115 cm  
Interventi proposti: abbattimento

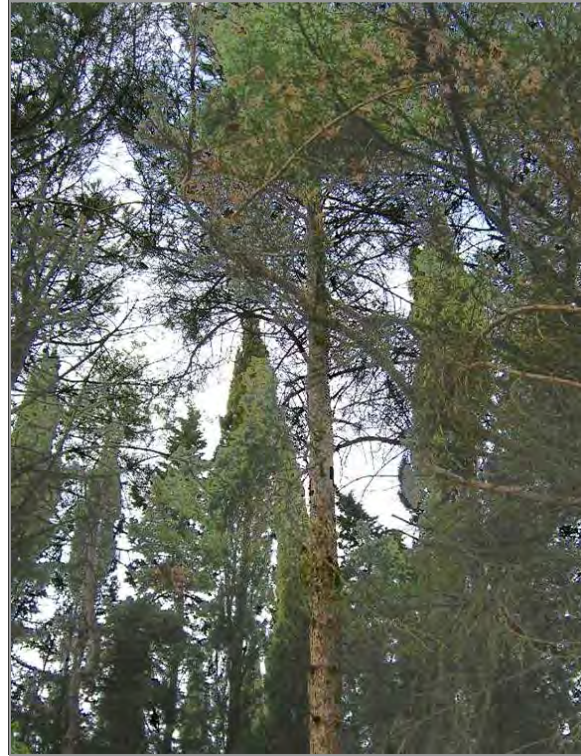
Esemplare n : 531  
Specie: *Pinus pinea* L.  
Circonferenza a 120 cm:  
Interventi proposti: abbattimento

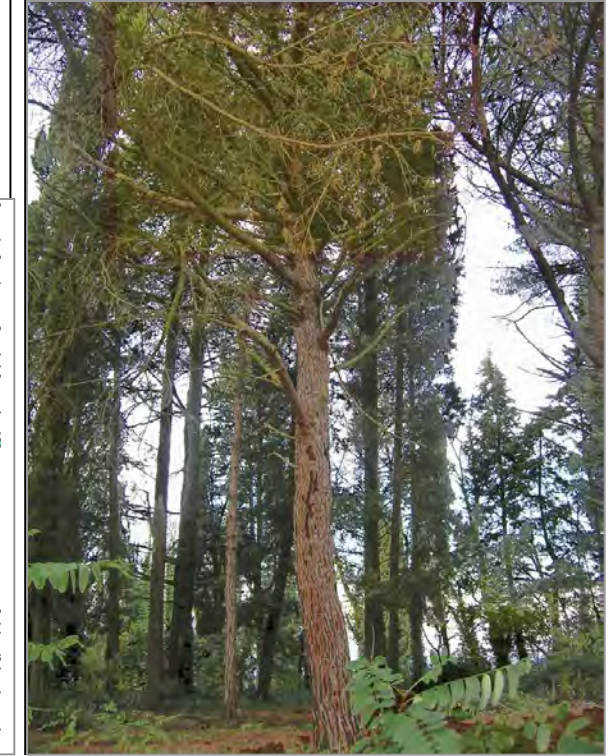
Esemplare n : 532  
Specie: *Pinus pinea* L.  
Circonferenza a 120 cm: 190 cm  
Interventi proposti: Potatura branche inferiori.

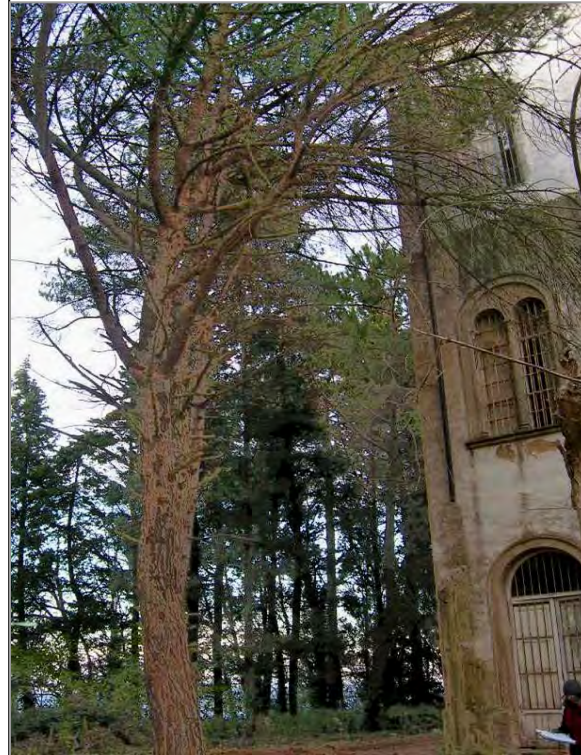
Esemplare n : 533  
Specie: *Pinus pinea* L.  
Circonferenza a 120 cm: 115 cm  
Interventi proposti: mantenimento

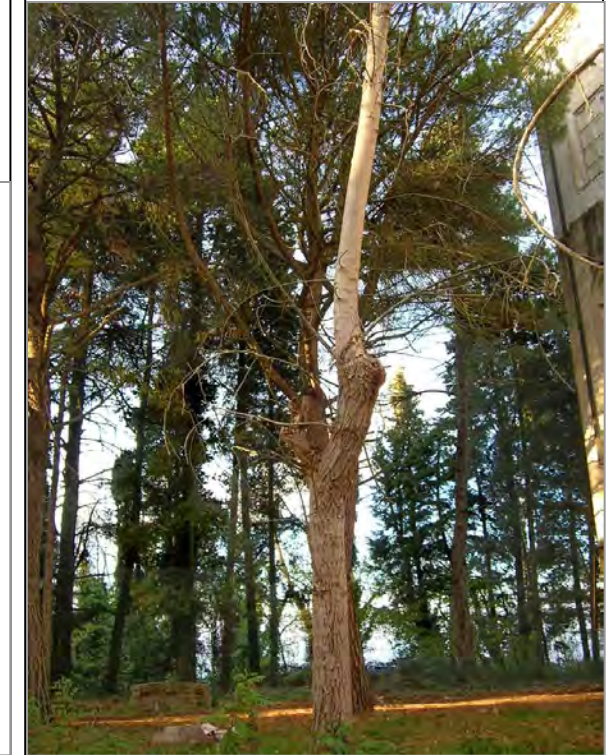
Esemplare n : 534  
Specie: *Populus canadensis* L.  
Circonferenza a 120 cm: 120 cm  
Interventi proposti: abbattimento

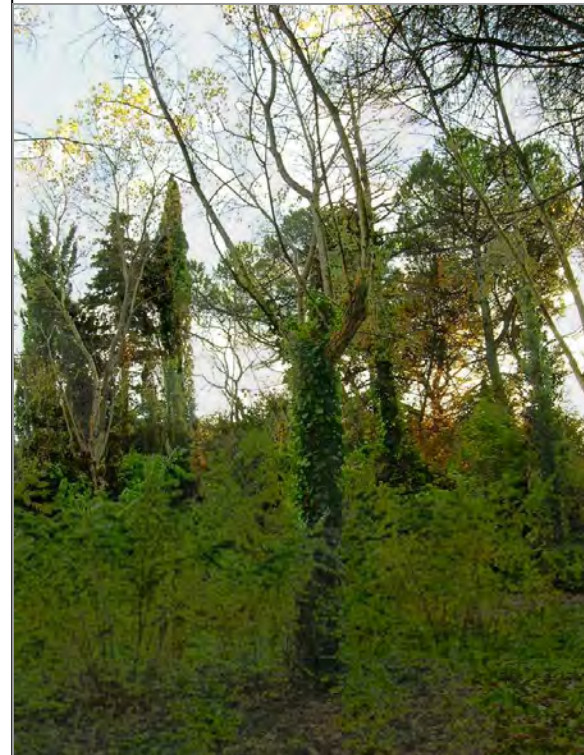
Esemplare n : 535  
Specie: *Populus canadensis* L.  
Circonferenza a 120 cm: 115 cm  
Interventi proposti: abbattimento

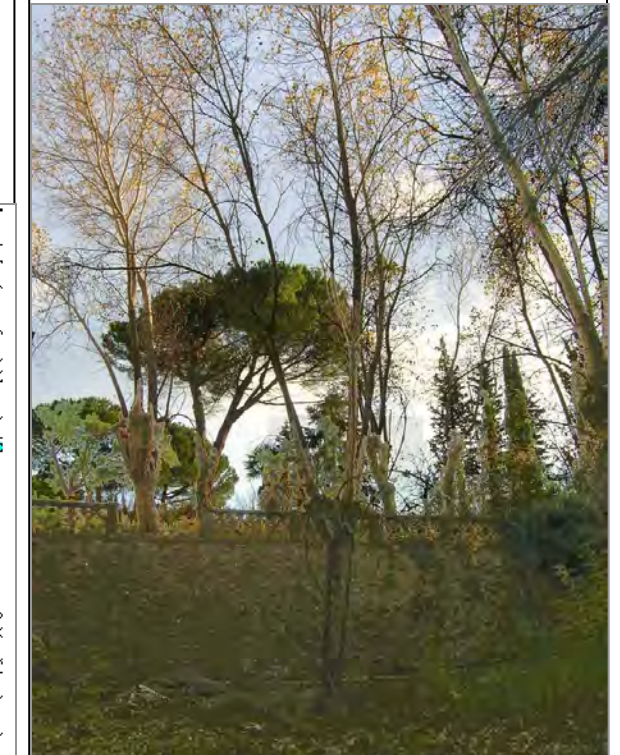
Esemplare n : 536  
Specie: *Populus canadensis* L.  
Circonferenza a 120 cm: 150 cm  
Interventi proposti: abbattimento

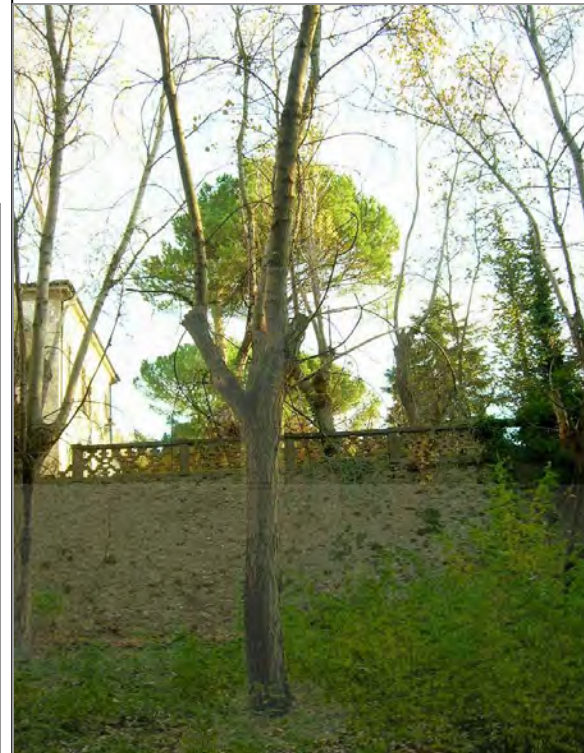
Esemplare n : 537  
Specie: *Populus canadensis* L.  
Circonferenza a 120 cm: 130 cm  
Interventi proposti: abbattimento

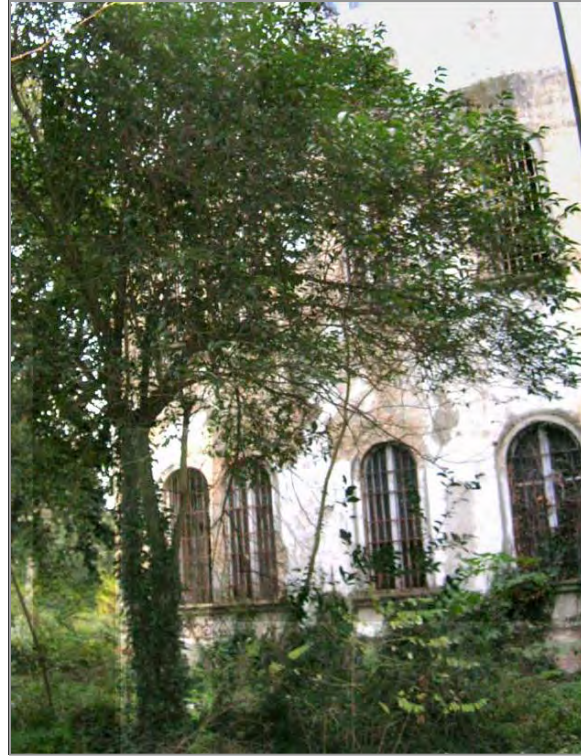
Esemplare n : 539  
Specie: *Ligustrum vulgare* L.  
Circonferenza a 120 cm: 120 cm  
Interventi proposti: abbattimento

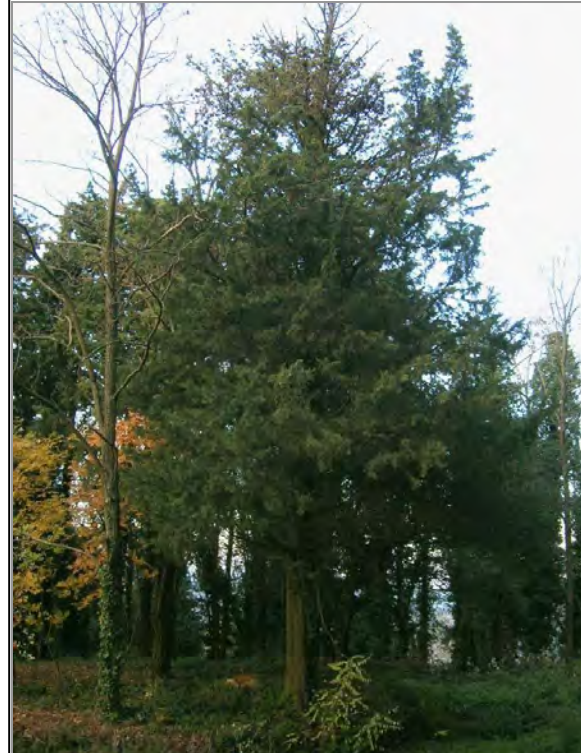
Esemplare n : 541  
Specie: *Cupressus sempervirens* L.  
Circonferenza a 120 cm: 160 cm  
Interventi proposti: mantenimento

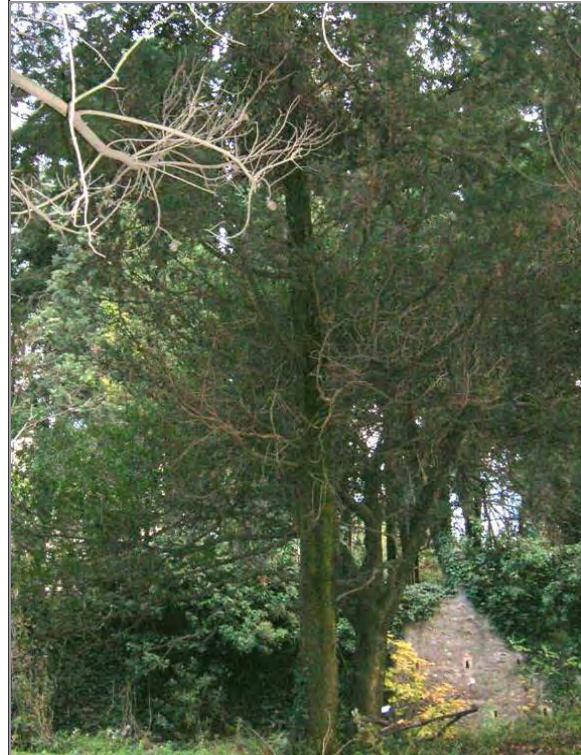
Esemplare n : 543  
Specie: *Cupressus sempervirens* L.  
Circonferenza a 120 cm: 95 cm  
Interventi proposti: abbattimento

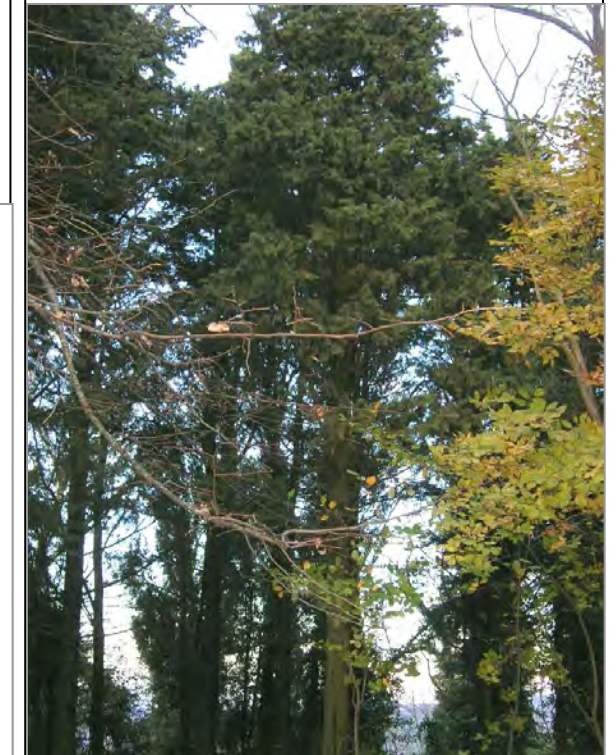
Esemplare n : 544  
Specie: *Cupressus sempervirens* L.  
Circonferenza a 120 cm: 105 cm  
Interventi proposti: mantenimento

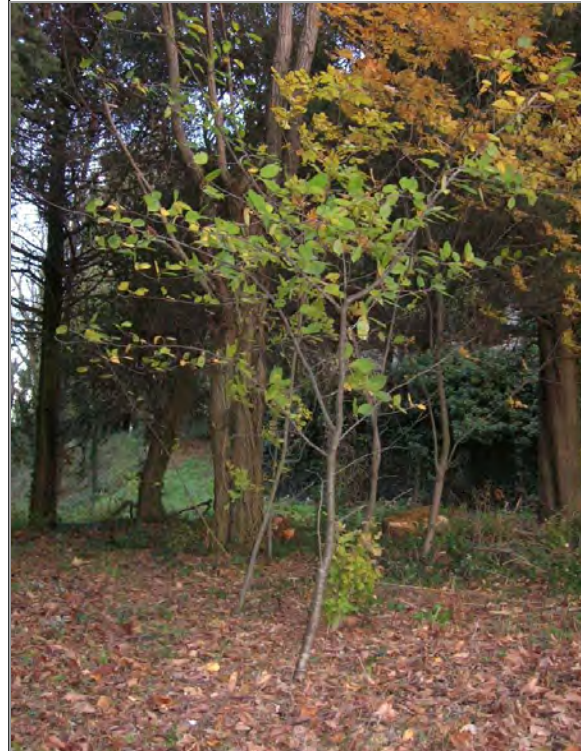
Esemplare n : 545  
Specie: *Prunus avium* L.  
Circonferenza a 120 cm: 10 cm  
Interventi proposti: abbattimento

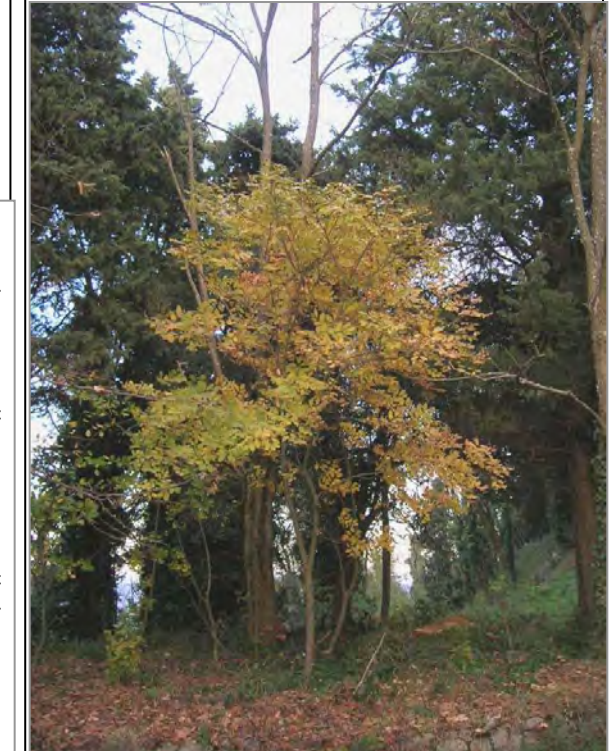
Esemplare n : 546  
Specie: *Fraxinus ornus* L.  
Circonferenza a 120 cm: 25 cm  
Interventi proposti: abbattimento

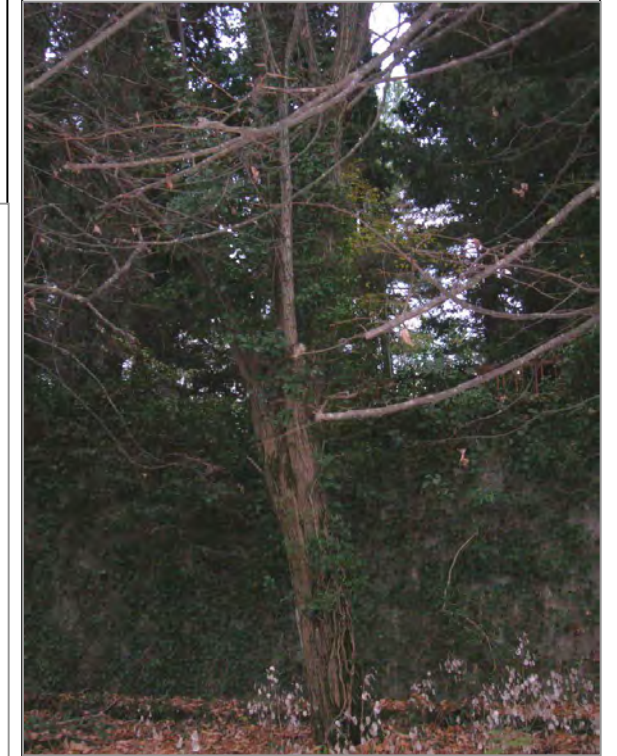
Esemplare n : 549  
Specie: *Robinia pseudoacacia* L.  
Circonferenza a 120 cm: 140 cm  
Interventi proposti: abbattimento

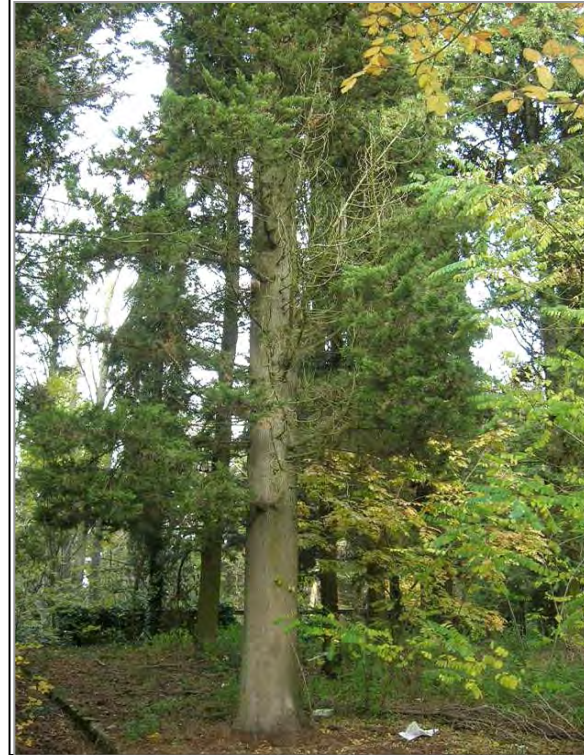
Esemplare: 553  
Specie: *Cupressus sempervirens* L.  
Circonferenza a 120 cm: 125 cm  
Interventi proposti: mantenimento

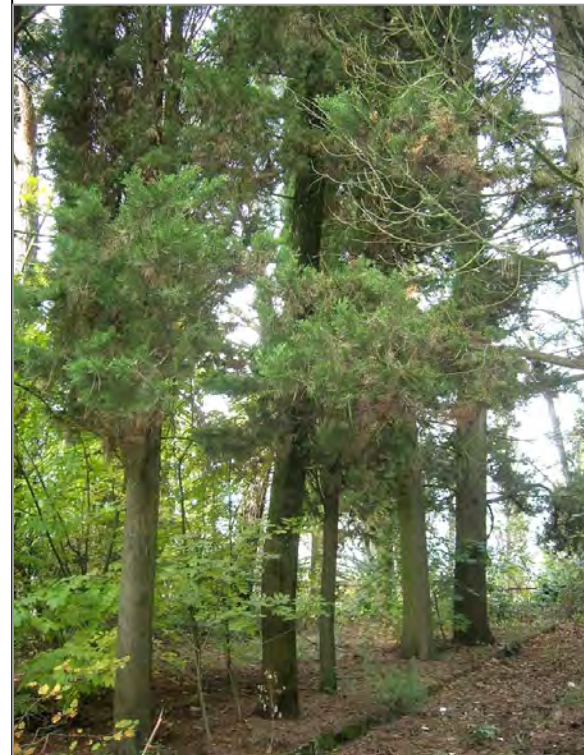
Esemplare n : 555-558  
Specie: *Cupressus sempervirens* L.  
Circonferenza media a 120 cm: 70 cm  
Interventi proposti: mantenimento

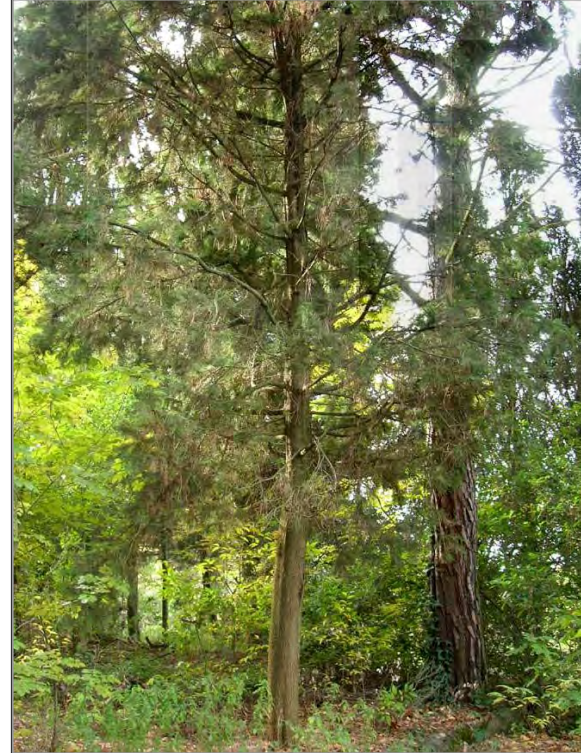
Esemplare n : 560  
Specie: *Cupressus sempervirens* L.  
Circonferenza a 120 cm: 70 cm  
Interventi proposti: abbattimento

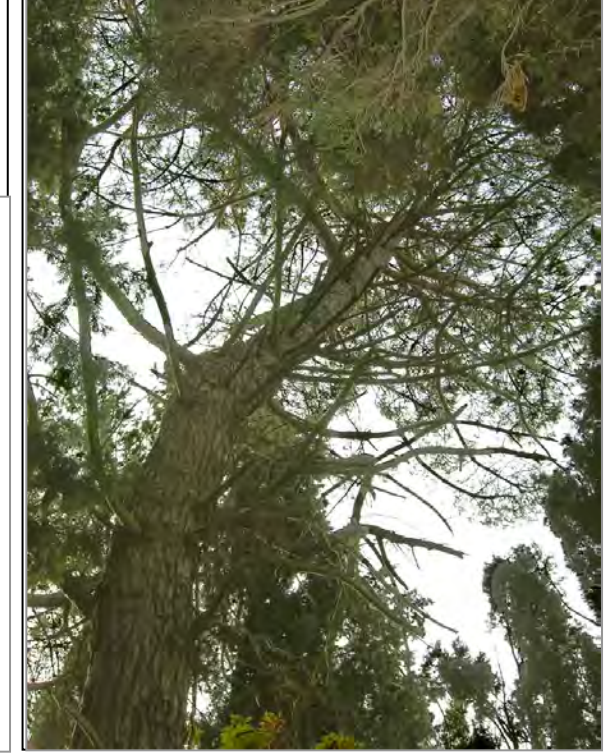
Esemplare n : 561  
Specie: *Pinus pinea* L.  
Circonferenza a 120 cm: 155 cm  
Interventi proposti: Potatura delle branche inferiori.

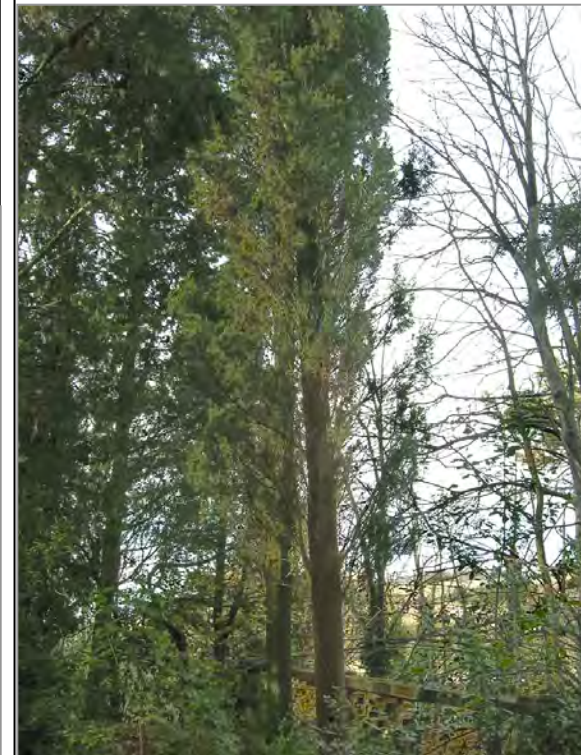
Esemplare n : 562,563  
Specie: *Cupressus sempervirens* L.  
Circonferenza media a 120 cm: 93 cm  
Interventi proposti: abbattimento

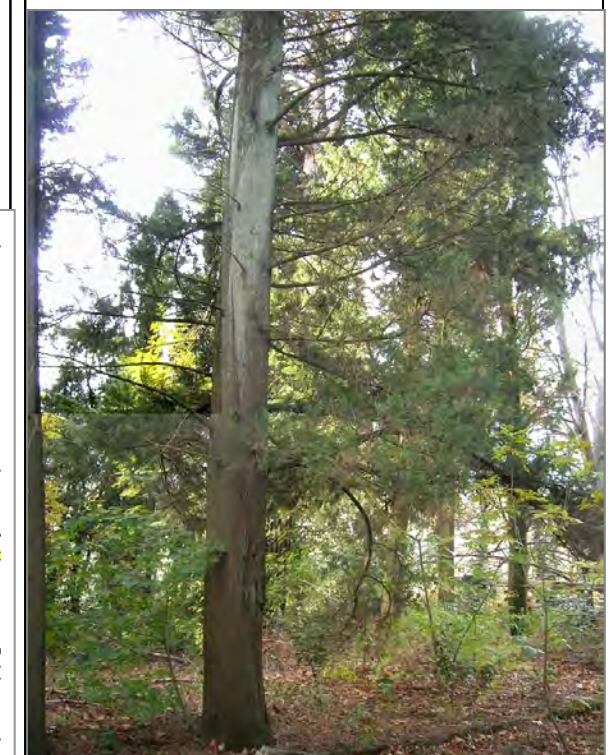
Esemplare n : 569  
Specie: *Cupressus sempervirens* L.  
Circonferenza a 120 cm: 180 cm  
Interventi proposti: **Potatura delle branche inferiori**

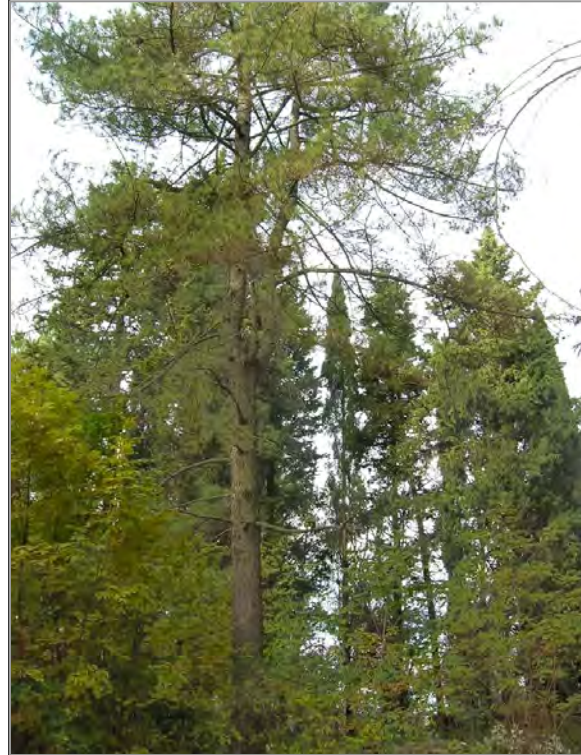
Esemplare n : 565  
Specie: *Pinus nigra* Arnold  
Circonferenza a 120 cm: 165 cm  
Interventi proposti: mantenimento
