**PROGETTO DI RECUPERO EDILIZIO E RIQUALIFICAZIONE AMBIENTALE DEL COMPLESSO DI SAN GIROLAMO**

**VOLTERRA (PI)**

**ANALISI DELLE COMPONENTI AMBIENTALI E BOTANICHE**

**Allegato 1 – SCHEDE DI RILIEVOE ED INTERVENTO**

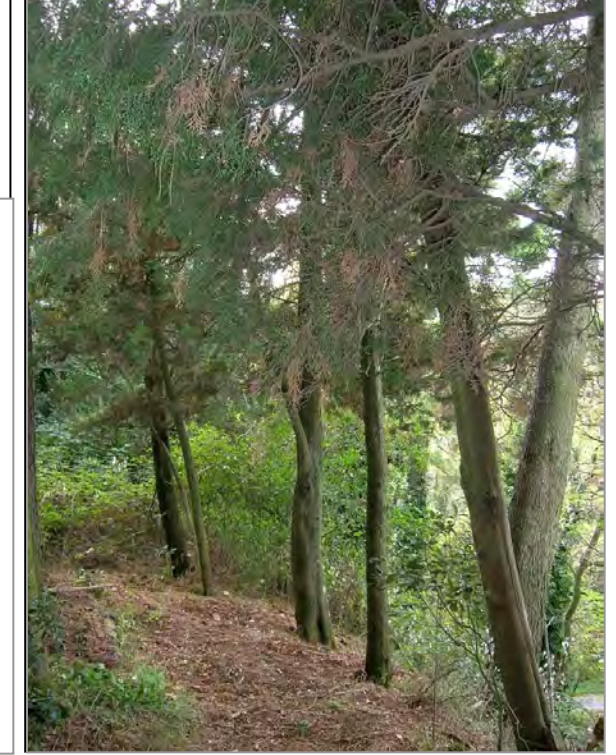
Esemplare n : 566-569, 571, 572  
Specie: *Cupressus sempervirens* L.  
Circonferenza media a 120 cm: 67 cm  
Interventi proposti: Per l'esemplare n 572, in cattivo stato di salute, si prevede l'abbattimento.  
Nel filare di cipressi è presente inoltre un esemplare di *Robinia pseudoacacia* (n 567, Ø 25), e anche per questa si prevede l'abbattimento.

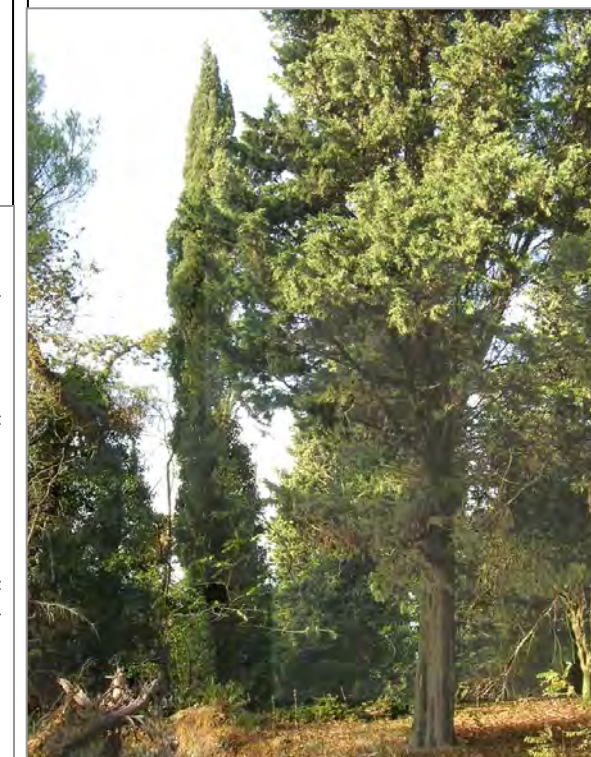
Esemplare n : 639  
Specie: *Cupressus sempervirens* L.  
Circonferenza a 120 cm: 140 cm  
Interventi proposti:mantenimento

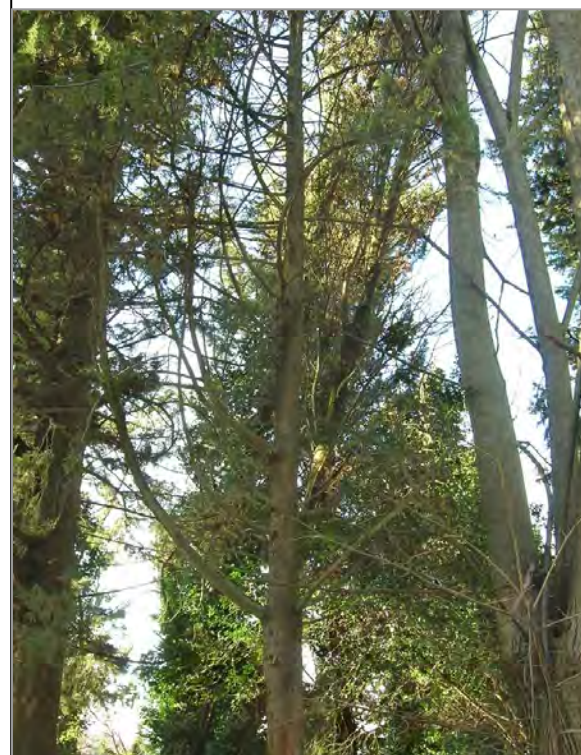
Esemplare n : 640  
Specie: *Cupressus sempervirens* L.  
Circonferenza a 120 cm: 65 cm  
Interventi proposti: Abbattimento.

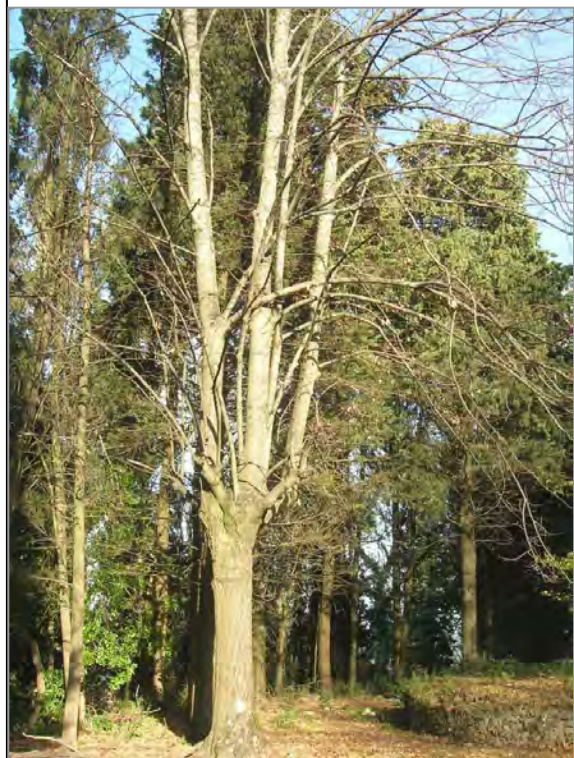
Esemplare n : 642  
Specie: *Tilia x europea* L.  
Circonferenza a 120 cm: 150 cm  
Interventi proposti: mantenimento

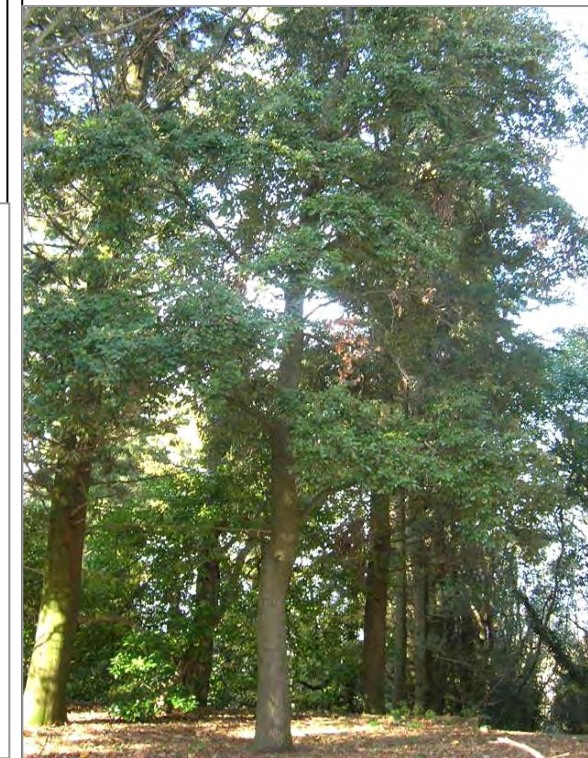
Esemplare n : 643  
Specie: *Quercus ilex* L.  
Circonferenza a 120 cm: 80 cm  
Interventi proposti: mantenimento

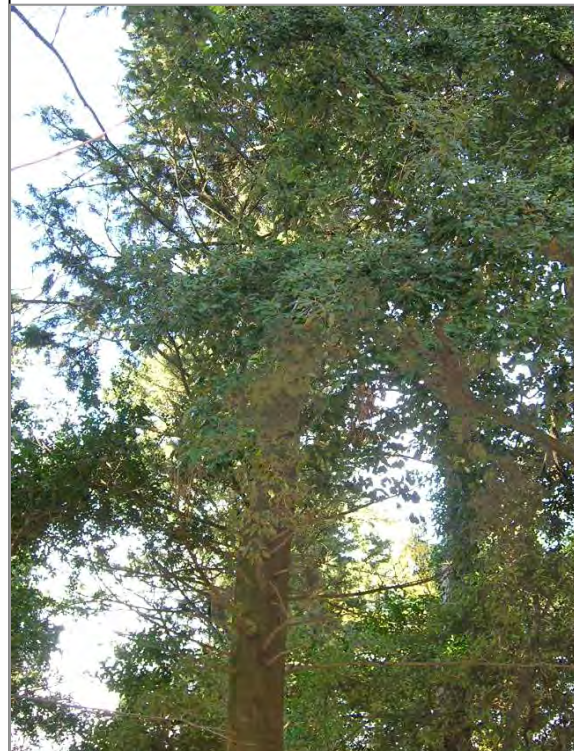
Esemplare n : 644  
Specie: *Cupressus sempervirens* L.  
Circonferenza a 120 cm: 115 cm  
Interventi proposti: mantenimento

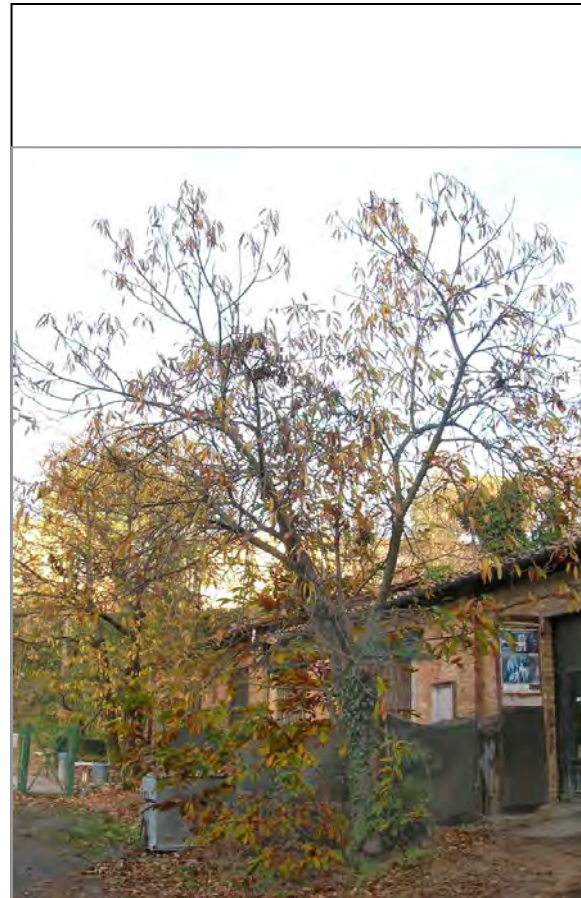
Esemplare n : 646  
Specie: *Castanea sativa* Miller  
Circonferenza a 120 cm: 105 cm  
Interventi proposti: mantenimento

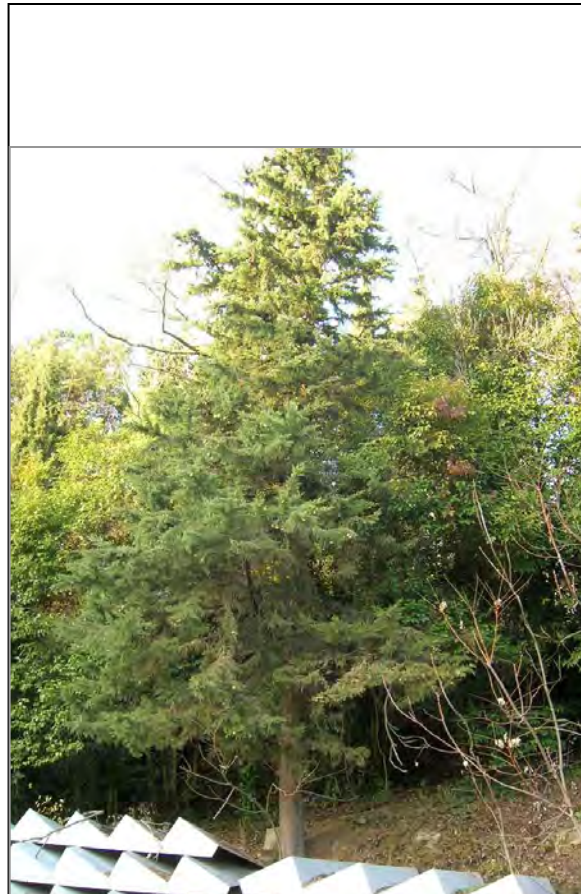
Esemplare n : 648  
Specie: *Cupressus sempervirens* L.  
Circonferenza a 120 cm: 110 cm  
Interventi proposti: mantenimento

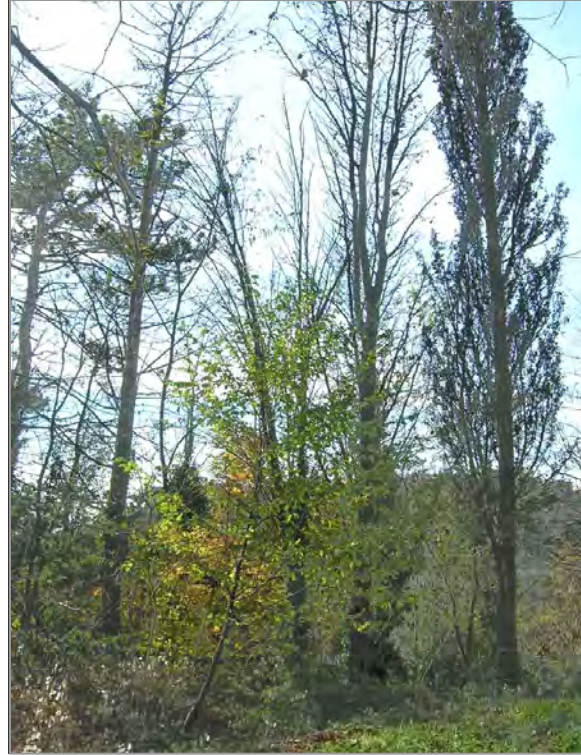
Esemplare n : 649-651  
 Specie: *Cupressus sempervirens* L.  
 Circonferenza a 120 cm: -  
 Interventi proposti: Abbattimento.

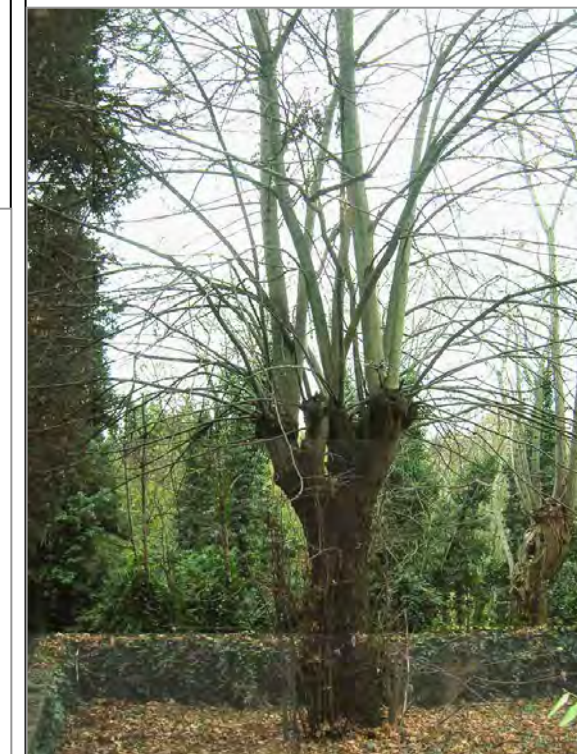
Esemplare n : 662  
 Specie: *Tilia europea* L.  
 Circonferenza a 120 cm: 195 cm  
 Interventi proposti: mantenimento

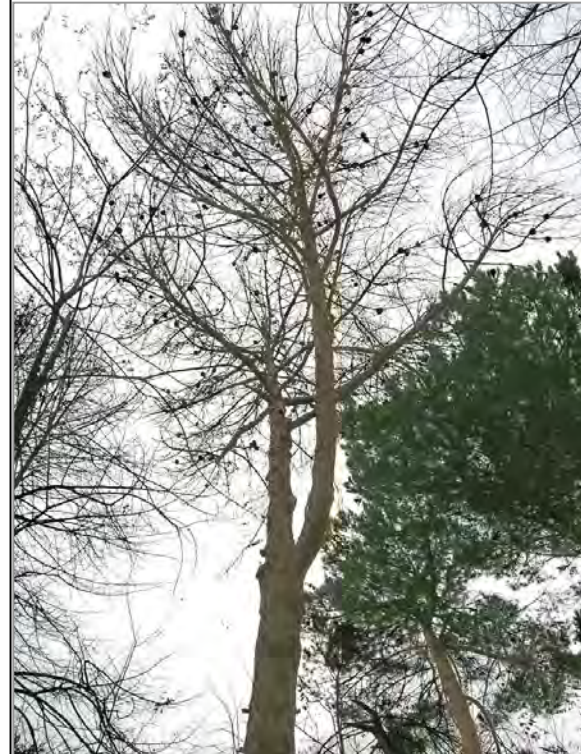
Esemplare n : 667  
 Specie: *Pinus pinea* L.  
 Circonferenza a 120 cm: 200 cm  
 Interventi proposti: Trattandosi di una pianta ormai morta, se ne prevede l'abbattimento.

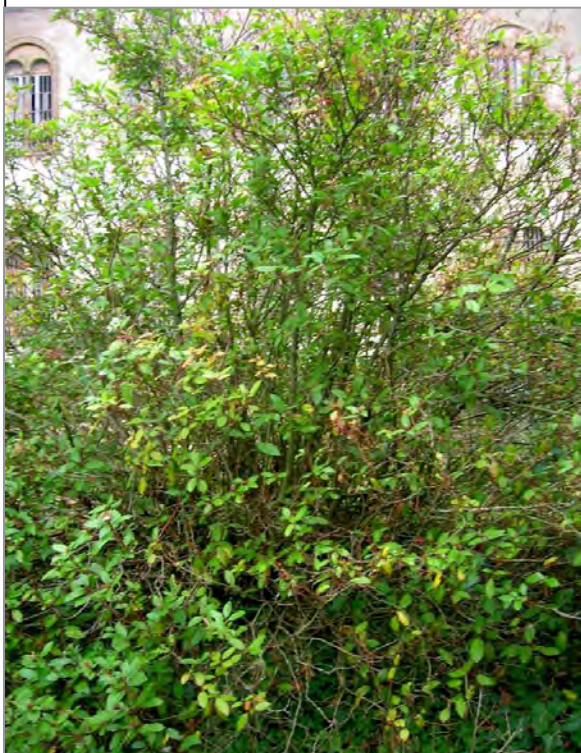
Esemplare n : 669  
 Specie: *Viburnum tinus* L.  
 Circonferenza a 120 cm:  
 Interventi proposti: mantenimento

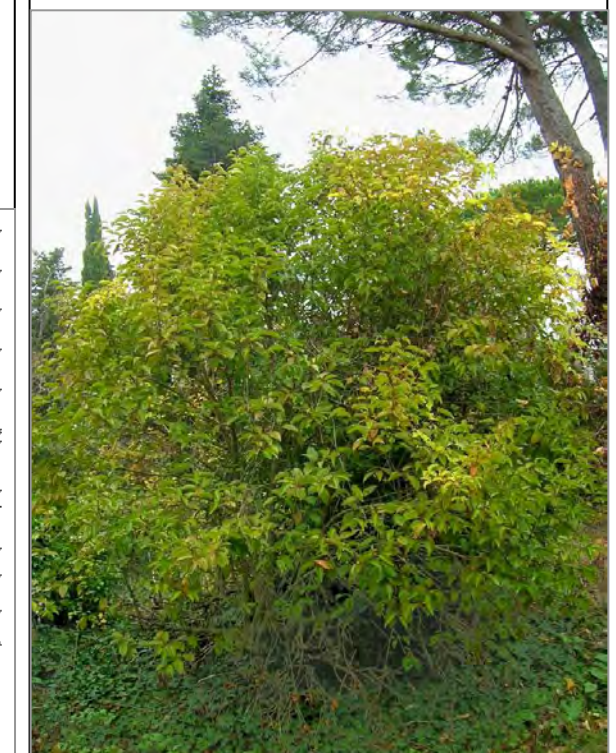
Esemplare n : 670  
 Specie: *Ligustrum vulgare* L.  
 Circonferenza a 120 cm: 40 cm  
 Interventi proposti: mantenimento

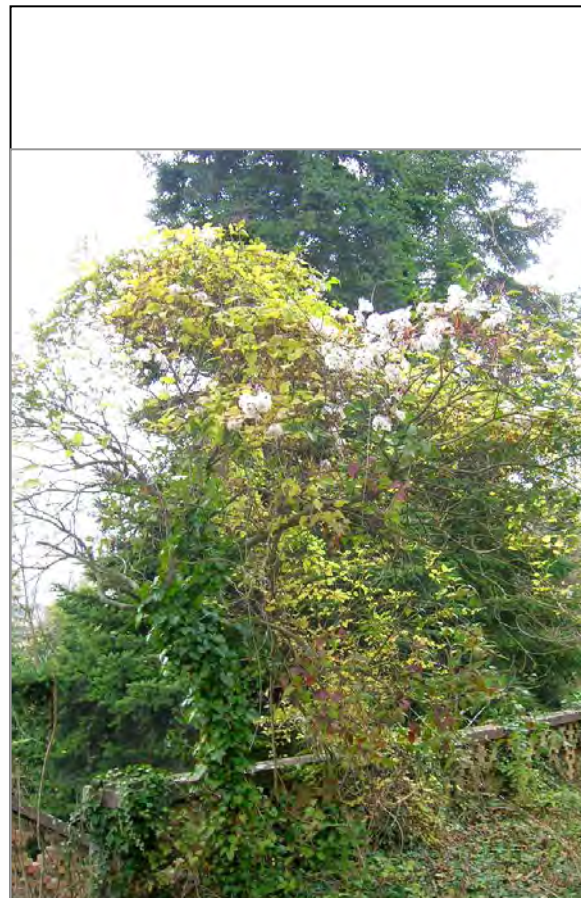
Esemplare n : 671  
Specie: *Ligustrum vulgare* L.  
Circonferenza a 120 cm: 45 cm  
Interventi proposti: Abbattimento.

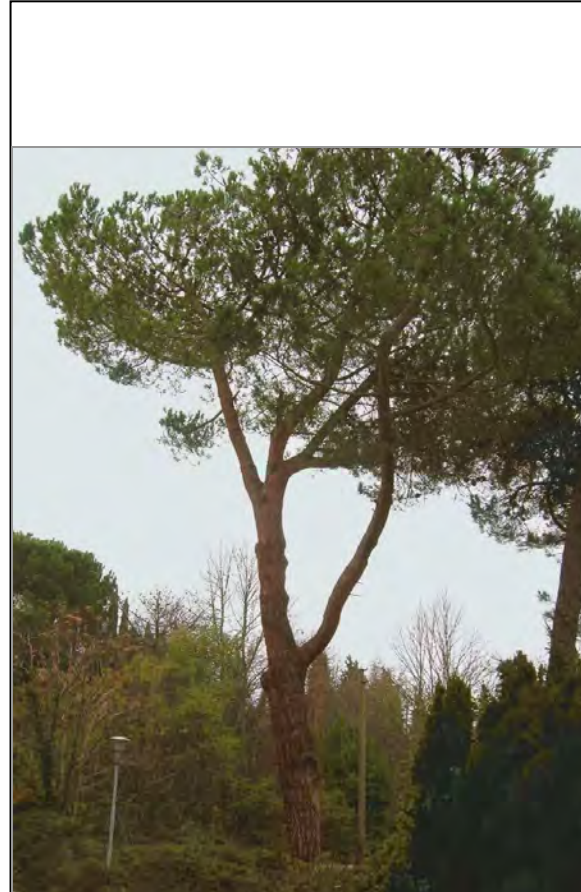
Esemplare n : 673  
Specie: *Pinus pinea* L.  
Circonferenza a 120 cm: 250 cm  
Interventi proposti: mantenimento

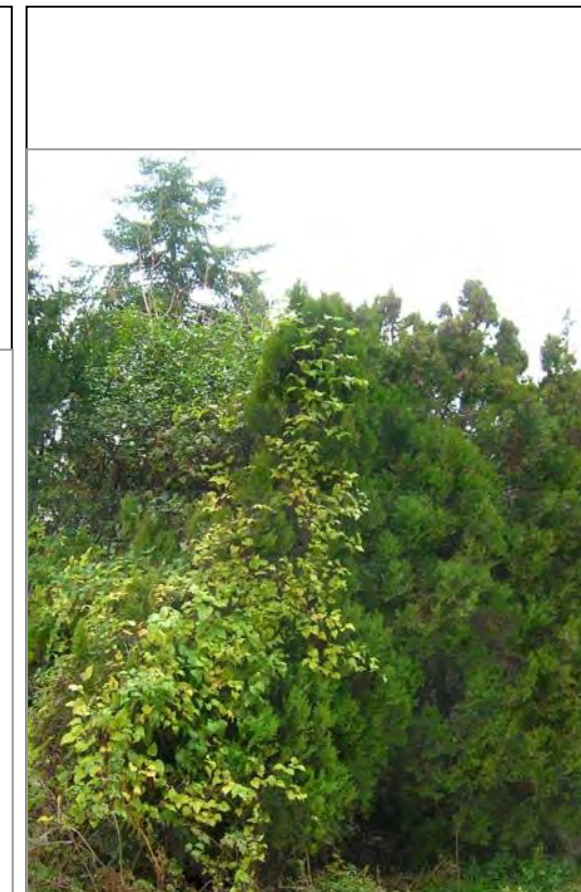
Esemplare n : 674  
Specie: *Ligustrum vulgare* L.  
Circonferenza a 120 cm: 30 cm  
Interventi proposti: abbattimento

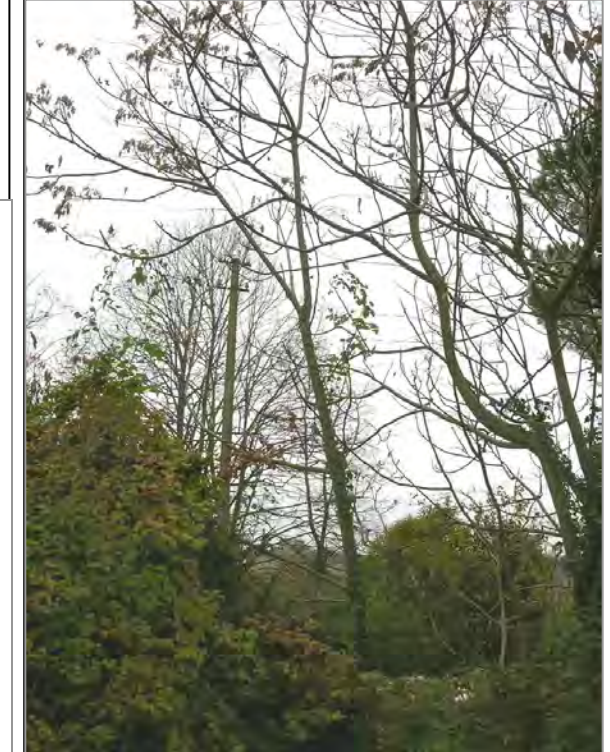
Esemplare n : 678, 679  
Specie: *Ailanthus altissima* (Mill.) Swingle  
Circonferenza media a 120 cm:  
Interventi proposti: abbattimento

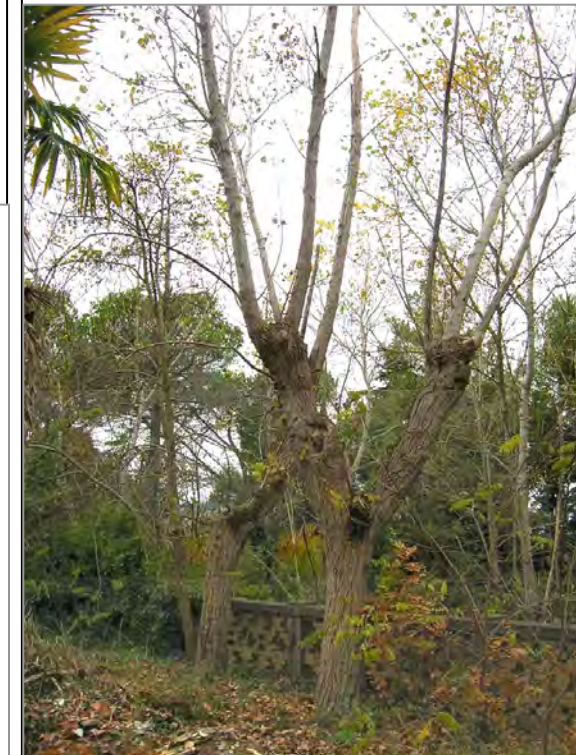
Esemplare n : 681, 682  
Specie: *Populus canadensis* L.  
Circonferenza media a 120 cm: 130 cm  
Interventi proposti: abbattimento

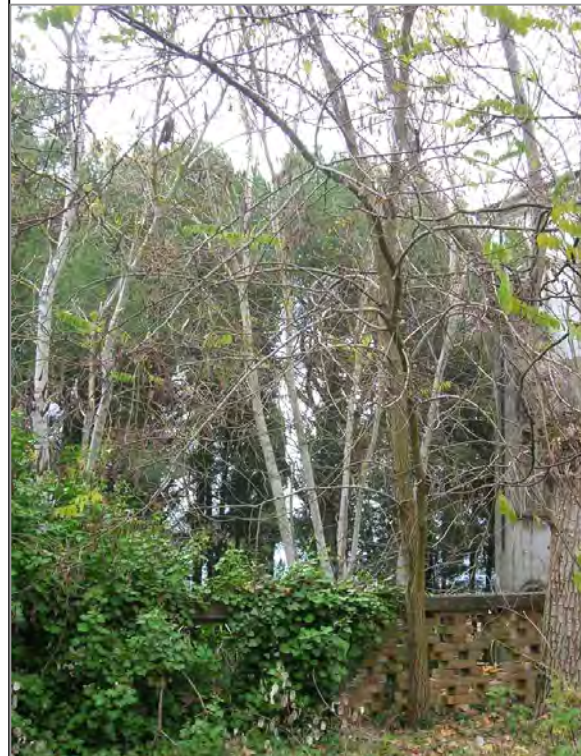
Esemplare n : 683  
Specie: *Robinia pseudoacacia* L.  
Circonferenza a 120 cm: 110 cm  
Interventi proposti: abbattimento

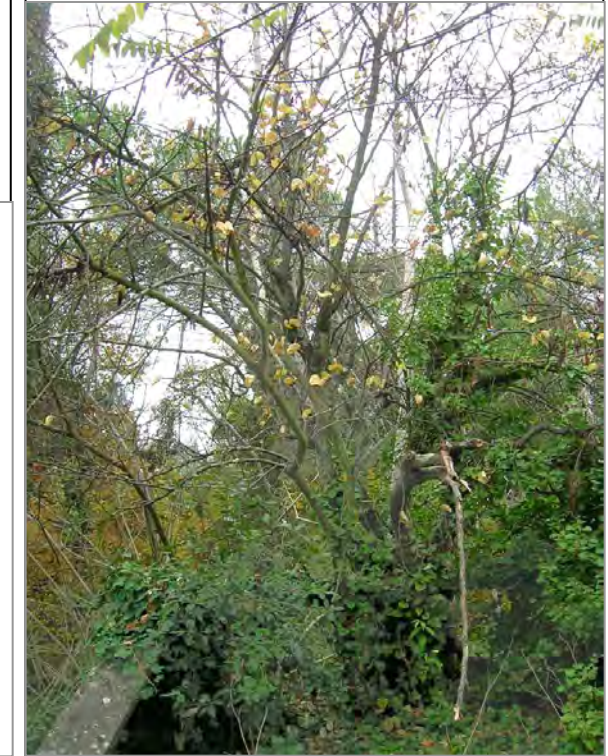
Esemplare n : 684  
Specie: *Cercis siliquastrum* L.  
Circonferenza a 120 cm: 100 cm  
Interventi proposti: mantenimento

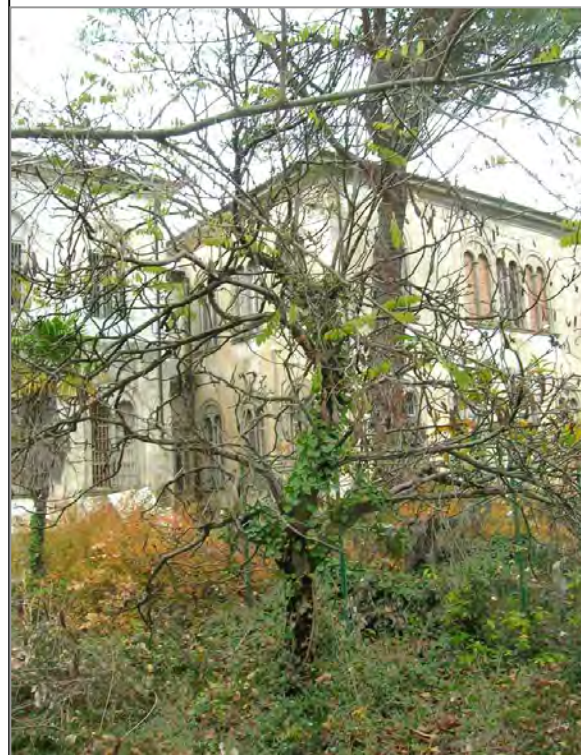
Esemplare n : 685  
Specie: *Mespilus germanica* L.  
Circonferenza a 120 cm: 65 cm  
Interventi proposti: mantenimento

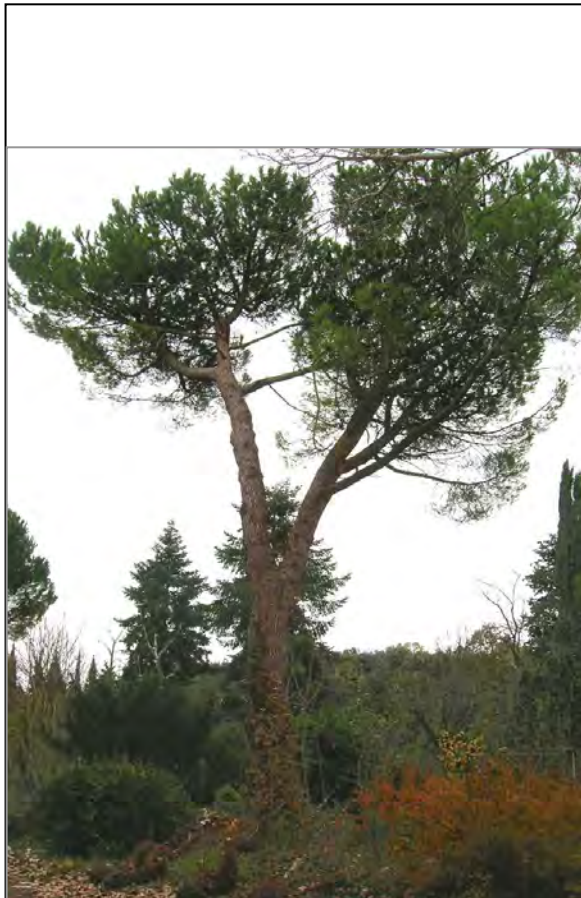
Esemplare n : 687  
Specie: *Pinus pinea* L.  
Circonferenza a 120 cm: 255 cm  
Interventi proposti: mantenimento

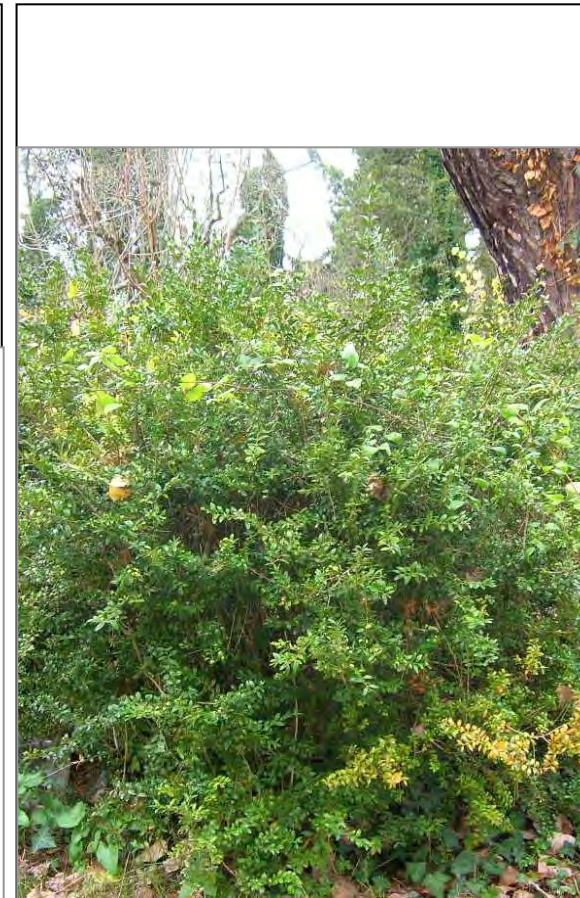
Esemplare n : 688  
Specie: *Buxus sempervirens* L.  
Circonferenza a 120 cm: 30 cm  
Interventi proposti: mantenimento

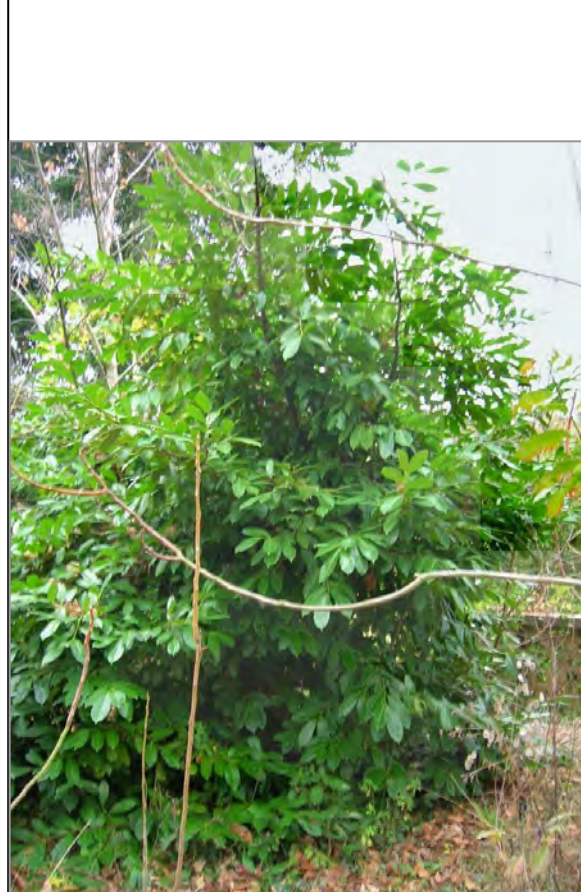
Esemplare n : 689  
Specie: *Prunus laurocerasus* L.  
Circonferenza a 120 cm: 40 cm  
Interventi proposti: mantenimento

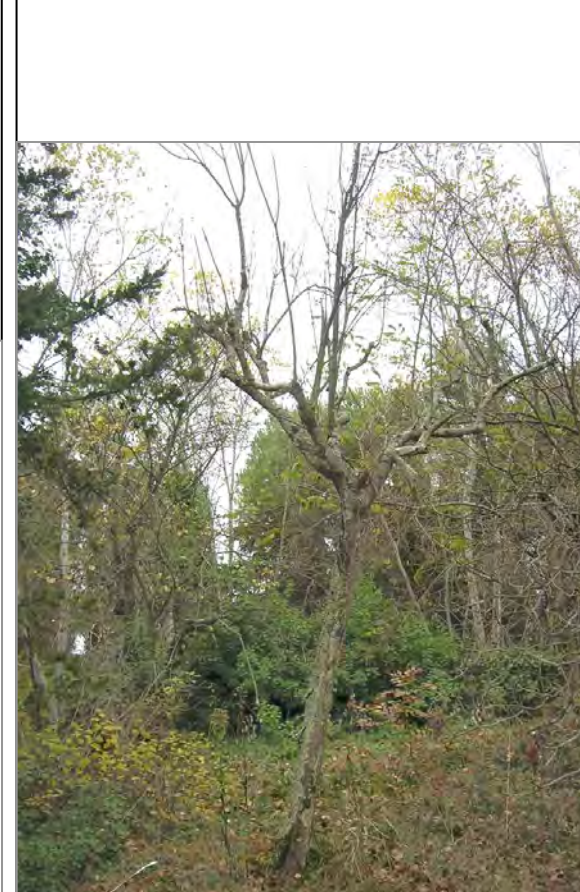
Esemplare n : 690, 692  
Specie: n.d.  
Circonferenza a 120 cm:  
Interventi proposti: Si tratta di due piante morte ormai da tempo per cui è necessario eseguire l'abbattimento.

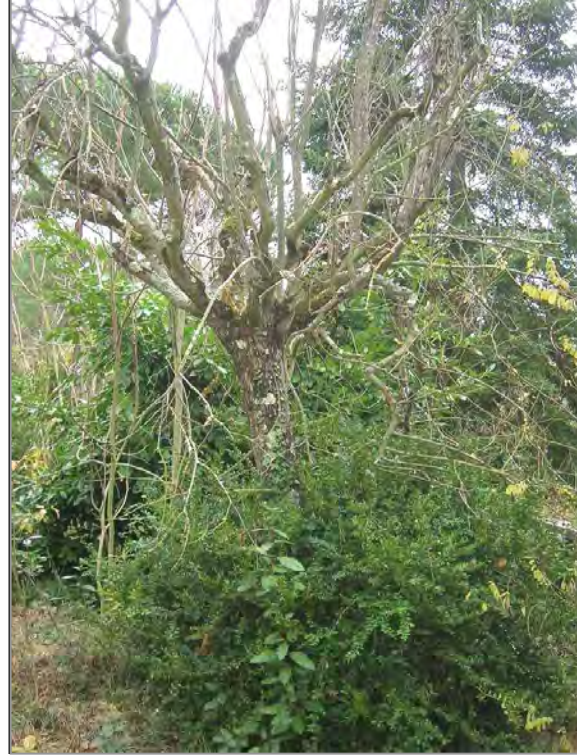
Esemplare n : 691  
Specie: *Buxus sempervirens* L.  
Circonferenza a 120 cm:  
Interventi proposti: mantenimento

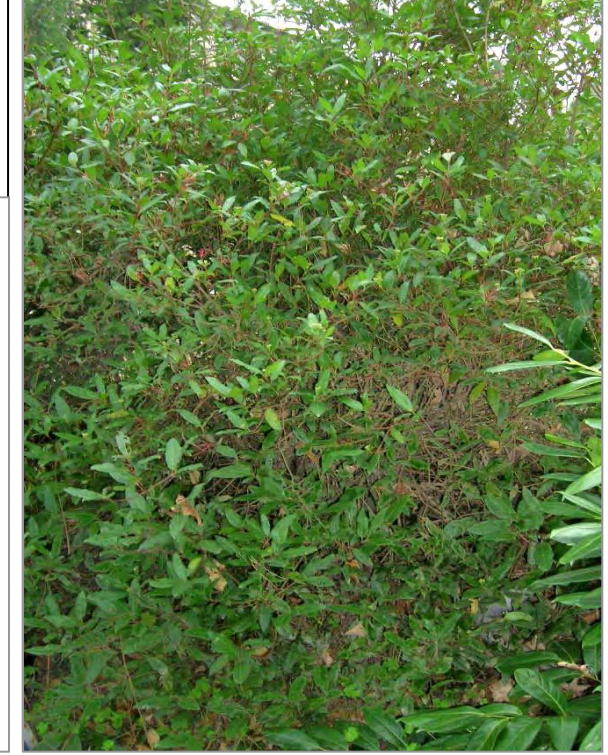
Esemplare n : 693  
Specie: *Viburnum tinus* L.  
Circonferenza a 120 cm: 30 cm  
Interventi proposti: mantenimento

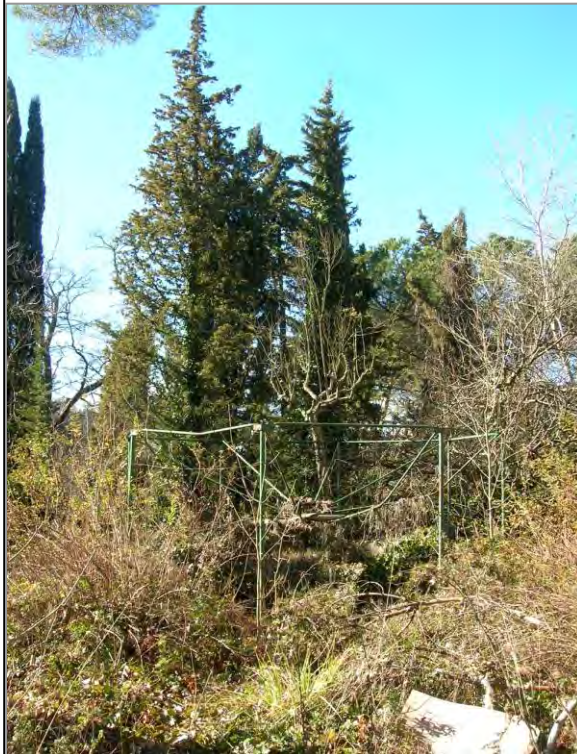
Esemplare n : 694, 695  
Specie: *Cupressus sempervirens* L.  
Circonferenza media a 120 cm: 75 cm  
Interventi proposti: abbattimento

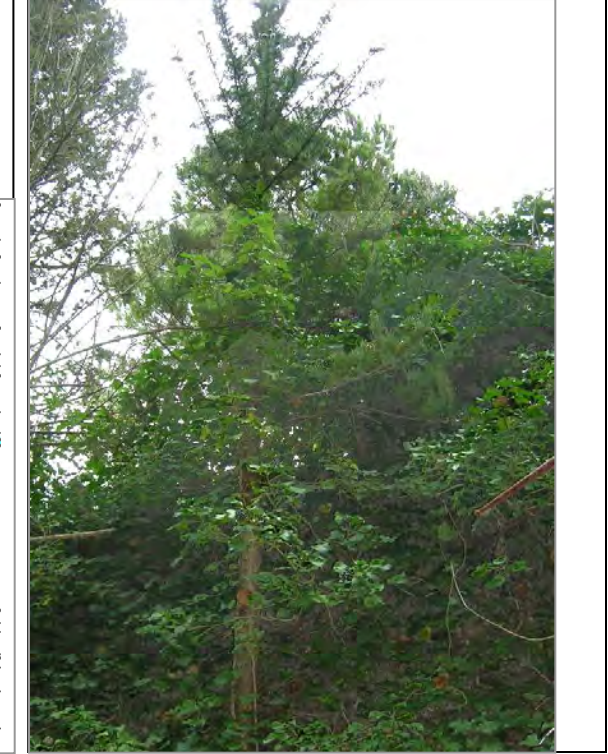
Esemplare n : 696  
Specie: *Cupressus sempervirens* L.  
Circonferenza a 120 cm: 35 cm  
Interventi proposti: abbattimento

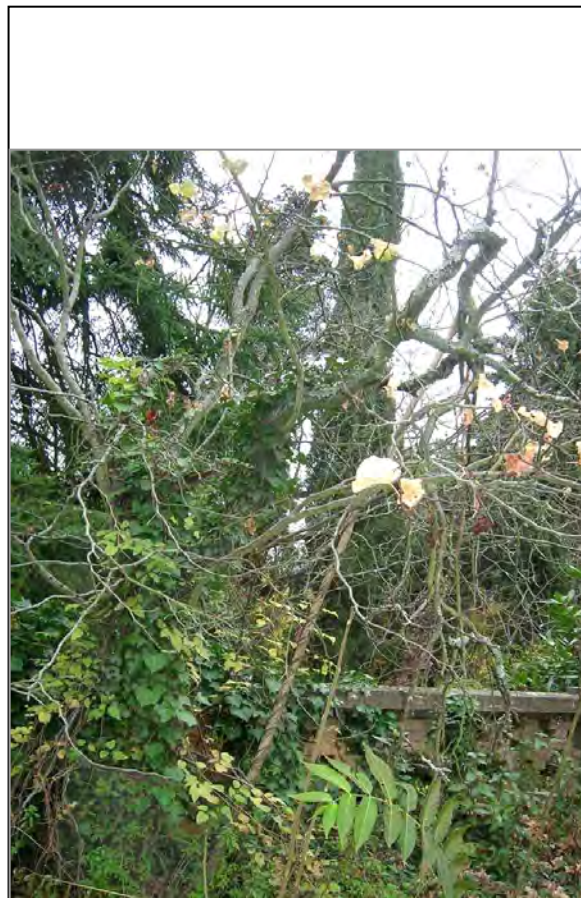
Esemplare n : 697  
 Specie: *Cercis siliquastrum* L.  
 Circonferenza a 120 cm: 65 cm  
 Interventi proposti: abbattimento

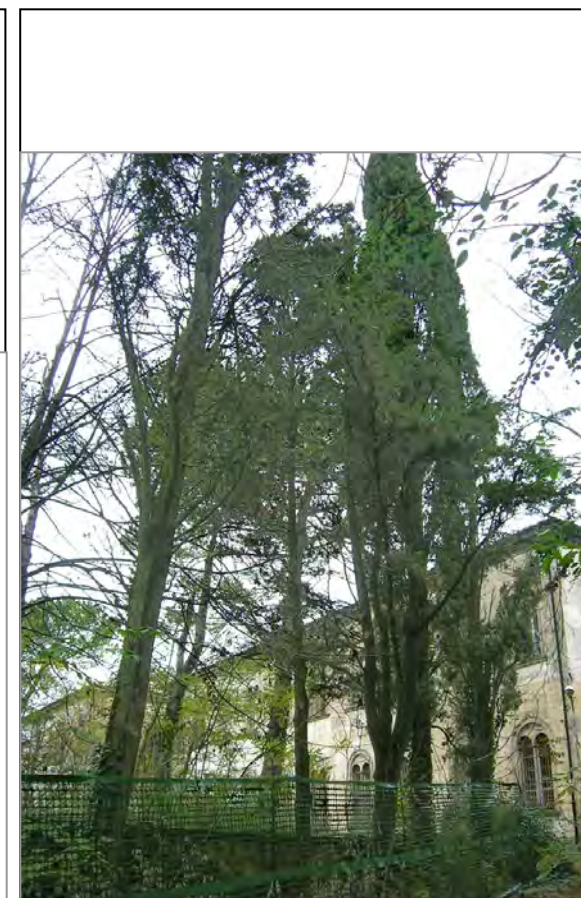
Esemplare n : 698-702  
 Specie: *Cupressus sempervirens* L.  
 Circonferenza media a 120 cm: 95 cm  
 Interventi proposti: Per gli esemplari n° 698, 699 e 702 si auspica una potatura di mantenimento.

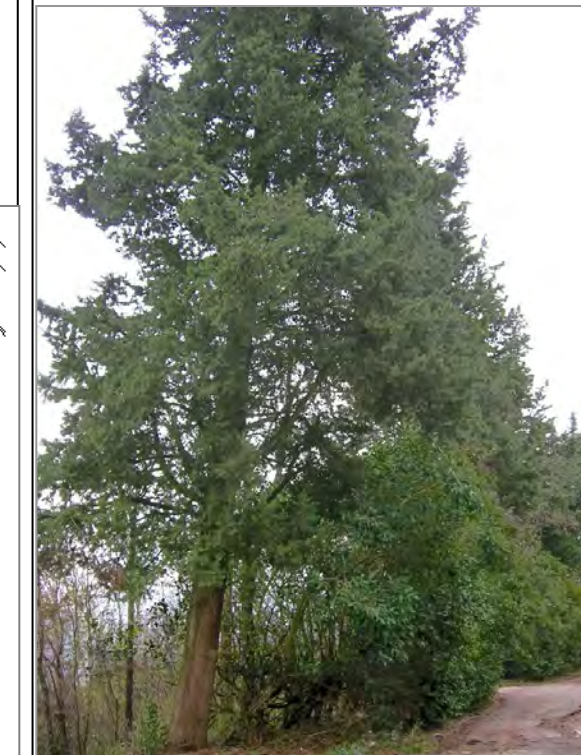
Esemplare n : 706-709  
 Specie: *Cupressus sempervirens* L.  
 Circonferenza media a 120 cm: 123 cm  
 Interventi proposti: mantenimento

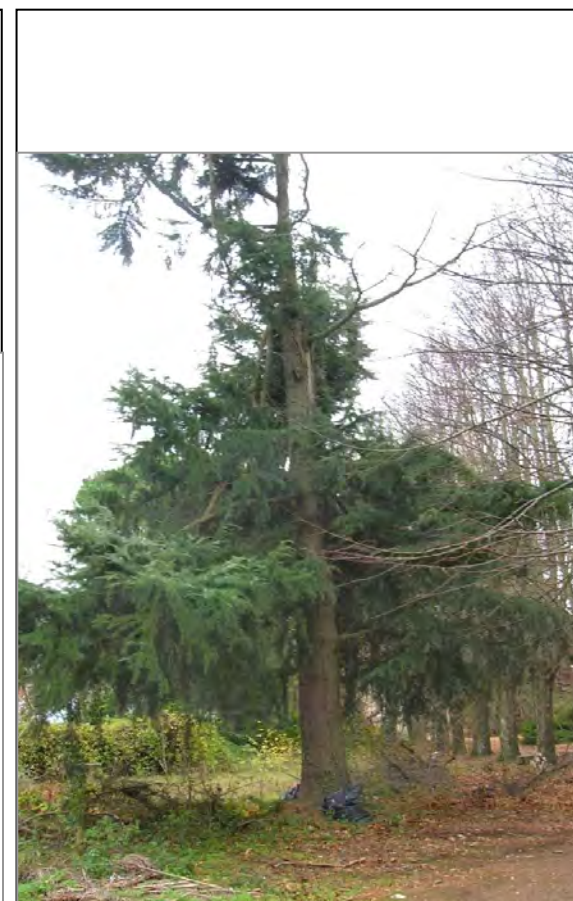
Esemplare n : 716  
Specie: *Cedrus deodara* G.Don  
Circonferenza a 120 cm: 200 cm  
Interventi proposti: abbattimento

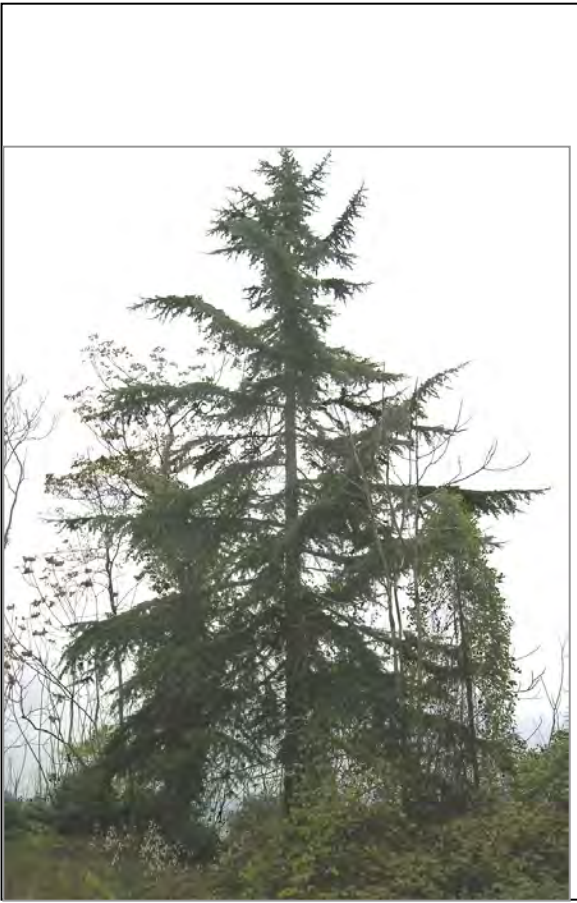
Esemplare n : 717  
 Specie: *Cedrus deodara* G. Don  
 Circonferenza a 120 cm: 160 cm  
 Interventi proposti: mantenimento

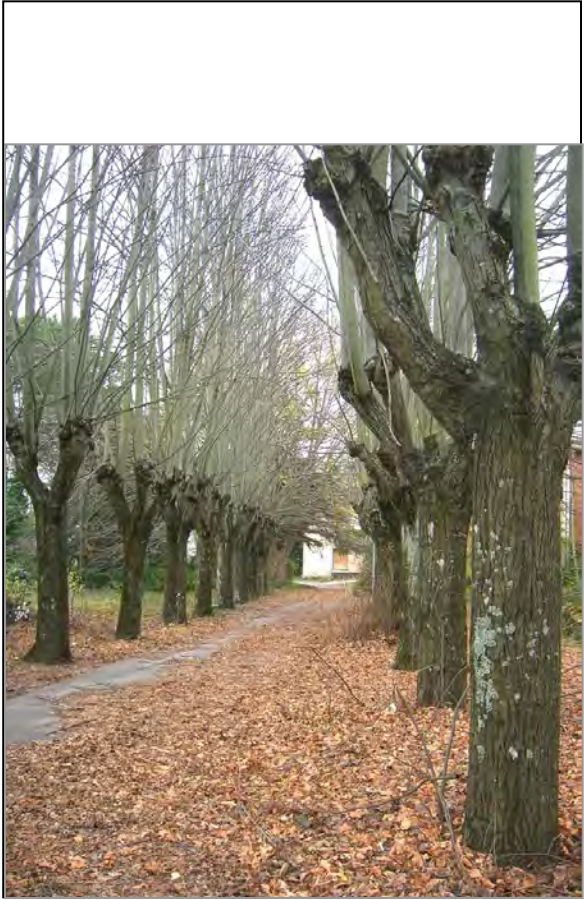
Esemplare n : 720-746  
 Specie: *Tilia x europea* L.  
 Circonferenza media a 120 cm:  
 Interventi proposti: mantenimento

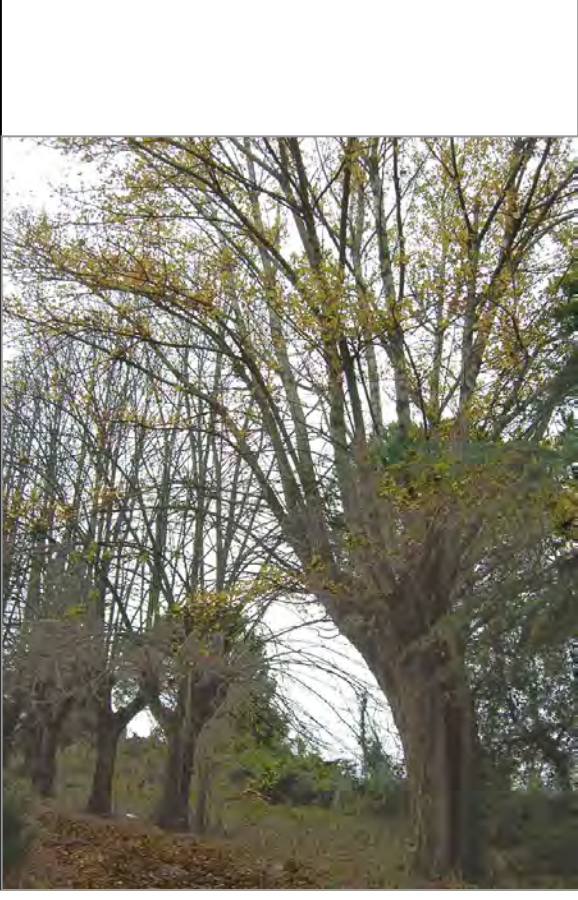
Esemplare n : 747  
 Specie: *Populus canadensis* L.  
 Circonferenza a 120 cm: 305 cm  
 Interventi proposti: mantenimento

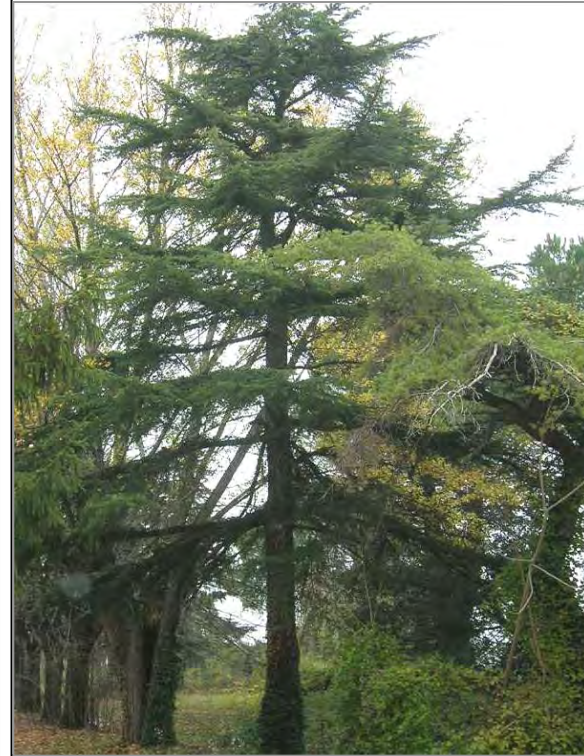
Esemplare n : 748  
Specie: *Cedrus libani* L.  
Circonferenza a 120 cm: 120 cm  
Interventi proposti:mantenimento

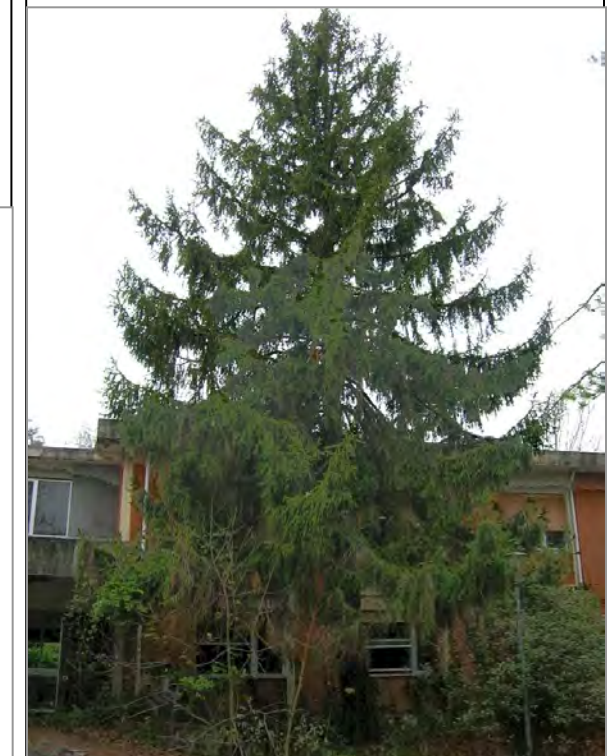
Esemplare n : 749  
Specie: *Abies* sp.  
Circonferenza a 120 cm: 185 cm  
Interventi proposti:mantenimento

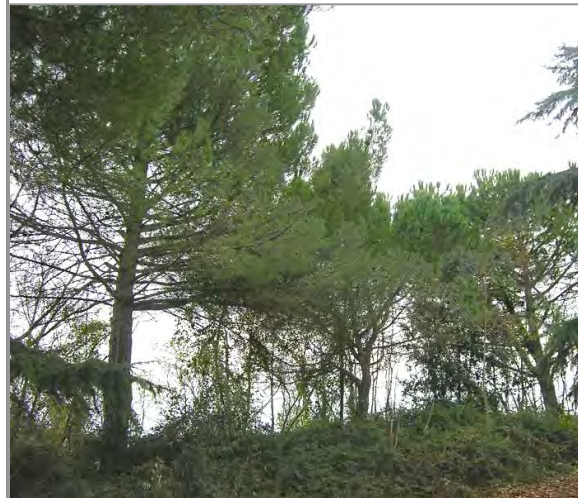
Esemplare n : 766-768  
Specie: *Pinus pinea* L.  
Circonferenza media a 120 cm: 100 cm  
Interventi proposti: mantenimento

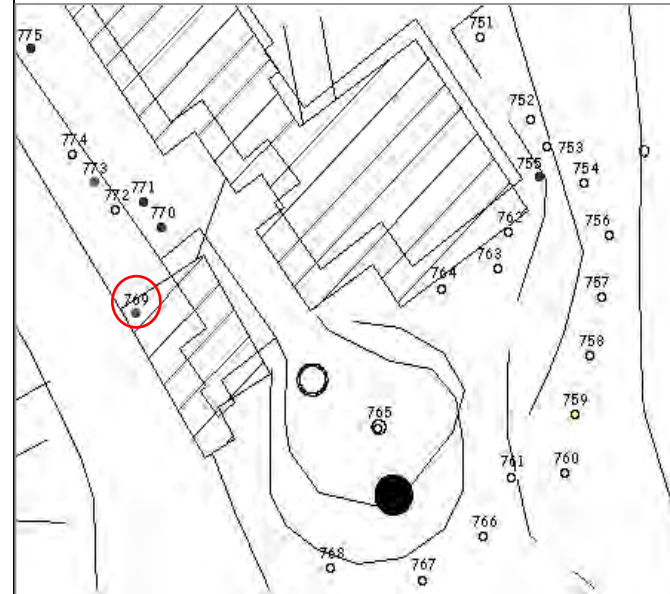
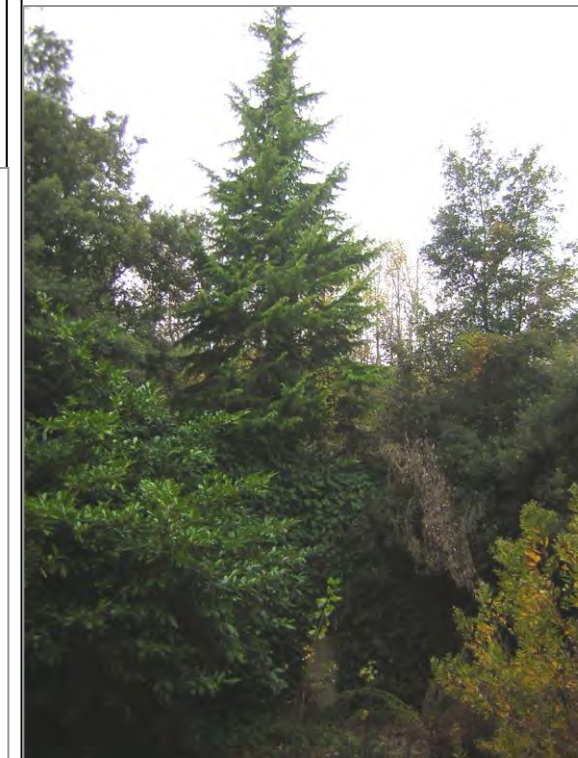
Esemplare n : 769  
Specie: *Abies* sp.  
Circonferenza a 120 cm:  
Interventi proposti: mantenimento

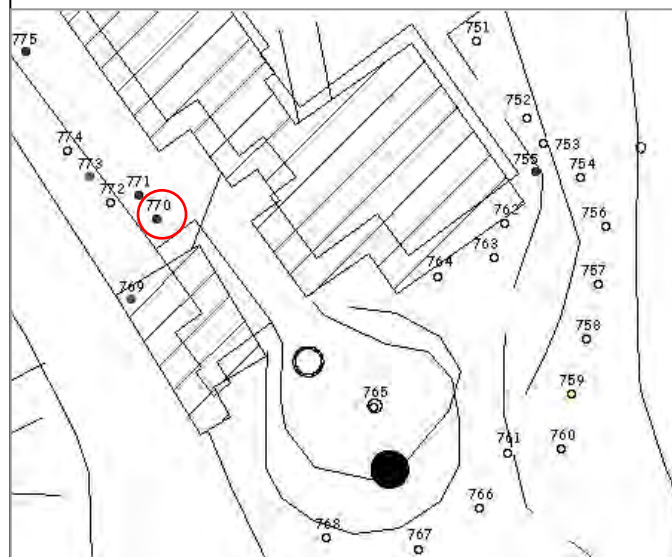
Esemplare n : 770  
Specie: *Viburnum tinus* L.  
Circonferenza a 120 cm:  
Interventi proposti: abbattimento

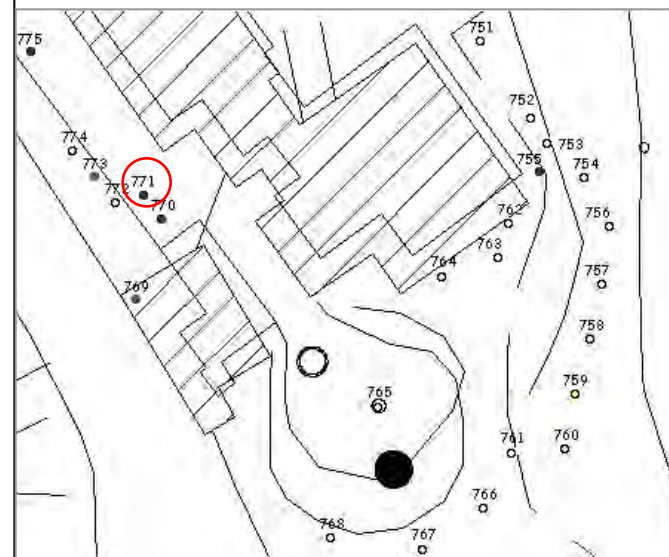
Esemplare n : 771  
Specie: *Prunus laurocerasus* L.  
Circonferenza a 120 cm:  
Interventi proposti: abbattimento

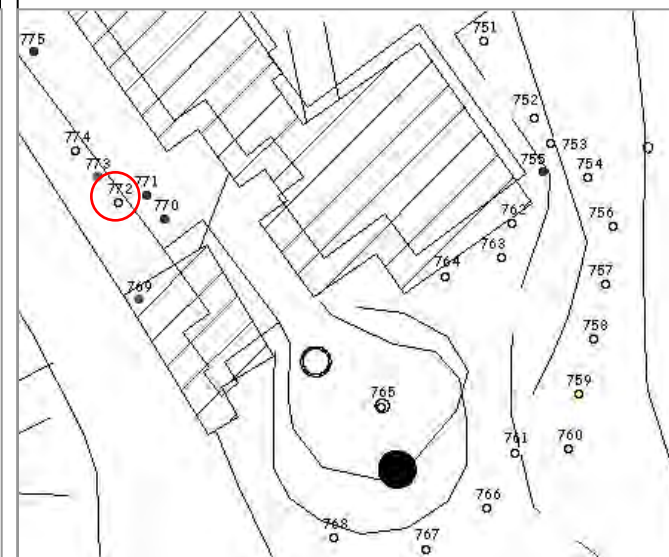
Esemplare n : 772  
Specie: *Quercus ilex* L.  
Circonferenza a 120 cm:  
Interventi proposti: mantenimento

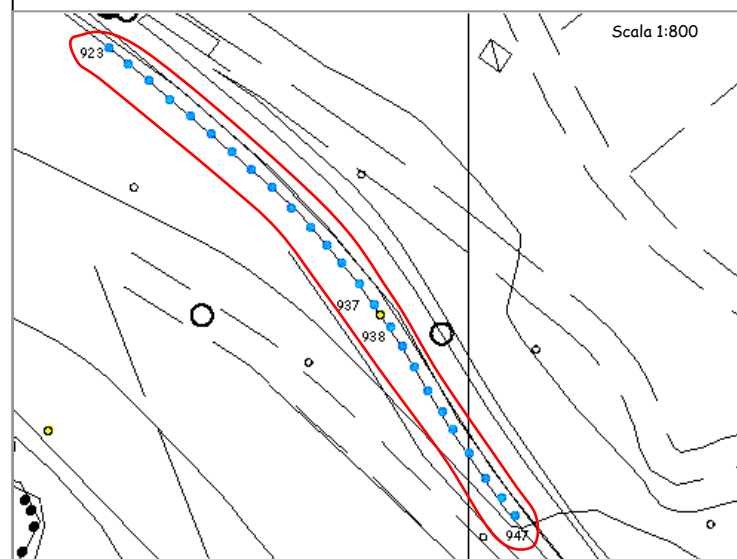
Esemplare n : 923-947  
 Specie: *Tilia x europea* L.  
 Circonferenza a 120 cm:  
 Interventi proposti: mantenimento
