Civitella in Val di Chiana
Piano Strutturale

Giugno 2015

Schedatura degli edifici di impianto
storico del territorio rurale
FRAZIONE F – CORNIA

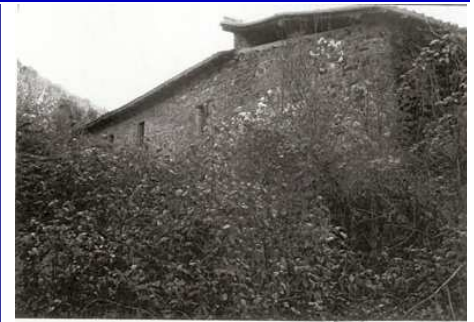
L'Oratorio di S.Maria Maddalena addossato alla chiesa ha subito pesanti rifacimenti strutturali con l'inserimento di uno scheletro in c.a. a ridosso delle pareti interne, quale struttura di consolidamento. Anche le coperture sono state realizzate con materiali inadeguati, montati in malo modo. L'intervento sulla chiesa è stato invece meno invasivo. Da notare la targa in pietra scolpita sopra la porta d'ingresso e il campanile a vela, oltre alle finestre a feritoia tipiche delle pievi romaniche.

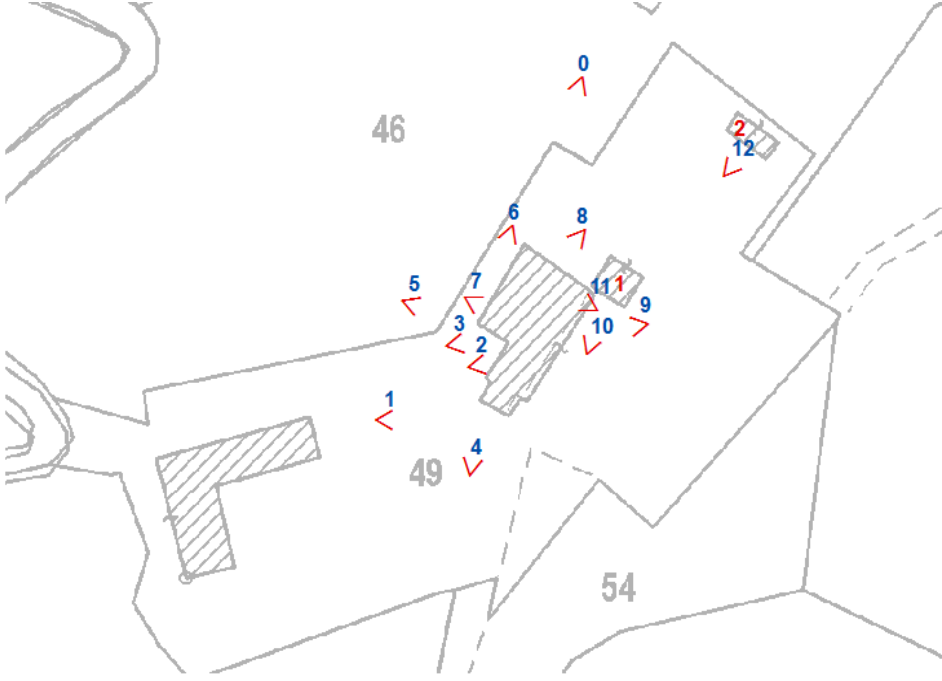
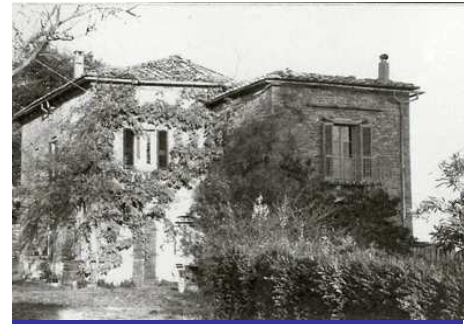
Interessante complesso edilizio costituito da due edifici (corpo A e B). L'edificio principale è costituito da due volumi ed è delimitato da una recinzione muraria e chiuso da alto cancello in ferro. L'edificio presente oggi ha sicuramente subito grossi interventi nel corso del secolo scorso, come si può vedere dalla forma regolare del volume e dalla scansione definita della facciata e delle aperture, ma non avendo foto abbastanza datate documentabili l'aspetto originario è difficile fare un'ipotesi circa il processo edificatorio. Si segnala la presenza di parete a scarpa sul fronte sud - est di notevole valore. Nell'estratto della Carta Tecnica Regionale sono indicati in grigio i due annessi non storici (successivi al catasto d'impianto) presenti all'interno dell'area di pertinenza.

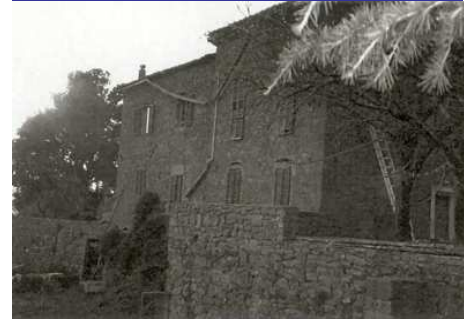
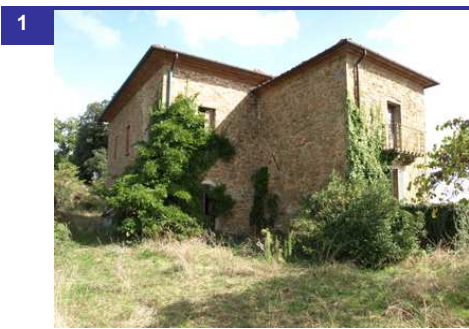
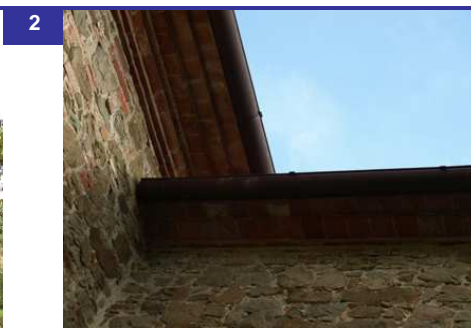
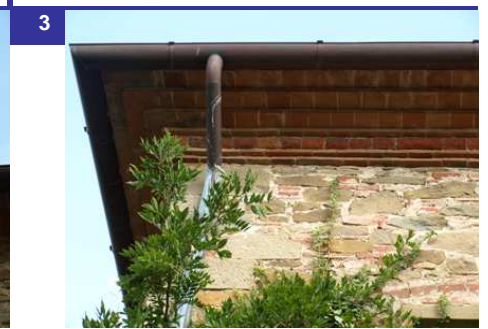
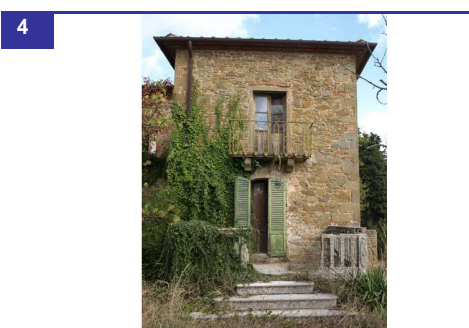
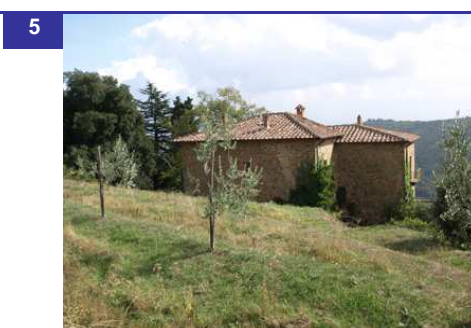
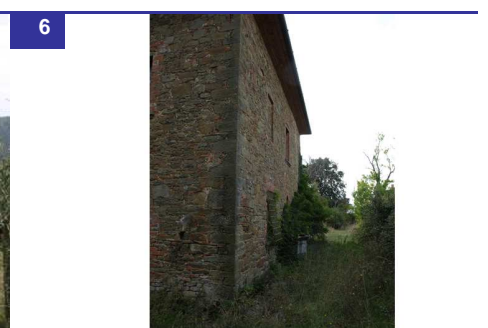
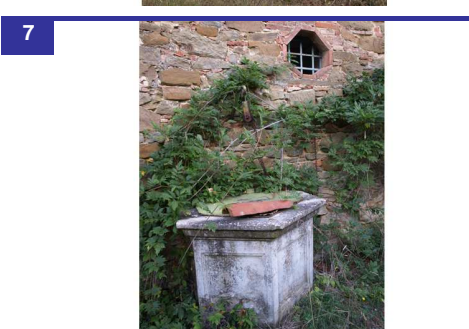
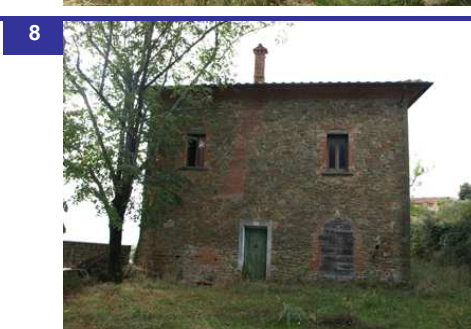
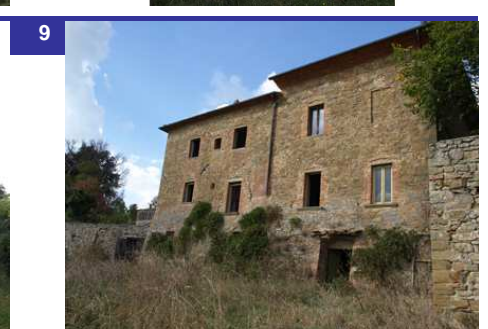
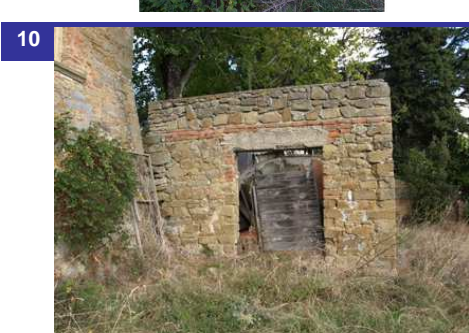
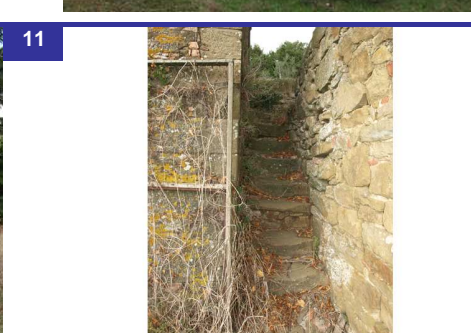
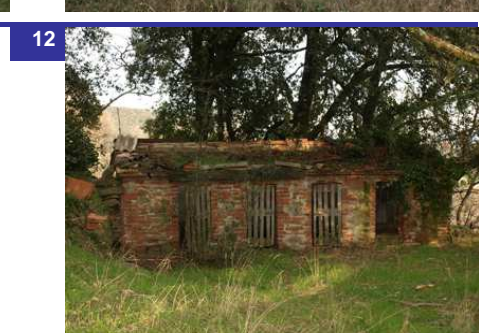
Scheda di rilievo n° **082B** del **17/10/08**

L'edificio è costituito da due corpi ortogonali tra di loro, di cui quello ad est ad un piano è un annesso destinato a laboratorio artigianale, oggi dismesso e in pessime condizioni.

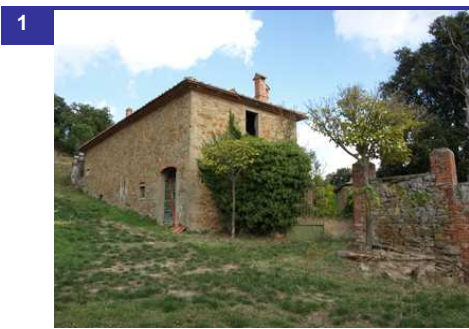
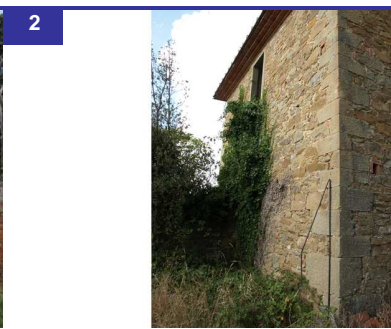
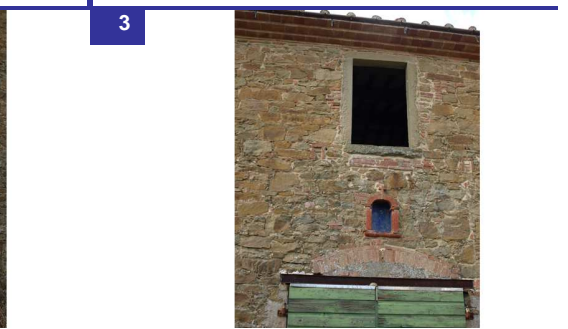
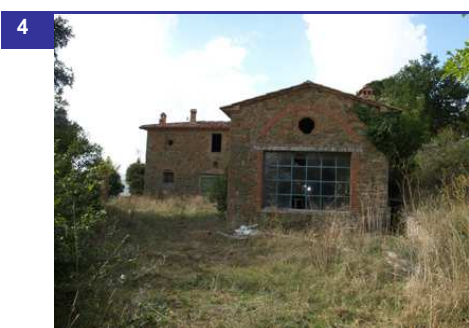
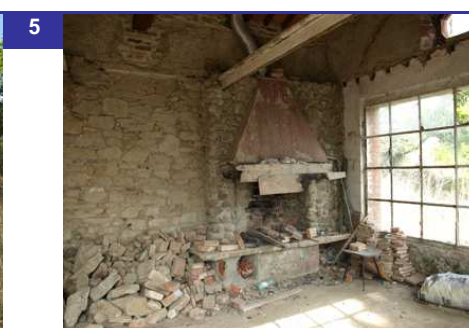
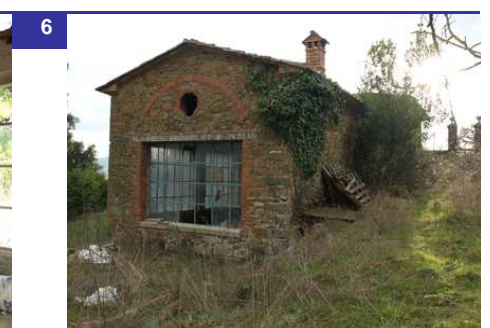
Scheda di rilievo n° **083** del **17/10/08**

L'edificio ha subito un intervento di ristrutturazione che nel complesso non sembra aver alterato le caratteristiche originarie. Di sicuro nuovo inserimento la tettoia addossata al lato ovest.
L'annesso, indicato in grigio nell'estratto della CTR, risulta non storico, successivo al catasto di impianto.

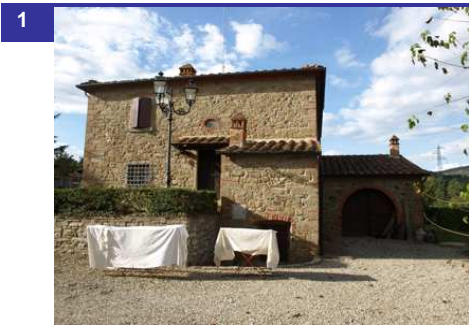
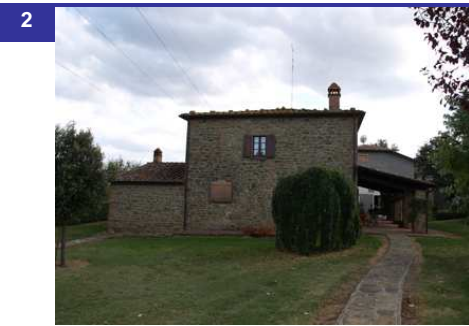
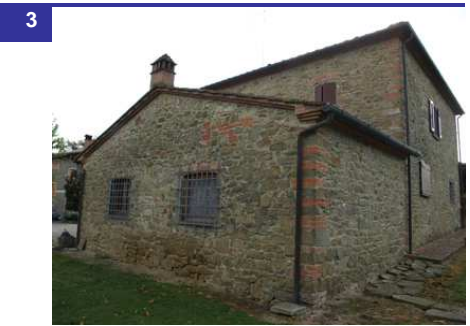
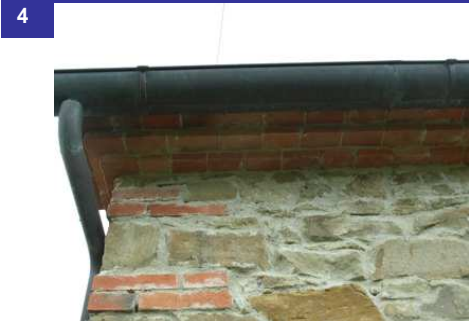
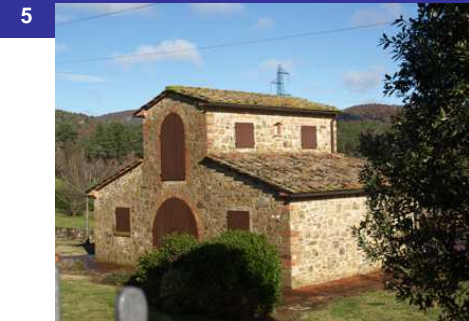
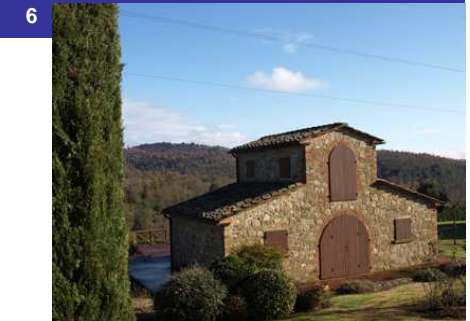
Scheda di rilievo n° **084** del **17/10/08**

Alterazione di molte aperture

Sostituzione su più volumi della copertura con una struttura di travi in c.a. e tavelle in laterizio

Il complesso edilizio di notevoli dimensioni, è frutto di un lungo processo edificatorio del quale non è possibile stabilire con certezza l'evoluzione. L'edificio ha subito anche una recente ristrutturazione che in parte ne ha alterato le caratteristiche originarie soprattutto per l'uso incongruo dei materiali della copertura e la modifica delle aperture.

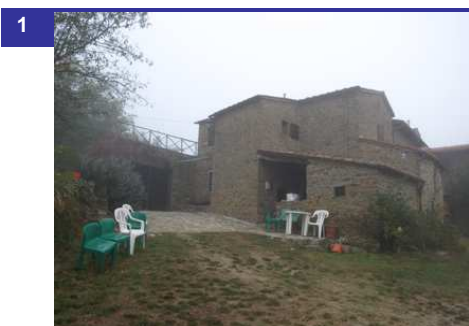
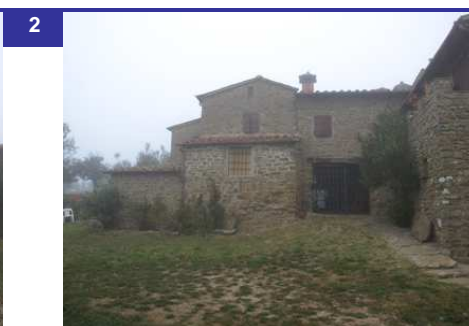
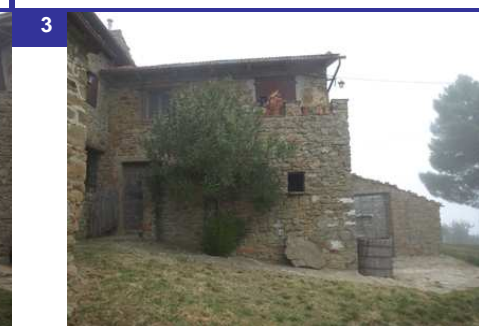
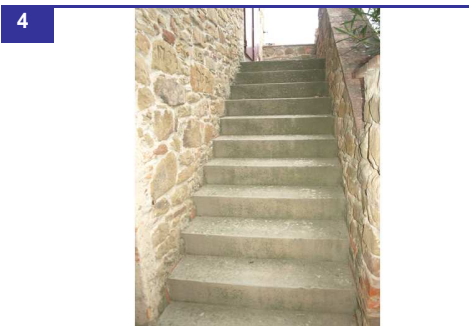
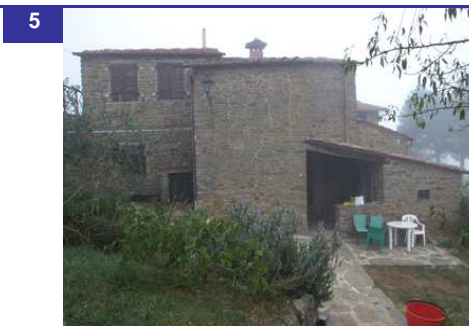
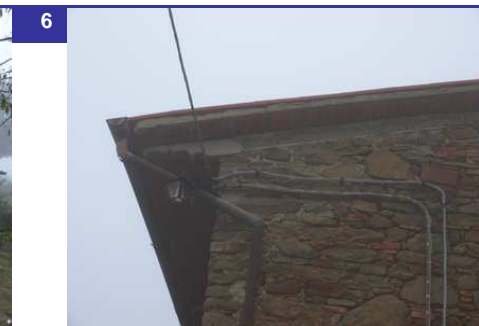
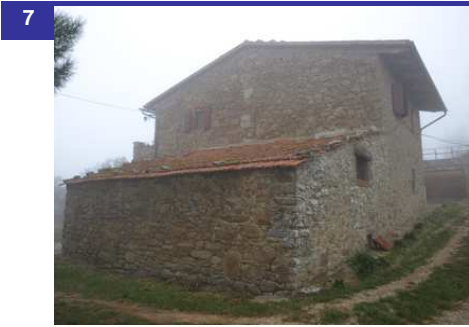
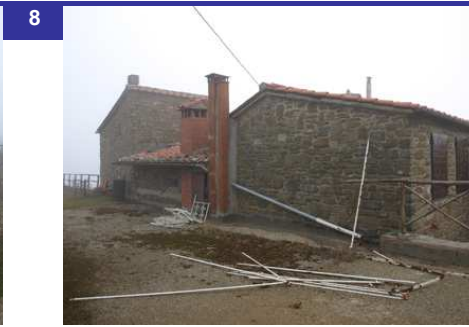
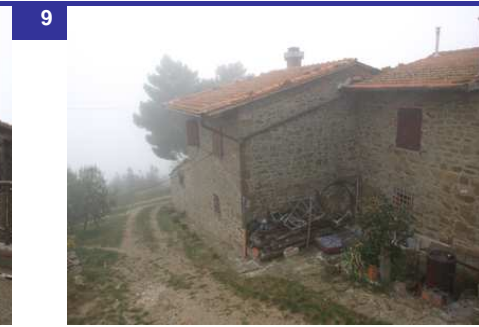
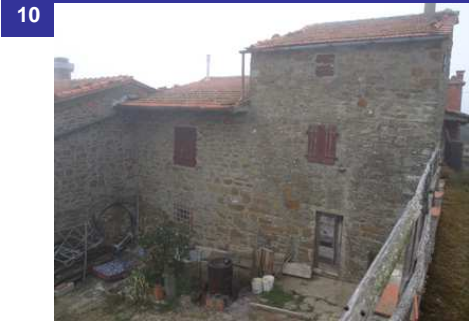
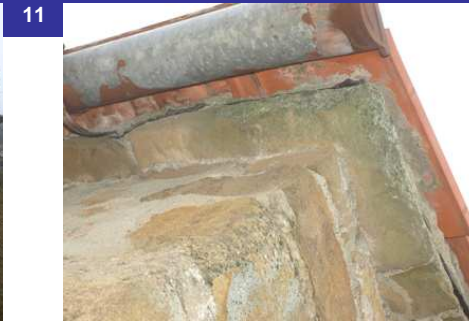
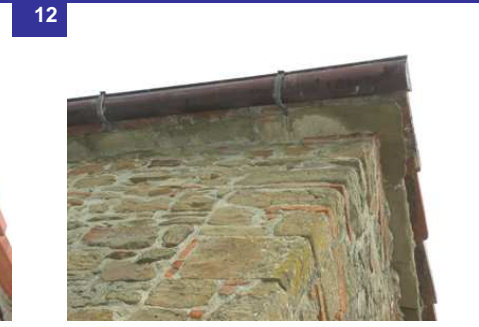
Scheda di rilievo n° **094** del **22/10/08**

Edificio costituitosi chiaramente nel tardo XIX secolo, sembra aver mantenuto piuttosto integre le caratteristiche originarie. L'annesso presente è indicato in grigio nell'estratto della Carta Tecnica Regionale risultando non storico (successivo al catasto d'impianto).

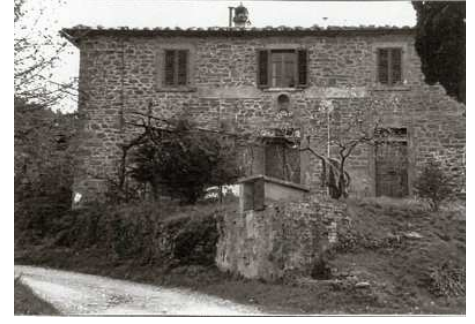
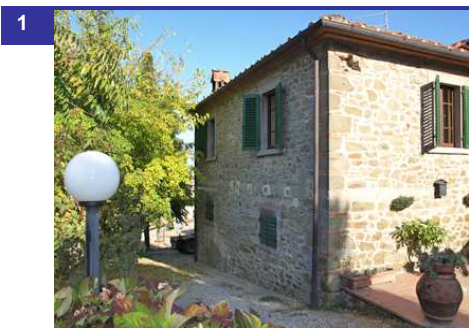
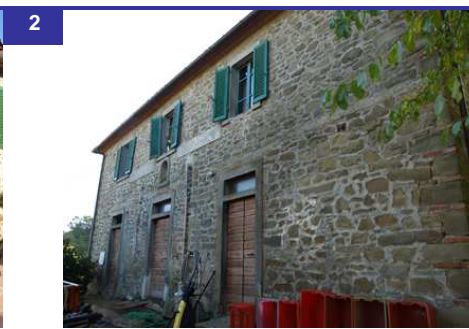
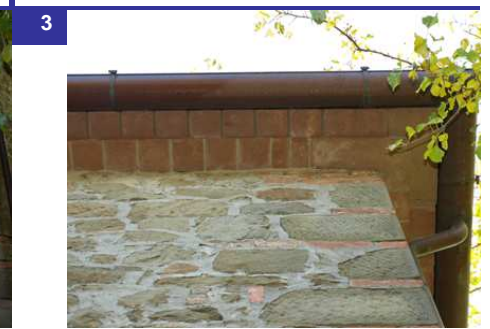
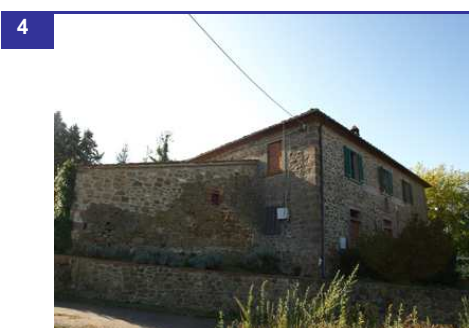
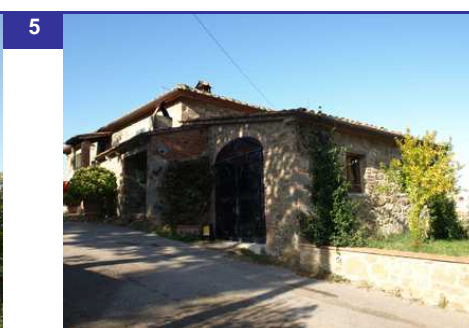
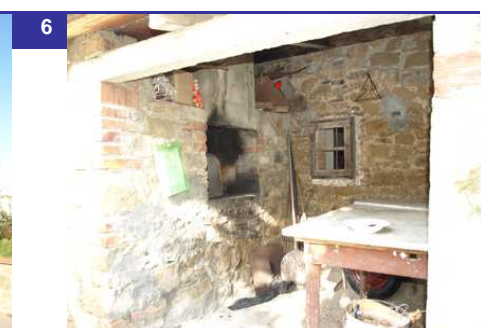
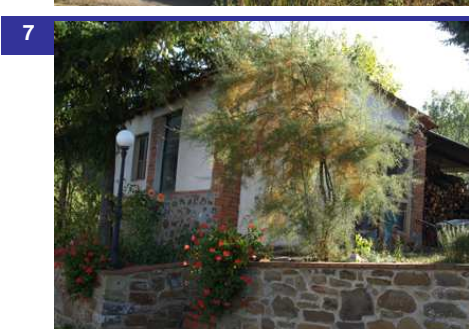
Scheda di rilievo n° **095A** del **22/10/08**

Cornia è un piccolo nucleo praticamente in abbandono e in pessime condizioni.
Lo stato di conservazione generale è gravemente peggiorato rispetto all'ultima schedatura (1995), come si può vedere dalle foto storiche non avendo avuto interventi di recupero se non in alcuni edifici.
L'edificio è il risultato di una serie di interventi di addizione che si sono sviluppati intorno ad una nucleo originale identificabile probabilmente con la porzione centrale.
Pressochè integro presenta degli elementi incongrui nel lato nord derivanti da interventi precedenti.

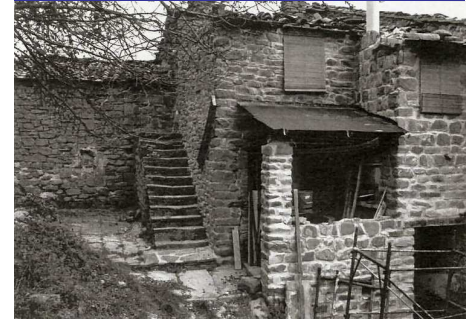
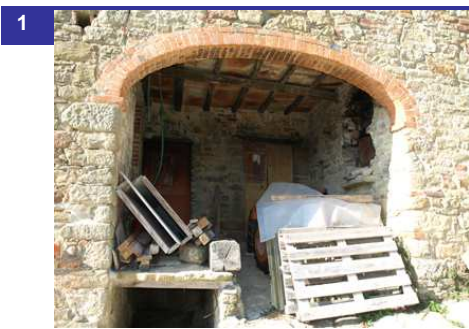
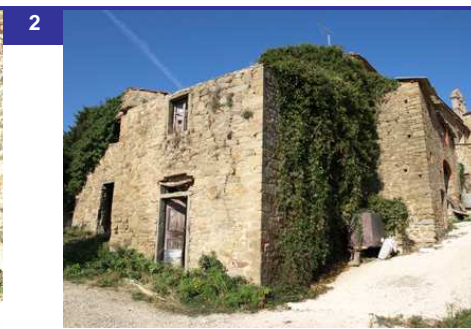
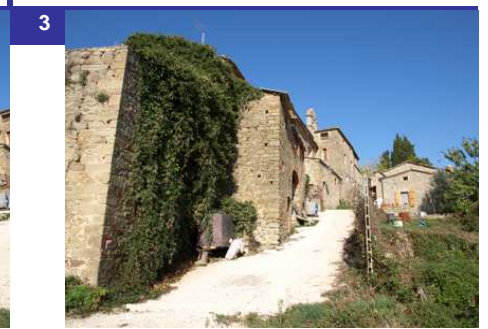
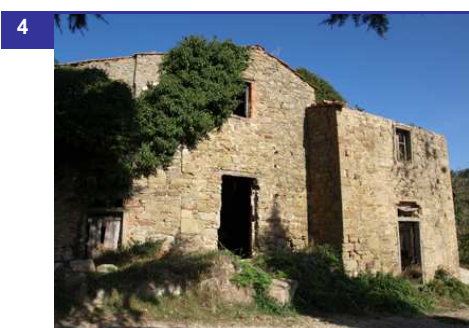
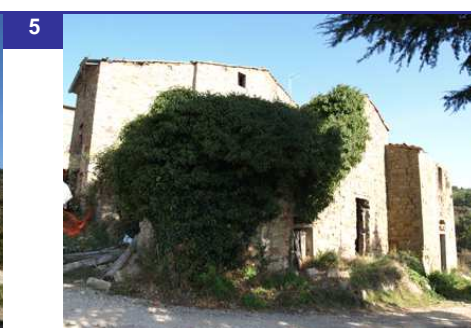
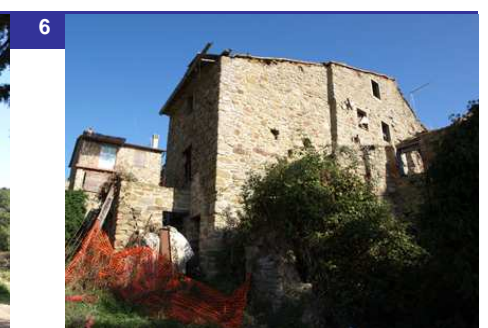
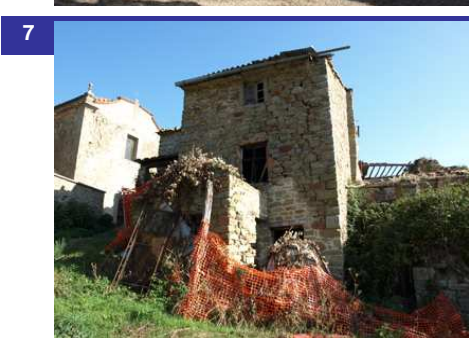
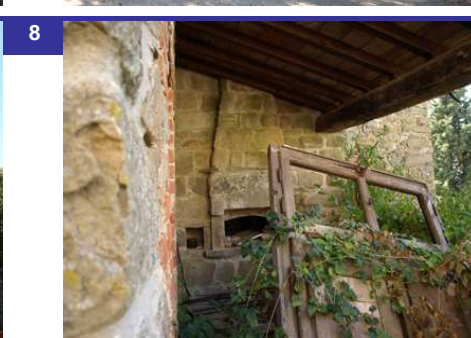
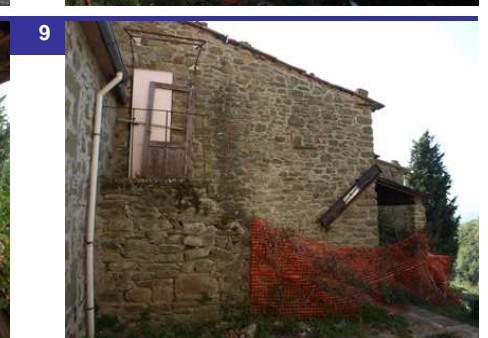
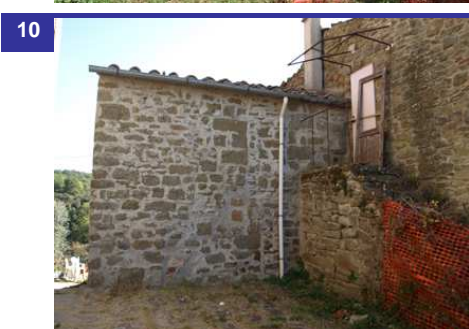
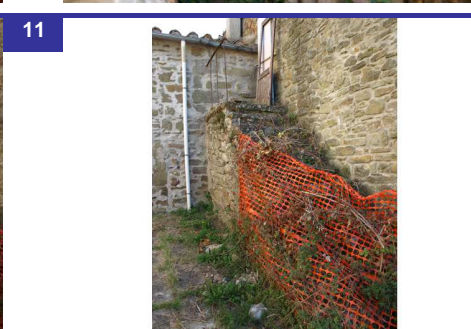
Scheda di rilievo n° **095B** del **22/10/08**

Anche questo gruppo di edifici è per buona parte abbandonato e ridotto quasi a rudere. Soltanto l'edificio della foto sopra è stato ristrutturato con l'inserimento di una scala esterna incongrua sia per la tipologia che per i materiali impiegati.

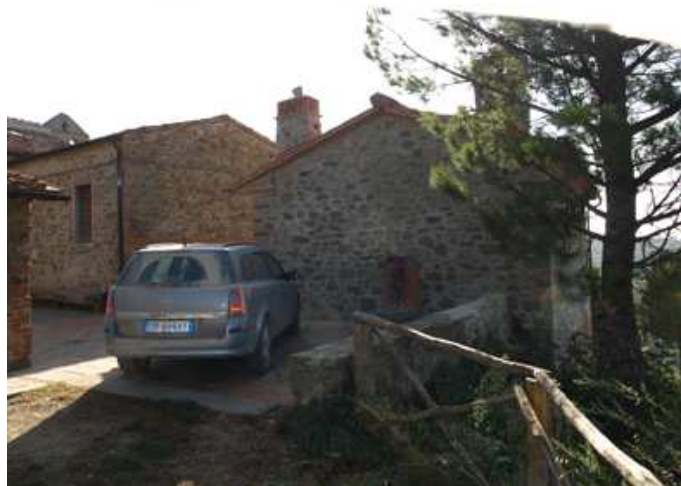
Scheda di rilievo n° **095C** del **22/10/08**

Alterazioni rilevanti nelle riquadrature delle finestre e costruzione di volume laterale addossato all'edificio. Presenza di tettoia nel prospetto est.

L'edificio ha subito un intervento di ristrutturazione piuttosto recente che non ha alterato le caratteristiche originali ad eccezione delle riquadrature delle finestre con ricorsi in mattoni sicuramente incongrui. Molto interessante come esempio di struttura su pendio con un piano a monte e tre a valle.

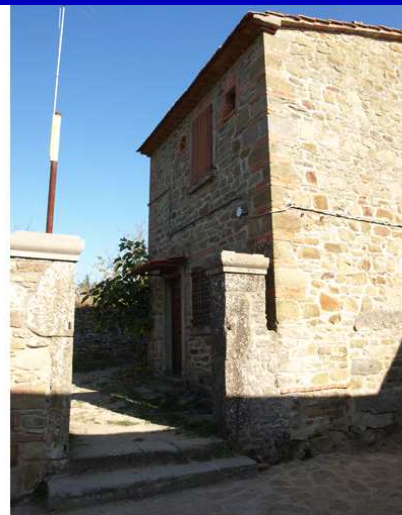
Scheda di rilievo n° **095D** del **22/10/08**

Edifici in parte ristrutturati in maniera congrua, non presentano l'elevato stato di degrado degli altri presenti nel borgo.

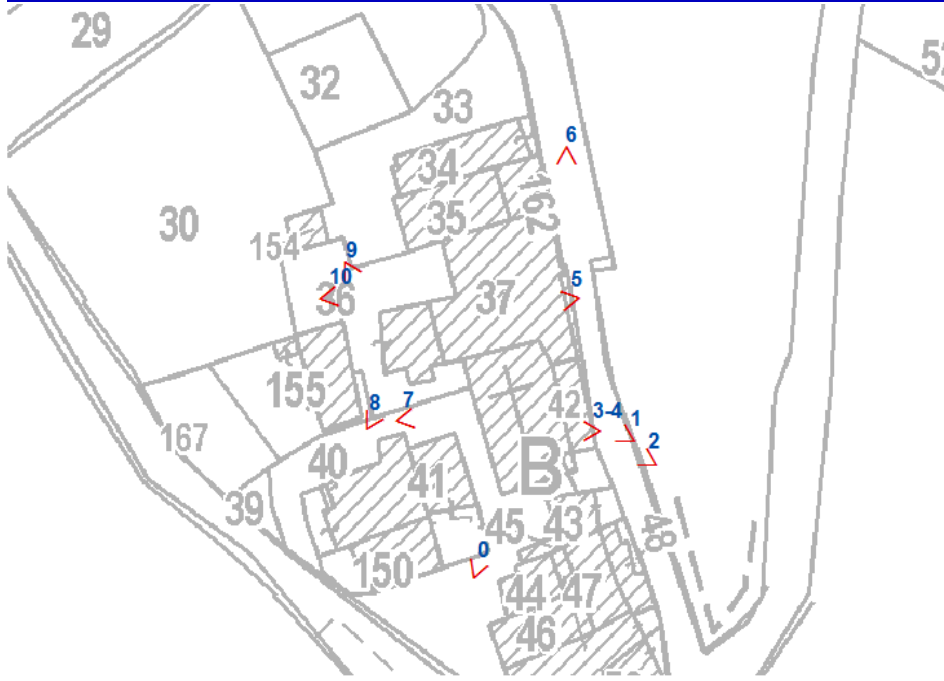
La Chiesa e la canonica sono state ristrutturate ed oggi si trovano in buono stato di conservazione. Interessante il sistema delle gronde, realizzate con due modalità: in lastre in pietra e con modanatura in laterizio.
Edificio pubblicato nel testo "Emergenze e territorio nell'aretino" di M.Bini, S.Bertocci, R.Martellacci, Alinea Editrice srl, Firenze 1991, p128-129.

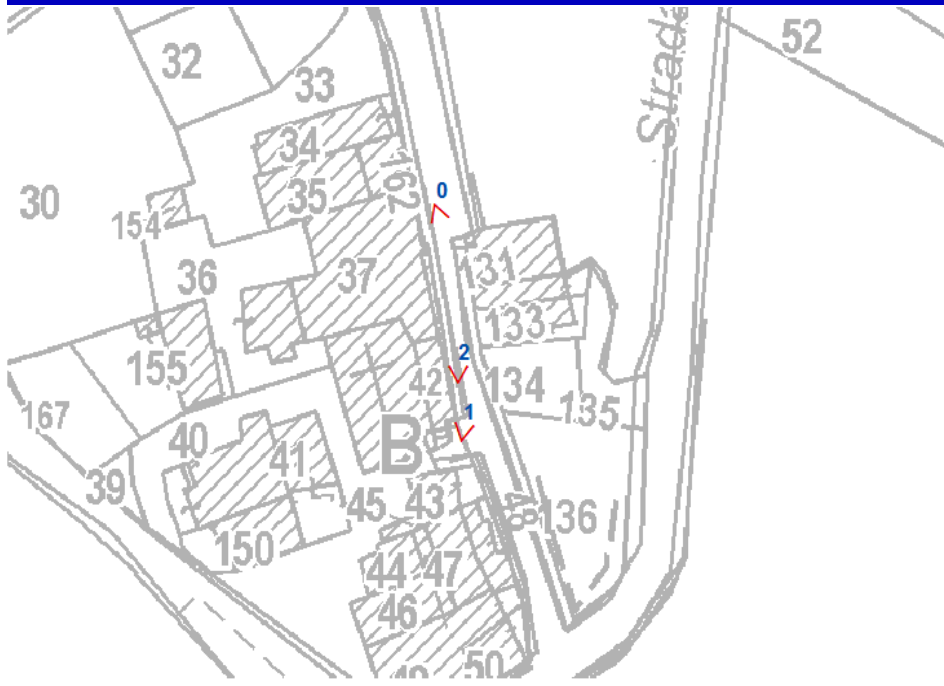
Unico edificio abitato permanentemente, è stato totalmente ristrutturato con l'inserimento di elementi incongrui nel fronte ovest.

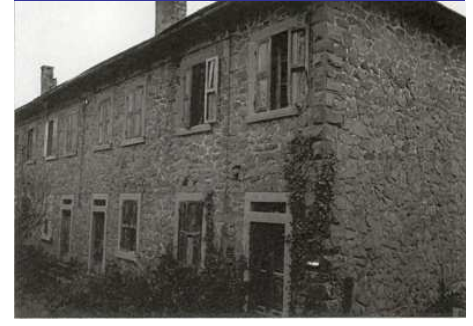
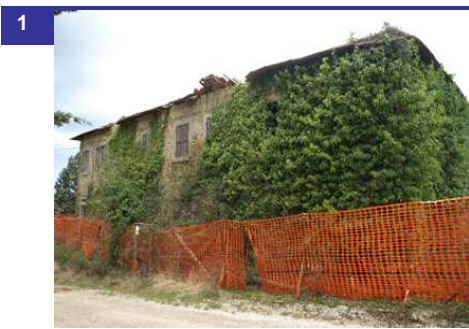
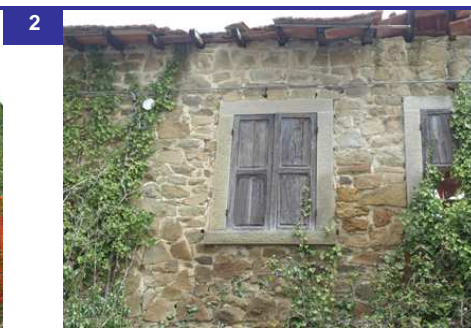
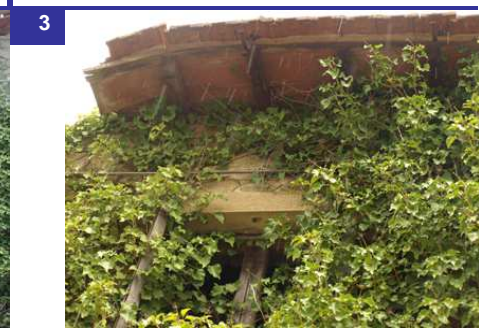
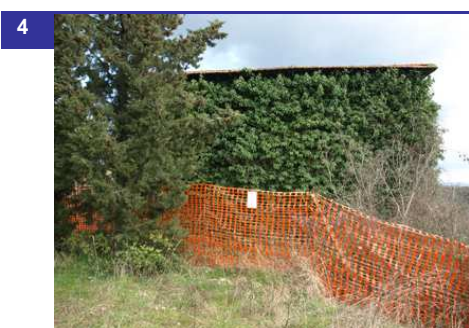
L'edificio si trova in pessimo stato di conservazione. Tipologia di gronda in piastrelle di cotto ad una fila. Le foto storiche presenti sulla scheda risalgono alla pratica depositata in Comune e documentano chiaramente l'ingombro planivolumetrico originario e le caratteristiche tipologiche. Il giudizio di valore e il livello di integrità vengono espressi sulla base delle foto storiche presenti.

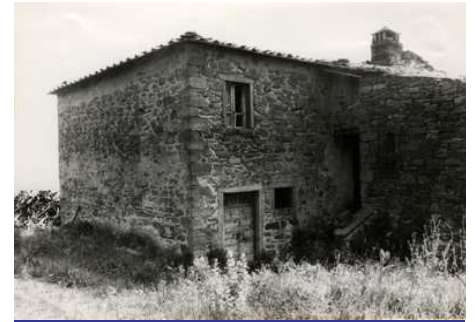
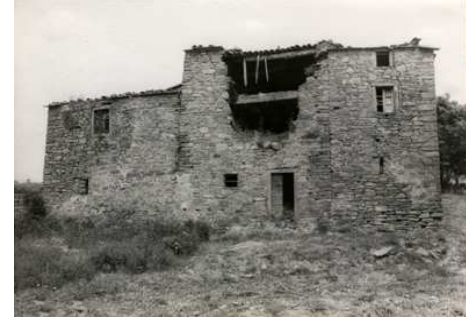
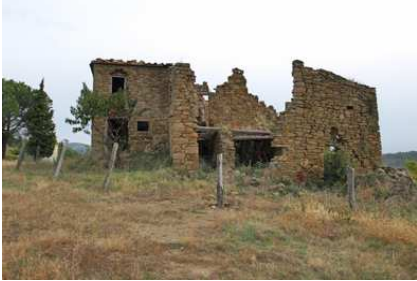
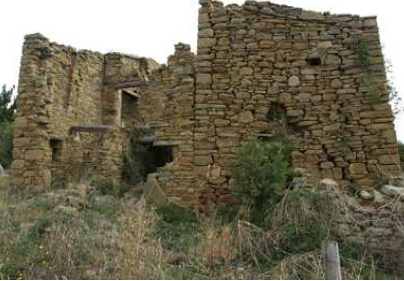
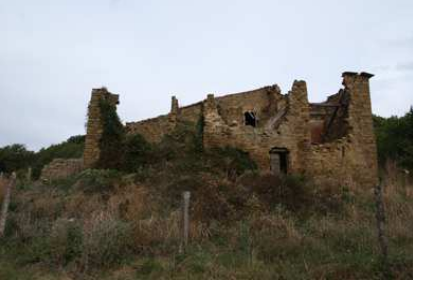
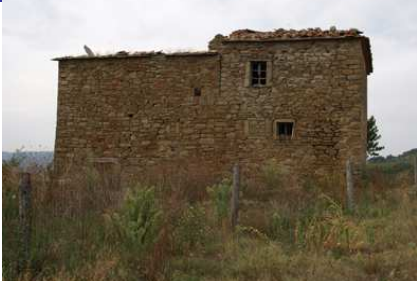
Le foto storiche presenti sulla scheda documentano chiaramente l'ingombro planivolumetrico originario e le caratteristiche tipologiche del fabbricato che ad oggi versa in pessime condizioni, in gran parte crollato. Il giudizio di valore e il livello di integrità vengono espressi sulla base delle foto storiche presenti.

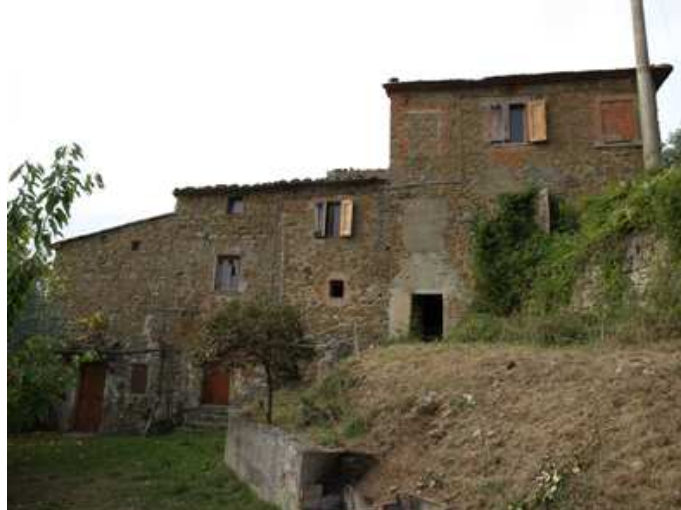
Scheda di rilievo n° **104** del **23/10/08**

Sono visibili alcune modifiche nelle aperture e vari tamponamenti, ma si tratta di interventi ormai storicizzati.

Complesso molto interessante dal punto di vista tipologico, sviluppatosi per aggiunte successive. Siamo in presenza delle così dette case di pendio. L'edificio con una pianta ad "L" si è sviluppato con un adeguamento al terreno con soluzioni edili e distributive legate alla conformazione altimetrica.

In questo caso l'edificio si è sviluppato secondo due direzioni: perpendicolarmente al fronte più sviluppato generando un dislivello tra monte e valle di un piano e nel senso della lunghezza lungo la linea di massima pendenza per cui la facciata principale si presenta scalata in altezza per parti e gli accessi all'abitazione si trovano dislocati a quote degradanti.

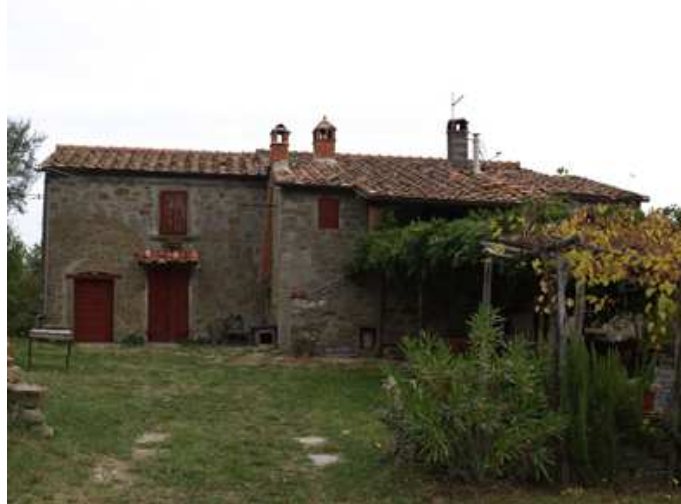
Scheda di rilievo n° **105** del **23/10/08**

L'edificio non presenta alterazioni degne di nota, ha mantenuto inalterate le proprie caratteristiche. Interessante parete a scarpa sul versante sud-est. Dislivello tra fronte a monte e a valle di qualche metro. Non si può comunque parlare di casa di pendio per gli accessi e la conformazione volumetrica.

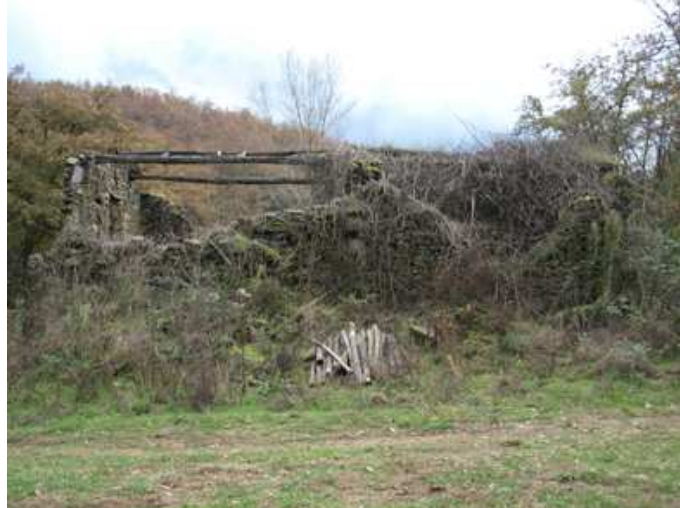
Scheda di rilievo n° **194** del **20/11/08**

Non è possibile esprimere un giudizio di valore vista la consistenza della struttura e l'assenza di documentazione fotografica storica.

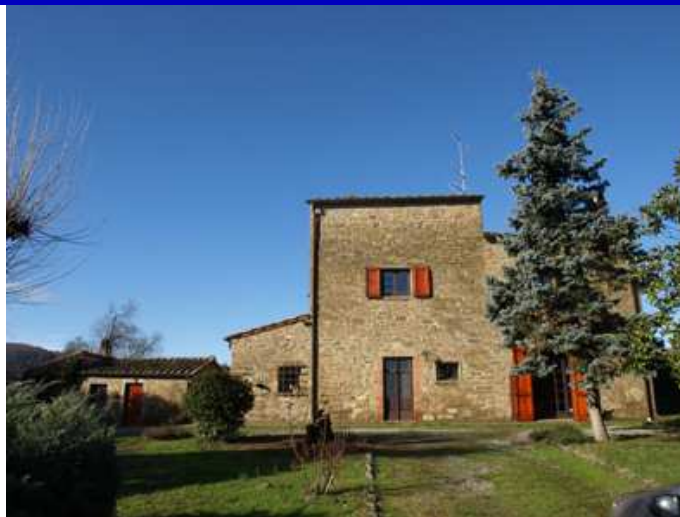
Scheda di rilievo n° **236** del **17/12/08**

L'edificio si è sicuramente formato in più tempi e il nucleo originario è probabilmente identificabile nella torre disposta a est. Non presenta alterazioni pur avendo subito una ristrutturazione recente che ha saputo salvaguardare gli aspetti originali. Dubbio il volume delle scale addossato nel fronte che non è confrontabile per assenza di foto storiche. Gli annessi di più o meno recente realizzazione non sono di particolare valore e comunque tutti successivi al catasto di impianto.

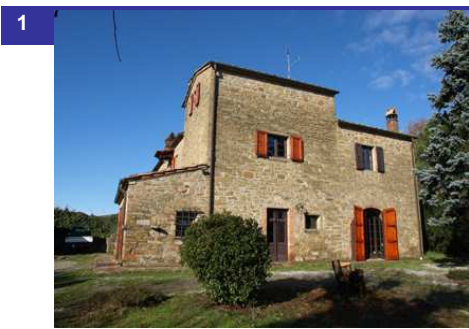
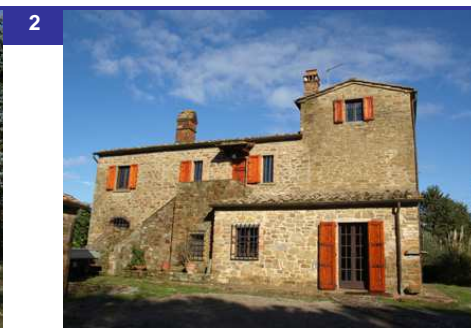
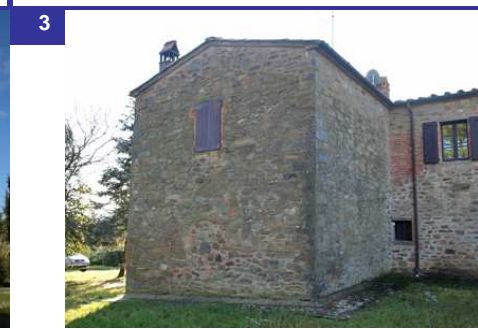
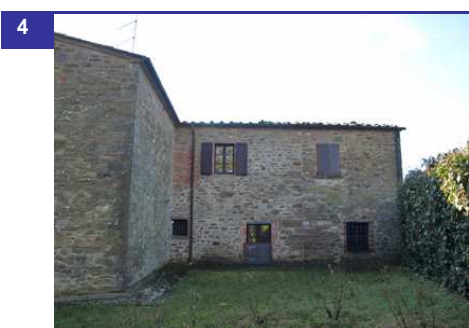
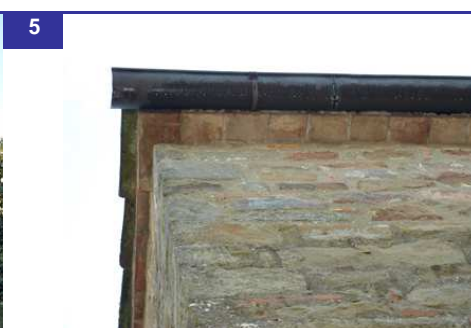
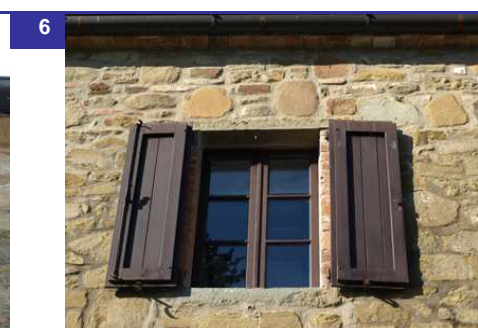
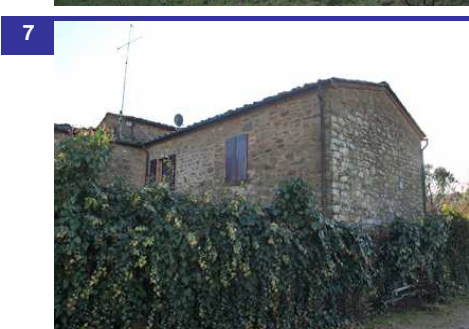
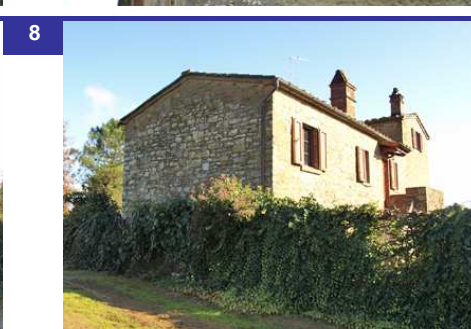
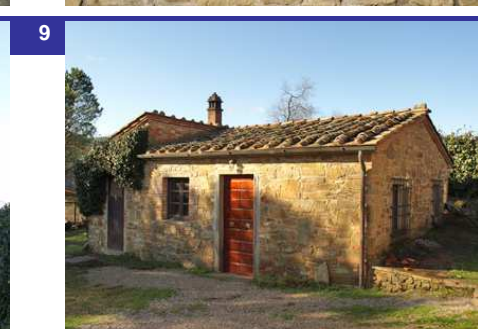
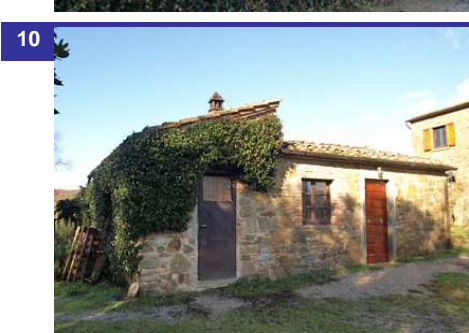
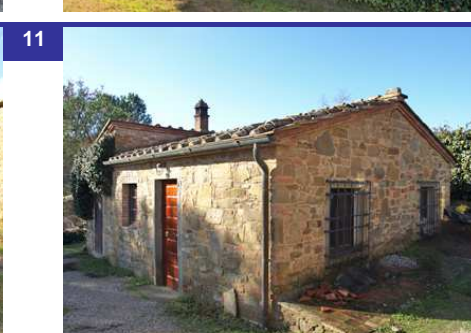
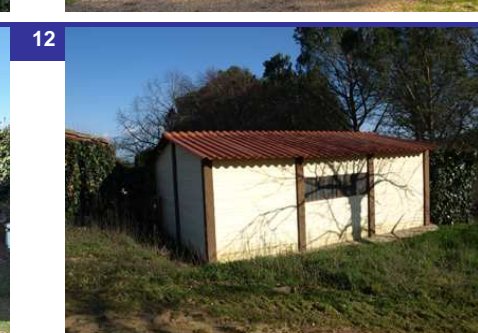
Indirizzo: **VIA DEL BURRONE 64**

Presenza di aperture incongrue e di volumi addossati sul fronte laterale nord

L'edificio è un esempio caratteristico di casa su pendio con un piano a monte e due a valle.
Ha subito una serie di interventi con l'inserimento di volumi e/o elementi incongrui, resta comunque integro l'impianto planivolumetrico.
Di dubbia originalità i due archi ribassati nel fronte est.
L'annesso presente è successivo al catasto di impianto.

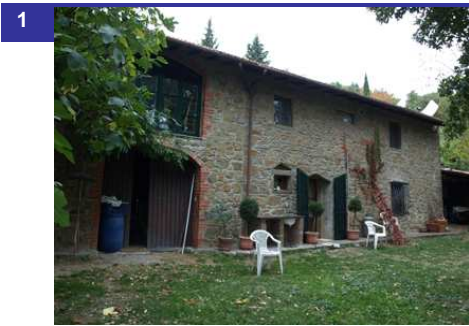
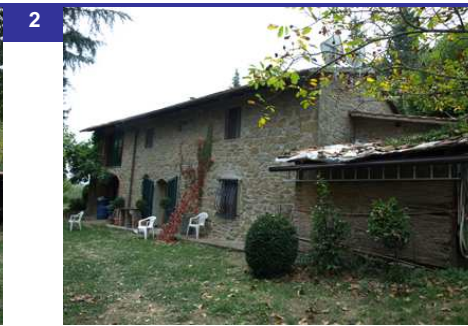
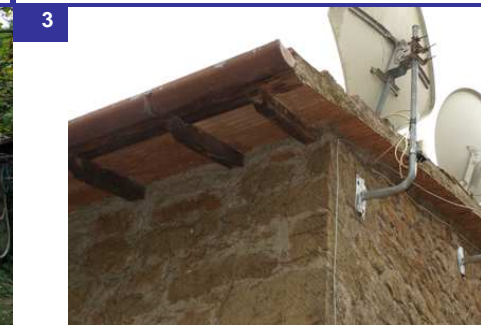
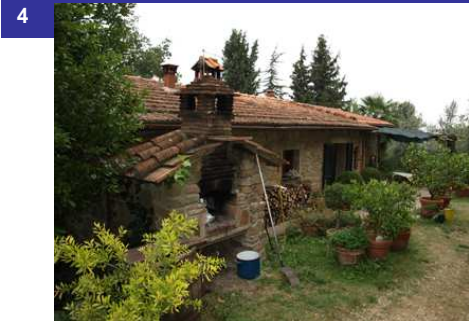
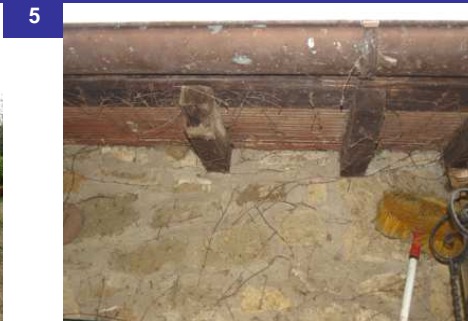
Indirizzo: **VIA DEL BURRONE 15**

Non è stato possibile accedere alla pertinenza. Le foto risalgono quindi a quelle presenti nella pratica edilizia, depositata in Comune. Purtroppo la documentazione risulta molto scarsa, ed è difficile definire lo stato di conservazione e di alterazione dell'edificio, non si esprime quindi neppure un giudizio circa il livello di integrità.

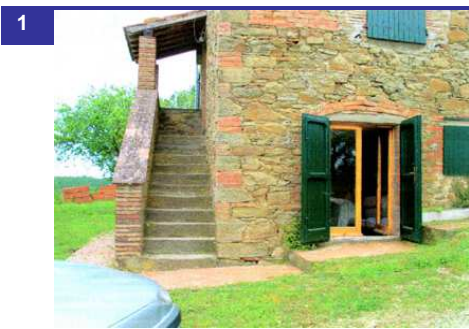
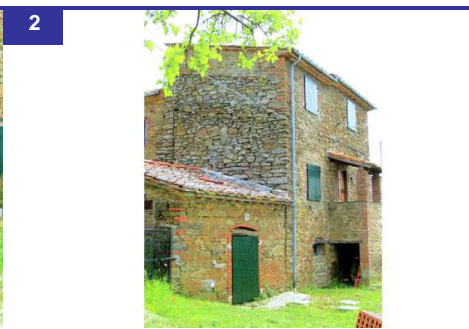
Toponimo: **CASA BRUCIATA**

Presenza di tettoie e annessi addossati al fronte est. Presenza di aperture inadeguate sul fronte nord ed ovest

Modifiche sostanziali in tutti e due i corpi scala.

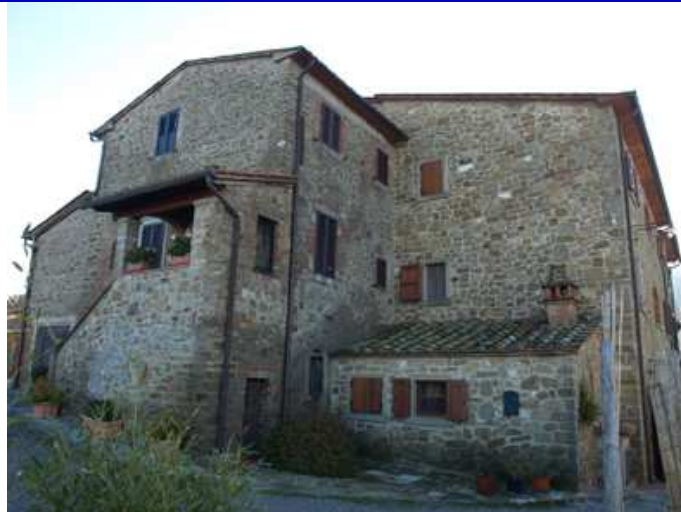
Scheda di rilievo n° **284** del **22/12/08**

Il fronte sud- est risulta alterato per l'addizione di un corpo incongruo e per un evidente alterazione dell'impaginato delle aperture.

Il complesso molto articolato e frazionato in più proprietà presenta il fronte sud piuttosto compromesso per l'addizione di un volume del tutto incongruo.
Il corpo di fabbrica che si affaccia a nord- ovest è rimasto più integro anche grazie ad una maggiore attenzione negli interventi di ristrutturazione.
L'area ospita un annesso di non particolare valore architettonico.
