Civitella in Val di Chiana
Piano Strutturale

Giugno 2015

Schedatura degli edifici di impianto
storico del territorio rurale
FRAZIONE G – CIVITELLA

QUADRO CONOSCITIVO

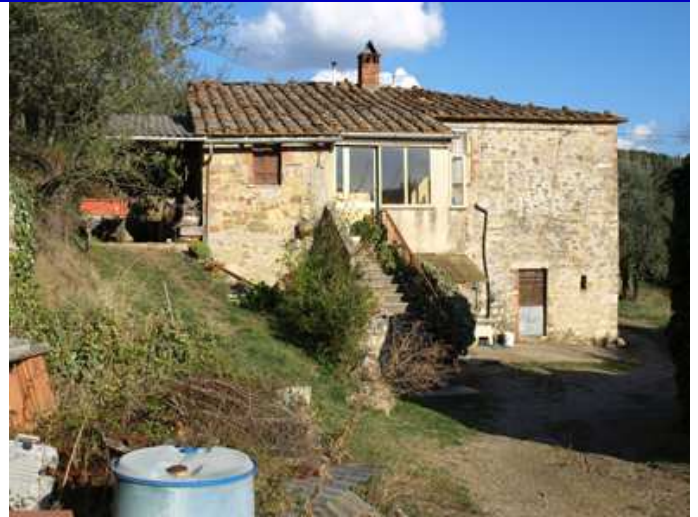
Scheda di rilievo n° **037** del **08/10/08**

Chiusura del pianerottolo della scala sul fronte principale e aggiunta di un altro volume (annesso igienico) sul fronte posteriore. Tettoia nel prospetto laterale.

L'edificio ha subito nel corso del tempo una serie di alterazioni in particolare nelle aperture con l'inserimento di materiali incongrui. Nella pertinenza sono presenti più annessi di nessun valore architettonico, come tettoie in lamiera e struttura in bozze di laterizio successivi al catasto di impianto e indicati in grigio nell'estratto della carta tecnica regionale. E' presente anche un annesso in pietra a doppio volume di medio valore, vedi foto 9,10 e 11.

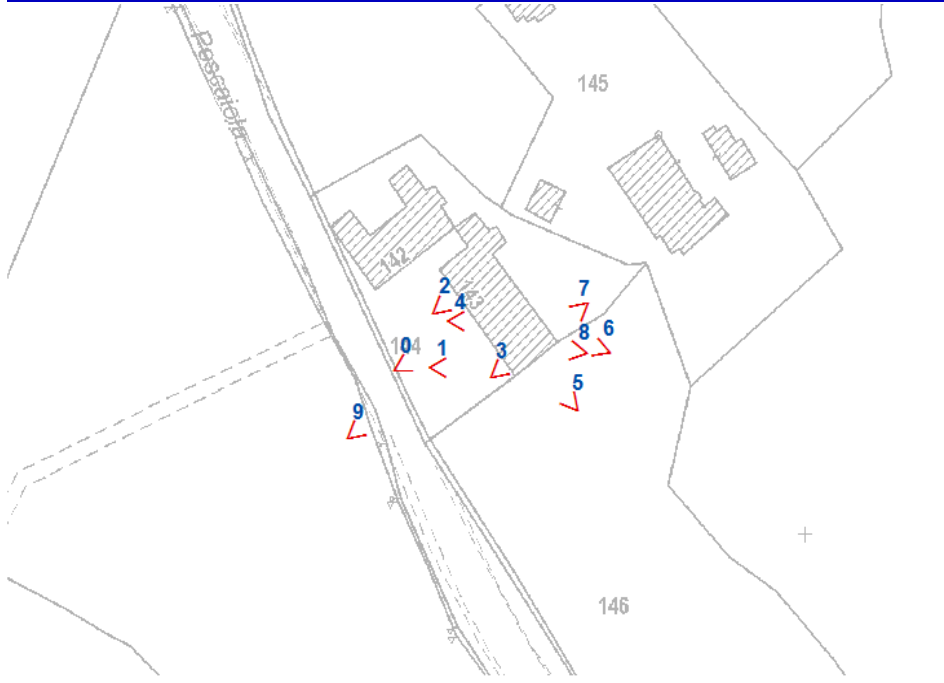
L'edificio, di notevoli dimensioni, si sviluppa su tre livelli ed è caratterizzato dalla simmetria del fronte principale, unica eccezione è una delle due porte a piano terra che è stata tamponata, resta ancora visibile il sopraluce.
Interessanti le mostre delle tre aperture a piano terra e i davanzali in pietra sagomati delle finestre del primo piano.
L'edificio è collegato da un recente ballatoio al fabbricato della scheda 040B.

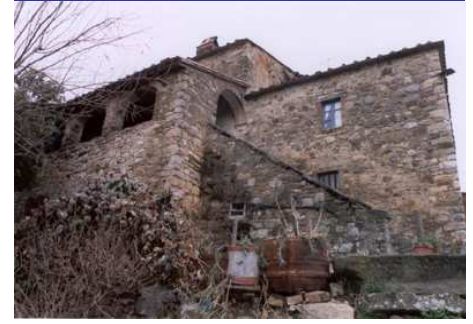
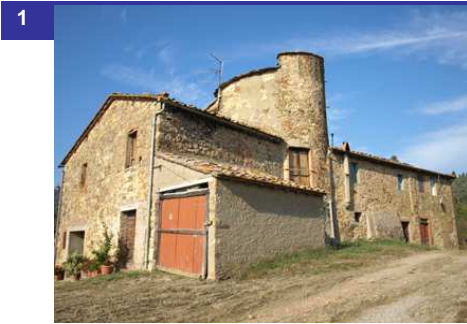
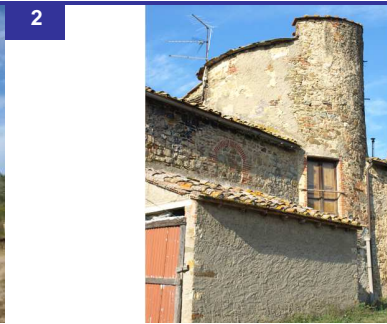
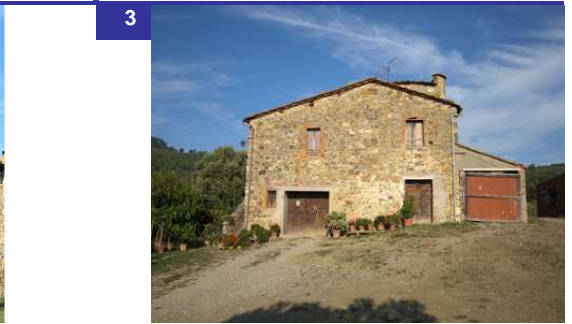
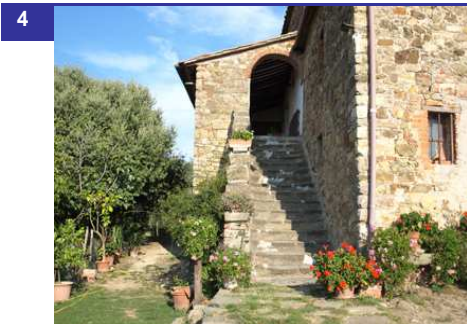
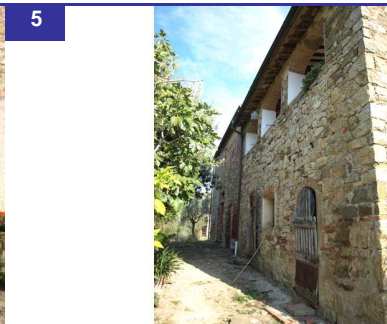
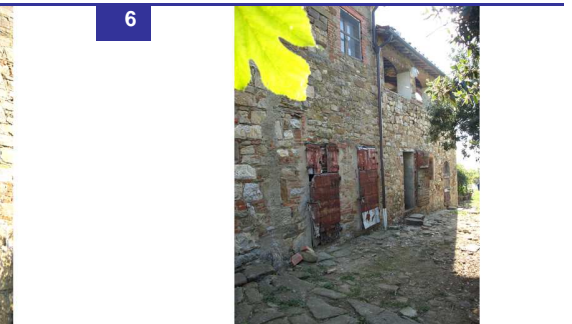
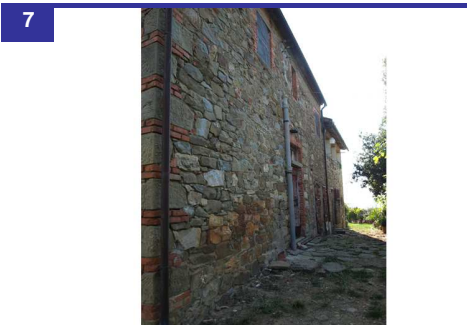
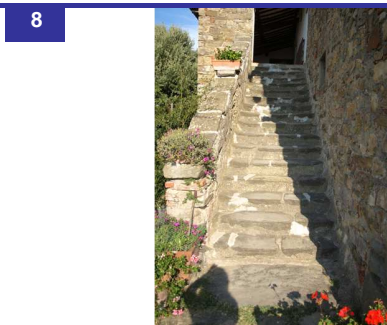
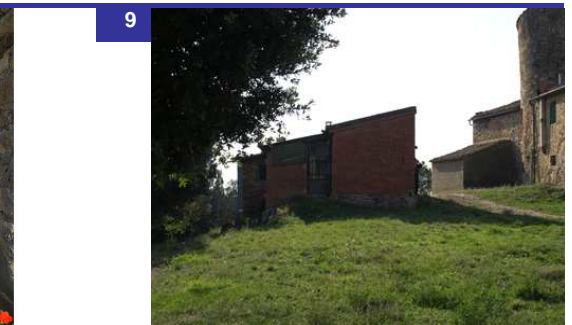
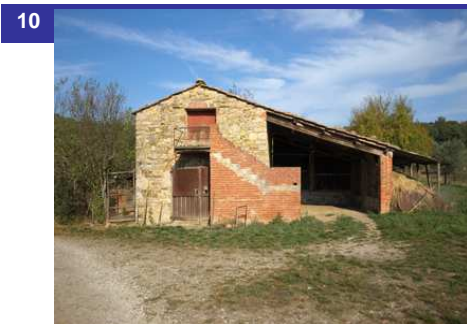
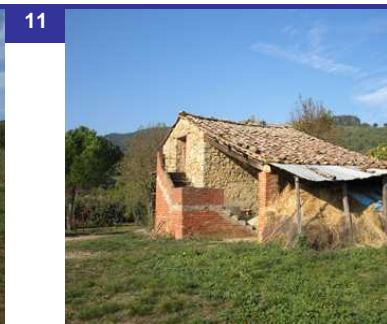
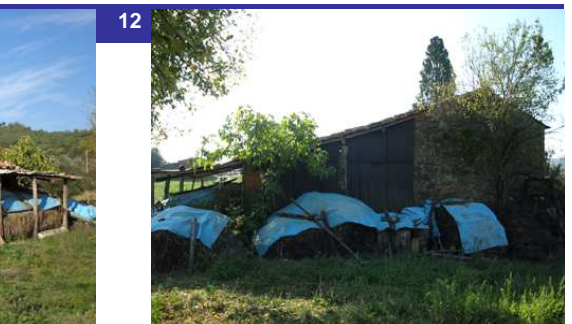
Scheda di rilievo n° 042A del 10/10/08

Si evidenzia la presenza di volumi e/o elementi incongrui in particolare nel fronte nord quali pensiline o annessi accessori. Presente un annesso in muratura risalente al catasto di impianto, a nord del lotto, che ha mantenuto le caratteristiche originarie.

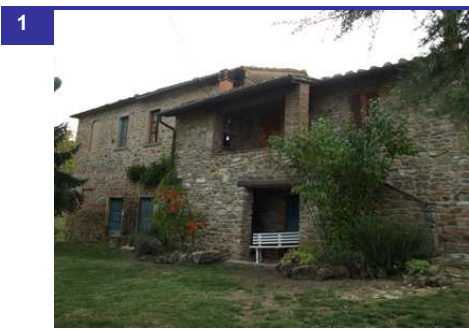
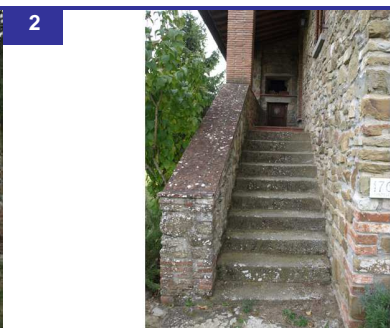
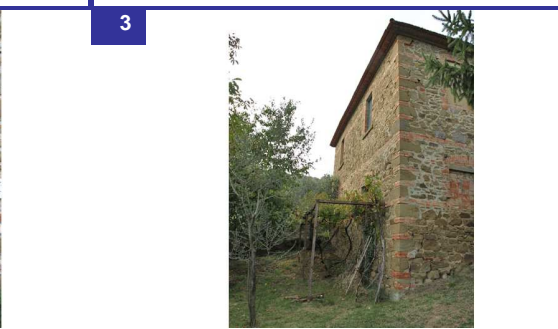
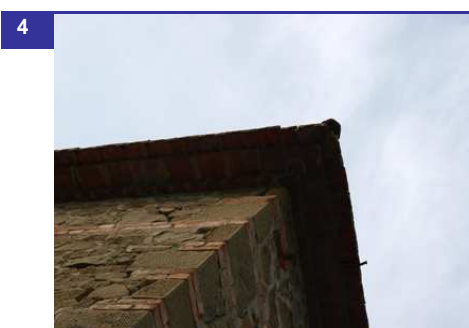
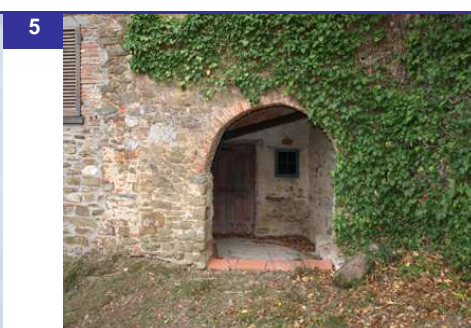
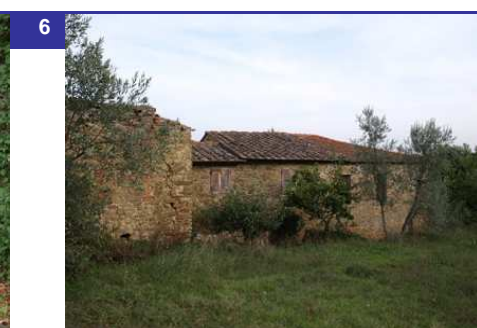
Scheda di rilievo n° **048** del **13/10/08**

L'edificio costituitosi per più aggiunte è ad oggi in pessimo stato di conservazione anche se resta ben visibile l'impianto planivolumetrico. Il nucleo originario è probabilmente quello posto ad est, poco visibile perché completamente coperto dalla vegetazione. Esiste una foto realizzata per il Censimento della Provincia di Arezzo, nel 1990, ma non inserita nella schedatura successiva.

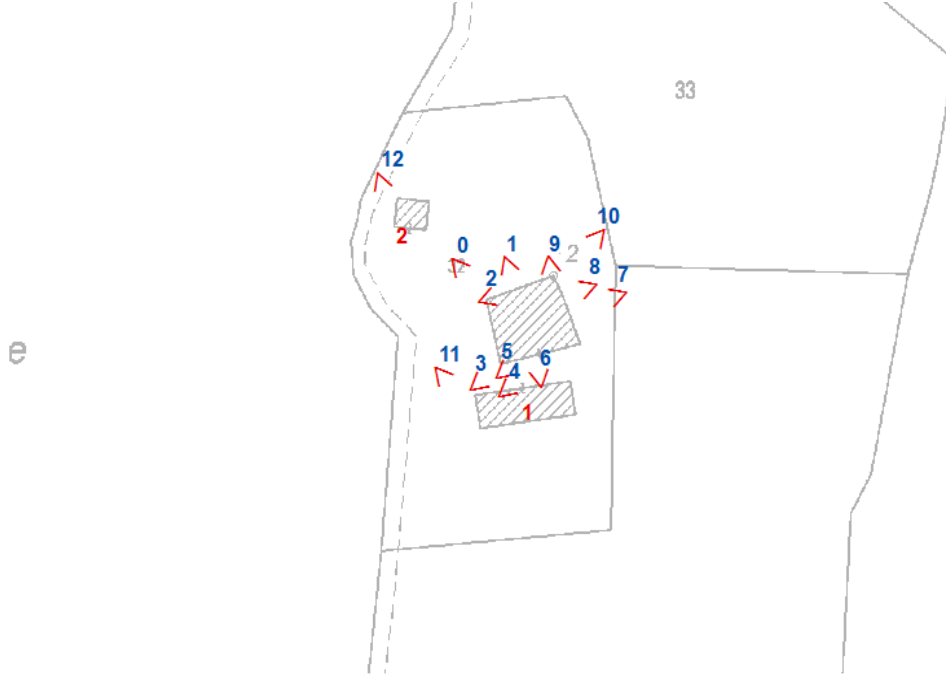
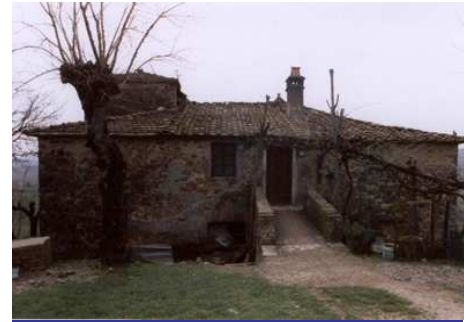
L'indicazione data nel campo datazione del fabbricato come presenza dell'edificio al catasto d'impianto non è del tutto esatto manca infatti la verifica del foglio del catasto lorenese che in questo punto risulta mancante.

Edificio pubblicato nel testo "Case coloniche- Bucine, Laterina, Pergine Valdarno, Civitella in Val di Chiana" di Castigli, Ceccherini, Innocenti, Sinatti, pubblicato dalla Provincia di Arezzo, 1971, p275.

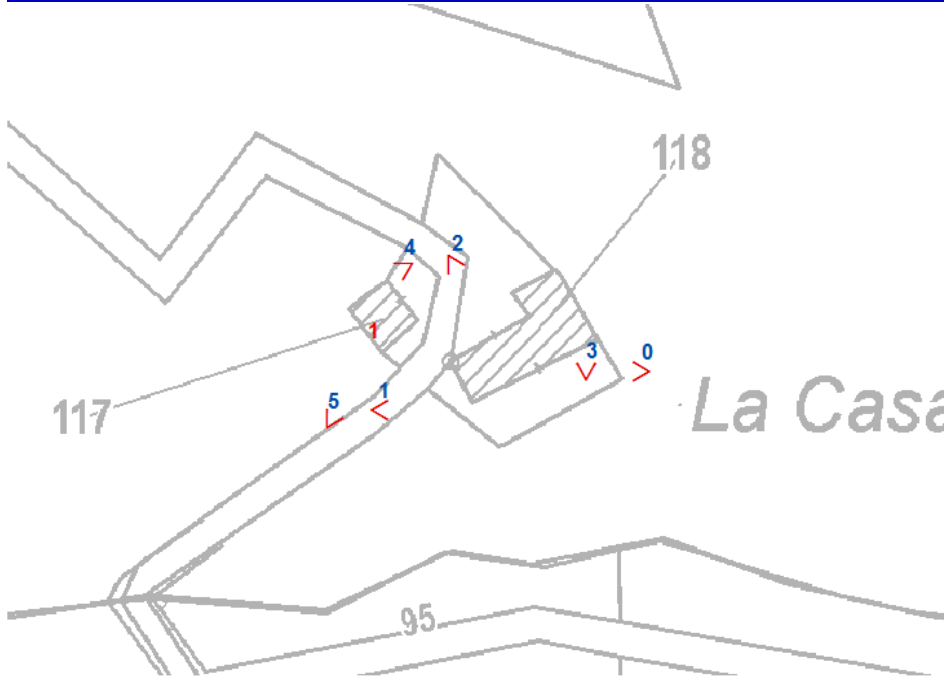
Tipico esempio di casa di pendio che si sviluppa con un piano a monte e due a valle con duplice ingresso. L'edificio ha subito un intervento di ristrutturazione che non ha alterato le caratteristiche originarie. Presente un annesso, anch'esso recentemente ristrutturato.

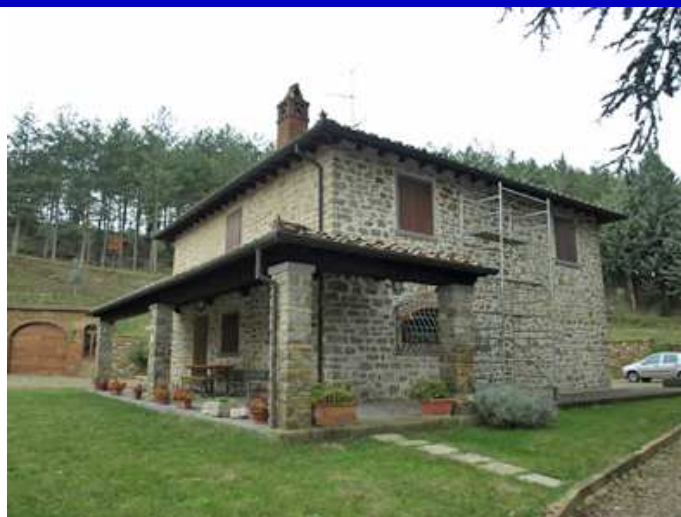
Scheda di rilievo n° **258** del **19/12/08**

L'edificio ha subito un intervento di ristrutturazione molto pesante, che ha riguardato sicuramente le aperture in particolare nel fronte nord ovest, la copertura e l'inserimento del portico. Per quanto riguarda la pianta è difficile dare un giudizio, non avendo immagini dello stato dell'edificio prima degli interventi.
Nell'area di pertinenza sono presenti due annessi di recente costruzione di scarso valore.

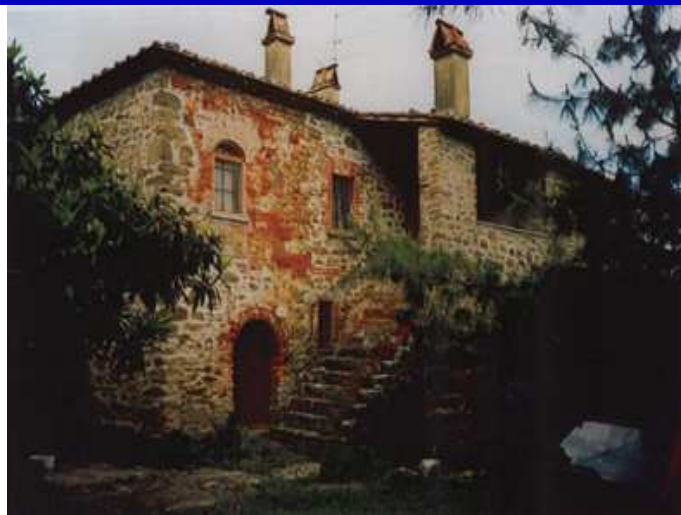
Scheda di rilievo n° **271** del

Non è stato possibile fotografare l'edificio. Le foto risalgono quindi a quelle presenti nella pratica edilizia, depositata in Comune. Il fabbricato sembra presentare elementi di notevole interesse. Occorre evidenziare però che il giudizio emerso proviene esclusivamente dall'analisi della documentazione fotografica che risale a qualche anno fa.

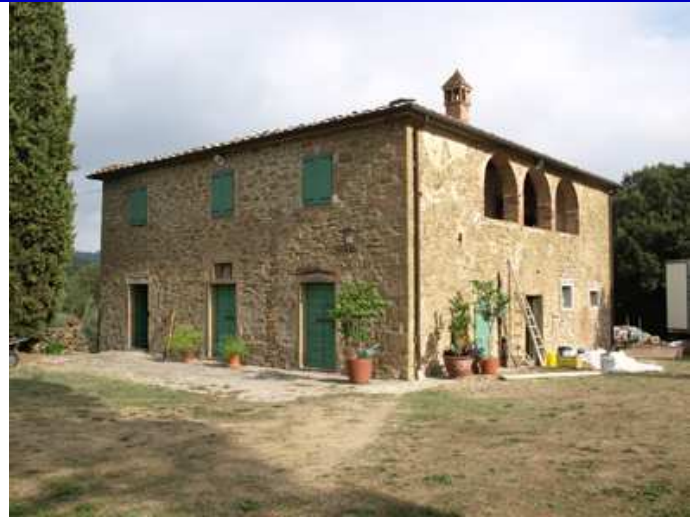
Scheda di rilievo n° **079** del **17/10/08**

Edificio a corpo triplo su due piani, inserito in una situazione ambientale di notevole pregio, caratterizzato nella facciata principale dalla loggia a tre archi a tutto sesto.
L'accesso avviene dal fronte sud-ovest con una scala a rampa unica che giunge alla loggia dove si affaccia anche il forno.
Nell'area di pertinenza è presente anche un annesso in laterizio di medio valore attualmente recuperato, in parte presente al catsto d'impianto ma probabilmente ampliato successivamente.

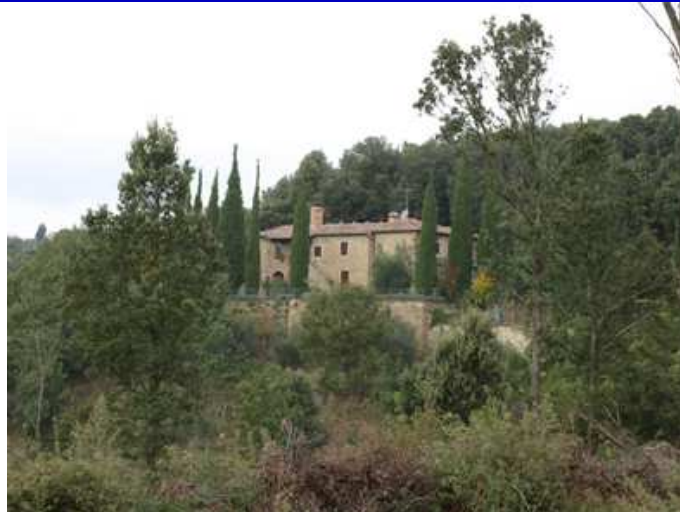
Scheda di rilievo n° **080** del

L'edificio non è stato censito, non è stato possibile infatti accedere alla pertinenza. Le foto della scheda sono state perciò acquisite dalla pratica edilizia depositata in Comune, e sono risalenti alla fine lavori. Dalle foto l'edificio non sembra essere stato alterato rispetto all'impianto originario, forse sono state realizzate alcune modifiche nelle aperture del fronte principale, per il resto il volume giustapposto al lato ovest sembra essere perfettamente integro mentre la veranda in ferro ad est è sicuramente recente. Nell'area di pertinenza è presente anche un annesso di cui non sono presenti fotografie ma che è comunque non storico e successivo al catasto di impianto.

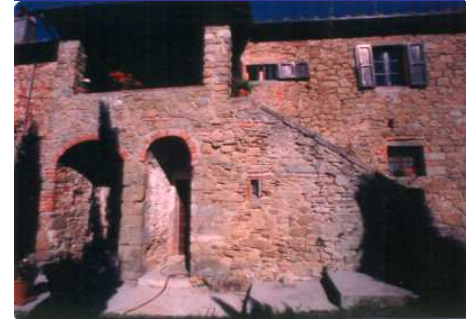
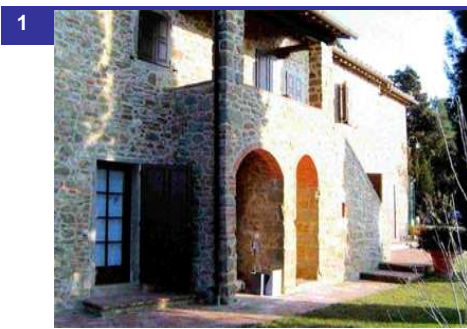
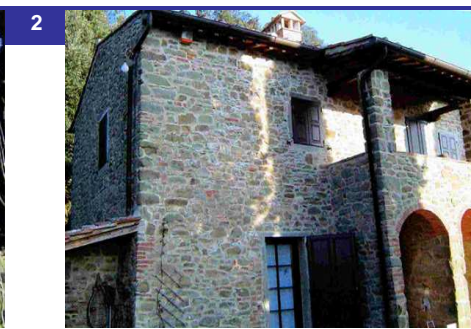
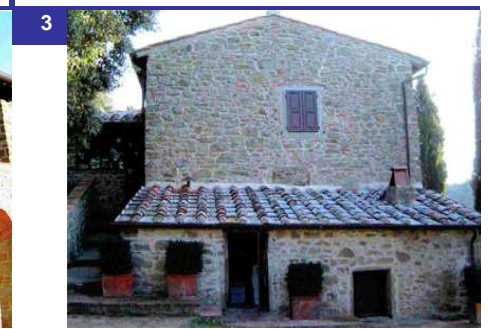
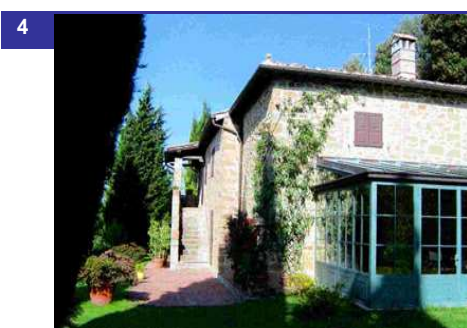
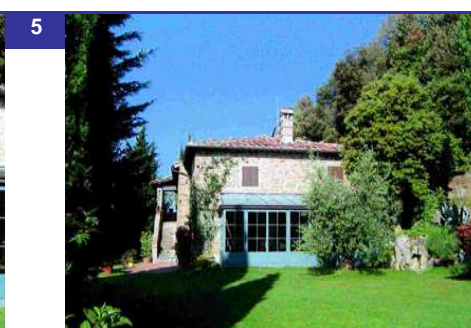
Scheda di rilievo n° **107A** del **23/10/08**

Gli annessi di medio valore sono caratteristici dal punto di vista tipologico, si tratta infatti di fienili, risultano comunque non storici, successivi al catasto di impianto.

Tutto il complesso costituito dal corpo A e dal corpo B meriterebbe un'indagine storica supplementare per documentarne l'effettiva consistenza, visto il raro valore architettonico.

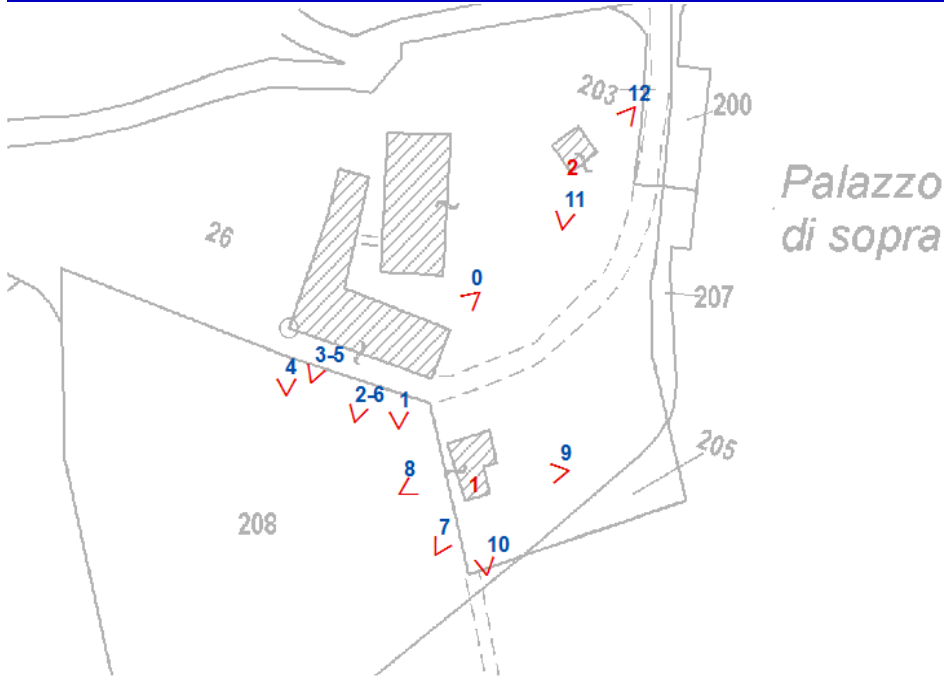
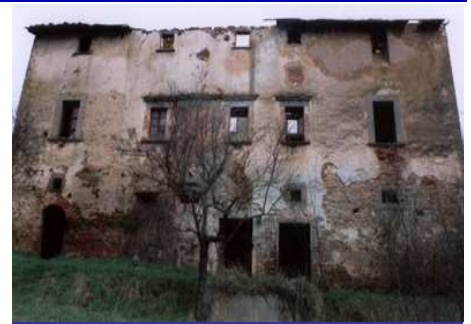
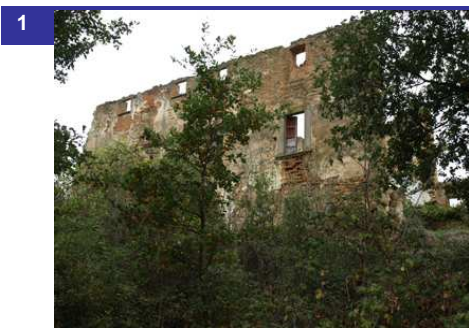
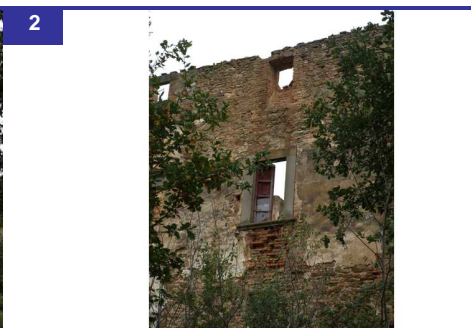
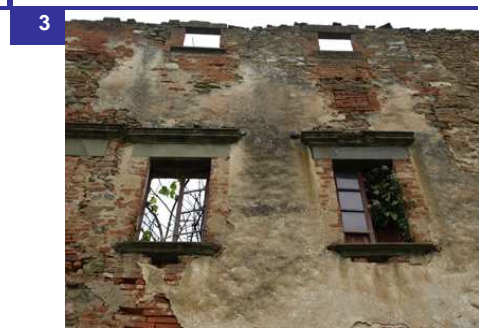
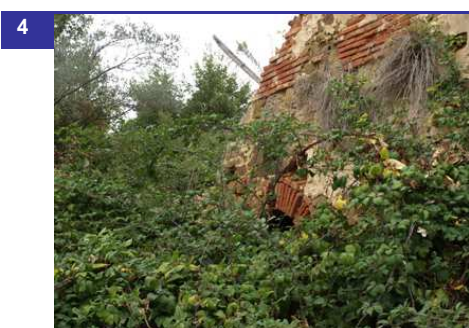
Scheda di rilievo n° **107B** del **23/10/08**

Anche quest'edificio si trova in pessime condizioni; è quindi difficile oggi leggere l'impianto originario anche se i vari elementi architettonici ancora visibili lasciano pensare ad una struttura di rilevante valore. Presenza di grandi archi d'accesso in mattoni. Sulla parete est si può ancora notare l'attacco alla parete di una volta a crociera in laterizio, oggi completamente crollata.

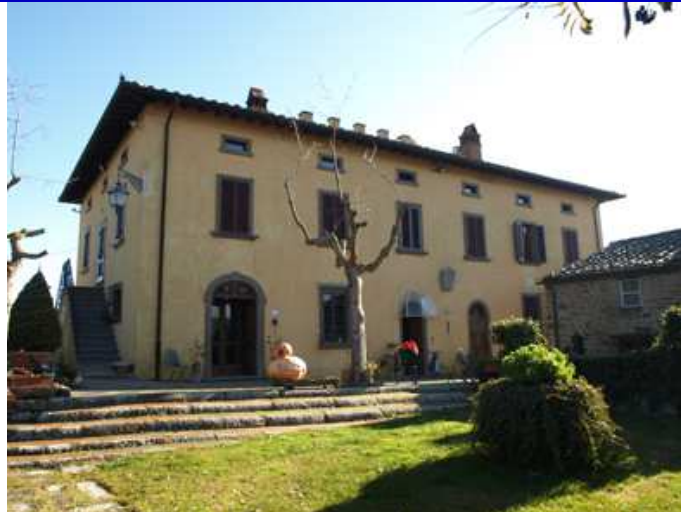
Scheda di rilievo n° **244A** del **22/12/08**

La villa di impianto ottocentesco, ha subito un intervento di restauro piuttosto recente che ha mantenuto inalterate le caratteristiche. Perfettamente integri i fronti con il regolare impaginato delle aperture. Uniche alterazioni, nel fronte sud per l'inserimento di infissi inadeguati e tende esterne.

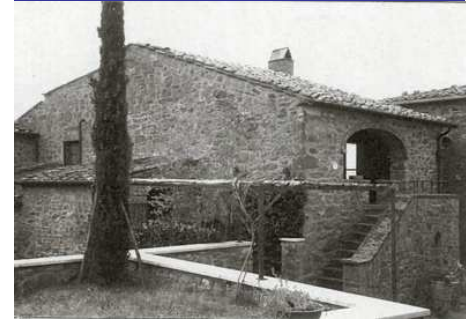
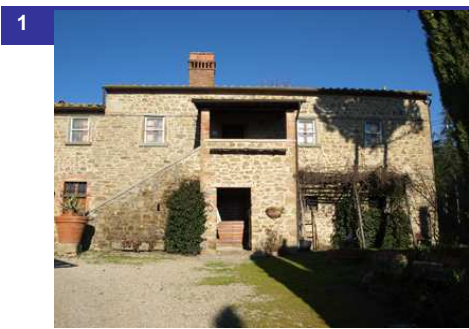
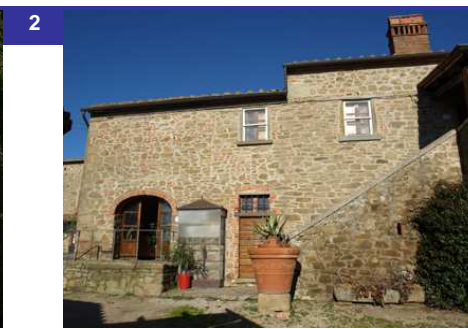
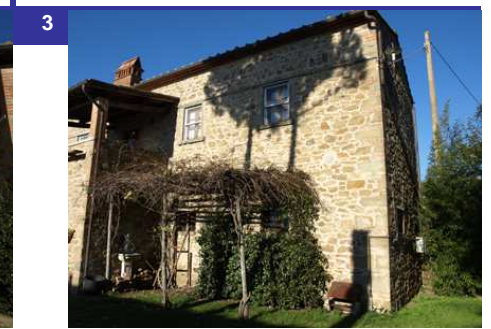
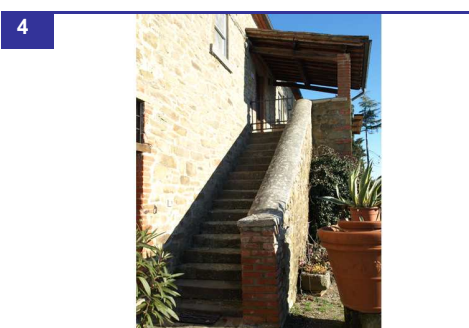
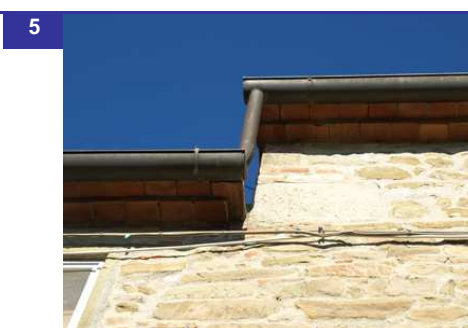
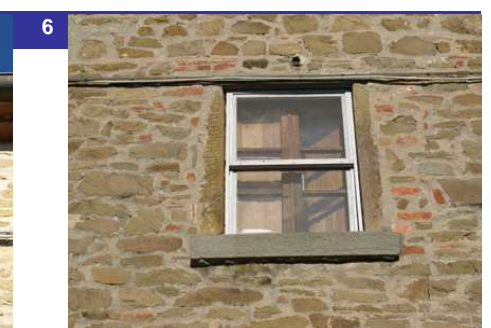
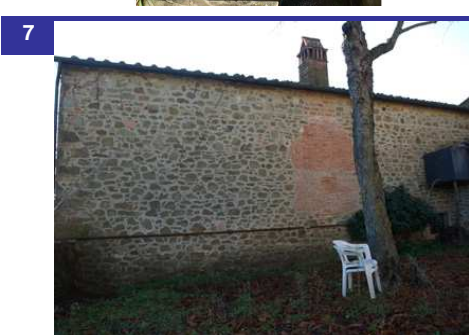
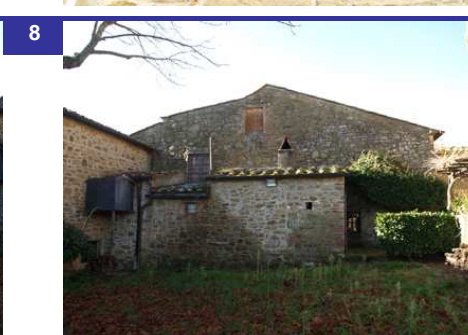
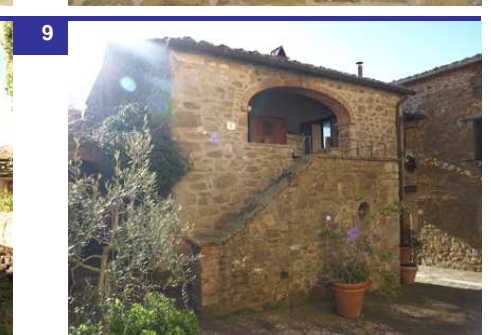
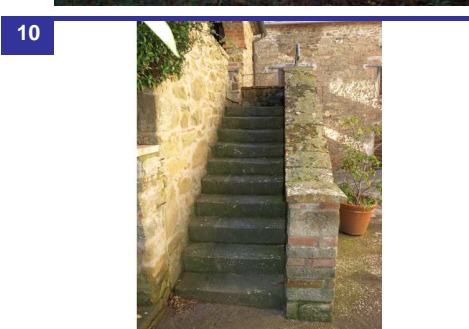
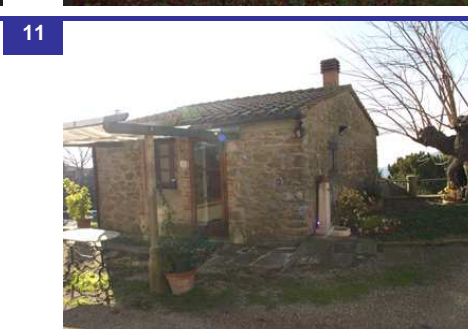
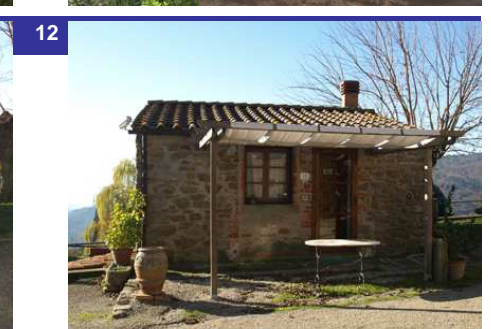
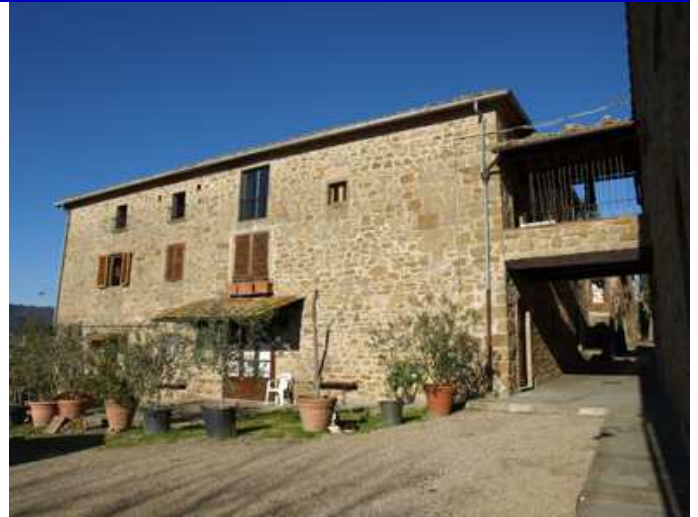
Scheda di rilievo n° **244D** del **22/12/08**

Questo edificio appare il più compromesso all'interno del complesso edilizio, soprattutto nei fronti sud ed est dove sono stati realizzati numerosi interventi nelle aperture che hanno alterato l'impaginato originario dei fronti. Tutti i fronti appaiono comunque alterati per l'inserimento di elementi e materiali incongrui.

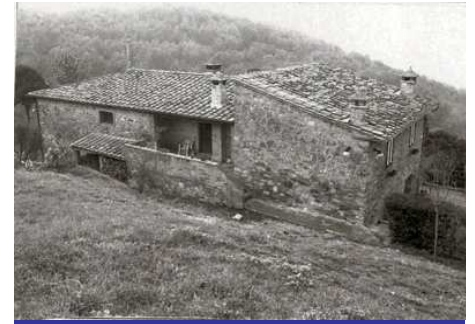
La porzione est dell'edificio ha subito alterazioni nella copertura, ma nel complesso il fabbricato completamente ristrutturato ha mantenuto le caratteristiche originarie.
Dubbio il volume della scala nel fronte nord che probabilmente è stato rimaneggiato ma non in tempi recenti.

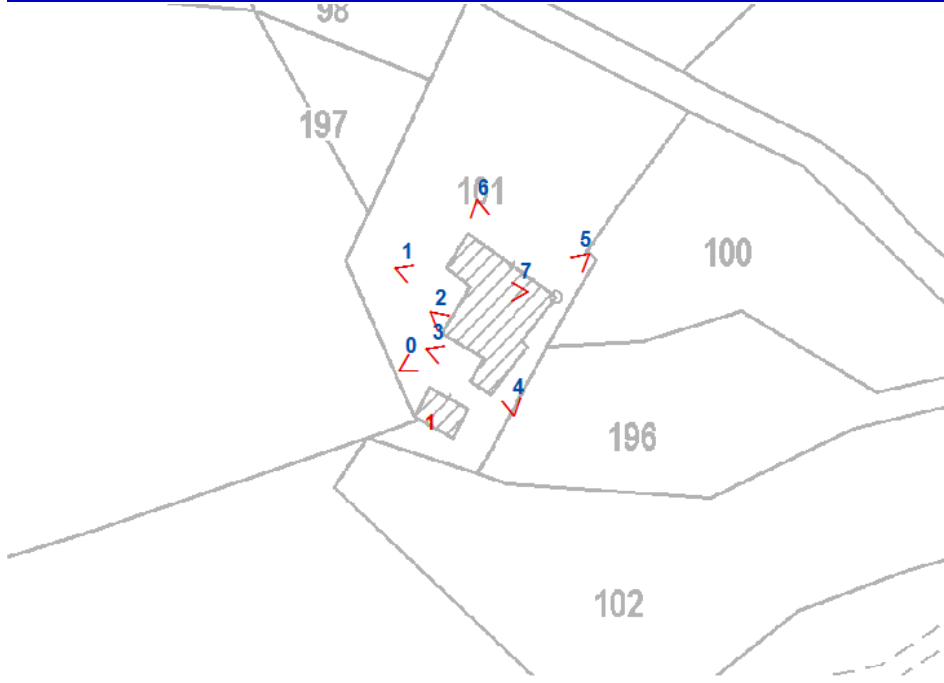
Scheda di rilievo n° **247** del **13/01/08**

Interessante parete a scarpa sul fronte est e il profferlo che copre la scala sul fronte sud. Rilevante anche il paramento murario. Edificio costituitosi per varie aggregazioni di volumi mantiene del tutto inalterate le caratteristiche originarie.

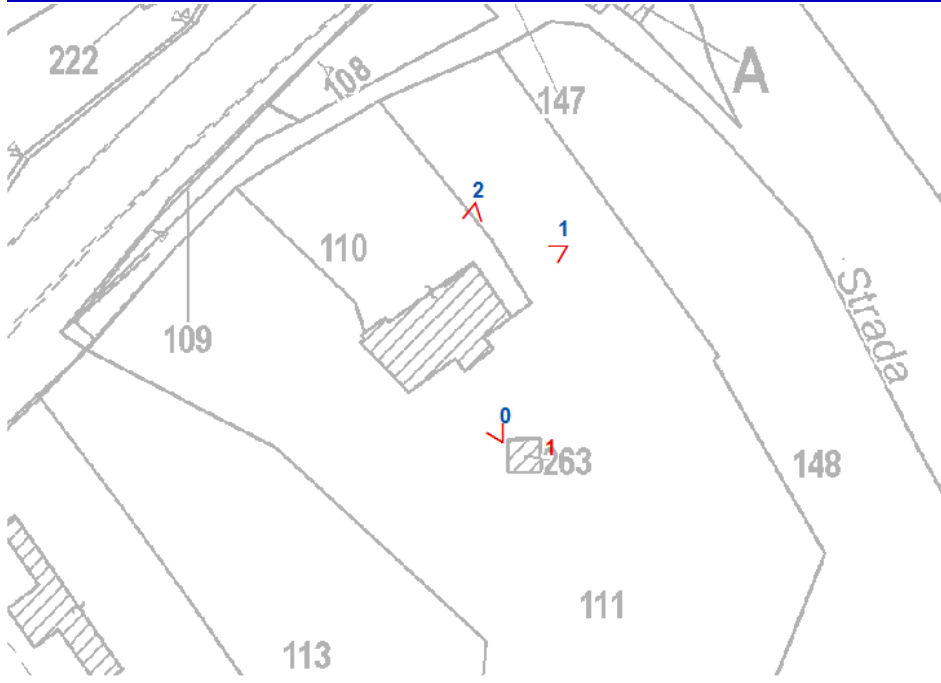
Scheda di rilievo n° **278** del **10/10/08**

Presente nell'area una porcilaia di non particolare valore e successiva al catasto di impianto.
