Comune di Empoli

PIANO OPERATIVO

**Piano per la programmazione
degli interventi volti all'eliminazione
delle barriere architettoniche (PEBA)**

Schede parcheggi

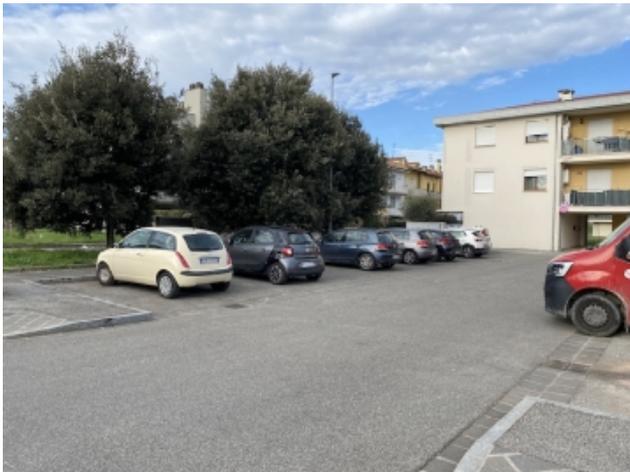
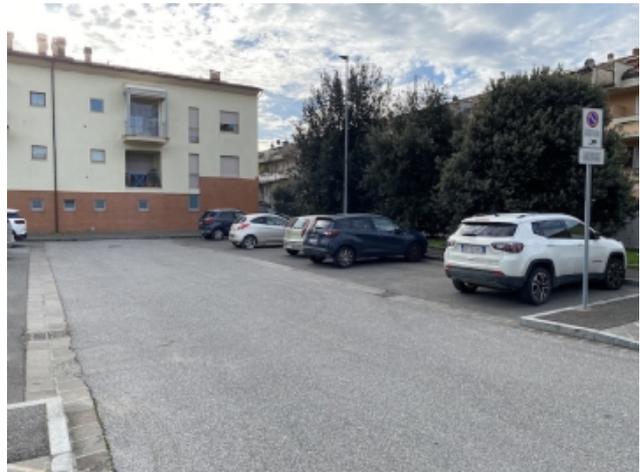
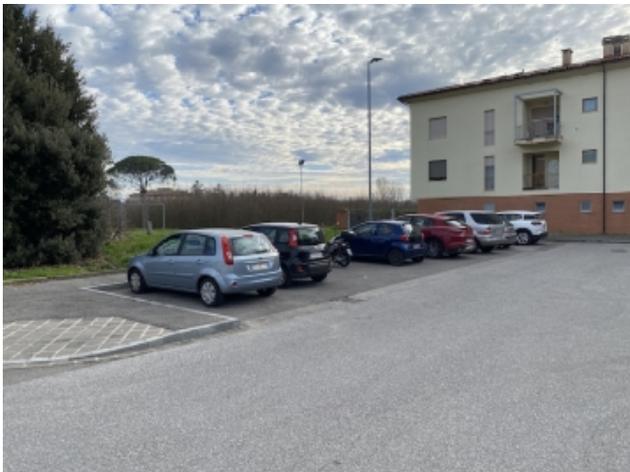
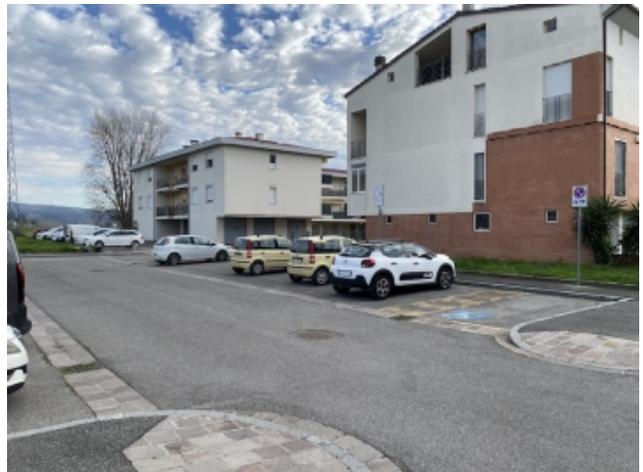
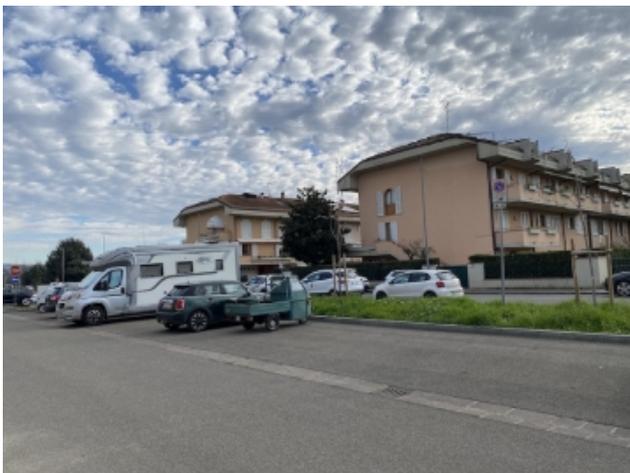
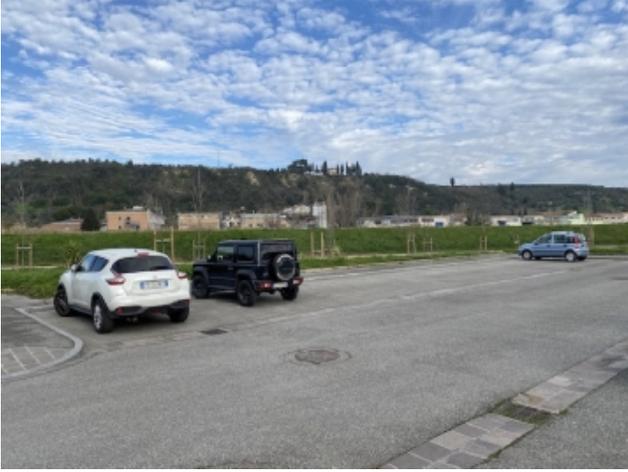
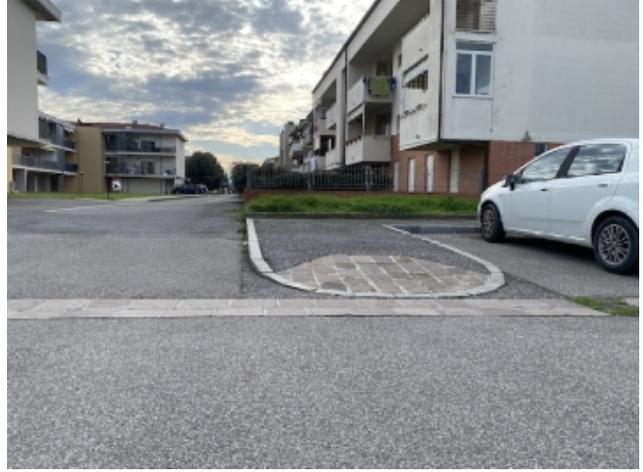
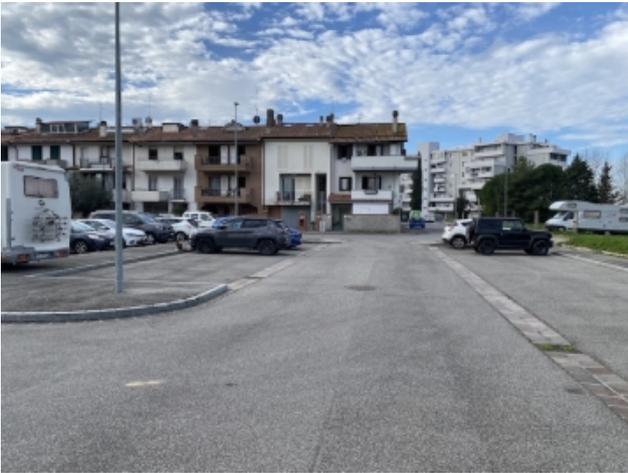
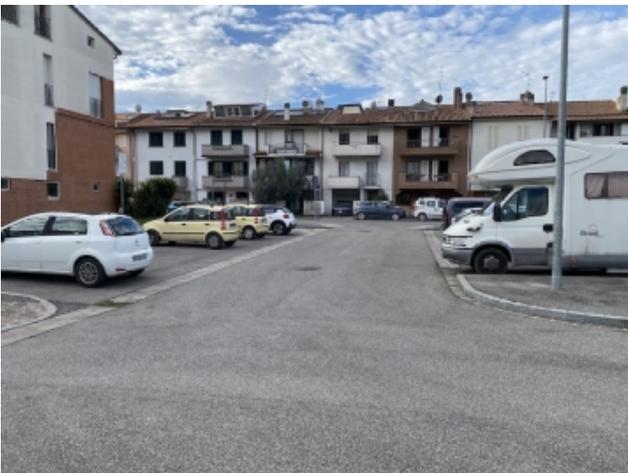
Oggetto: Parcheggio **Numero:** 1

Luogo: Via Carlo Alberto della Chiesa

Aree verdi: presenti come aiuole e come giardini pubblici

Alberature: presenti nelle aiuole

Marciapiede: in alcuni casi presente con scivolo

Stalli per disabili: presenti

Accessibilità: accessibile

Indirizzi NBS: messa a dimora di alberi, per quanto riguarda i box di bioritenzione e alberature stradali, di cui al punto 1.1 delle NBS;
Interventi di demineralizzazione, come l'impiego di pavimentazione permeabili inverdite o riapertura dei corsi d'acqua tombati se possibile, di cui al punto 1.4 delle NBS;
Interventi di verde free standing, come l'impiego di barriere verdi e barriere verdi filtranti e percorsi pergolati, di cui al punto 1.8 delle NBS.

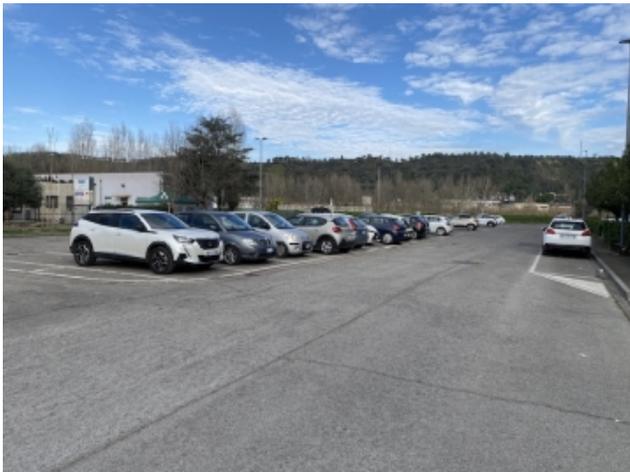
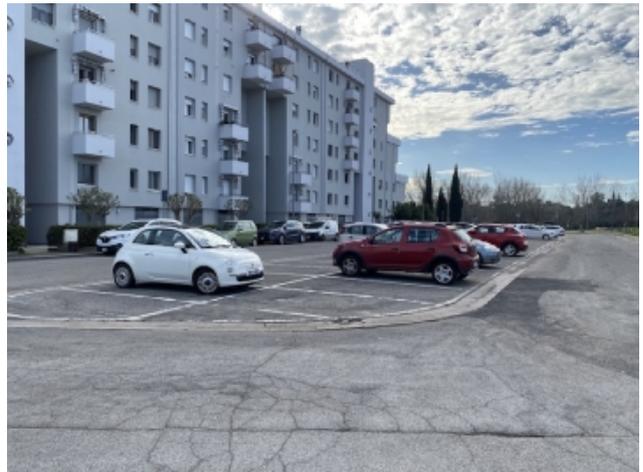
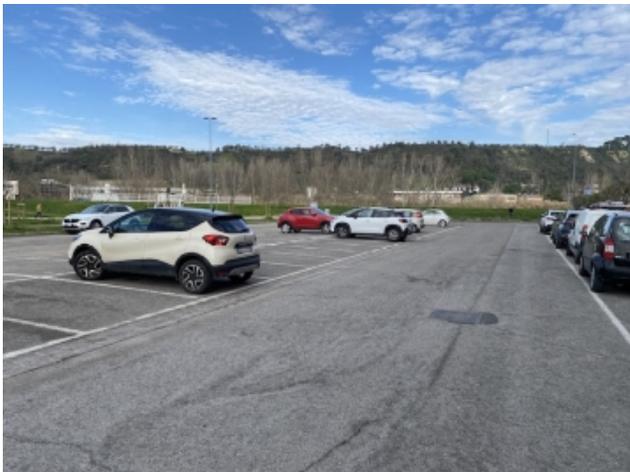
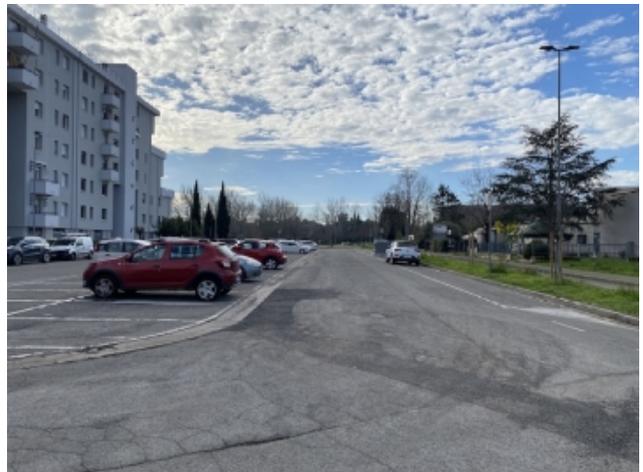
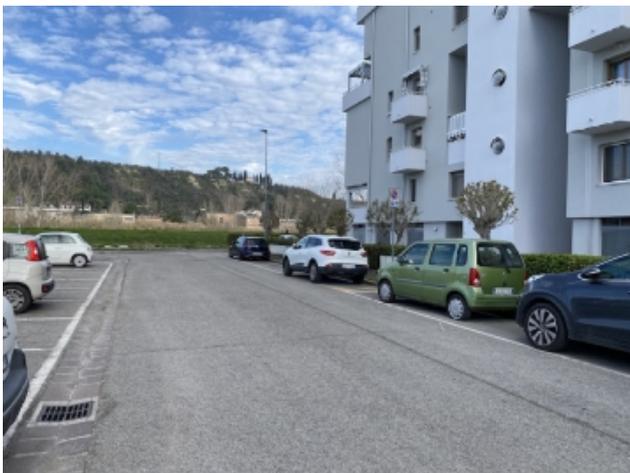
Oggetto: Parcheggio **Numero:** 2

Luogo: Via Guido Rossa

Marciapiede: presente con scivolo

Stalli per disabili: presenti

Accessibilità: accessibile

Indirizzi NBS: messa a dimora di alberi, per quanto riguarda i box di bioritenzione e alberature stradali, di cui al punto 1.1 delle NBS;

Interventi di demineralizzazione, come l'impiego di pavimentazione permeabili inverdite o riapertura dei corsi d'acqua tombati se possibile, di cui al punto 1.4 delle NBS;

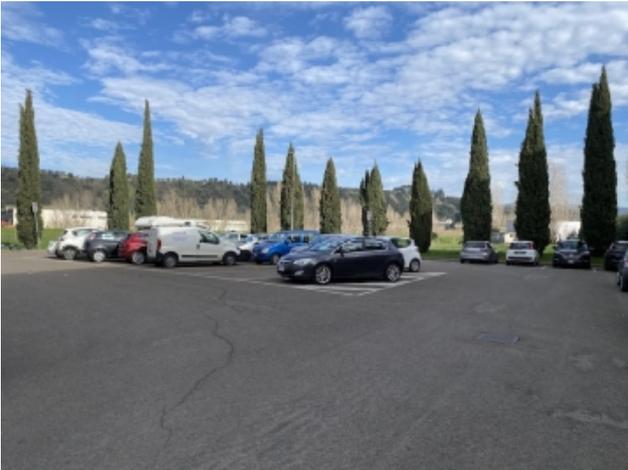
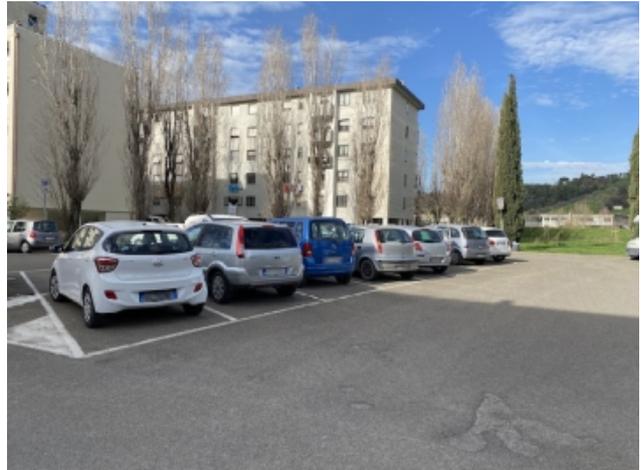
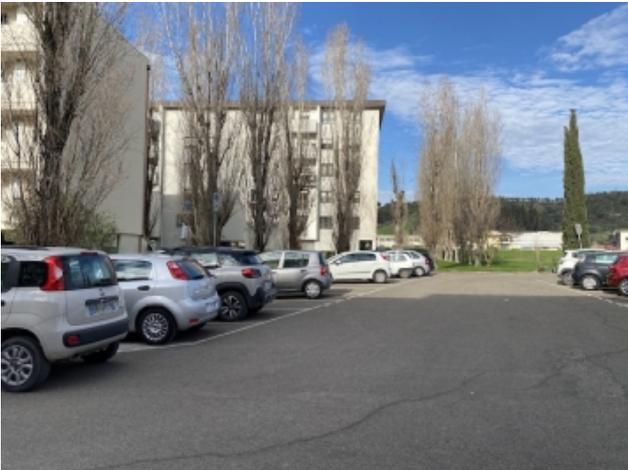
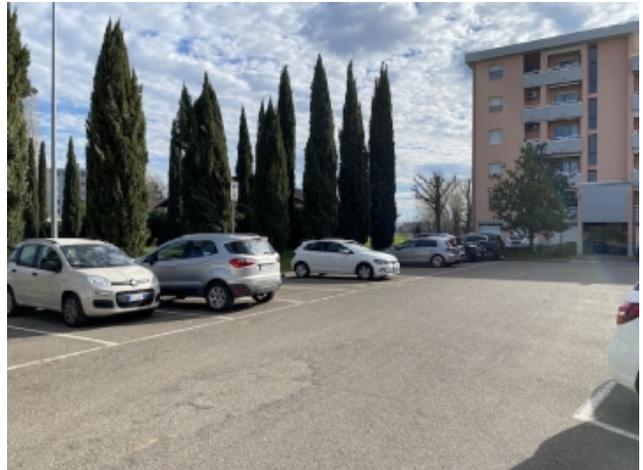
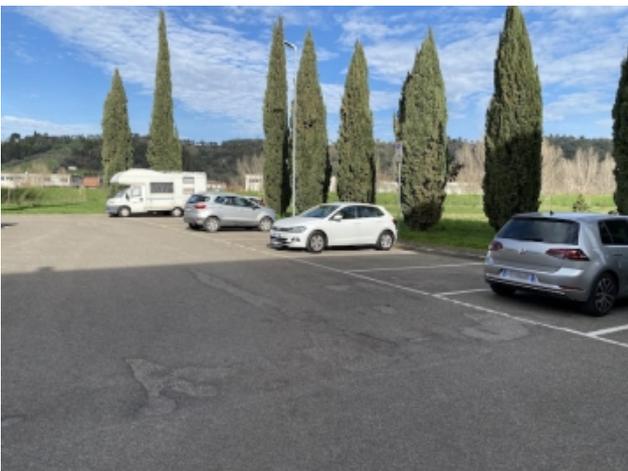
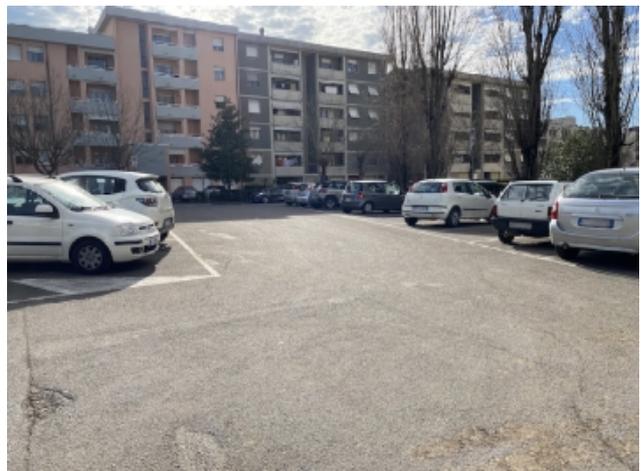
Oggetto: Parcheggio **Numero:** 3

Luogo: Via Ticino

Marciapiede: assente

Stalli per disabili: assenti

Accessibilità: accessibile con interventi

Note: assenza di stalli per disabili e marciapiede

Indirizzi NBS: messa a dimora di alberi, per quanto riguarda i box di bioritenzione e alberature stradali, di cui al punto 1.1 delle NBS;
Interventi di demineralizzazione, come l'impiego di pavimentazione permeabili inverdite o riapertura dei corsi d'acqua tombati se possibile, di cui al punto 1.4 delle NBS;
Interventi di verde free standing, come l'impiego di barriere verdi e barriere verdi filtranti e percorsi pergolati, di cui al punto 1.8 delle NBS.

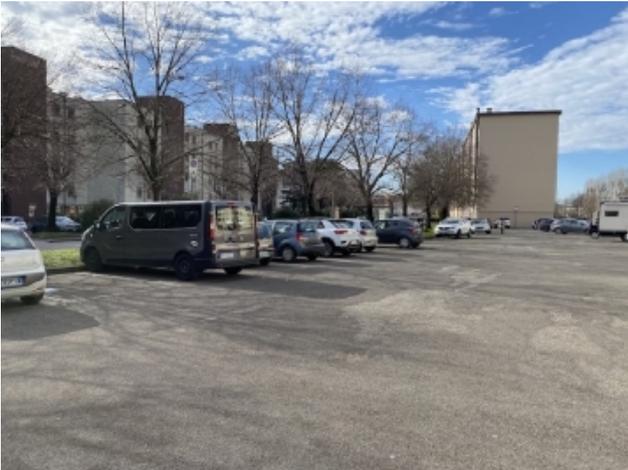
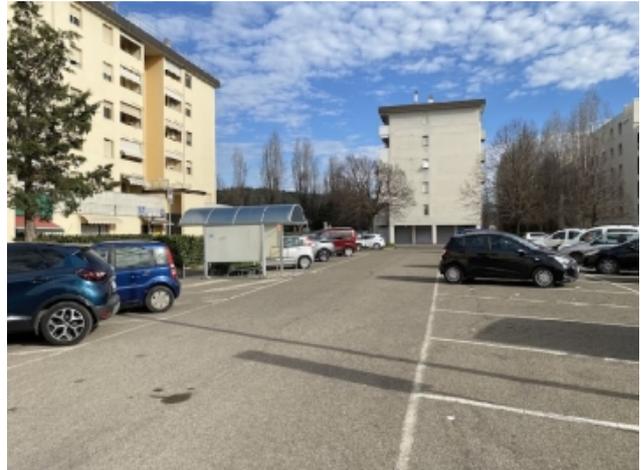
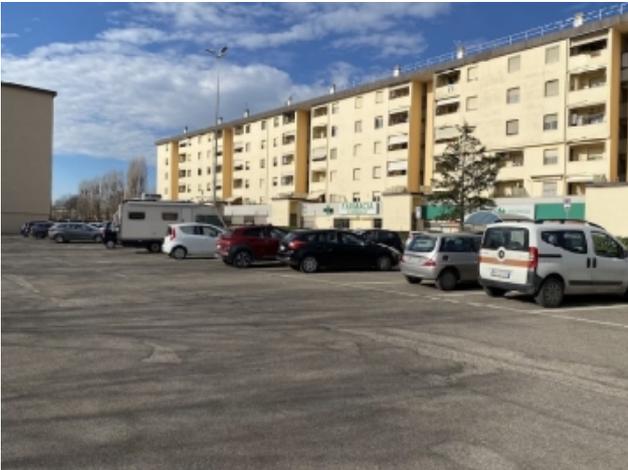
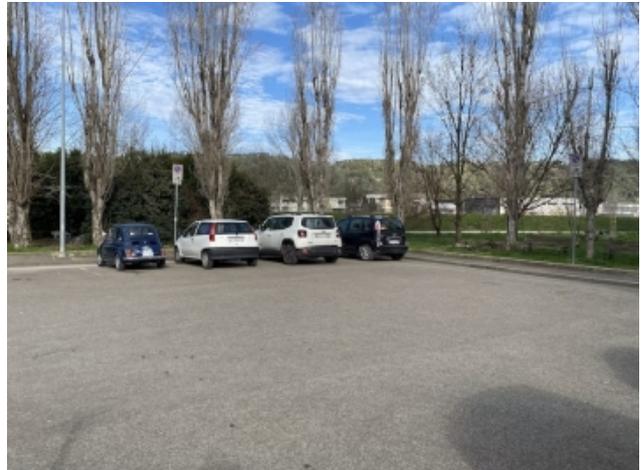
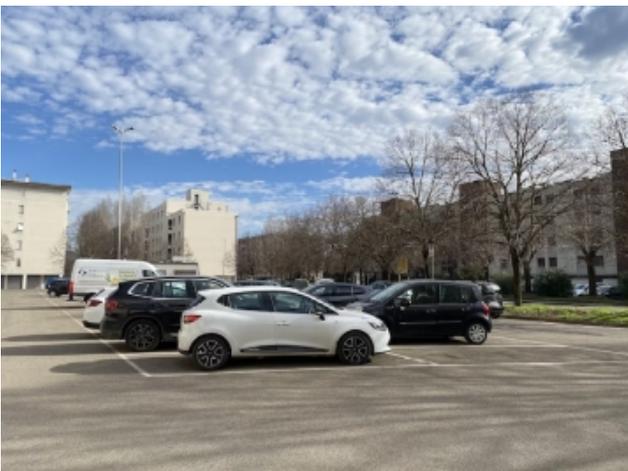
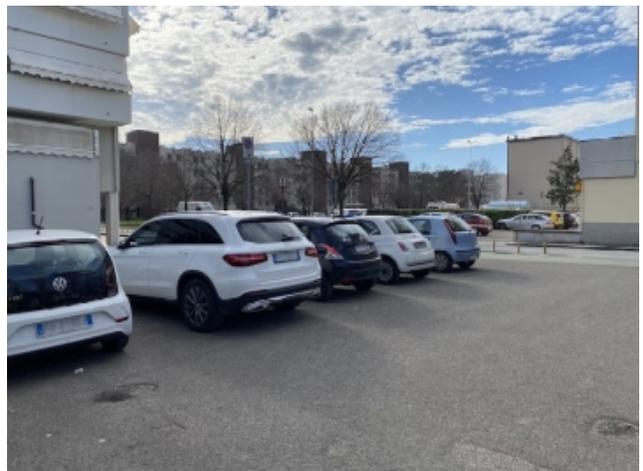
Oggetto: Parcheggio **Numero:** 4

Luogo: Via Isonzio

Marciapiede: presente senza scivoli

Stalli per disabili: assenti

Accessibilità: accessibile con interventi

Note: assenza di stalli per disabili e scivoli nel marciapiede

Indirizzi NBS: messa a dimora di alberi, per quanto riguarda i box di bioritenzione e alberature stradali, di cui al punto 1.1 delle NBS;
Interventi di demineralizzazione, come l'impiego di pavimentazione permeabili inverdite o riapertura dei corsi d'acqua tombati se possibile, di cui al punto 1.4 delle NBS;

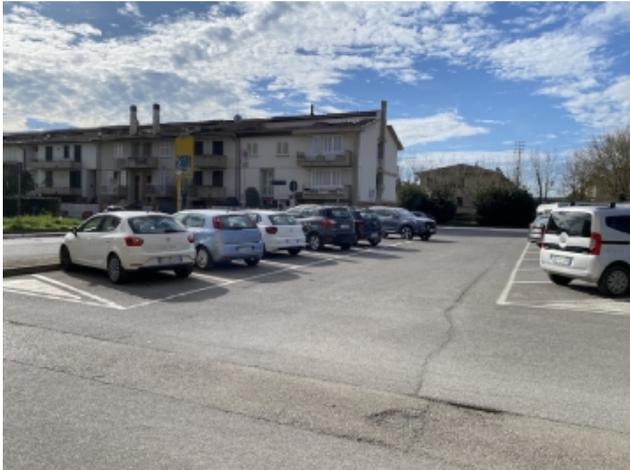
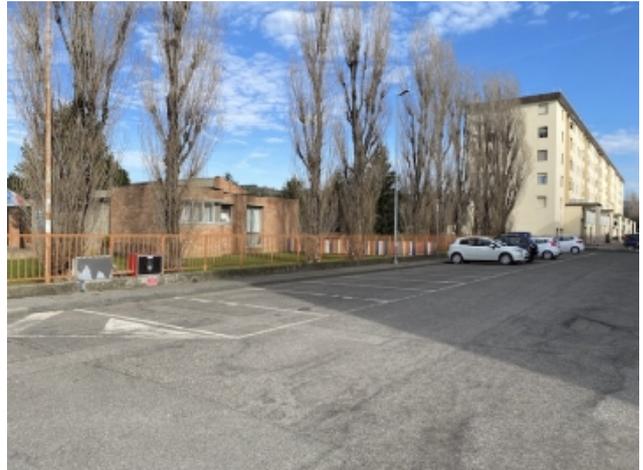
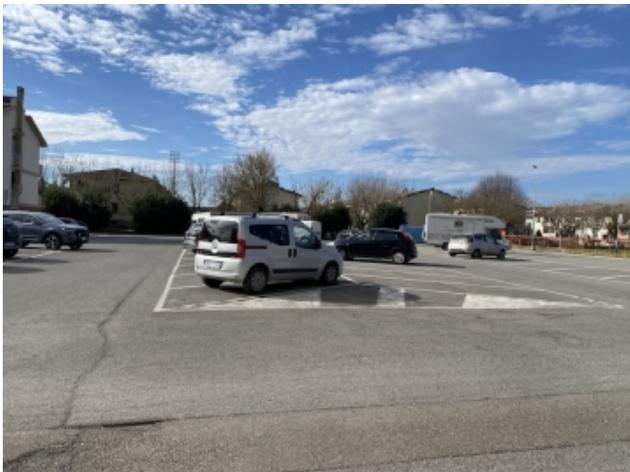
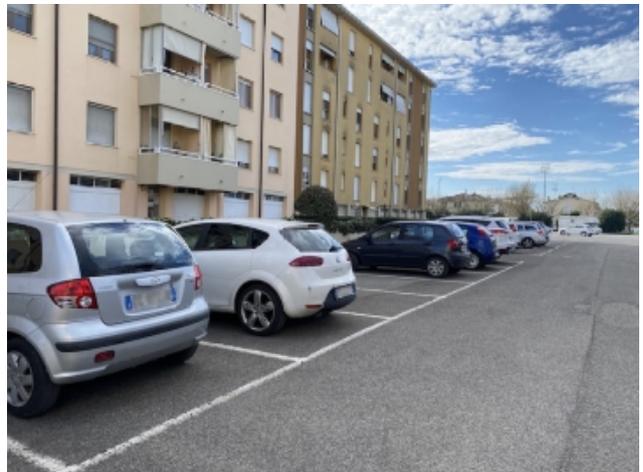
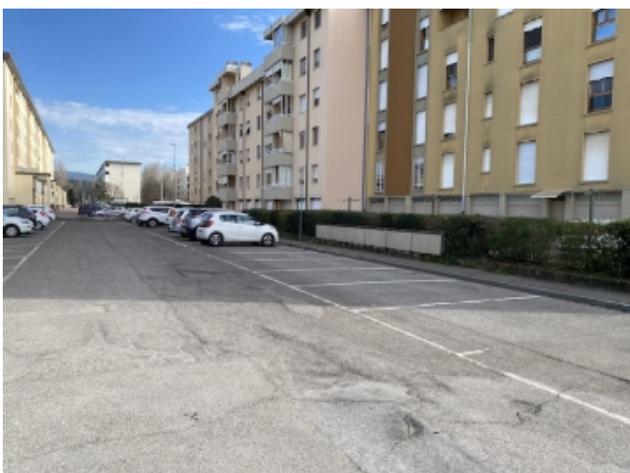
Oggetto: Parcheggio **Numero:** 5

Luogo: Via Adda

Stalli per disabili: assenti

Accessibilità: accessibile con interventi

Note: assenza di stalli per disabili

Indirizzi NBS: messa a dimora di alberi, per quanto riguarda i box di bioritenzione e alberature stradali, di cui al punto 1.1 delle NBS;
Interventi di demineralizzazione, come l'impiego di pavimentazione permeabili inverdite o riapertura dei corsi d'acqua tombati se possibile, di cui al punto 1.4 delle NBS;
Interventi di verde free standing, come l'impiego di barriere verdi e barriere verdi filtranti e percorsi pergolati, di cui al punto 1.8 delle NBS.

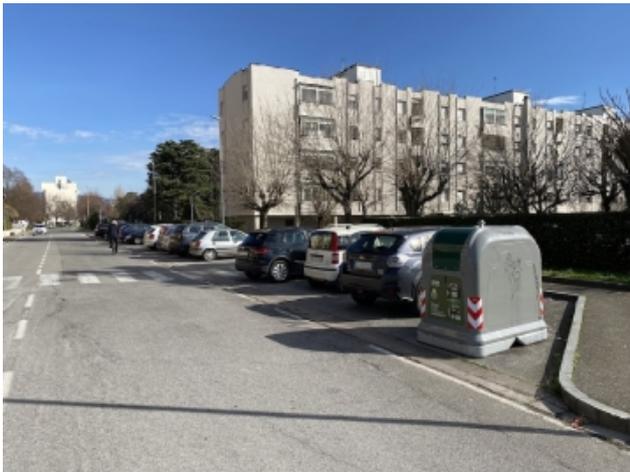
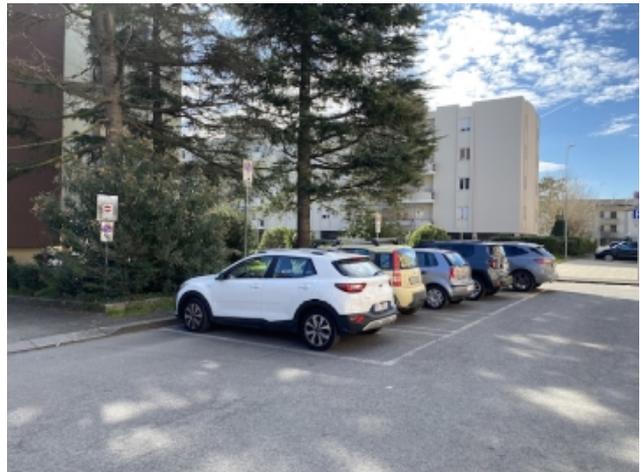
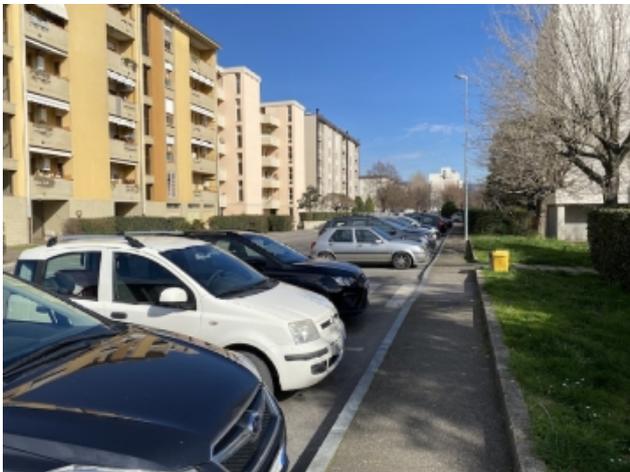
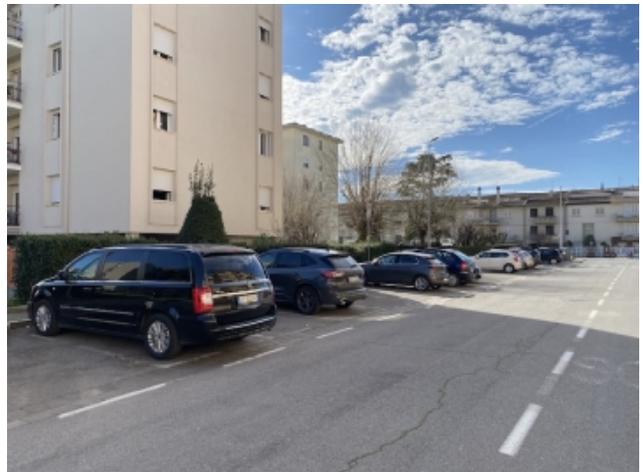
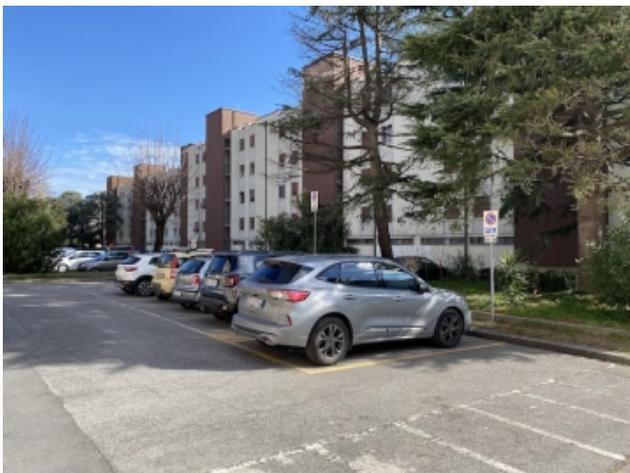
Oggetto: Parcheggio **Numero:** 6

Luogo: Via Ticino

Marciapiede: presente con scivoli

Stalli per disabili: presenti

Accessibilità: accessibile

Indirizzi NBS: messa a dimora di alberi, per quanto riguarda i box di bioritenzione e alberature stradali, di cui al punto 1.1 delle NBS;
Interventi di demineralizzazione, come l'impiego di pavimentazione permeabili inverdite o riapertura dei corsi d'acqua tombati se possibile, di cui al punto 1.4 delle NBS;

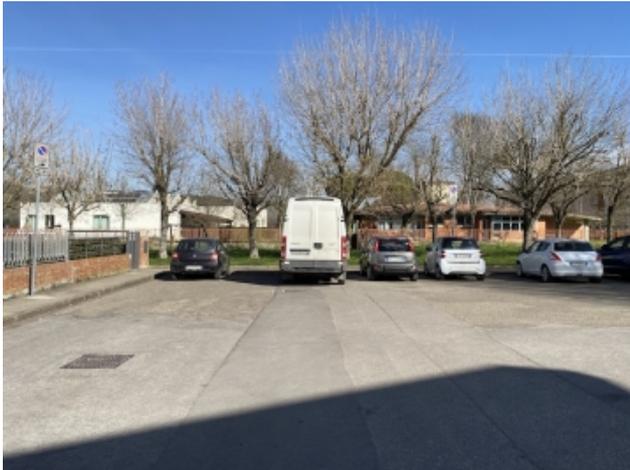
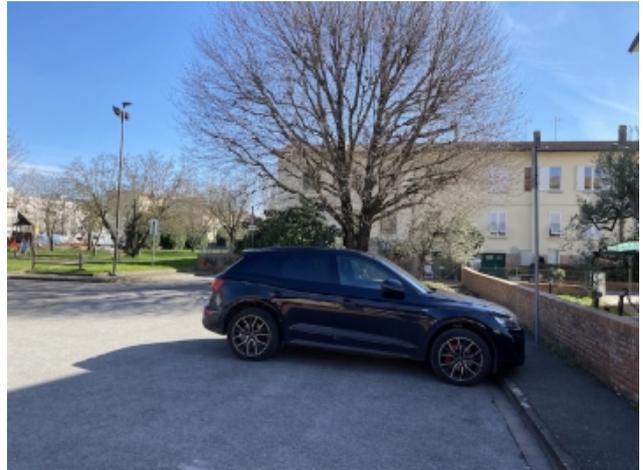
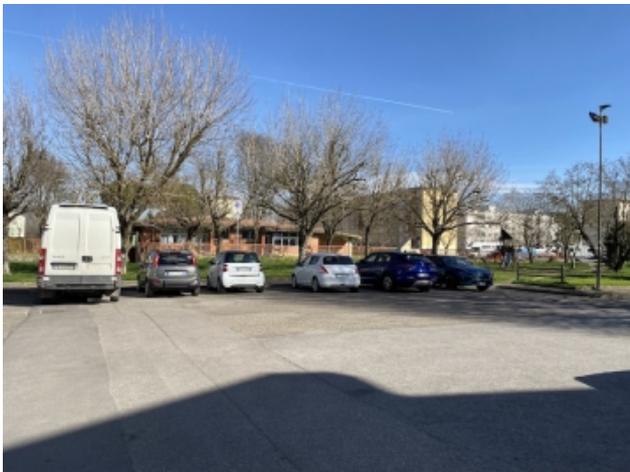
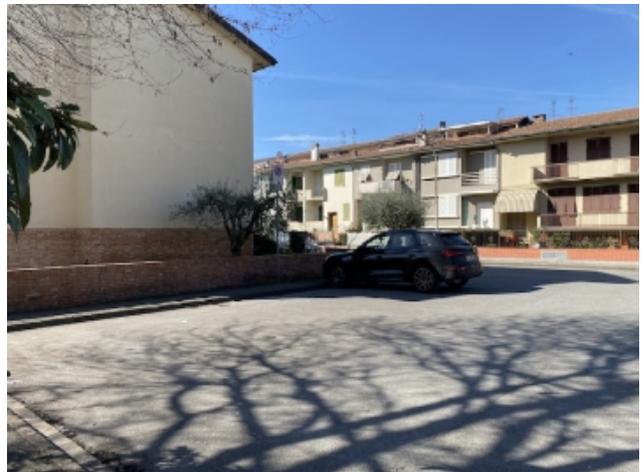
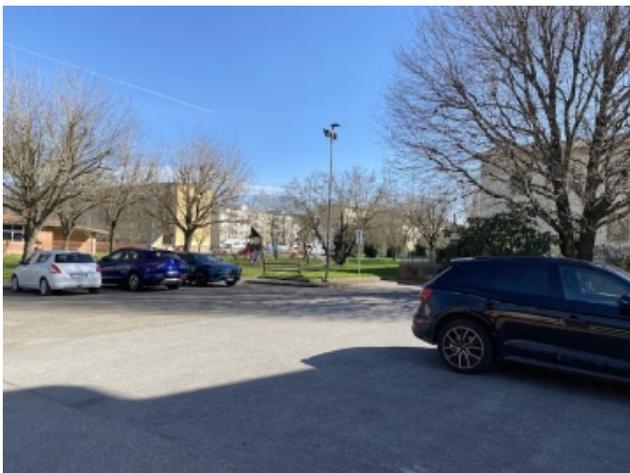
Oggetto: Parcheggio **Numero:** 10

Marciapiede: presente senza scivoli

Stalli per disabili: assenti

Accessibilità: accessibile con interventi

Note: assenza di stalli per disabili e scivoli nel marciapiede

Indirizzi NBS: messa a dimora di alberi, per quanto riguarda i box di bioritenzione e alberature stradali, di cui al punto 1.1 delle NBS;
Interventi di demineralizzazione, come l'impiego di pavimentazione permeabili inverdite o riapertura dei corsi d'acqua tombati se possibile, di cui al punto 1.4 delle NBS;

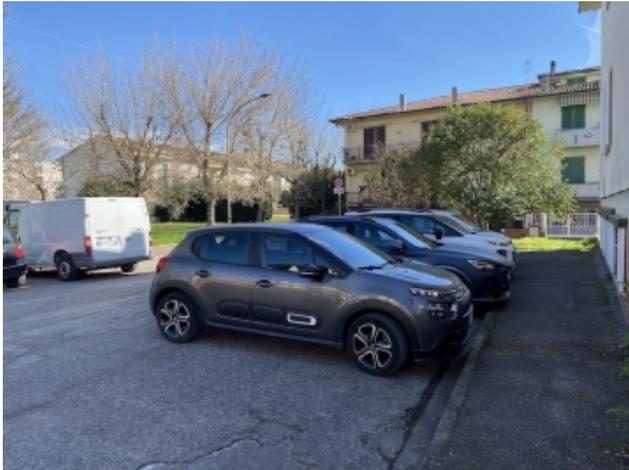
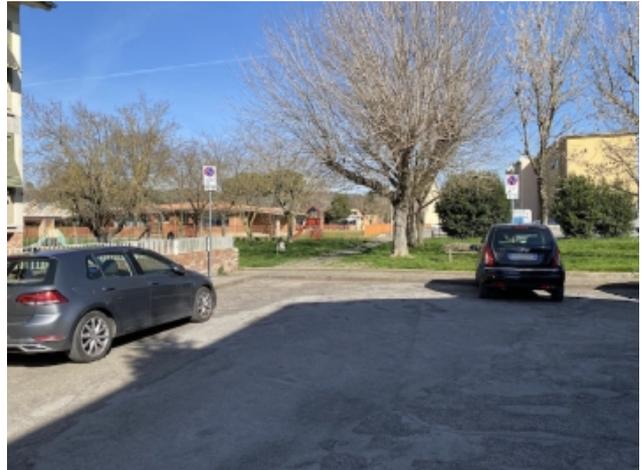
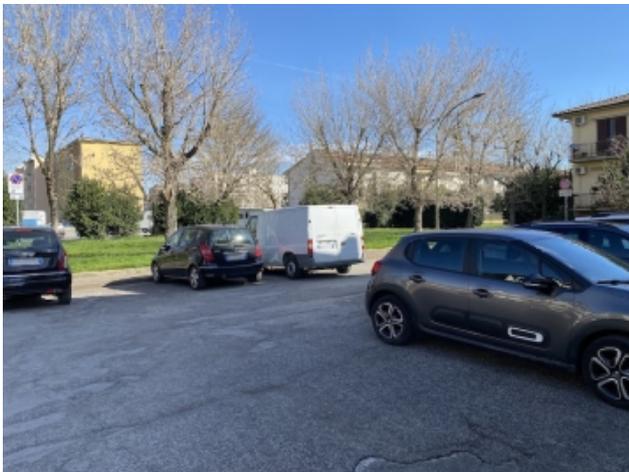
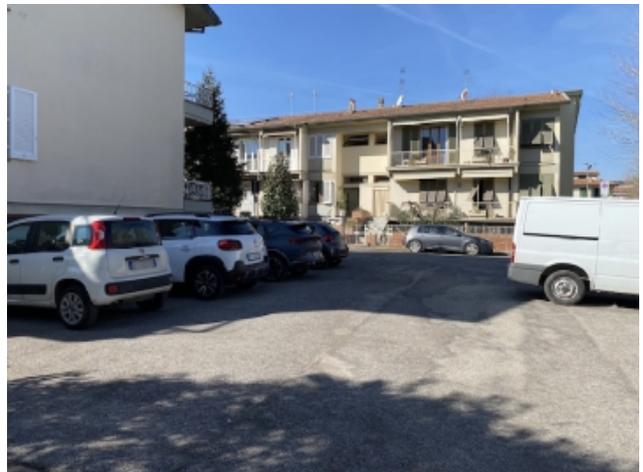
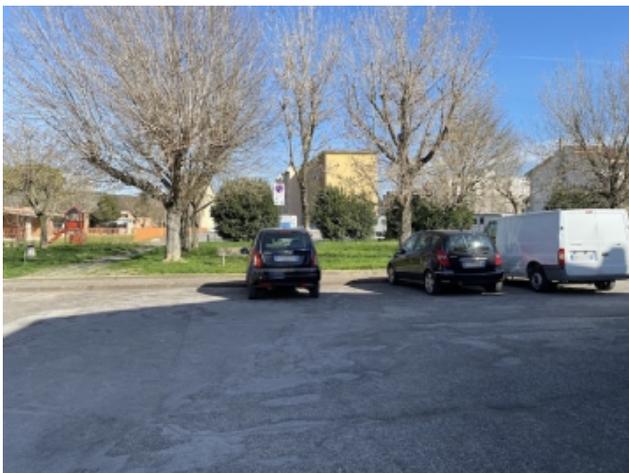
Oggetto: Parcheggio **Numero:** 11

Marciapiede: presente senza scivoli

Stalli per disabili: assenti

Accessibilità: accessibile con interventi

Note: assenza di stalli per disabili e scivoli nel marciapiede

Indirizzi NBS: messa a dimora di alberi, per quanto riguarda i box di bioritenzione e alberature stradali, di cui al punto 1.1 delle NBS;
Interventi di demineralizzazione, come l'impiego di pavimentazione permeabili inverdite o riapertura dei corsi d'acqua tombati se possibile, di cui al punto 1.4 delle NBS;

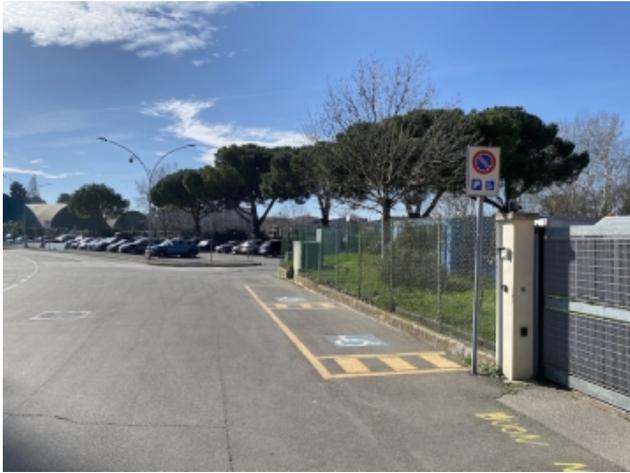
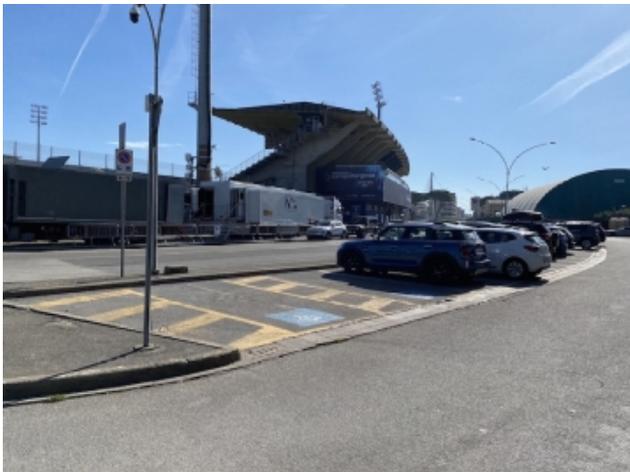
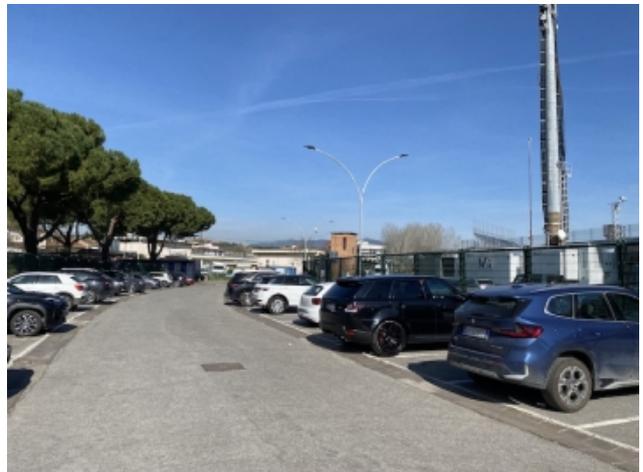
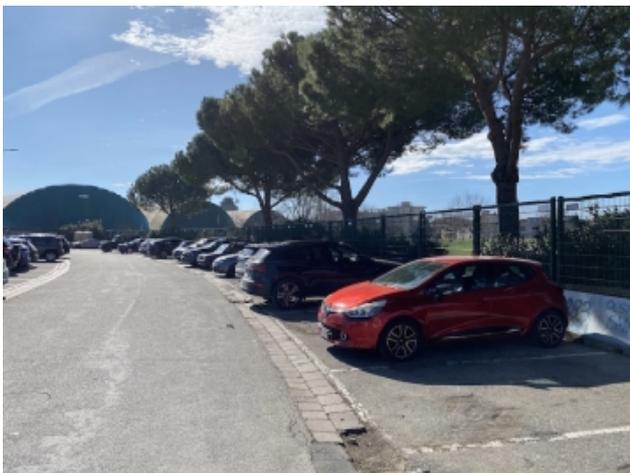
Oggetto: Parcheggio **Numero:** 12

Marciapiede: presente senza scivoli

Accessibilità: Accessibile con interventi

Note: Assenza di scivoli nel marciapiede

Indirizzi NBS: messa a dimora di alberi, per quanto riguarda i box di bioritenzione e alberature stradali, di cui al punto 1.1 delle NBS;
Interventi di demineralizzazione, come l'impiego di pavimentazione permeabili inverdite o riapertura dei corsi d'acqua tombati se possibile, di cui al punto 1.4 delle NBS;
Interventi di verde free standing, come l'impiego di barriere verdi e barriere verdi filtranti e percorsi pergolati, di cui al punto 1.8 delle NBS.

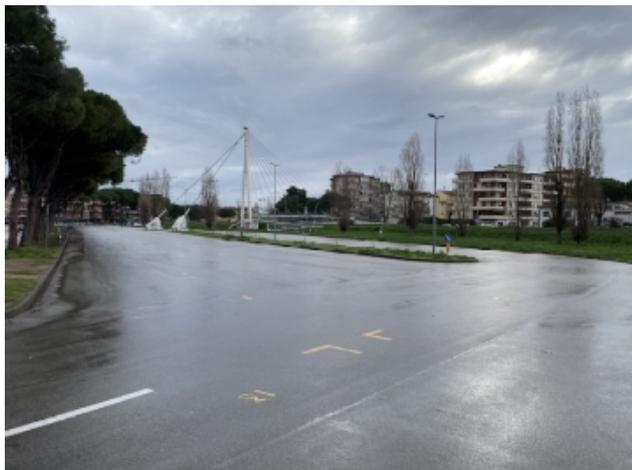
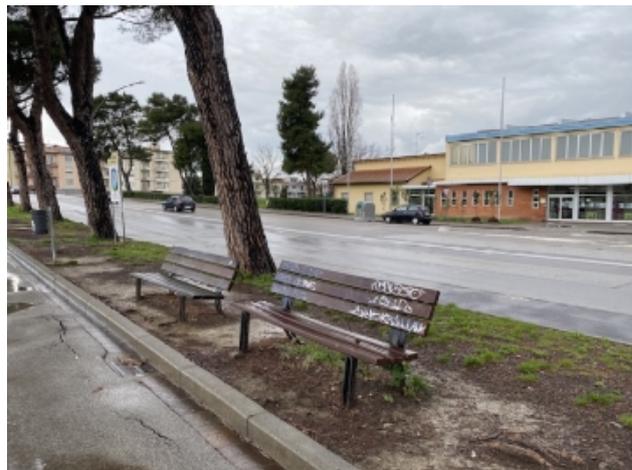
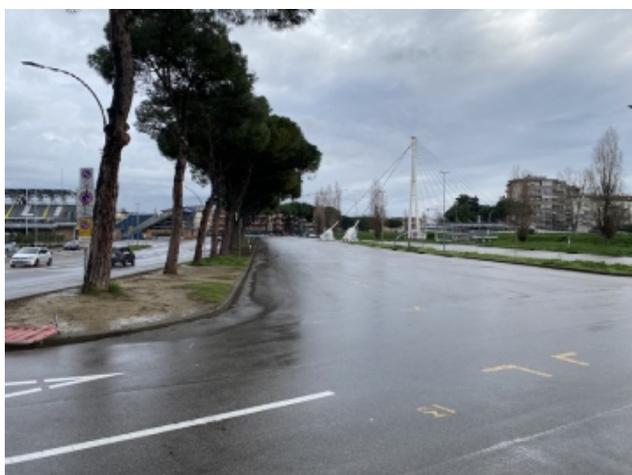
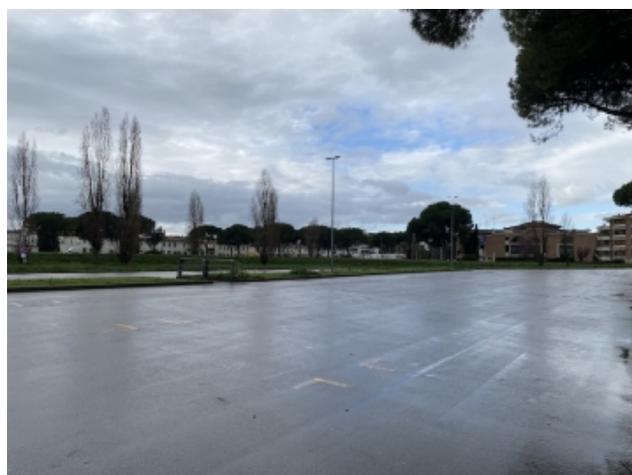
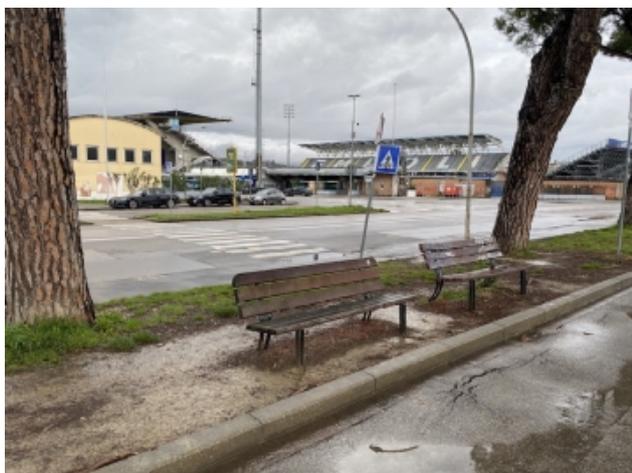
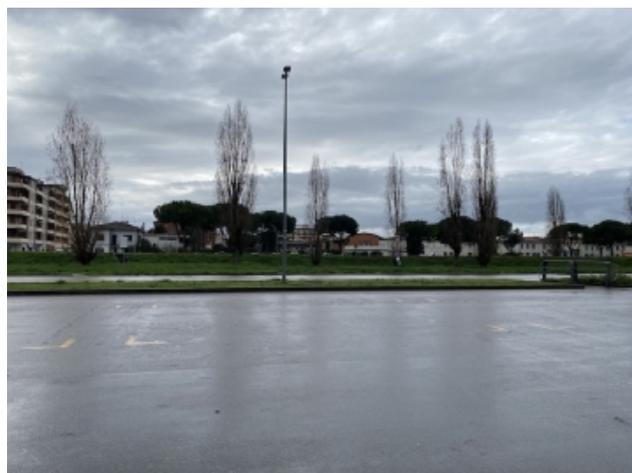
Oggetto: Parcheggio **Numero:** 13

Marciapiede: assente

Stalli per disabili: assenti

Accessibilità: Accessibile con interventi

Note: Assenza di stalli per disabili

Indirizzi NBS: messa a dimora di alberi, per quanto riguarda i box di bioritenzione e alberature stradali, di cui al punto 1.1 delle NBS;
Interventi di demineralizzazione, come l'impiego di pavimentazione permeabili inverdite o riapertura dei corsi d'acqua tombati se possibile, di cui al punto 1.4 delle NBS;
Interventi di verde free standing, come l'impiego di barriere verdi e barriere verdi filtranti e percorsi pergolati, di cui al punto 1.8 delle NBS.

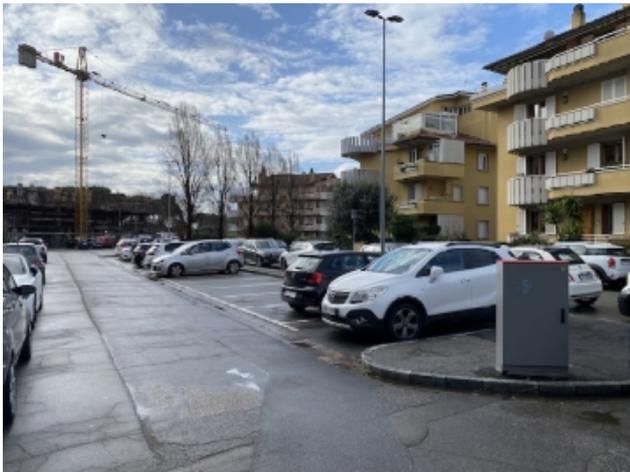
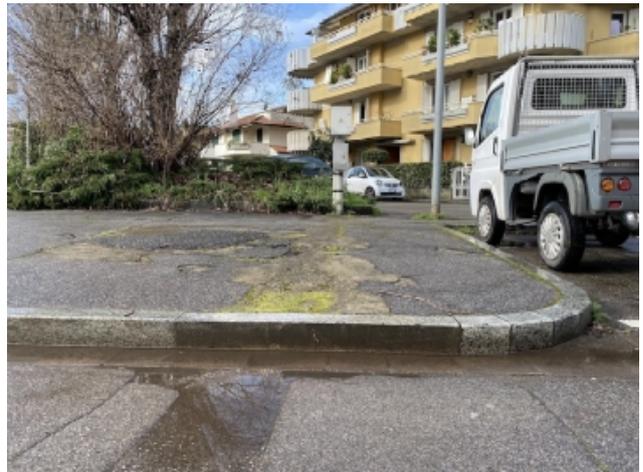
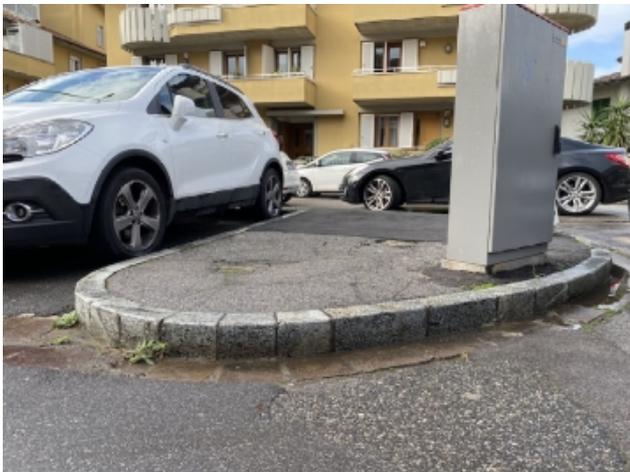
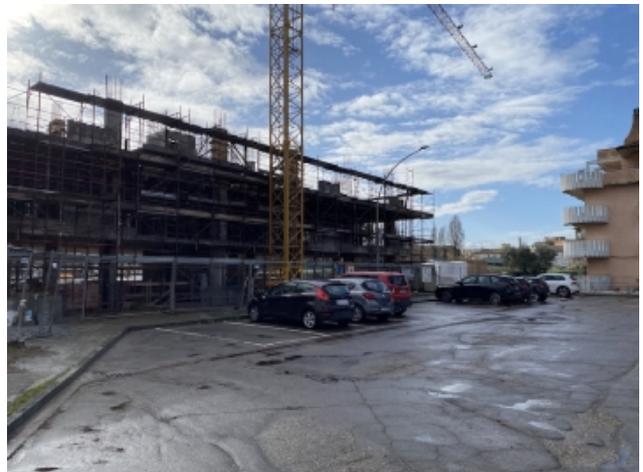
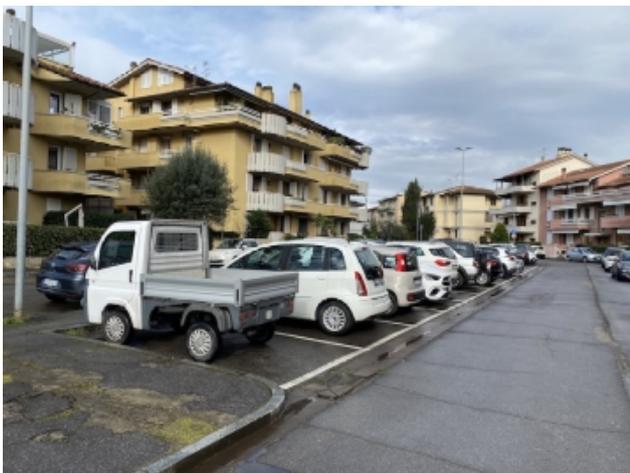
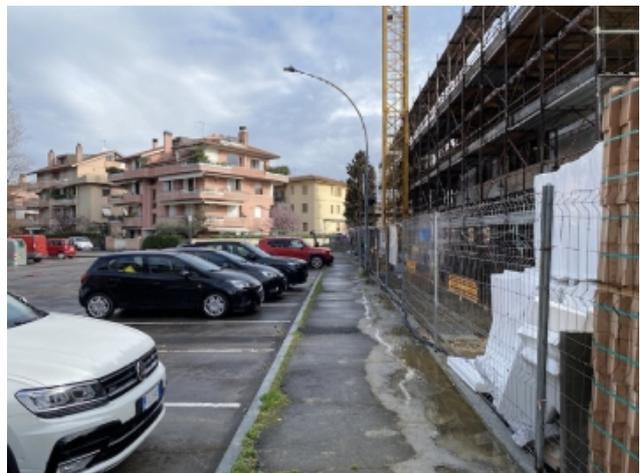
Oggetto: Parcheggio **Numero:** 15

Accessibilità: Accessibile con interventi

Note: Assenza di stalli per disabili e di scivoli lungo i marciapiedi

Indirizzi NBS: messa a dimora di alberi, per quanto riguarda i box di bioritenzione e alberature stradali, di cui al punto 1.1 delle NBS;

Interventi di demineralizzazione, come l'impiego di pavimentazione permeabili inverdite o riapertura dei corsi d'acqua tombati se possibile, di cui al punto 1.4 delle NBS;

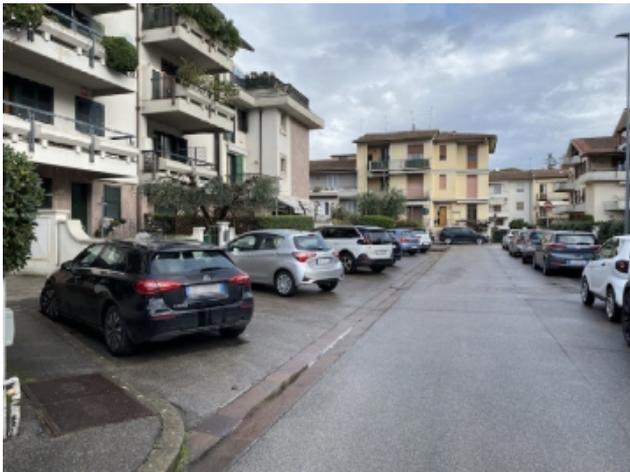
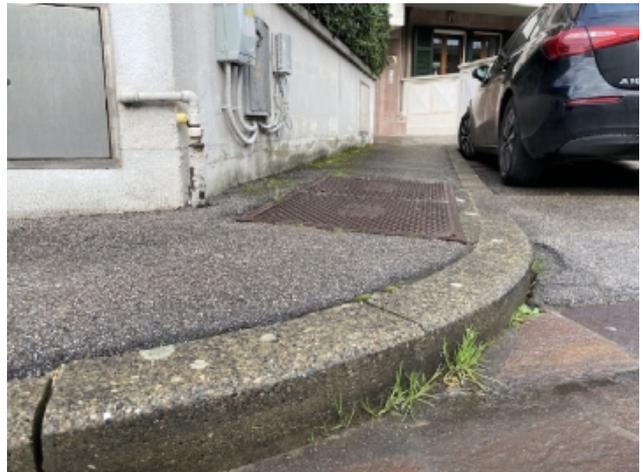
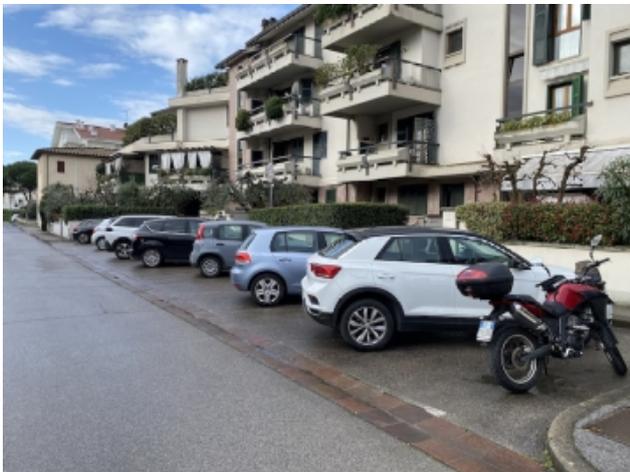
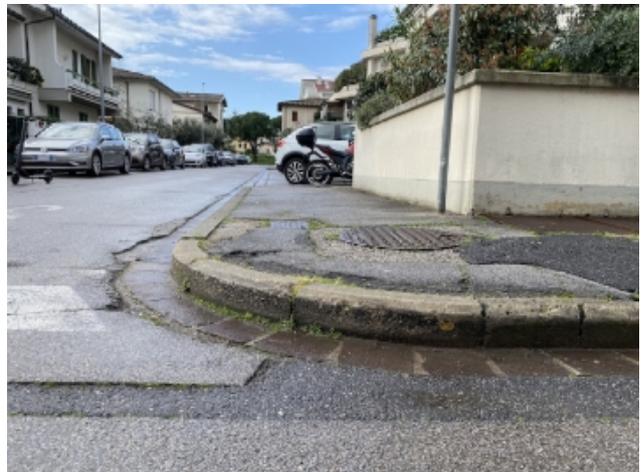
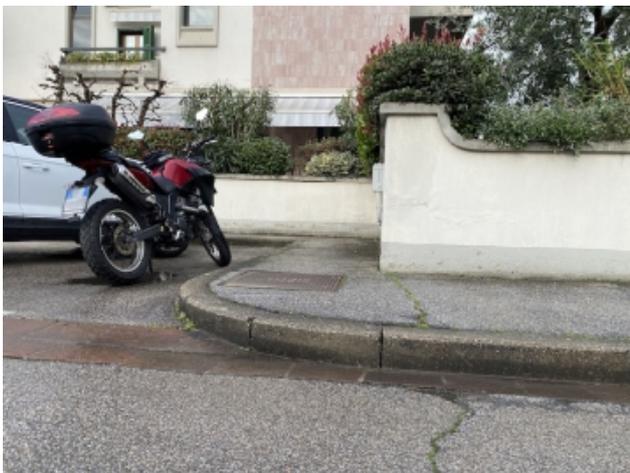
Oggetto: Parcheggio **Numero:** 16

Accessibilità: Accessibile con interventi

Note: Assenza di stalli per disabili e di scivoli lungo i marciapiedi

Indirizzi NBS: messa a dimora di alberi, per quanto riguarda i box di bioritenzione e alberature stradali, di cui al punto 1.1 delle NBS;
Interventi di demineralizzazione, come l'impiego di pavimentazione permeabili inverdite o riapertura dei corsi d'acqua tombati se possibile, di cui al punto 1.4 delle NBS;

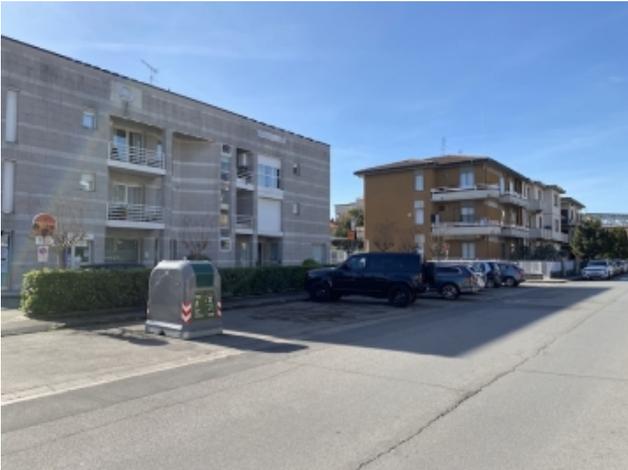
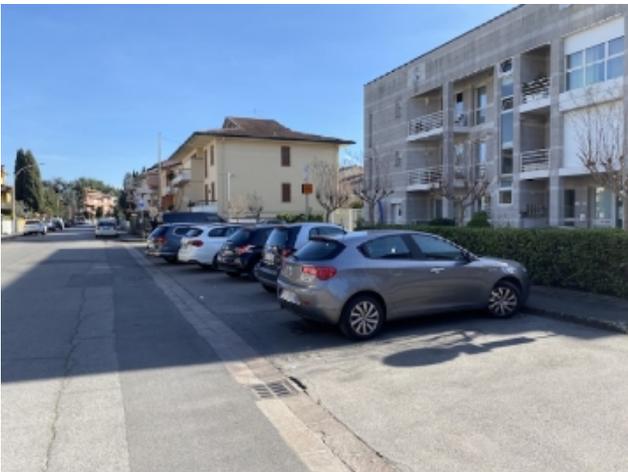
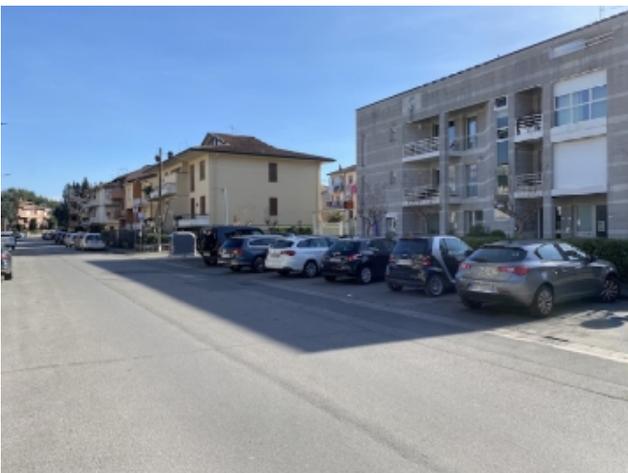
Oggetto: Parcheggio **Numero:** 17

Marciapiede: presente senza scivoli

Accessibilità: accessibile con interventi

Note: assenza di stalli per disabili e scivoli nel marciapiede

Indirizzi NBS: messa a dimora di alberi, per quanto riguarda i box di bioritenzione e alberature stradali, di cui al punto 1.1 delle NBS;
Interventi di demineralizzazione, come l'impiego di pavimentazione permeabili inverdite o riapertura dei corsi d'acqua tombati se possibile, di cui al punto 1.4 delle NBS;
