Comune di Empoli

PIANO OPERATIVO

**Piano per la programmazione
degli interventi volti all'eliminazione
delle barriere architettoniche (PEBA)**

Schede parcheggi

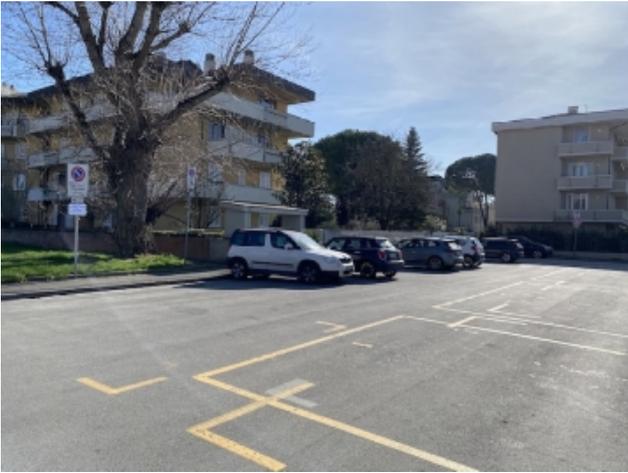
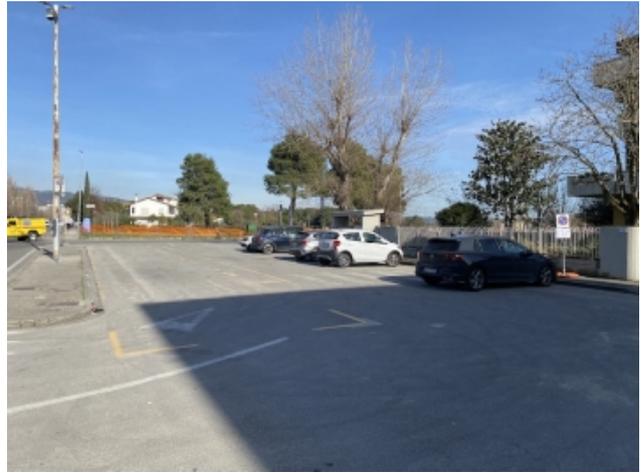
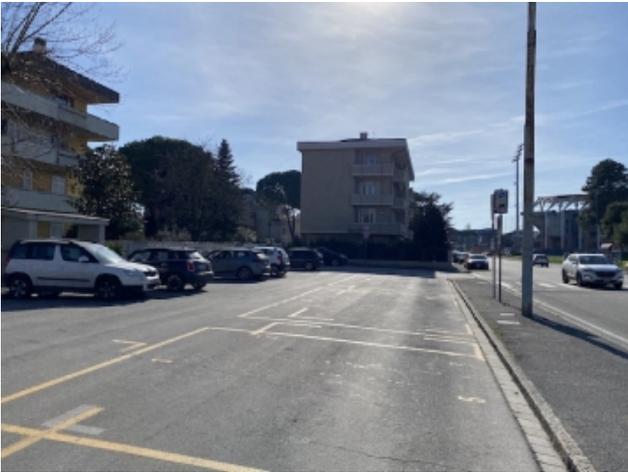
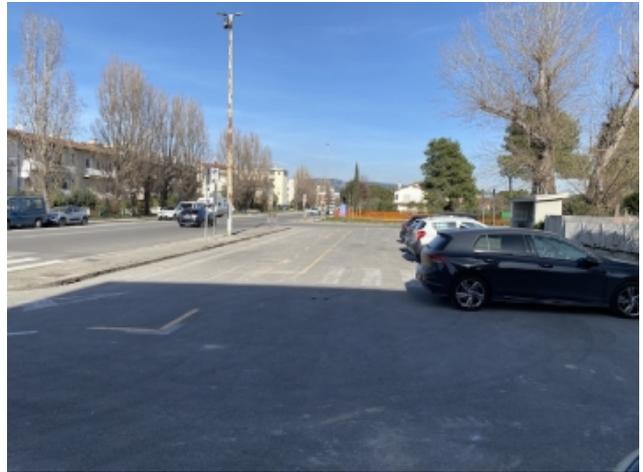
Oggetto: Parcheggio **Numero:** 18

Marciapiede: presente senza scivoli

Accessibilità: accessibile con interventi

Note: assenza di stalli per disabili e scivoli nel marciapiede

Indirizzi NBS: messa a dimora di alberi, per quanto riguarda i box di bioritenzione e alberature stradali, di cui al punto 1.1 delle NBS;
Interventi di demineralizzazione, come l'impiego di pavimentazione permeabili inverdite o riapertura dei corsi d'acqua tombati se possibile, di cui al punto 1.4 delle NBS;

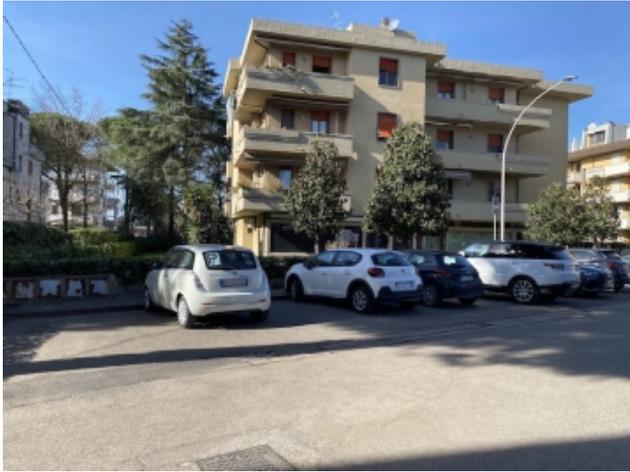
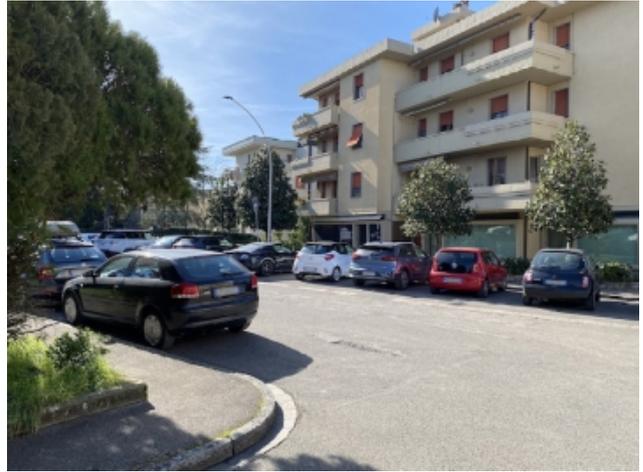
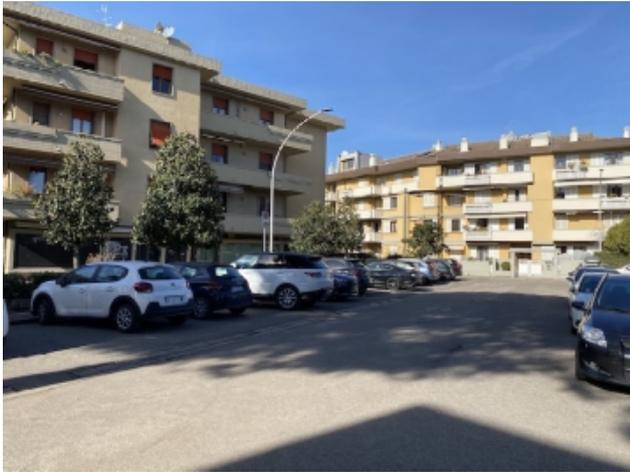
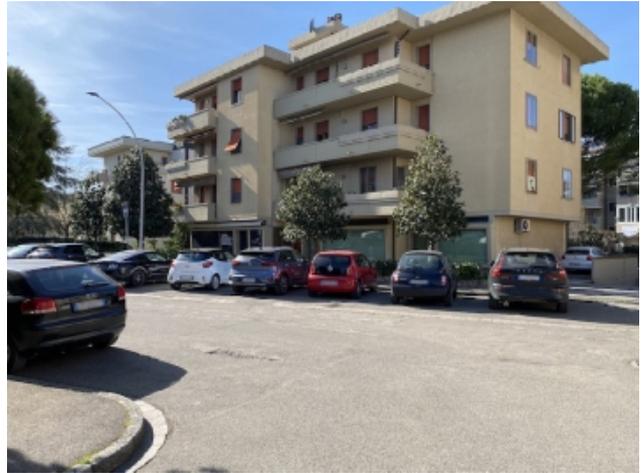
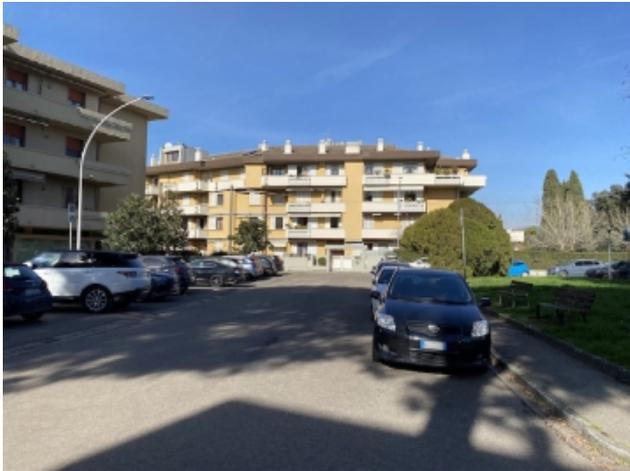
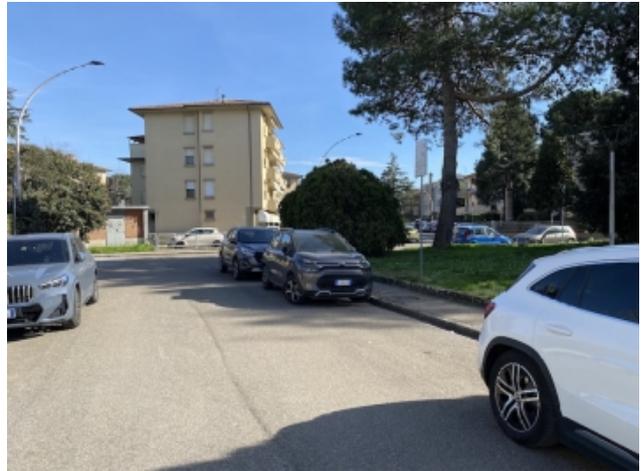
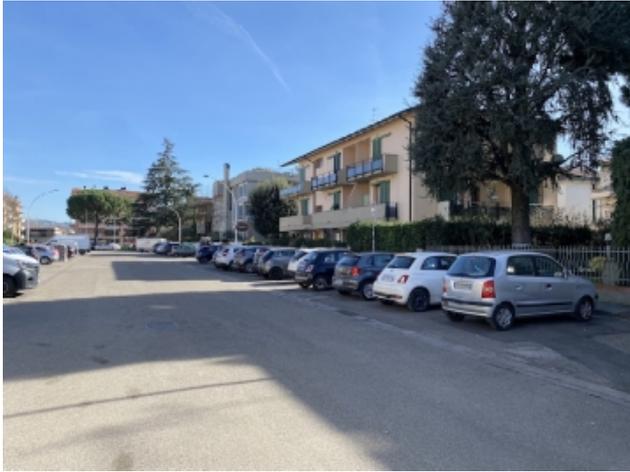
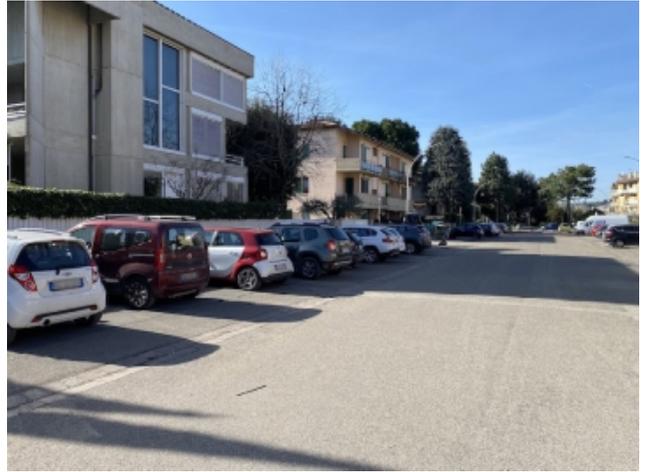
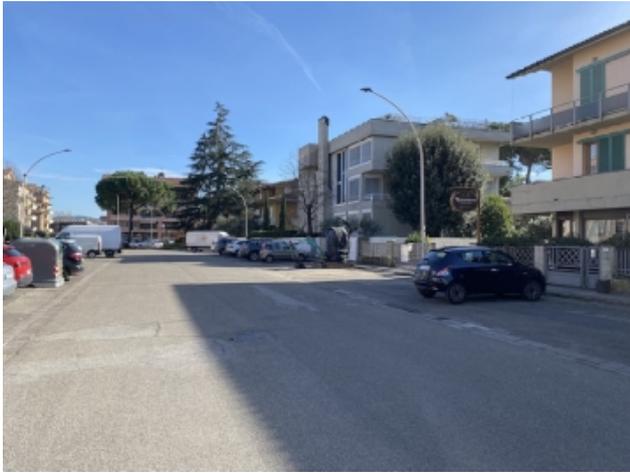
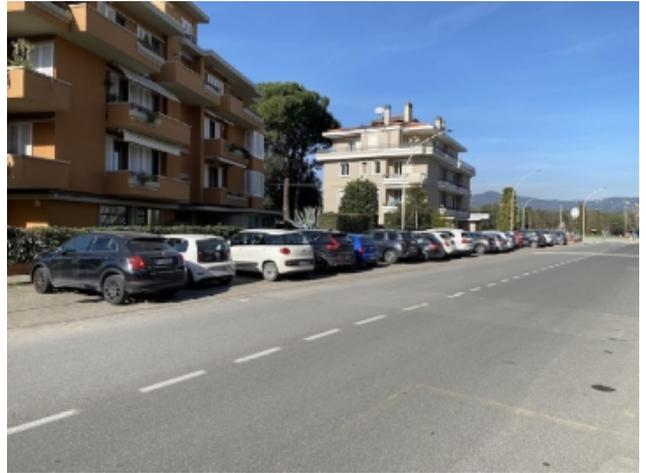
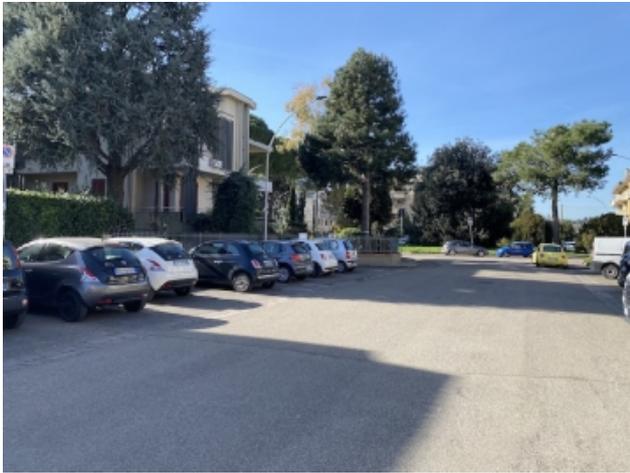
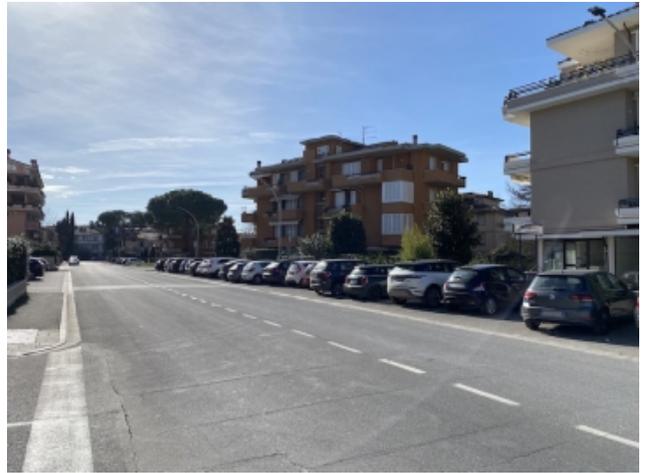
Oggetto: Parcheggio **Numero:** 19

Accessibilità: accessibile con interventi

Note: assenza di stalli per disabili

Indirizzi NBS: messa a dimora di alberi, per quanto riguarda i box di bioritenzione e alberature stradali, di cui al punto 1.1 delle NBS;
Interventi di demineralizzazione, come l'impiego di pavimentazione permeabili inverdite o riapertura dei corsi d'acqua tombati se possibile, di cui al punto 1.4 delle NBS;

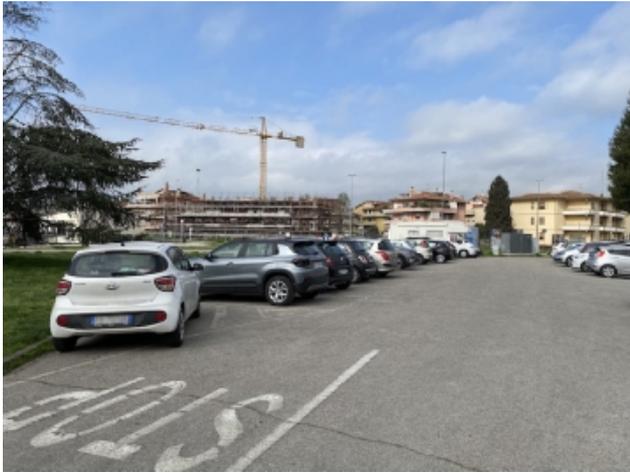
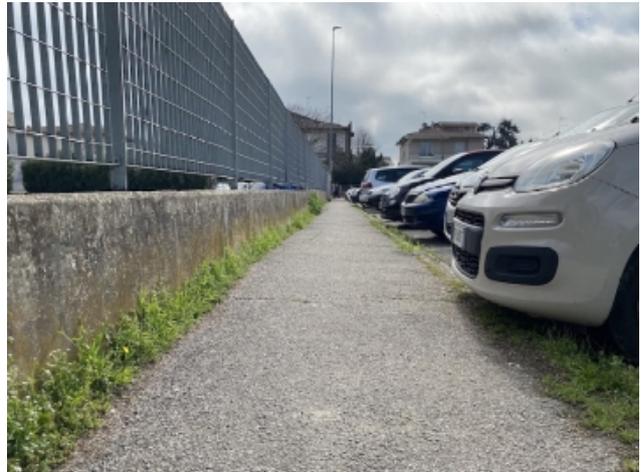
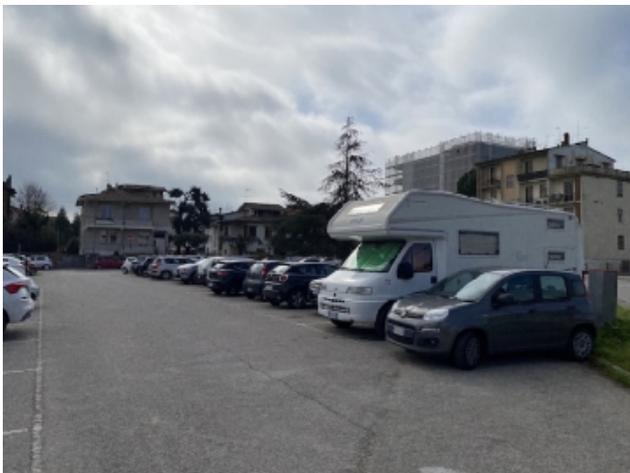
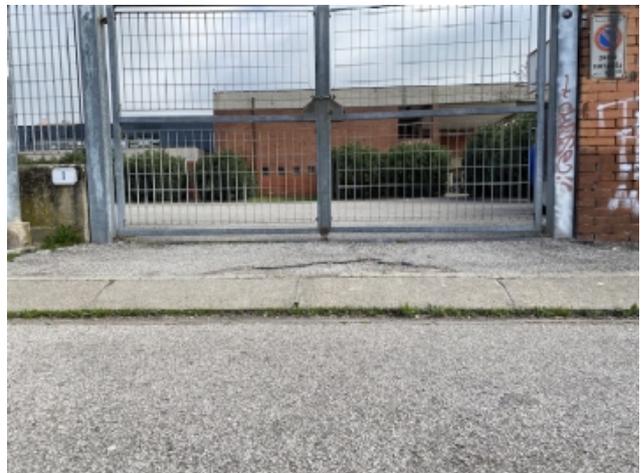
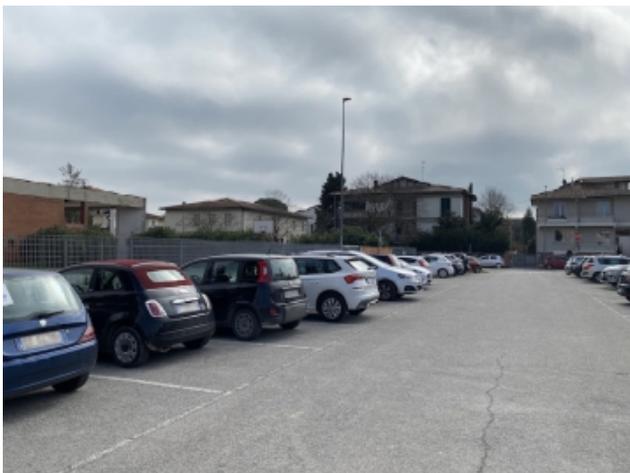
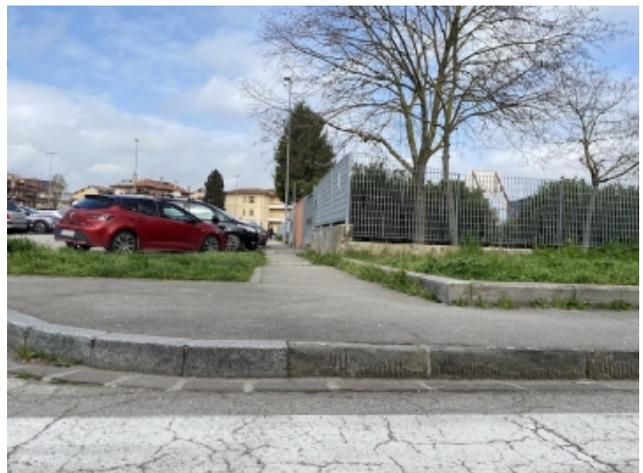
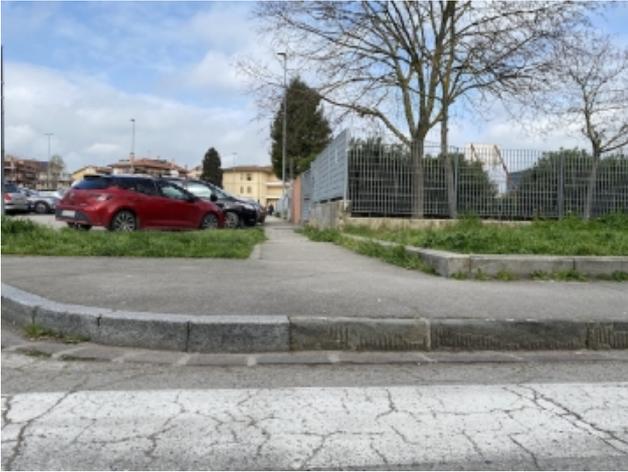
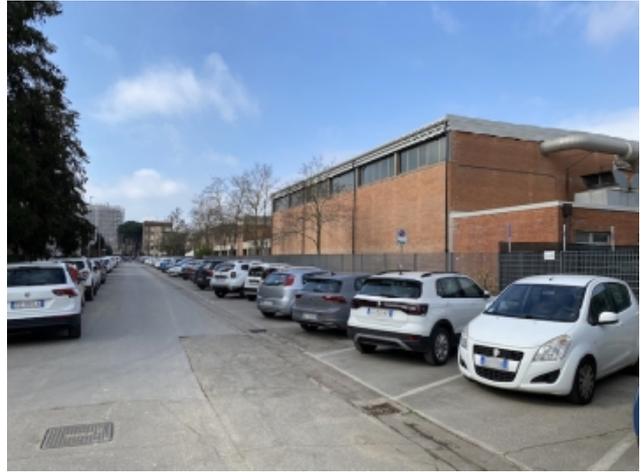
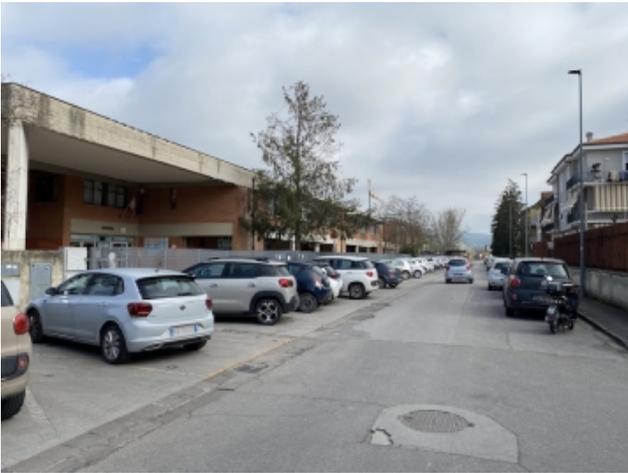
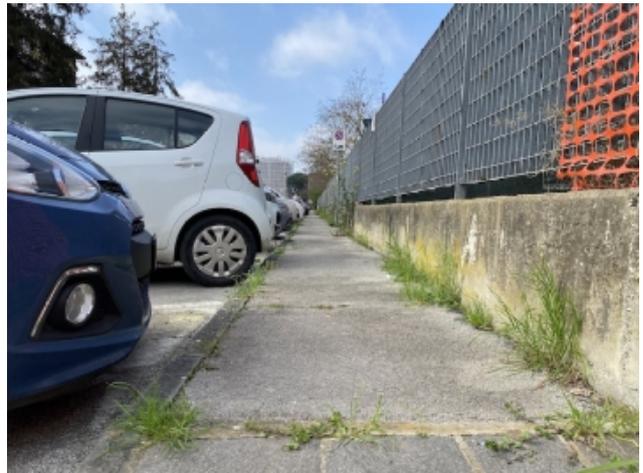
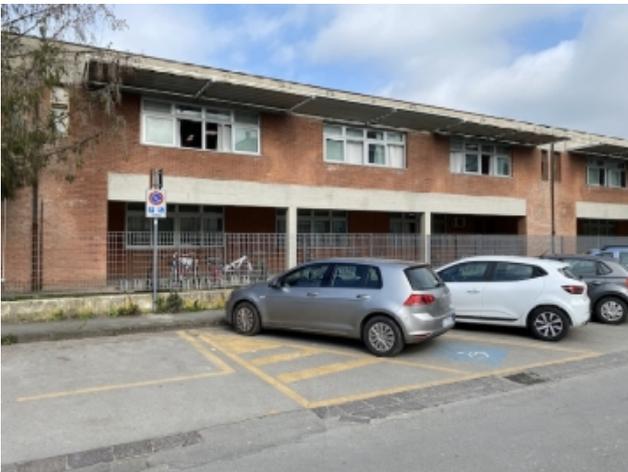
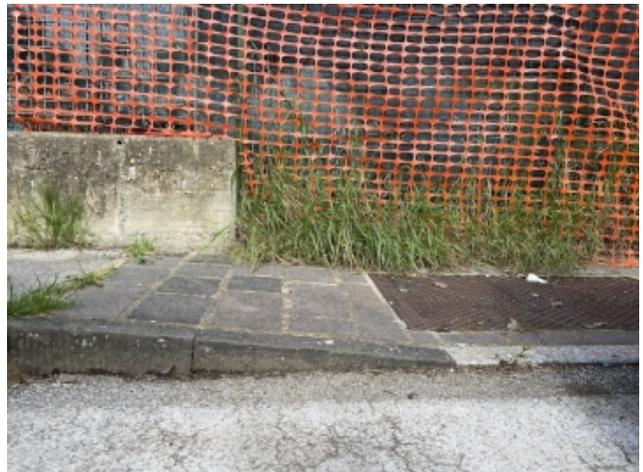
Numero: 21

Luogo: Via Liguria

Aree verdi: presenti come aiuole

Alberature: presenti nelle aiuole

Marciapiede: presente con scivoli

Pavimentazione: asfalto

Stalli per disabili: presenti

Colonnina per ricarica elettrica: assente

Accessibilità: accessibile

Indirizzi NBS: messa a dimora di alberi, per quanto riguarda i box di bioritenzione e alberature stradali, di cui al punto 1.1 delle NBS;

Interventi di demineralizzazione, come l'impiego di pavimentazione permeabili inverdite o riapertura dei corsi d'acqua tombati se possibile, di cui al punto 1.4 delle NBS;

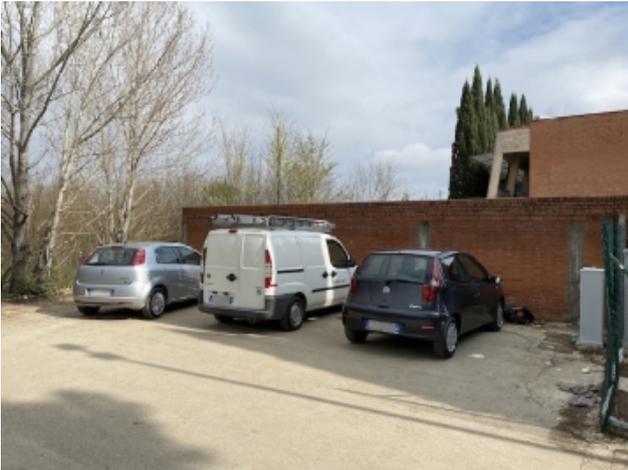
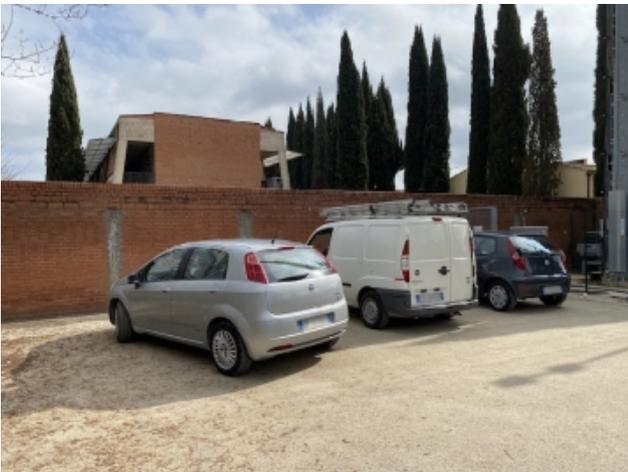
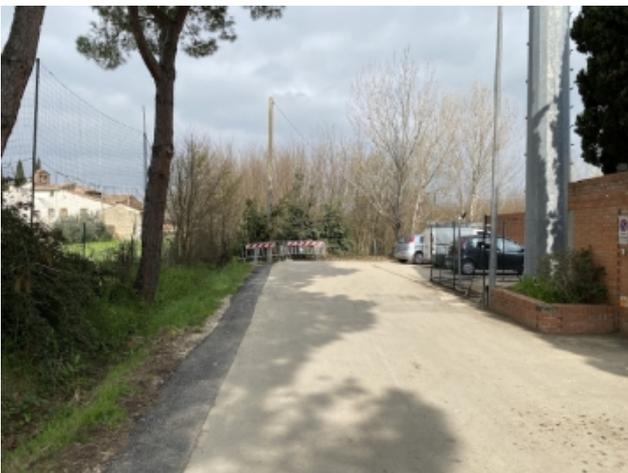
Oggetto: Parcheggio **Numero:** 22

Luogo: Via di Cortenuova

Aree verdi: presenti come aiuole

Alberature: presenti nelle aiuole

Marciapiede: assente

Pavimentazione: asfalto

Stalli per disabili: assenti

Colonnina per ricarica elettrica: assente

Accessibilità: Non accessibile

Indirizzi NBS: messa a dimora di alberi, per quanto riguarda i box di bioritenzione e alberature stradali, di cui al punto 1.1 delle NBS;
Interventi di demineralizzazione, come l'impiego di pavimentazione permeabili inverdite o riapertura dei corsi d'acqua tombati se possibile, di cui al punto 1.4 delle NBS;
Interventi di verde free standing, come l'impiego di barriere verdi e barriere verdi filtranti e percorsi pergolati, di cui al punto 1.8 delle NBS.

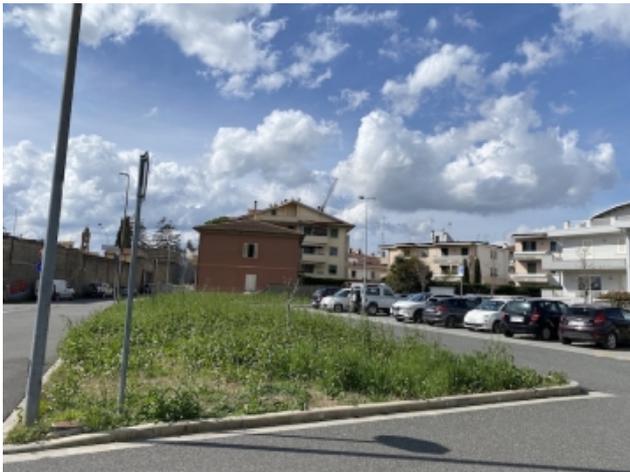
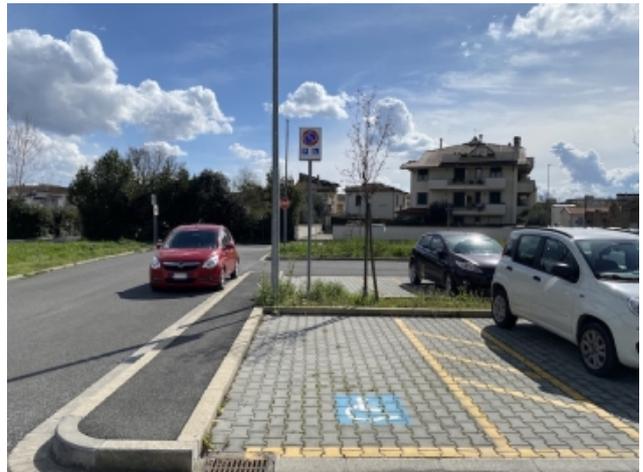
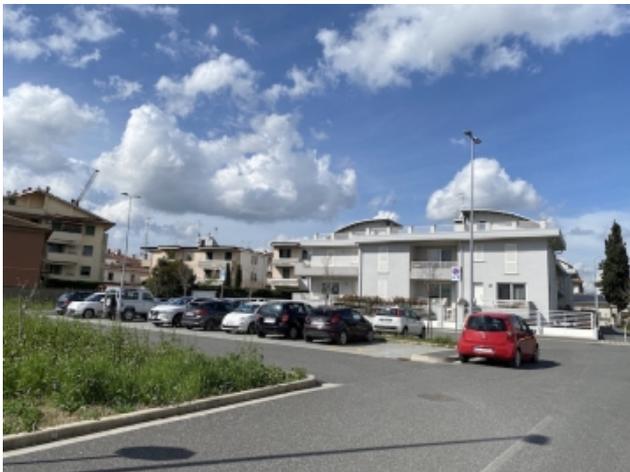
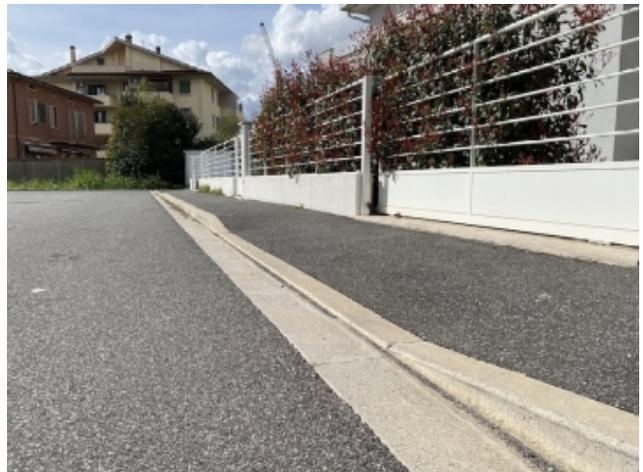
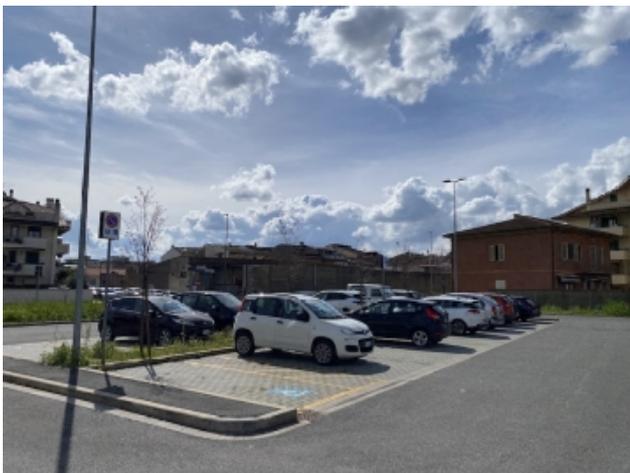
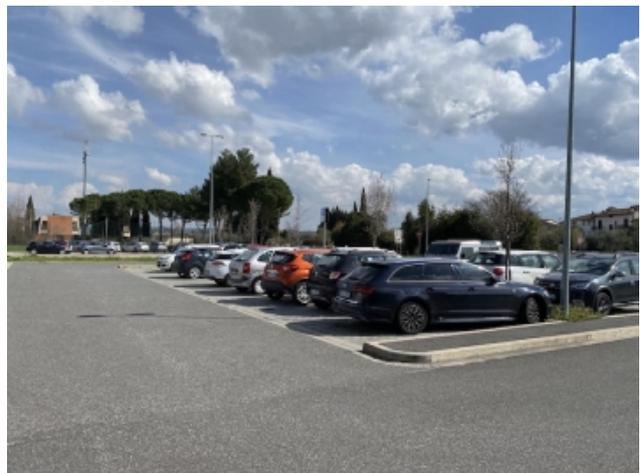
Oggetto: Parcheggio **Numero:** 23

Luogo: Via di Cortenuova

Aree verdi: presenti come aiuole e giardini pubblici

Alberature: presenti nelle aiuole

Marciapiede: presente con scivoli

Pavimentazione: asfalto

Stalli per disabili: presenti

Colonnina per ricarica elettrica: assente

Accessibilità: accessibile

Indirizzi NBS: messa a dimora di alberi, per quanto riguarda i box di bioritenzione e alberature stradali, di cui al punto 1.1 delle NBS;
Interventi di demineralizzazione, come l'impiego di pavimentazione permeabili inverdite o riapertura dei corsi d'acqua tombati se possibile, di cui al punto 1.4 delle NBS;

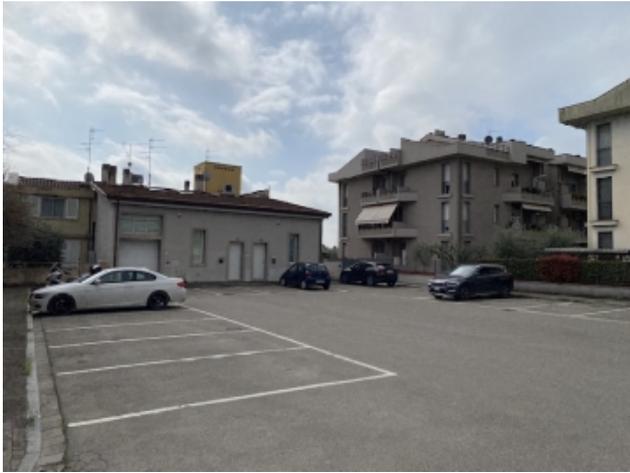
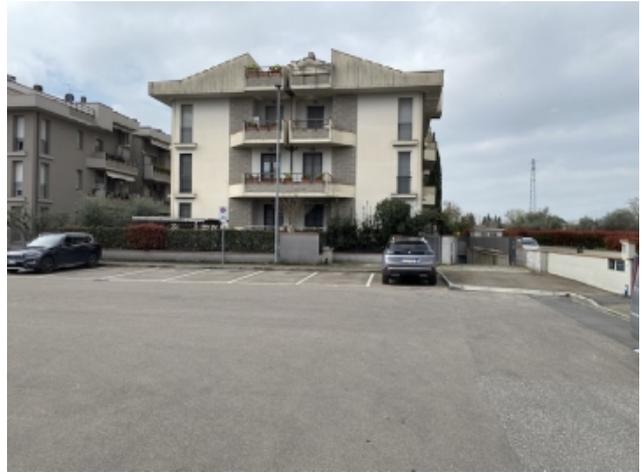
Oggetto: Parcheggio **Numero:** 24

Luogo: Via Maestri del lavoro

Aree verdi: assenti

Alberature: assenti

Marciapiede: Presente con scivolo

Pavimentazione: asfalto

Stalli per disabili: assenti

Colonnina per ricarica elettrica: assente

Accessibilità: Accessibile ma assenza di stalli per disabili

Indirizzi NBS: messa a dimora di alberi, per quanto riguarda i box di bioritenzione e alberature stradali, di cui al punto 1.1 delle NBS;
Interventi di demineralizzazione, come l'impiego di pavimentazione permeabili inverdite o riapertura dei corsi d'acqua tombati se possibile, di cui al punto 1.4 delle NBS;

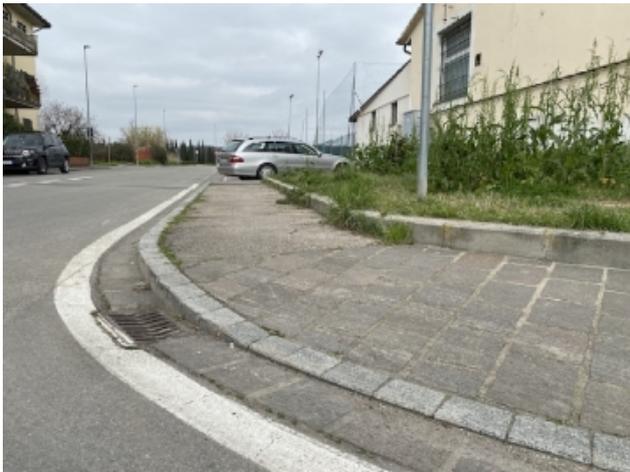
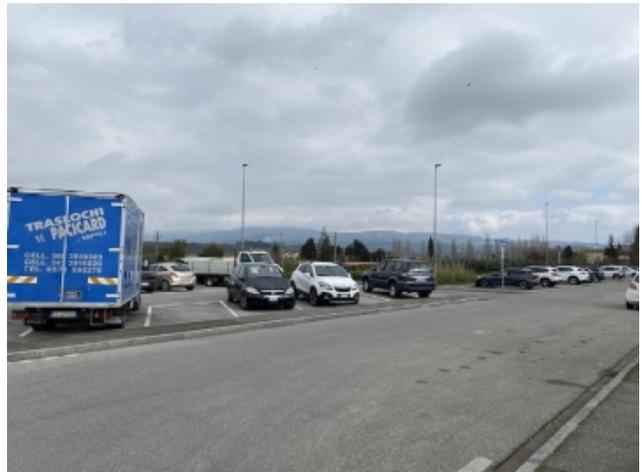
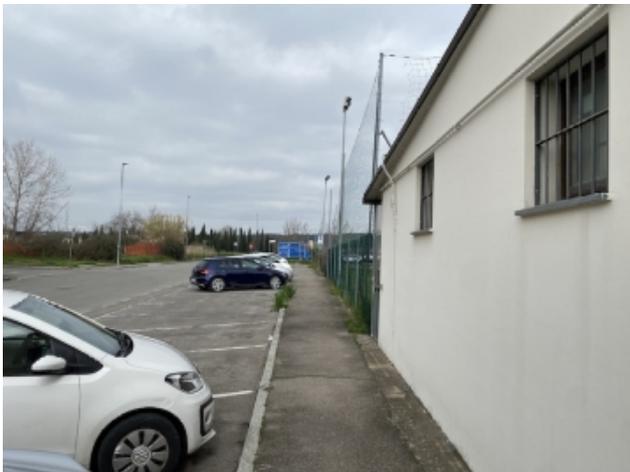
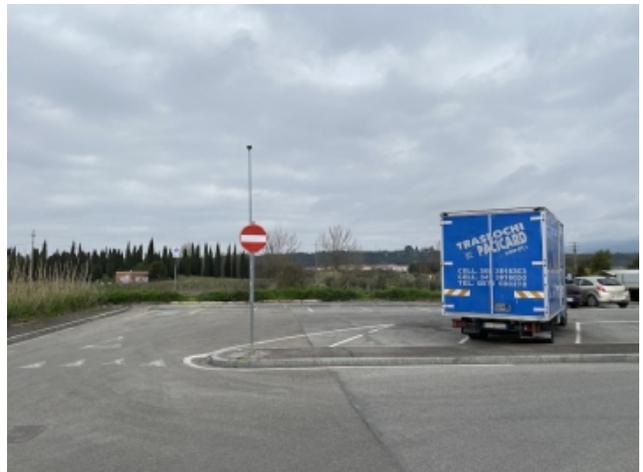
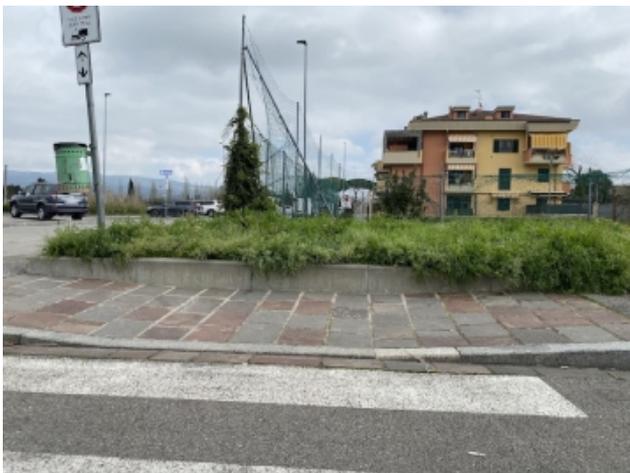
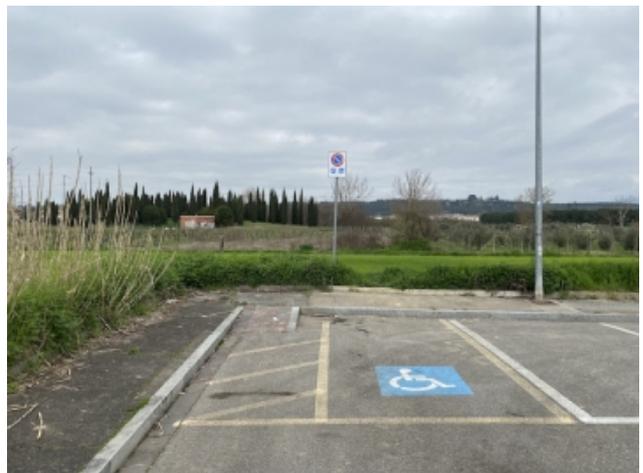
Numero: 25

Luogo: Via Romano Bartolaccini e Sergio Valentini

Aree verdi: presenti

Alberature: assenti

Marciapiede: presente con scivolo

Pavimentazione: asfalto

Stalli per disabili: presenti

Colonnina per ricarica elettrica: assente

Accessibilità: Accessibile

Indirizzi NBS: messa a dimora di alberi, per quanto riguarda i box di bioritenzione e alberature stradali, di cui al punto 1.1 delle NBS;

Interventi di demineralizzazione, come l'impiego di pavimentazione permeabili inverdite o riapertura dei corsi d'acqua tombati se possibile, di cui al punto 1.4 delle NBS;

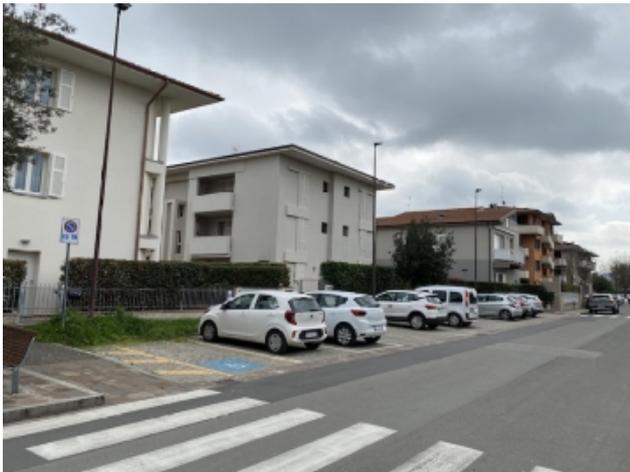
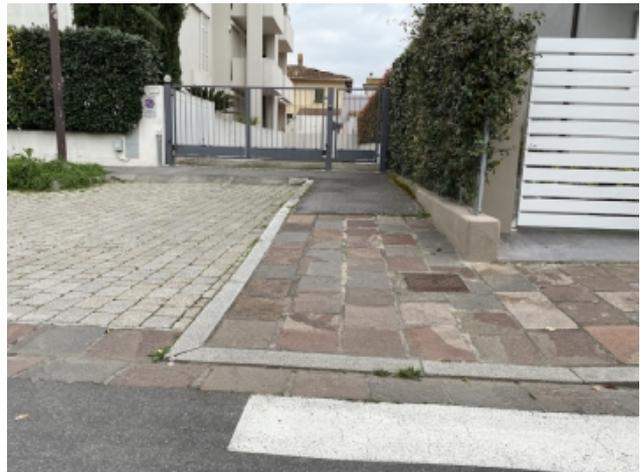
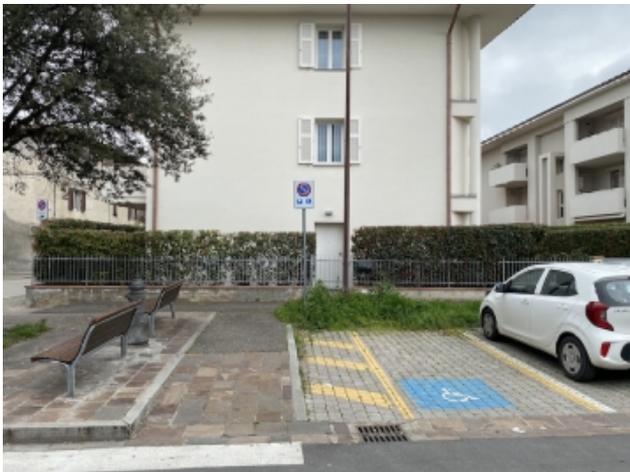
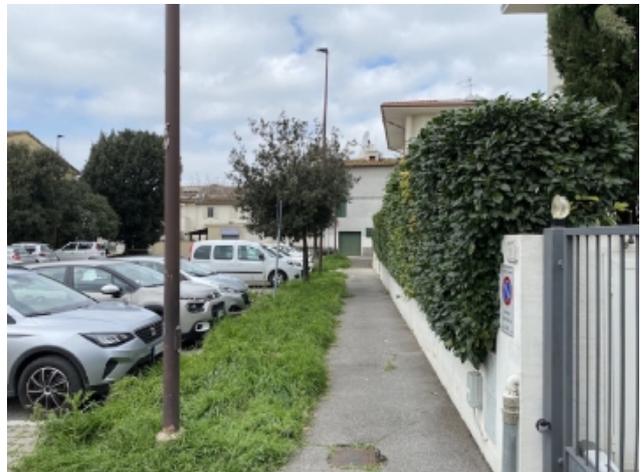
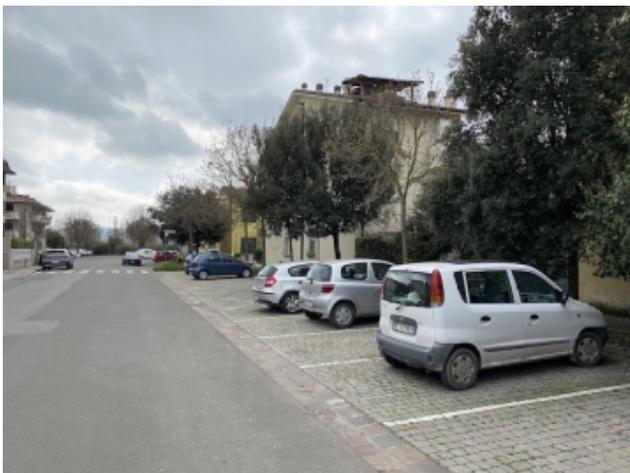
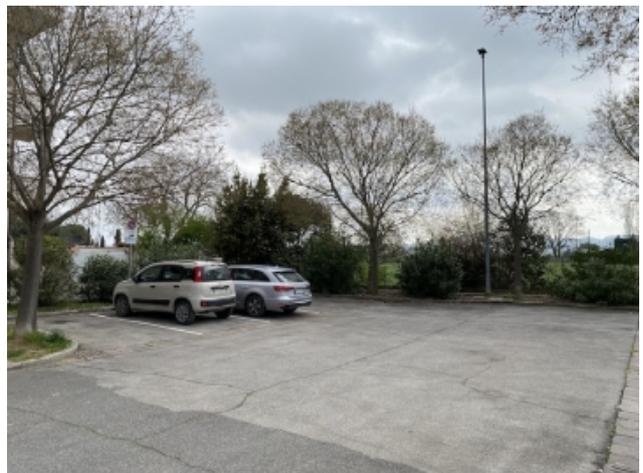
Oggetto: Parcheggio **Numero:** 26

Luogo: Via S.Pio da Pietrelcina

Aree verdi: presenti come aiuole

Alberature: presenti nelle aiuole

Marciapiede: presente con scivolo

Pavimentazione: asfalto

Stalli per disabili: presenti

Colonnina per ricarica elettrica: assente

Accessibilità: Accessibile

Indirizzi NBS: messa a dimora di alberi, per quanto riguarda i box di bioritenzione e alberature stradali, di cui al punto 1.1 delle NBS;

Interventi di demineralizzazione, come l'impiego di pavimentazione permeabili inverdite o riapertura dei corsi d'acqua tombati se possibile, di cui al punto 1.4 delle NBS;

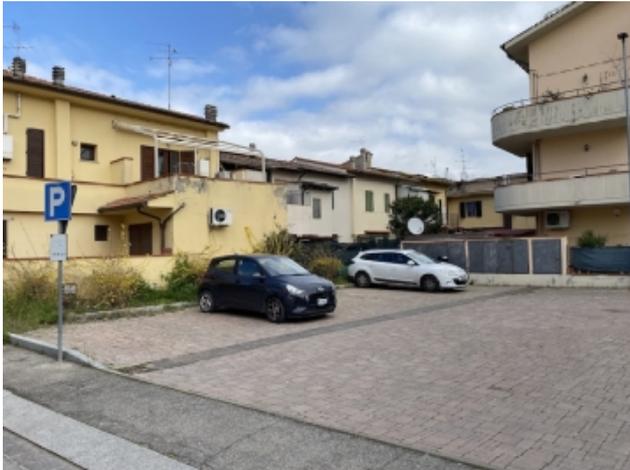
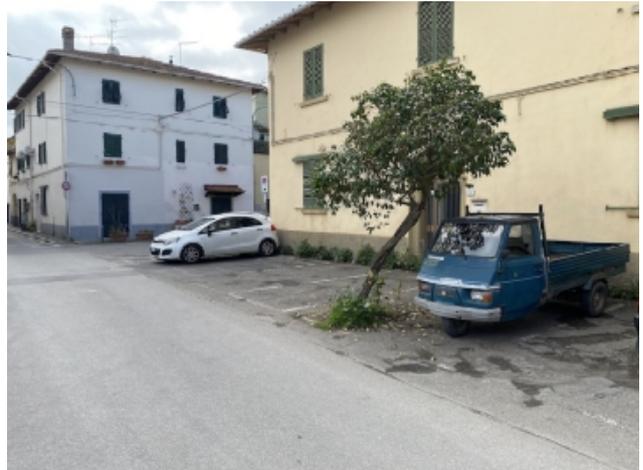
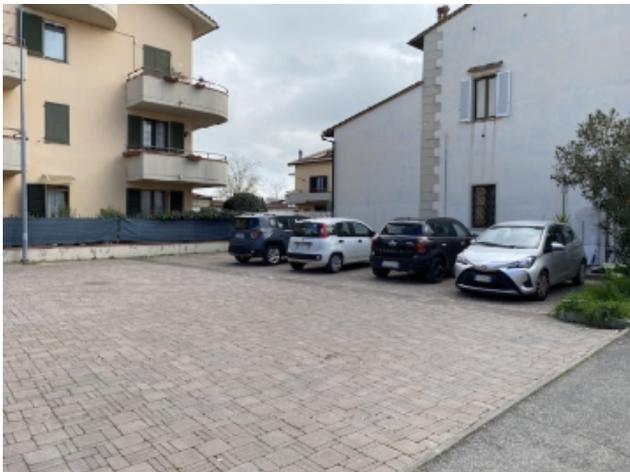
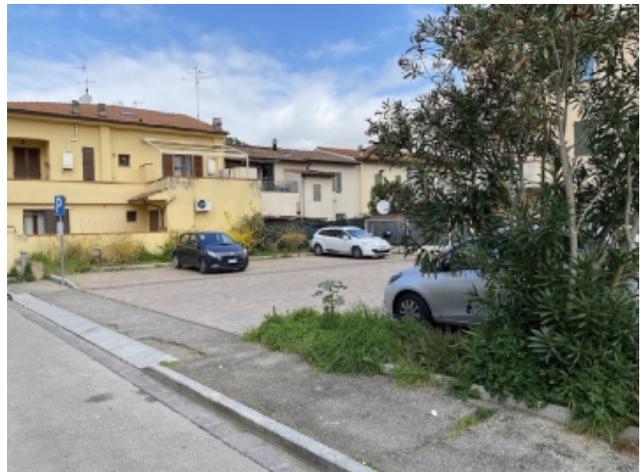
Oggetto: Parcheggio **Numero:** 27

Luogo: Via S. Carlo

Aree verdi: presenti come aiuole

Alberature: presenti nelle aiuole

Marciapiede: presente con scivolo

Pavimentazione: asfalto

Stalli per disabili: assente

Colonnina per ricarica elettrica: assente

Accessibilità: Non Accessibile

Indirizzi NBS: messa a dimora di alberi, per quanto riguarda i box di bioritenzione e alberature stradali, di cui al punto 1.1 delle NBS;

Interventi di demineralizzazione, come l'impiego di pavimentazione permeabili inverdite o riapertura dei corsi d'acqua tombati se possibile, di cui al punto 1.4 delle NBS;

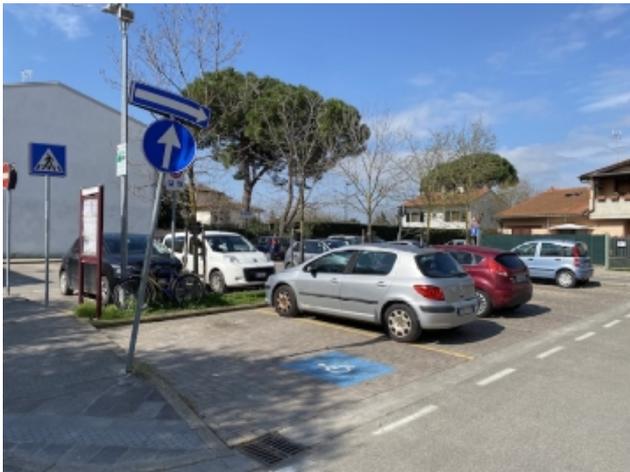
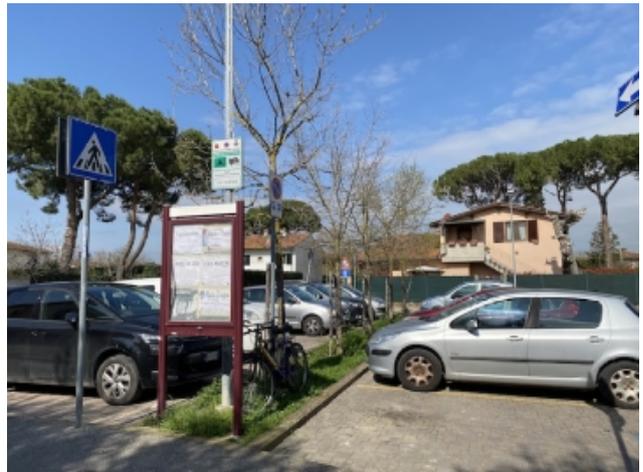
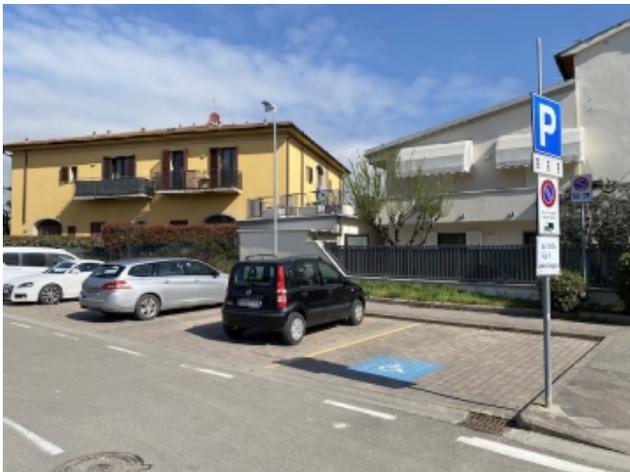
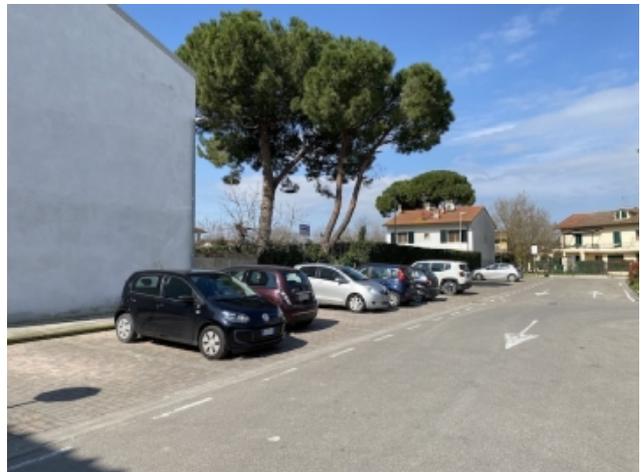
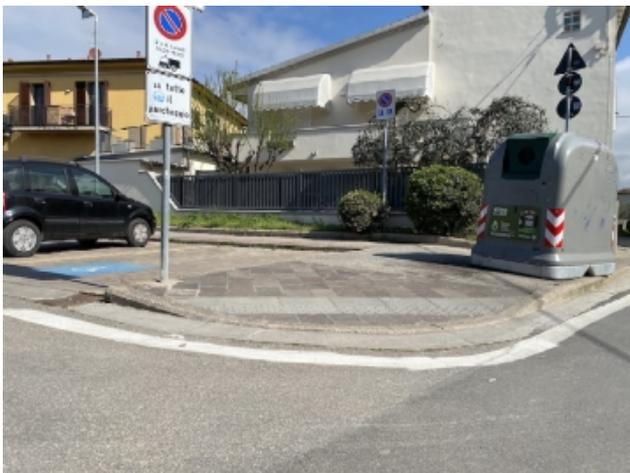
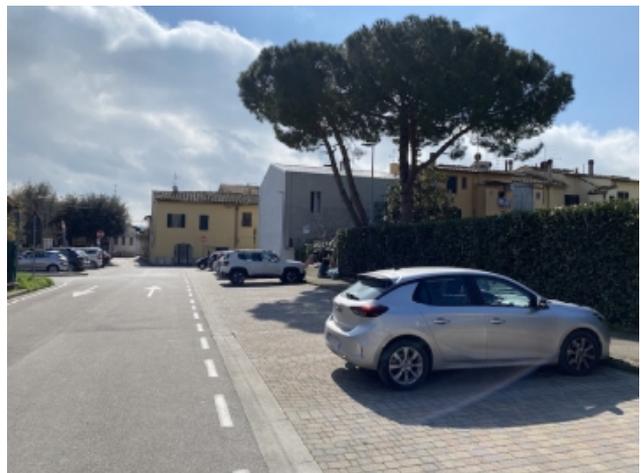
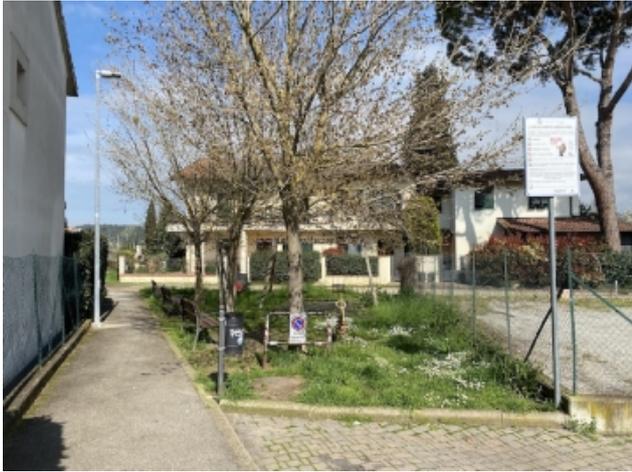
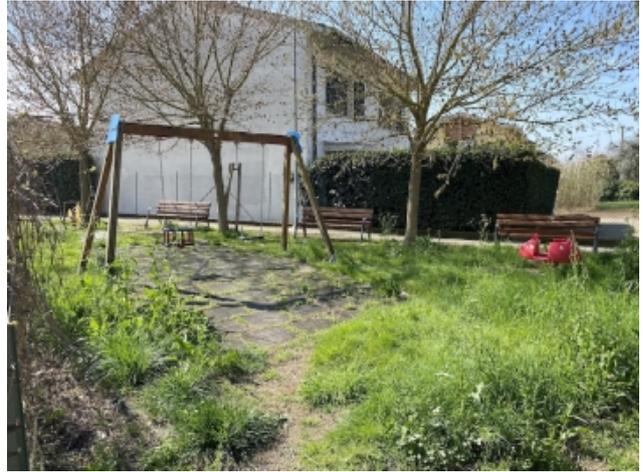
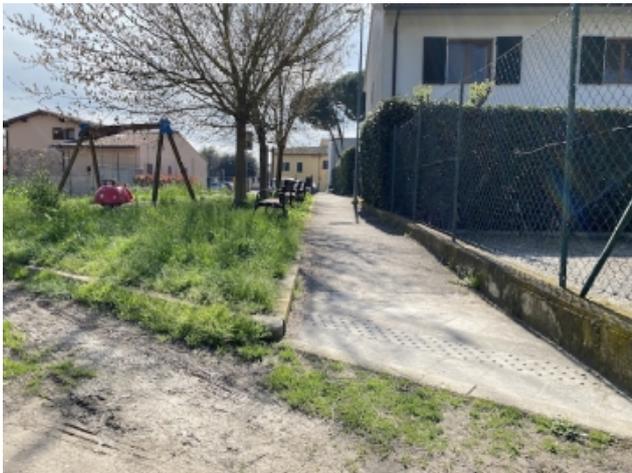
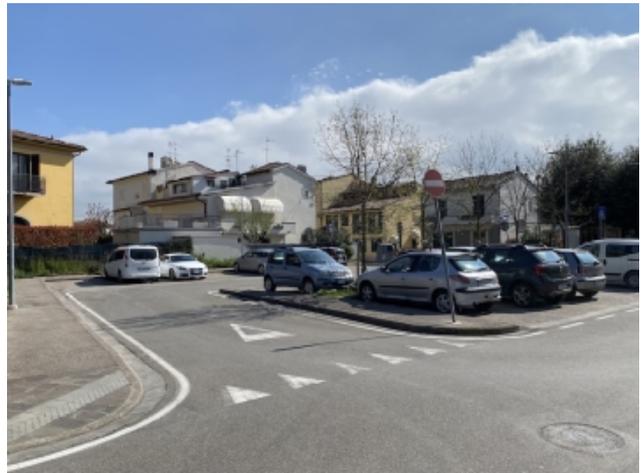
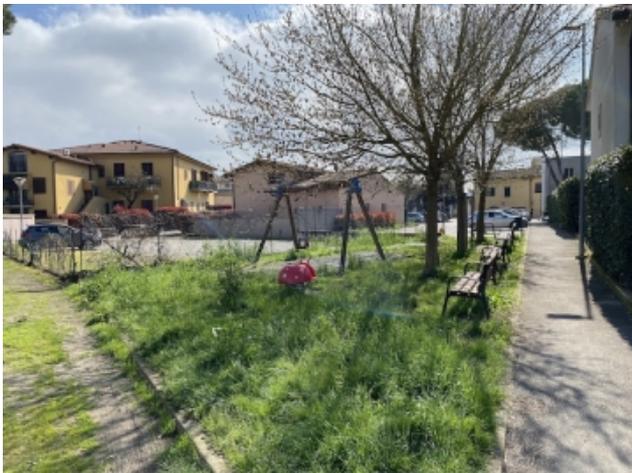
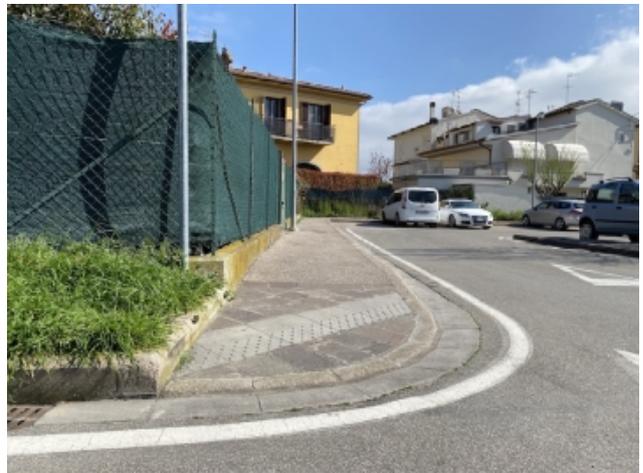
Oggetto: Parcheggio **Numero:** 28

Luogo: Via del Ponte

Aree verdi: presenti come aiuole e giardino pubblico

Alberature: presenti nelle aiuole e nel giardino pubblico

Marciapiede: presente con scivolo

Pavimentazione: asfalto

Stalli per disabili: presenti

Colonnina per ricarica elettrica: assente

Accessibilità: Accessibile

Indirizzi NBS: messa a dimora di alberi, per quanto riguarda i box di bioritenzione e alberature stradali, di cui al punto 1.1 delle NBS;

Interventi di demineralizzazione, come l'impiego di pavimentazione permeabili inverdite o riapertura dei corsi d'acqua tombati se possibile, di cui al punto 1.4 delle NBS;

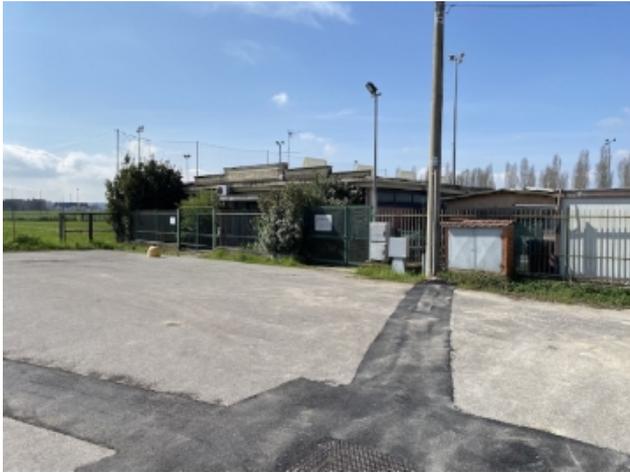
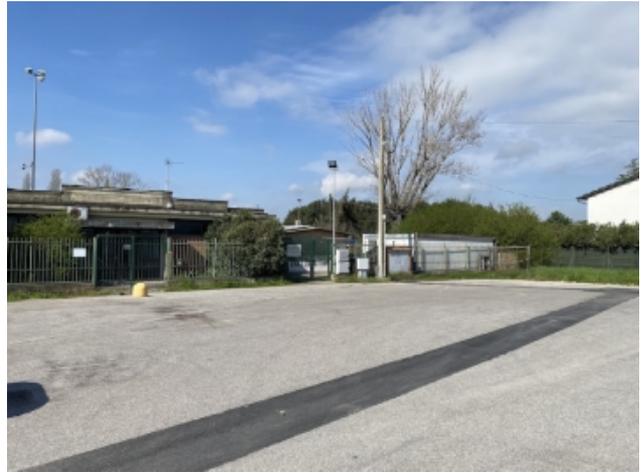
Oggetto: Parcheggio **Numero:** 29

Luogo: Via del Piano all'isola

Aree verdi: assenti

Alberature: assenti

Marciapiede: assenti

Pavimentazione: asfalto

Stalli per disabili: assenti

Colonnina per ricarica elettrica: assente

Accessibilità: Non accessibile

Indirizzi NBS: messa a dimora di alberi, per quanto riguarda i box di bioritenzione e alberature stradali, di cui al punto 1.1 delle NBS;
Interventi di demineralizzazione, come l'impiego di pavimentazione permeabili inverdite o riapertura dei corsi d'acqua tombati se possibile, di cui al punto 1.4 delle NBS;
Interventi di verde free standing, come l'impiego di barriere verdi e barriere verdi filtranti e percorsi pergolati, di cui al punto 1.8 delle NBS.
