Comune di Empoli

PIANO OPERATIVO

**Piano per la programmazione
degli interventi volti all'eliminazione
delle barriere architettoniche (PEBA)**

Schede parcheggi

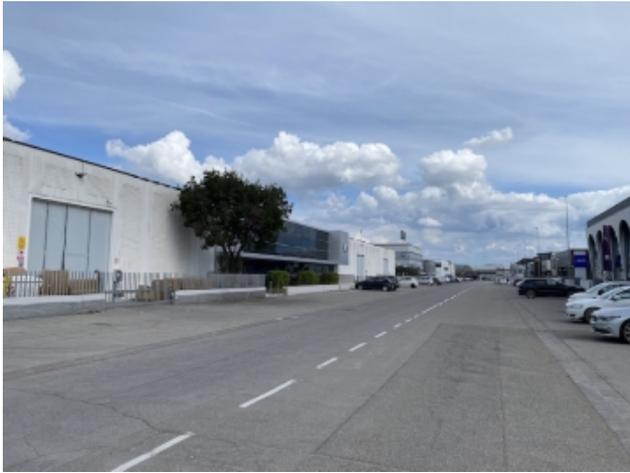
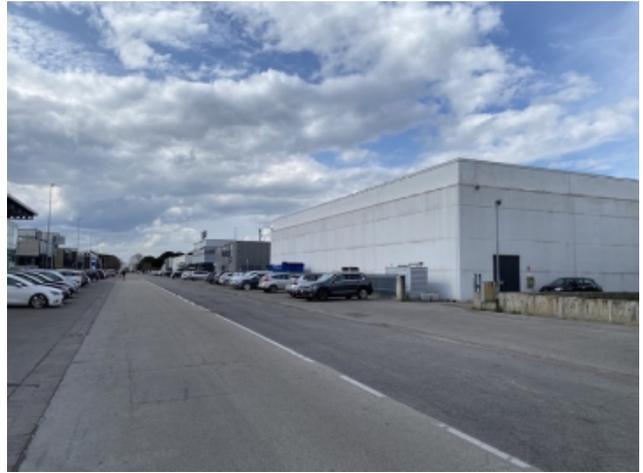
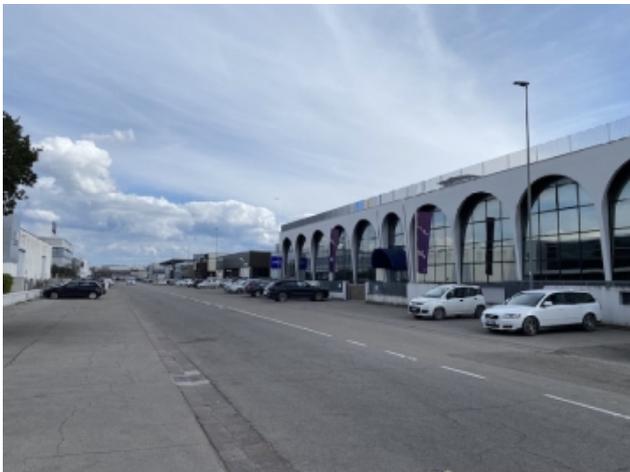
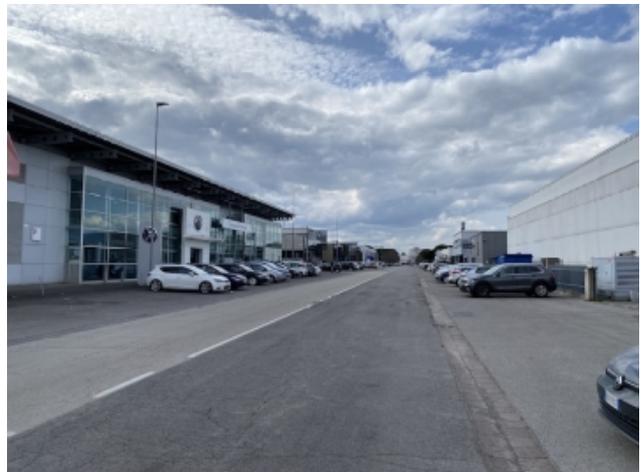
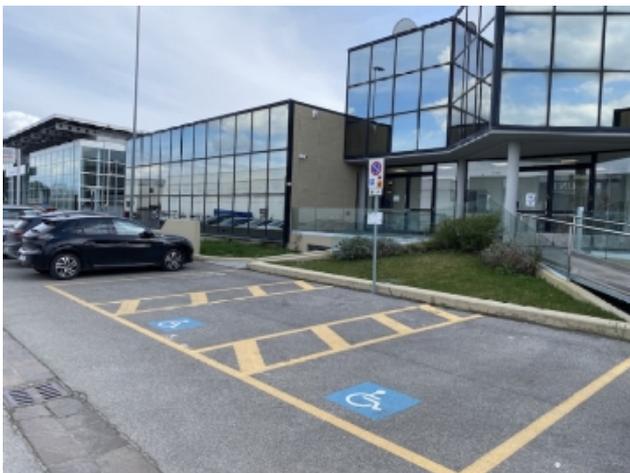
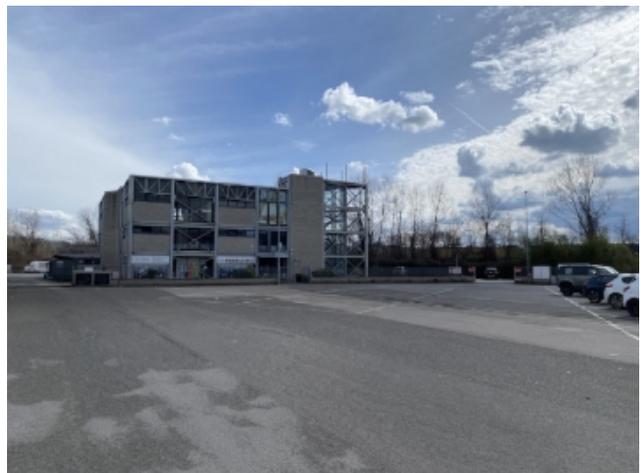
Oggetto: Parcheggio **Numero:** 30

Luogo: Via Leopoldo Giuntini

Aree verdi: presenti come aiuole

Alberature: presenti nelle aiuole

Marciapiede: assenti

Pavimentazione: asfalto

Stalli per disabili: presenti

Colonnina per ricarica elettrica: assente

Accessibilità: accessibile

Indirizzi NBS: messa a dimora di alberi, per quanto riguarda i box di bioritenzione e alberature stradali, di cui al punto 1.1 delle NBS;

Interventi di demineralizzazione, come l'impiego di pavimentazione permeabili inverdite o riapertura dei corsi d'acqua tombati se possibile, di cui al punto 1.4 delle NBS;

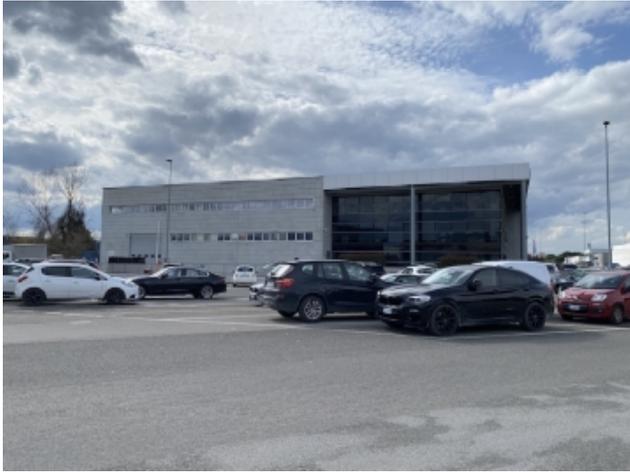
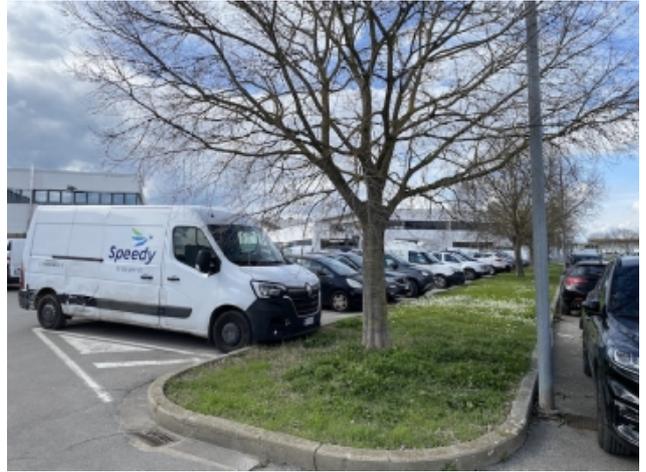
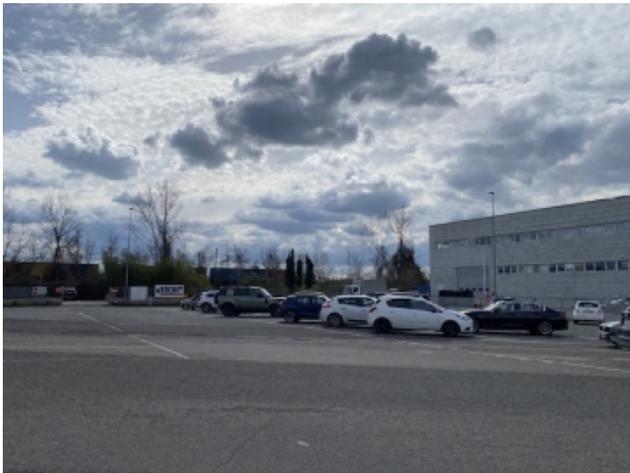
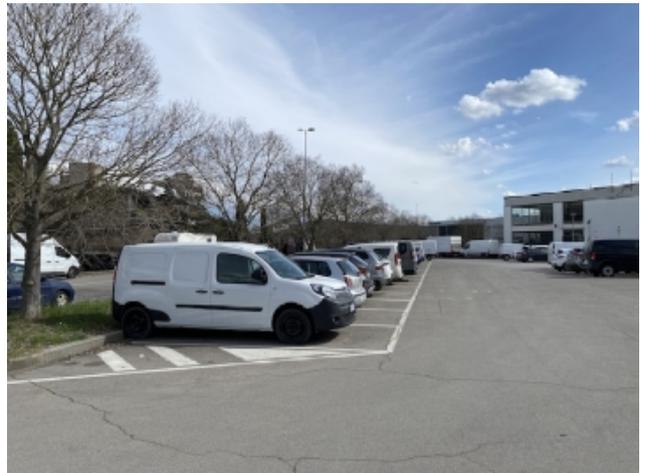
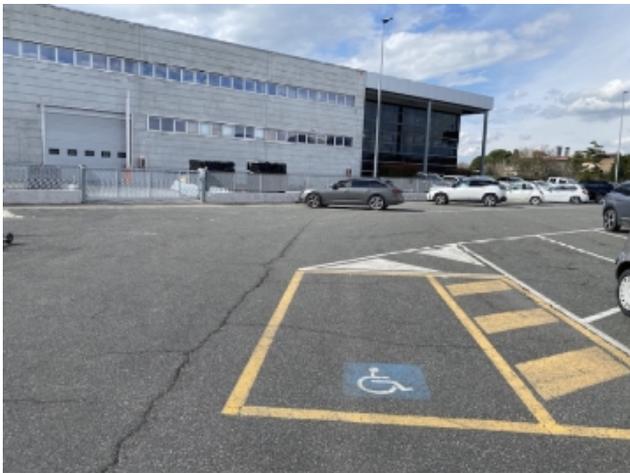
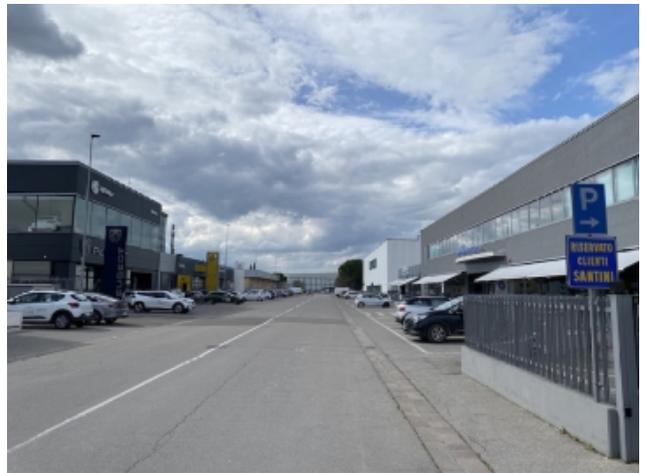
Oggetto: Parcheggio **Numero:** 31

Luogo: Via Leopoldo Giuntini

Aree verdi: presenti come aiuole

Alberature: presenti nelle aiuole

Marciapiede: assenti

Pavimentazione: asfalto

Stalli per disabili: presenti

Accessibilità: accessibile

Indirizzi NBS: messa a dimora di alberi, per quanto riguarda i box di bioritenzione e alberature stradali, di cui al punto 1.1 delle NBS;

Interventi di demineralizzazione, come l'impiego di pavimentazione permeabili inverdite o riapertura dei corsi d'acqua tombati se possibile, di cui al punto 1.4 delle NBS;

Interventi di verde free standing, come l'impiego di barriere verdi e barriere verdi filtranti e percorsi pergolati, di cui al punto 1.8 delle NBS.

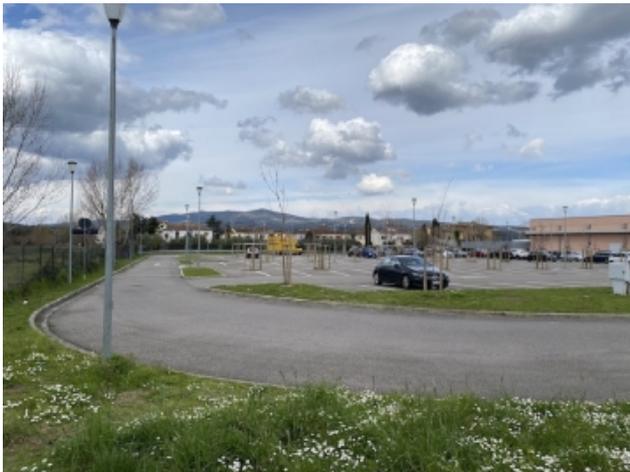
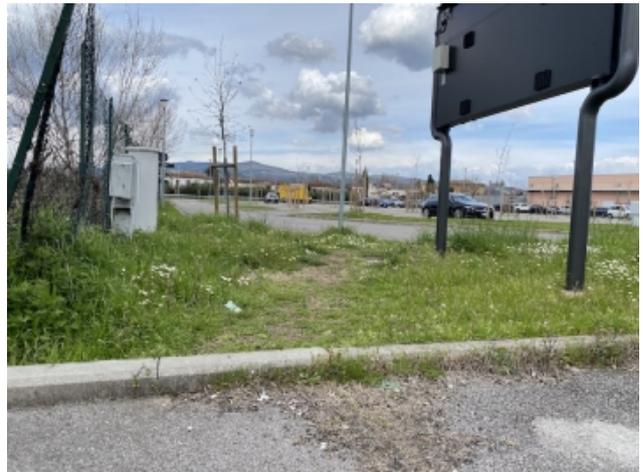
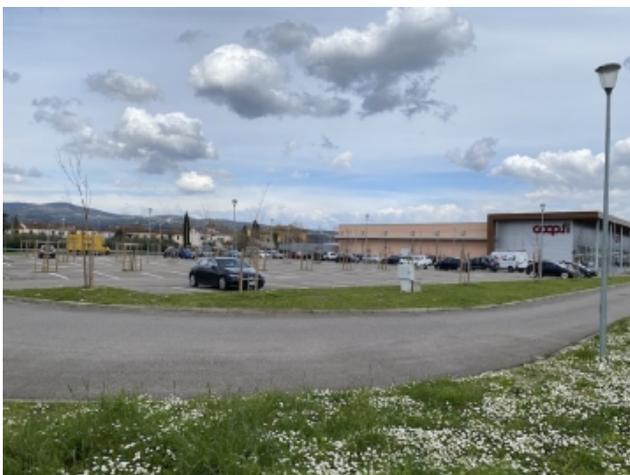
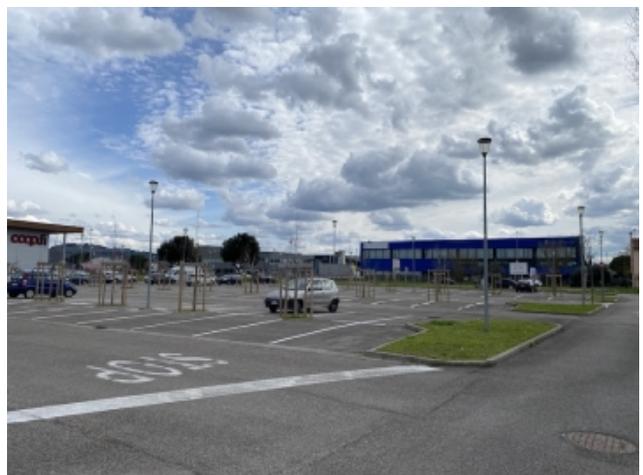
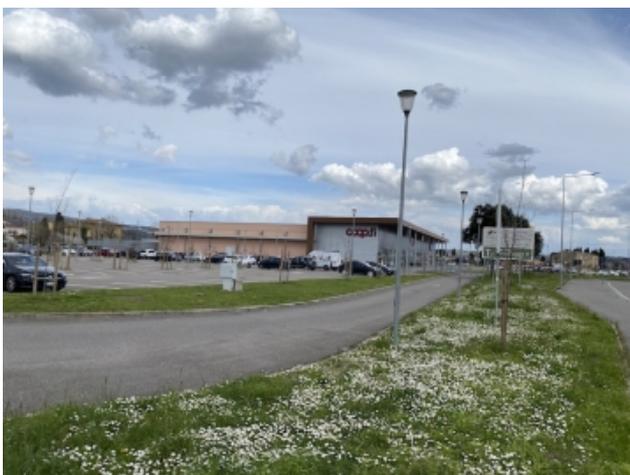
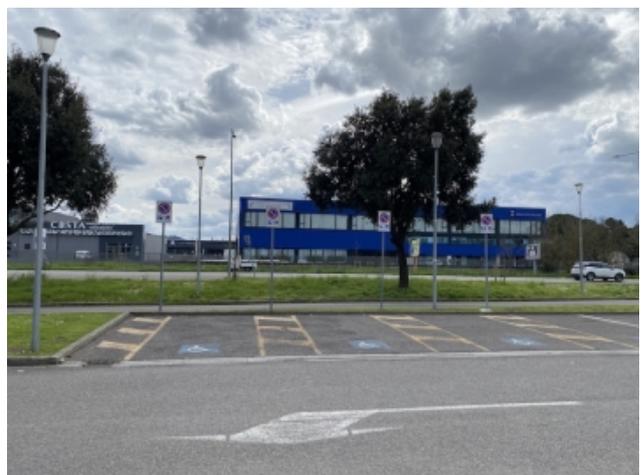
Oggetto: Parcheggio **Numero:** 32

Luogo: Via della Piccola

Aree verdi: presenti come aiuole e giardino pubblico

Alberature: assenti

Marciapiede: assenti

Pavimentazione: asfalto

Stalli per disabili: presenti

Accessibilità: accessibile

Indirizzi NBS: messa a dimora di alberi, per quanto riguarda i box di bioritenzione e alberature stradali, di cui al punto 1.1 delle NBS;

Interventi di demineralizzazione, come l'impiego di pavimentazione permeabili inverdite o riapertura dei corsi d'acqua tombati se possibile, di cui al punto 1.4 delle NBS;

Interventi di verde free standing, come l'impiego di barriere verdi e barriere verdi filtranti e percorsi pergolati, di cui al punto 1.8 delle NBS.

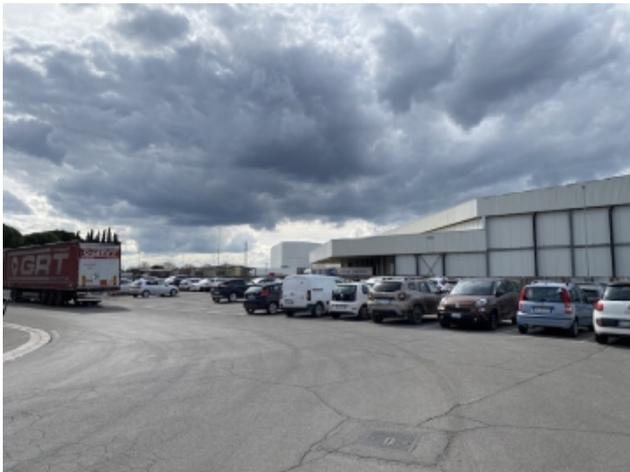
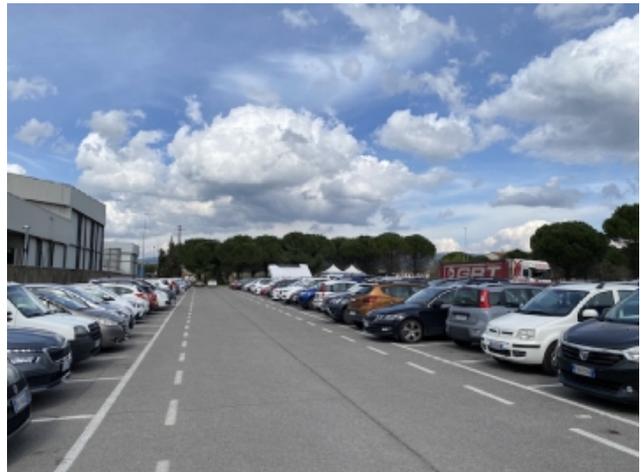
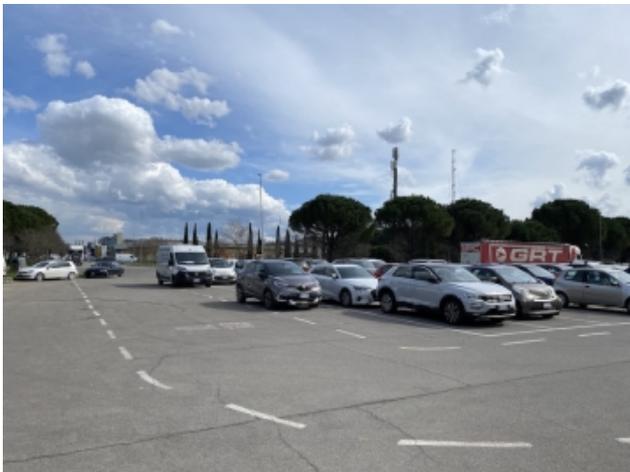
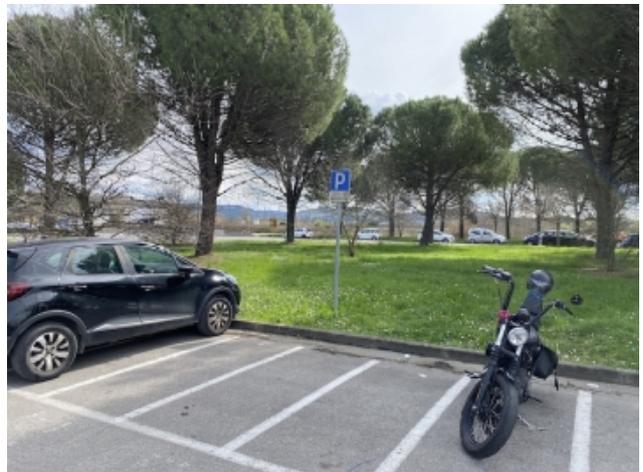
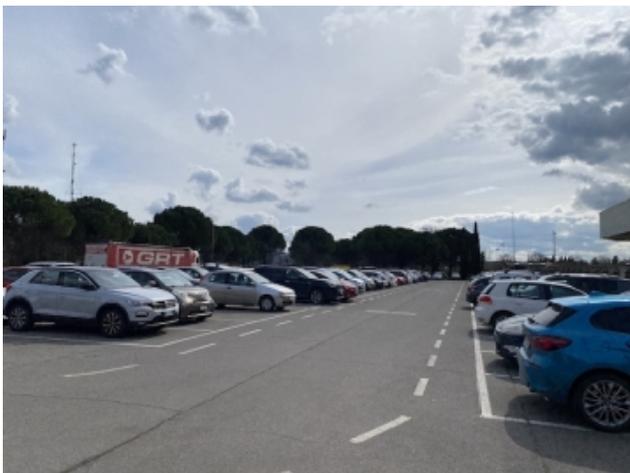
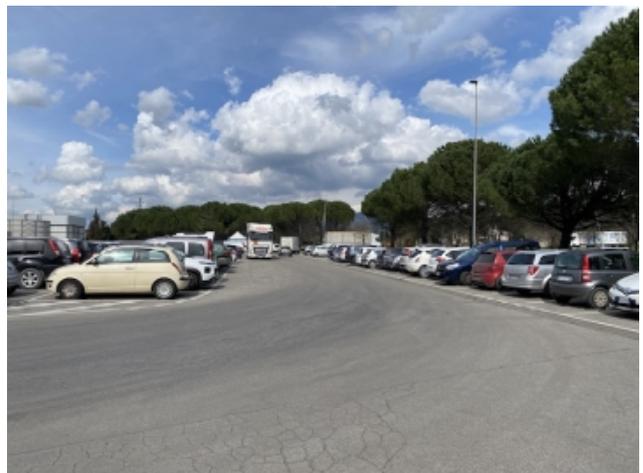
Oggetto: Parcheggio **Numero:** 33

Luogo: Via Pratella

Aree verdi: presenti come aiuole

Alberature: presenti nelle aiuole

Marciapiede: assenti

Stalli per disabili: assente

Accessibilità: accessibile con interventi

Note: assenza di stalli per disabili

Indirizzi NBS: messa a dimora di alberi, per quanto riguarda i box di bioritenzione e alberature stradali, di cui al punto 1.1 delle NBS;

Interventi di demineralizzazione, come l'impiego di pavimentazione permeabili inverdite o riapertura dei corsi d'acqua tombati se possibile, di cui al punto 1.4 delle NBS;

Interventi di verde free standing, come l'impiego di barriere verdi e barriere verdi filtranti e percorsi pergolati, di cui al punto 1.8 delle NBS.

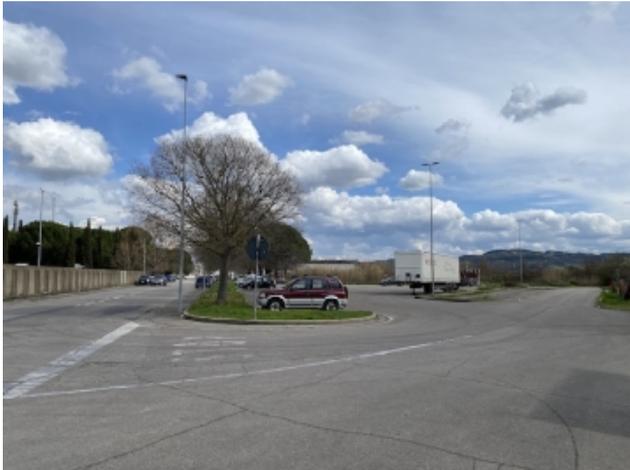
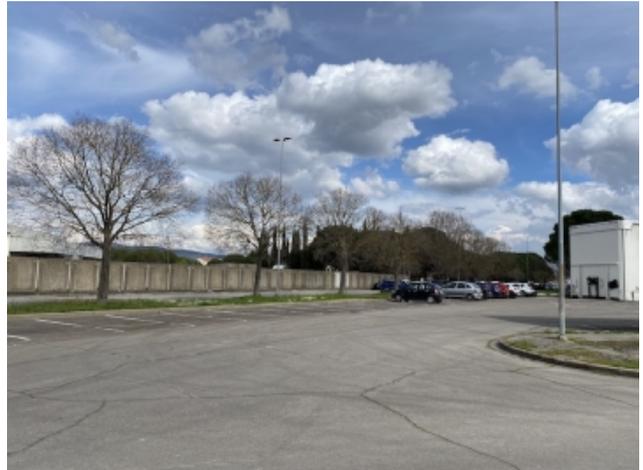
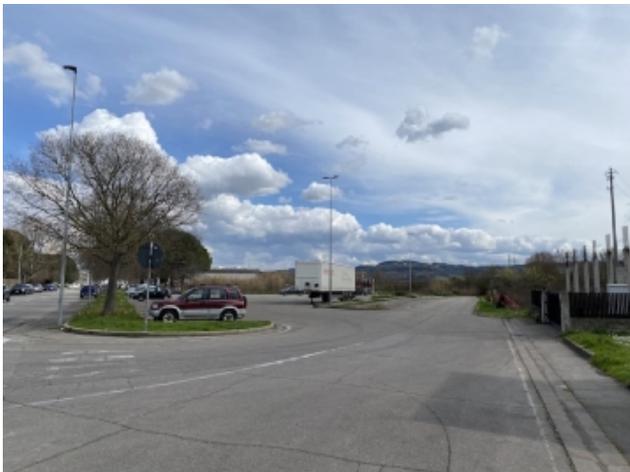
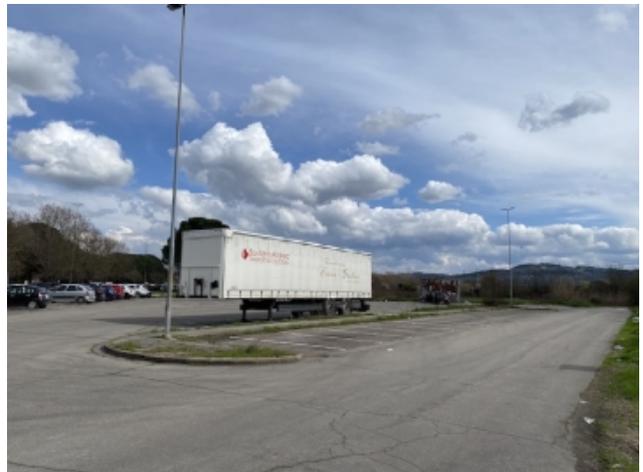
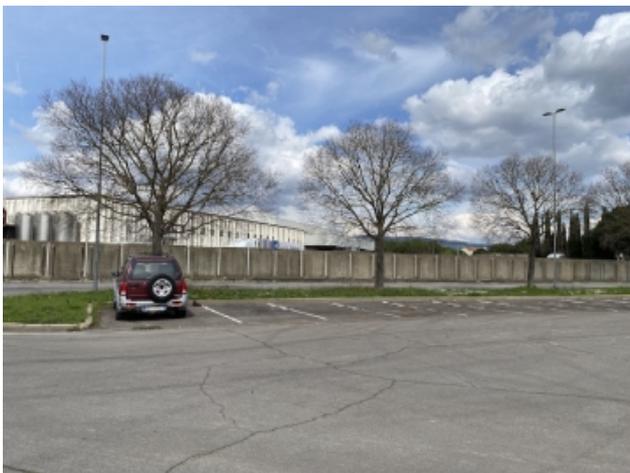
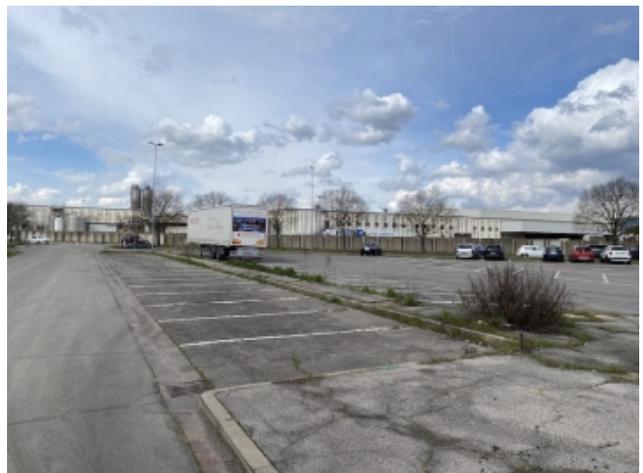
Oggetto: Parcheggio **Numero:** 34

Luogo: Via Leopoldo Giuntini

Aree verdi: assenti

Alberature: assenti

Marciapiede: assenti

Stalli per disabili: assenti

Accessibilità: Non accessibile

Indirizzi NBS: messa a dimora di alberi, per quanto riguarda i box di bioritenzione e alberature stradali, di cui al punto 1.1 delle NBS;

Interventi di demineralizzazione, come l'impiego di pavimentazione permeabili inverdite o riapertura dei corsi d'acqua tombati se possibile, di cui al punto 1.4 delle NBS;

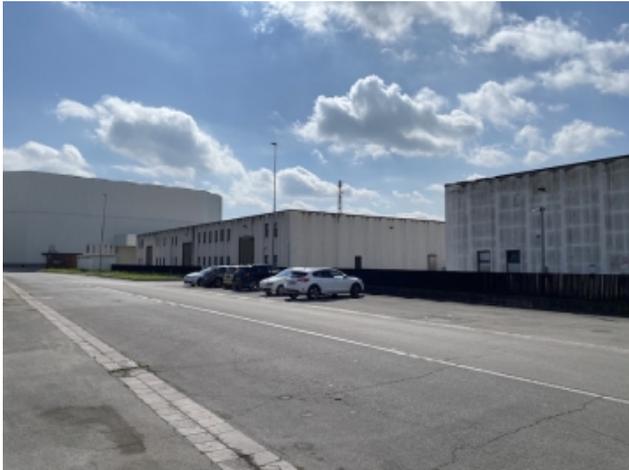
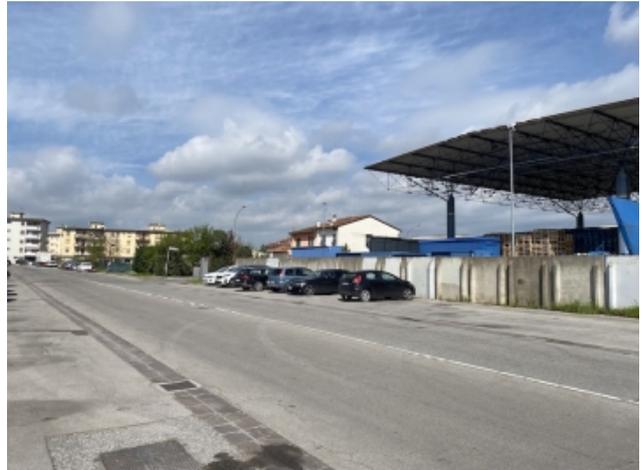
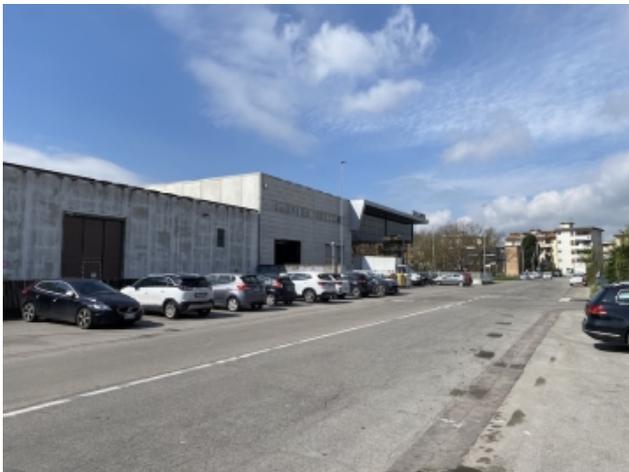
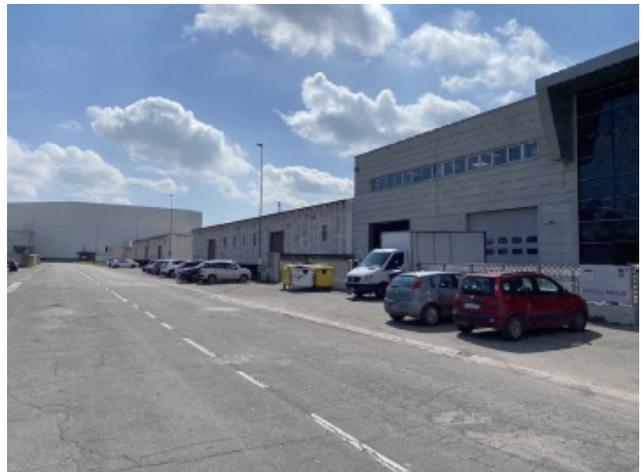
Oggetto: Parcheggio **Numero:** 35

Luogo: Via Pratella

Aree verdi: assenti

Alberature: assenti

Marciapiede: Presente con scivolo

Stalli per disabili: assenti

Accessibilità: Accessibile con intervento

Note: Assenza di stalli per disabili

Indirizzi NBS: messa a dimora di alberi, per quanto riguarda i box di bioritenzione e alberature stradali, di cui al punto 1.1 delle NBS;

Interventi di demineralizzazione, come l'impiego di pavimentazione permeabili inverdite o riapertura dei corsi d'acqua tombati se possibile, di cui al punto 1.4 delle NBS;

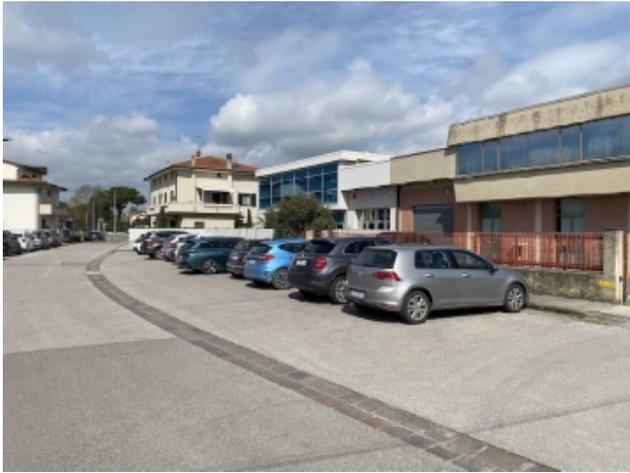
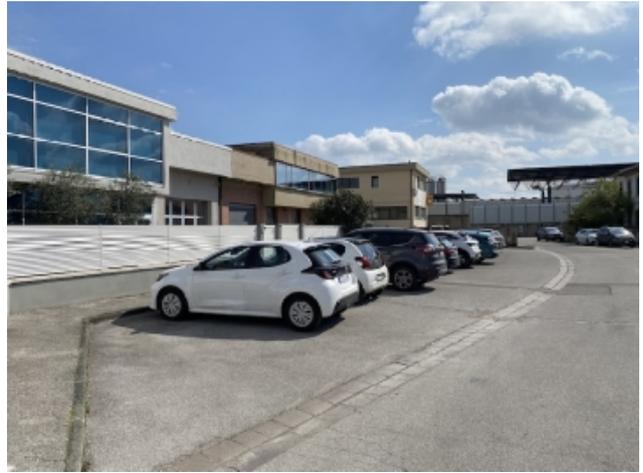
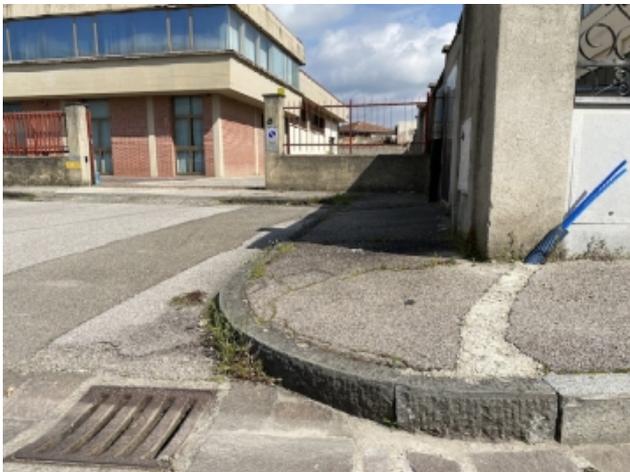
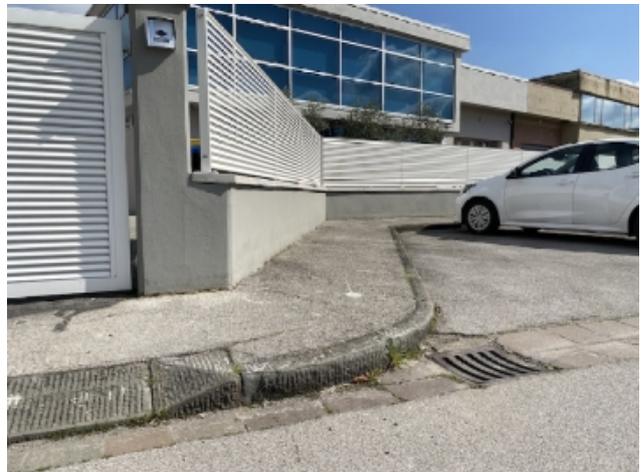
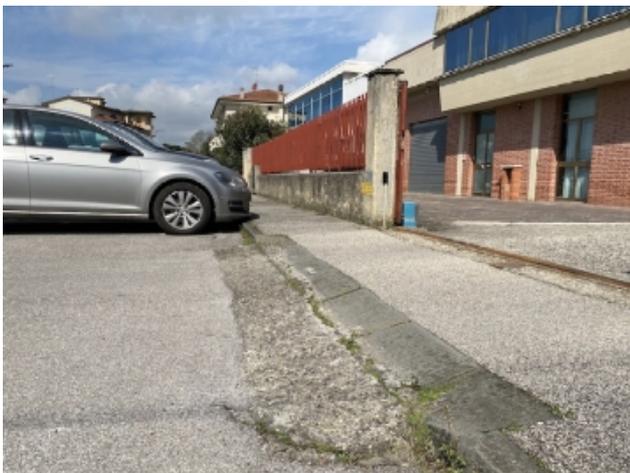
Oggetto: Parcheggio **Numero:** 36

Luogo: Via Leopoldo Giuntini

Aree verdi: presenti come aiuole

Alberature: presenti nelle aiuole

Marciapiede: Presente con scivolo

Stalli per disabili: assenti

Accessibilità: Accessibile con intervento

Note: Assenza di stalli per disabili

Indirizzi NBS: messa a dimora di alberi, per quanto riguarda i box di bioritenzione e alberature stradali, di cui al punto 1.1 delle NBS;

Interventi di demineralizzazione, come l'impiego di pavimentazione permeabili inverdite o riapertura dei corsi d'acqua tombati se possibile, di cui al punto 1.4 delle NBS;

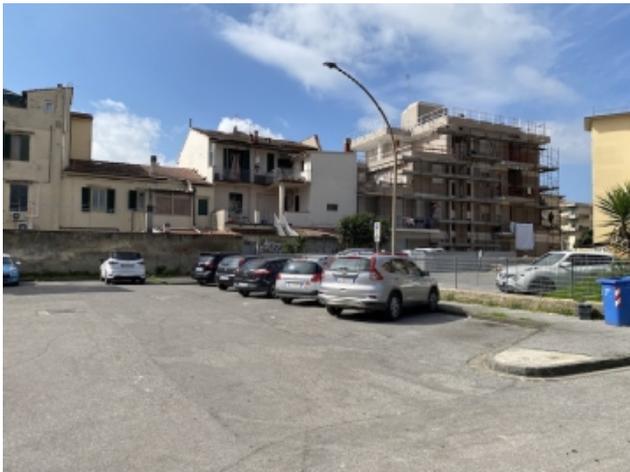
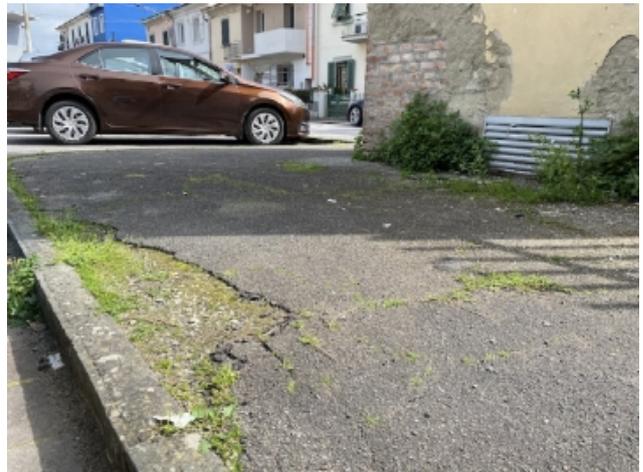
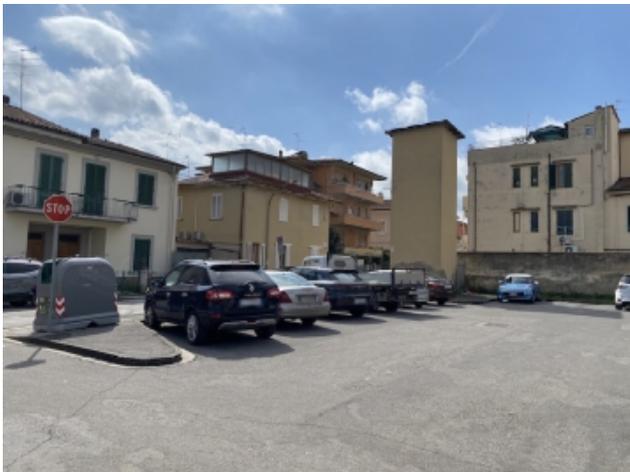
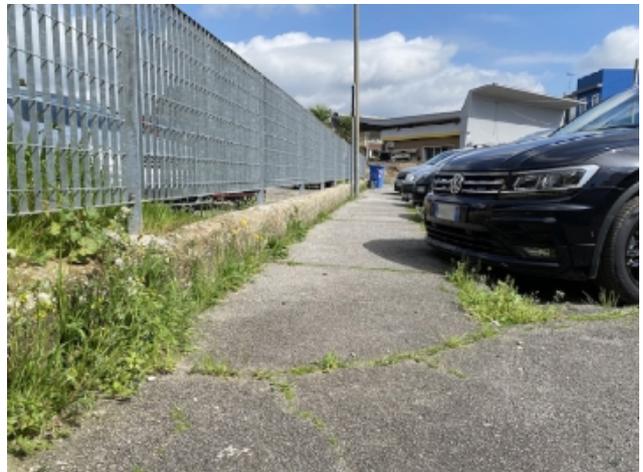
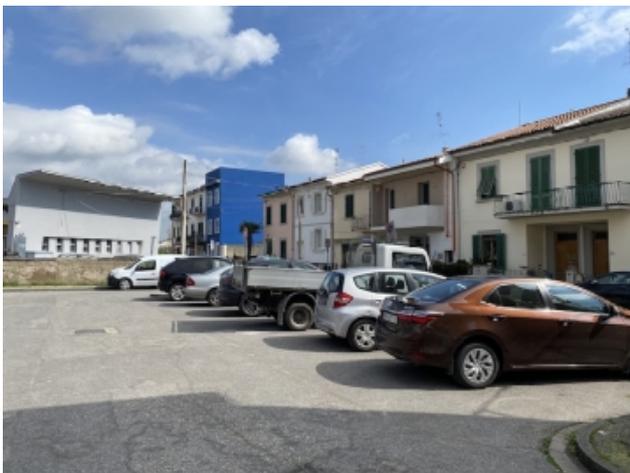
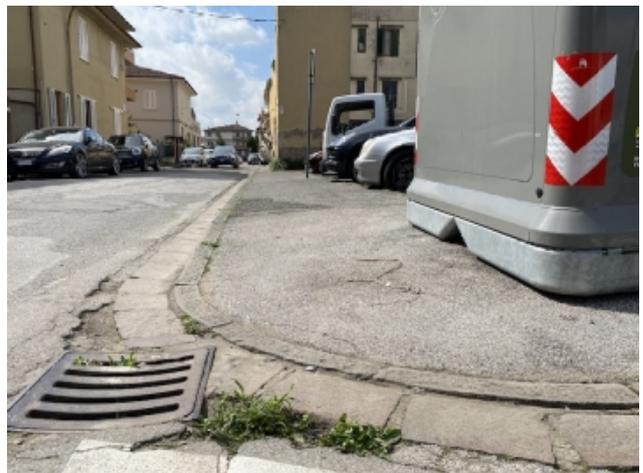
Oggetto: Parcheggio **Numero:** 38

Luogo: Parcheggio Bisarnella

Aree verdi: presenti

Alberature: presenti nelle aree verdi

Marciapiede: presente

Pavimentazione: asfalto

Stalli per disabili: presenti

Accessibilità: Accessibile

Indirizzi NBS: messa a dimora di alberi, per quanto riguarda i box di bioritenzione e alberature stradali, di cui al punto 1.1 delle NBS;

Interventi di demineralizzazione, come l'impiego di pavimentazione permeabili inverdite o riapertura dei corsi d'acqua tombati se possibile, di cui al punto 1.4 delle NBS;

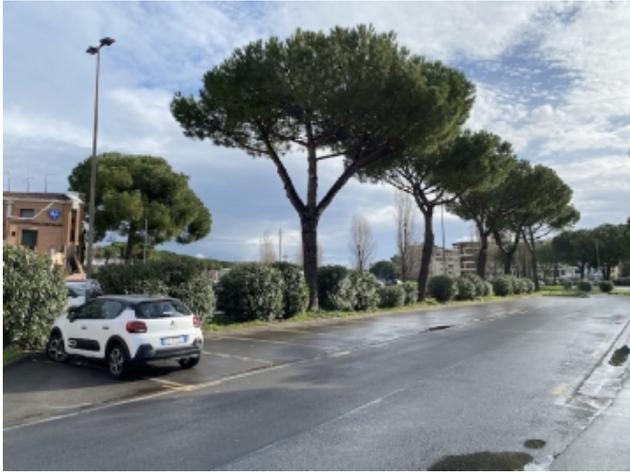
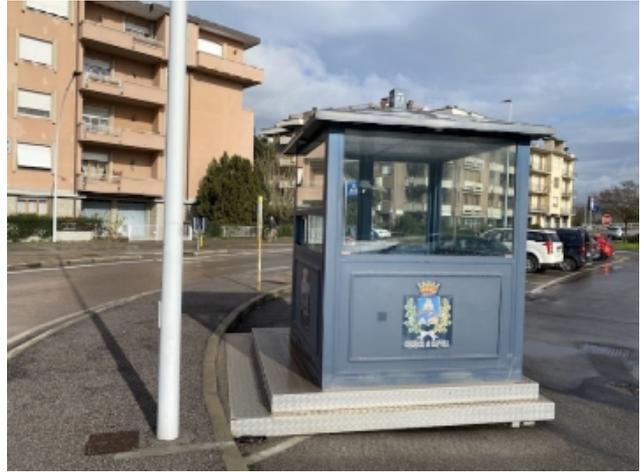
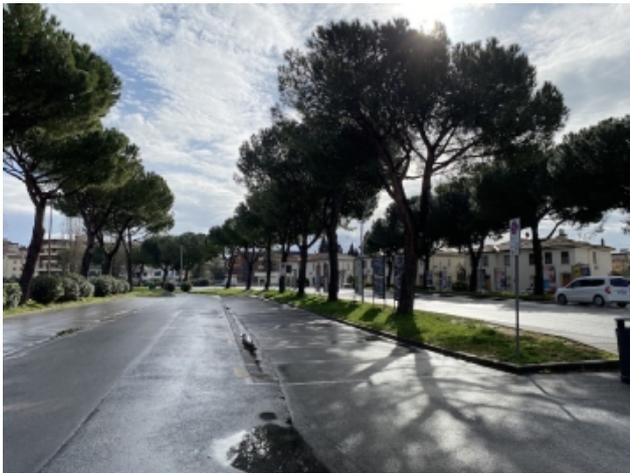
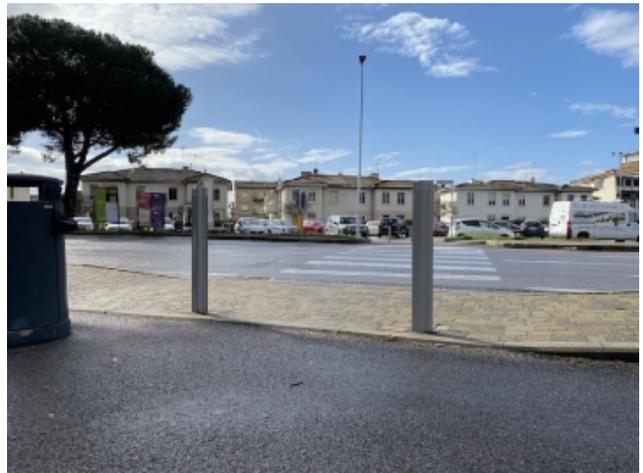
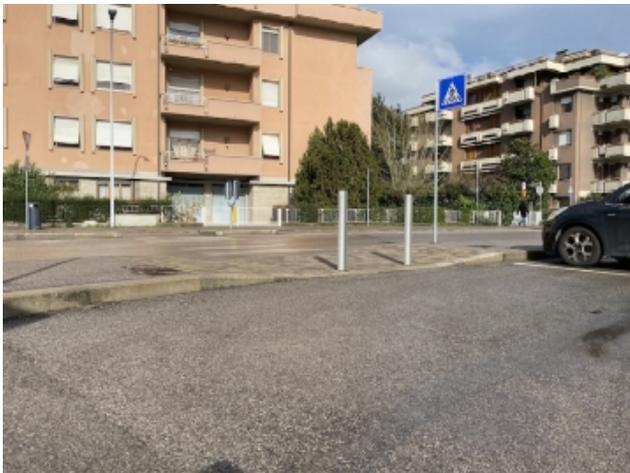
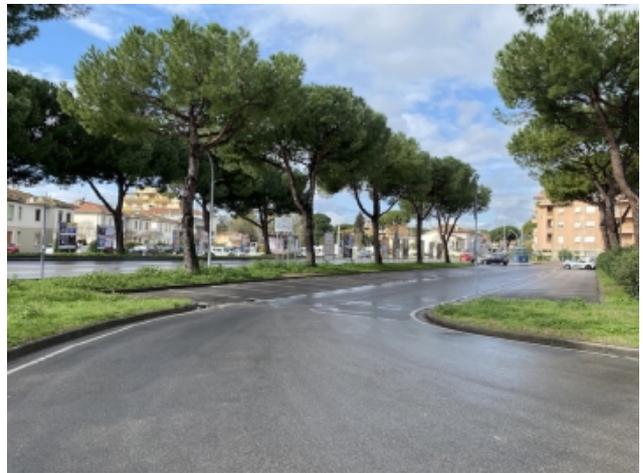
Oggetto: Parcheggio **Numero:** 39

Luogo: Via G. Leopardi

Stalli per disabili: assenti

Accessibilità: Accessibile con interventi

Note: Assenza di stalli per disabili

Indirizzi NBS: messa a dimora di alberi, per quanto riguarda i box di bioritenzione e alberature stradali, di cui al punto 1.1 delle NBS;

Interventi di demineralizzazione, come l'impiego di pavimentazione permeabili inverdite o riapertura dei corsi d'acqua tombati se possibile, di cui al punto 1.4 delle NBS;

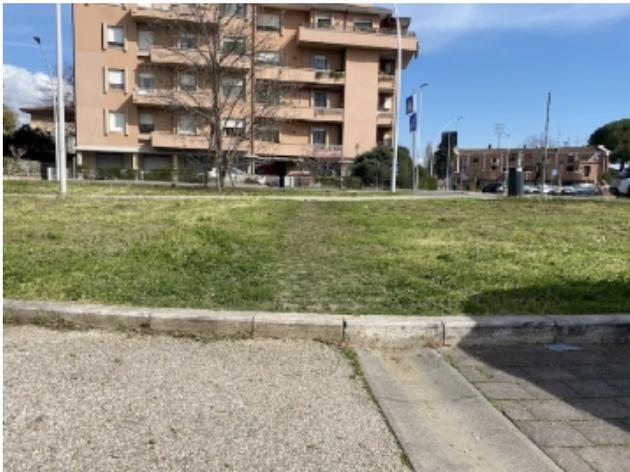
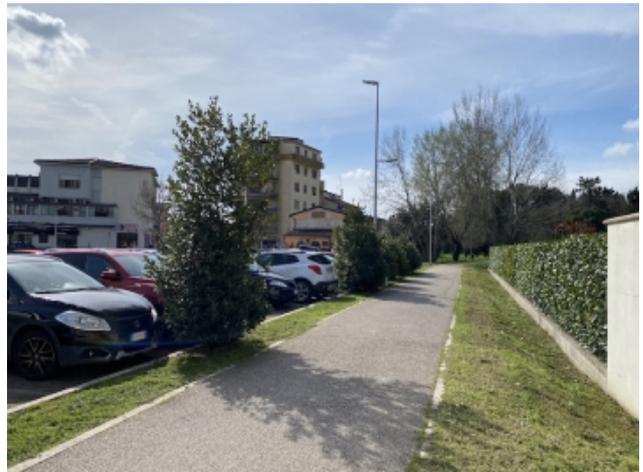
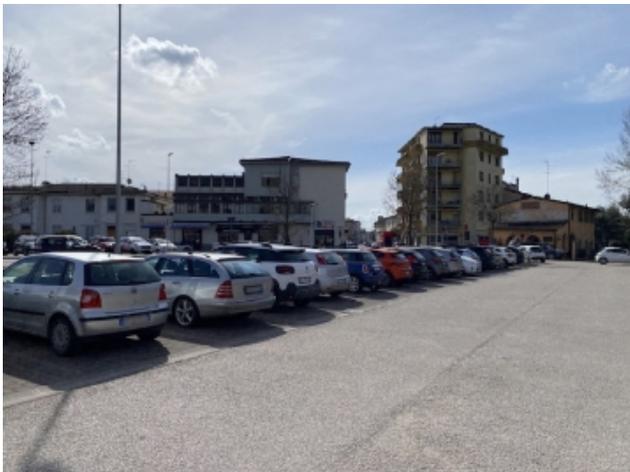
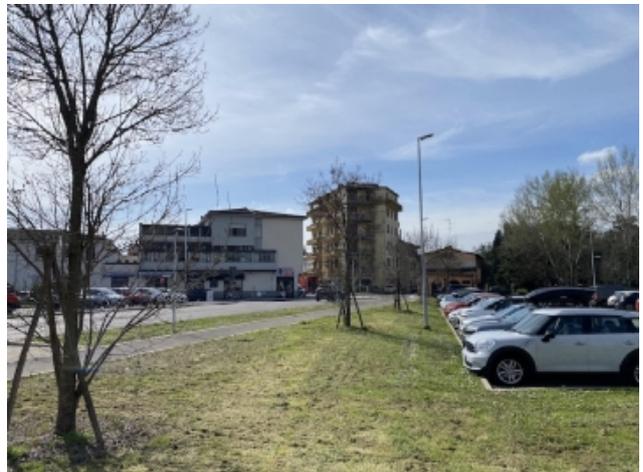
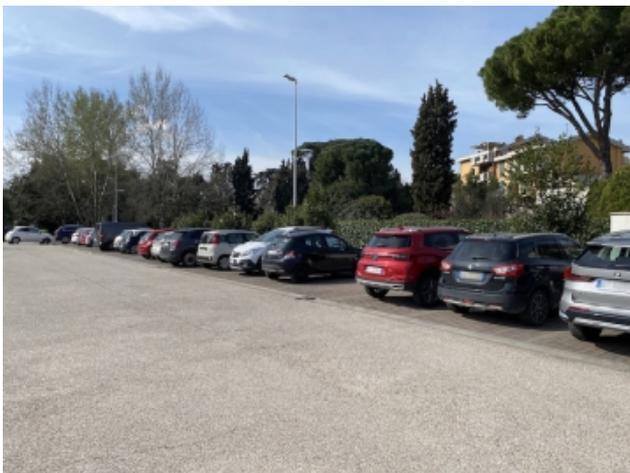
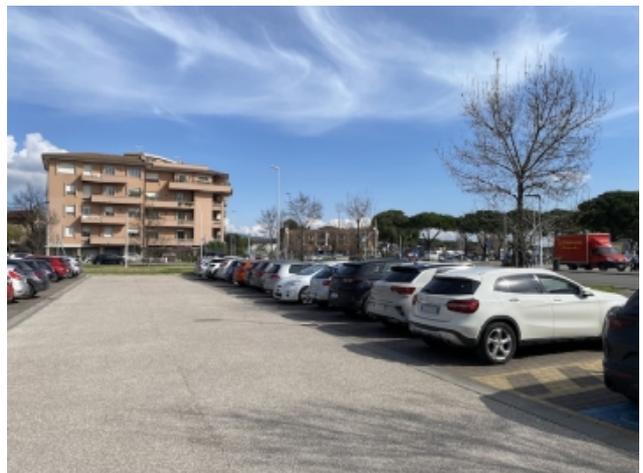
Oggetto: Parcheggio **Numero:** 40

Luogo: Via Bisarnella

Aree verdi: presenti come aiuole

Alberature: presenti nelle aiuole

Marciapiede: Presenti con scivoli

Stalli per disabili: presenti

Accessibilità: accessibile

Indirizzi NBS: messa a dimora di alberi, per quanto riguarda i box di bioritenzione e alberature stradali, di cui al punto 1.1 delle NBS;

Interventi di demineralizzazione, come l'impiego di pavimentazione permeabili inverdite o riapertura dei corsi d'acqua tombati se possibile, di cui al punto 1.4 delle NBS;

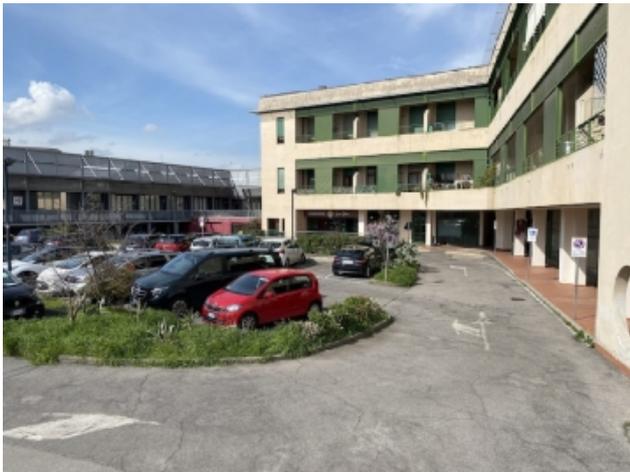
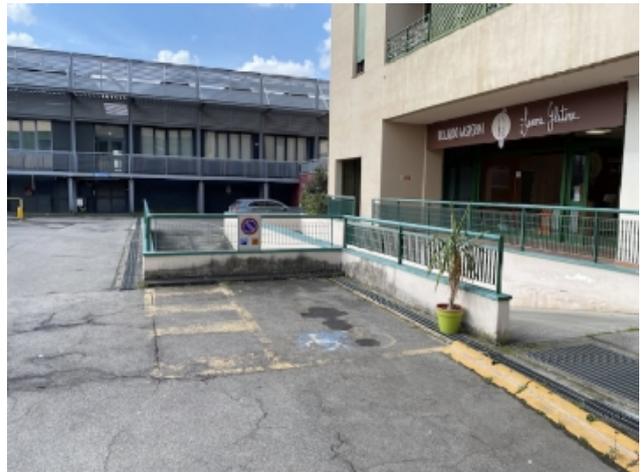
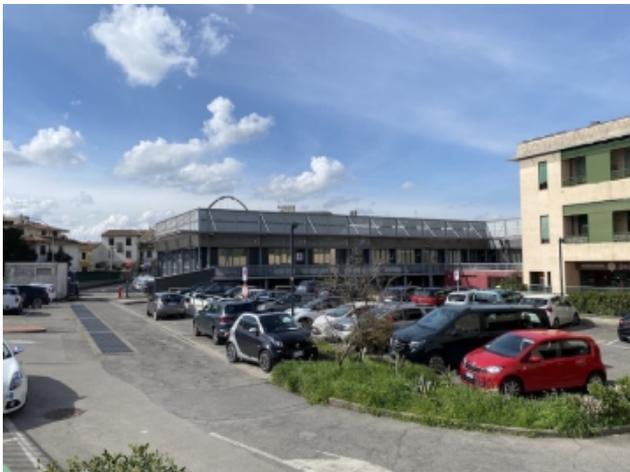
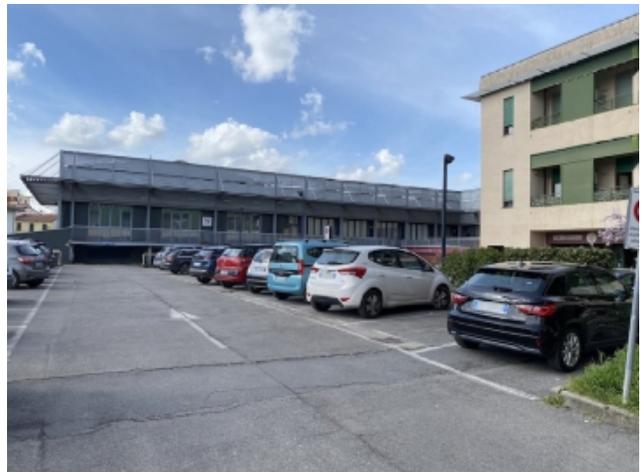
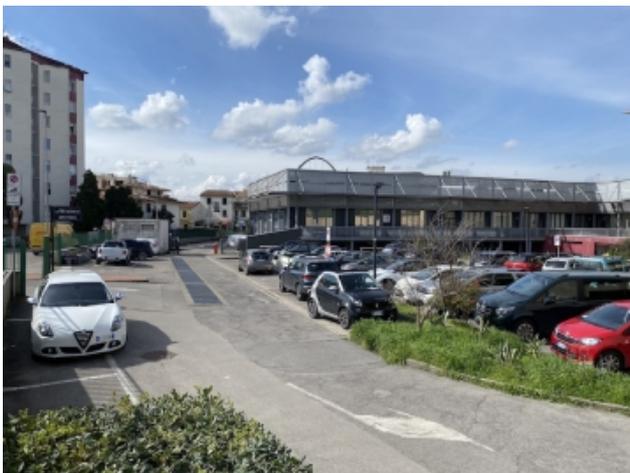
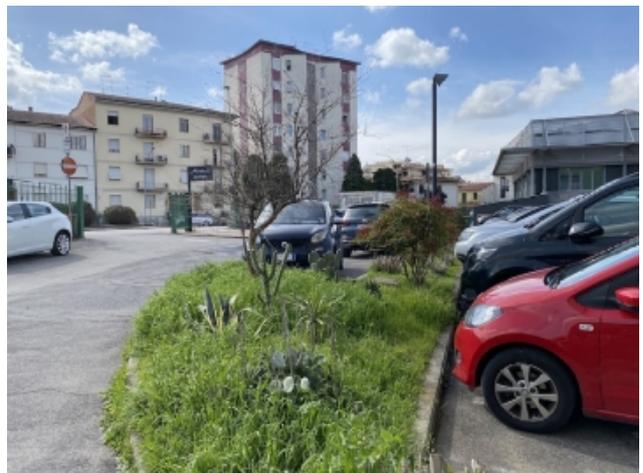
Oggetto: Parcheggio **Numero:** 44

Luogo: Via Arturo Romboli

Aree verdi: presenti come aiuole

Alberature: assente

Marciapiede: Presente con scivolo

Stalli per disabili: assente

Accessibilità: accessibile con intervento

Note: Assenza di stalli per disabili

Indirizzi NBS: messa a dimora di alberi, per quanto riguarda i box di bioritenzione e alberature stradali, di cui al punto 1.1 delle NBS;

Interventi di demineralizzazione, come l'impiego di pavimentazione permeabili inverdite o riapertura dei corsi d'acqua tombati se possibile, di cui al punto 1.4 delle NBS;

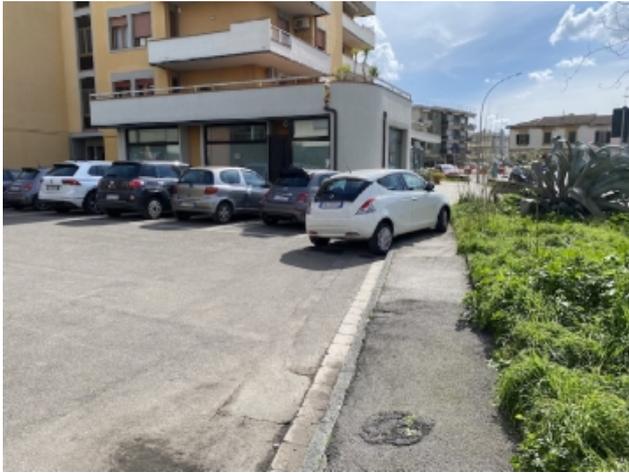
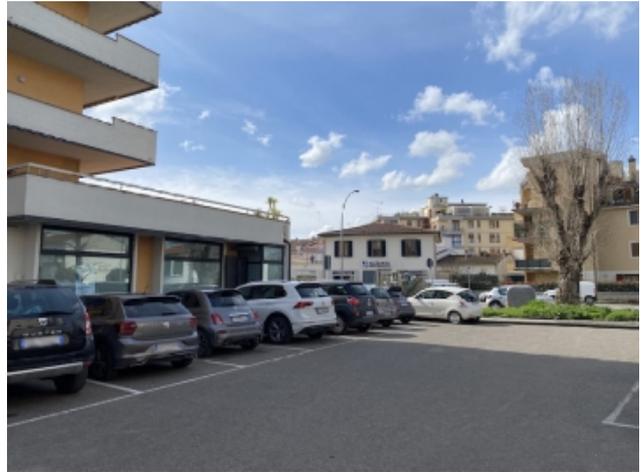
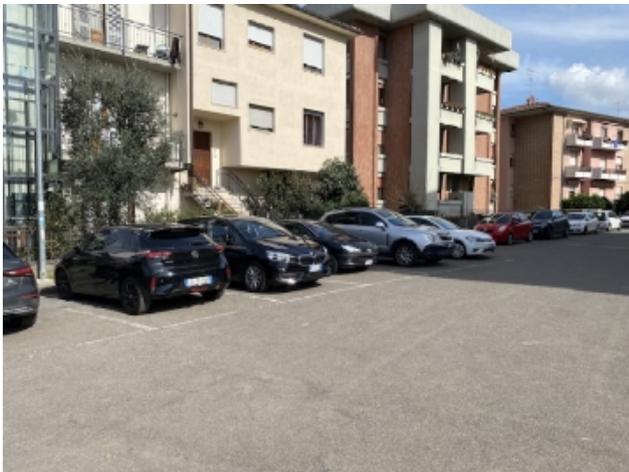
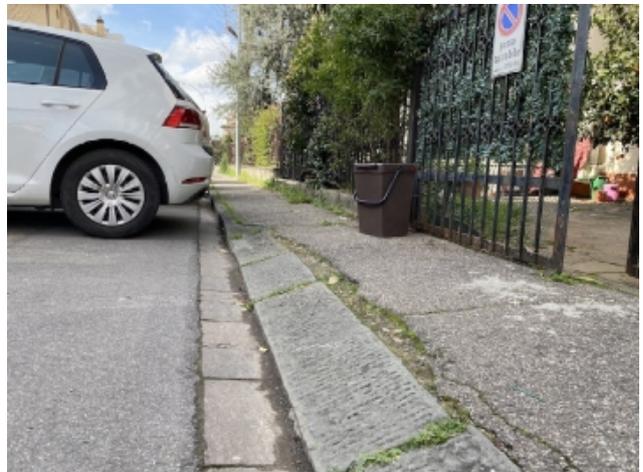
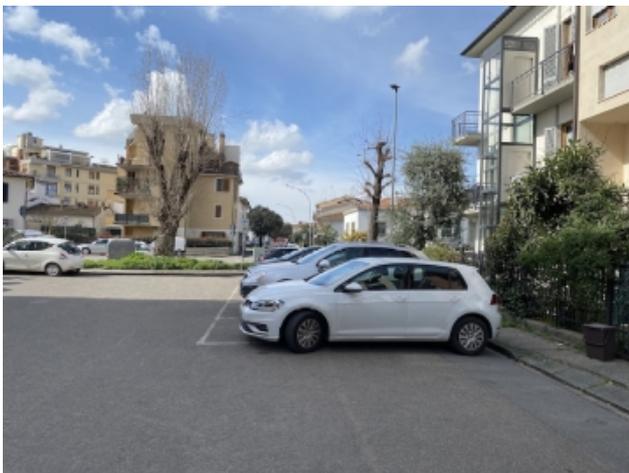
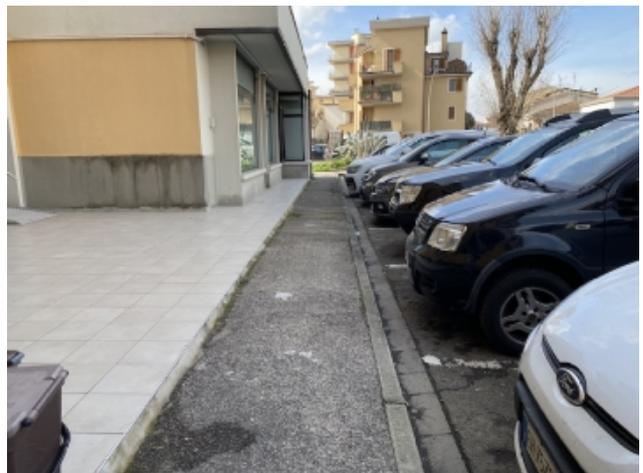
Oggetto: Parcheggio **Numero:** 45

Luogo: Via Giulio Masini

Aree verdi: presenti come giardino pubblico

Marciapiede: presente con scivolo

Stalli per disabili: assente

Accessibilità: accessibile con intervento

Note: assenza di stalli per disabili

Indirizzi NBS: messa a dimora di alberi, per quanto riguarda i box di bioritenzione e alberature stradali, di cui al punto 1.1 delle NBS;

Interventi di demineralizzazione, come l'impiego di pavimentazione permeabili inverdite o riapertura dei corsi d'acqua tombati se possibile, di cui al punto 1.4 delle NBS;
