Comune di Empoli

PIANO OPERATIVO

**Piano per la programmazione
degli interventi volti all'eliminazione
delle barriere architettoniche (PEBA)**

Schede parcheggi

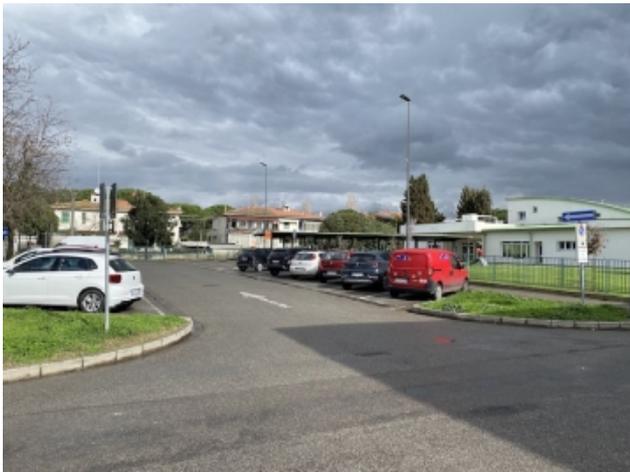
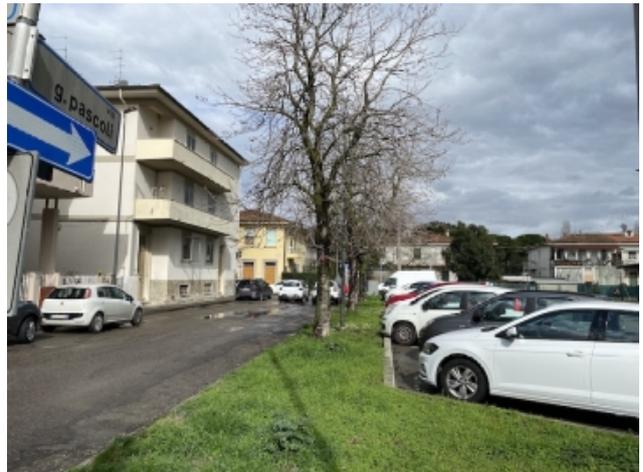
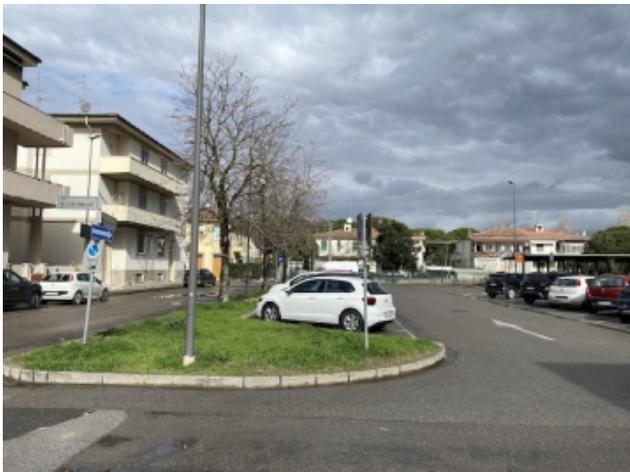
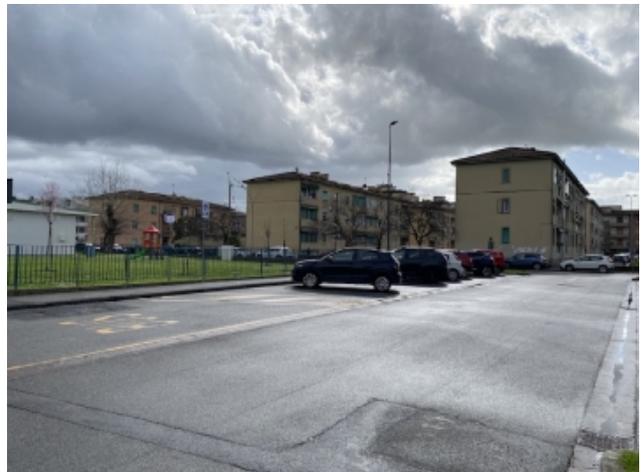
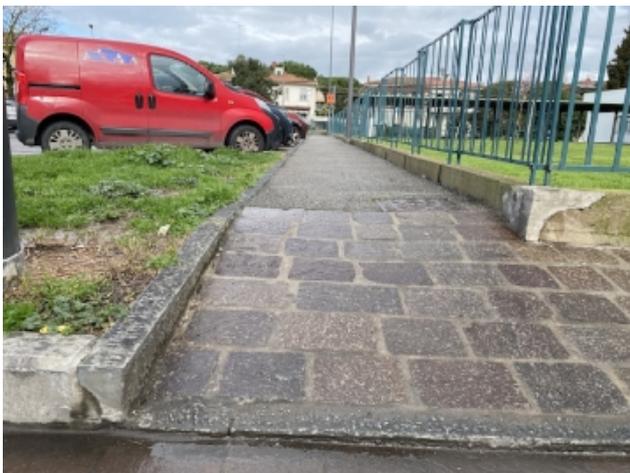
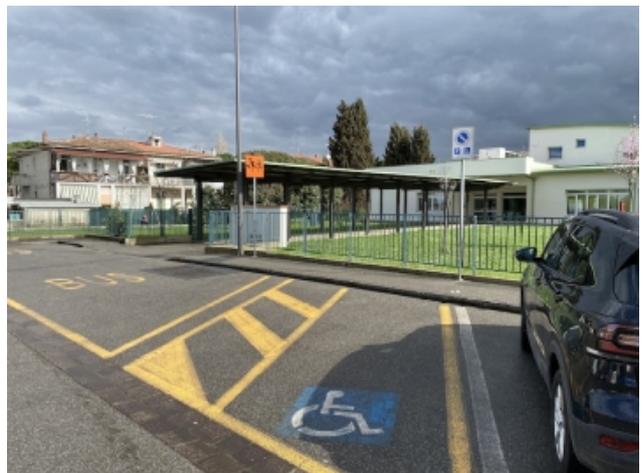
Oggetto: Parcheggio **Numero:** 47

Luogo: Via Giovanni Pascoli

Accessibilità: Accessibile

Indirizzi NBS: messa a dimora di alberi, per quanto riguarda i box di bioritenzione e alberature stradali, di cui al punto 1.1 delle NBS;

Interventi di demineralizzazione, come l'impiego di pavimentazione permeabili inverdite o riapertura dei corsi d'acqua tombati se possibile, di cui al punto 1.4 delle NBS;

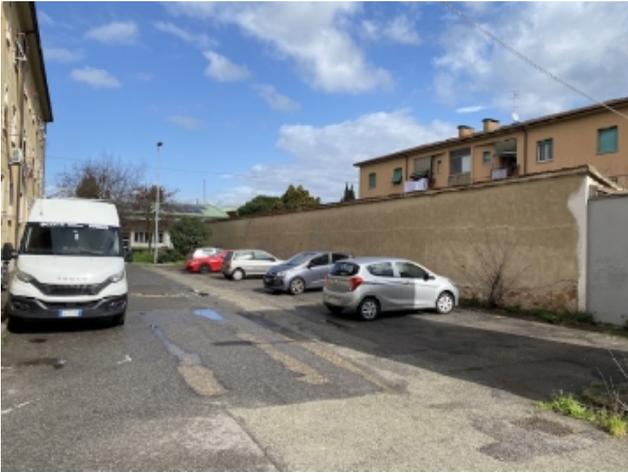
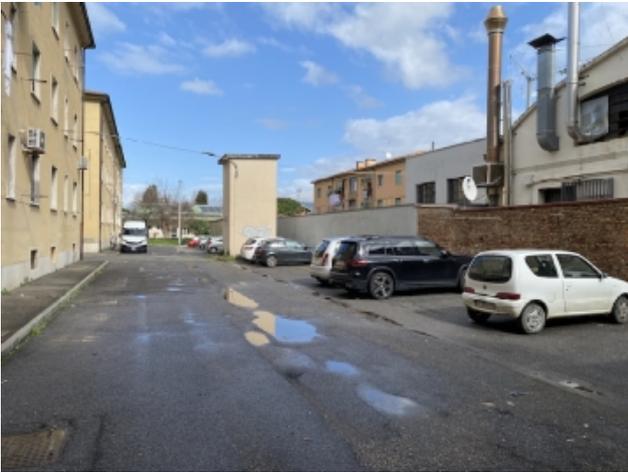
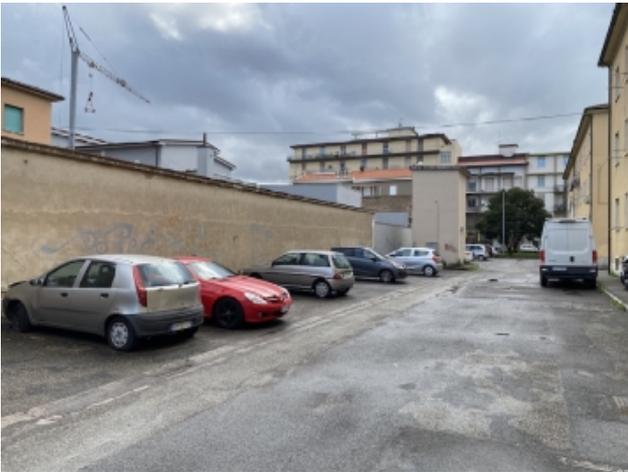
Oggetto: Parcheggio **Numero:** 48

Luogo: Via Giovanni Verga

Marciapiede: assente

Stalli per disabili: assenti

Accessibilità: Accessibile con interventi

Note: Assenza di stalli per disabili

Indirizzi NBS: messa a dimora di alberi, per quanto riguarda i box di bioritenzione e alberature stradali, di cui al punto 1.1 delle NBS;

Interventi di demineralizzazione, come l'impiego di pavimentazione permeabili inverdite o riapertura dei corsi d'acqua tombati se possibile, di cui al punto 1.4 delle NBS;

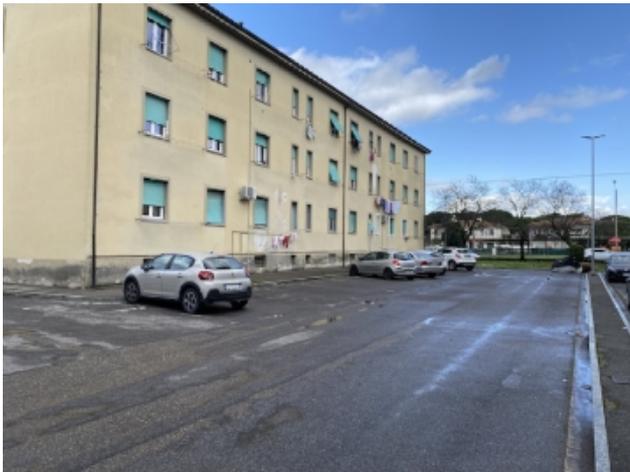
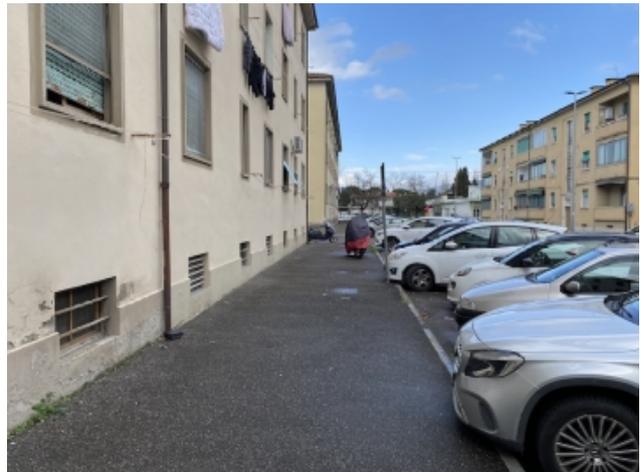
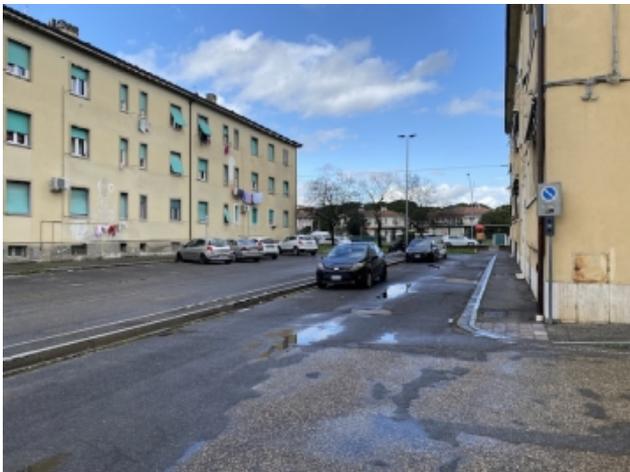
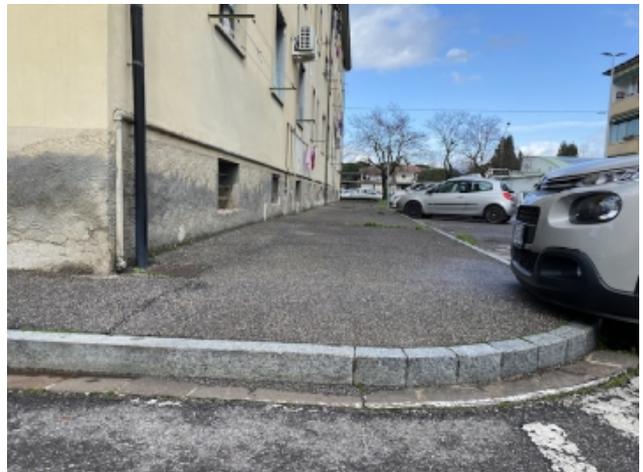
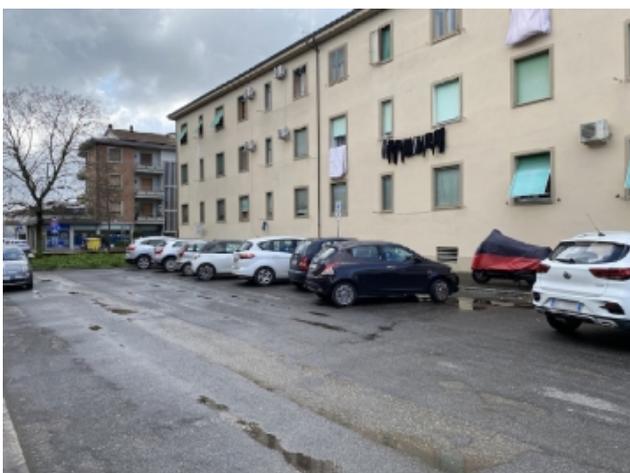
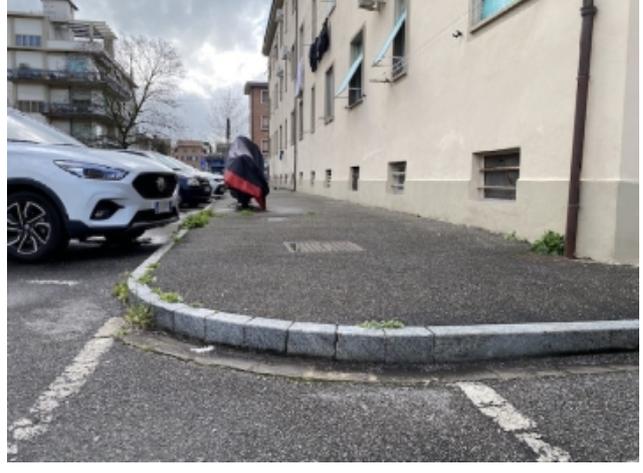
Oggetto: Parcheggio **Numero:** 49

Luogo: Via Giovanni Verga

Stalli per disabili: assenti

Accessibilità: Accessibile con interventi

Note: Assenza di stalli per disabili

Indirizzi NBS: messa a dimora di alberi, per quanto riguarda i box di bioritenzione e alberature stradali, di cui al punto 1.1 delle NBS;

Interventi di demineralizzazione, come l'impiego di pavimentazione permeabili inverdite o riapertura dei corsi d'acqua tombati se possibile, di cui al punto 1.4 delle NBS;

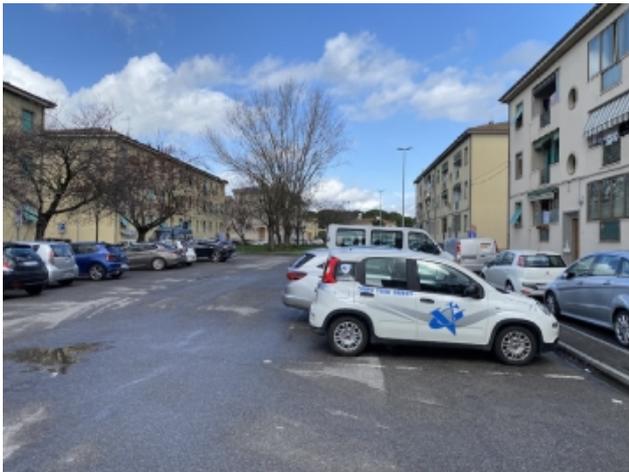
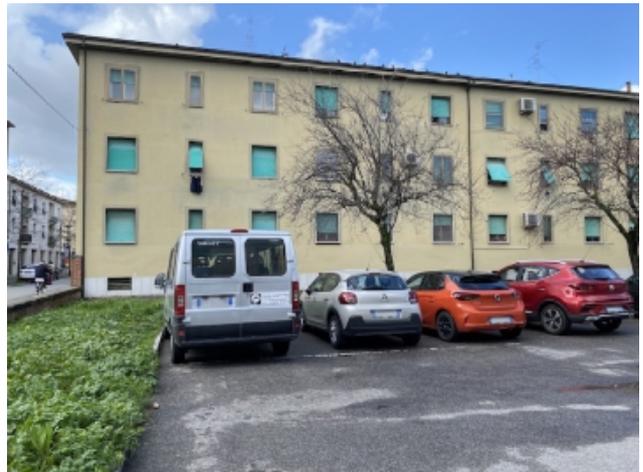
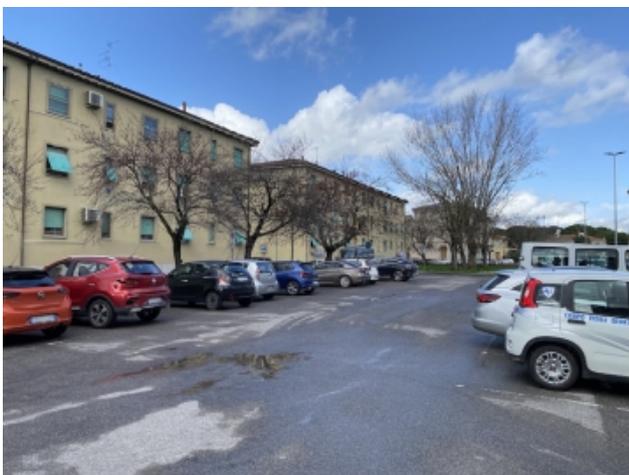
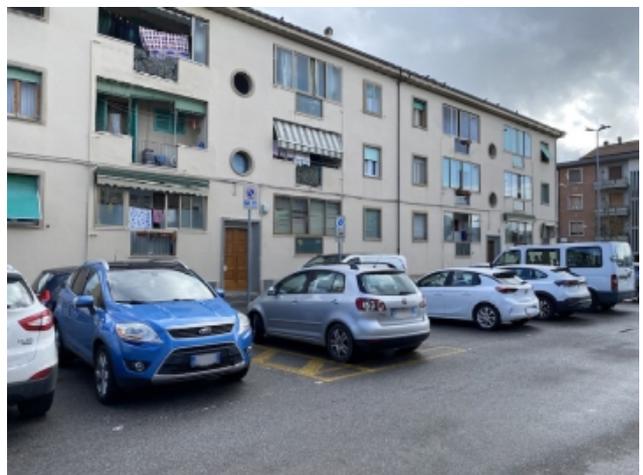
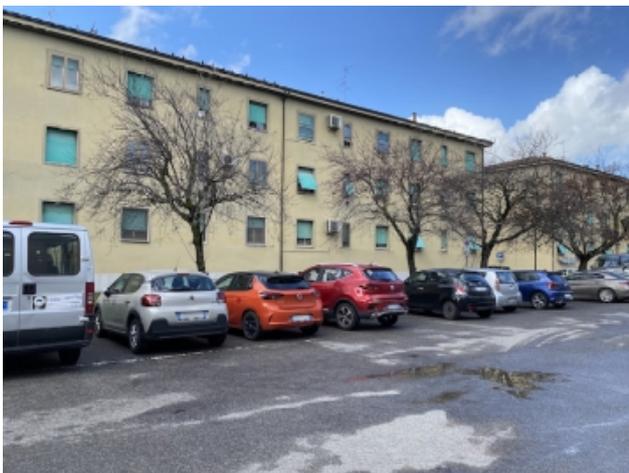
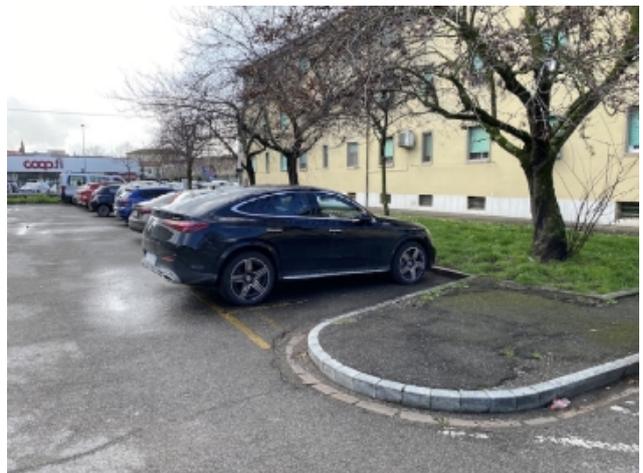
Oggetto: Parcheggio **Numero:** 50

Luogo: Via Carlo Lorenzini

Accessibilità: Accessibile

Indirizzi NBS: messa a dimora di alberi, per quanto riguarda i box di bioritenzione e alberature stradali, di cui al punto 1.1 delle NBS;

Interventi di demineralizzazione, come l'impiego di pavimentazione permeabili inverdite o riapertura dei corsi d'acqua tombati se possibile, di cui al punto 1.4 delle NBS;

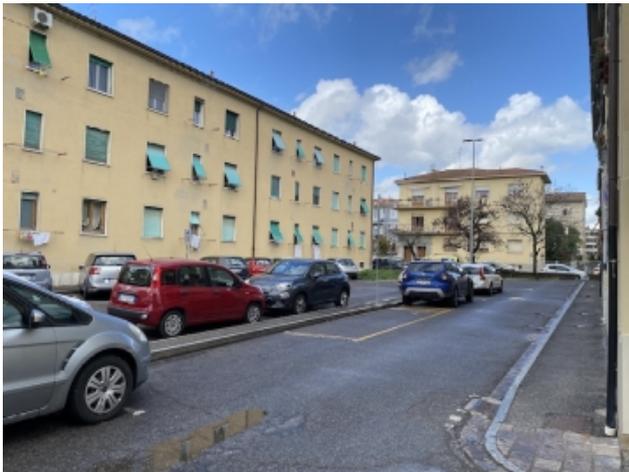
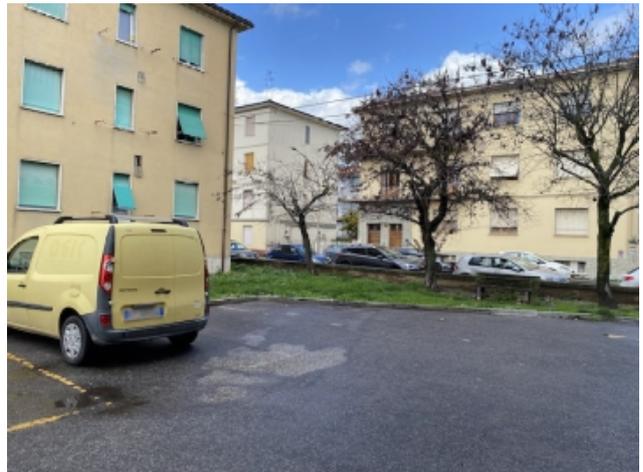
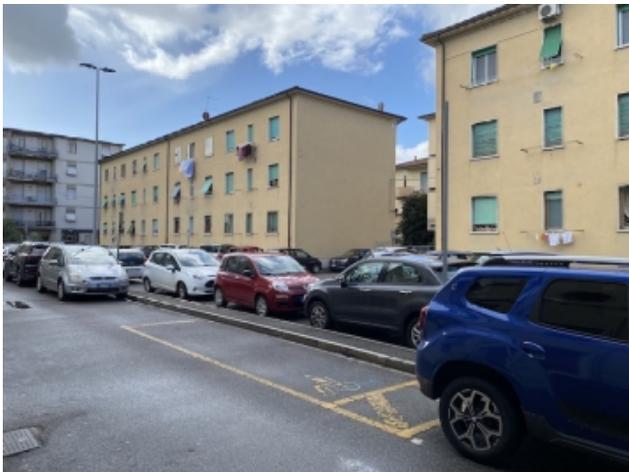
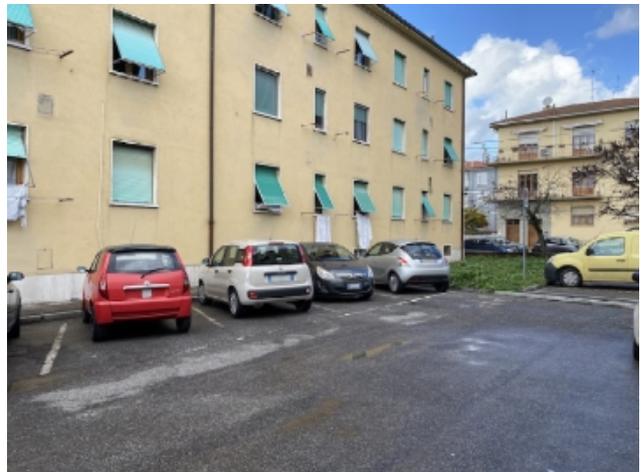
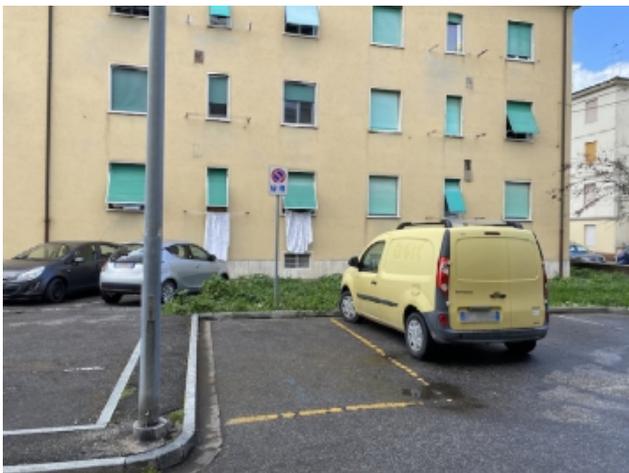
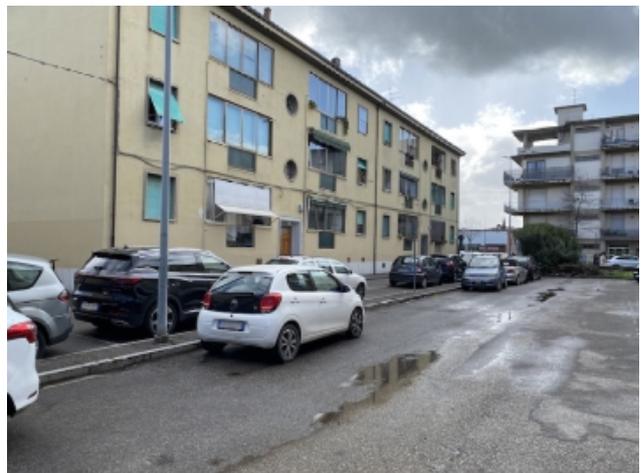
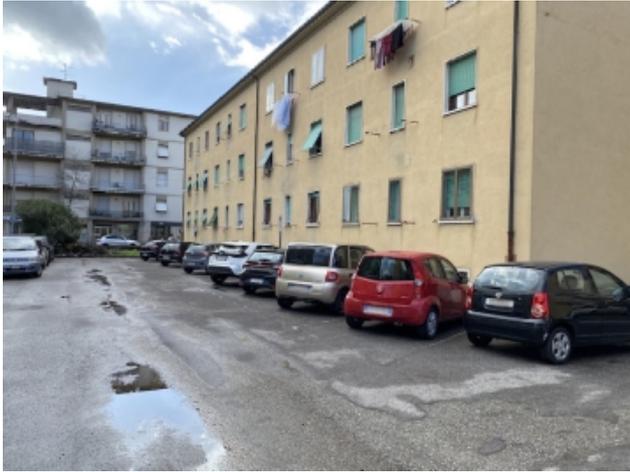
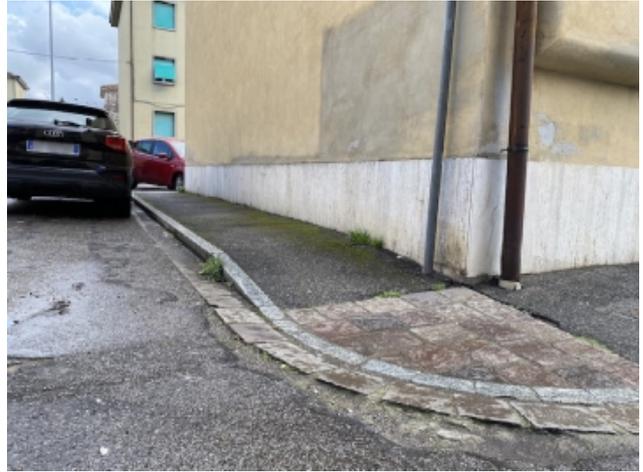
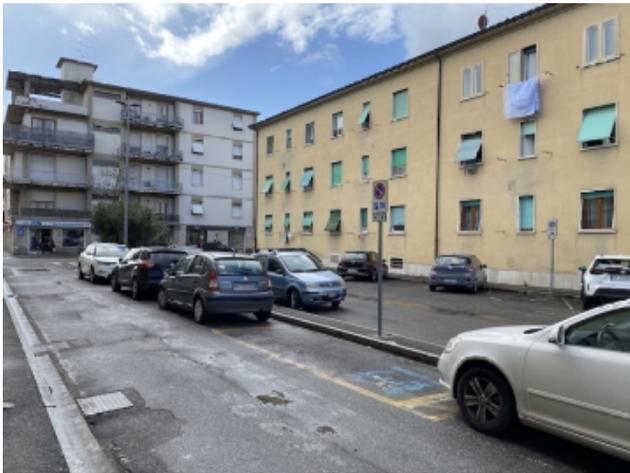
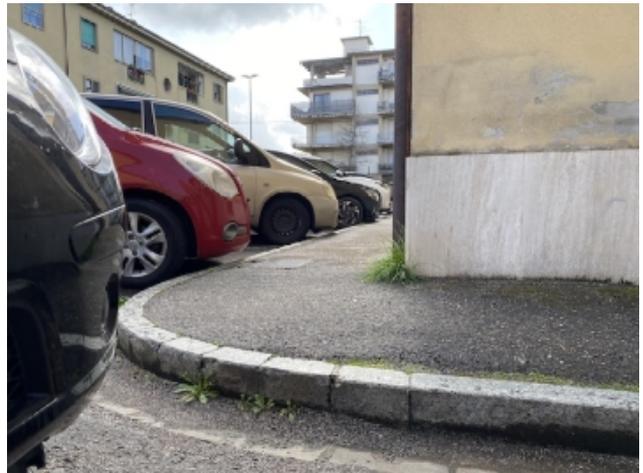
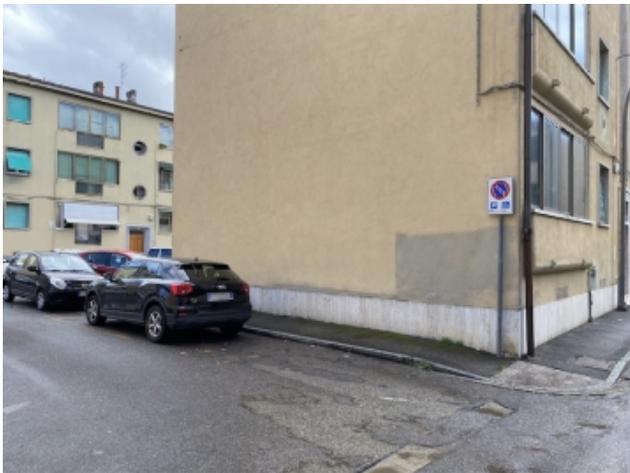
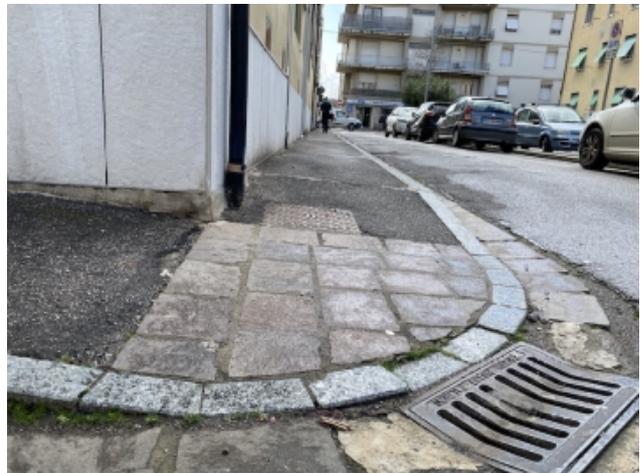
Oggetto: Parcheggio **Numero:** 51

Luogo: Via Don F. Guerrazzi

Accessibilità: Accessibile

Indirizzi NBS: messa a dimora di alberi, per quanto riguarda i box di bioritenzione e alberature stradali, di cui al punto 1.1 delle NBS;

Interventi di demineralizzazione, come l'impiego di pavimentazione permeabili inverdite o riapertura dei corsi d'acqua tombati se possibile, di cui al punto 1.4 delle NBS;

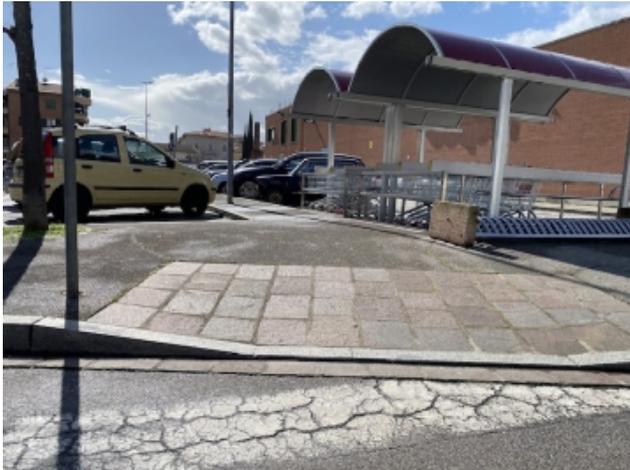
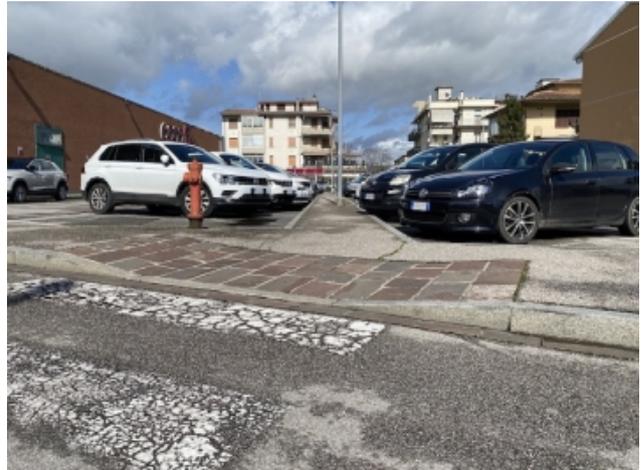
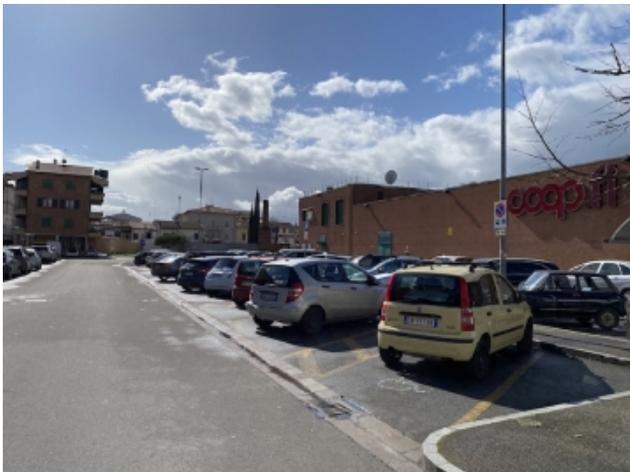
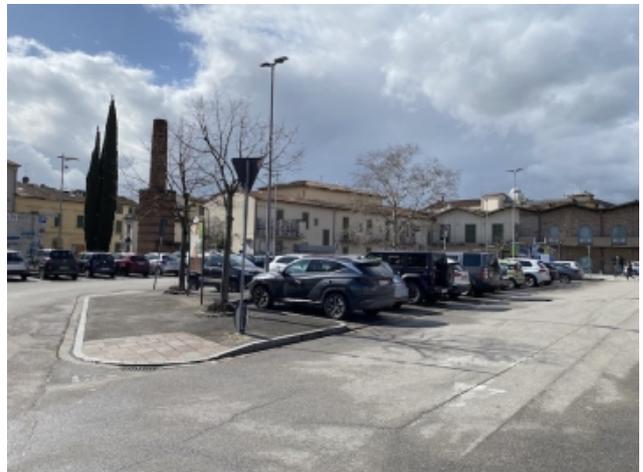
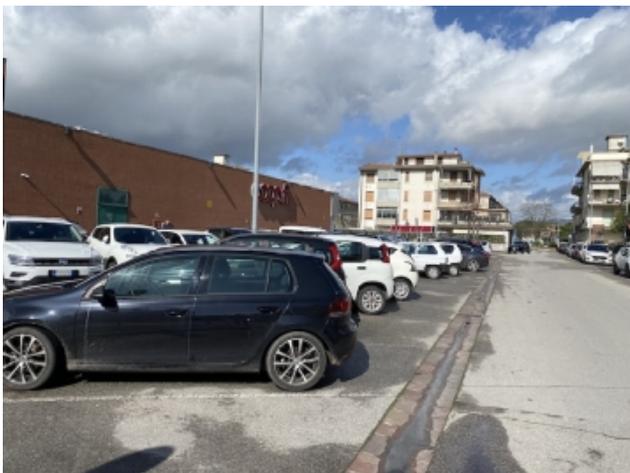
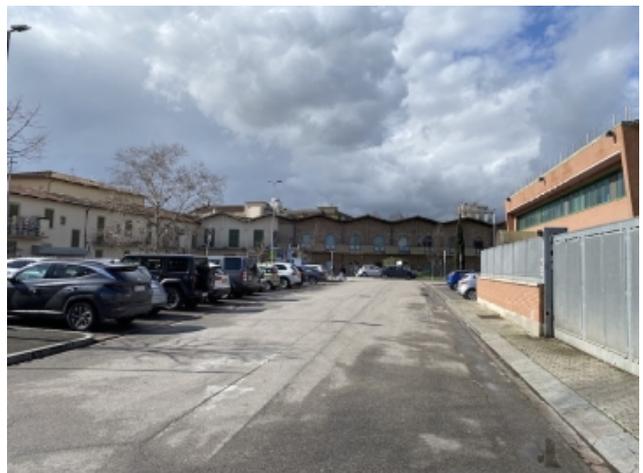
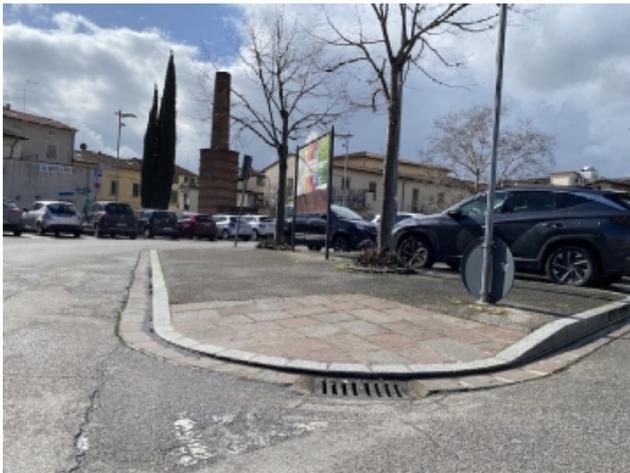
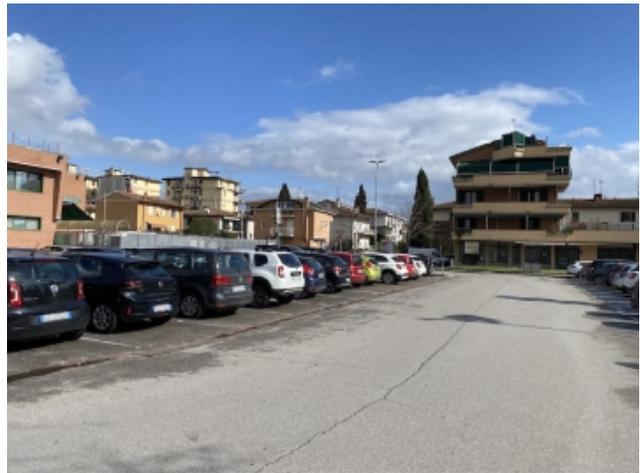
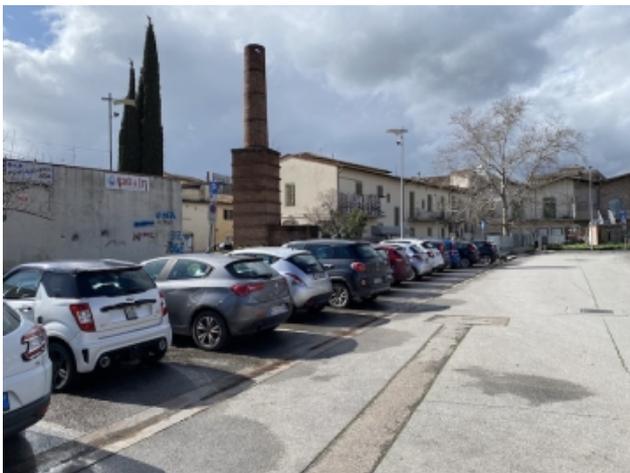
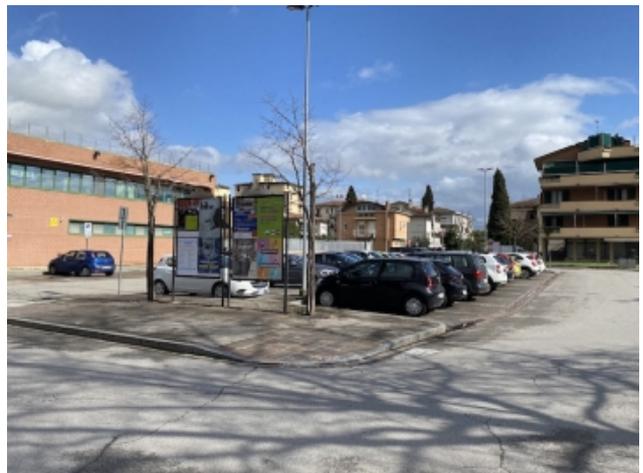
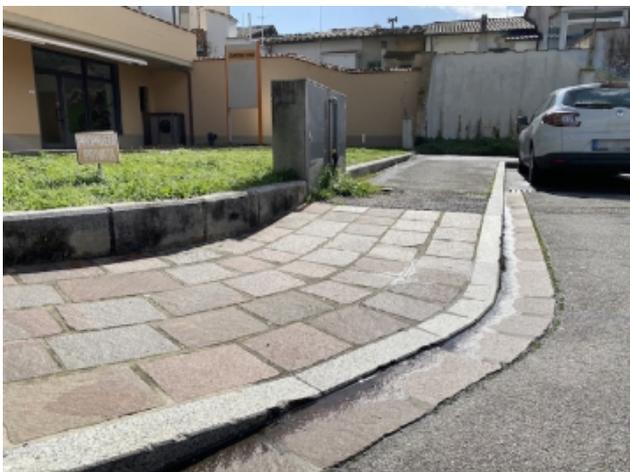
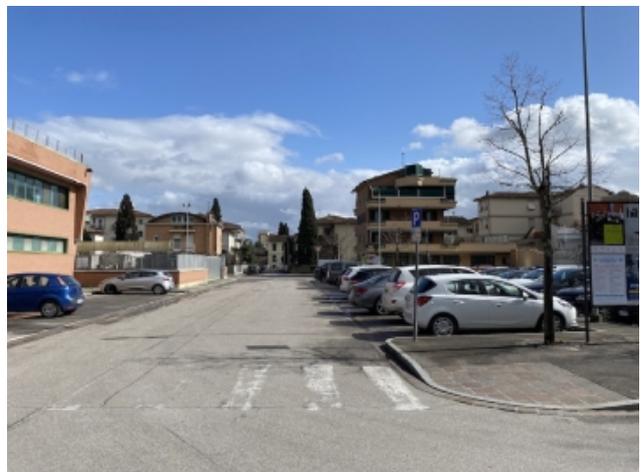
Oggetto: Parcheggio **Numero:** 53

Accessibilità: Accessibile

Indirizzi NBS: messa a dimora di alberi, per quanto riguarda i box di bioritenzione e alberature stradali, di cui al punto 1.1 delle NBS;

Interventi di demineralizzazione, come l'impiego di pavimentazione permeabili inverdite o riapertura dei corsi d'acqua tombati se possibile, di cui al punto 1.4 delle NBS;

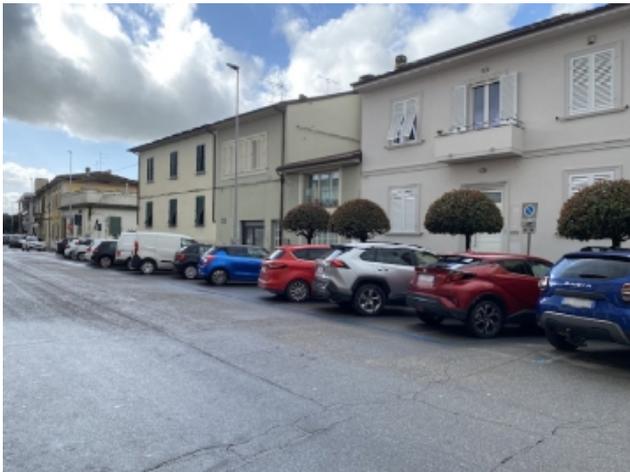
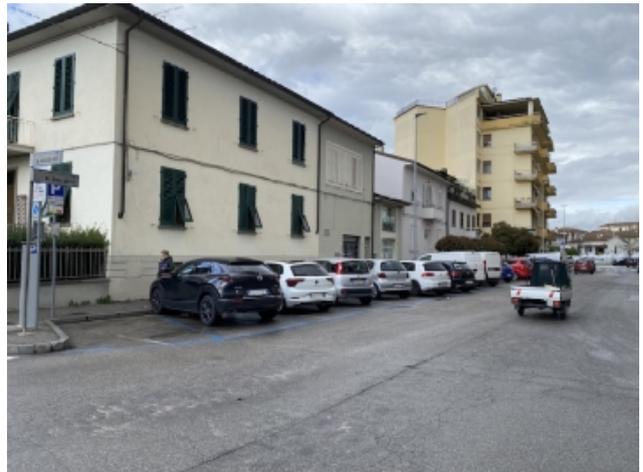
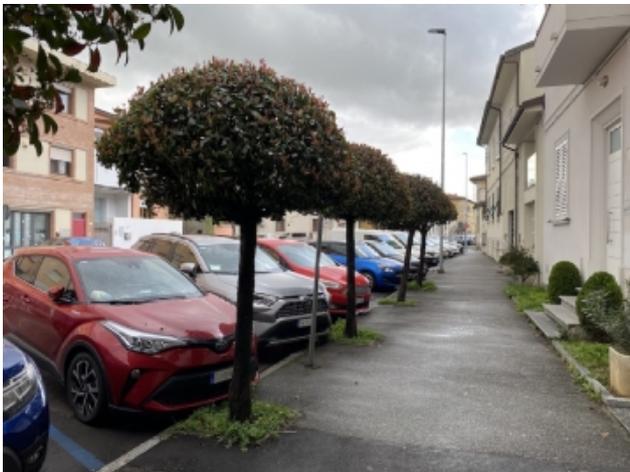
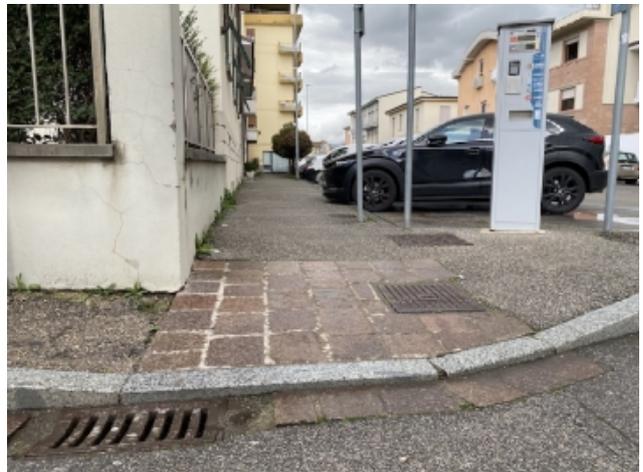
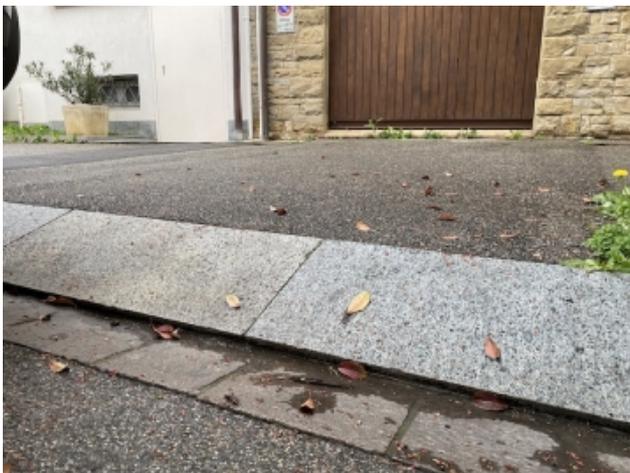
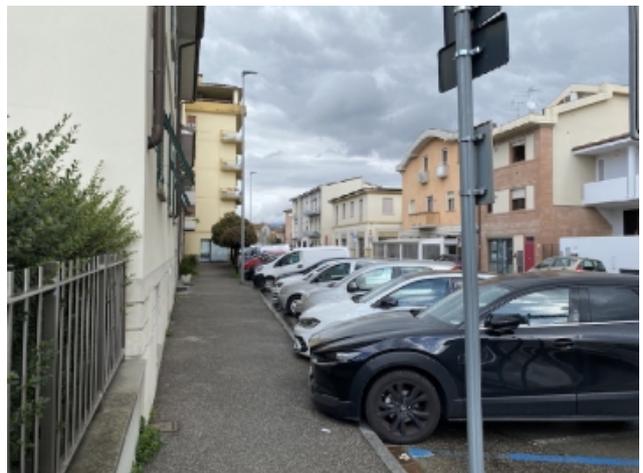
Oggetto: Parcheggio **Numero:** 54

Accessibilità: Accessibile con interventi

Note: Assenza di stalli per disabili

Indirizzi NBS: messa a dimora di alberi, per quanto riguarda i box di bioritenzione e alberature stradali, di cui al punto 1.1 delle NBS;

Interventi di demineralizzazione, come l'impiego di pavimentazione permeabili inverdite o riapertura dei corsi d'acqua tombati se possibile, di cui al punto 1.4 delle NBS;

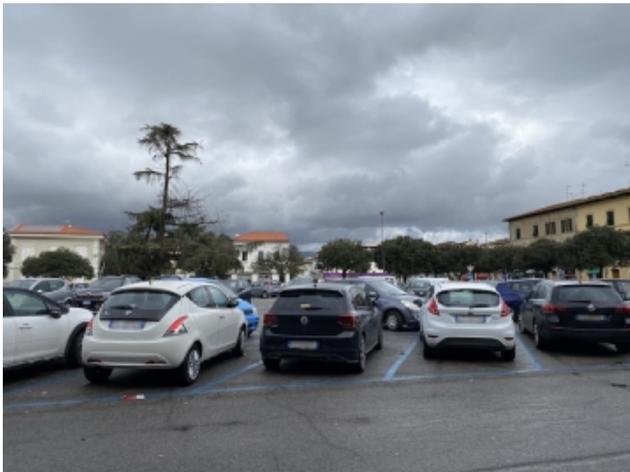
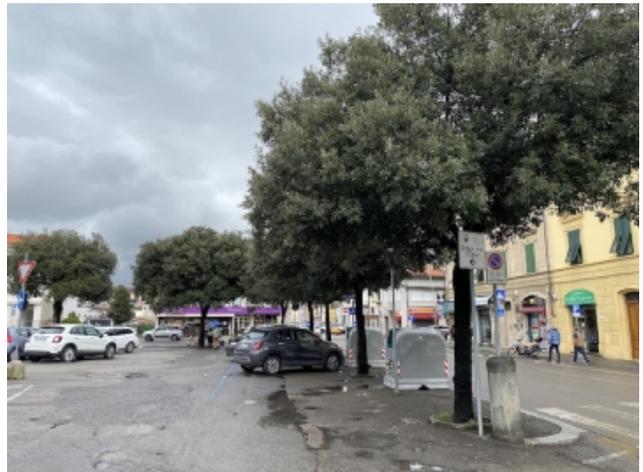
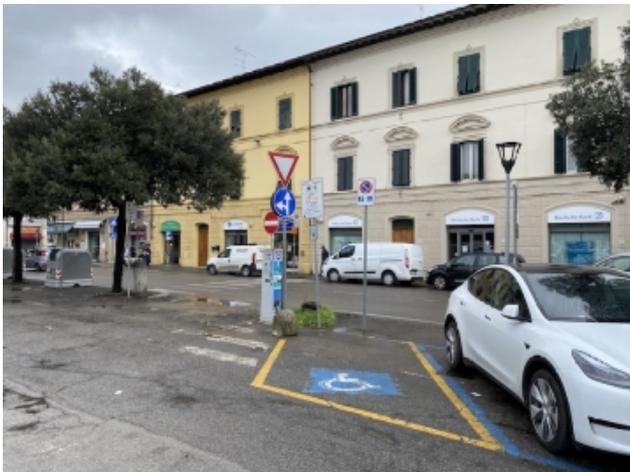
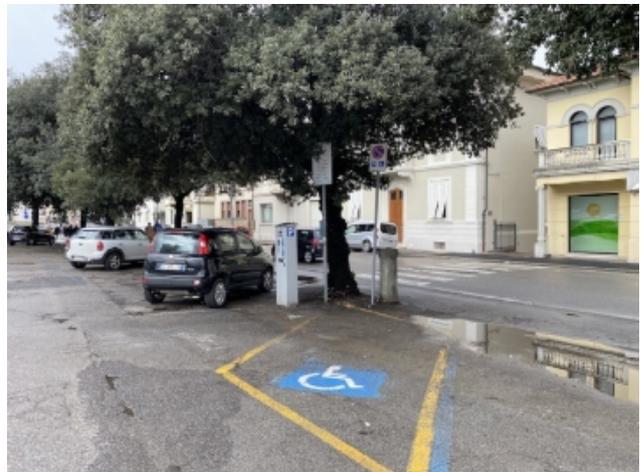
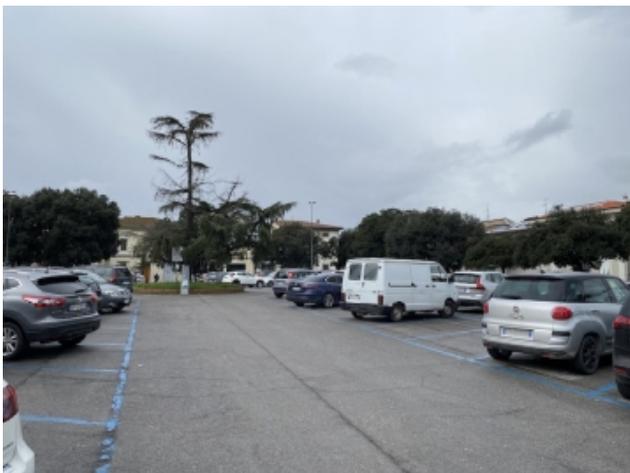
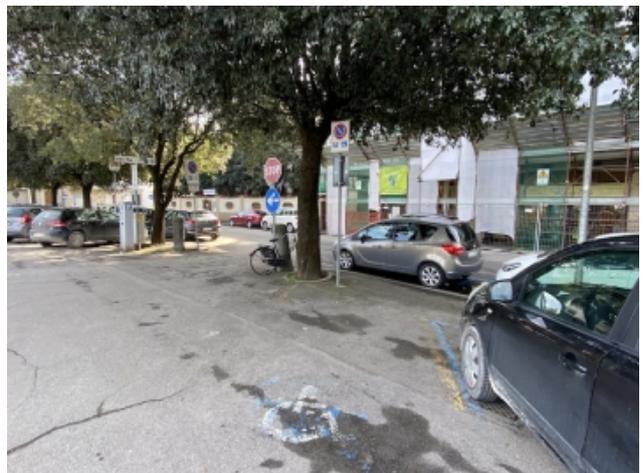
Oggetto: Parcheggio **Numero:** 55

Accessibilità: Accessibile

Indirizzi NBS: Interventi di demineralizzazione, come l'impiego di pavimentazione permeabili inverdite o riapertura dei corsi d'acqua tombati se possibile, di cui al punto 1.4 delle NBS;

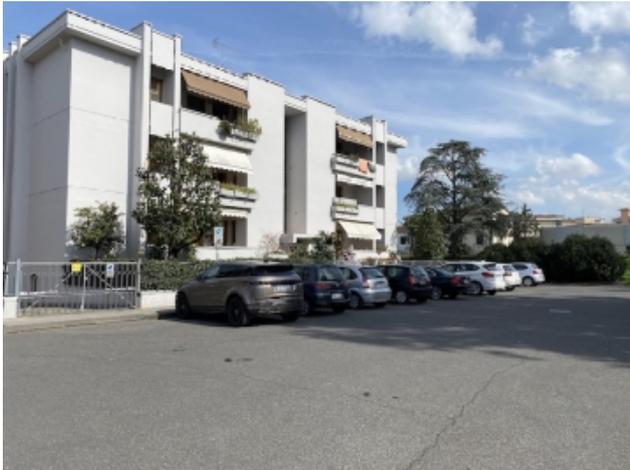
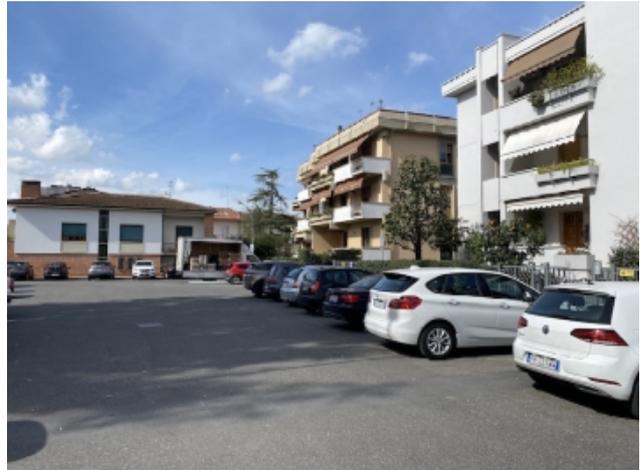
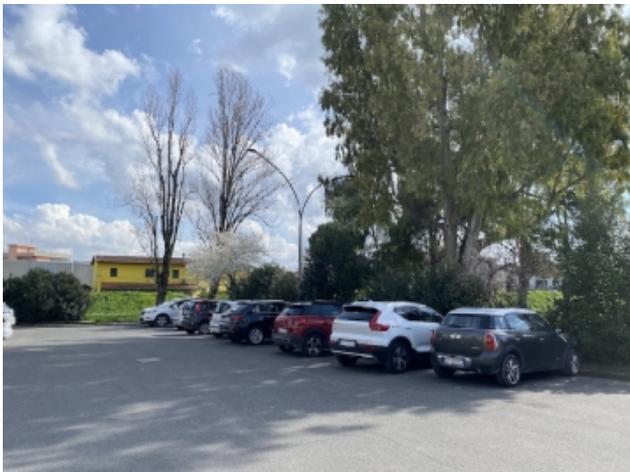
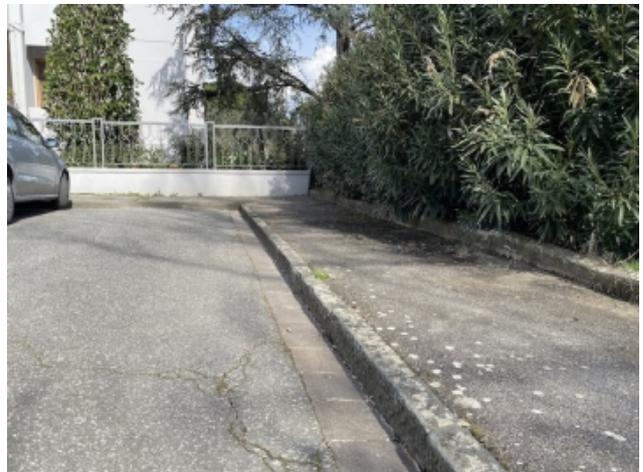
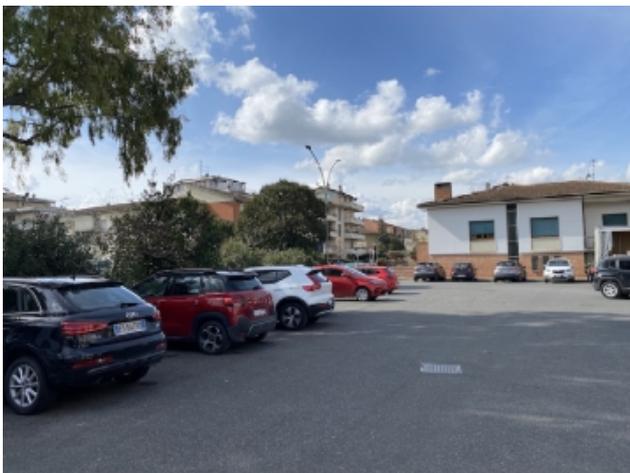
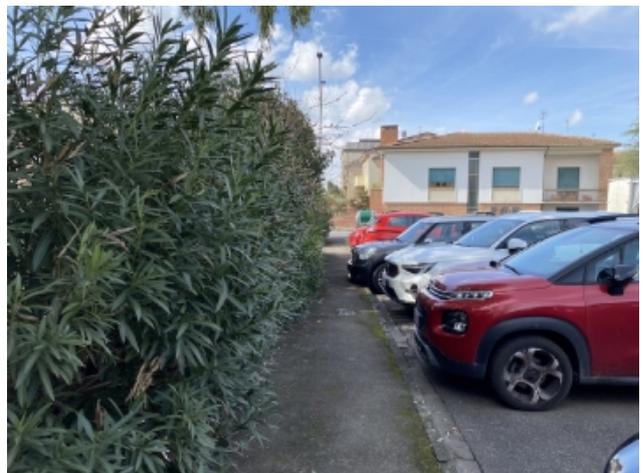
Oggetto: Parcheggio **Numero:** 56

Marciapiede: Presenti senza scivoli

Note: Assenza di stalli per disabili e scivoli sui marciapiedi

Indirizzi NBS: messa a dimora di alberi, per quanto riguarda i box di bioritenzione e alberature stradali, di cui al punto 1.1 delle NBS;

Interventi di demineralizzazione, come l'impiego di pavimentazione permeabili inverdite o riapertura dei corsi d'acqua tombati se possibile, di cui al punto 1.4 delle NBS;

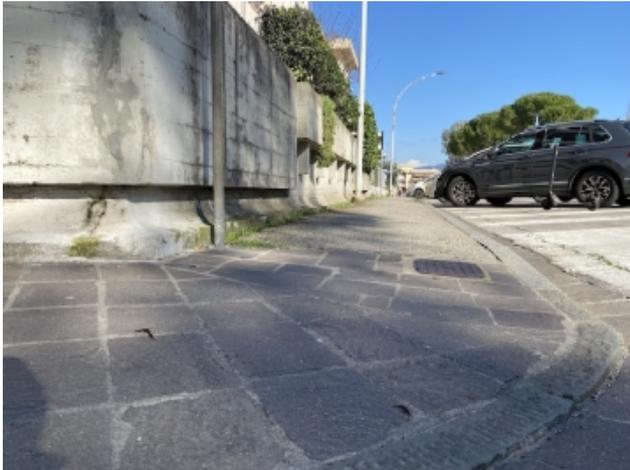
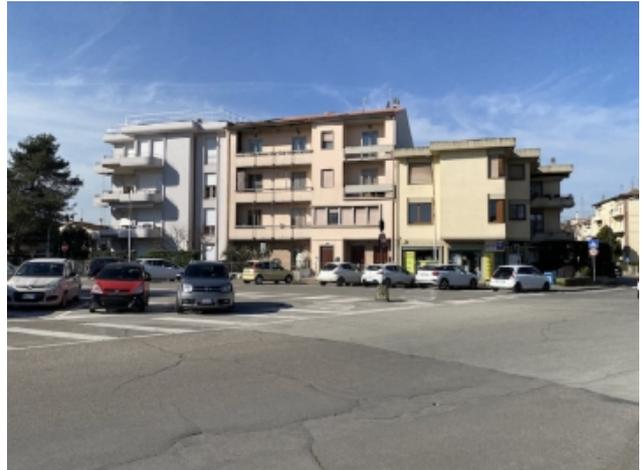
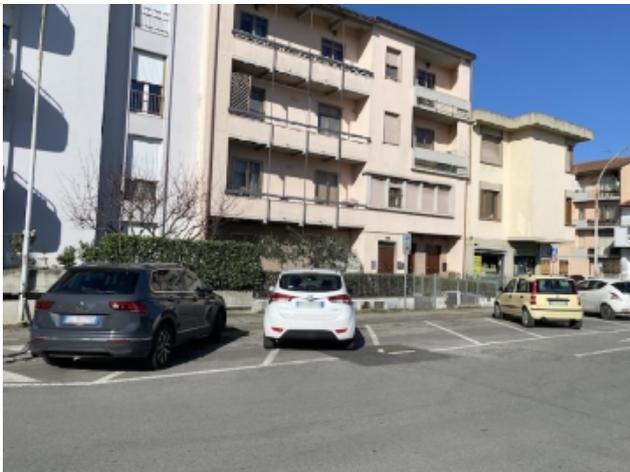
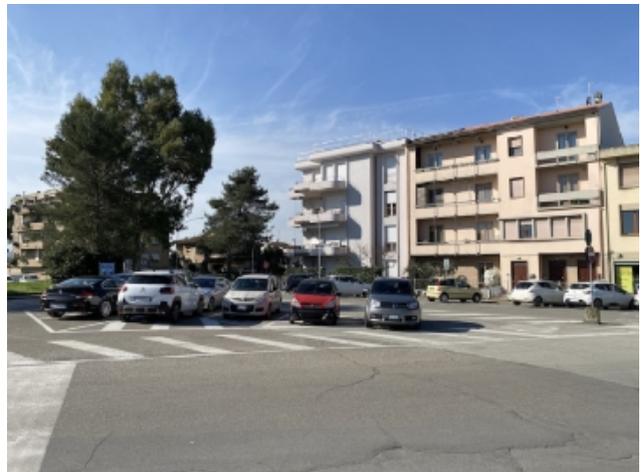
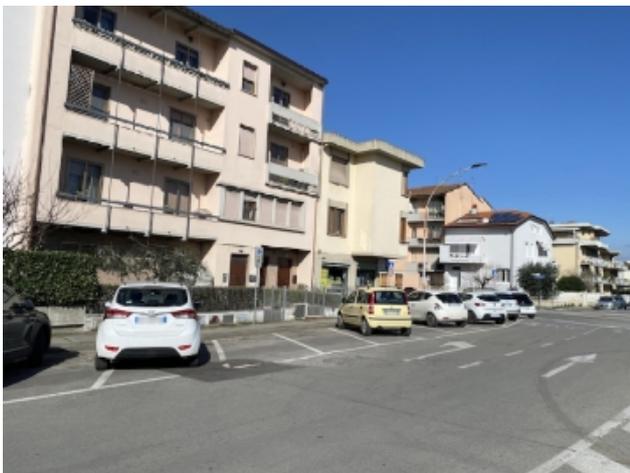
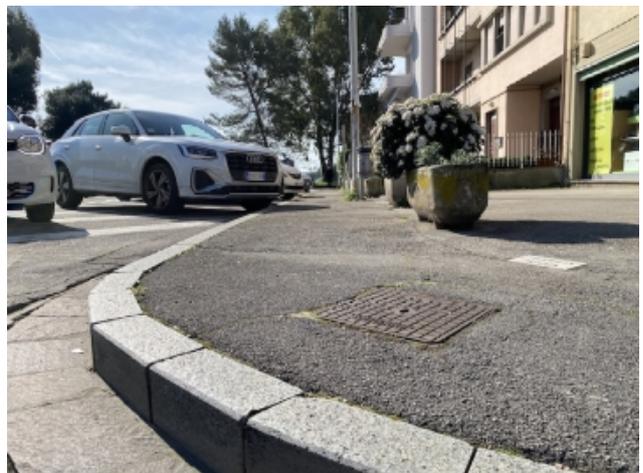
Oggetto: Parcheggio **Numero:** 58

Stalli per disabili: assenti

Note: Assenza di stalli per disabili

Indirizzi NBS: messa a dimora di alberi, per quanto riguarda i box di bioritenzione e alberature stradali, di cui al punto 1.1 delle NBS;

Interventi di demineralizzazione, come l'impiego di pavimentazione permeabili inverdite o riapertura dei corsi d'acqua tombati se possibile, di cui al punto 1.4 delle NBS;
