Comune di Empoli

PIANO OPERATIVO

**Piano per la programmazione
degli interventi volti all'eliminazione
delle barriere architettoniche (PEBA)**

Schede parcheggi

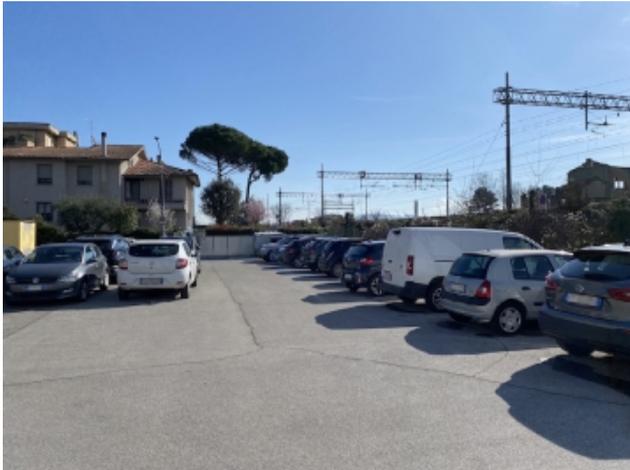
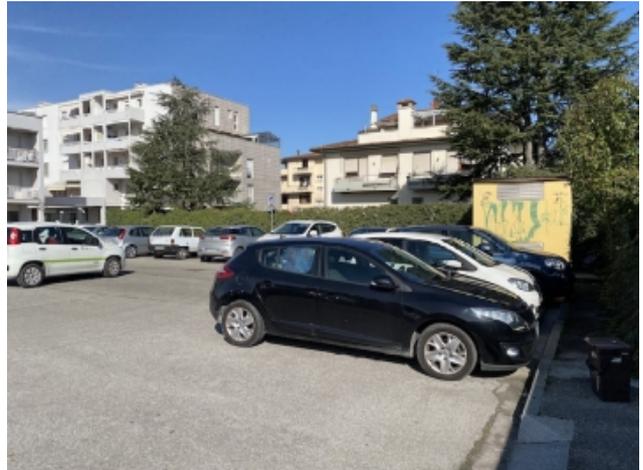
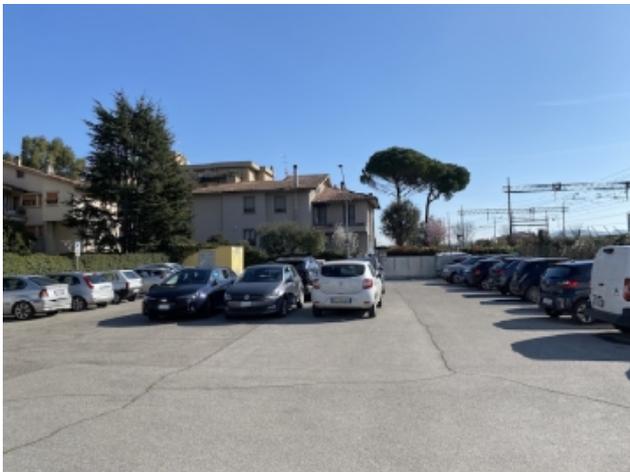
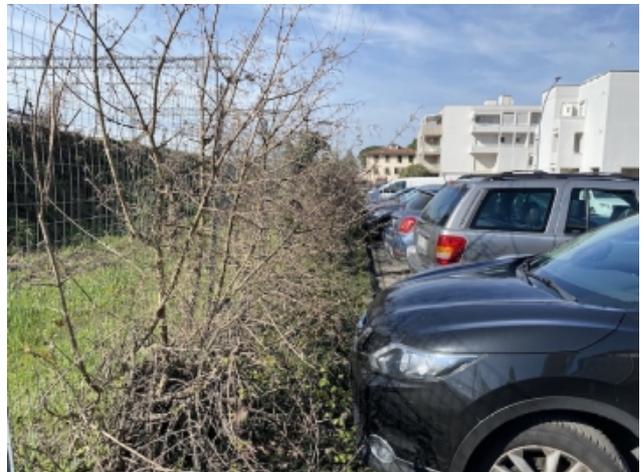
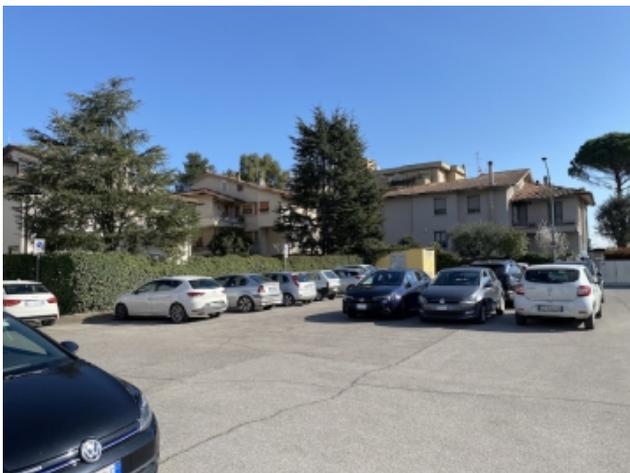
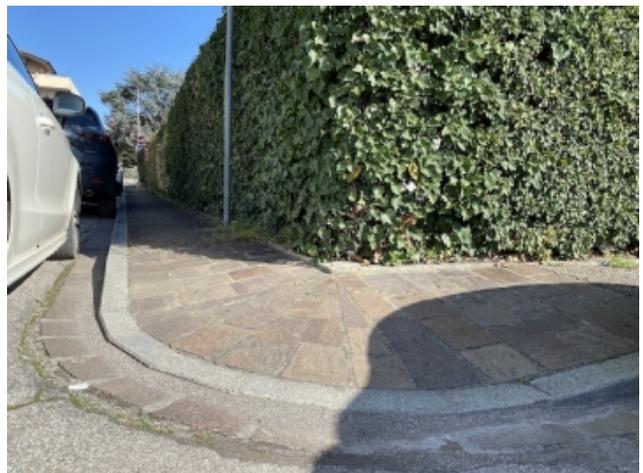
Oggetto: Parcheggio **Numero:** 59

Stalli per disabili: assenti

Note: Assenza di stalli per disabili

Indirizzi NBS: messa a dimora di alberi, per quanto riguarda i box di bioritenzione e alberature stradali, di cui al punto 1.1 delle NBS;

Interventi di demineralizzazione, come l'impiego di pavimentazione permeabili inverdite o riapertura dei corsi d'acqua tombati se possibile, di cui al punto 1.4 delle NBS;

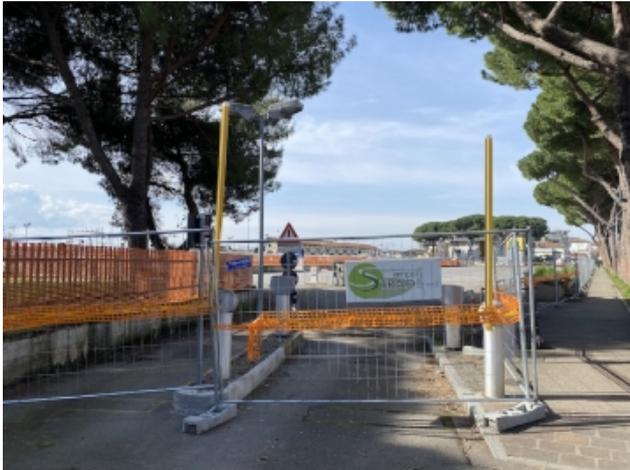
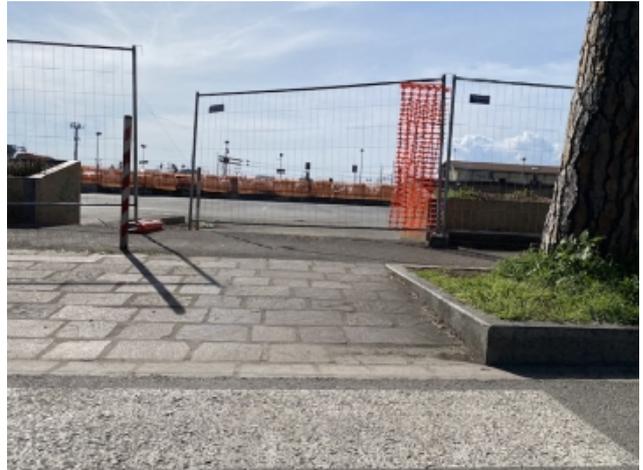
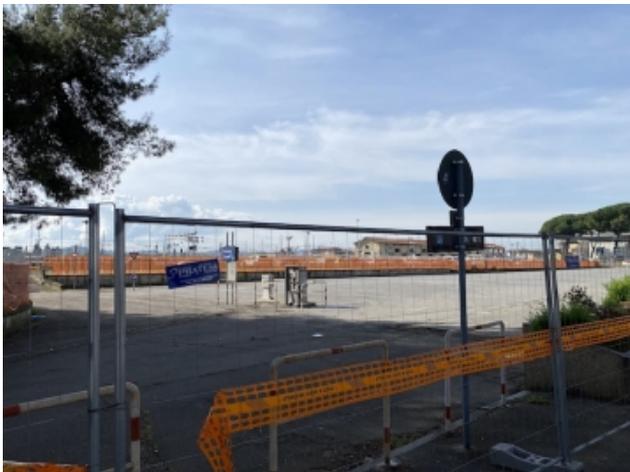
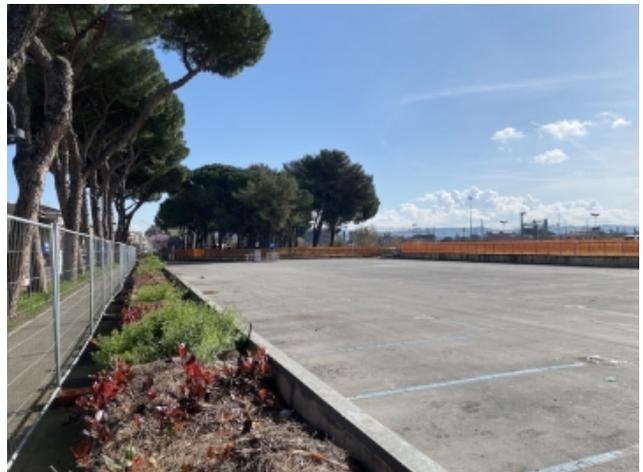
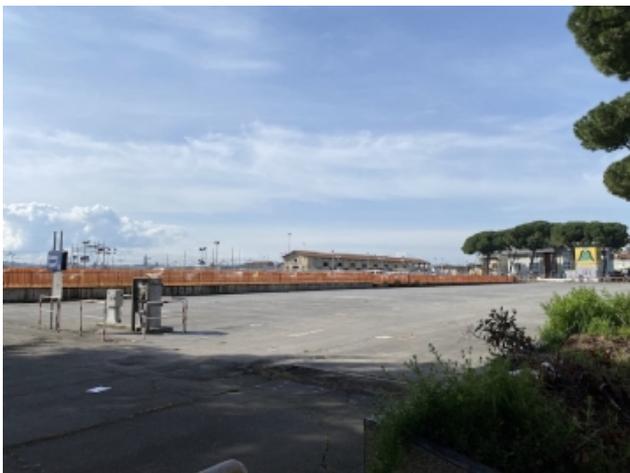
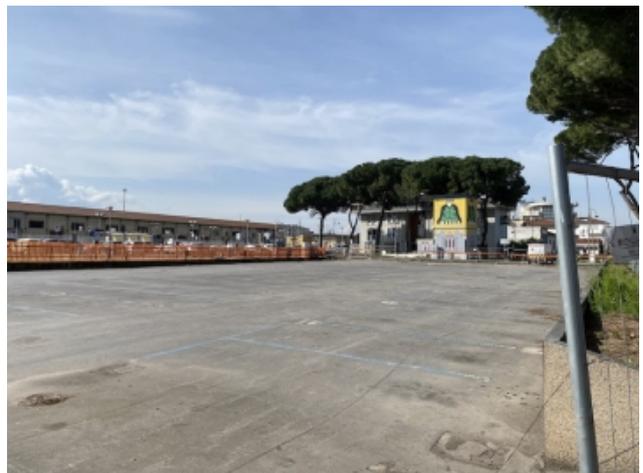
Oggetto: Parcheggio **Numero:** 60

Accessibilità: Accessibile la parte fuori dal cantiere

Note: Ex parcheggio multipiano demolito

Indirizzi NBS: messa a dimora di alberi, per quanto riguarda i box di bioritenzione e alberature stradali, di cui al punto 1.1 delle NBS;

Interventi di demineralizzazione, come l'impiego di pavimentazione permeabili inverdite o riapertura dei corsi d'acqua tombati se possibile, di cui al punto 1.4 delle NBS;

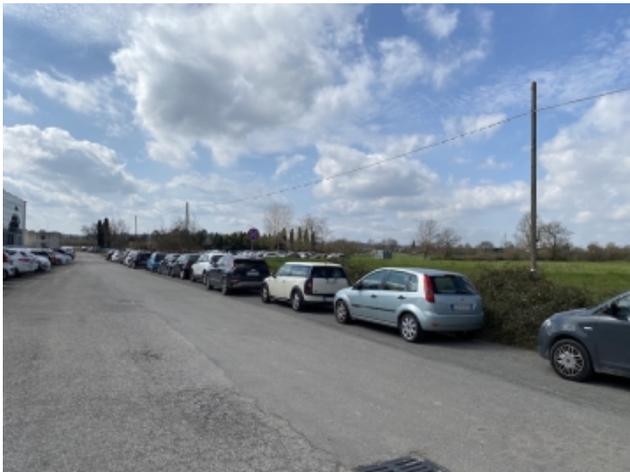
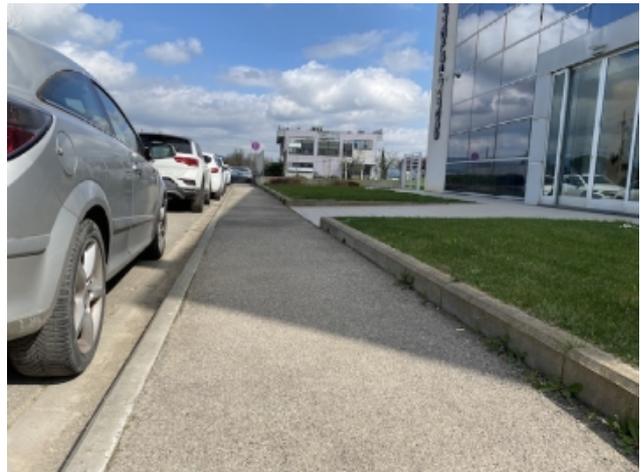
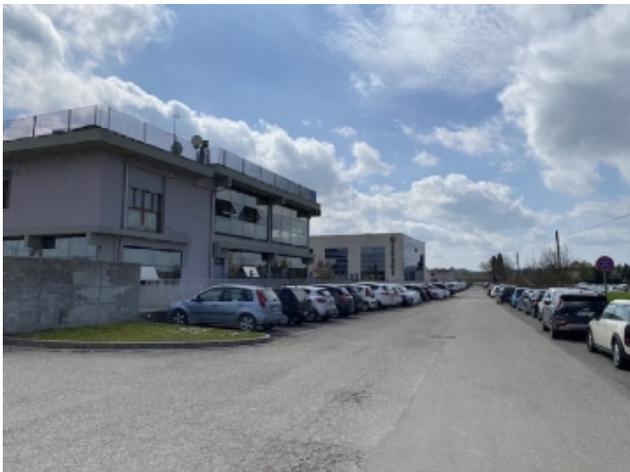
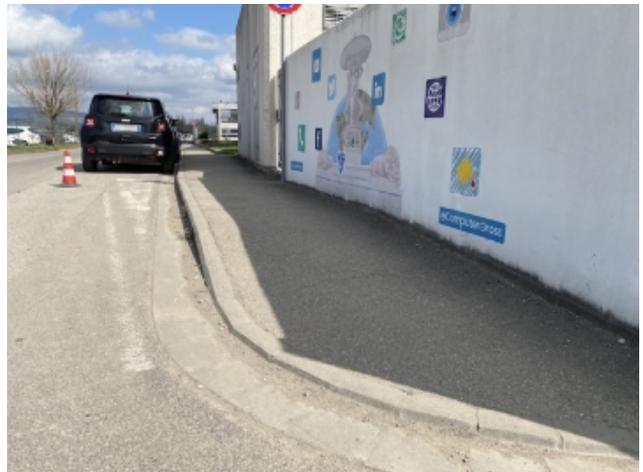
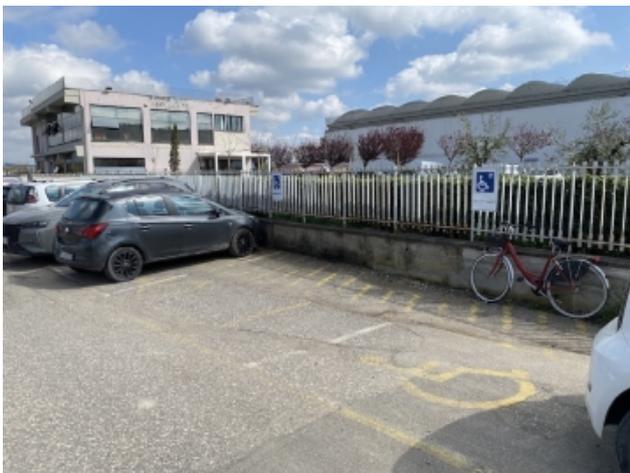
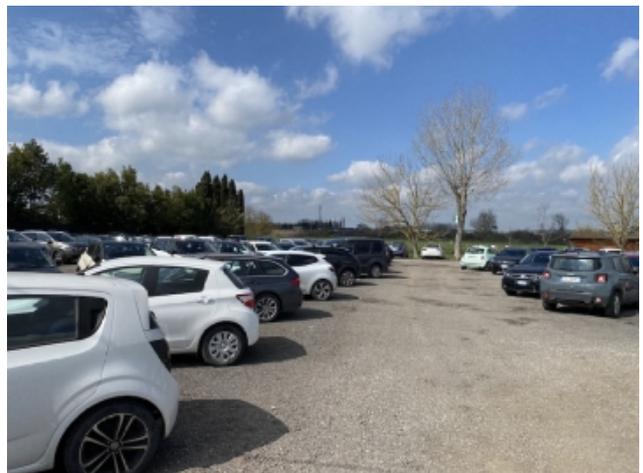
Oggetto: Parcheggio **Numero:** 61

Marciapiede: Assenti

Accessibilità: Accessibile la parte fuori dal cantiere

Indirizzi NBS: messa a dimora di alberi, per quanto riguarda i box di bioritenzione e alberature stradali, di cui al punto 1.1 delle NBS;

Interventi di demineralizzazione, come l'impiego di pavimentazione permeabili inverdite o riapertura dei corsi d'acqua tombati se possibile, di cui al punto 1.4 delle NBS;

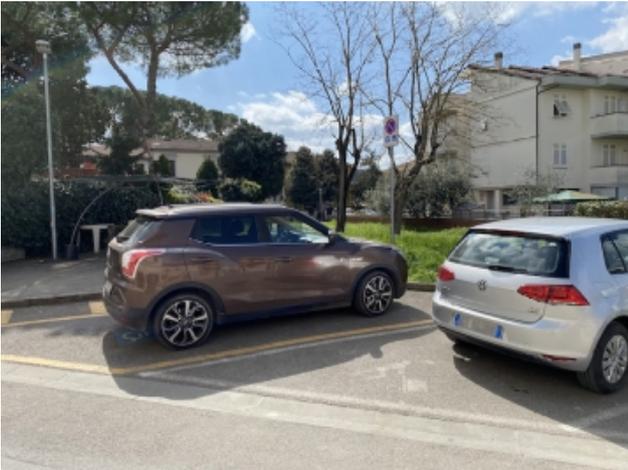
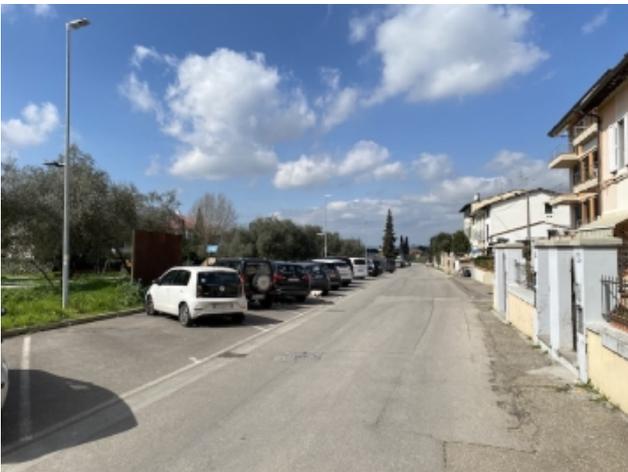
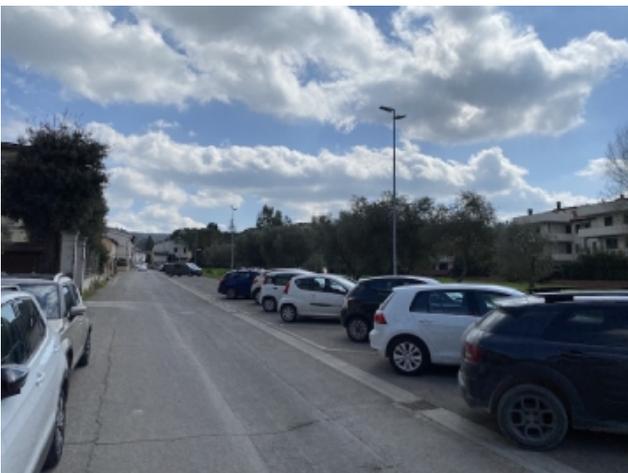
Oggetto: Parcheggio **Numero:** 63

Marciapiede: Presenti senza scivolo

Stalli per disabili: assenti

Accessibilità: Accessibile con interventi

Note: Assenza di stalli per disabili e scivoli sui marciapiedi

Indirizzi NBS: messa a dimora di alberi, per quanto riguarda i box di bioritenzione e alberature stradali, di cui al punto 1.1 delle NBS;

Interventi di demineralizzazione, come l'impiego di pavimentazione permeabili inverdite o riapertura dei corsi d'acqua tombati se possibile, di cui al punto 1.4 delle NBS;

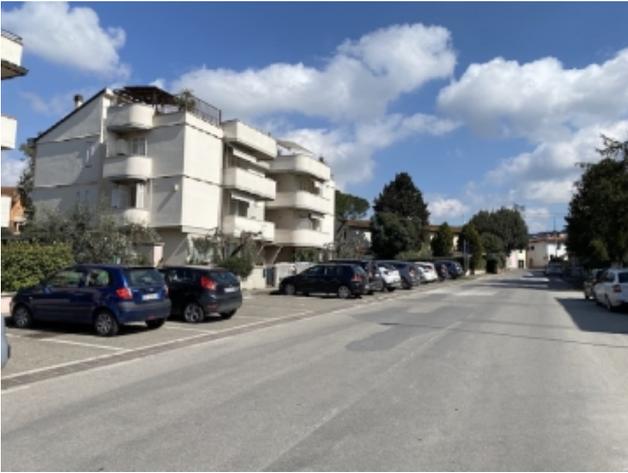
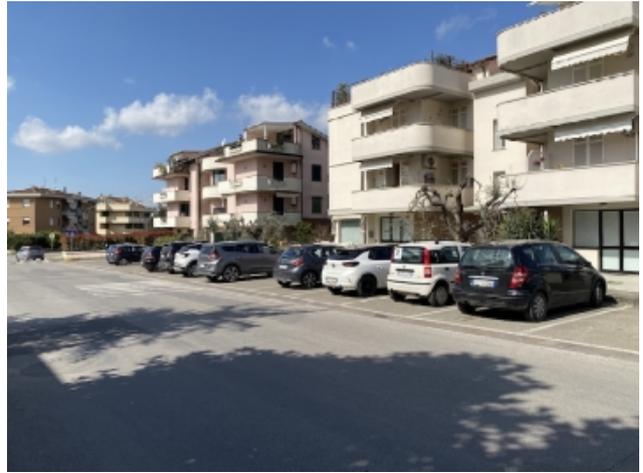
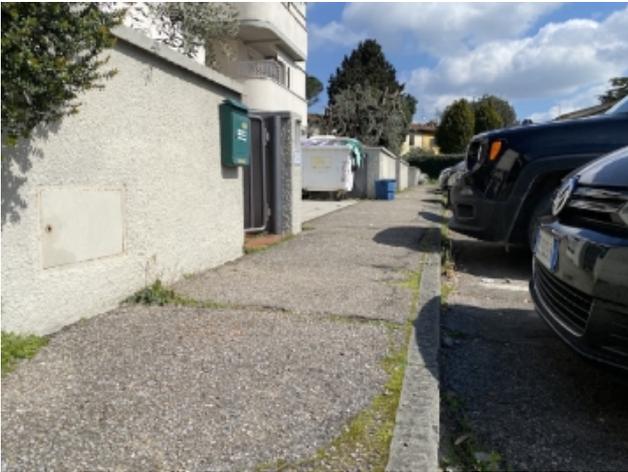
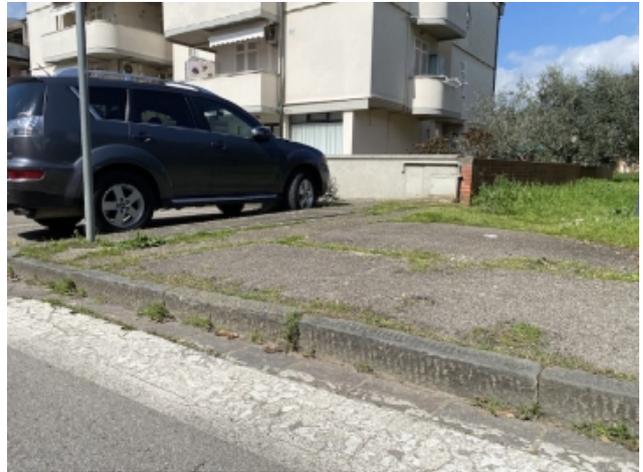
Oggetto: Parcheggio **Numero:** 64

Stalli per disabili: assenti

Accessibilità: Accessibile con interventi

Note: Assenza di stalli per disabili

Indirizzi NBS: messa a dimora di alberi, per quanto riguarda i box di bioritenzione e alberature stradali, di cui al punto 1.1 delle NBS;

Interventi di demineralizzazione, come l'impiego di pavimentazione permeabili inverdite o riapertura dei corsi d'acqua tombati se possibile, di cui al punto 1.4 delle NBS;

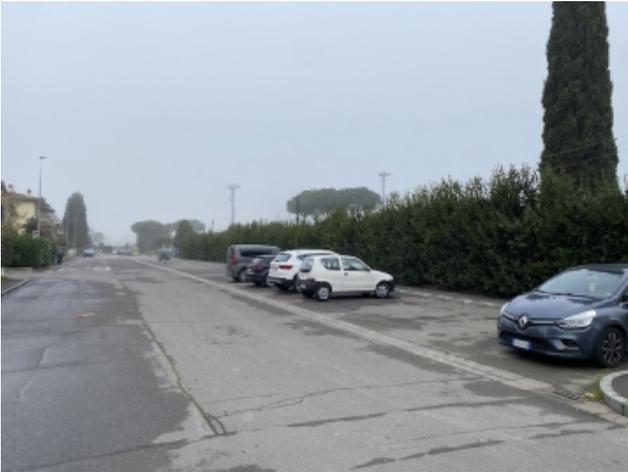
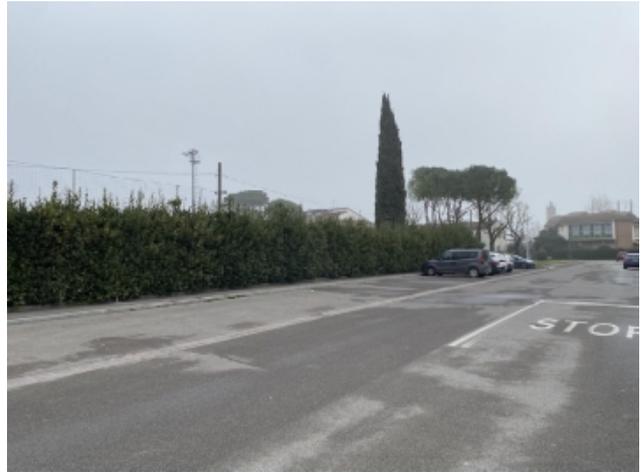
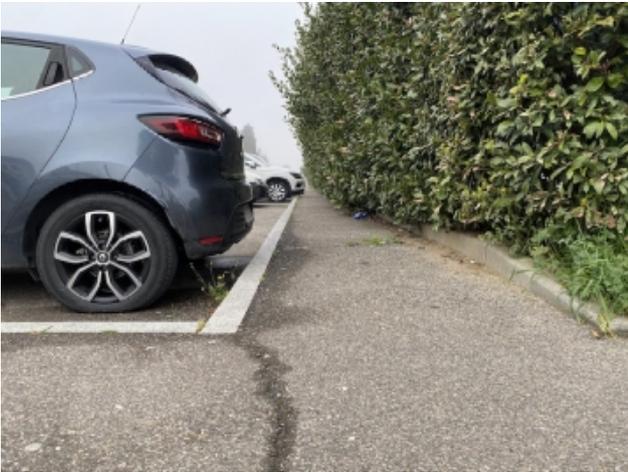
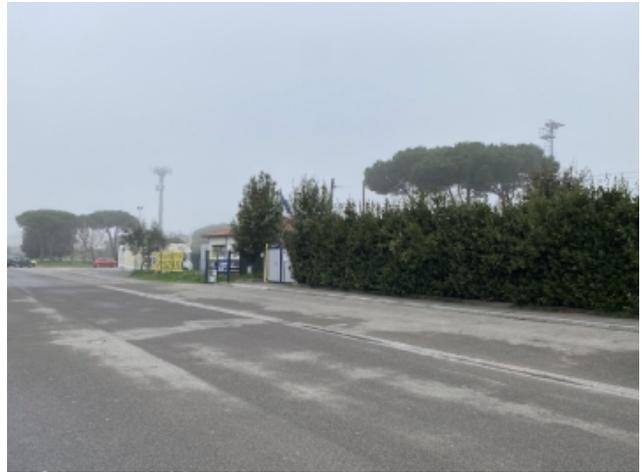
Oggetto: Parcheggio **Numero:** 65

Stalli per disabili: assenti

Accessibilità: Accessibile con interventi

Note: Assenza di stalli per disabili

Indirizzi NBS: messa a dimora di alberi, per quanto riguarda i box di bioritenzione e alberature stradali, di cui al punto 1.1 delle NBS;

Interventi di demineralizzazione, come l'impiego di pavimentazione permeabili inverdite o riapertura dei corsi d'acqua tombati se possibile, di cui al punto 1.4 delle NBS;

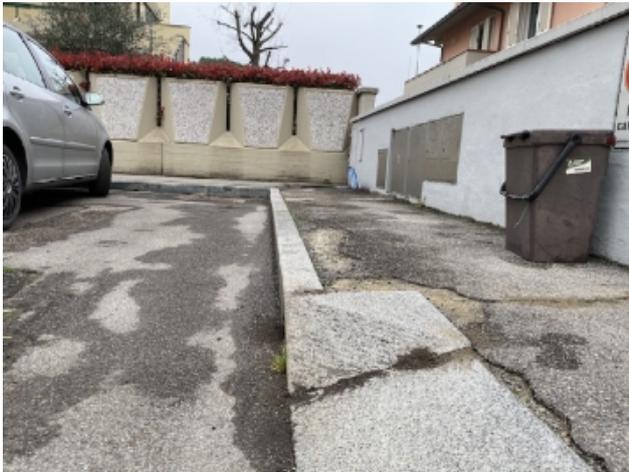
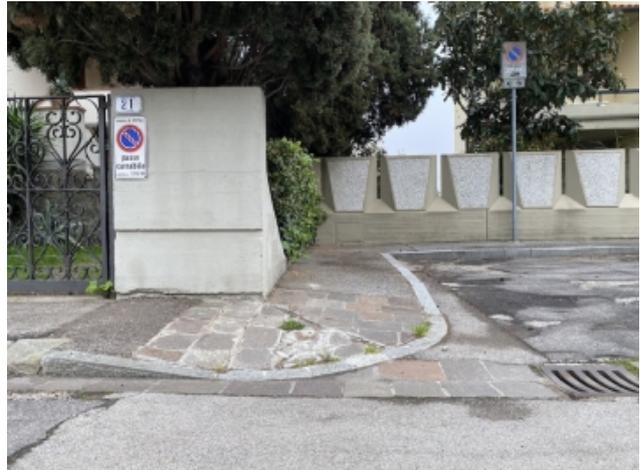
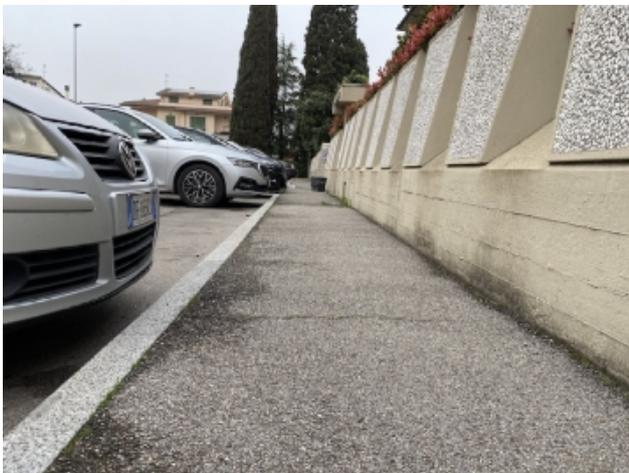
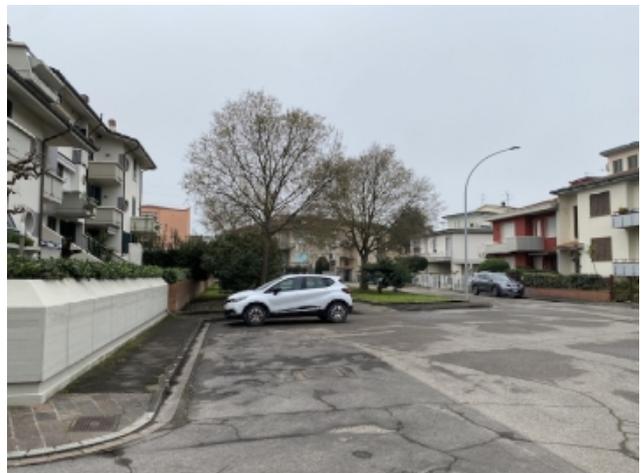
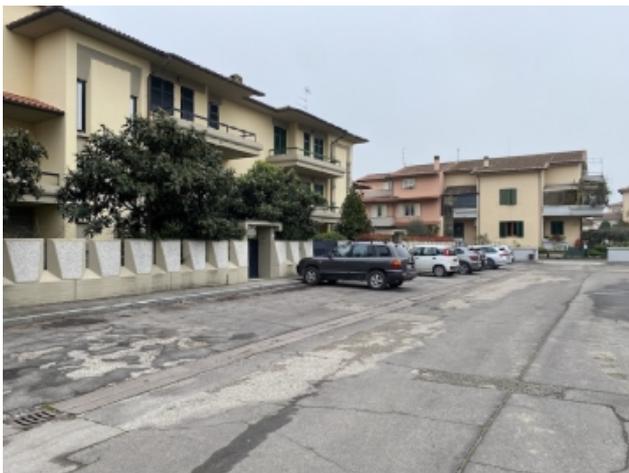
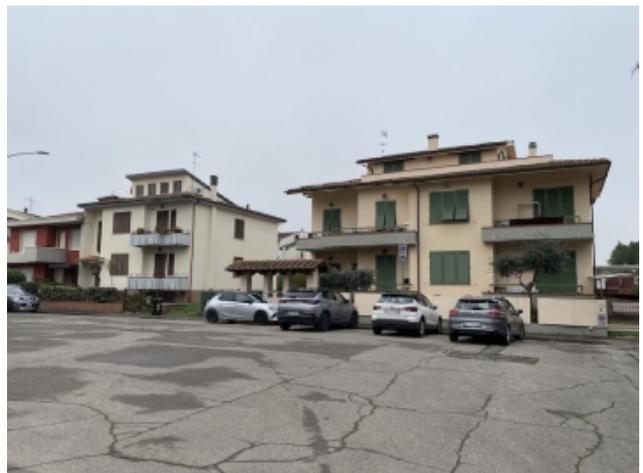
Numero: 66

Stalli per disabili: assenti

Accessibilità: Accessibile con interventi

Note: Assenza di stalli per disabili

Indirizzi NBS: messa a dimora di alberi, per quanto riguarda i box di bioritenzione e alberature stradali, di cui al punto 1.1 delle NBS;

Interventi di demineralizzazione, come l'impiego di pavimentazione permeabili inverdite o riapertura dei corsi d'acqua tombati se possibile, di cui al punto 1.4 delle NBS;

Interventi di verde free standing, come l'impiego di barriere verdi e barriere verdi filtranti e percorsi pergolati, di cui al punto 1.8 delle NBS.

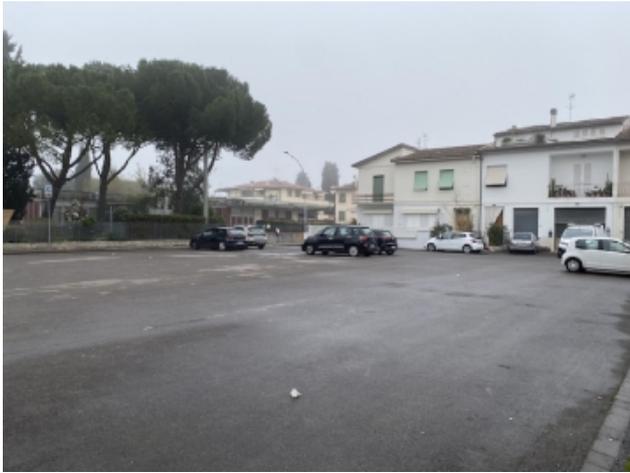
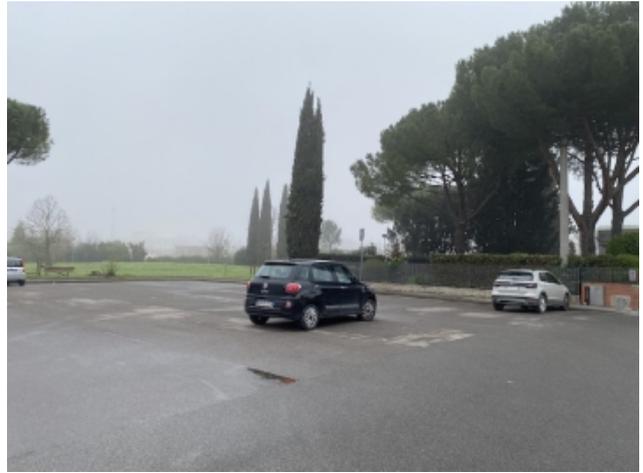
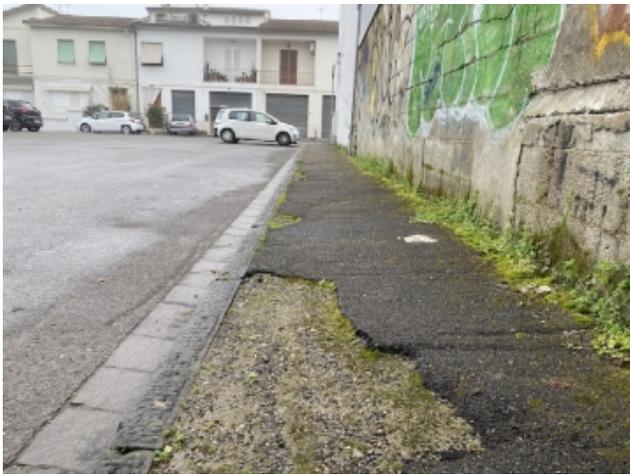
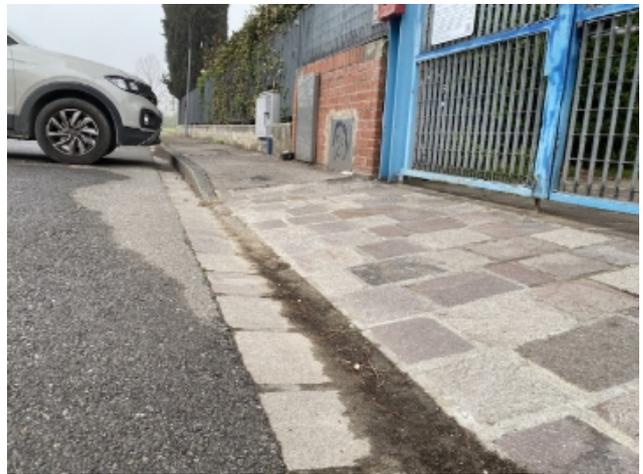
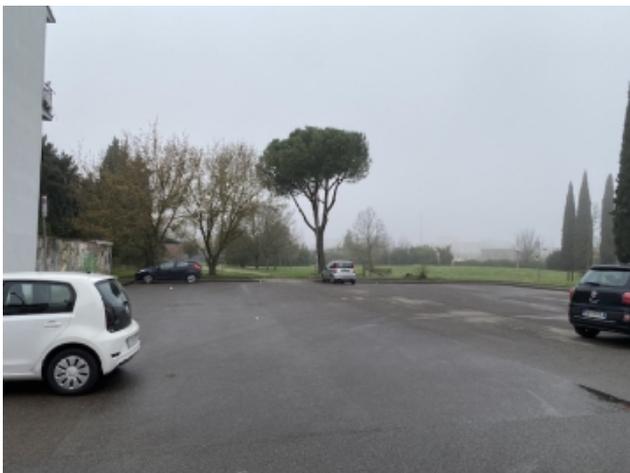
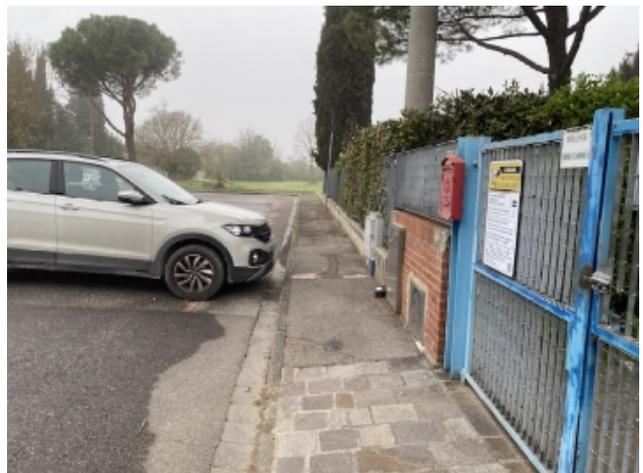
Oggetto: Parcheggio **Numero:** 67

Stalli per disabili: assenti

Accessibilità: Accessibile con interventi

Note: Assenza di stalli per disabili

Indirizzi NBS: messa a dimora di alberi, per quanto riguarda i box di bioritenzione e alberature stradali, di cui al punto 1.1 delle NBS;

Interventi di demineralizzazione, come l'impiego di pavimentazione permeabili inverdite o riapertura dei corsi d'acqua tombati se possibile, di cui al punto 1.4 delle NBS;

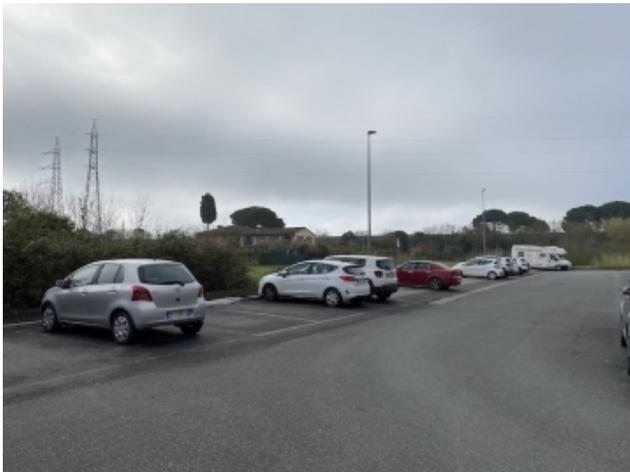
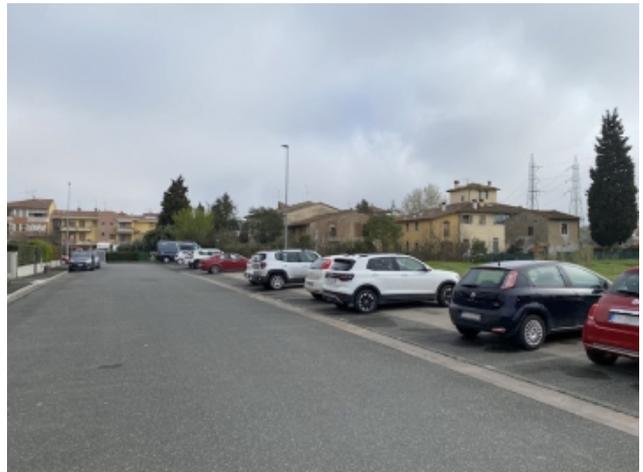
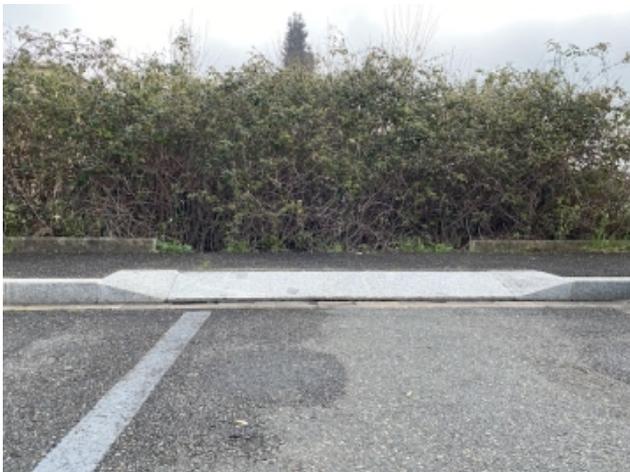
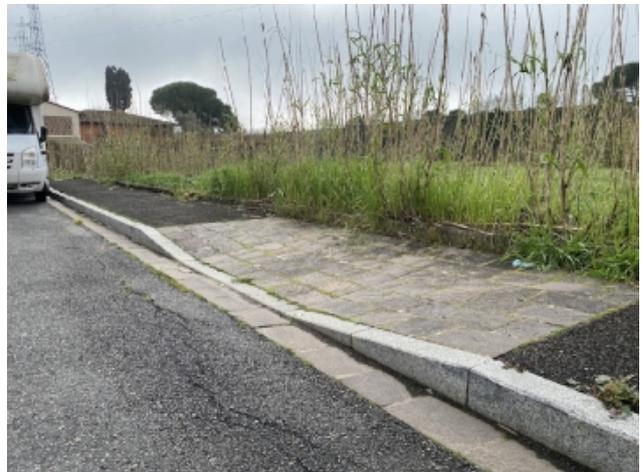
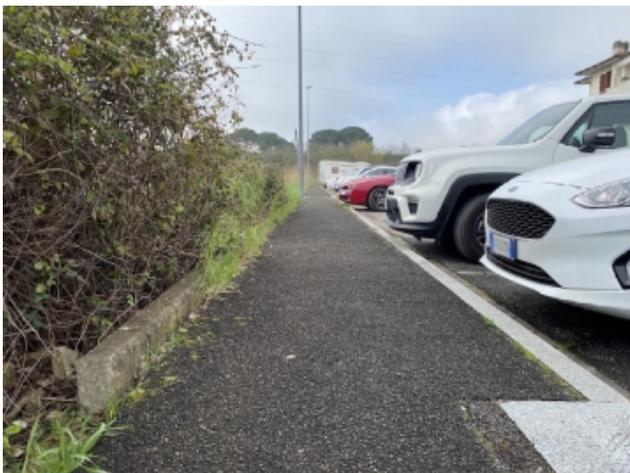
Oggetto: Parcheggio **Numero:** 69

Stalli per disabili: assenti

Accessibilità: Accessibile con interventi

Note: Assenza di stalli per disabili

Indirizzi NBS: messa a dimora di alberi, per quanto riguarda i box di bioritenzione e alberature stradali, di cui al punto 1.1 delle NBS;

Interventi di demineralizzazione, come l'impiego di pavimentazione permeabili inverdite o riapertura dei corsi d'acqua tombati se possibile, di cui al punto 1.4 delle NBS;

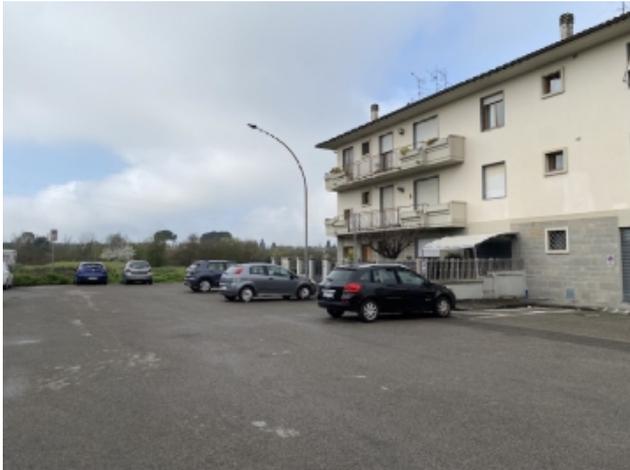
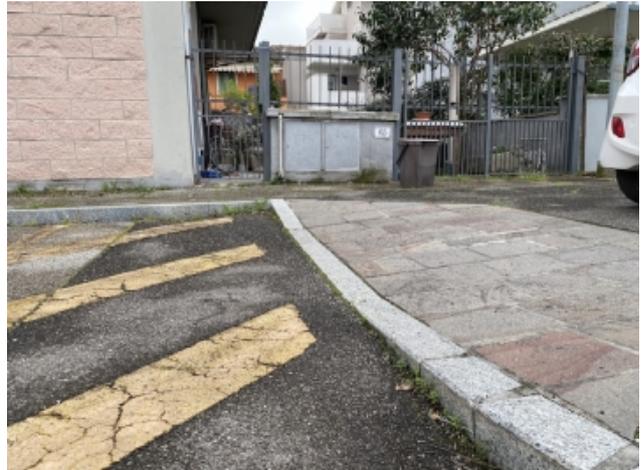
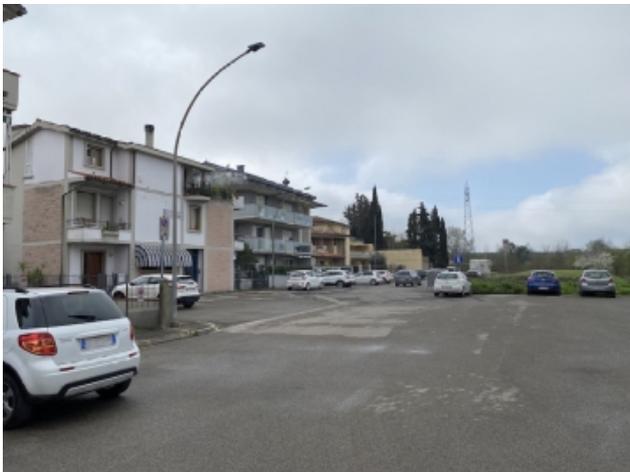
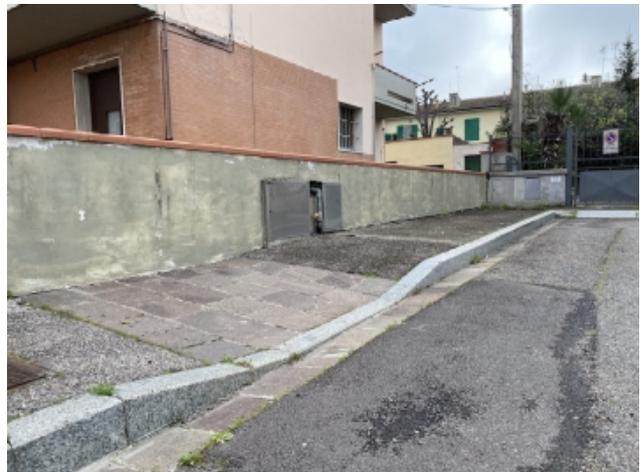
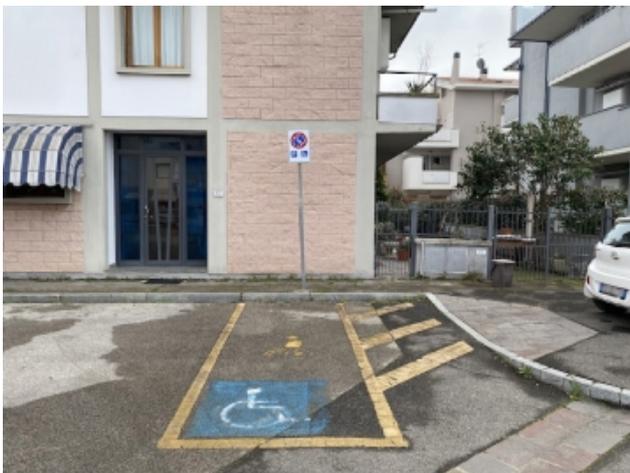
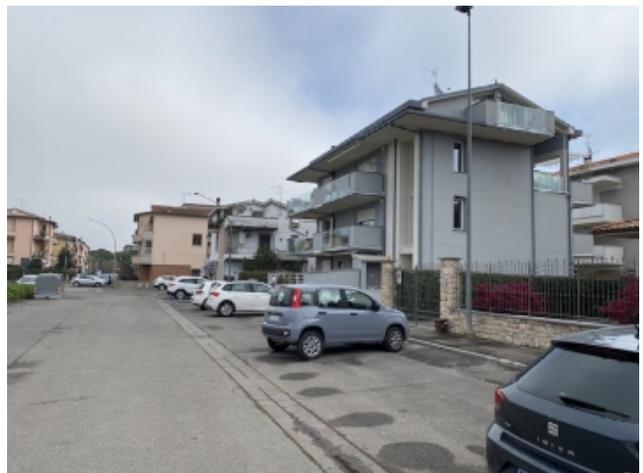
Oggetto: Parcheggio **Numero:** 70

Accessibilità: Accessibile

Indirizzi NBS: messa a dimora di alberi, per quanto riguarda i box di bioritenzione e alberature stradali, di cui al punto 1.1 delle NBS;

Interventi di demineralizzazione, come l'impiego di pavimentazione permeabili inverdite o riapertura dei corsi d'acqua tombati se possibile, di cui al punto 1.4 delle NBS;

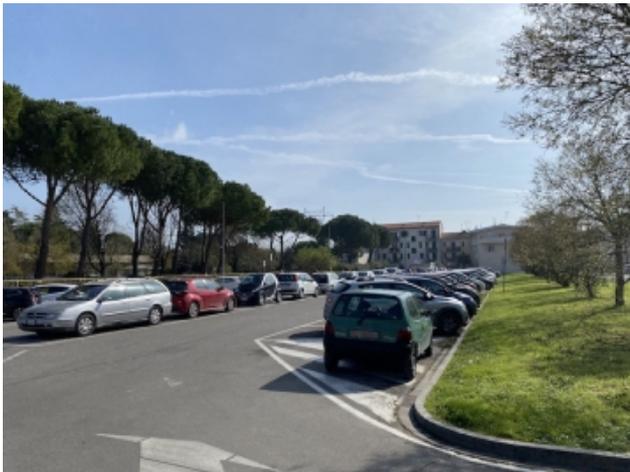
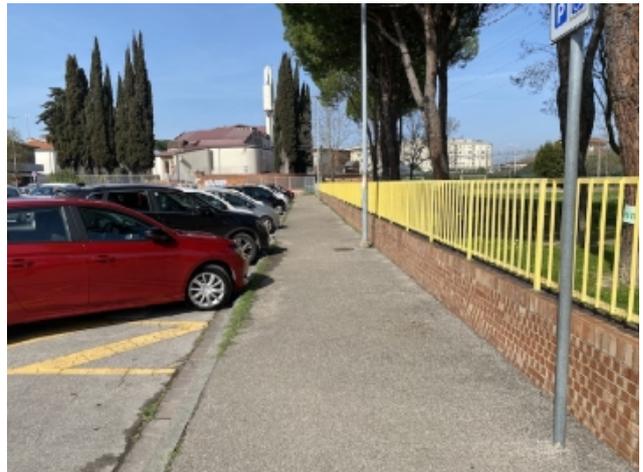
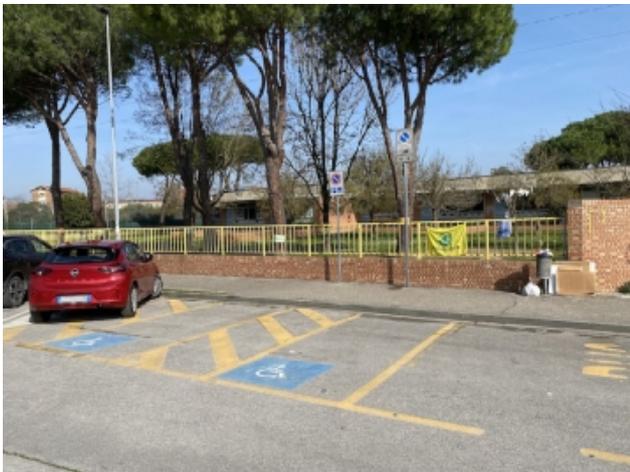
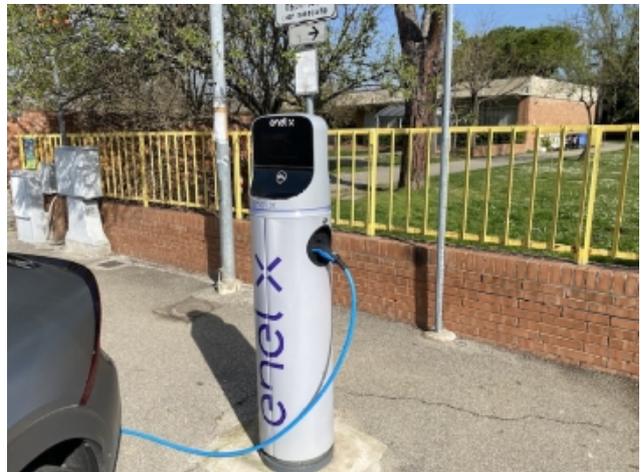
Oggetto: Parcheggio **Numero:** 71

Accessibilità: Accessibile

Indirizzi NBS: messa a dimora di alberi, per quanto riguarda i box di bioritenzione e alberature stradali, di cui al punto 1.1 delle NBS;

Interventi di demineralizzazione, come l'impiego di pavimentazione permeabili inverdite o riapertura dei corsi d'acqua tombati se possibile, di cui al punto 1.4 delle NBS;

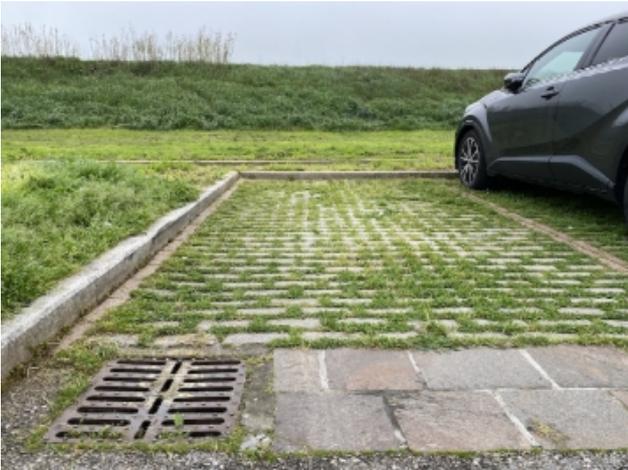
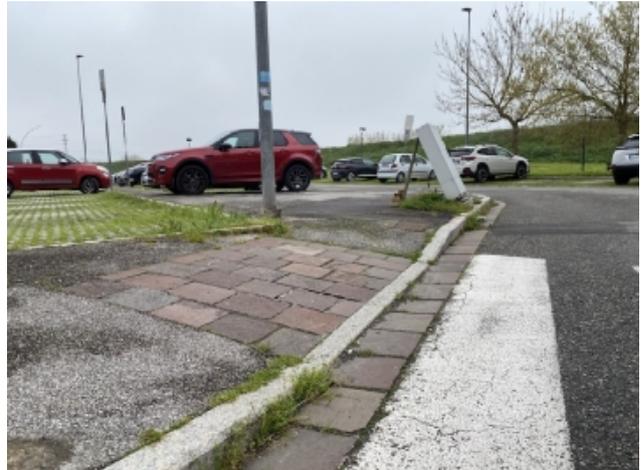
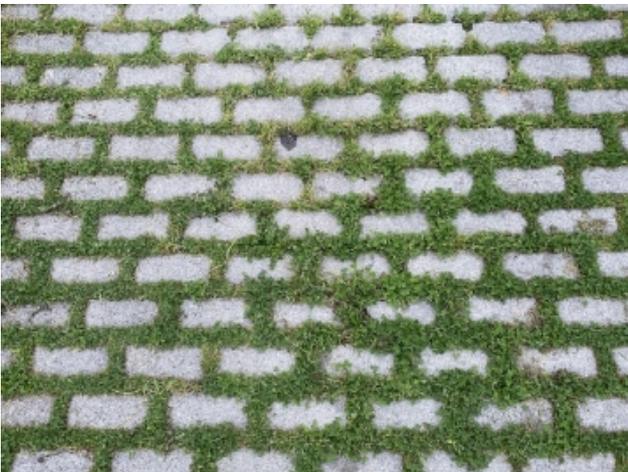
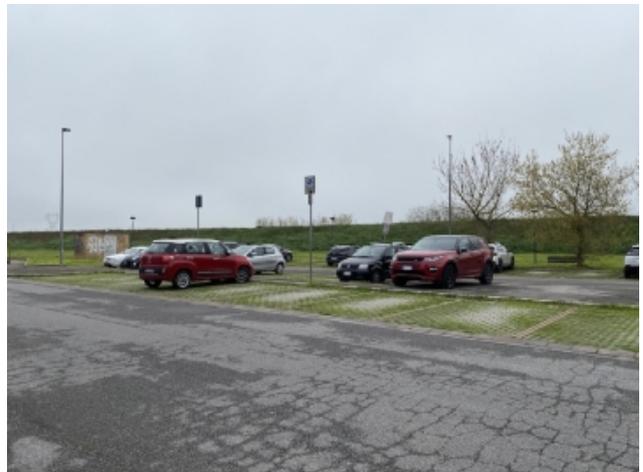
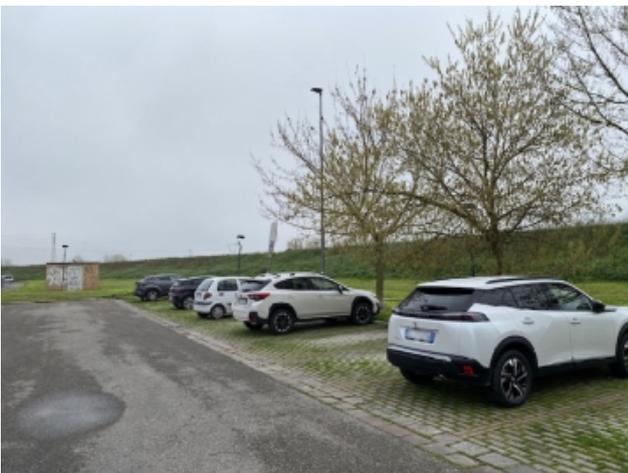
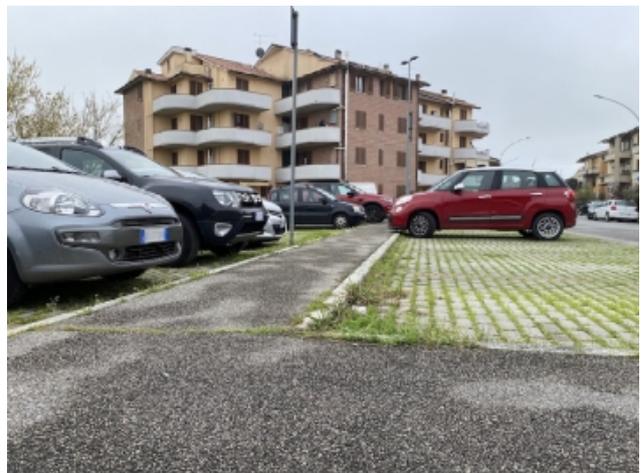
Oggetto: Parcheggio **Numero:** 72

Accessibilità: Accessibile

Indirizzi NBS: messa a dimora di alberi, per quanto riguarda i box di bioritenzione e alberature stradali, di cui al punto 1.1 delle NBS;

Interventi di verde free standing, come l'impiego di barriere verdi e barriere verdi filtranti e percorsi pergolati, di cui al punto 1.8 delle NBS.

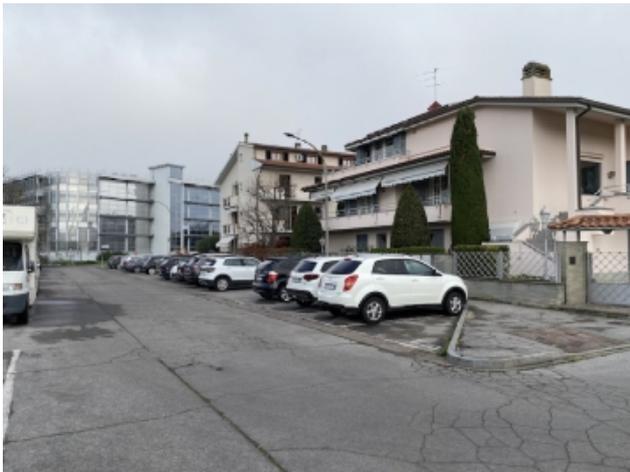
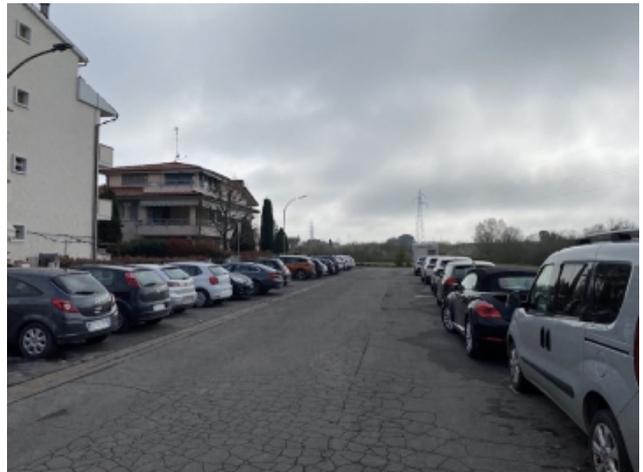
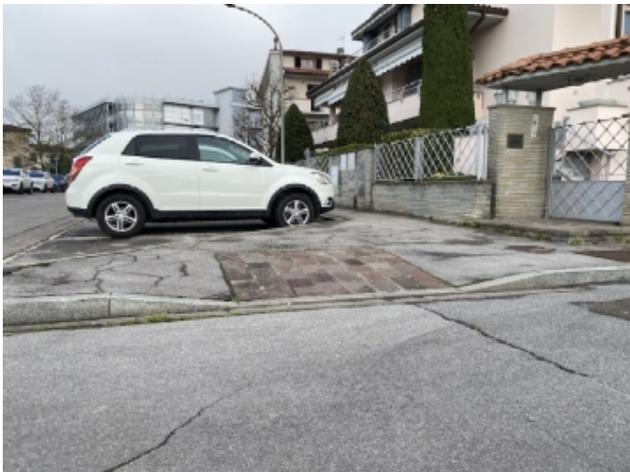
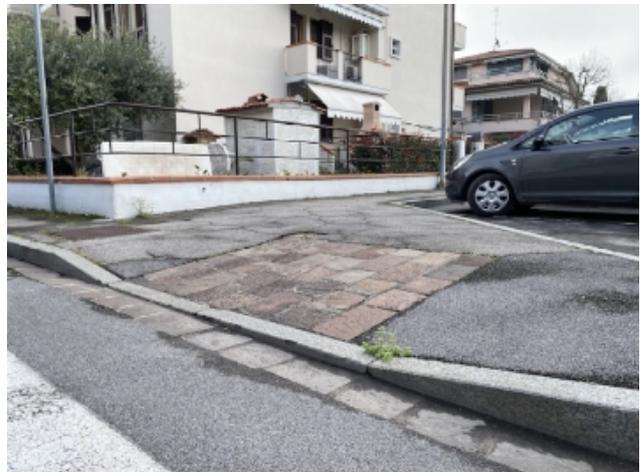
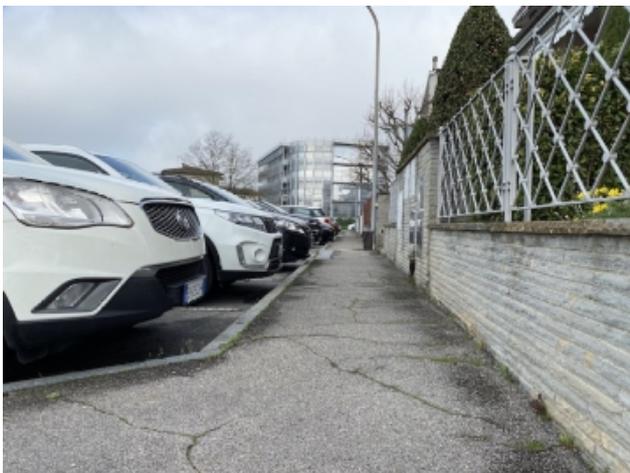
Oggetto: Parcheggio **Numero:** 73

Stalli per disabili: assenti

Accessibilità: Accessibile con intervento

Note: Assenza stalli per disabili

Indirizzi NBS: messa a dimora di alberi, per quanto riguarda i box di bioritenzione e alberature stradali, di cui al punto 1.1 delle NBS;

Interventi di demineralizzazione, come l'impiego di pavimentazione permeabili inverdite o riapertura dei corsi d'acqua tombati se possibile, di cui al punto 1.4 delle NBS;
