Comune di Empoli

PIANO OPERATIVO

**Piano per la programmazione
degli interventi volti all'eliminazione
delle barriere architettoniche (PEBA)**

Schede parcheggi

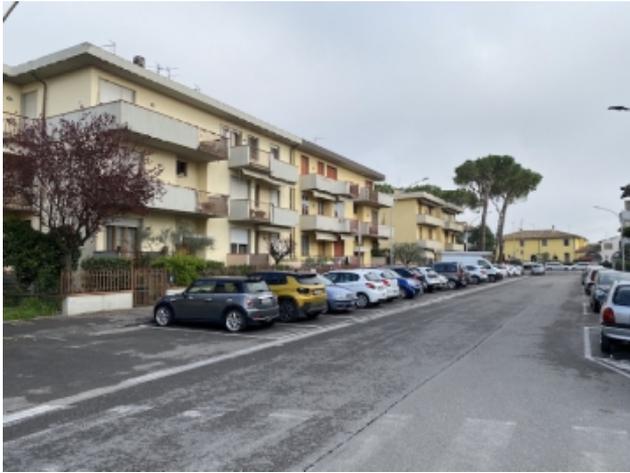
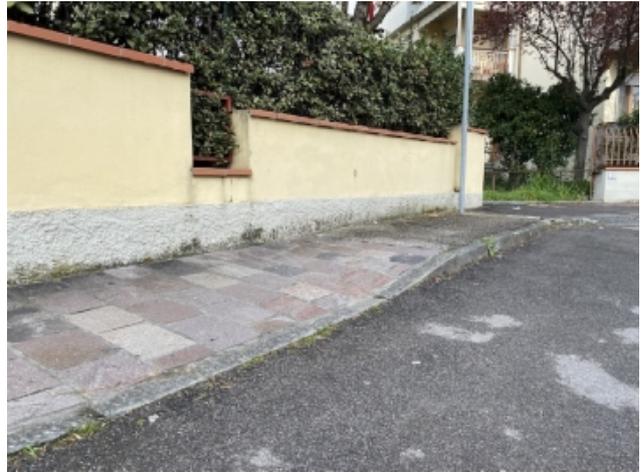
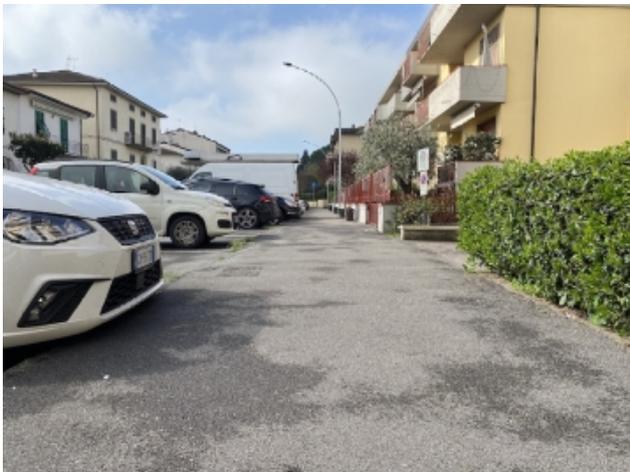
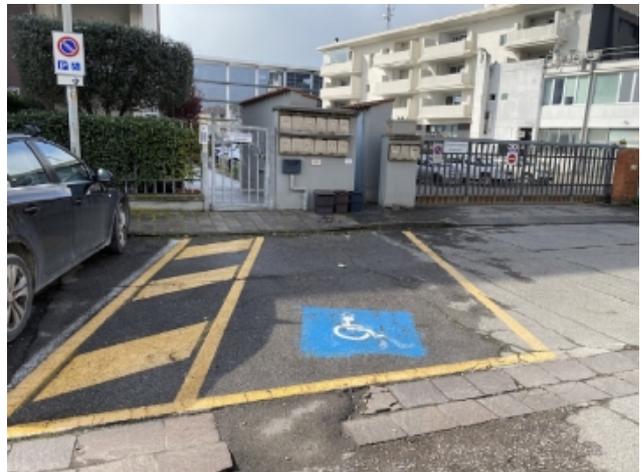
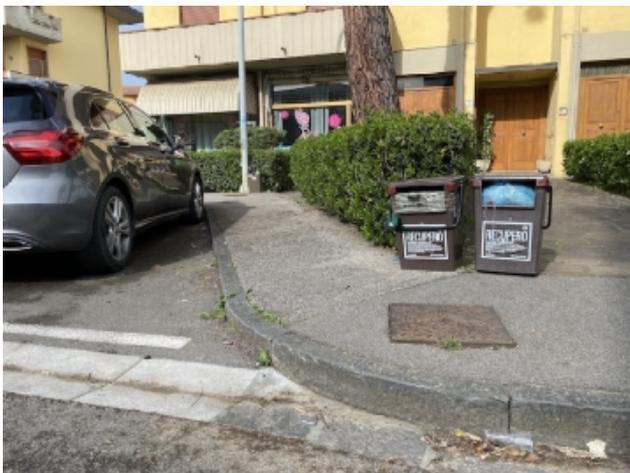
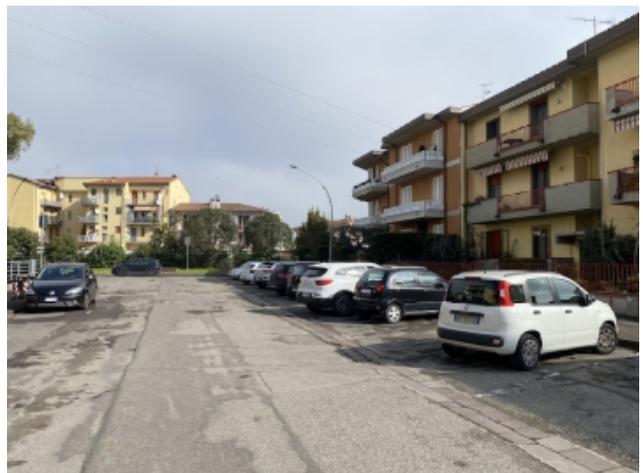
Oggetto: Parcheggio **Numero:** 74

Accessibilità: Accessibile

Indirizzi NBS: messa a dimora di alberi, per quanto riguarda i box di bioritenzione e alberature stradali, di cui al punto 1.1 delle NBS;

Interventi di demineralizzazione, come l'impiego di pavimentazione permeabili inverdite o riapertura dei corsi d'acqua tombati se possibile, di cui al punto 1.4 delle NBS;

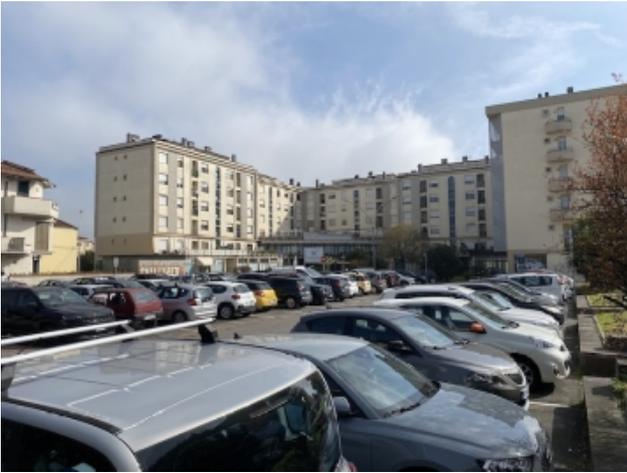
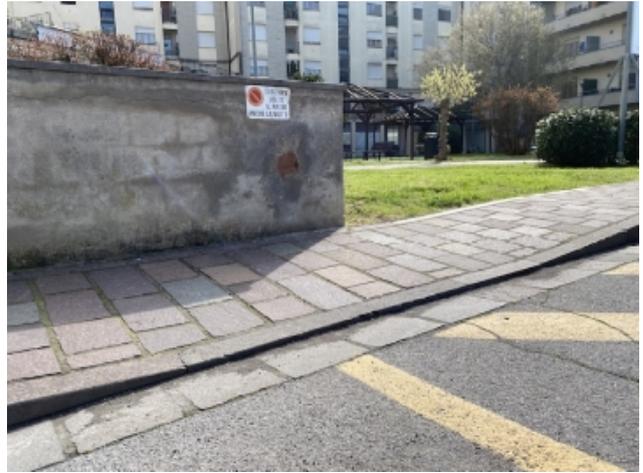
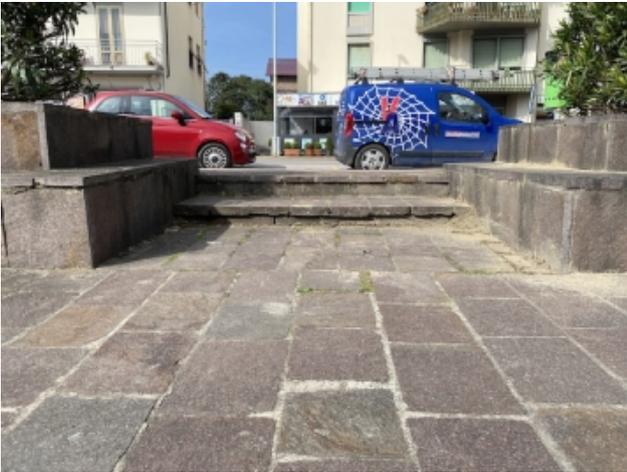
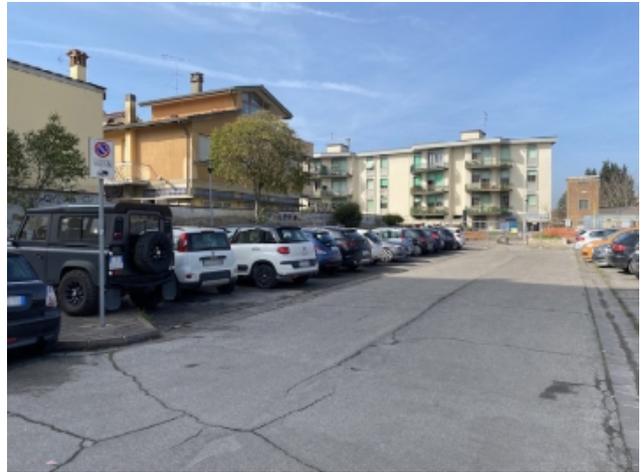
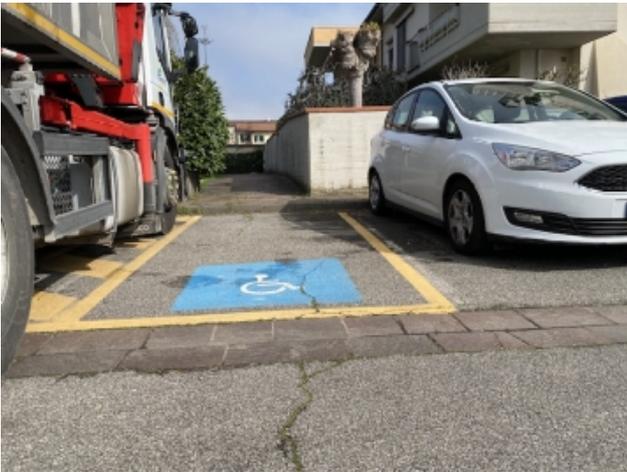
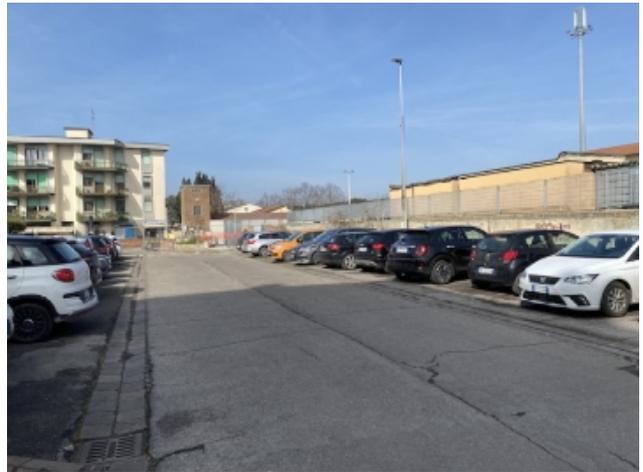
Oggetto: Parcheggio **Numero:** 76

Accessibilità: Accessibile parzialmente

Note: Presenza di scalini per accedere al parcheggio

Indirizzi NBS: messa a dimora di alberi, per quanto riguarda i box di bioritenzione e alberature stradali, di cui al punto 1.1 delle NBS;

Interventi di demineralizzazione, come l'impiego di pavimentazione permeabili inverdite o riapertura dei corsi d'acqua tombati se possibile, di cui al punto 1.4 delle NBS;

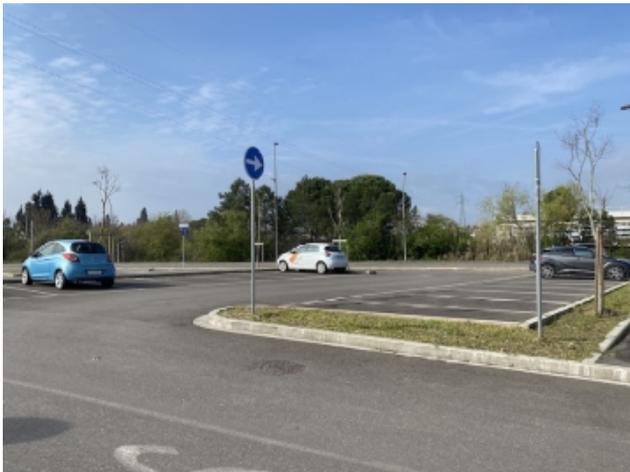
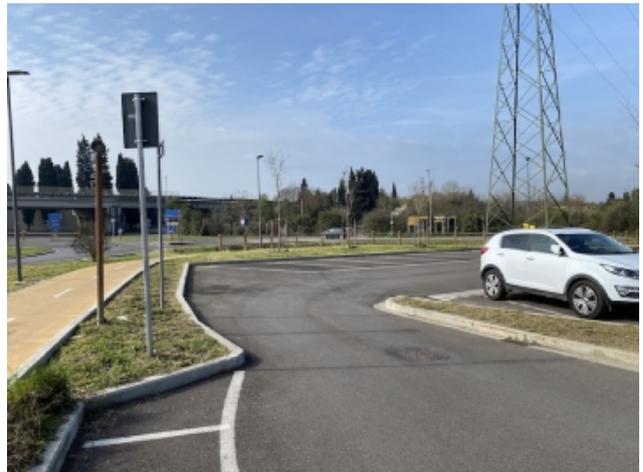
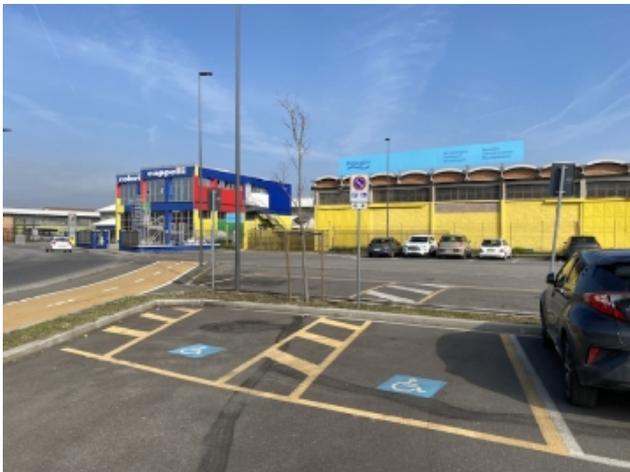
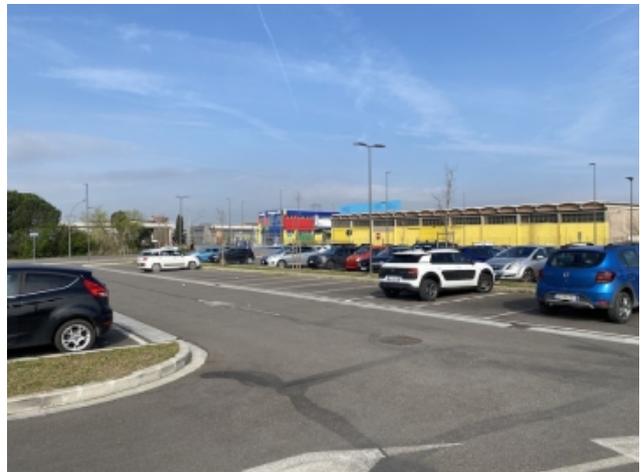
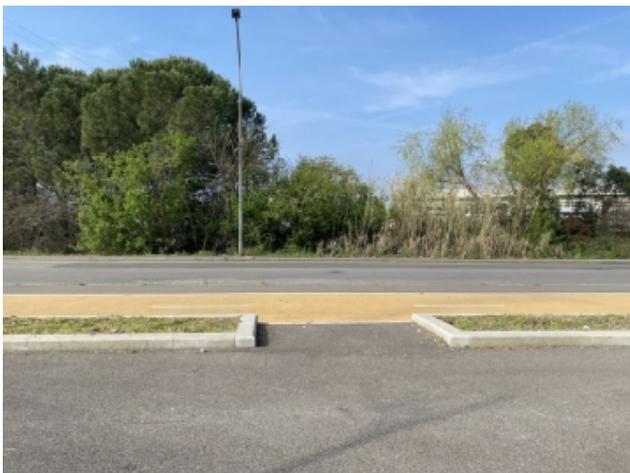
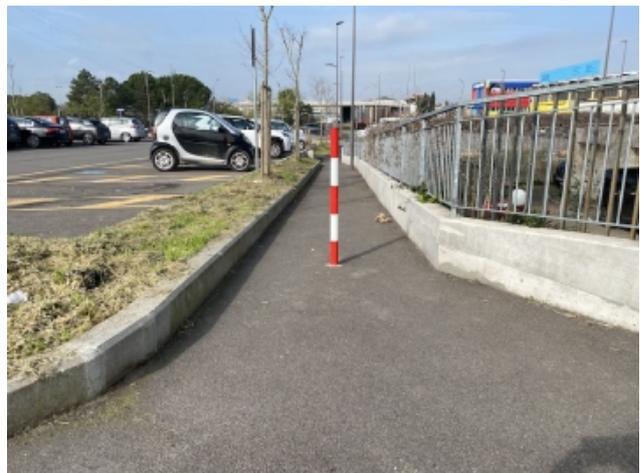
Oggetto: Parcheggio **Numero:** 77

Accessibilità: Accessibile

Indirizzi NBS: messa a dimora di alberi, per quanto riguarda i box di bioritenzione e alberature stradali, di cui al punto 1.1 delle NBS;
Interventi di demineralizzazione, come l'impiego di pavimentazione permeabili inverdite o riapertura dei corsi d'acqua tombati se possibile, di cui al punto 1.4 delle NBS;

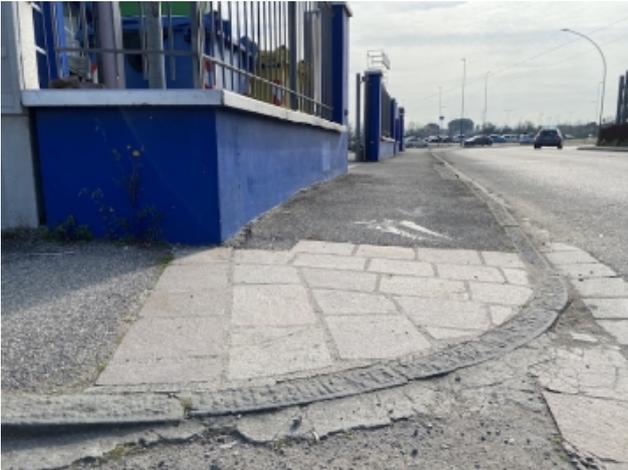
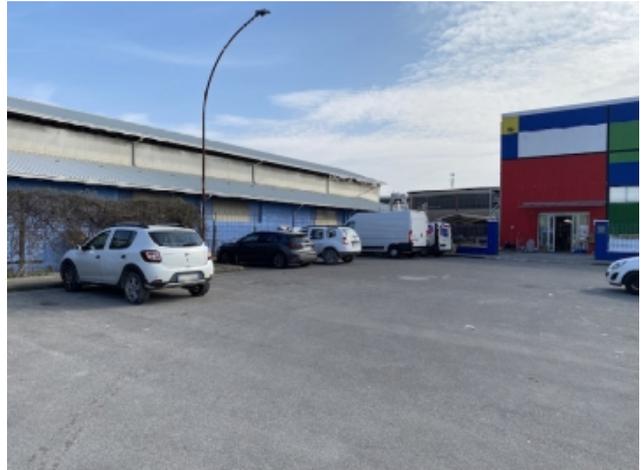
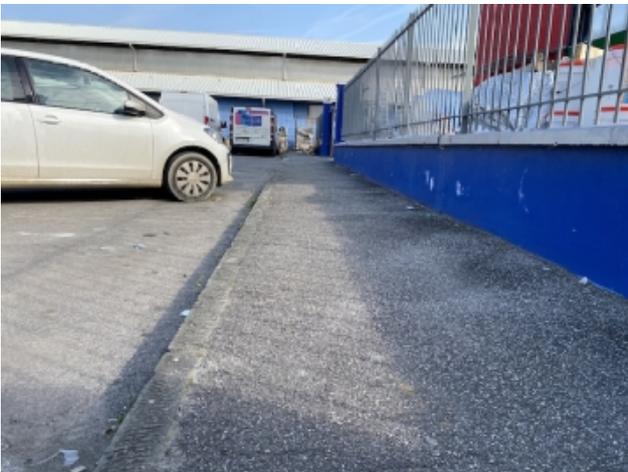
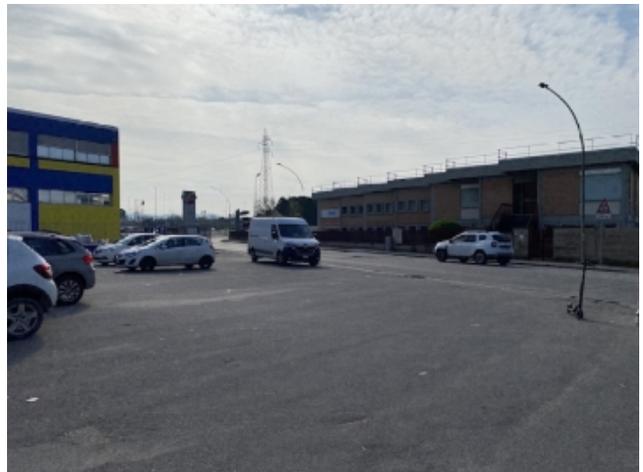
Oggetto: Parcheggio **Numero:** 78

Accessibilità: Accessibile parzialmente

Note: Assenza stalli per disabili

Indirizzi NBS: messa a dimora di alberi, per quanto riguarda i box di bioritenzione e alberature stradali, di cui al punto 1.1 delle NBS;
Interventi di demineralizzazione, come l'impiego di pavimentazione permeabili inverdite o riapertura dei corsi d'acqua tombati se possibile, di cui al punto 1.4 delle NBS;

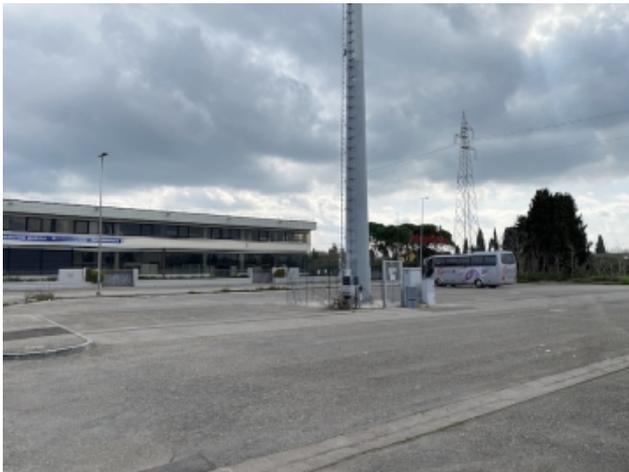
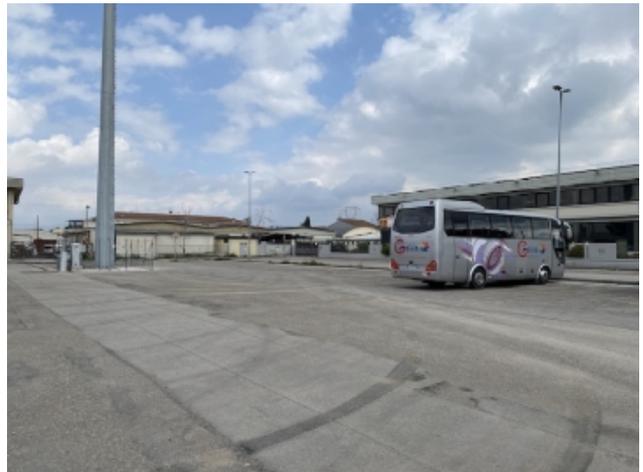
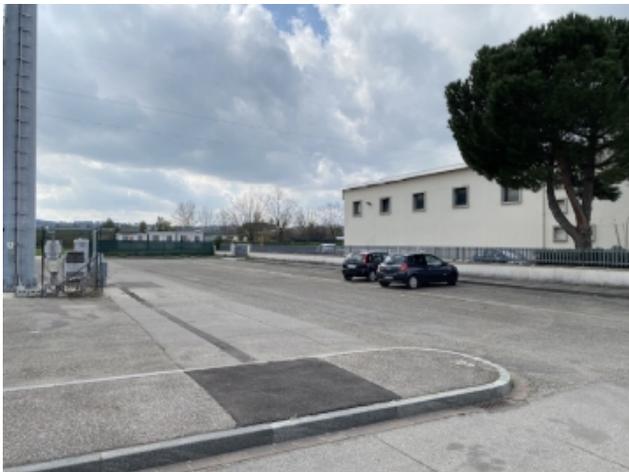
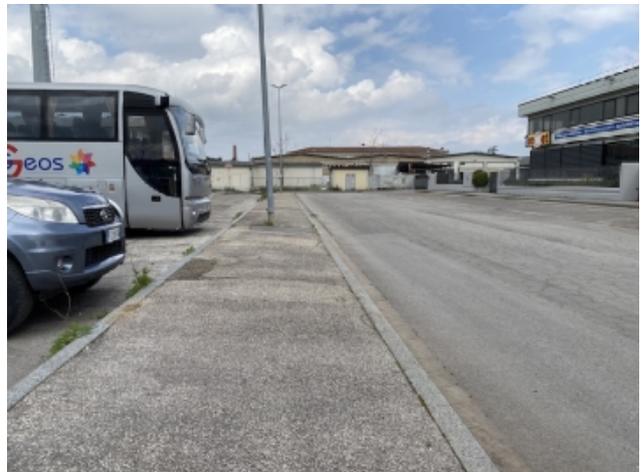
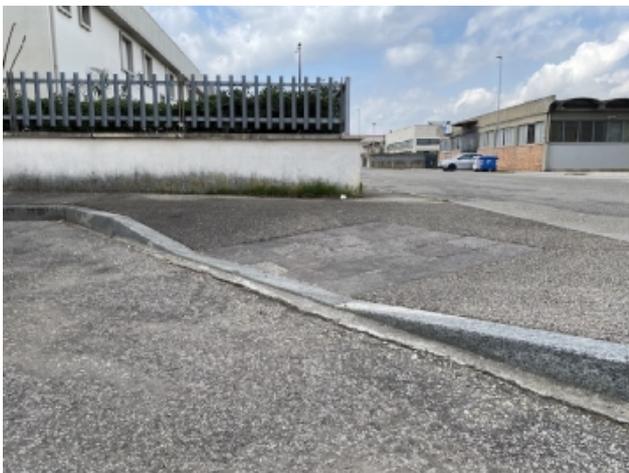
Oggetto: Parcheggio **Numero:** 79

Accessibilità: Accessibile parzialmente

Note: Assenza stalli per disabili

Indirizzi NBS: messa a dimora di alberi, per quanto riguarda i box di bioritenzione e alberature stradali, di cui al punto 1.1 delle NBS;
Interventi di demineralizzazione, come l'impiego di pavimentazione permeabili inverdite o riapertura dei corsi d'acqua tombati se possibile, di cui al punto 1.4 delle NBS;

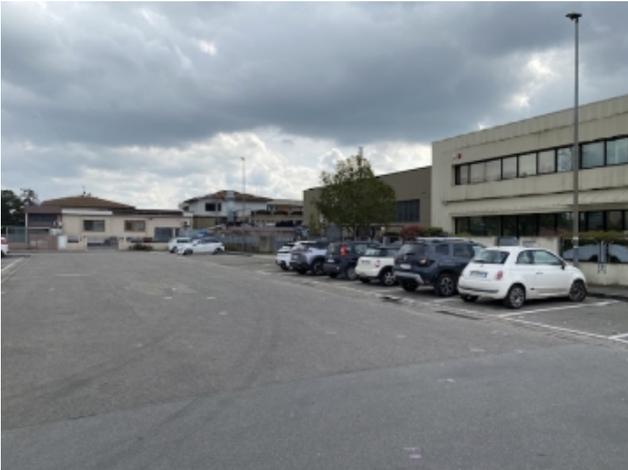
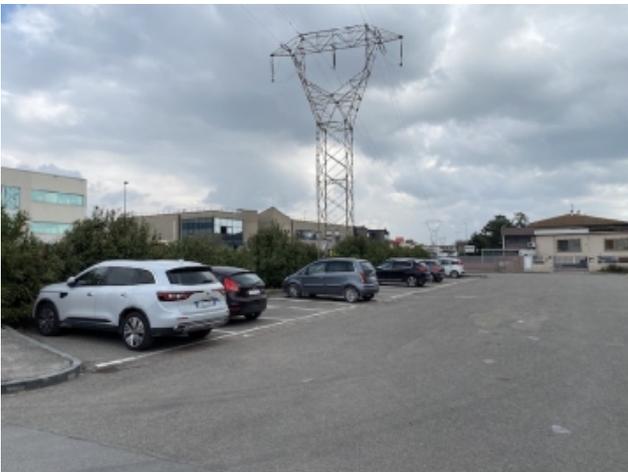
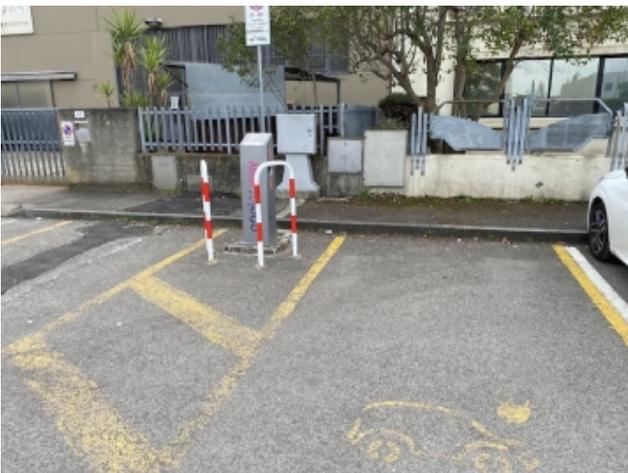
Oggetto: Parcheggio **Numero:** 80

Accessibilità: Accessibile parzialmente

Note: Assenza stalli per disabili

Indirizzi NBS: messa a dimora di alberi, per quanto riguarda i box di bioritenzione e alberature stradali, di cui al punto 1.1 delle NBS;
Interventi di demineralizzazione, come l'impiego di pavimentazione permeabili inverdite o riapertura dei corsi d'acqua tombati se possibile, di cui al punto 1.4 delle NBS;

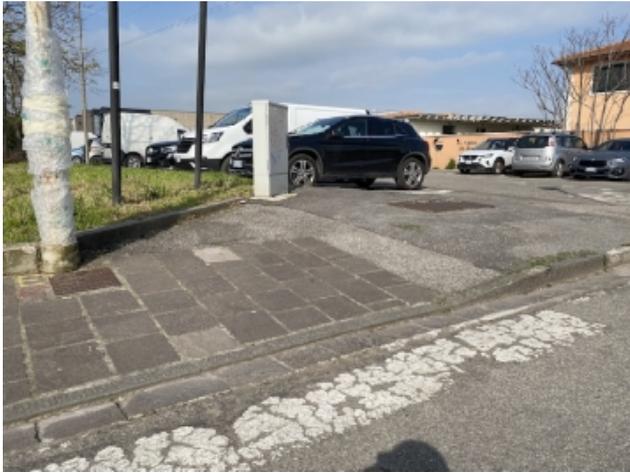
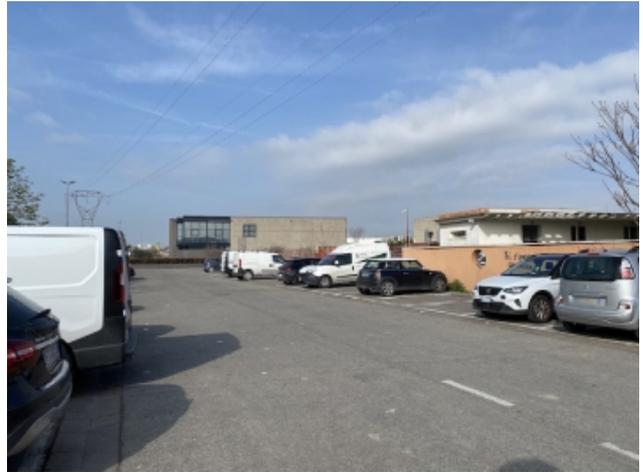
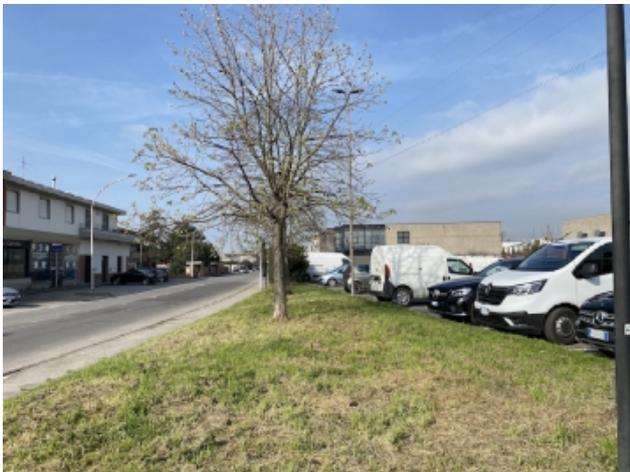
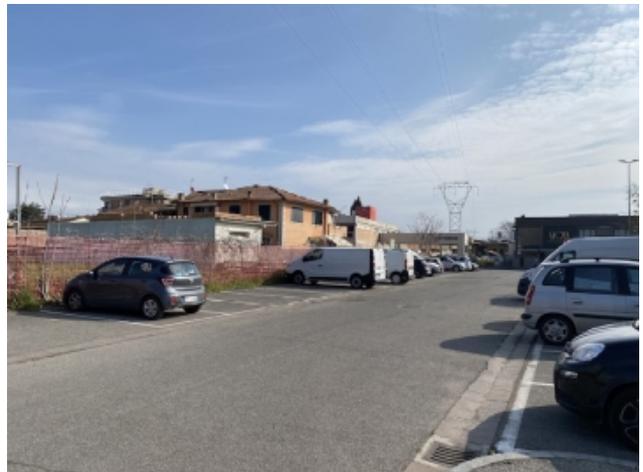
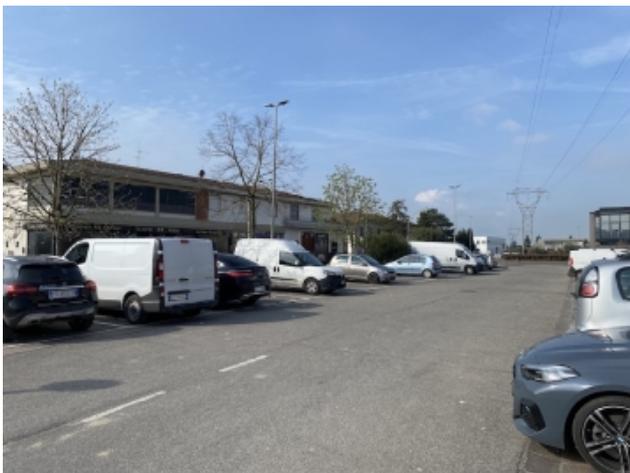
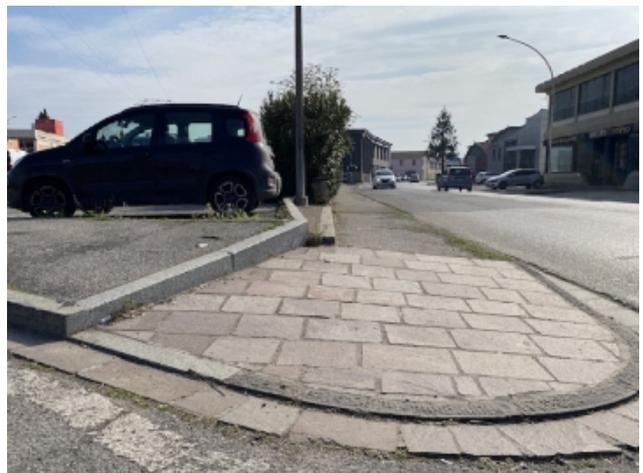
Oggetto: Parcheggio **Numero:** 81

Accessibilità: Accessibile parzialmente

Note: Assenza stalli per disabili

Indirizzi NBS: messa a dimora di alberi, per quanto riguarda i box di bioritenzione e alberature stradali, di cui al punto 1.1 delle NBS;
Interventi di demineralizzazione, come l'impiego di pavimentazione permeabili inverdite o riapertura dei corsi d'acqua tombati se possibile, di cui al punto 1.4 delle NBS;

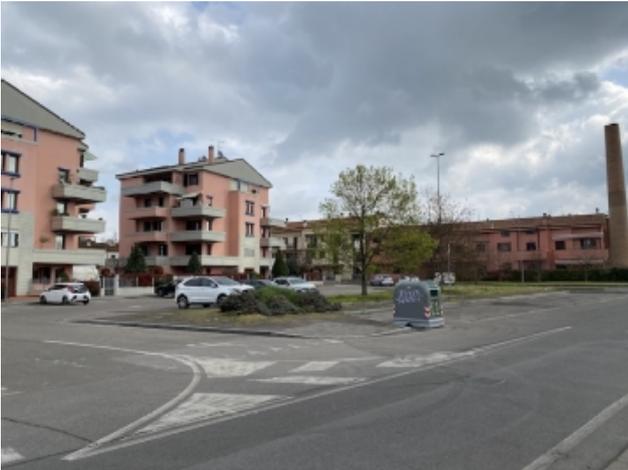
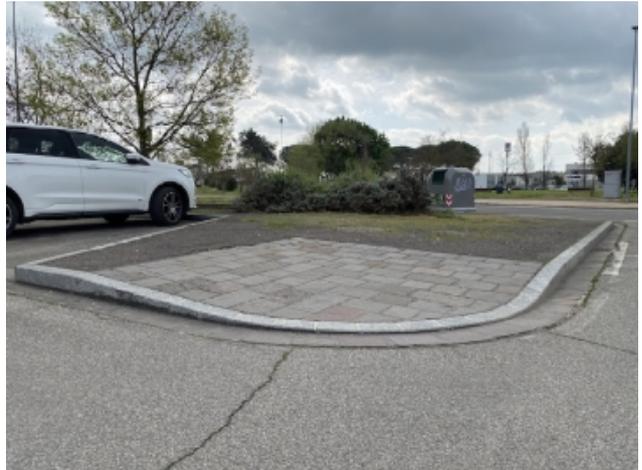
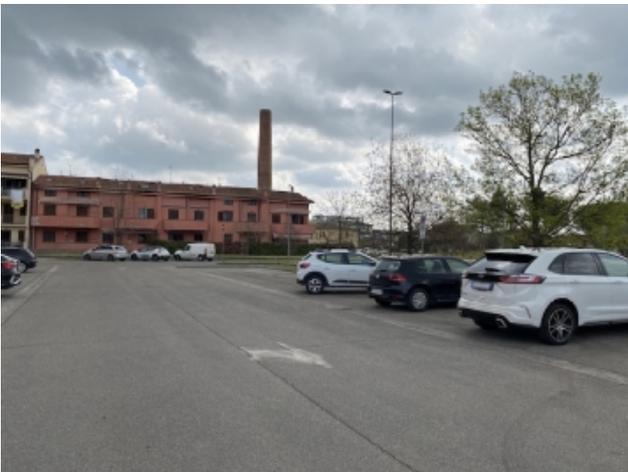
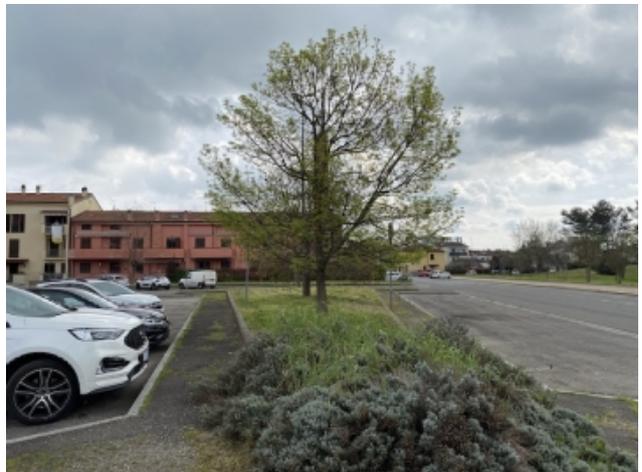
Oggetto: Parcheggio **Numero:** 82

Accessibilità: Accessibile parzialmente

Note: Assenza stalli per disabili

Indirizzi NBS: messa a dimora di alberi, per quanto riguarda i box di bioritenzione e alberature stradali, di cui al punto 1.1 delle NBS;
Interventi di demineralizzazione, come l'impiego di pavimentazione permeabili inverdite o riapertura dei corsi d'acqua tombati se possibile, di cui al punto 1.4 delle NBS;

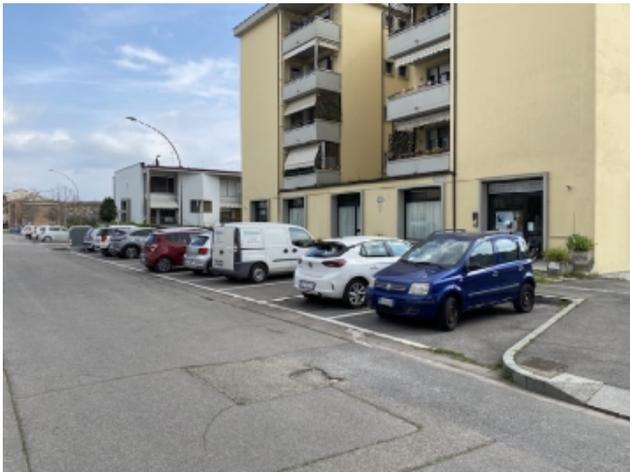
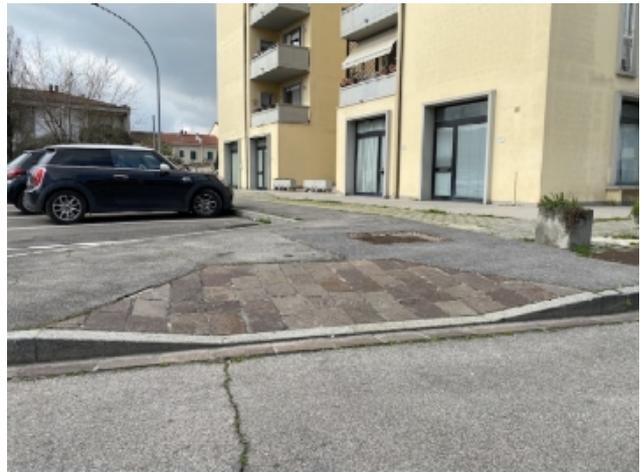
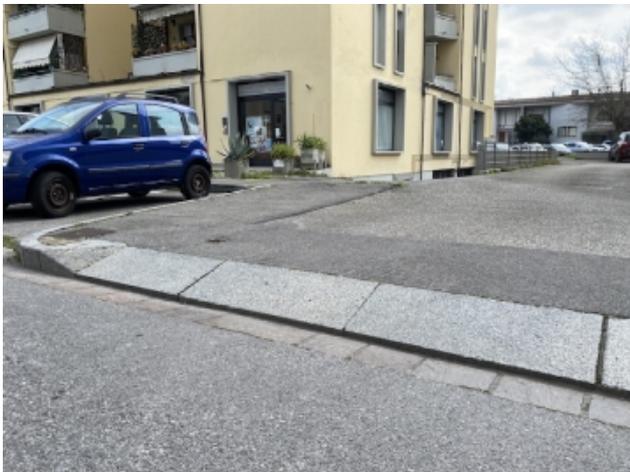
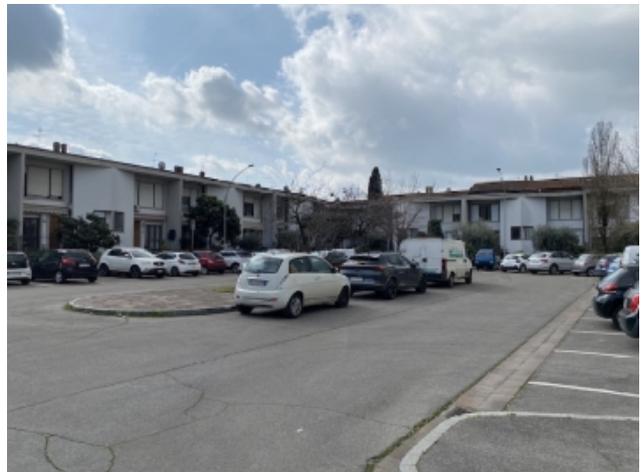
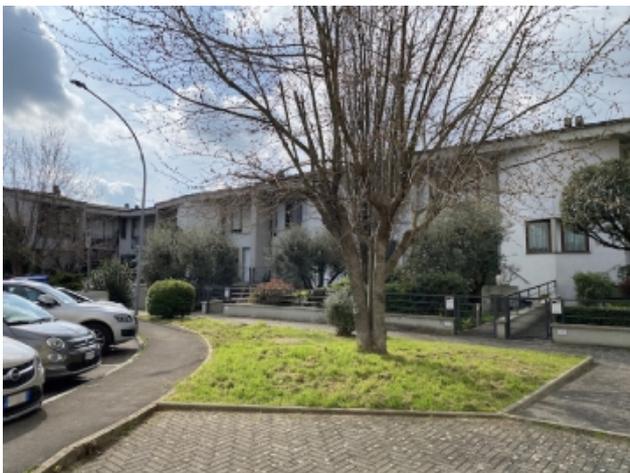
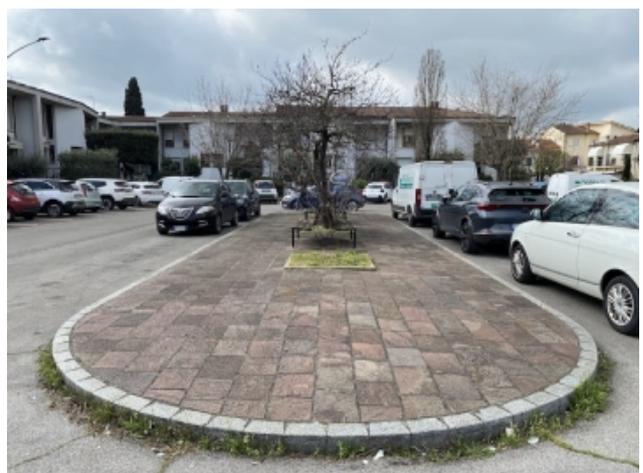
Oggetto: Parcheggio **Numero:** 84

Stalli per disabili: assente

Accessibilità: Accessibile con intervento

Note: Assenza di stalli per disabili

Indirizzi NBS: messa a dimora di alberi, per quanto riguarda i box di bioritenzione e alberature stradali, di cui al punto 1.1 delle NBS;
Interventi di demineralizzazione, come l'impiego di pavimentazione permeabili inverdite o riapertura dei corsi d'acqua tombati se possibile, di cui al punto 1.4 delle NBS;

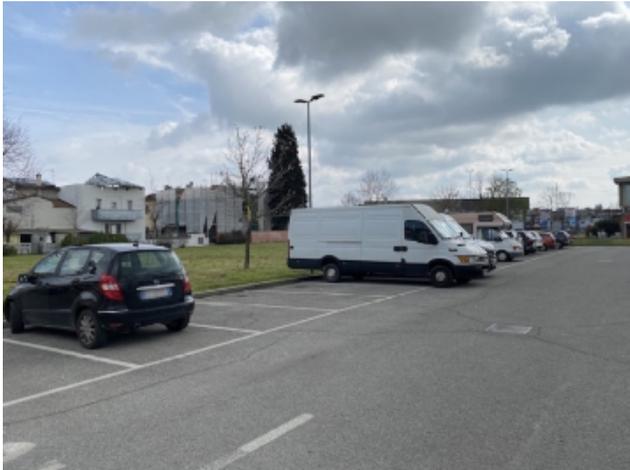
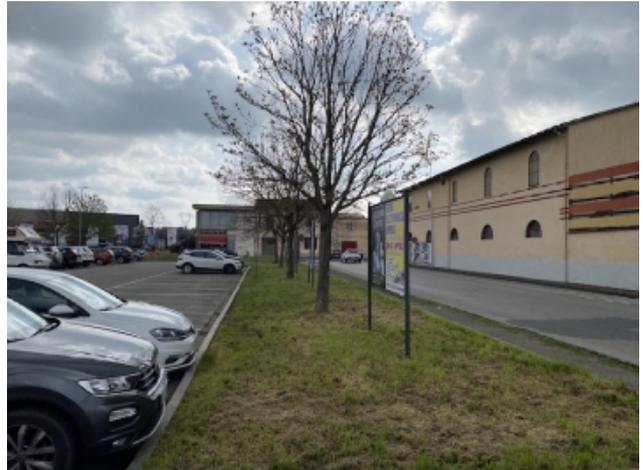
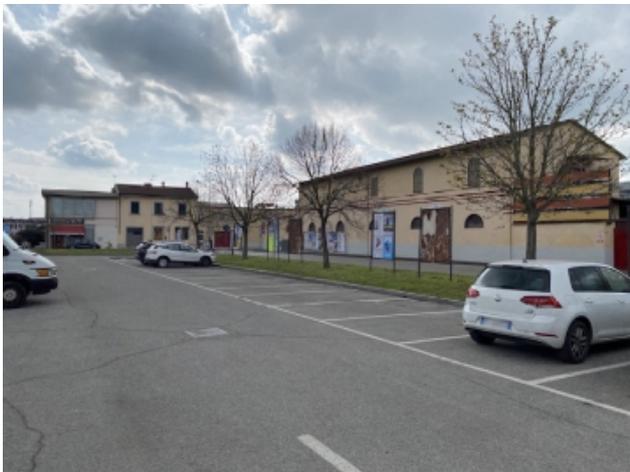
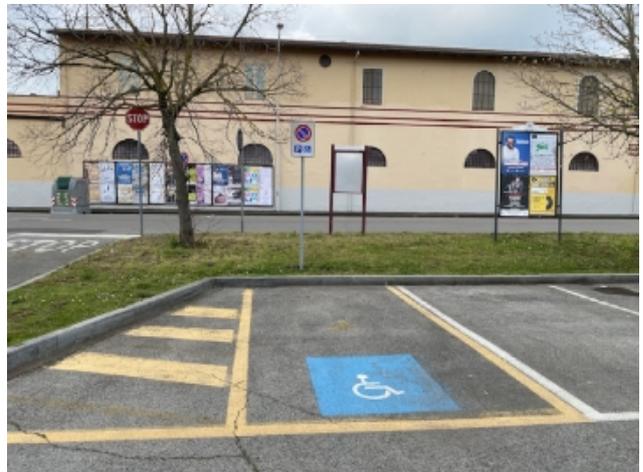
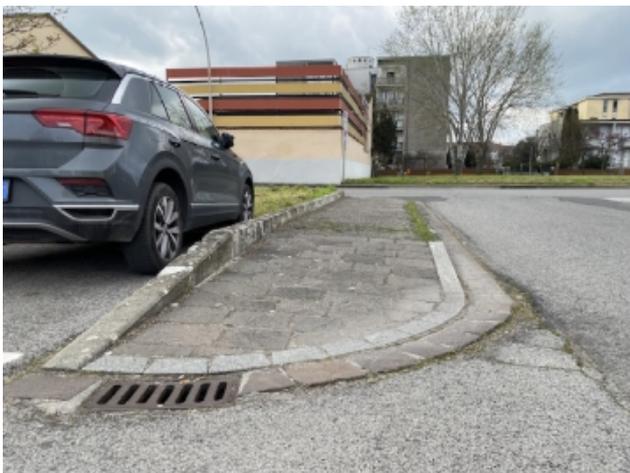
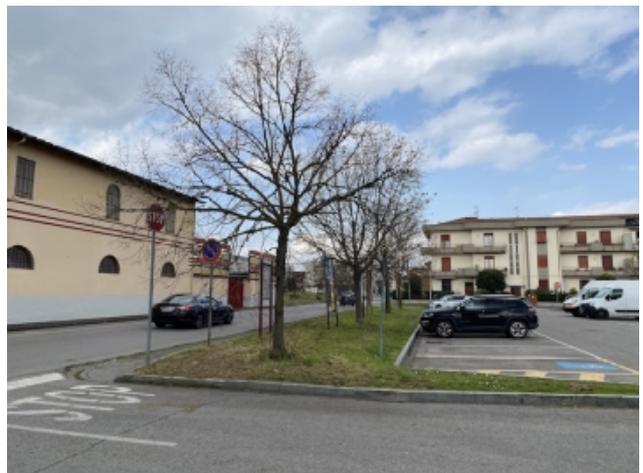
Oggetto: Parcheggio **Numero:** 85

Stalli per disabili: presente

Accessibilità: Accessibile

Indirizzi NBS: messa a dimora di alberi, per quanto riguarda i box di bioritenzione e alberature stradali, di cui al punto 1.1 delle NBS;
Interventi di demineralizzazione, come l'impiego di pavimentazione permeabili inverdite o riapertura dei corsi d'acqua tombati se possibile, di cui al punto 1.4 delle NBS;
Interventi di verde free standing, come l'impiego di barriere verdi e barriere verdi filtranti e percorsi pergolati, di cui al punto 1.8 delle NBS.

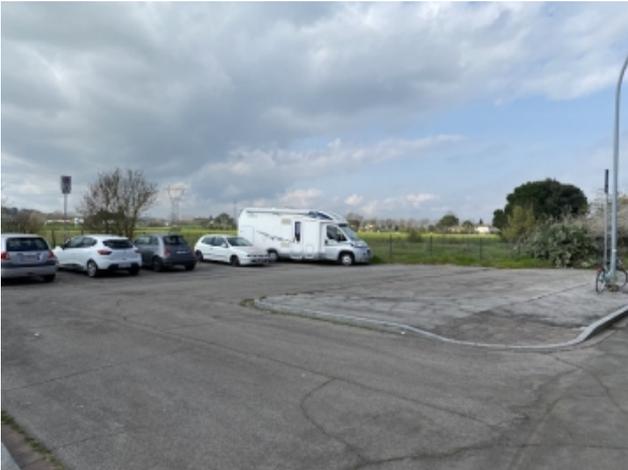
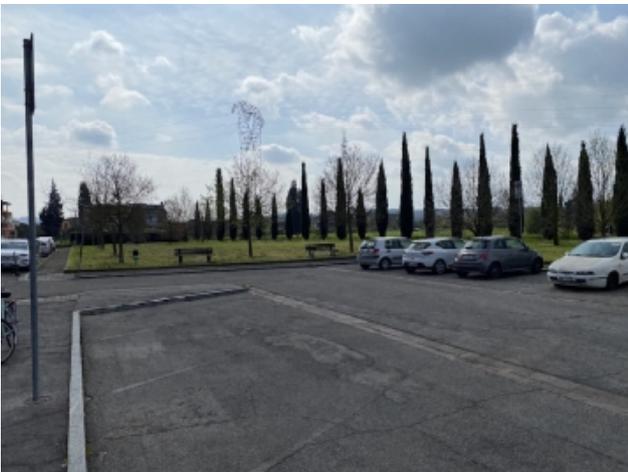
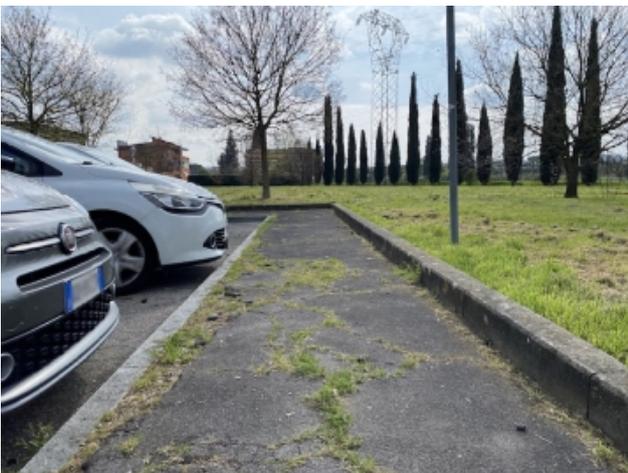
Oggetto: Parcheggio **Numero:** 86

Stalli per disabili: assenti

Accessibilità: Accessibile con intervento

Note: Assenza stalli per disabili

Indirizzi NBS: messa a dimora di alberi, per quanto riguarda i box di bioritenzione e alberature stradali, di cui al punto 1.1 delle NBS;
Interventi di demineralizzazione, come l'impiego di pavimentazione permeabili inverdite o riapertura dei corsi d'acqua tombati se possibile, di cui al punto 1.4 delle NBS;
Interventi di verde free standing, come l'impiego di barriere verdi e barriere verdi filtranti e percorsi pergolati, di cui al punto 1.8 delle NBS.

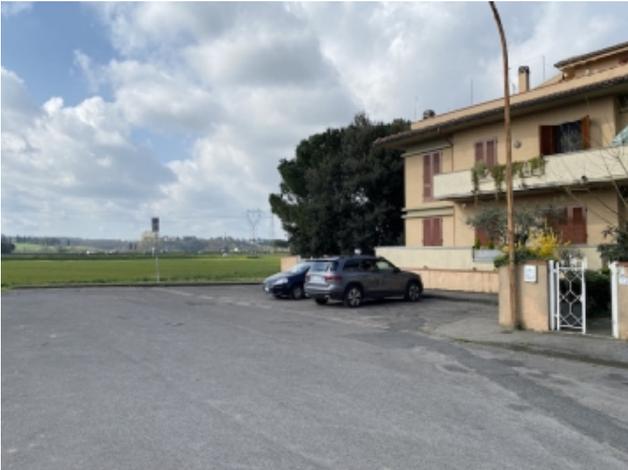
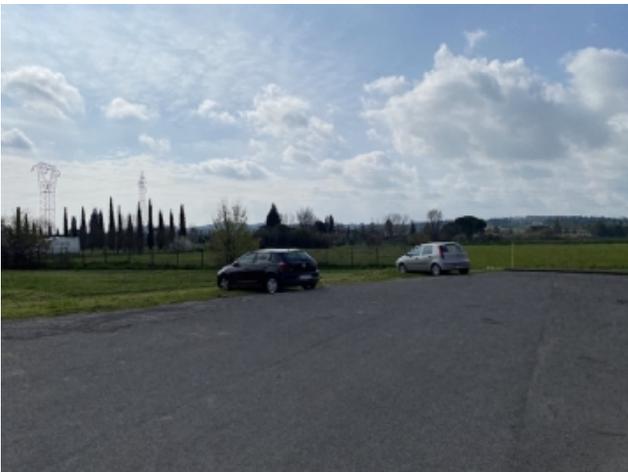
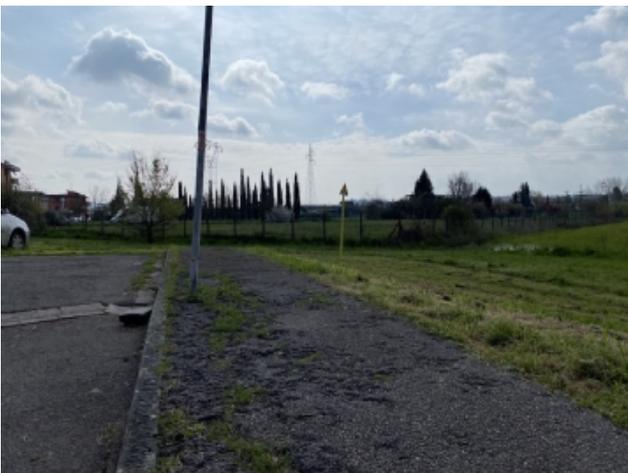
Oggetto: Parcheggio **Numero:** 87

Stalli per disabili: assenti

Accessibilità: Accessibile con intervento

Note: Assenza stalli per disabili

Indirizzi NBS: messa a dimora di alberi, per quanto riguarda i box di bioritenzione e alberature stradali, di cui al punto 1.1 delle NBS;
Interventi di demineralizzazione, come l'impiego di pavimentazione permeabili inverdite o riapertura dei corsi d'acqua tombati se possibile, di cui al punto 1.4 delle NBS;
Interventi di verde free standing, come l'impiego di barriere verdi e barriere verdi filtranti e percorsi pergolati, di cui al punto 1.8 delle NBS.

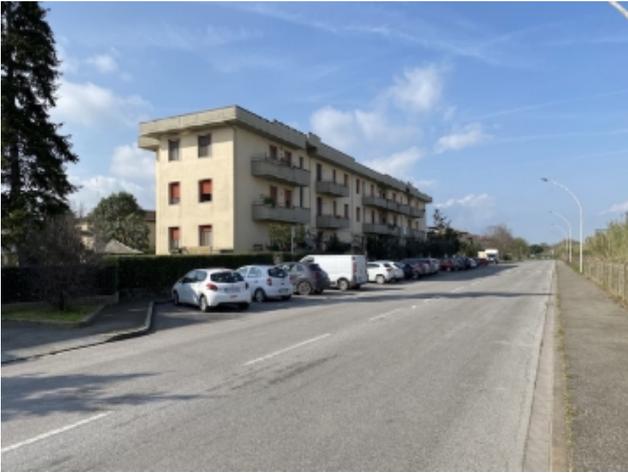
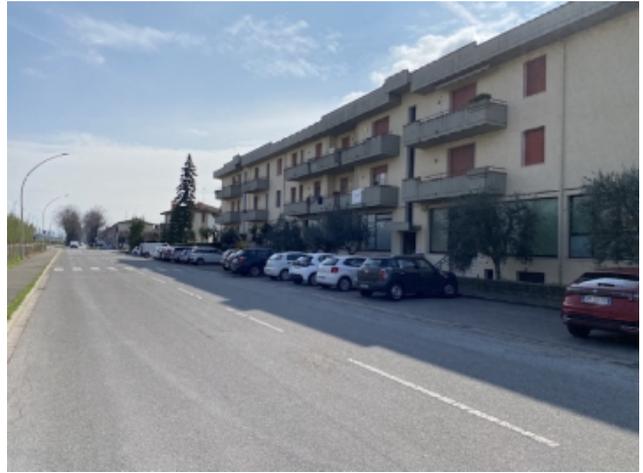
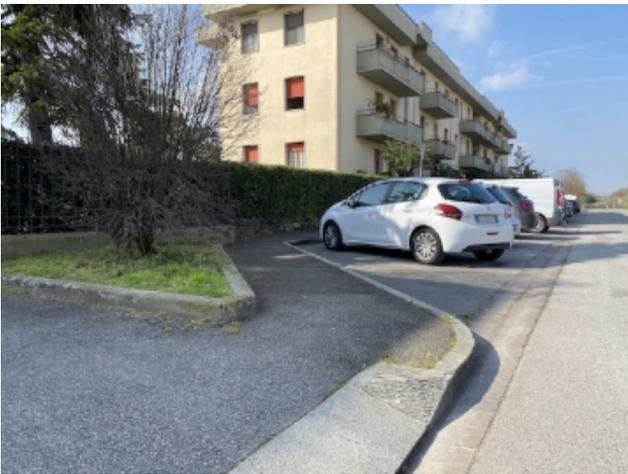
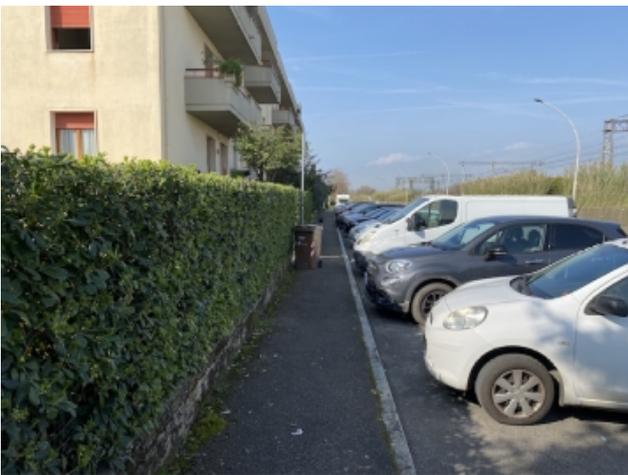
Oggetto: Parcheggio **Numero:** 88

Stalli per disabili: assenti

Accessibilità: Accessibile con intervento

Note: Assenza stalli per disabili

Indirizzi NBS: messa a dimora di alberi, per quanto riguarda i box di bioritenzione e alberature stradali, di cui al punto 1.1 delle NBS;
Interventi di demineralizzazione, come l'impiego di pavimentazione permeabili inverdite o riapertura dei corsi d'acqua tombati se possibile, di cui al punto 1.4 delle NBS;

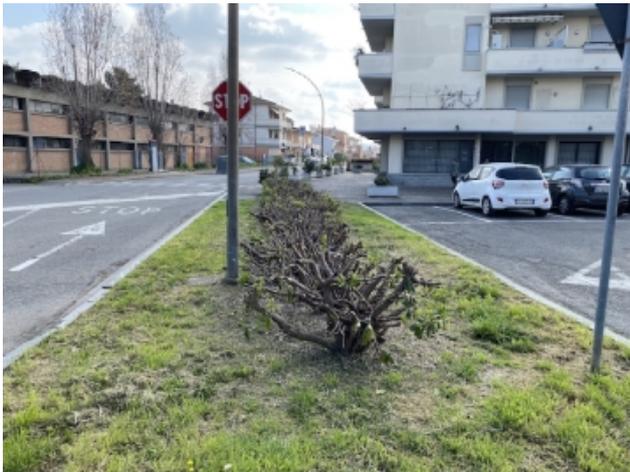
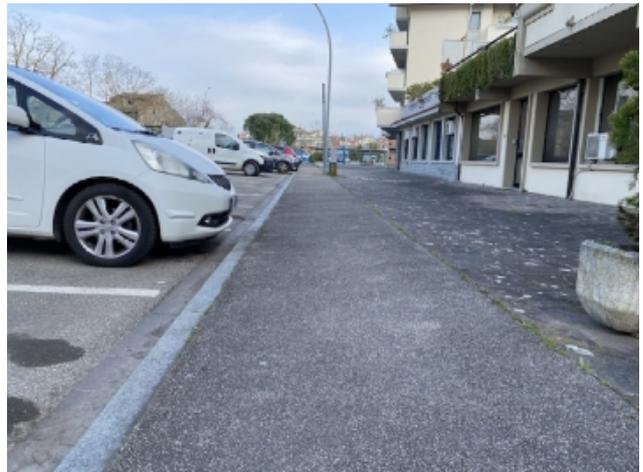
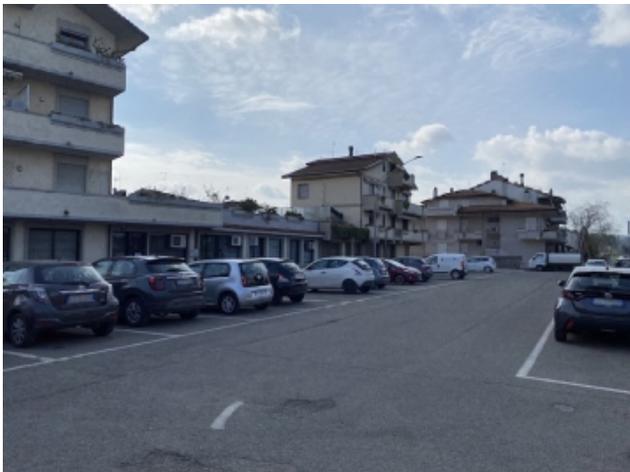
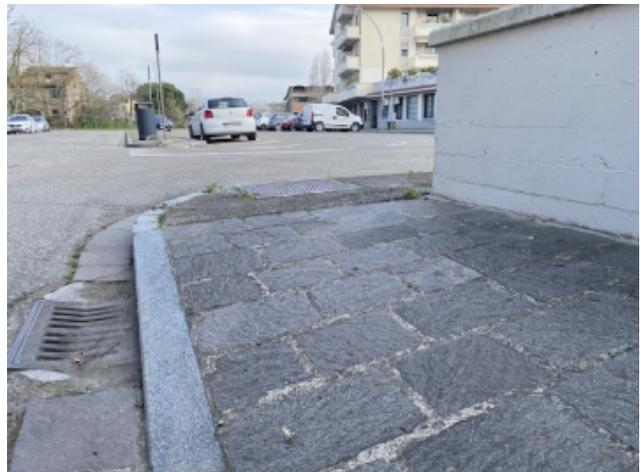
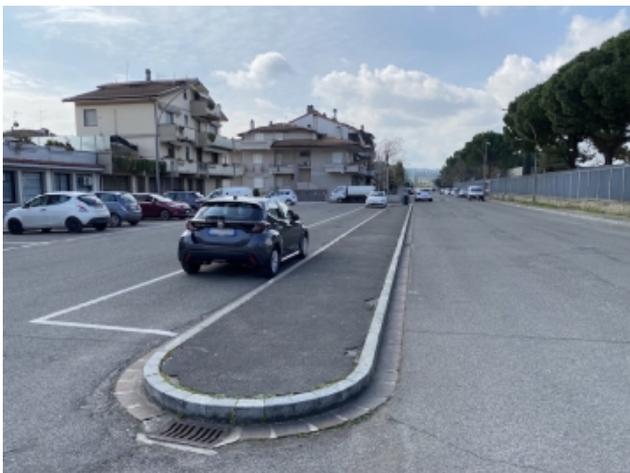
Oggetto: Parcheggio **Numero:** 89

Stalli per disabili: assenti

Accessibilità: Accessibile con intervento

Note: Assenza stalli per disabili

Indirizzi NBS: messa a dimora di alberi, per quanto riguarda i box di bioritenzione e alberature stradali, di cui al punto 1.1 delle NBS;
Interventi di demineralizzazione, come l'impiego di pavimentazione permeabili inverdite o riapertura dei corsi d'acqua tombati se possibile, di cui al punto 1.4 delle NBS;
