Comune di Empoli

PIANO OPERATIVO

**Piano per la programmazione
degli interventi volti all'eliminazione
delle barriere architettoniche (PEBA)**

Schede parcheggi

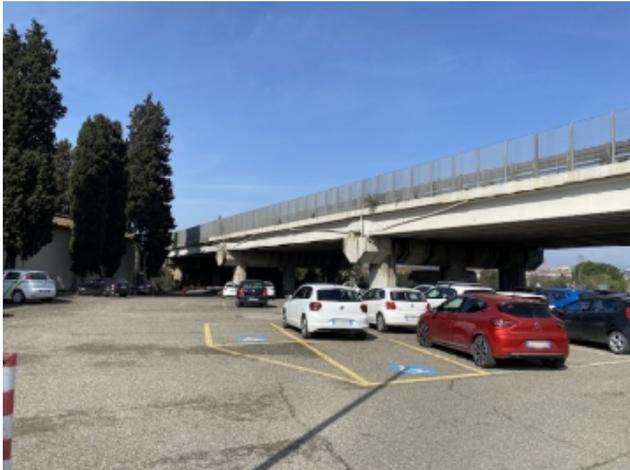
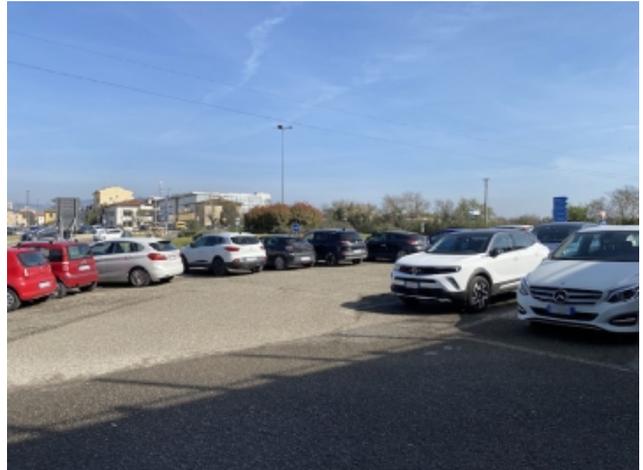
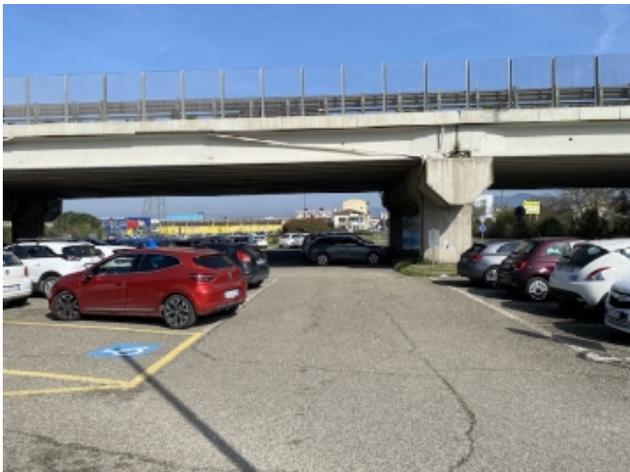
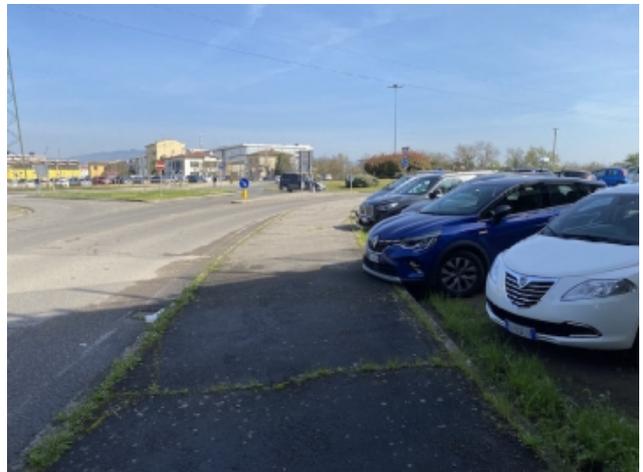
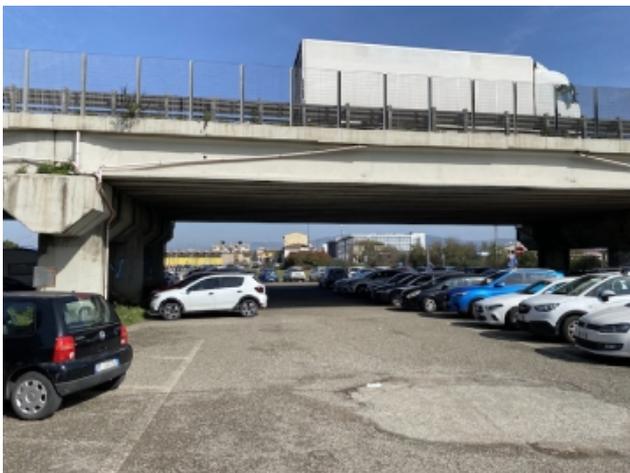
Oggetto: Parcheggio **Numero:** 90

Marciapiede: assenti

Accessibilità: Accessibile

Indirizzi NBS: messa a dimora di alberi, per quanto riguarda i box di bioritenzione e alberature stradali, di cui al punto 1.1 delle NBS;

Interventi di demineralizzazione, come l'impiego di pavimentazione permeabili inverdite o riapertura dei corsi d'acqua tombati se possibile, di cui al punto 1.4 delle NBS;

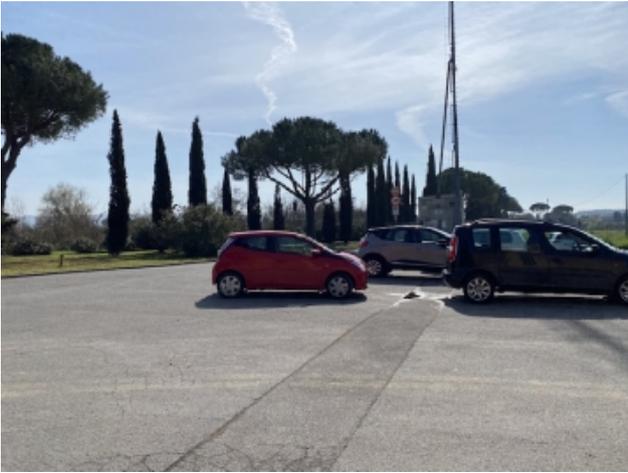
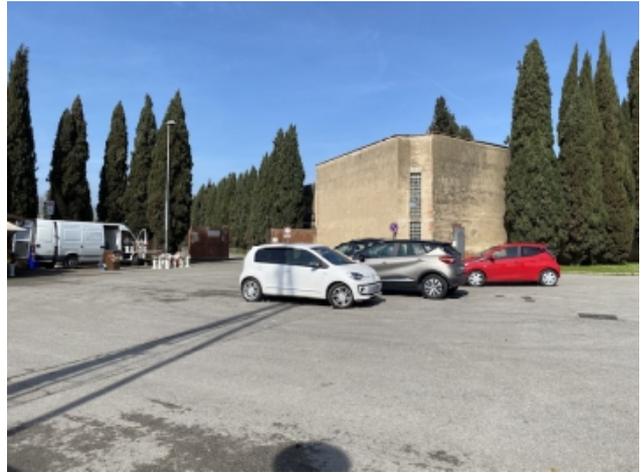
Oggetto: Parcheggio **Numero:** 91

Stalli per disabili: assenti

Accessibilità: Accessibile con intervento

Note: Assenza stalli per disabili

Indirizzi NBS: messa a dimora di alberi, per quanto riguarda i box di bioritenzione e alberature stradali, di cui al punto 1.1 delle NBS;
Interventi di demineralizzazione, come l'impiego di pavimentazione permeabili inverdite o riapertura dei corsi d'acqua tombati se possibile, di cui al punto 1.4 delle NBS;

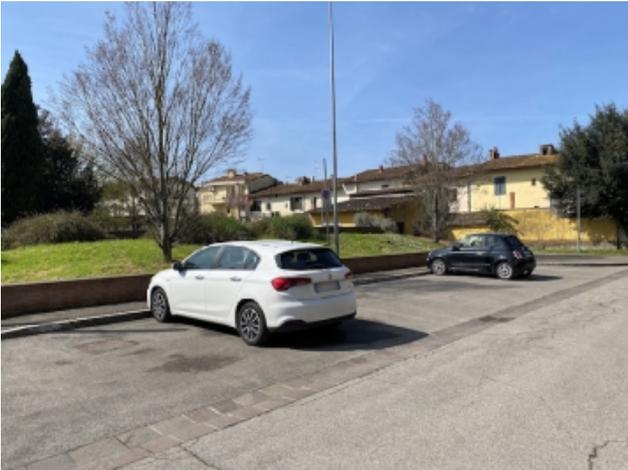
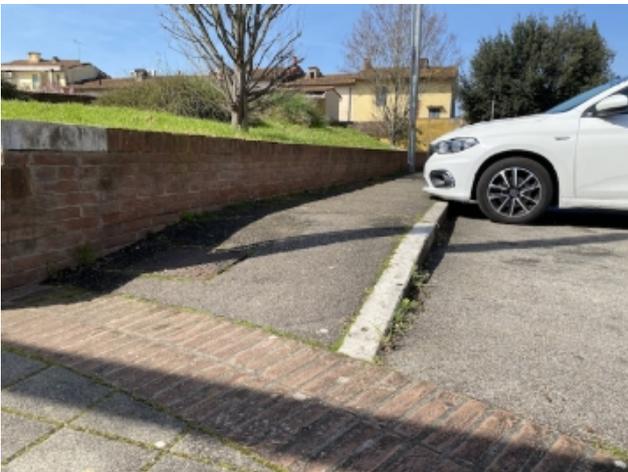
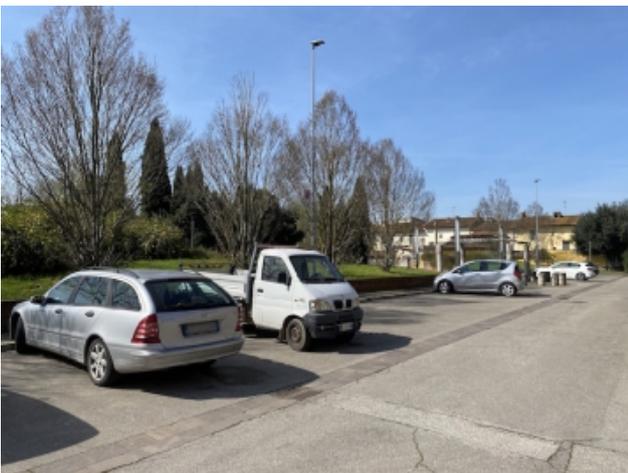
Oggetto: Parcheggio **Numero:** 93

Luogo: Via delle Tofane

Stalli per disabili: assenti

Accessibilità: Accessibile con intervento

Note: Assenza stalli per disabili

Indirizzi NBS: messa a dimora di alberi, per quanto riguarda i box di bioritenzione e alberature stradali, di cui al punto 1.1 delle NBS;
Interventi di demineralizzazione, come l'impiego di pavimentazione permeabili inverdite o riapertura dei corsi d'acqua tombati se possibile, di cui al punto 1.4 delle NBS;

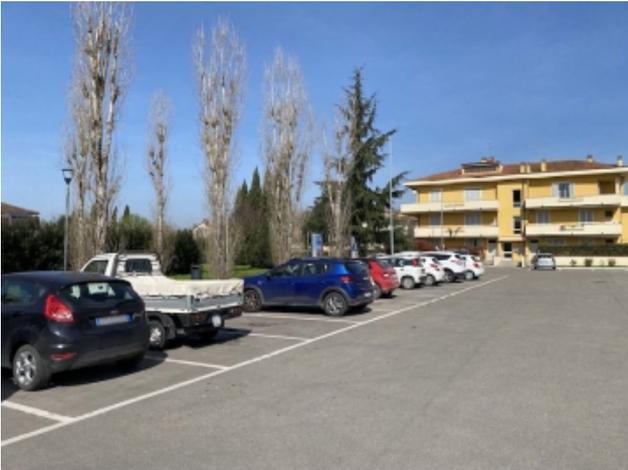
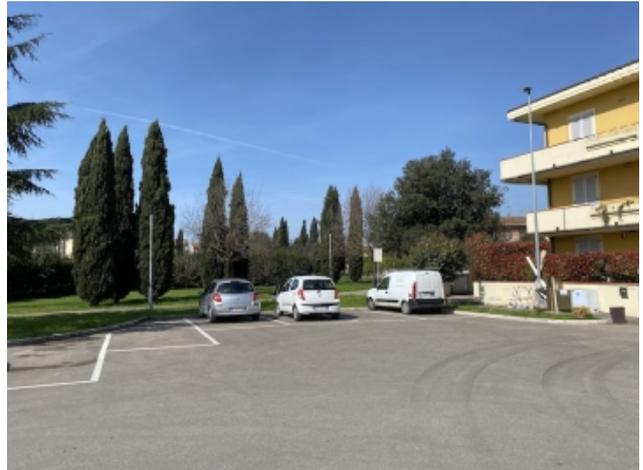
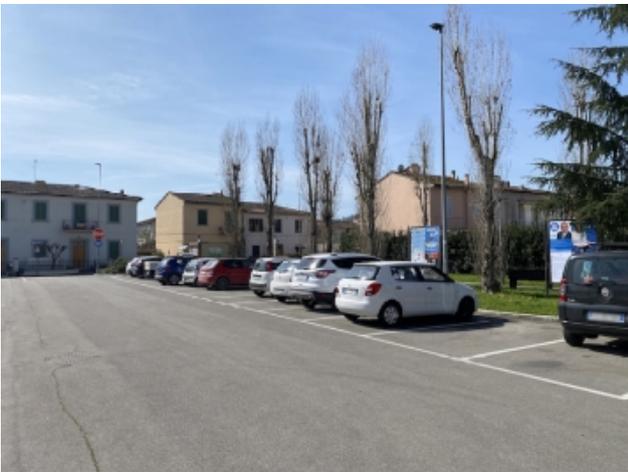
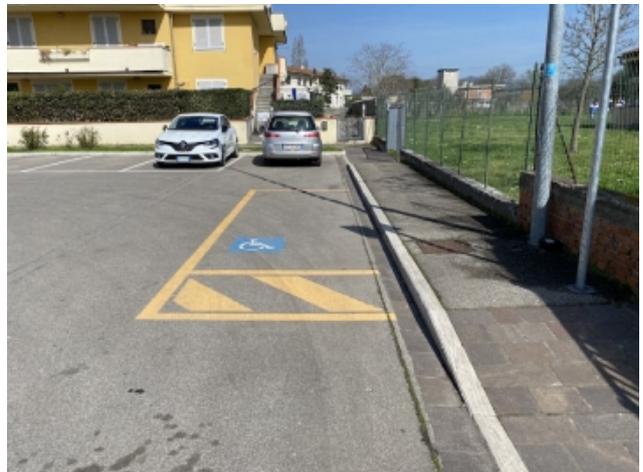
Oggetto: Parcheggio **Numero:** 94

Luogo: Via Sottopoggio per S.Donato

Stalli per disabili: presente

Accessibilità: Accessibile

Indirizzi NBS: messa a dimora di alberi, per quanto riguarda i box di bioritenzione e alberature stradali, di cui al punto 1.1 delle NBS;

Interventi di demineralizzazione, come l'impiego di pavimentazione permeabili inverdite o riapertura dei corsi d'acqua tombati se possibile, di cui al punto 1.4 delle NBS;

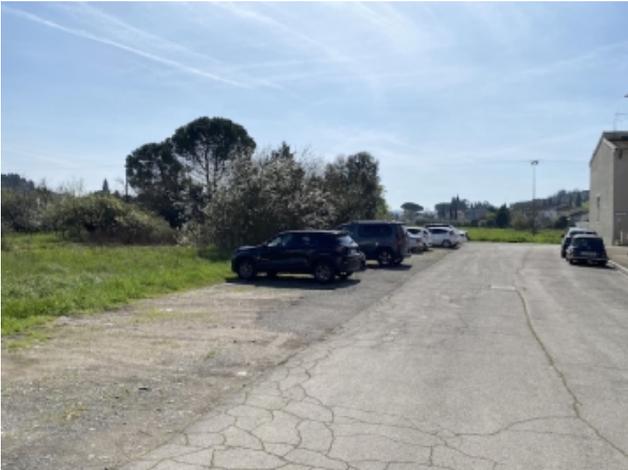
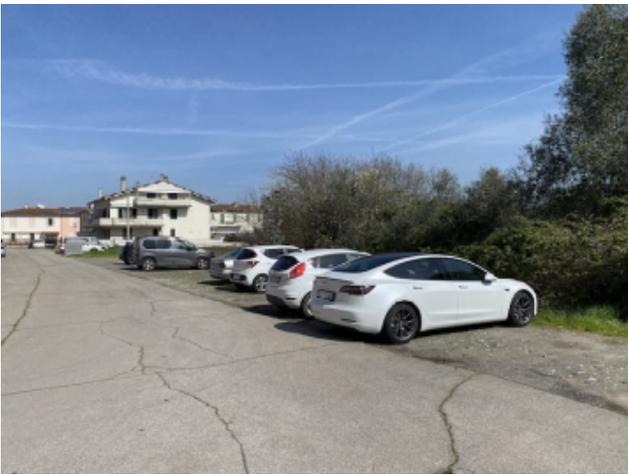
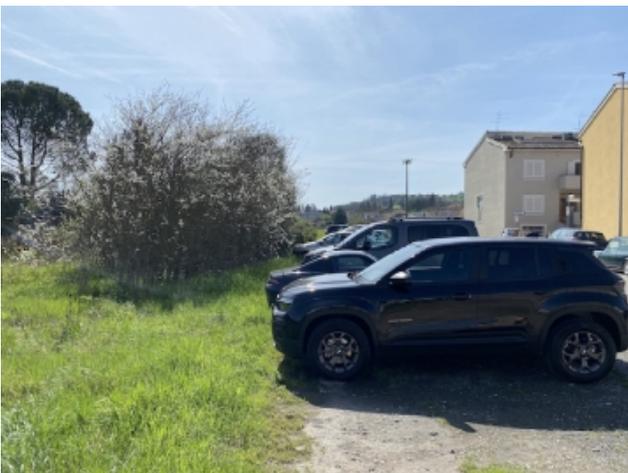
Oggetto: Parcheggio **Numero:** 95

Luogo: Via Carlo Cattaneo

Marciapiede: assenti

Stalli per disabili: assenti

Accessibilità: Non accessibile

Indirizzi NBS: messa a dimora di alberi, per quanto riguarda i box di bioritenzione e alberature stradali, di cui al punto 1.1 delle NBS;
Interventi di demineralizzazione, come l'impiego di pavimentazione permeabili inverdite o riapertura dei corsi d'acqua tombati se possibile, di cui al punto 1.4 delle NBS;

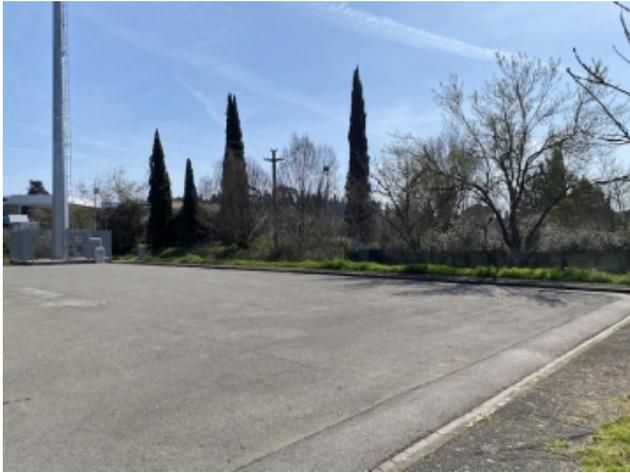
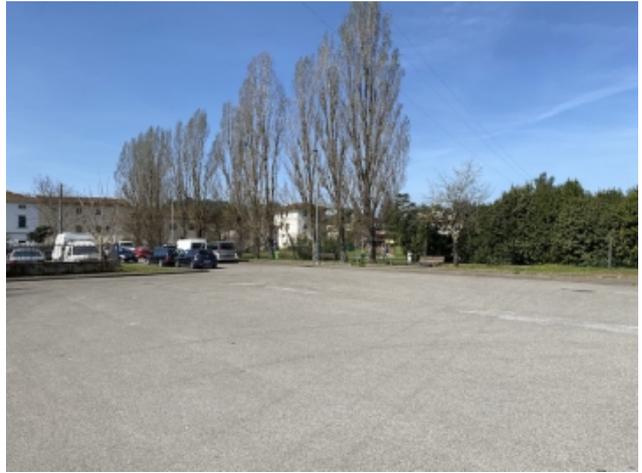
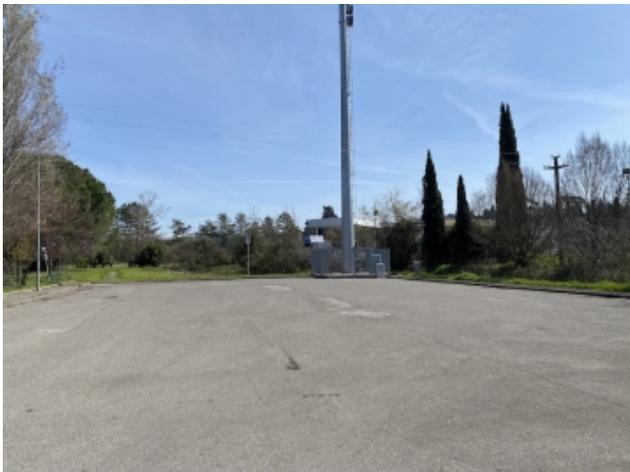
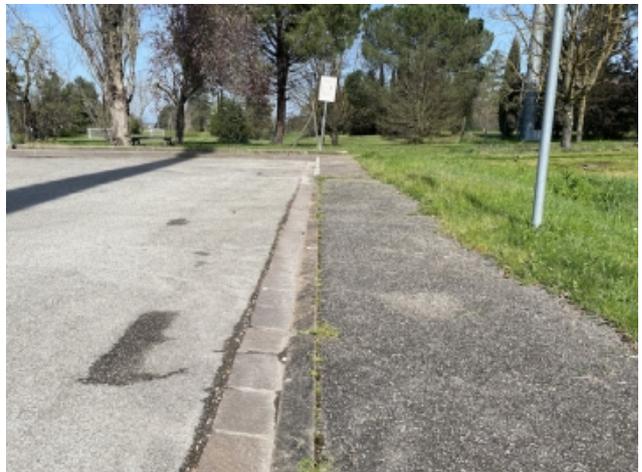
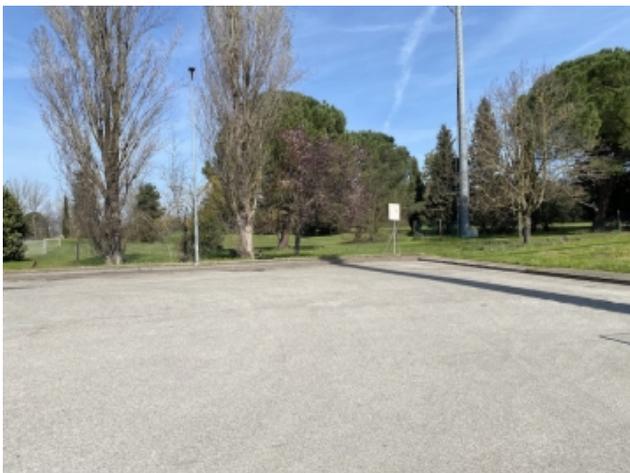
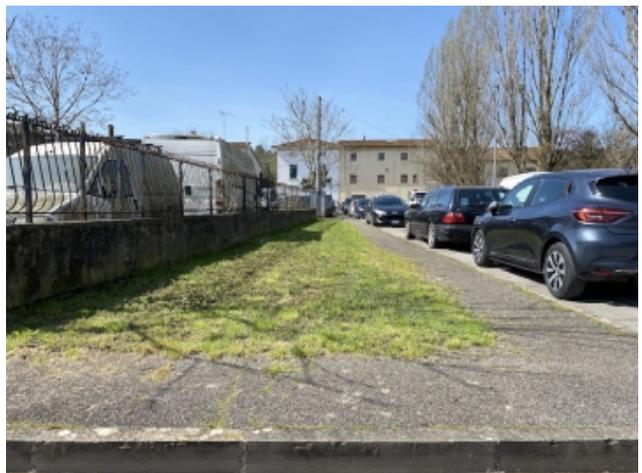
Oggetto: Parcheggio **Numero:** 96

Luogo: Via Caduti della Libertà

Marciapiede: Presenti senza scivolo

Stalli per disabili: assenti

Accessibilità: Accessibile con intervento

Note: Assenza stalli per disabili

Indirizzi NBS: messa a dimora di alberi, per quanto riguarda i box di bioritenzione e alberature stradali, di cui al punto 1.1 delle NBS;
Interventi di demineralizzazione, come l'impiego di pavimentazione permeabili inverdite o riapertura dei corsi d'acqua tombati se possibile, di cui al punto 1.4 delle NBS;
Interventi di verde free standing, come l'impiego di barriere verdi e barriere verdi filtranti e percorsi pergolati, di cui al punto 1.8 delle NBS.

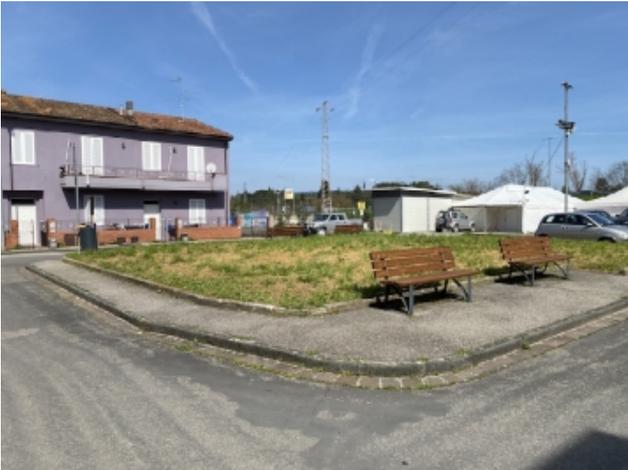
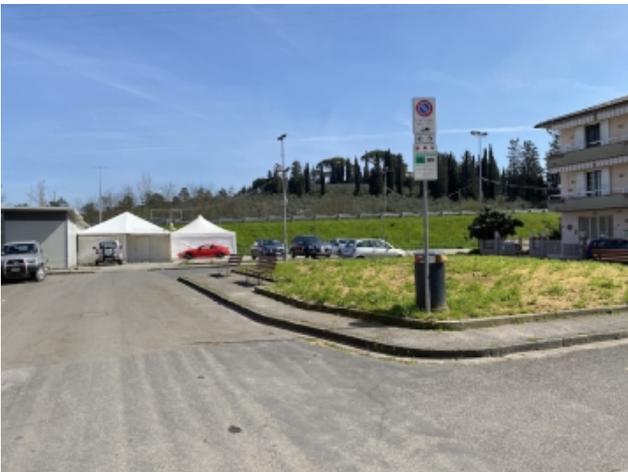
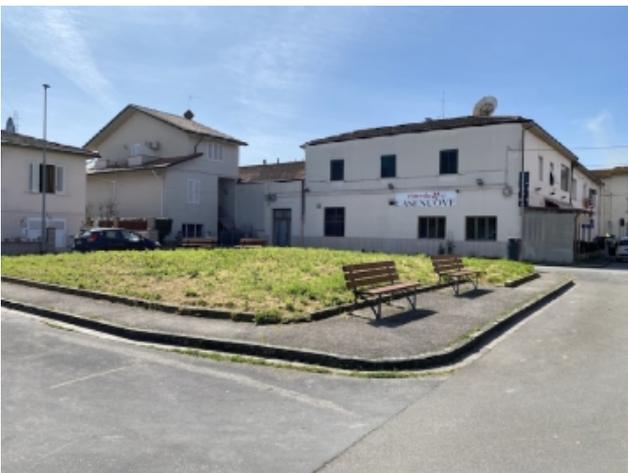
Oggetto: Parcheggio **Numero:** 97

Luogo: Via Fratelli Cairoli

Marciapiede: Presenti senza scivolo

Stalli per disabili: assenti

Accessibilità: Accessibile con intervento

Note: Assenza stalli per disabili e marciapiedi con scivoli

Indirizzi NBS: messa a dimora di alberi, per quanto riguarda i box di bioritenzione e alberature stradali, di cui al punto 1.1 delle NBS;
Interventi di demineralizzazione, come l'impiego di pavimentazione permeabili inverdite o riapertura dei corsi d'acqua tombati se possibile, di cui al punto 1.4 delle NBS;

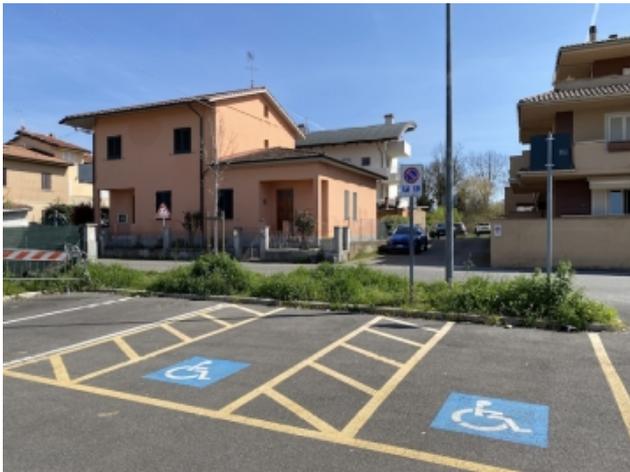
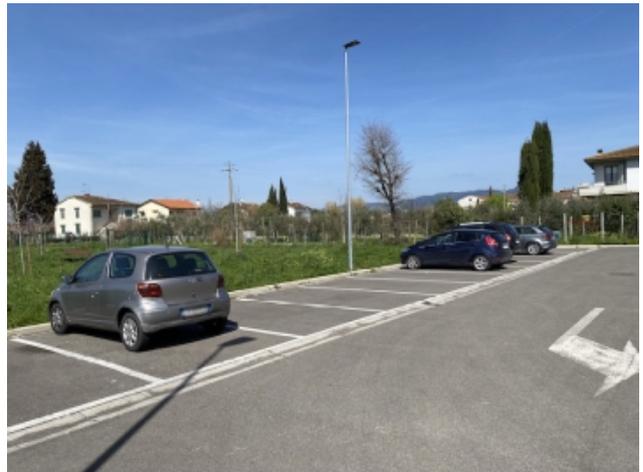
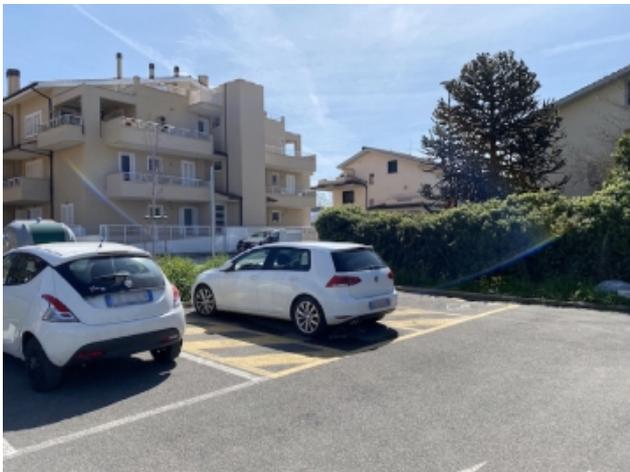
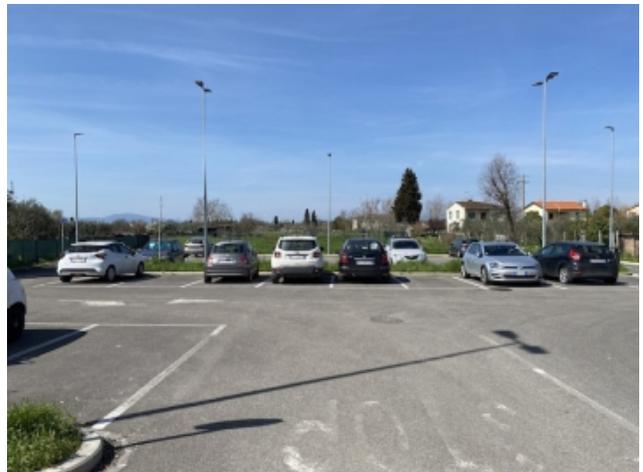
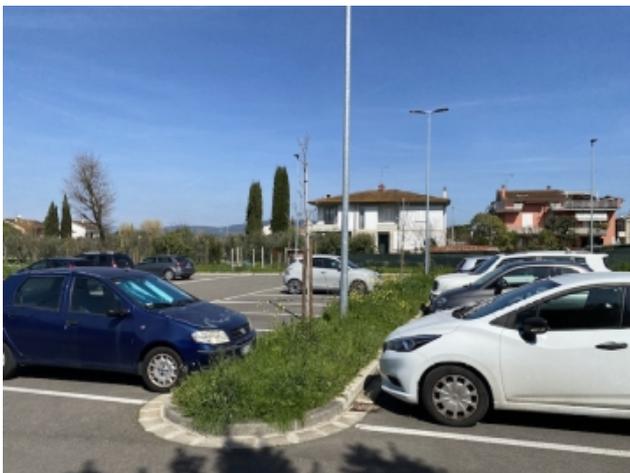
Oggetto: Parcheggio **Numero:** 98

Luogo: Strada Provinciale Salaiola

Marciapiede: assenti

Accessibilità: Accessibile

Indirizzi NBS: messa a dimora di alberi, per quanto riguarda i box di bioritenzione e alberature stradali, di cui al punto 1.1 delle NBS;
Interventi di demineralizzazione, come l'impiego di pavimentazione permeabili inverdite o riapertura dei corsi d'acqua tombati se possibile, di cui al punto 1.4 delle NBS;
Interventi di verde free standing, come l'impiego di barriere verdi e barriere verdi filtranti e percorsi pergolati, di cui al punto 1.8 delle NBS.

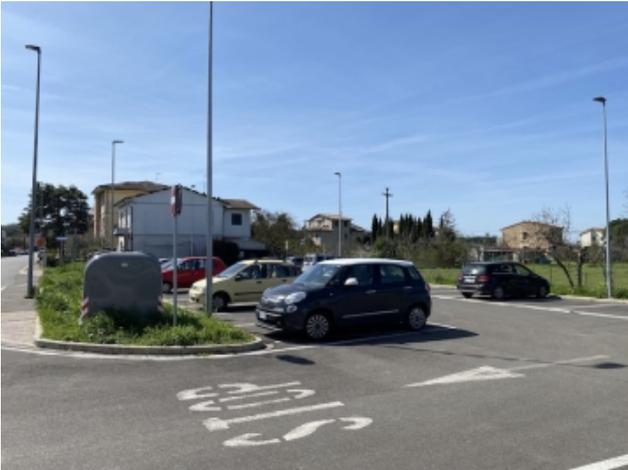
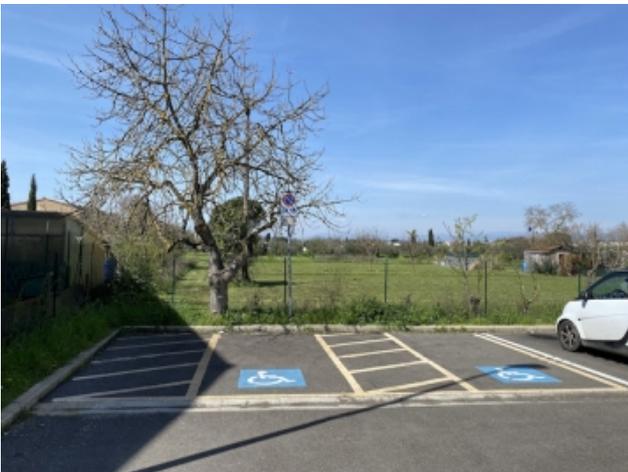
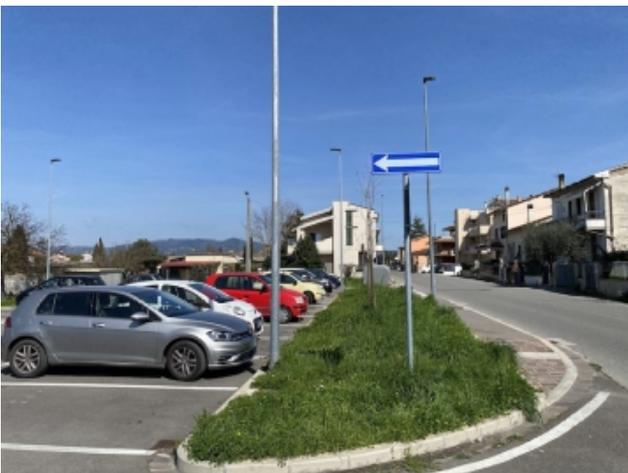
Oggetto: Parcheggio **Numero:** 99

Luogo: Strada Provinciale Salaiola

Marciapiede: assenti

Accessibilità: Accessibile

Indirizzi NBS: messa a dimora di alberi, per quanto riguarda i box di bioritenzione e alberature stradali, di cui al punto 1.1 delle NBS;
Interventi di demineralizzazione, come l'impiego di pavimentazione permeabili inverdite o riapertura dei corsi d'acqua tombati se possibile, di cui al punto 1.4 delle NBS;
Interventi di verde free standing, come l'impiego di barriere verdi e barriere verdi filtranti e percorsi pergolati, di cui al punto 1.8 delle NBS.

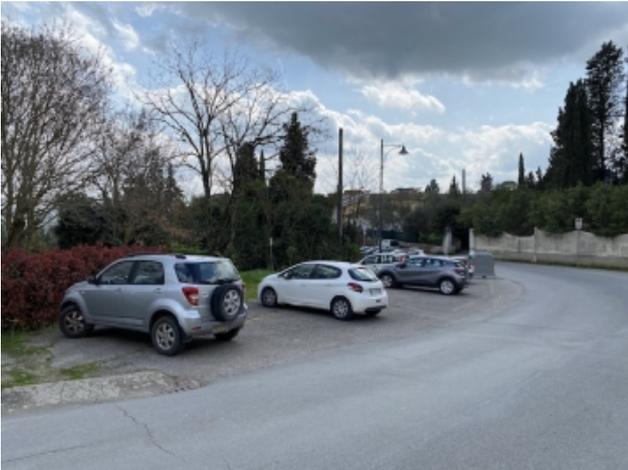
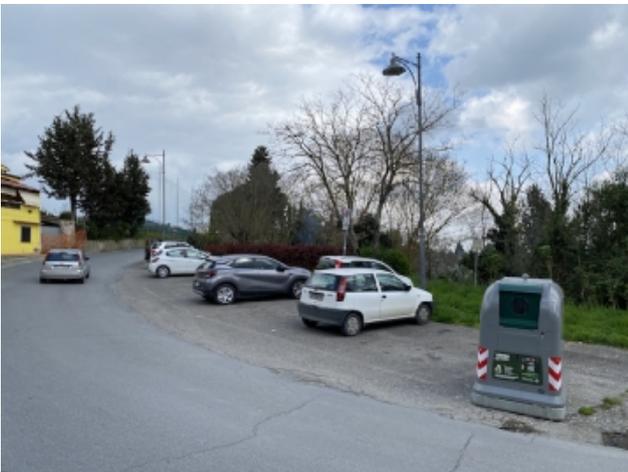
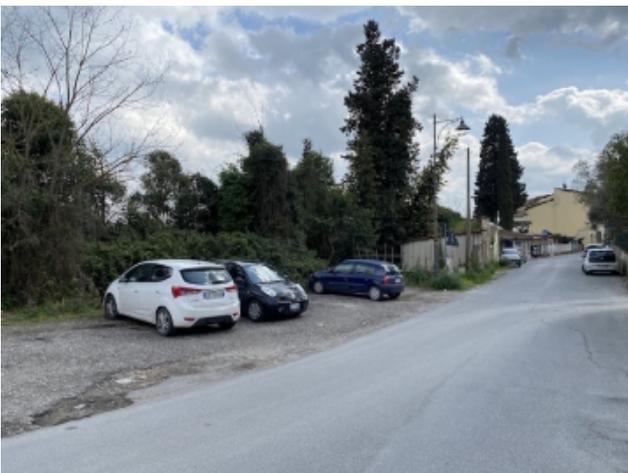
Oggetto: Parcheggio **Numero:** 100

Luogo: Via Salaiola

Stalli per disabili: assenti

Accessibilità: Accessibile con intervento

Note: Assenza stalli per disabili

Indirizzi NBS: messa a dimora di alberi, per quanto riguarda i box di bioritenzione e alberature stradali, di cui al punto 1.1 delle NBS;
Interventi di demineralizzazione, come l'impiego di pavimentazione permeabili inverdite o riapertura dei corsi d'acqua tombati se possibile, di cui al punto 1.4 delle NBS;
Interventi di verde free standing, come l'impiego di barriere verdi e barriere verdi filtranti e percorsi pergolati, di cui al punto 1.8 delle NBS.

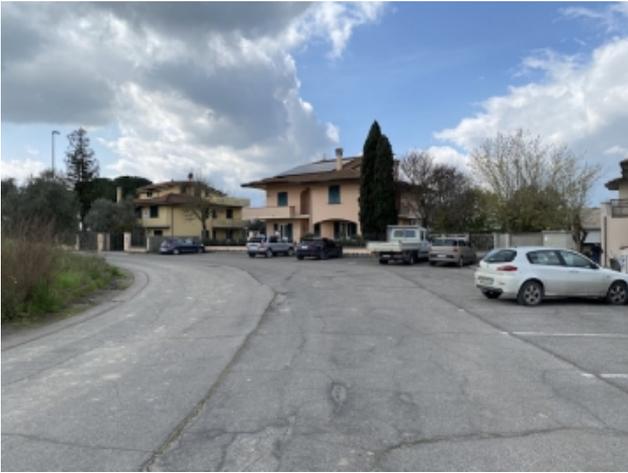
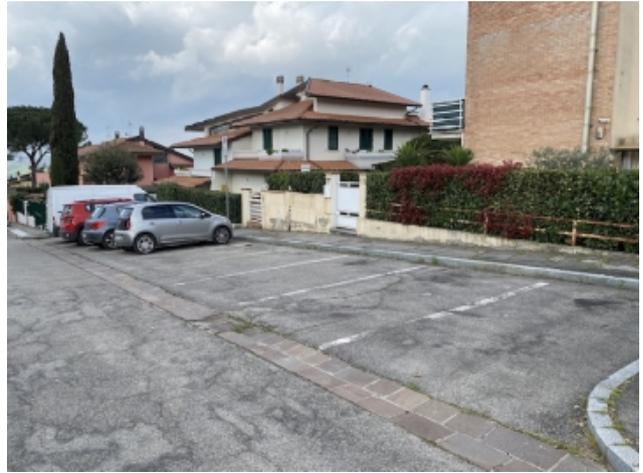
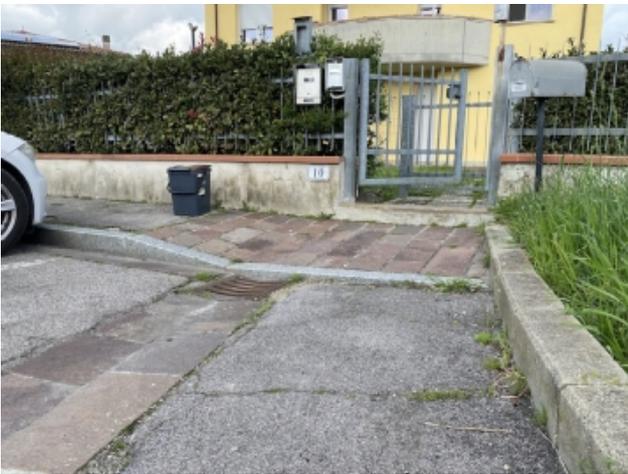
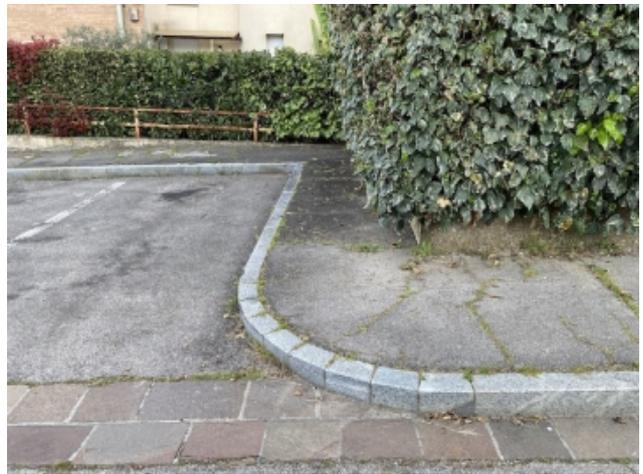
Oggetto: Parcheggio **Numero:** 101

Luogo: Via Pier della Vigna

Stalli per disabili: assenti

Accessibilità: Accessibile con intervento

Note: Assenza stalli per disabili

Indirizzi NBS: messa a dimora di alberi, per quanto riguarda i box di bioritenzione e alberature stradali, di cui al punto 1.1 delle NBS;
Interventi di demineralizzazione, come l'impiego di pavimentazione permeabili inverdite o riapertura dei corsi d'acqua tombati se possibile, di cui al punto 1.4 delle NBS;

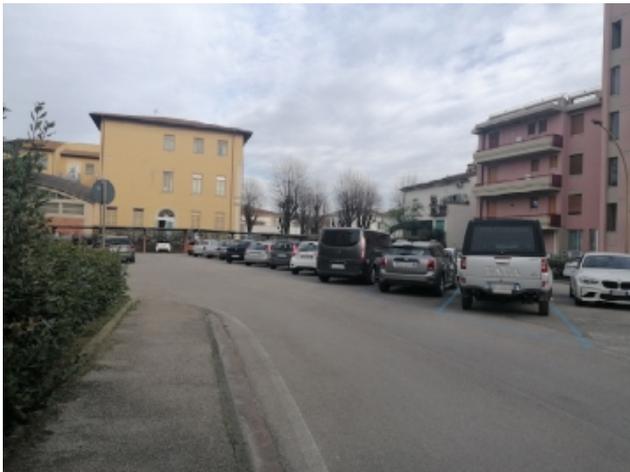
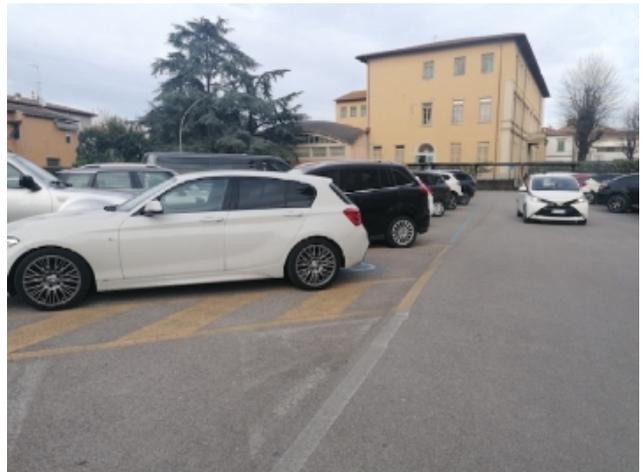
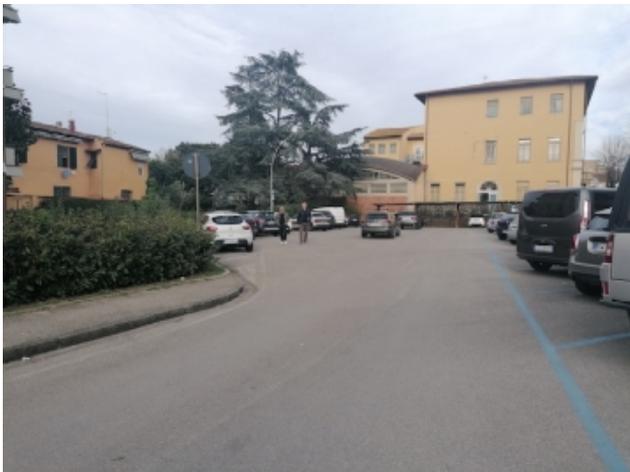
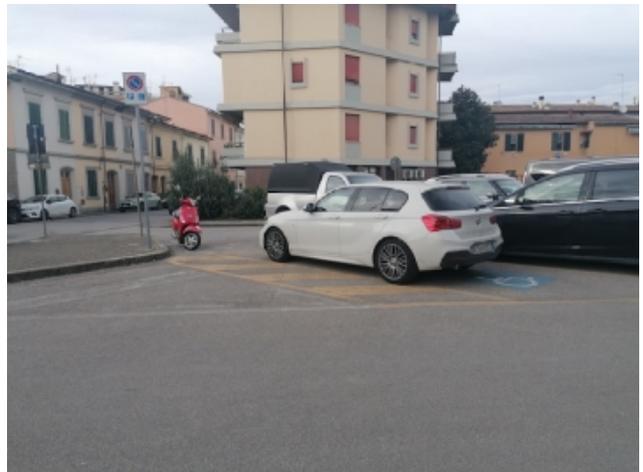
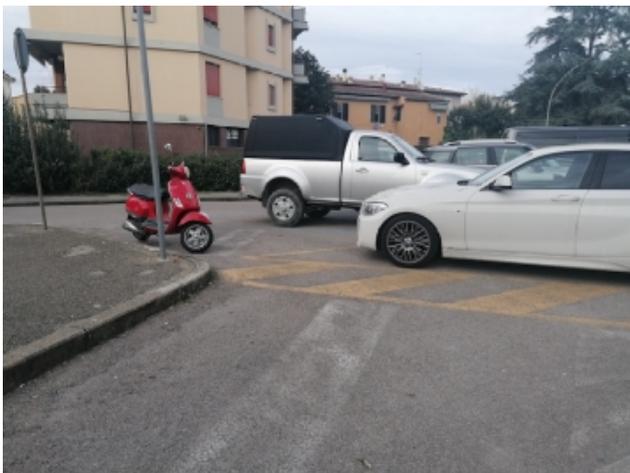
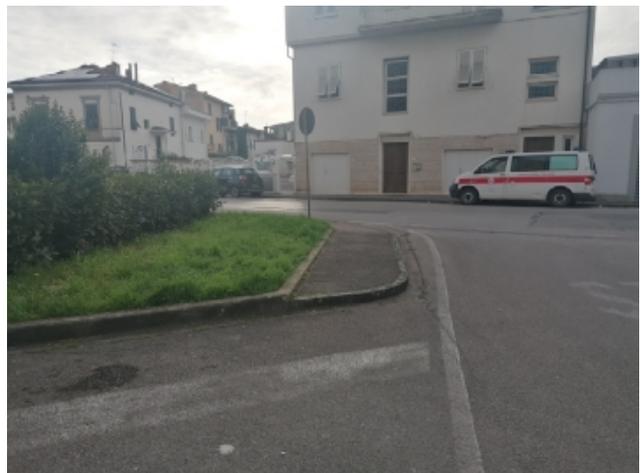
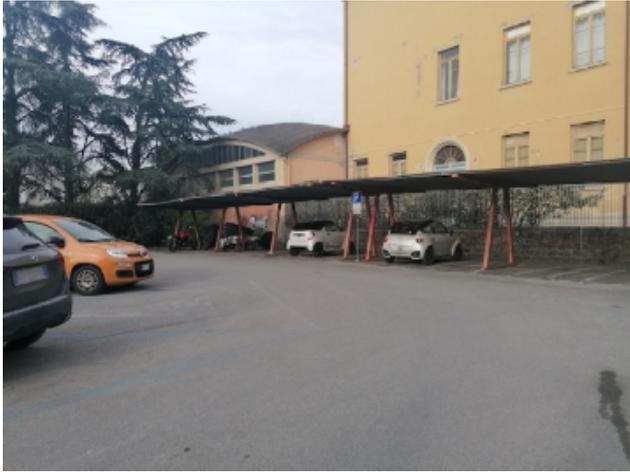
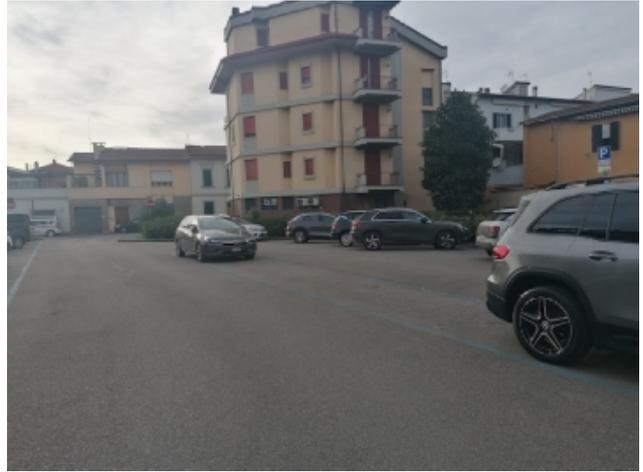
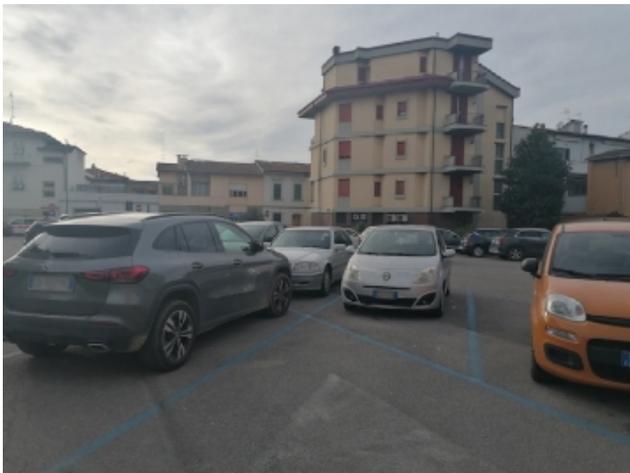
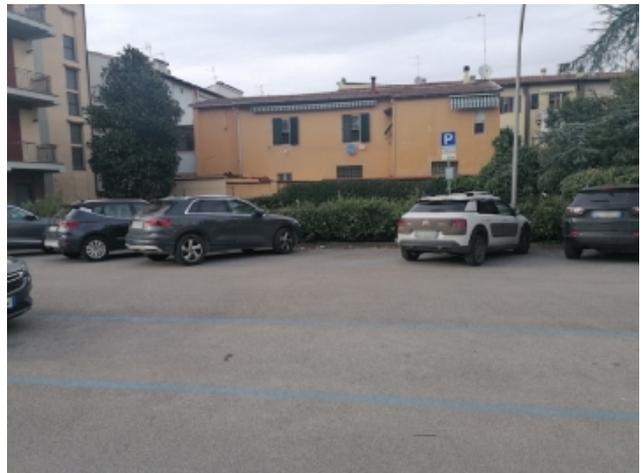
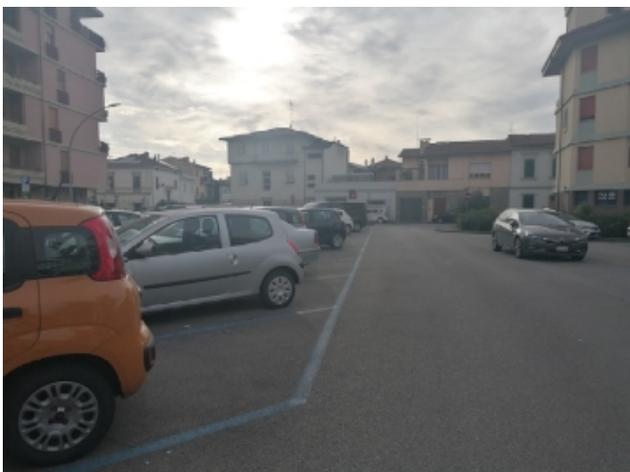
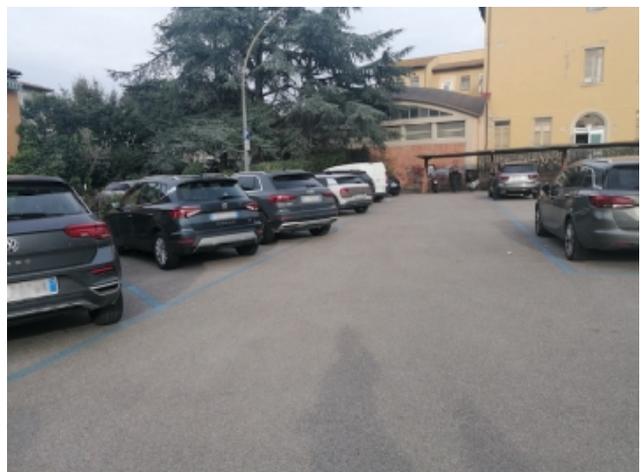
Oggetto: Parcheggio **Numero:** 103

Marciapiede: Presente senza scivolo

Accessibilità: Accessibile

Indirizzi NBS: messa a dimora di alberi, per quanto riguarda i box di bioritenzione e alberature stradali, di cui al punto 1.1 delle NBS;

Interventi di demineralizzazione, come l'impiego di pavimentazione permeabili inverdite o riapertura dei corsi d'acqua tombati se possibile, di cui al punto 1.4 delle NBS;

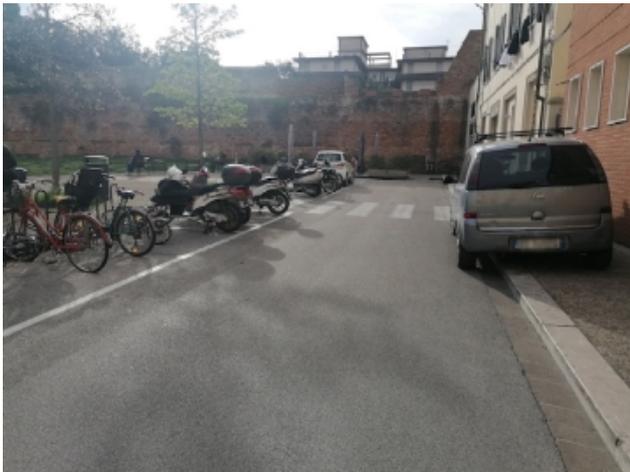
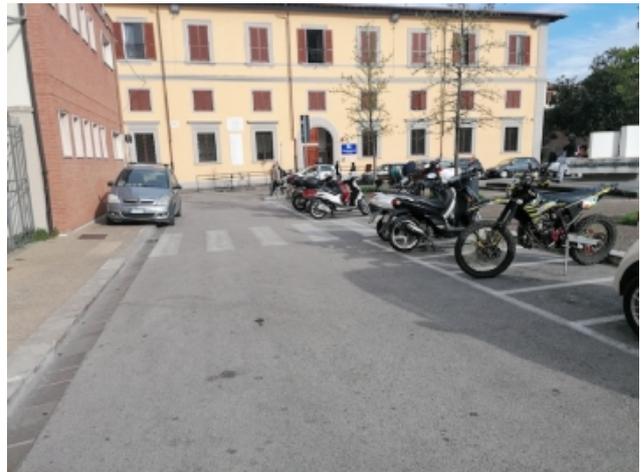
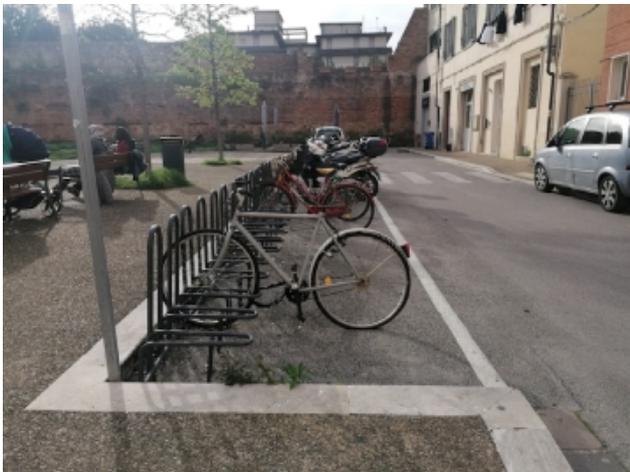
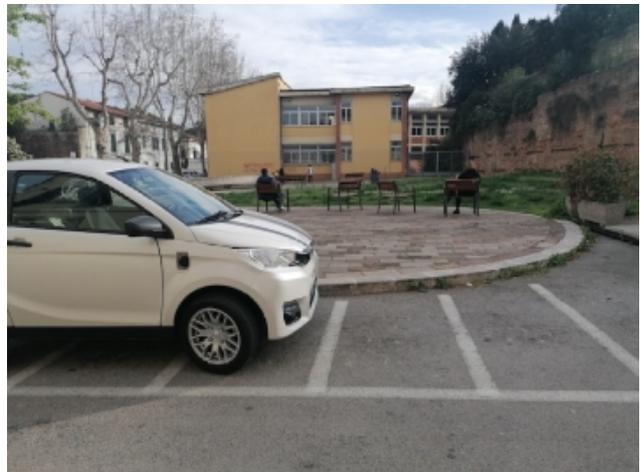
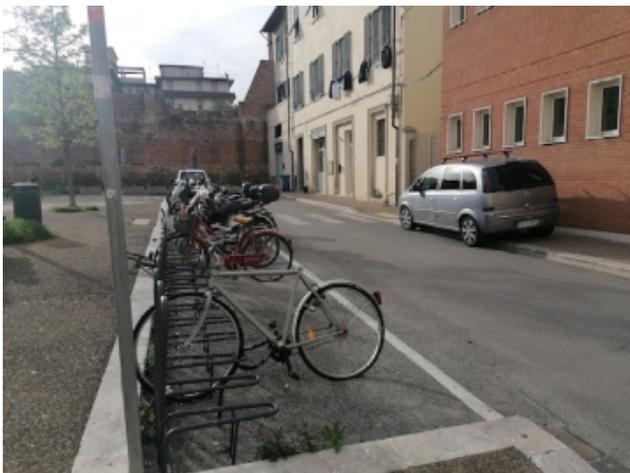
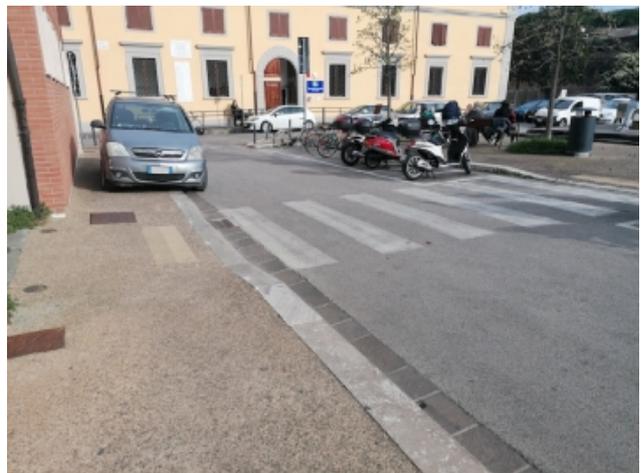
Oggetto: Parcheggio **Numero:** 104

Marciapiede: Presente senza scivolo

Stalli per disabili: assenti

Accessibilità: Non accessibile

Indirizzi NBS: messa a dimora di alberi, per quanto riguarda i box di bioritenzione e alberature stradali, di cui al punto 1.1 delle NBS;
Interventi di demineralizzazione, come l'impiego di pavimentazione permeabili inverdite o riapertura dei corsi d'acqua tombati se possibile, di cui al punto 1.4 delle NBS;

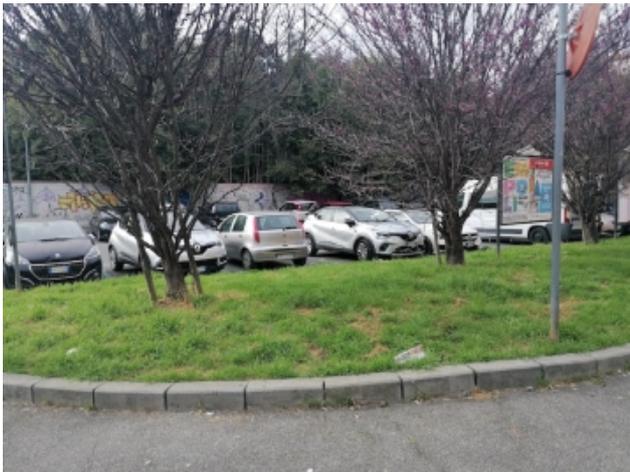
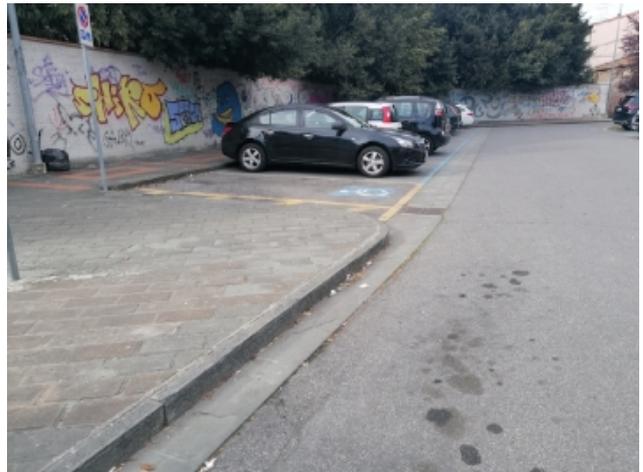
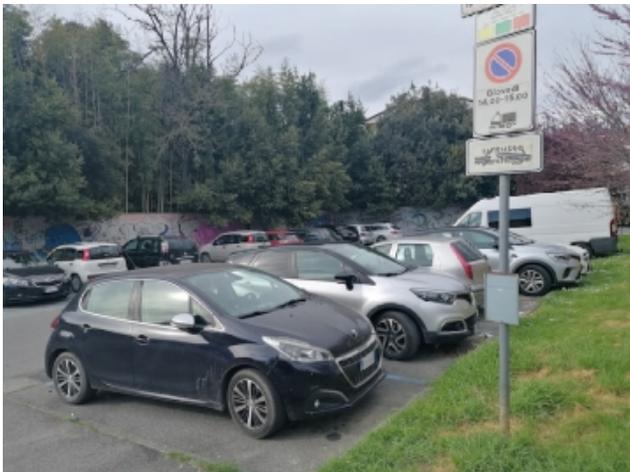
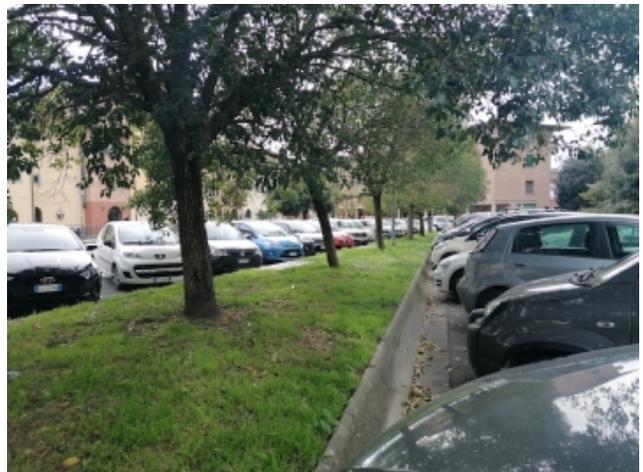
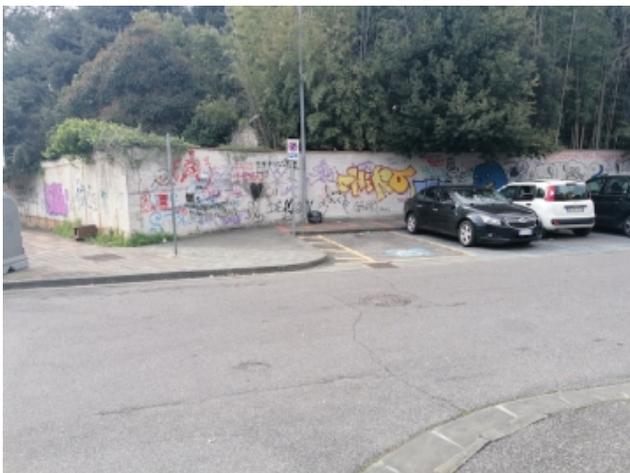
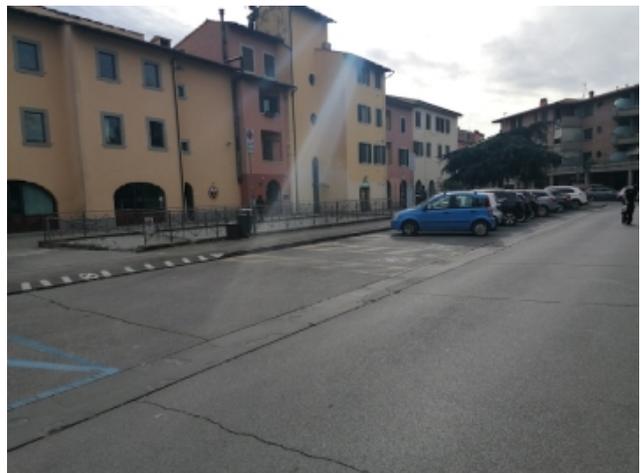
Oggetto: Parcheggio **Numero:** 105

Marciapiede: Presente con scivolo

Accessibilità: Accessibile

Indirizzi NBS: messa a dimora di alberi, per quanto riguarda i box di bioritenzione e alberature stradali, di cui al punto 1.1 delle NBS;

Interventi di demineralizzazione, come l'impiego di pavimentazione permeabili inverdite o riapertura dei corsi d'acqua tombati se possibile, di cui al punto 1.4 delle NBS;
