Comune di Empoli

PIANO OPERATIVO

**Piano per la programmazione
degli interventi volti all'eliminazione
delle barriere architettoniche (PEBA)**

Schede parcheggi

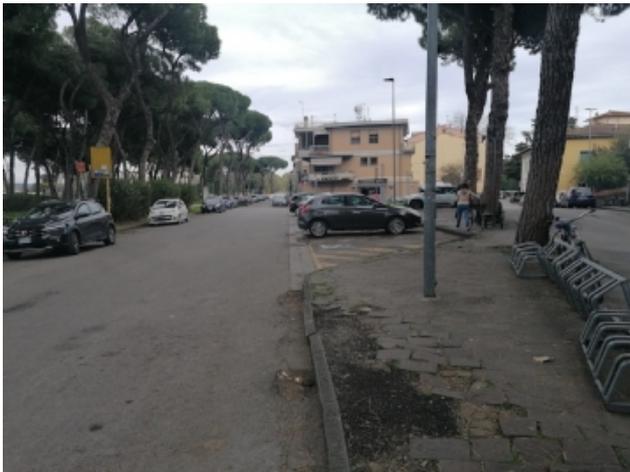
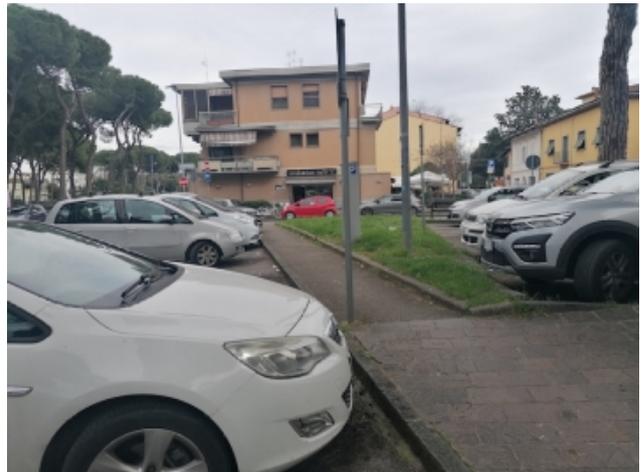
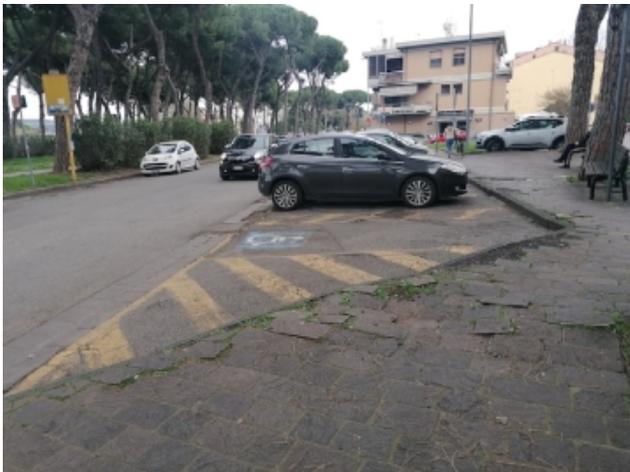
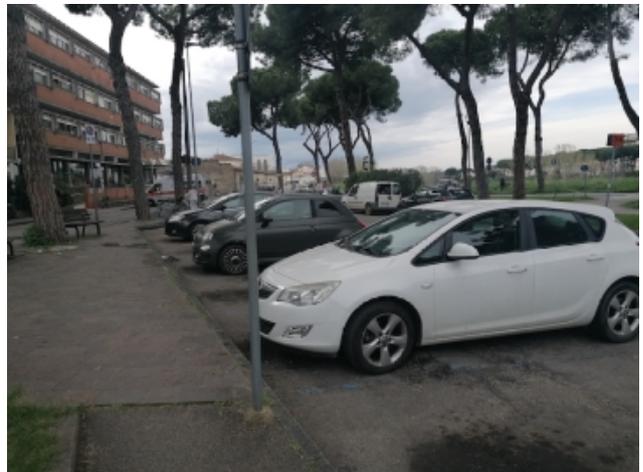
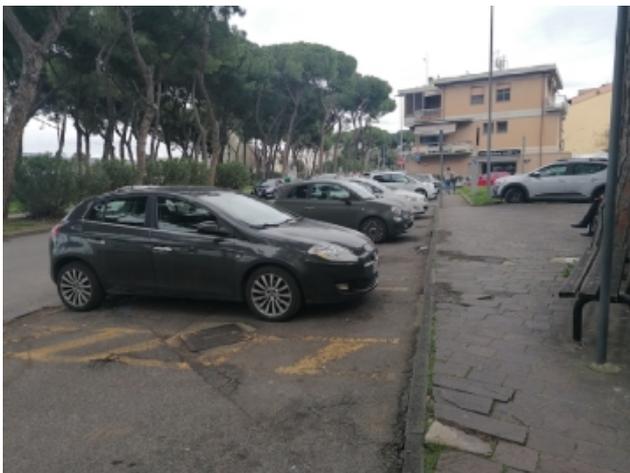
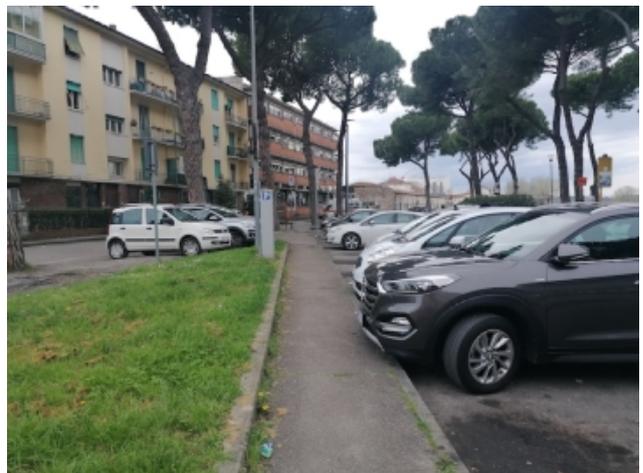
Oggetto: Parcheggio **Numero:** 106

Marciapiede: Presente senza scivolo

Accessibilità: Accessibile con interventi

Note: Assenza di marciapiede con scivolo

Indirizzi NBS: messa a dimora di alberi, per quanto riguarda i box di bioritenzione e alberature stradali, di cui al punto 1.1 delle NBS;
Interventi di demineralizzazione, come l'impiego di pavimentazione permeabili inverdite o riapertura dei corsi d'acqua tombati se possibile, di cui al punto 1.4 delle NBS;

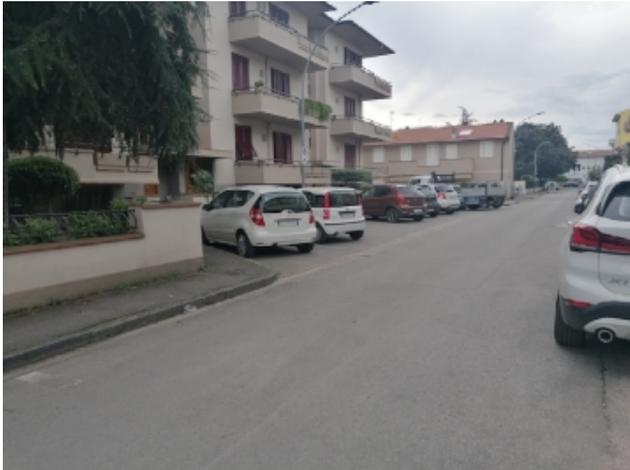
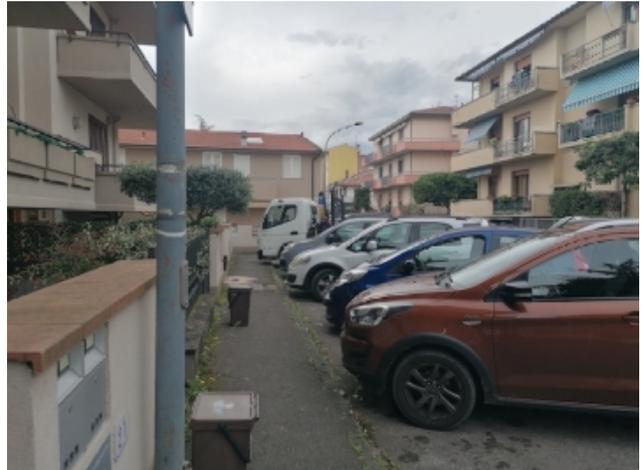
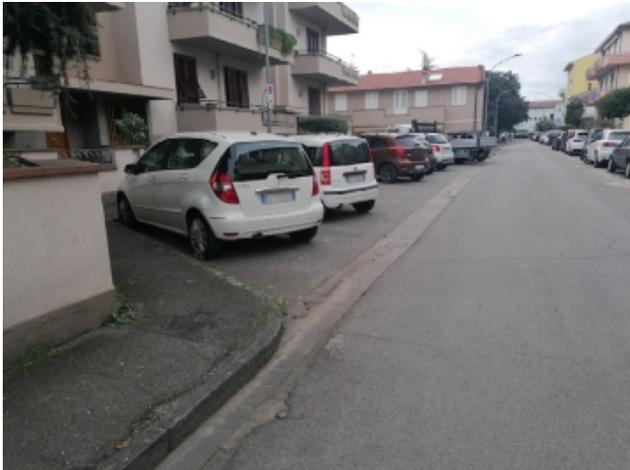
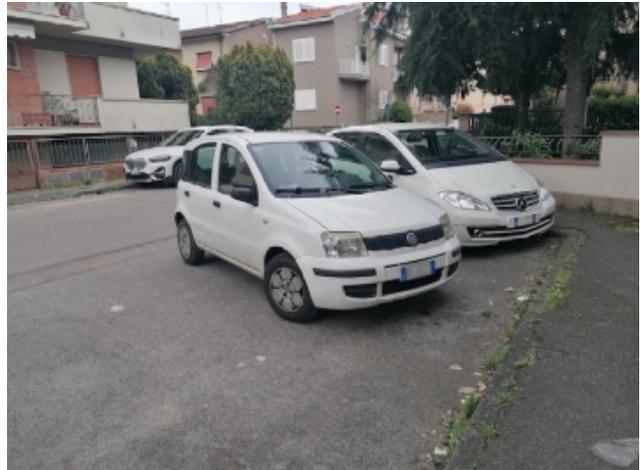
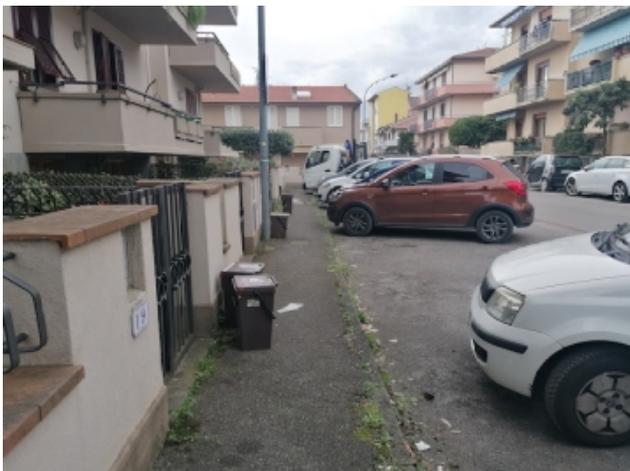
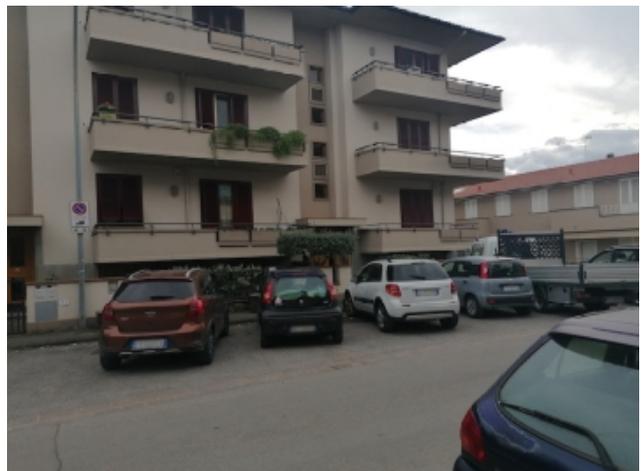
Oggetto: Parcheggio **Numero:** 108

Marciaiede: Presente senza scivolo

Accessibilità: Accessibile con interventi

Note: Assenza stalli per disabili e di con scivolo sui marciapiedi

Indirizzi NBS: messa a dimora di alberi, per quanto riguarda i box di bioritenzione e alberature stradali, di cui al punto 1.1 delle NBS;
Interventi di demineralizzazione, come l'impiego di pavimentazione permeabili inverdite o riapertura dei corsi d'acqua tombati se possibile, di cui al punto 1.4 delle NBS;

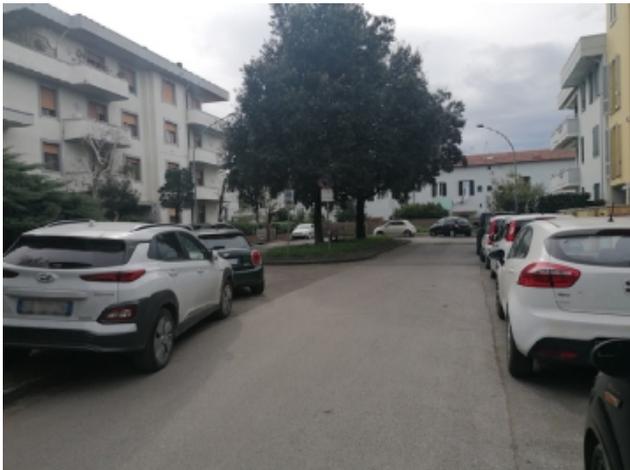
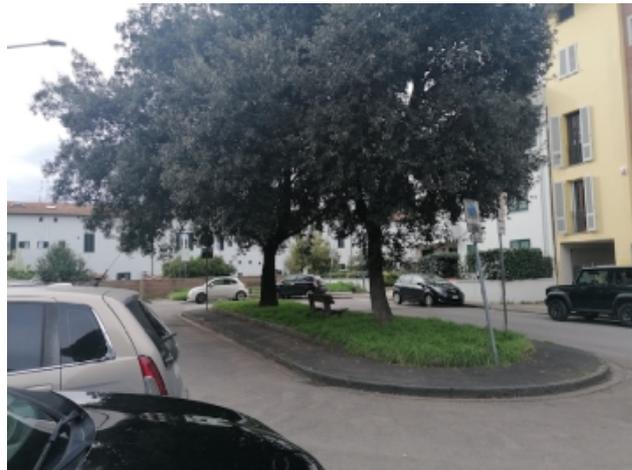
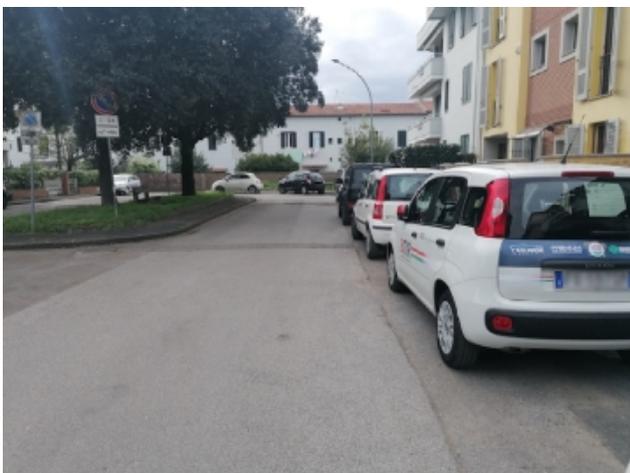
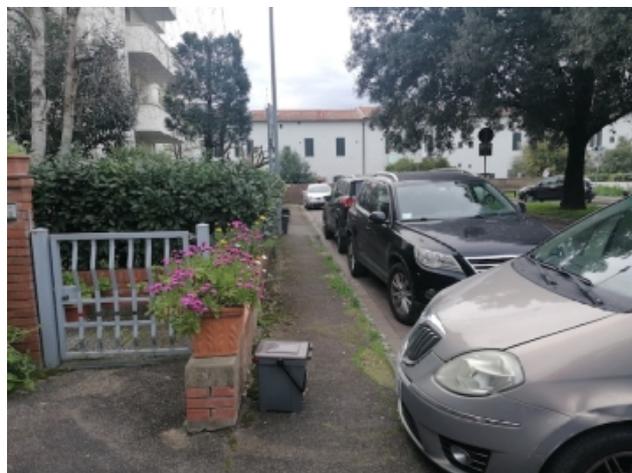
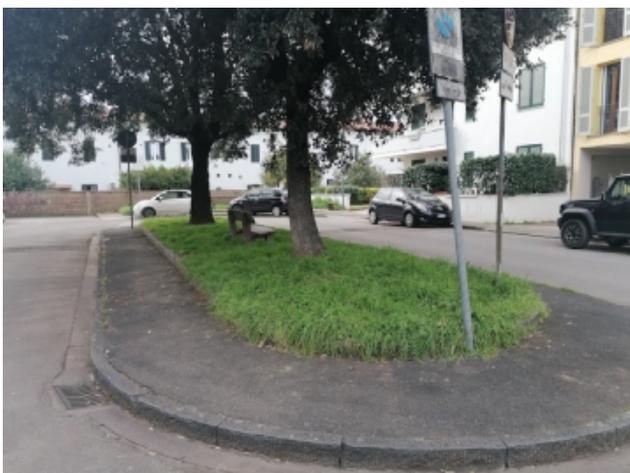
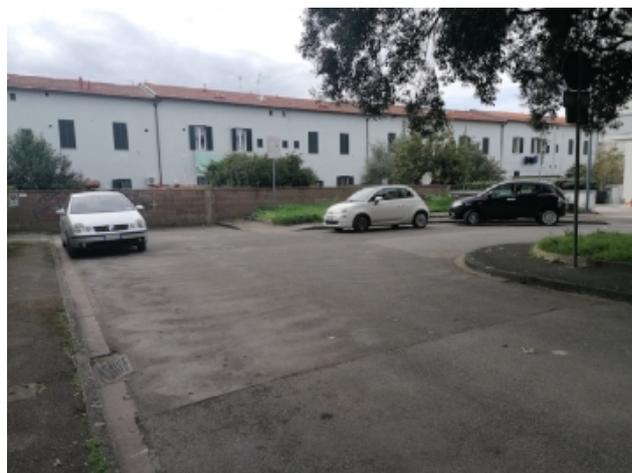
Oggetto: Parcheggio **Numero:** 109

Accessibilità: Accessibile con interventi

Note: Assenza stalli per disabili

Indirizzi NBS: messa a dimora di alberi, per quanto riguarda i box di bioritenzione e alberature stradali, di cui al punto 1.1 delle NBS;
Interventi di demineralizzazione, come l'impiego di pavimentazione permeabili inverdite o riapertura dei corsi d'acqua tombati se possibile, di cui al punto 1.4 delle NBS;

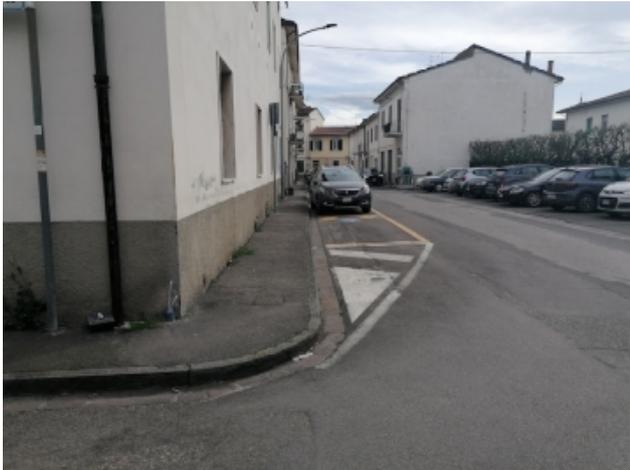
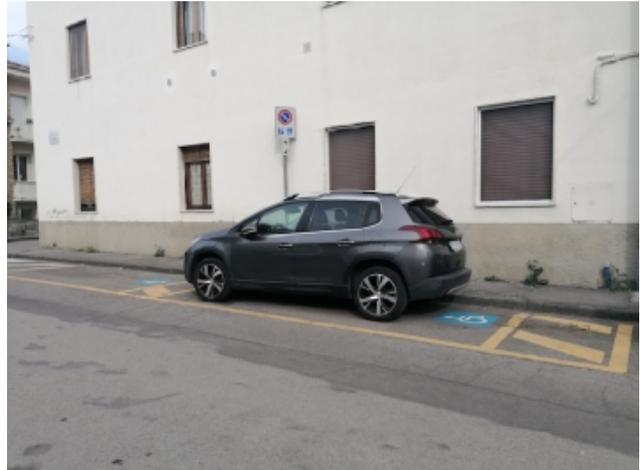
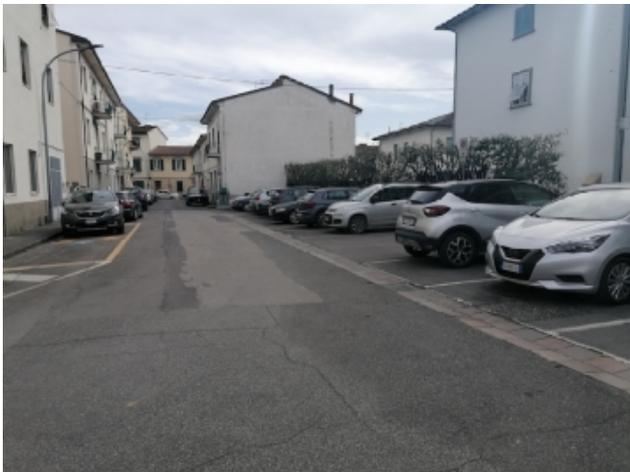
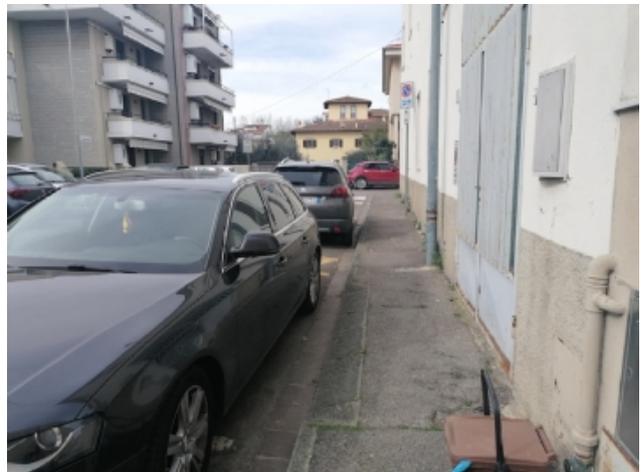
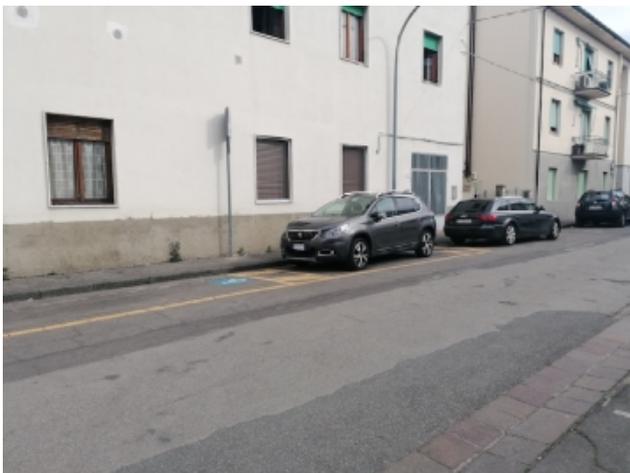
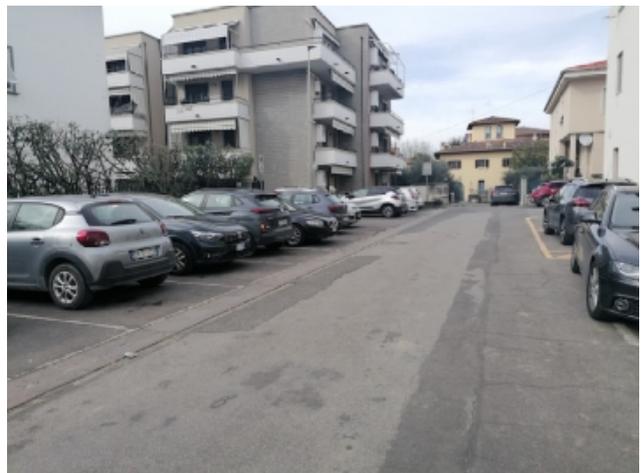
Oggetto: Parcheggio **Numero:** 110

Accessibilità: Accessibile

Indirizzi NBS: messa a dimora di alberi, per quanto riguarda i box di bioritenzione e alberature stradali, di cui al punto 1.1 delle NBS;
Interventi di demineralizzazione, come l'impiego di pavimentazione permeabili inverdite o riapertura dei corsi d'acqua tombati se possibile, di cui al punto 1.4 delle NBS;

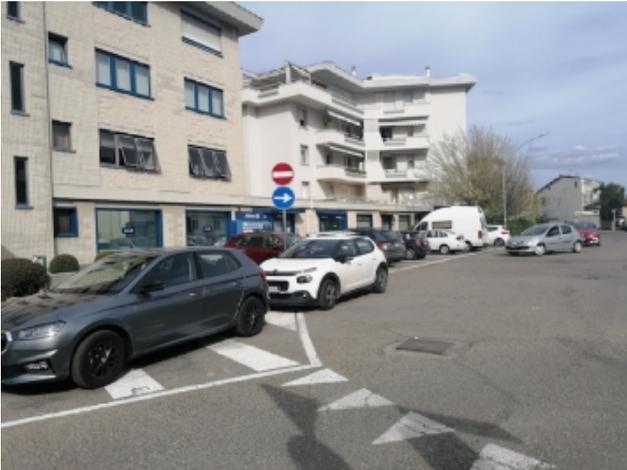
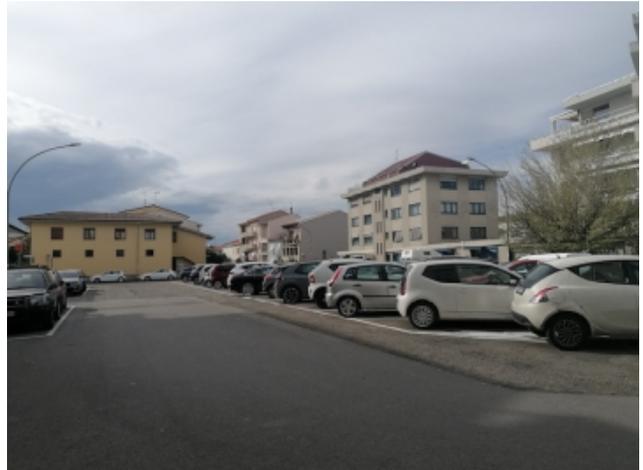
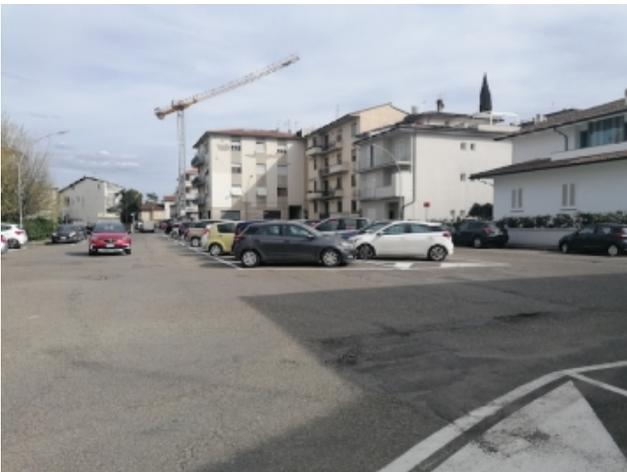
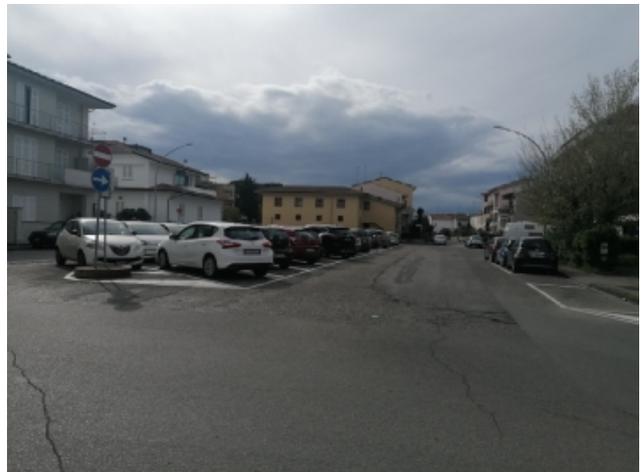
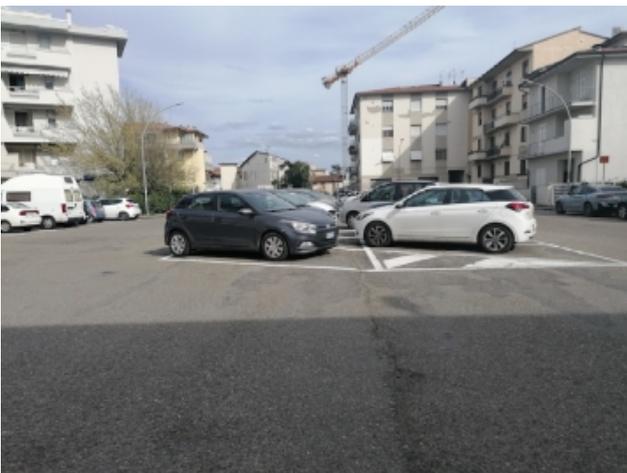
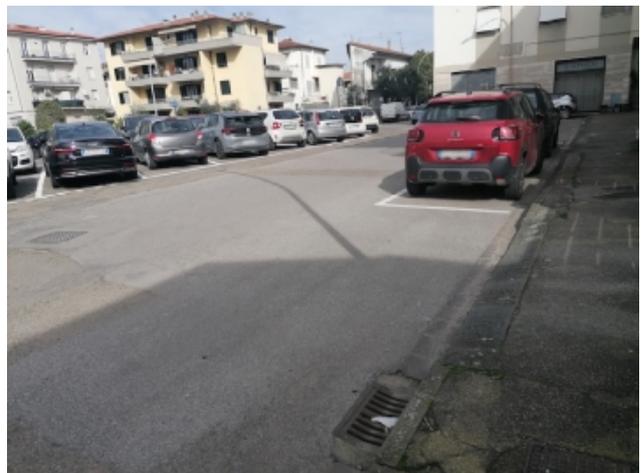
Oggetto: Parcheggio **Numero:** 111

Accessibilità: Accessibile con intervento

Note: Assenza stalli per disabili e marciapiedi con scivolo

Indirizzi NBS: messa a dimora di alberi, per quanto riguarda i box di bioritenzione e alberature stradali, di cui al punto 1.1 delle NBS;

Interventi di demineralizzazione, come l'impiego di pavimentazione permeabili inverdite o riapertura dei corsi d'acqua tombati se possibile, di cui al punto 1.4 delle NBS;

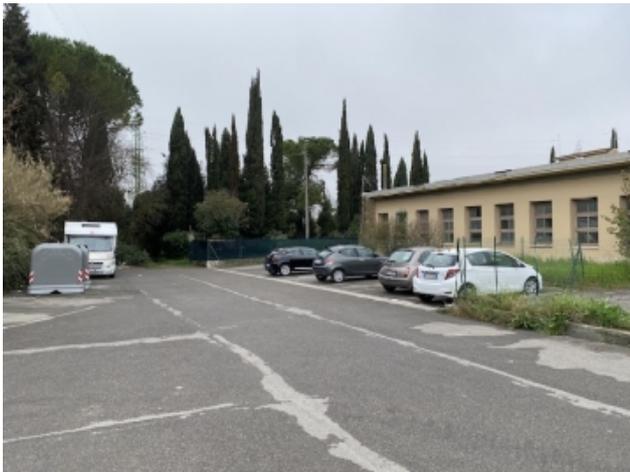
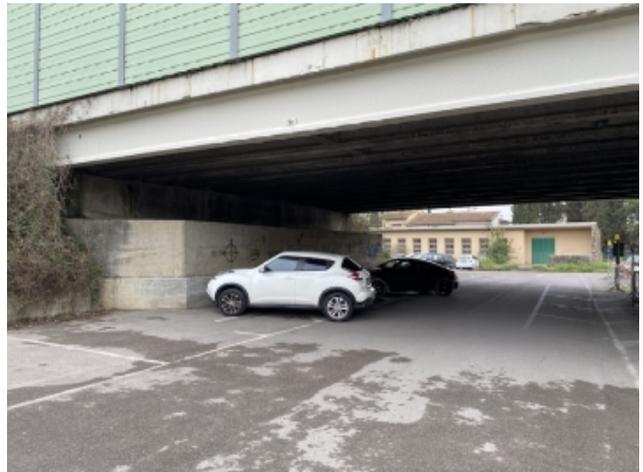
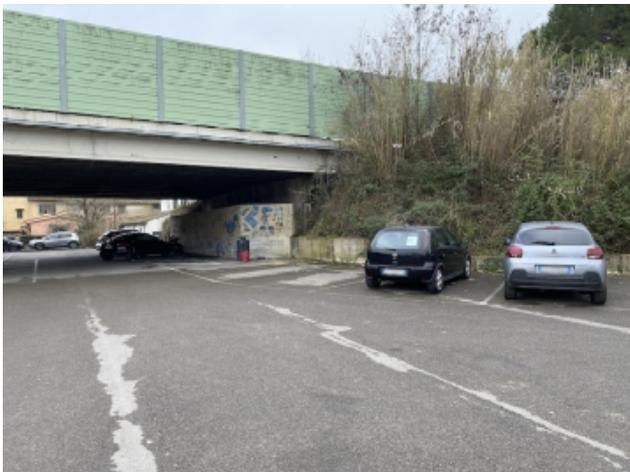
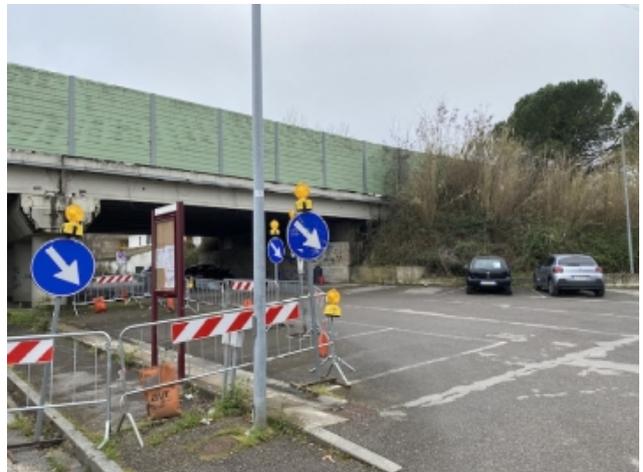
Oggetto: Parcheggio **Numero:** 112

Accessibilità: Accessibile con intervento

Note: Assenza stalli per disabili

Indirizzi NBS: messa a dimora di alberi, per quanto riguarda i box di bioritenzione e alberature stradali, di cui al punto 1.1 delle NBS;
Interventi di demineralizzazione, come l'impiego di pavimentazione permeabili inverdite o riapertura dei corsi d'acqua tombati se possibile, di cui al punto 1.4 delle NBS;

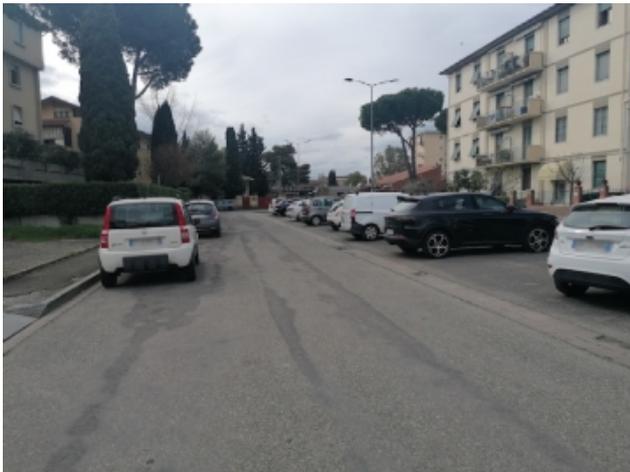
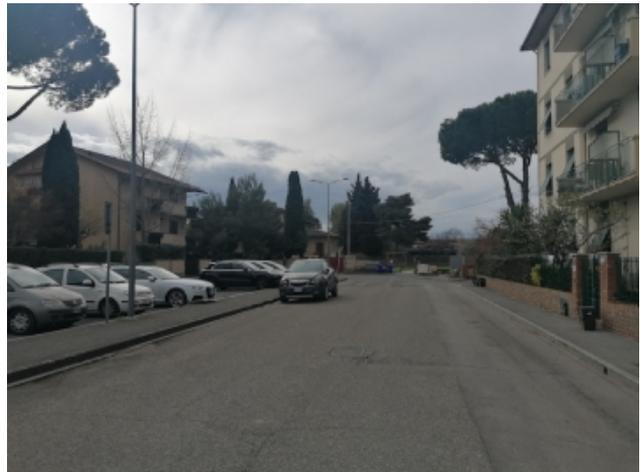
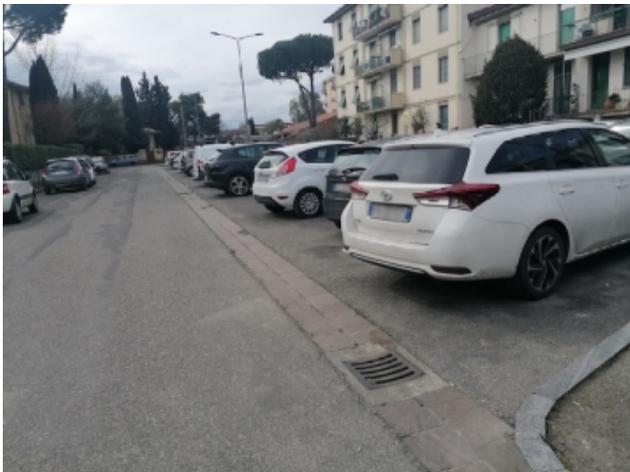
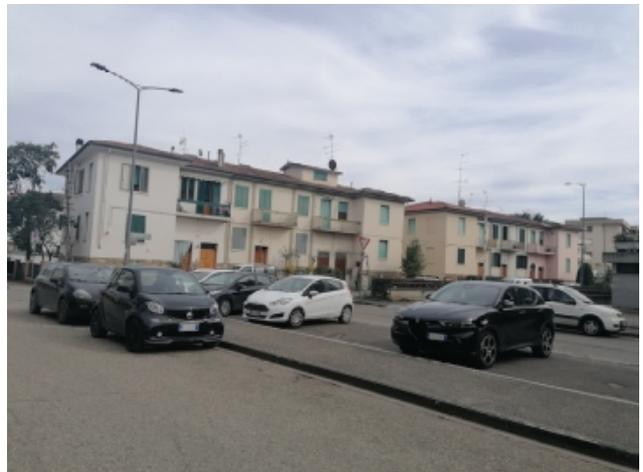
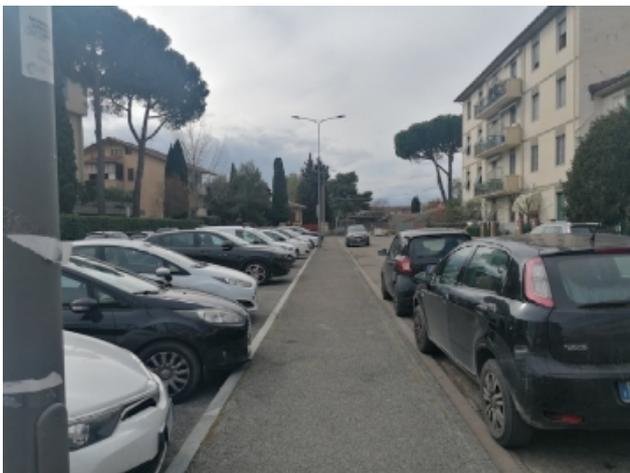
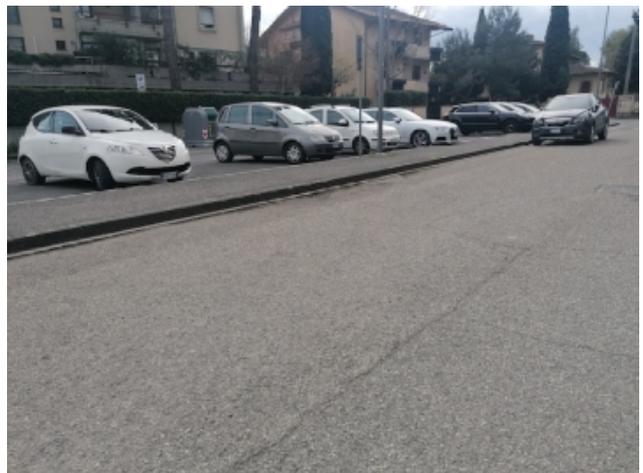
Oggetto: Parcheggio **Numero:** 113

Accessibilità: Accessibile con intervento

Note: Assenza stalli per disabili e marciapiedi con scivolo

Indirizzi NBS: messa a dimora di alberi, per quanto riguarda i box di bioritenzione e alberature stradali, di cui al punto 1.1 delle NBS;
Interventi di demineralizzazione, come l'impiego di pavimentazione permeabili inverdite o riapertura dei corsi d'acqua tombati se possibile, di cui al punto 1.4 delle NBS;

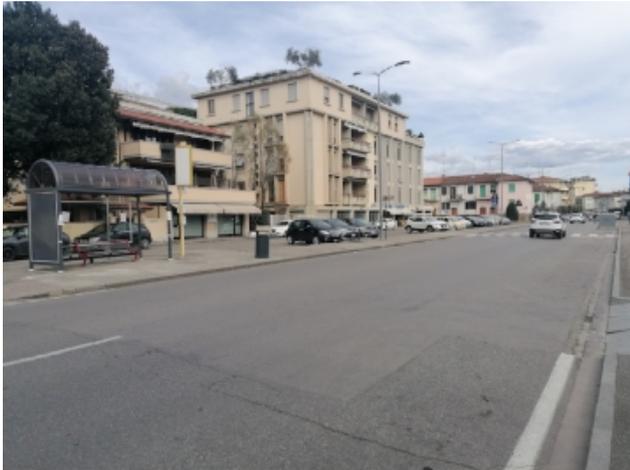
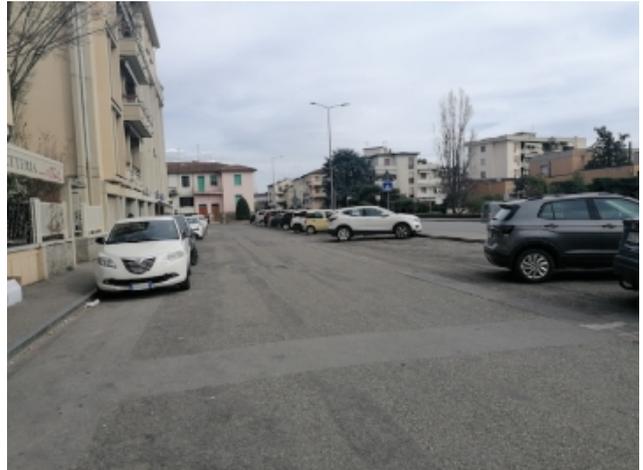
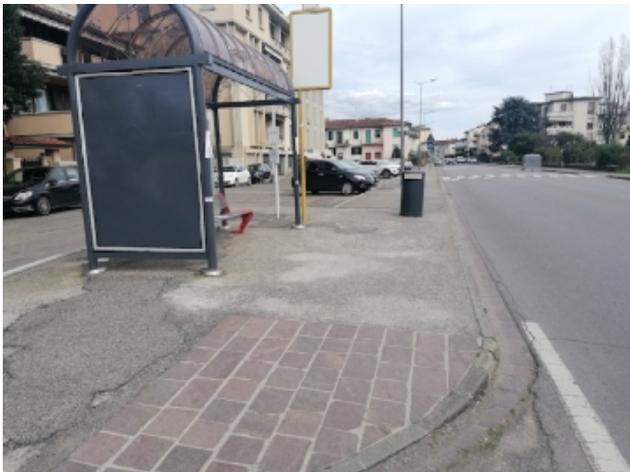
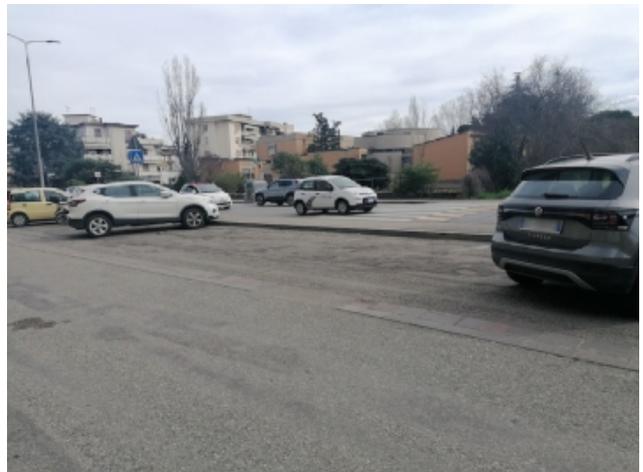
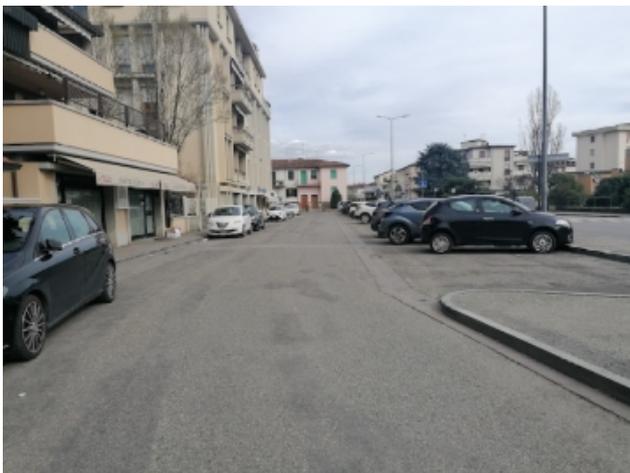
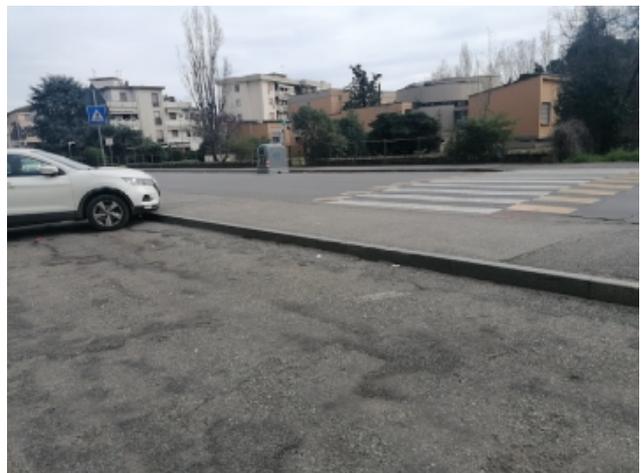
Oggetto: Parcheggio **Numero:** 115

Luogo: Via Raffaello Sanzio

Accessibilità: Accessibile con intervento

Note: Assenza stalli per disabili

Indirizzi NBS: messa a dimora di alberi, per quanto riguarda i box di bioritenzione e alberature stradali, di cui al punto 1.1 delle NBS;
Interventi di demineralizzazione, come l'impiego di pavimentazione permeabili inverdite o riapertura dei corsi d'acqua tombati se possibile, di cui al punto 1.4 delle NBS;

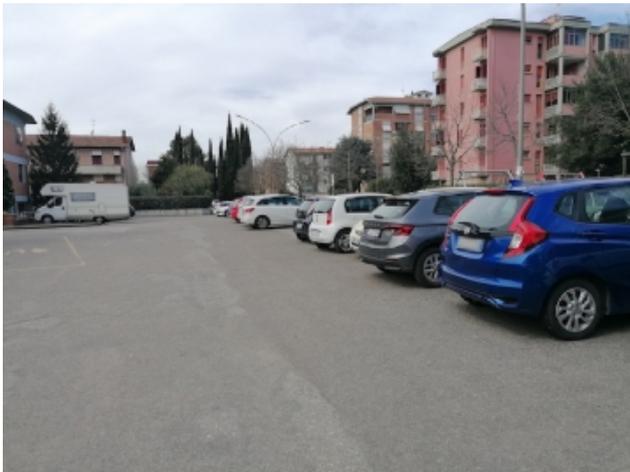
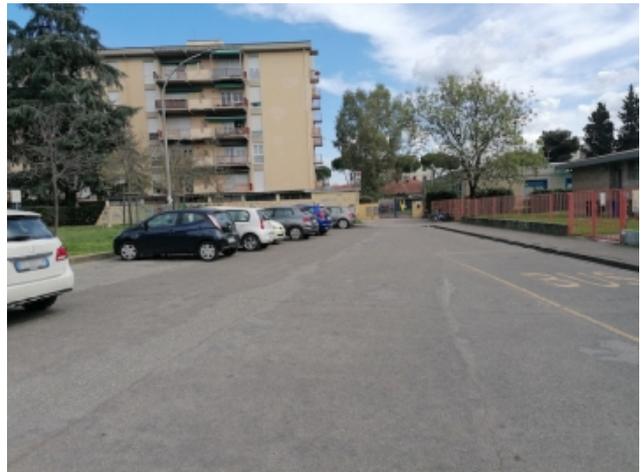
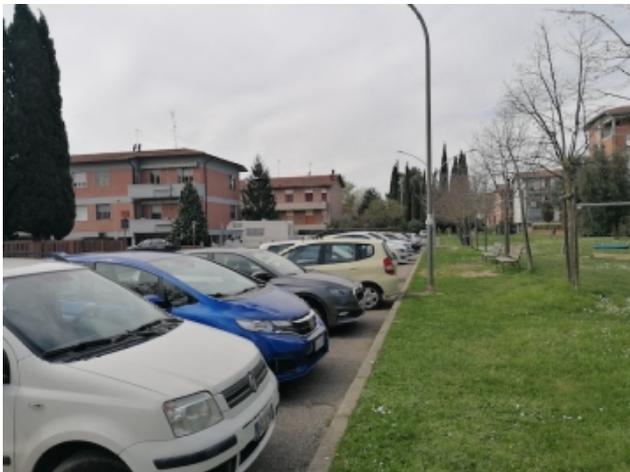
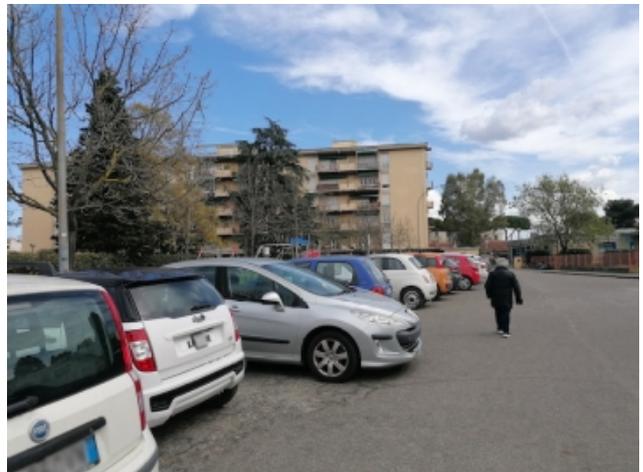
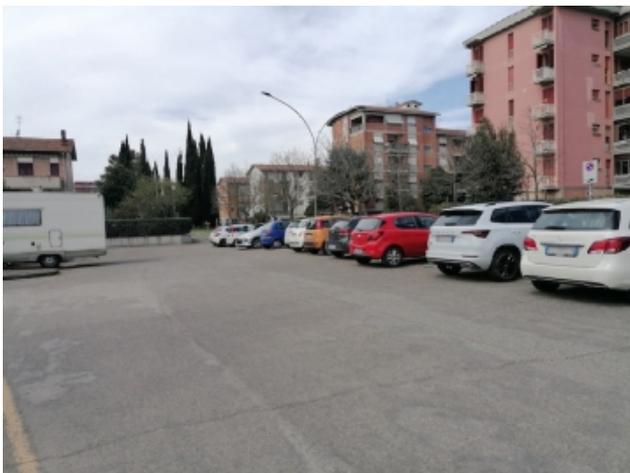
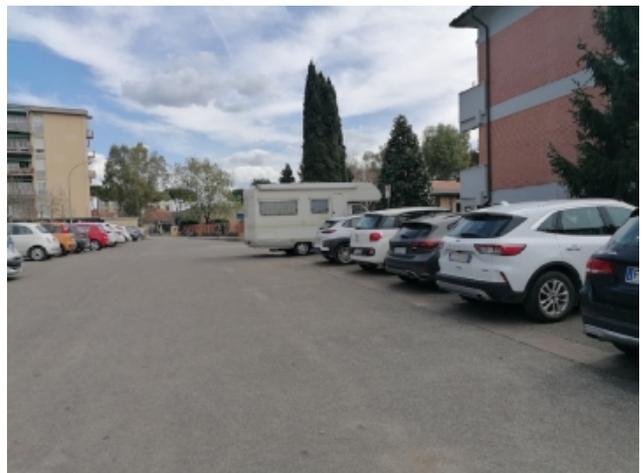
Oggetto: Parcheggio **Numero:** 116

Luogo: Via Bonistallo - Via Raffaello Sanzio

Accessibilità: Accessibile con intervento

Note: Assenza stalli per disabili

Indirizzi NBS: messa a dimora di alberi, per quanto riguarda i box di bioritenzione e alberature stradali, di cui al punto 1.1 delle NBS;
Interventi di demineralizzazione, come l'impiego di pavimentazione permeabili inverdite o riapertura dei corsi d'acqua tombati se possibile, di cui al punto 1.4 delle NBS;
Interventi di verde free standing, come l'impiego di barriere verdi e barriere verdi filtranti e percorsi pergolati, di cui al punto 1.8 delle NBS.

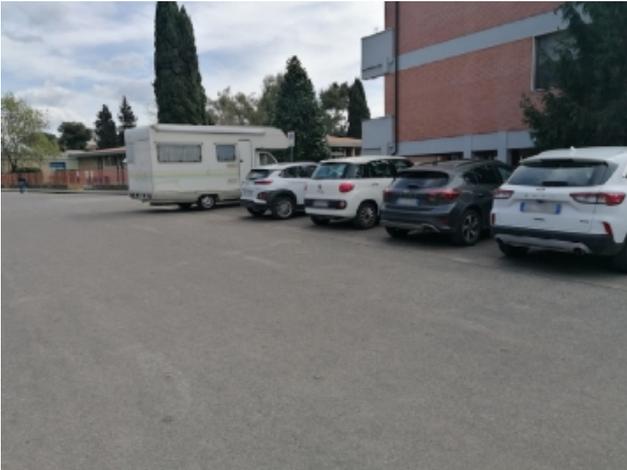
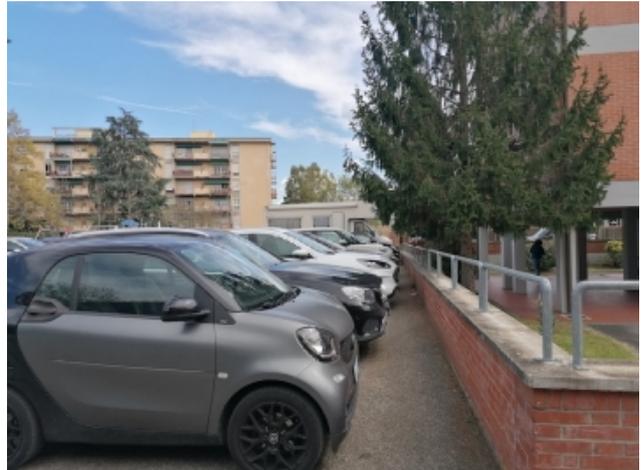
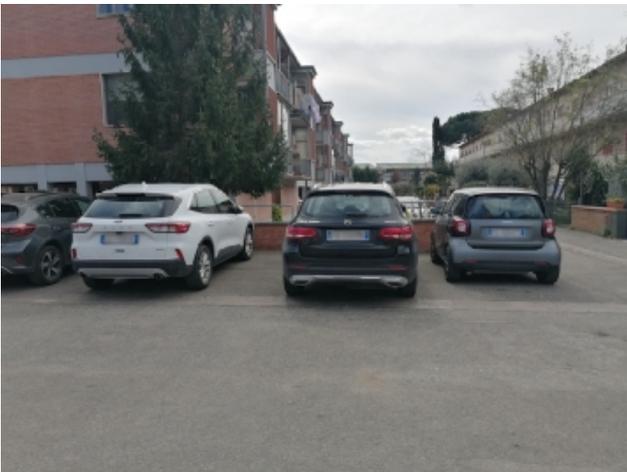
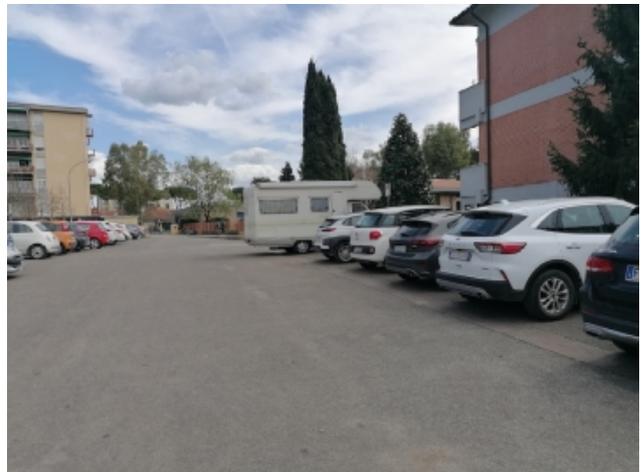
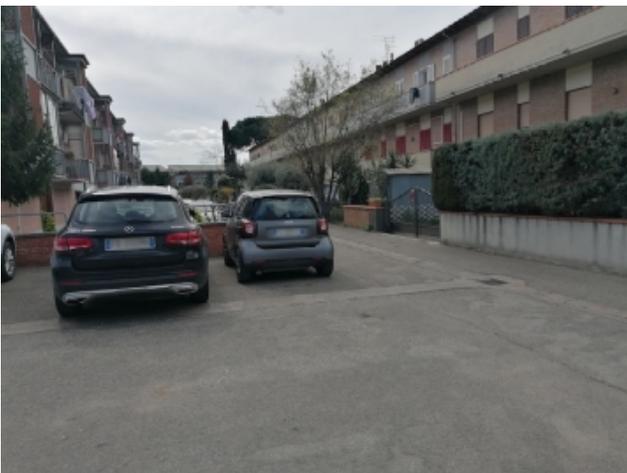
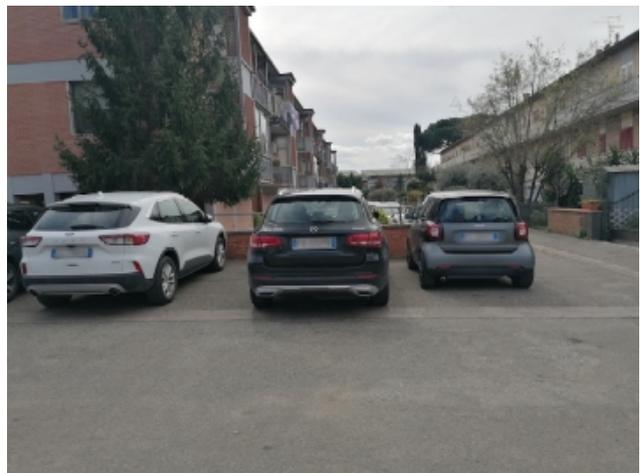
Oggetto: Parcheggio **Numero:** 117

Luogo: Via Valsugana

Accessibilità: Accessibile con intervento

Note: Assenza stalli per disabili

Indirizzi NBS: messa a dimora di alberi, per quanto riguarda i box di bioritenzione e alberature stradali, di cui al punto 1.1 delle NBS;
Interventi di demineralizzazione, come l'impiego di pavimentazione permeabili inverdite o riapertura dei corsi d'acqua tombati se possibile, di cui al punto 1.4 delle NBS;

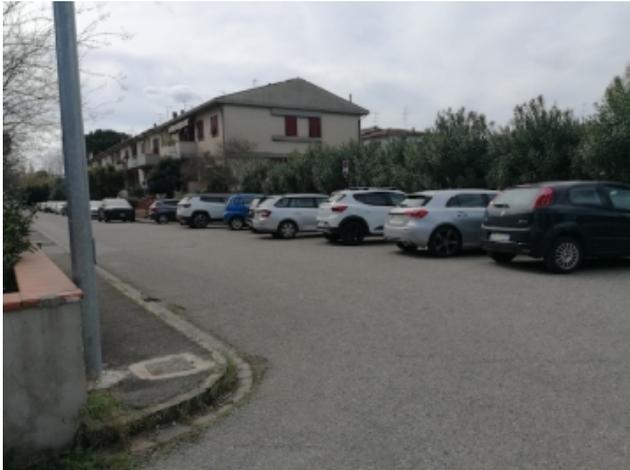
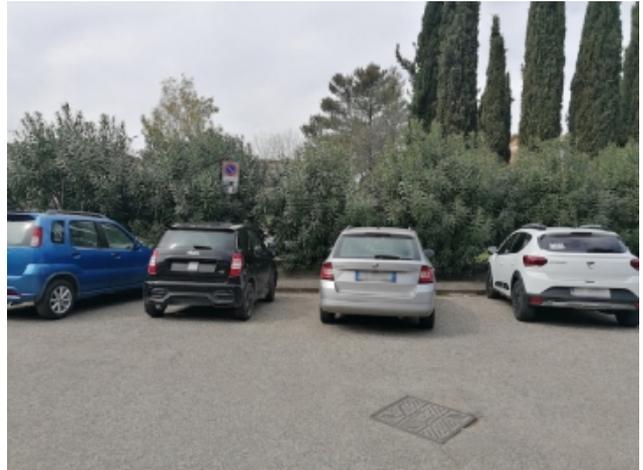
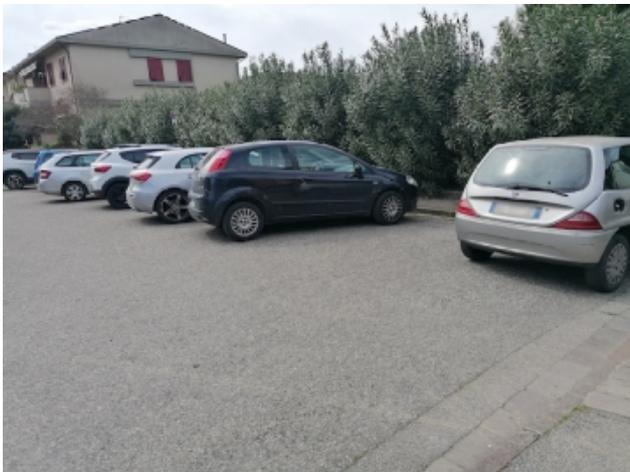
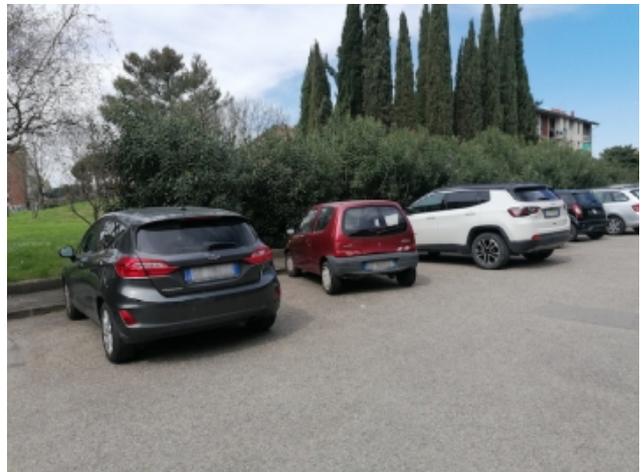
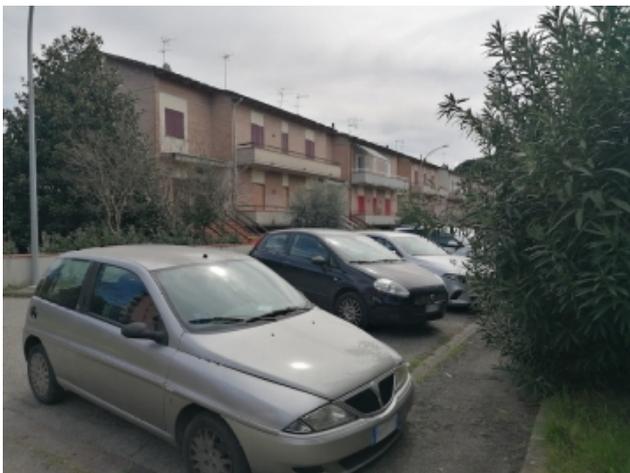
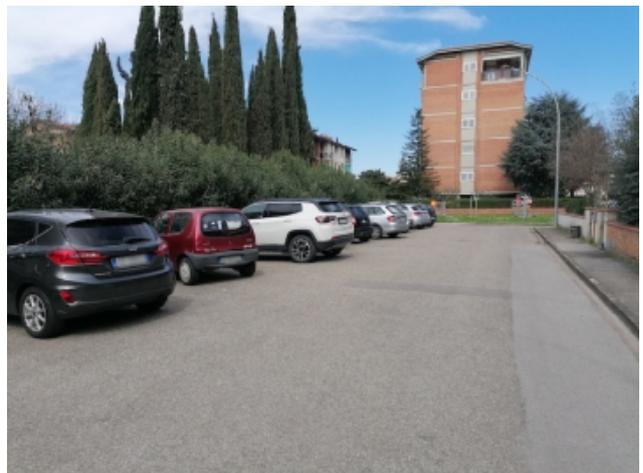
Oggetto: Parcheggio **Numero:** 118

Luogo: Via Valsugana

Marciapiede: Presenti senza scivolo

Accessibilità: Accessibile con intervento

Note: Assenza stalli per disabili e marciapiede senza scivolo

Indirizzi NBS: messa a dimora di alberi, per quanto riguarda i box di bioritenzione e alberature stradali, di cui al punto 1.1 delle NBS;
Interventi di demineralizzazione, come l'impiego di pavimentazione permeabili inverdite o riapertura dei corsi d'acqua tombati se possibile, di cui al punto 1.4 delle NBS;
Interventi di verde free standing, come l'impiego di barriere verdi e barriere verdi filtranti e percorsi pergolati, di cui al punto 1.8 delle NBS.

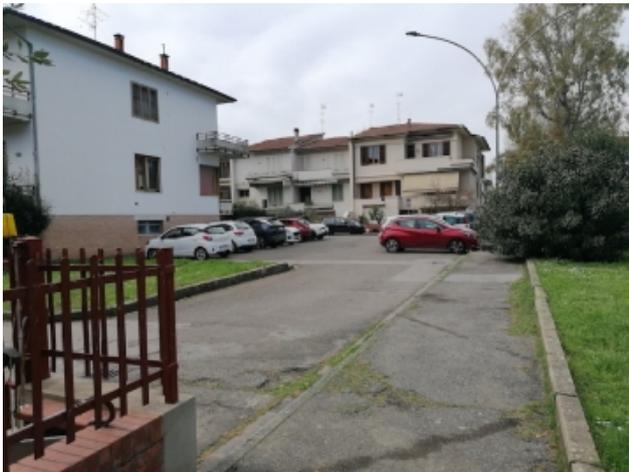
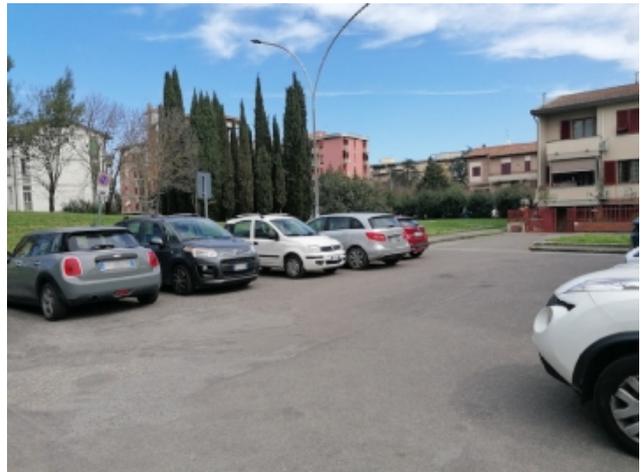
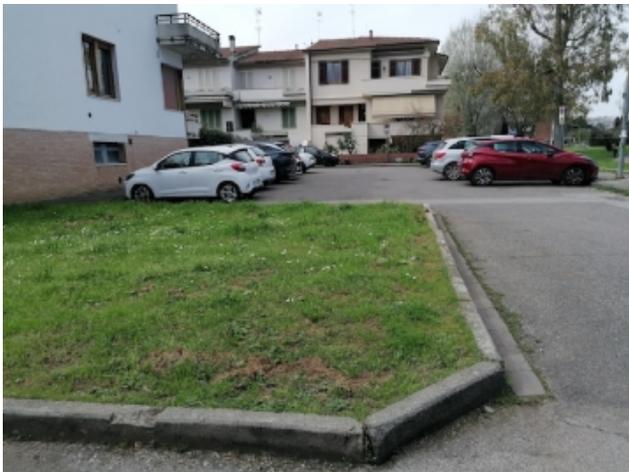
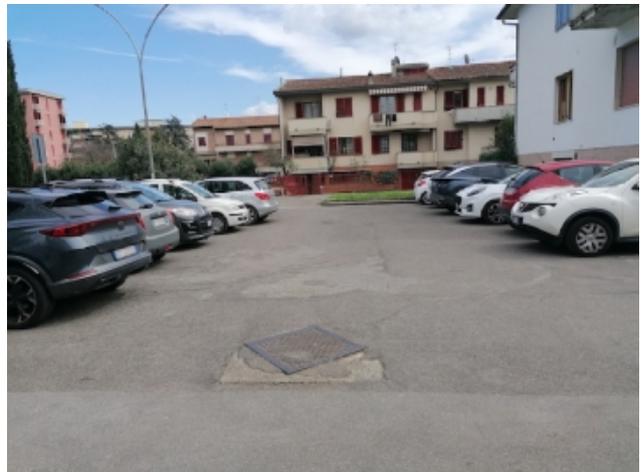
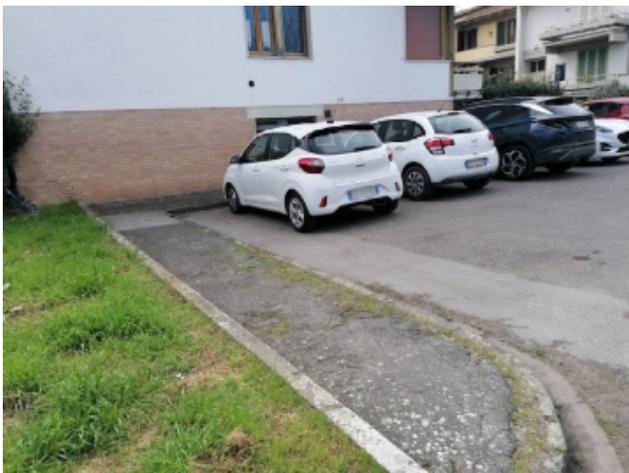
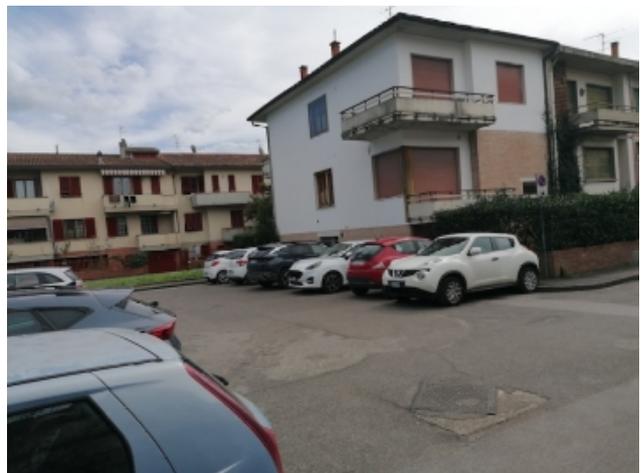
Oggetto: Parcheggio **Numero:** 119

Luogo: Via Val D'Ossola

Accessibilità: Accessibile con intervento

Note: Assenza stalli per disabili

Indirizzi NBS: messa a dimora di alberi, per quanto riguarda i box di bioritenzione e alberature stradali, di cui al punto 1.1 delle NBS;
Interventi di demineralizzazione, come l'impiego di pavimentazione permeabili inverdite o riapertura dei corsi d'acqua tombati se possibile, di cui al punto 1.4 delle NBS;
