Comune di Empoli

PIANO OPERATIVO

**Piano per la programmazione
degli interventi volti all'eliminazione
delle barriere architettoniche (PEBA)**

Schede parcheggi

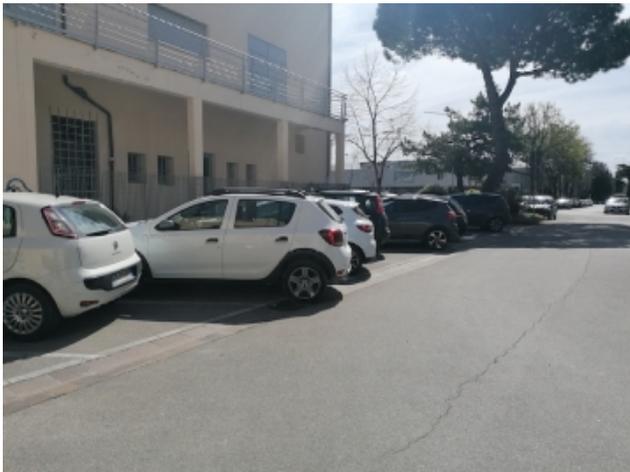
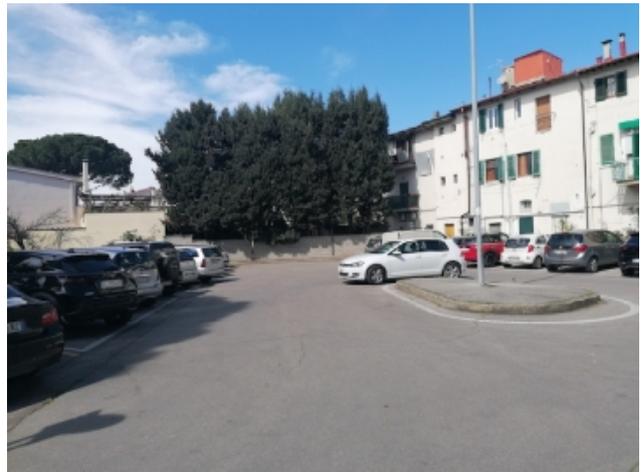
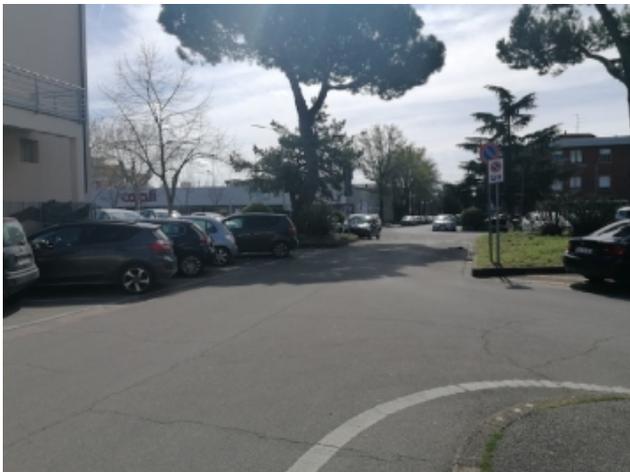
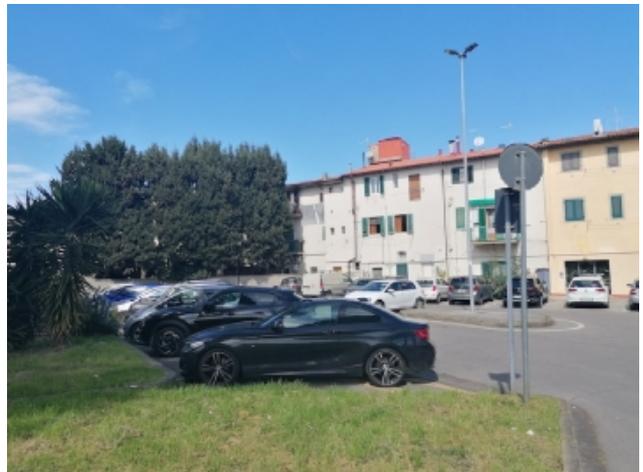
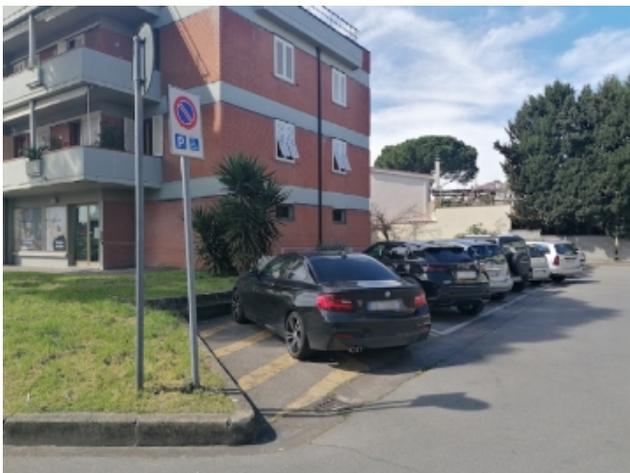
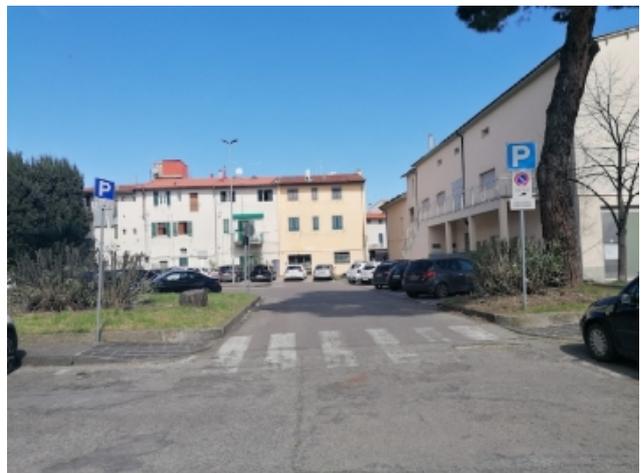
Oggetto: Parcheggio **Numero:** 121

Aree verdi: Presenti dele aiuole

Alberature: Presenti nelle aiuole

Marciapiede: Presente con scivolo

Pavimentazione: asfalto

Stalli per disabili: presenti

Accessibilità: Accessibile con intervento

Note: Assenza stalli per disabili

Indirizzi NBS: messa a dimora di alberi, per quanto riguarda i box di bioritenzione e alberature stradali, di cui al punto 1.1 delle NBS;
Interventi di demineralizzazione, come l'impiego di pavimentazione permeabili inverdite o riapertura dei corsi d'acqua tombati se possibile, di cui al punto 1.4 delle NBS;

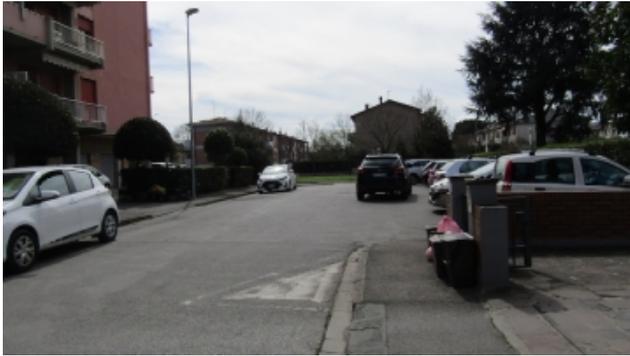
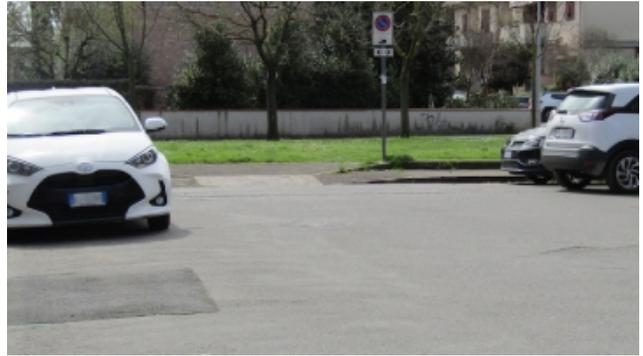
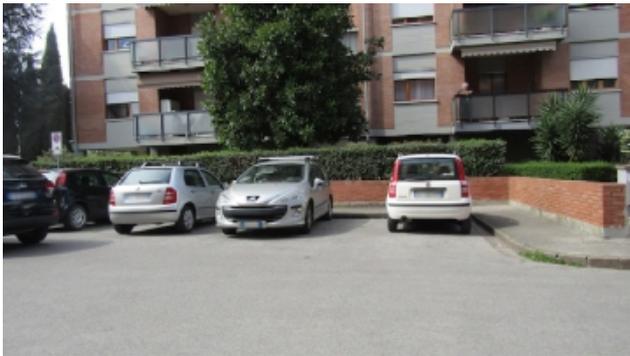
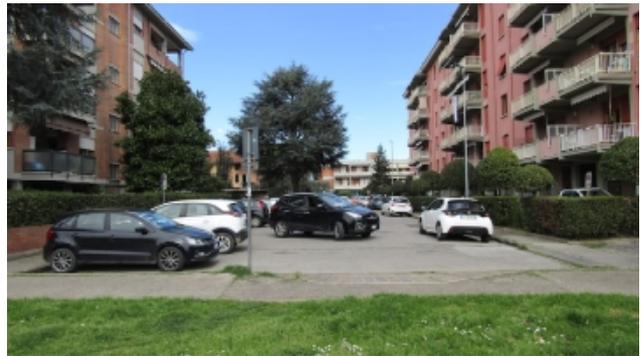
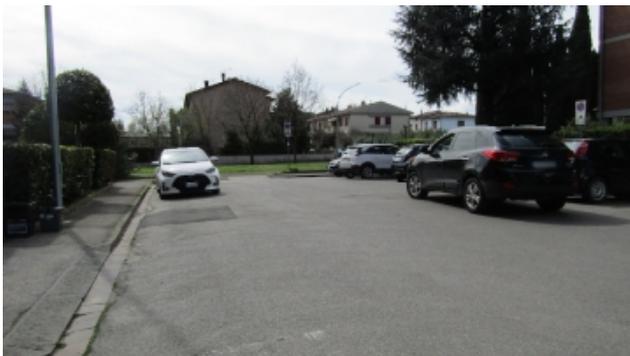
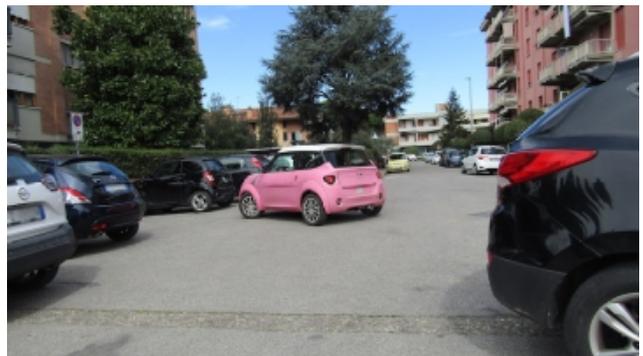
Oggetto: Parcheggio **Numero:** 122

Aree verdi: presenti

Alberature: Presenti

Marciapiede: assenti

Pavimentazione: asfalto

Stalli per disabili: assente

Accessibilità: Accessibile con intervento

Note: Assenza stalli per disabili

Indirizzi NBS: messa a dimora di alberi, per quanto riguarda i box di bioritenzione e alberature stradali, di cui al punto 1.1 delle NBS;
Interventi di demineralizzazione, come l'impiego di pavimentazione permeabili inverdite o riapertura dei corsi d'acqua tombati se possibile, di cui al punto 1.4 delle NBS;

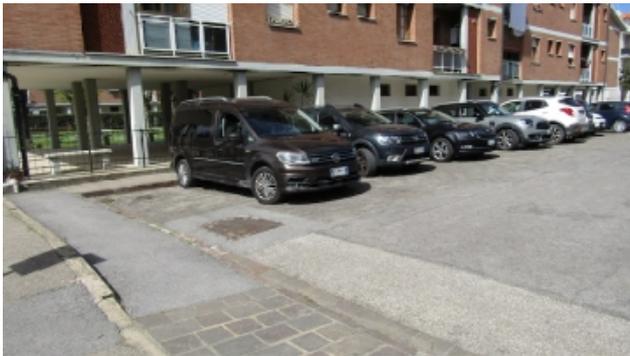
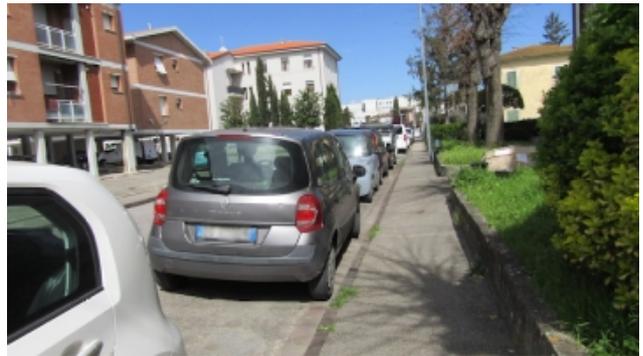
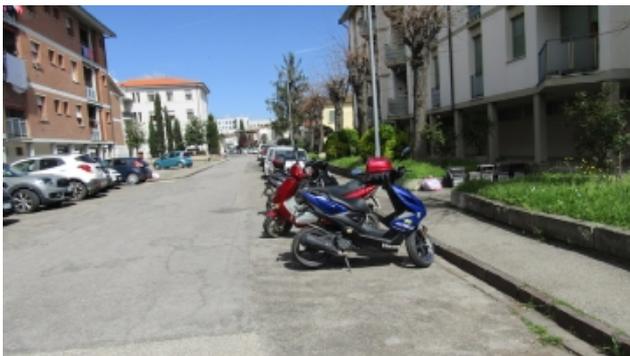
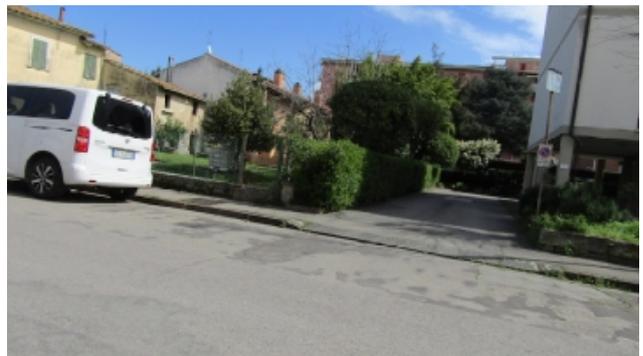
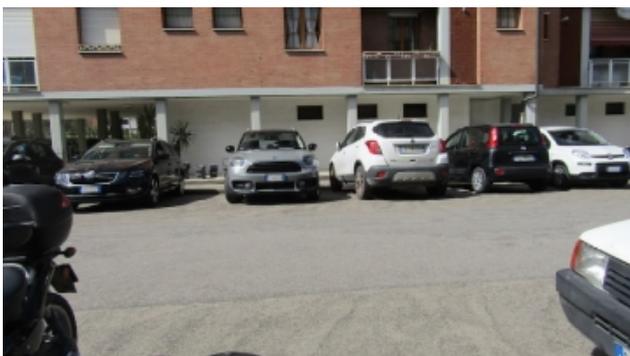
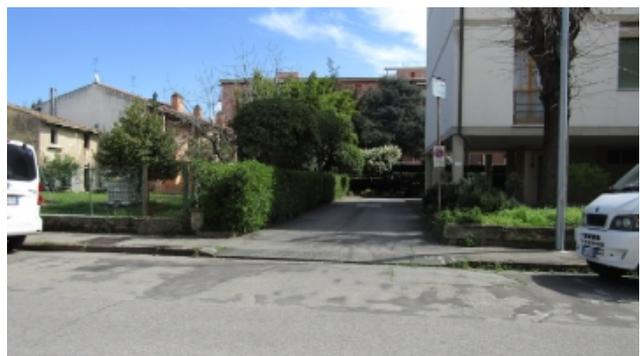
Oggetto: Parcheggio **Numero:** 123

Aree verdi: presenti

Alberature: Presenti

Marciapiede: Presente con scivolo

Pavimentazione: asfalto

Stalli per disabili: assente

Accessibilità: Accessibile con intervento

Note: Assenza stalli per disabili

Indirizzi NBS: messa a dimora di alberi, per quanto riguarda i box di bioritenzione e alberature stradali, di cui al punto 1.1 delle NBS;
Interventi di demineralizzazione, come l'impiego di pavimentazione permeabili inverdite o riapertura dei corsi d'acqua tombati se possibile, di cui al punto 1.4 delle NBS;

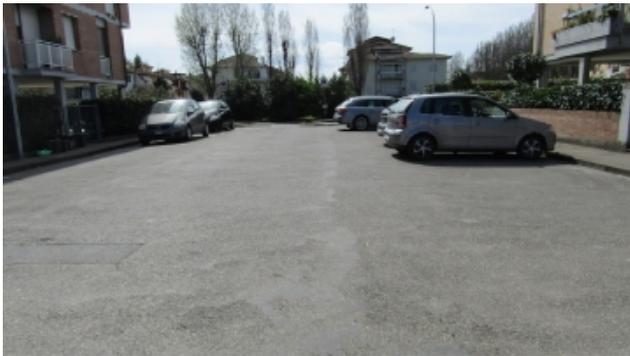
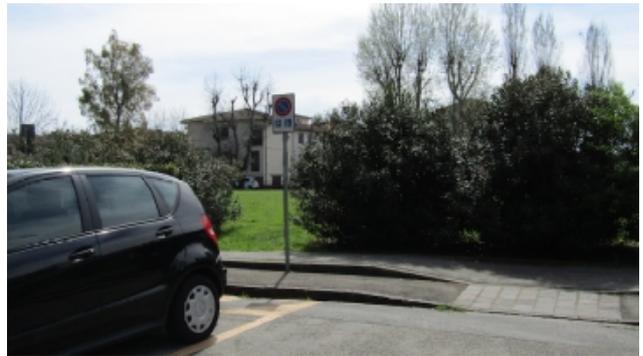
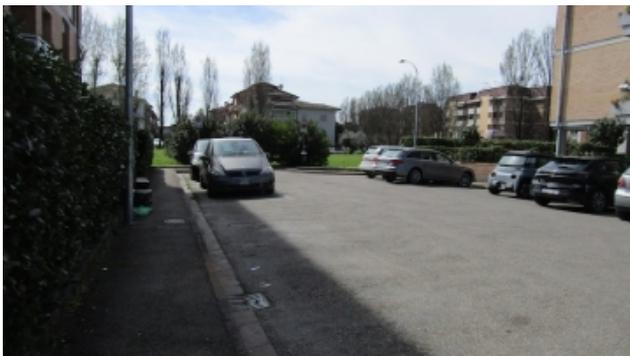
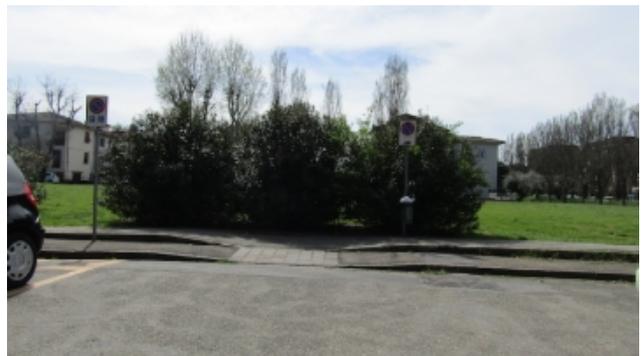
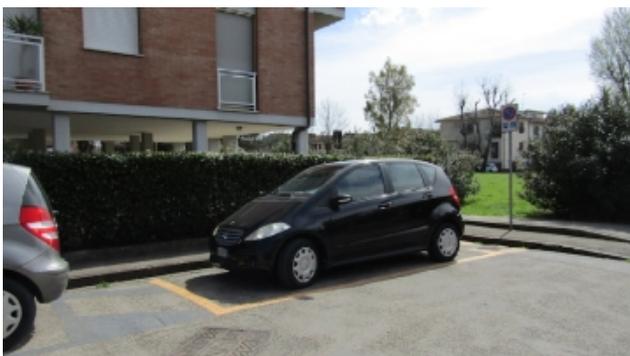
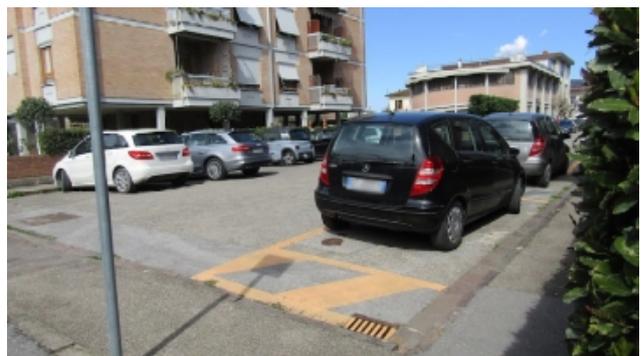
Oggetto: Parcheggio **Numero:** 124

Aree verdi: presenti

Alberature: Presenti

Marciapiede: Presente con scivolo

Pavimentazione: asfalto

Stalli per disabili: presente

Accessibilità: Accessibile

Indirizzi NBS: messa a dimora di alberi, per quanto riguarda i box di bioritenzione e alberature stradali, di cui al punto 1.1 delle NBS;
Interventi di demineralizzazione, come l'impiego di pavimentazione permeabili inverdite o riapertura dei corsi d'acqua tombati se possibile, di cui al punto 1.4 delle NBS;

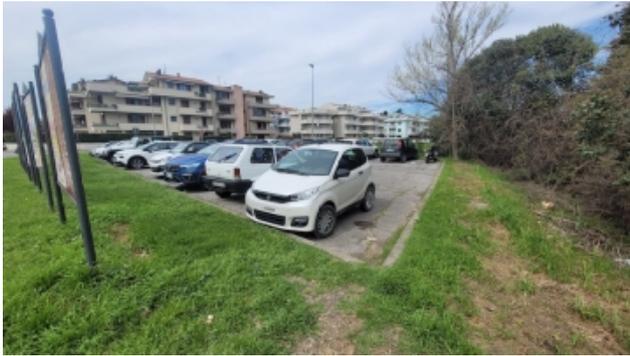
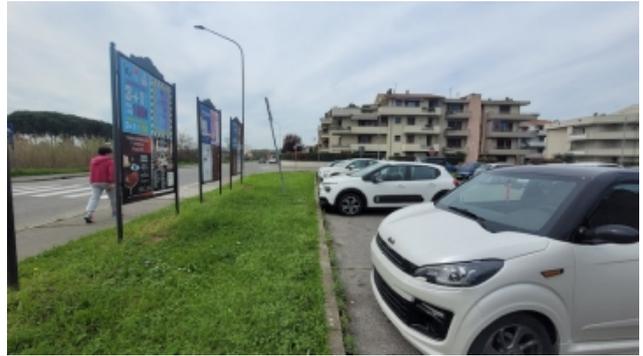
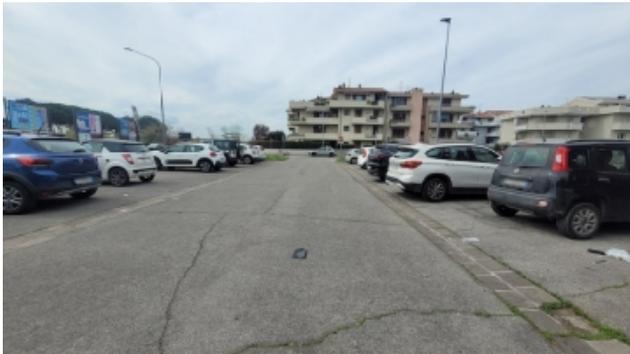
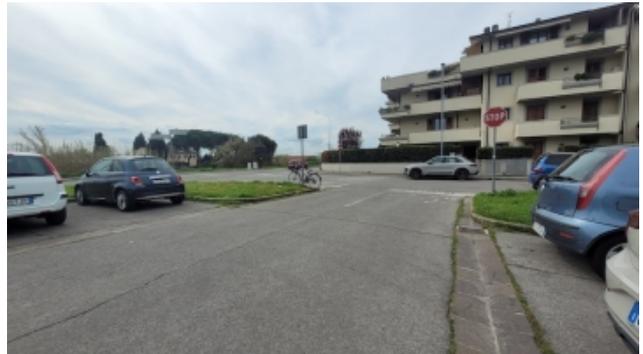
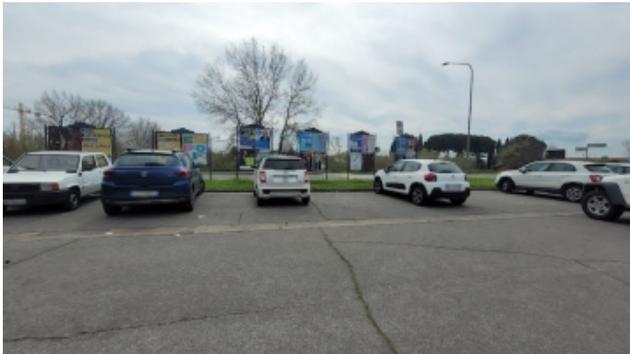
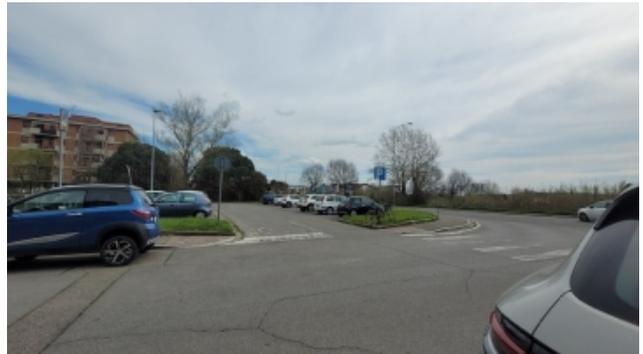
Oggetto: Parcheggio **Numero:** 125

Aree verdi: Presenti delle aiuole

Alberature: Presenti nelle aiuole

Marciapiede: Presente con scivolo

Pavimentazione: asfalto

Stalli per disabili: assente

Accessibilità: Accessibile con intervento

Note: Assenza stalli per disabili

Indirizzi NBS: messa a dimora di alberi, per quanto riguarda i box di bioritenzione e alberature stradali, di cui al punto 1.1 delle NBS;
Interventi di demineralizzazione, come l'impiego di pavimentazione permeabili inverdite o riapertura dei corsi d'acqua tombati se possibile, di cui al punto 1.4 delle NBS;
Interventi di verde free standing, come l'impiego di barriere verdi e barriere verdi filtranti e percorsi pergolati, di cui al punto 1.8 delle NBS.

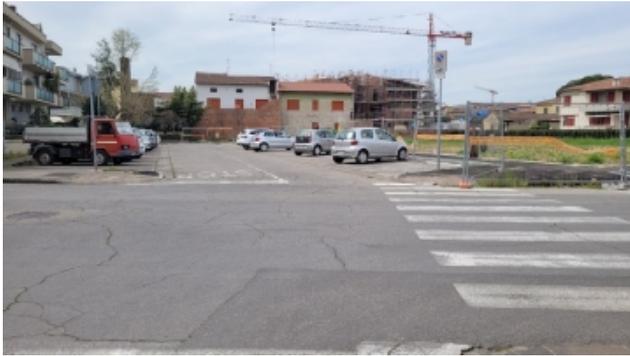
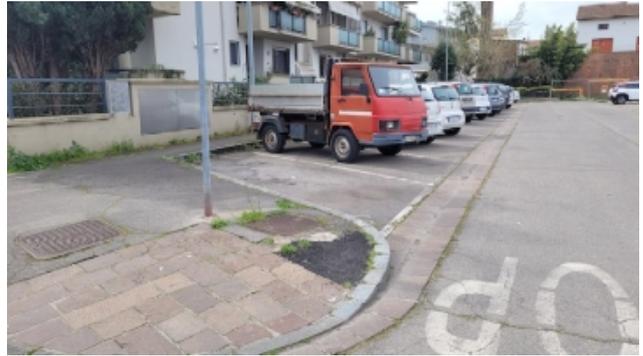
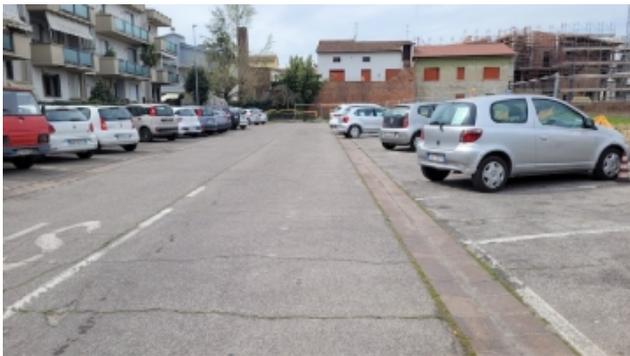
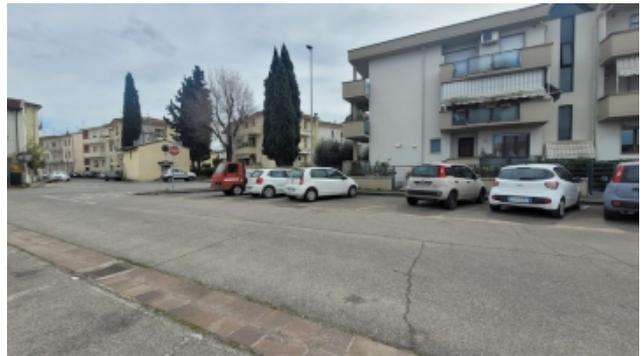
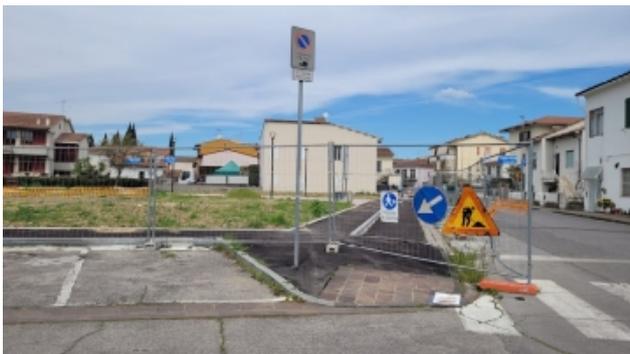
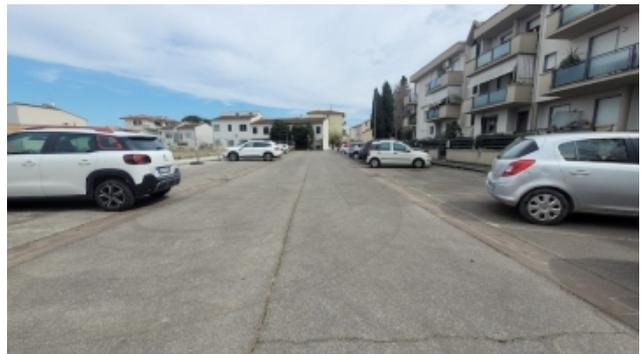
Oggetto: Parcheggio **Numero:** 127

Accessibilità: Accessibile con intervento

Note: Assenza stalli per disabili

Indirizzi NBS: messa a dimora di alberi, per quanto riguarda i box di bioritenzione e alberature stradali, di cui al punto 1.1 delle NBS;
Interventi di demineralizzazione, come l'impiego di pavimentazione permeabili inverdite o riapertura dei corsi d'acqua tombati se possibile, di cui al punto 1.4 delle NBS;
Interventi di verde free standing, come l'impiego di barriere verdi e barriere verdi filtranti e percorsi pergolati, di cui al punto 1.8 delle NBS.

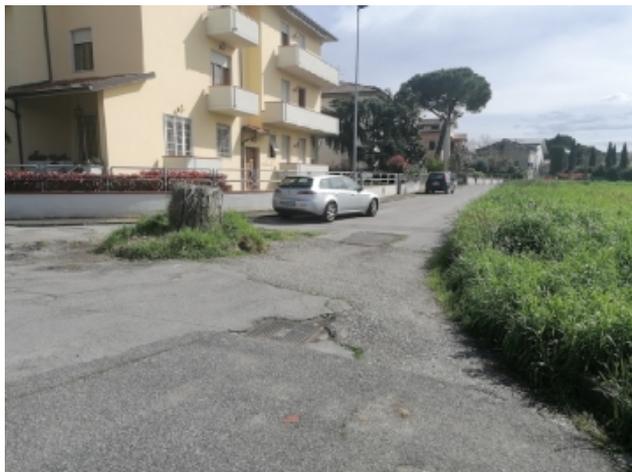
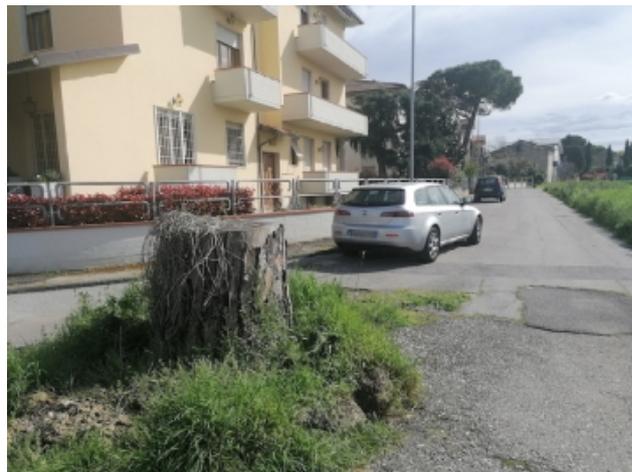
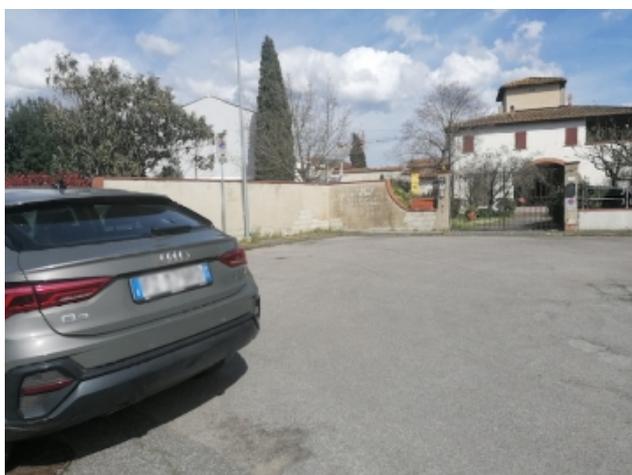
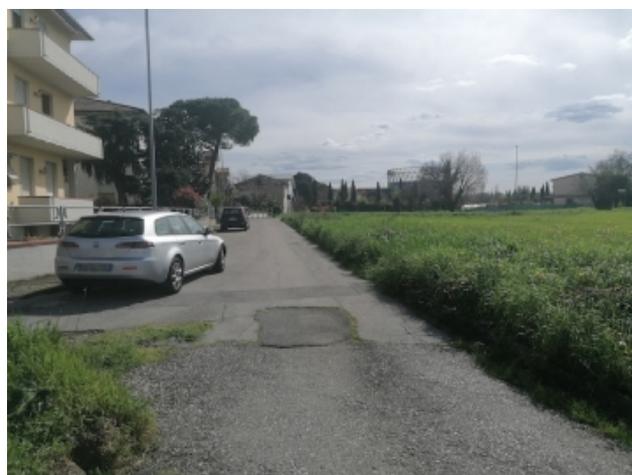
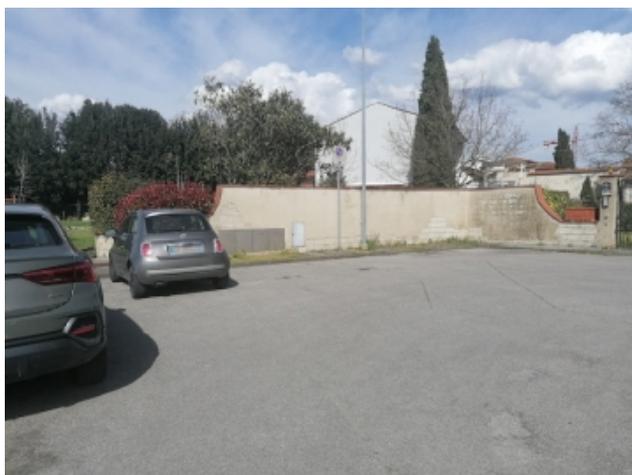
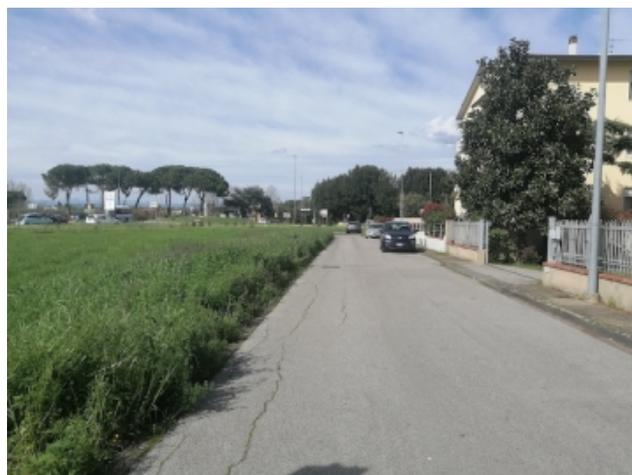
Oggetto: Parcheggio **Numero:** 128

Accessibilità: Accessibile con interventi

Note: Assenza stalli per disabili

Indirizzi NBS: messa a dimora di alberi, per quanto riguarda i box di bioritenzione e alberature stradali, di cui al punto 1.1 delle NBS;
Interventi di demineralizzazione, come l'impiego di pavimentazione permeabili inverdite o riapertura dei corsi d'acqua tombati se possibile, di cui al punto 1.4 delle NBS;

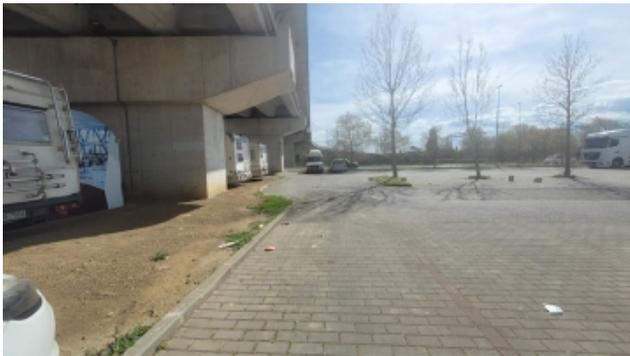
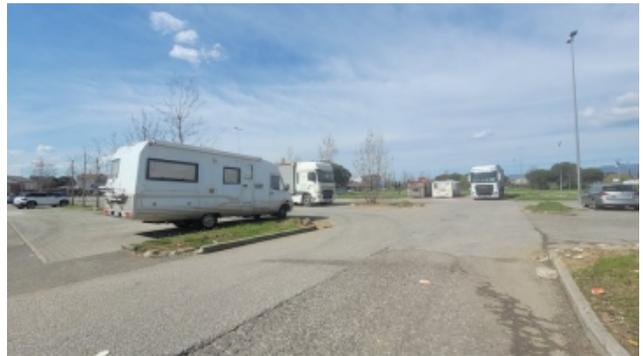
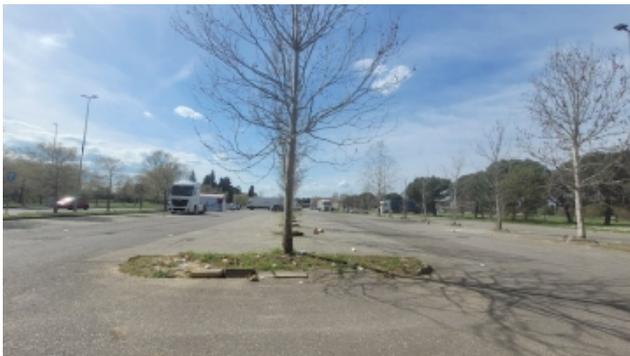
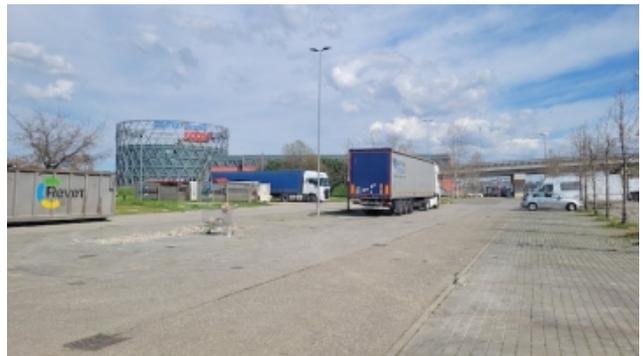
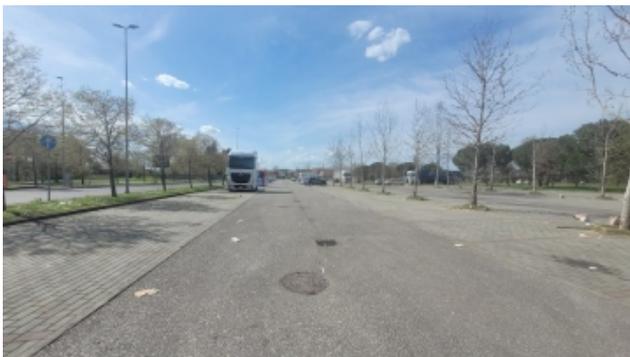
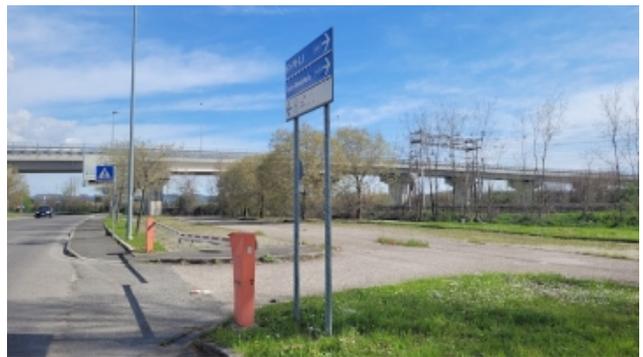
Oggetto: Parcheggio **Numero:** 131

Accessibilità: Accessibile con intervento

Note: Assenza stalli per disabili

Indirizzi NBS: messa a dimora di alberi, per quanto riguarda i box di bioritenzione e alberature stradali, di cui al punto 1.1 delle NBS;
Interventi di demineralizzazione, come l'impiego di pavimentazione permeabili inverdite o riapertura dei corsi d'acqua tombati se possibile, di cui al punto 1.4 delle NBS;

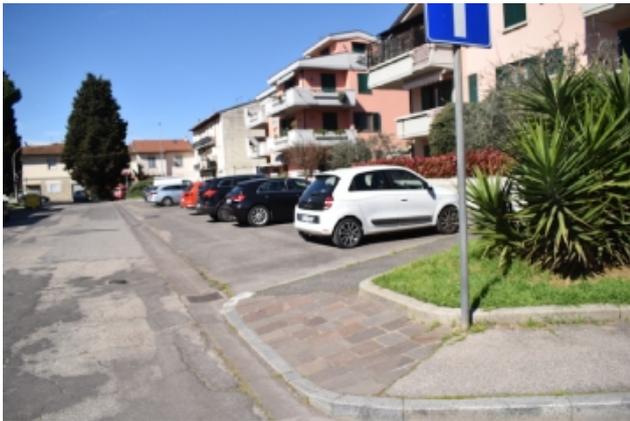
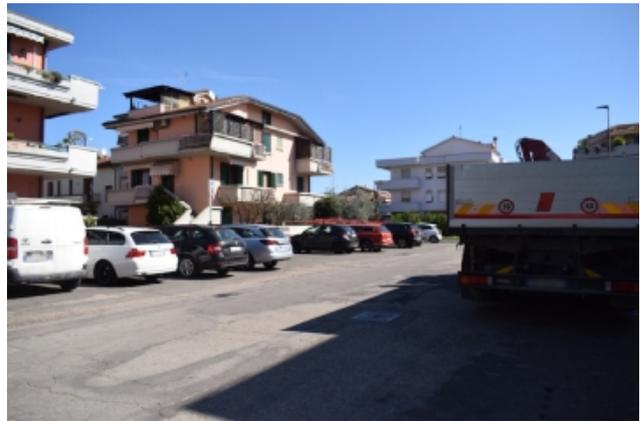
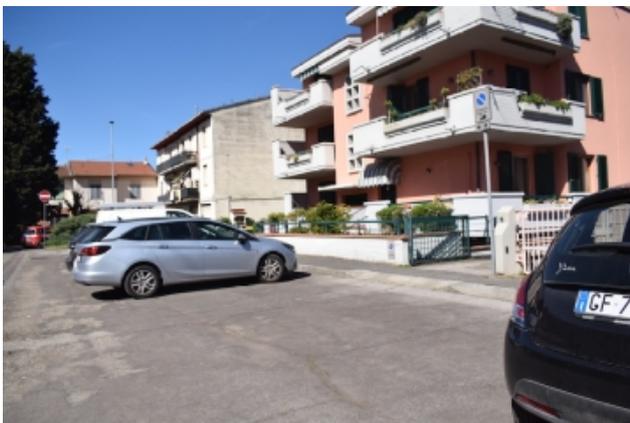
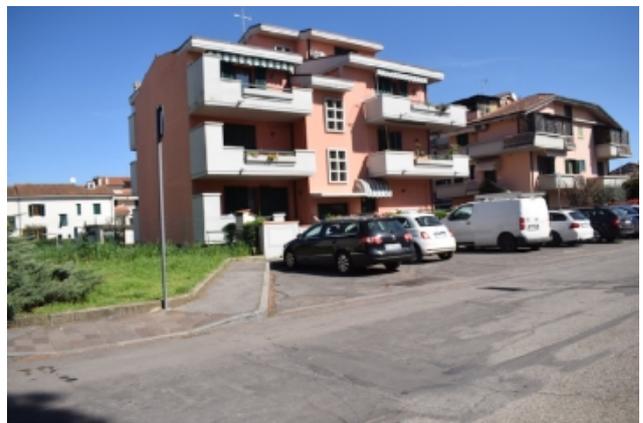
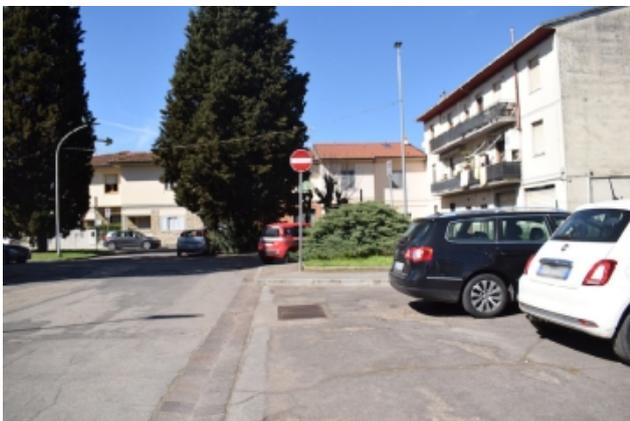
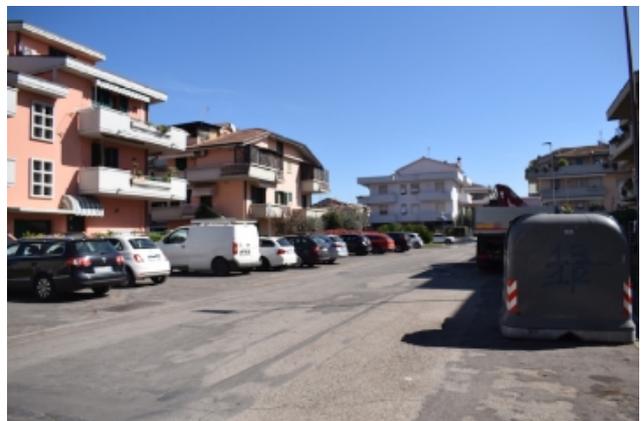
Oggetto: Parcheggio **Numero:** 133

Stalli per disabili: assente

Accessibilità: Accessibile con interventi

Note: Assenza stalli per disabili

Indirizzi NBS: messa a dimora di alberi, per quanto riguarda i box di bioritenzione e alberature stradali, di cui al punto 1.1 delle NBS;
Interventi di demineralizzazione, come l'impiego di pavimentazione permeabili inverdite o riapertura dei corsi d'acqua tombati se possibile, di cui al punto 1.4 delle NBS;

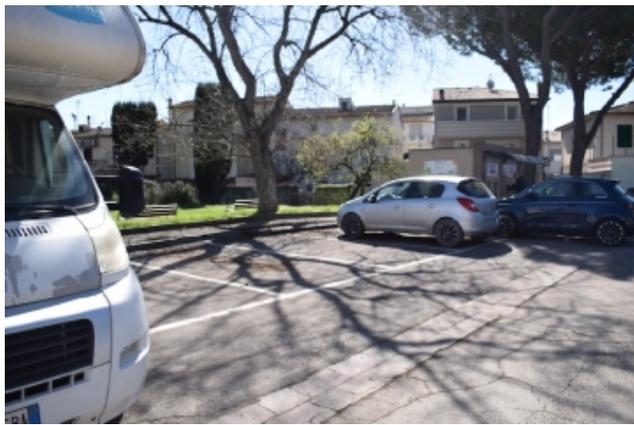
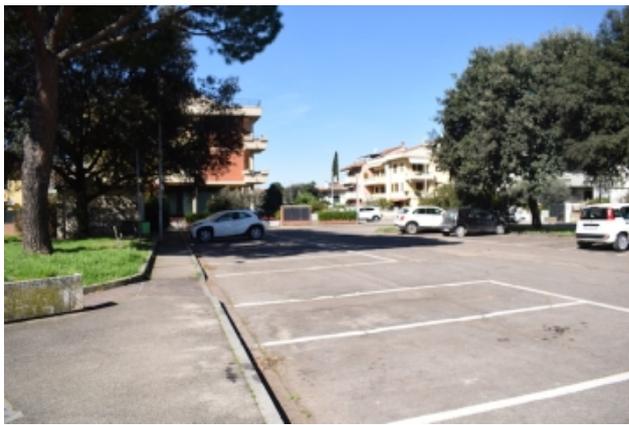
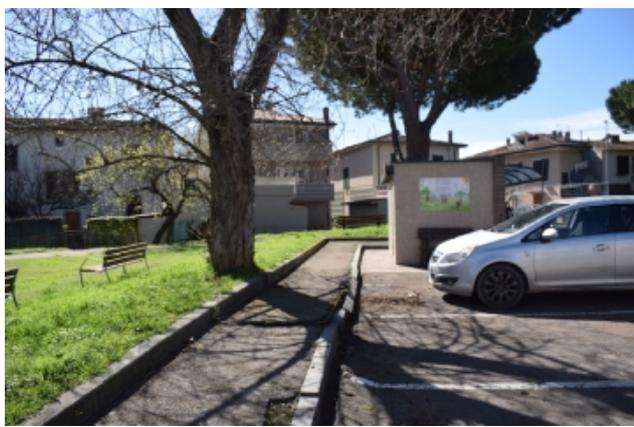
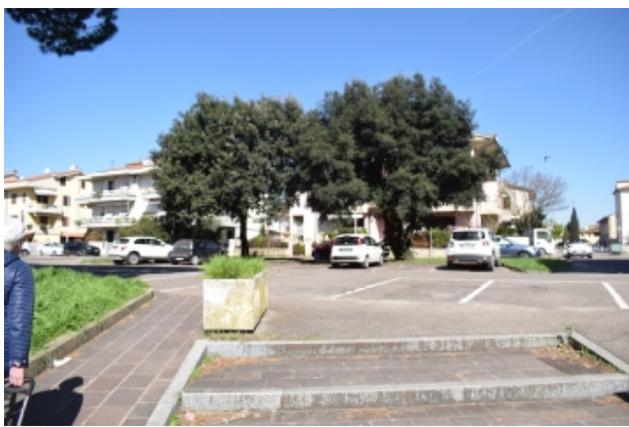
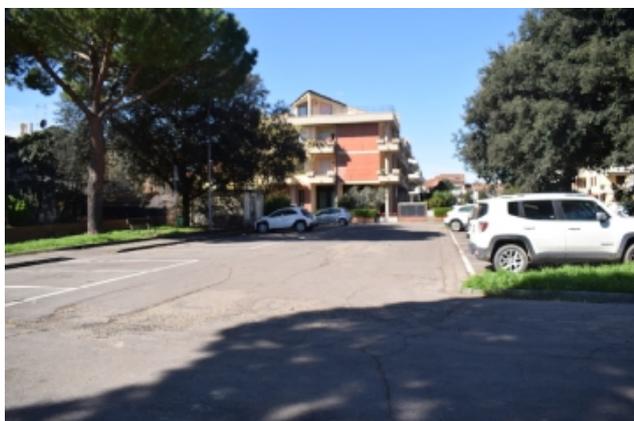
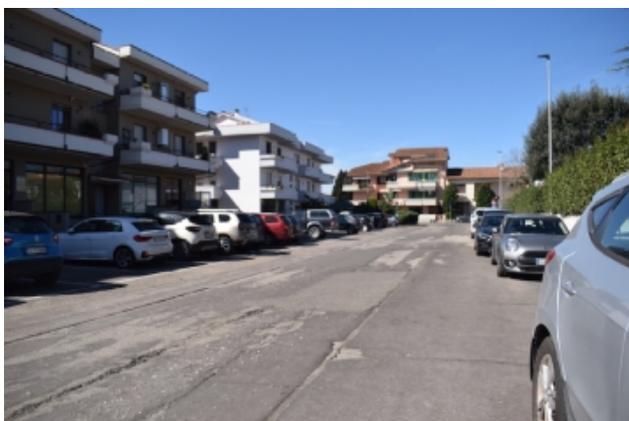
Oggetto: Parcheggio **Numero:** 134

Stalli per disabili: assente

Accessibilità: Accessibile con interventi

Note: Assenza stalli per disabili

Indirizzi NBS: messa a dimora di alberi, per quanto riguarda i box di bioritenzione e alberature stradali, di cui al punto 1.1 delle NBS;

Interventi di demineralizzazione, come l'impiego di pavimentazione permeabili inverdite o riapertura dei corsi d'acqua tombati se possibile, di cui al punto 1.4 delle NBS;

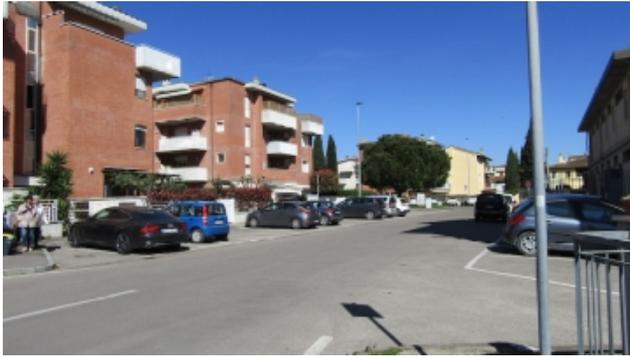
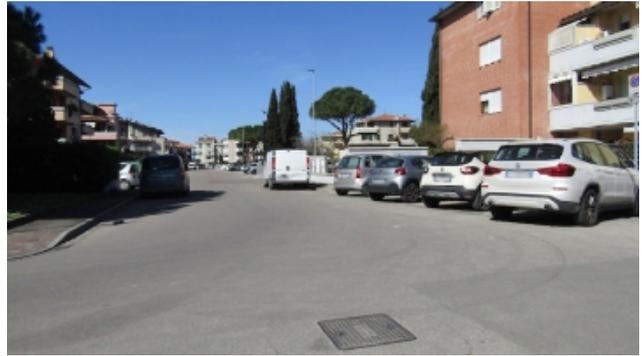
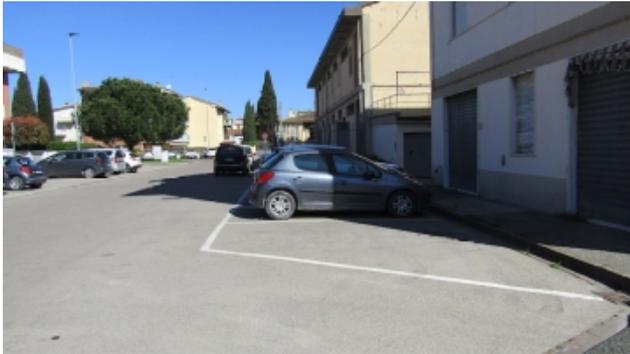
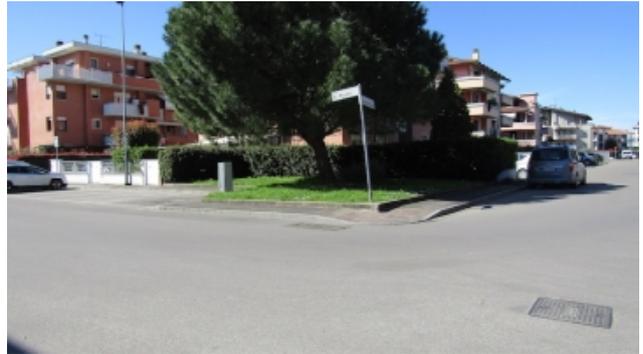
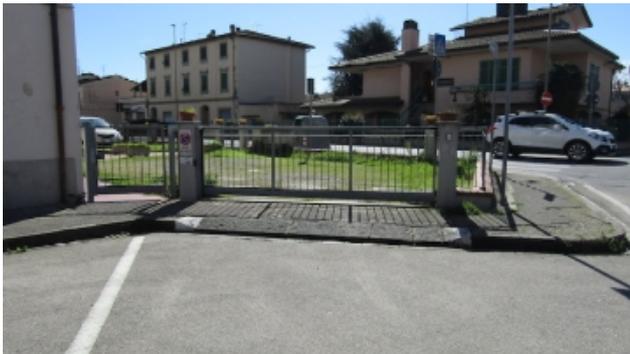
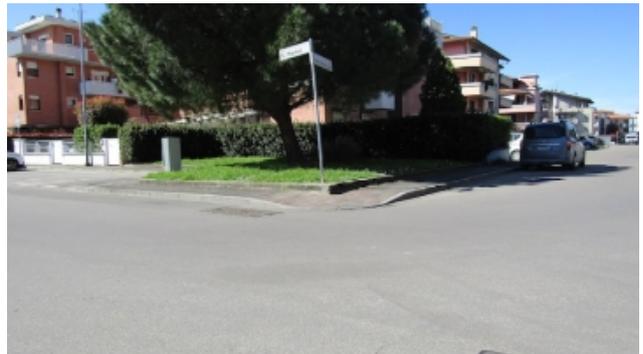
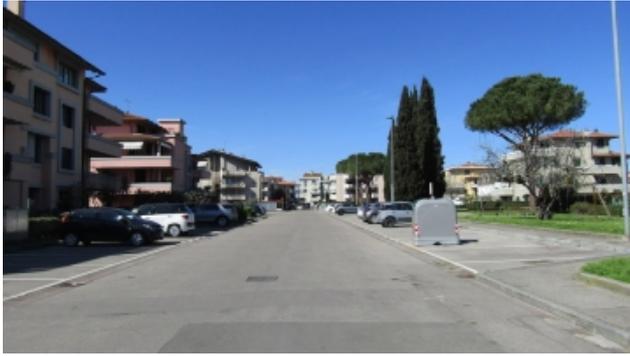
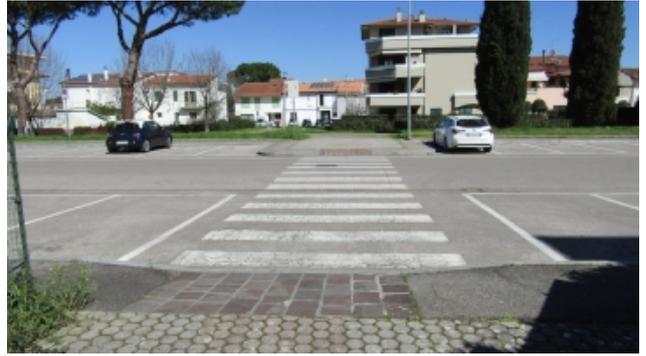
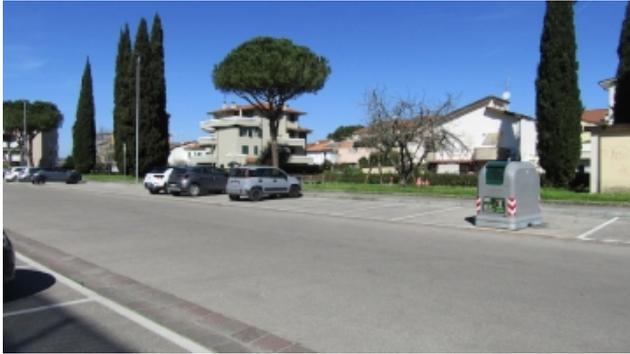
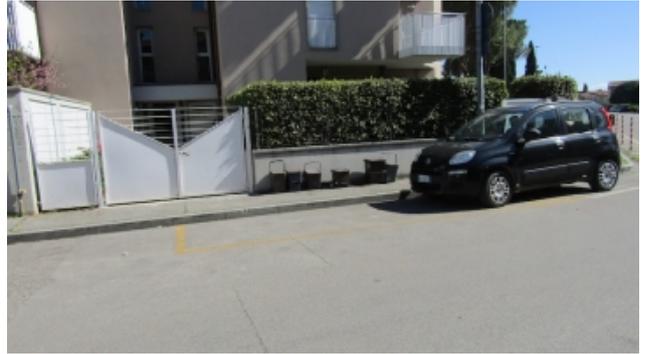
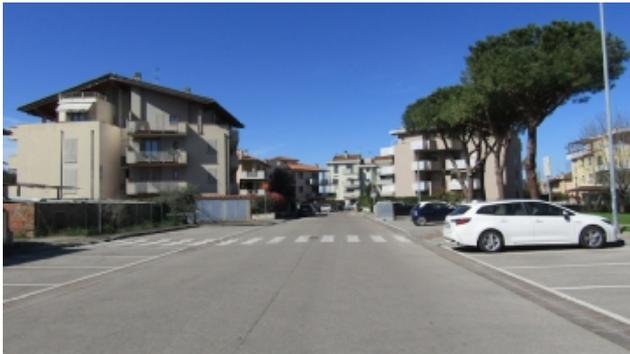
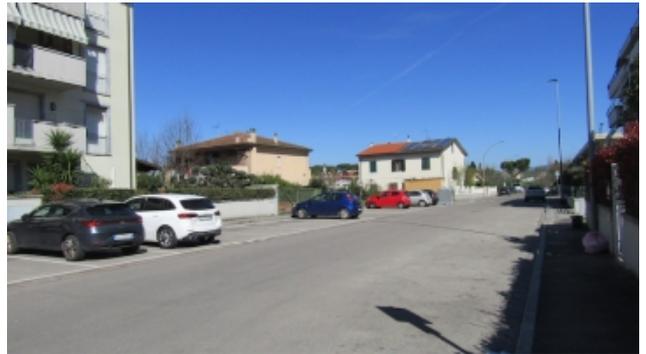
Oggetto: Parcheggio **Numero:** 135

Stalli per disabili: presente

Accessibilità: Accessibile

Indirizzi NBS: messa a dimora di alberi, per quanto riguarda i box di bioritenzione e alberature stradali, di cui al punto 1.1 delle NBS;

Interventi di demineralizzazione, come l'impiego di pavimentazione permeabili inverdite o riapertura dei corsi d'acqua tombati se possibile, di cui al punto 1.4 delle NBS;

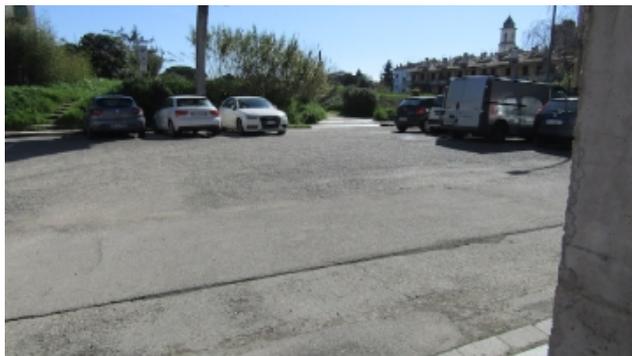
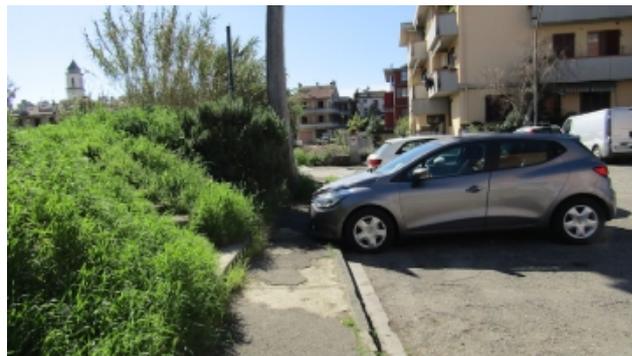
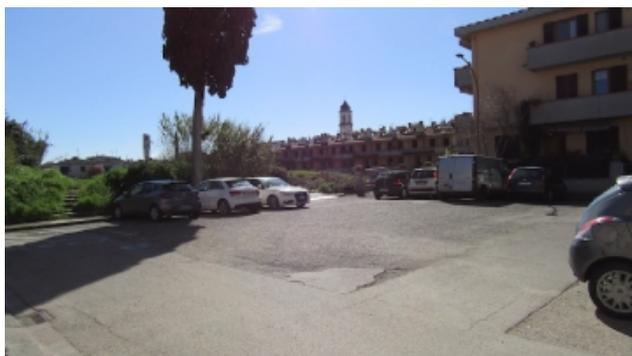
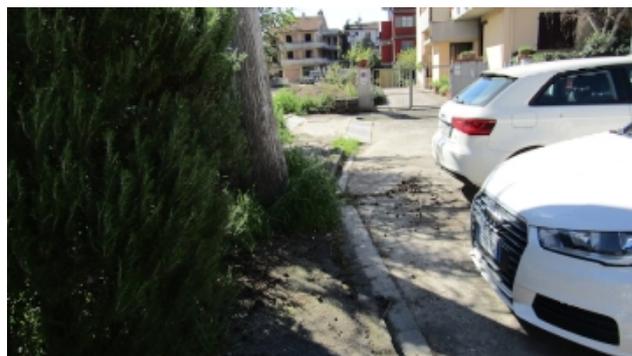
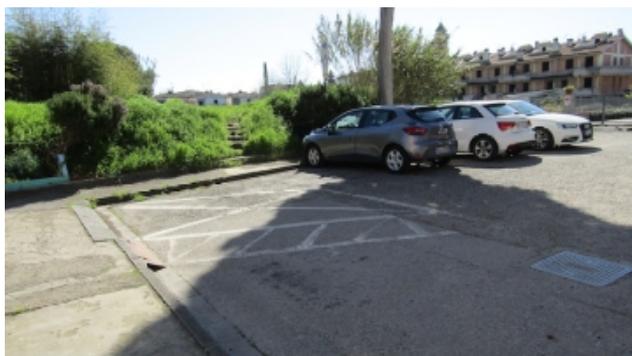
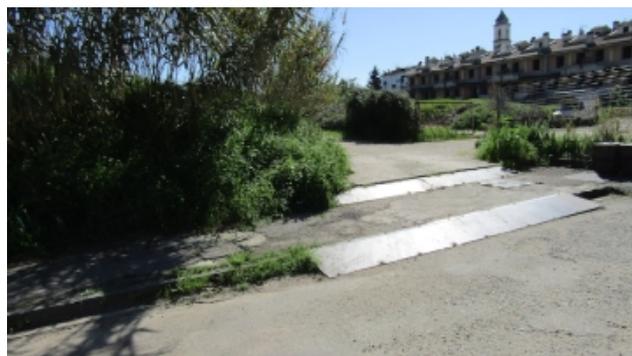
Oggetto: Parcheggio **Numero:** 136

Stalli per disabili: assente

Accessibilità: Accessibile con intervento

Note: Assenza stalli per disabili

Indirizzi NBS: messa a dimora di alberi, per quanto riguarda i box di bioritenzione e alberature stradali, di cui al punto 1.1 delle NBS;
Interventi di demineralizzazione, come l'impiego di pavimentazione permeabili inverdite o riapertura dei corsi d'acqua tombati se possibile, di cui al punto 1.4 delle NBS;

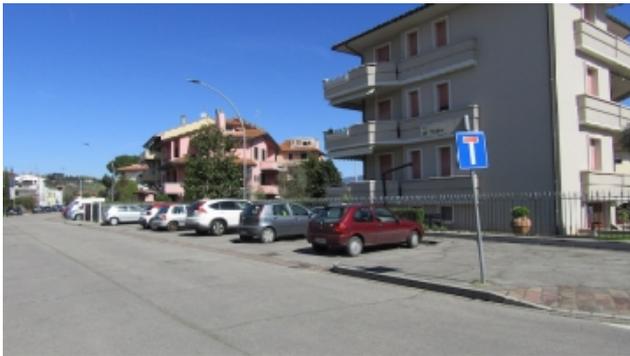
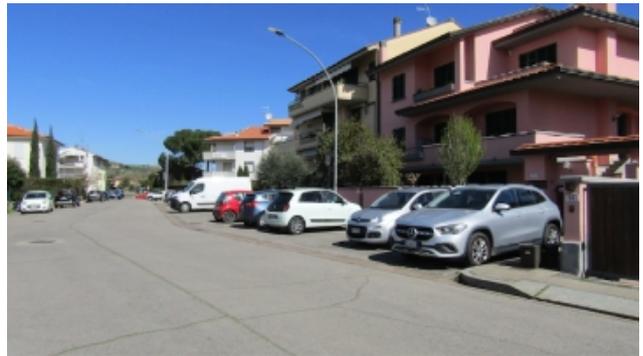
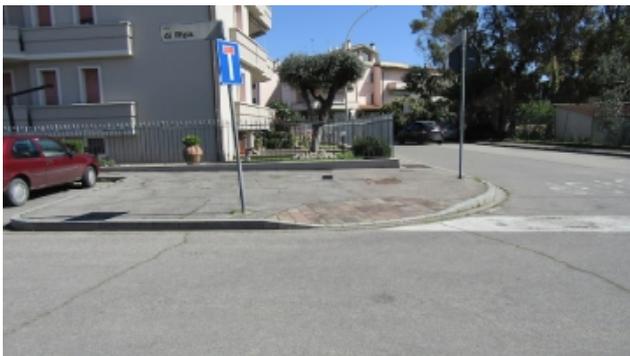
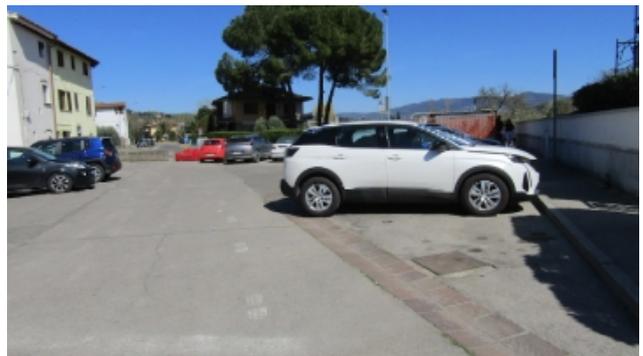
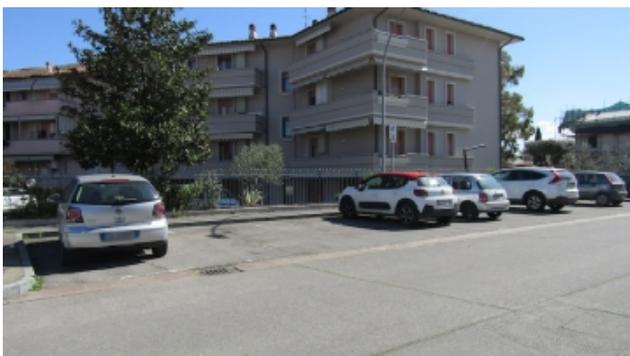
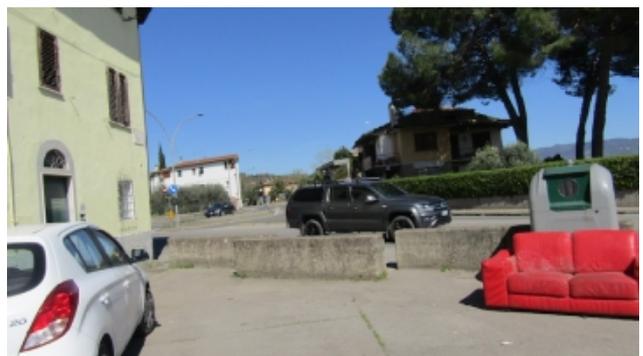
Oggetto: Parcheggio **Numero:** 138

Luogo: Via Ria

Aree verdi: assente

Alberature: assente

Marciapiede: Presente con scivolo

Pavimentazione: Asfalto

Stalli per disabili: assente

Accessibilità: Accessibile con intervento

Note: Assenza stalli per disabili

Indirizzi NBS: messa a dimora di alberi, per quanto riguarda i box di bioritenzione e alberature stradali, di cui al punto 1.1 delle NBS;
Interventi di demineralizzazione, come l'impiego di pavimentazione permeabili inverdite o riapertura dei corsi d'acqua tombati se possibile, di cui al punto 1.4 delle NBS;
