Comune di Empoli

PIANO OPERATIVO

**Piano per la programmazione
degli interventi volti all'eliminazione
delle barriere architettoniche (PEBA)**

Schede parcheggi

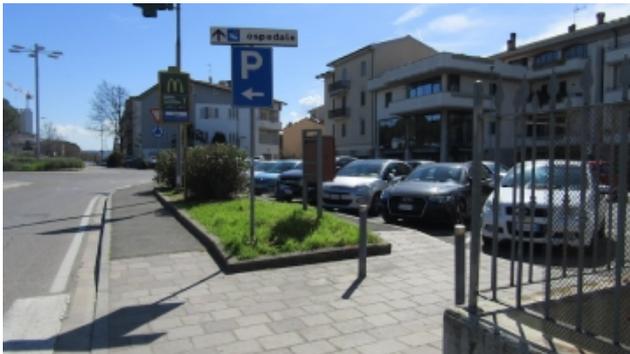
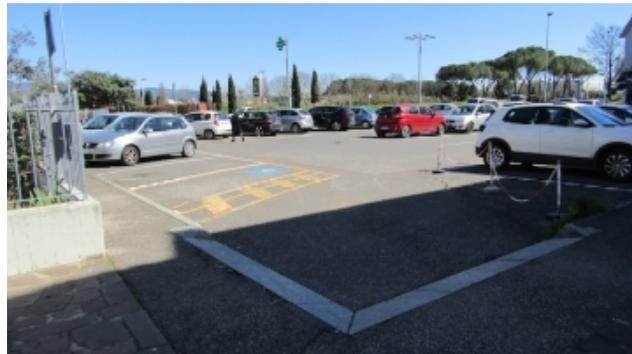
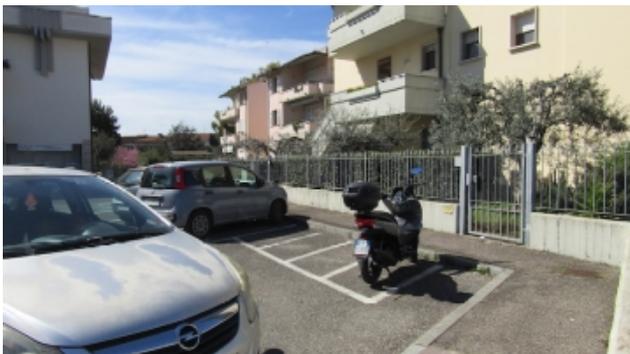
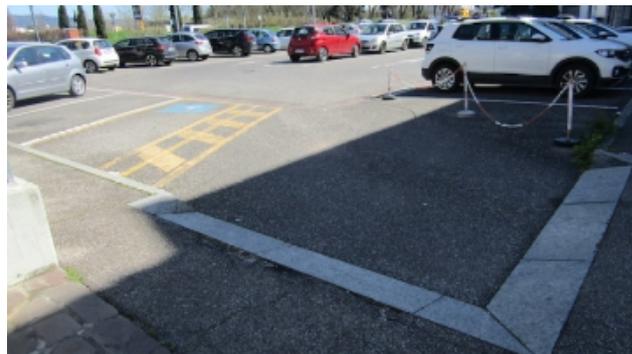
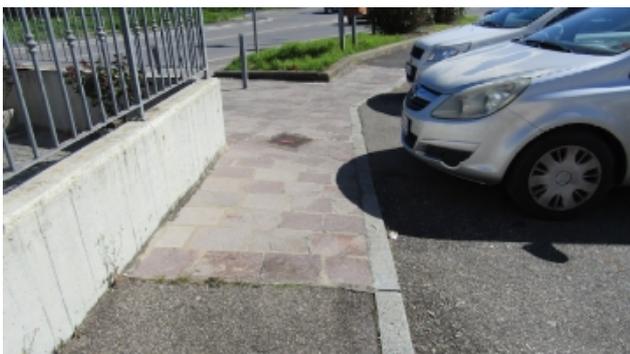
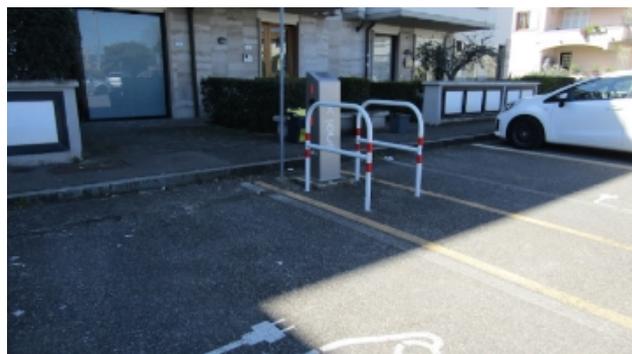
Oggetto: Parcheggio **Numero:** 139

Luogo: Via Ria

Aree verdi: Presente delle aiuole

Alberature: Presenti nelle aiuole

Marciapiede: Presente con scivolo

Stalli per disabili: presente

Accessibilità: Accessibile

Indirizzi NBS: messa a dimora di alberi, per quanto riguarda i box di bioritenzione e alberature stradali, di cui al punto 1.1 delle NBS;

Interventi di demineralizzazione, come l'impiego di pavimentazione permeabili inverdite o riapertura dei corsi d'acqua tombati se possibile, di cui al punto 1.4 delle NBS;

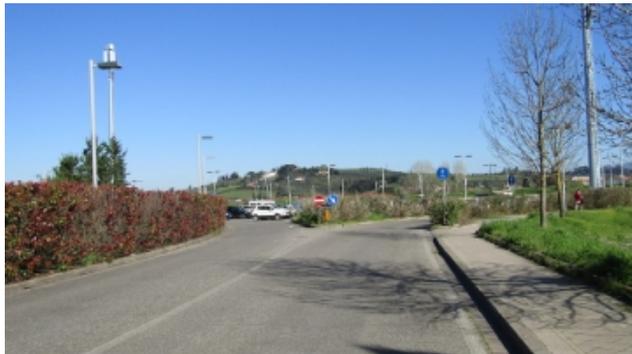
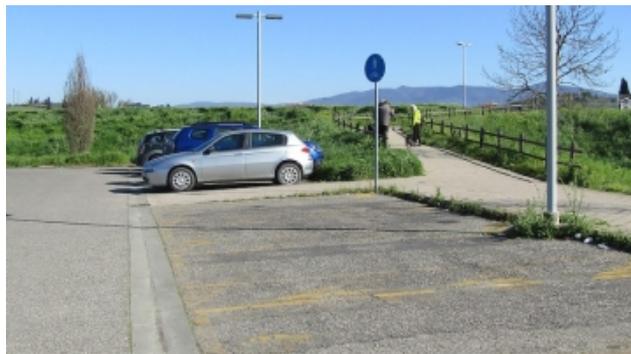
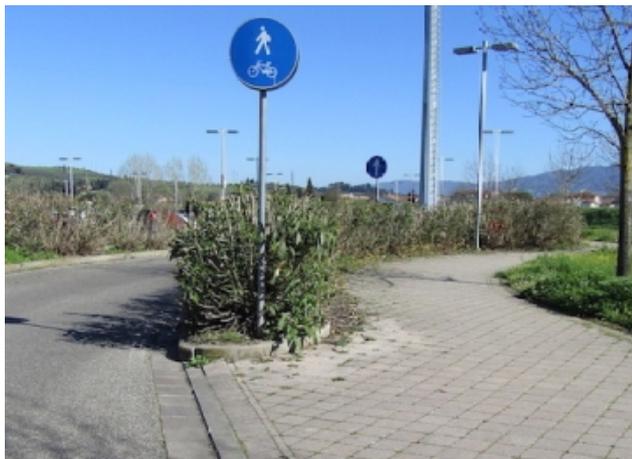
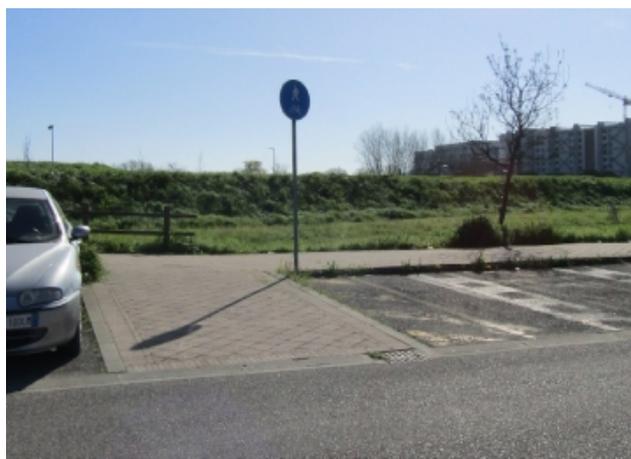
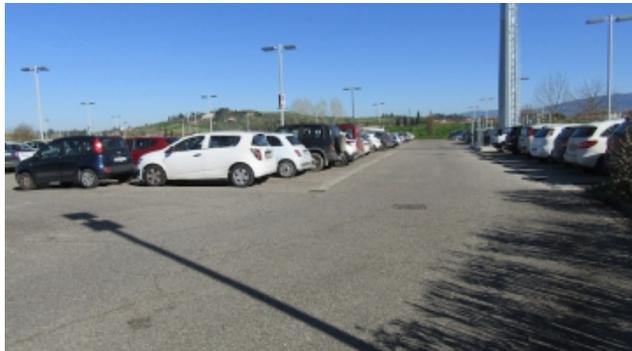
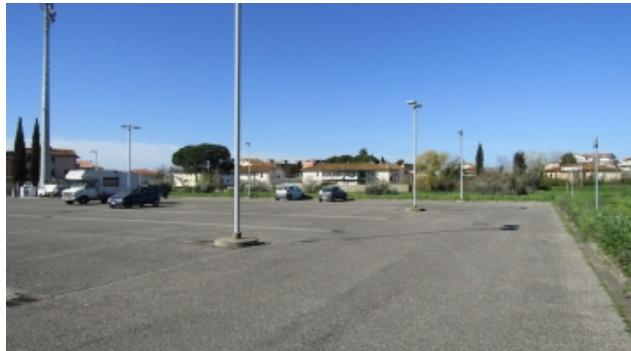
Oggetto: Parcheggio **Numero:** 140

Luogo: Via Piero della Francesca

Aree verdi: Presente delle aiuole

Alberature: Presenti nelle aiuole

Marciapiede: Presente con scivolo

Stalli per disabili: presente

Accessibilità: Accessibile

Indirizzi NBS: messa a dimora di alberi, per quanto riguarda i box di bioritenzione e alberature stradali, di cui al punto 1.1 delle NBS;
Interventi di demineralizzazione, come l'impiego di pavimentazione permeabili inverdite o riapertura dei corsi d'acqua tombati se possibile, di cui al punto 1.4 delle NBS;
Interventi di verde free standing, come l'impiego di barriere verdi e barriere verdi filtranti e percorsi pergolati, di cui al punto 1.8 delle NBS.

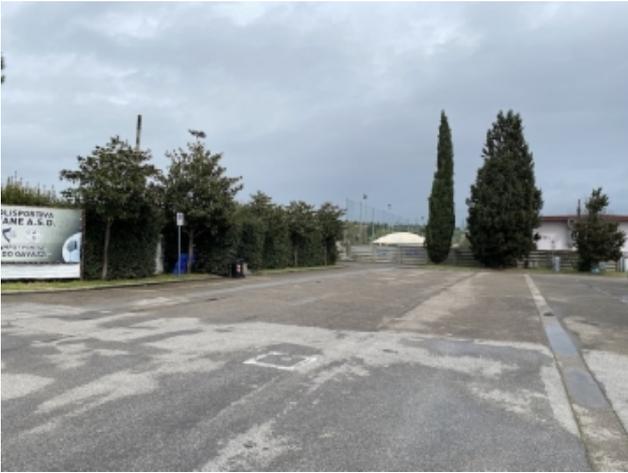
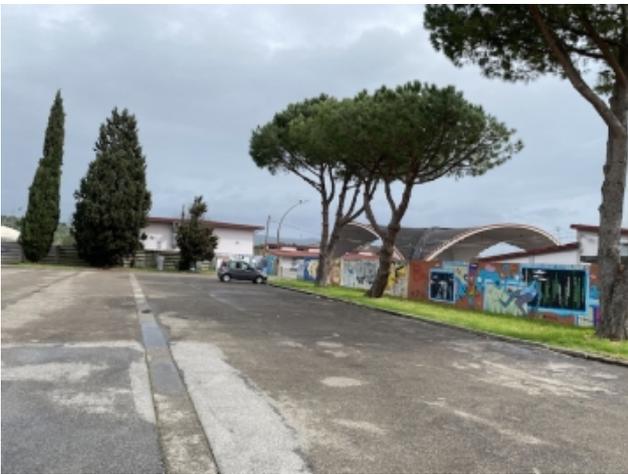
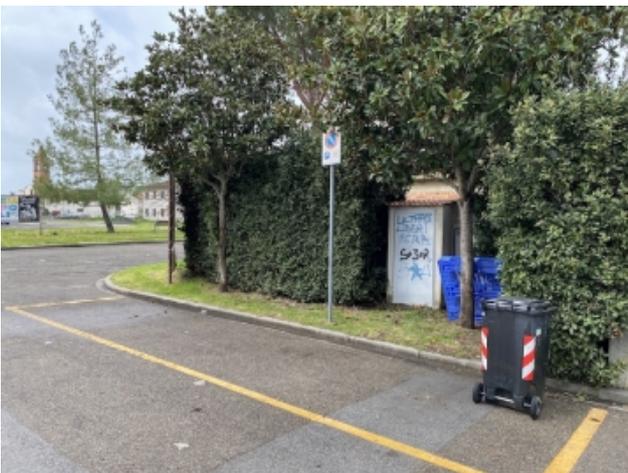
Oggetto: Parcheggio **Numero:** 141

Luogo: Via della Chiesa di Avene

Marciapiede: assente

Stalli per disabili: assente

Accessibilità: Accessibile con intervento

Note: Assenza stalli per disabili
Presenza parcheggio per Ambulanze

Indirizzi NBS: messa a dimora di alberi, per quanto riguarda i box di bioritenzione e alberature stradali, di cui al punto 1.1 delle NBS;
Interventi di demineralizzazione, come l'impiego di pavimentazione permeabili inverdite o riapertura dei corsi d'acqua tombati se possibile, di cui al punto 1.4 delle NBS;

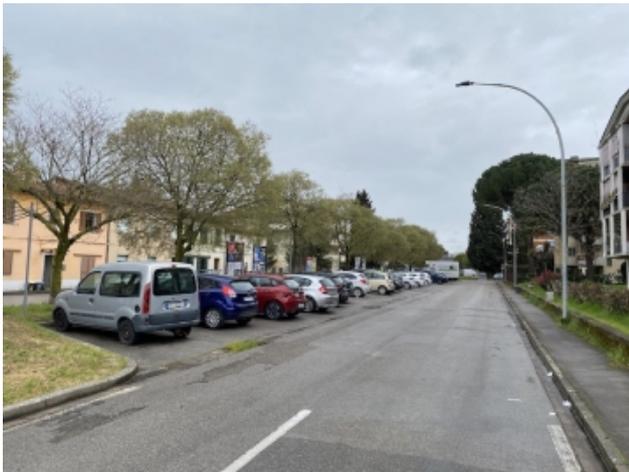
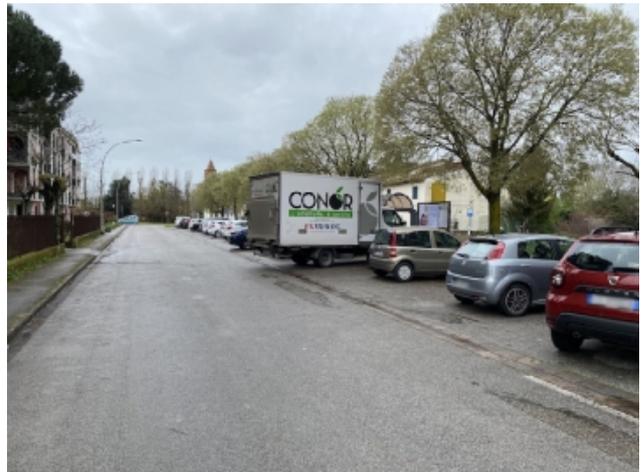
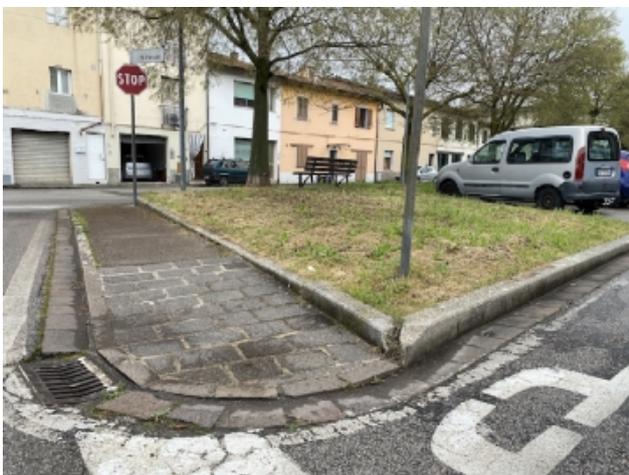
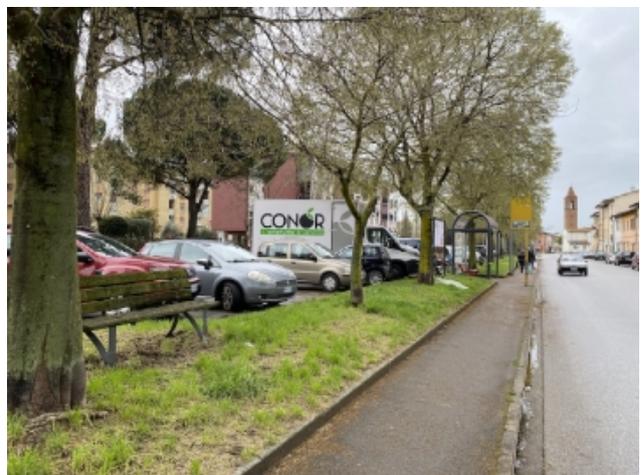
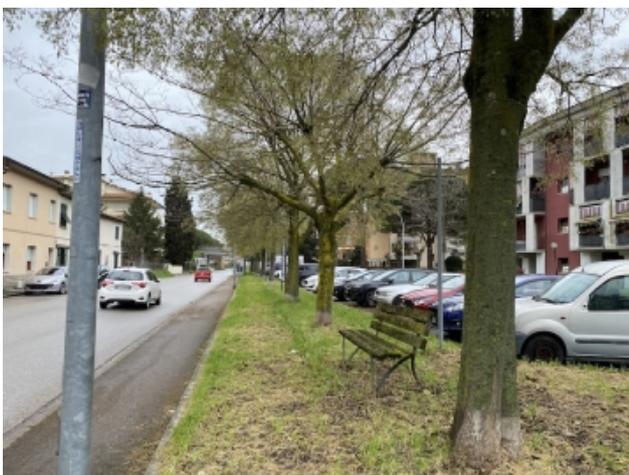
Oggetto: Parcheggio **Numero:** 142

Luogo: Via della Motta

Stalli per disabili: assente

Accessibilità: Accessibile con intervento

Note: Assenza stalli per disabili

Indirizzi NBS: messa a dimora di alberi, per quanto riguarda i box di bioritenzione e alberature stradali, di cui al punto 1.1 delle NBS;
Interventi di demineralizzazione, come l'impiego di pavimentazione permeabili inverdite o riapertura dei corsi d'acqua tombati se possibile, di cui al punto 1.4 delle NBS;

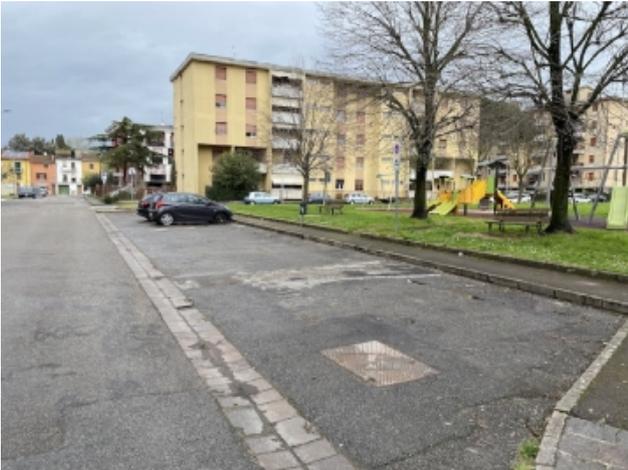
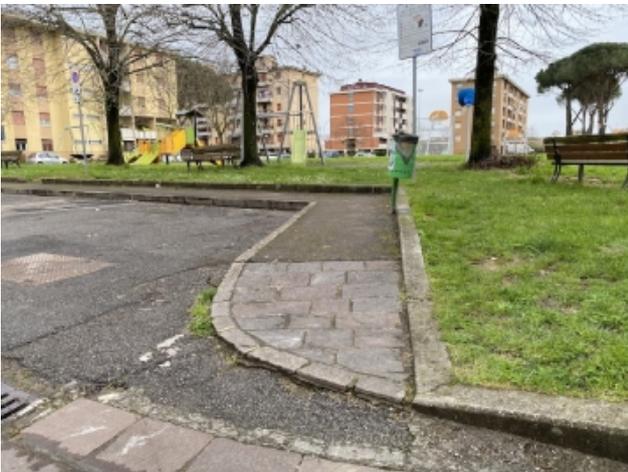
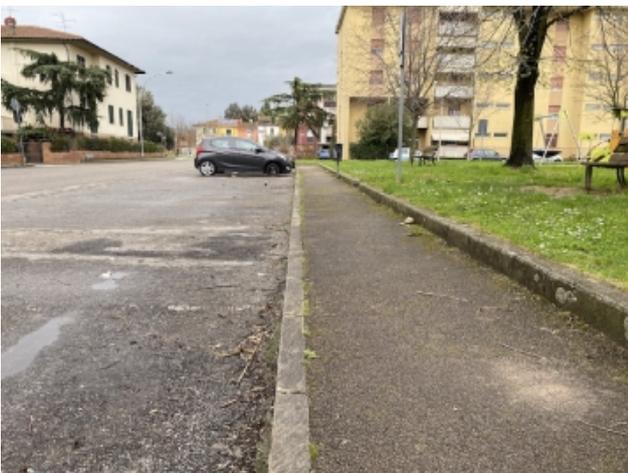
Oggetto: Parcheggio **Numero:** 143

Luogo: Via A. Labriola

Stalli per disabili: assente

Accessibilità: Accessibile con intervento

Note: Assenza stalli per disabili

Indirizzi NBS: messa a dimora di alberi, per quanto riguarda i box di bioritenzione e alberature stradali, di cui al punto 1.1 delle NBS;

Interventi di demineralizzazione, come l'impiego di pavimentazione permeabili inverdite o riapertura dei corsi d'acqua tombati se possibile, di cui al punto 1.4 delle NBS;

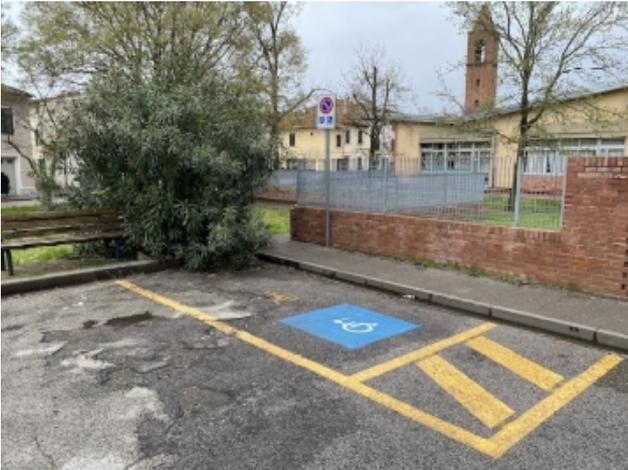
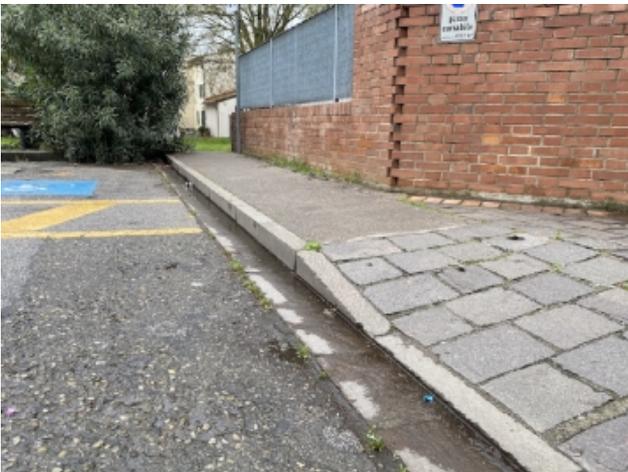
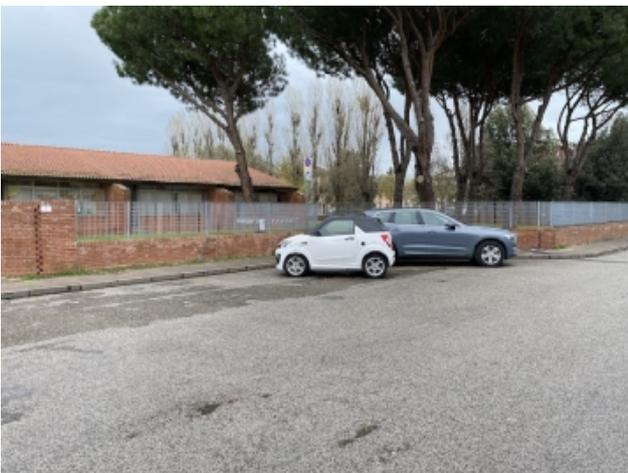
Oggetto: Parcheggio **Numero:** 144

Luogo: Via E. Sovali

Aree verdi: Presente

Alberature: Presenti

Marciapiede: Presente con scivolo

Stalli per disabili: presente

Accessibilità: Accessibile

Indirizzi NBS: messa a dimora di alberi, per quanto riguarda i box di bioritenzione e alberature stradali, di cui al punto 1.1 delle NBS;

Interventi di demineralizzazione, come l'impiego di pavimentazione permeabili inverdite o riapertura dei corsi d'acqua tombati se possibile, di cui al punto 1.4 delle NBS;

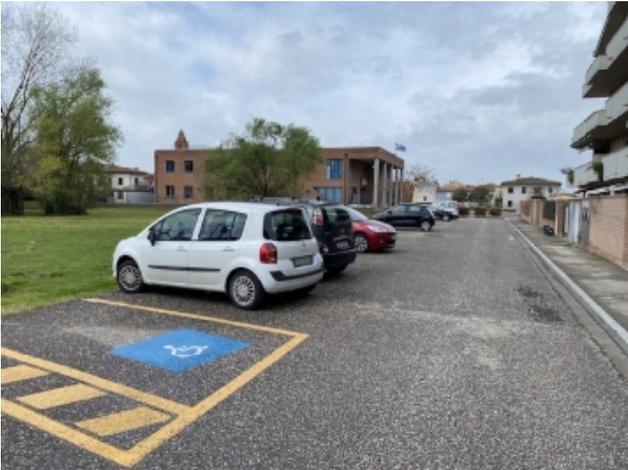
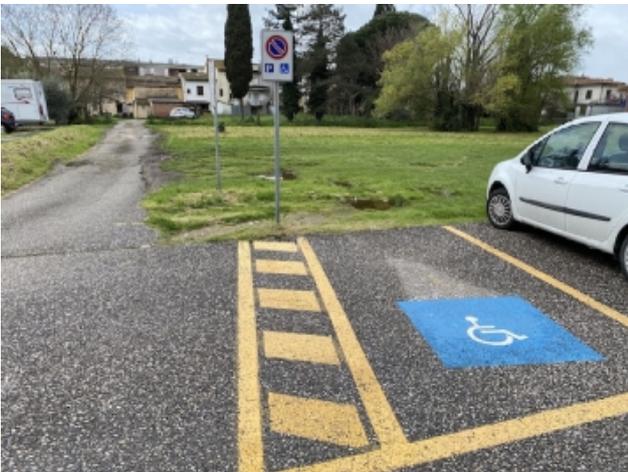
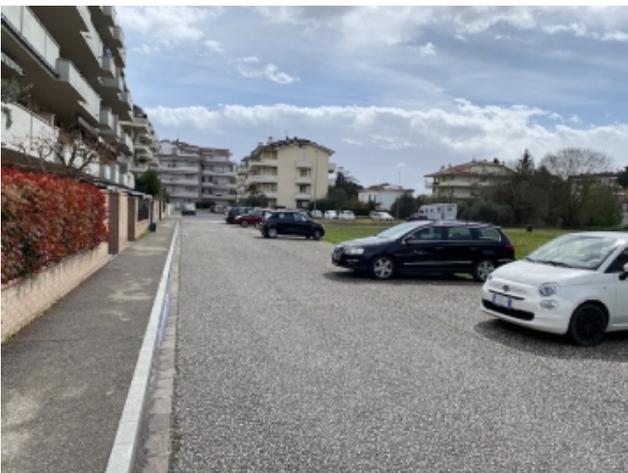
Oggetto: Parcheggio **Numero:** 146

Aree verdi: Presente

Alberature: Presenti

Marciapiede: assente

Pavimentazione: asfalto

Stalli per disabili: presente

Accessibilità: Accessibile

Indirizzi NBS: messa a dimora di alberi, per quanto riguarda i box di bioritenzione e alberature stradali, di cui al punto 1.1 delle NBS;
Interventi di demineralizzazione, come l'impiego di pavimentazione permeabili inverdite o riapertura dei corsi d'acqua tombati se possibile, di cui al punto 1.4 delle NBS;
Interventi di verde free standing, come l'impiego di barriere verdi e barriere verdi filtranti e percorsi pergolati, di cui al punto 1.8 delle NBS.

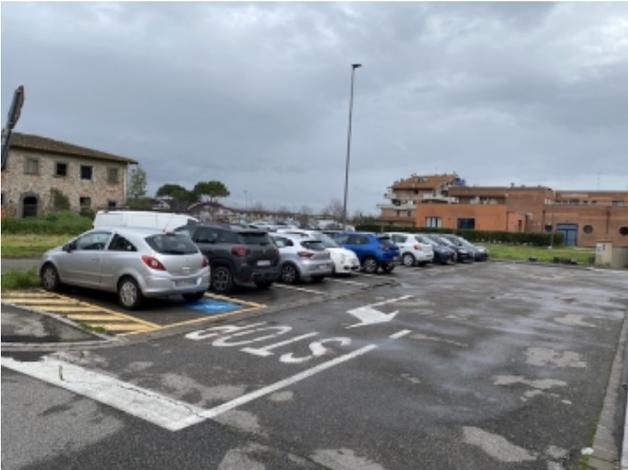
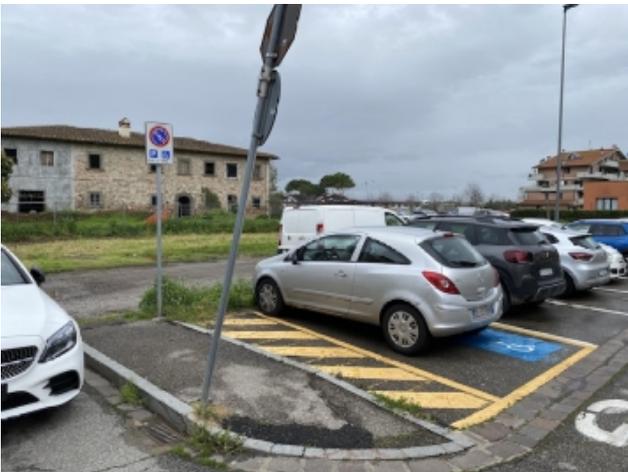
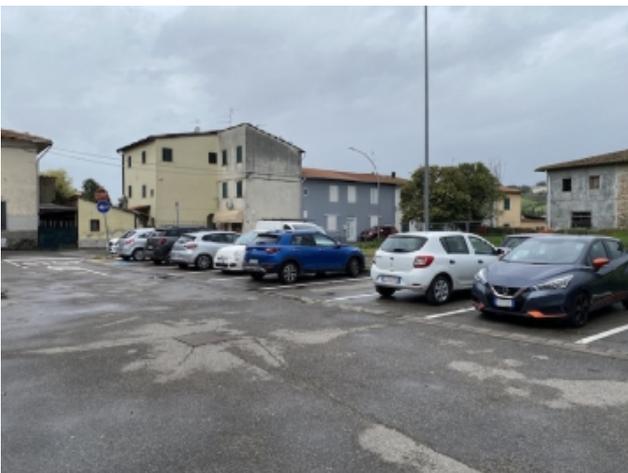
Oggetto: Parcheggio **Numero:** 147

Aree verdi: Presente

Alberature: assenti

Marciapiede: Presente con scivolo

Stalli per disabili: presente

Accessibilità: Accessibile

Indirizzi NBS: messa a dimora di alberi, per quanto riguarda i box di bioritenzione e alberature stradali, di cui al punto 1.1 delle NBS;

Interventi di demineralizzazione, come l'impiego di pavimentazione permeabili inverdite o riapertura dei corsi d'acqua tombati se possibile, di cui al punto 1.4 delle NBS;

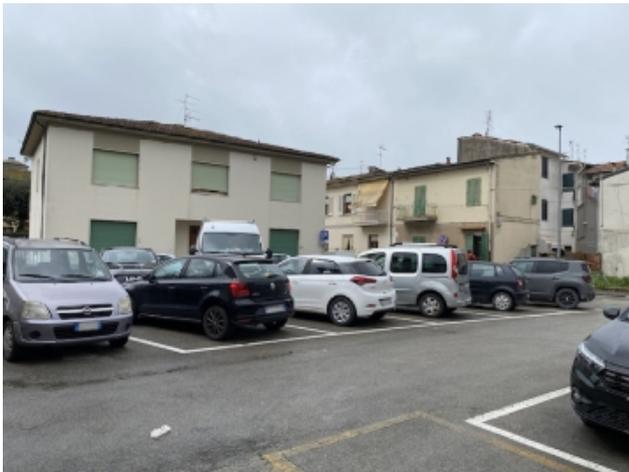
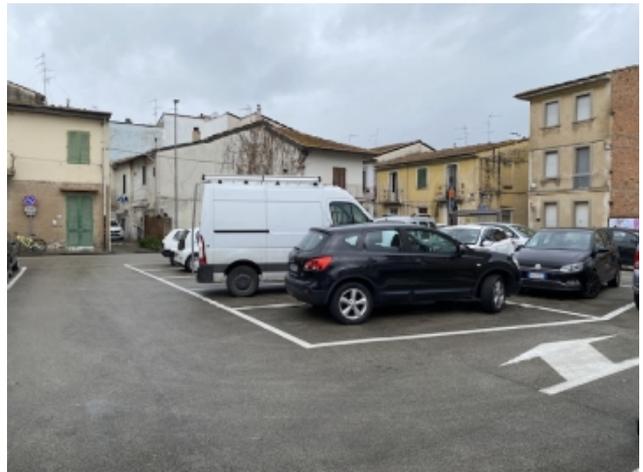
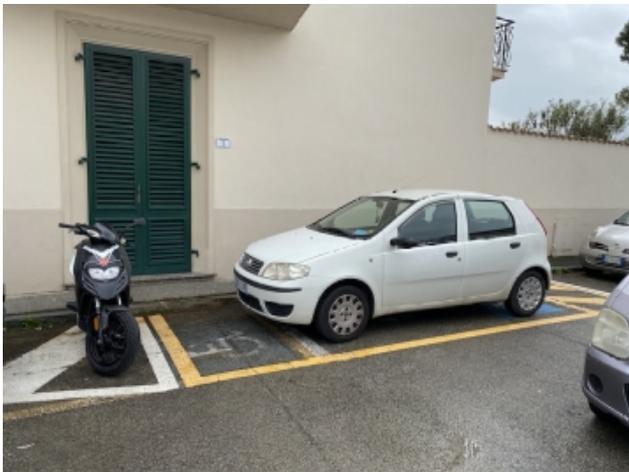
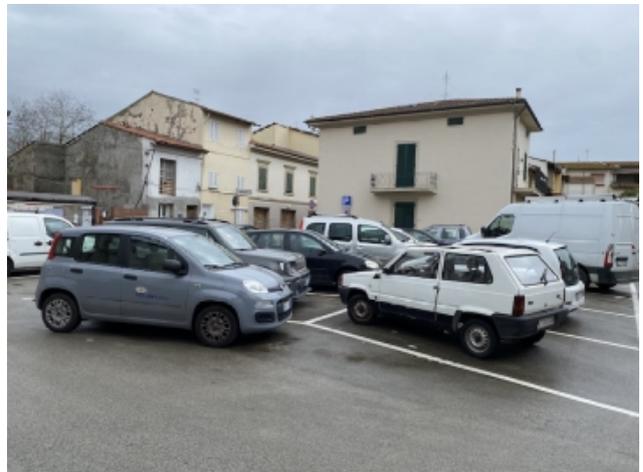
Oggetto: Parcheggio **Numero:** 148

Aree verdi: assente

Alberature: assenti

Marciapiede: assente

Stalli per disabili: presente

Accessibilità: Accessibile

Indirizzi NBS: messa a dimora di alberi, per quanto riguarda i box di bioritenzione e alberature stradali, di cui al punto 1.1 delle NBS;

Interventi di demineralizzazione, come l'impiego di pavimentazione permeabili inverdite o riapertura dei corsi d'acqua tombati se possibile, di cui al punto 1.4 delle NBS;

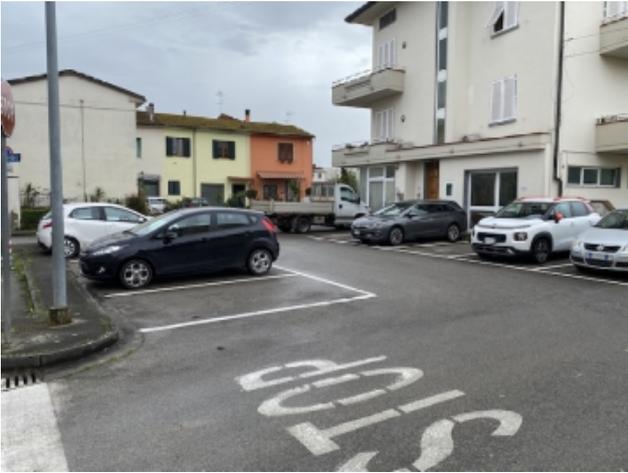
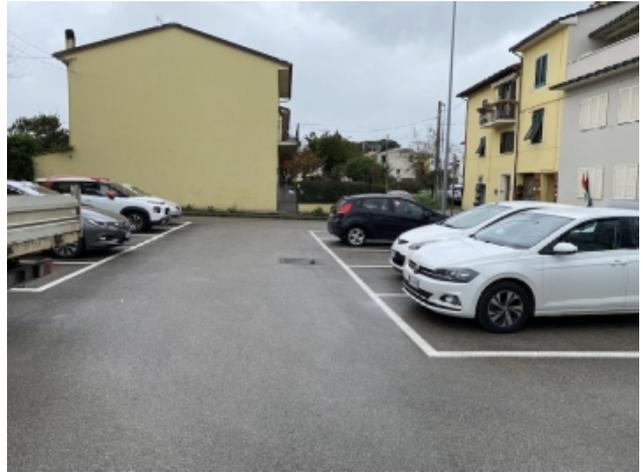
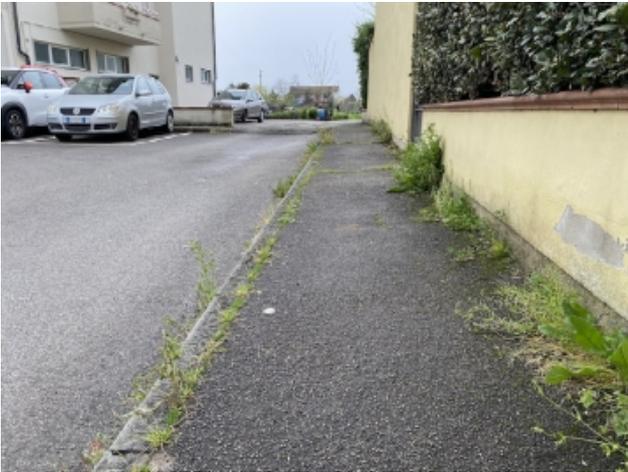
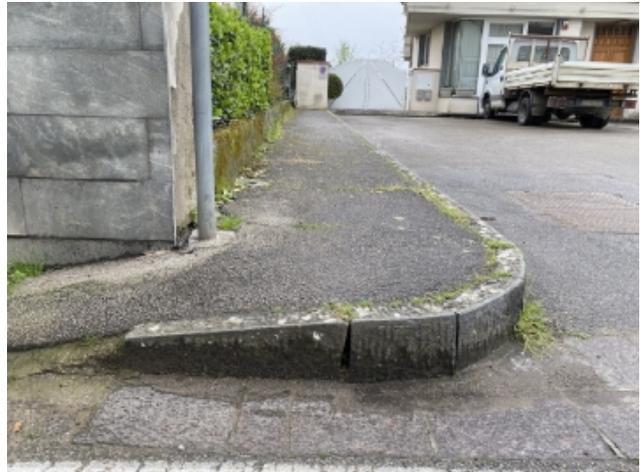
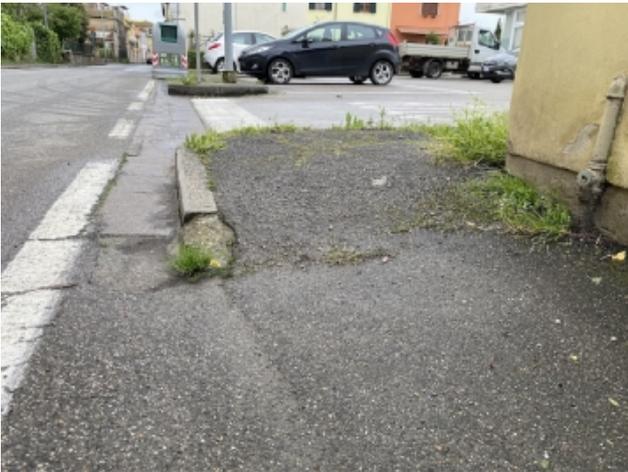
Oggetto: Parcheggio **Numero:** 149

Stalli per disabili: assente

Accessibilità: Accessibile con intervento

Note: Assenza stalli per disabili

Indirizzi NBS: messa a dimora di alberi, per quanto riguarda i box di bioritenzione e alberature stradali, di cui al punto 1.1 delle NBS;
Interventi di demineralizzazione, come l'impiego di pavimentazione permeabili inverdite o riapertura dei corsi d'acqua tombati se possibile, di cui al punto 1.4 delle NBS;

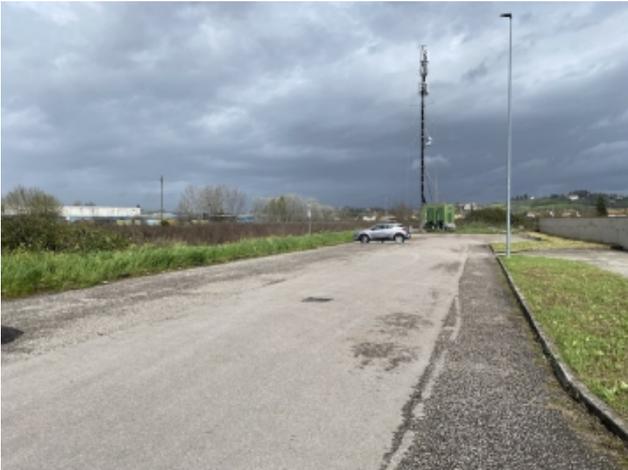
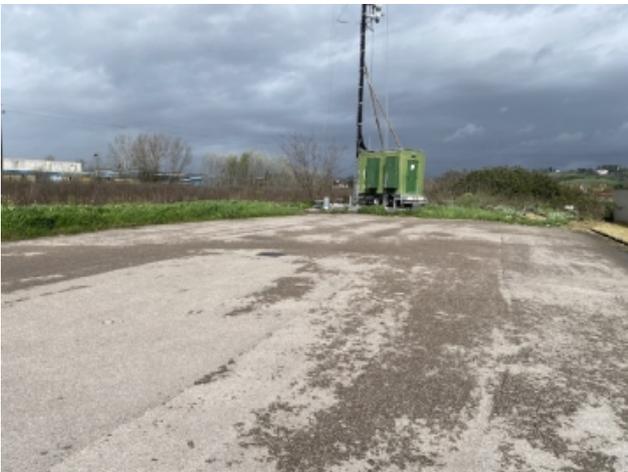
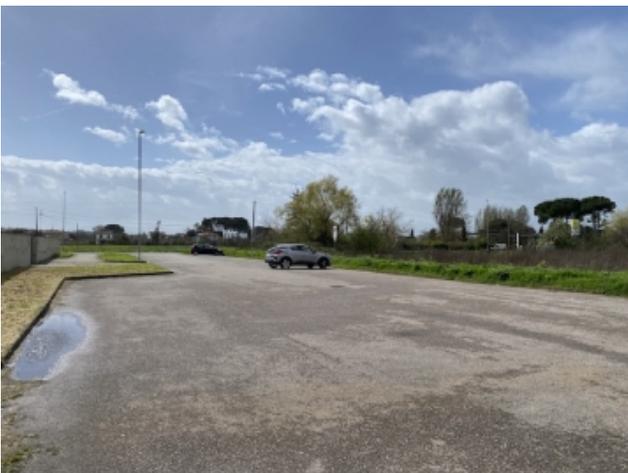
Oggetto: Parcheggio **Numero:** 150

Stalli per disabili: assente

Accessibilità: Accessibile con intervento

Note: Assenza stalli per disabili

Indirizzi NBS: messa a dimora di alberi, per quanto riguarda i box di bioritenzione e alberature stradali, di cui al punto 1.1 delle NBS;
Interventi di demineralizzazione, come l'impiego di pavimentazione permeabili inverdite o riapertura dei corsi d'acqua tombati se possibile, di cui al punto 1.4 delle NBS;
Interventi di verde free standing, come l'impiego di barriere verdi e barriere verdi filtranti e percorsi pergolati, di cui al punto 1.8 delle NBS.

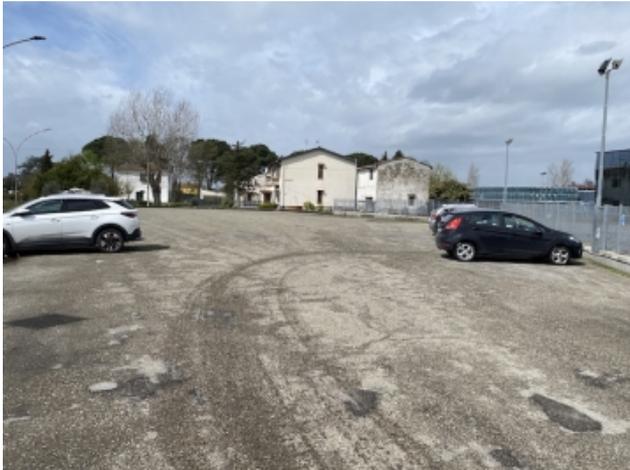
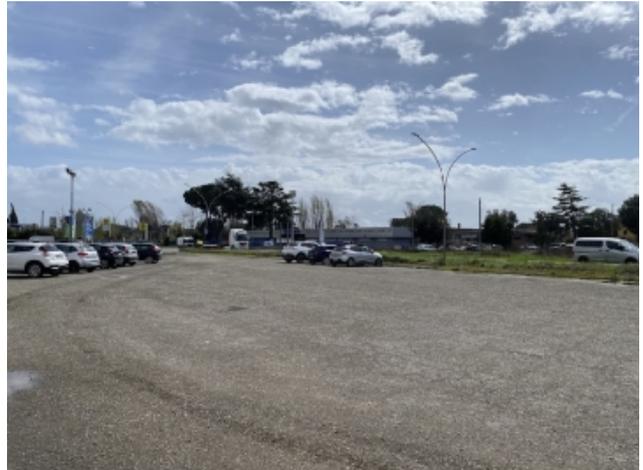
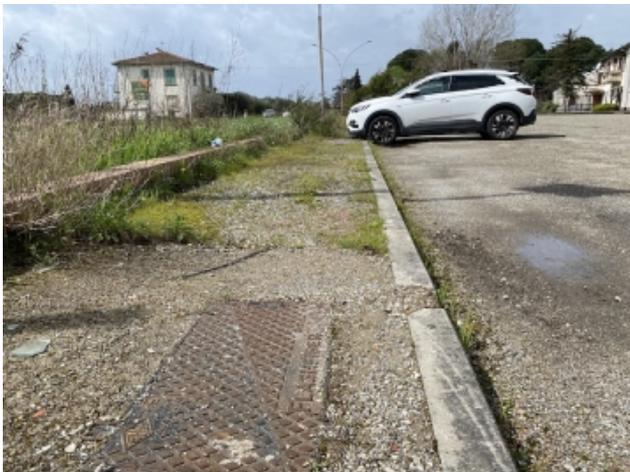
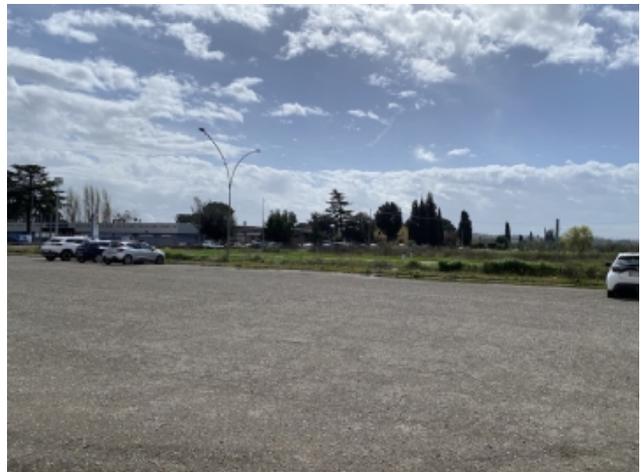
Oggetto: Parcheggio **Numero:** 151

Marciapiede: Presente senza scivolo e dissestato

Stalli per disabili: assente

Accessibilità: Accessibile con intervento

Note: Assenza stalli per disabili e marciapiede dissestato senza scivolo

Indirizzi NBS: messa a dimora di alberi, per quanto riguarda i box di bioritenzione e alberature stradali, di cui al punto 1.1 delle NBS;
Interventi di demineralizzazione, come l'impiego di pavimentazione permeabili inverdite o riapertura dei corsi d'acqua tombati se possibile, di cui al punto 1.4 delle NBS;

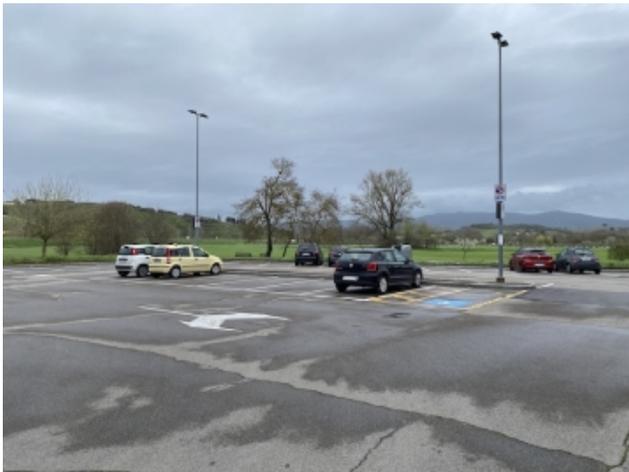
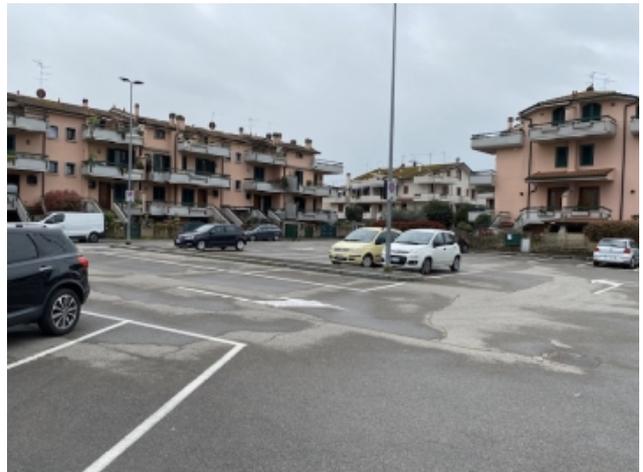
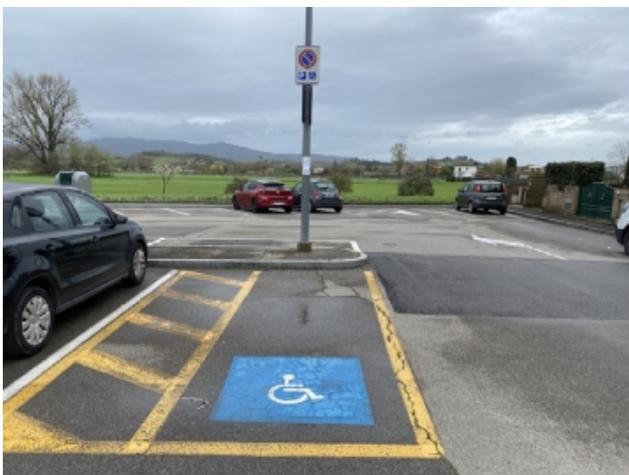
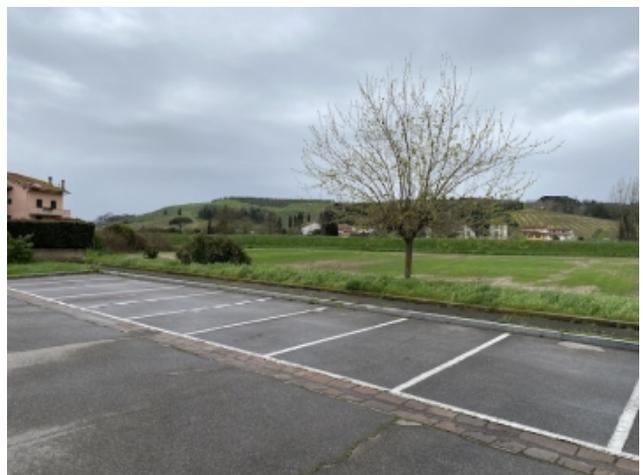
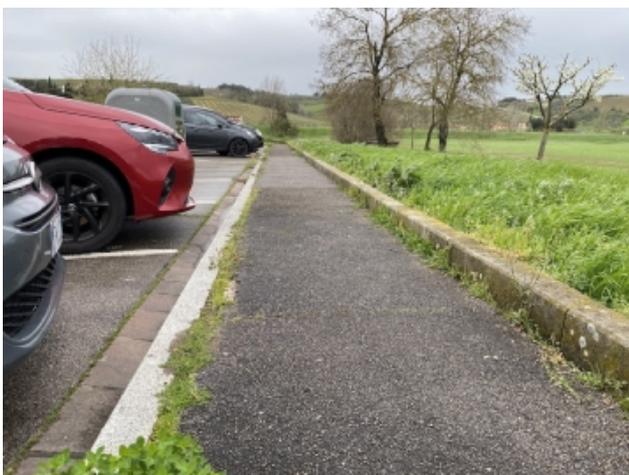
Oggetto: Parcheggio **Numero:** 152

Marciapiede: Presente senza scivolo

Accessibilità: Accessibile con intervento

Note: Assenza marciapiede con scivolo

Indirizzi NBS: messa a dimora di alberi, per quanto riguarda i box di bioritenzione e alberature stradali, di cui al punto 1.1 delle NBS;
Interventi di demineralizzazione, come l'impiego di pavimentazione permeabili inverdite o riapertura dei corsi d'acqua tombati se possibile, di cui al punto 1.4 delle NBS;
Interventi di verde free standing, come l'impiego di barriere verdi e barriere verdi filtranti e percorsi pergolati, di cui al punto 1.8 delle NBS.

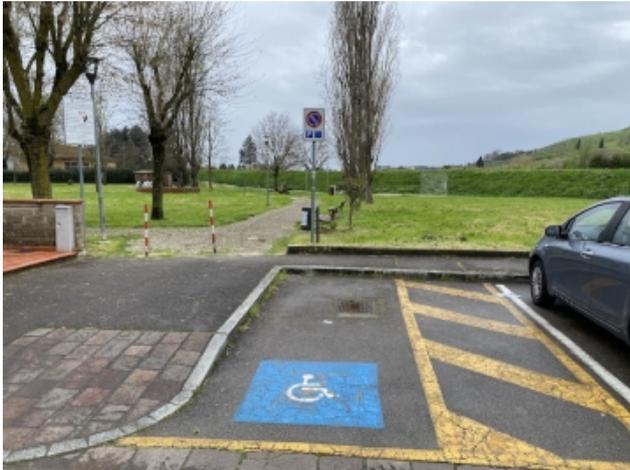
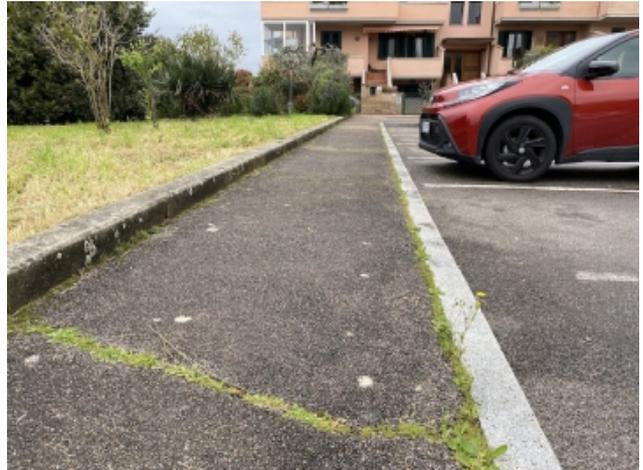
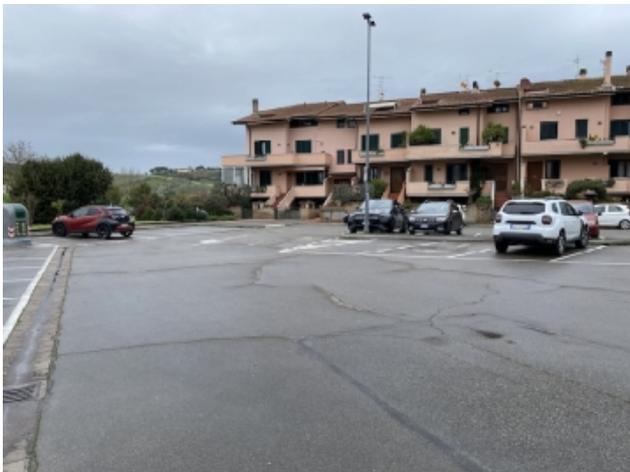
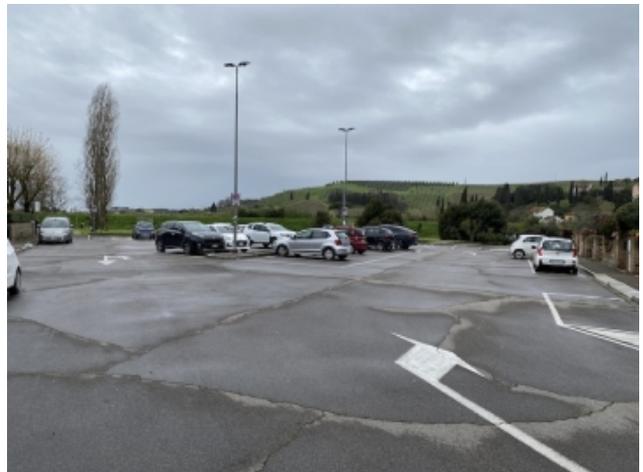
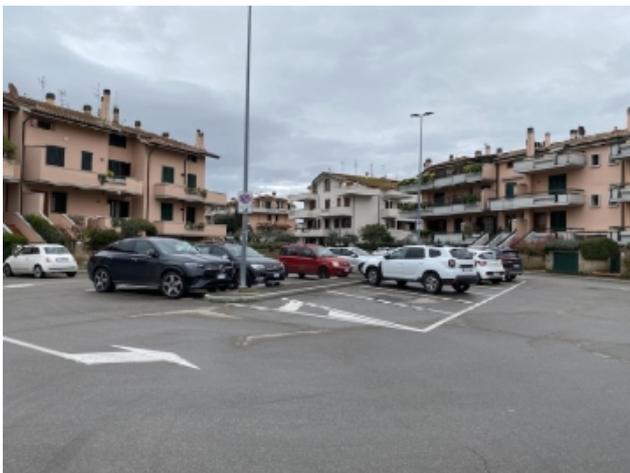
Oggetto: Parcheggio **Numero:** 153

Marciapiede: Presente

Stalli per disabili: presente

Accessibilità: Accessibile

Indirizzi NBS: messa a dimora di alberi, per quanto riguarda i box di bioritenzione e alberature stradali, di cui al punto 1.1 delle NBS;
Interventi di demineralizzazione, come l'impiego di pavimentazione permeabili inverdite o riapertura dei corsi d'acqua tombati se possibile, di cui al punto 1.4 delle NBS;
Interventi di verde free standing, come l'impiego di barriere verdi e barriere verdi filtranti e percorsi pergolati, di cui al punto 1.8 delle NBS.

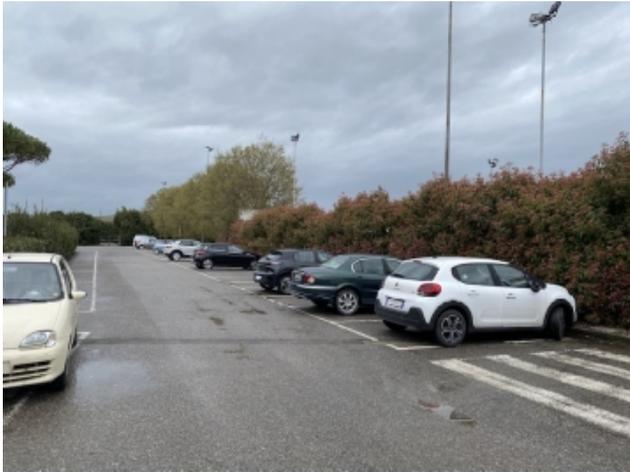
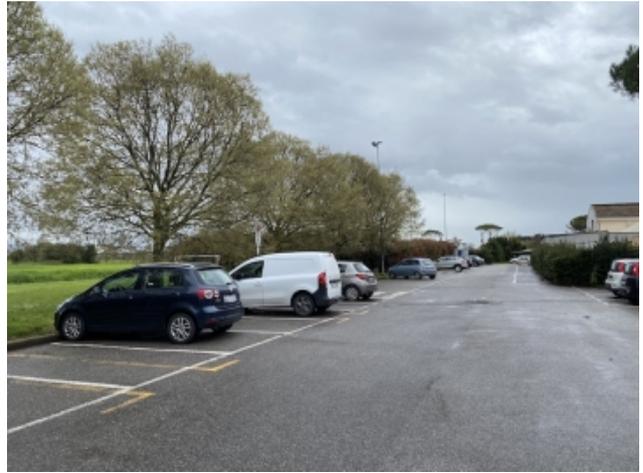
Oggetto: Parcheggio **Numero:** 155

Luogo: Via della Nave di Marcignana

Aree verdi: presente

Alberature: presente

Marciapiede: assente

Pavimentazione: asfalto

Stalli per disabili: assente

Colonnina per ricarica elettrica: assente

Accessibilità: Non Accessibile

Indirizzi NBS: messa a dimora di alberi, per quanto riguarda i box di bioritenzione e alberature stradali, di cui al punto 1.1 delle NBS;

Interventi di demineralizzazione, come l'impiego di pavimentazione permeabili inverdite o riapertura dei corsi d'acqua tombati se possibile, di cui al punto 1.4 delle NBS;

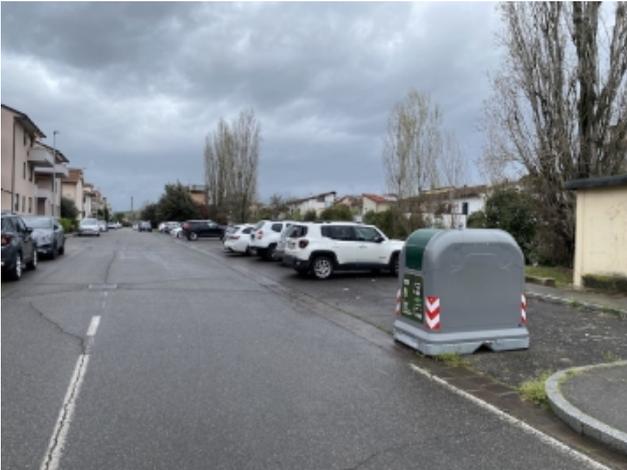
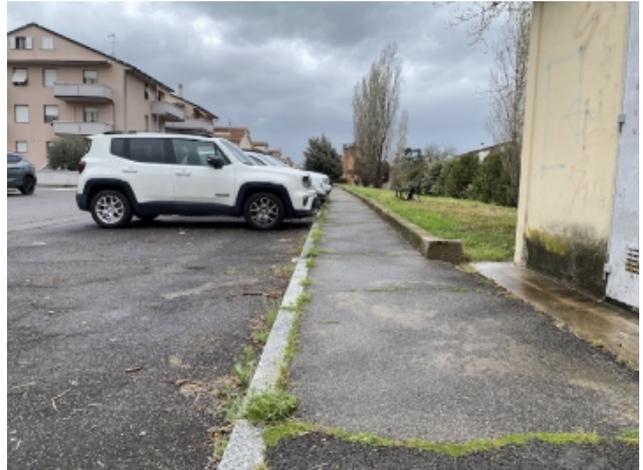
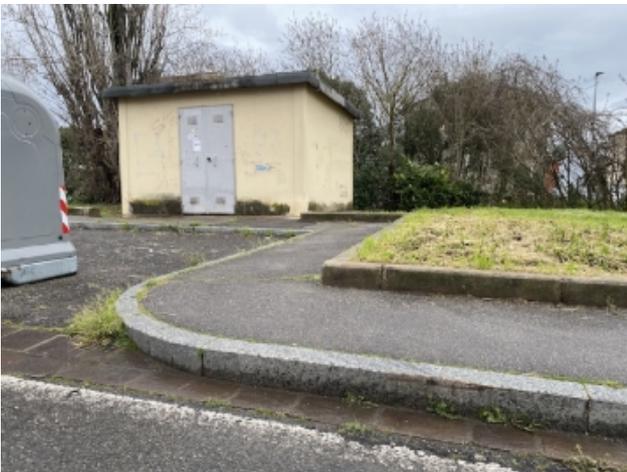
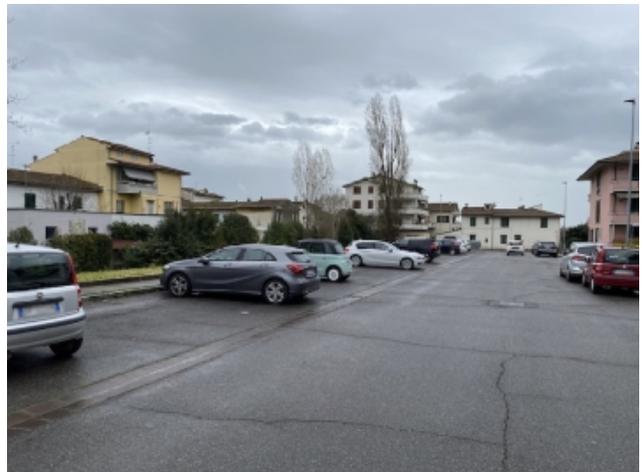
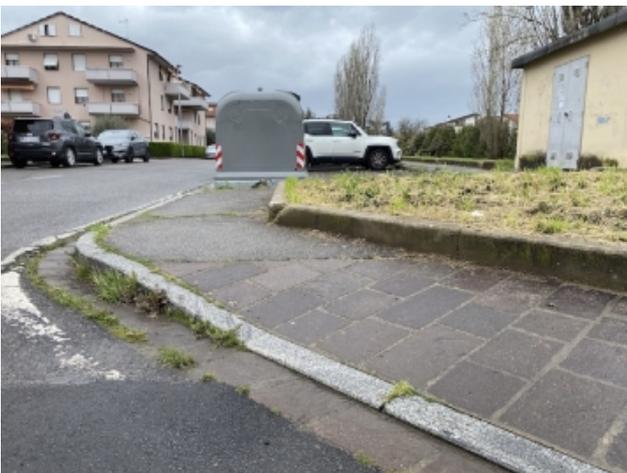
Oggetto: Parcheggio **Numero:** 156

Luogo: Via Filippo Turati

Aree verdi: Presenti delle aiuole

Alberature: Presenti nelle aiuole

Marciapiede: Presente con scivolo

Stalli per disabili: assente

Accessibilità: Accessibile con intervento

Note: Assenza di stalli per disabili

Indirizzi NBS: messa a dimora di alberi, per quanto riguarda i box di bioritenzione e alberature stradali, di cui al punto 1.1 delle NBS;

Interventi di demineralizzazione, come l'impiego di pavimentazione permeabili inverdite o riapertura dei corsi d'acqua tombati se possibile, di cui al punto 1.4 delle NBS;

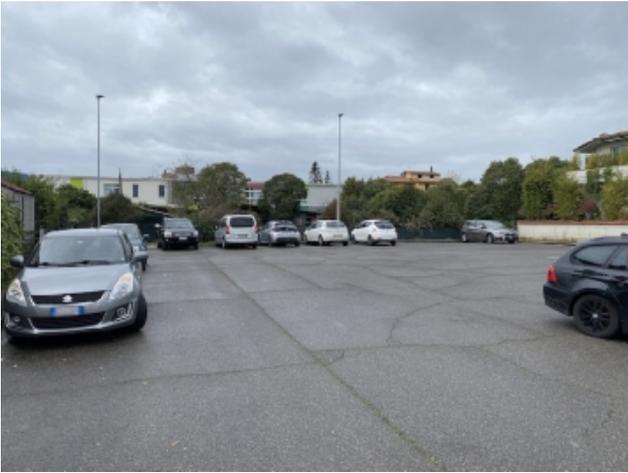
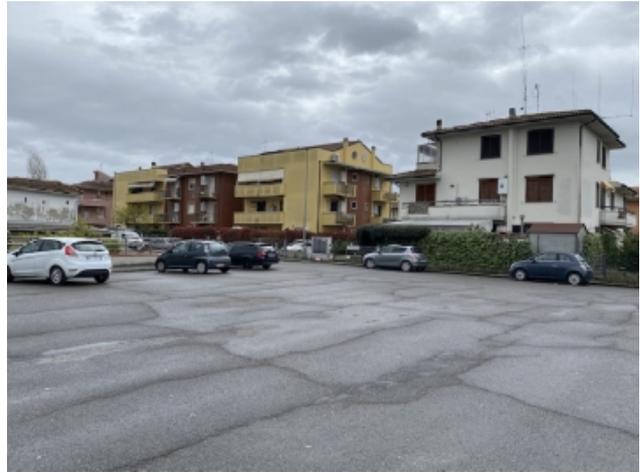
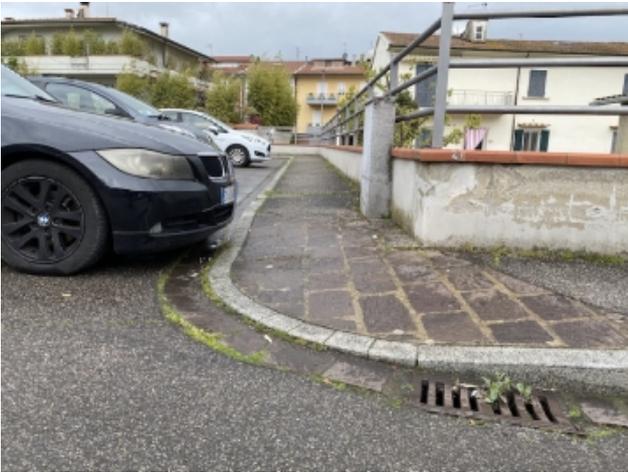
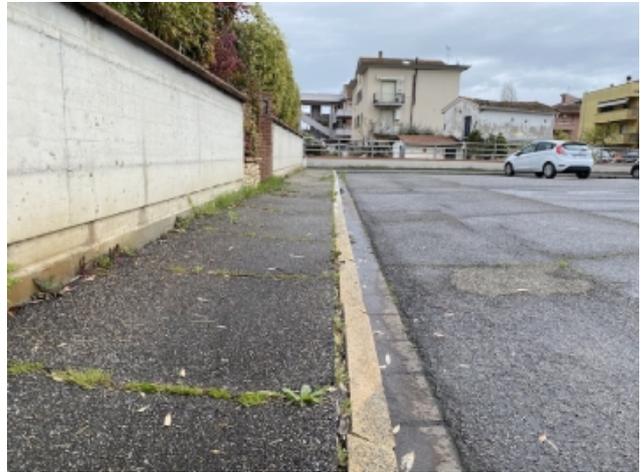
Oggetto: Parcheggio **Numero:** 157

Luogo: Via Carlo Pisacane

Aree verdi: assenti

Alberature: assenti

Stalli per disabili: assente

Accessibilità: Accessibile con intervento

Note: Assenza di stalli per disabili

Indirizzi NBS: messa a dimora di alberi, per quanto riguarda i box di bioritenzione e alberature stradali, di cui al punto 1.1 delle NBS;
Interventi di demineralizzazione, come l'impiego di pavimentazione permeabili inverdite o riapertura dei corsi d'acqua tombati se possibile, di cui al punto 1.4 delle NBS;
